**ÜLKEMİZDE**  
**ŞEHİRİÇİ YAYA KÖPRÜLERİNDE**  
**MALZEME KULLANIMI**  
**VE DETAY SORUNLARI**

**YÜKSEK LİSANS TEZİ**

**MİMARLIK ANA BİLİM DALI**

**KONYA 2008**

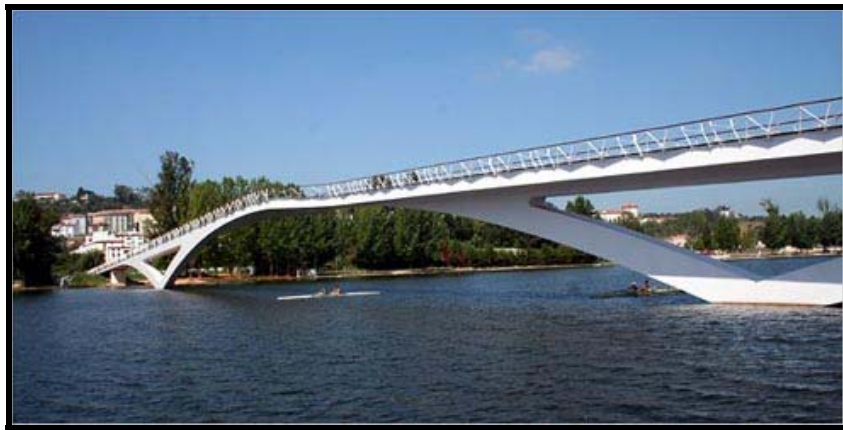
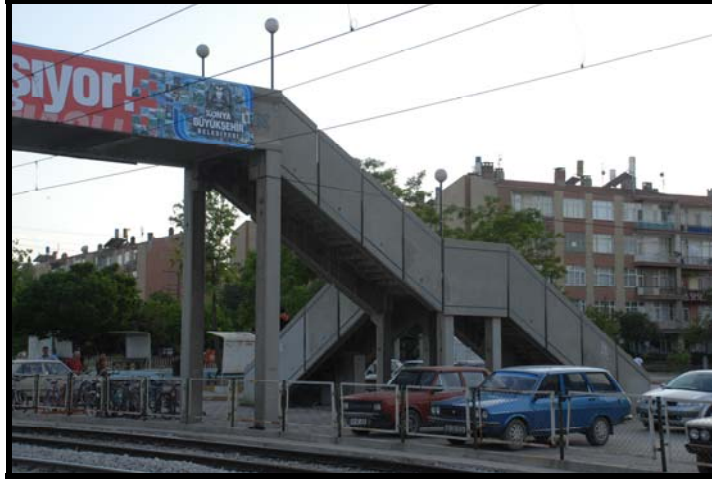
**Şekil 22.** Betonarme yaya köprüleri.

Betonarme yapıda taşıma kabiliyeti beton ve demir malzemelerinin birbirini tamamlaması; basınç kuvvetlerini betonun, çekme kuvvetlerini de demirin alması esasına dayanır. Bu köprüler, kemerli, kirişli, kombine taşıma kabiliyetli, çerçeve ve betonarme kafes kirişli köprüler olarak ayırabilir. Bu bölümde çerçeve ve kirişli köprülere değinilecek, kemer ve betonarme kafes kirişli köprülere ise gerilme durumlarına göre yapılan sınıflandırmada yer verilecektir (**Şekil 22**).

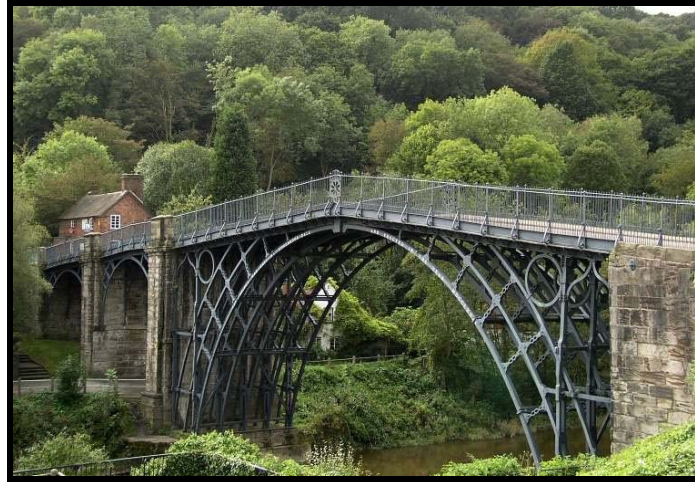
**Şekil 24.** İlk demir köprü Coalbrookdale Köprüsü (Anonim).

**a) Demir köprüler;** Dökme demir kullanılarak oluşturulan ilk köprü, İngiltere' de Abraham Darby' nin 1779 yılında Severn Nehri üzerinde inşa ettiği kemer tarzındaki yol köprüsü olan Coalbrookdale Köprüsü' dür. Gotik dönemine ait kemerden oluşan köprüde beş dökme demir bağlantı bulunmaktadır. Bu bağlantının her biri 21.3 m. uzunluktadır. Bu köprüde 30,5 m. açıklık geçilirken, toplam 384 ton demir kullanılmıştır (Şekil 24, Çetin 2001).

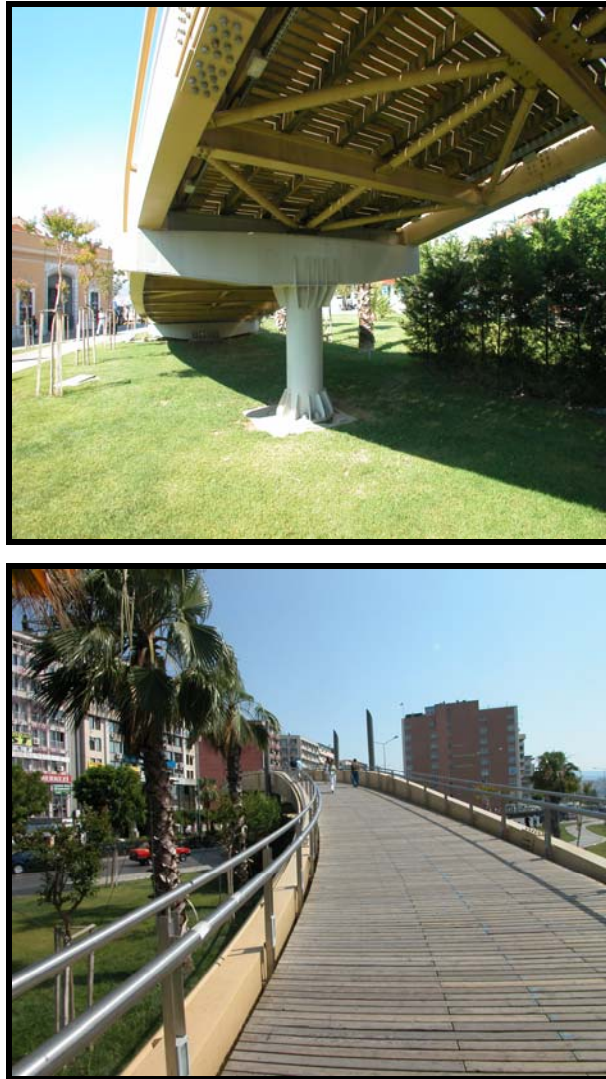
**Şekil 26.** Tabliyesi ahşap taşıyıcı aksamı çelik malzeme Konak yaya köprüsünün alttan ve üstten görünüşü, İzmir (**Sütiçen arşivinden**).

Taşıyıcı sistemi çelik malzeme, döşeme malzemesi ise ahşap olabilir. İzmir’deki Konak yaya köprüsü örnek verilebilir (**Şekil 26, Ek 8, 9**). Taşıyıcı sistemi betonarme malzeme, merdivenleri çelik malzeme olarak yapılabilmektedir (**Şekil.27**).

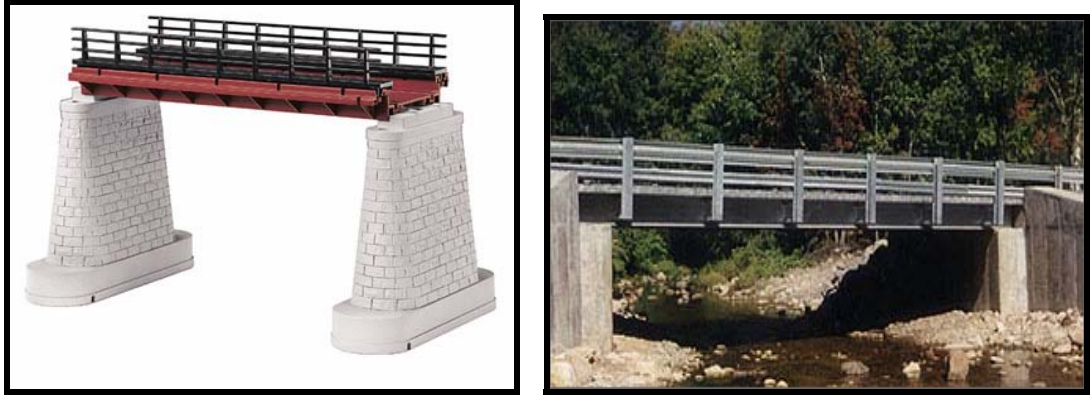
**Şekil 28.** Kiriş köprüler (Anonim).

Kiriş en basit ve en eski köprü strüktürüdür. Açıklıkları geçen basit kirişler; kullanılan uzun taşlar ve ağaç gövdeleri kiriş köprülerin ilk örnekleri olmuştur. Daha büyük açıklıkların geçilmesi için, kiriş alttan ayaklarla desteklenir, farklı kesitlerde profiller kullanılır. Kirişin formu, açıklığın uzunluğu boyunca değişken olabilir. Bütün bu uygulamalar, malzemenin daha ekonomik kullanımını ve açıklığın daha kolay geçilmesini amaçlar (**Şekil 28, J.Stephens 1976**).

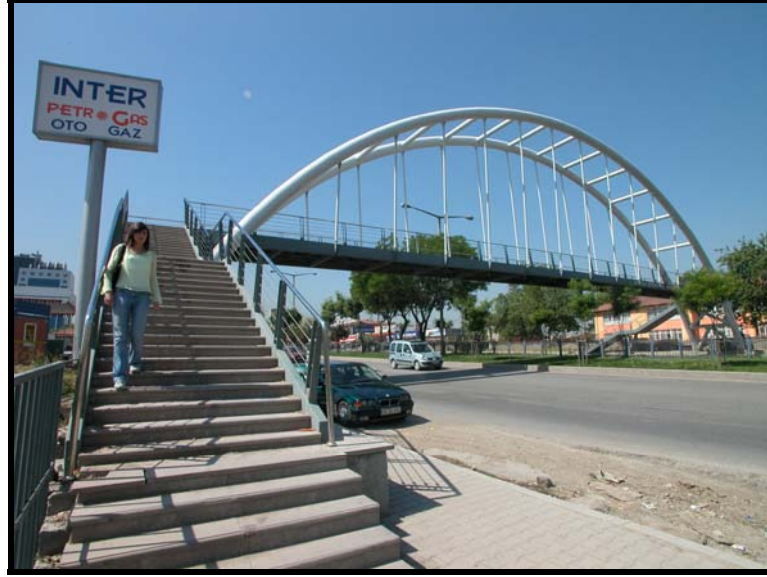
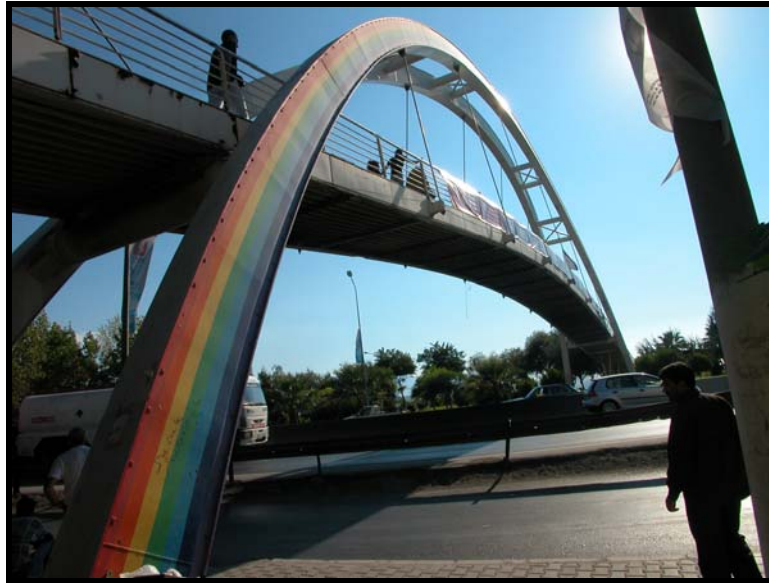
b) Bayraklı Köprüsü, İzmir (Sütiçen arşivinden).  
Şekil 35. Kemerli yaya köprüleri.

Düz yerlerde tercih edilen, kemerin tabliye seviyesinin üzerine çıkarak köprüyü asma kablolarıyla taşımasıdır. Arazi kesitine ve tasarımcının istediği etkiye

bağlı olarak, kemerin konumu ayarlanır. Tamamen tabliyenin üzerinde yer alabileceği gibi, kısmen tabliye seviyesinin altında da olabilir (Şekil 35, Ek 10, 11).

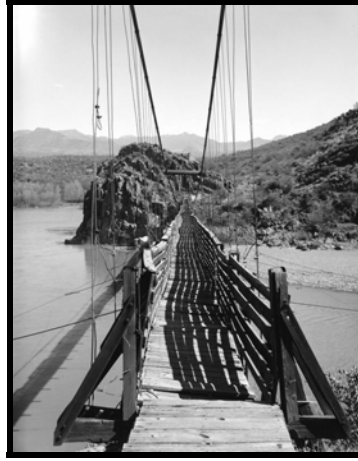
Şekil 37. Asma Köprü. (Anonim).

Asma Köprü sistemi, tabliyenin ana taşıyıcı kabloya askı çubukları veya kablolarla tespit edilerek taşınması esasına dayanır. Ana taşıyıcı kablonun köprünün ayakları üzerinden gerilerek, ankraj bloklarına bağlanmasıyla sistem tamamlanmaktadır (Şekil 37).

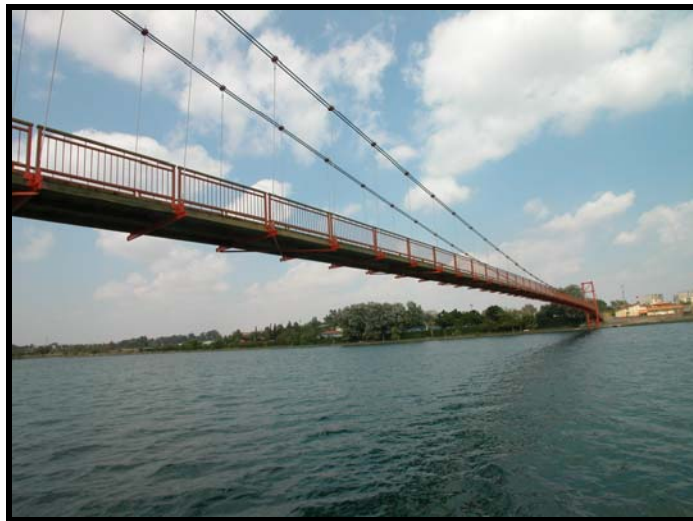
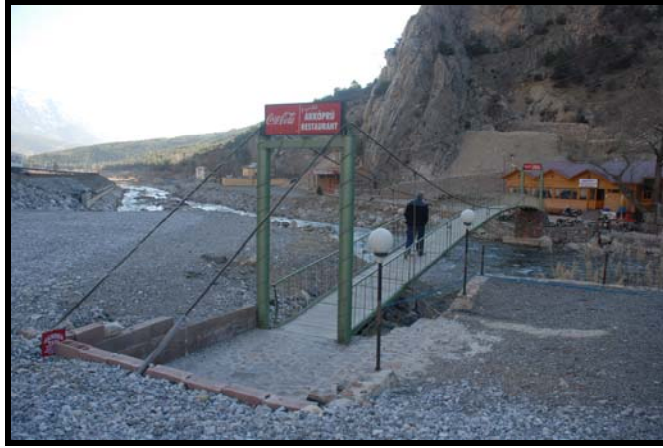
b) Pozantı Asma yaya köprüsü, Adana (**Sütiçen arşivinden**).  
**Şekil 38.** Asma yaya köprüleri.

Asma Köprüler özellikle 300 m.nin üzerindeki açıklıklar için uygundur. Estetik açıdan başarılı olmalarında oranlar büyük önem taşır. Asma köprüünün açıklığı yeterli değilse, tabliyenin araziden dolayı yüksek olması gereken durumlarda bu dengeyi sağlayacak bir yer seçilir. Sistemde yan açıklıkların oranı azaldıkça, asil açıklığın etkisi artar. Tabliye ince görünümlü olmalıdır. Aerodinamik biçimli kesitlerin gelişimi, modern asma köprülerin etkileyici hafifliğini sağlamıştır. Tabliyeye ve taşıyıcı kabloya yapılan tespitler, bu görünümü zedelemeyecek şekilde detaylandırılmalıdır. Köprü kulelerinin vurgulanması olumludur. İlk asma köprülerdeki, taşıyıcı sistemin zarif etkisini arttıran taş kuleler bunu doğrular. Taş kulelerin kullanıldığı asma köprüler sonrasındaki uygulamalarda, köprüünün iki yanındaki pylonlar gereksiz çaprazlarla birbirine bağlanmaktadır. Kulelerin çeşitli tipleri vardır, tercih edilenler basit portal çerçevelerdi **(Celasun 1981, Şekil 38, EK 12,13)**.

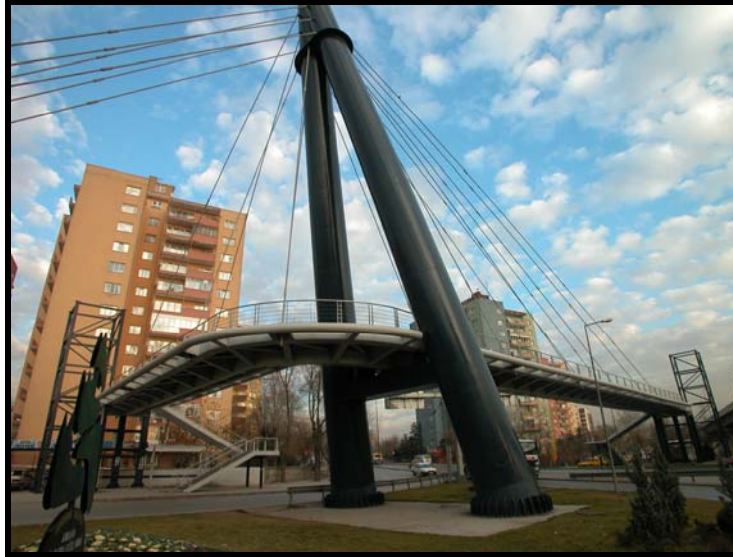
b) Ankara yaya köprüsü, kablo askılı yaya köprüleri (Sütiçen arşivinden).

Şekil 41. Kablo askılı yaya köprüleri.

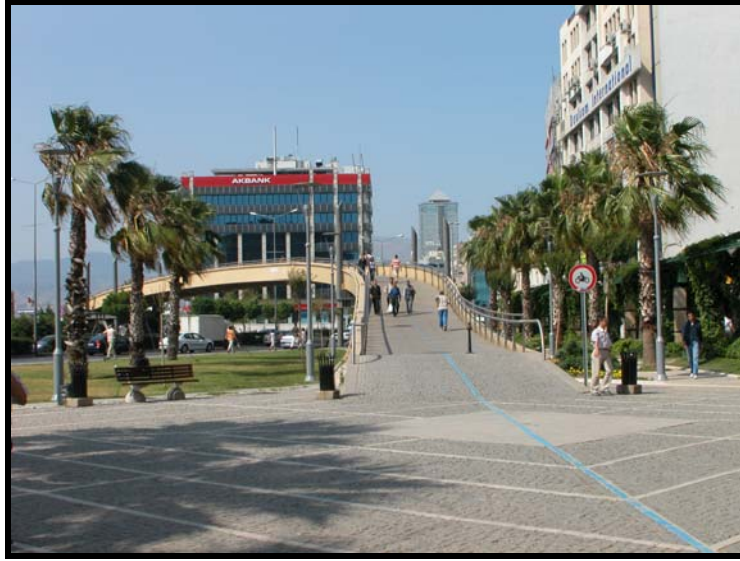
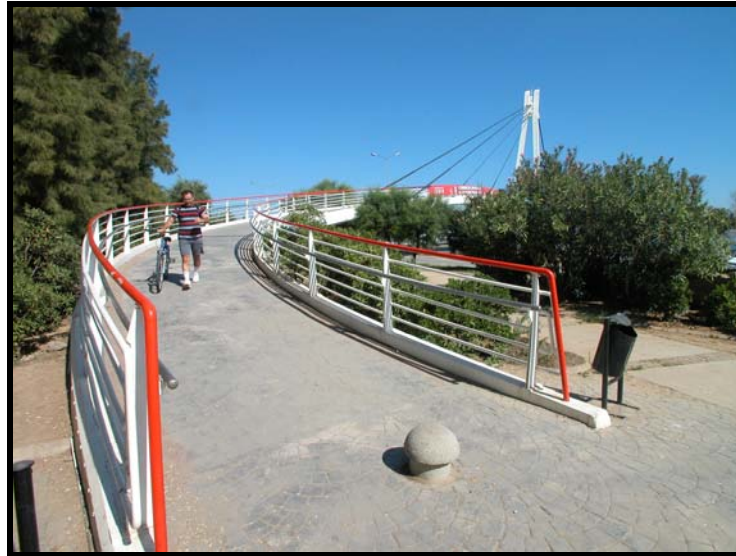
Geçiş fonksiyonları bakımından yaya köprülerini merdivenli, rampalı, merdivenli asansörlü, merdivenli rampalı ve yürüyen merdivenli yaya köprüleri olarak sınıflandırabiliriz. Buna rağmen bir vadi geçen yaya üst geçitleri de düzayak olmaktadır (Şekil 42).

a) Konak yaya köprüsü, İzmir (Sütiçen arşivinden).

b)Güzelyalı yaya köprüsü, rampalı yaya köprüleri, İzmir (Sütiçen arşivinden).  
Şekil 42. Rampalı yaya köprüleri.

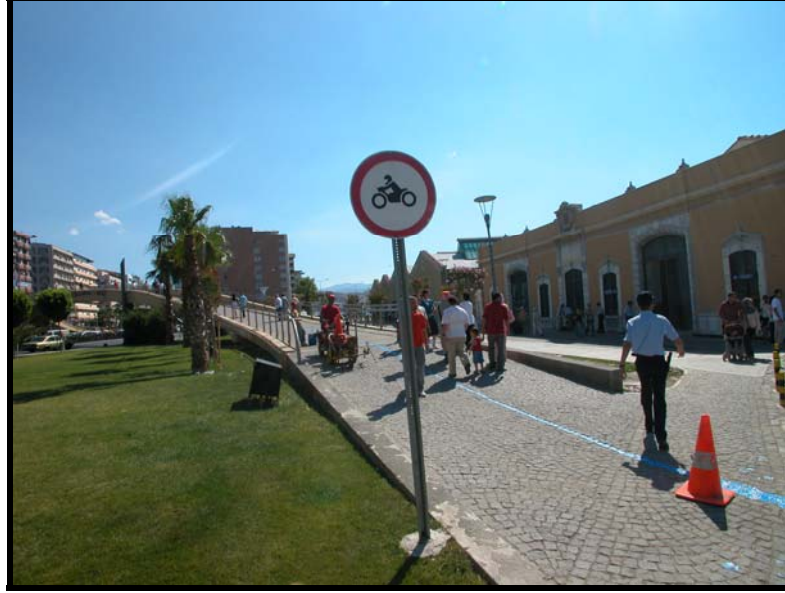
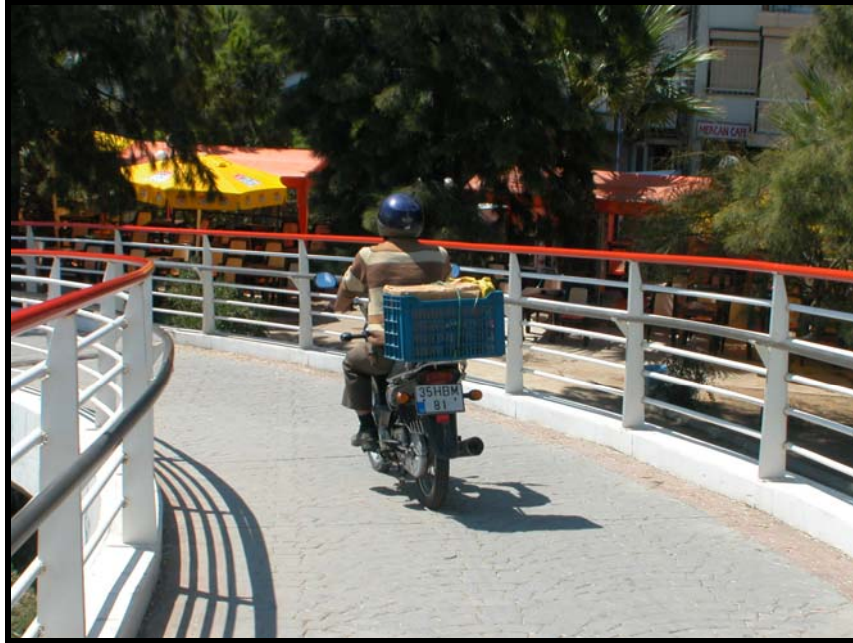
Rampalı ve asansörlü planlanan yaya köprülerindeki amaç; yaşlı ve özürllülerin rahat geçişini sağlamaktır. Bunun yanında rampalı çözümlerde bisiklet ve motosikletin geçişine imkân sağlanmaktadır (Şekil 43).

a) Konak yaya köprüsü, İzmir (Sütiçen arşivinden).

b) Güzelyalı yaya köprüsü (İzmir), rampalı yaya köprüleri motor ve bisiklet geçişi (Sütiçen arşivinden).

Şekil 43. Rampalı yay köprülerinde bisiklet ve motor geçişi.

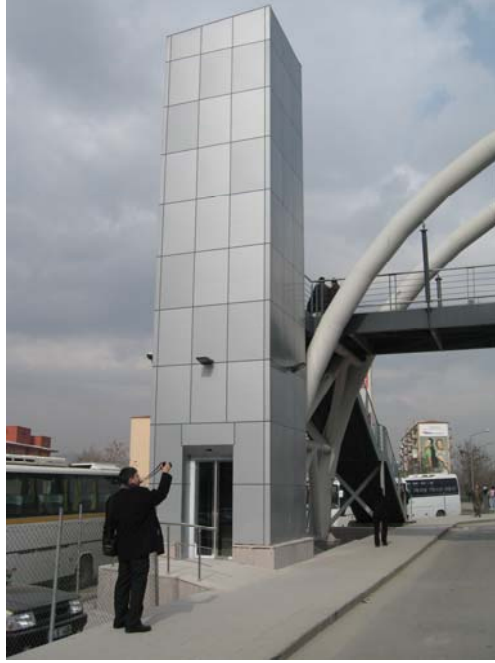
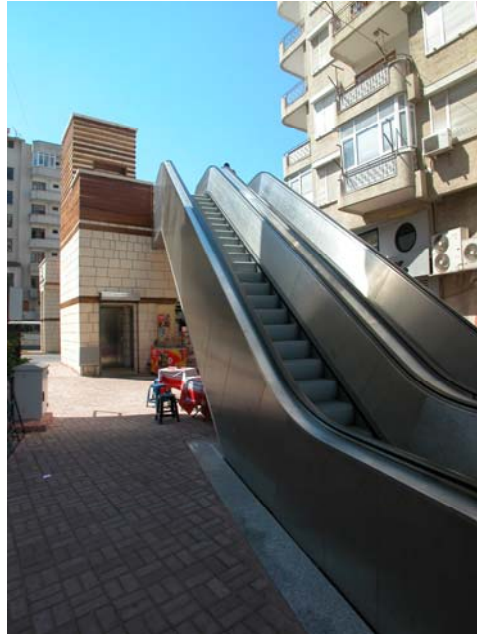
Asansörlü yaya köprüsü uygulamaları da yeni bir uygulama olup birçok şehrimizde örnekleri görülmektedir. Yürüyen merdiven uygulaması ise az görülmesine kullanım konforu açısından güzel örnekleri bulunmaktadır (**Şekil 44**).

a) Ankara yaya köprüsü. (**Sütiçen arşivinden**).

b) Antalya’da uygulanan asansörlü ve yürüyen merdiven yaya üst geçitleri. (**Sütiçen arşivinden**).

**Şekil 44.** Merdivenli ve asansörlü yay köprüleri.

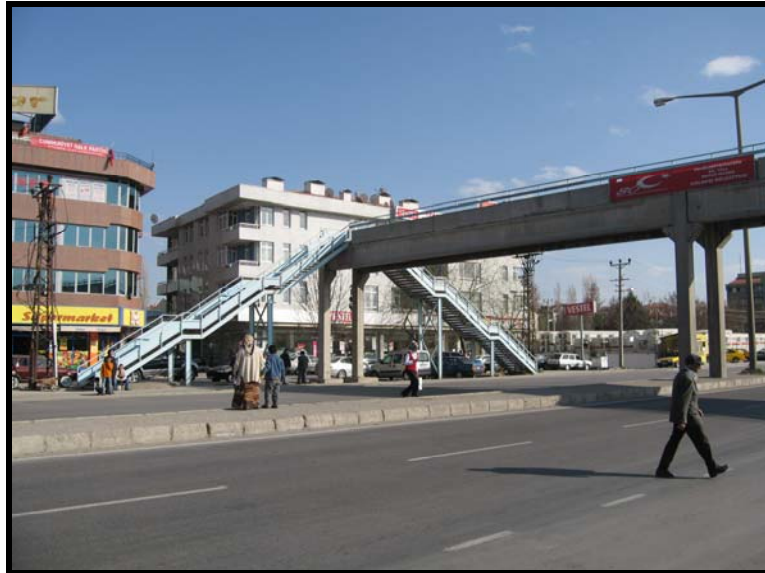
**Şekil 45.** Gölbaşı yaya köprüsü (Sütiçen arşivinden).

Ülkemizde şehirlerimizin ana yol güzergâhlarında kent içinde simgesel özelliği olan yaya köprülerinin planlaması konusunda iyi ve kötü örnekler bulunmaktadır. Köprüler mimari estetiği, tekniği, malzemesi, biçimi ve aydınlatmasıyla tasarlanmalıdırlar. Ankara Gölbaşı'nda yapılan köprü dikkatle incelendiğinde bu kriterlerin hiç birine uymadığı anlaşılabacaktır (Şekil 45).

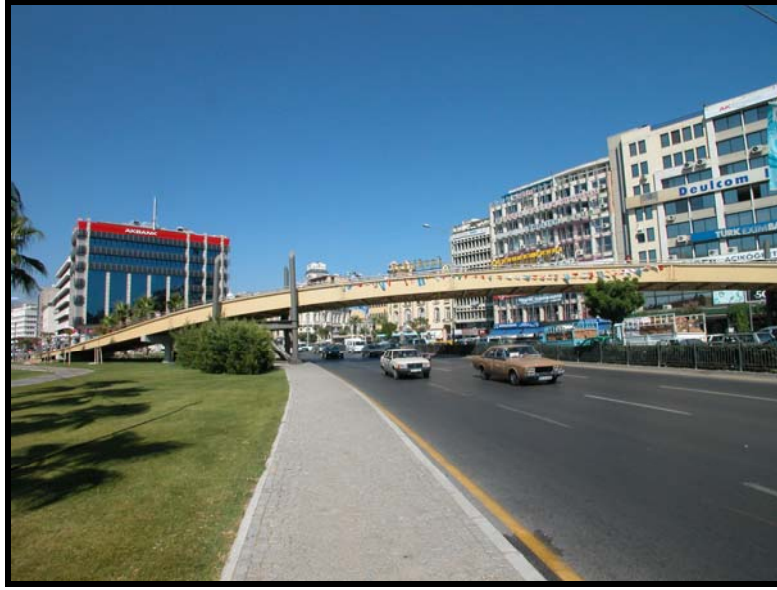
Şekil 46. İzmir Konak meydanı yaya köprüsü (Sütiçen arşivinden).

İzmir de Konak meydanında ise çevresi ile olan ilişkisi, planlama kriterleri, malzeme kullanımı ve aydınlatması ile güzel bir örnek bulunmaktadır (Şekil 46, EK 18.19.20.21).

Ülkemizde yaya aksının bir elemanı olarak planlanmış yaya köprüleri de bulunmaktadır. İzmir konak meydanındaki köprü çarşının içinde gelen yaya aksı ile bütünleşip karayolunu geçerek karşı taraftaki yaya aksına bağlanmaktadır (**Şekil 54**).

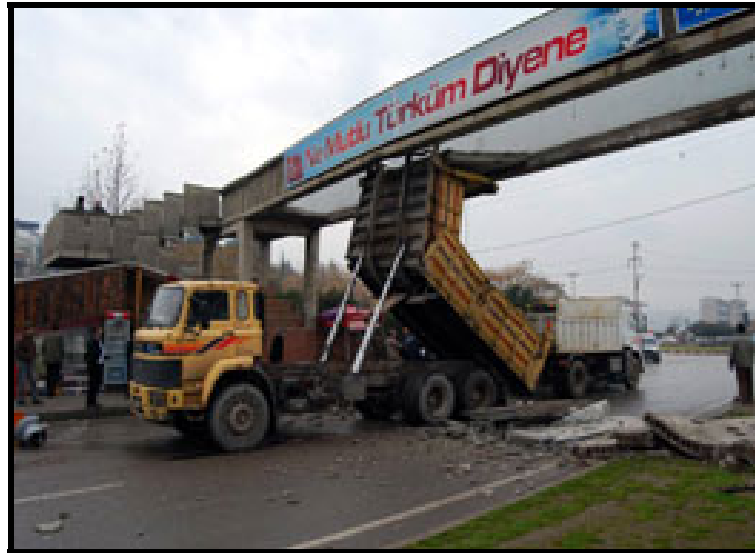
**Şekil 48.** Ağır vasıtaların çarpması sonucu oluşan hasarlar **(Anonim)**.

Diğer bir sorun ise her yıl çok sayıda yaya köprüsünün aşırı yüksek araçların çarpmasına maruz kalmasıdır. Bu tür kazalar yalnızca köprü sisteminde yapısal hasara sebep olmakla kalmayıp çoğu durumlarda yaralanmalara ve ölümlere de yol açabilmektedir.

Köprülerin, yüksek araçların çarpmalarından kaynaklanan hasara uğraması sorunu, ABD'deki yerel karayolları şubeleri tarafından basit önlemler alınarak azaltılmaya çalışılmaktadır. Bu tür basit önlemlere örnek olarak; büyük boyutlarda uyarı levhaları kullanmak ve köprü yüksekliklerini gerçekte olduğundan daha az göstermek sayılabilir. Ayrıca, köprülerin yüksekliklerini arttırmak gibi daha pahalı yöntemler de alınabilecek önlemler arasında sayılabilir **(Baran, Schultz ve French, 2000)** (Şekil 48, EK 27,28).

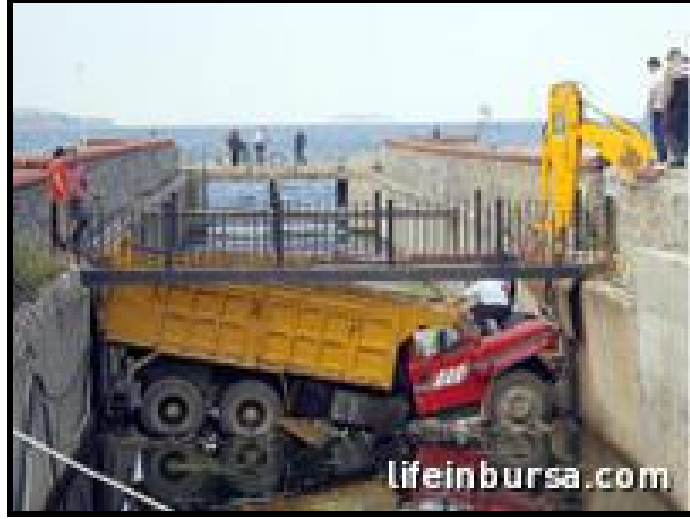
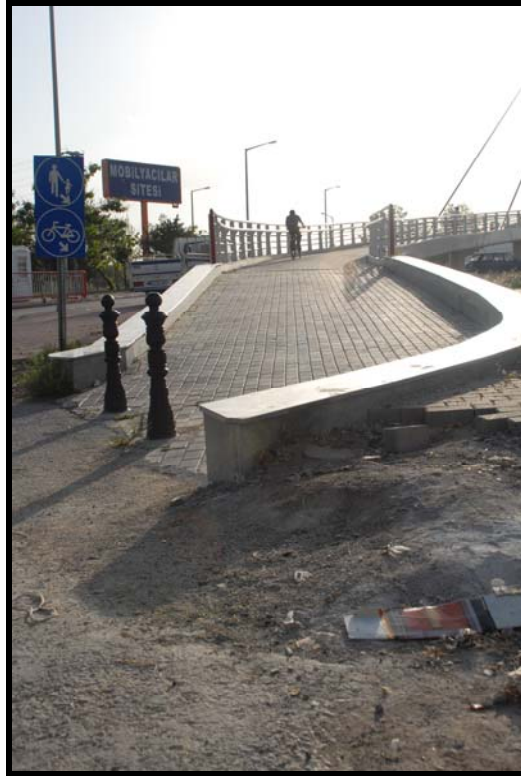
oluşan kazalarda olabilmektedir. Köprü güverte açıklığı araç geçişine imkân olan köprülerde ise araç geçişini engellemek için banketler yapılmaktadır (**Şekil 49**).

a)Bursa’da yaya köprüsünden geçen kamyon su kanalına düşmüştür (**Anonim**).

b)Altanlar köprüsü (Konya) araç geçişi için banket yapılmıştır (**Sütiçen arşivinden**).

**Şekil 49.** Yaya köprülerinin araçlar tarafından kullanılması bu duruma alınan önlemler.

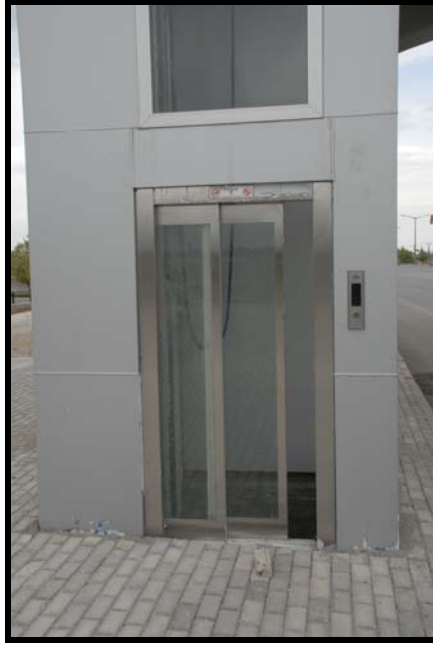
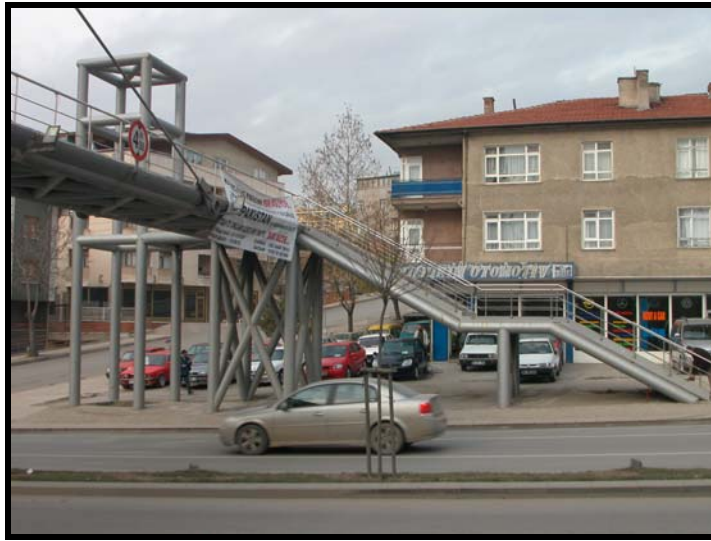
Ülkemizdeki çoğunlukla uygulaması yapılan yaya köprülerinde özürllüler ve yaşlılar için projelendirilmesi gereken rampa ve asansörler düşünülmemektedir. Projesinde asansör önerilen üst geçitlerde ise, asansörler aktif kullanımı sağlanmamaktadır. (Şekil 50, EK 29.30.31) .

a) Yaşar Doğu üst geçidi, Konya (**Sütiçen arşivinden**).

b) Ankara Altınpark önü üst geçidi, Ankara, asansörleri çalışmayan köprüler (**Sütiçen arşivinden**).

**Şekil 50.** Yaya köprülerinde asansörlerin aktif hale getirilmemesi.

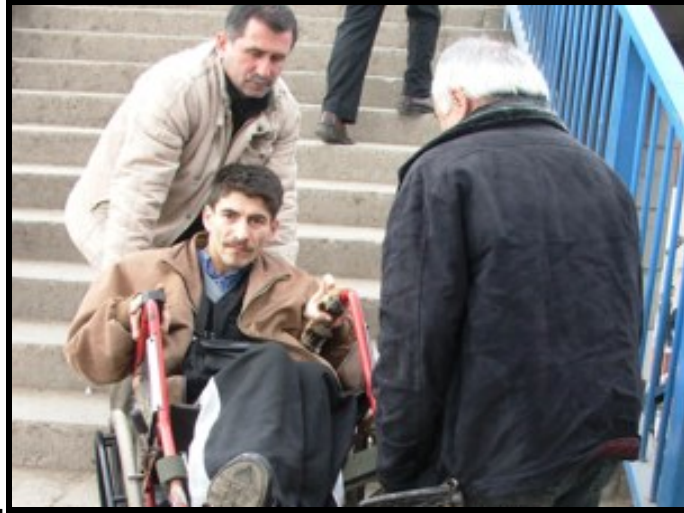
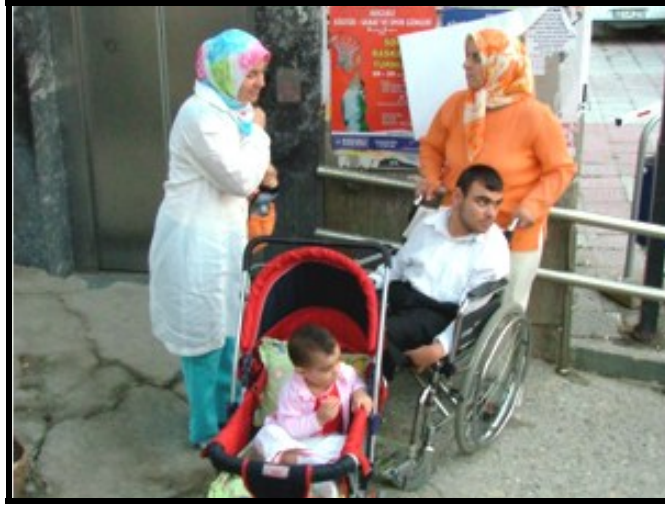
Aktif olanlarda ise bakım ve kontrol sorunları bulunmaktadır. Asansörler sürekli çalışmamakta belediye görevlileri tarafından çalıştırılmakta ve gerekli kontrol ve bakımları yapılmamaktadır. Bu nedenle asansörler yaşlı ve engelli vatandaşlara yirmi dört saat hizmet verememektedir (**Şekil 51**).

**Şekil 51.** Çalışmayan asansörler, engelli vatandaşlara hizmet vermemektedir (**Anonim**).

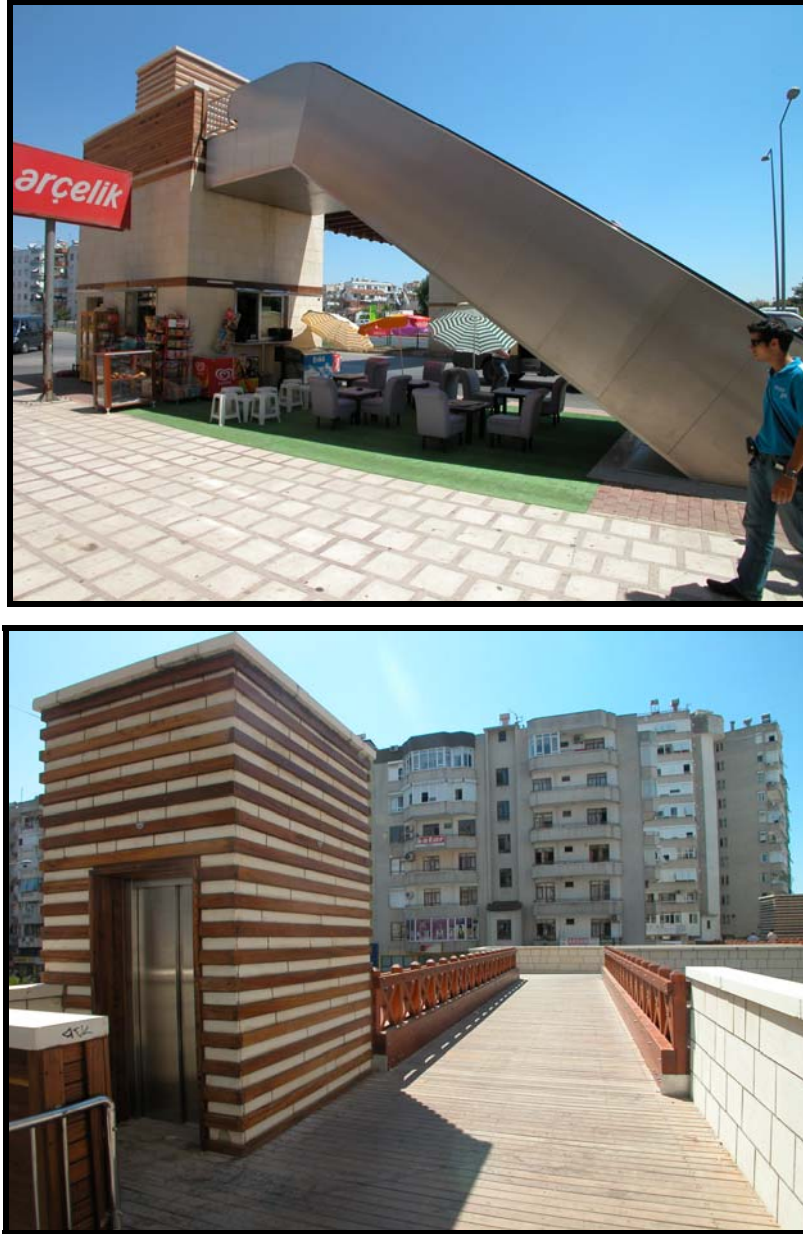
Antalya’da uygulanan düzenlemede ise yaya köprüsü altına planlanan ticari amaçlı büfeler köprüdeki asansörlerin ve yürüyen merdivenin kontrolünü yapmaktadırlar. Bu sayede her zaman asansörler ve yürüyen merdiven halkın hizmetinde kalmaktadır (**Şekil 52, EK 32,33**).

**Şekil 52.** Antalya yaya köprüleri asansör, yürüyen merdiven ve altındaki ticari büfe (Sütiçen arşivinden).

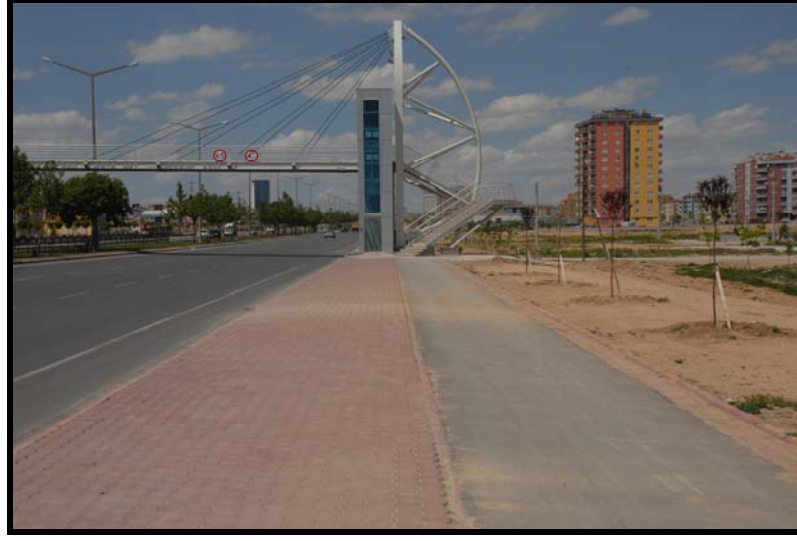
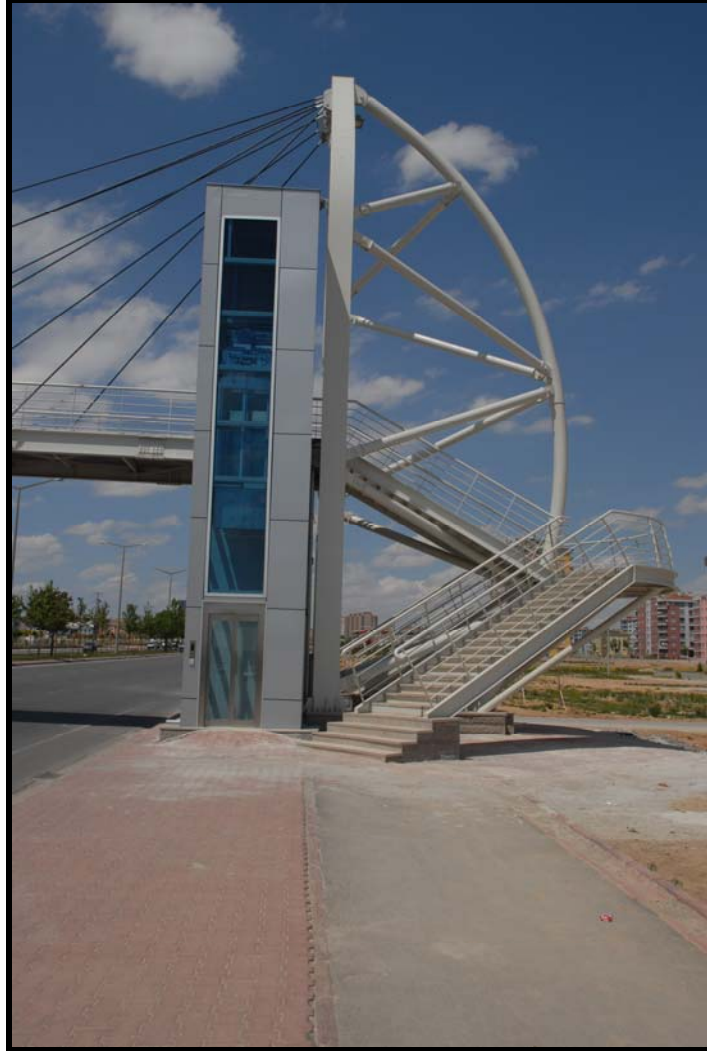
Şekil 53. İstanbul yolu yaya köprüsü, Konya (Sütiçen arşivinden).

Bazı uygulamalarda ise yaya köprüleri oluşturulan yaya aksı ile kesişerek bir engel teşkil etmektedir. Örnek vermek gerekirse Konya da İstanbul yoluna yapılan yaya üst geçidinin planlaması yapılırken yerleştirileceği kaldırım düşünülmemiştir. Bunun sonucunda devam eden kaldırımda yaya aksı ile yaya köprüsü kesişmektedir (Şekil 53).

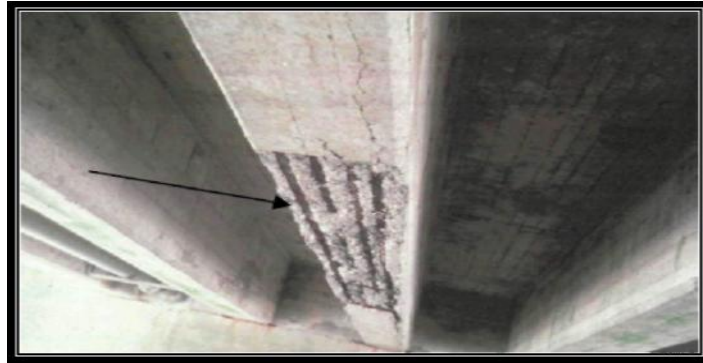
**Şekil 55.** Kirişte paspayı ve korozyon problemi (Erdal 2005).

**a) Yapısal çatlaklar;** Betondaki çatlaklar birçok yapısal veya yapısal olmayan sorunların habercileri ya da sonuçları olmaktadır. Çatlaklar yapının genelinde gözlenebileceği gibi bölgeselde olabilmektedir. Kiriş betonunda çekme, basınç, kesme vb. herhangi bir nedenle meydana gelmiş olan çeşitli genişlik, derinlik ve boylarda çatlaklar bulunması halidir. Çatlaklar; zamanla buradan giren su veya hava ile temas neticesinde donatının paslanmasına, donma çözülme nedeniyle köprünün büyümesine veya betonda karbonizasyon ile varsa alkali agrega reaksiyonunun hızını ve etkisini artırmak suretiyle betonda diğer bozulmaların oluşmasına sebebiyet verir (Şekil 55). Bu sorunlar ise kiriş ömrünü azalttığı gibi daha ileri safhalarda beton

dökülmeleri ve çatlaklarda büyümelerle gelişerek kiriş yük taşıma kapasitesinin azalmasına neden olmaktadır. Kirişin çekme bölgesinde gözlenen 2 mm. genişlikten daha büyük çatlaklar donatının akma noktasına doğru yaklaşmakta olduğunun veya geldiğinin göstergelerinden birisidir. Basınç bölgesinde gözlenen kırılma ve ezilmeler ise bu defa betonun güvenlik içerisinde taşıyabileceği basınç dayanımından daha büyük gerilmelerin etkisi altında kaldığının ve parçalanmaya başladığının göstergesidir. Bu gibi durumlarda göçme her an beklenmeli ve kirişin yük taşıma kapasitesini kaybetmesi nedeniyle trafik güvenliği tehlikede olduğu için gereken önlemler zaman geçirilmeden alınmalıdır. Çatlaklar genelde yapısal veya yapısal olmayan çatlaklar olarak ikiye ayrılırlar. Yapısal çatlaklar canlı ve ölü yüklerin sebep olduğu gerilmelerden kaynaklanırlar. Kılcal çatlaklar korozyon ve diğer bozulma tipleri olmadığı süreçlerinde dökme betonarme yapılar için normal sayılırlar. Orta ve büyük ölçekli çatlaklar yapısal problemleri haber verdiği için çok önemlidirler.

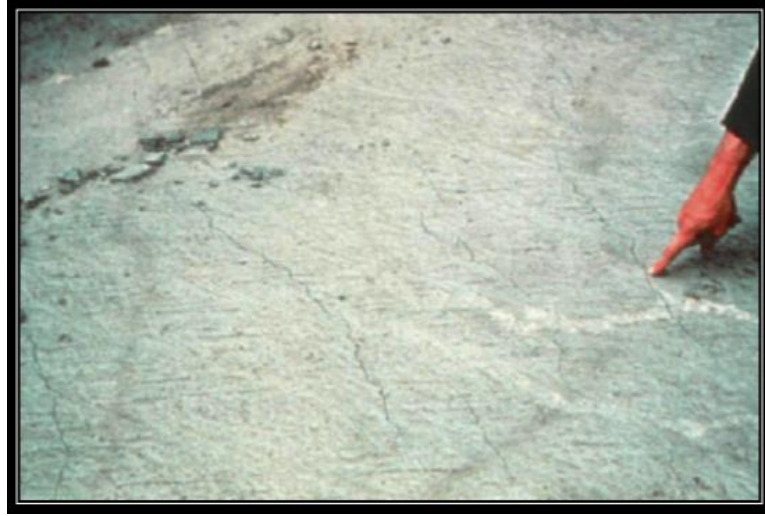
**Şekil 60.** Isı çatlakları (**Erdal 2005**).

Isı çatlakları; ısıнын düşüp yükselmesinden dolayı elemanların genişleyip büzülmesinden kaynaklanır (**Şekil 60**).

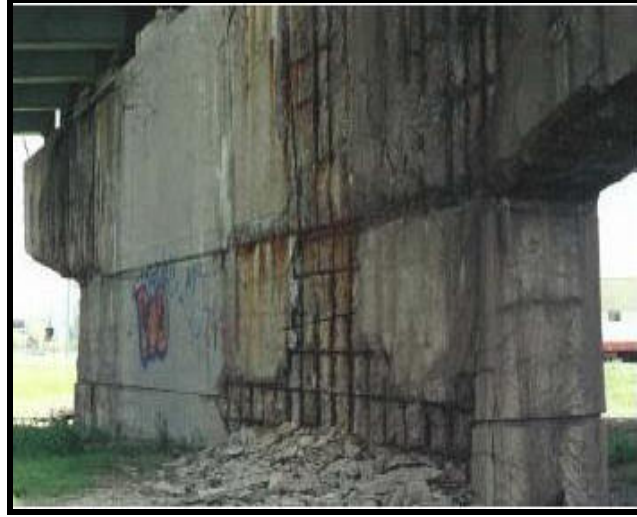
**Şekil 67.** Betonda korozyon sonucu oluşan çatlaklar (Sokullu,E,1999).

Bu yeni çatlaklardan içeri giren rutubet ve koroziv kimyasallar, demir donatının daha da hızla paslanmasına sebep olur: zincirleme hızlanan etki/tepki ile donatı demirlerinin çapları daha da daralır. Betonun ve donatı demirlerinin korozyon süreçleri karşılıklı olarak birbirlerinin etkileşimindedir.

Neticede taşıyıcı beton kiriş ve kolonlar ilk statik tasarımındaki mukavemet değerini büyük ölçüde kaybederler. Bu durum denize yakın ve rutubetli, baca ve ekzos gazlarının yoğun olduğu, endüstriyel kirlenmenin yaşandığı bölgeler ile tuzlu deniz kumunun kullanıldığı yapılarda hızlı seyreder (Sokullu,E.1999).

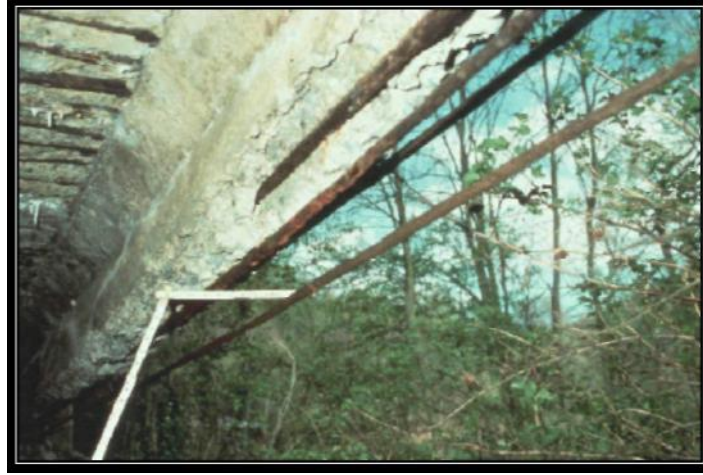
**Şekil 68.** Donatıda Korozyon (Erdal 2005).

Beton yapısı gereği içindeki donatı için gayet iyi ve doğal bir koruma sağlar. Fakat zaman geçtikçe betonun içine nem, su ve oksijen nüfuz eder. Buda korozyona neden olur, korozyona uğrayan donatıda genleşme meydana gelir. Bu genleşmen dolayı oluşan iç gerilme 21 MP A kadar çıkabilir ve donatı ilk halinin 10 katı kadar bir hacme ulaşabilir. Bunun sonucunda betonda ciddi tahribatlar meydana gelir. Donatıdaki korozyonu atma ve dökülme olmadan beton yüzeyine çıkan pas izi sayesinde fark etmek mümkündür (Şekil 68,69).

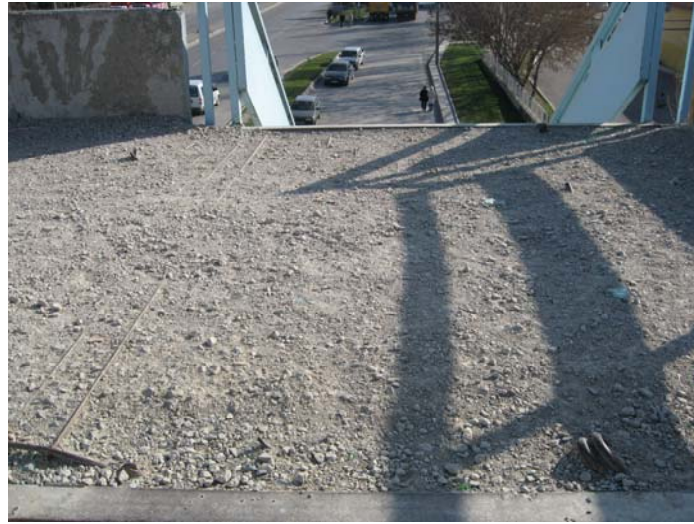
**Şekil 69.** Donatıda korozyon Gölbaşı örneği (Sütiçen arşivinden).

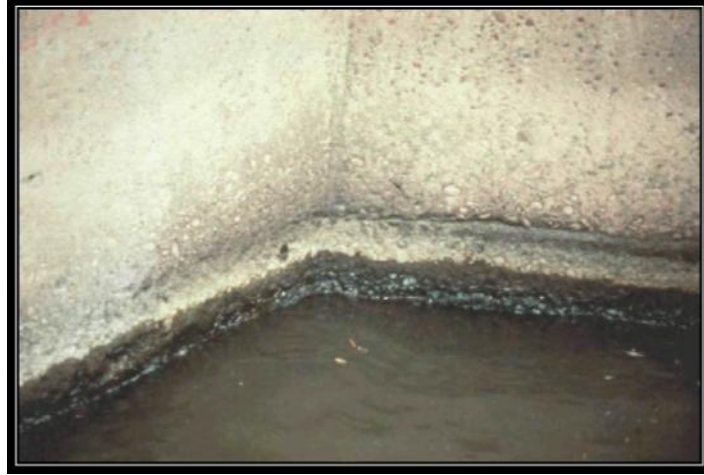
**Şekil 70.** Donma çözünme tahribatı (Erdal 2005).

*Sıcaklık Değişimi:* Betona zarar veren etmenlerin başında donma ve çözünmeden kaynaklanan etkiler gelir. Beton içine girmiş su donar, donan su kristalleşir ve buz olur (Şekil 70).

Bu donma-çözünme döngüsü (rötre) sonunda betonda çatlaklar ve hafif dökülmeler meydana gelir (Erdal 2005).

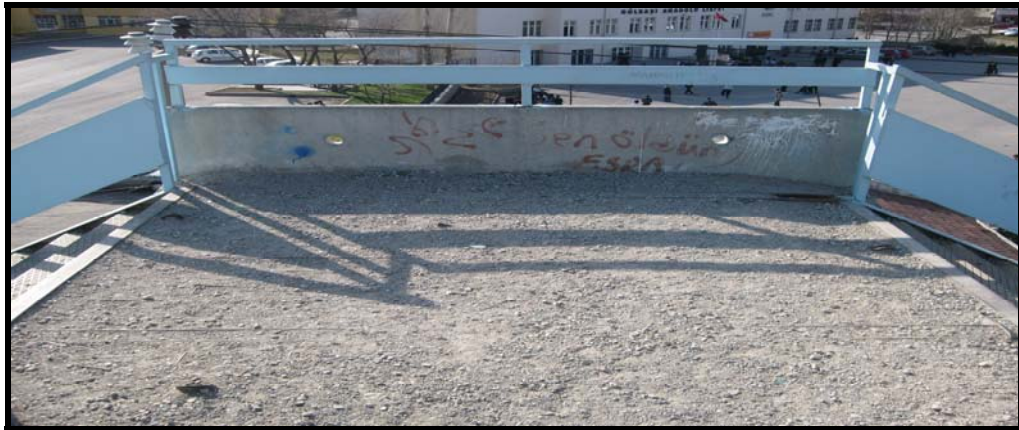
**Şekil 71.** Kimyasallar sonucu çatlayan beton tabakası. (Sütiçen arşivinden).

*Kimyasallar:* Beton için sudaki, havadaki ve topraktaki sülfat bileşikleri ciddi birer tehlikedir. Sodyum, magnezyum ve kalsiyum sülfatlar betonda hızlı aşınmaya neden olurlar. Ayrıca çimentodaki alkali elementlerle agrega içindeki silisyum minerali de reaksiyona girebilir. Bu durumda betonda jelimsi bir tabaka oluşur. Soğuk havalarda bu jel donup genişler ve betonu çatlatır (Şekil 71, Erdal 2005).

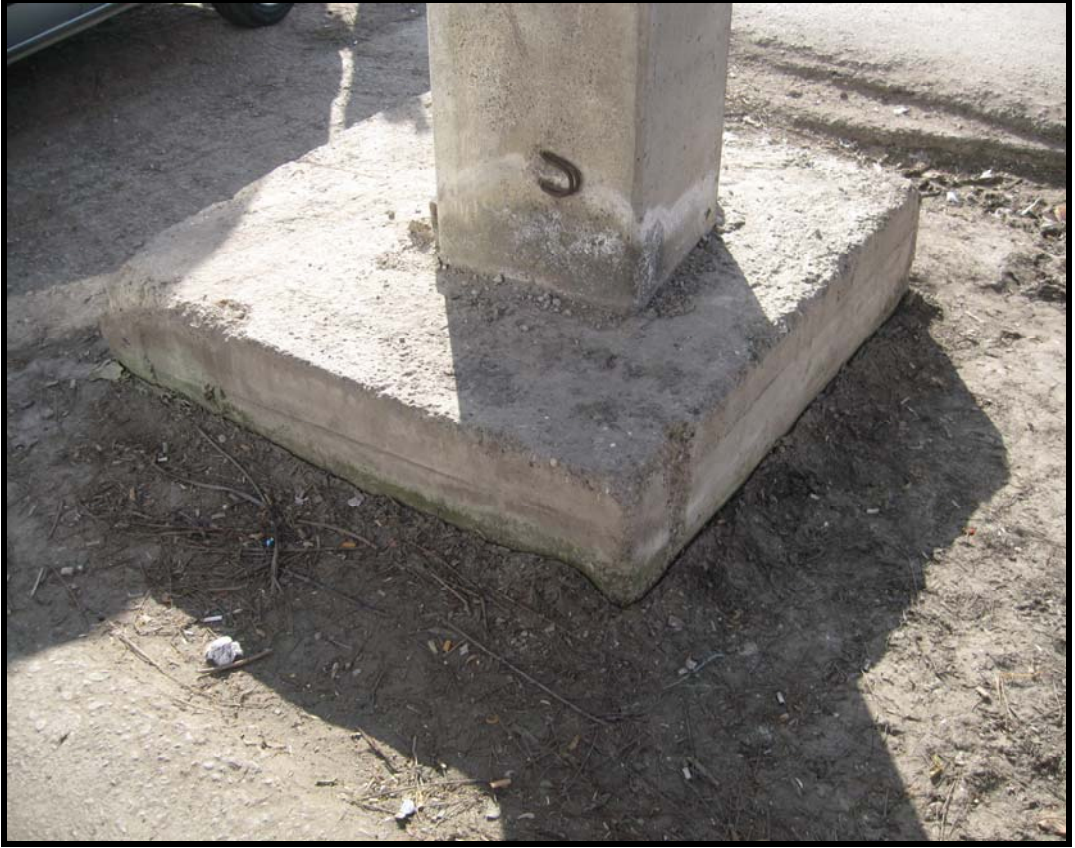
**Şekil 72.** Temelde oturma Gölbaşı örneği, Ankara (**Sütiçen arşivinden**).

*Temeldeki oturmalar:* Temelde oluşan farklı oturmalar altyapıda ve üstyapıda gerilmelere neden olur. Bu gerilmeler sonucu betonda eğilme, kesme ve burulma çatlakları oluşabilir. Buda betona zarar vermektedir (Şekil 72, Erdal 2005).

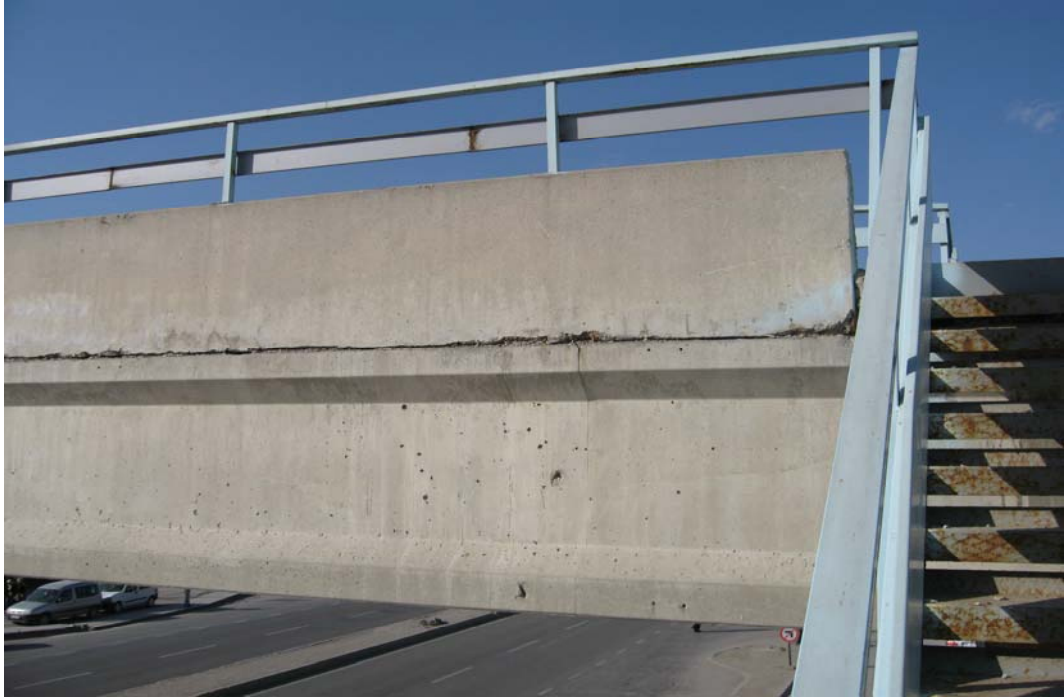
*Dizayn ve yapım hataları:* Bazı dizayn ve yapım hataları betonda aşınmaya sebep olabilir (**Şekil 73**). Bunlardan bazıları:

Beton kürünün yanlış ve yetersiz olması (yetersiz çimento dozu)

**Şekil 73.** Dizayn hatasından kaynaklanan betondaki aşınma (**Sütiçen arşivinden**).

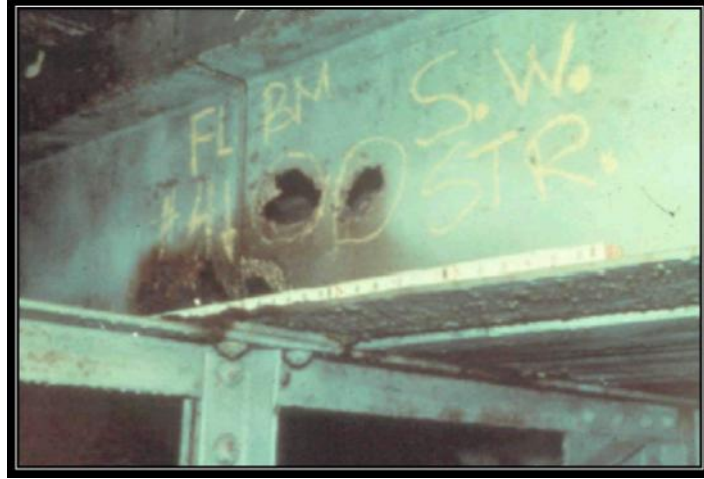
**Şekil 74.** Korozyon ve kesit kaybı (Erdal 2005).

**a) Korozyon;** Çelik köprüleri tam anlamıyla kontrol edebilmek için çelikteki bozulma türlerini ve bu problemlerin etkilerini tam anlamıyla bilmek gerekmektedir. Çelik elemanlar için en büyük tehlike korozyondur, çünkü çelikteki kesit kaybının başlıca sebebidir.

Korozyon açığındaki çeliğin ıslanma-kuruma döngüsüne maruz kalmasından dolayı oluşur (**Şekil 74,75, EK 37**).

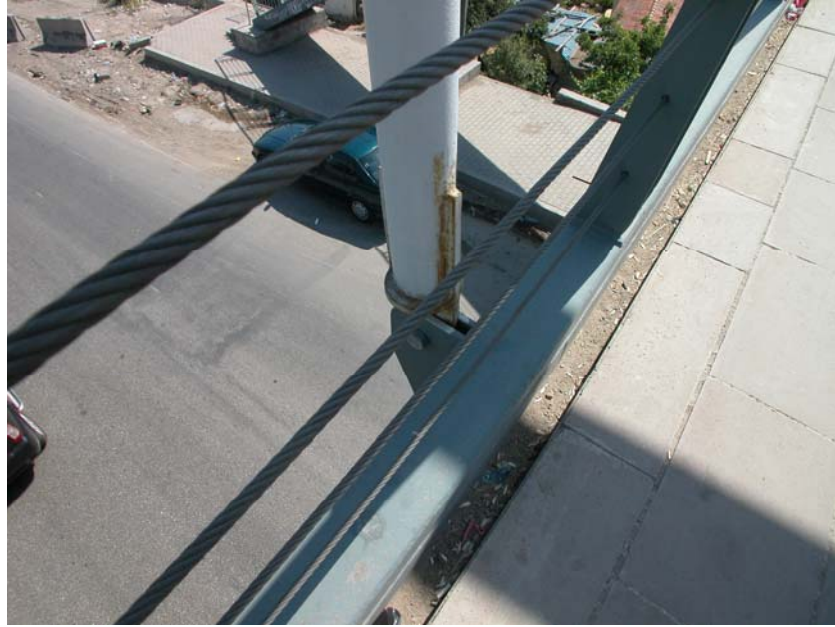
**Şekil 75.** Ankara yaya üst geçitlerinde taşıyıcı sistem noktalarındaki korozyon) (Sütiçen arşivinden).

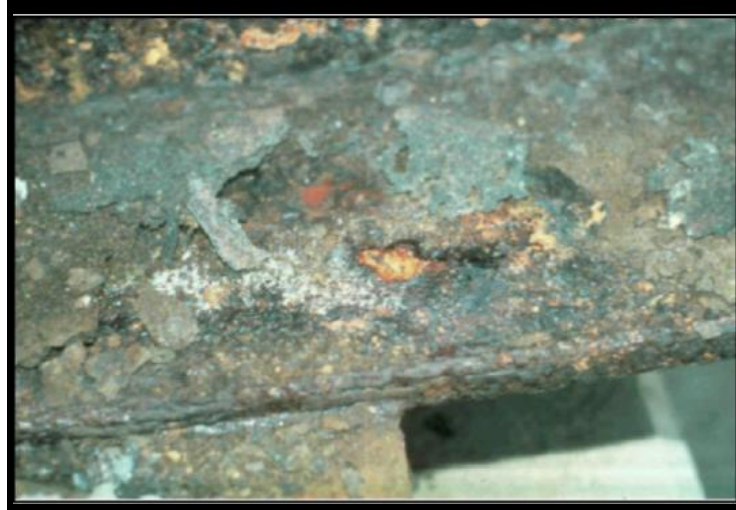
*Korozyon safhaları ve oksitlenme türleri:* korozyona uğrayan metallerde paslanmadan dolayı renk değişimi meydana gelir. Metalleri rengine bakarak korozyonun ne seviyeye geldiğini ve oksitlenmenin koruyucu olup olmadığını tespit edebiliriz (Şekil 76.77.78.79.80.81, Erdal 2005).

**Şekil 76.** Koruyucu olmayan oksitlenme ( **Koyu siyah, Erdal 2005**).

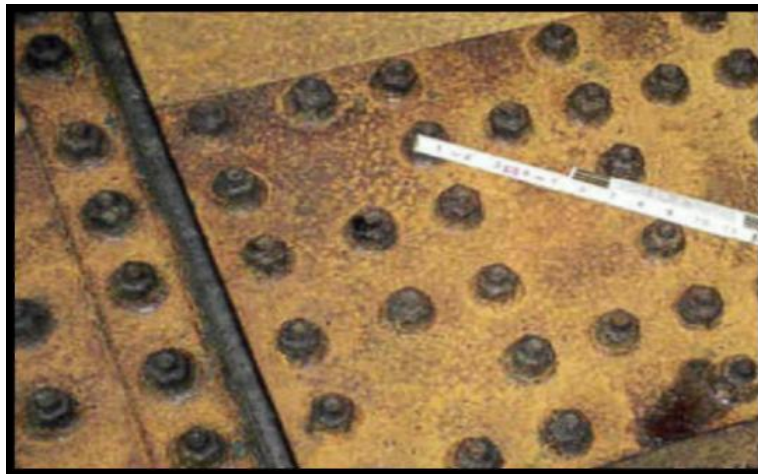
**Şekil 77.** Aktif korozyon başlangıcı( **Sarı-turuncu, Erdal 2005** ).

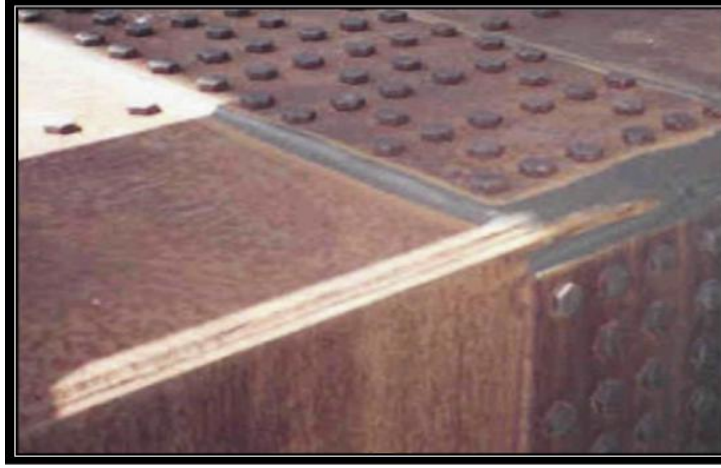
Şekil 78. Oksitlenme başlangıcı ( **Açık kahverengi**, Erdal 2005).

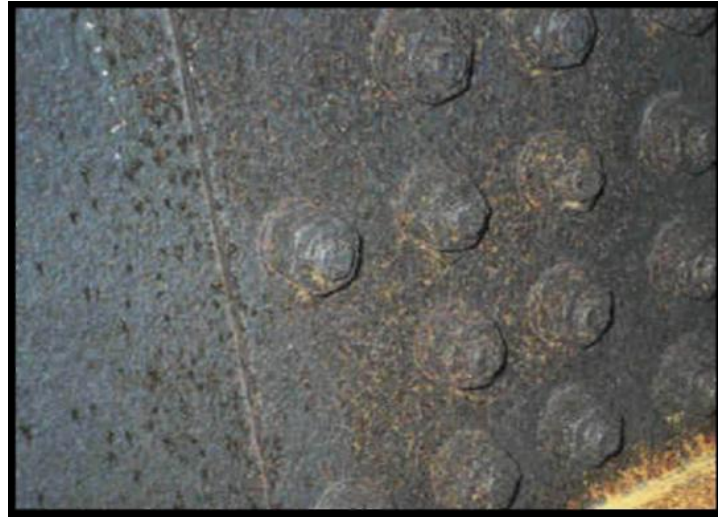
Şekil 79. Korucu oksitlenme ( **Koyu kahverengi**, Erdal 2005).
