**ÜLKEMİZDE**  
**ŞEHİRİÇİ YAYA KÖPRÜLERİNDE**  
**MALZEME KULLANIMI**  
**VE DETAY SORUNLARI**

**YÜKSEK LİSANS TEZİ**

**MİMARLIK ANA BİLİM DALI**

**KONYA 2008**

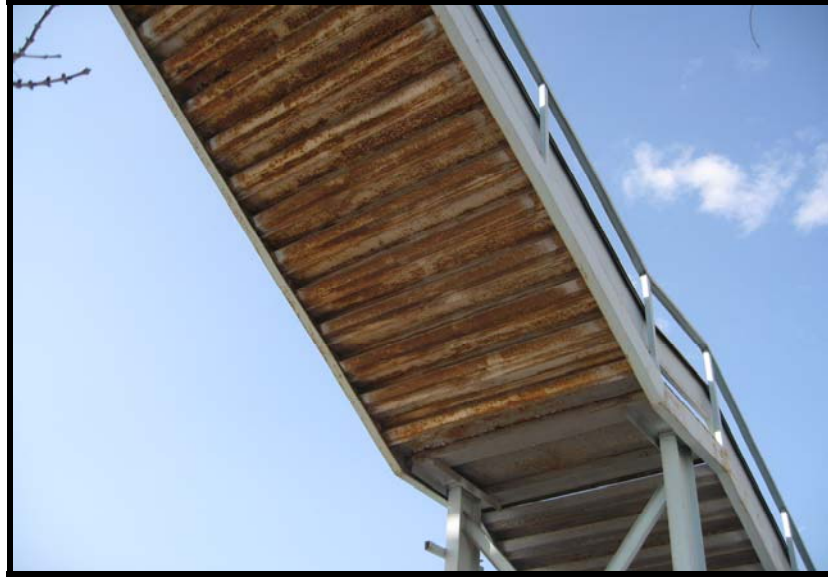
**Şekil 81.** Merdivenlerde oksitletme (Sütiçen arşivinden).

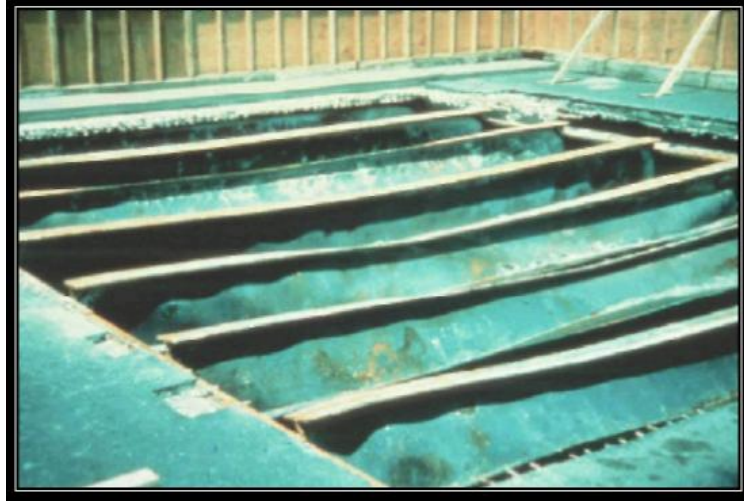
**Şekil 83.** Aşırı sıcaklık hasarları (Erdal 2005).

**b4) Aşırı sıcaklık hasarları;** Aşırı sıcaklara maruz kalan çelik elemanlarda çok ciddi deformasyonlar oluşur. Aşırı sıcaklıklara maruz elemanlarda sünme ve bel vermenin yanı sıra dönme, çarpılma ve birleşim elemanları (civata, perçin vs.) atması yaşanabilir (Şekil 83). Sıcaklığın çelik mukavemetine etkisi:

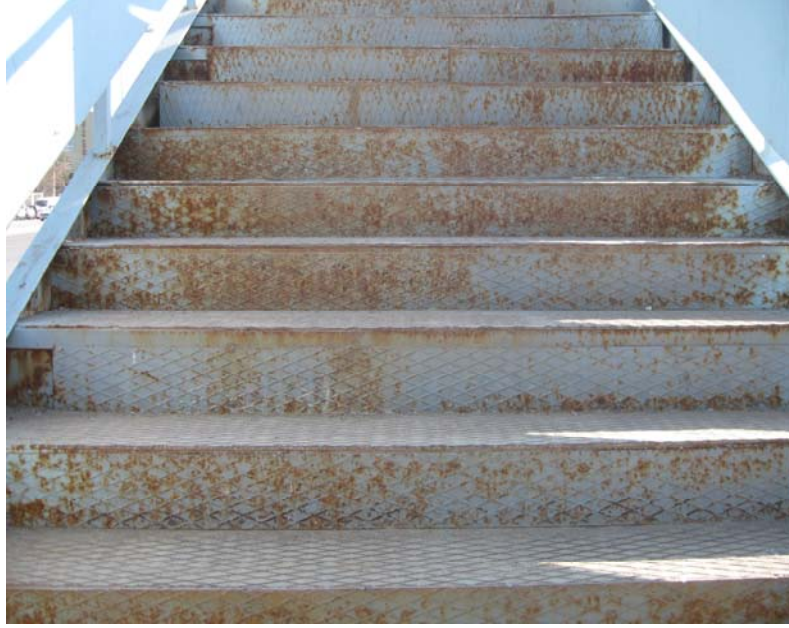
**Şekil 87.** Çillenme Gölbaşı örneği, Ankara (Sütiçen arşivinden) .

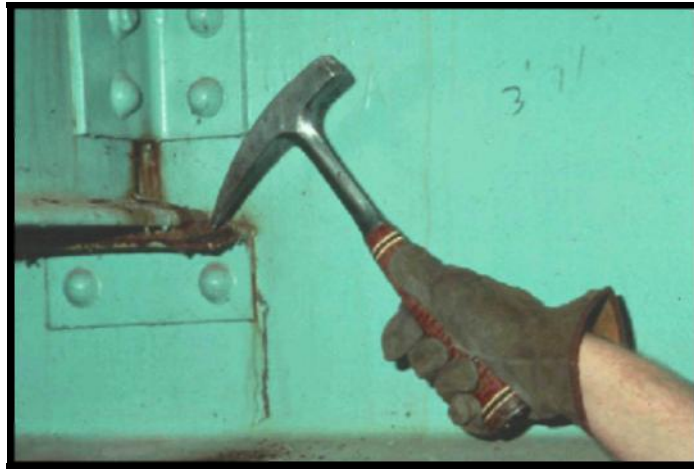
**Şekil 89.** Korozyon metal yorgunluğu köprü: Bu tür çatlakların görülebileceği belli başlı yerler kontrol edilmelidir (Erdal 2005).

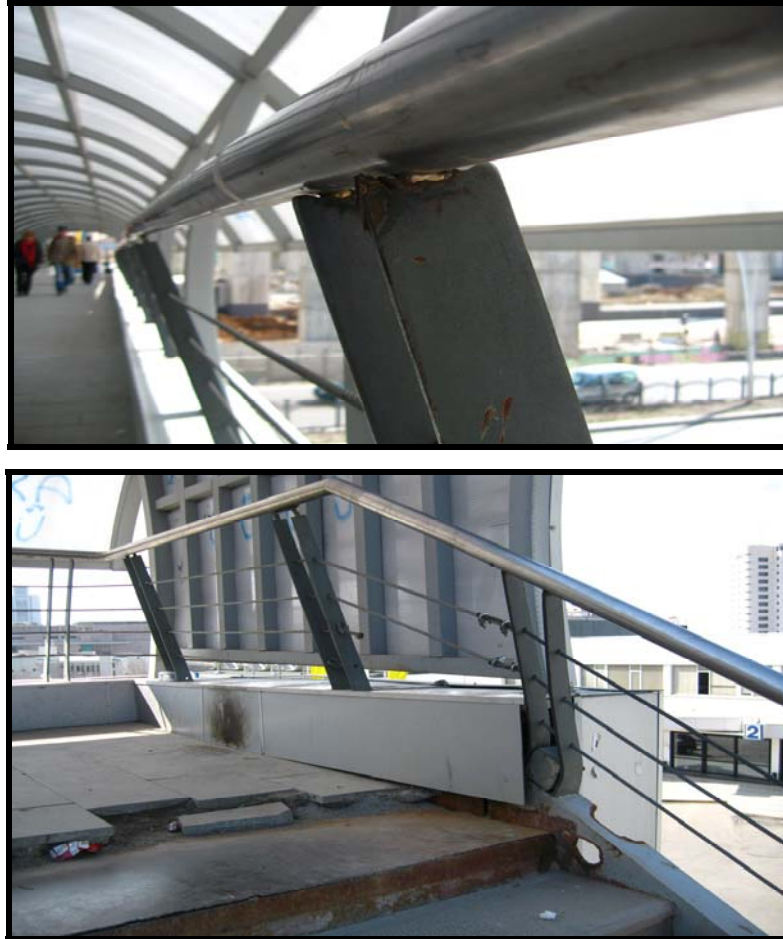
Merdivenli üst geçitlerde projelerde merdiven korkulukları yeterince detaylandırılmamaktadır. Bunun sonucunda korkuluk ve küpeşte birleşimleri ile merdiven sahanlıklarındaki dönüşlerde detay sorunları oluşmaktadır (Şekil 92).

Şekil 92. Merdiven detay hataları Armada önü, Ankara (Sütiçen arşivinden).

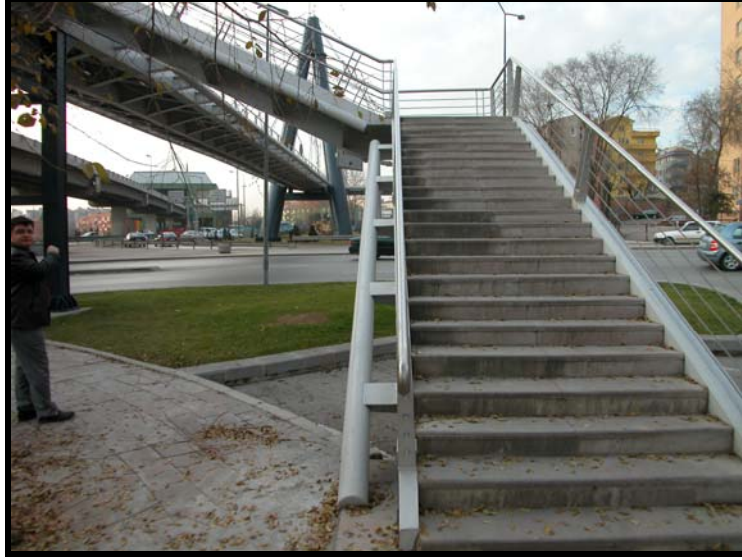
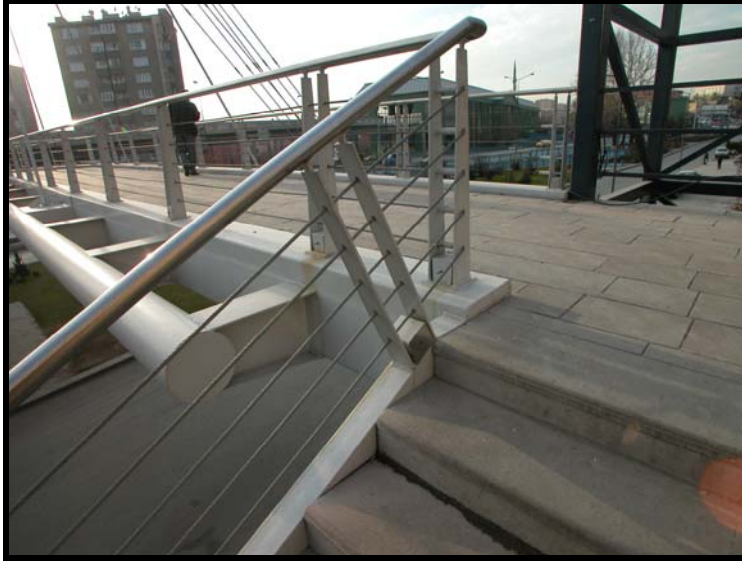
Ülkemizde detayları çözülmüş ve işçilikleri güzel uygulamalarda bulunmaktadır (**Şekil 93**).

**Şekil 93.** Merdiven detay ve işçilik için sorunsuz bir uygulama, Ankara (**Sütiçen arşivinden**).

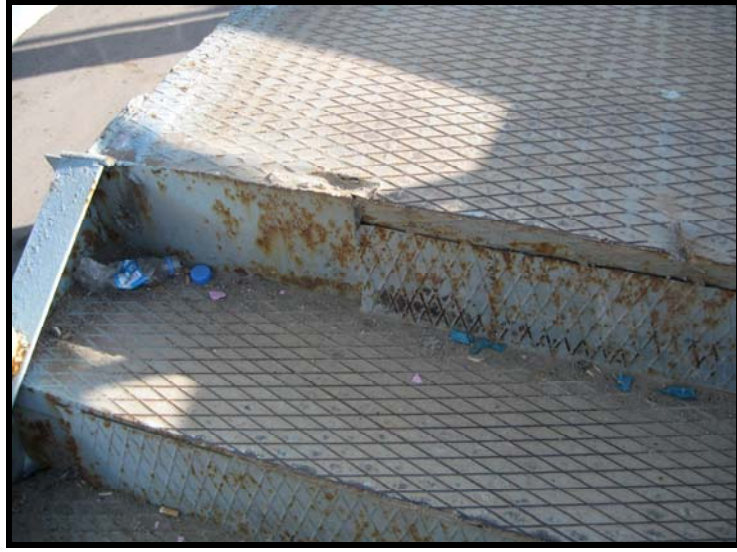
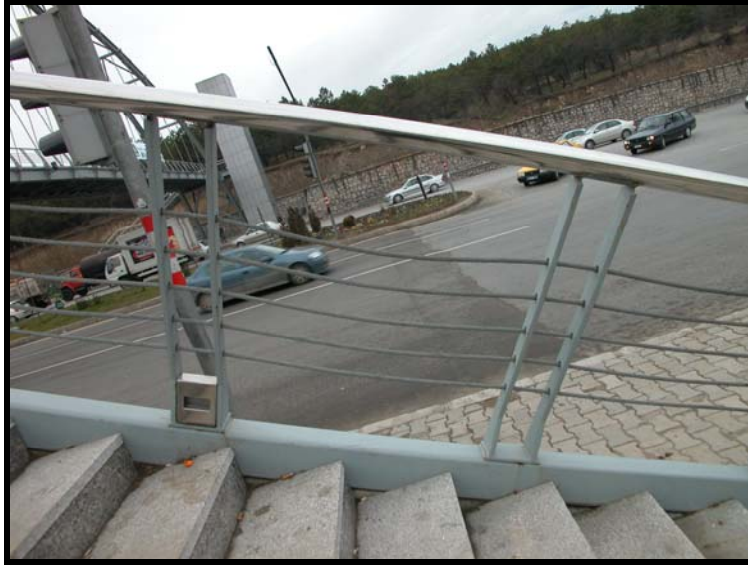
Merdiven korkuluk birleşimleri ve merdiven yer kaplaması birleşimlerinde işçilik ve detay sorunları sıklıkla görülmektedir (**Şekil 94**).

**Şekil 94.** Merdiven korkulukları ve basamakları işçilik hataları  
Ankara girişi, Gölbaşı yaya üst geçidi, Ankara (**Sütiçen arşivinden**).

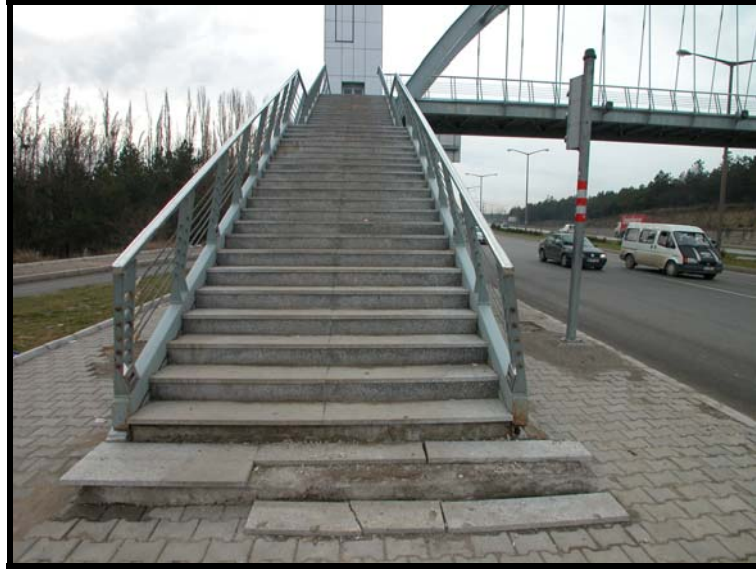
Köprü merdivenlerinin ve asansörlerinin, köprünün oturacağı yer kaplama kotu ile ilgili olan detay sorunları da bulunmaktadır. Bu yerleşimler detaylandırılmamakta ve yerinde inceleme yapılmaksızın projelendirilmektedir. Bunu sonucunda ise köprü oturduğu zemin ile bütünleşememektedir (**Şekil 95, EK 38**).

**Şekil 95.** Merdiven ile zemin birleşimi, Ankara girişi, Migros önü  
,Ankara (Sütiçen arşivinden).

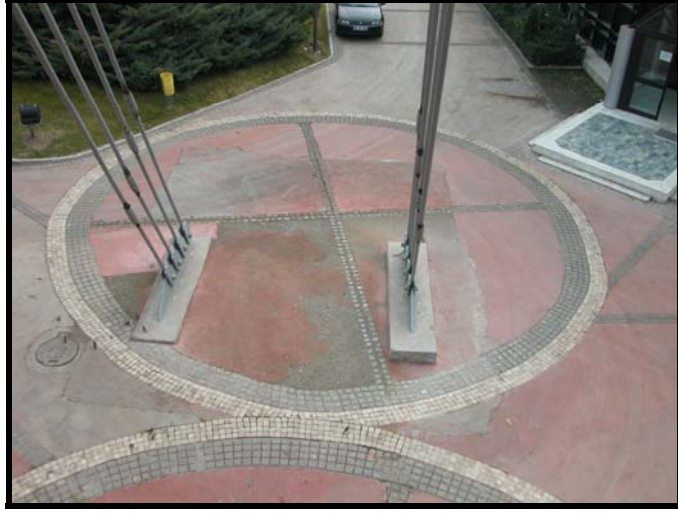
Aynı sorun köprülerin taşıyıcı sistemleri dâhilinde olan ayaklarının oturduğu yer ile oluşan detay sorunlarıdır. Kimi zaman yer kaplaması motifinde olabildiği gibi kimi zamansa ayağın oturduğu kaide ile ilgili birleşim sorunları görülmektedir (Şekil 96,97).

**Şekil 96.** Taşıyıcı halatlar ve yer kaplaması detay hataları, Altınpark, Ankara (Sütiçen arşivinden).

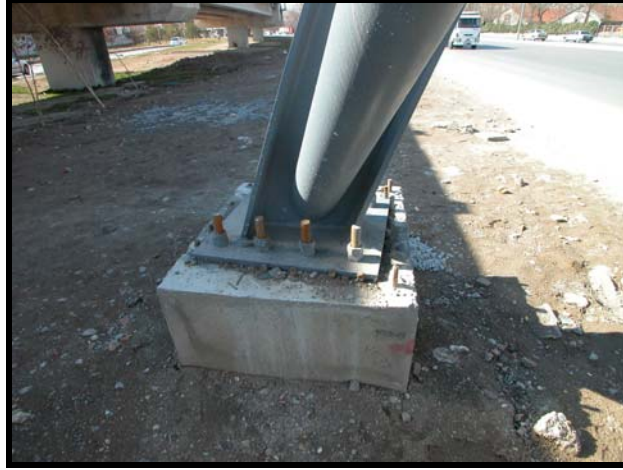
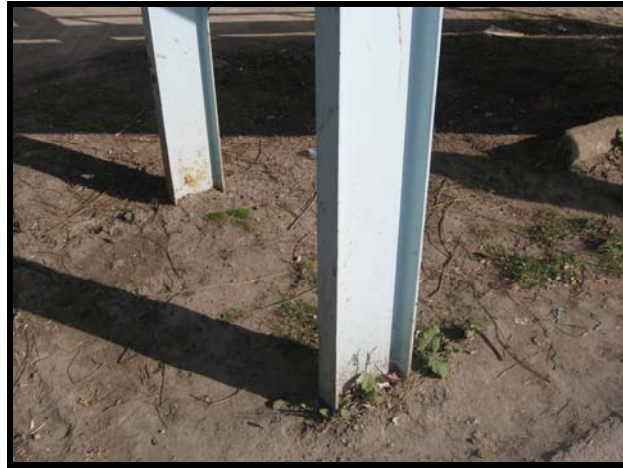
**Şekil 97.** Taşıyıcı sistemin yer ile birleşimi, Migros önü, Gölbaşı, Ankara (Sütiçen arşivinden).

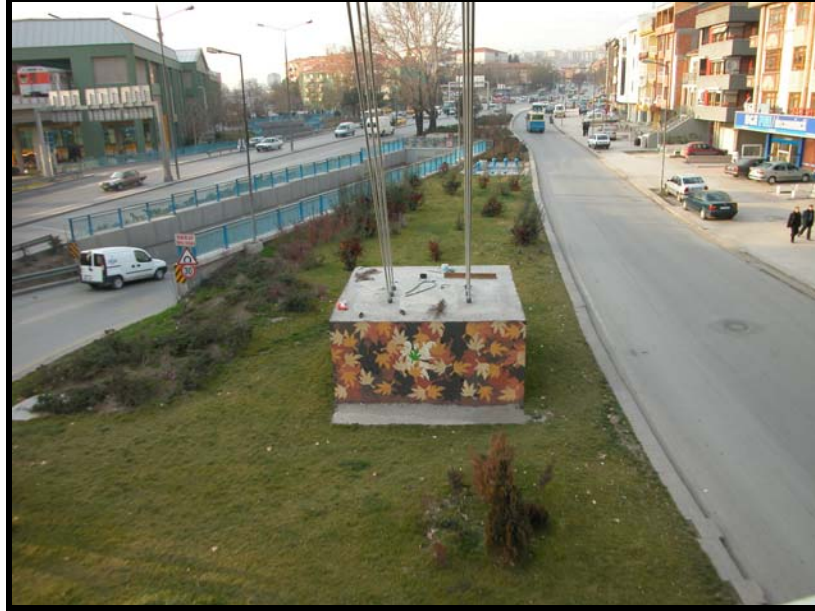
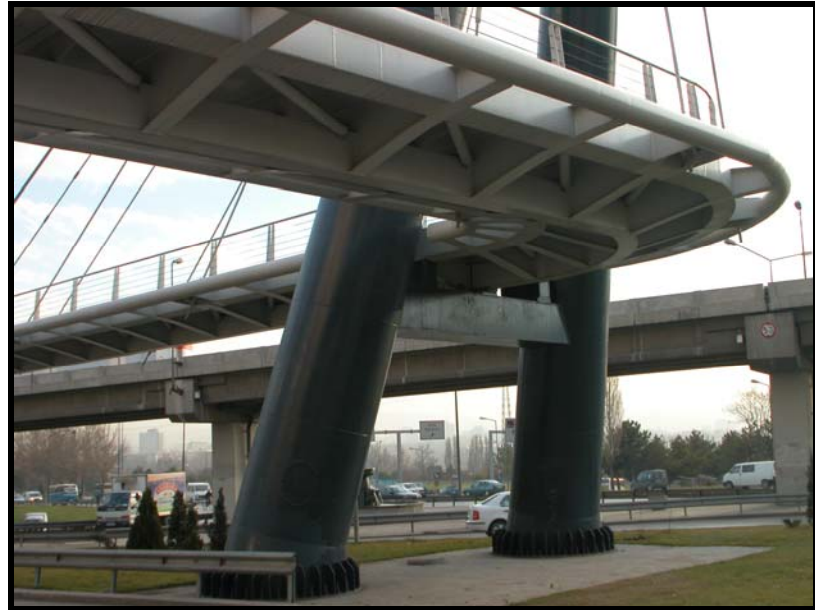
Ülkemizde detayları çözülmüş ve işçilikleri güzel uygulamalarda bulunmaktadır (Şekil 98).

**Şekil 98.** Taşıyıcı sistemin yer ile birleşimi sorunsuz uygulama, Ankara (Sütiçen arşivinden).

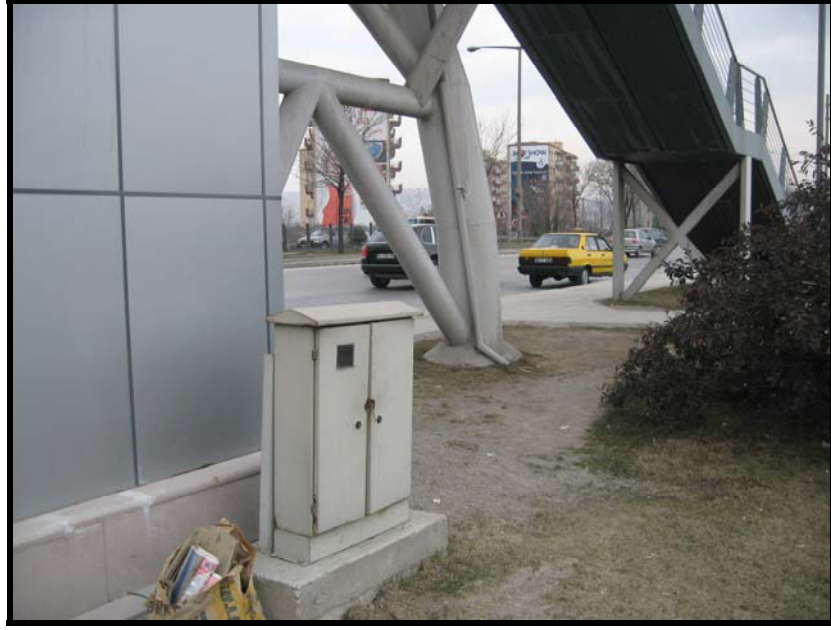
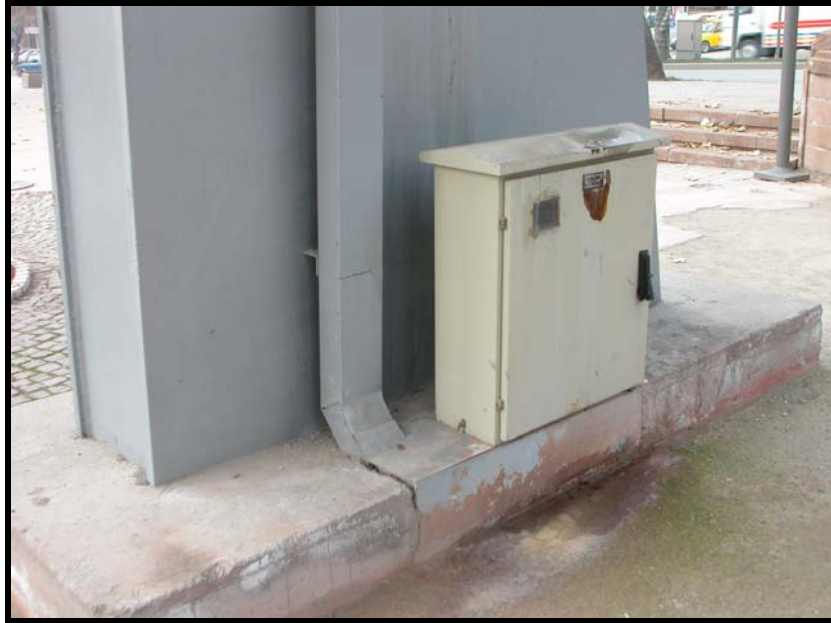
Bazı yaya köprülerinde ise aydınlatmada kullanılan elektrik panoları gizlenmemektedir. Kötü niyetli kişiler tarafından bu panolara zarar verilebilmekte ve bazı kazalar meydana gelmektedir. Bu panolar köprü çevresinin estetiğini de bozmakta görüntü kirliliğine neden olmaktadır (Şekil 99).

**Şekil 99.** Elektrik panoları Adalet Bakanlığı önü, Altınpark önü, Ankara (Sütiçen arşivinden).

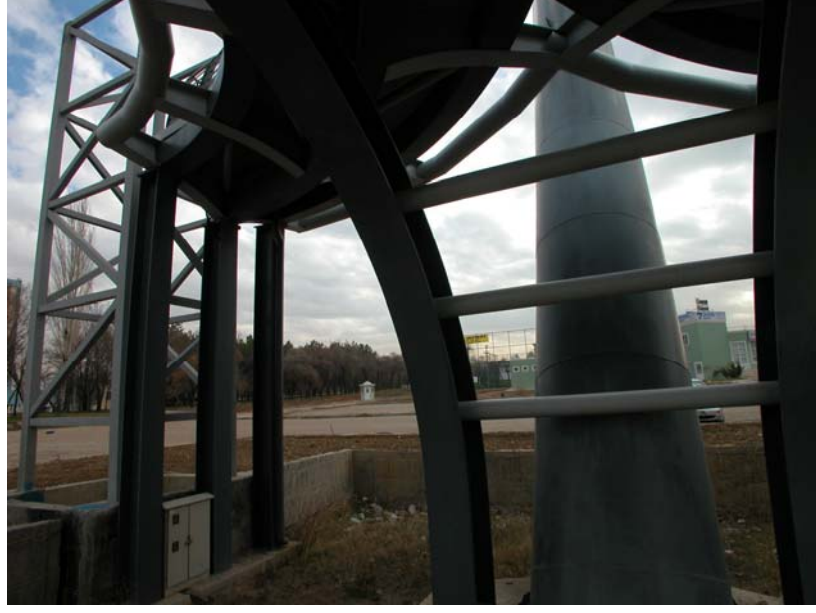
Diğer örneklerde olduğu gibi ülkemizde detayları çözülmüş ve işçilikleri güzel uygulanmış elektrik pano uygulamaları da bulunmaktadır (Şekil 100).

**Şekil 100.** Elektrik panoları sorunsuz uygulama, Ankara (**Sütiçen arşivinden**).

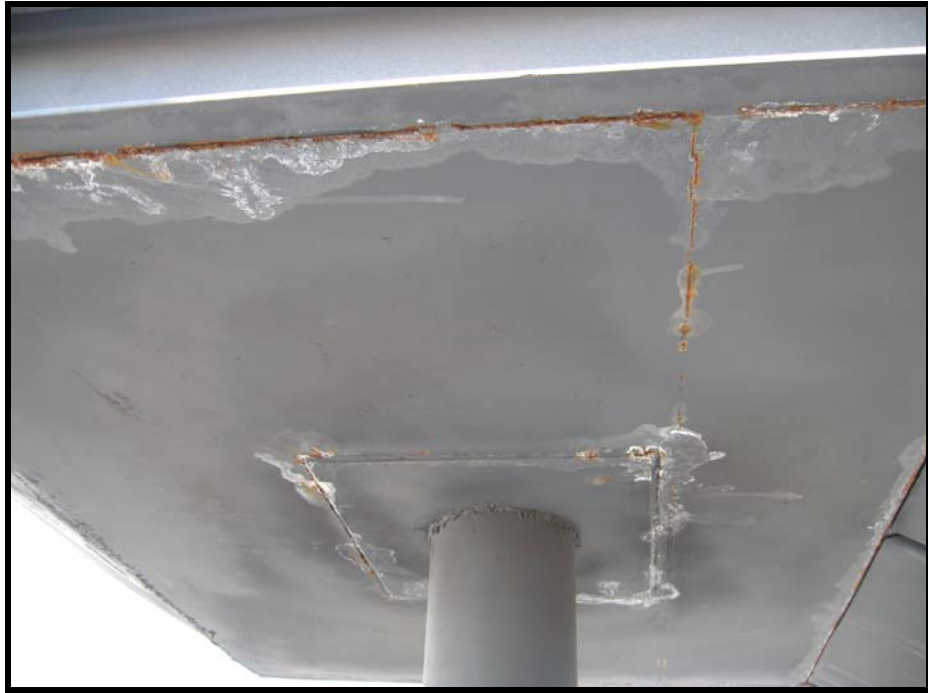
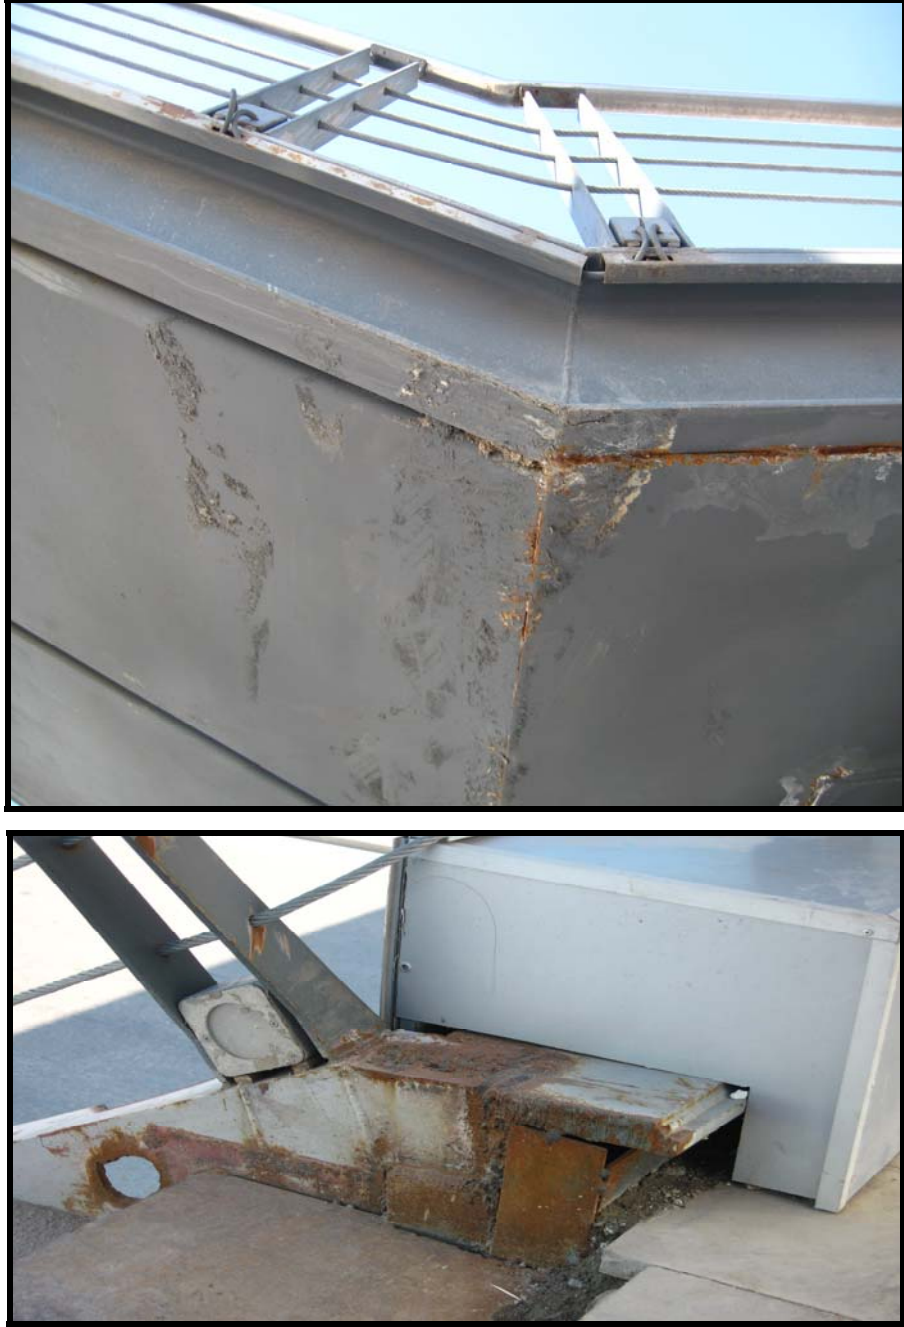
Çelik köprülerde en çok görülen işçilik hatası ise kaynak hatalarıdır. Köprü taşıyıcı sistemi dışında kaplama malzemesi olarak kullanılan sac elemanların kaynak birleşimleri yapı fiziği prensiplerine göre uygulanmamaktadır. (**Şekil 101**).

**Şekil 101.** İşçilik hataları Armada önü, Ankara (Sütiçen arşivinden).

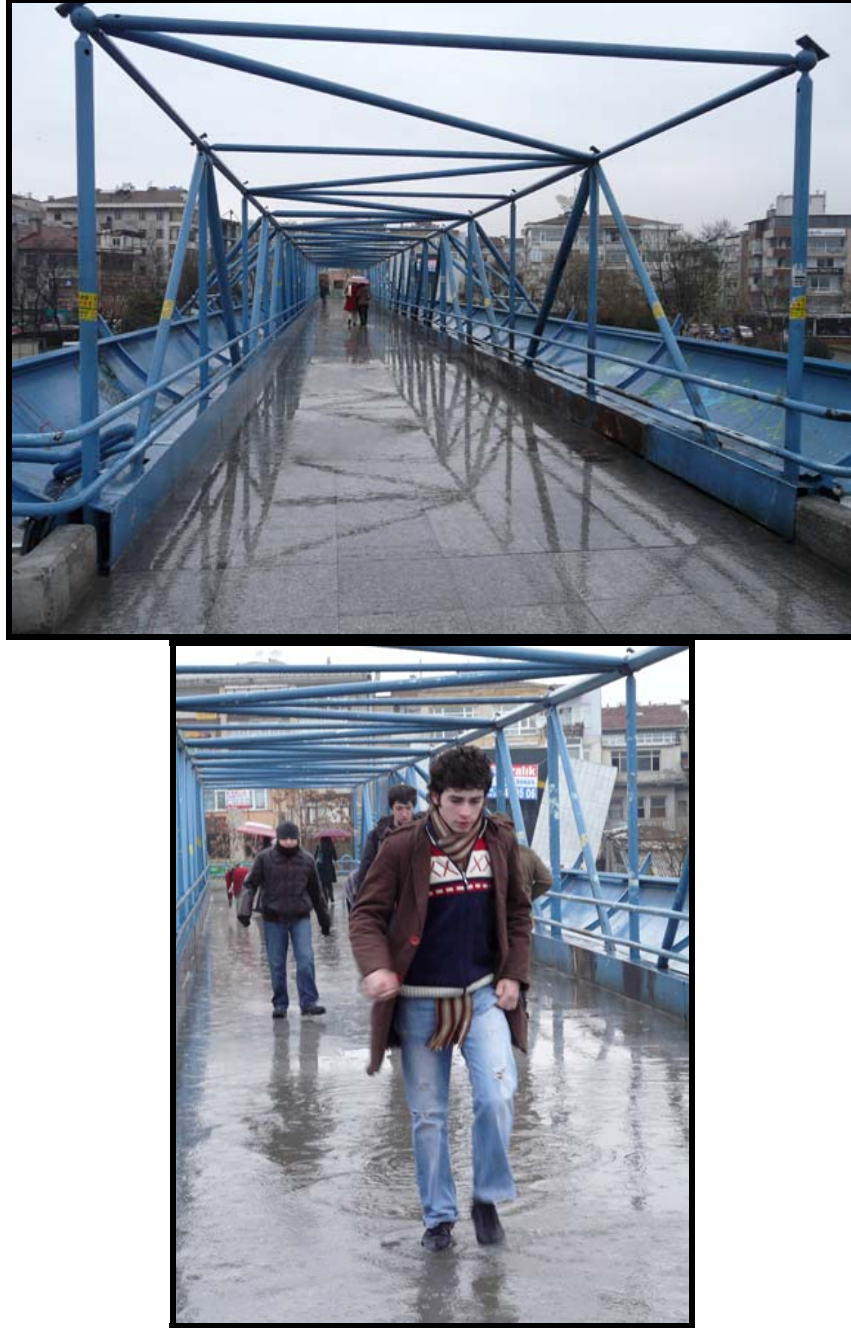
Köprüler genellikle üstleri açık olarak planlanmaktadır. Bu nedenle kar yağmur gibi meteorolojik hava olaylarına açıktırlar. Kar ve yağmur sularının giderleri için mekanik planlamamaları ve detayları çözülmelidir. Örneğin İstanbul Bakırköy’deki yaya köprü üstü kapalı planlanmıştır. Bakırköy belediyesi tarafından içindeki seyyar satıcıları kaldırmak için üst örtüsü kaldırılmıştır. Fakat köprü tabliyesindeki döşemede su tahliyesi için giderler ve bu giderlere göre bir eğim

detayı düşünülmediği için yağmur anında 7–8 cm lik su birikintisi oluşmuştur (Şekil 103).

Şekil 103. Bakırköy yaya üst geçidindeki detay sorunu, İstanbul. (Anonim).

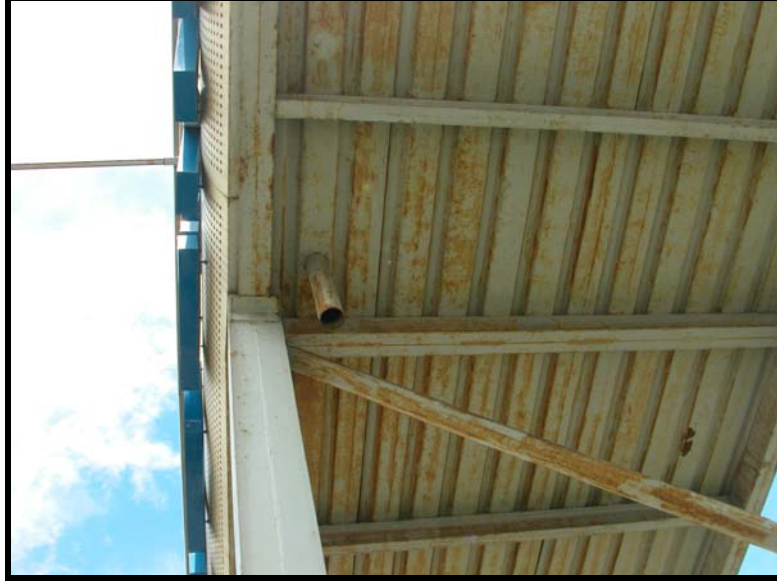
Yaya köprüleri dış ortamda yapıldıkları için yağmur ve kar gibi dış ortam etkilerine açık kalmaktadırlar. Tesisat projelendirmesi yapılmayan köprülerde

sorunlar görülebilmektedir. Yağmur giderleri bazı köprülerde gelişigüzel çözümlenmekte, bu ise köprünün fiziksel yapısını olumsuz yönde etkilemektedir (Şekil 104).

**Şekil 104.** Köprülerde oluşan yağmur gideri detay sorunları, Antalya (Sütiçen arşivinden).

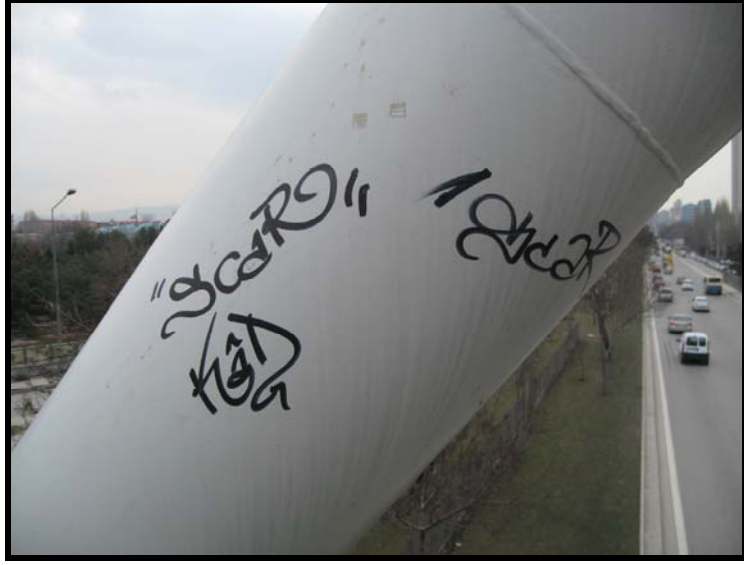
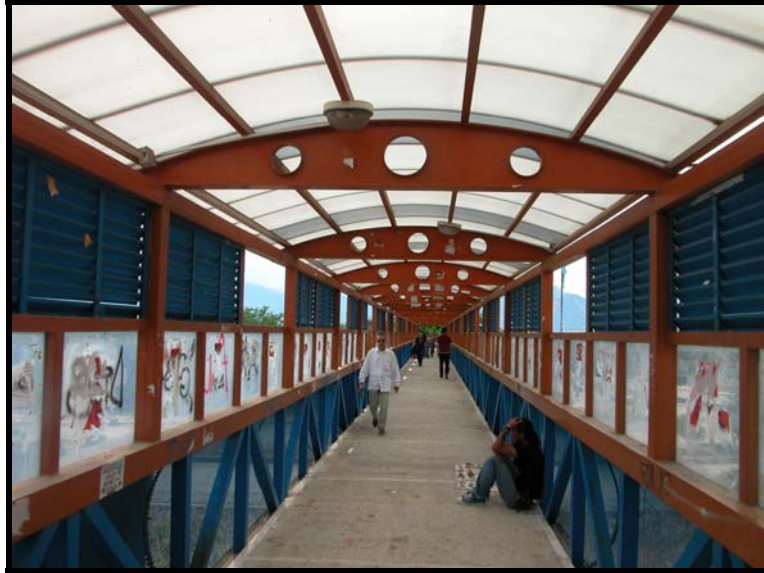
Kullanılmakta olan yaya üst geçitlerine ise kullanıcılar tarafından fiziksel hasarlar verilebilmektedir. Bu ise köprülerin estetik güzelliğini bozmaktadır (Şekil 105, EK 34.35.36).

**Şekil 105.** Ankara’da köprülere kullanıcılar tarafından verilen zarar (Sütiçen arşivinden).

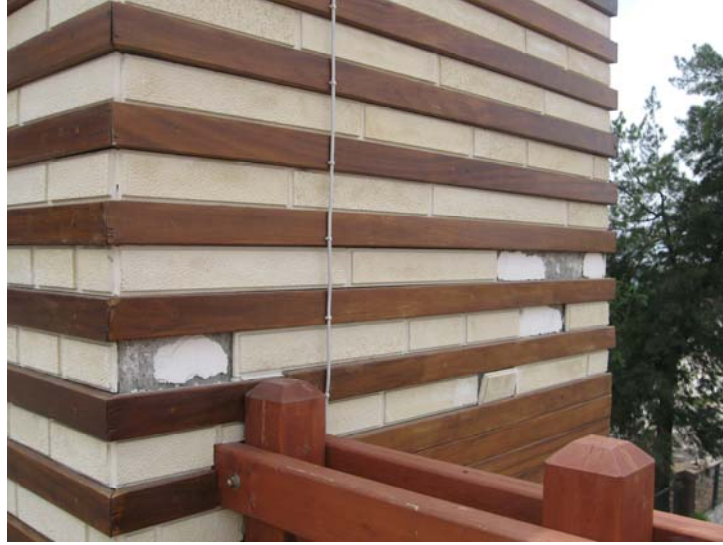
Bazı uygulamalarda kaplaması malzemesi olarak yaya köprülerine uygulanan malzemeler zaman içinde hasar görebilmektedir. Bu malzemelerin bakımları yapılması gerekmektedir (Şekil 106).

**Şekil 106.** Taş kaplamanın hasar görmesi, Antalya (Sütiçen arşivinden).

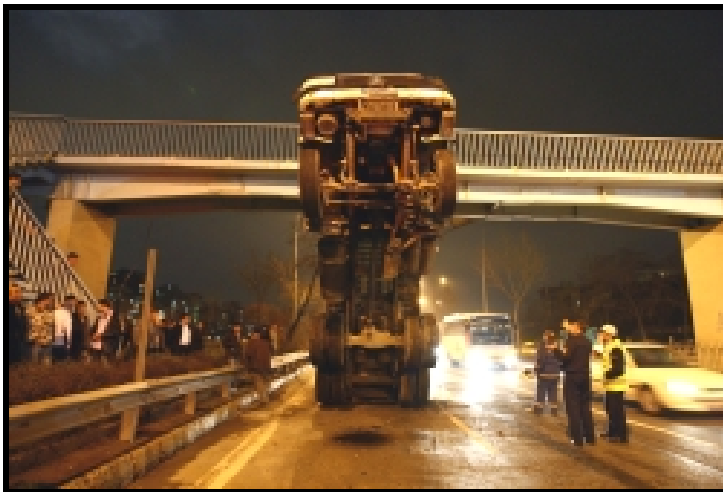
27. Ağır vasıtaların çarpması sonucu oluşan hasarlar (Anonim).

Diğer bir sorunda, her yıl çok sayıda yaya köprüsünün aşırı yüksek araçların çarpma yüklerine maruz kalmasıdır. Bu tür kazalar yalnızca köprü sisteminde yapısal hasara sebep olmakla kalmayıp çoğu durumlarda yaralanmalara ve ölümlere de yol açmaktadır.

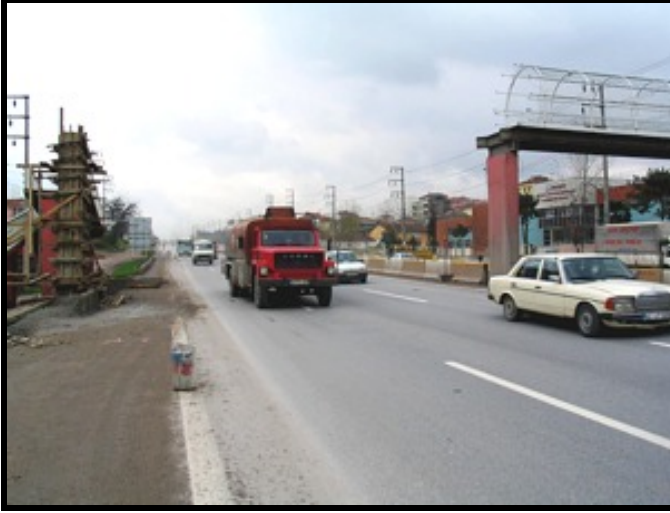
28. Ağır vasıtaların çarpması sonucu oluşan hasarlar (**Anonim**).

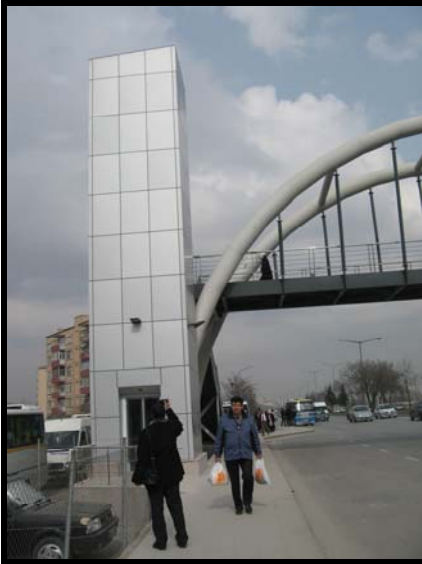
29. Asansörleri çalışmayan yaya üst geçitleri, Ankara (**Sütiçen arşivinden**).

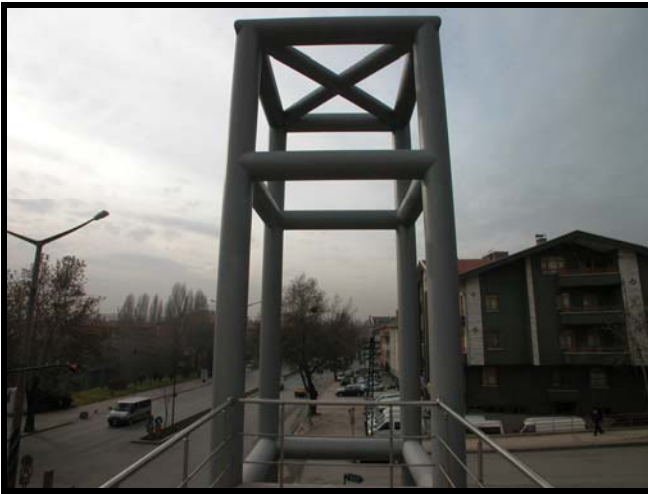
30. Asansörleri çalışmayan yaya üst geçitleri, Ankara (**Sütiçen arşivinden**).

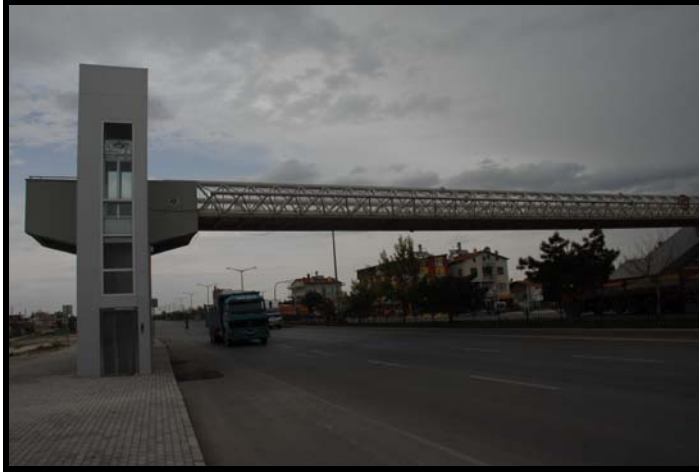
**31. Asansörleri çalışmayan yaya üst geçitleri, Yaşar Doğu üst geçidi, Konya (Sütiçen arşivinden).**

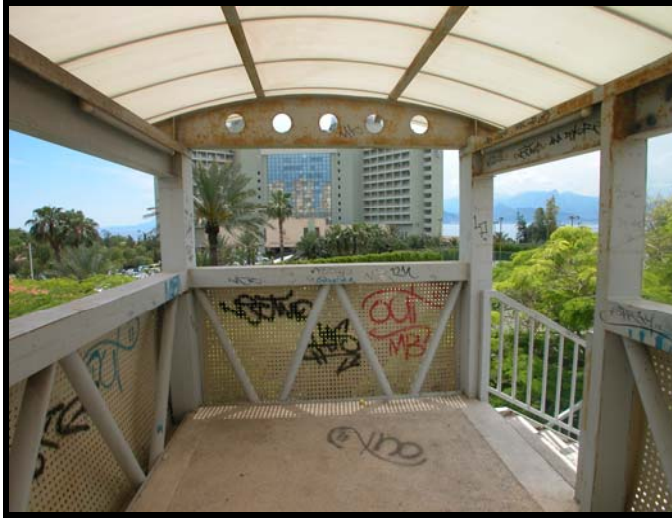
34. Köprülere kullanıcılar tarafından verilen zararlar, Ankara (Sütiçen arşivinden).

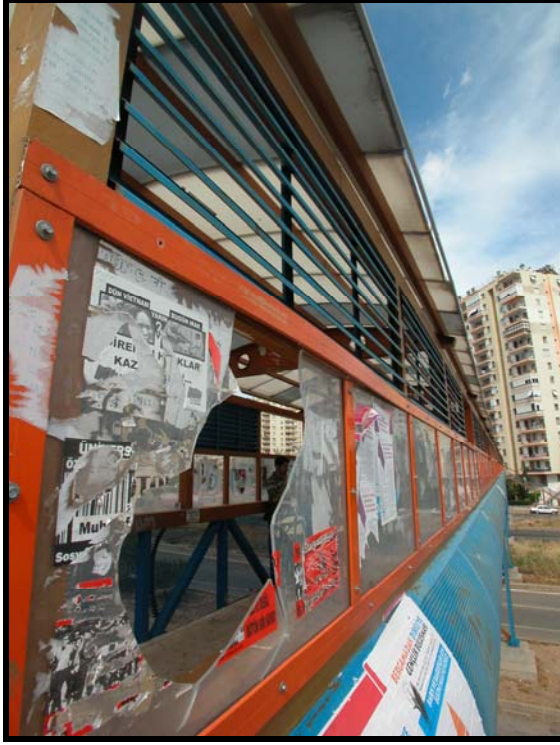
35. Köprülere kullanıcılar tarafından verilen zararlar, Ankara (Sütiçen arşivinden).

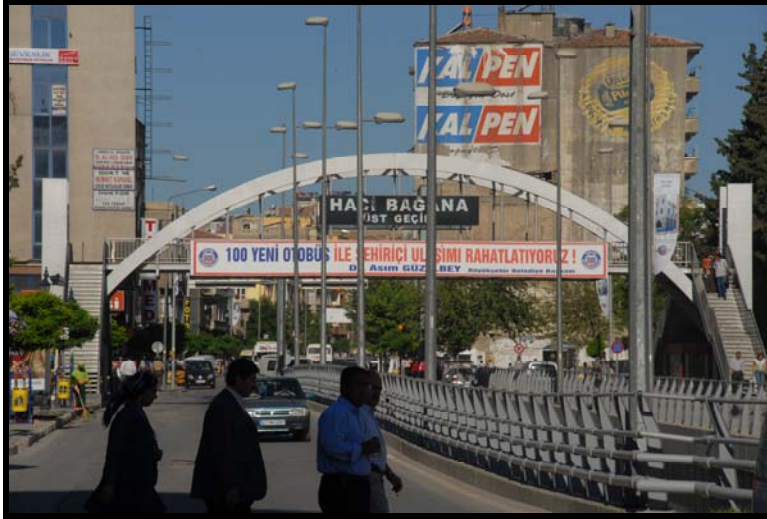
36. Köprülere kullanıcılar tarafından verilen zararlar, Ankara (Sütiçen arşivinden).
