**PORSELEN LAMİNAT VENER
UYGULAMALARININ UZUN SÜRELİ
SONUÇLARININ DEĞERLENDİRİLMESİ**

Master Tezi

Dişhekimi Galip Gürel

İSTANBUL 2004

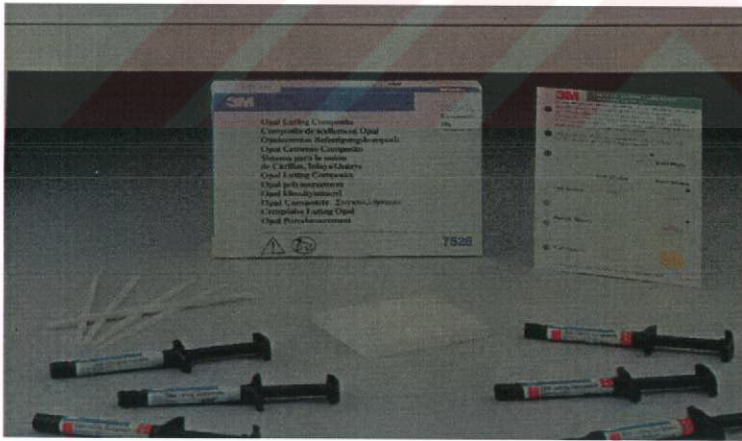
Resim 1a 3M Opal Luting Cement

Bu porselen laminat venerlerin 185 adedinin Opal Luting Cement*, 11'inin Denmat**, 33'ünün Herculite*** ile yapıştırıldığı saptandı (Tablo 3.6), (Resim 1 a,b).

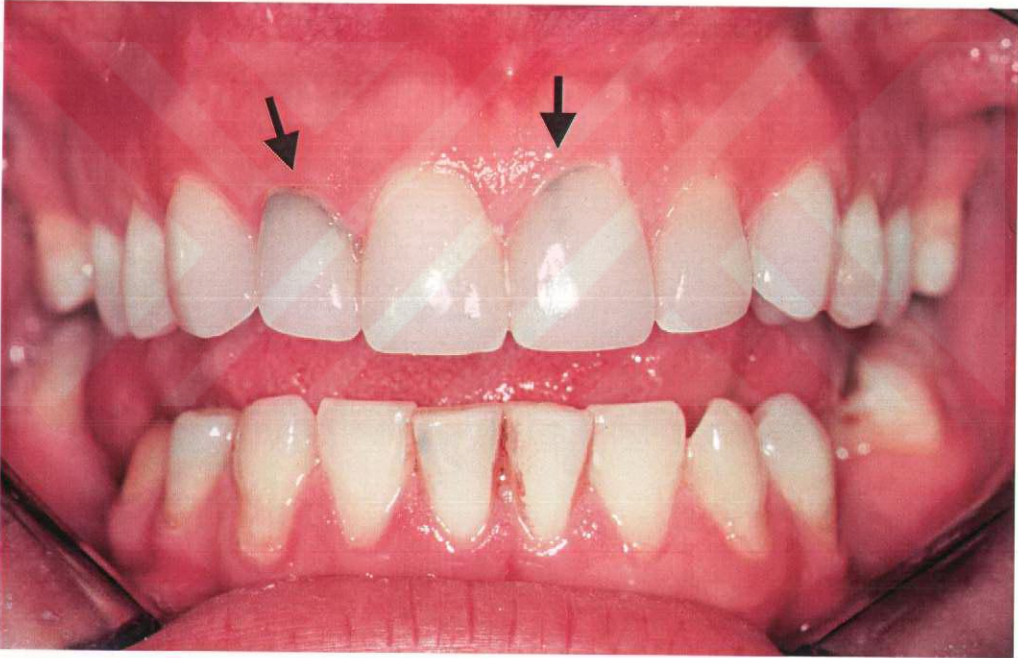
Preparasyon şekline bakılmaksızın meydana gelen mikro sızıntı 14 dişte tespit edilirken 215 dişte ise böyle bir sızıntının varlığına rastlanmadı (Resim 2).

Resim 2 (12 ve 21) nolu dişlerde görülen mikro sızıntı.
