**BAHÇELİ ROMA HAVUZU VE KEMERHİSAR SU KEMERLERİNİN
JEOARKEOLOJİK İNCELENMESİ**

Yüksek Lisans Tezi

Ağustos 2008

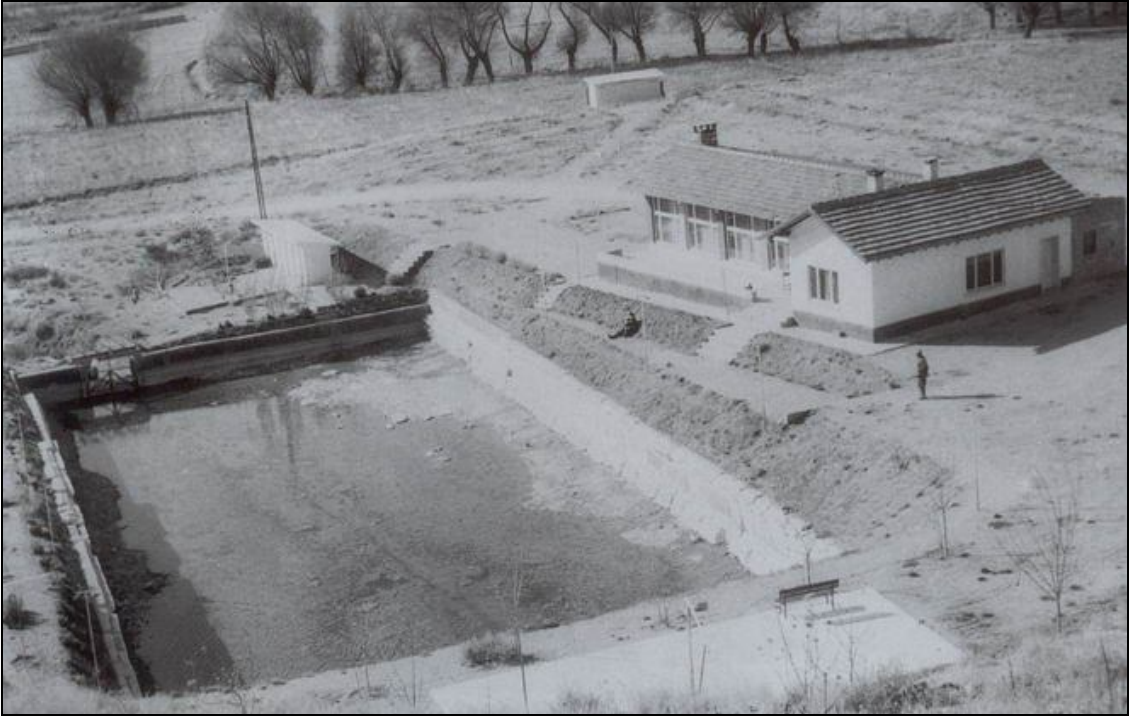
Fotoğraf 3.1 Roma Havuzunun keşfinden sonra turizme kazandırılmak amaçlı yapılan düzenlemelerle birlikteki önceki görünüşü

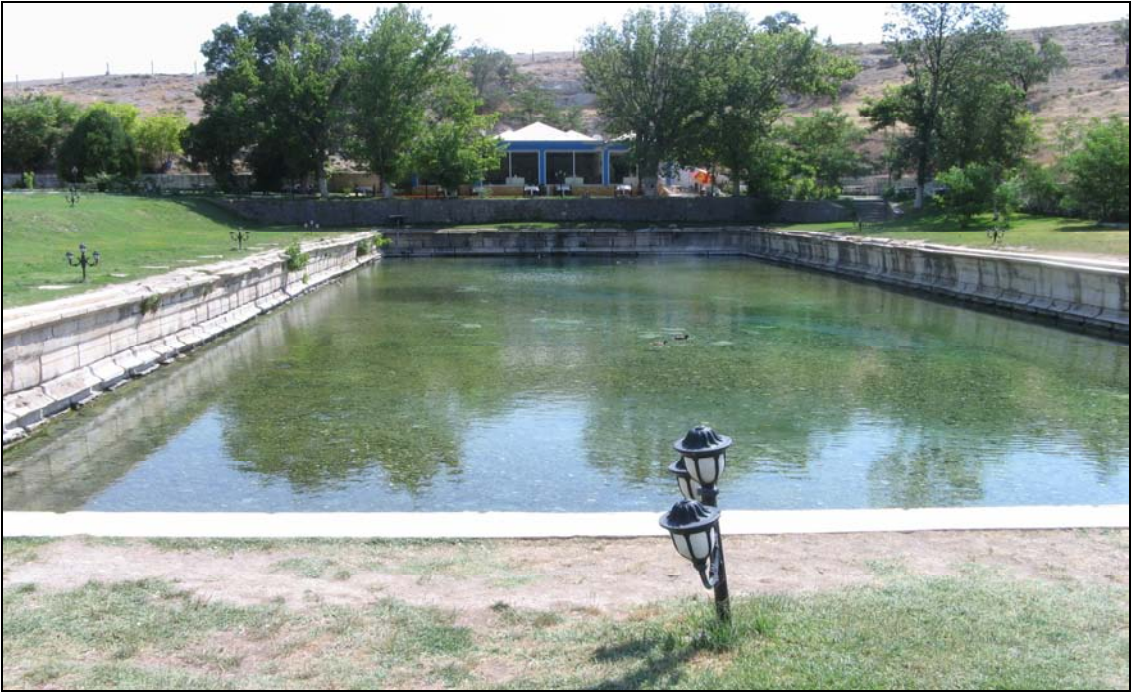
Fotoğraf 3.3 Roma Havuzunun şimdiki halinin genel görünüşü

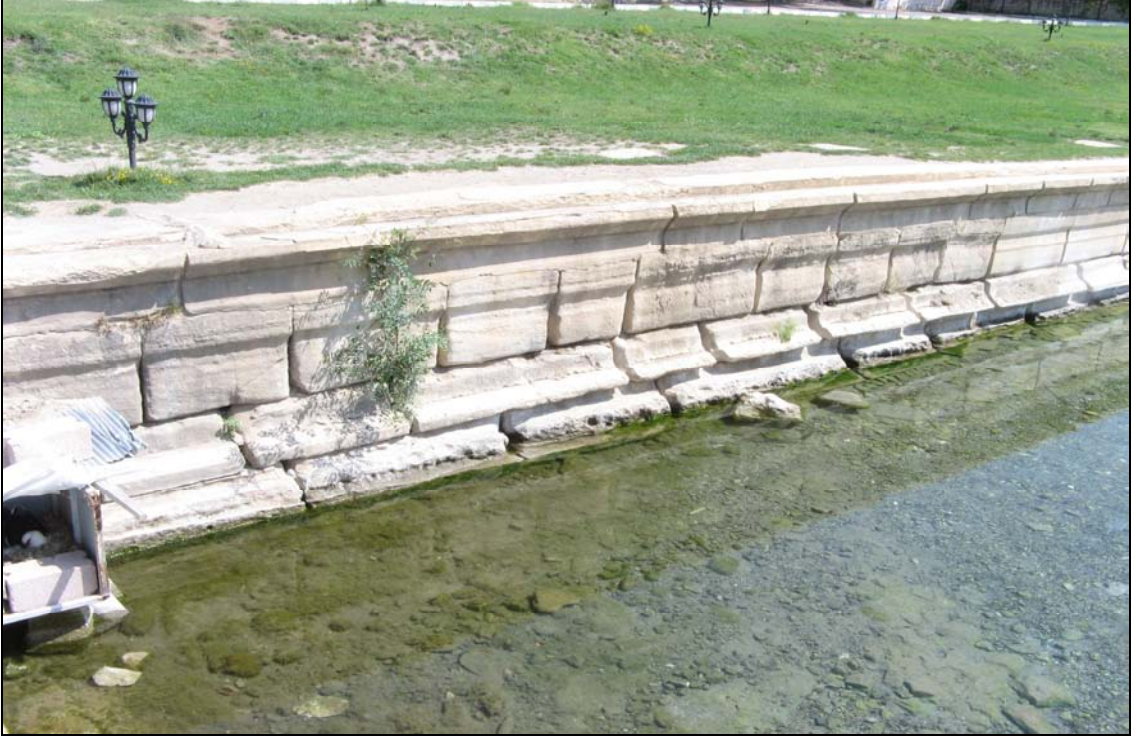
Havuzunun kuzeybatı kesimde stabilite açısından kullanılan taşlarda çok önemli sorun gözlenmemektedir. Bazı taşlarda farklı heterojenlikte mermer malzeme kullanımına bağlı olarak yersel ayrışma ve erimeler söz konusudur (Fotoğraf 3.4).

Fotoğraf 3.4 Havuzun kuzeybatı duvarından görünüm

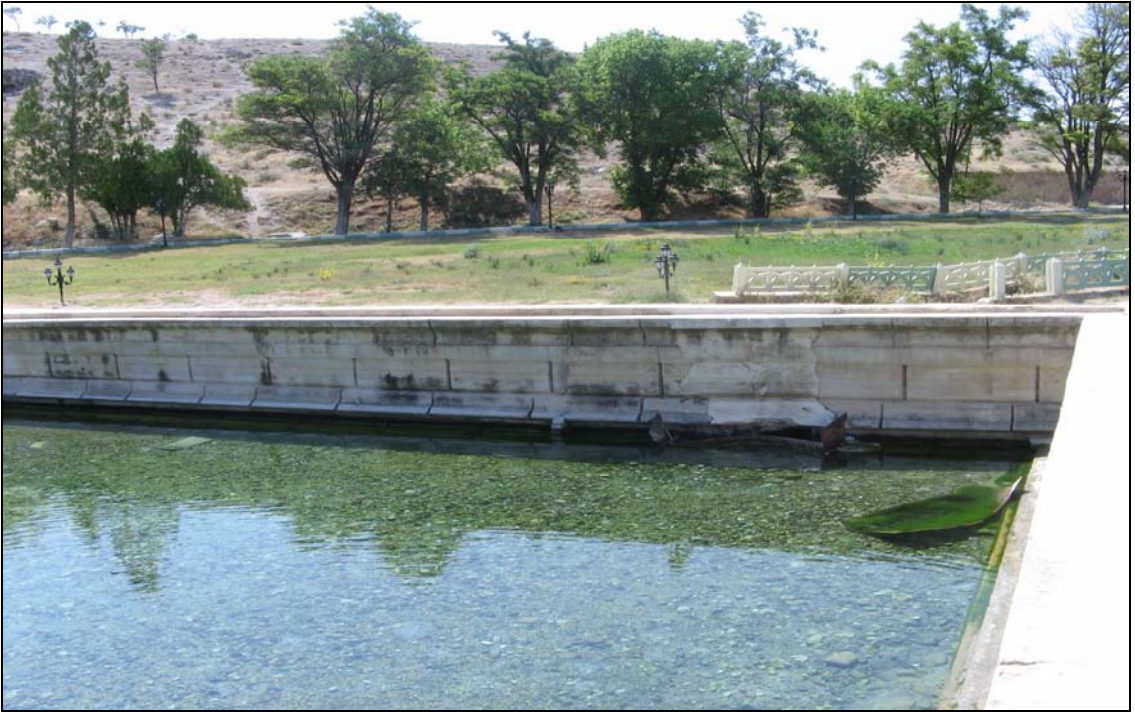
Havuzunun güneybatı kesimdeki duvarda kullanılan yapı taşlarının stabilitesi açısından önemli bir sorun gözlenmemekle birlikte, bazı blokların farklı özelliklerdeki mermerlerden seçilmesi ile yersel erimeler söz konusudur (Fotoğraf 3.5, 3.6, 3.7, 3.8).

Fotoğraf 3.5 Havuzun güneybatı kesiminde beton malzeme ile benzetim yapılan alandan görünüm

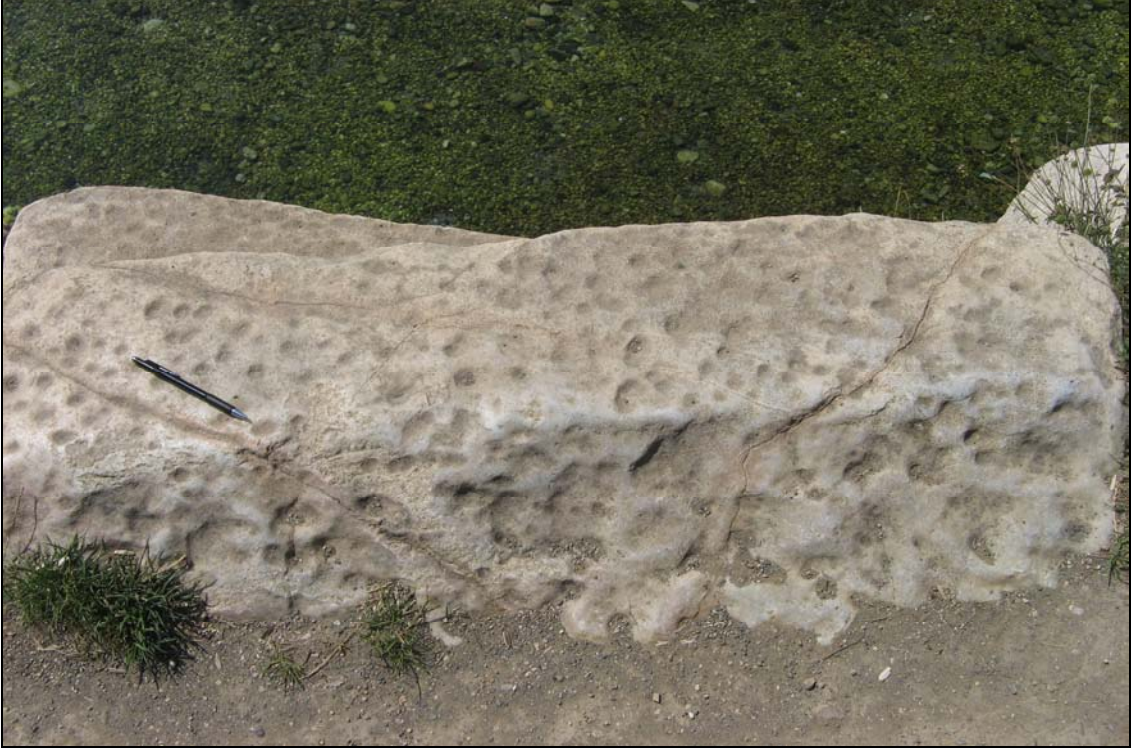
Fotoğraf 3.6 Mermerlerde gözlenen süreksizlikler ve kayaçta gözlenen yersel erimeler

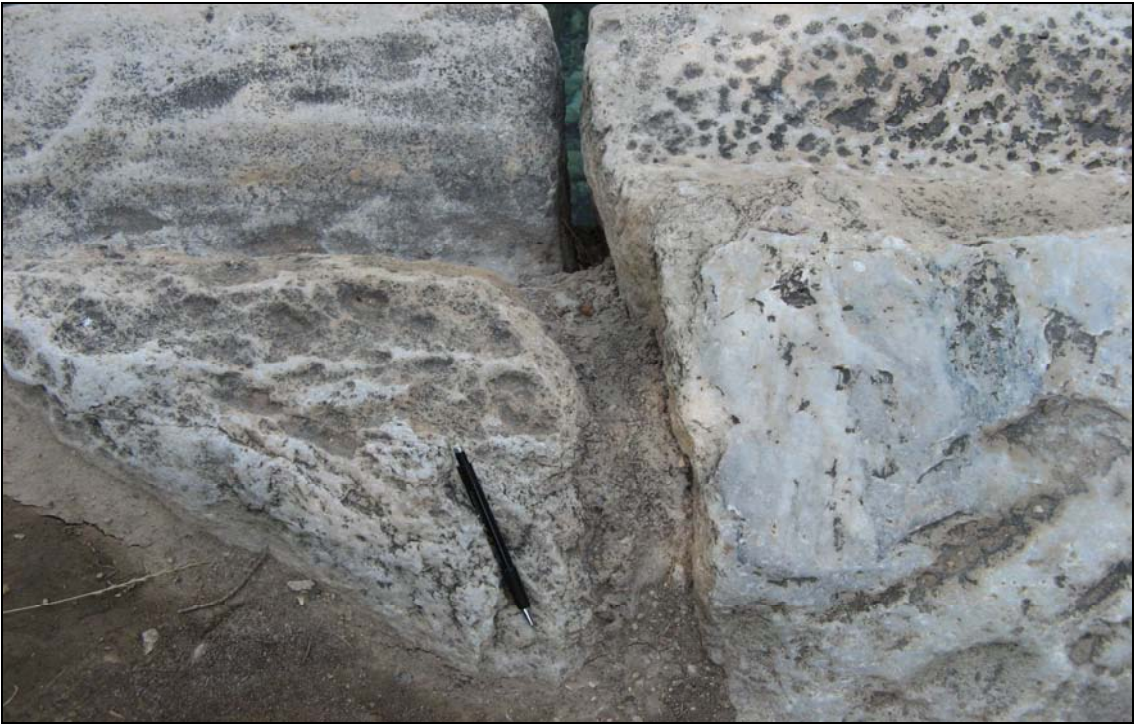
Fotoğraf 3.7 Mermerlerde farklı heterojenlikte kısımların bulunması ve kayaçta farklı derecede ayrışma

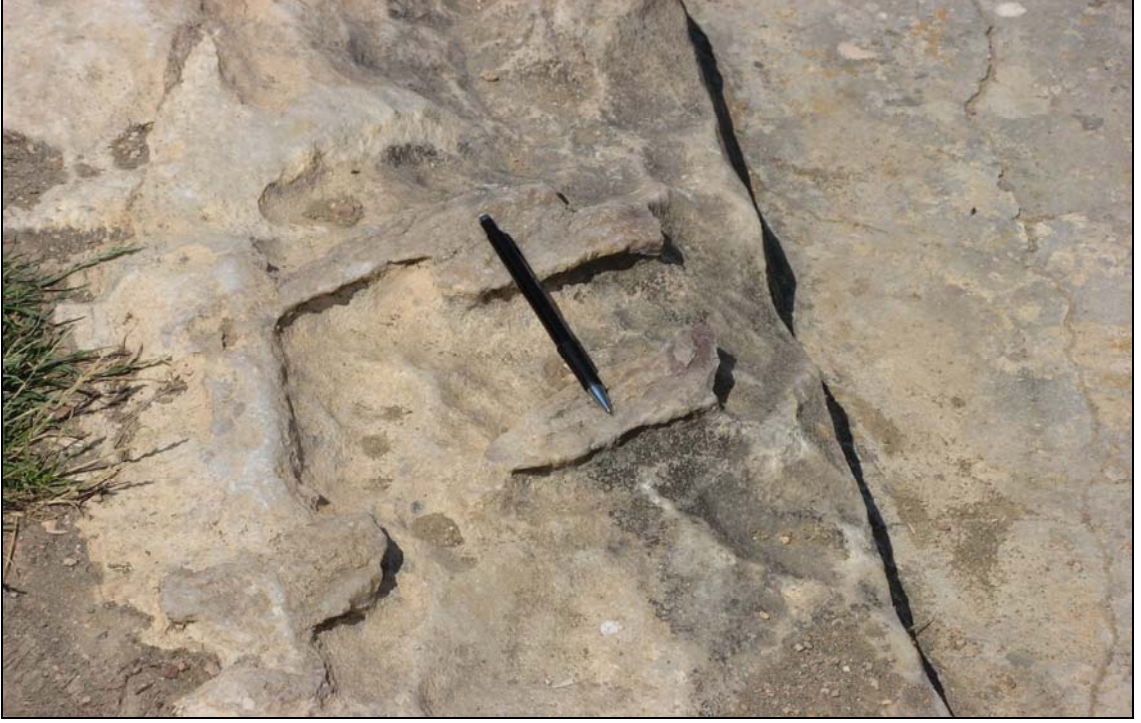
Fotoğraf 3.8 Mermerlerin bir kısmında erimelerin daha belirgin olduđu kesimden bir görünüm

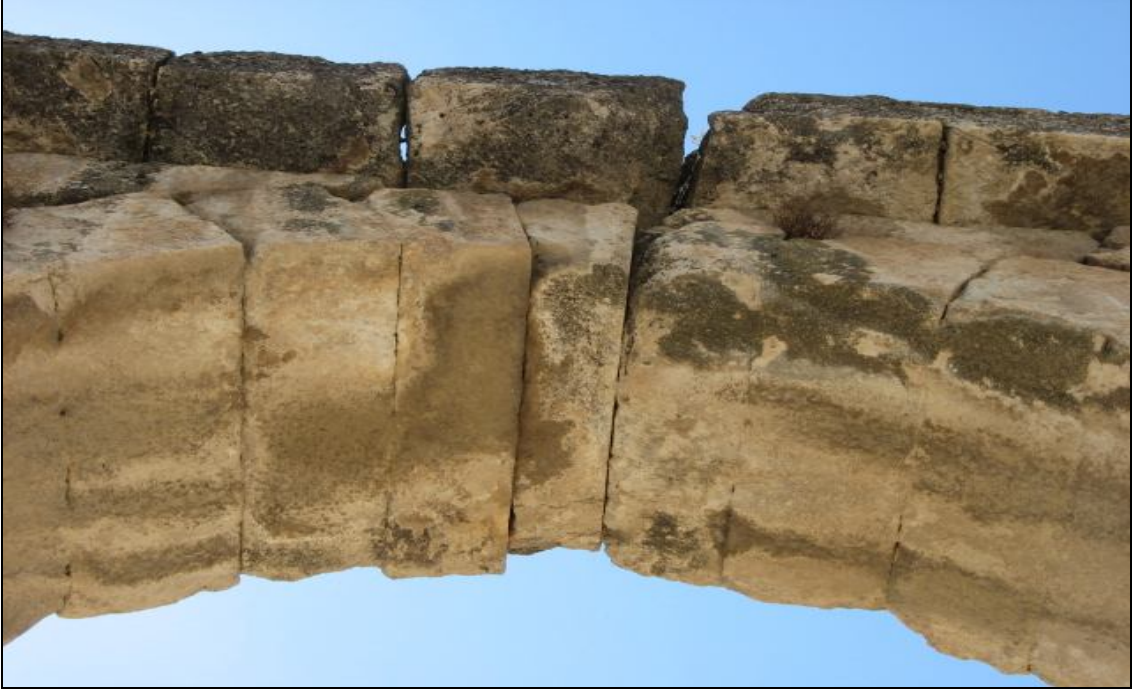
Kemerlerde yapı taşı olarak kullanılan travertenlerde; özellikle yapının üst kesimlerinde (kemerde), daha küçük boyutlu olarak kullanılmasına bağlı olarak gelişen yenilmelerle birlikte erime ve çökelme sonucu yüzey malzemedeki ayrışmanın etkin olması yanında kuzeye bakan kesimlerde karayosunları ve likenlerin gelişimi sonucu biyolojik ayrışma etkileri belirgin olarak gözlenmektedir (Fotoğraf 3.9).

Fotoğraf 3.9 Kemerlerin ayakta kalan kesimden görünüm (kuzeye bakan kesim)

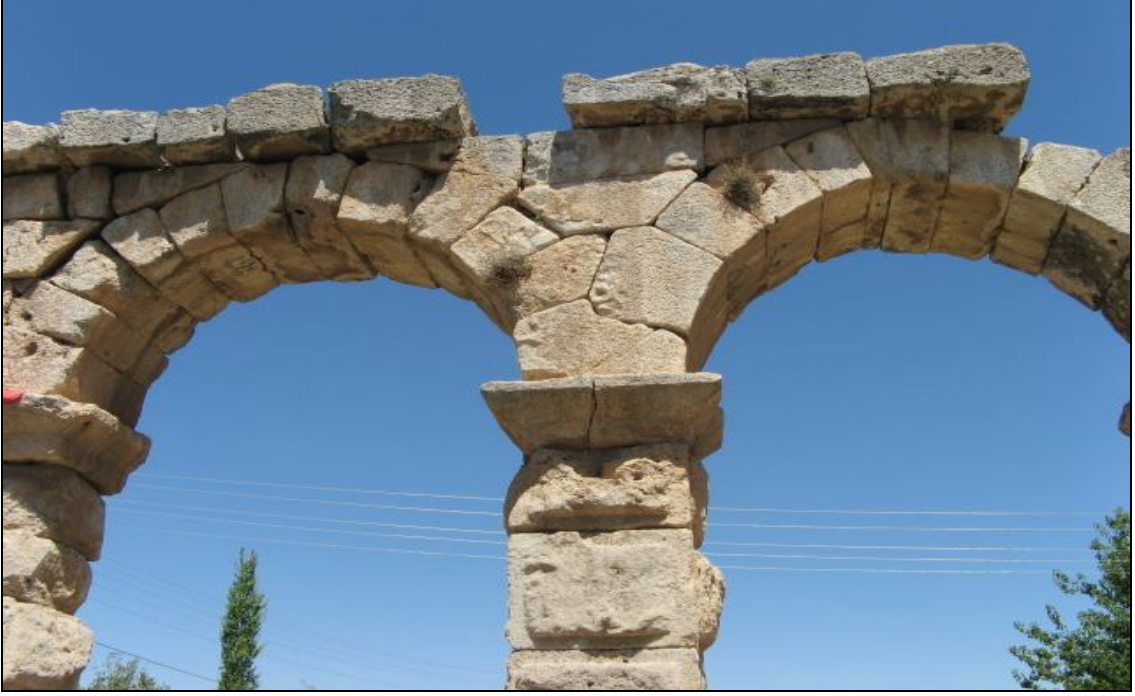
Ayaktaki su kemerlerinin çoğu kesimlerinde herhangi bir yapısal sorun olmamakla birlikte bazı kesimlerde özellikle stabilitenin uygun olmadığı alanlarda yersel hareketlenmeler gözlenmektedir (Fotoğraf 3.10).

Fotoğraf 3.10 Kemerlerde farklı taş işçiliği ve farklı heterojenlikte malzeme kullanımı ile yersel bozulmaların görünümü

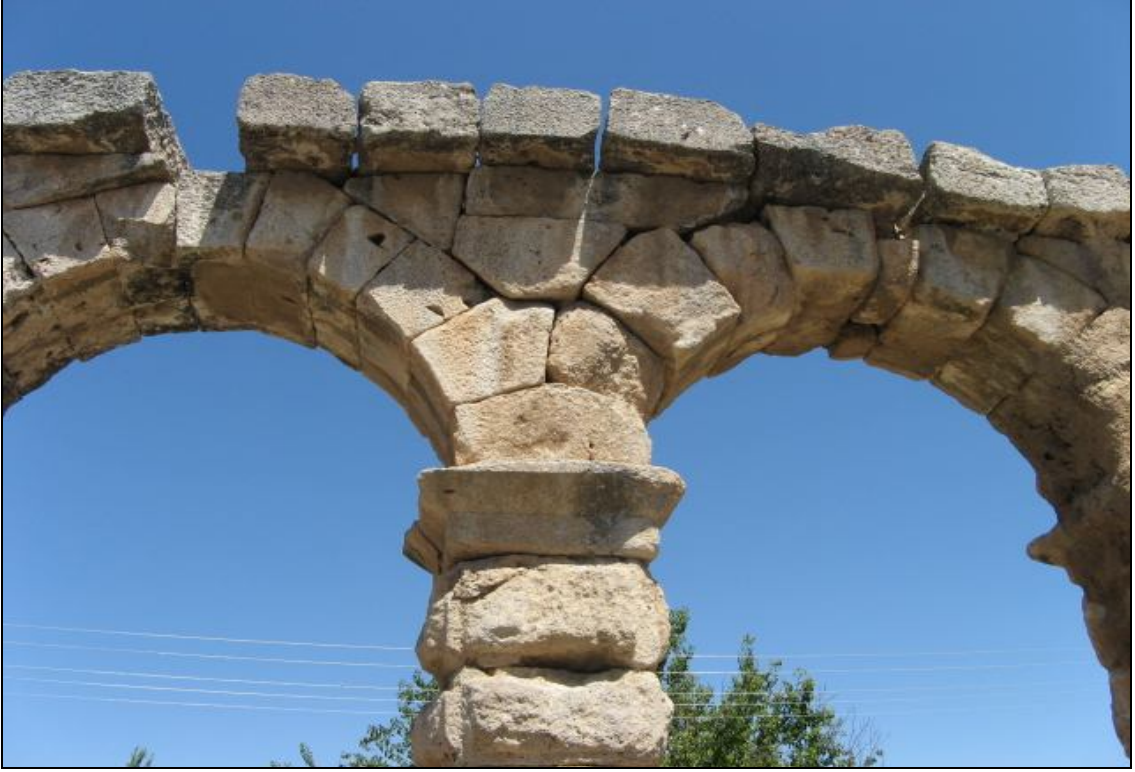
Kemerlerde ve taşıyıcı ayaklarda malzeme seçiminde ve seçilen malzemedeki ayrışmanın etkin olmasına bağlı olarak bazı kesimlerde tahribatın hızlanması söz konusudur. Bu da kemerlerde çökmelerin olmasına neden olduğu düşünülmektedir (Fotoğraf 3.11, 3.12, 3.13, 3.14).

Fotoğraf 3.11 Yapıda kullanılan malzemede farklı derecede ayrışmalara bağlı tahribatın artması

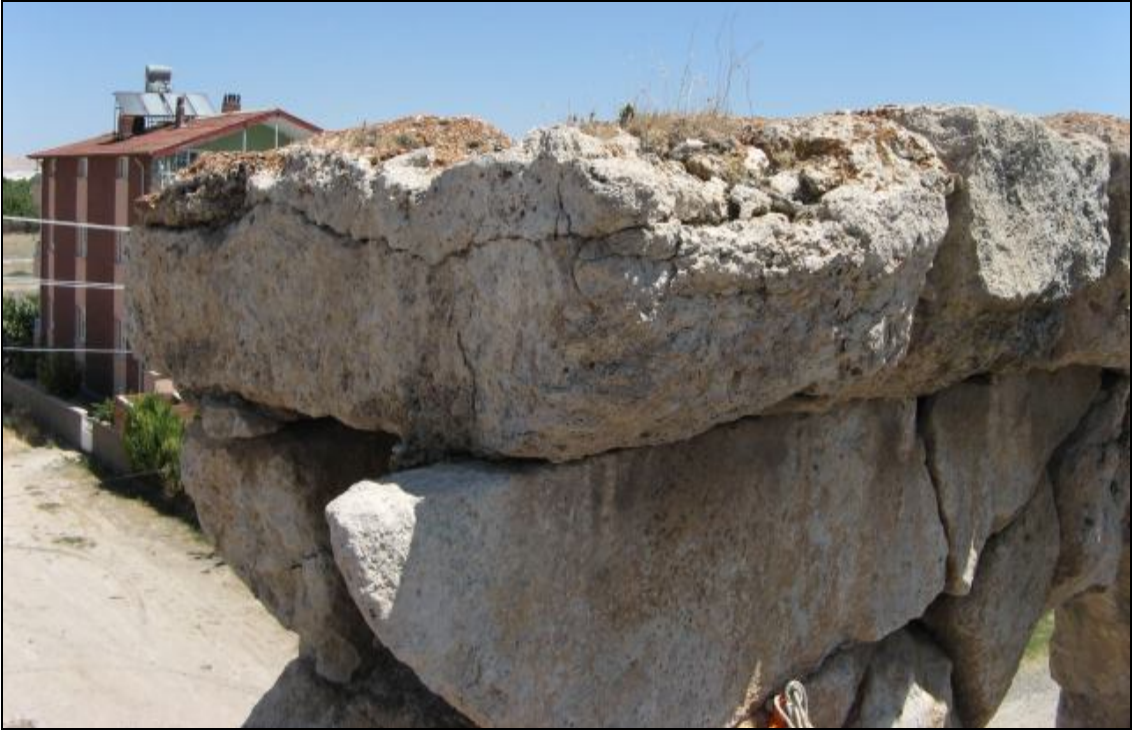
Fotoğraf 3.12 Farklı özelliklerdeki travertenlerin bir arada kullanılması ve kullanım yerindeki sorunlar

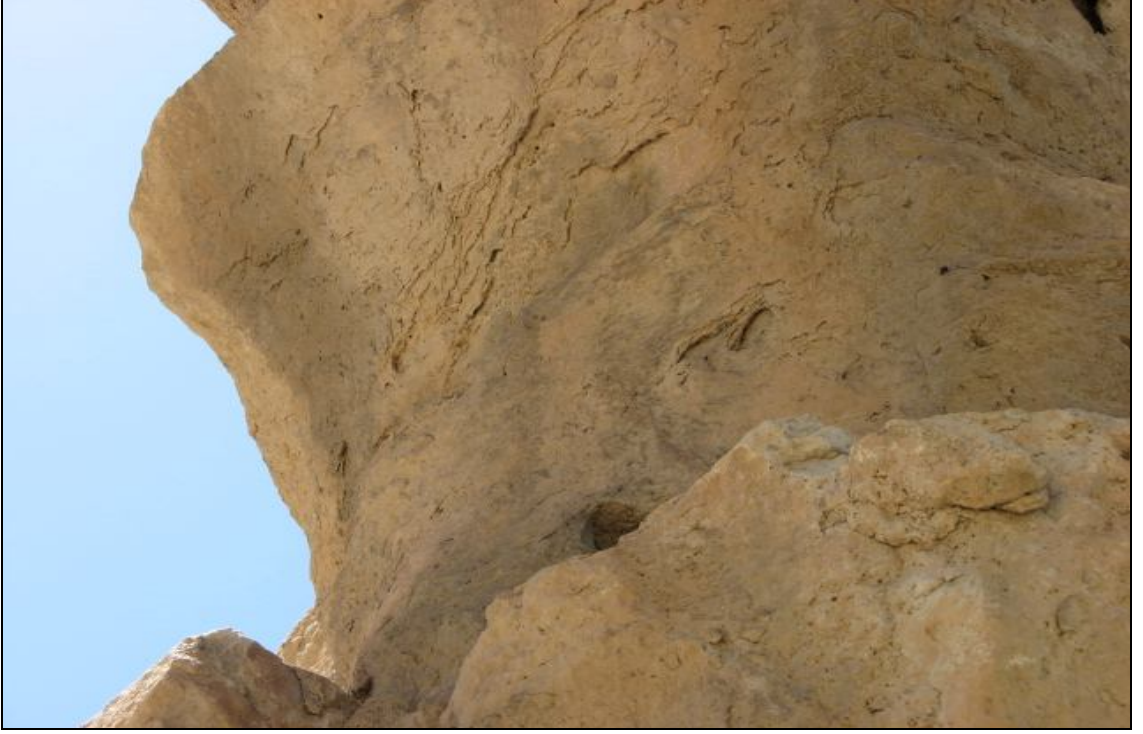
Fotoğraf 3.13 Travertenlerde ayrışma ile oluşan pul pul dökülmelerden bir görünüm

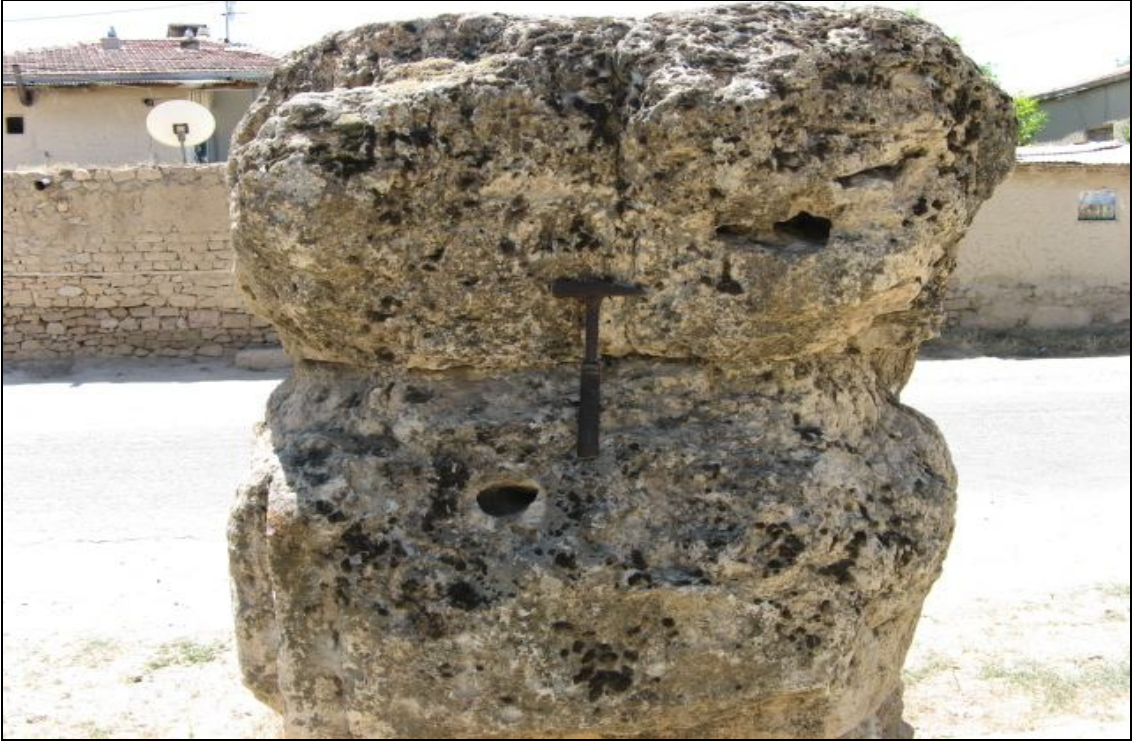
Fotoğraf 3.14 Farklı boşluk yapısına ve dokuya sahip travertenlerden görünüm

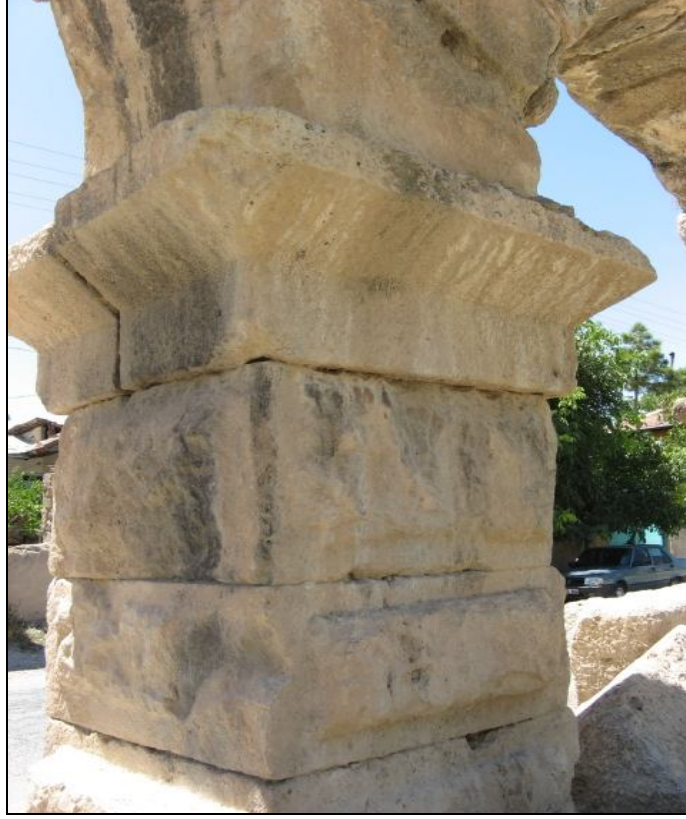
Benzer dokusal ve mühendislik özellikler sunan traverten örneklerinin yapıda birlikte kullanılması sonucu genel anlamda taşıyıcı ayaklarda ve kemerlerde genel anlamda önemli sorunlar gözlenmemiş olup yapı ayakta kalmış ve günümüze kadar gelmiştir (Fotoğraf 3.15)

Fotoğraf 3.15 Benzer litolojik ve mühendislik özellikler sunan travertenlerin yapıda taşıyıcı olarak kullanımı

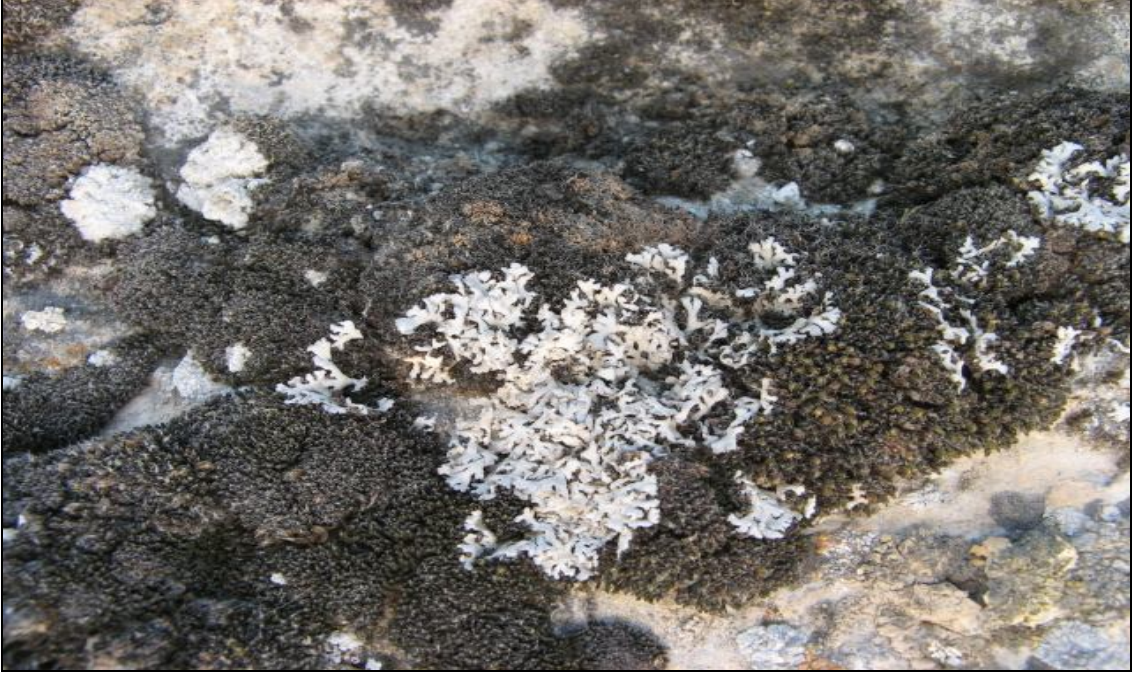
Travertenlerde özellikle yüzey pürüzlülüğünün fazla olduğu kesimlerde ve kuzeye bakan üst kesimlerde liken ve karayosununa bağlı biyolojik ayrışma etkisi belirgindir. Bu da aynı blokta farklı yüzeylerde ayrışmanın farklı olmasına ve kayaçta sonuçta davranışların değişmesine neden olmaktadır (Fotoğraf 3.16).

Fotoğraf 3.16 Travertenlerde kayaç yüzeyini kaplamış olan likenler

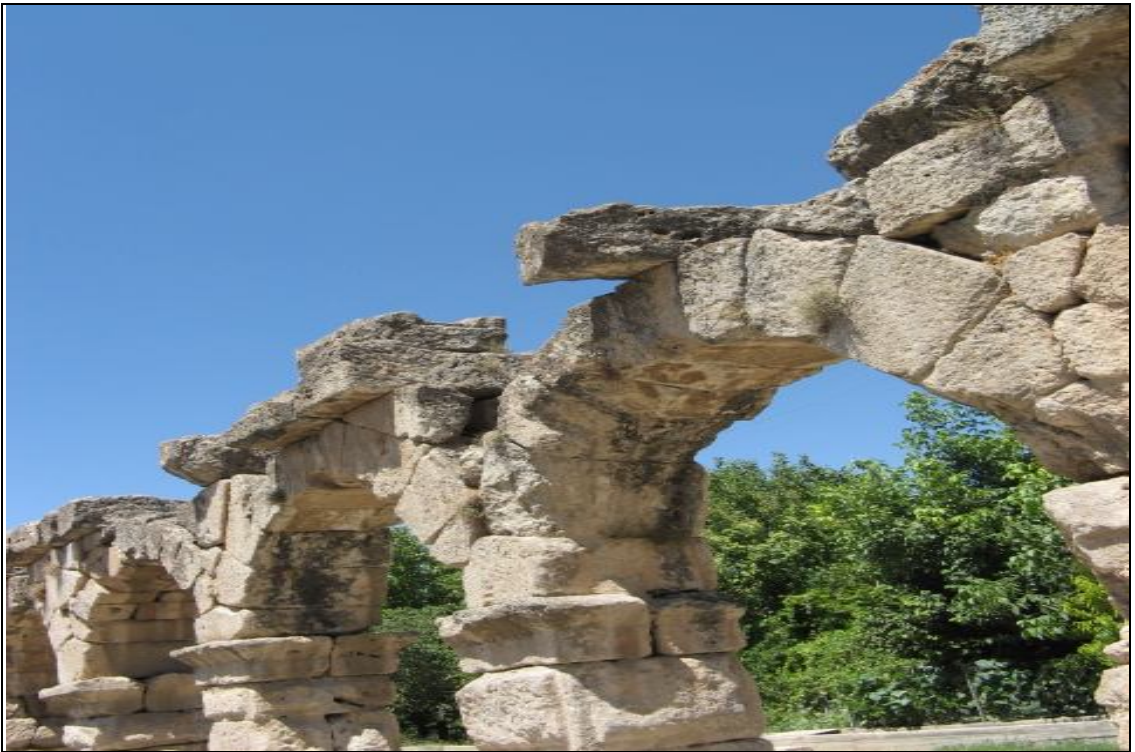
Kemerlerde ayakta kalan kesimlerde yapılan incelemelerde özellikle kilit taşlarının daha büyük boyutlu malzeme ile yapılmış olan kesimlerde yapının ayakta kaldığına yönelik gözlemler söz konusudur (Fotoğraf 3.17).

Fotoğraf 3.17 İri boyutlu travertenden yapılmış kemerlerdeki kilit taşı ve yapının görünümü

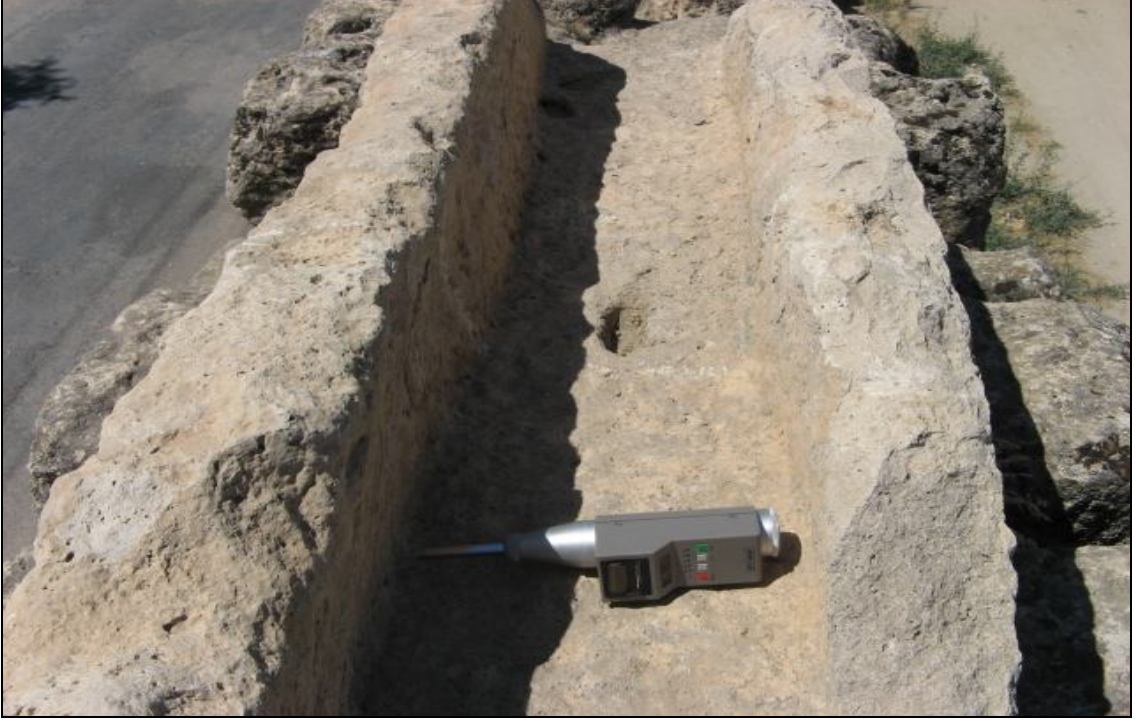
Bölgede sonradan yapılan kurtarma kazıları ve onarımlarda yapı üst kesimine konan ve yine travertenden yapılmış su yapıları yerine sonradan konulmuştur. Bunların sonradan konulduğuna yönelik en önemli gözlem biyolojik ayrışmanın yapı üstündeki belirtisidir (Fotoğraf 3.18).

Fotoğraf 3.18 Kemerler üzerinde travertenlerden yapılmış su taşıma kanalının görünümü
