**KAYSERİ KAPALI ÇARŞISI'NIN TARİHSEL GELİŞİM SÜRECİ, KORUMA VE  
YENİDEN CANLANDIRMA İLKELERİ ÜZERİNE BİR ARAŞTIRMA**

**DOKTORA TEZİ  
MİMARLIK ANABİLİM DALI  
RÖLÖVE-RESTORASYON PROGRAMI**

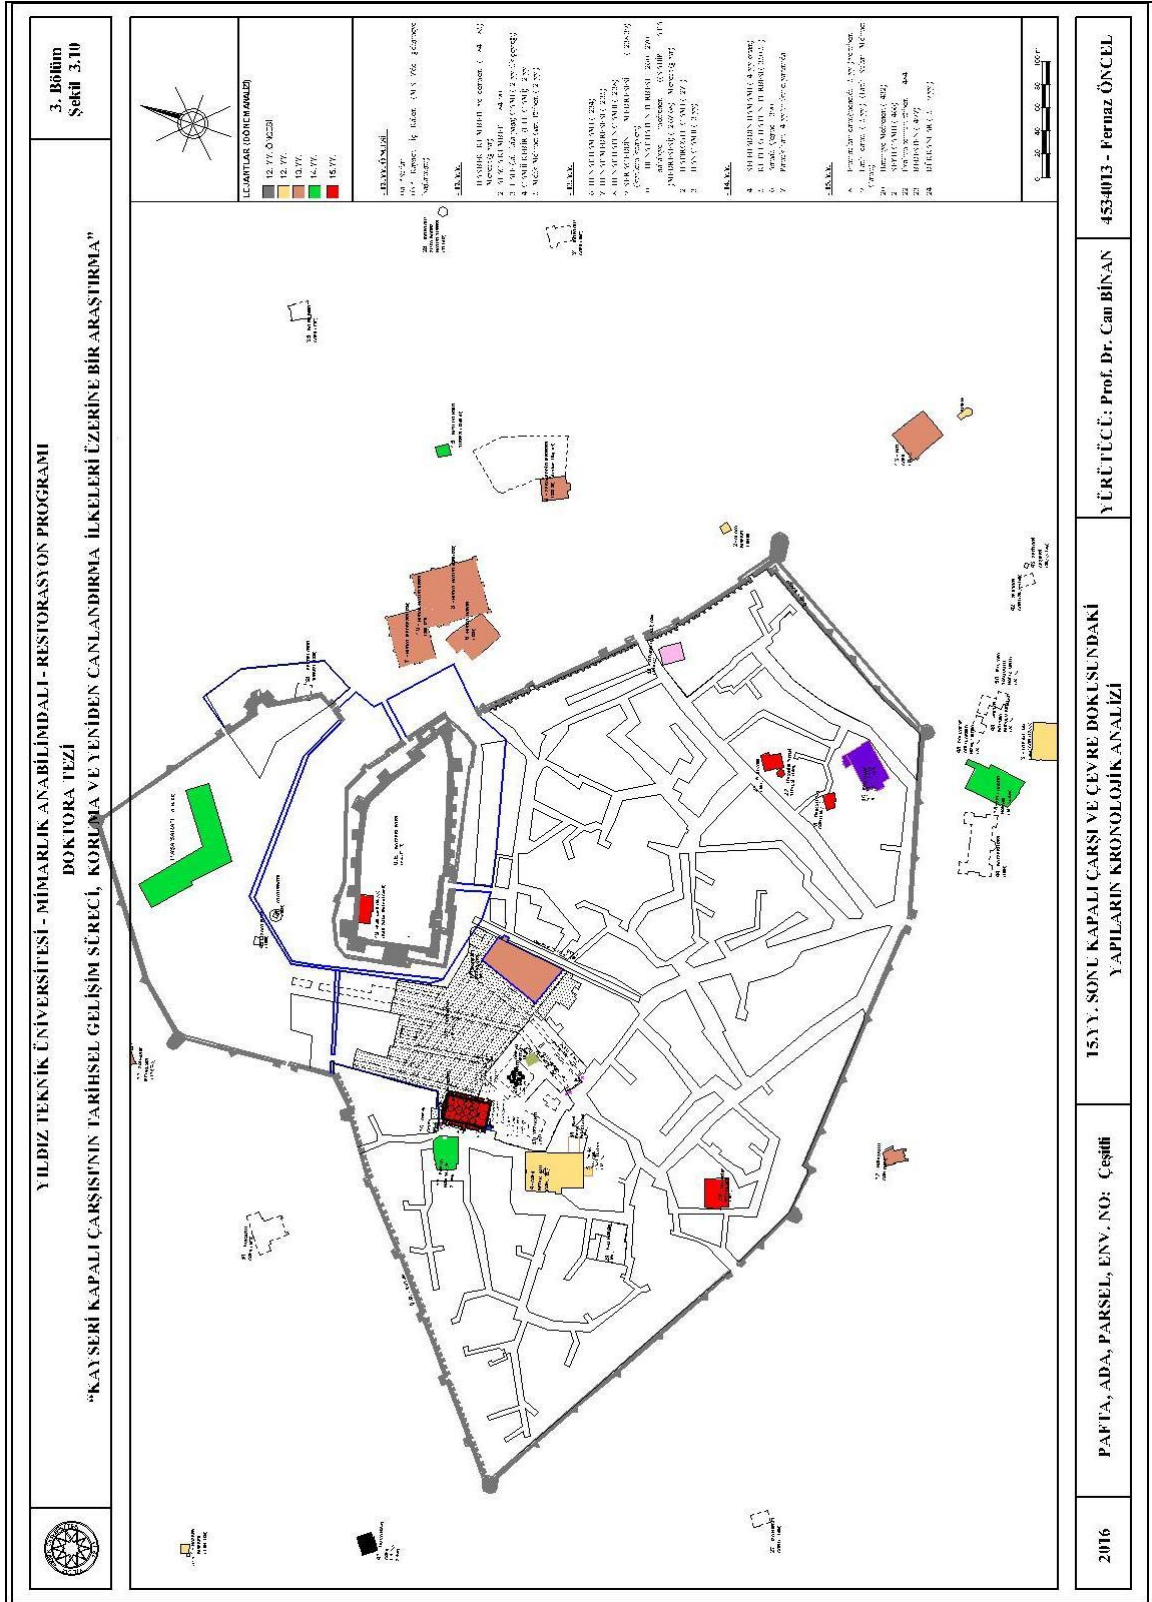
Şekil 3.10 15.yy. sonu Kapalı Çarşı ve çevre dokusundaki yapıların kronolojik analizi

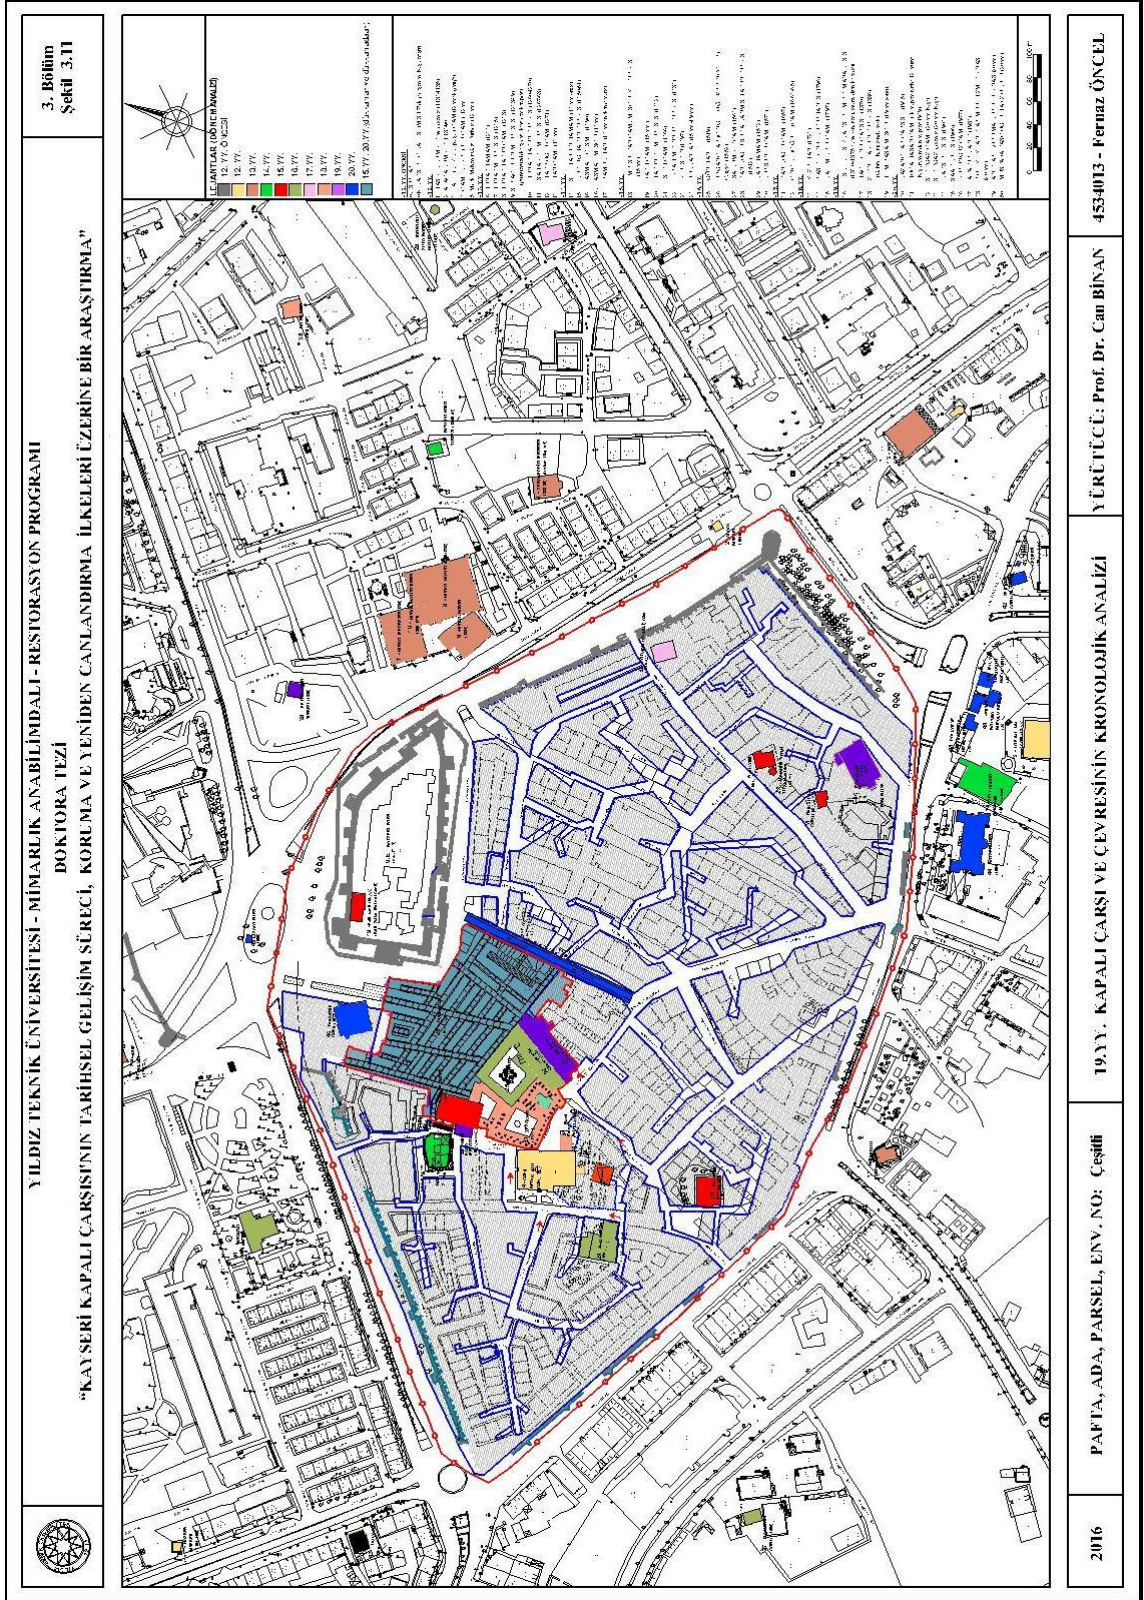
Şekil 3.11 19.yy. Kapalı Çarşı ve çevresinin kronolojik analizi

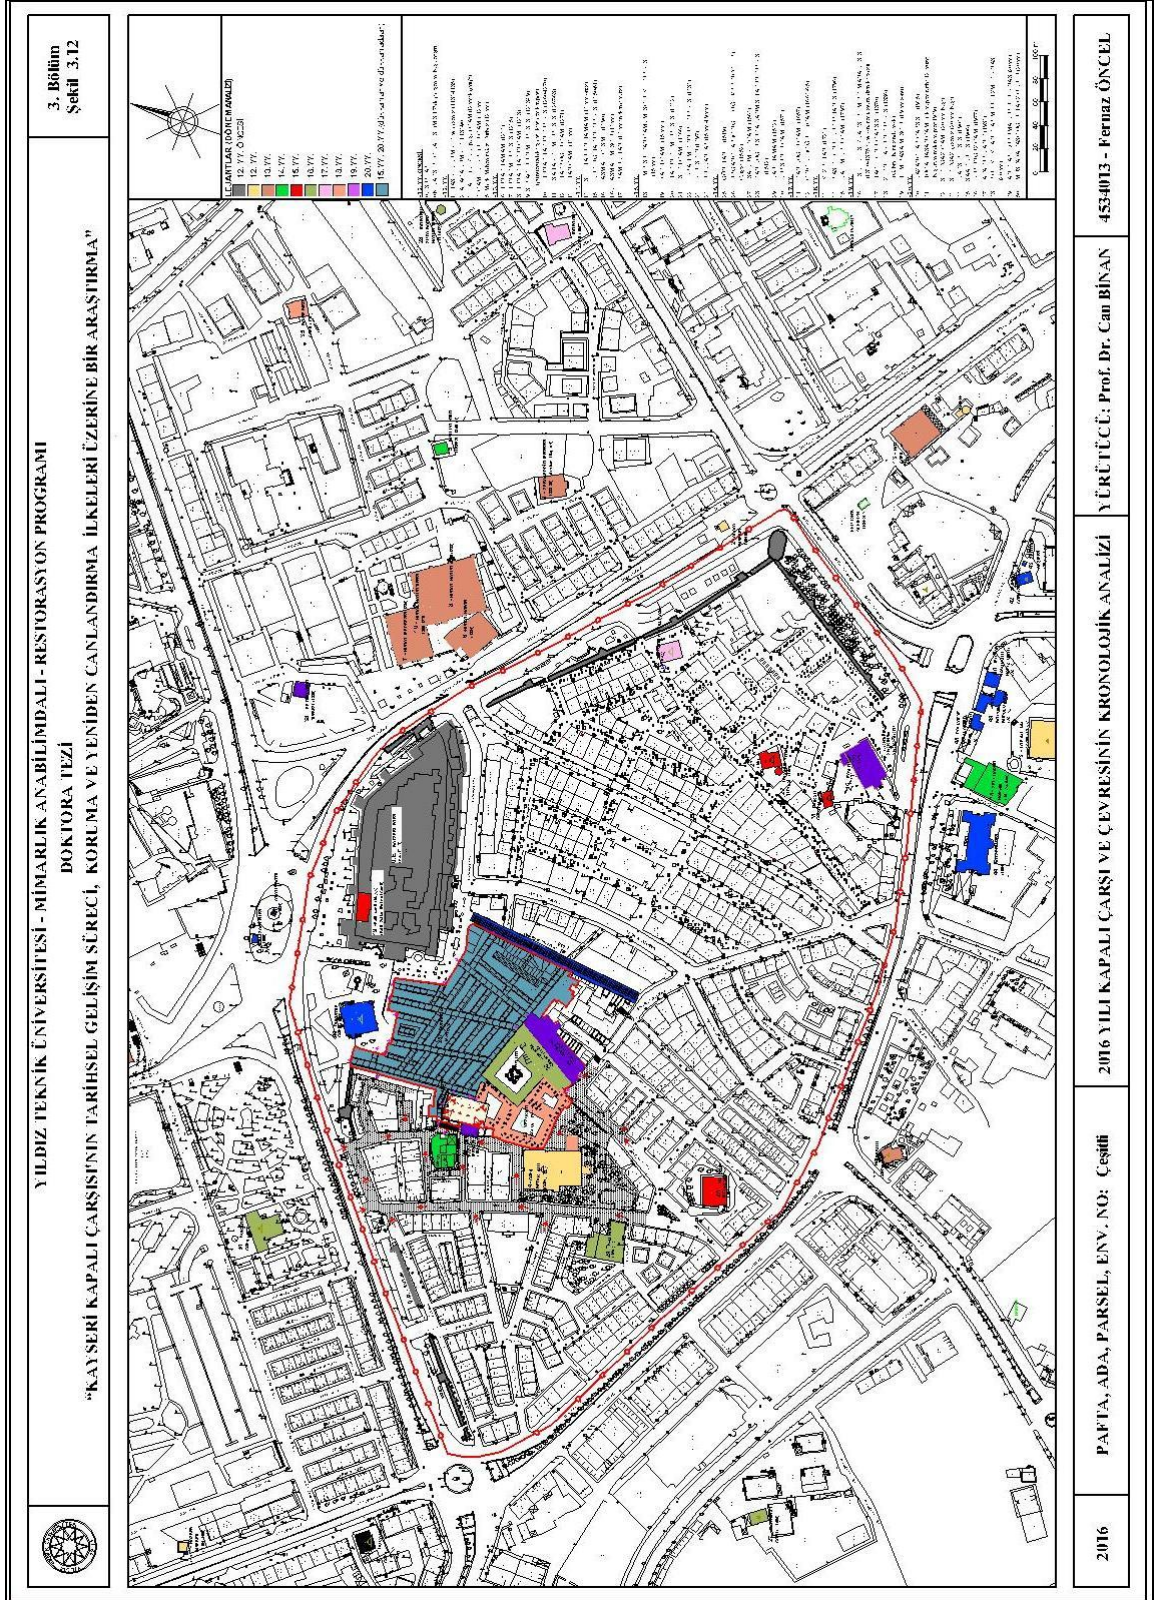
Şekil 3.12 2016 yılı Kapalı Çarşı ve çevresinin kronolojik analizi

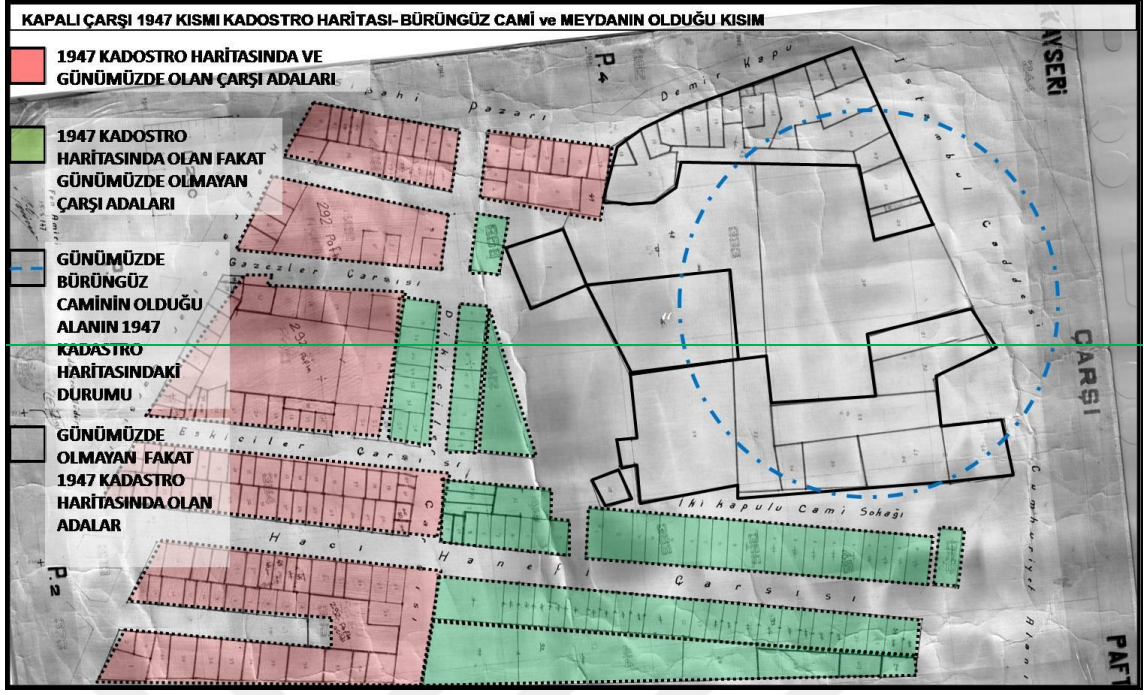
Şekil 3.21 1947 Kayseri Kadastro Haritasında Değişen Önemli Kısımlar

20. yüzyılın ikinci yarısı için çizimler hazırlanırken; bu çok kısa zaman dilimlerinde olan farklılıklardan dolayı 1975 imar planı ve 1947 kadastro haritaları Bürüngüz Cami kısmında çakışmaktadır. Bu çalışmada öncelikli önemli olan Çarşı'nın gelişimi olduğu için, 20. yüzyılın ikinci yarısı restitüsyonu hazırlanırken sadece 1947-1977 tarihleri arasında var olmuş olan adalar gösterilmiştir. Bürüngüz Cami ise nokta nokta gösterilmiştir.

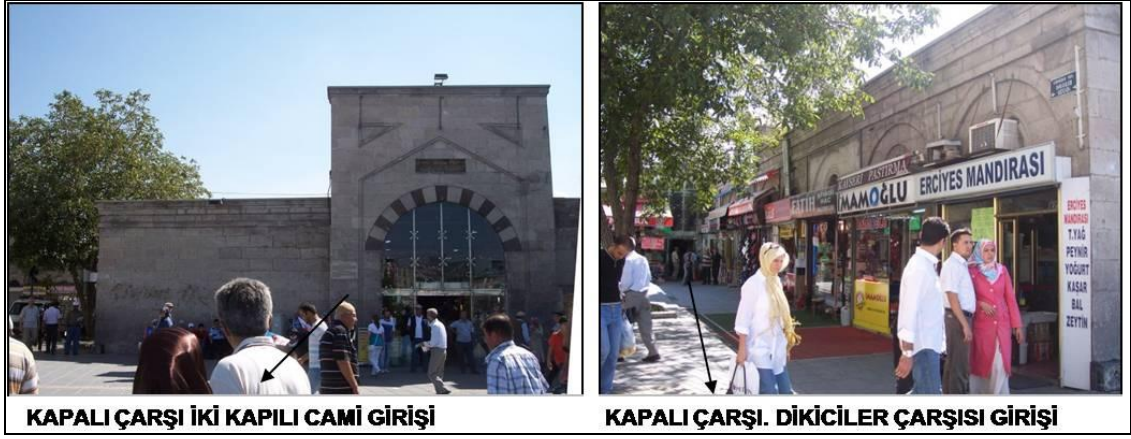
Şekil 3.22 1989 restorasyonundan sonra yeniden yapılan kısım ve Kapalı Çarşı “İki Kapılı Cami” girişi

20. yüzyıl başında yıkılmış olan 14 b adası (Sipahi Pazarı Sokağı'nda bulunmaktadır), 1987-89 restorasyon çalışmaları sırasında yeniden yapılırken; genişletilerek günümüzdeki halini almıştır. Bu durum dış cephesinden de anlaşılmaktadır (Şekil 3.22). 14 b adası, Çarşı'ya dahildir ve tescillidir.

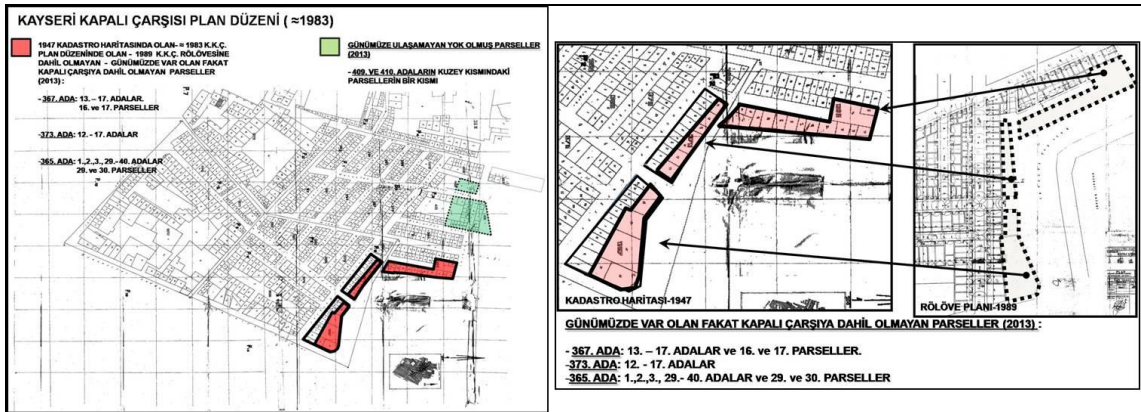
3.23 1947 Kayseri kadastro haritası- 1983 plan düzeni/kroki- 1989 rölöve planı karşılaştırması ve farklılıklar

1983 tarihli çarşı krokisi incelendiğinde; 19. adanın meydan tarafındaki kuzey ucuna kullanıcıları tarafından iki dükkan ilave edilmiştir. Bu dükkanlar 18. ve 19. adanın arasındaki Postacılar Çarşısı Sokağı’nın meydana açılan kapısını kapatmıştır (Bkz. şekil 3.23).

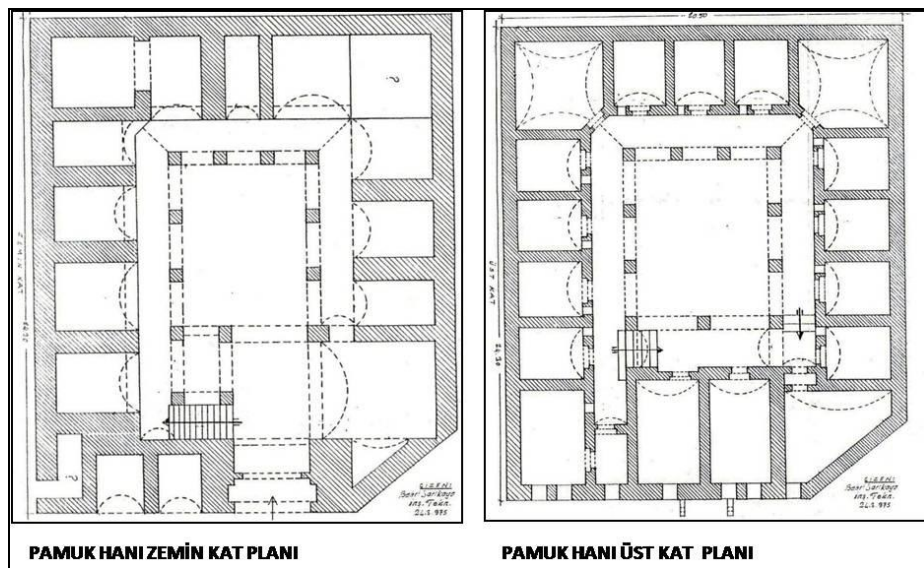
Şekil 3.25 Pamuk Hanı Zemin Kat ve Üst Kat Planı (Kayseri Vakıflar Müdürlüğü)

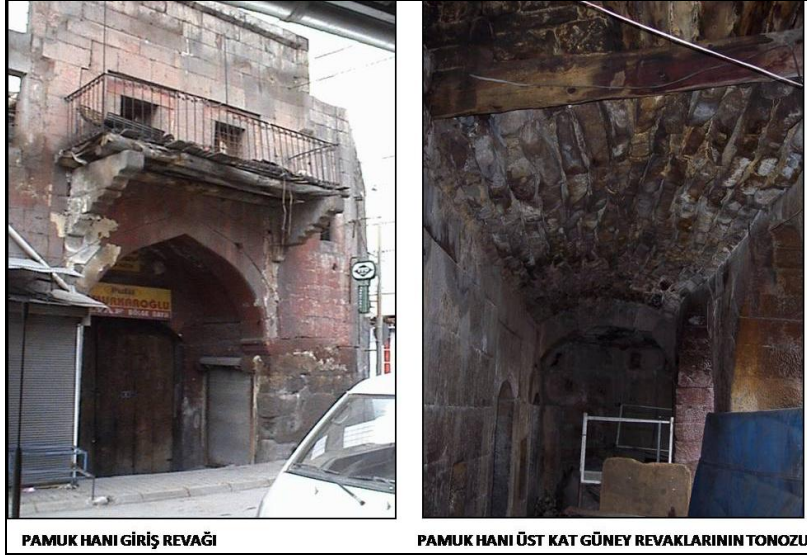
Şekil 3.26 Pamuk Hanı Giriş Revağı ve Üst Kat Revak Tonozu (Fernaz Öncel)

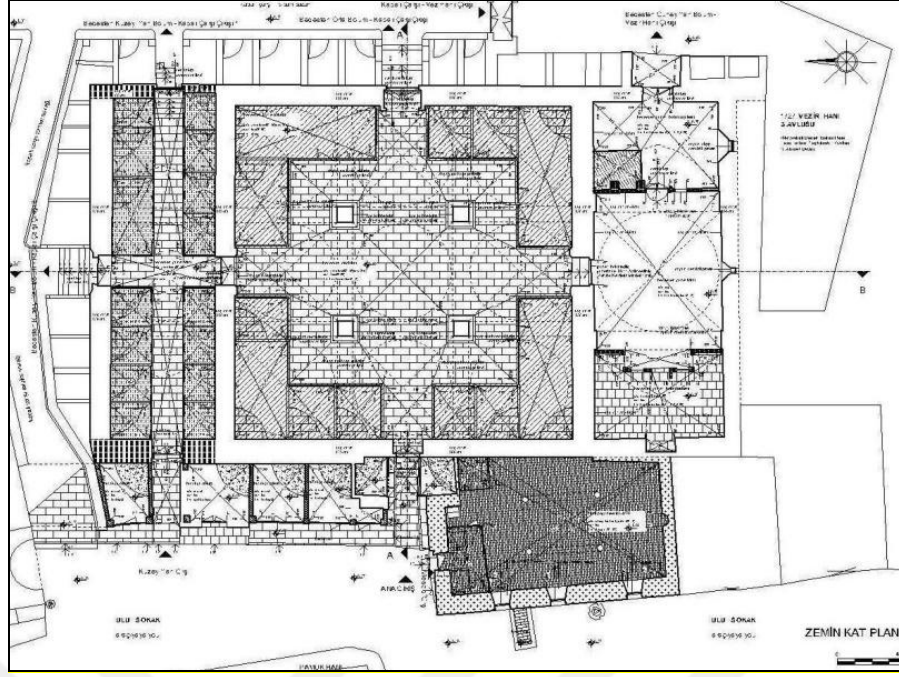
Şekil 3.29 Bedesten planı (Fernaz Öncel)

Bedesten'e 1989 yılından itibaren kullanıcıları tarafından izinsiz müdahaleler yapılmıştır ve bu durum günümüzde de sürmektedir. Bu durum bedestenin özgünlüğünün bozulma nedenlerindendir. Günümüzde orta bölüm halı-kilim çarşısı, kuzey bölüm çay ocağı-kebabçı ve depo, güney bölüm yüncü olarak işlev verilmiştir [104].

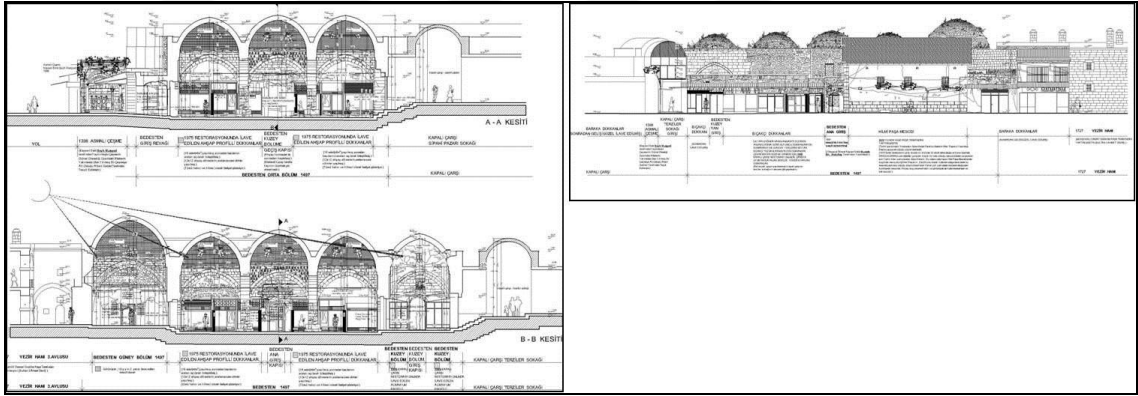
Şekil 3.30 Bedesten kesitler ve görünüş (Fernaz Öncel)

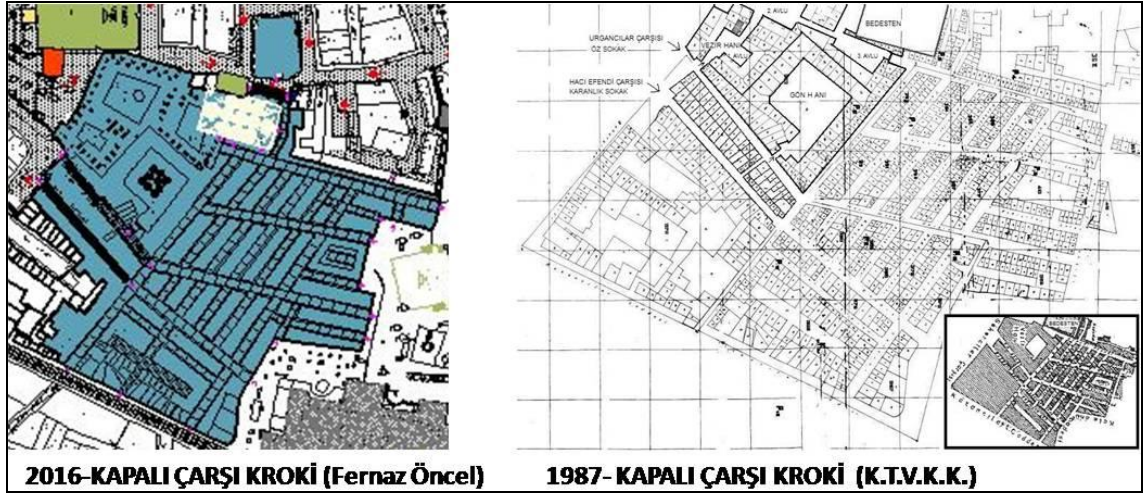
Şekil 3.33 Kapalı Çarşı dükkan/dükkan adaları krokileri-2016-1987

Dükkanlar birbirine paralel ve birbirini kesen dar ve uzun sokakların üzerinde, yan yana ve karşılıklı olarak dizilmişlerdir. Sırt sırta ve yan yana bitişik olarak dizilmiş dükkanlar dükkan adalarını oluşturmaktadırlar (Şekil 3.33). Bu dükkanlar kesme taştan yapılmıştır. Dükkanların ve dükkan adalarının aralarındaki sokakların yer döşemesi yonu taşından yapılmıştır. Dükkanlar ve dükkan adaları sadedir ve çok fazla süslemesi yoktur. Sadece dükkan girişlerinin üzerindeki pencerelerin söveleri, bu pencerelerin etrafı gibi yerlerde taştan kabartmalı süslemeler mevcuttur (Şekil 3.34). Dükkanların bazıları tek katlıdır, bazılarının farklı boyut ve yükseklikte bodrumu/mahzeni bulunmaktadır [108].

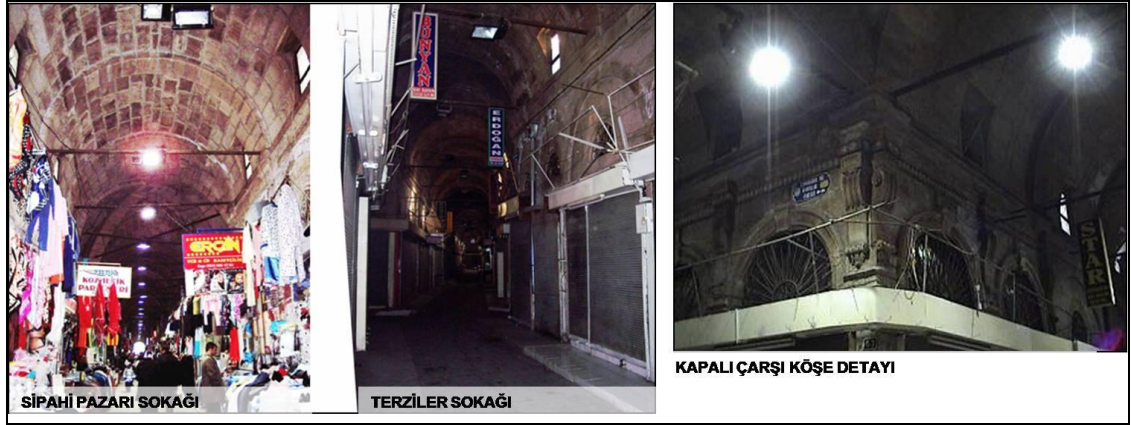
Şekil 3.34 Kapalı Çarşı dükkan/dükkan adaları iç görünüş ve detaylar (Fernaz Öncel)

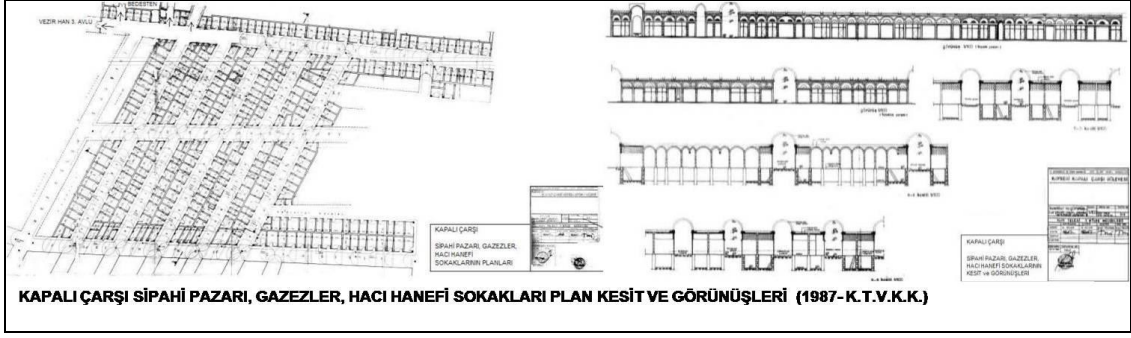
Şekil 3.37 Kapalı Çarşı Sipahi Pazarı, Gazezler, Hacı Hanefi Sokakları plan kesit ve görünüşleri (1987- K.T.V.K.K.)

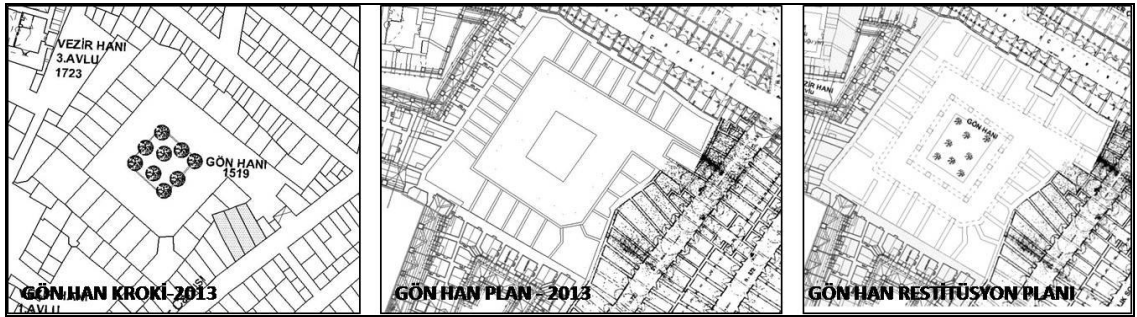
Şekil 3.40 Gön Hanı kroki-2013 (K.T.V.K.K.); plan-2013 (Fernaz Öncel); restitüsyon 16.yy. (Fernaz Öncel)

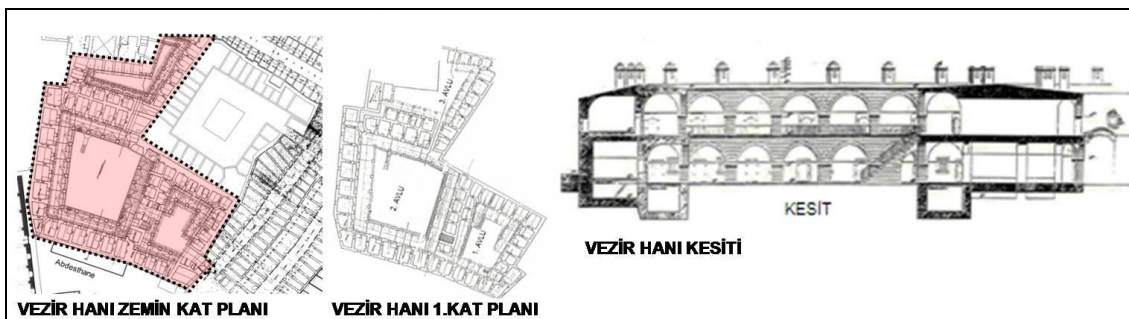
Şekil 3.47 Vezir Hanı zemin kat planı, 1. kat planı ve kesiti (K.T.V.K.K.)

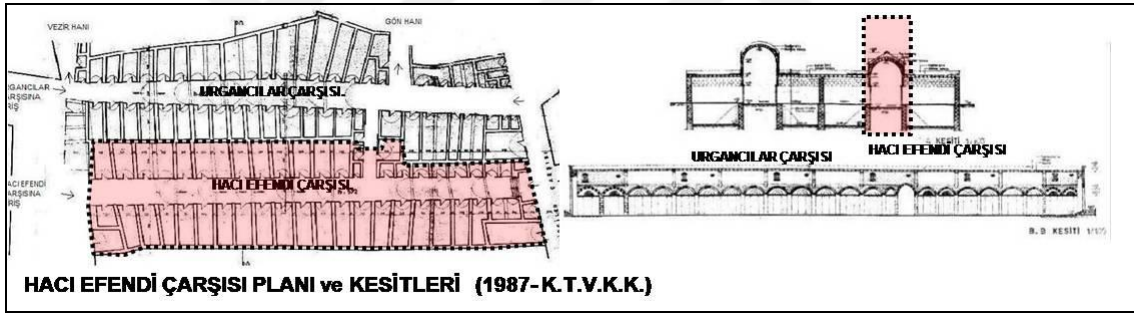
Şekil 3.50 Hacı Efendi Çarşısı plan ve kesitleri

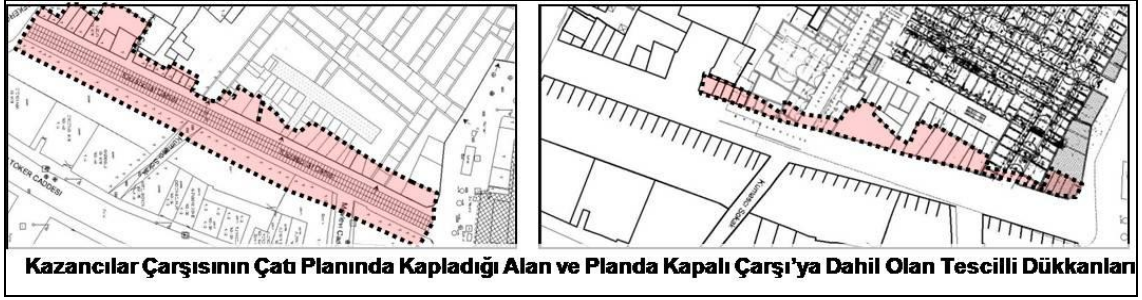
Şekil 3.53 Kazancılar Çarşısı'nın çatı planında kapladığı alan ve planda Kapalı Çarşı'ya dahil olan tescilli dükkanların gösterimi (Fernaz Öncel)

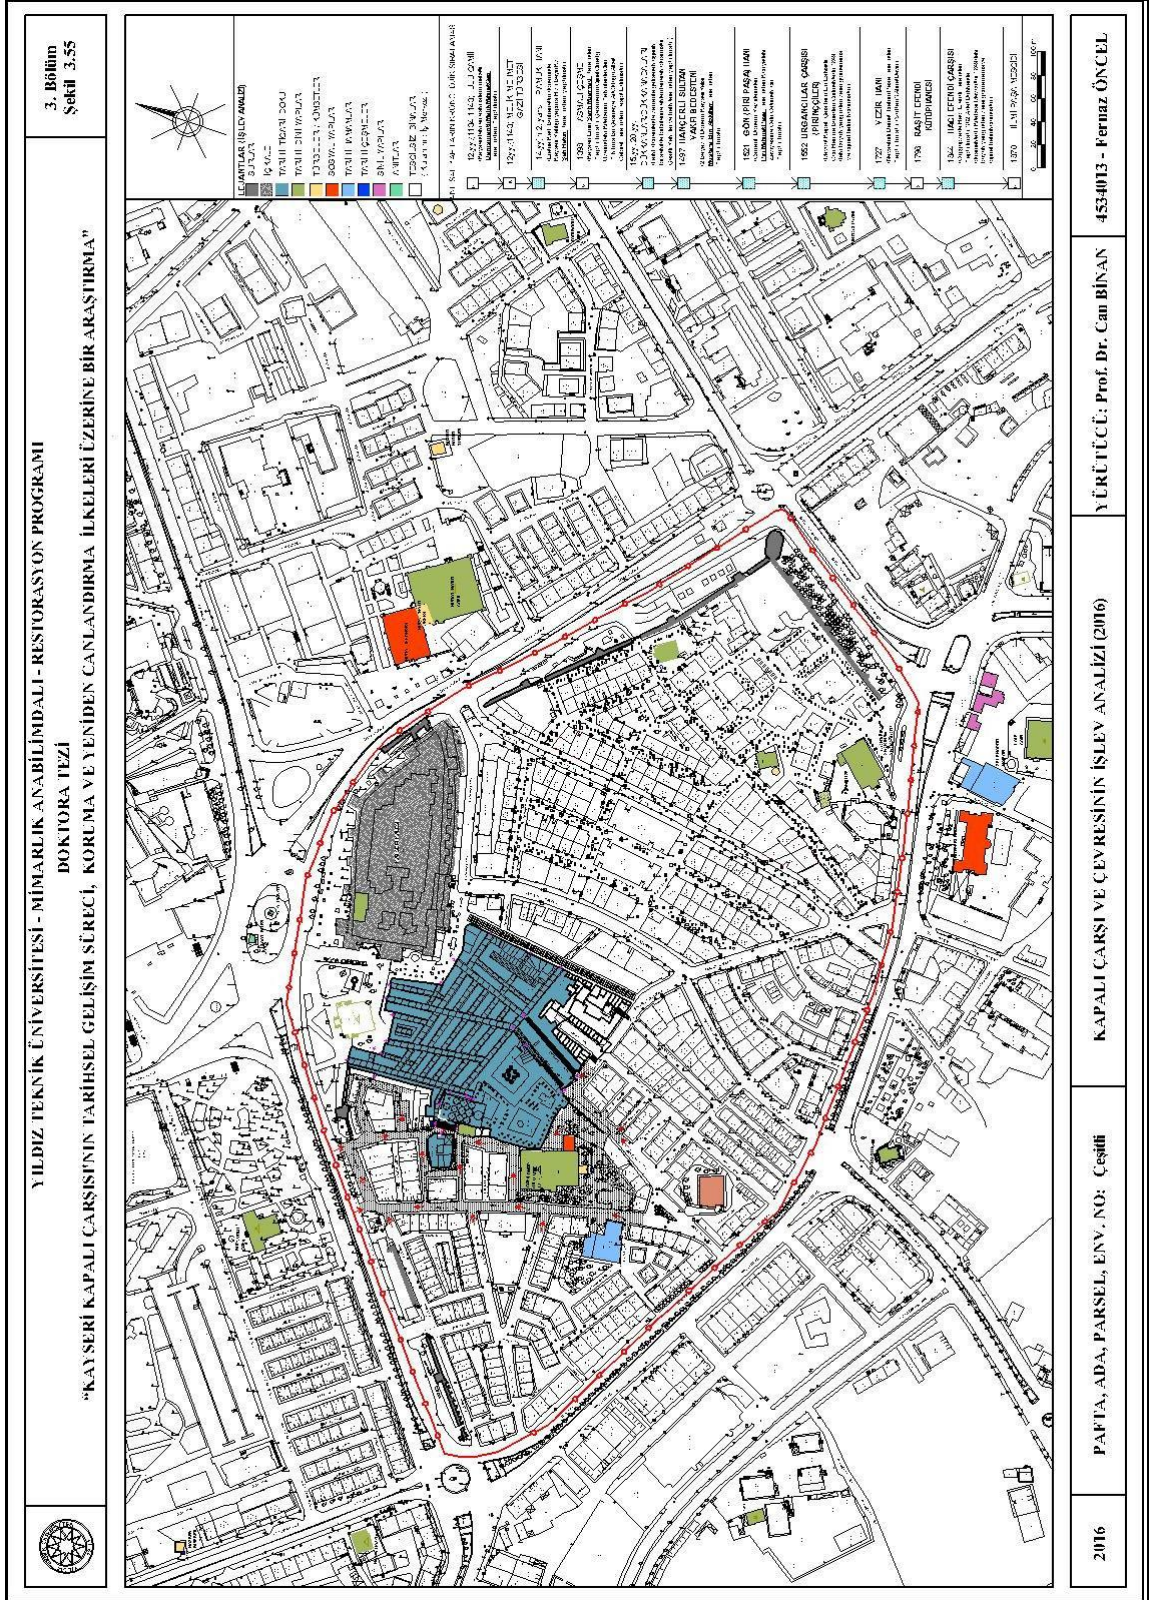
Şekil 3.55 Kapalı Çarşı ve çevresinin işlev analizi (2016)

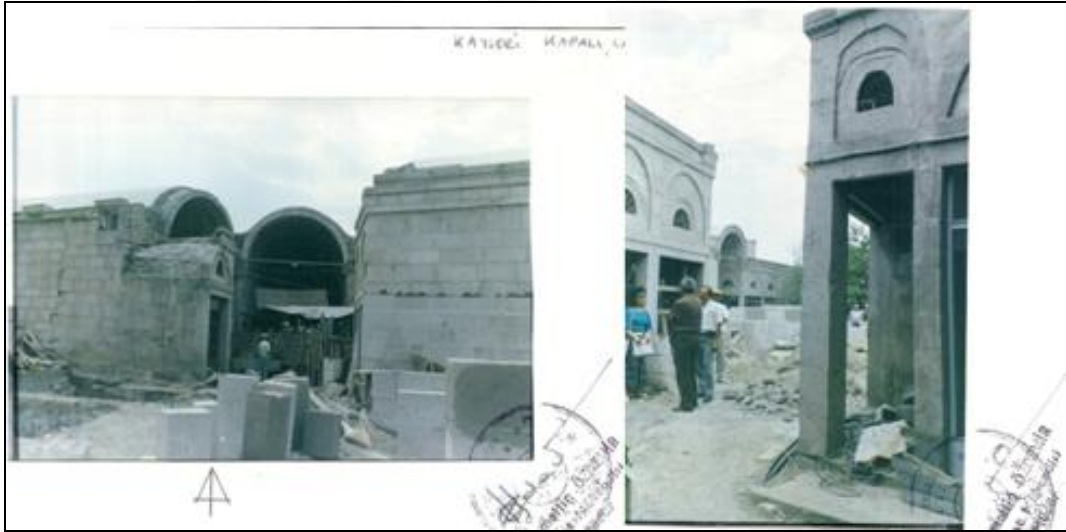
Şekil 4.1 19.9.1989 Kapalı Çarşı restorasyon inşaatı (K.T.V.K.K.)

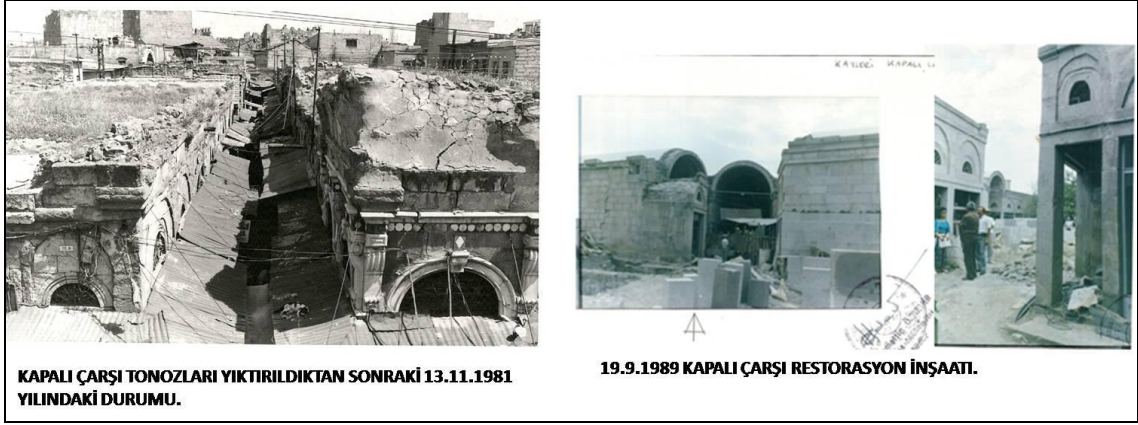
Şekil 4.2 Kapalı Çarşı 1981 restorasyon öncesi ve 1989 restorasyon inşaatı (K.T.V.K.K.)
