**SÜNEK OLMAYAN BETONARME  
ÇERÇEVELERDE YUMUŞAK KAT  
OLUŞUMU ÜZERİNE  
DENEYSEL BİR ÇALIŞMA**

**YÜKSEK LİSANS TEZİ**

**İnşaat Mühendisliği Anabilim Dalı**

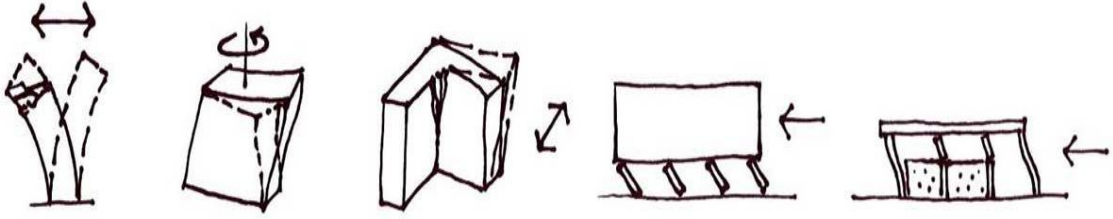
**Şekil 1.2.** Mimari tasarım açısından hatalı ve eksik tasarım kararlarına bağlı olası hasar ve yıkım nedenleri (Zacek, 2002b)

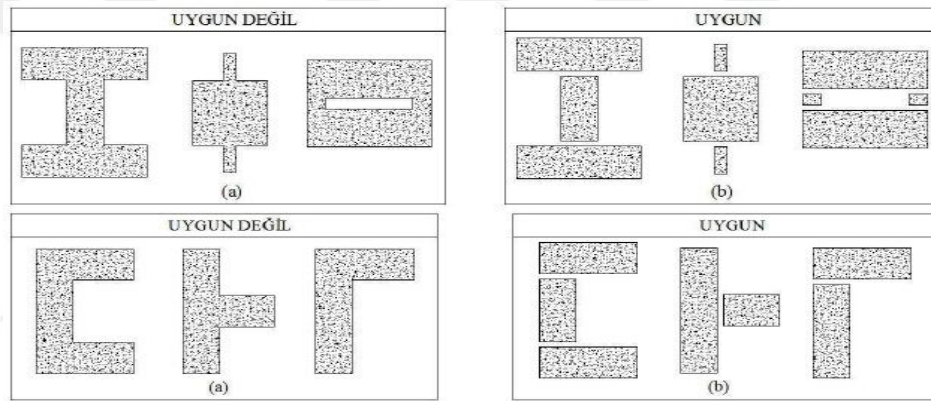
**Şekil 1.3.** Depreme dayanıklı yapı tasarımında bina geometrisinin uygun ve uygun olmayan yapı planı (Celep ve Kumbasar, 2004).

Simetrik olmayan plan geometrisi durumunda kütle ve rijitlik merkezleri arasındaki eksantriste büyümekte ve sistemde önemli hasarlar oluşmaktadır. Kütle merkezinin yerini değiştirmek zor olduğundan bu durum da rijitlik merkezini değiştirme yoluna gidilmesi gerekir. Rijitlik merkezi düşey taşıyıcı elemanların taşıdıkları kesme kuvvetleri ile ilgili olduğundan özellikle sisteme perde ilavesiyle yeri düzenlenebilir. Bunu yaparken de simetriye dikkat etmek gerektiği unutulmamalıdır. Bu gibi nedenlerle yapının her iki doğrultuda simetrik olması ve aynı zamanda basit bir geometriye sahip olması gerekmektedir. Çünkü depremler sonrasında hasar gören yapılar incelendiğinde simetrik olmalarına rağmen H, L, T ve U gibi plan şekline sahip yapılarda ağır hasarlar oluşmaktadır. Bu nedenle binanın birleşim yerlerinden oluşturulan dilatasyonlarla basit parçalara ayrılması gerekmektedir. (Şekil 1.3.) (Celep ve Kumbasar, 2004).

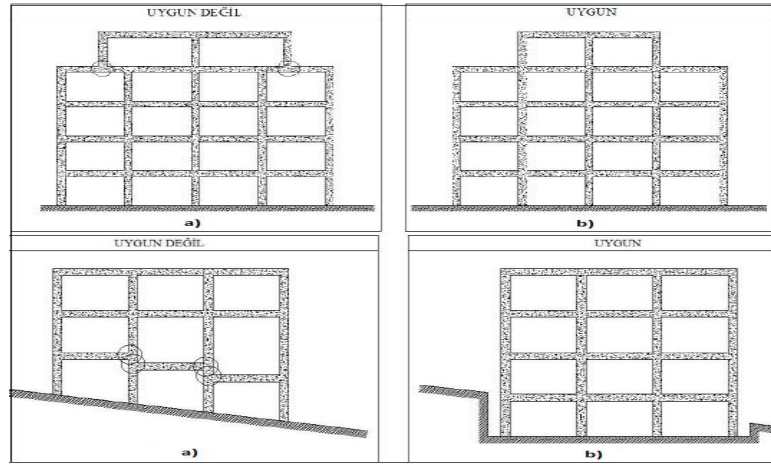
**Şekil 1.4.** Depreme dayanıklı yapı tasarımında uygun ve uygun olmayan taşıyıcı sistem sürekliliği düzeni (Celep ve Kumbasar, 2004).

Yapı taşıyıcı sisteminde yatay ve düşey düzlemde bulunan elemanların düzgün ve sürekli olarak düzenlenmeleri önemlidir (Şekil 1.4.). Bu elemanların planda düzgün yerleştirilmesi sistemin belirli bölgelerinin aşırı zorlanmasını önlemektedir. Bu nedenle kolon ve betonarme perde gibi düşey taşıyıcı elemanlar temelden çatıya kadar sürekli olmalı, dış merkez mesnetlenmelerinden kaçınılmalıdır. Taşıyıcı sistemin sürekli olarak seçilmesi ile deprem anında elastik davranışın ötesindeki taşıma kapasitesi ve plastik mafsallar arttırılmış olacak ve dolayısıyla yapının enerji yutan kısmı büyüyecektir (Celep ve Kumbasar, 2004).

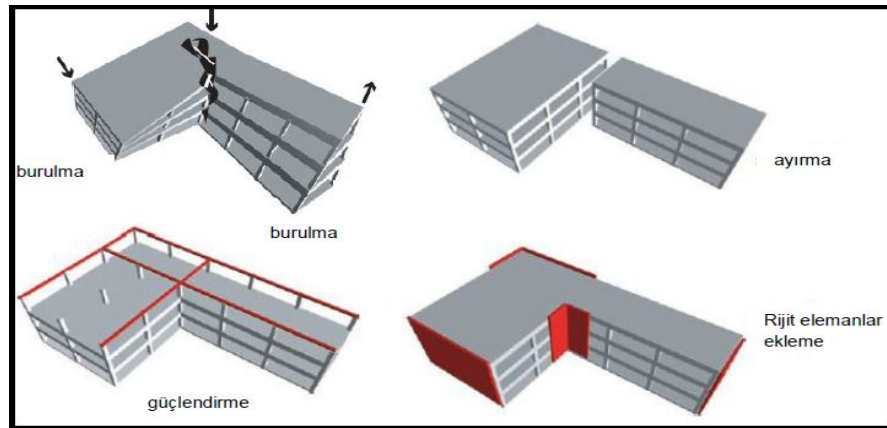
**Şekil 1.5.** Depreme dayanıklı yapı tasarımında yapı rijitliğinin arttırılması (Arnold, 1982)

Yapının rijitliğinin arttırılarak depremde oluşabilecek şekil ve yer değiştirmeleri azaltmak mümkün olduğundan taşıyıcı sistemde ve ona bağlı taşıyıcı olmayan kısımlarda hasarın azaltılabilmesi de mümkün olmaktadır (Kazaz, 1999).

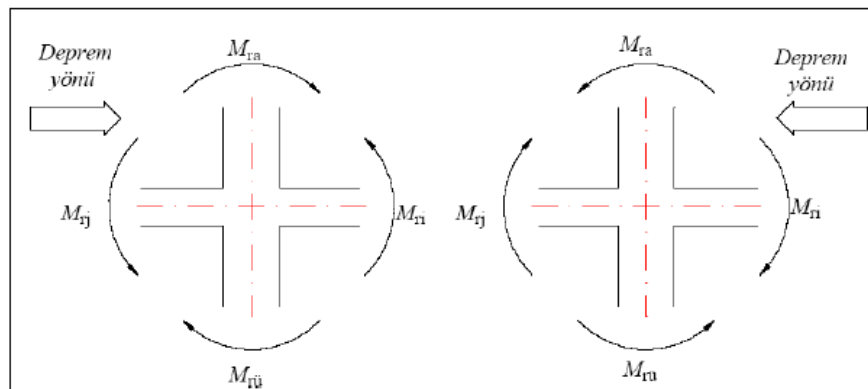
**Şekil 1.6.** Kolonların Kirişlerden Daha Güçlü Olması Durumu (Celep ve Kumbasar, 2004).

Kapasite tasarımı ilkesinde, yüksek süneklikli kolon ve kirişlerde, etkiyen yüklerden bağımsız olarak eleman boyut ve donatı özelliklerine göre belirlenen maksimum kapasite momentleri dikkate alınmakta ve bu sayede bulunan kesme kuvvetine göre kesme hesabı yapılmaktadır. Yani elemana etkiyebilecek en büyük kesme kuvvetine göre kesme donatısı yerleştirilerek, eğilme kırılmasına daha önce ulaşılması amaçlanmaktadır. Bu doğrultuda TDY 2007'de getirilen koşullardan biri de, kolonların kirişlerden daha güçlü olması koşuludur. Bu koşula göre, her bir kolon-kiriş düğüm noktasına birleşen kolonların taşıma gücü momentlerinin toplamı, o düğüm noktasına birleşen kirişlerin taşıma gücü momentleri toplamından en az %20 daha fazla olmak zorundadır. Bu koşul deprem sırasında taşıyıcı elemanlarda oluşacak plastik mafsalların, eksenel yük seviyesi yüksek olduğundan dolayı sünekliği kısıtlı olan kolonlarda değil, kirişlerde oluşmasını sağlamaktadır.

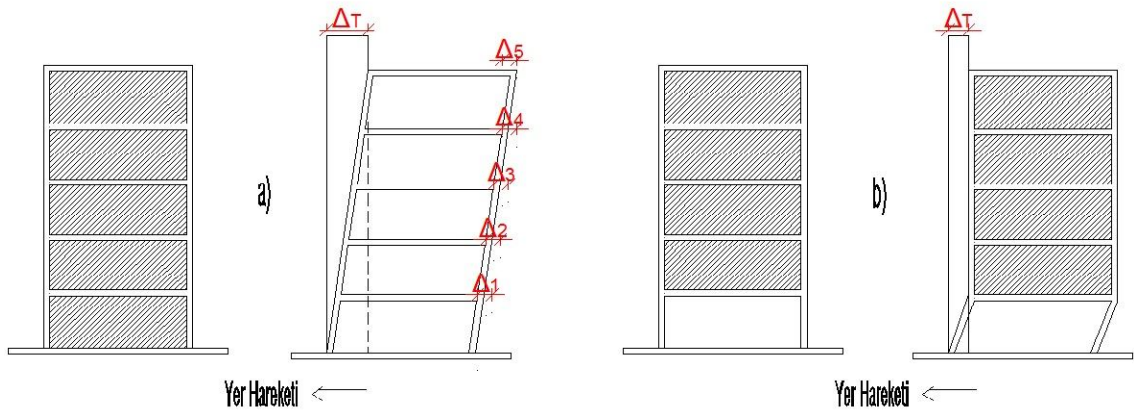
**Şekil 1.8.** a) Düzenli bina deplasman durumu b) Yumuşak kat düzensizliği bulunan bina deplasman durumu.

Şekil 1.8 da yer hareketi sırasında her katta dolgu duvarı bulunan ve yumuşak kat düzensizliği bulunan yapılardaki göreceli kat ötelemeleri gösterilmiştir.

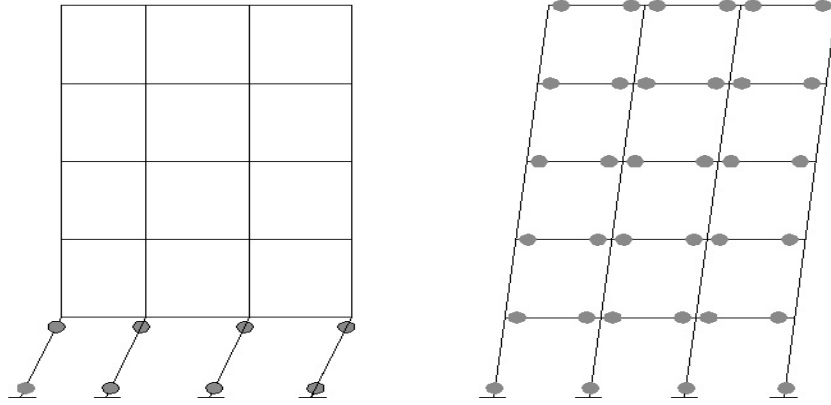
**Şekil 1.9.** Yumuşak kat ve ideal göçme mekanizması.

Yumuşak kat düzensizliği bulunan yapılarda mafsallaşmalar kiriş uçları yerine zemin kat kolonlarında oluşmakta ve oluşan büyük yanal ötelenme ile birlikte yapı zemin kat üzerine çökmektedir. Şekil 1.9 da ise yumuşak kat ve ideal göçme mekanizmaları gösterilmektedir.

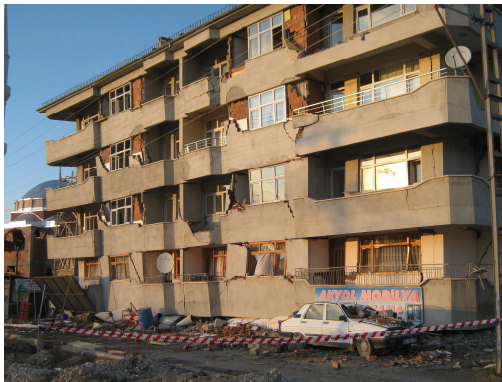
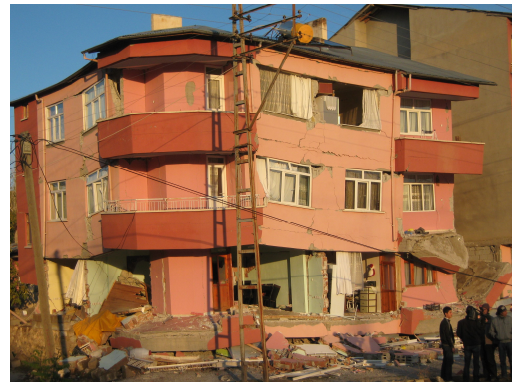
**Şekil 1.10.** Yumuşak kat sonucu oluşan bina hasarları (2011 Van depremi- Murat ÖZTÜRK'ün arşivi).

Şekil 1.10'de Van-Erciş ilçesinde 2011 yılında meydana gelen depremde yumuşak kat hasarının olduğu yapılar gösterilmektedir. Bu tür hasarın gözlemlendiği yapıların çoğunda zemin katlar komple yıkılırken, bazı yapılarda üst katlarda camlar dahi kırılmamıştır.

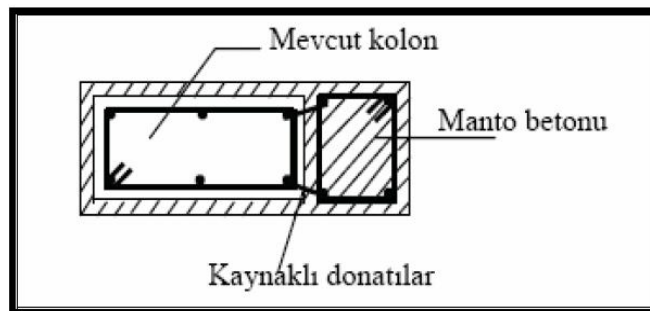
Şekil 1.11. Kolon mantolaması (Tonyalı, 2006).

Çatlamış betonarme kolonlarda reçineler veya çimento şerbeti kullanılabilir. Az hasarlı, donatıları burkulmamış, betonu gevşemiş kolonlarda ise yerel olarak gevşek beton kısmı kaldırılarak yeni beton dökülmesi suretiyle onarım yapılabilir. Kolonlarda oluşan hasar derecesine göre bir, iki, üç ya da dört taraftan mantolama yapılabilir. Mantolama, mevcut kolon etrafına boyuna takviye donatısının yerleştirilmesi ve etrafının normal veya helozonik etriye donatısı ile sarılması ve mevcut betonun etrafının beton dökülerek kapatılması işlemlerine denir. Kolonun mantolanması ile, kolon enkesit alanı artırılırken donatı yüzdesi de bir miktar artırılmış olur (Şekil 1.11).

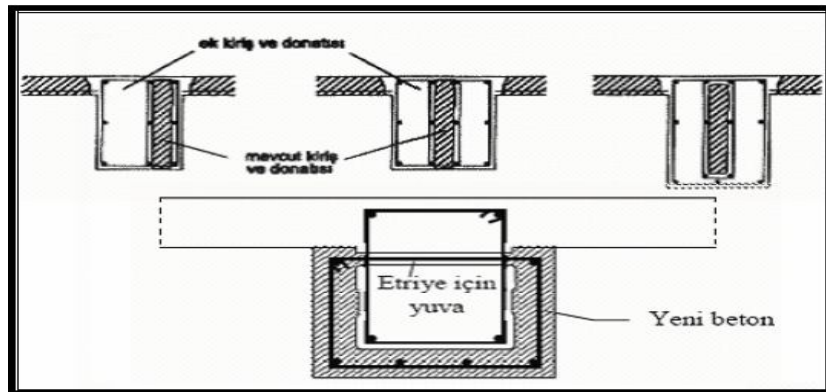
Şekil 1.12. Kiriş mantolaması (Tonyalı, 2006)

Yeterli açıklık donatısına sahip olmayan kirişlerde alttan çelik şeritler veya lif takviyeli karbon levha yapıştırılarak ilgili çatlaklar onarılıp kiriş güçlendirilebilir. Lif takviyeli karbon levha uygulaması yan yüzlere de yapılarak, kayma donatısı eksikliği giderilebilir ve ilgili çatlaklar onarılabilir. Kirişler, gerekli durumda dört veya üç tarafından beton manto giydirilerek güçlendirilebilir.

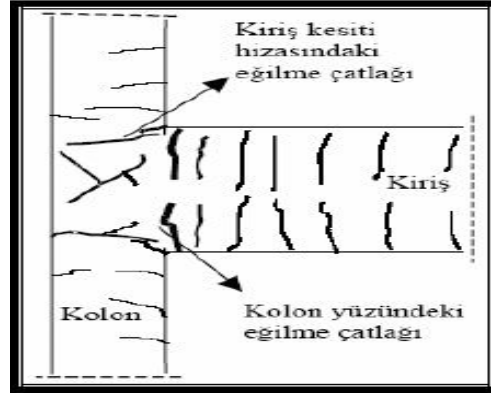
Şekil 1.13. Birleşim bölgesi çatlakları (Tonyalı, 2006)

Hasarın yerel olması ve çatlaklar şeklinde görülmesi durumunda, epoksi reçinesi enjekte edilmesi onarım ve güçlendirme için yeterli olabilir. Aderansı çözülmüş donatının aderansının tekrar oluşturulması için de epoksi enjeksiyonu önerilir. Birleşim bölgesinin lif takviyeli polimer levhalarla sarılması hem dağılmanın önlenmesi ve hem de kuvvet iletimini sağlamak için uygun olabilir.

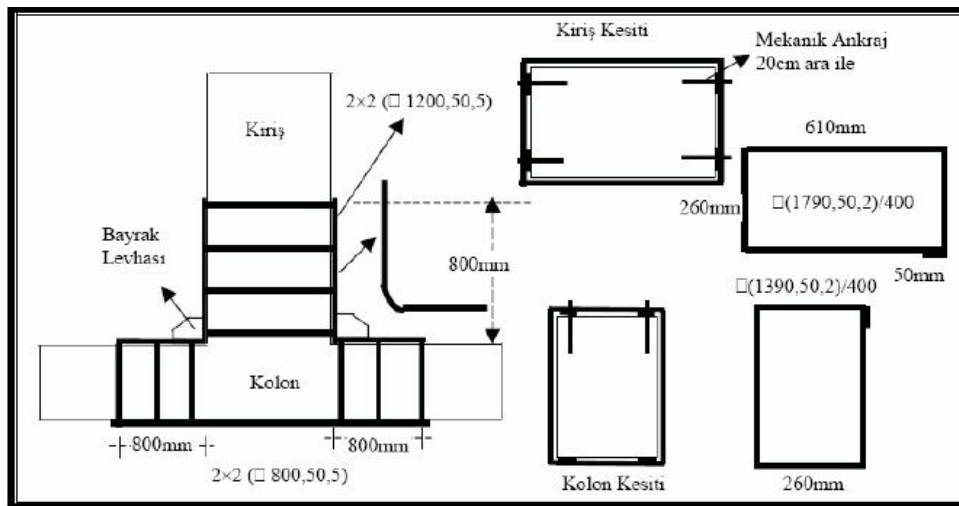
Şekil 1.14. Çelik lamalarla güçlendirilmiş bir birleşim bölgesi (Tonyalı, 2006).

Hasarın daha da yaygın olması durumunda, kiriş-kolon birleşim bölgesi, çelik şeritler yapıştırılarak ve sarılarak güçlendirilebilir. Bu suretle, kesitlerin eğilme momenti kapasiteleri arttırılırken; sarılan şeritler, bu bölgede oluşturulan enine basınçla, betonun dolayısıyla elemanın sünekliği arttırılır. İhtiyaç olduğunda süneklik artırımı için etriyeleri eksik olan kolon ve kiriş kesitlerinde sadece sargı şeritleri kullanılabilir (Tonyalı, 2006).

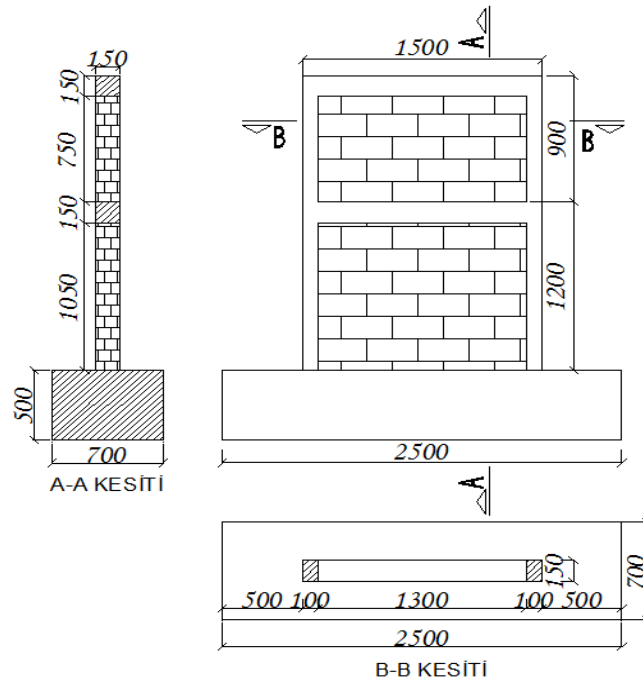
Şekil 3.1. Referans deney elemanının görünümü ve boyutları (ölçüler mm'dir)

Çerçeve boyutları tasarlanırken ülkemizdeki mevcut yapı stoğu dikkate alınmıştır. Ülkemizde binaların giriş katlarının genellikle ticari amaçlarla kullanılması nedeniyle giriş kat yüksekliği daha fazla olmaktadır. Bu nedenle betonarme çerçevede açıklık dıştan dışa 1500 mm, kat yüksekliği ise temel üstünden 1. Kat kirişinin üst seviyesine kadar 1200 mm'dir. 2.kat yüksekliği ise 900 mm'dir. Temel boyutları oldukça rijit seçilmiş olup 500x700x2500 mm boyutlarında bir temel kirişi imal edilmiştir. Kolon boyutları olarak 100x150 mm'lik, kiriş boyutları olarak da, kuvvetli kiriş zayıf kolon oluşumu için 150x150 mm'lik bir kesit seçilmiştir. Referans boş çerçevenin boyutları Şekil 3.1.' de gösterilmektedir.

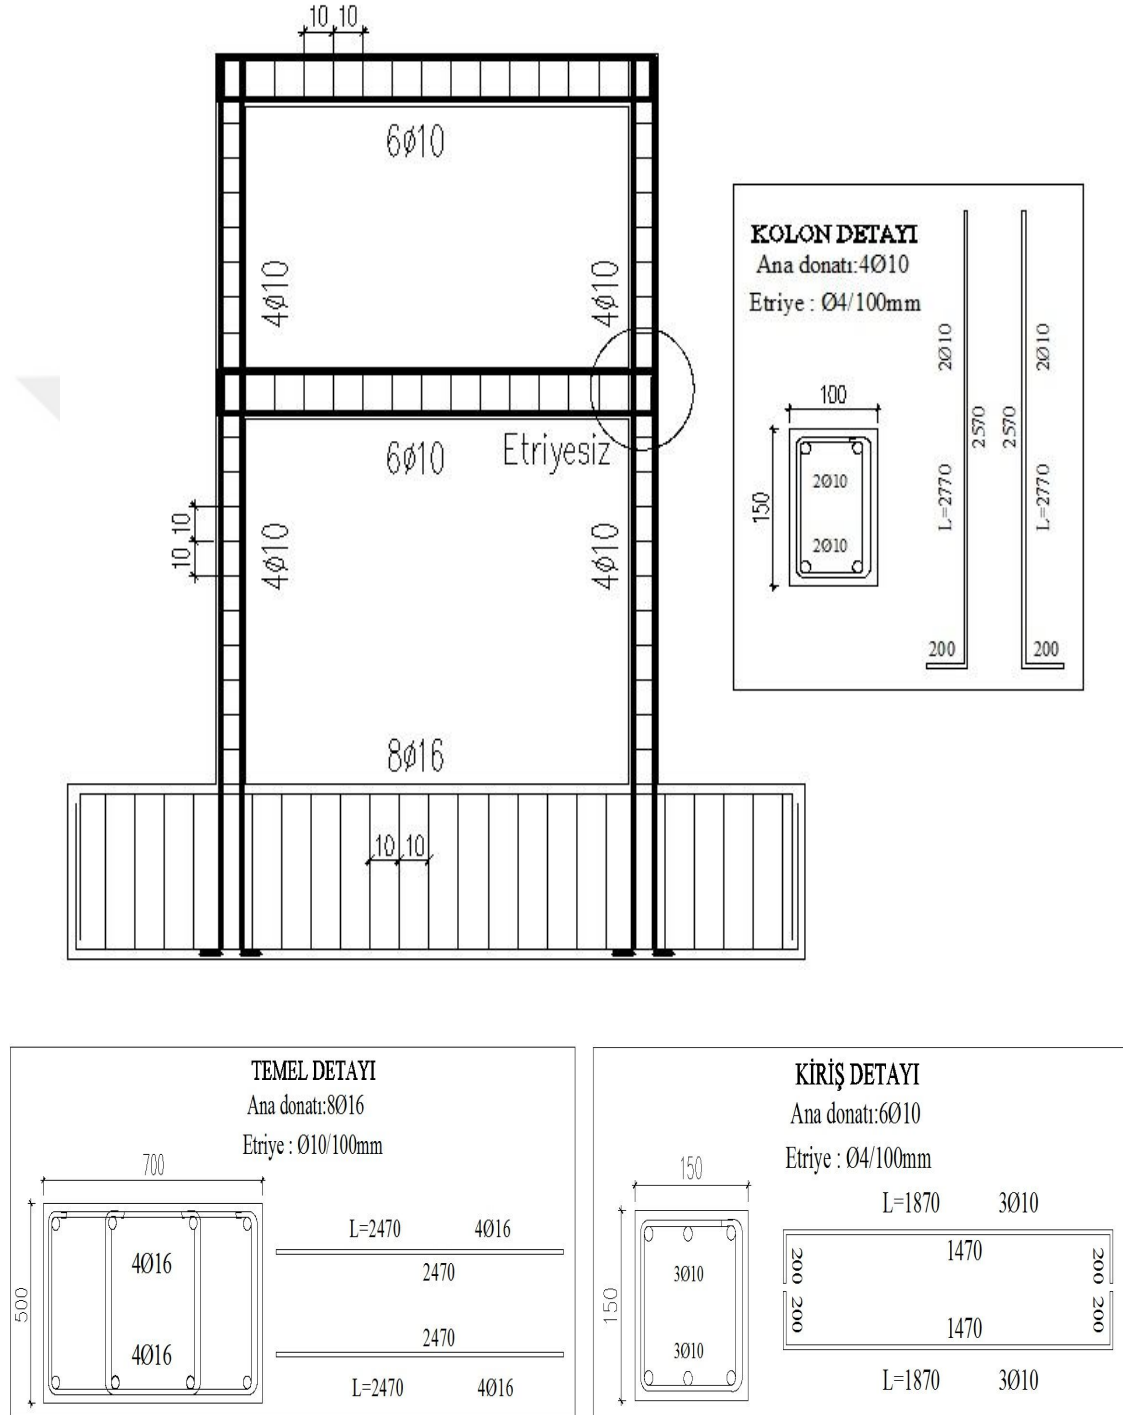
Şekil 3.2. Betonarme çerçevelerin donatı detayları.

Şekil 3.2.' de betonarme çerçevelerin donatı detayları verilmiştir.

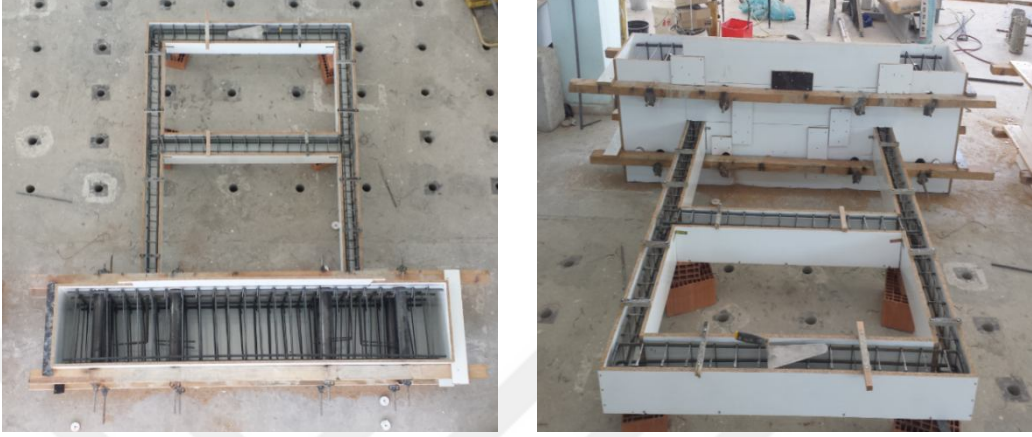
Şekil 3.3. Çerçeve numunelerin beton dökümünden önceki görünümü.

Kolon ve kiriş etriyelerinin kancaları, uygulamadaki durum dikkate alınarak  $90^\circ$  olacak şekilde düzenlenmiştir. Bütün deney elemanlarında paspayı, donatı yüzünden itibaren 10 mm olarak uygulanmıştır. Şekil 3.3.' de donatıları yerleştirilmiş çerçeveler görülmektedir.

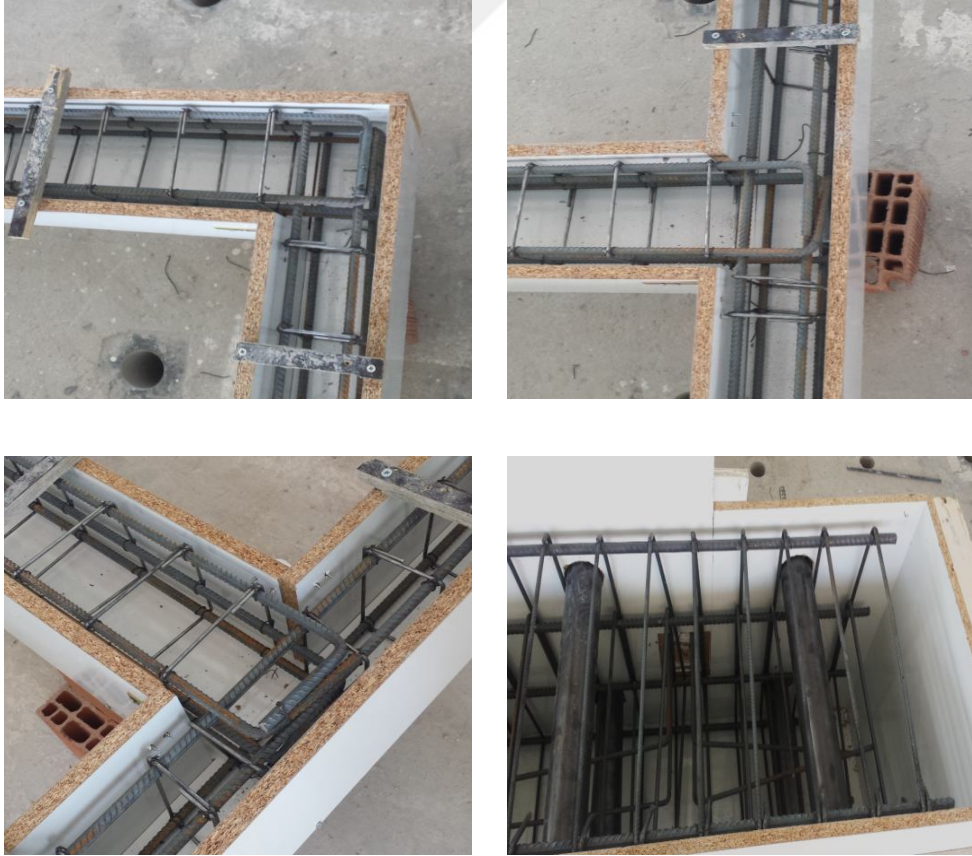
Şekil 3.4. Çerçeve numuneleri birleşim bölgelerine ait donatı detayı.

Şekil 3.4.' de donatıları yerleştirilmiş çerçevelerin düğüm nokta detayları görülmektedir.

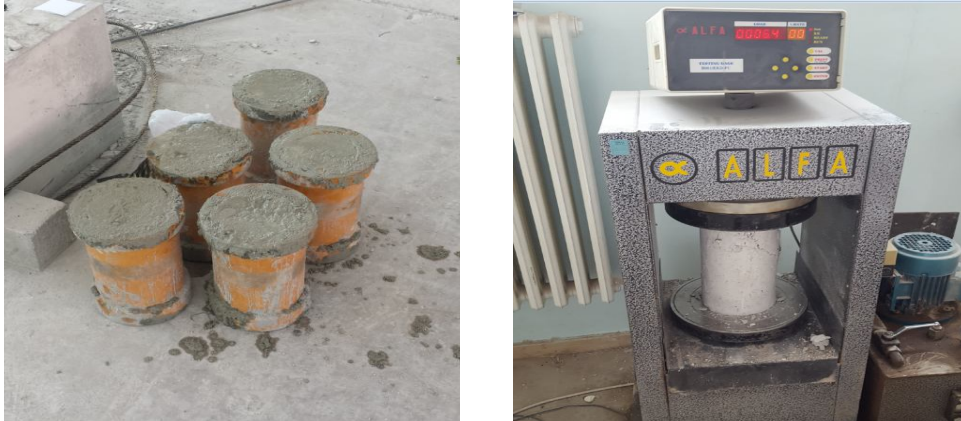
Şekil 3.5. Beton basınç dayanımlarının belirlenmesi.

Her bir betonarme çerçeveden 2 adet numune alınmıştır. Şekil 3.5.'de alınan 15 cm çapındaki silindir numuneler ve test edildiği dijital pres makinası ile kırılması gösterilmiştir. Çizelge 3.2.'de ise alınan numunelerin beton basınç dayanımları ve ortalamaları gösterilmiştir. Yapılan testler sonucunda beton basınç dayanımları ortalama olarak 13,37 MPa elde edilmiştir.

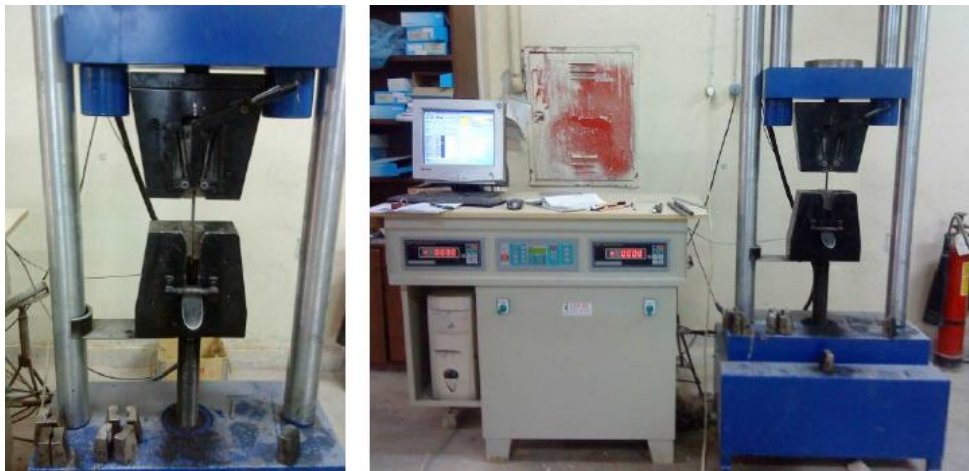
**Şekil 3.6.** Örnek bir donatı çeliği çekme deneyi.

Kullanılan bu donatılar çelik çekme cihazında test edilmiştir. Kullanılan donatının karakteristik değerlerinin belirlenebilmesi amacıyla 3'er adet 400 mm uzunluğunda numuneler alınarak test edilmiştir. Donatıların test edilme aşamasındaki görünümü Şekil 3.6.'da, donatı çubuklarının test sonuçları ise Çizelge 3.3.'de verilmiştir.

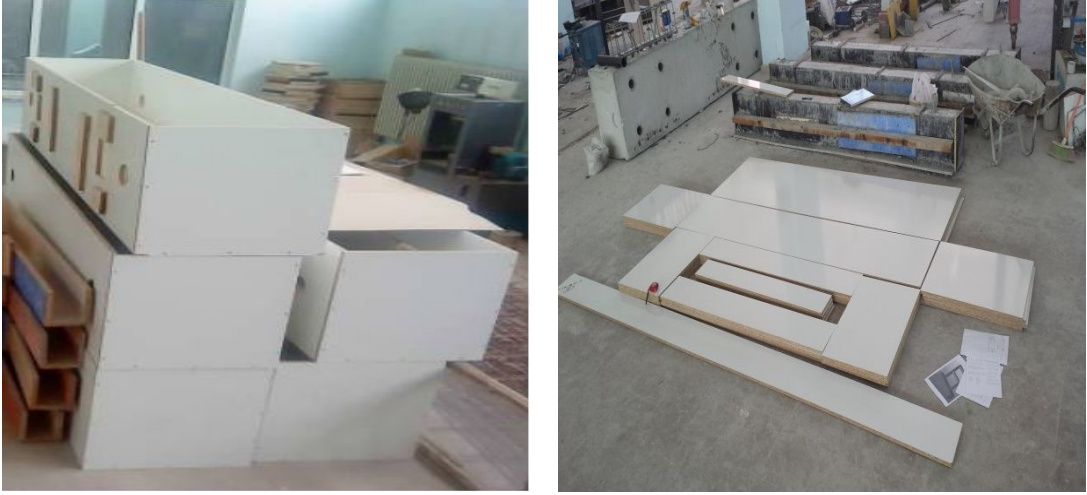
**Şekil 3.7.** Deney numuneleri kalıplarının hazırlanması.

Betonarme çerçeveler üretilirken ilk olarak kalıplar hazırlanmış, sonra donatılar hazırlanarak kalıp içine yerleştirilmiş ve son olarak da beton dökülerek betonarme çerçeveler oluşturulmuştur. Deney elemanları yatay şekilde yerde imal edilmişlerdir. Betonarme boş çerçevenin kalıpları 18mm kalınlığında sunta kullanılarak imal edilmiştir. İlk olarak temel kalıpları yapılmış kolonların bulunduğu yerler boş bırakılarak donatıların temel içinde oluşturulması amaçlanmıştır. Ayrıca temel kalıpları yapılırken Deprem Laboratuvarındaki döşemelere numuneyi sabitlemek amacıyla, daha önceden belirlenen mesafelerden delikler açılmış ve bu deliklere 76mm çaplı çelik borular yerleştirilerek beton dökümü esnasında bu deliklerin kapanması engellenmiştir. Kolon-kiriş ve temel-kolon birleşim bölgelerine ek parçalar yapılarak bu bölgelerin beton dökülürken kırılmaması veya açılmaması sağlanmıştır. Şekil 3.7 ve şekil 3.8 de deney numunelerinin hazırlanması ve donatıların kalıplara yerleştirilmesi görülmektedir.

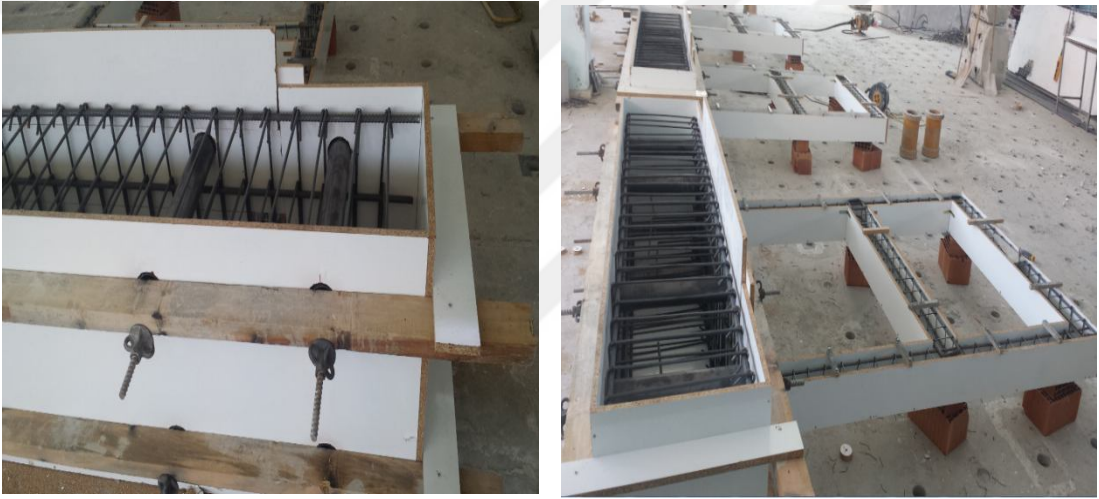
**Şekil 3.8.** Donatıların hazırlanması ve kalıplara yerleştirilmesi.

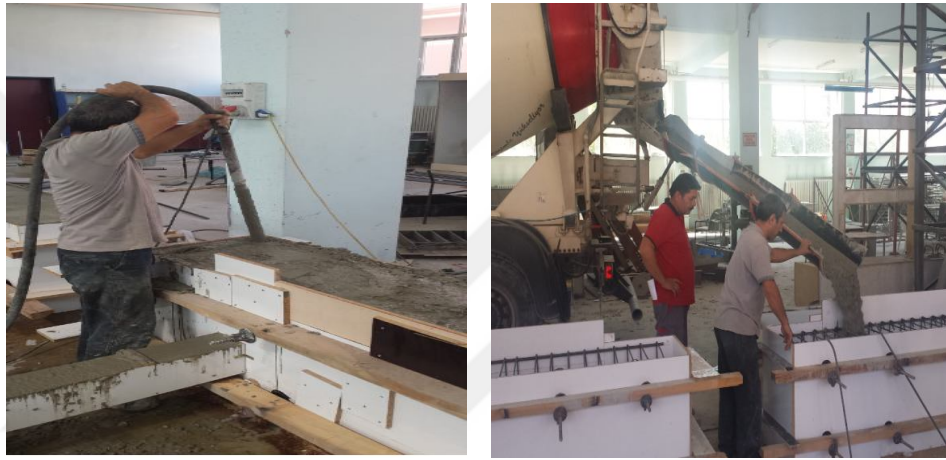
**Şekil 3.9.** Numunelere beton dökümü.

laboratuvarda bulunan çeşitli malzemeler yardımıyla kalıplar sabitlenmiştir. Betonarme çerçeveler tasarlanırken beton basınç dayanımının  $f_c=16$  Mpa olması hedeflenmiştir. Bu sebeple Konya’da bulunan özel bir beton santralinden temin edilen beton Deprem Laboratuvarımıza getirilerek kalıplara dökülmüştür. Bir yandan beton dökülürken diğer yandan vibratör yardımıyla ve çelik bir çubukla şişlenerek betonun kalıplara iyi yerleştirilmesine çalışılmıştır. Tüm çerçeveler birlikte imal edildiklerinden 4 çerçeveye de aynı anda beton dökülmüştür. Böylece tüm deneylerde özdeş beton özellikleri elde edilmiştir. Şekil 3.9’da beton dökümü yapılan numuneler gösterilmiştir. Şekil 3.10’da ise beton dökümünden sonra numunelerin durumu görülmektedir.

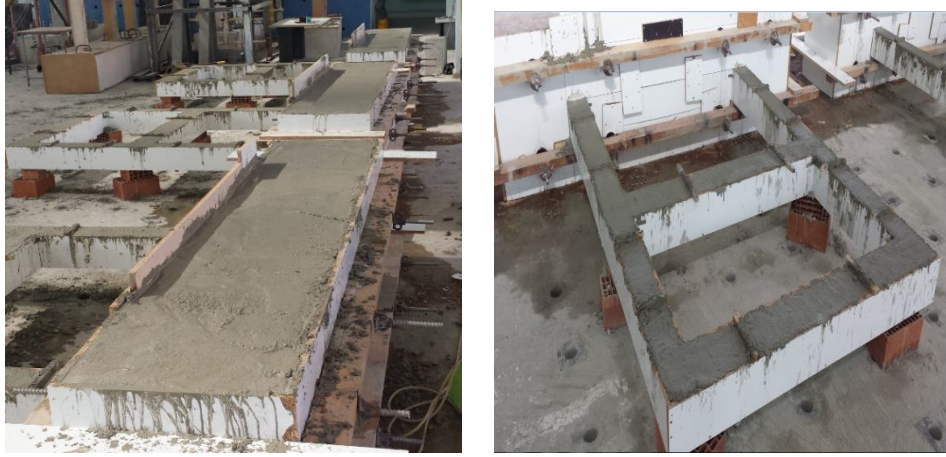
Şekil 3.10. Beton döküldükten sonra çerçeve numunelerinin durumu.

Kalıplar beton dökümünden 1 hafta sonra çıkarılmıştır. Suntadan imal edilen kalıpların dış yüzeyleri parlak ve kaygan olduğundan beton numuneye yapışmamış ve kolayca çıkarılmıştır. Deprem Laboratuvarında bulunan vinç sayesinde yatay konumdan dikey konuma getirilen numuneler beton dayanımını alabilmesi için 28 gün bekletilmiştir. Beton dökümünün ardından ilk 1 hafta numuneler sabah, akşam sulanmıştır.

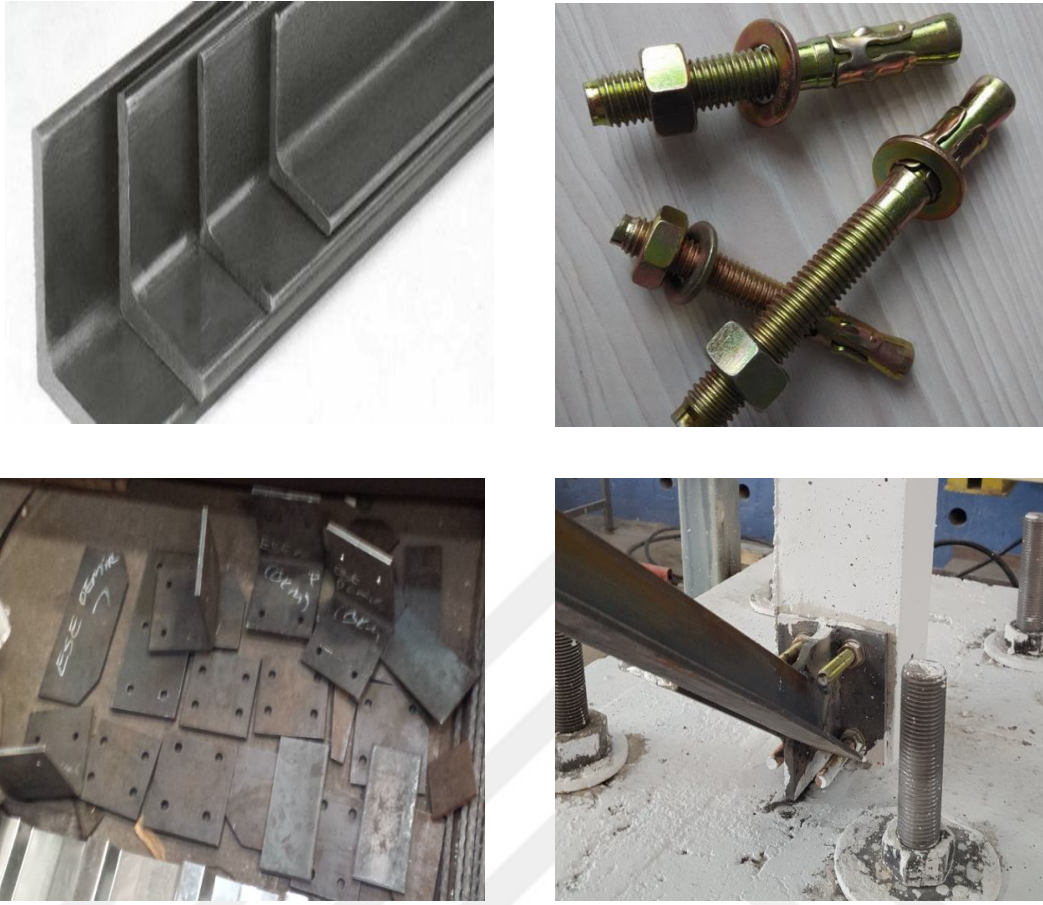
**Şekil 3.15.** Çelik çaprazlı numunelerde kullanılan malzeme ve detaylar.

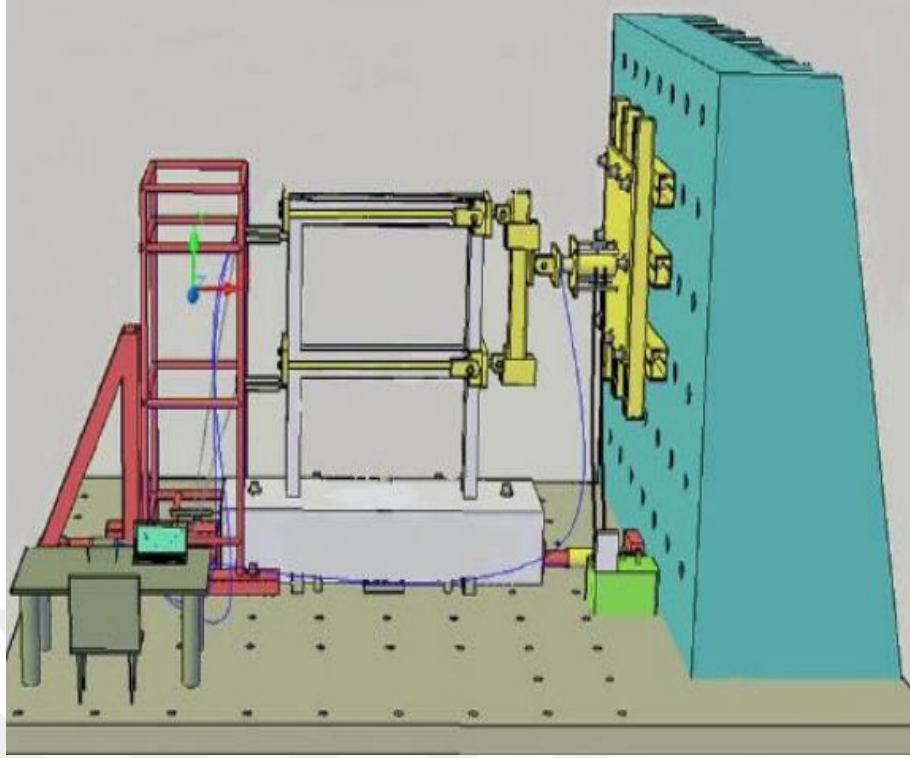
Şekil 3.20. Yükleme düzeneğinin görünümü (Ünal ve ark., 2013)

Deney sırasında oluşacak büyük yük okumalarından dolayı temel hareketinin önlenmesi gerekmektedir. Bu nedenle numune laboratuvar döşemesinde bulunan delikler vasıtasıyla yere sabitlenmiştir. Bunun için 76 mm çapında ve 540 mm uzunluğunda borular kullanılmıştır. Numunenin sağına ve soluna beton dökümünden önce dörder adet olmak üzere toplam 8 adet delik bırakılmış ve bu deliklerden borularla numune döşemeye sabitlenmiştir. Temelin hareketini engellemek amacıyla “I” profilden yapılmış payandalar kullanılmış ve bu payandalar ile temel arasına hidrolik silindir konularak temel sıkıştırılmıştır. Ayrıca uygulanan basınç ve çekme yükleri altında potansiyometrik cetvellerin (LVDT) hareket etmemesi için kutu profillerden iskele yapılmıştır. Bu iskele de laboratuvarında bulunan döşemelere borular vasıtasıyla sabitlenmişlerdir.

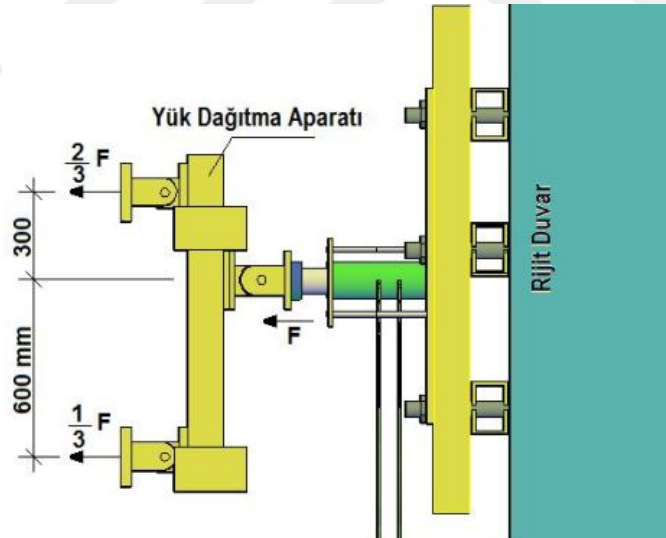
Şekil 3.21. Yükleme düzeneğinin görünümü (Ünal ve ark., 2013)

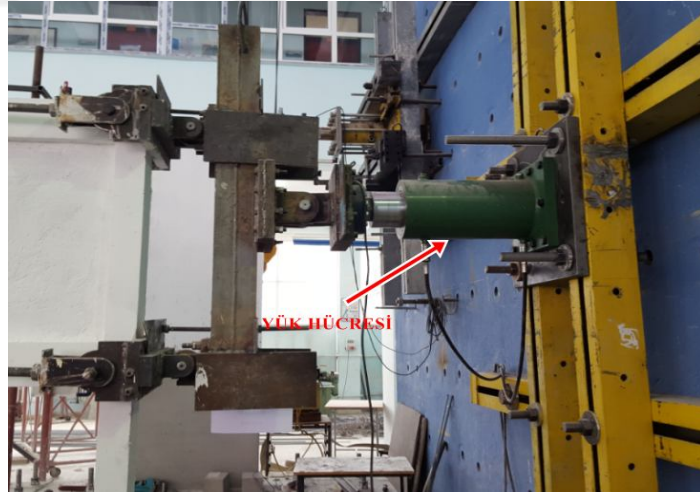
Şekil 3.23. Deneylerde kullanılan yük hücresi.

Deney numunelerine hidrolik krik o yardımıyla çekme kuvveti ve basınç kuvveti olarak uygulanan yatay yük, yük hücreleri yardımıyla okunmuştur. Yük hücrelerinin çıkış uçları data logger kutusuna bağlanmış olup, buraya gelen yük okuma değ erleri bilgisayar ortamına aktarılmaktadır.

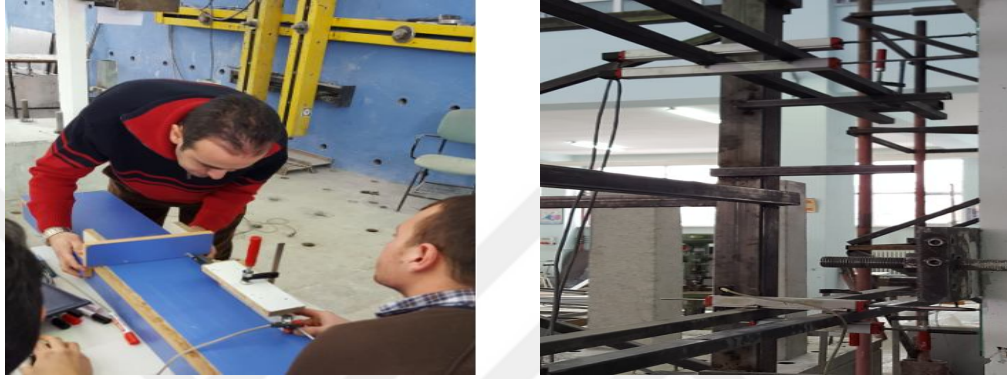
**Şekil 3.24.** Deneylerde kullanılan LVDT'lerin kalibrasyonu ve yerleşimi.

LVDT'ler 0,01 mm hassasiyetli bir ölçüm yapabilmektedir. Yer değiştirmelerin ölçülmesi için önce, kullanılan LVDT'lerin kalibrasyonu yapılmıştır. Kat kirişleri seviyesinde basınç ve çekme kuvvetlerini aktaran levhalar bulunduğu için, LVDT'ler bu levhaların hemen altına yerleştirilmiş ve hesaplanan değerler doğrusal olarak kat hizası seviyesine çevrilmiştir. Her kata 2 adet LVDT yerleştirilmiştir. Ayrıca temel hareketinin yatay ve düşey hareketini takip edebilmek için temel gövdesine ve kenarına da LVDT yerleştirilmiştir.

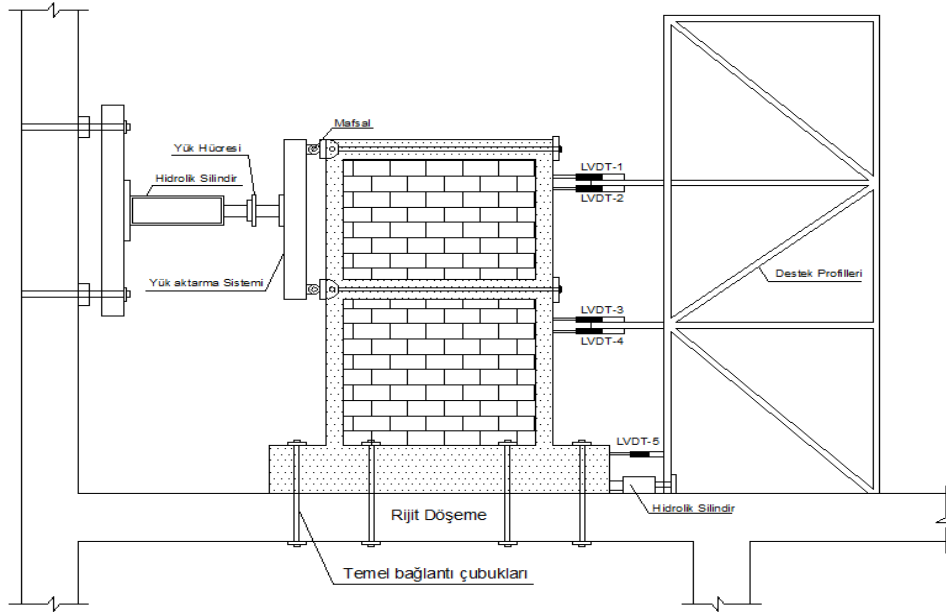
**Şekil 3.25.** Deneye tabi tutulan referans betonarme çerçeve.

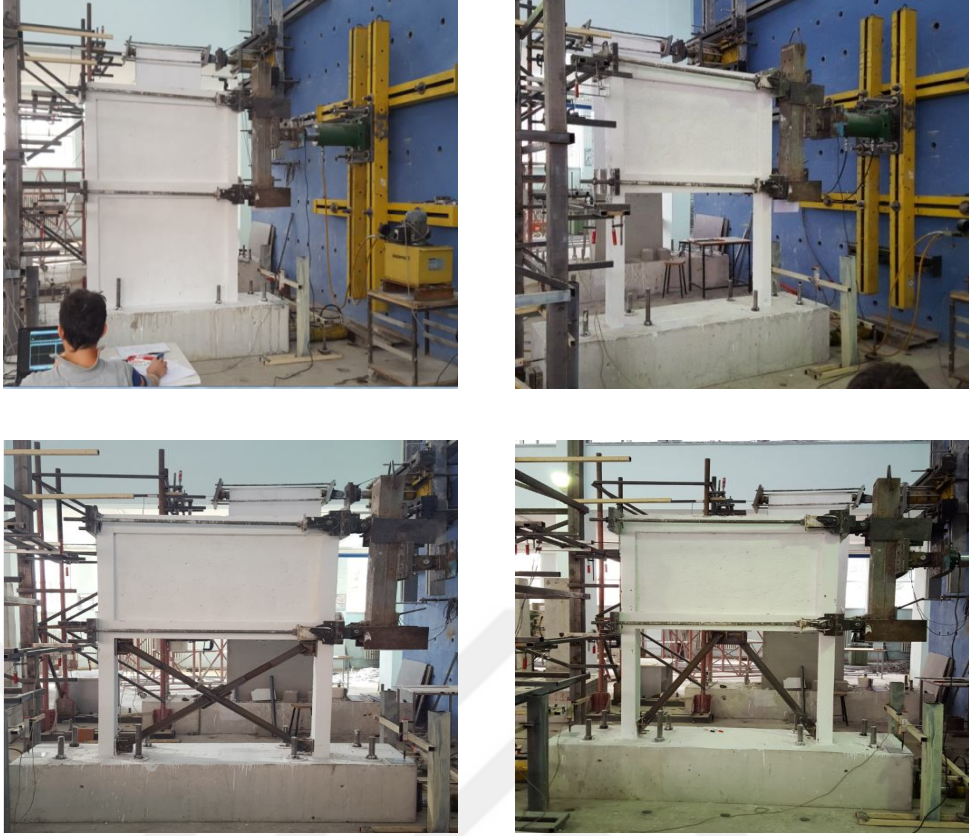
**Şekil 3.26.** Deney düzeneğine yerleştirilen deney numuneleri.

Ölçüm sistemleri yerleştirilen numunelerin deney öncesi görünüşleri şekil 3.26'da gösterilmiştir

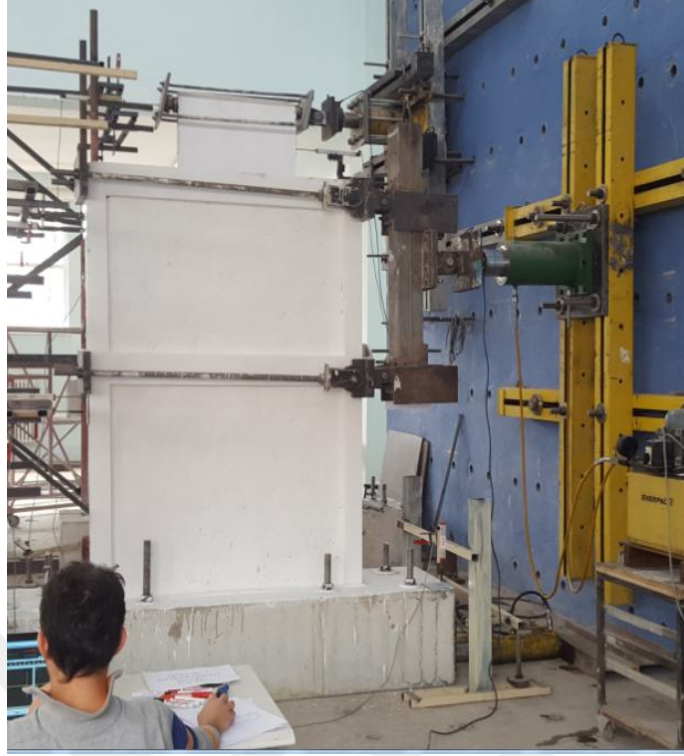
Şekil 4.1. Referans numunenin (DN1-RÇ) deney öncesi görünümü.

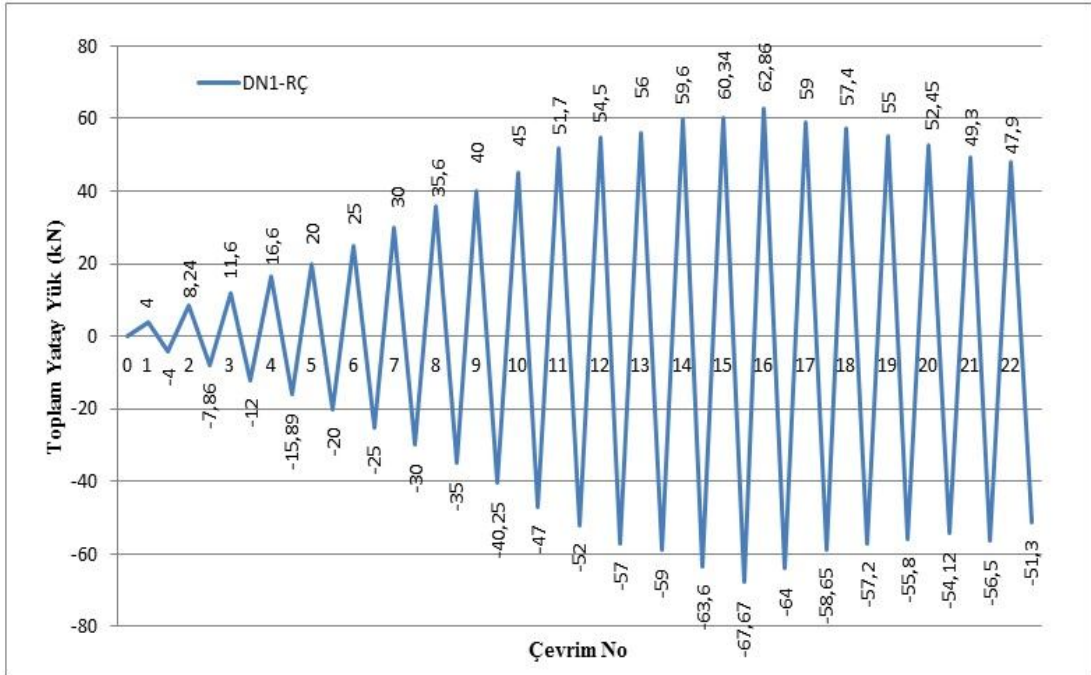
Şekil 4.2. Referans numunesinin (DN1-RÇ) yatay yük geçmişi.

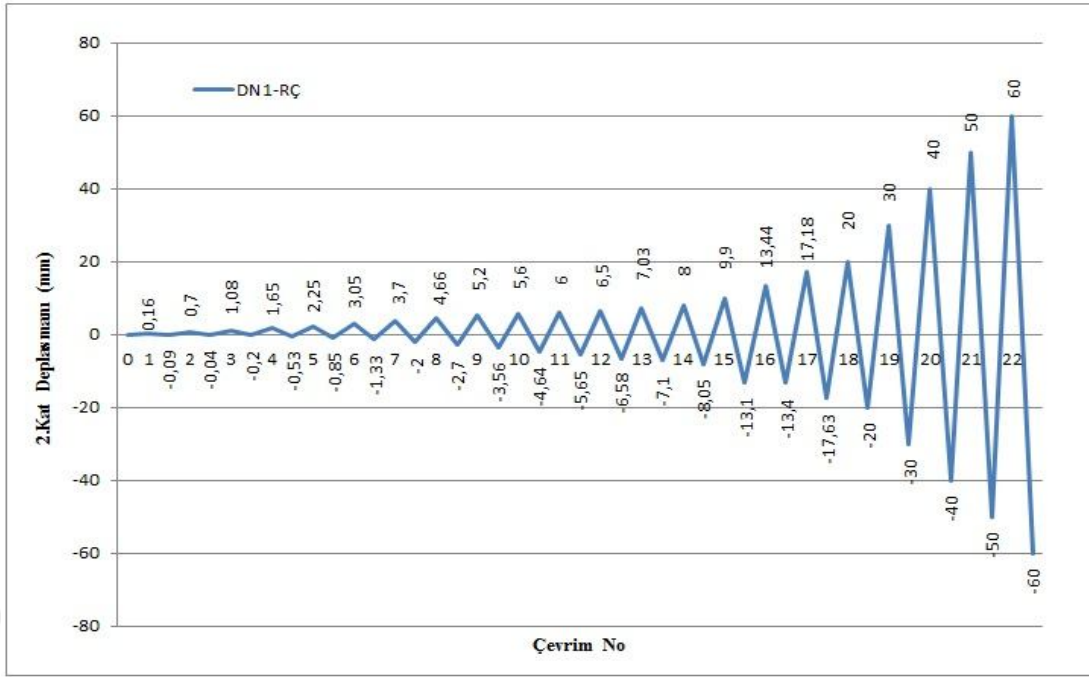
Şekil 4.3. Referans numunesinin (DN1-RÇ) tepe deplasman geçmişi.

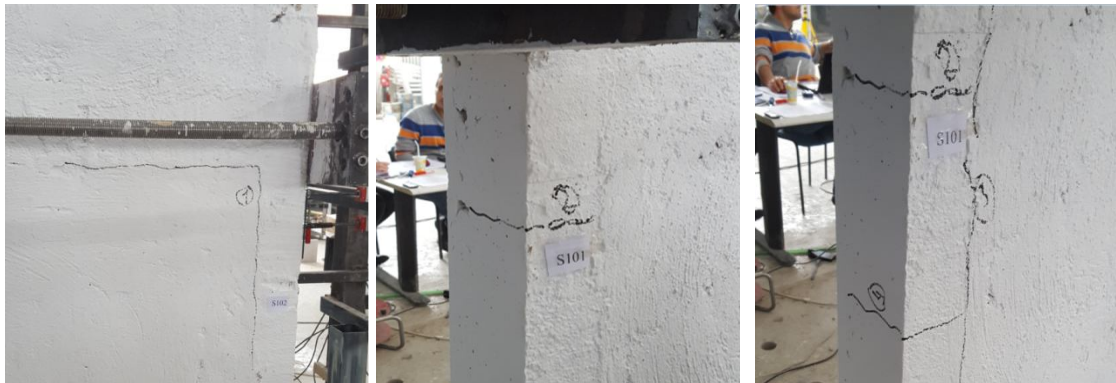
Şekil 4.4. Referans çerçeve numunesine (DN1-RÇ) ait ilk çatlaklar.

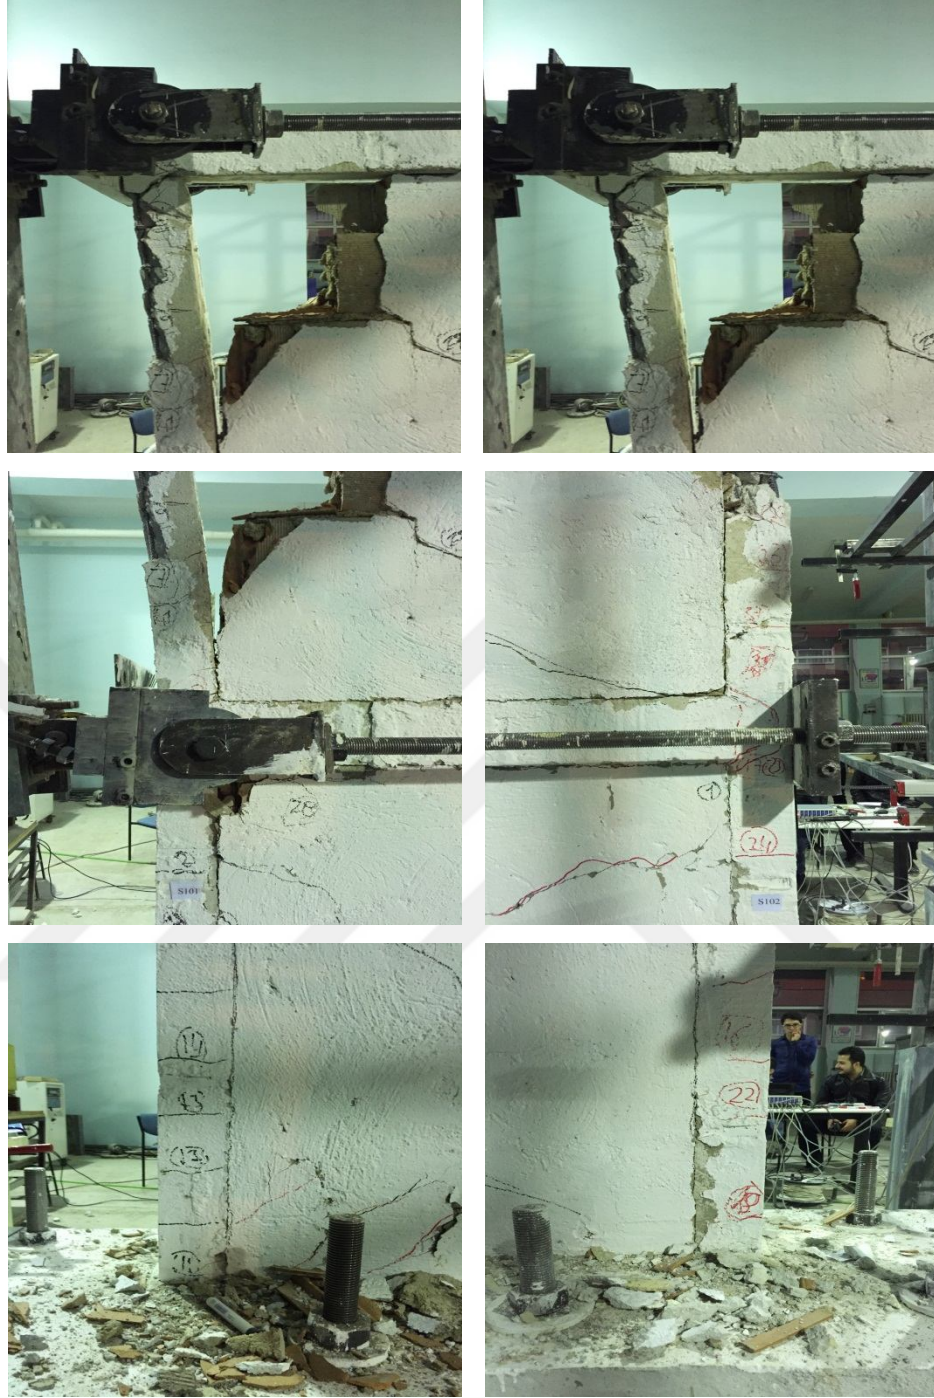
**Şekil 4.5.** Deney sonunda referans çerçeve numunesi (DN1-RÇ) düğüm noktaları hasarları.

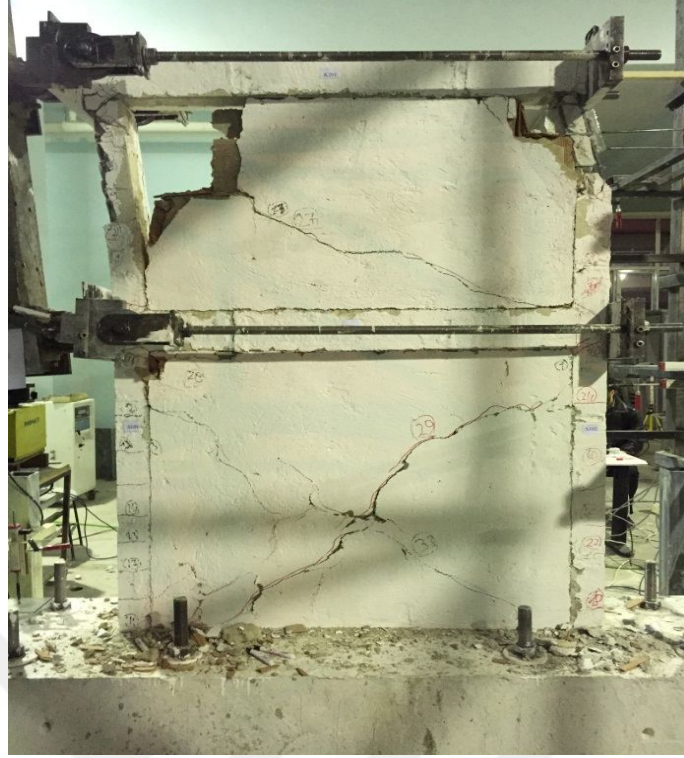
Şekil 4.6. Referans çerçeve numunesinin (DN1-RÇ) deneyden sonraki görünüşü.

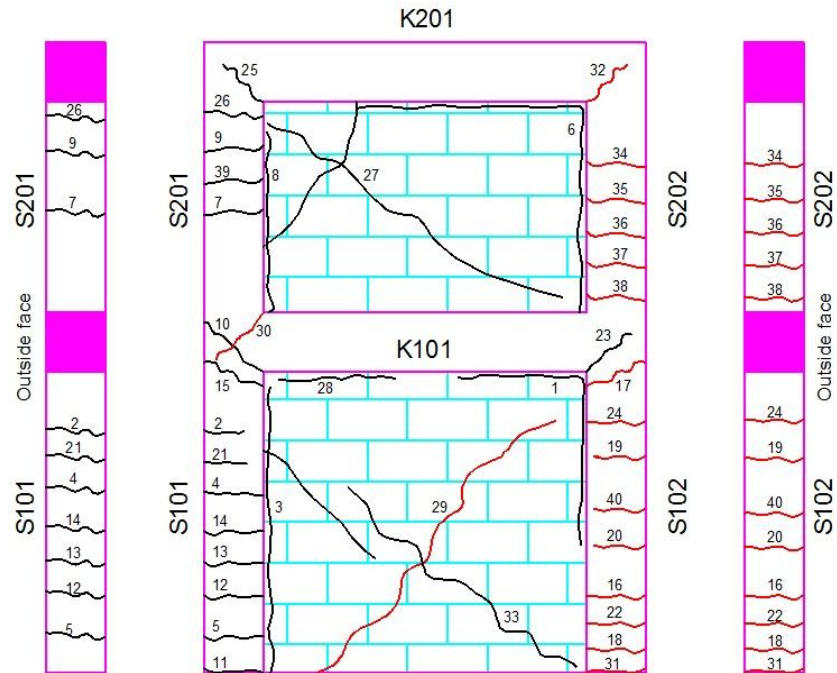
Şekil 4.7. Referans çerçeve numunesinde (DN1-RÇ) meydana gelen çatlaklar ve numaraları.
