**SÜNEK OLMAYAN BETONARME  
ÇERÇEVELERDE YUMUŞAK KAT  
OLUŞUMU ÜZERİNE  
DENEYSEL BİR ÇALIŞMA**

**YÜKSEK LİSANS TEZİ**

**İnşaat Mühendisliği Anabilim Dalı**

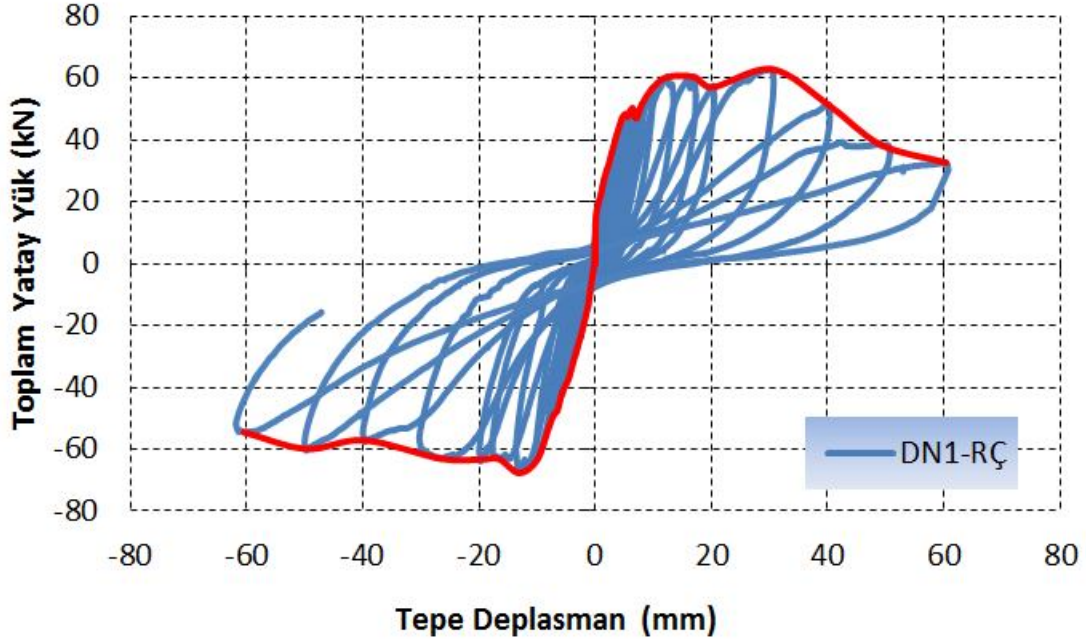
Şekil 4.8. Referans numuneye (DN1-RÇ) ait yatay yük-tepe deplasmanı çevrimsel histeresis eğrisi ve zarfı eğrisi.

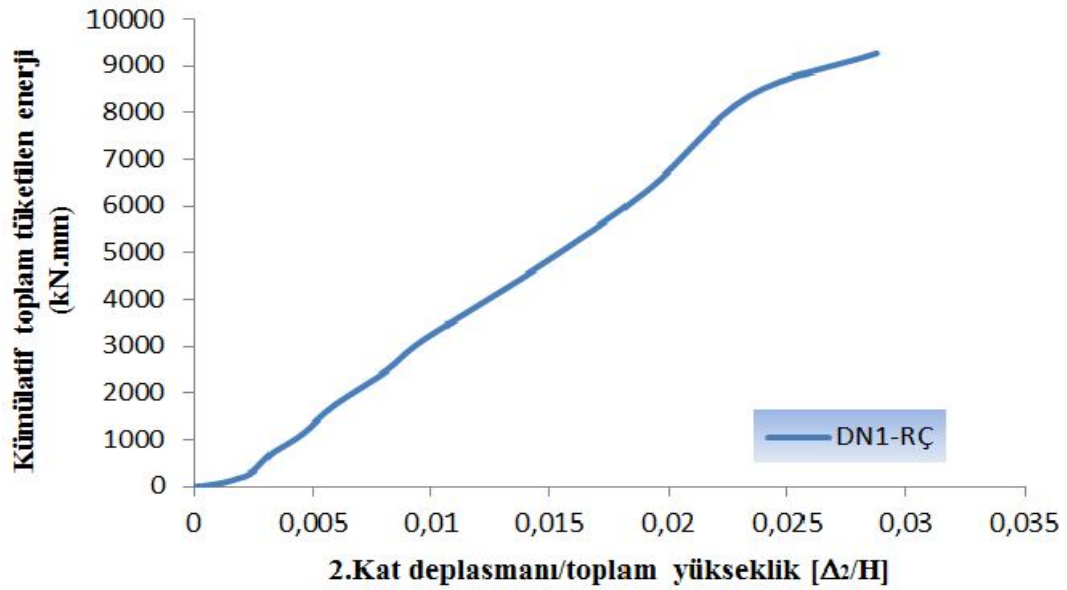
Şekil 4.9. Referans numunesine (DN1-RÇ) ait kümülatif toplam tüketilen enerji – 2. kat ötelenme oranı grafiği.

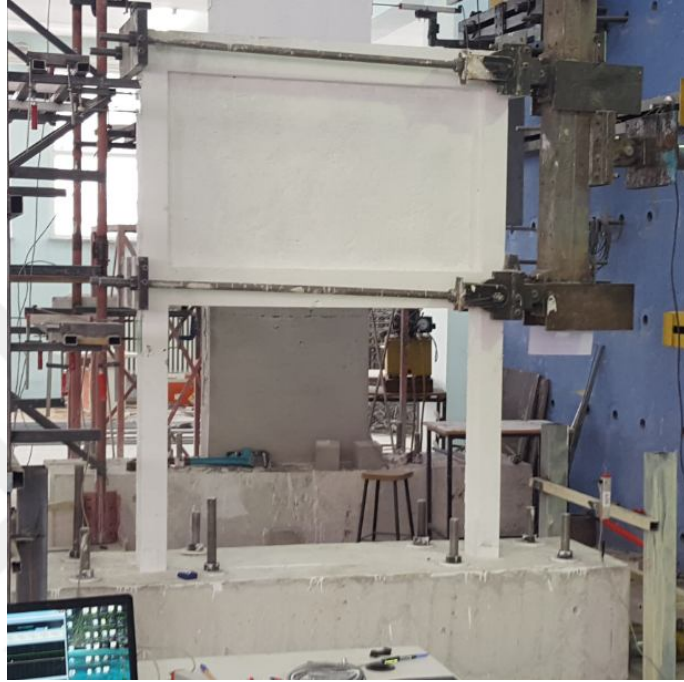
Şekil 4.10. Yumuşak katlı çerçeve numunesinin (DN2-YKÇ) deney öncesi görünümü.

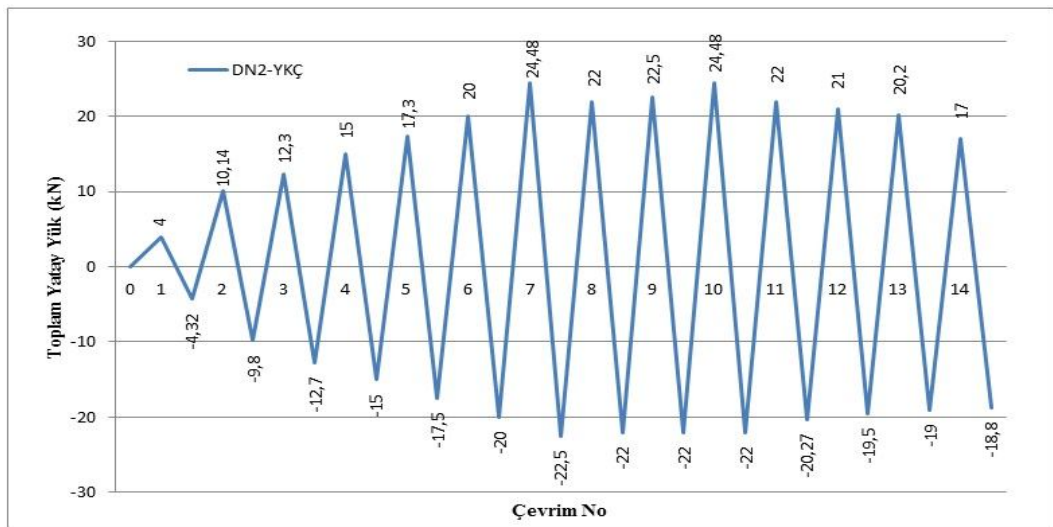
Şekil 4.11. Yumuşak katlı çerçevenin (DN2-YKÇ) yatay yük geçmişi.

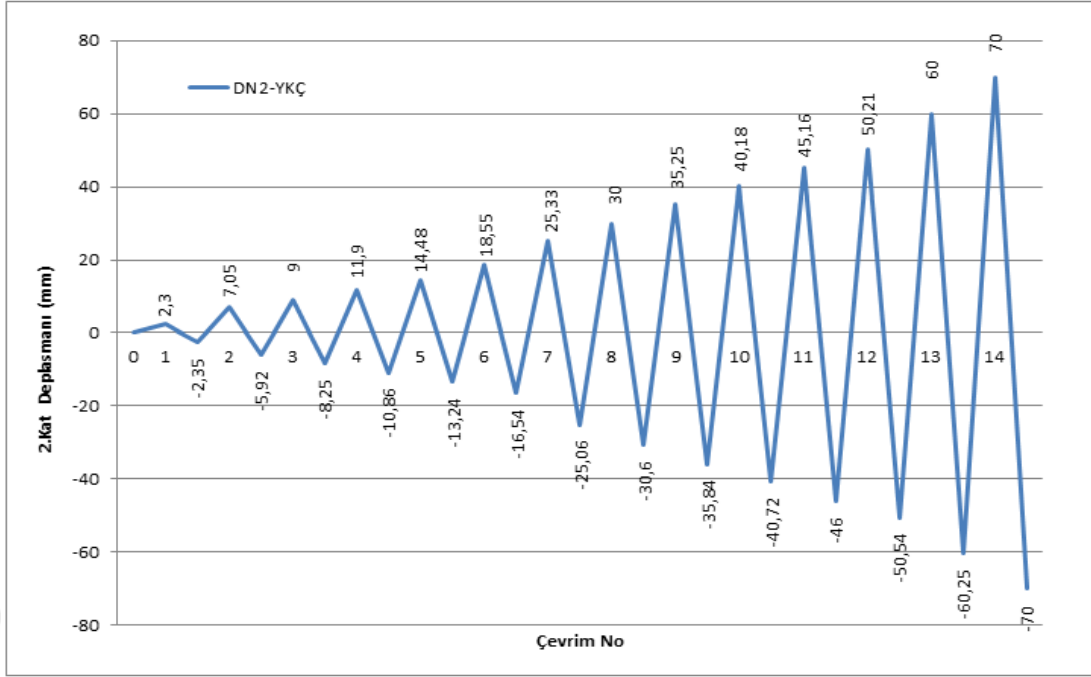
Şekil 4.12. Yumuşak katlı çerçevenin (DN2-YKÇ) tepe deplasman geçmişi.

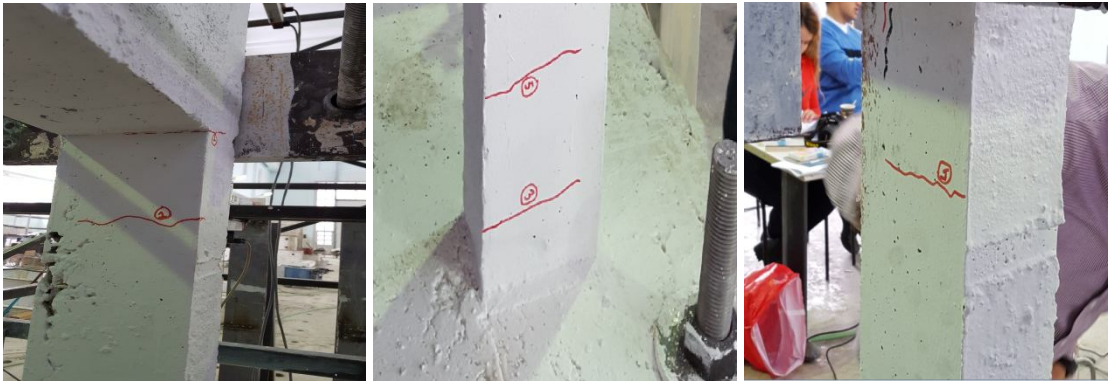
Şekil 4.13. Yumuşak katlı çerçeve numunesine (DN2-YKÇ) ait ilk çatlaklar.

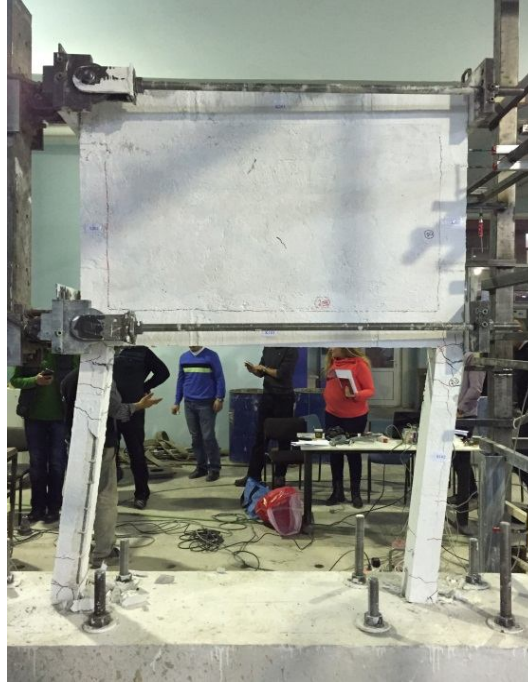
Şekil 4.14. Yumuşak katlı çerçeve numunesinin (DN2-YKÇ) deneyden sonraki görünüşü.

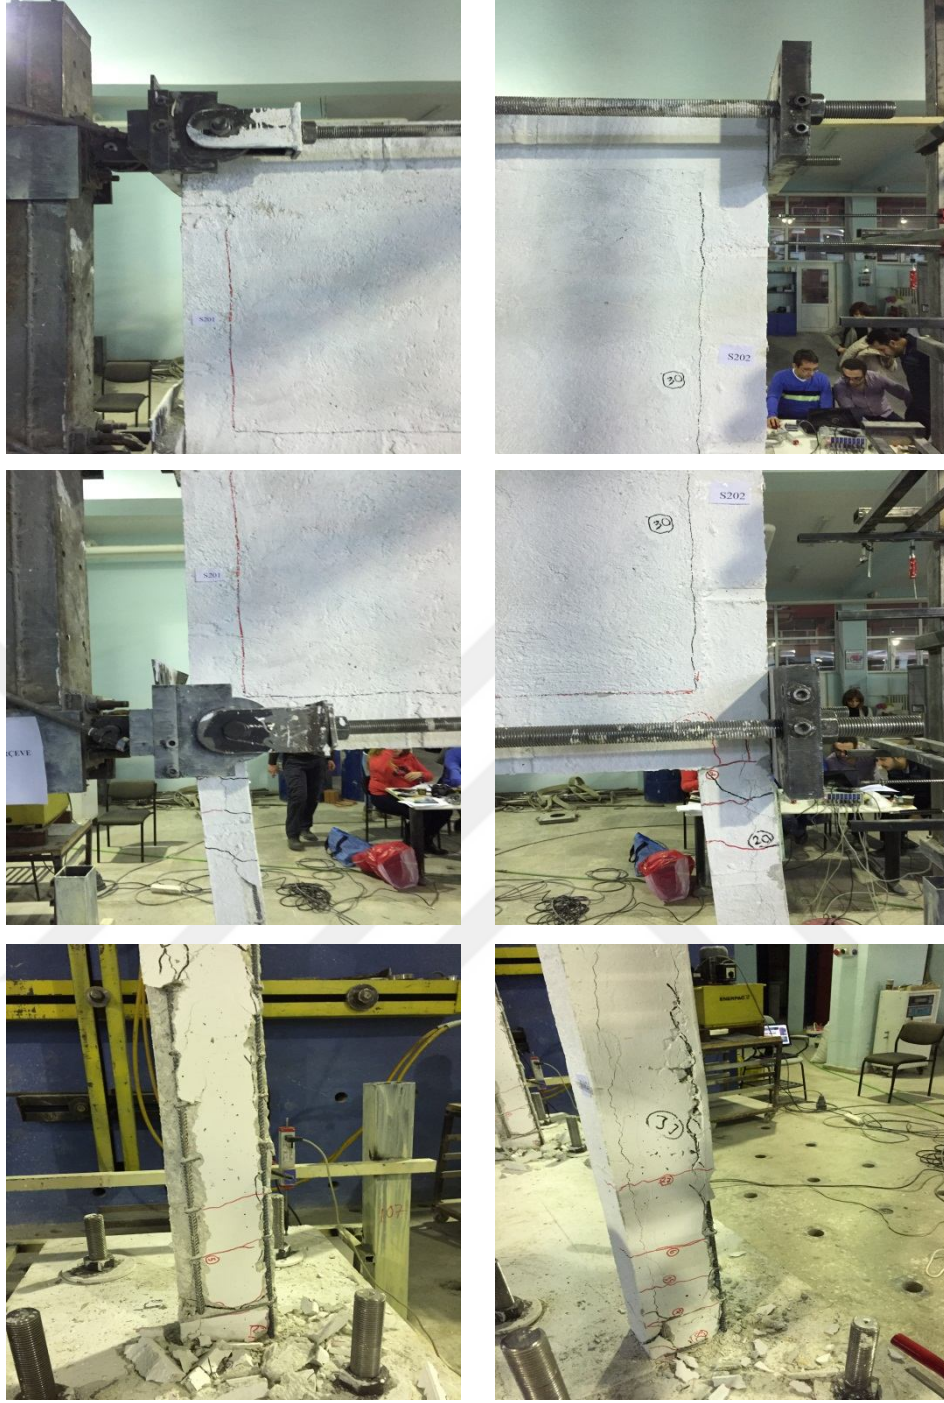
Şekil 4.15. Deney sonunda yumuşak katlı çerçeve numunesi (DN2-YKÇ) düğüm noktaları hasarları.

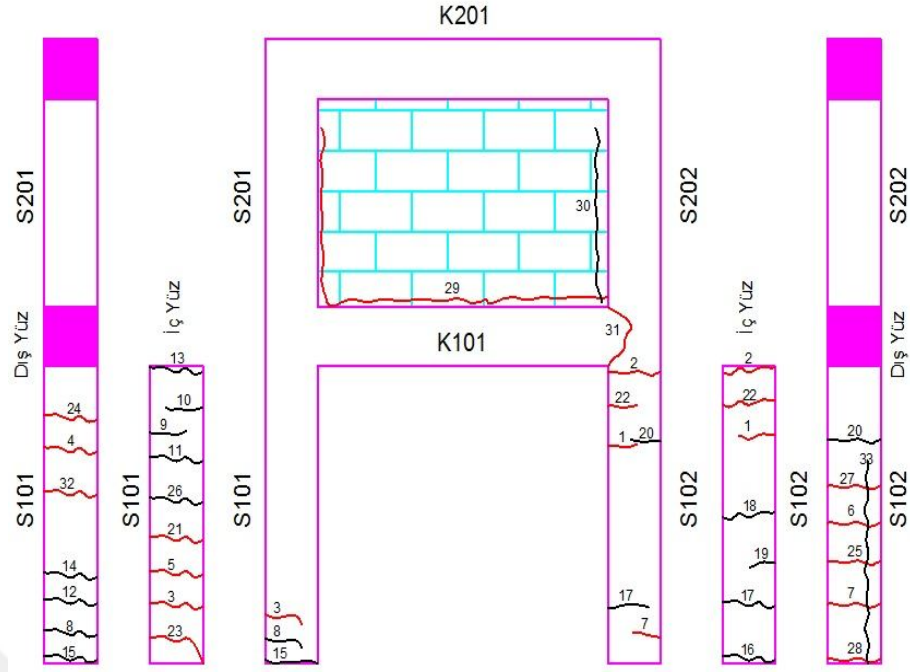
Şekil 4.16. Yumuşak katlı çerçeve numunesinde (DN2-YKÇ) meydana gelen çatlaklar ve numaraları.

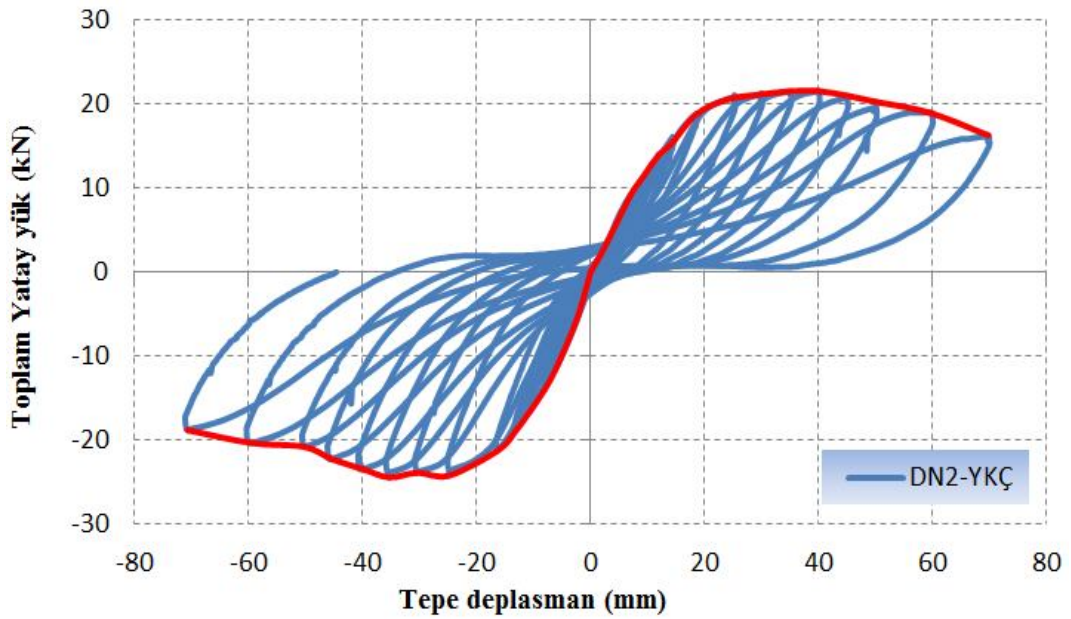
Şekil 4.17. Yumuşak katlı çerçeve numunesine (DN2-YKÇ) ait yatay yük-tepe deplasmanı çevrimsel histeresis eğrisi ve dayanım zarfı.

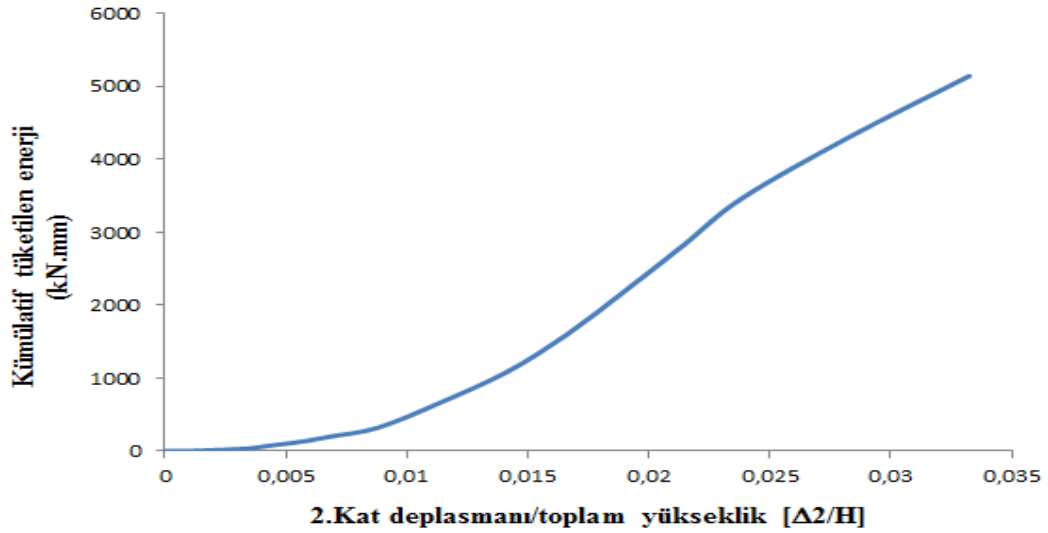
**Şekil 4.18.** Yumuşak katlı çerçeve numunesine (DN2-YKÇ) ait kümülatif toplam tüketilen enerji – 2. kat ötelenme oranı grafiği.

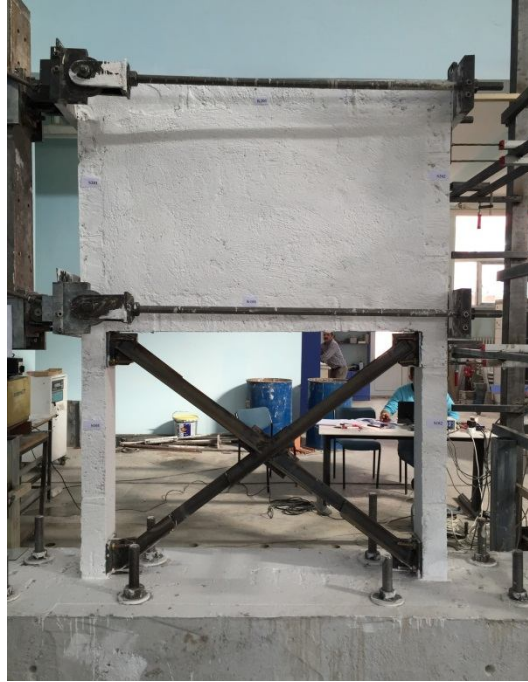
**Şekil 4.19.** Merkezi X çelik çaprazla güçlendirilmiş çerçeve numunesinin (DN3-XÇAP) deney öncesi görünümü.

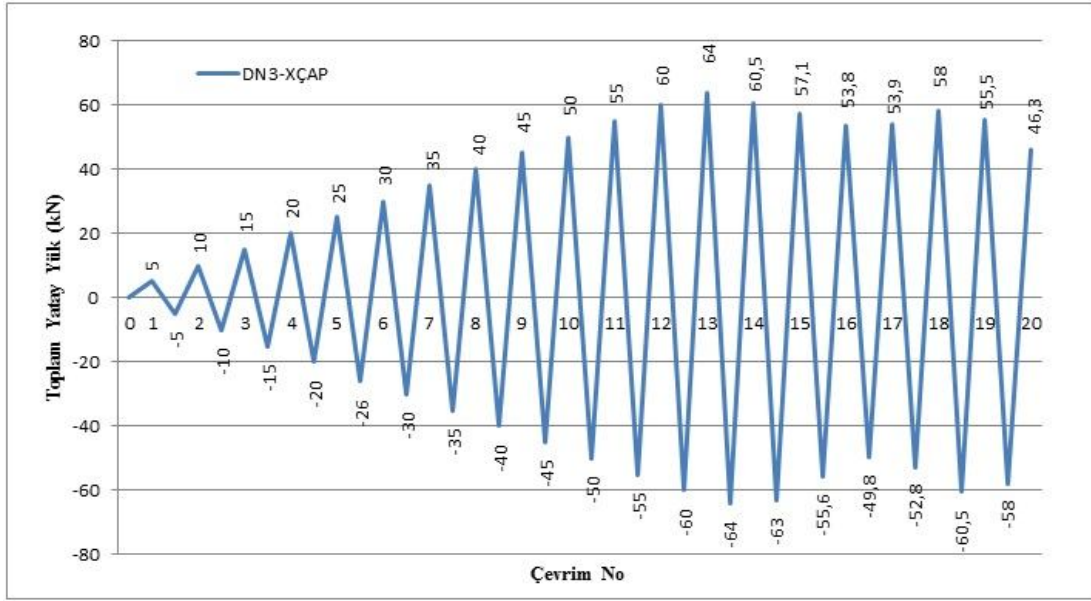
Şekil 4.20. Merkezi X çelik çapraz çerçeve numunesinin (DN3-XÇAP) yatay yük geçmişi.

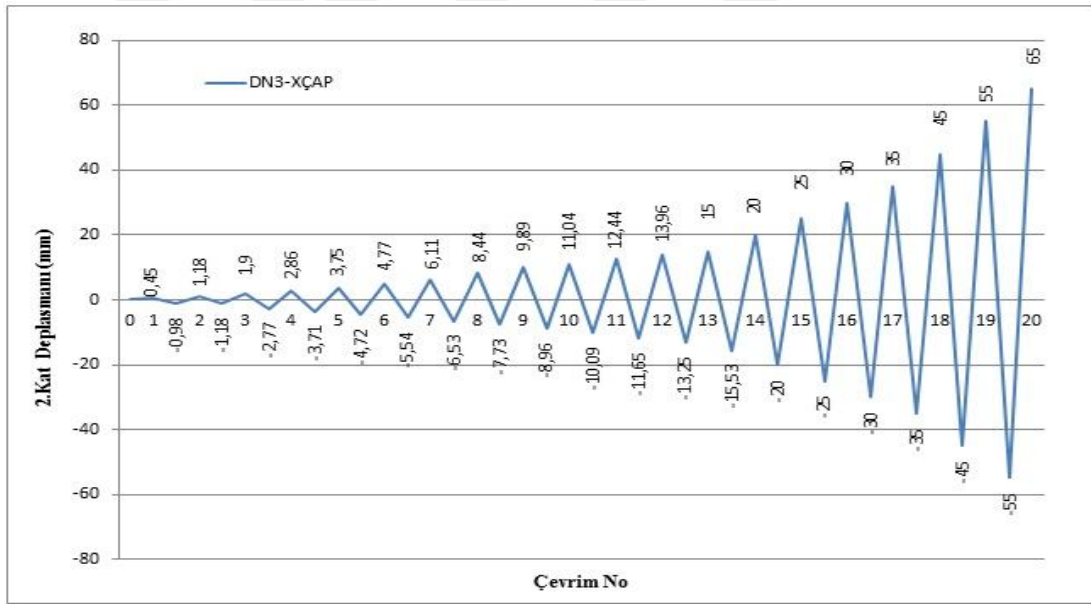
Şekil 4.21. Merkezi X çelik çapraz çerçeve numunesinin (DN3-XÇAP) tepe deplasman geçmişi.

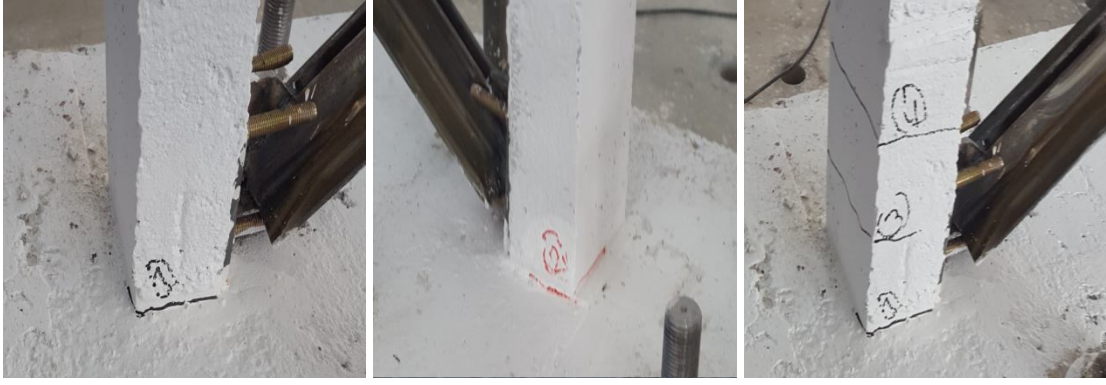
Şekil 4.22. Merkezi X çelik çapraz çerçeve numunesine (DN3-XÇAP) ait ilk çatlaklar.

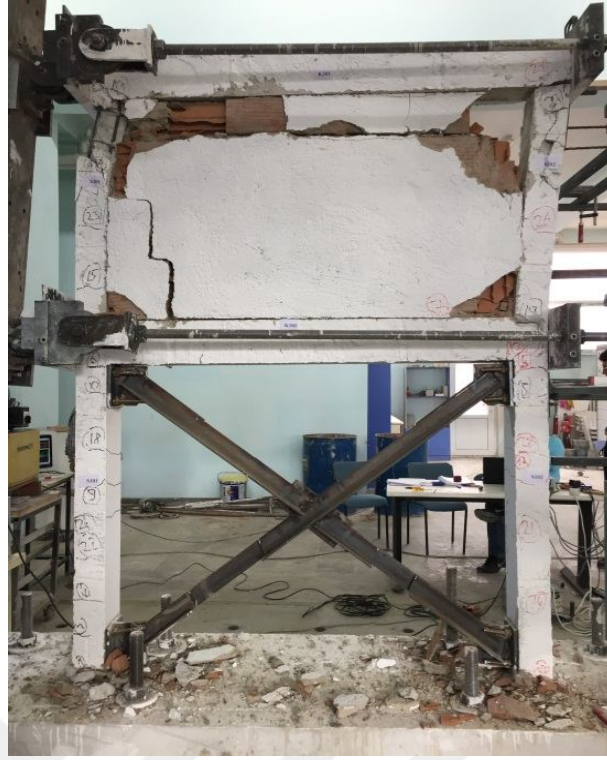
Şekil 4.23. Merkezi X çelik çapraz çerçeve numunesinin (DN3-XÇAP) deneyden sonraki görünüşü.

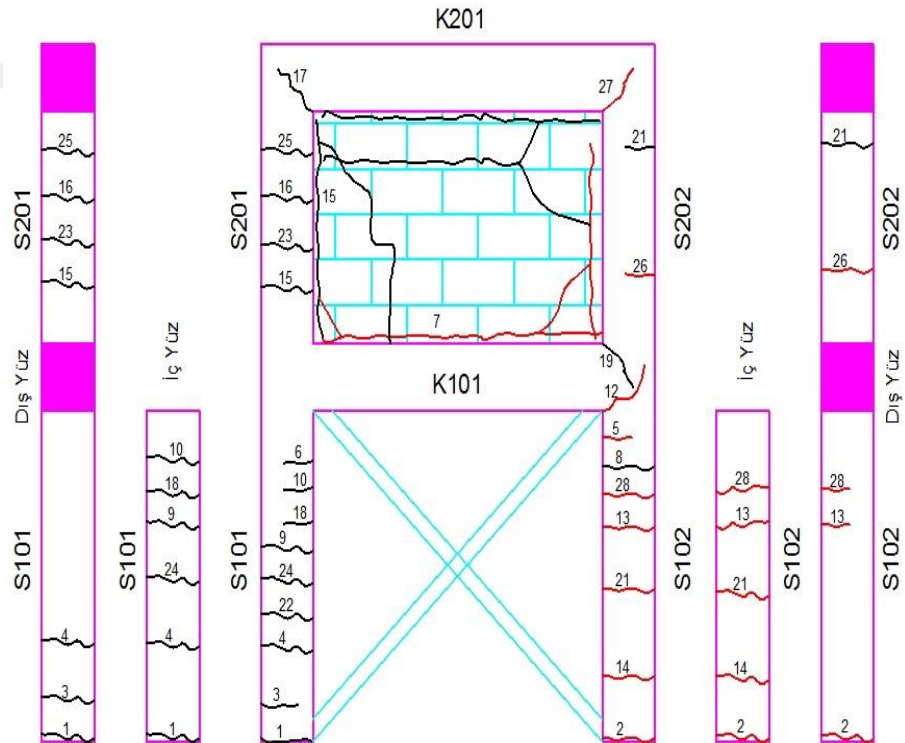
Şekil 4.24. Merkezi X çelik çapraz çerçeve numunesinde (DN3-XÇAP) meydana gelen çatlaklar ve numaraları.

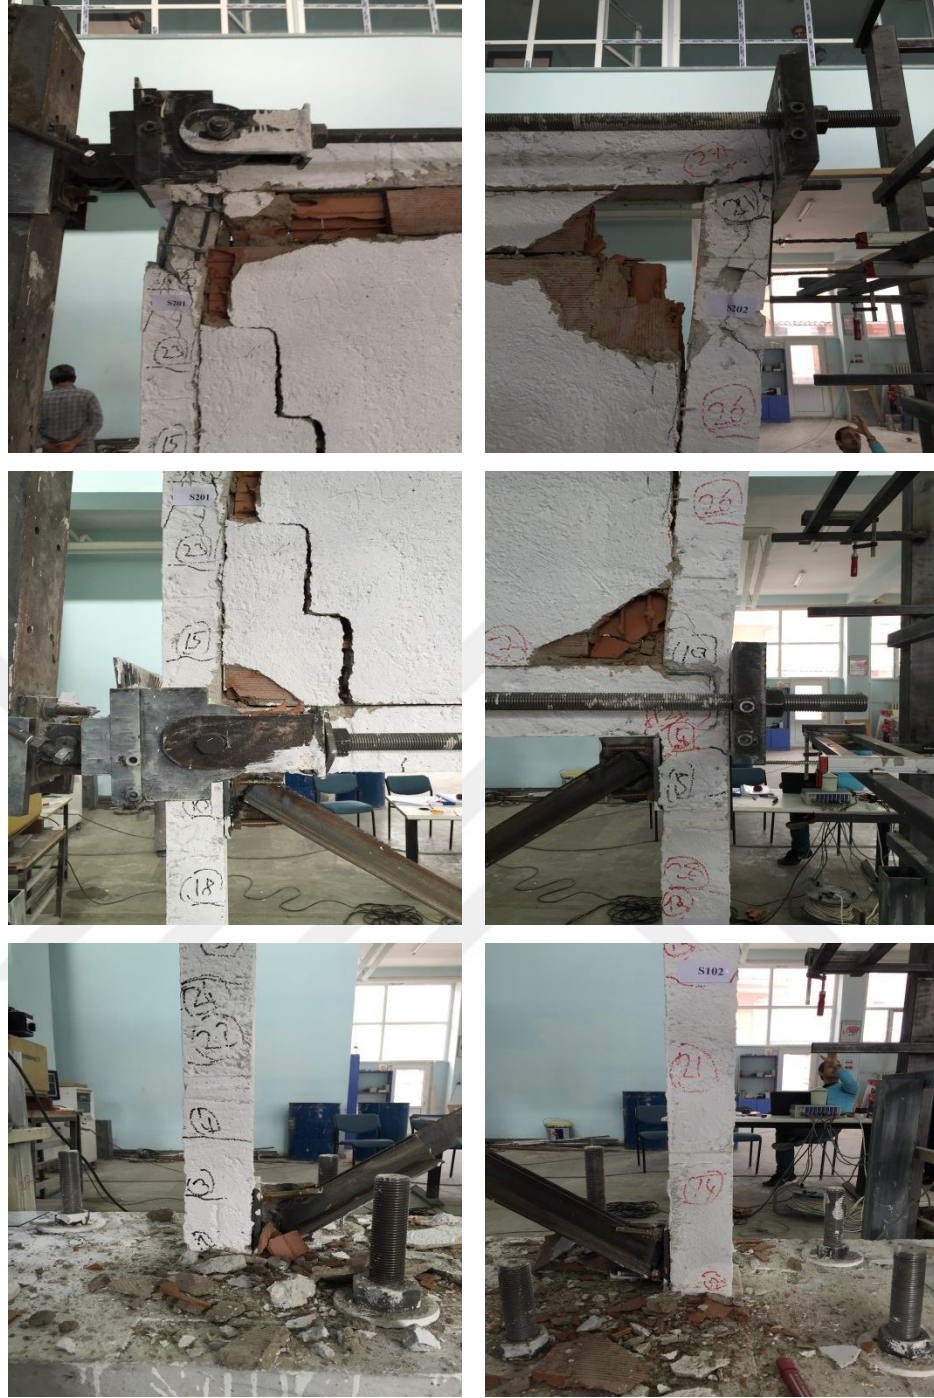
**Şekil 4.25.** Deney sonunda merkezi X çelik çapraz çerçeve numunesi (DN3-XÇAP) düğüm noktaları hasarları.

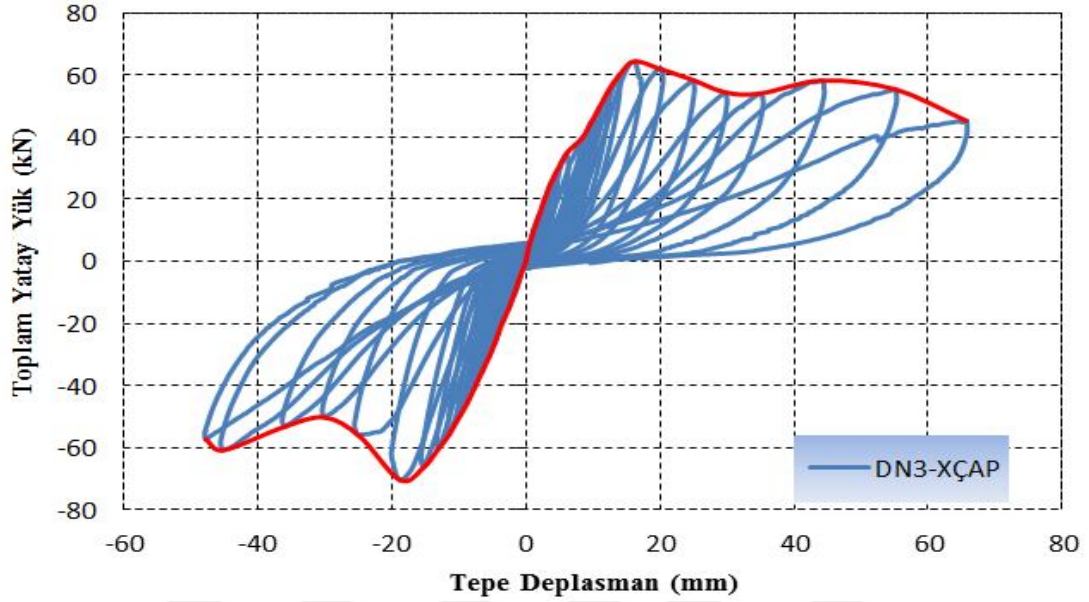
Şekil 4.26. Merkezi X çelik çaprazlı numuneye (DN3-XÇAP) ait yatay yük-tepe deplasmanı çevrimsel histerezis eğrisi ve dayanım zarfı.

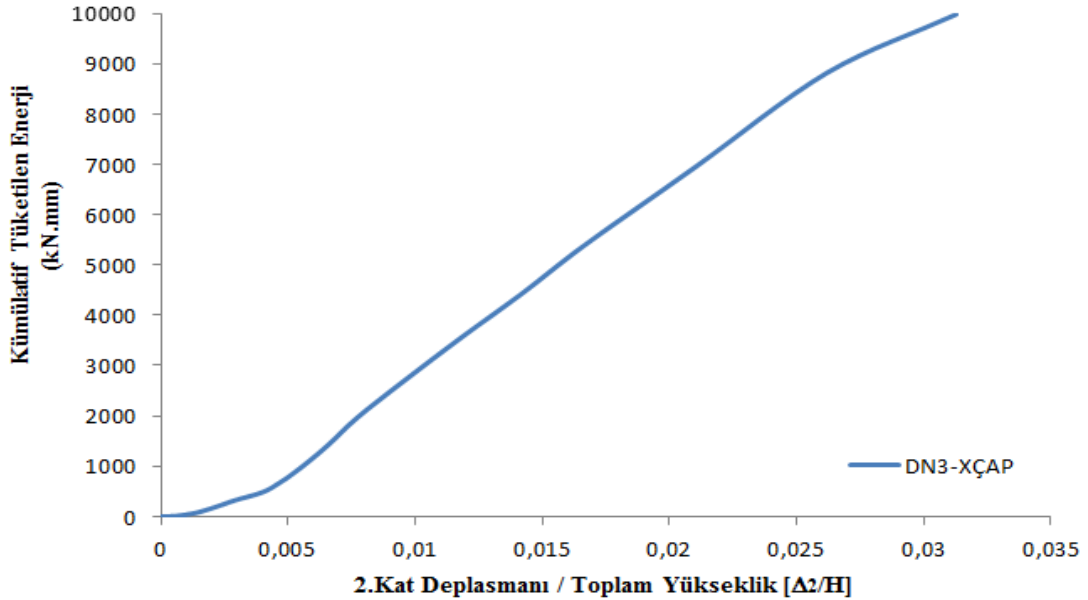
Şekil 4.27. Merkezi X çelik çaprazlı numuneye (DN3-XÇAP) ait kümülatif toplam tüketilen enerji – 2. kat ötelenme oranı grafiği.

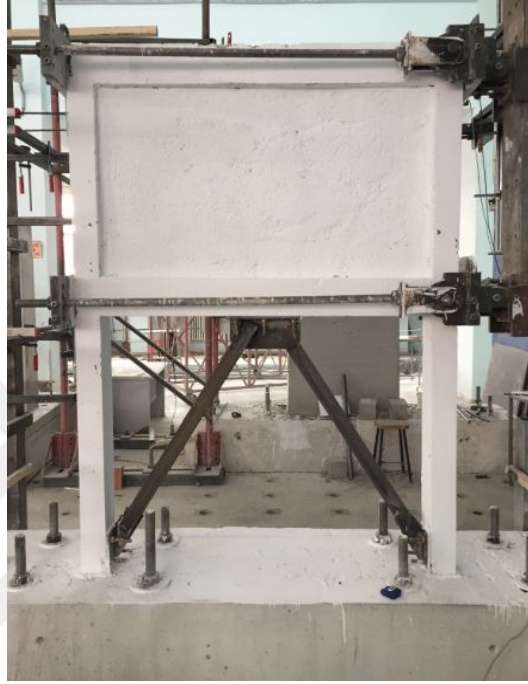
Şekil 4.28. Merkezi V çelik çapraz çerçeve numunesinin (DN4-VÇAP) deney öncesi görünümü.

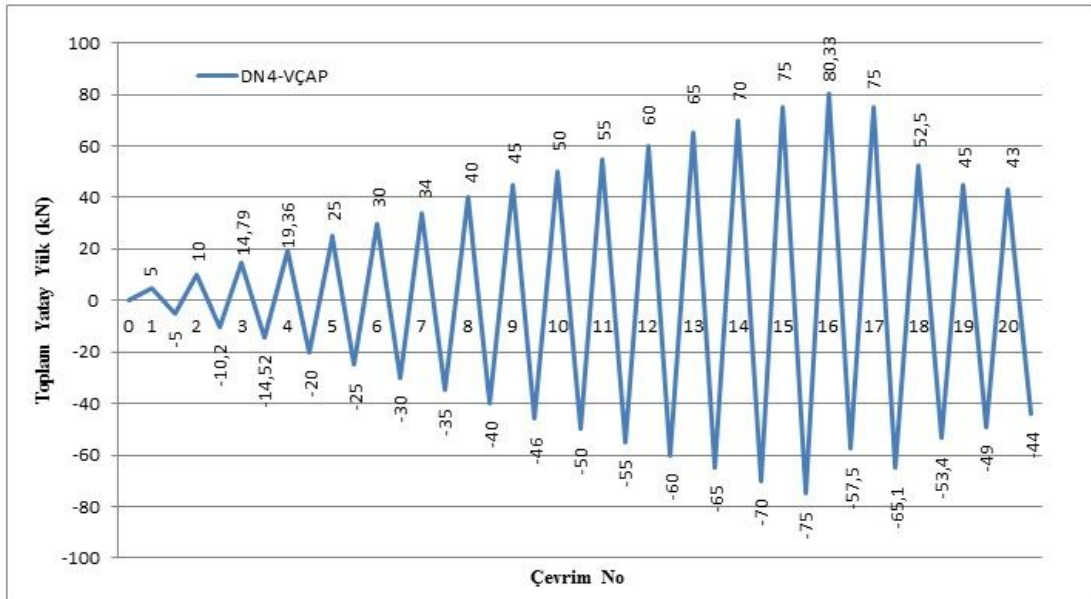
Şekil 4.29. Merkezi V çelik çapraz çerçeve numunesinin (DN4-VÇAP) yatay yük geçmişi.

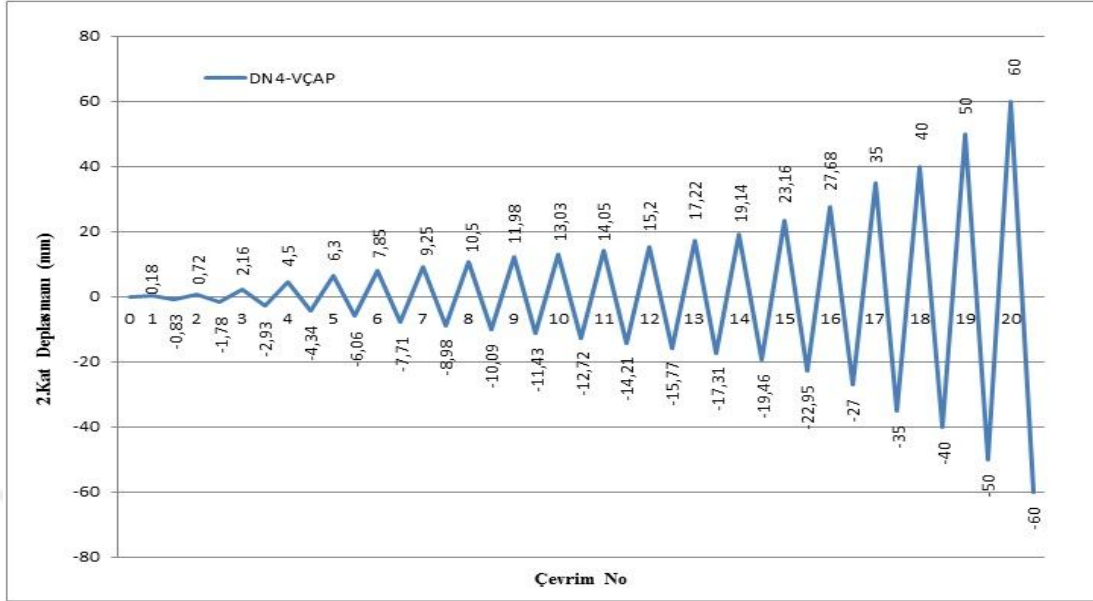
Şekil 4.30. Merkezi V çelik çapraz çerçeve numunesinin (DN4-VÇAP) tepe deplasman geçmişi.

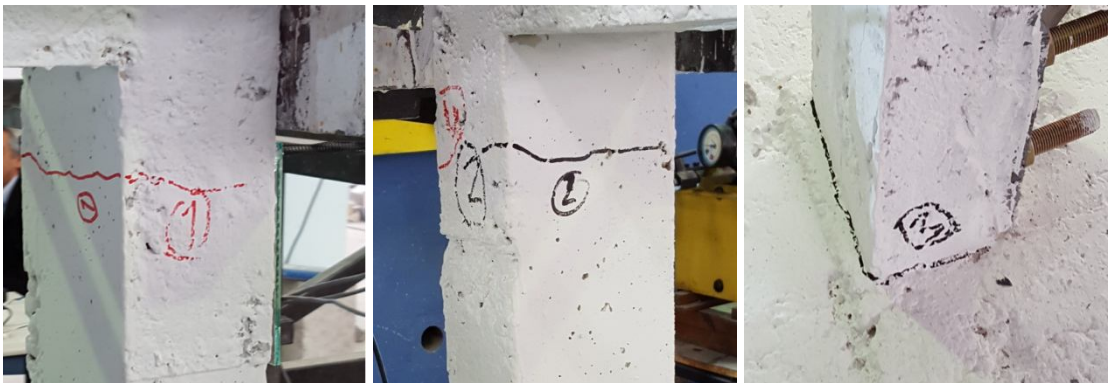
Şekil 4.31. Merkezi V çelik çapraz çerçeve numunesine (DN4-VÇAP) ait ilk çatlaklar.

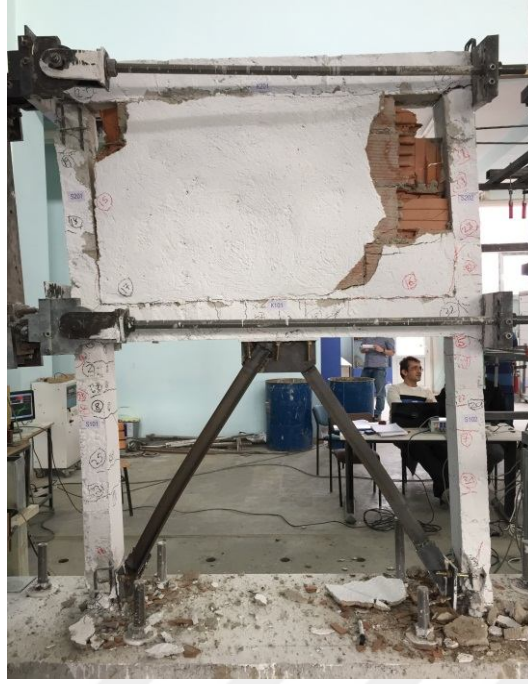
Şekil 4.32. Merkezi v çelik çapraz çerçeve numunesinin (DN4-VÇAP) deneyden sonraki görünüşü.

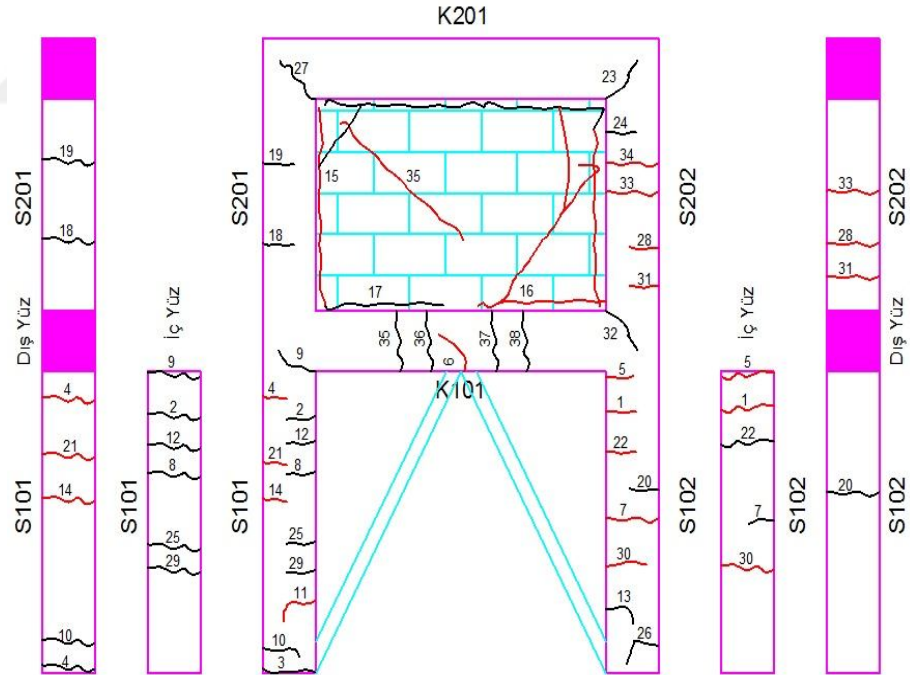
Şekil 4.33. Merkezi V çelik çapraz çerçeve numunesinde (DN4-VÇAP) meydana gelen çatlaklar ve numaraları.

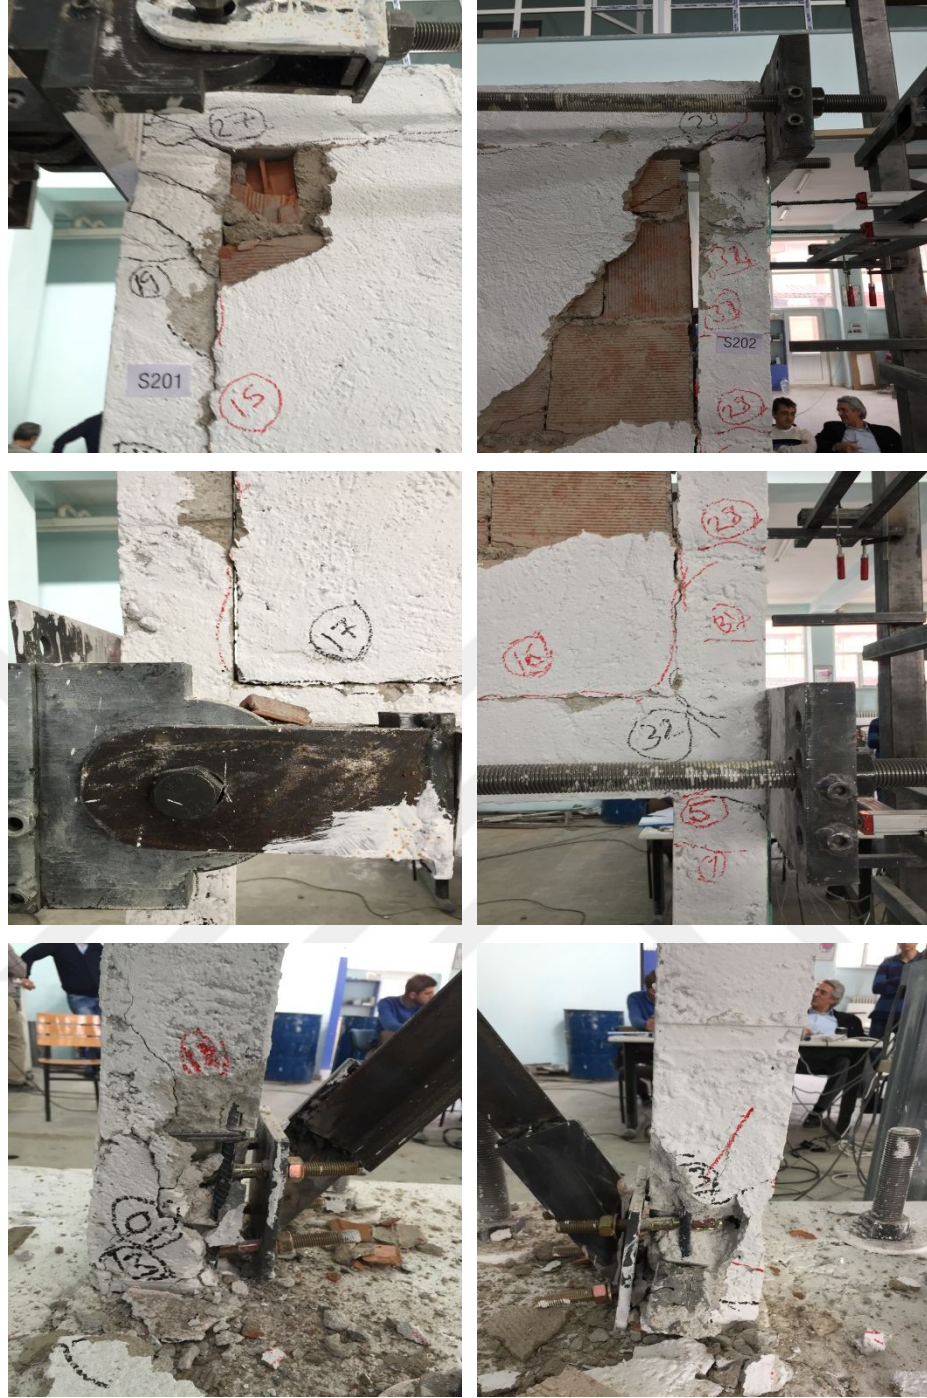
**Şekil 4.34.** Deney sonunda merkezi V çelik çapraz çerçeve numunesi (DN4-VÇAP) düğüm noktaları hasarları.

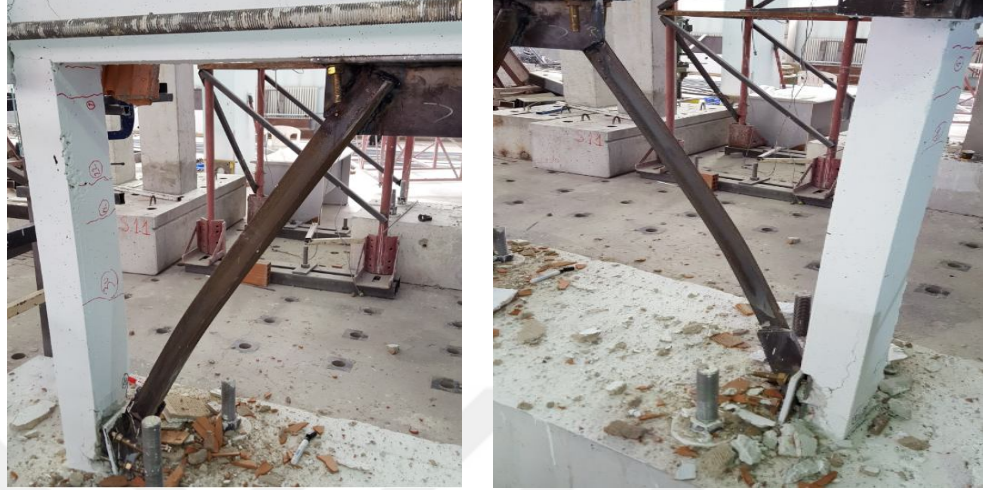
Şekil 4.35. Deney sırasında merkezi ters V çelik çapraz çerçeve numunesine (DN4-VÇAP) ait çelik profillerde görülen burkulma ve plakalardaki ankraj bulonları sıyrılma.

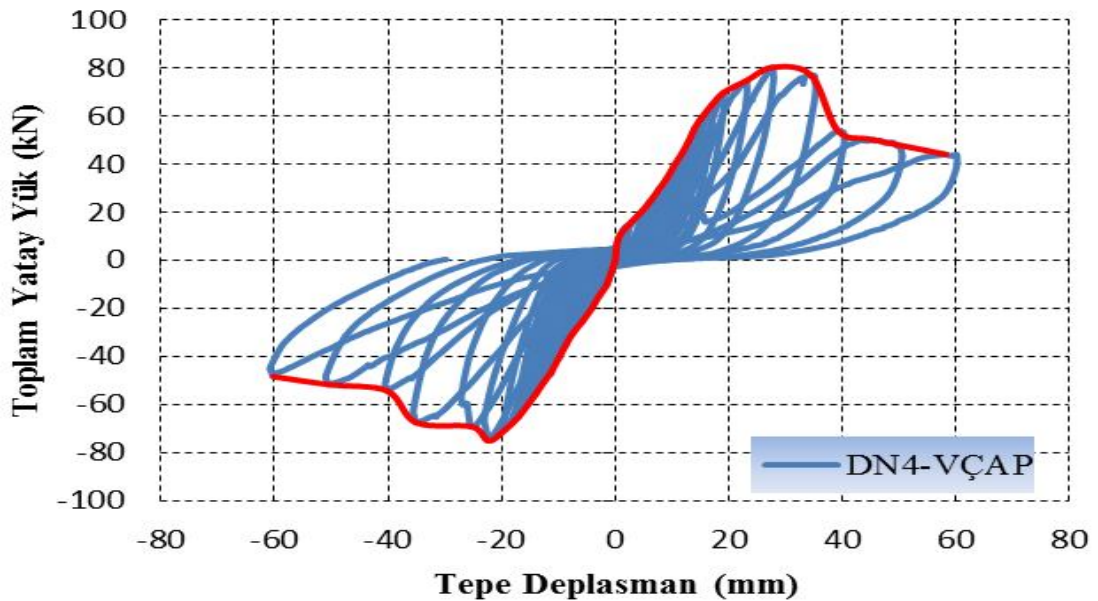
Şekil 4.36. Merkezi ters V çelik çaprazlı çerçeve numunesine (DN4-VÇAP) ait yatay yük-tepe deplasmanı çevrimsel histeresis eğrisi ve dayanım zarfı.

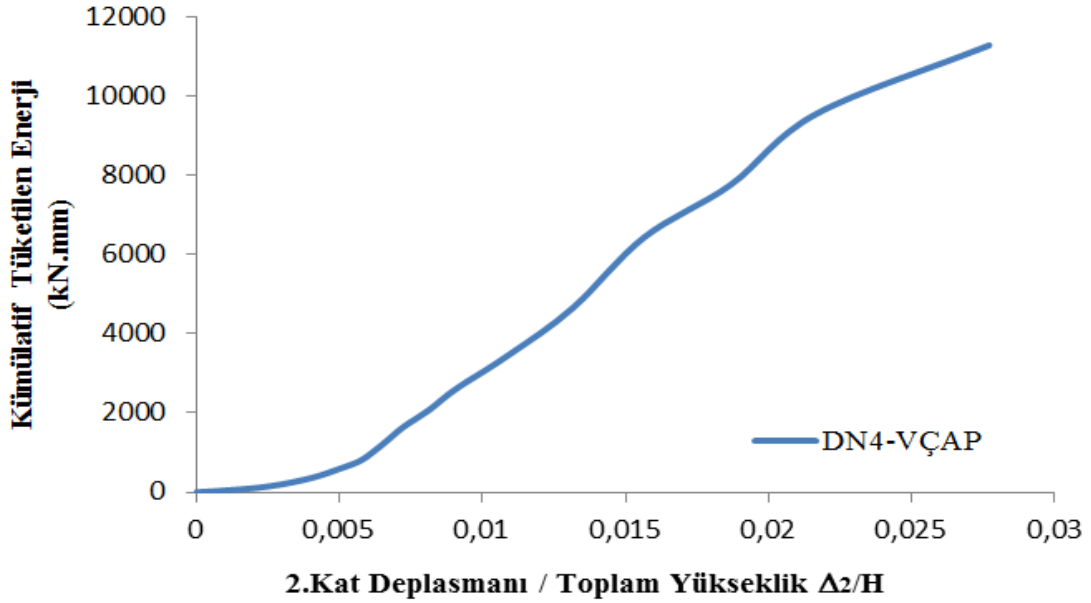
Şekil 4.37. Merkezi ters V çelik çaprazlı çerçeve numunesine (DN4-VÇAP) ait kümülatif toplam tüketilen enerji – 2. kat ötelenme oranı grafiği.

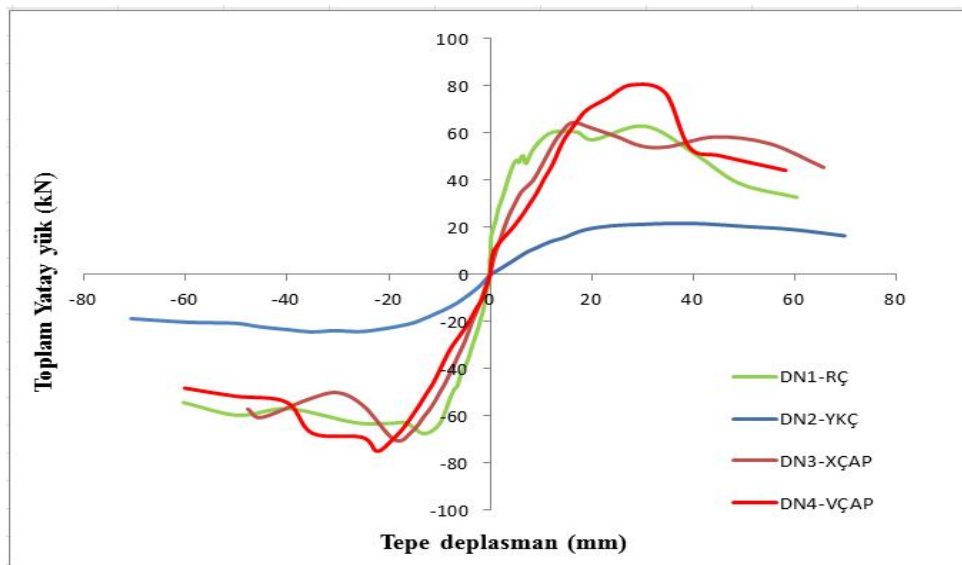
Şekil 4.38. Deney numunelerinin yatay yük – 2. kat yer değiştirmesi dayanım zarfları.

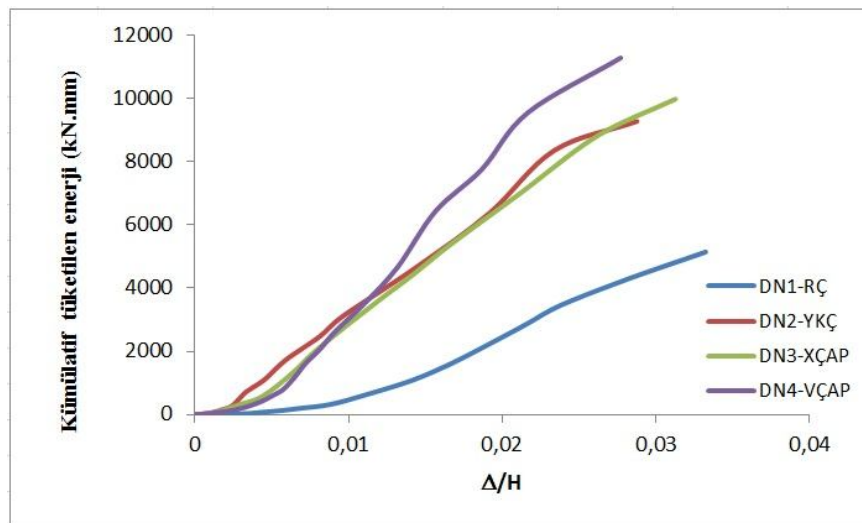
**Şekil 4.39.** Deney numunelerinin kümülatif toplam enerji grafikleri.
