**ANITSAL YAPILARIN REKONSTRÜKSİYON**  
**UYGULAMALARININ İNCELENMESİ VE AYASOFYA FATİH**  
**MEDRESESİ ÖRNEĞİ**

**YÜKSEK LİSANS TEZİ**

# **INVESTIGATION OF RECONSTRUCTION APPLICATIONS OF MONUMENTAL STRUCTURES AND THE EXAMPLE OF HAGIA SOPHIA FATİH MADRASAH**

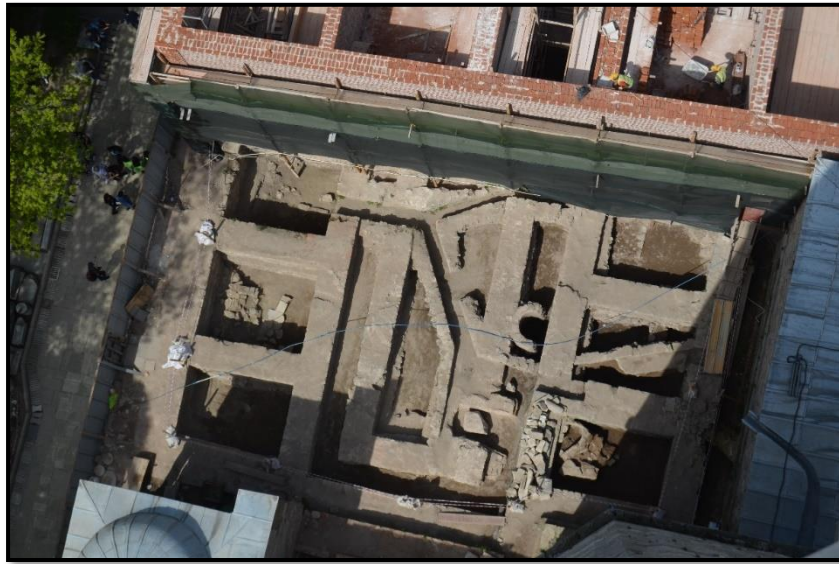
Şekil 106. 2. Avlu kazı sonrası ortaya çıkan temel duvarları

Temel duvarları büyük ölçüde bütünlüğünü korumuştur. Duvarlarda yukarı bölümlerde aşınmaya bağlı oluşan hasarlar dışında, düşey çatlaklar, duvar kesitlerinde ayrışma, yan yatma veya deformasyon gibi olası hasarlar gözlenmemiştir. Ancak sürekli dış etkilere maruz kalmış duvarlar olduğundan bağlayıcı harçta boşalmalar ve kısmen üst yüzeyde dağılmalar mevcuttur.

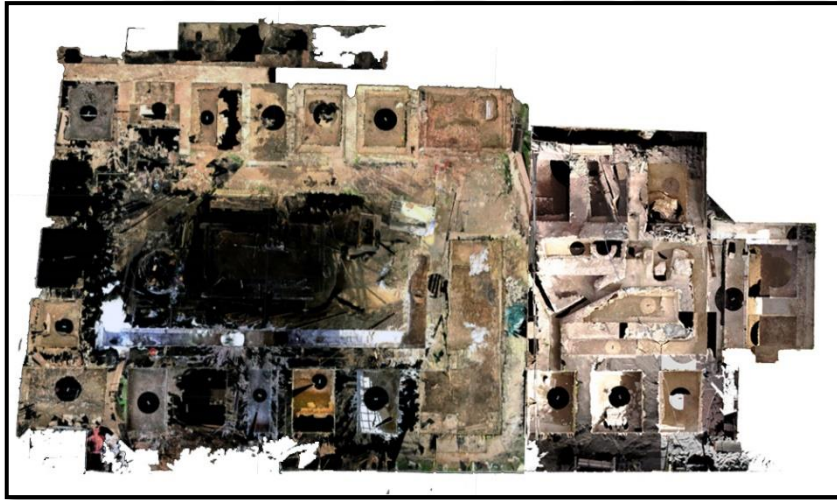
Şekil 108. Kazı sonrası alanın lazer bulutu tarama planı orthophoto, 2019

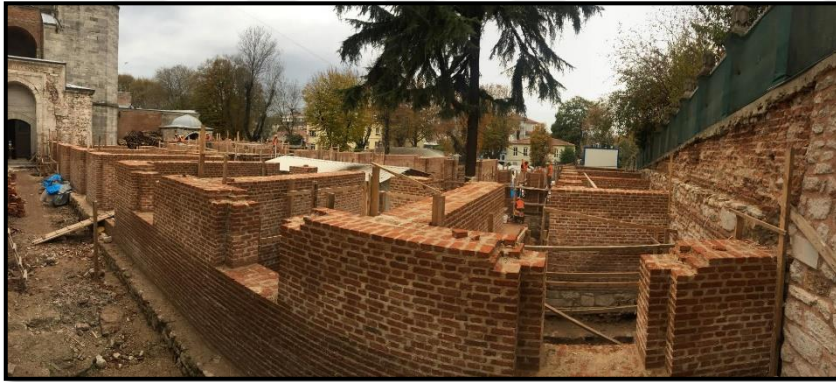
Alanda temel kazısı ve güçlendirmeleri tamamlandıktan sonra ilk olarak yapının duvarları dolu harman tuğla ile örülmeye başlanmıştır. Duvar kalınlıkları 60cm ila 105cm arasında değişmektedir.

Şekil 122. Zemin kat tuğla duvar örülmesi, 26 Kasım 2018

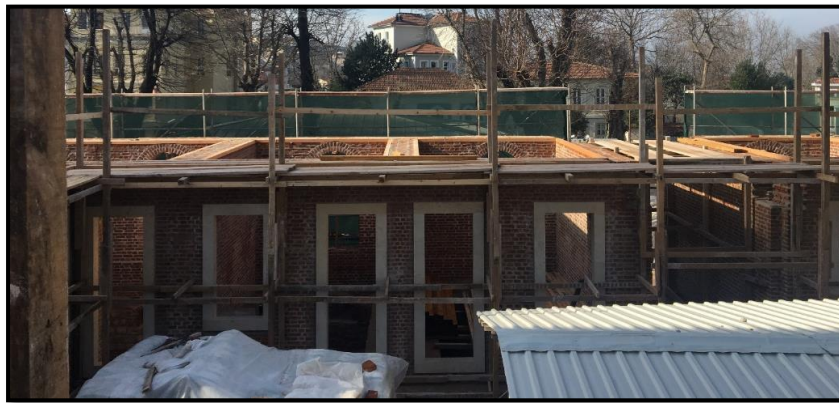
Birinci katın tuğla duvarı tamamlandıktan sonra bırakılan pencere boşluklarına küfeki taş sövelerinin yerlerine montajı yapılmıştır.

Şekil 124. Yerlerine montajı yapılan küfeki taş söveler, Ocak 2019

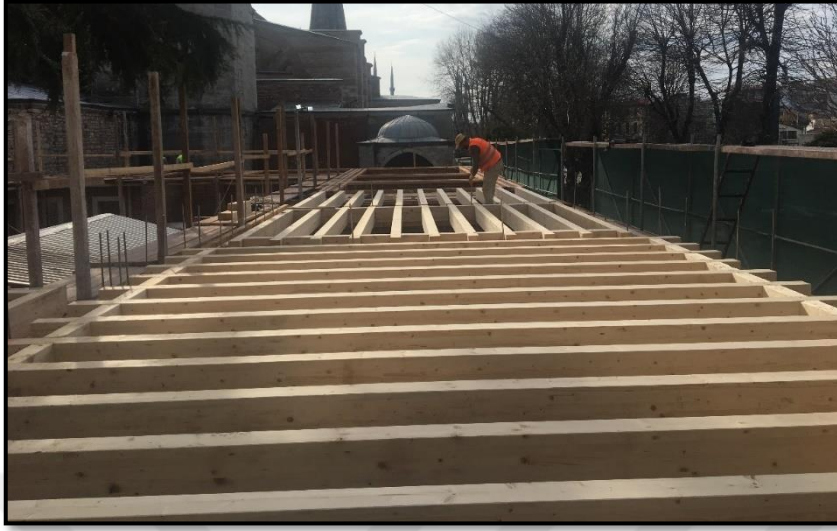
Zemin ve birinci kat tuğla duvar aralarına ahşap hatıllar montaj edilmiştir. Döşeme strüktürü olarak lamine ahşap kirişler kullanılmıştır. Ayrıca zemin ile

Şekil 125. Döşeme strüktürü olarak kullanılan lamine ahşap kirişler, 01 Şubat 2019

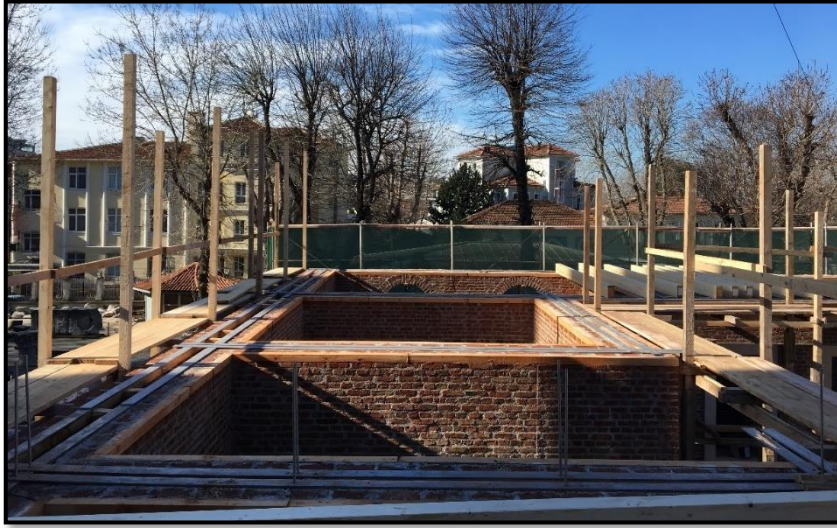
birinci kat arasında strüktür güçlendirme amaçlı gergi sistemi olarak paslanmaz lama ve çubuklar kullanılmıştır.

Şekil 126. Paslanmaz gergi sistemi, 01 Şubat 2019

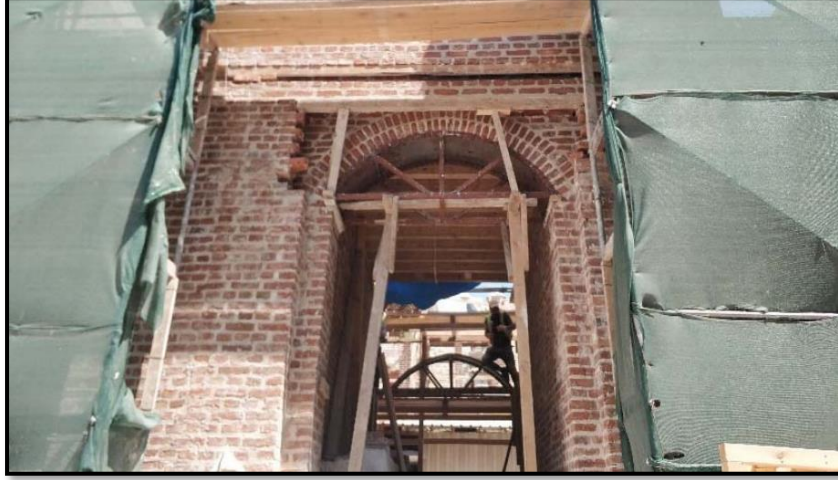
Ön cephedeki ve Soğukçeşme sokak cephesindeki tuğla kemerlerin yapımı için kalıp kullanılmıştır.

Şekil 127. Demir profil ve sacdan yapılan tuğla kemer kalıbı 09 Temmuz 2019

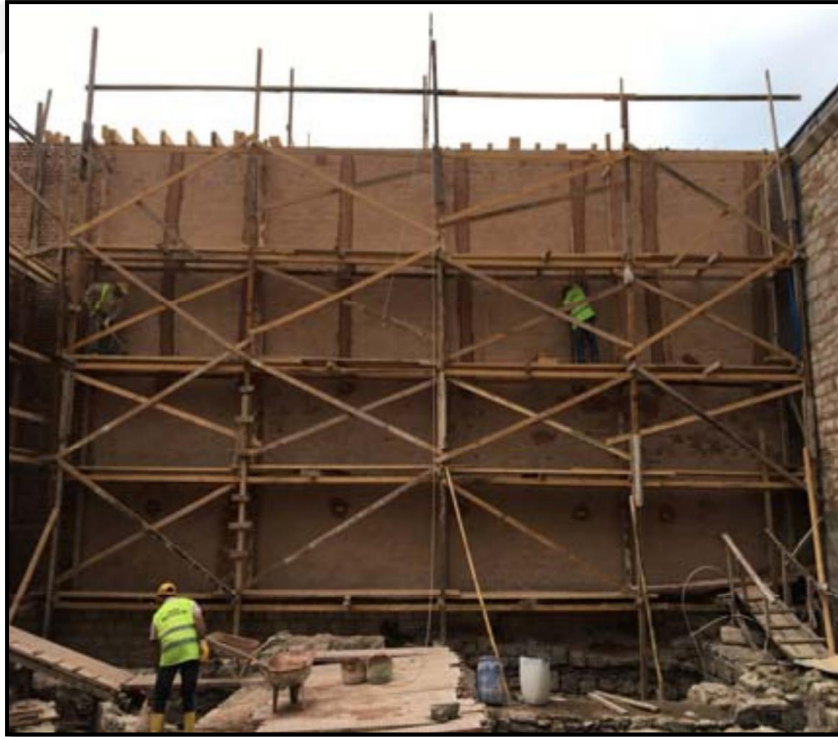
Şekil 128. Dış cephelerde horasan sıva işlemi, 25 Eylül 2019

Ön cephe hariç dış ve iç cephelerde ahşap iskele kurulduktan sonra belirli aralıklarla anolar çekilerek horasan sıva yapılmıştır. Sıvanın içeriği daha önce alınan harç örneklerinin analizine göre hazırlanmış ve numune yapılarak kontrollükten onay alınmıştır.

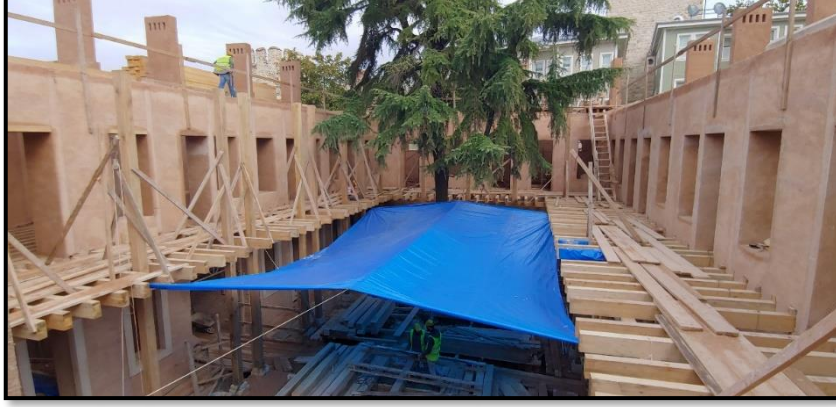
Sıva işleri tamamlandıktan sonra revağı oluşturacak lamine ahşap döşeme kirişleri duvarda bırakılan boşluklara yerleştirilerek paslanmaz gergi sistemi ile bağlantıları yapılmıştır.

Şekil 129. Revak döşemesi ahşap lamine kirişleri, 28 Kasım 2019

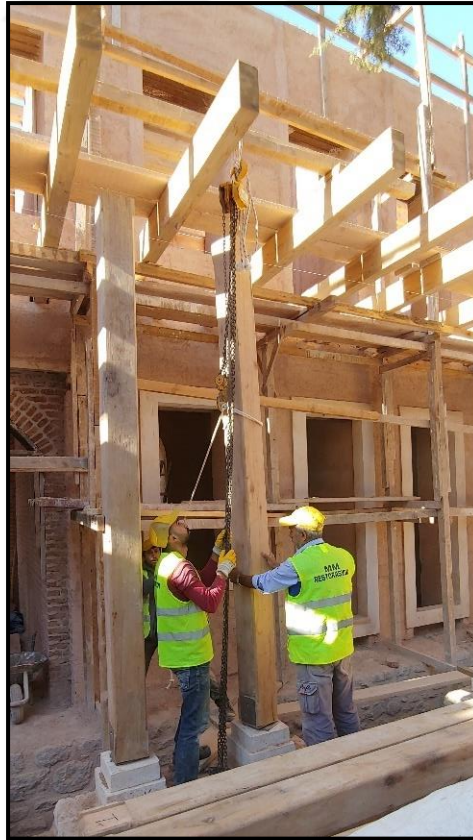
Revakta kullanılacak taşıyıcı meşe ahşap dikmeleri de caraskal yardımıyla yerlerine dikilmiştir. Meşe dikmelerin yerlerindeki kaide taşları ve paslanmaz bağlantıları da önceden hazırlanmıştır.

Şekil 130. Revak meşe dikmeleri yerlerine montajı yapılırken, 05 Kasım 2019

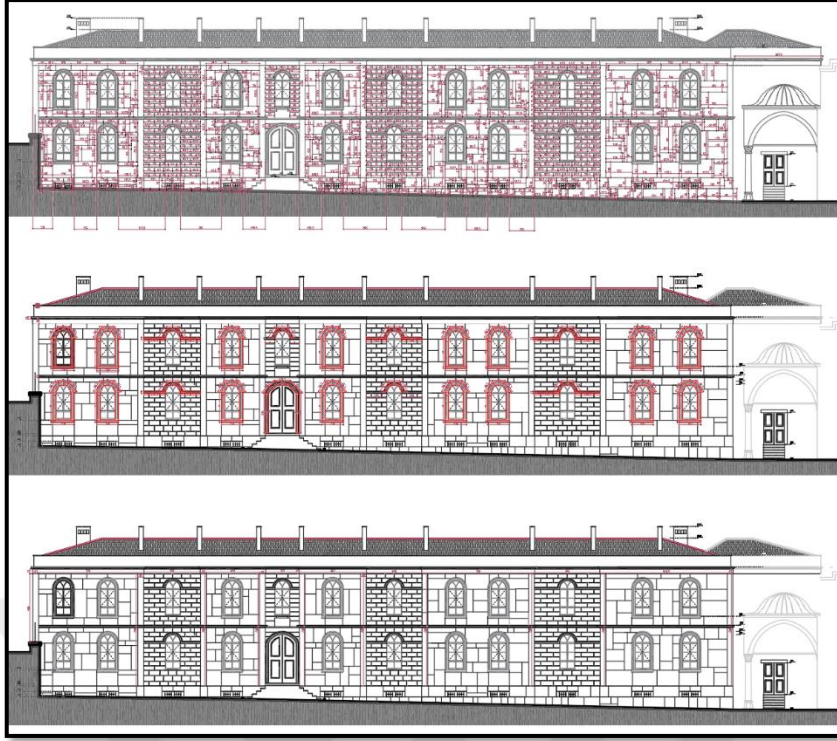
Şekil 132. Ön cephe taş ebatlarına göre numaralandırma çalışması

Ön cephede kullanılacak değişik ebatta taşlar ocakta kesimleri yapıлып numaralandırılarak şantiye sahasına getirilmiştir. Profilli taşlar ise ocakta ebatlandırma işleri yapılarak cnc kesim atölyesine nakledilmiş ve projedeki detayına göre işlendikten sonra şantiye sahasına indirilmiştir.

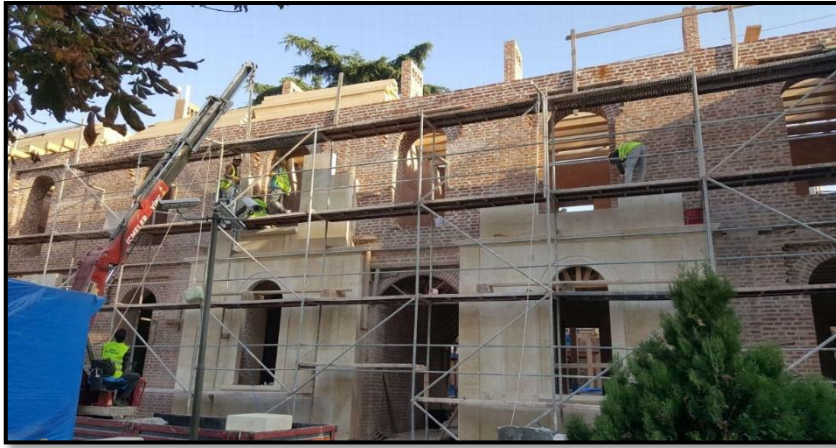
Sahaya getirilen bu taşlar numara sırasına göre mobil vinç yardımıyla yerlerine yerleştirilirken aynı zamanda kurşunlu kenet ve zıvanalar kullanılarak hem tuğla duvara hem de birbirlerine bağlantıları yapılmıştır.

Şekil 133. Ön cephe taş kaplama yapılması, 21 Kasım 2019

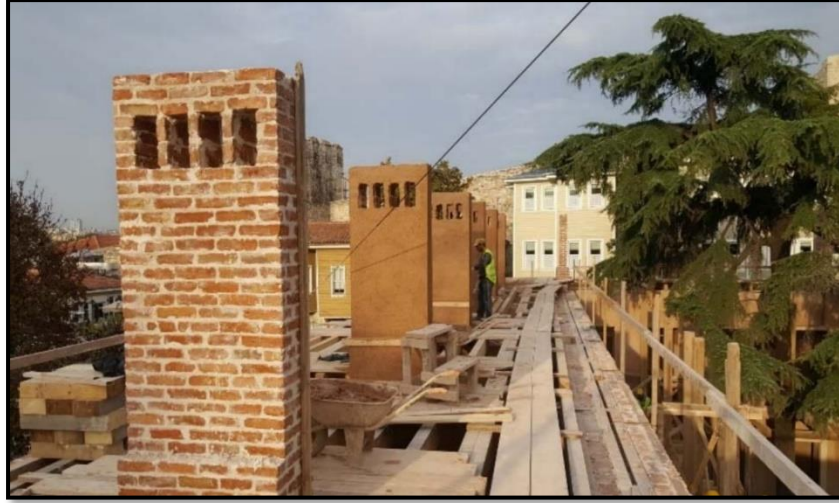
Birinci kat lamine ahşap döşeme kirişleri de yerlerine konulduktan sonra çatının tuğla bacaları ve horasan sıva işlemleri yapılmaya başlanmıştır.

Şekil 134. Tuğla çatı bacalarının ve horasan sıvalarının yapılması, 21 Kasım 2019

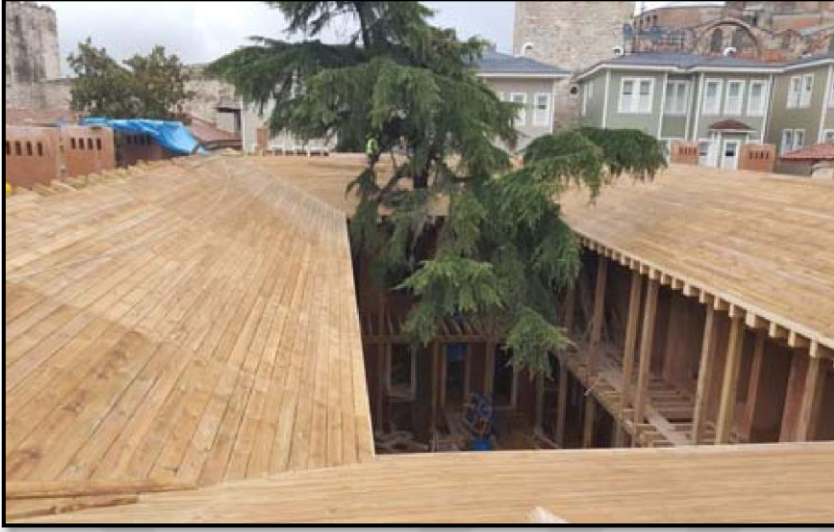
Şekil 136. Lamine kirişlerin üzerine oturan çatı, 17 Ocak 2020

Medresenin bir bölümünün yapılmaması nedeniyle mimari restorasyon ve statik projelerin de buna göre revize edilmesi gerekmiştir. Ahşap çatı lamine kirişlerin üzerine oturmaktadır. Çatının mahya, aşık ve mertekleri yerlerine montajları yapıldıktan sonra kaplama tahtaları çakılmış ve çinko yağmur olukları yapılmıştır. Daha sonra çatının üzerine iki kat membran ve kiremit döşenmiştir.

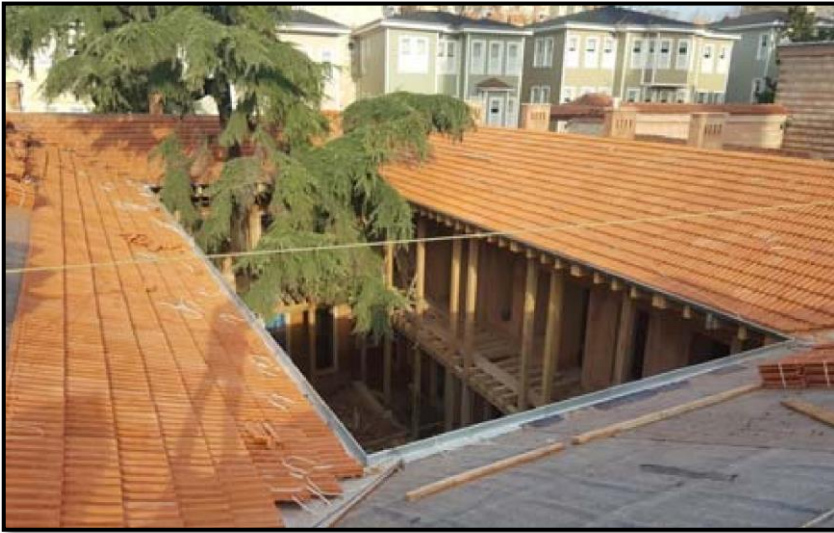
Şekil 137. Membran döşendikten sonra kiremit döşenirken, 27 Ocak 2020

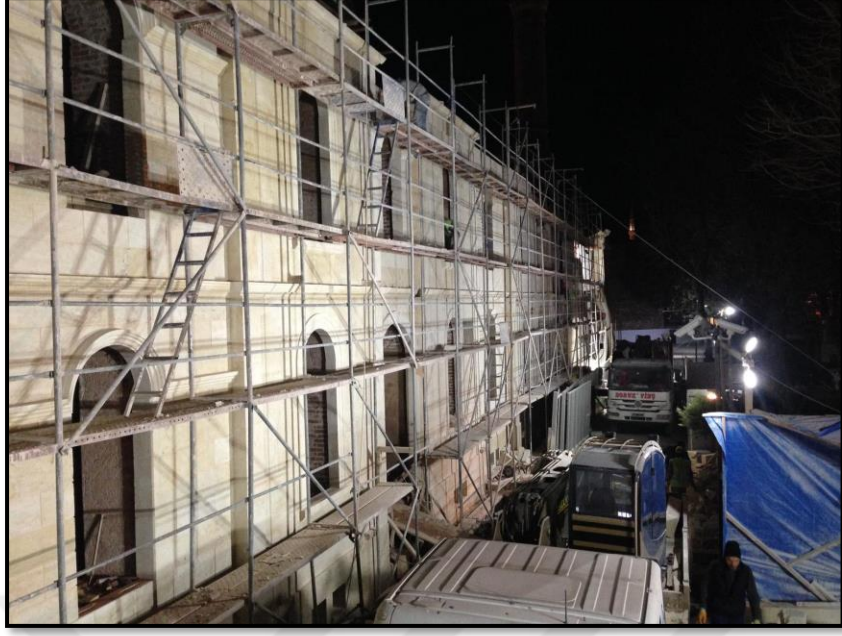
Şekil 138. Ön cephe taşları ve çatı parapetleri tamamlanırken, 24 Ocak 2020

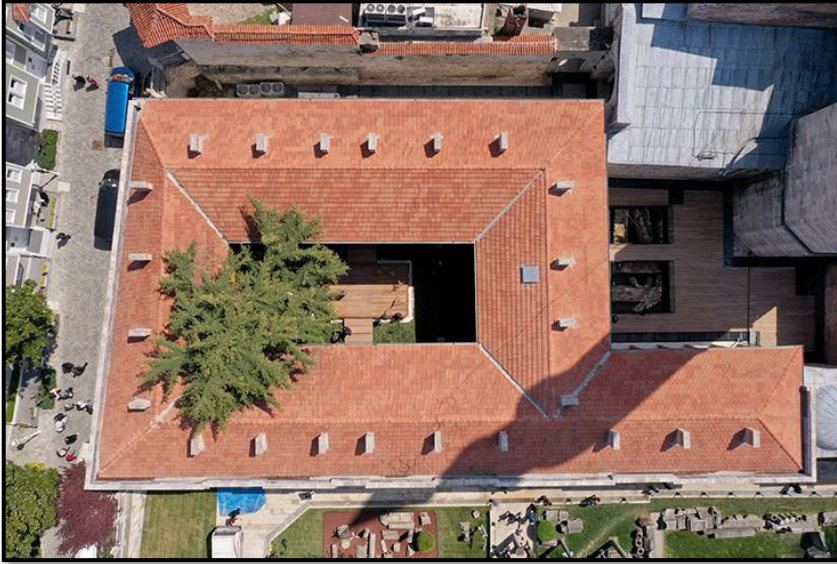
Şekil 141. Yeniden yapılan Ayasofya Fatih Medresesi'nin çatı görünümü, 2022

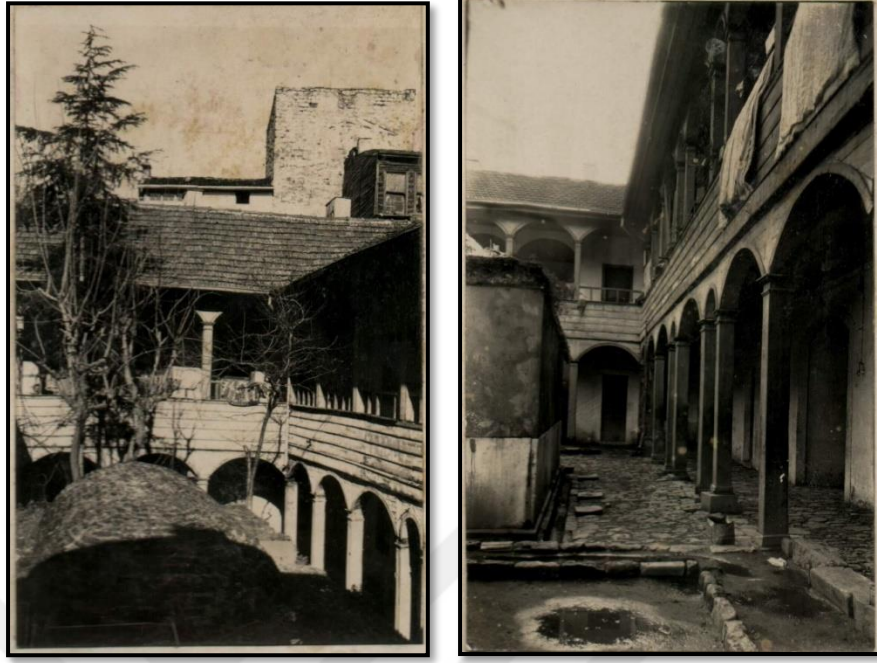
Şekil 146. Yıkılmadan önce medrese avlusuna ve su sarnıcına bakış, 28 Şubat 1935

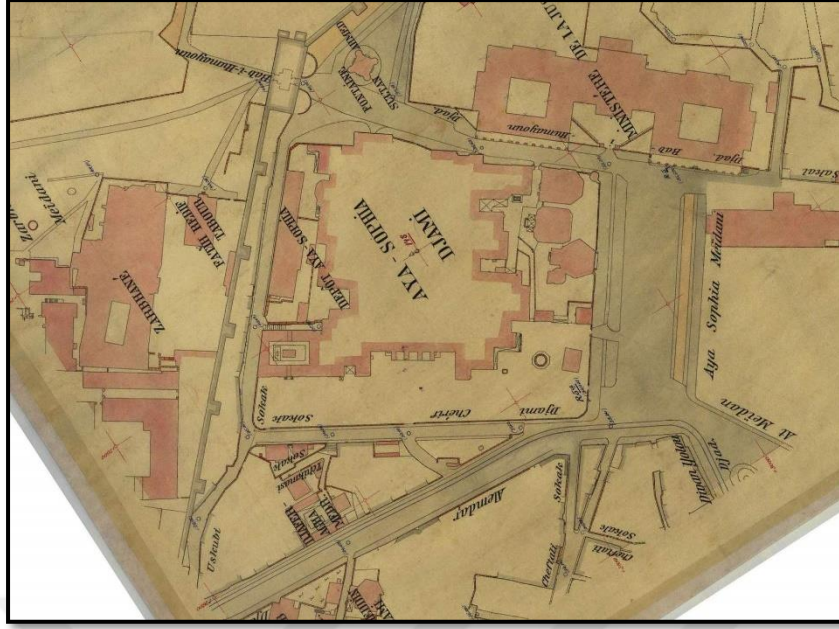
Şekil 150. Ayasofya Külliyesi, Alman Mavisi - Pafta No: G 6, 1913

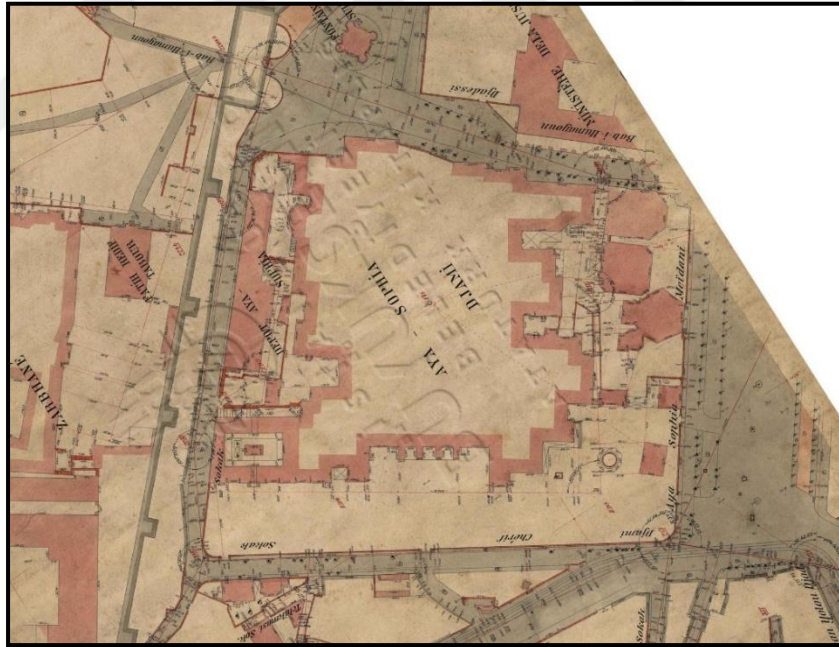
Şekil 151. Ayasofya Külliyesi, Alman Mavisi - Pafta No: G 6/1, 1913-1914

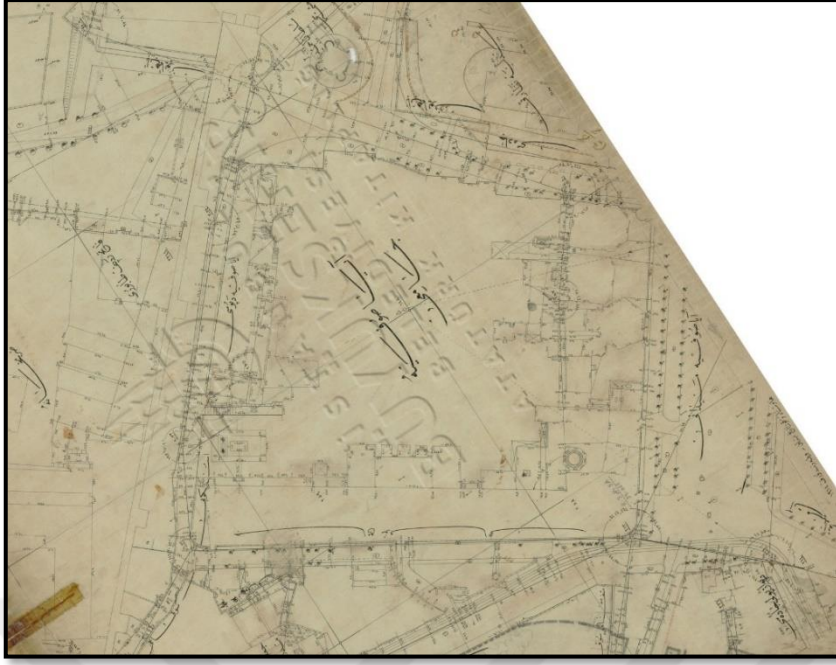
Şekil 152. Ayasofya Camii ve civarı haritası (Alman Mavileri'nin Osmanlıca kopyası), Pafta No: J 6/1, 1914

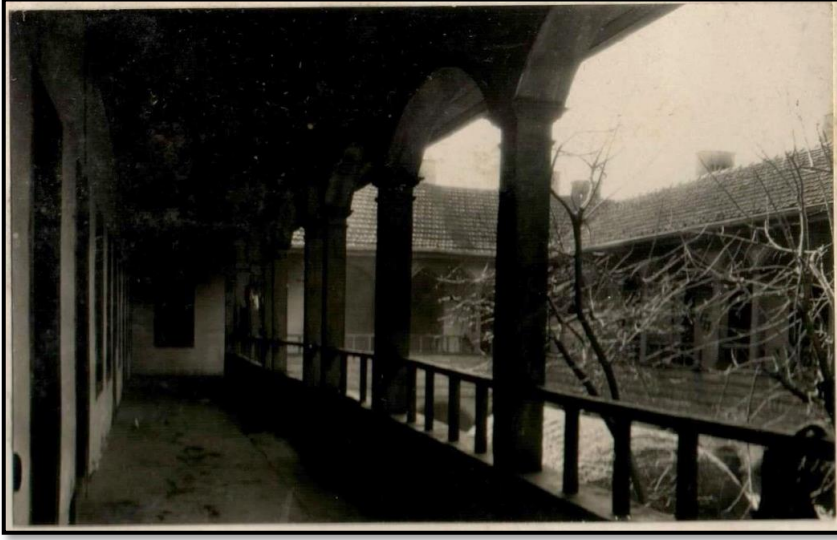
Şekil 161. Medresenin birinci katından sarnıca bakış, 28 Şubat 1935

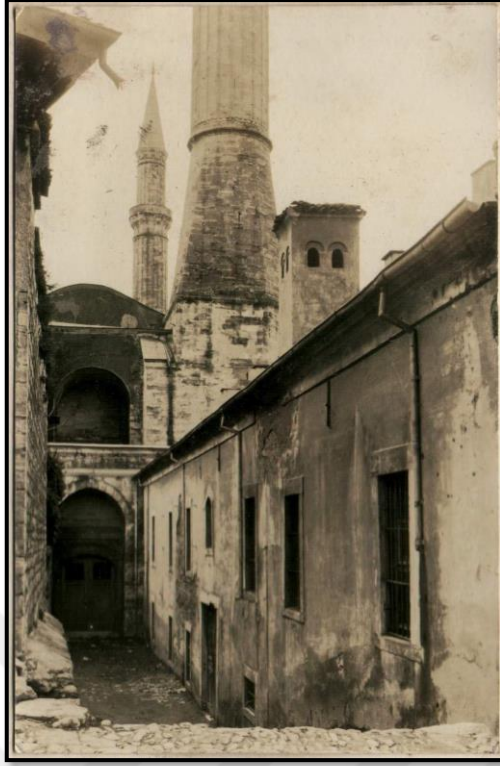
Şekil 167. Medresenin Soğukçeşme Sokağı yönünden arka cephesi, 10 Şubat 1936

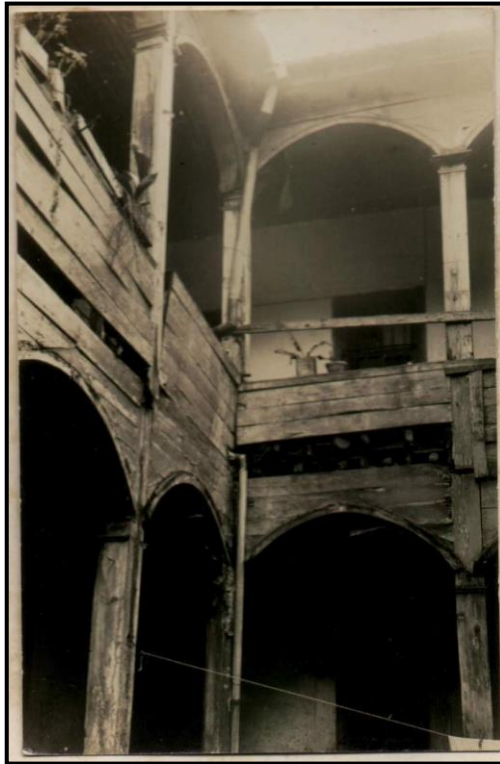
Şekil 168. Henüz yıktırılmamış medresenin avlusundan revaklara bakış

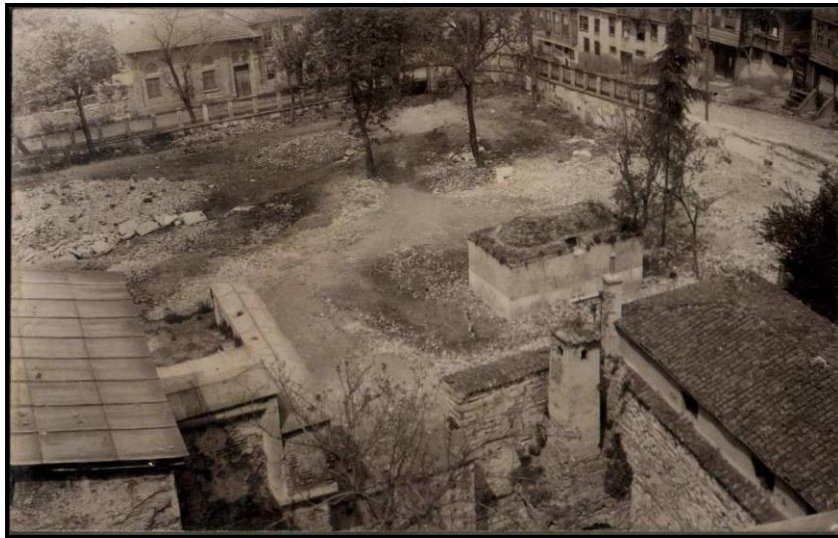
Şekil 173. Ayasofya'nın kuzeybatı minaresinden yıkılmış medrese arsasına (arsa içinde henüz yıktırılmamış su sarnıcı görülmektedir.), Caferiye Sokak ve Soğukçeşme Sokağı'na bakış, 14 Nisan 1937

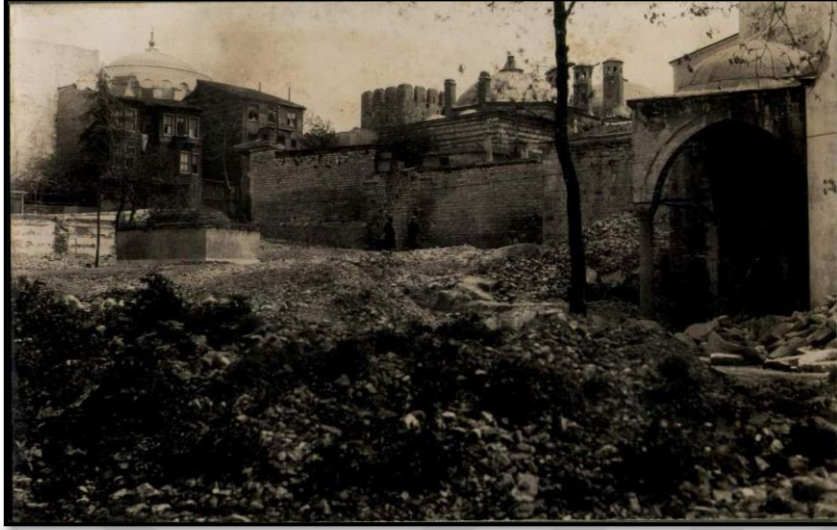
Şekil 174. Ayasofya'nın avlusundan yıkılmış medrese arsasına bakış (arsa içinde henüz yıktırılmamış su sarnıcı görülmektedir.)
