**DİZEL MOTORLAR İÇİN PLASTİK MALZEMELER İLE TASARLANAN  
YAĞ KARTERİNİN FARKLI SICAKLIK KOŞULLARINDAKİ DARBE  
DAYANIMININ NÜMERİK OLARAK İNCELENMESİ**

**YÜKSEK LİSANS TEZİ**

# **NUMERICAL INVESTIGATION OF THE IMPACT STRENGTH OF AN OIL PAN DESIGNED WITH PLASTIC MATERIALS FOR DIESEL ENGINES UNDER DIFFERENT TEMPERATURE CONDITIONS**

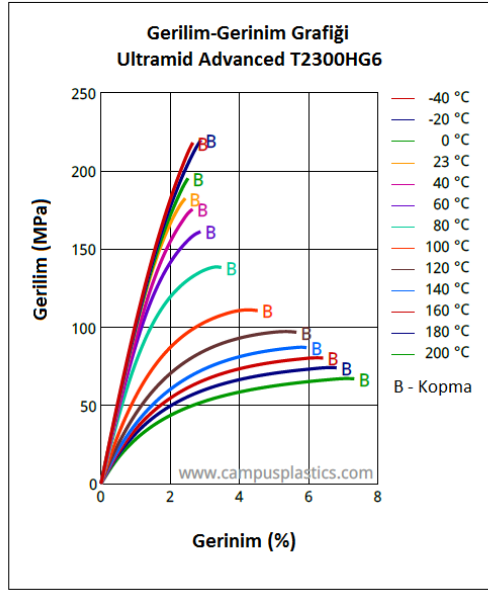
EK B: Analizde kullanılan malzemelerin farklı sıcaklık değerlerindeki gerilim – gerinim eğrileri.
