**HARPUT PLATOSUNUN GÜNEYDOĞUSUNDA (ELAZIĞ)  
ARAZİ KULANIMININ SEL, TAŞKIN VE EROZYON İLE  
İLİŞKİSİ**

Yüksek Lisans Tezi

SAMSUN  
2024

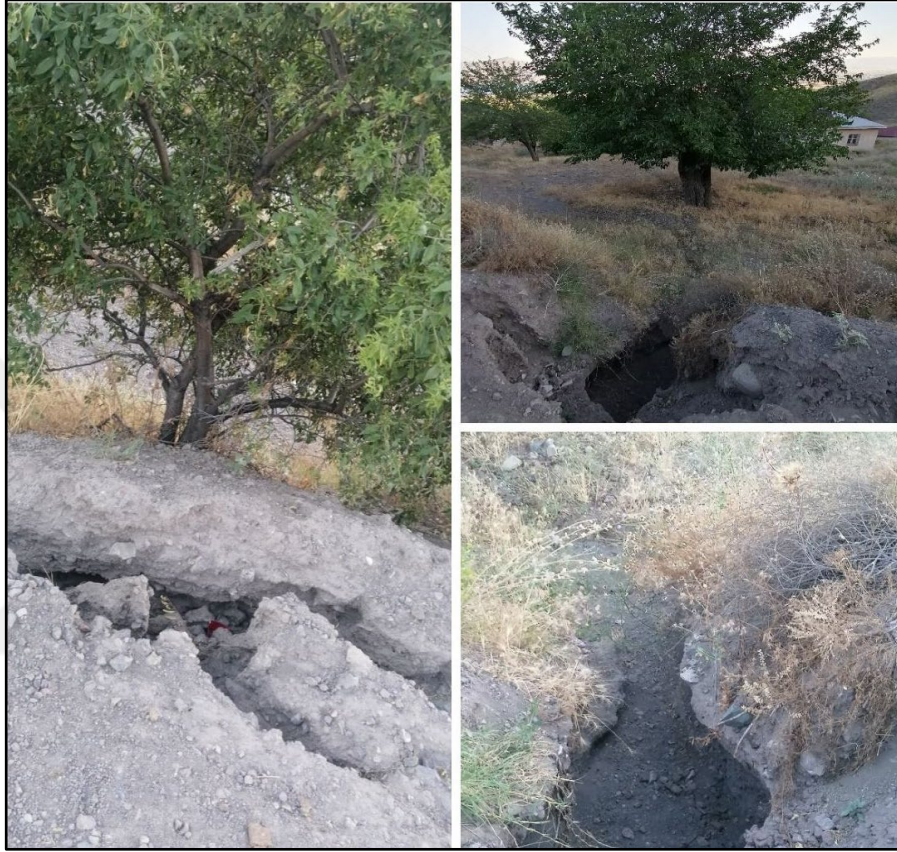
Şekil 5.25. Taşkınlar sonucu çökmelerin meydana gelmesi (Hoşk y)

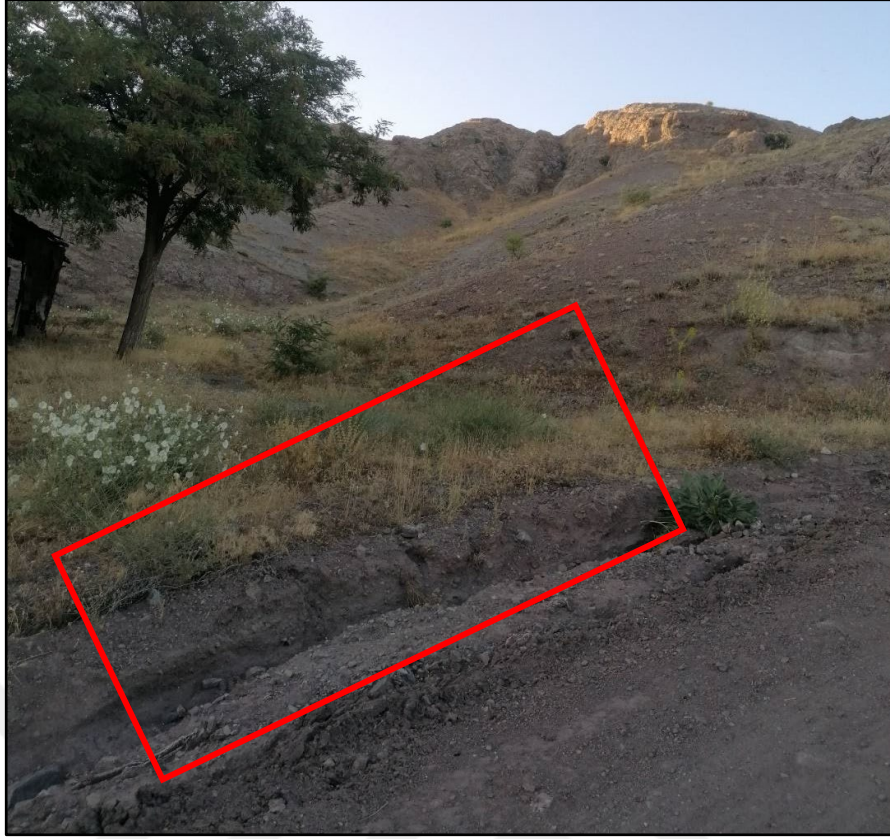
Şekil 5.36. Hoşköy yolu üzerinde oluşan oluk erozyonu

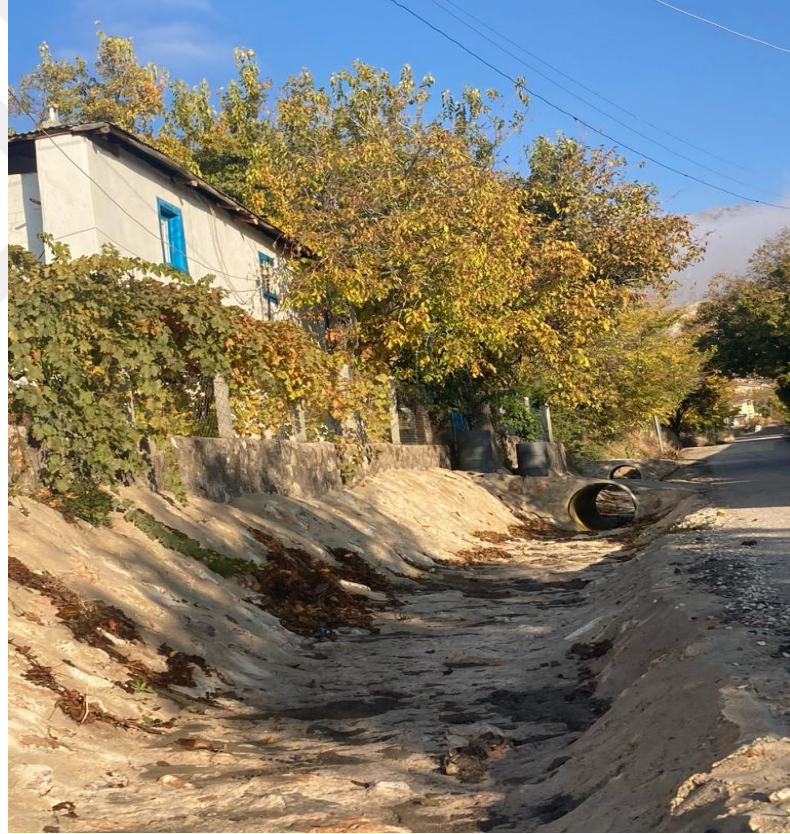
Şekil 5.49. Yerleşim alanlarını sel ve taşkınlardan korumak için yapılan yapay dere yatakları (Kıraç)

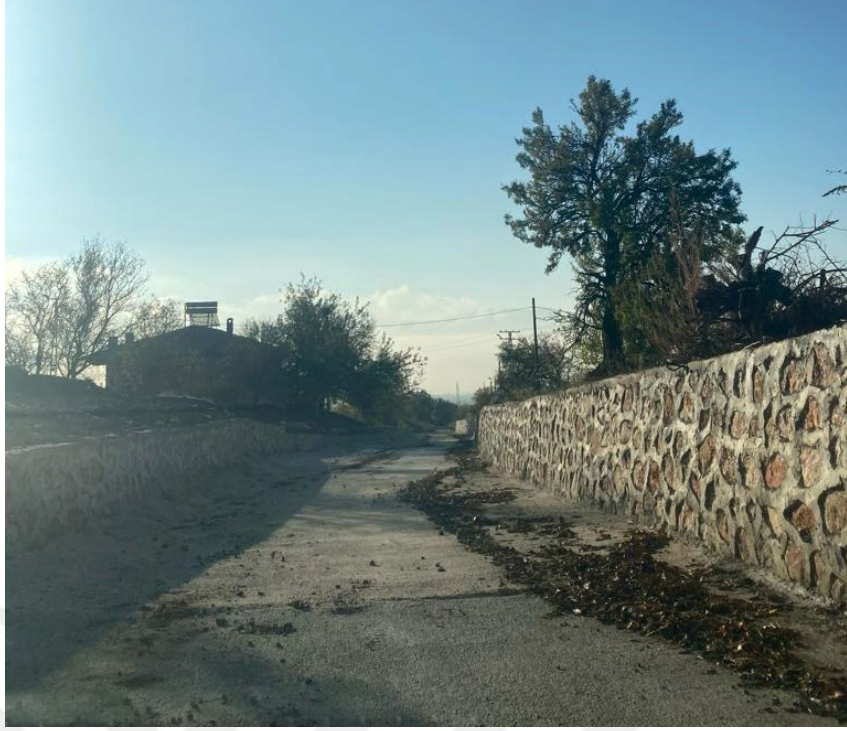
Şekil 5.51. Dere yataklarında ulaşım amacıyla açılması ve taşkınların yolları kapatmaması için duvar örülmesi (Kıraç)

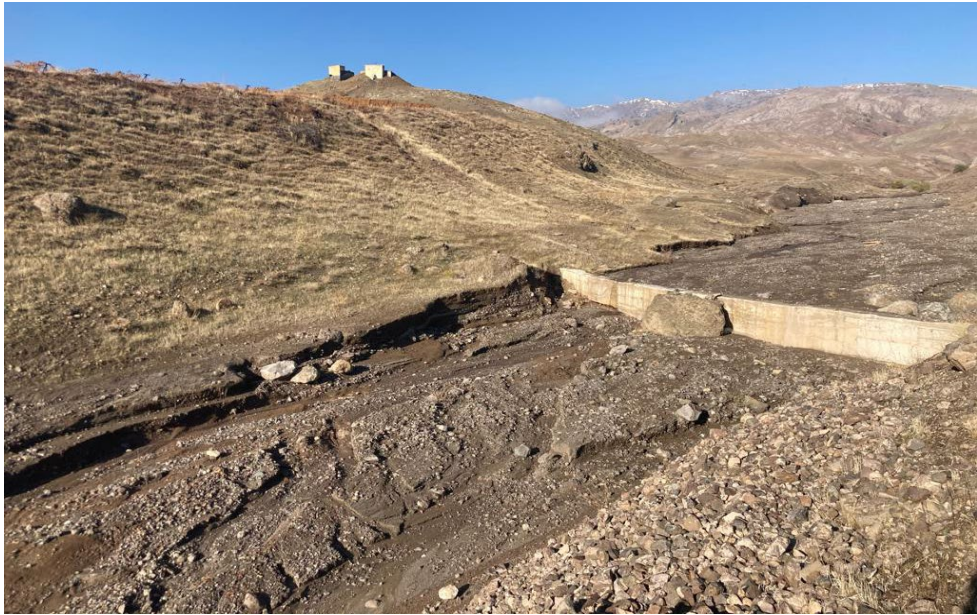
Şekil 5.52. Akarsuların akışını yavaşlatmak için bentler kurulmuştur (Beydoğmuş)

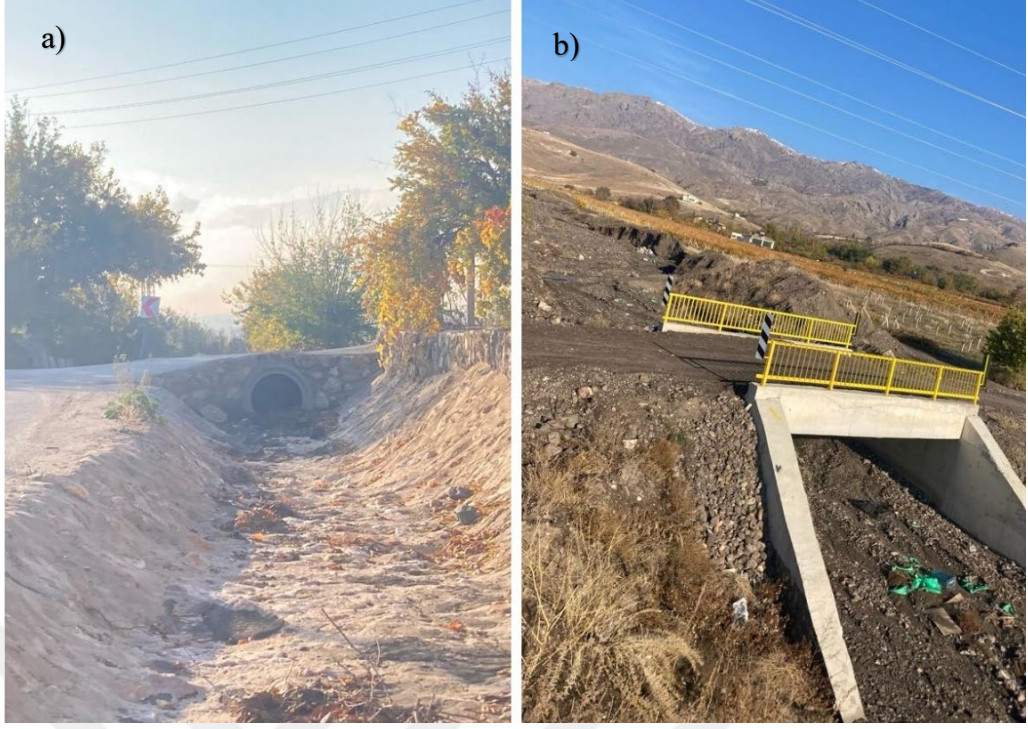
Şekil 5.57. Dere yatakları üzerine kurulan köprüler ve menfezler a) Beydoğmuş b) Kırac

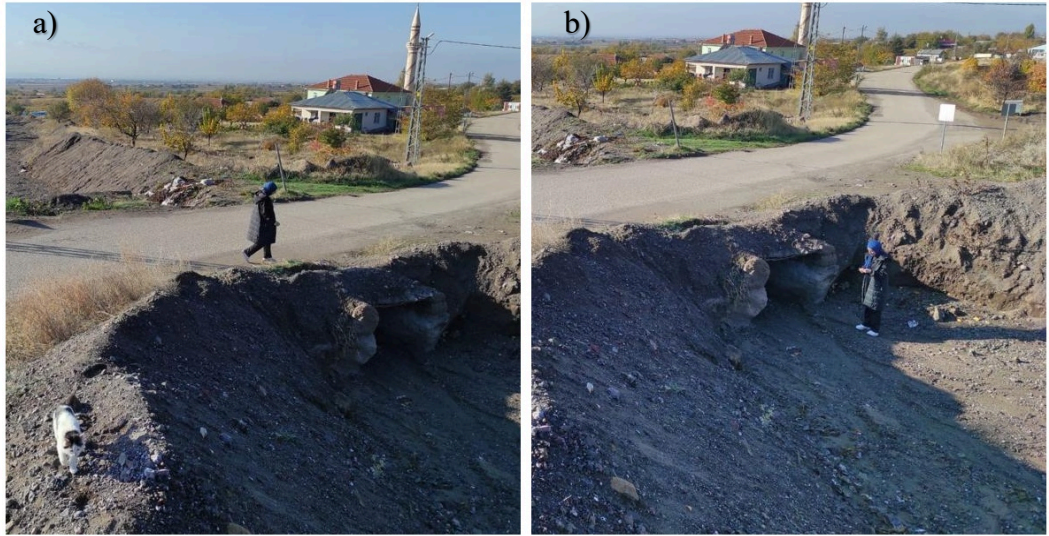
Şekil 5.58. Dere yatakları üzerine kurulan köprüler ve menfezler a) Hoşköy b) Hoşköy

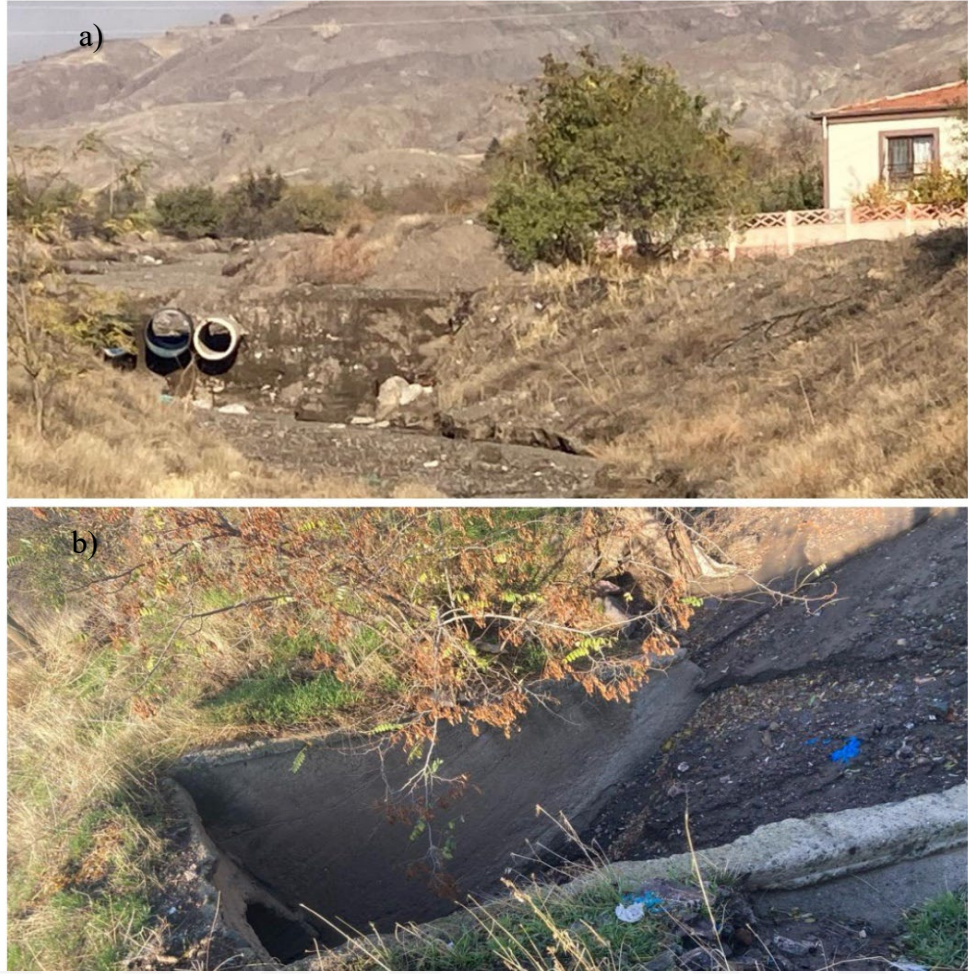
Şekil 5.59. Dere yatakları üzerine kurulan köprüler ve menfezler a) Hoşköy b) Sedeftepe
