**BARAJ TOPUK PLAĐI BETONU ÜZERİNDEKİ GEÇİRİMLİLİK  
POTANSİYELİNİN İNCELENMESİ:  
PAMUKLUK BARAJI (MERSİN) ÖRNEĐİ**

**YÜKSEK LİSANS TEZİ**

**FATMA HAZAL KUZU**

**MERSİN ÜNİVERSİTESİ  
FEN BİLİMLERİ ENSTİTÜSÜ**

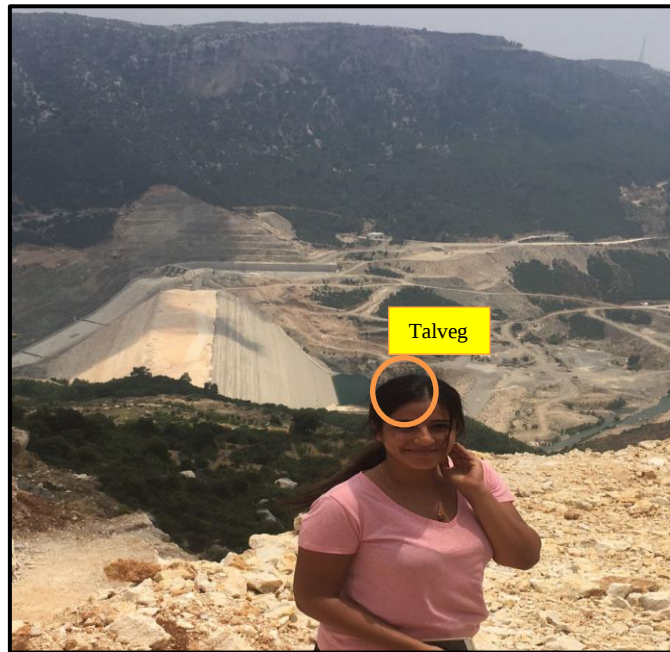
Şekil 1.1. Pamukluk Barajı 2018 yılı talvegdeki su birikintisi

Pamukluk Barajı'nda geçirimsiz kapak enjeksiyonları ve perde enjeksiyonları, ön yüzdeki betonun oturduğu topuk plağı betonu üzerinde yapılmıştır. Baraj gövdesinde topuk plağı betonu, 2012 yılında dökülmüştür. İlk enjeksiyon çalışmaları 2013 yılında, baraj yerinde km:0+000 ile km:0+723 arasında 5 m derinliğinde iki sıra halinde kapak enjeksiyonları ve kapak enjeksiyonları tamamlandıktan sonra 3 m ara ile 40 m derinliğinde tek sıra temel perde enjeksiyonları yapılmıştır. Topuk plağı betonunda geçirimsizliğin sağlanıp, sağlanmadığını kontrol etmek amacıyla, takviye ve kontrol kuyuları açılmıştır. Basınçlı su testleri (BST) yapılmış, Lugeon değerlerine bakılmış ve enjeksiyonlar ile topuk plağı betonu geçirimsiz hale getirilmiştir. 2018 yılında baraj yapımına devam edileceğinde, baraj gövdesi ile topuk plağı betonu arası yıllarca çeşitli iç ve dış etkenlere maruz kalmıştır. Yapının güvenliği ve ileriye dönük su kaçaklarını engellemek için bu kuvvetlerin enjeksiyonlar ile topuk plağı betonunda sağlanan geçirimsizlikte bir bozulmaya sebep olup olmadığı araştırmak için enjeksiyonlar test edilmek istenmiştir. Bu esnada memba kısmı bir miktar su dolu olduğundan talvegde su birikintisi altında kalmıştır (Şekil 1.1) Talvegde BST'lerin yapılabilmesi için pompa yardımı ile membadaki su çekilerek talveg ortaya çıkarılmıştır. Enjeksiyonların kontrolü amacıyla barajın memba kısmında bulunan; sol sahil, sağ sahil ve talvegde 33 adet BST temel sondaj kuyuları açılmış ve bu kuyuların alışlarının incelenmesi amacıyla 119 adet BST yapılmıştır. BST sonuçlarına göre; enjeksiyonları tamamlanmış olan zeminde bir su kaçağı olmadığı ancak topuk plağı betonu ile zemin arasında 0-2,5 m arasında su kaçağı olduğu anlaşılmıştır. Su kaçağını önleyebilmek amacıyla memba tarafında tüm topuk plağı betonu boyunca 3 m aralıklar ve 5 m derinliğinde tek sıra 241 adet 1325,50 m kapak enjeksiyonu yapılması uygun görülmüştür.

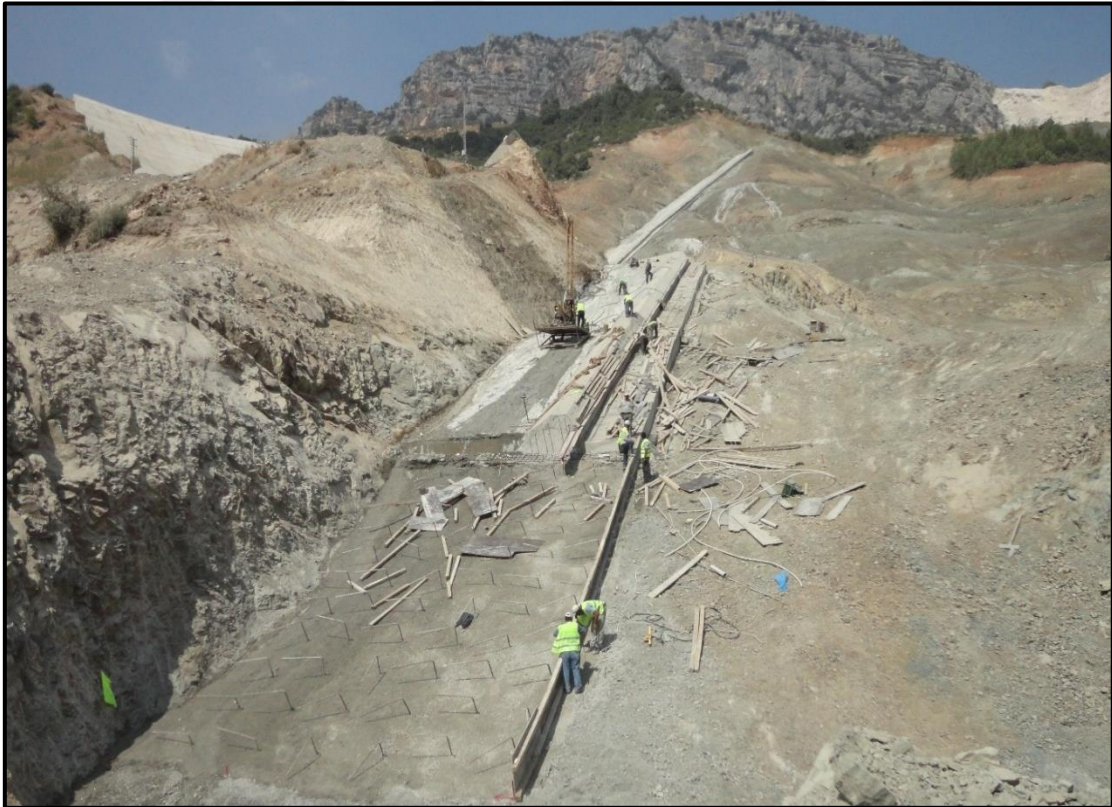
Şekil 3.6. Pamukluk Barajı sağ sahilde topuk plağı beton dökümü için hazırlanan ankraj ve kalıp görünümü

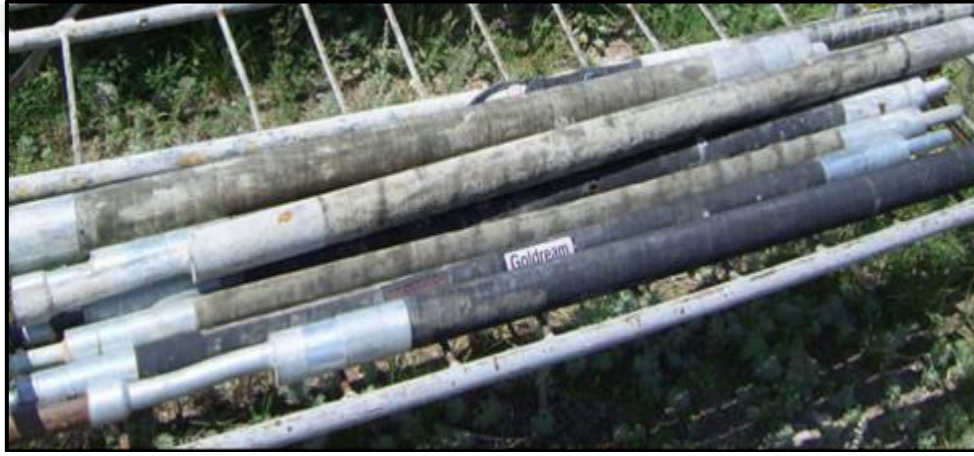
Şekil 4.1. Değişik çap ve uzunluktaki pakerler (Fener, 2019)

Basınçlı su testinin (BST) yapılabilmesi için karotsuz kontrol kuyuları açılmıştır. Kontrol kuyularında planlanan kademe kadar delgi işlemi yapılmıştır. Deneyde çeşitli çaplarda ve uzunluklarda ikili paker (iki lastikli tıkaç) kullanılmıştır (Şekil 4.1). Açılan kontrol kuyularında deney derinliğine bağlı olarak paker indirilip, iki lastik arası deney kademesi boyu kadar bırakılıp, pakerler şişirilmiş ve pakerin yerine tam oturup oturmadığı aşağı yukarı oynatılarak kontrol edilmiştir.

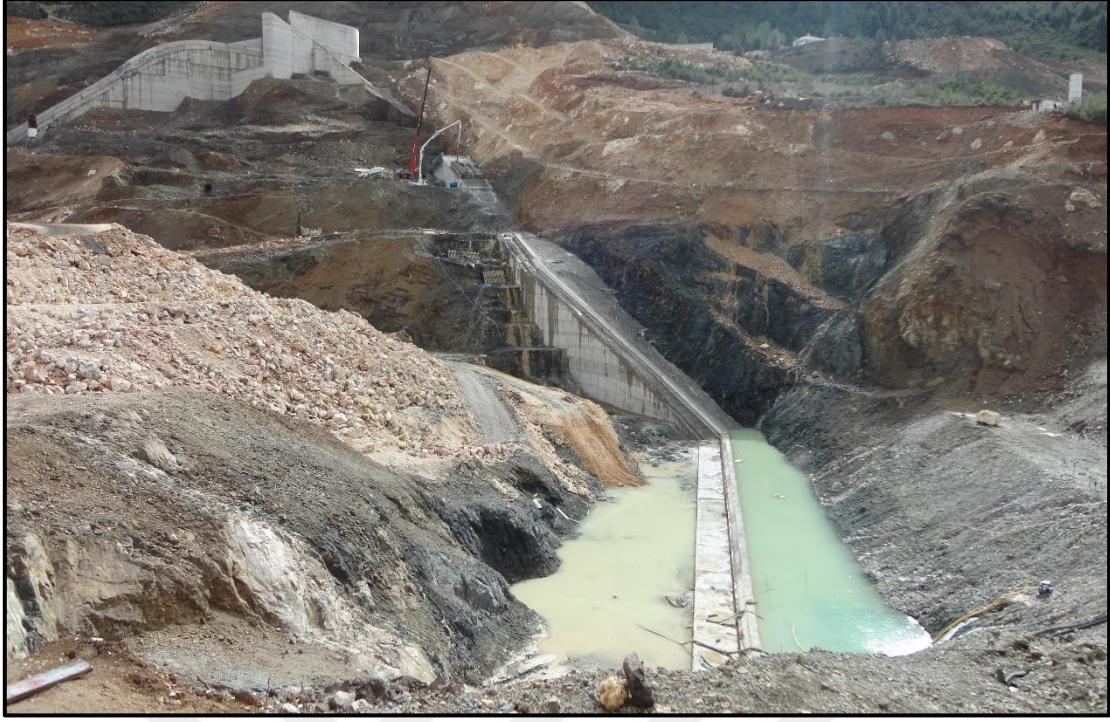
**Şekil 4.3.** Pamukluk Barajı topuk plağı betonu dökümü

Topuk Plağı betonu, 2012 yılında dökülmeye başlanmıştır (Şekil 4.3). İlk enjeksiyon çalışmaları 2013 yılında, baraj yerinde km:0+000 ile km:0+723 arasında 5 m derinliğinde iki sıra halinde kapak enjeksiyonları ve kapak enjeksiyonları tamamlandıktan sonra 3 m ara ile 40 m derinliğinde tek sıra temel perde enjeksiyonları yapılmıştır. Geçirirliiliğin sağlanıp, sağlanmadığını kontrol etmek amacıyla, kontrol kuyuları açılmıştır. Basınçlı su testleri (BST) yapılmış, Lugeon değerlerine bakılmış ve enjeksiyonlar ile topuk plağı betonu geçirimsiz hale getirilmiştir.

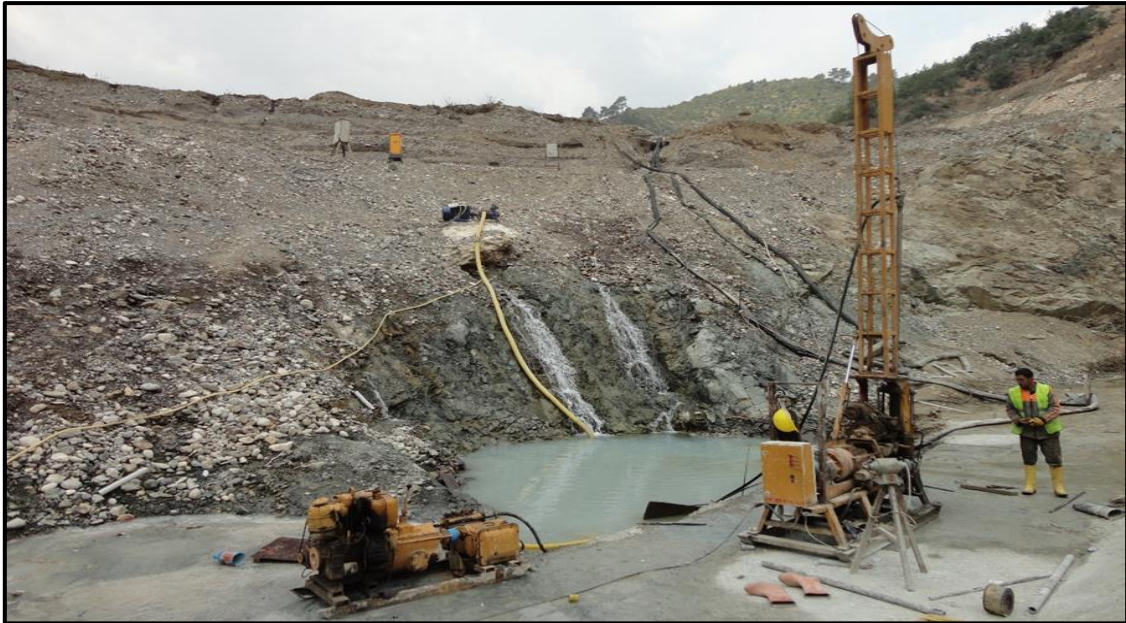
**Şekil 4.4.** Pamukluk Barajı'nda talvegteki suyun pompalar yardımı ile çekilmesi

2018 yılında baraj yapımına devam edileceğinde, baraj gövdesi ile topuk plağı betonu arası yıllarca çeşitli iç ve dış etkenlere maruz kalmıştır. Yapının güvenliği ve ileriye dönük su kaçaklarını engellemek için bu kuvvetlerin enjeksiyonlar ile topuk plağı betonunda sağlanan geçirimsizlikte bir bozulmaya sebep olup olmadığı araştırmak için enjeksiyonlar test edilmek istenmiştir. Bu esnada memba kısmı bir miktar su dolu olduğundan talvegde su birikintisi altında kalmıştır. Talvegde BST'lerin yapılabilmesi için pompa yardımı ile membadaki su çekilerek talveg ortaya çıkarılmıştır (Şekil 4.4).

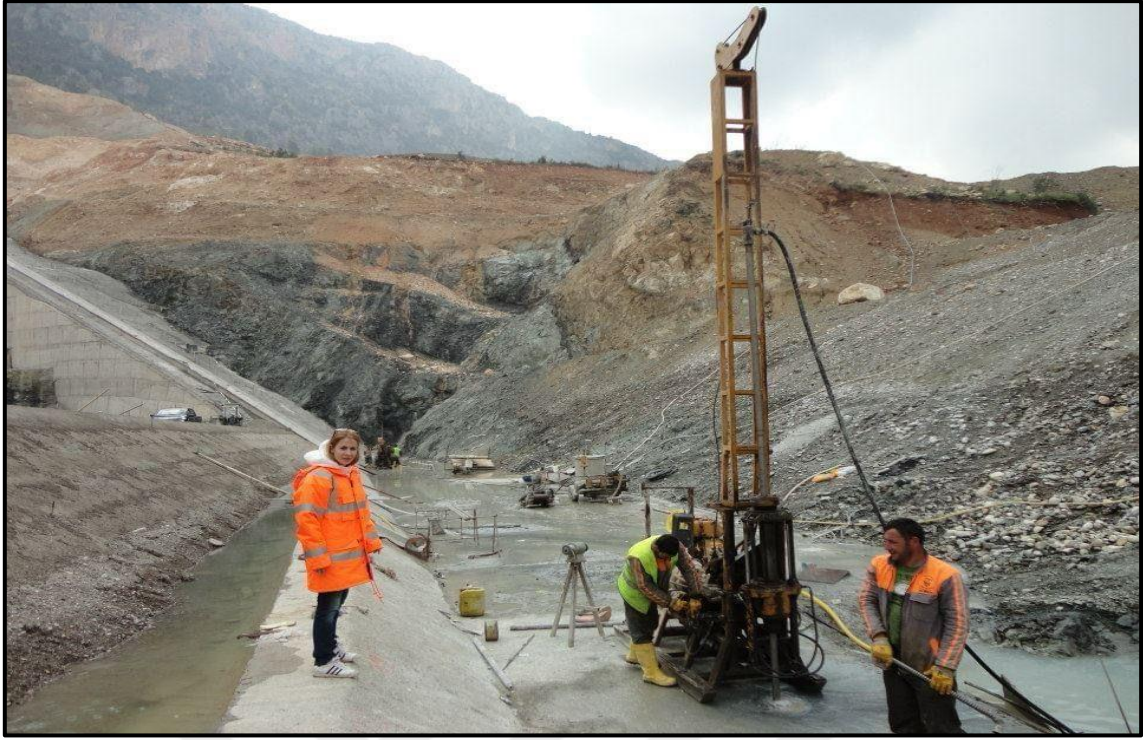
Şekil 4.6. Pamukluk Barajı'nda talveg ve sağ sahildeki topuk plağı betonunu basınçlı su testi ve enjeksiyon uygulaması

“Mersin ili, Tarsus ilçesi, Pamukluk Barajı ikmal 1. kısım” işi kapsamında 2013 yılında; temel kapak ve perde enjeksiyonları tamamlanan ve enjeksiyon sonuç raporları onaylanan enjeksiyon işinin kontrolü ve geçirimsizlik potansiyellerinin belirlenmesi amacıyla; arazi çalışmaları kapsamında 14.03.2018-19.03.2018 tarihleri arasında sol sahilde 10 adet toplam 115 m enjeksiyon kontrol kuyusunda 33 adet BST, 15.09.2018-21.09.2018 tarihleri arasında sağ sahilde 11 adet toplam 135 m enjeksiyon kontrol kuyusunda 42 adet BST ve 24.10.2020-07.11.2020 tarihleri arasında talvegde olmak üzere 11 adet toplam 165 metre enjeksiyon kontrol kuyusunda 44 adet BST yapılmıştır. Sol sahil, sağ sahil ve talvegde toplamda 33 adet temel sondaj kuyusu açılmış olup bu kuyuların alışlarının incelenmesi amacıyla da toplamda 119 adet BST yapılmıştır (DSİ, 2021) (Şekil 4.6 ve Şekil 4.7).

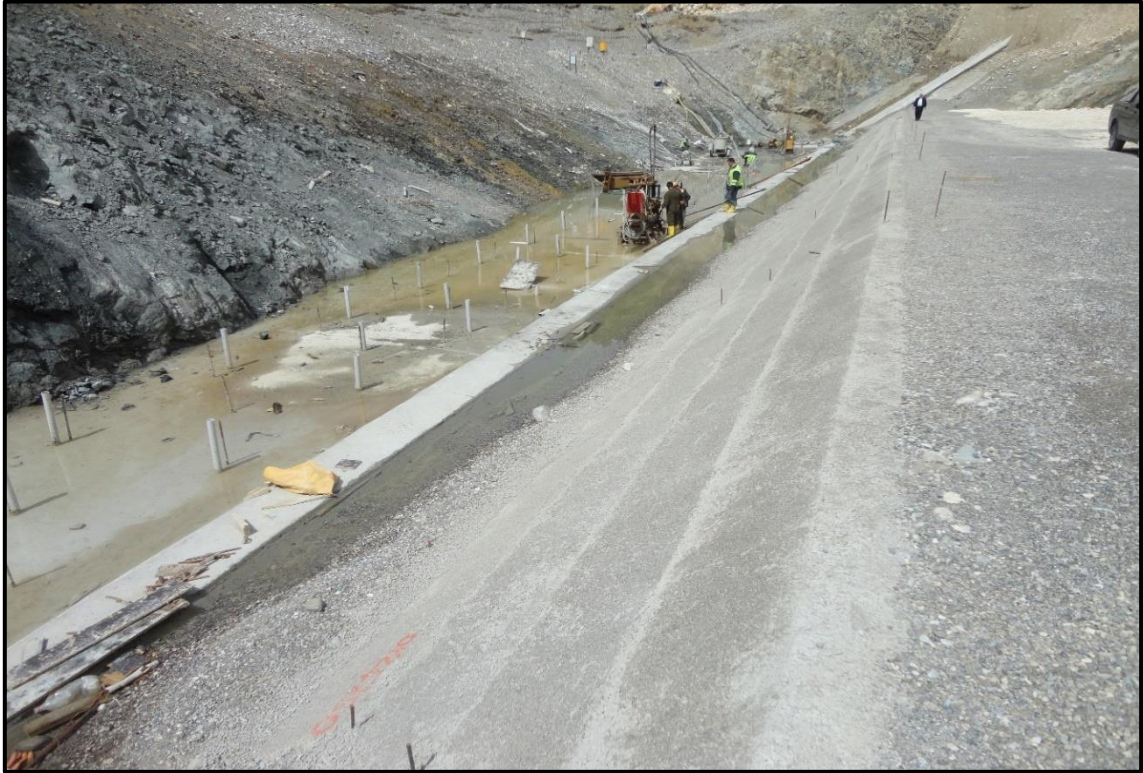
Şekil 4.7. Pamukluk Barajı'nda talveg ve sol sahildeki topuk plağı betonunu basınçlı su testi ve enjeksiyon uygulaması
