ÇORUH NEHRİ HAVZASINA BAĞLI OLUR MİKRO HAVZASINDA
KANAL VE OYUNTU EROZYONUyla GERÇEKLEŞEN TOPRAK
KAYBININ BELİRLENMESİ

YÜKSEK LİSANS TEZİ

ÇORUH NEHRİ HAVZASINA BAĞLI OLUR MİKRO HAVZASINDA KANAL VE OYUNTU EROZYONU İLE GERÇEKLEŞEN TOPRAK KAYBININ BELİRLENMESİ

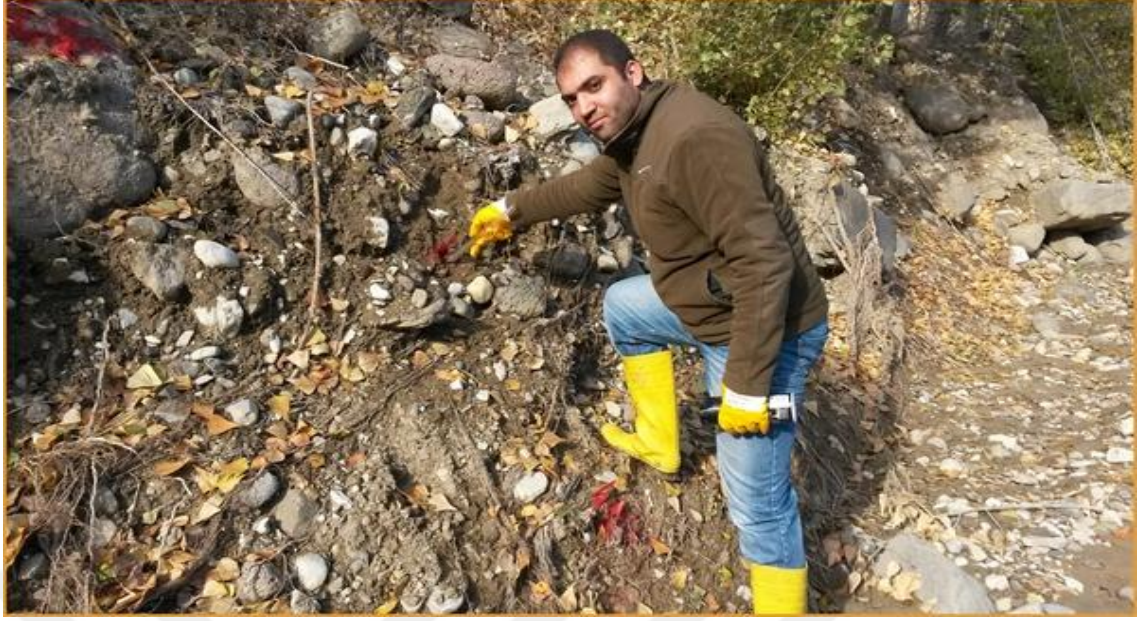
Şekil 3. Olur Mikro Havzasında Sağ Ve Sol Şevlere Konuşlandırılan Erozyon Çubuklarının Cetvel İle Ölçümü

Bu çalışmada, dere şevlerine dik şekilde çekiç yardımıyla çaktığımız demir sırkaların boyu 60 santimetre, çapları da 0,8 cm'dir. Şevin yüksekliğine göre dikeyde kimi zaman tek çubuk kimi zamanda 3 adet erozyon çubuğu kullanılmıştır. Öreğin; şev yüksekliği 70 cm olduğunda tek çubuk yeterli görülürken, 3 metreye kadar yüksekliğe sahip şevlerde ise 3 adet erozyon çubuğu kullanılmıştır (Şekil 4). Şevlere çaktığımız çubukların yaklaşık olarak 10 cm'lik kısımları dışarıda bırakılmış ve daha sonraki ölçümlerde kolay bulunsun diye toprak dışında kalan kısımları boyatılmıştır. Ölçümlerimiz genellikle altı aylık periyotlarla gerçekleşmiştir. Kurulum sonrası ilk erozyon ölçümü 2015'in yaz ve sonbahar dönemine denk gelirken, diğer ölçümlerimiz sırasıyla; 2016'nın kış ve bahar ile yaz ve sonbahar dönemine denk gelmiştir. Son ölçüm ise 2017'nin kış ve bahar dönemine denk gelmektedir. İki yıl boyunca 6 aylık periyotlarla toplam beş defa olmak üzere, sahada düzenli olarak veriler alınmıştır. Çalışmada kullandığımız son veriyi 2017'nin Mayıs ayında aldık. Ölçümümüz cetvelle yapılmış olup toplamda 272 adet demir erozyon çubukları kullanılmıştır. Erozyon çubuk ölçümleri kanal (1. ve 2. sınıf dereler; Strahler, 1957) ve oyuntu dereleri olmak üzere toplamda 15 deneme alanında gerçekleştirilmiştir. Bunlardan 3 er adet 1. ve 2. sınıf, geri kalan 9 adet ise oyuntu deresi olarak belirlenmiştir. Her bir deneme alını 5 adet transekt ve bu transektler üzerine yerleştirilmiş erozyon çubuklarından oluşmaktadır. Transektler arası uzunluk yaklaşık 25 m olarak belirlenmiştir.

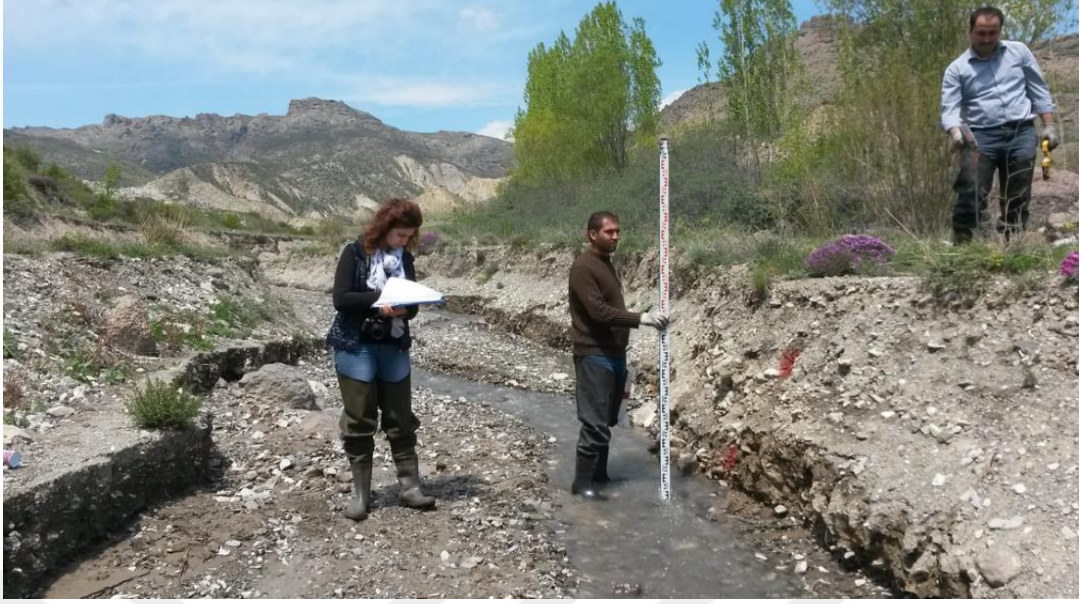
Şekil 4. Olur Mikro Havzasında Dere Kenarı/Şev Yüksekliğinin Mira Yardımıyla Ölçümü

Ticari amaçla kullanılan dünya gözlem uydusu olan WorldView-2 tarafından, havzada bulunan ve çalışma alanımızı teşkil eden derelerin uzunlukları hesaplanarak sayısal ortama aktarılmıştır. Yapılan bu sayısallaştırma işleminden sonra ArcMap yazılımı yardımıyla dereler kategorilere ayrılıp gerekli isimlendirmeler yapıldıktan sonra oluşturulan mevcut bilgiler tablolara işlenmiştir. Derelere ait yatak uzunlukları ve dere içi her iki kenara ait şev yüksekliğinin bilinmesi ile şevlerin alan hesaplamaları yapılabilmektedir. Elde edilen bu bilgiler yardımıyla dere kenar uzunlukları ile dere şevlerinin ortalama yükseklikleri çarpılır ve mevcut çalışma alanımıza ait birim alan denk gelen, metrekare/ kilometre cinsinden dere şevi alan hesaplaması yapılır. Belirlenen 5 noktadaki tüm şevlerin yükseklik ölçümleri mira yardımıyla yapılmaktadır (Şekil 5; Tüfekçioğlu, 2018).

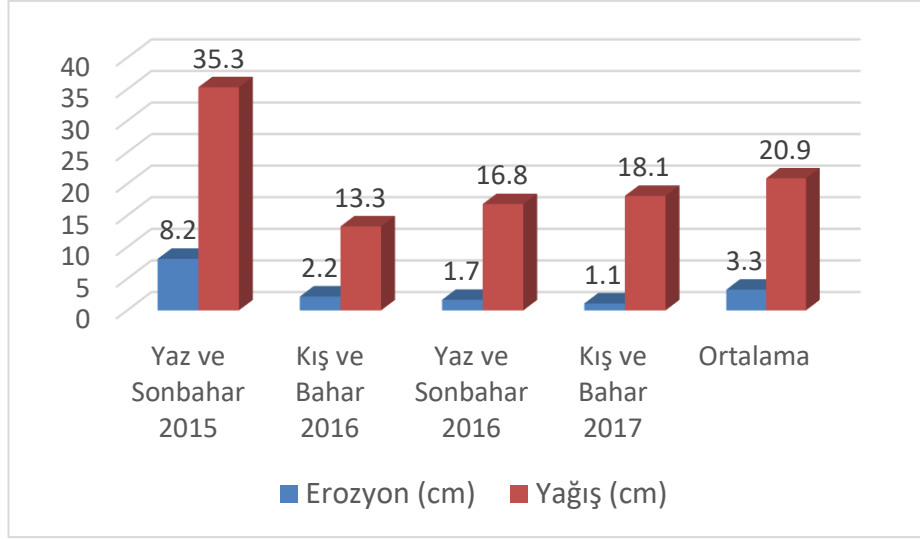
Şekil 5. Dört Farklı Ölçüm Dönemlerine Ait Yağış ve Erozyon Verileri ile Bunların Ortalama Değerleri.

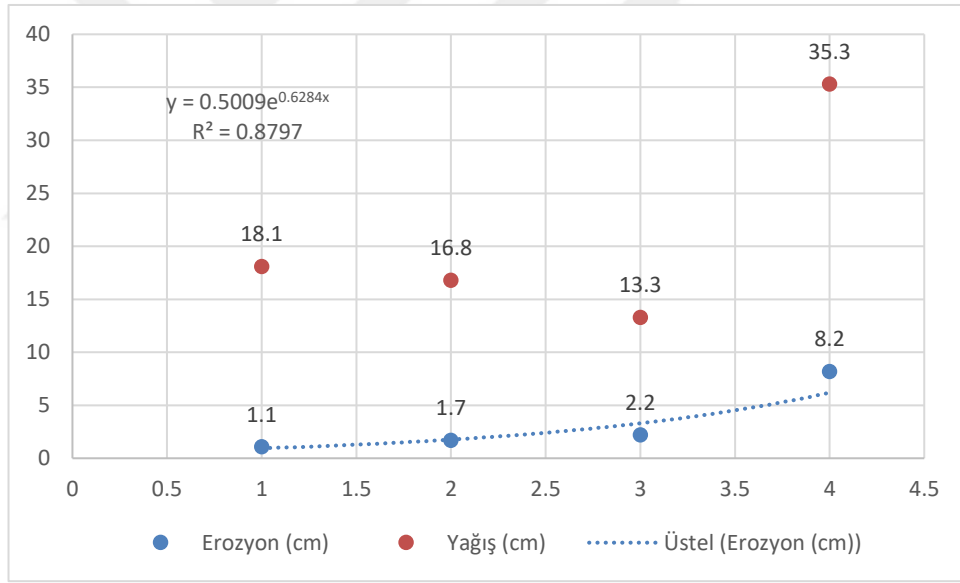
Şekil 6. Dört Farklı Ölçüm Dönemlerine Ait Yağış ve Erozyon Verileri ile Bunların Arasındaki Üstel İlişki.

Bu iki yıllık dönem için gerçekleşen yağış ve erozyon değerleri Şekil 6'da gösterilmiştir. Verilere göre yağış ile erozyon arasında üstel bir ilişkinin söz konusu olduğu söylenebilir ($R^2 = 0,87$). İlk 6 aylık dönemdeki erozyon verisi diğer dönemlere kıyasla anlamlı bir farklılık arz etmektedir ($p < 0,05$). Şekil incelendiğinde, yağış arttıkça erozyonunda arttığı gözlemlenmiş olup en yoğun erozyonun, 35,3 cm yağışla en çok 2015'in yaz ve son bahar döneminde yani çalışmanın ilk 6 aylık döneminde 8,2 cm olarak gerçekleştiği görülmüştür.
