**KÜLTÜREL MİRAS ALANLARINDA METRUK YAPI**  
**SORUNU: FENER BALAT SEMTLERİ**

**YÜKSEK LİSANS TEZİ**

**Şehir ve Bölge Planlama Anabilim Dalı**

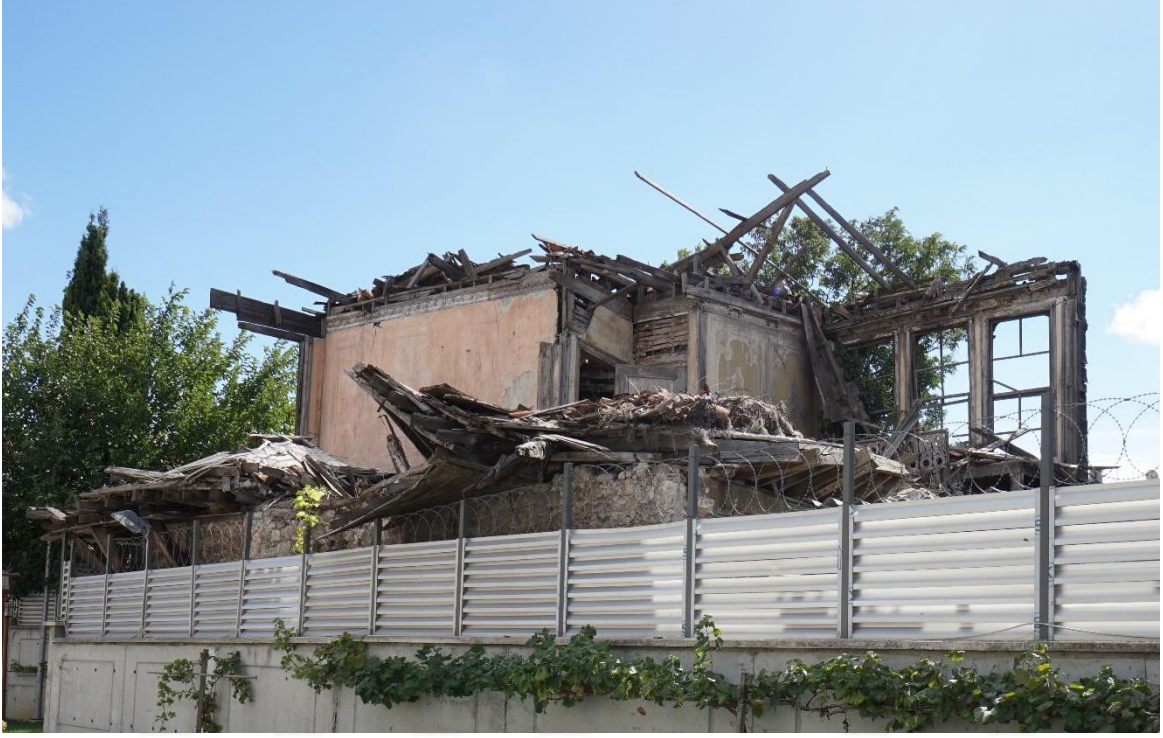
Şekil 3. 1 Mail-i inhidam durumdaki metruk yapı (İMOS, 2023)

yapılar “mail-i inhidam” (Şekil 3.1), parça kopmaları, belirli kısımlarda yıpranmalar ve bozulmalar görünen mevcut durumdaki yapılar “fiziksel eskimeye uğramış” (Şekil 3.2), yıkımı gerçekleştirilmiş parselde kalıntıları bulunan ya da yok olmuş yapılar ise “yerinde mevcut değil” (Şekil 3.3) olarak üç farklı durumda sınıflandırılmıştır.

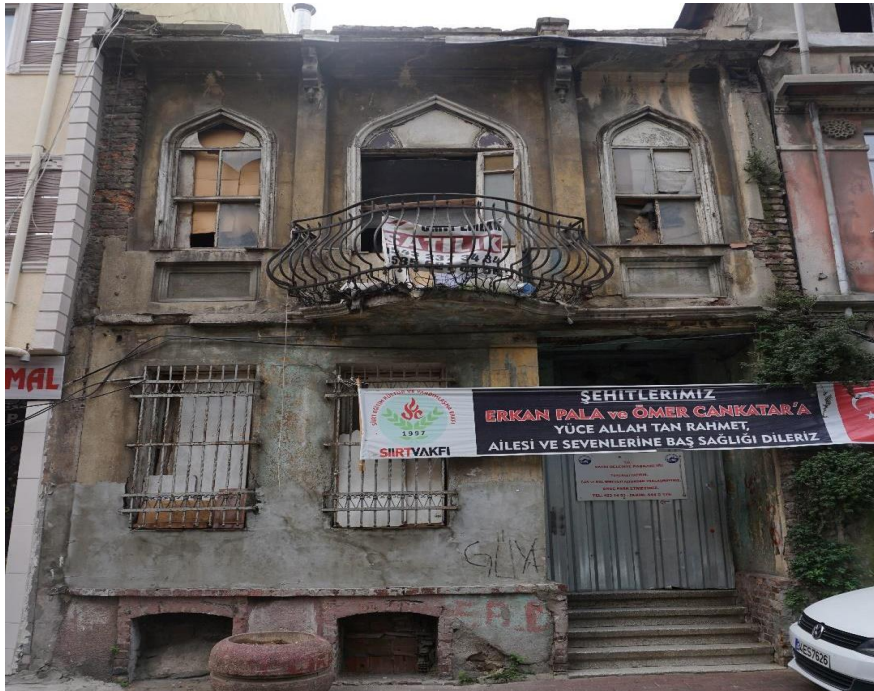
Şekil 3. 2 Fiziksel eskimeye uğramış durumdaki metruk yapı (İMOS, 2023)

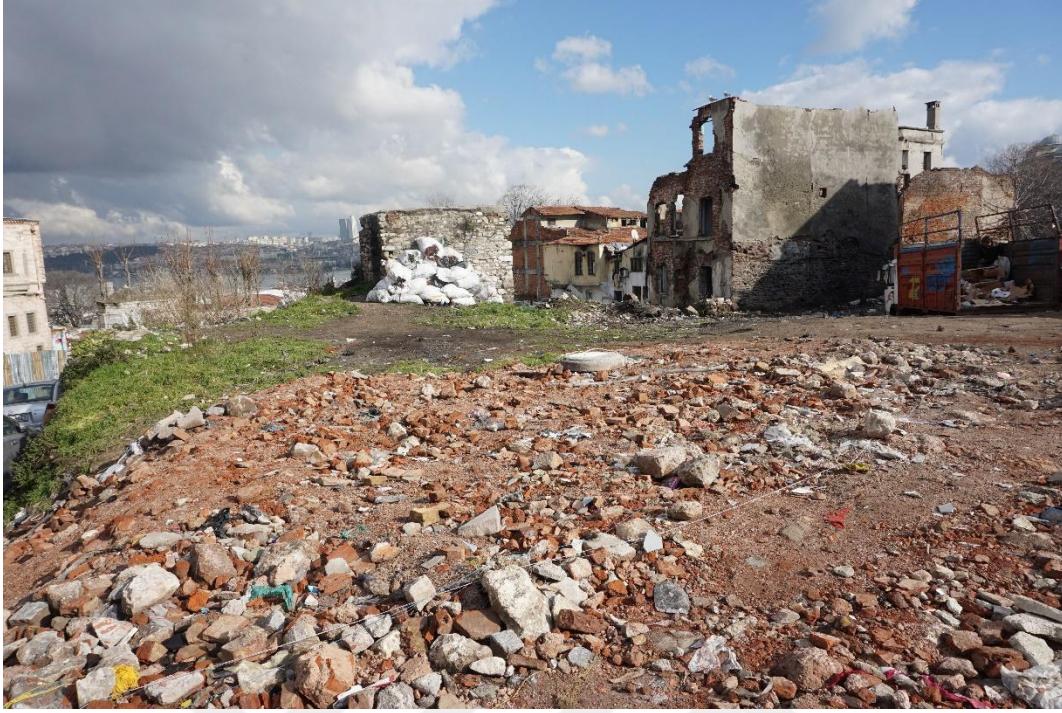
**Şekil 3. 3** Yerinde mevcut olmayan metruk yapı (İMOS, 2023)

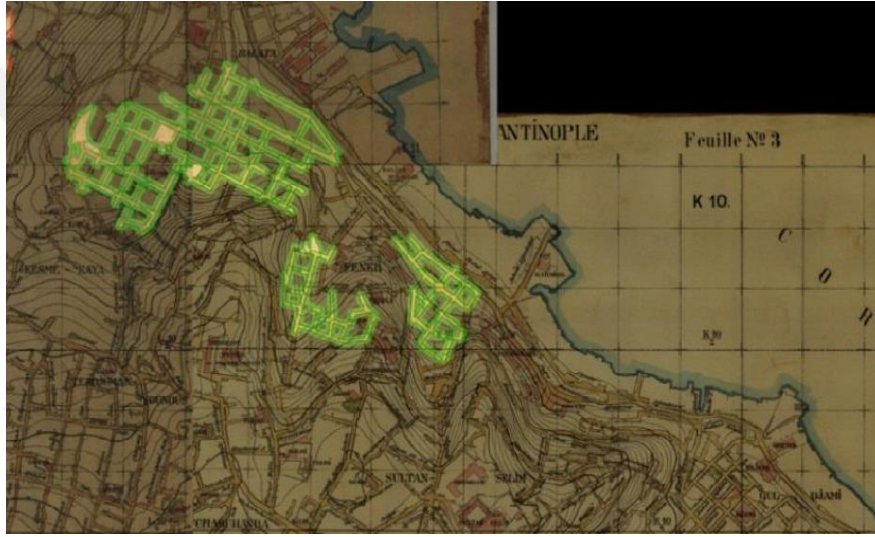
**Şekil 4. 8** Fener ve Balat semtleri ızgara plan dokuları (Dinler, 2013)

1848 yılında başlayan kent planlama hareketleri 1858,1863,1875 ve 1882 tarihinde yapılan yeni düzenlemelerde devam etmiştir. Bu tarihlerde yapılan planlamaların ortak hedefleri, sokak-cadde ve ana cadde ayrımının yapılabilmesi, yangın sonrası tahribata uğramış yapı ve alanların düzenlenmesi veya yeniden inşa edilmesi ve yangınlara önlem alınması konuları olmuştur. Yangınlar karşısında iki farklı politika yürütüldüğü görülmüştür. Eğer yanan alanda önemli anıtsal bir yapı varsa ve büyük bir alanı etki edecek düzeyde meydana geldiyse alanı yenileme projesi uygulanmış, küçük ölçekli yangınlarda ise yapı ve mahalleye noktasal müdahalelerde bulunulmuştur (Çelik,1986). Kent dokusunu düzenlemek ve yangınları engellemek amaçlı yapılan planlarda Fener ve Balat semtlerinde ızgara planının uygulandığı ve yapıların çok büyük bir kısmının kagir yapım sistemiyle inşa edildiği görülmüştür (Şekil 4.8) (Çelik,1986).

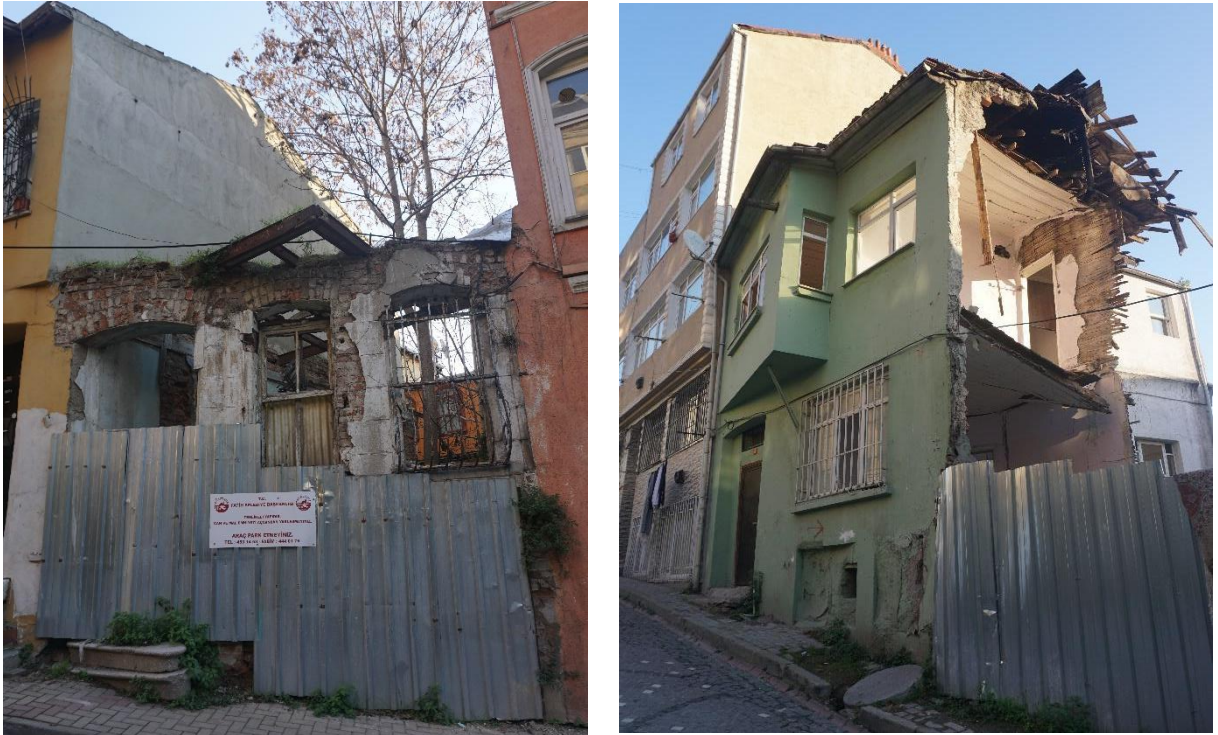
**Şekil 4. 30** 1889 ada 4 ve 7 parselde yer alan mail-i inhidam durumunda bir kısmı çökmüş yapılar

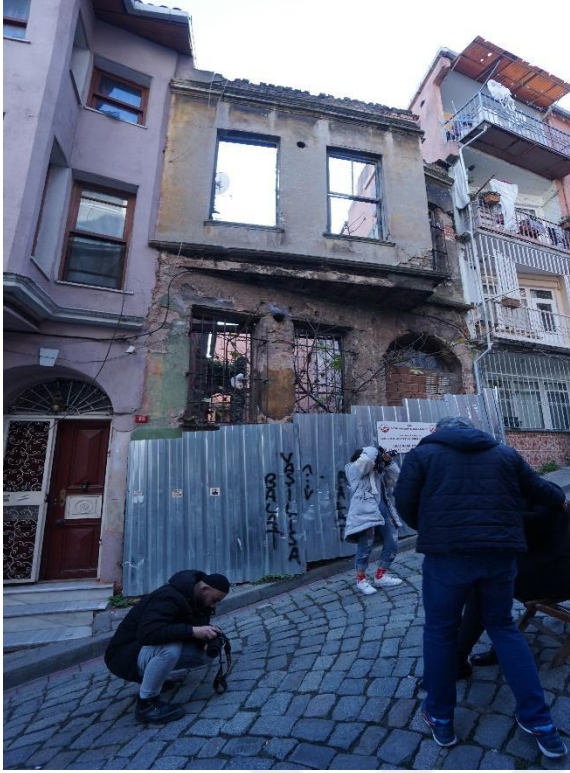
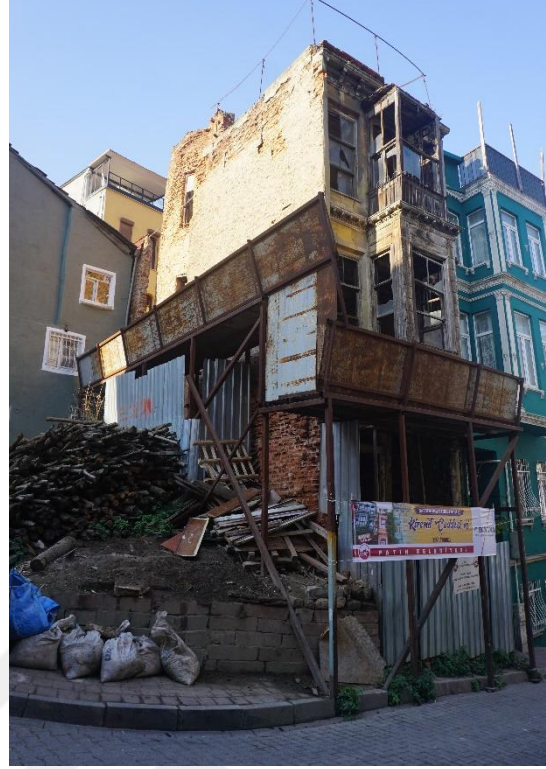
Şekil 4. 31 2287 ada 13 parsel ve 1907 ada 19 parselde yer alan mail-i inhidam durumda bir kısmı çökmüş yapılar

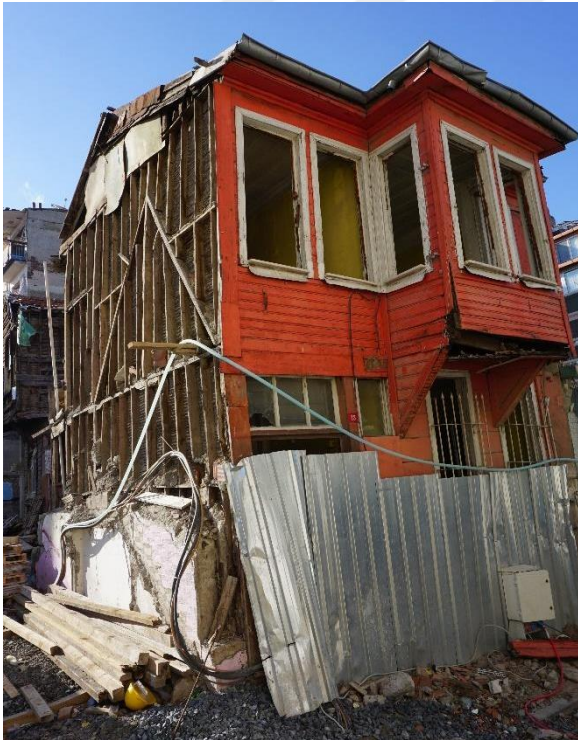
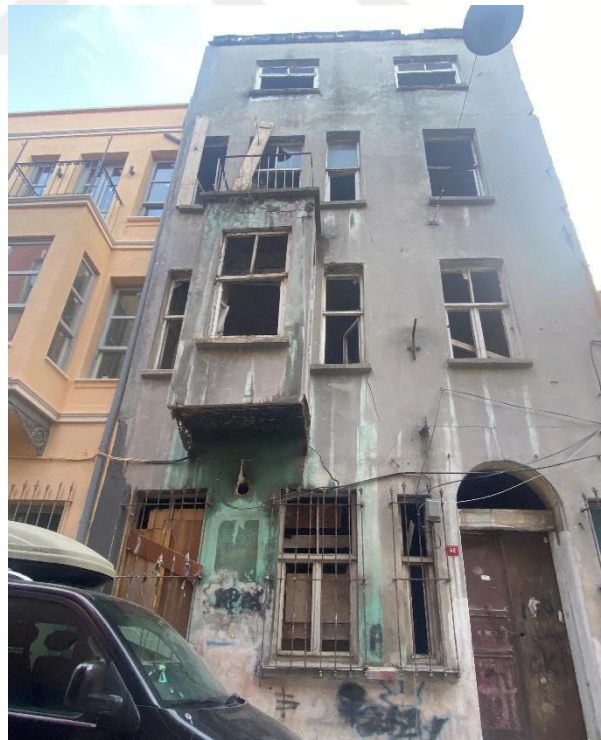
Şekil 4. 32 1890 ada 45 parsel ve 2287 ada 25 parselde yer alan mail-i inhidam durumda yapı elemanlarında kopmalar olan yapılar

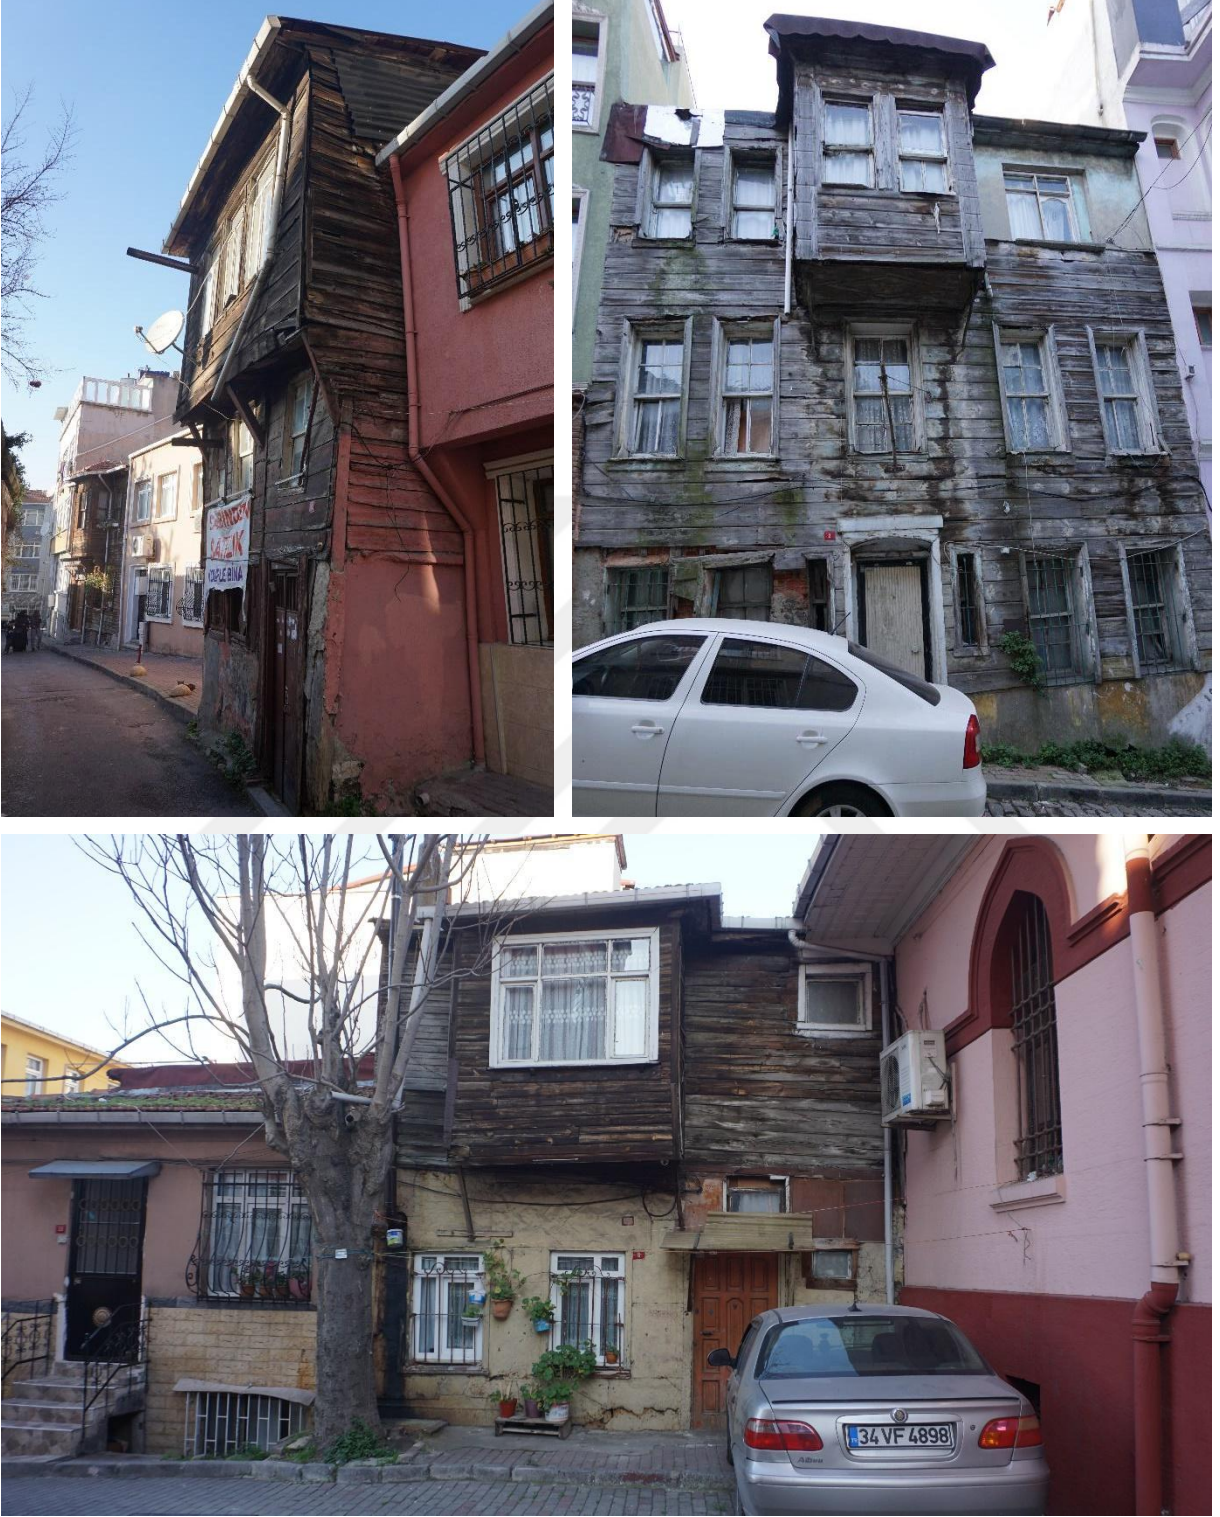
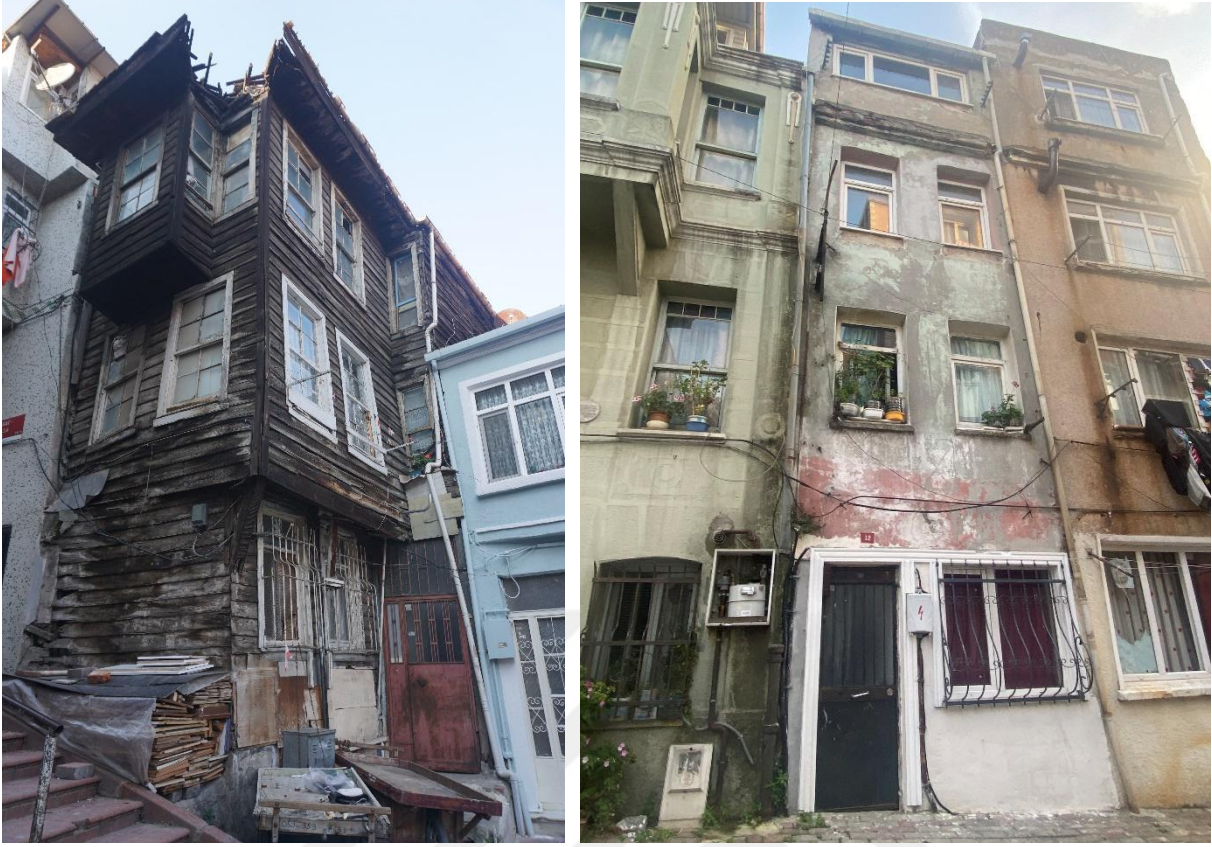
**Şekil 4. 33** Fiziksel eskimeye uğramış içerisinde kullanıcı bulunduran 1879 ada 31 parsel, 1890 ada 36 parsel, 1899 ada 4 parsel, 1907 ada 4 parsel ve 1908 ada 35 parselde yer alan yapılar.

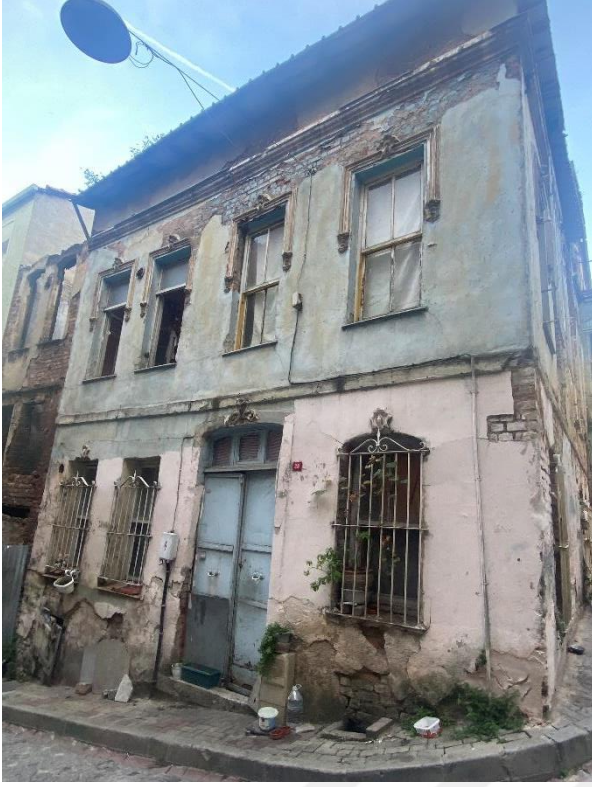
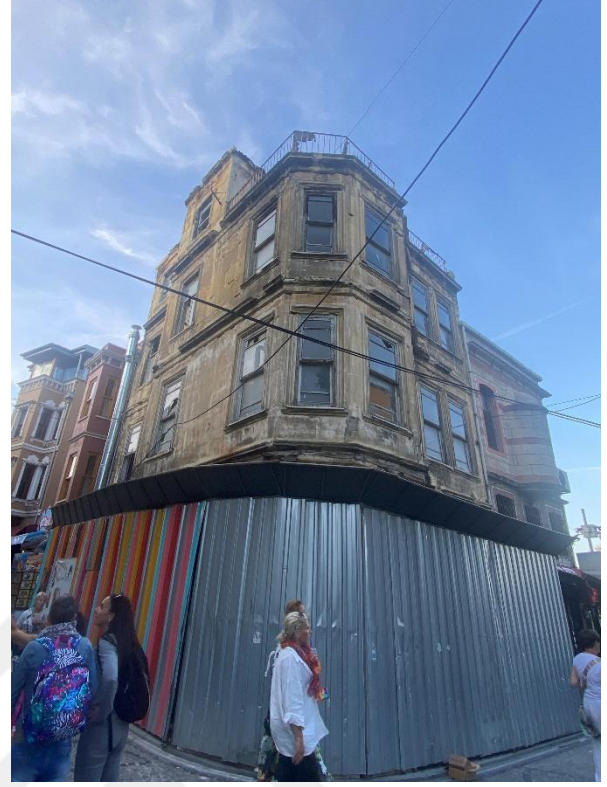
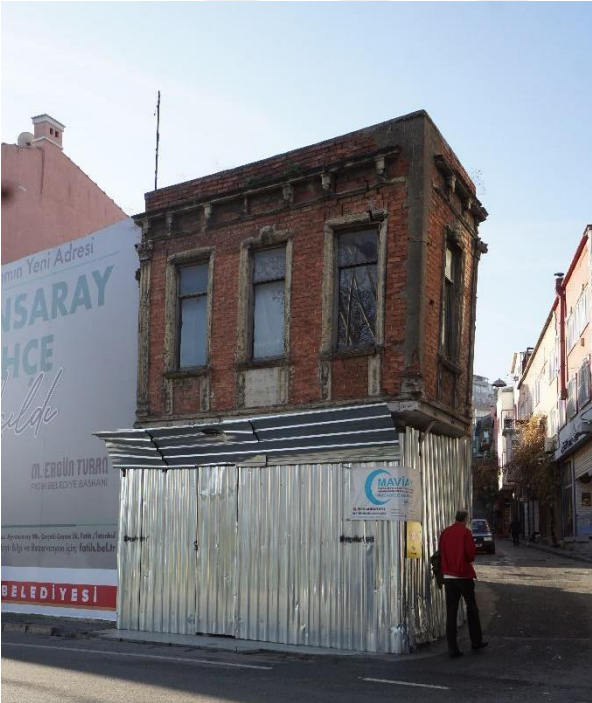
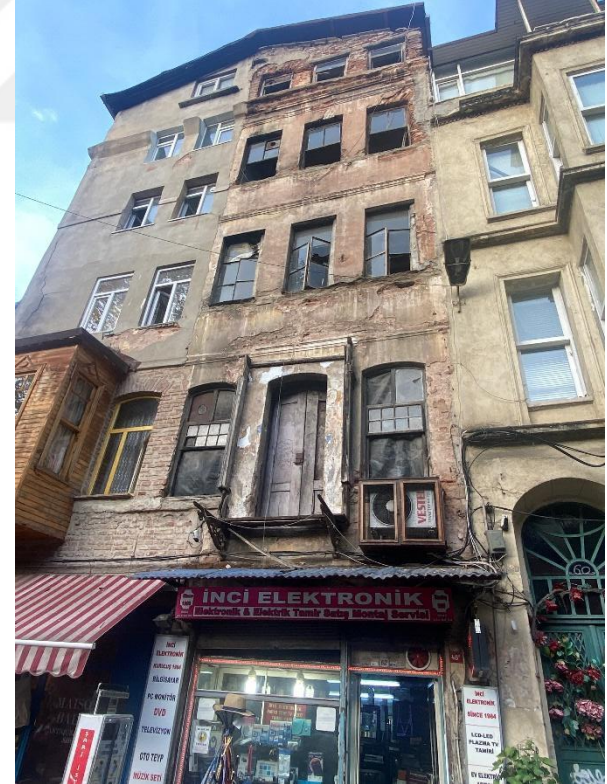
**Şekil 4. 34** Fiziksel eskimeye uğramış yapılar kullanıcı bulundurmayan 2292 ada 8 parsel, 2305 ada 1 parsel, 2306 ada 70 parsel ve 2307 ada 8 parseldeki yapılar

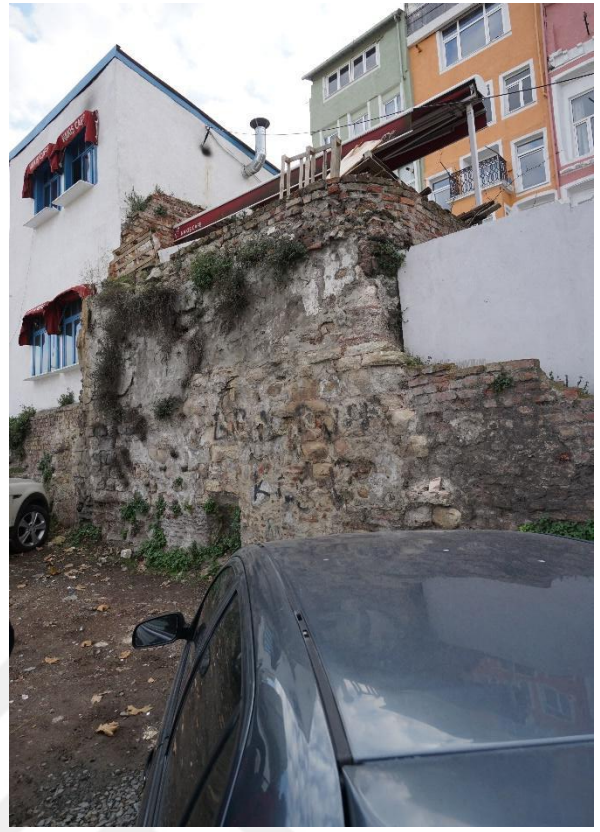
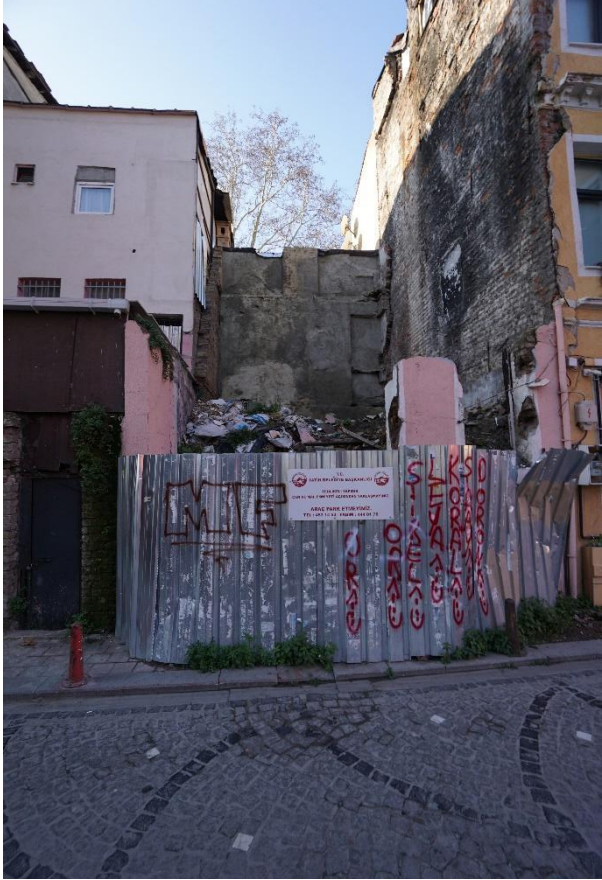
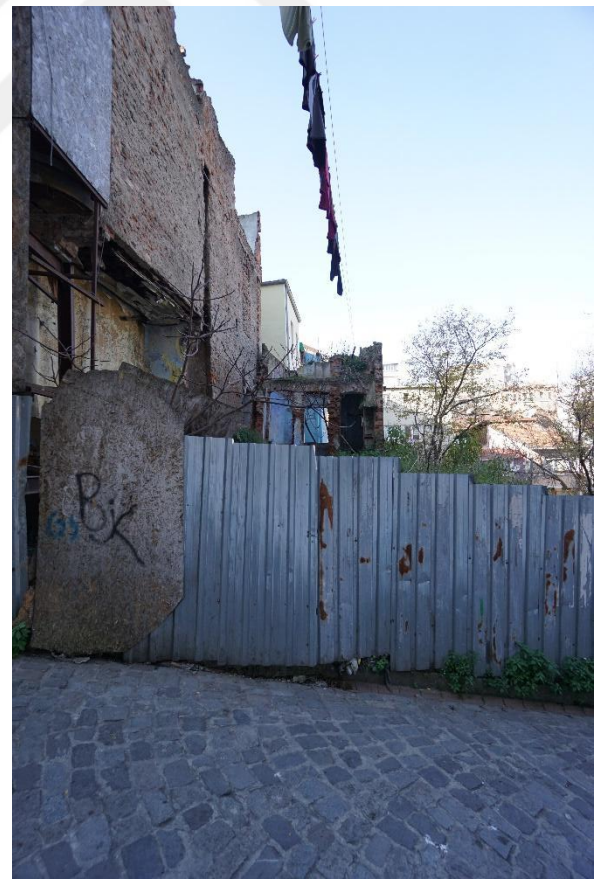
**Şekil 4. 35** Yerinde mevcut bulunmayan-kayıp durumda olan 2290 ada 4 parsel, 2307 ada 36 parsel, 2318 ada 28 parsel ve 2306 ada 4 parsel sayılı yerlerdeki yapılar.
