**BURSA VE İZNİK'DEKİ ERKEN DÖNEM OSMANLI  
YAPILARINDA DEVŞİRME MALZEME KULLANIMI**

**FBE Mimarlık Anabilim Dalı Mimarlık Tarihi ve Kuramı Programında  
Hazırlanan**

**YÜKSEK LİSANS TEZİ**

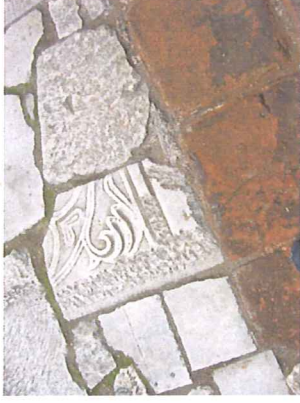
Şekil 4.1 Taban döşemesi taş parçası

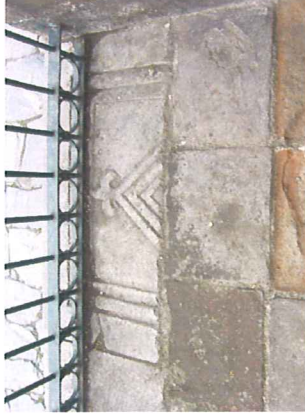
Şekil 4.2 Taban döşemesi taş parçası

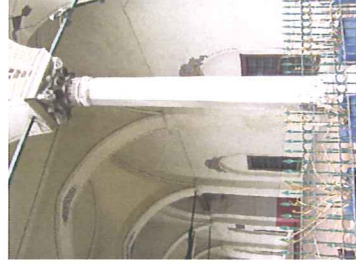
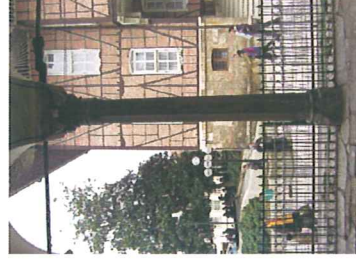
Şekil 4.3 Sütun

Şekil 4.4 Sütun

Devşirme olduğu tespit edilen sütun başlıkları kompozit düzendedir. Antik çağda görülen kompozit düzeli sütun başlıklarıyla benzer malzeme ve bezeme özelliği göstermektedirler. Bu özelliklerinden dolayı sütun başlıklarını Geç Roma veya Bizans dönemine tarihlendirebiliriz.

Sütun gövdeleri ise devşirme değildir Erken Osmanlı dönemi sütun gövdeleridir. Kompozit düzen benzeri sütun başlıkları, sütunların üzerine kelepçeli bir kasnak ile oturtulmuştur.

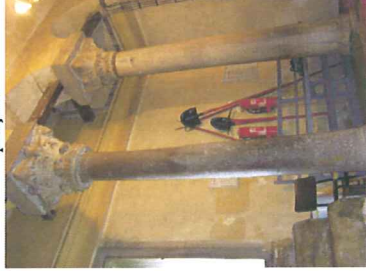
Şekil 4.8 İç mekân sütunları

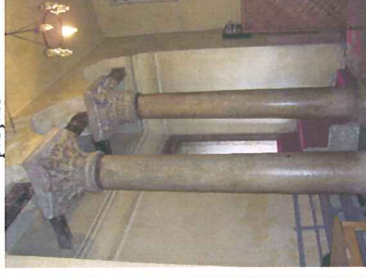
Şekil 4.9 İç mekân sütunları

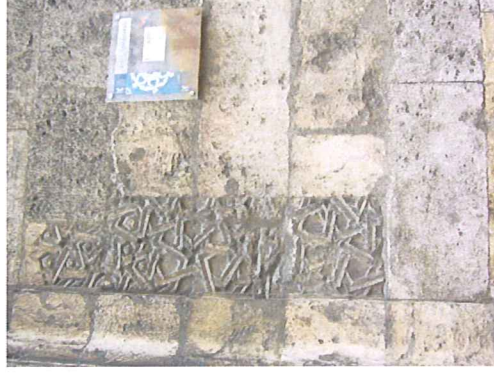
Şekil 4.12 Duvar örgü taşı

Ancak Cami'nin giriş duvarında kullanılan bezemeli bir taş parçası dikkat çekmektedir. Duvar örgüsünde sadece bu kısımda kullanılan bezemeli taş parçasının Selyuklu veya Osmanlı dönemine ait olabilecek bir parça olduğu, devşirme malzeme olarak kullanıldığı yada yarım kalan bir süsleme şeridi olduğu da düşünülebilir. (Plan 4.4 A detayı, Şekil 4.12)

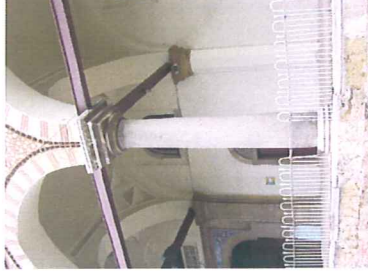
Şekil 4.13 Dış cephe sütunu

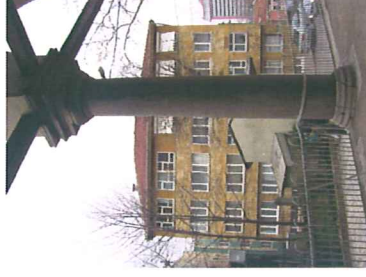
Şekil 4.14 Dış cephe sütunu

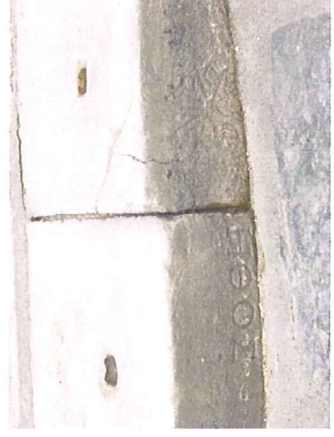
Şekil 4.15 Taban döşemesindeki mermer taş bloklar

Mermer malzemeli ve üzerinde zıvana izleri bulunan bu 2 taş blok üzerinde Yunanca veya Latince yazılar ve yıldız şeklinde bir bezeme motifi bulunmaktadır ve bu taşlar, taban döşemesi üzerinde camiye giriş sağlayan basamak işlevinde kullanılmışlardır. Üzerinde Yunanca veya Latince harfler ve bezeme motifi bulunan taş blokların Yunan, Roma veya Bizans dönemine ait olan bir yapıdan devşirildiği düşünülmektedir.

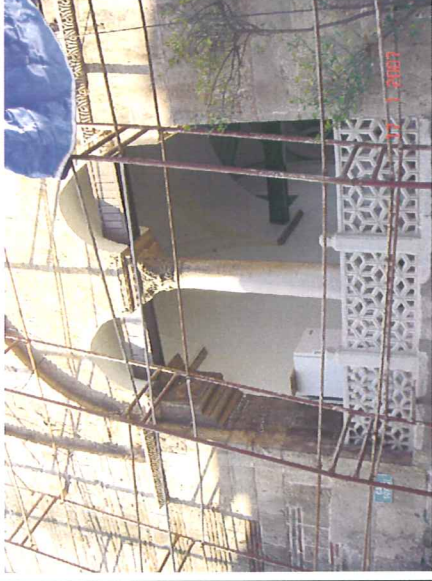
Şekil 4.27 Alt kat sol yan cephe sütunu

Gösterdiği özellikler itibari ile sütunu ve sütun başlığını Bizans dönemine tarihlendirebiliriz.

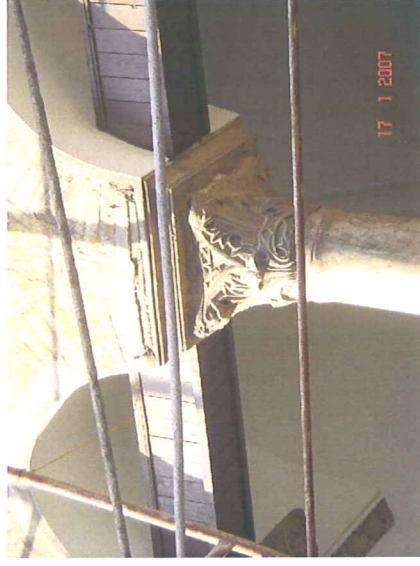
Şekil 4.28 Alt kat sol yan cephe sütun başlık detayı

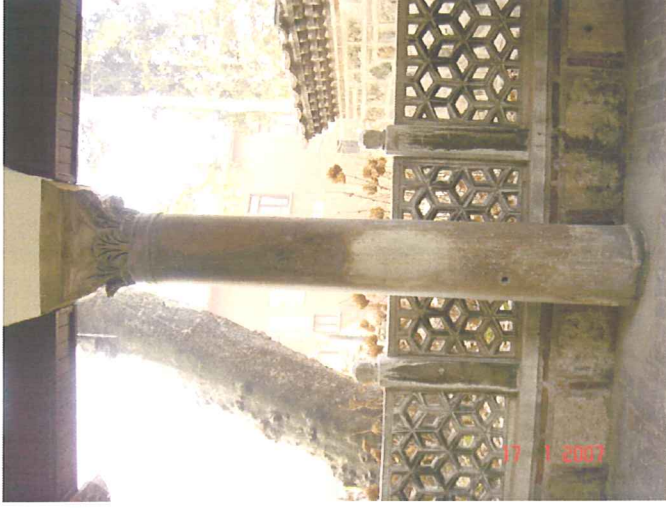
Şekil 4.29 Alt kat sağ yan cephe sütunu

Gösterdiği özellikler itibari ile sütunu ve sütun başlığını Bizans dönemine tarihlendirebiliriz.

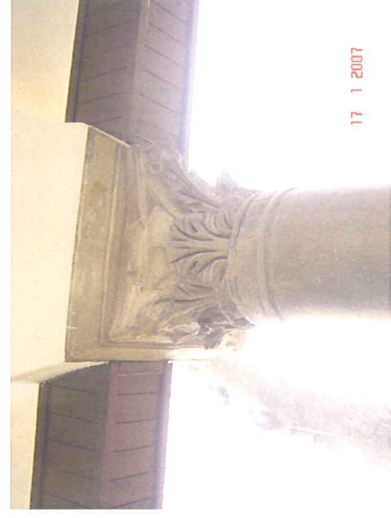
Şekil 4.30 Alt kat sağ yan cephe sütun başlık detayı

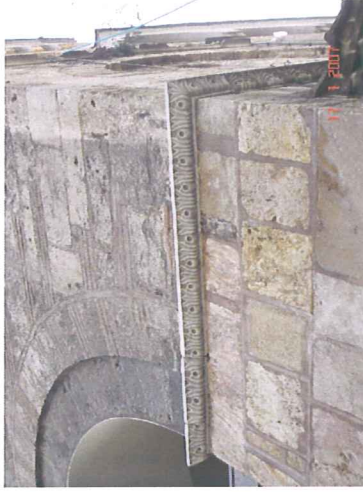
Şekil 4.31 Alt kat mermer korniş

Burada da akanthus yapraklı mermer kornişlerin aynı işlev ile; yapının sınırlayıcı ögesi olarak duvar örgülerinin bitiş noktalarında kullanıldığını görmekteyiz.

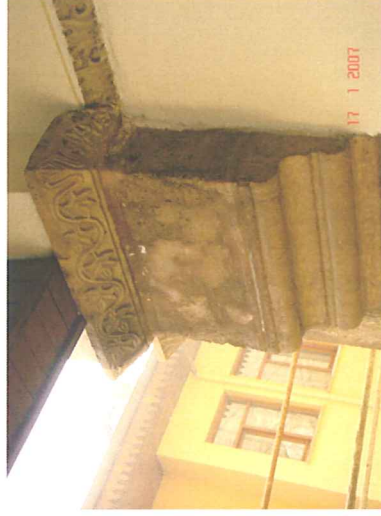
Şekil 4.32 Alt kat mermer korniş detayı

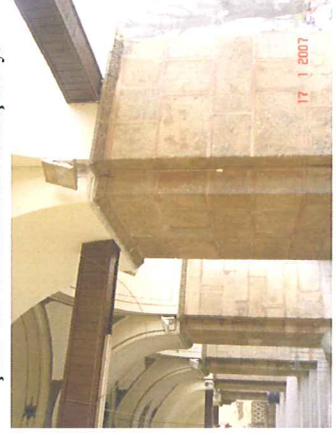
Şekil 4.33 Alt kat mermer korniş genel görünüm

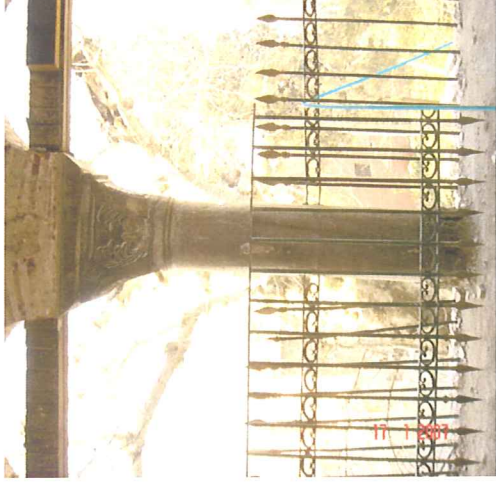
Şekil 4.36 Üst kat sol yan cephe sütunu

-Devşirme olduğu saptanan üst kat sütunlarından revaklı kısmın solunda yan cephede yer alan sütun (Plan 4.10 ve 4.11 E detayı, Şekil 4.36).

Mermer malzemeli sütunun gövdesi monobloktur, sütun kaidesi yoktur, sütun başlığı ise Antikçağ'da görülen başlıklardan çok farklıdır.

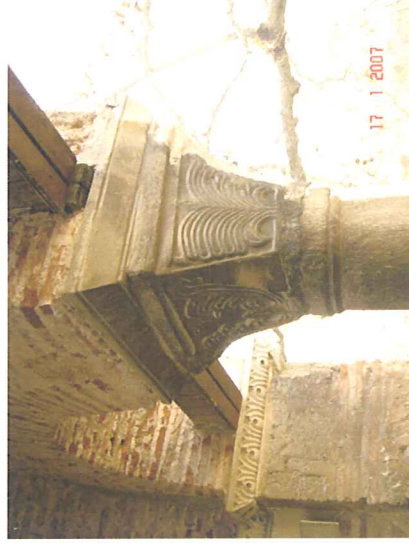
Şekil 4.37 Üst kat sol yan cephe sütun başlık detayı

Sütunun başlığı, sağdaki sütun başlığı gibi 4 bölümlüdür ve her bölümde çerçeve içinde 4 yüzünde stilize edilmiş hayat ağacı motifine benzeyen bir bezeme bulunmaktadır. Gösterdiği özelliklerden dolayı sütun ve sütun başlığının Bizans dönemine ait olması muhtemeldir.

Sütun başlığı detayı için Bkz. (Şekil 4.37).

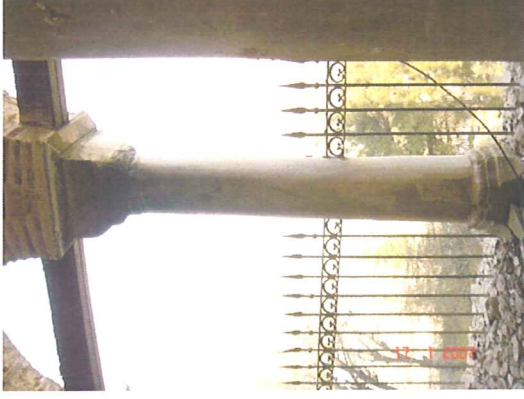
Şekil 4.38 Üst kat ön cephe soldan ikinci sütun

-Revaklı kısmın ön cephesinde, en soldan 2. sırada bulunan Dor düzenindeki sütun (Plan 4.10 ve 4.11 F detayı, Şekil 4.38).

Mermer malzemeli sütunun gövdesi monobloktur, Toskania tipi sütun kaidesi vardır, sütun başlığı ise Antikçağ'da görülen dor düzenli sütun başlıklarına benzemektedir. Bu özelliklerinden dolayı sütunu Antikçağ veya Bizans dönemine tarihlendirebiliriz.

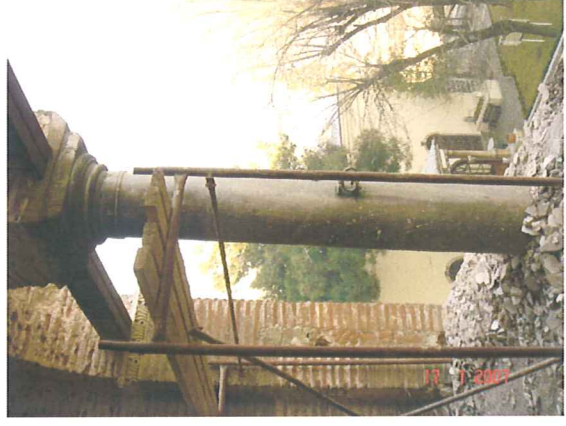
Şekil 4.39 Üst kat ön cephe sağdan birinci sütun

- Revaklı kısmın ön cephesinde en sağda bulunan Dor düzenli sütun (Plan 4.10 ve 4.11 G detayı, Şekil 4.39).

Mermer malzemeli sütunun gövdesi monobloktur, sütun gövdesinde entasis mevcuttur, sütun kaidesi yoktur, sütun başlığı ise Antikçağ'da görülen dor düzenli sütun başlıklarına benzemektedir. Bu özelliklerinden dolayı sütunu Antikçağ veya Bizans dönemine tarihlendirebiliriz.

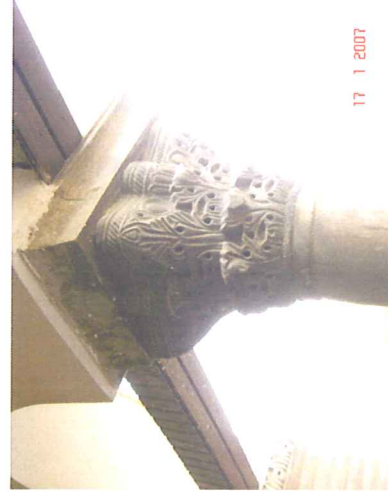
Şekil 4.42 Üst kat ön cephe soldan dördüncü sütun başlık detayı

Sütun başlığı detayı için Bkz (Şekil 4.42).

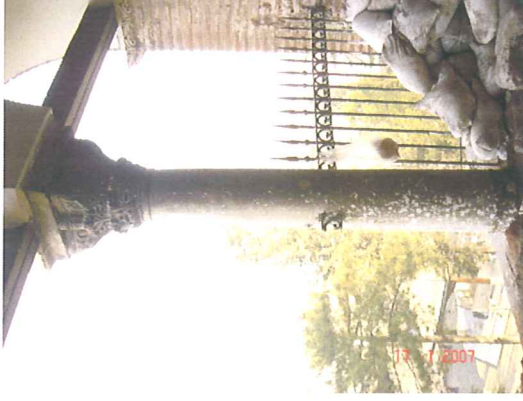
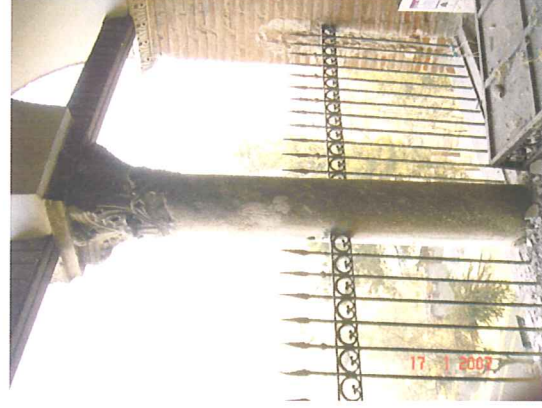
-Revaklı kısmın ön cephesinde ortada yer alan 2 adet sütun ve sütun başlığı için (Plan 4.10 ve 11 H ve I detayı, Şekil 4.40 ve 4.41).

Mermer malzemeli sütunların gövdesi monobloktur, sütun kaideleri yoktur ve sütun başlıkları Antik Çağ'da görülen sütun başlıklarından daha farklıdır. Sütun başlıklarındaki bezeme biçimlerine baktığımızda Bizans dönemine ait sütun başlıklarına benzemektedir. Bu özelliklerinden dolayı sütunları Bizans dönemine tarihlendirebiliriz.

Şekil 4.40 Üst kat ön cephe soldan üçüncü sütun

Şekil 4.41 Üst kat ön cephe soldan dördüncü sütun

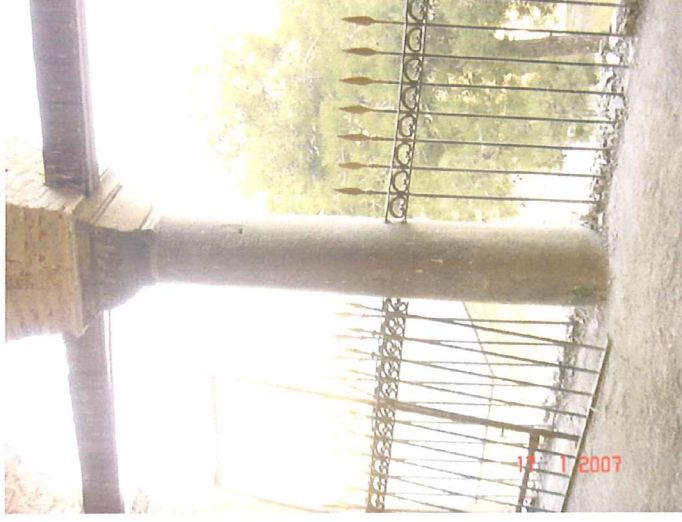
Şekil 4.43 Üst kat ön cephe soldan birinci sütun

Mermer malzemeli sütun gövdesi monobloktur, sütun kaidesi yoktur ve sütun başlığı Dor - İon karışımı bir üsluptadır. Başlığın üst kısmı Dorik özellikler gösterirken, gövdeyle birleşen kısımda ince ion volütü görülmektedir. Bizans döneminde bu üslupta sütun başlıklarının kullandığı bilinmektedir. Bu özelliklerinden dolayı sütunu Bizans dönemine tarihlendirebiliriz.

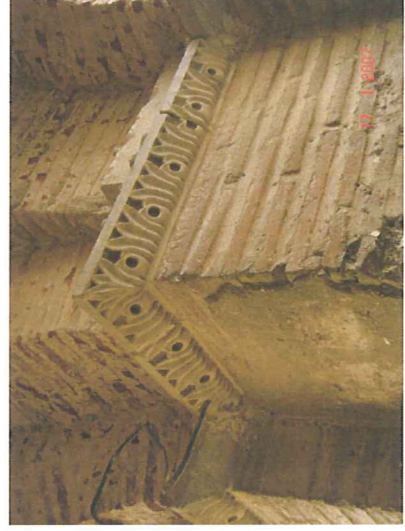
Şekil 4.46 Üst kat ön cephe mermer korniş detayı

Akanthus yapraklı mermer kornişlerin detay görüntüsü için Bkz.(Şekil 4.46).

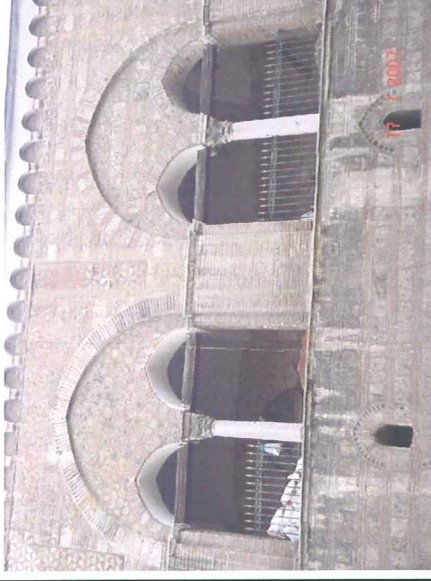
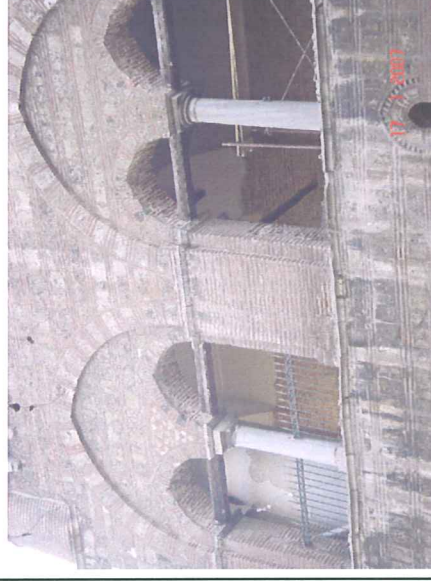
- Caminin 2. Katında avlu revakları arasında duvarlarda kullanılan devşirme olduğu saptanan akanthus yapraklı mermer kornişler (Plan 4.10 ve 4.11 K detayı, Şekil 4.44 ve 4.45).

Akanthus yapraklı mermer kornişler 2. kattaki revakları kısmın üzerinde duvarı silme şeklinde çevrelemektedir. Mermer kornişler, bezeme üslubu açısından Geç Roma veya Bizans dönemine tarihlendirilebilir. Antikçağ'da ve Bizans dönemindeki mimari yapılarda yapıları taşıyan konsol adı verilen yatay bir yapı ögesi kullanılırdı. Konsollar üzerinde de çeşitli bitkisel bezemelerden oluşan yapının üst kenarını sınırlayan katlara ayrılan profilili kornişler bulunmaktaydı.

Burada da akanthus yapraklı mermer kornişlerin aynı işlev ile, yapının sınırlayıcı ögesi olarak duvar örgülerinin bitiş noktalarında kullanıldığını görmekteyiz.

Şekil 4.44 Üst kat ön cephe mermer korniş

Şekil 4.45 Üst kat ön cephe mermer korniş

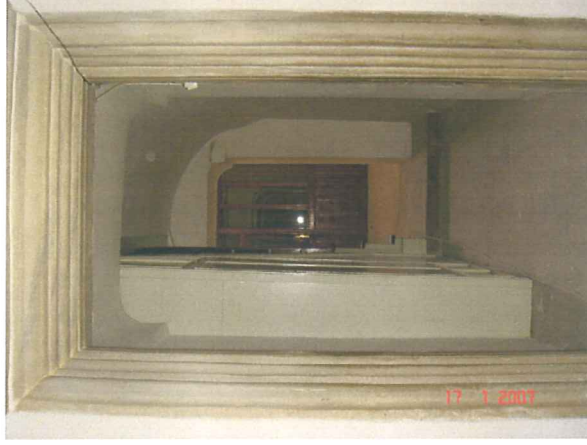
Şekil 4.47. Alt kat iç mekân sol kapı lento ve sövesi

Kapı lento ve söveleri mermerdir; soldaki kapı lento ve sövesi daha açık beyaz mermer malzemedir (Şekil 4.47). Sağdaki kapı lento ve sövesi ise daha kırmızı renkte mermer malzemedir (Şekil 4.48). Bu lento ve söveler gösterdiği özellikler itibarıyla Bizans dönemine tarihlendirilebilir.

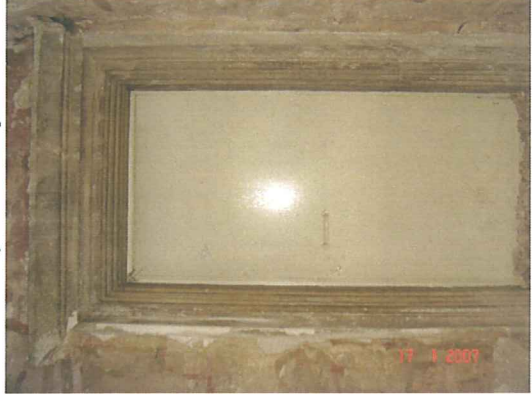
Şekil 4.48. Alt kat iç mekân sağ kapı lento ve sövesi

- Alt katın iç mekânında sağ ve sol kısımda devşirme olduğu saptanan mermer kapı lento ve söveler (Plan 4.9 L ve M detayı, Şekil 4.47 ve 4.48).

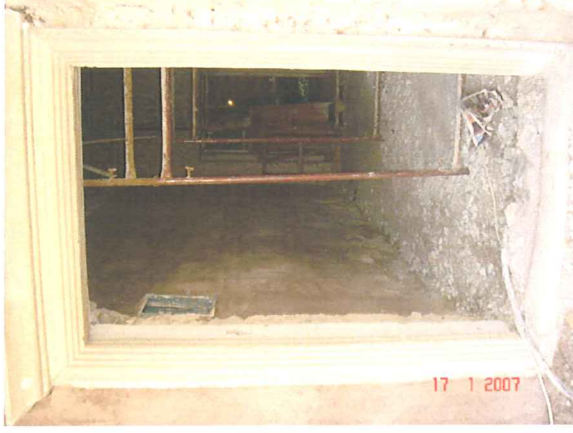
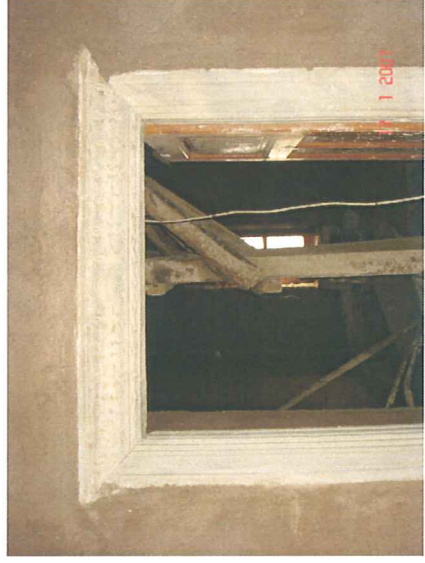
- Üst katta medrese olarak kullanılan 2 odanın kapısında devşirme olan mermer kapı lento ve söveleri tespit edilmiştir. (Plan 4.11 N ve O detayı, Şekil 4.49 ve 4.50).

Soldaki ikinci kapının lento ve sövesi de beyaz mermer malzemelidir.

Şekil 4.49 Üst kat iç mekan soldan birinci kapı lento ve sövesi

Şekil 4.50 Üst kat iç mekan soldan ikinci kapı lento ve sövesi

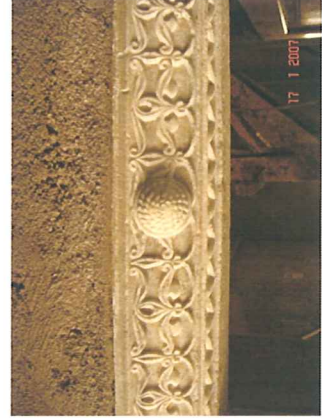
Şekil 4.51 Üst kat iç mekan soldan ikinci kapı lento detay görünüm

Lento bezemesi detay görüntü için Bkz. (Şekil 4.51).

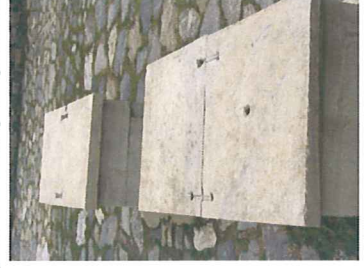
Şekil 4.54 Cami bahçesindeki musalla taşları

Yapılan kaynak araştırmaları ve gözlemler sonucunda Yıldırım Cami'sinde devşirme malzemeye rastlanmamıştır. Ancak cami bahçesinde üzerinde zıvana izleri bulunan musalla taşları tespit edilmiş ve bunların devşirme olabileceği düşünülmüştür. Cami bahçesine yer alan devşirme olduğu düşünülen musalla taşları için Bkz. (Şekil 4.54).

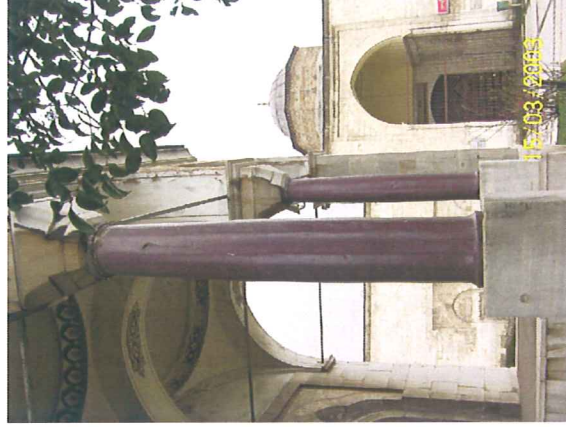
Şekil 4.56 Ön cephe sütunları

Sütun gövdeleri bordo renkli mermer malzemelidir, gövdeler monolitik ve entasis mevcuttur. Sütun başlıkları ve sütun kaidesi Osmanlı dönemi özellikleri göstermektedir. Sütun gövdelerinin farklı renkte mermer olması ve Antikçağ/Bizans dönemine ait özellikler göstermesinden dolayı sütunların devşirme olduğu düşünülmektedir.

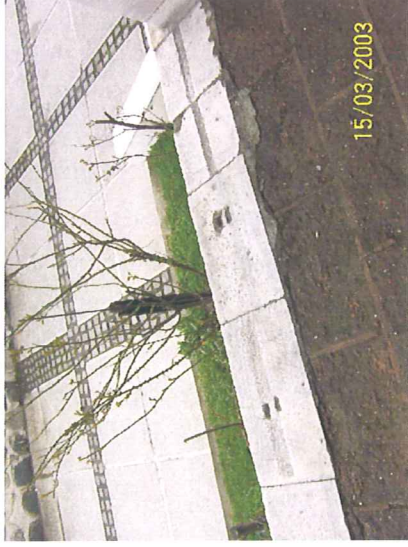
Şekil 4.57 Türbe revak kısmı taban döşemesi taş parçası

Mermer malzemeli 2 adet taş blok, revak kısmının taban döşemesinin kenar kısmında kullanılmıştır. Mermer taş blokların üzerinde zıvana izleri mevcuttur. Geç Bizans veya erken dönem Osmanlı yapısından alındığı düşünülen bu taş blokların taban döşemesinde devşirme malzeme olarak kullanıldığı düşünülmektedir.

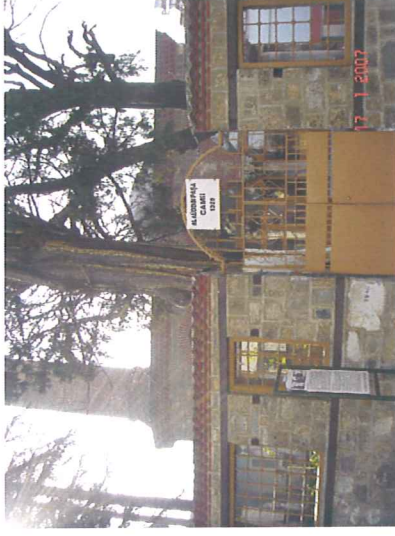
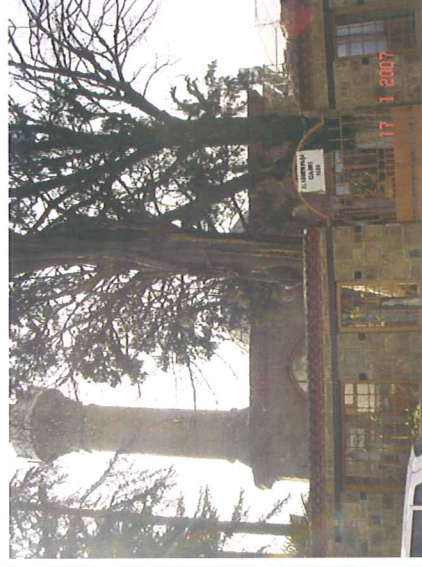
Cami genel görüntüsü için (Şekil 4.59 ve 4.60).

Şekil 4.59 Cami genel görünüm

Şekil 4.60 Cami genel görünüm

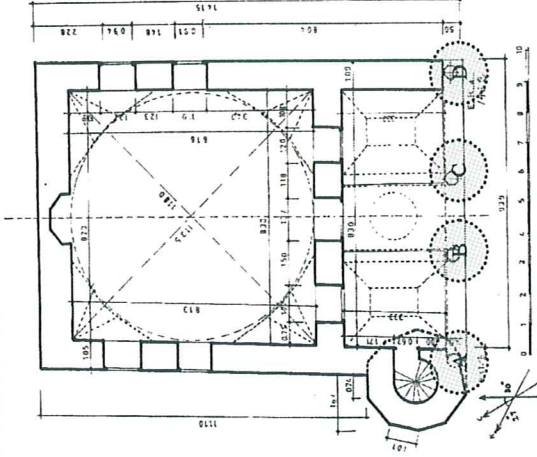
Plan 4.15 Alaaddin Cami Plan (Ayverdi, 1972)

- Cami'de tonozları taşıyan ve ön cephede yer alan 4 adet sütunun devşirme olduğu tespit edilmiştir. Sütunların ikisi dor-ion karışımı düzeninde, diğer ikisi de korint düzeninde sütun başlıklarına sahiptir. (Goodwin, 1992 ; Türkiye'de Vakıf Abideler ve Eski Eserler III, 1983), (Plan 4.15 ve 4.16 A, B, C ve D detayı, Şekil 4.61 ve 4.62).

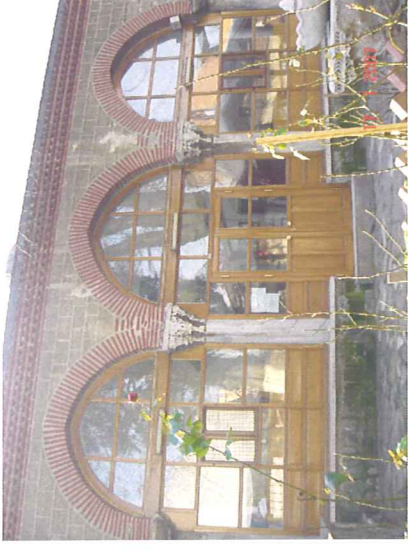
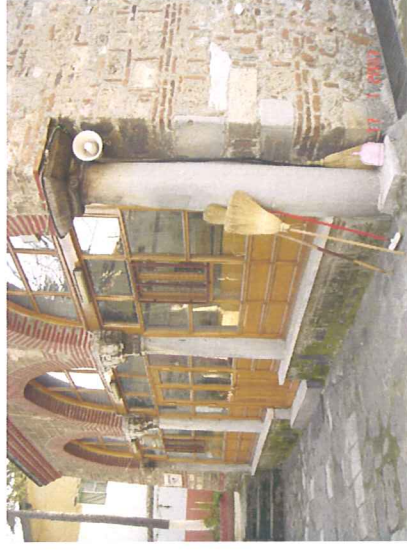
Şekil 4.61 Ön cephe sütunları

Şekil 4.62 Ön cephe sütunları

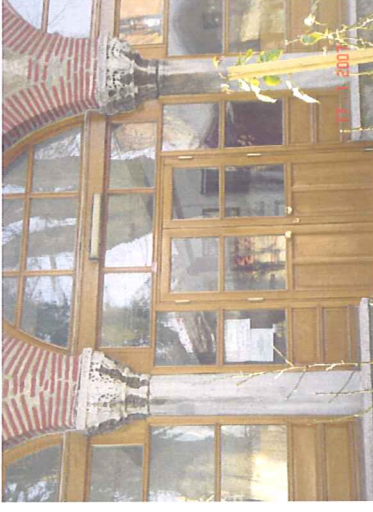
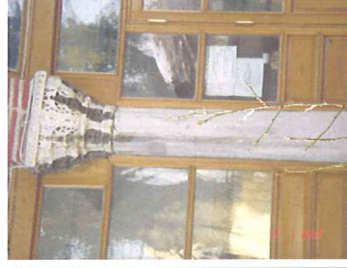
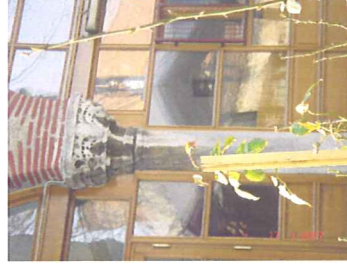
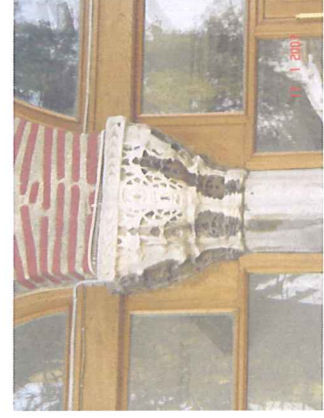
- Korint düzenindeki sütun başlıklarına sahip olan sütunlar, caminin ön cephesinde orta kısımda yer alan tonozu taşımaktadır. (Plan 4.15 ve 4.16 B ve C detayı, Şekil 4.63, 4.64, 4.65 ve 4.66).

Sütunlar mermer malzemelidir ve gövdeleri monobloktur. Sütun kaideleri yoktur, sütun başlıkları korinth düzenindedir ve Bizans döneminde görülen sütun başlıklarına benzemektedir. Sütunlar ve başlıkların bu özellikleri nedeniyle Bizans dönemine tarihlendirilebilir.

Şekil 4.63 Ön cephe orta kısımdaki sütunlar

Şekil 4.64 Ön cephe soldan ikinci sütun

Şekil 4.65 Ön cephe sağdan ikinci sütun

Şekil 4.66 Ön cephe soldan ikinci sütun başlık detayı

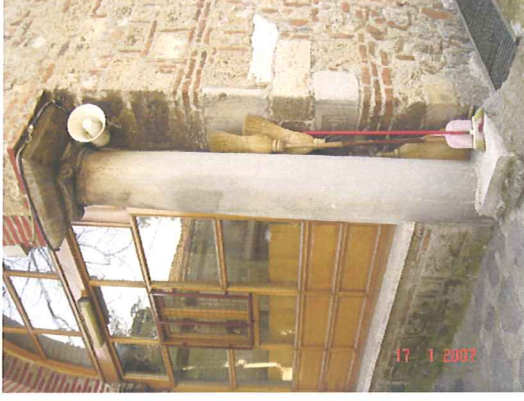
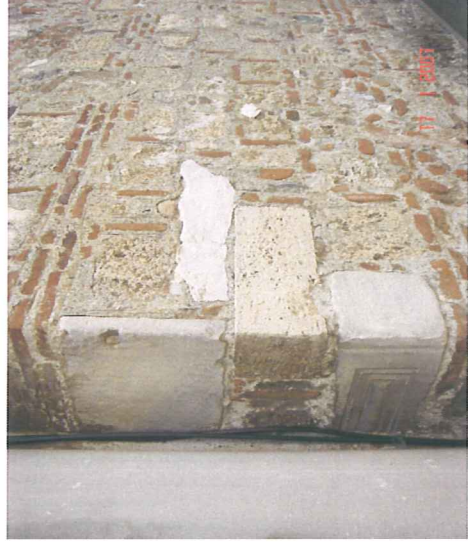
- Cami duvar örgüsünün ön cephesinde en sağda yer alan sütunun hemen arkasında kalan kısmın duvar döşemesinde devşirme olduğu düşünülen mermer taş bloklar tespit edilmiştir (Plan 4.15 ve 4.16 E detayı, Şekil 4.69 ve 4.70).

Duvar örgüsünde kullanılan mermer taş bloklardan üst kısımda bulunan parçanın üzeri düzdür, alt kısımdaki parçanın üzerinde ise iç içe geçmiş çerçeve tarzında bir bezeme mevcuttur. Bu bezeme şekli bize parçanın Bizans dönemine ait söve veya lento parçasından alınmış olabileceği görüşü uyandırmaktadır.

Şekil 4.69 Yan cephe taş duvar blokları

Şekil 4.70 Yan cephe taş duvar blok detayı

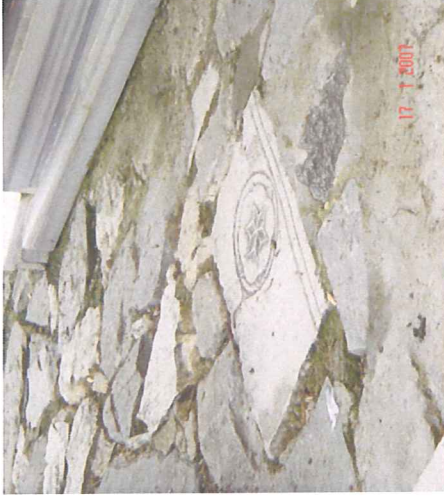
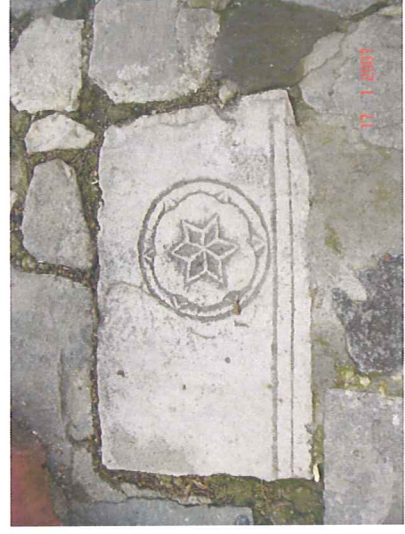
Şekil 4.71 Cami bahçesi avlu taban döşeme taşı

Şekil 4.72 Cami bahçesi avlu taban döşeme taşı detayı

- Cami bahçesinin avlusunda taban döşemesinde devşirme olduğu düşünülen üzeri bezemeli taş parçası (Plan 4.15 F detayı, Şekil 4.71, 4.72).

Avlunun taban döşemesinde yer alan üzeri bezemeli taş parçası, taban döşemesinde kullanılan diğer taş parçalarından farklılık göstermektedir. Taşın üzerinde bir daire içinde 6 köşeli yıldız şeklinde bir kabartma bulunmaktadır. Taşın, Bizans veya Osmanlı dönemine ait bir yapıdan devşirilmiş olduğu düşünülmektedir.

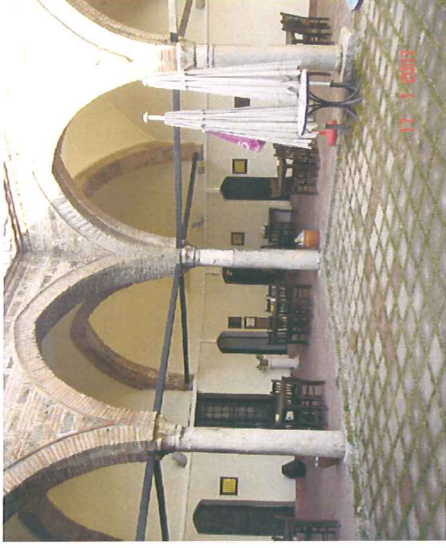
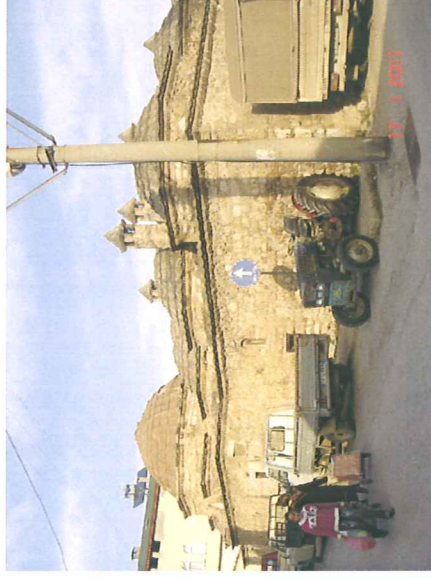
- Medrese'nin yan cephe dış duvarında yer alan 2 adet pencere sövesinin devşirme olduğu tespit edilmiştir. Medresenin ve avlunun genel görüntüsü için (Bkz. Şekil 4.73 ve 4.74).

Şekil 4.73 Avlu genel görünüm

Şekil 4.74 Medrese genel görünüm

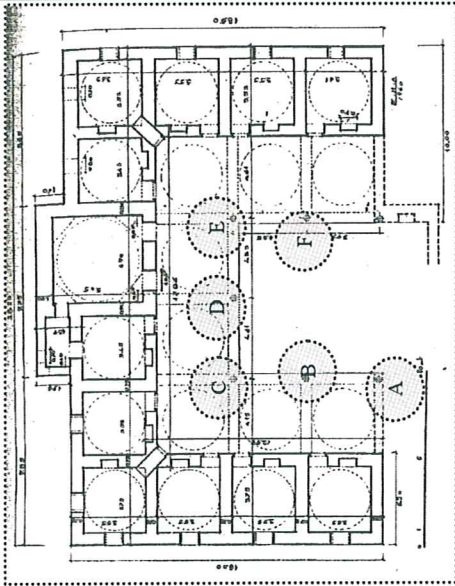
Plan 4.17 Süleyman Paşa Medresesi Plan (Ayverdi, 1972)

- Süleyman Paşa Medresesinde avlu revaklarını taşıyan toplam 6 adet sütunun devşirme olduğu tespit edilmiştir (İznik ve Bursa Tarihi 1937).

(Plan 4.17 A, B, C, D, E, F detayı, Şekil 4.75, 4.76, 4.77, 4.78, 4.79, 4.80).

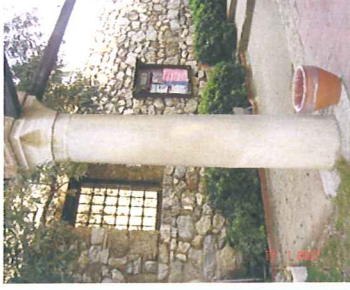
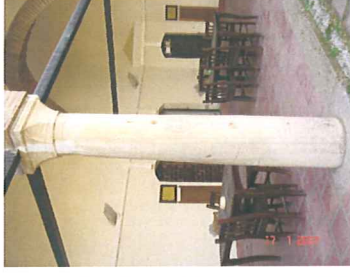
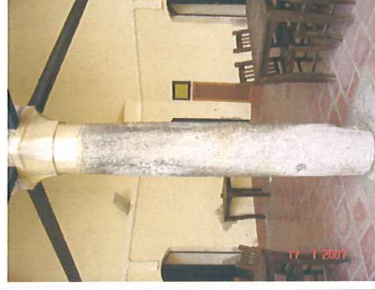
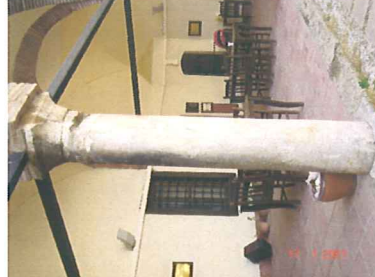
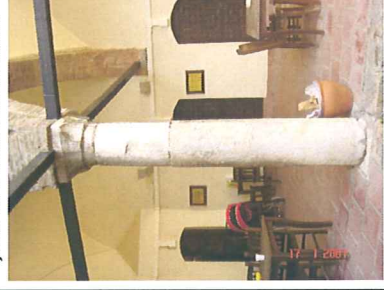
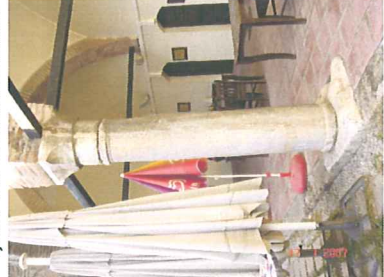
Tüm sütun gövdeleri mermer malzemeli olup, bir tanesi 2 parçalı olmak üzere (şekil 4.79) diğer sütun gövdeleri monobloktur

Sütunların kaideleri yoktur, sütun başlıkları ise erken dönem Osmanlı özelliği göstermektedir. Sütun başlıklarının 3'ü mermer malzemeli, diğer 3'ü taş malzemelidir.

Şekil 4.75 Avlu revak sütunu

Şekil 4.76 Avlu revak sütunu

Şekil 4.77 Avlu revak sütunu

Şekil 4.78 Avlu revak sütunu

Şekil 4.79 Avlu revak sütunu

Şekil 4.80 Avlu revak sütunu

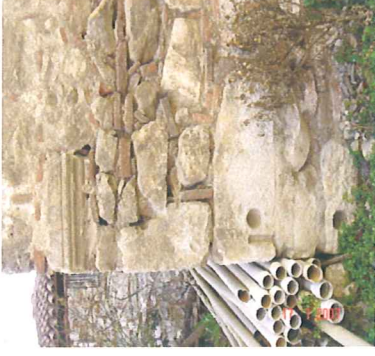
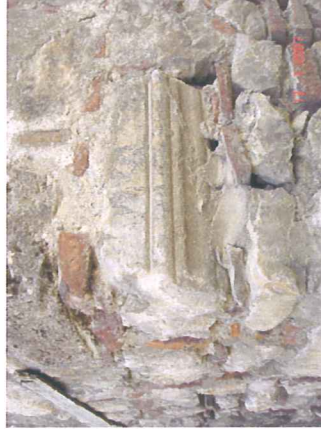
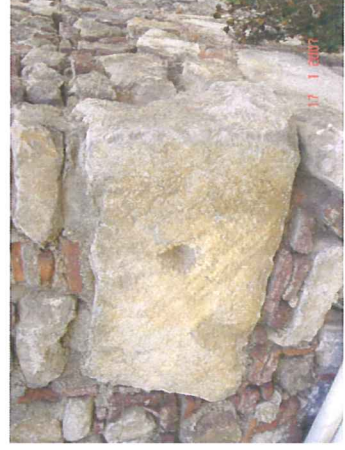
- Medrese'nin arka cephesinin dış duvarındaki taş duvar örgüsünde bazı devşirme malzemeler tespit edilmiştir (Türkiye'de Vakıf Abideler ve Eski Eserler IV, 1986) (Plan 4.17 G detayı, Şekil 4.81).
- Duvar örgüsünün üst kısmında kullanılan mermer parçanın Roma veya Bizans dönemine ait olan kapı sövesinden veya lentosundan devşirilmiş olduğu düşünülmektedir (Şekil 4.82).
- Duvar örgüsünün alt kısmında yer alan mermer taş bloğun devşirme olduğu düşünülmektedir. Taş bloğun üzerinde zivana izleri olması ve kütleli bir büyüklüğe sahip olması mimari bir yapıya ait olabileceği görüşünü uyandırmaktadır (Şekil 4.83).

Şekil 4.81 Arka cephe duvarı

Şekil 4.82 Arka cephe duvarı taş blok detayı

Şekil 4.83 Arka cephe duvarı taş blok detayı

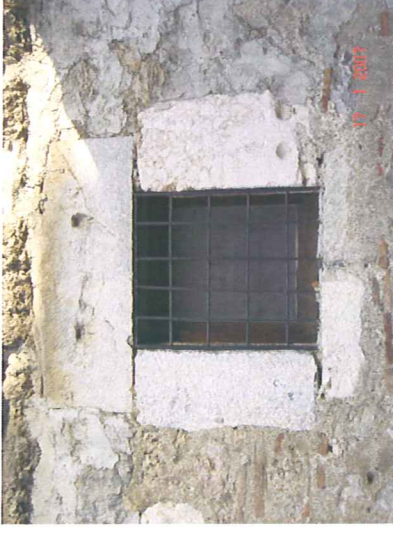
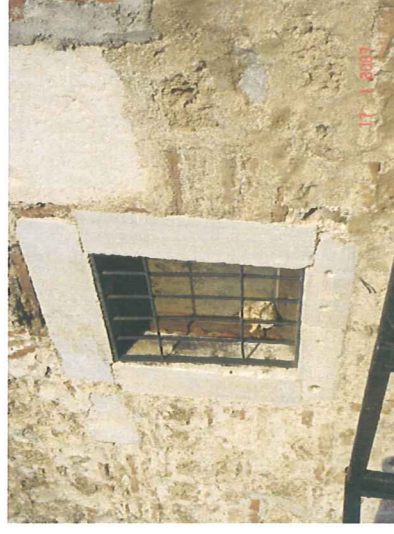
- Medrese'nin yan cephe dış duvarında yer alan 2 adet pencere sövelerinin devşirme mermer taş bloklardan yapıldığı düşünülmektedir (Plan 4.17 H ve I detayı, Şekil 4.84 ve 4.85).
- Dış cephenin en solunda yer alan pencere sövesi, 4 mermer taş bloktan oluşmaktadır . Mermer taş blokların 2 tanesi düzdür diğer 2 parçanın üzerinde ise zivana izleri vardır (Şekil 4.84).
- Dış cephenin sağında yer alan pencere sövesi , 4 mermer taş bloktan oluşmaktadır . Mermer taş blokların 3 tanesi düzdür, en alta yer alan taş bloğun üzerinde ise 4 adet yuvarlak iz bulunmaktadır. Bu izler zivana izinden daha küçük ve farklıdır (Şekil 4.85).
- Mermer taş blokların, Bizans veya erken dönem Osmanlı yapılarından devşirilmiş olduğu düşünülmektedir.

Şekil 4.84 Sol yan cephe penceresi

Şekil 4.85 Sol yan cephe penceresi

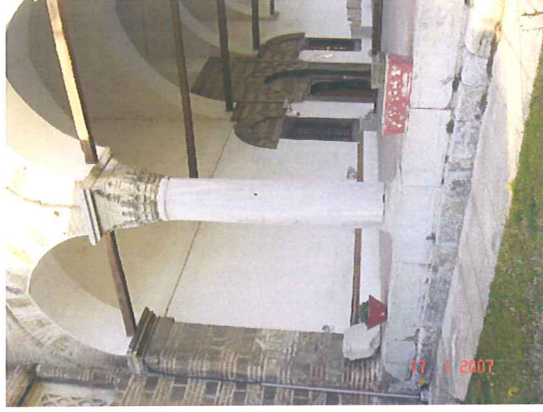
Şekil 4.86 İmarat yan cephe görüntüsü

Ancak yapı gezilirken caminin sol yan cephesinde camiye girişi sağlayan basamakta devşirme olduğu düşünülen bir taş parçası tespit edilmiştir. (Plan 4.19 A detayı, Şekil 4.86 ve 4.87)

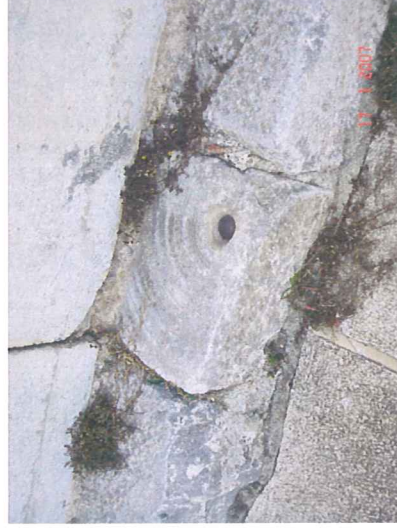
Şekil 4.87 Yan cephe basamak detayı

Basamakta kullanılan bu mermer blok üzerinde zıvana izi vardır ve sanki üzerinde daha önce bir sütun oturuyormuş gibi bir düşünce uyandırmaktadır.

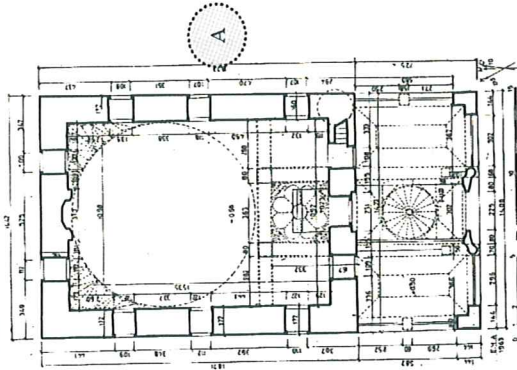
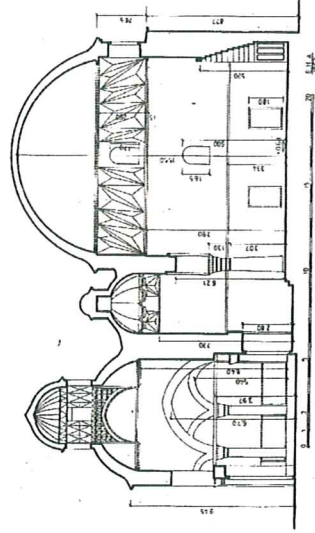
Plan 4.21 Yeşil Cami Plan (Ayverdi, 1972)

- Otto Dorn tarafından caminin dış yan cephe duvarında kullanılan sarımsak kaba biçimli taşların antik yapılardan alınmış ve bu yapıda yeniden kullanılmış olduğu öne sürülmüştür (Otto Dorn, 1941). Otto Dorn tarafından devşirme olduğu öne sürülen sarımsak renkli taşlar için (Plan 4.21 A detayı, Şekil 4.88 ve 4.89).

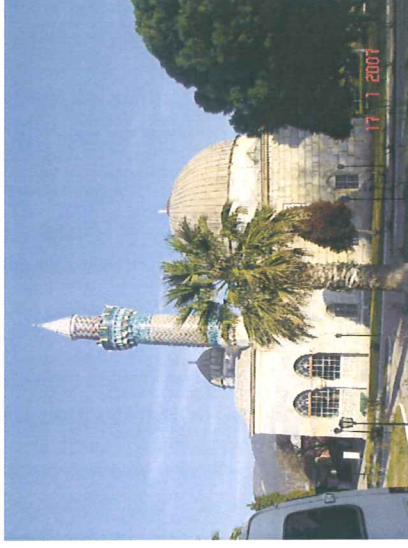
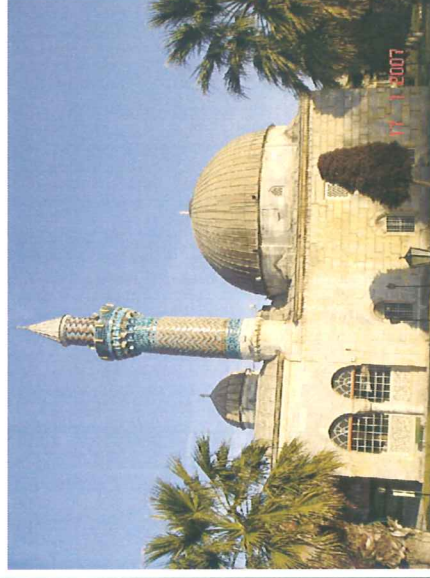
Şekil 4.88 Cami genel görünüm

Şekil 4.89 Cami genel görünüm

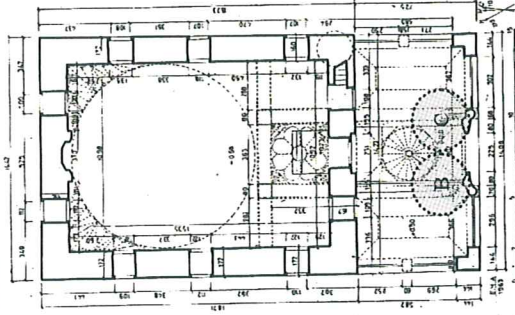
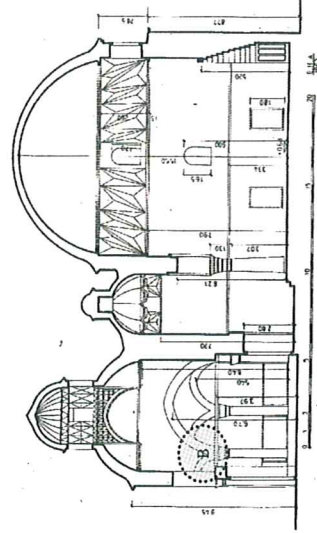
Plan 4.21 Yeşil Cami Plan (Ayverdi, 1972)

- Caminin son cemaat yeri revakının sol ve sağ kısmında 1'er adet olmak üzere toplam 2 adet sütun tespit edilmiştir. Kaynaklarda sütunlarla ilgili devşirme olduğuna dair bir bilgiye rastlanılmamasında sütunların farklı yapı özellikleri nedeniyle devşirme olabileceği düşünülmektedir. Sütunlar kırmızı kırçılı renkte, granit malzemedir ve gövdeleri monobloktur. Sütun kaideleri yoktur, sütun başlıkları devşirme değildir, Osmanlı dönemi sütun başlığı özelliği göstermektedir. Sütun gövdelerini bu özelliklerinden ötürü geç Roma veya Bizans dönemine tarihlendirilebilir. Girişte sağ ve sol kısımda yer alan sütunlar için (Plan 4.21 ve Kesit 4.22 B ve C detayı, Şekil 4.90 ve 4.91).

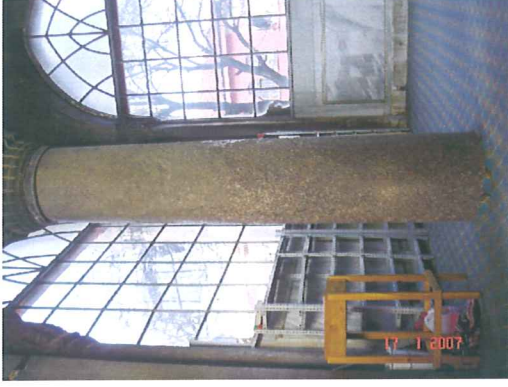
Şekil 4.90 Son cemaat yeri sol sütun

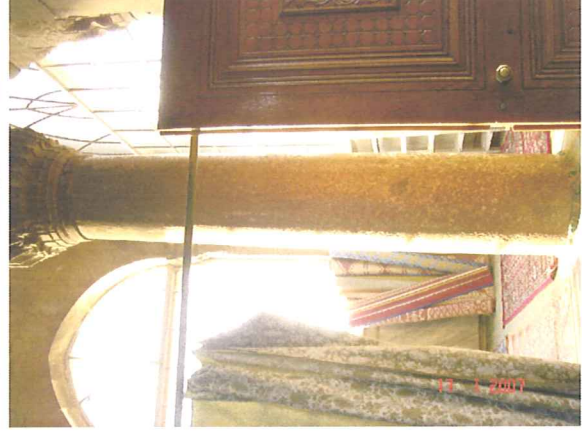
Şekil 4.91 Son cemaat yeri sağ sütun

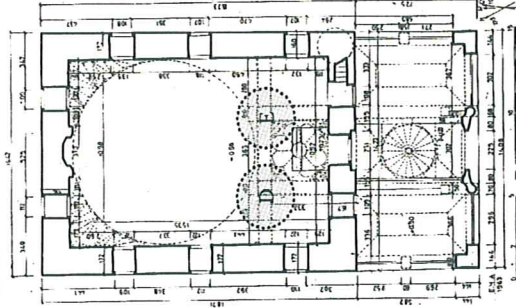
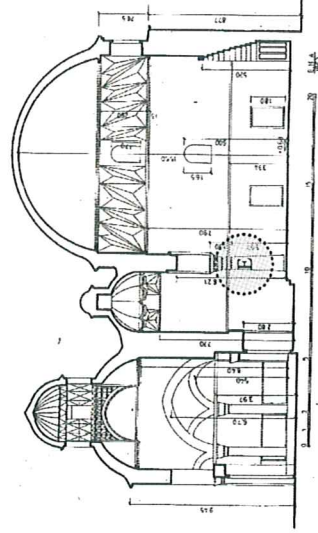
Plan 4.21 Yeşil Cami Planı (Ayverdi, 1972)

- Caminin iç mekan girişinde ana kubbevi taşıyan sol ve sağ kısımda 1'er adet olmak üzere toplam 2 adet sütun tespit edilmiştir. Kaynaklarda sütunlarla ilgili devşirme olduğuna dair bir bilgiye rastlanılmaması sütunların farklı yapı özellikleri nedeniyle devşirme olabileceği düşünülmektedir. Sütunlar gri kırçılı renkte, mermer malzeme olup gövdeleri monobloktur, sütun kaideleri küçük asya ion tipi sütun kaidesi düzenindedir. Sütun başlıkları devşirme değildir, Osmanlı dönemi sütun başlığı özelliği göstermektedir. Sütun gövdelerinin bu özelliklerinden ötürü Roma veya Bizans dönemine tarihlendirilebiliriz.

- İç mekanda sağ ve sol kısımda yer alan sütunlar için (Plan 4.21 ve Kesit 4.22 E detayı, Şekil 4.92 ve 4.93).

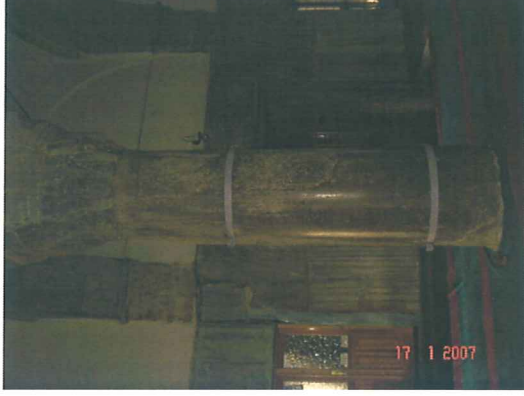
Şekil 4.92 İç mekan sağ sütun

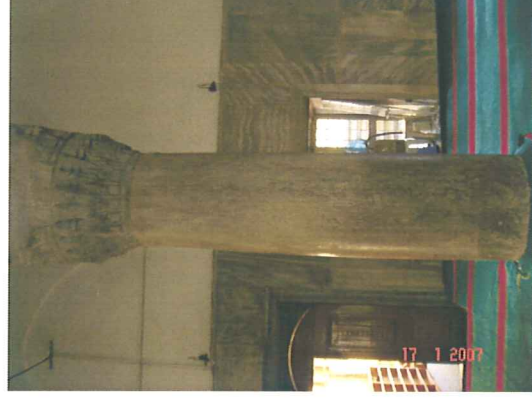
Şekil 4.93 İç mekan sol sütun

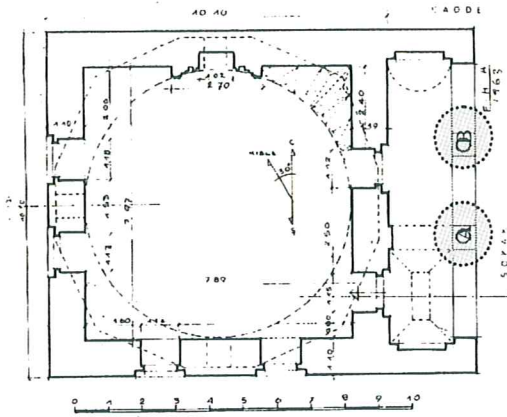
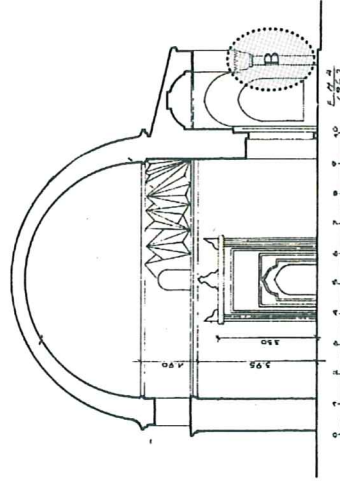
Plan 4.23 Hacı Özbek Camii Özgün Planı (Ayverdi, 1972)

- Kaynaklarda yapının dikdörtgen son cemaat yerinin yanlarının kapalı olduğu, batıda iki sütun ve üç kemerli revakla dışa açıldığı bilgisi verilmektedir. Buradaki sütunların üzerinde Bizans dönemine ait iki başlık olduğu bilgisinde ulaşılmıştır (Guritt, 1912) (Şekil 4.94).

- Şekil 4.94'te ve Plan 4.23 ile kesit 4. 24'te görülen son cemaat yerindeki Bizans dönemine ait sütun başlıkları günümüze ne yazıkki gelememiştir. Resimden anlaşılacağına göre sütunlar monoblok gövdelidir ve sütun başlıkları Bizans dönemi sütun başlıklarına benzemektedir, ancak yerde duran sütun başlığı korinth düzenindedir.

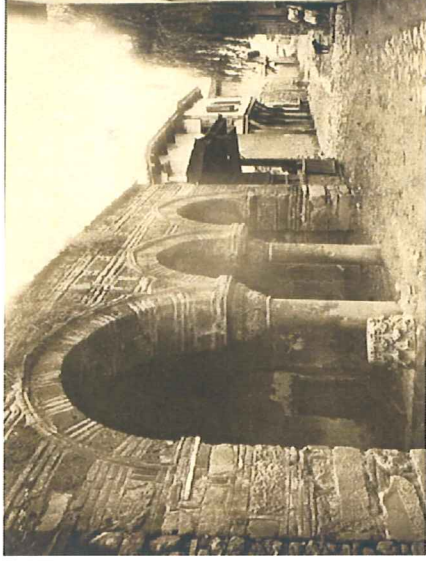
Şekil 4.94 Caminin özgün son cemaat yeri görüntüsü. (www.archnet.org)

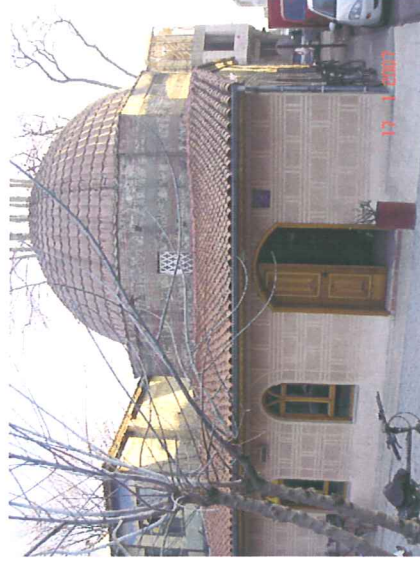
Caminin günümüzdeki durumu ve karşılaştırma için (Şekil 4.95).

Şekil 4.95 Caminin son cemaat yerinin bugünkü görüntüsü.

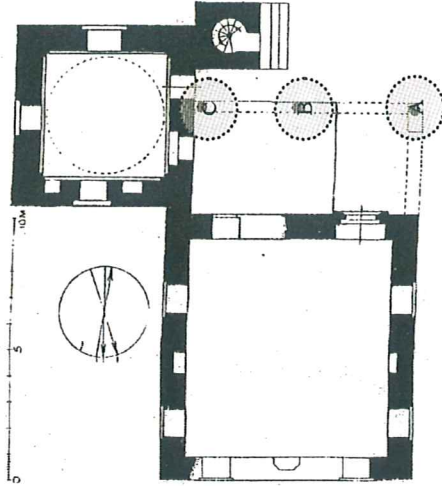
Plan 4.25 Şeyh Kutbeddin Cami Plan (Dorn, 1941)

-Yapılan araştırmalarda, 19.yüzyılda İznik'i ziyaret eden F. V. Goltz, son cemaat yerindeki devşirme mermer sütun ve sütun başlıklarından bahsetmiştir (Ausflüge, 1896). Devşirme olduğu tespit edilen 3 adet sütun ve sütun başlığı için (Plan 4.25 A, B ve C detayı, Şekil 4.96 ve 4.97).

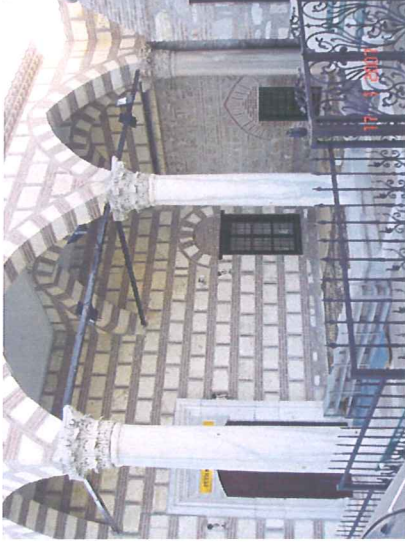
Şekil 4.96 Ön cephe genel görünüm

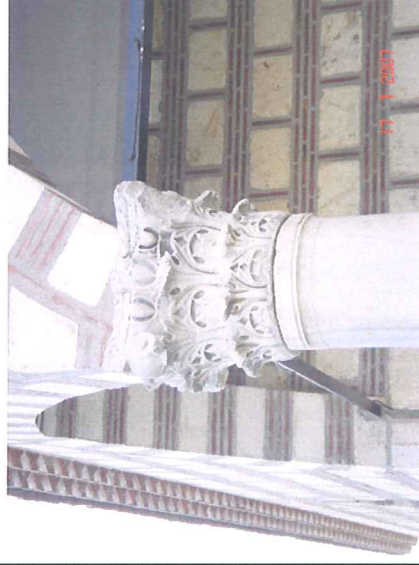
Sütunlar mermer malzemeli ve gövdeleri monobloktur. Sütun kaideleri yoktur. Sütun başlıkları ise Bizans döneminde görülen kompozit düzendeki sütun başlığı şeklindedir. Bu özelliklerinden dolayı sütunları Bizans dönemine tarihlendirebiliriz.

Şekil 4.97 Ön cephe sütun başlık detayı

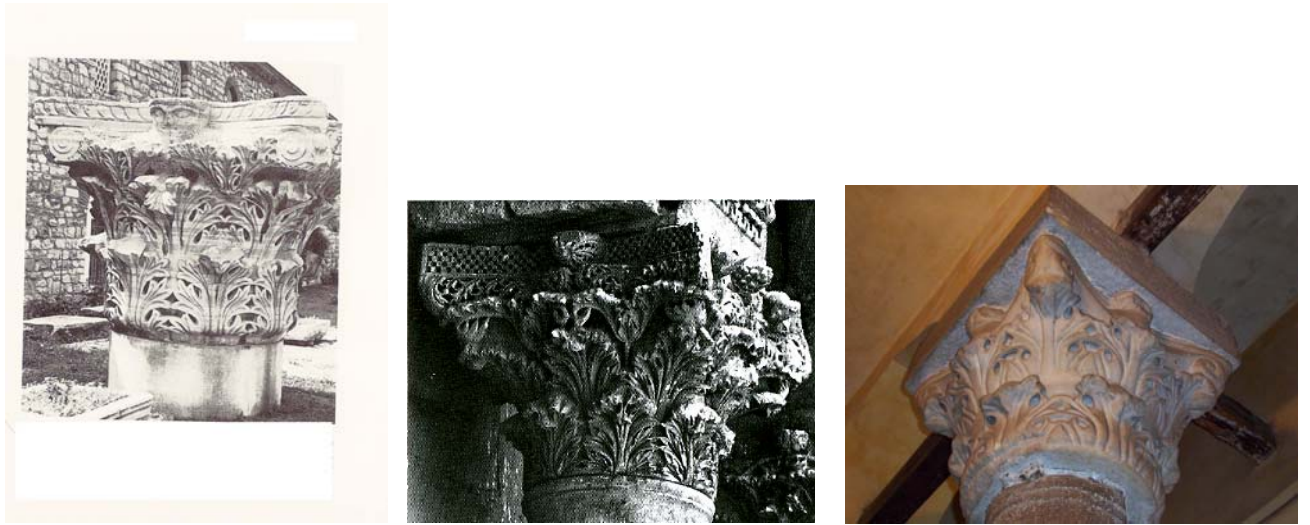
Şekil 5.1 Solda, Topkapı Sarayı 2. avlusunda bulunan Bizans sütun başlığı , (Müller-Wiener, 2001, s.39), ortada Suriye Sergius Kilisesi'nde bulunan Bizans sütun başlığı (Krautheimer,1986,s.155); sağda Bursa Yeşil Cami iç mekan sütun başlığı detayı.

İncelenen yapılarda kullanılan devşirme malzeme olarak 2. sırada sütun başlıkları yer almaktadır. Sütun başlıkları, yapılarda sütun başlığı olarak yani orijinal kullanımı ile yer almıştır. Buna göre Bursa'da 21 adet sütun başlığı; Orhan Cami (2 adet) (Bkz. Bölüm 4.1, Katalog no 1), Yeşil Cami (4 adet) (Bkz. Bölüm 4.1, Katalog no 2), Muradiye Cami (2 adet) (Bkz. Bölüm 4.1, Katalog no 4), Hüdavendigâr Cami (9 adet) (Bkz. Bölüm 4.1, Katalog no 5), Alaaddin Cami (4 adet) (Bkz. Bölüm 4.1, Katalog no 8), İznik'te 3 adet sütun başlığı; Şeyh Kutbeddin Cami (3 adet) (Bkz. Bölüm 4.1, Katalog no 13) devşirme malzeme olarak kullanılmıştır. (Bkz. Çizelge 5.1). Bu sütun başlıklarının genelde Bizans dönemi yapılarından devşirildiği düşünülmektedir. Örneğin Bursa Yeşil Cami'sinde iç mekanda kullanılan 4 adet sütun başlığı (Bkz. Bölüm 4.1 Katalog no 2) İstanbul'da Topkapı Sarayı 2. avlusunda 1959 yılında yapılan kazıda ortaya çıkarılan Bizans sütun başlığı ile ve Suriye'de Sergius Kilise'si kuzey kapısında bulunan M.S. 530 yılına tarihlenen Bizans sütun başlığı ile benzemektedir (Şekil 5.1), (Bkz. Bölüm 4.1, Katalog no 2).
