**BURSA VE İZNİK'DEKİ ERKEN DÖNEM OSMANLI  
YAPILARINDA DEVŞİRME MALZEME KULLANIMI**

**FBE Mimarlık Anabilim Dalı Mimarlık Tarihi ve Kuramı Programında  
Hazırlanan**

**YÜKSEK LİSANS TEZİ**

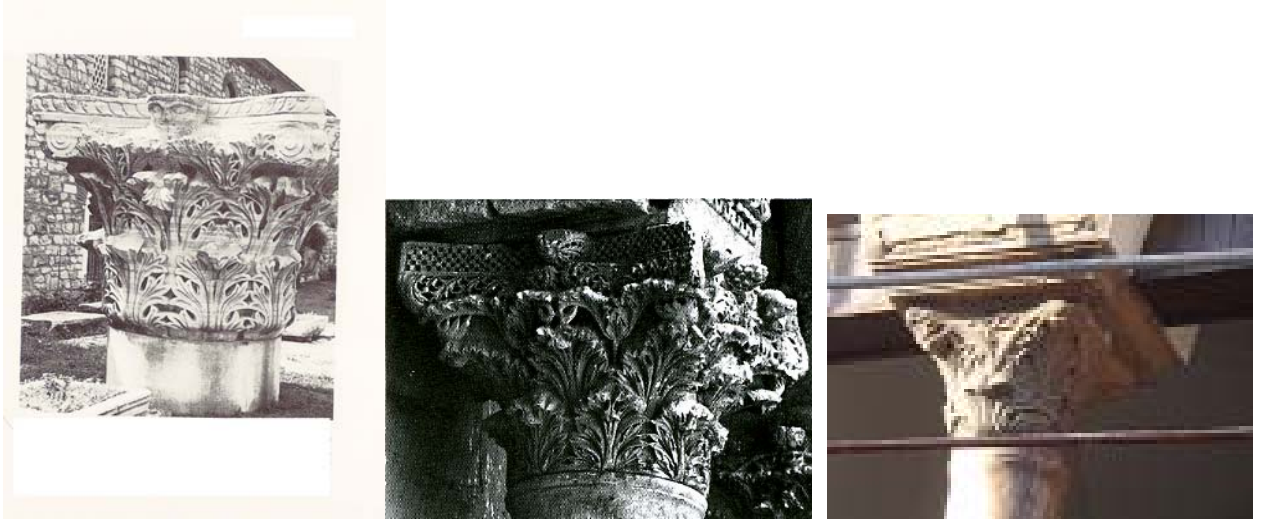
Şekil 5.2 Solda, Topkapı Sarayı 2. avlusunda bulunan Bizans sütun başlığı , (Müller-Wiener, 2001, s.39), Suriye Sergius Kilisesi'nde bulunan Bizans sütun başlığı (Krautheimer,1986,s.155); sağda Bursa Hüdavendigâr Cami Alt kat sol yan cephe sütun başlık detayı.

Bursa Hüdavendigâr Cami'sinde alt kat ve üst katta kullanılan sütun başlıkları da (Bkz Bölüm 4.1, Katalog No. 5) yine İstanbul'da Topkapı Sarayı 2. avlusunda 1959 yılında yapılan kazıda ortaya çıkarılan Bizans sütun başlığı, Suriye'de Sergius Kilise'si kuzey kapısında bulunan ve M.S. 530 yılına tarihlenen Bizans sütun başlığı, İstanbul'da bulunan St. Polyeuktos'taki sütun başlığı, İstanbul'da bulunan St. Sergius&Bacchus'taki sütun başlığı, Zvartnotz'da bulunan Vigilant Powers'taki sütun başlığı ve St. John in Trullo'da bulunan sütun başlığı ile benzer özellikler göstermektedir (Şekil 5.2, 5.3, 5.4, 5.5, 5.6, 5.7), (Bkz Bölüm 4.1, Katalog No. 5).

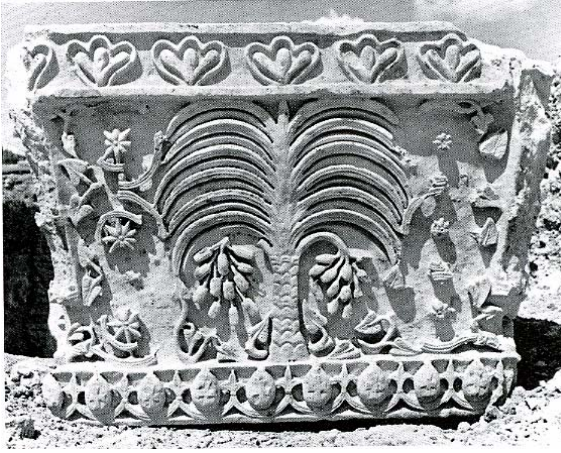
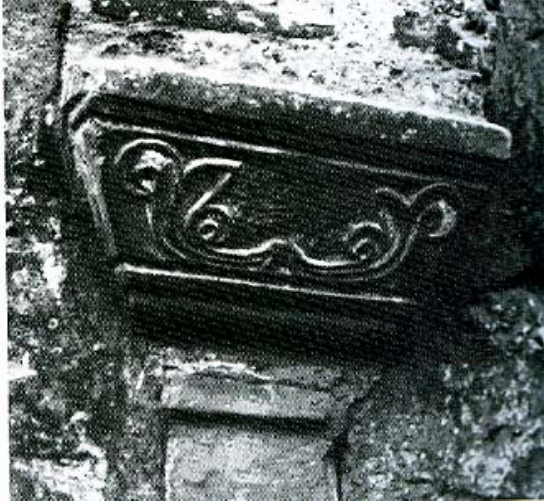
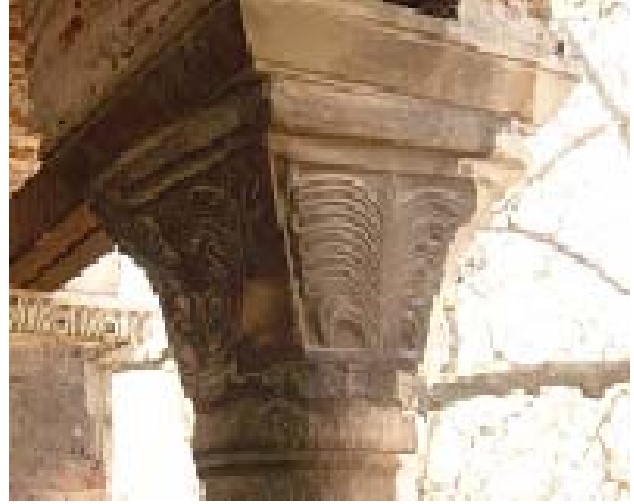
Şekil 5.3 Üstte solda, St.Polueuktos'ta bulunan sütun başlığı (Mango, 1985, s.57); sağda Konya Arkeoloji Müzesi Bahçesinde Roma-Bizans seksiyonunda bulunan Bizans dönemine ait bir sütun başlığı (Foto Büke Yosunkaya), Altta solda İstanbul St. John in Trullo'da (Hirami Ahmet Paşa Mescidi) bulunan sütun başlığı (Krautheimer,1986, s.368); altta sağda Bursa Hüdavendigâr Camii üst kat sağ yan cephe sütun başlık detayı.

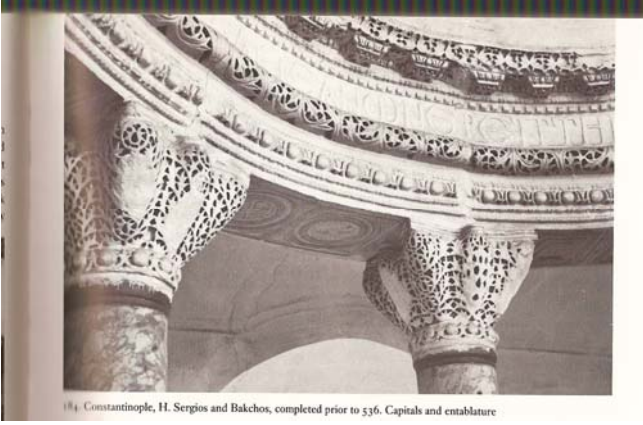
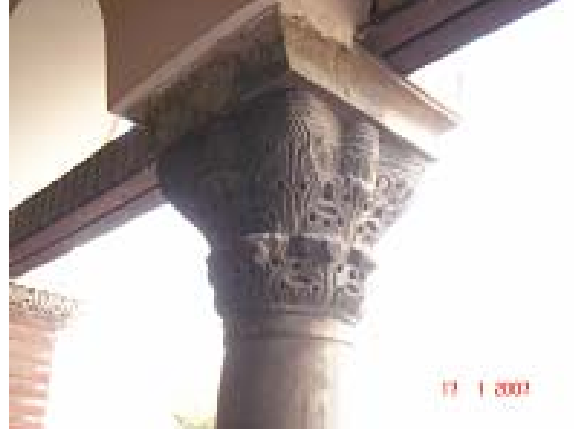
Şekil 5.4 Solda, İstanbul St. Sergiuss Bacchus'taki (Küçük Ayasofya) sütun başlığı (Krautheimer,1986, s.227); sağda Bursa Hüdavendigâr Cami üst kat ön cephe soldan dördüncü sütun başlık detayı.

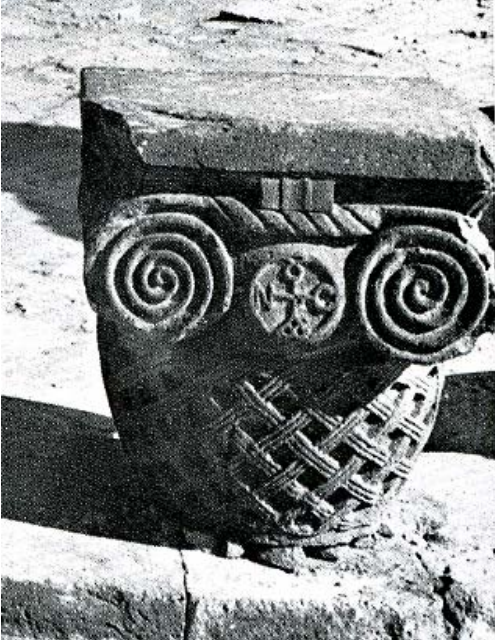
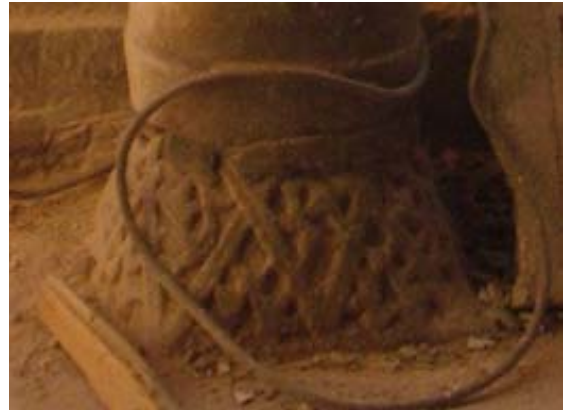
Şekil 5.5 Solda, Vigilant Powers'da bulunan sütun başlığı (Mango, 1985, s.105); sağda Bursa Hüdavendigâr Cami üst kat sağ yan cephe sütun kaide detayı.

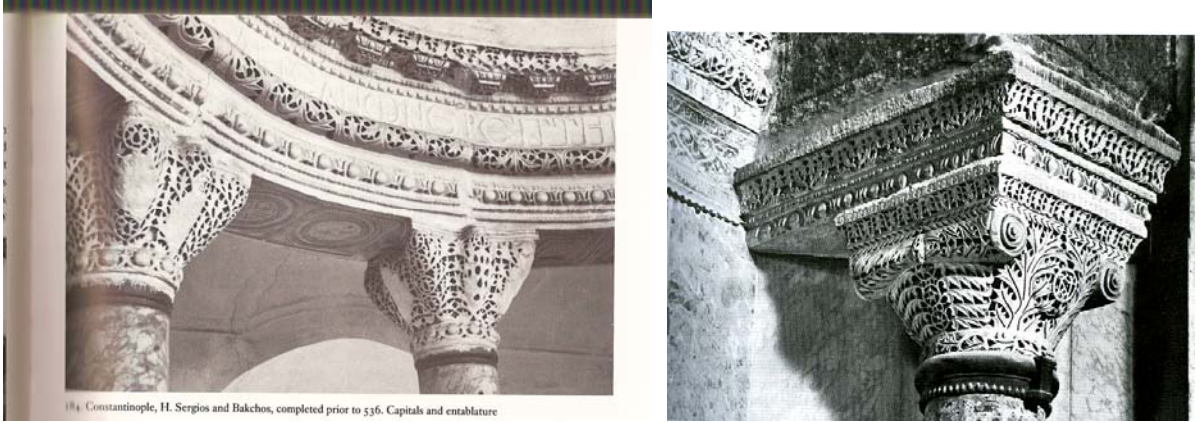
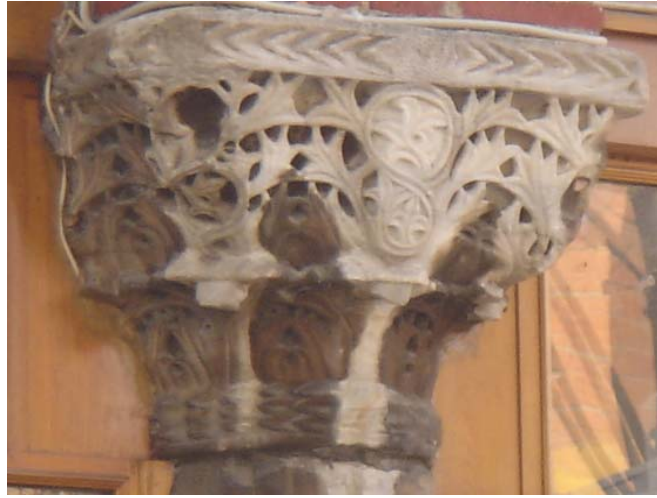
Şekil 5.6 Solda, Sergiuss Bacchus'taki sütun başlığı (Krautheimer,1986, s.227); sağda Aya Sofya'da bulunan sütun başlığı (Krautheimer,1986, s.227); altta Bursa Alaaddin Cami ön cephe soldan ikinci sütun başlık detayı

Bursa Alaaddin Cami'sinde ön cephede kullanılan sütun başlıkları ile (Bkz Bölüm 4.1, Katalog No 8) İstanbul'da bulunan St. Sergius&Bacchus'taki sütun başlığı ve İstanbul Aya Sofya'da bulunan sütun başlıkları ile benzer özellikler göstermektedir (Şekil 5.6); (Bkz Bölüm 4.1, Katalog No. 8).

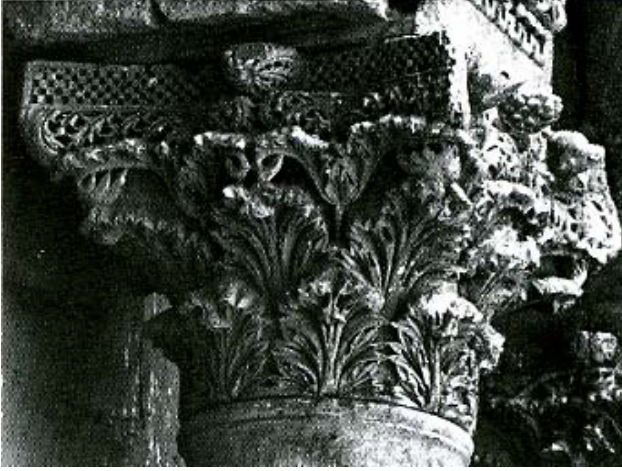
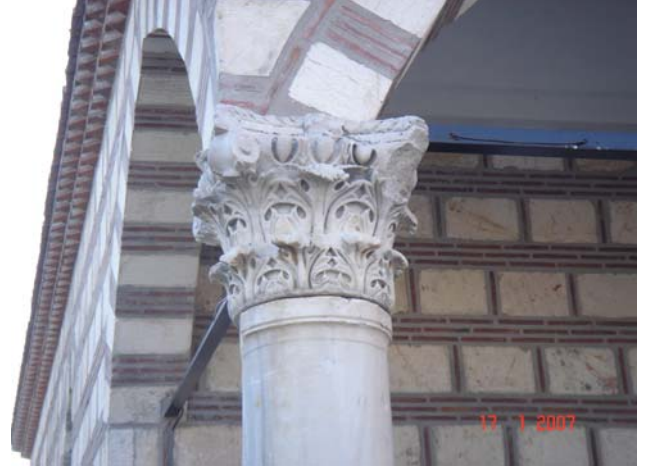
Şekil 5.7 Solda, Suriye Sergius Kilisesinde bulunan Bizans sütun başlığı (Krautheimer,1986, s.155); sağda Şeyh Kutbeddin Cami ön cephe sütun başlık detayı.

İznik Şeyh Kutbeddin Cami'sinde ön cephede kullanılan sütun başlıkları ile (Bkz Bölüm 4.1, Katalog No. 13) Suriye'de Sergius Kilise'si kuzey kapısında bulunan ve M.S. 530 yılına tarihlenen Bizans sütun başlığı ile benzer özellikler göstermektedir (Şekil 5.7), (Bkz Bölüm 4.1, Katalog No. 13)

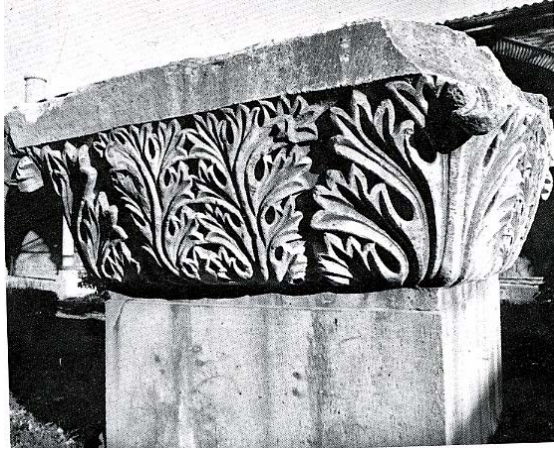
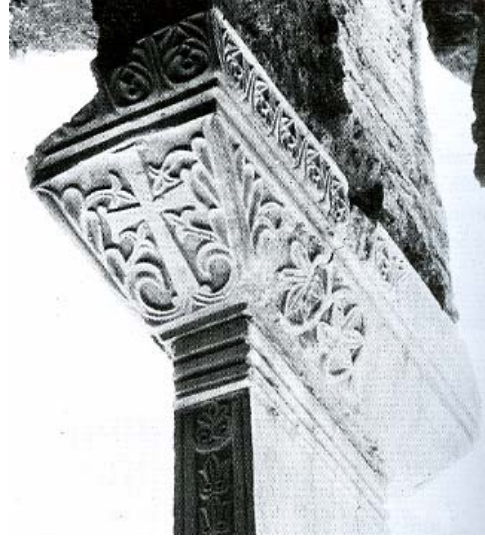
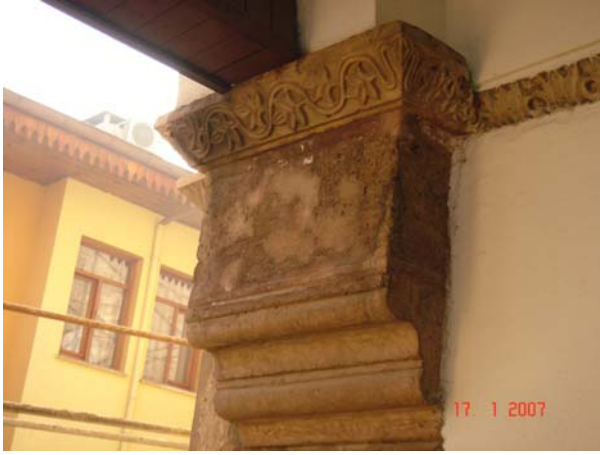
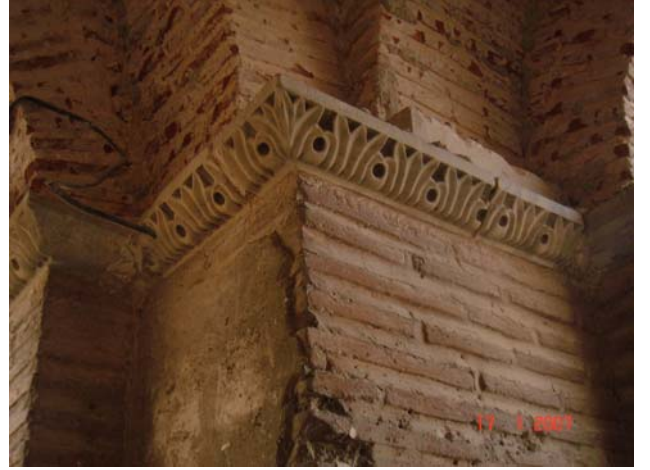
Şekil 5.8 Sol üstte, İstanbul' Seaglio'da bulunan bezemeli duvar parçası (Mango, 1985, s.33); Sağ üstte, Fenari İsa Cami mermer parçası (Krautheimer,1986, s.368); Sol altta, Bursa Hüdavendigâr Cami alt kat mermer korniş detayı; sağ altta Bursa Hüdavendigâr Cami üst kat ön cephe mermer korniş detayı.

İncelenen yapılarda kullanılan devşirme malzeme olarak 3. sırada mermer kornişler yer almaktadır. Mermer kornişler, yapılarda korniş olarak yani orijinal kullanımı ile yer almıştır. Devşirme olduğu tespit edilen 24 adet mermer kornişin tümü; Bursa Hüdavendigâr Cami'sinde kullanılmıştır. (Bkz. Çizelge 5.1). Bu mermer kornişlerin genelde Bizans dönemi yapılarından devşirildiği düşünülmektedir. Hüdavendigâr Cami'sinde alt kat ve üst kat avlu revakları arasında kullanılan mermer kornişler (Bkz Bölüm 4.1, Katalog No. 13) İstanbul'da bulunan duvar parçası bezemesi ve İstanbul Fenari İsa Cami'sinde bulunan pencere önündeki mermer ile bezeme anlamında benzerlikler göstermektedir (Şekil 5.8), (Bkz Bölüm 4.1, Katalog No. 13)

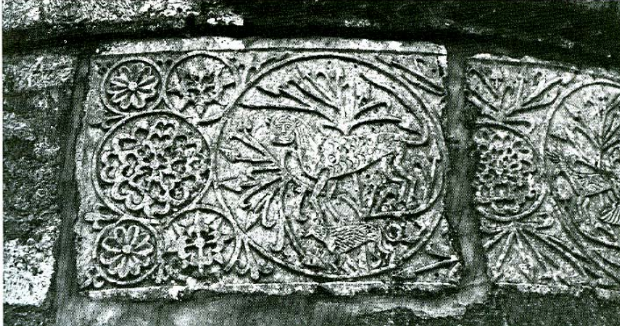
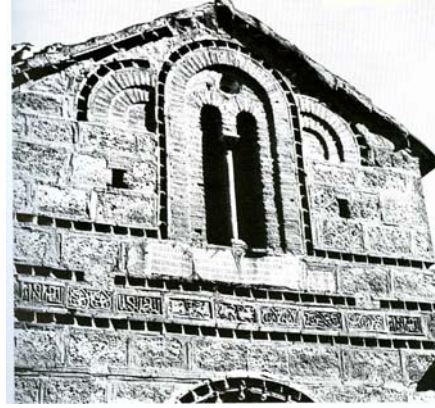
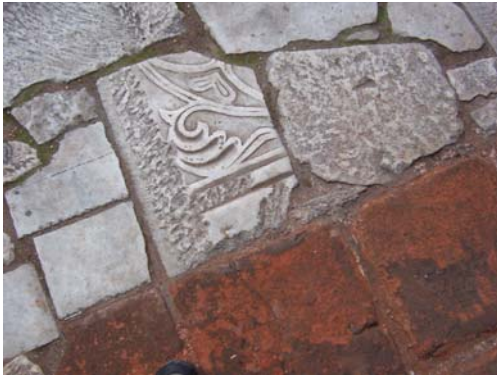
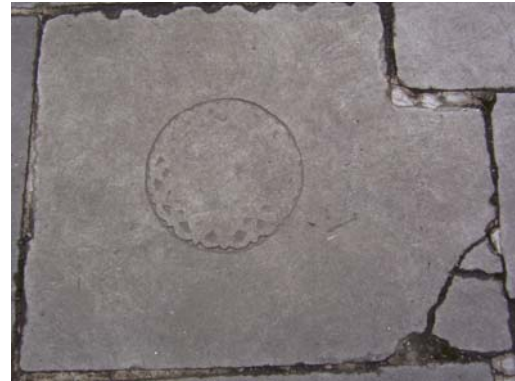
Şekil 5.9 Sol üstte, Panaghie yapısında bulunan bezemeli taş parçası (Krautheimer,1986, s.317); sağ üstte H. Theodoro yapısında bulunan bezemeli mermer silme (Krautheimer,1986, s.381); sol altta Bursa Orhan Cami taban döşemesi taş parçası; sağ altta Bursa Yeşil Cami taban döşemesi taş parçası.

İncelenen yapılarda kullanılan devşirme malzeme olarak 4. sırada duvar taşı yer almaktadır. Duvar taşları, yapılarda duvar taşı ve taban taşı olarak 2 kullanım işlevi ile yer almıştır. Buna göre Bursa'da 3 adet duvar taşı; Orhan Cami (1 adet) (Bkz Bölüm 4.1, Katalog No. 1), Yeşil Cami (1 adet) (Bkz Bölüm 4.1, Katalog No. 2), Ulu Cami (1 adet) (Bkz Bölüm 4.1, Katalog No. 3), İznik'te 20 adet duvar taşı; Yeşil Cami (20 adet) (Bkz Bölüm 4.1, Katalog No. 11) devşirme malzeme olarak kullanılmıştır. (Bkz. Çizelge 5.1). Bu duvar taşlarının genelde Bizans dönemi yapılarından devşirildiği düşünülmektedir. Sözü edilen üzeri bezemeli taş parçaları Skripou'da bulunan Panaghia yapısında ve Atina'daki H. Theodoroi yapısının duvar döşemesinde bulunan üzeri bezemeli mermer taş parçalar ile benzerlik göstermektedir. (Şekil 5.9), (Bkz Bölüm 4.1, Katalog No. 1), (Bkz Bölüm 4.1, Katalog No. 2), (Bkz Bölüm 4.1, Katalog No. 3), (Bkz Bölüm 4.1, Katalog No. 11)

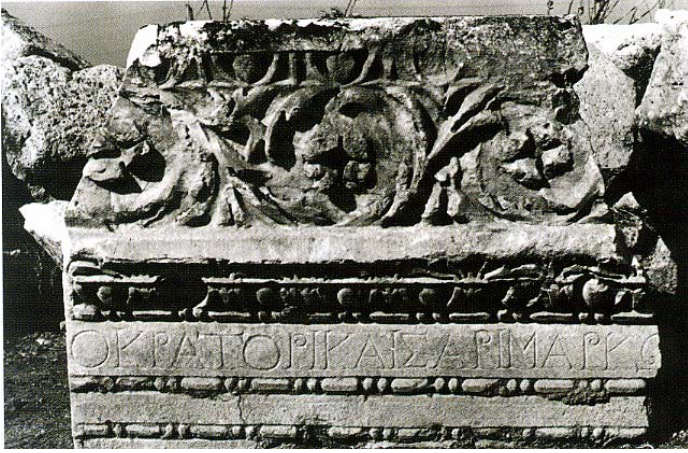
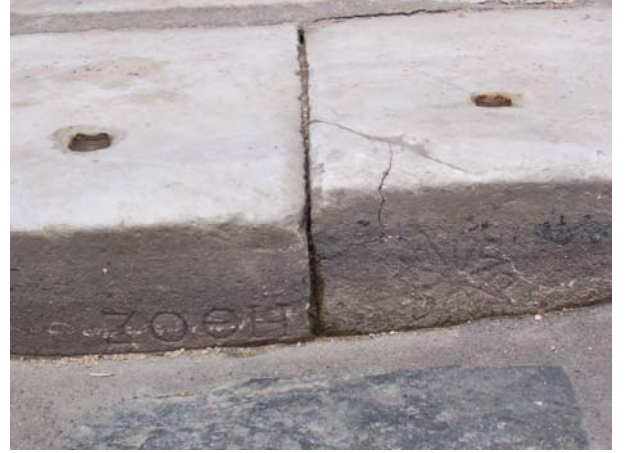
Şekil 5.10 Solda Triton Nymphaeumu arşitrav parçası (D'andria, 2003, s.86); sağda Bursa Muradiye Cami taban döşemesindeki mermer taş bloklar.

İncelenen yapılarda en sık kullanılan devşirme malzeme olarak 6. sırada taş bloklar yer almaktadır. 6 yapıda toplam 11 adet taş bloğun devşirme olarak kullanıldığı saptanmıştır. Taş bloklar yapılarda; basamak, musalla taşı ve taban döşemesi olarak çeşitli işlevlerle kullanılmıştır. Buna göre Bursa'da 9 adet taş blok ; Muradiye Cami'sinde (2 adet) (Bkz Bölüm 4.1, Katalog No. 4), Yıldırım Cami'sinde (2 adet) (Bkz Bölüm 4.1, Katalog No. 6), Yıldırım Türbesi'nde (2 adet) (Bkz Bölüm 4.1, Katalog No. 7), Alaaddin Cami'sinde (3 adet) (Bkz Bölüm 4.1, Katalog No. 8); İznik'te 2 adet taş blok; Süleyman Paşa Medrese'sinde (1 adet) (Bkz Bölüm 4.1, Katalog No. 9), Nilüfer Hatun İmareti'nde (1 adet) (Bkz Bölüm 4.1, Katalog No. 10) olarak kullanılmıştır. (Bkz. Çizelge 5.1). Bu taş blokların genelde Bizans dönemi yapılarından devşirildiği düşünülmektedir. Taş blokların bazıları Bizans yapılarındaki taş bloklarla benzerlik göstermektedir. Bezemeleri benzeyen taş bloklar, Skripou'da bulunan Panaghia yapısında, Hieropolis'te Triton Nymphaeumu'na ait yazılı arşitrav parçası ve Denizli'de bulunan üzeri girlandlı lahit ile benzerlik göstermektedir (Şekil 5.10 ve 5.11), (Bkz Bölüm 4.1, Katalog No. 4, 6, 8, 9 ve 10).

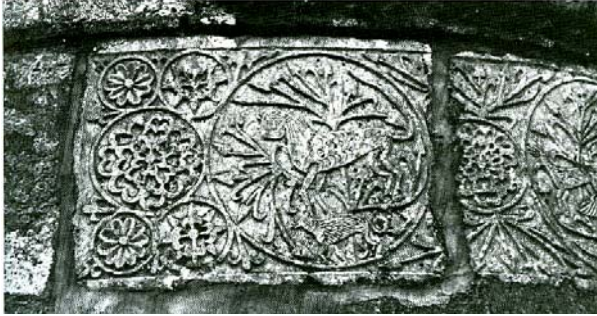
Şekil 5.11 Sol üstte Panaghie yapısında bulunan bezemeli taş parçası (Krautheimer,1986, s.317); sağ üstte Denizli Hierapolis'te bulunan Gırlant bezemeli lahit parçası (D'andria, 2003, s.98); sol altta Bursa Alaaddin Cami bahçesi avlu taban döşeme taşı detayı; sağ altta Bursa Yeşil Cami taban döşeme taşı detayı.

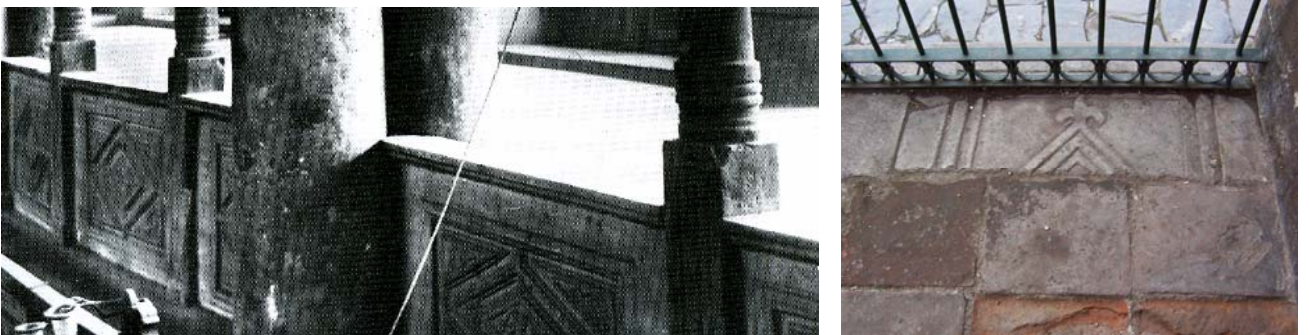
Şekil 5.12 Solda İstanbul Ayasofya'daki galeri katında bulunan korkuluklar (Krautheimer,1986, s.215); sağda Bursa Orhan Cami taban döşemesi.

İncelenen yapılarda kullanılan devşirme malzeme olarak 9. sırada mermer korkuluklar yer almaktadır. 1 yapıda toplam 1 adet mermer korkuluğun devşirme malzeme olarak kullanıldığı saptanmıştır. Mermer korkuluk parçası, yapıda taban döşemesi olarak orijinal işlevinden farklı bir şekilde kullanılmıştır. Bursa'da; Orhan Cami'sinde (1 adet) (Bkz Bölüm 4.1, Katalog No. 1) kullanılan mermer korkuluğun Bizans dönemi yapılarından devşirildiği düşünülmektedir. Orhan Cami taban döşemesinde kullanılan korkuluk parçası, İstanbul Ayasofya'daki galeri katında bulunan korkuluklar ile benzerlik göstermektedir (Şekil 5.12), (Bkz Bölüm 4.1, Katalog No. 1).

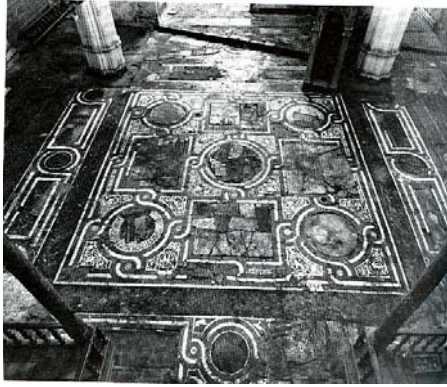
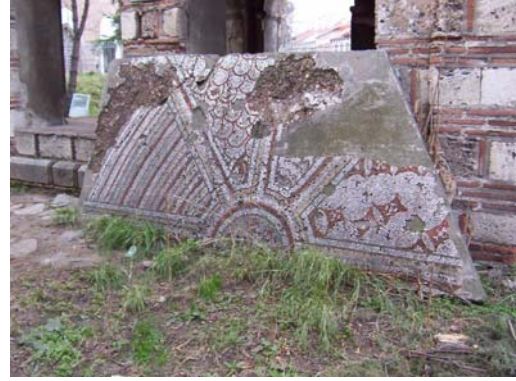
Şekil 5.13 Solda Zeyrek Cami taban mozaikleri (Mango, 1985, s.134); sağda Bursa Muradiye Cami Haziresi'ndeki taban mozaiği.

Ayrıca Muradiye Külliyesi bahçesinde atıl durumda 2 sütun başlığı, 1 adet taban mozaiği, 1 adet üzeri bezemeli ve yazılı stel olarak nitelendirilen taş parçası bulunmaktadır (Bkz Bölüm 4.1, Katalog No. 4). Bunların da Bizans dönemine ait yapı parçaları oldukları düşünülmektedir. Muradiye Külliyesi Haziresi'nde bulunan taban mozaiği ile İstanbul Zeyrek Kilise Cami'sinde bulunan taban mozaikleri benzerlik göstermektedir (Şekil 5.13). Ayrıca Hazire'de bulunan akant yapraklı sütun başlıklarından biri Suriye'de Sergius Kilisesi kuzey kapısında bulunan ve M.S. 530 yılına tarihlenen Bizans sütun başlığı ile benzerlik göstermektedir (Şekil 5.14). Hazire'de bulunan melek figürlü taş parçası ile İstanbul Fenari İsa Camisinde bulunan parça ve Djvari'de bulunmuş üzerinde kanatlı melek figürü bulunan taşlar benzerlik göstermektedir (Şekil 5.15). (Şekil 5.13, 5.14 ve 5.15), (Bkz Bölüm 4.1, Katalog No. 4).

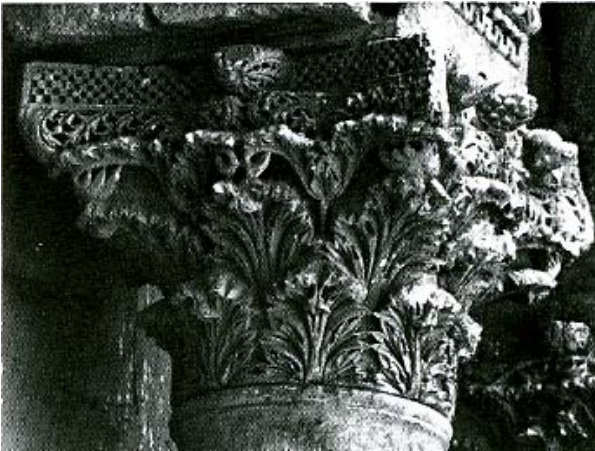
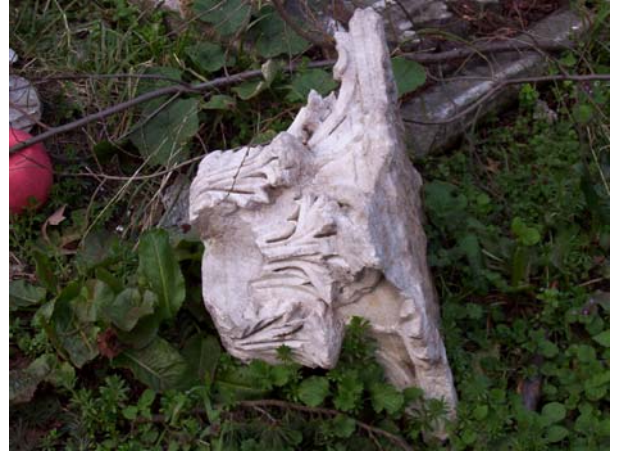
Şekil 5.14 Solda Suriye Sergius Kilisesinde bulunan Bizans sütun başlığı (Krautheimer,1986, s.155); sağda Bursa Muradiye Cami Haziresi'ndeki sütun başlığı.

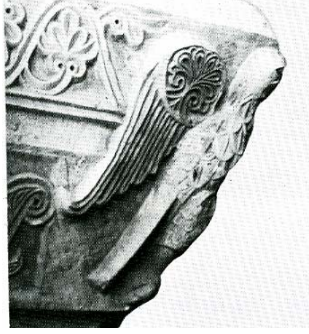
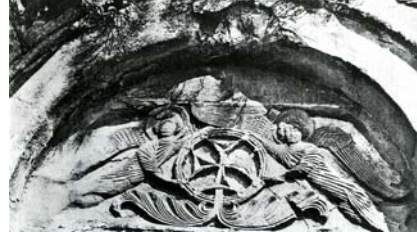
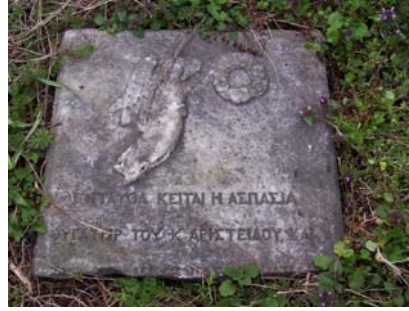
Şekil 5.15 Sol üstte Fenari İsa Cami taş parçası (Krautheimer,1986, s.368); sağ üstte Djvari’de bulunan kanatlı melek figürlü taş parçası (Rice, 1997, s.148); altta Bursa Muradiye Cami Haziresi’ndeki latince yazılı ve figürlü taş parçası.
