**TARİHİ SÜREÇLERDE ATMOSFERİK
ŞARTLARIN ve HAVA KİRLİLİĞİNİN TAŞ
YAPILAR ÜZERİNDEKİ ETKİLERİ;
KÖPRÜLÜ MEDRESESİ ve KÜTÜPHANESİ
ÖRNEĞİ**

**Canan GÖKCEN
YÜKSEK LİSANS TEZİ
ÇEVRE MÜHENDİSLİĞİ ANABİLİM DALI**

TEZİN BAŞLIĞI: Tarihi Süreçlerde Atmosferik Şartların ve Hava Kirliliğinin Taş Yapılar Üzerindeki Etkileri, Köprülü Medresesi ve Köprülü Kütüphanesi Örneği

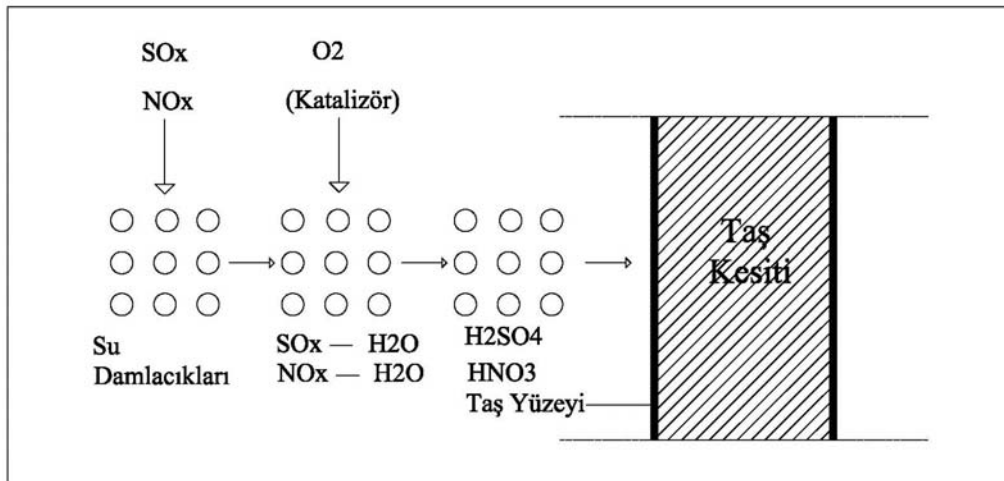
Şekil 2.2. Islak Çökme Mekanizmasının Doğal Taşlar Üzerine Etkisi (Gökaltun, 2004)

Gaz halindeki kirleticilerin, yağmur suyu, bağıl nemlilik, sis veya bulutların içindeki su damlacıkları ile birleşip, çözülmesini içeren bir kimyasal oluşum olan ıslak çökme (Şekil 2.2) ise, kirletici maddelerin atmosferdeki mutlak konsantrasyonunu ve atmosferdeki yerini, damlacık boyutlarını ve pH'ını kapsar. Bu mekanizmaya göre, SO_x (kükürtoksit)'ler ve NO_x (azotoksit)'ler gibi kirleticilerin kimyasal bir reaksiyonu sonucu dönüşüme uğraması ile meydana gelen H_2SO_4 (sülfürikasit) ve HNO_3 (nitrikasit), taş yüzeyinde damlacıklar halinde etki ederek veya çok ince bir su tabakasının bulunduğu yüzey üzerinde biçimlenerek, doğal taşların bünyesinde hasar ve bozulmaların gelişimini başlatır.

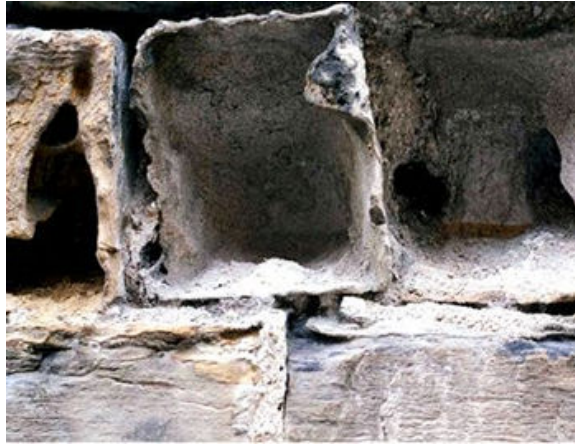
Şekil 2.3. Kumtaşının bozunmasına ait bir örnek, Durham’da bir duvar (Inkpen, 2004)

Doğal taş yapı malzemelerinin hasara uğramasındaki en önemli etken, taşın yapısında bulunan kalsiyumun özelliği ve miktarı ile ilgilidir. Özellikle kalsit (CaCO_3) miktarı yüksek olan mermer, kireçtaşı, kum taşı gibi taşlar asitlere karşı dayanıksızdır. Örneğin, kalsiyum içeren kalsitler ile hem kalsiyum hem de magnezyum içeren dolomitlerin gösterdiği direnç ve aşınmalar arasında büyük farklılıklar olabilmektedir. Kireçli ya da killi kumtaşları saf yağmur suyundan bile etkilenip, çözülebilirken, silikat veya demir içeren türleri, asitlere veya suya karşı oldukça dayanıklıdır (Şekil 2.3).

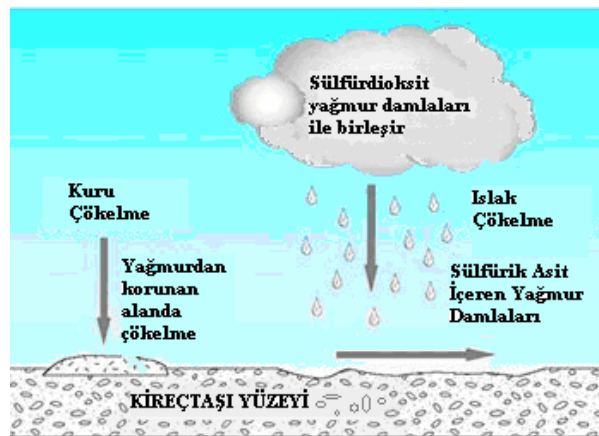
Şekil 2.4. SO_2 'nin kireçtaşı yüzeyinde kuru ve yaş depolanması

Karbonat kayaçlarının bozunumuna etki eden en önemli kirletici SO_2 'dir. SO_2 'nin taşa etkisinin ürünü jipstir (Inkpen, 2004). SO_2 ve diğer kirletici gazlar malzeme yüzeyleri üzerinde kuru ve yaş depolanma şeklinde birikirler (Şekil 3.4).

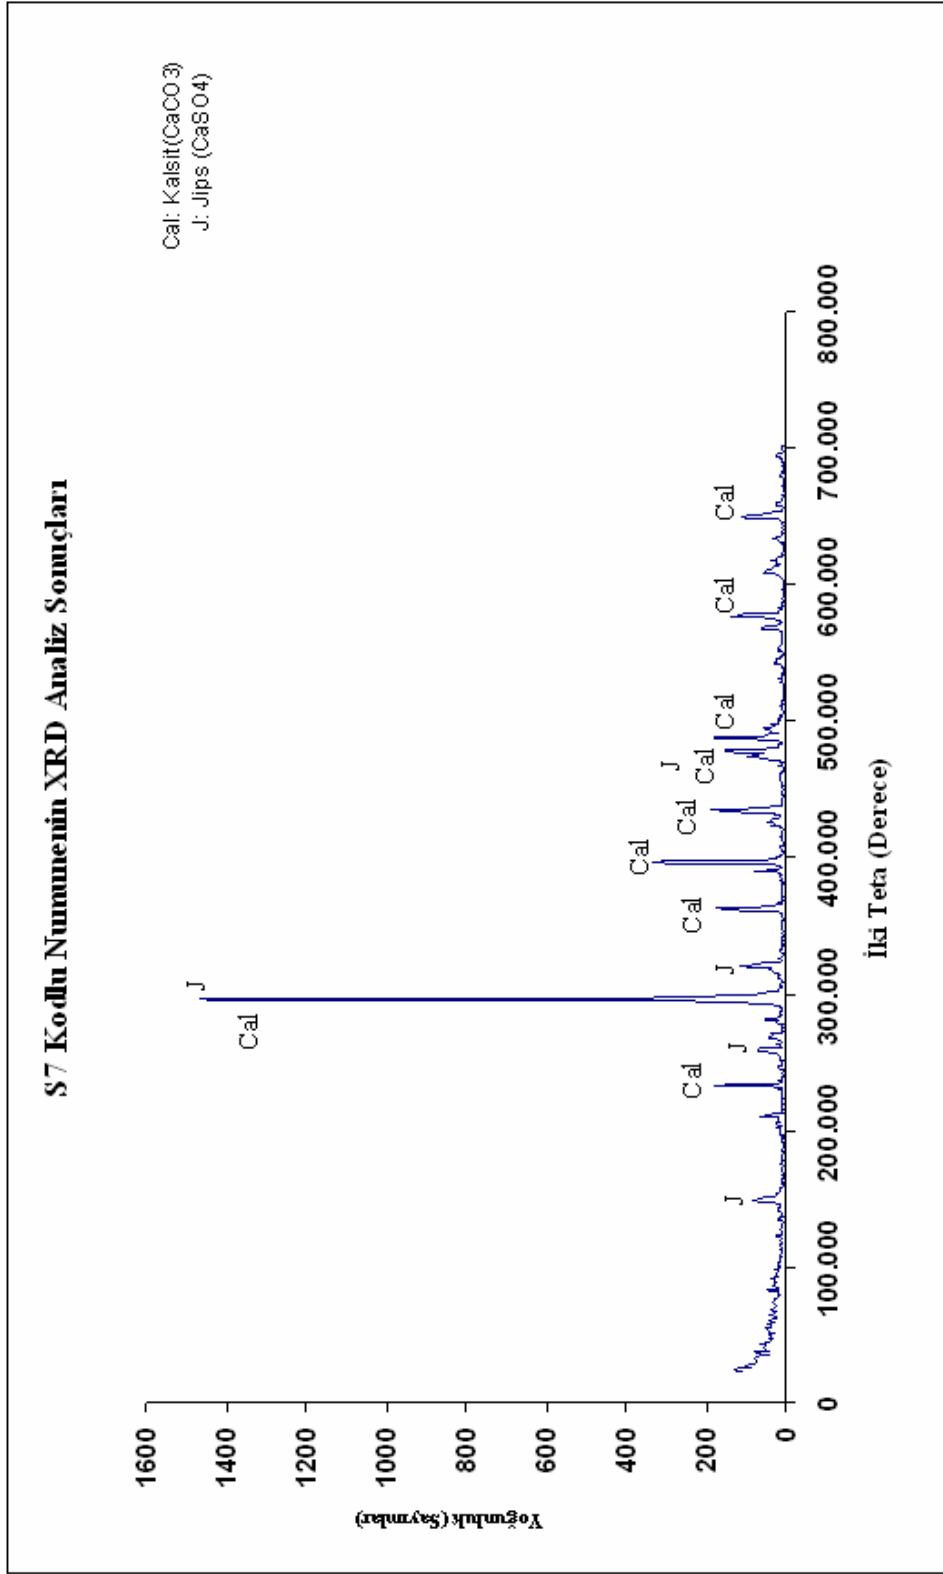
Şekil 5.5. S7 Kodlu Numunenin XRD Analiz Sonuçları

Şekil 5.1, Şekil 5.2, Şekil 5.3, Şekil 5.4, Şekil 5.5, Şekil 5.6, Şekil 5.7'deki pik noktaları deneylerde kullanılan taşların mineralojik bileşimini göstermektedir. XRD tekniği yarıkantatif bir analizdir.

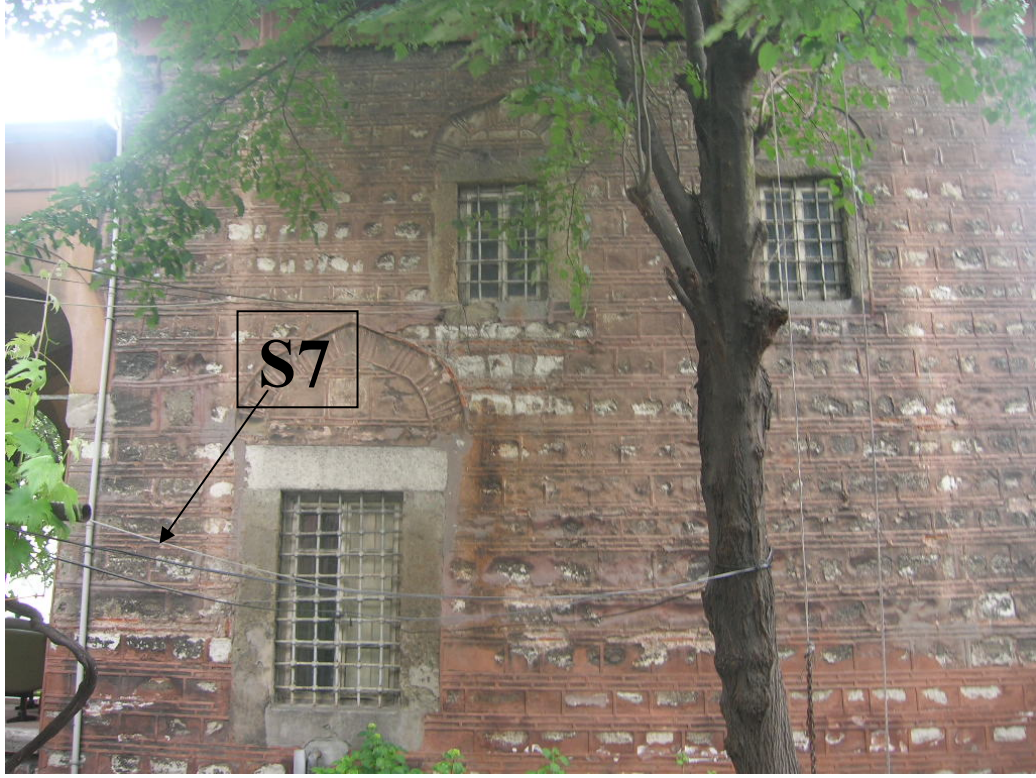
Şekil 5.8. Köprülü Kütüphanesi Güney Cephesi Görünümü ve S7 Kodlu Örneğin Alındığı Bölge

Şekil 5.8'de yer alan Köprülü Medresesi'nin güney cephesinde görülen siyah kabukların XRD analizi sonucunda jips bileşiğine (Şekil 5.9) ait olduğu görülmüştür. Kütüphanenin güney cephesi fazla yağmur almadığından buradaki jips tabakaları kuru çökme mekanizması sonucu oluşmuştur ve diğer cephelere göre buradaki jips tabakası görsel olarak daha yoğun gözlemlenmiştir. Binaların cephelerinde gözlemlenen gri alanlarda kimyasal bir değişim olmamıştır. Sadece bu yüzeyler toz ve partiküller ile kaplanmıştır.

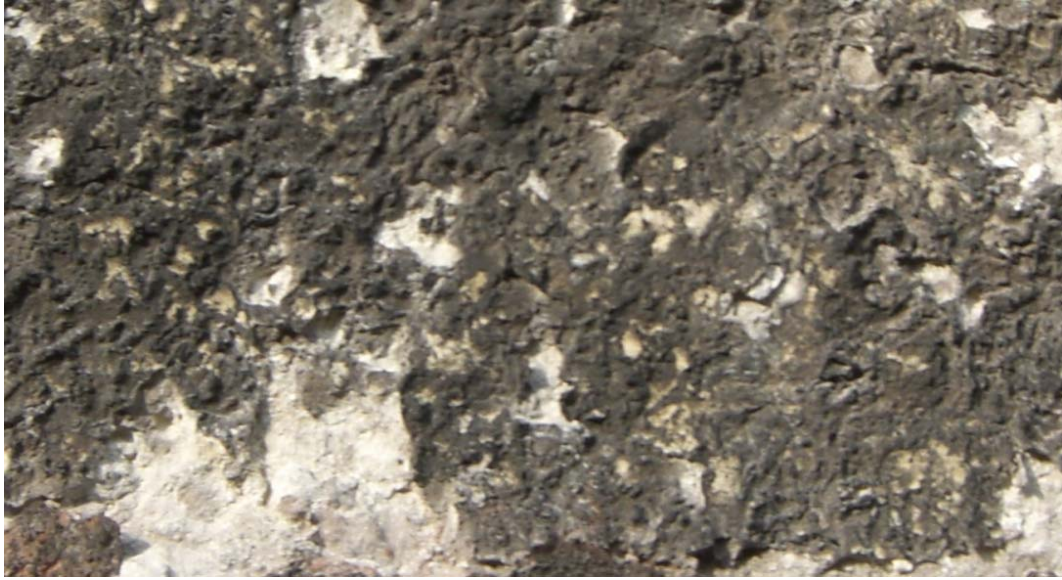
Şekil 5.9. Köprülü Kütüphanesi Güney Cephesi'nde Oluşan Jips Tabakasına ait Örnek (S7 Kodlu Numune)

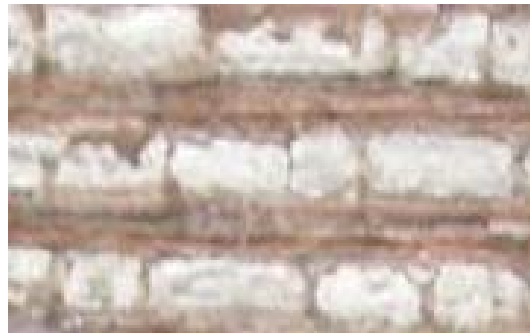
Şekil 5.11. Köprülü Kütüphanesi Kuzey Cephesi S13 Kodlu Numunenin Alındığı Bölge (Kireçtaşı orijinal rengini korumakta)

Şekil 5.10’da görüldüğü gibi kütüphanenin kuzey cephesindeki kireçtaşları bozunmamıştır. Bu cephede jips bileşiği tespit edilememiştir. Orijinal rengini koruyan beyaz alanlarda yağmur suyu akışı baskın olduğundan karbonat çözülmüş ve bu alanlarda kireçtaşının orijinal rengi korunmuştur (Şekil 5.11).

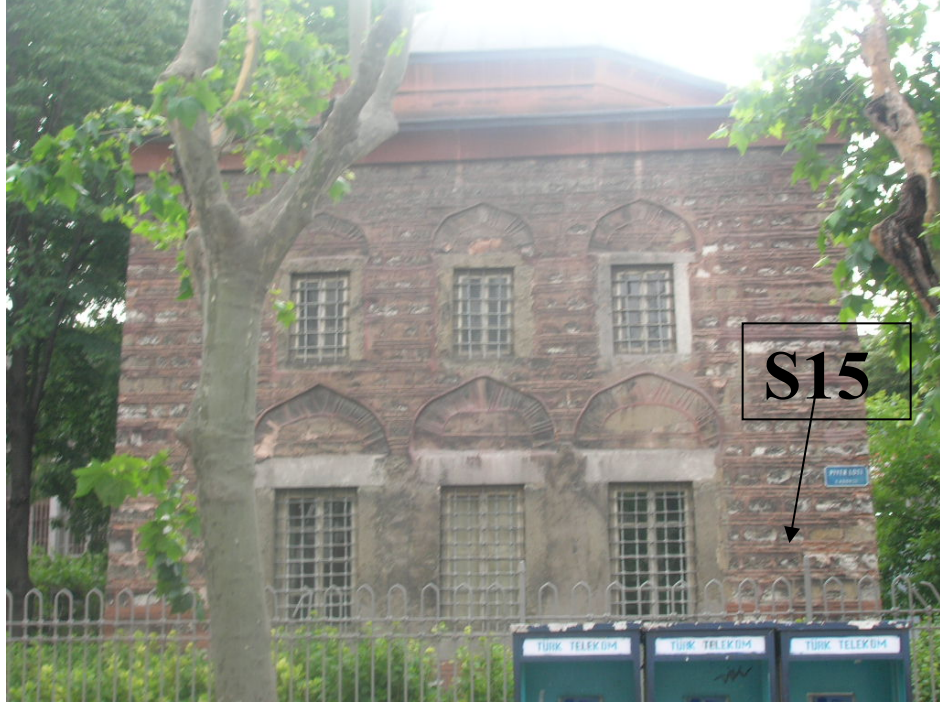
Şekil 5.12. Köprülü Kütüphanesi Doğu Cephesi

Şekil 5.12’de S15 Kodlu numunenin alındığı bölge görülmektedir. Şekil 5.13 incelendiğinde fotoğrafın sağ tarafında siyah kabuklar gözlemlenmektedir. Bu siyah kabuklar yüksek konsantrasyonda jipsten oluşmaktadır. Fotoğrafın sol tarafında ise kireçtaşı orijinal rengini korumaktadır.

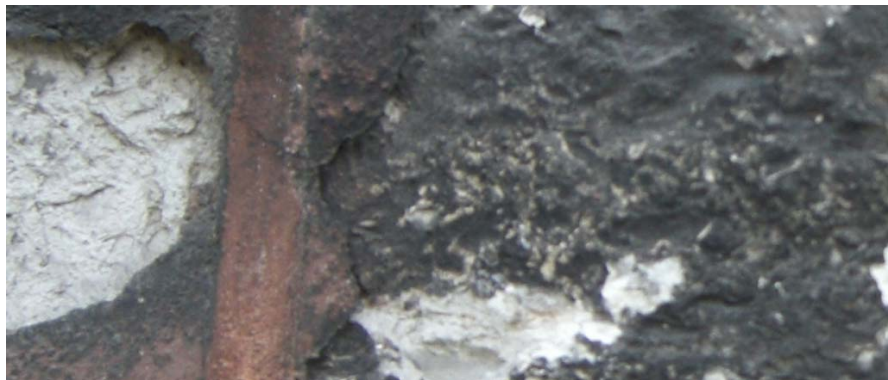
Şekil 5.13. Köprülü Kütüphanesi Doğu Cephesi S15 Kodlu Numunenin Alındığı Bölge, (Şeklin sağ tarafında jips formasyonu görsel olarak gözlemlenmektedir.).

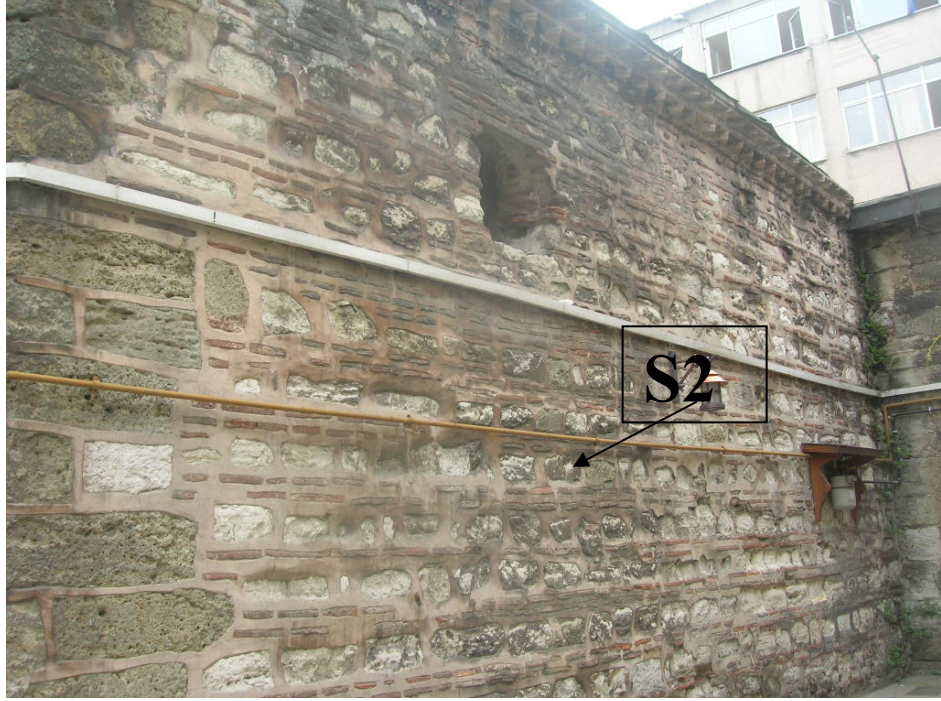
Şekil 5.14. Köprülü Medrese İçi Kapı Girişi Sağ Duvar ve S2 Kodlu Numunenin Alındığı Bölge

Şekil 5.14'de görülen siyah kabuklar jips bileşiğine aittir. En fazla jips oluşumuna incelenen örneklerde medreseye ait duvarda rastlanmıştır. Bu yüzeyin nem oranı %3' dür.

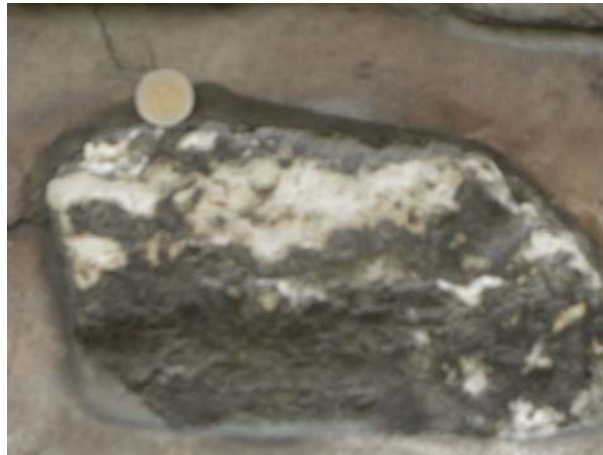
Şekil 5.15. Köprülü Medrese İçi Kapı Girişi Sağ Duvarında Oluşan Jips Tabakasına ait Örnek (S2 Kodlu Numune)

Şekil 5.15'de yüzeyde oluşan jips tabakası görsel olarak daha kolay gözlemlenebilmektedir.

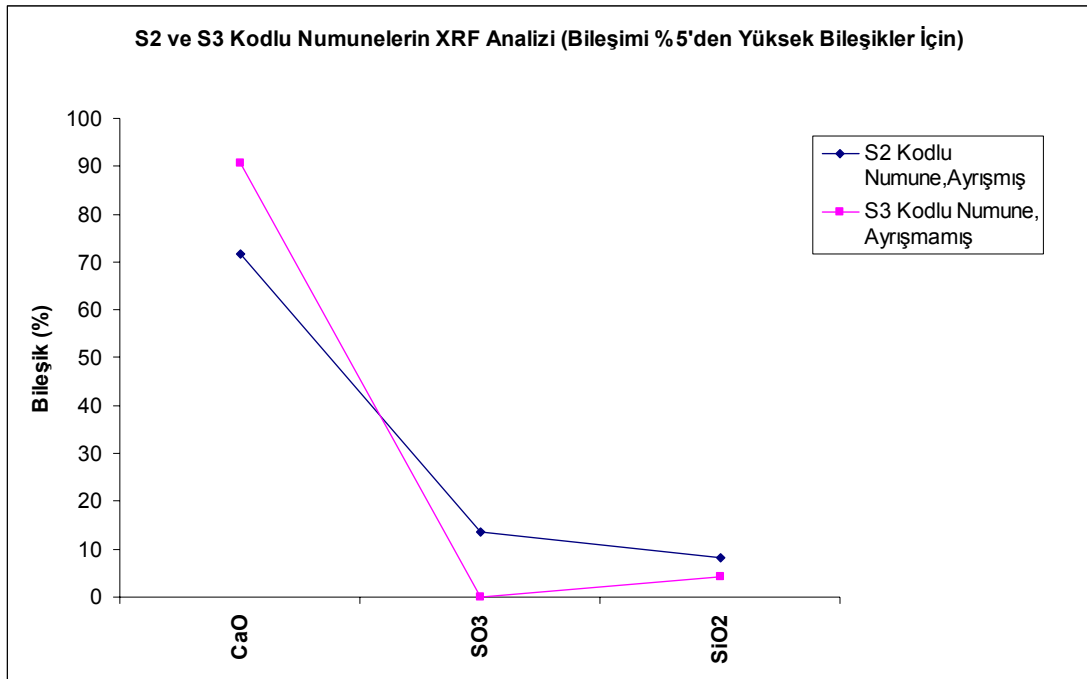
Şekil 5.16. S2 ve S3 Kodlu Numunelerin XRF Analiz Sonuçları (Bileşimi %5'den Yüksek Bileşikler İçin)

SO₄ zenginleşmesi, bir çok araştırmacı tarafından belirlenmiştir (Wittenburg and Dannecker, 1994, Grossi et al., 1994). Bozunmuş örnek deki SiO₂ (kuvars) değeri taze örnekteki değerinin yaklaşık iki katıdır. Taze örnek P₂O₅ ve PbO bileşiklerini içermemesine rağmen bozunmuş örnekte bu bileşiklere ait değerler sırasıyla %0,142 ve %0,055 olarak tespit edilmiştir (Şekil 5.17). Al₂O₃, Fe₂O₃ oksitleri bozunmaya karşı dayanıklıdır. CuO bozunmuş örnekte taze örneğe göre daha azdır. BaO, Cl, K₂O, MnO₂, Na₂O, Rb, SrO, TiO₂, ZnO bileşikleri taze ve bozunmuş örneklerde yaklaşık aynı değerlerdedir, değerlerinde büyük bir değişim yoktur. Na₂O bozunmuş örnekte azalma göstermiştir. Na; aşınma prosesinde değişkendir.

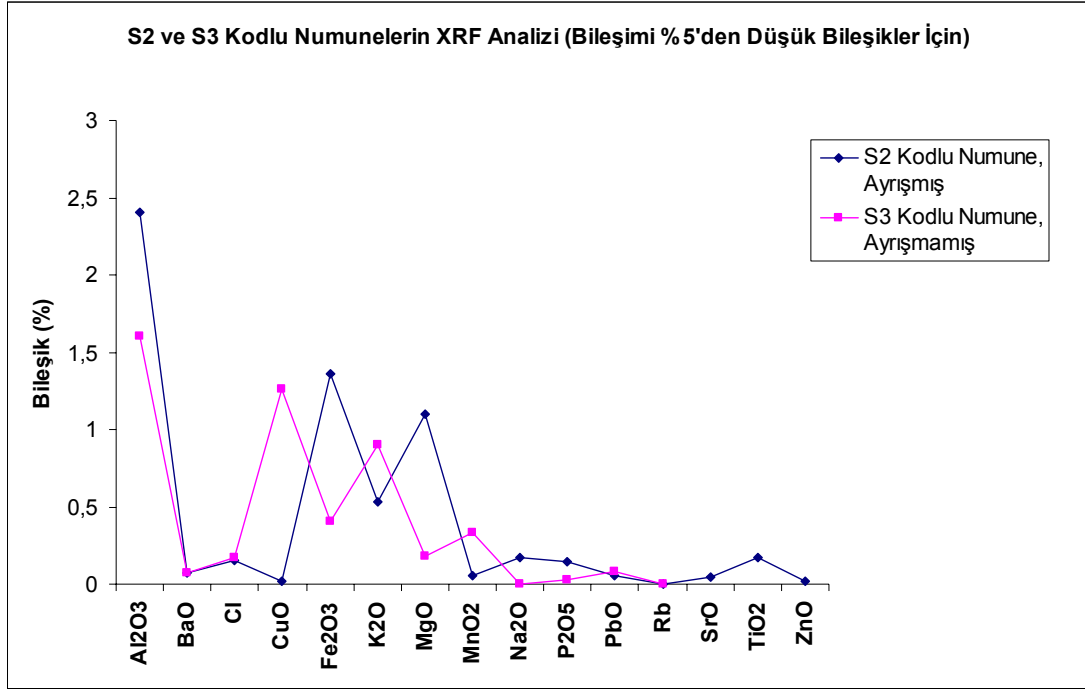
Şekil 5.17. S2 ve S3 Kodlu Numunelerin XRF Analiz Sonuçları (Bileşimi %5'den Düşük Bileşikler İçin)

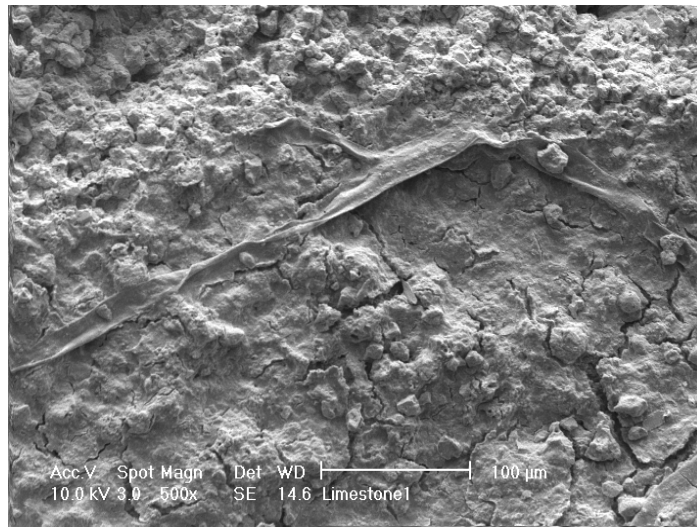
Şekil 5.19. S16 Kodlu Kütüphane Doğu Cephesine Ait Örneğin SEM Analizi, (altere yüzey, jips)

Kütüphanenin doğu cephesine ait (S16 Kodlu Örnek) SEM analizleri incelendiğinde iğnemsî şeklinde jips oluşumları izlenmektedir (Şekil 5.18, Şekil 5.19, Şekil 5.21, Şekil 5.22). Jips kristalleri kireçtaşı içindeki çatlaklarda gömülü olarak birikmiştir. Jips kristalleri çatlaklar arasındaki boşluklarda köprü oluşturmuştur. Jipsin ($\text{CaSO}_4 \cdot 2\text{H}_2\text{O}$) kristal sistemi monoklinikdir.

Şekil 5.19’de jips oluşumu daha yakından gözlemlenmektedir. Oluşan jipslerin şekilleri sıcaklığa ve su içindeki katışıklara bağlıdır. Jipsler genelde prizmatik, ikiz şeklinde veya küme ve kabuk şeklinde oluşur (Baptista-Neto et al., 2006).

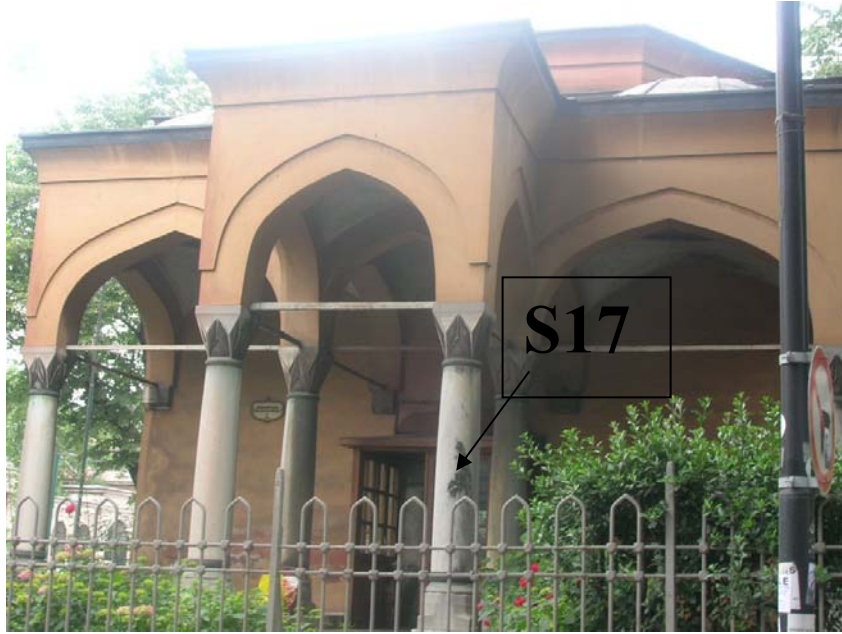
Şekil 5.23. Köprülü Kütüphanesi Batı Cephesi

Köprülü Kütüphanesi'nin batı cephesindeki sütunlarda (Şekil 5.23) göz ile bazı karmalar gözlemlenmiştir. Bu sütunlardan giriş kapısındaki sağ sütun (Şekil 5.24) üzerinden alınan S17 Kodlu örneğin elektron mikroskobu ile gözlemi sonucunda bu karmaların jips formasyonuna ait olduğu tespit edilmiştir.

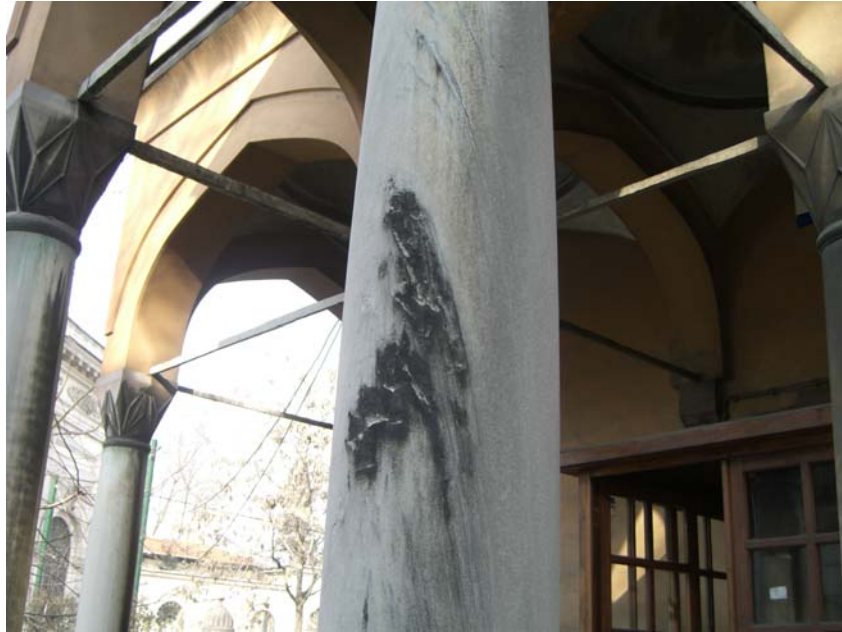
Şekil 5.24. Köprülü Kütüphanesi Sağ Sütunda Jips Oluşumunun Görsel Tespiti (S17 Kodlu Numune)

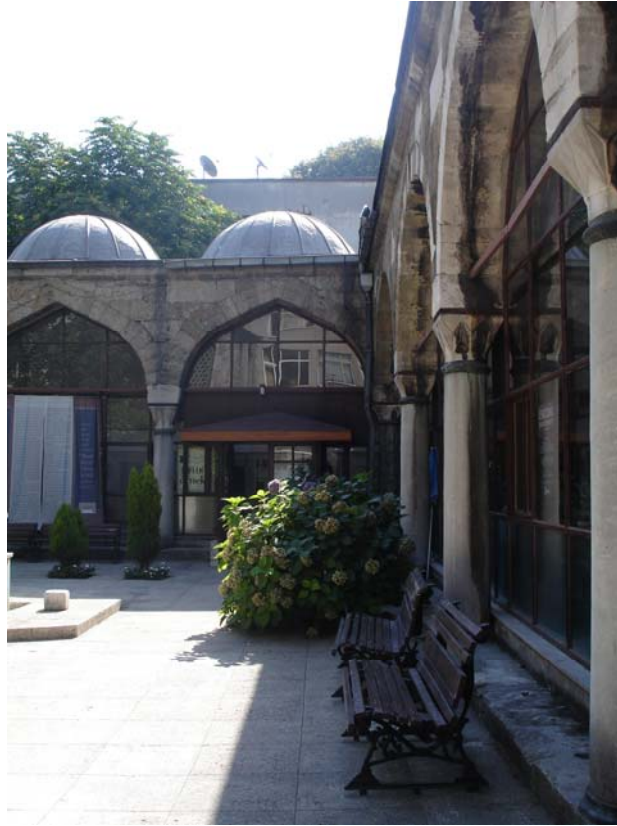
Şekil 5.29. Köprülü Medresesi'nin Avlusundan Bir Görünüm (Sütunlarda ve kemerlerde jips oluşumu sonucu ortaya çıkan kararmalar)

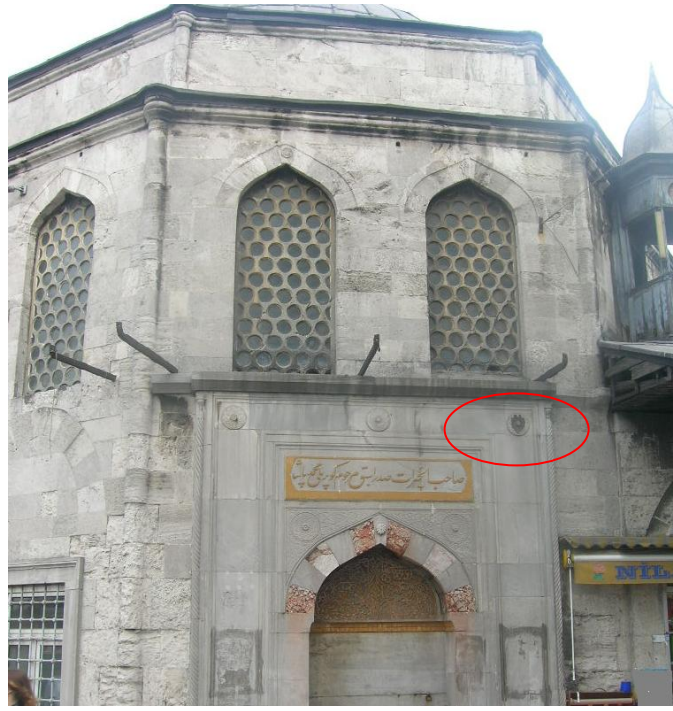
Şekil 5.30. Köprülü Medresesine Ait Çeşmenin Görünümü (Jips oluşumu gözlemlenen rozet kırmızı ile işaretlenmiştir.)

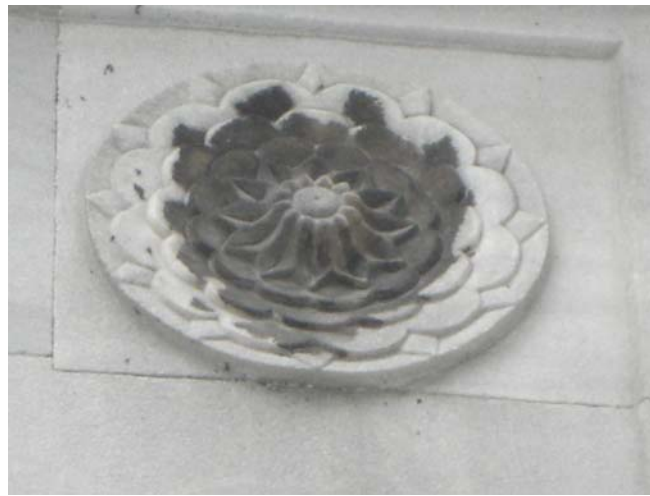
Şekil 5.31. Köprülü Medresesi'ne ait çeşmedeki rozette gözlemlenen bozunmanın yakından görünümü

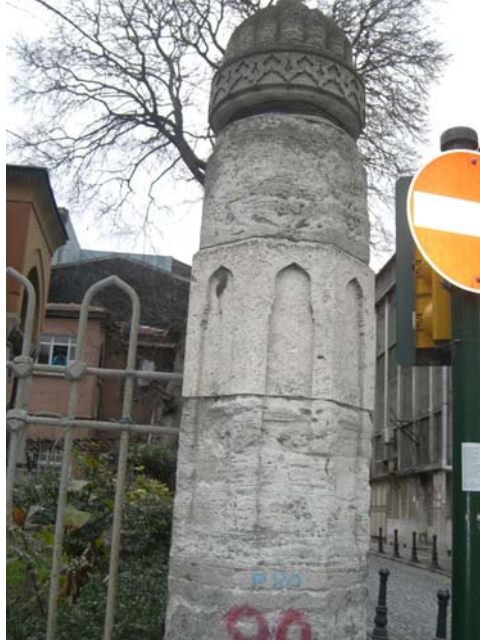
Şekil 5.32. Köprülü Kütüphanesi Bahçe Kapısındaki Sütuna Ait Bir Görünüm

Tasarım açısından İstanbul'daki ilk bağımsız kütüphane binası olan Köprülü Kütüphanesi üç tarafı yol ile çevrili bir bahçe içinde yer almaktadır. Yapı kare planlı olup taş ve tuğla malzeme ile inşa edilmiştir. Bahçe kapısının girişinde iki adet sütun bulunmaktadır. Bu sütunlardan Şekil 5.32' de verilen sütundaki bozunmalar görsel olarak tespit edilebilmektedir. Taş malzemede yüzeyde jips oluşumu sonucunda ve rüzgarın etkisiyle ufalanmalar meydana gelmiştir.

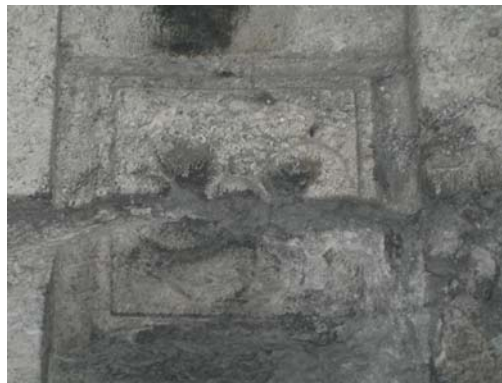
Şekil 5.33. Sütun üzerindeki çiçek süsünde jips oluşumu sonucu ortaya çıkan kararma

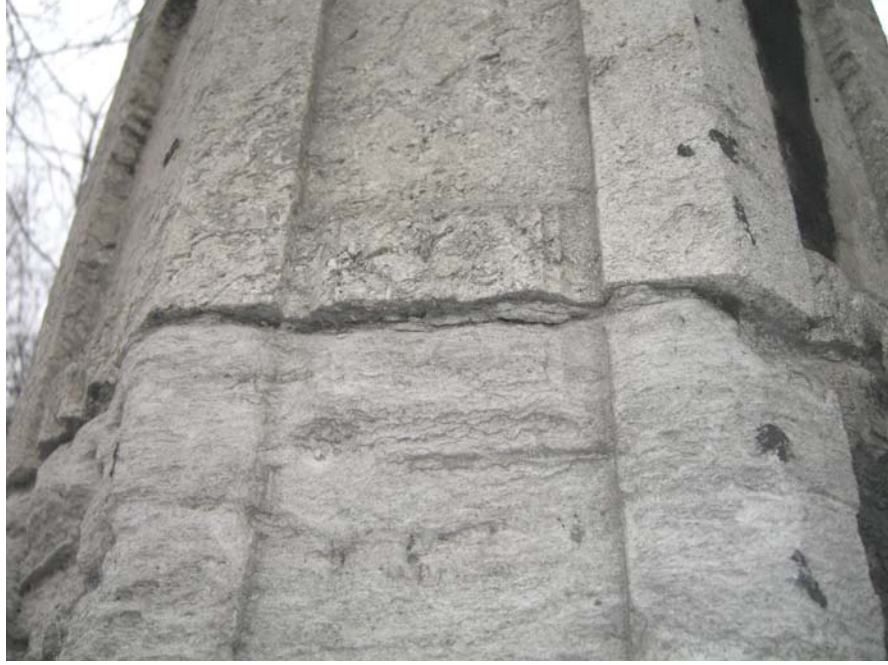
Şekil 5.34. Köprülü Kütüphanesi'nin bahçe kapısındaki sütunun kuzey cephesinden görünümü, (Ufalanmalar sonucu bu cephedeki çiçek motifi şeklini kaybetmiştir.).
