**GALATA HAMAMLARI  
ve  
KILIÇ ALİ PAŞA HAMAMI KORUMA ÖNERİLERİ**

**F.B.E. Mimarlık Anabilim Dalı Rölöve – Restorasyon Programında  
Hazırlanan**

**YÜKSEK LİSANS TEZİ**

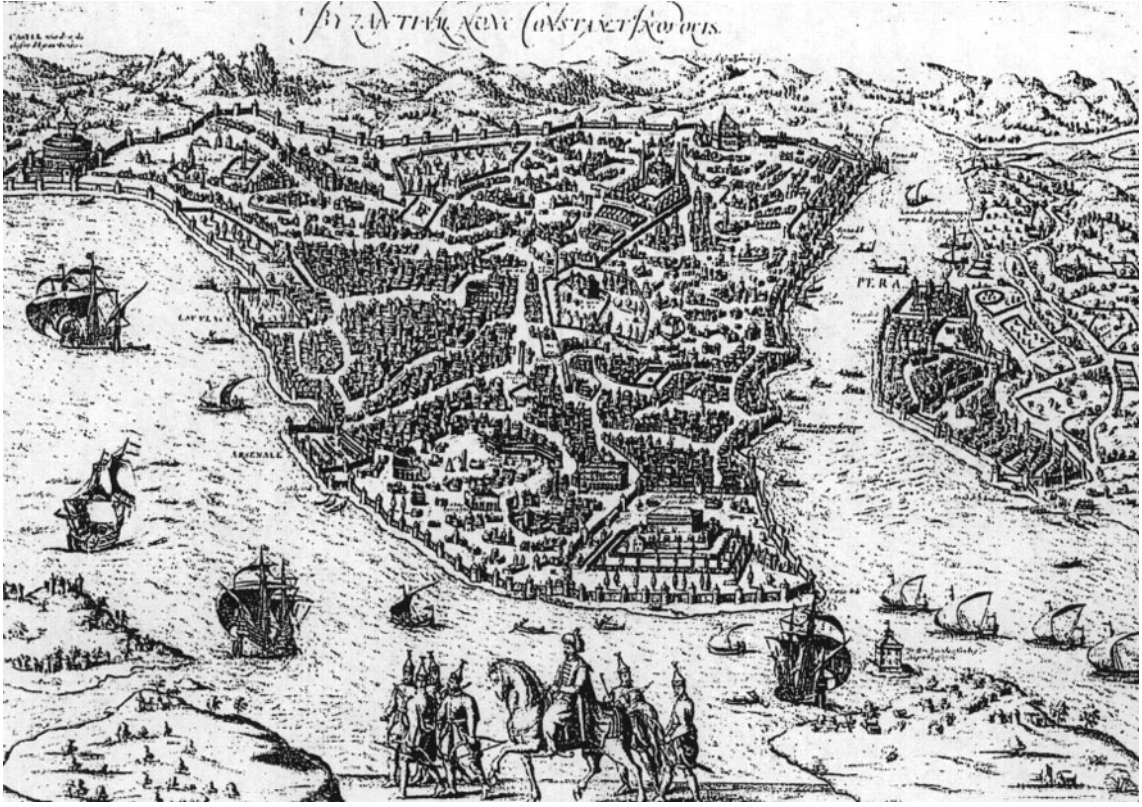
Belge 2.7. Eskiden Bizans, Şimdi İstanbul, 1558, G.A. Vavassore, İstanbul Büyükşehir Belediyesi Arşivi“İstanbul Haritaları”, C. Kayra, Türkiye Sınai Kalkınma Bankası, 1990, İstanbul

Galata'nın 15. yüzyıla ait iki görünümü, Boundelmonti ve Vavassore tarafından yapılmıştır. Türklerin kenti almasından önce yapılmış olan Boundelmonti'nin çizimi, dörde ayrılmış bölgeyi ve Kastellion'u içerir. Vavassore'nin 1490'a doğru yaptığı çizimde ise, alanın topoğrafyası net bir biçimde görülebilmektedir (Kuban,1996:174).

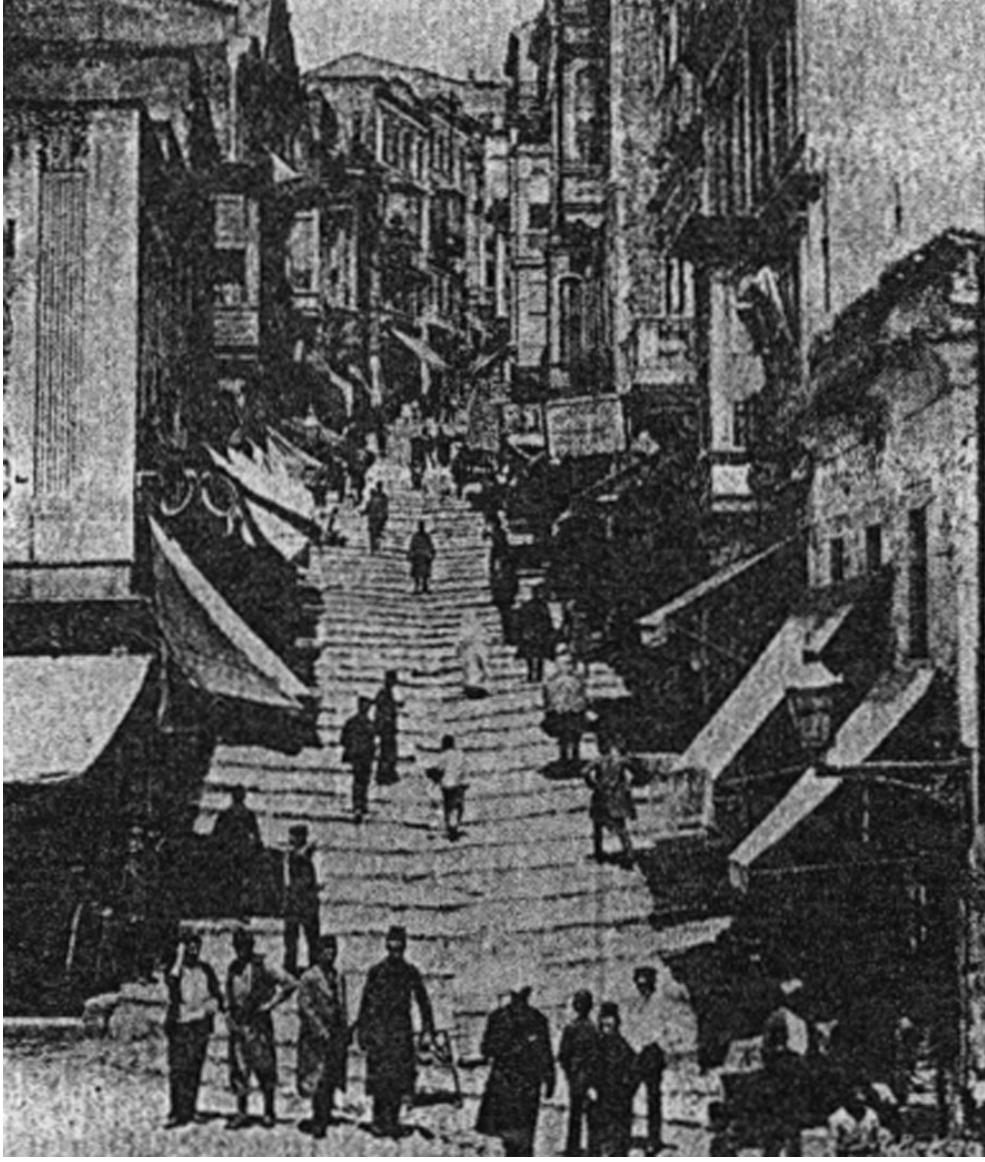
Belge 2.11. Yüksek Kaldırım, 17. yüzyıl

1838 Galatası'nın yüzyıllar boyunca biçimlenmiş sıkı sokak ağı, bölgenin topoğrafyasını izleyerek, kavis çizen kıyı şeridine paralel uzanan merkezden açılan bir dizi yarım daire ve bunları sahilden yukarı semtlere düzensiz biçimde bağlayan geçitlerden oluşmuştu. Ana cadde olmamakla beraber, bazı sokaklar diğerlerinden daha önemliydi. Bunların arasında sahil boyunca Azapkapı'dan Tophane'ye kadar uzanan Voyvoda Caddesi'ni kuzeyden güneye uzanarak mahallenin iç kesmini Karaköy rıhtımına bağlayan Galata Caddesi'nden yukarıya Galata Kulesi'ne ve Cadde-i Kebir'e kısa, fakat dik bağlantıyı oluşturan merdivenli Yüksek Kaldırım'ı saymak gerekir (Çelik,1996).

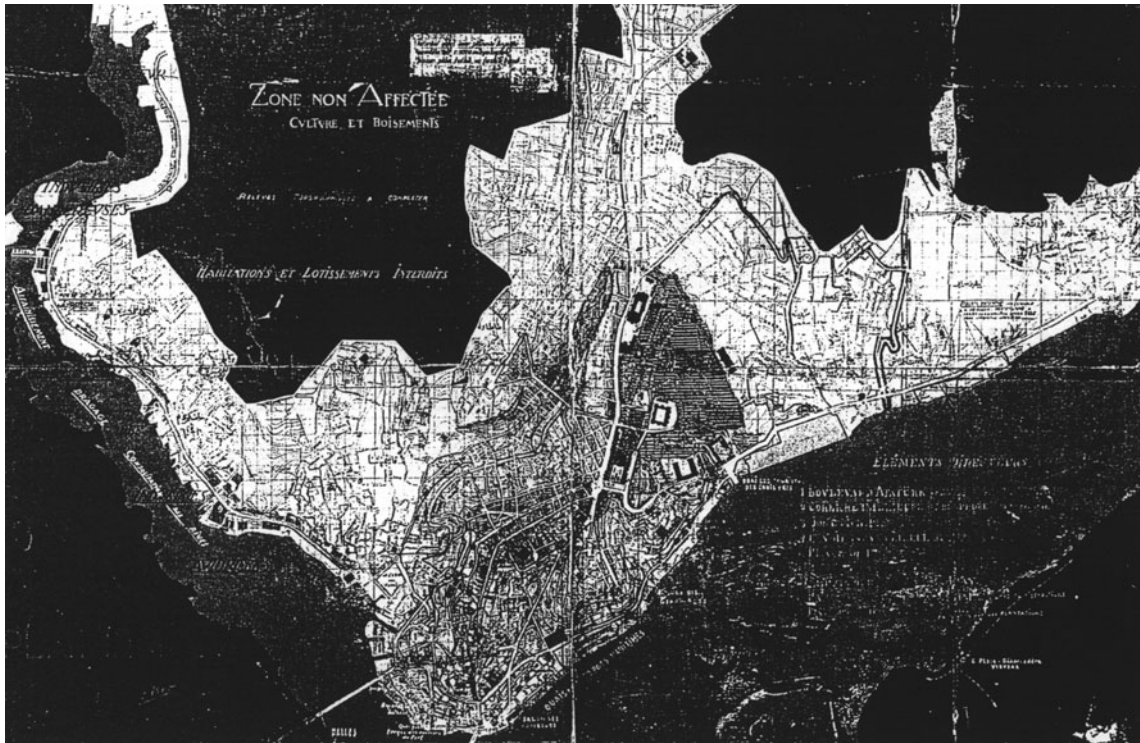
Belge 2.16. Beyoğlu Nazım Planı, 1939, H. Prost, İstanbul Büyükşehir Belediyesi Arşivi  
“İstanbul Haritaları”, C. Kayra, Türkiye Sınai Kalkınma Bankası, 1990, İstanbul

1936-1950 yılları arasında İstanbul'da bulunan Henri Prost'un çalışmalarından bahsetmek gerekir. 1939 yılında hazırlanan 1/5000 ölçekli nazım planı en önemli çalışmasıdır.

Dönemin Belediye Başkanı Lütfi Kırdar, Prost'un imar planını uygulamaya sokmuştur. Plandaki Galata'ya yönelik kararlar, Galata limanının büyütülmesi, Galata Köprüsü'nün Haliç'e doğru çekilmesi, Atatürk Köprüsü'nün tamamlanması, Haliç kıyılarının ticaret ve endüstriye tahsisi, öncelikle uygulanması düşünülen projelerdir. Atatürk Köprüsü 1939'da hizmete girmiştir.

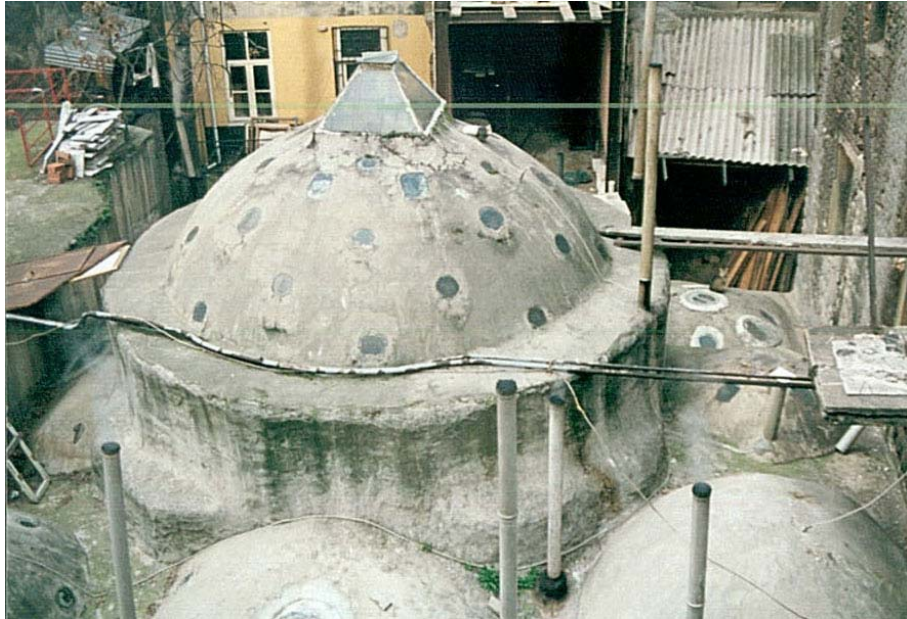
Fotoğraf 3.2. Ağa Hamamı sıcaklık bölümü ana kubbesi.

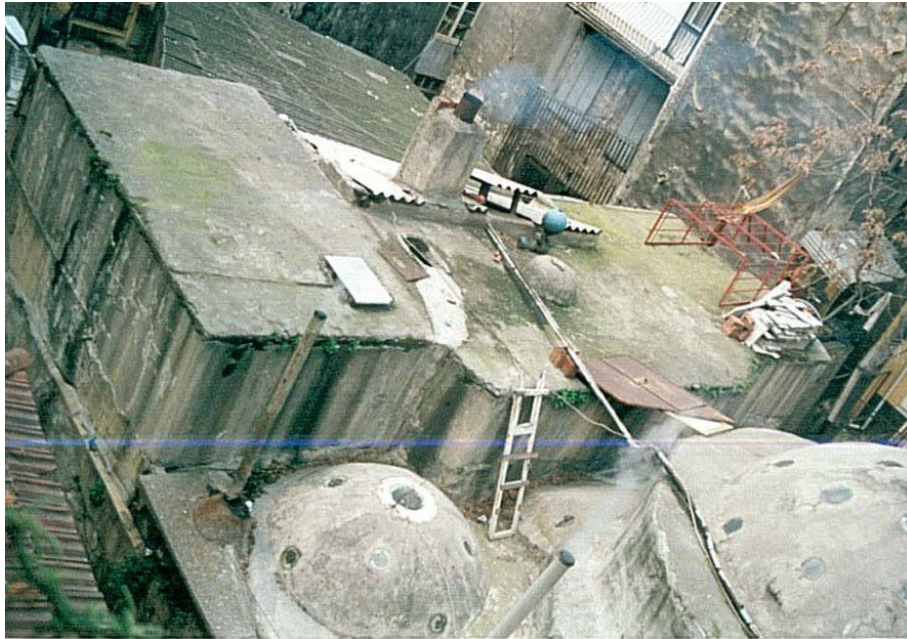
Fotoğraf 3.4. Ağa Hamamı külhan bölümü üstü.

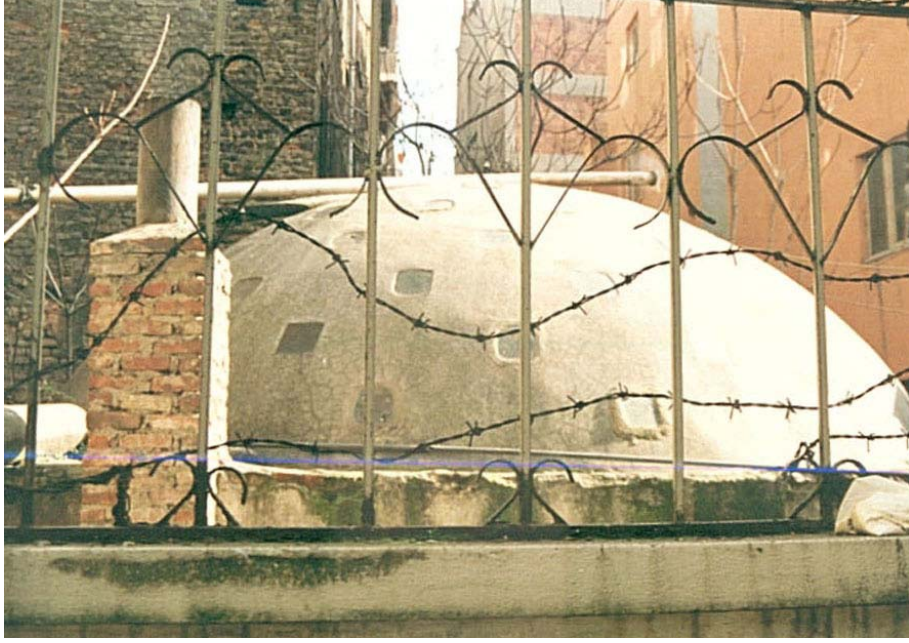
Fotoğraf 3.12. Çukurcuma Sürâhi Hanım Hamamı sıcaklık bölümü ana kubbesi.

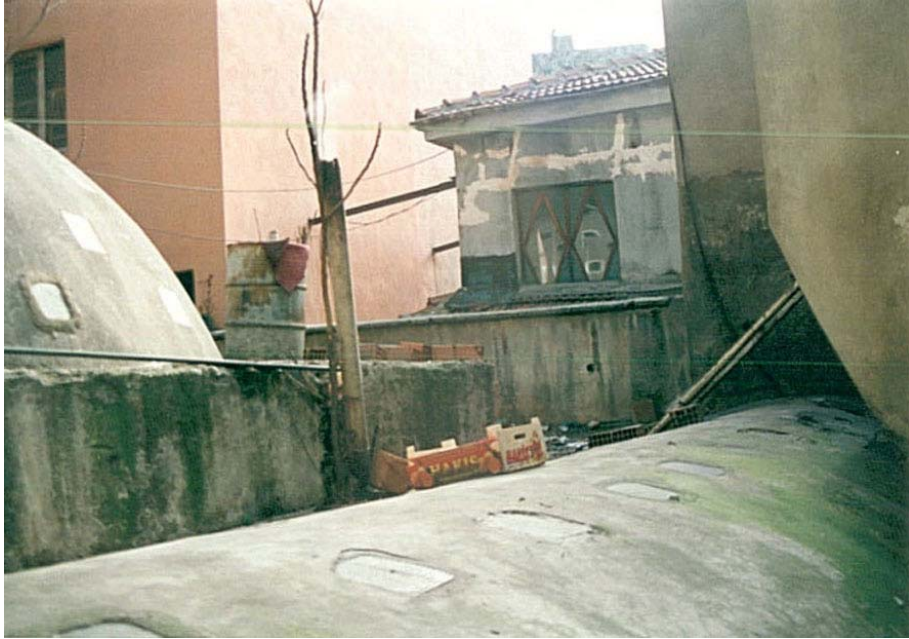
Fotoğraf 3.13. Çukurcuma Sürâhi Hanım Hamamı çatı feneri ve Soğukluk bölümü üst örtüsü.

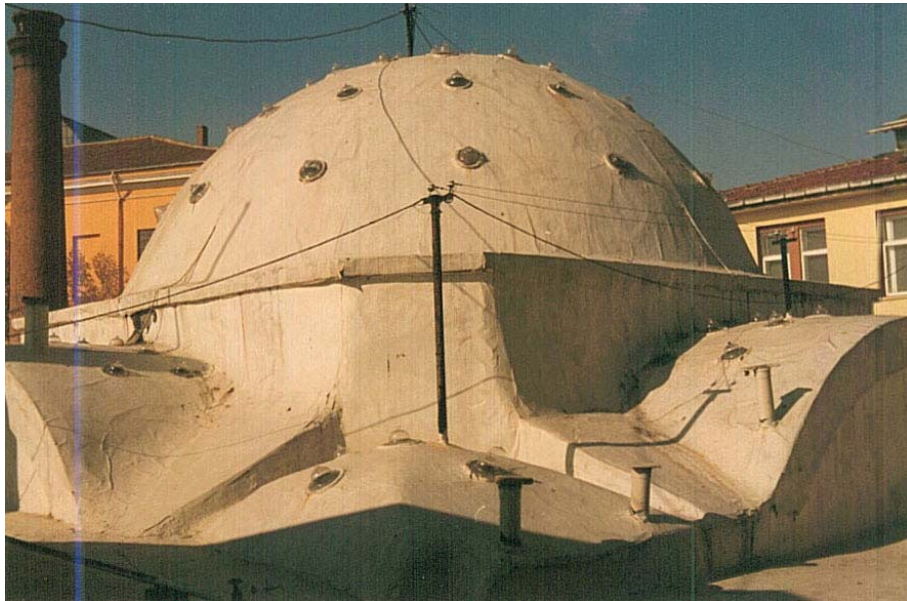
Fotoğraf 3.17. Galatasaray Hamamı sıcaklık bölümü ana kubbesi.

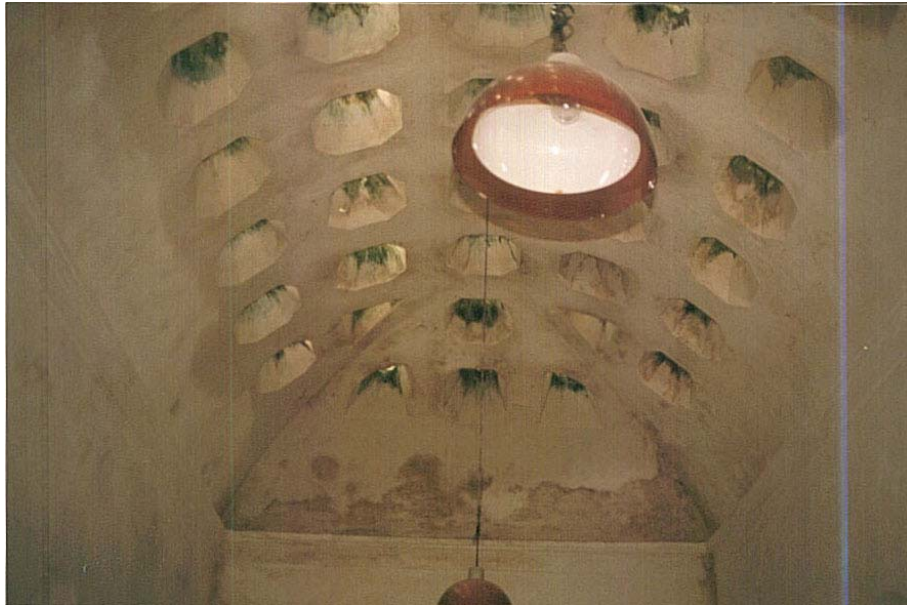
Fotoğraf 3.19. Galatasaray Hamamı ılıklik bölümü üst örtüsü.

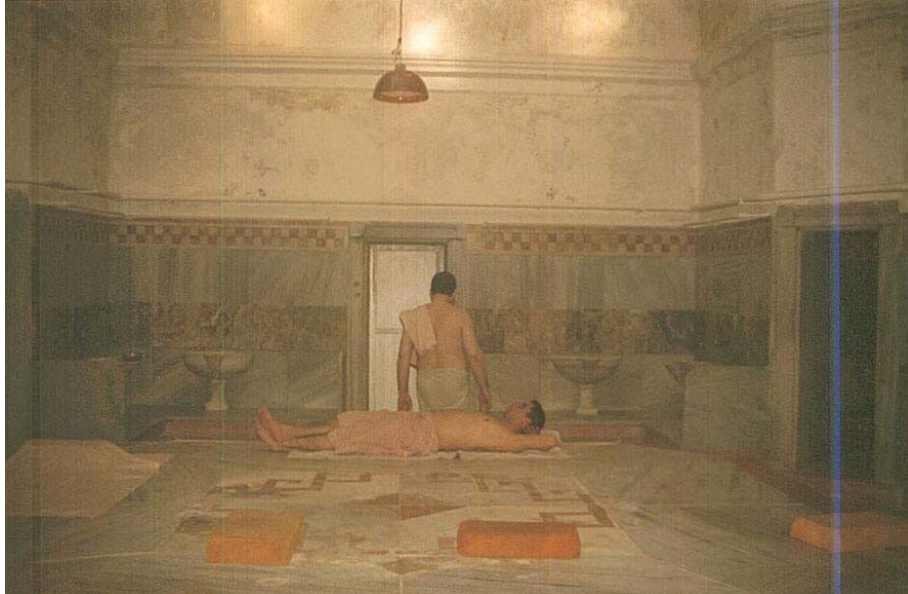
Fotoğraf 3.21. Galatasaray Hamamı sıcaklık bölümü ve göbektaşı.

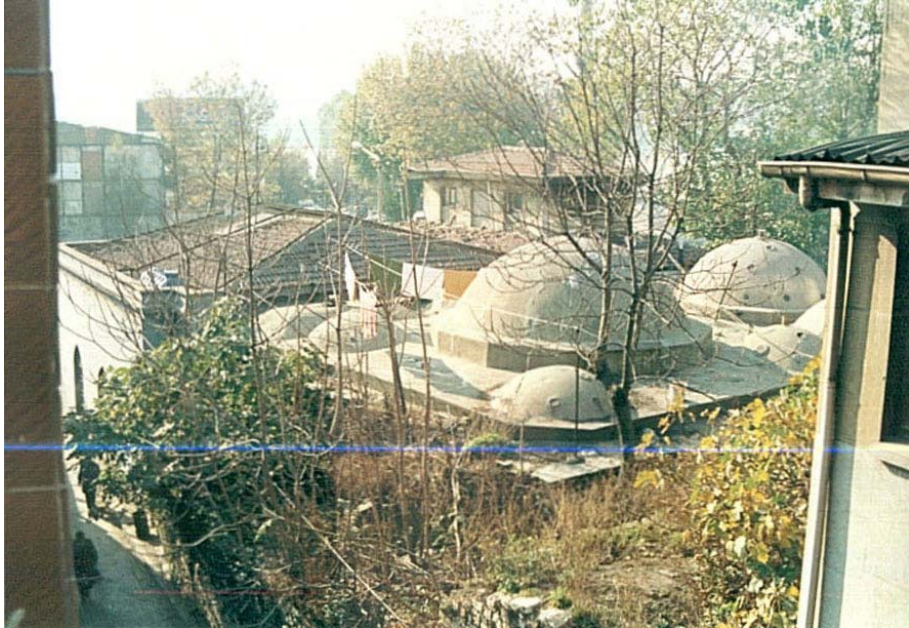
Fotoğraf 3.30. Yeşil Direk Hamamı üst örtüsü.

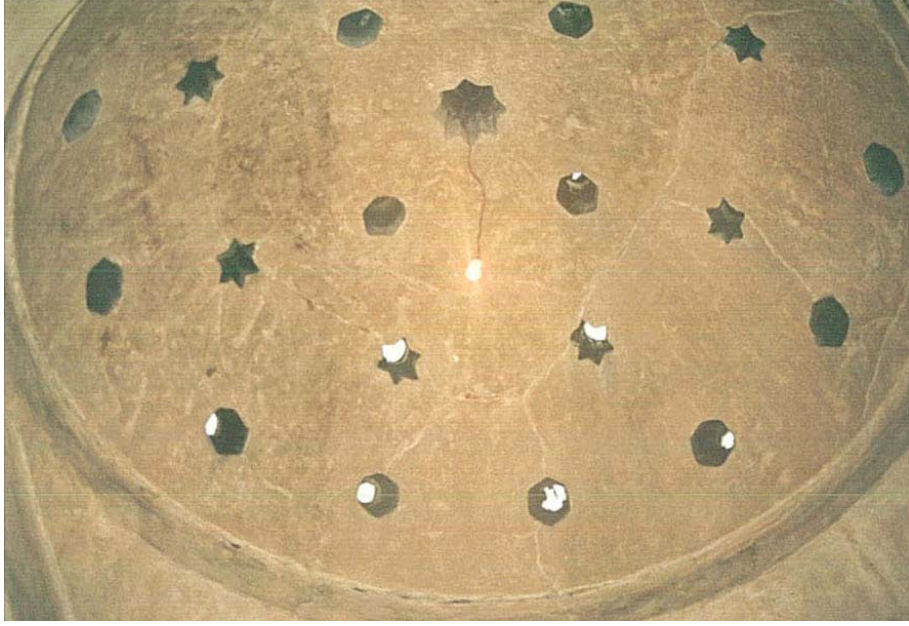
fotoğraf 3.33. Yeşil Direk Hamamı sıcaklık bölümü kubbesi.

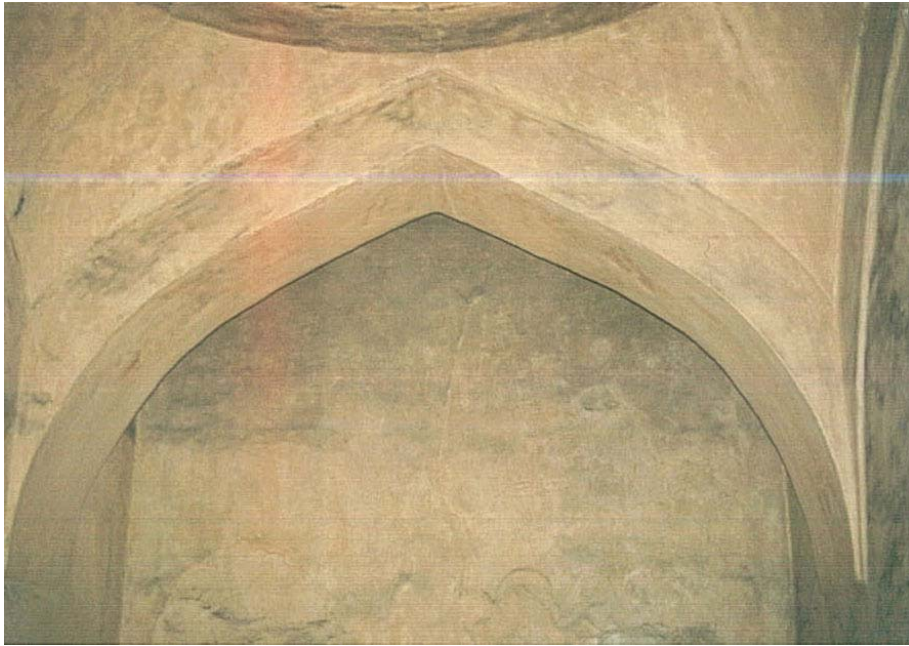
Fotoğraf 3.34. Yeşil Direk Hamamı sıcaklık bölümü kubbesini taşıyan kemer.

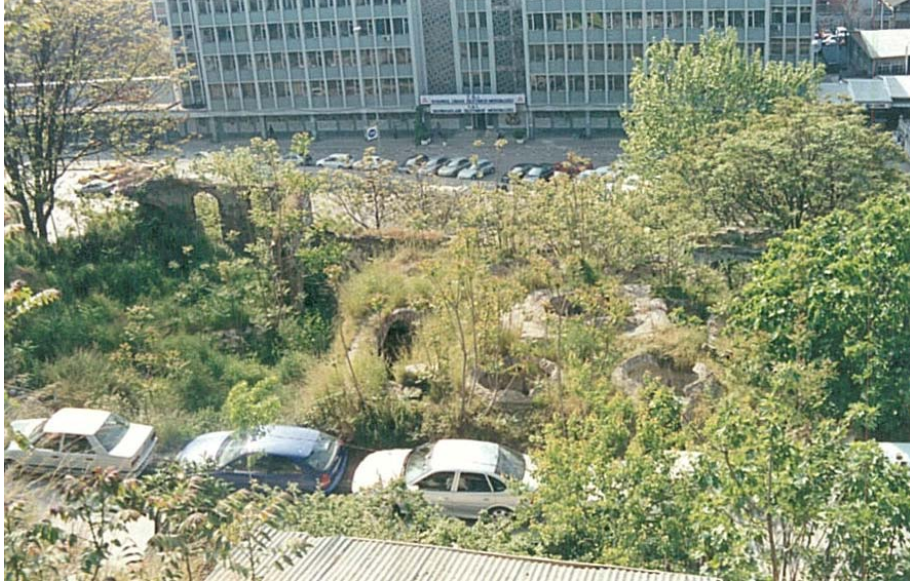
Fotoğraf 3.38 Çavuşbaşı Hamamı'nın bugünkü kalıntıları.

| YAPIM YILI | YAPTIRAN | YAPAN | YIKIM YILI | YIKILMA SEBEBİ |
| - | - | - | - | - |
| <p>* Hamamın, mimari ve plan özellikleri ile ilgili bilgi bulunamamıştır.</p> <p>* Çavuşbaşı Hamamı'nın, günümüzde sokak üzerinde tuğla hatıllı duvarı, kubbesinin yarısı yıkılmış küçük halveti ve kemerli halvet kapısı hala görülmektedir.</p> <p>* Hamamın büyük bir bölümü sağlam olup eskiden ev olarak kullanılmaktaydı.</p> <p>* Günümüzde hamamın kubbelerinin üzeri ağaçlarla kaplanmıştır.</p> <p>* Hamam, Şinasi Akbatu'ya göre Ömer Paşa Vakfı'ndandır.</p> | | | | |

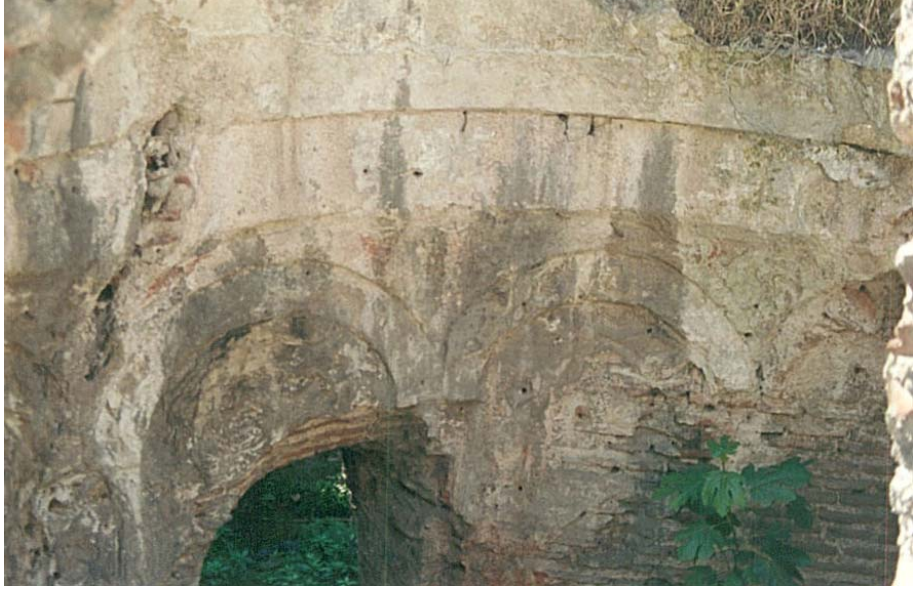
Fotoğraf 3.40 Çavuşbaşı Hamamı'nın bugünkü halvet kapısı.

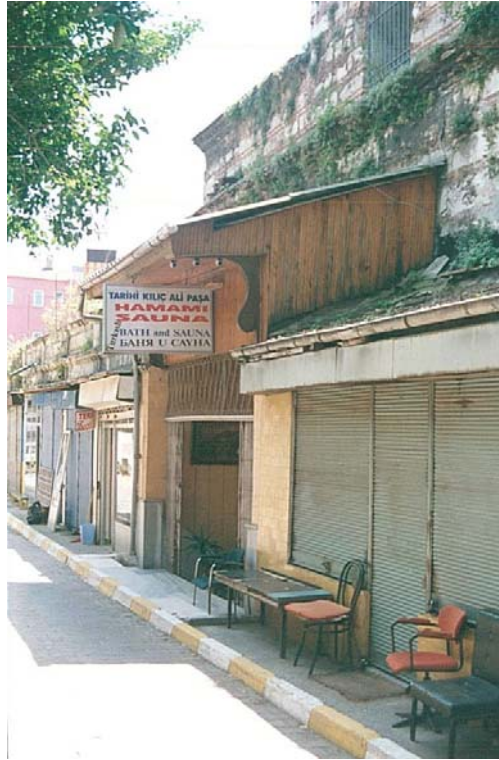
Fotoğraf 5.2 Kılıç Ali Paşa Hamamı girişi ve giriş saçığı.

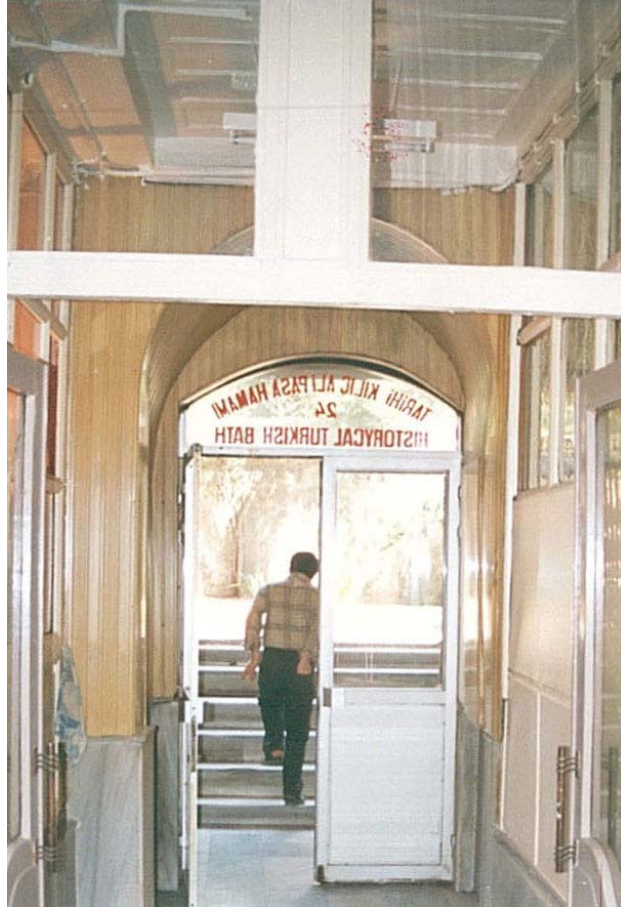
Rüzgarlık mekanının üstü ahşap tavanla kaplıdır.

Fotoğraf 5.3 Kılıç Ali Paşa Hamamı girişi ve rüzgarlık.

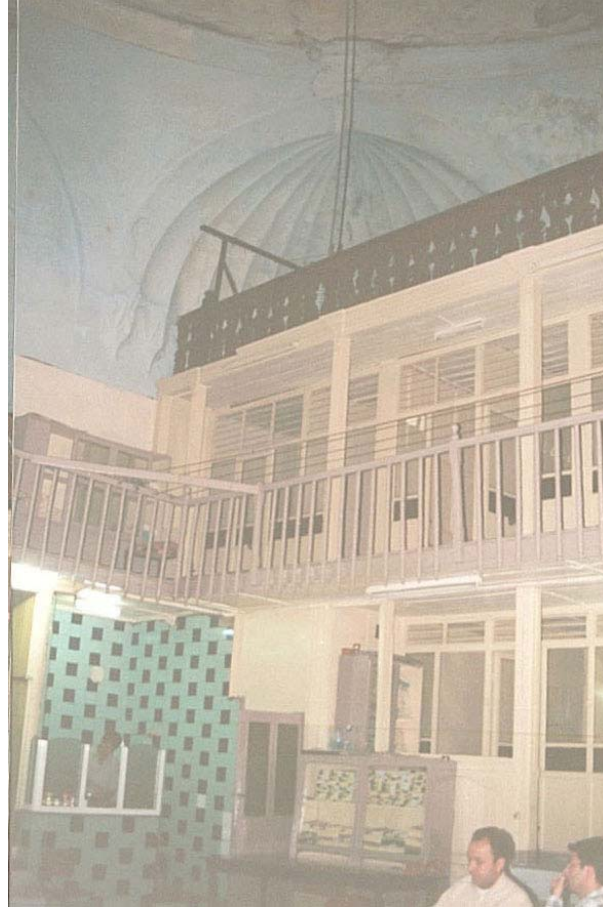
Fotoğraf 5.4 Soyunmalık bölümündeki soyunma odaları.

Soyunmalığın üç kenarında da yer alan soyunma odaları, 0.00 kotundan farklı yüksekliklerde olup, birkaç basamakla çıkılan, müşterilerin kıyafetlerini değiştirmek için kullandıkları odalardır. Ahşap konstrüksiyon ve doğramalarla birbirinden ayrılmış bu odaların hiçbir mimari mekan özelliği yoktur. İhtiyaca cevap vermesi amacı ile yapılmış, içerisinde müşterilerin uzanıp dinlenebileceği bir yatağın bulunduğu küçük mekanlardır. Bu bölümde yer alan 8 adet soyunma odasının döşemeleri ahşap olup üzeri kolay temizlenebilmesi amacıyla muşamba kaplıdır. Tavan kaplamaları ahşap olup, duvarları ise ahşap bölme doğramalar ve kontrplakla kaplıdır. Bu odaların tavan yüksekliği ise 245 cm'dir.

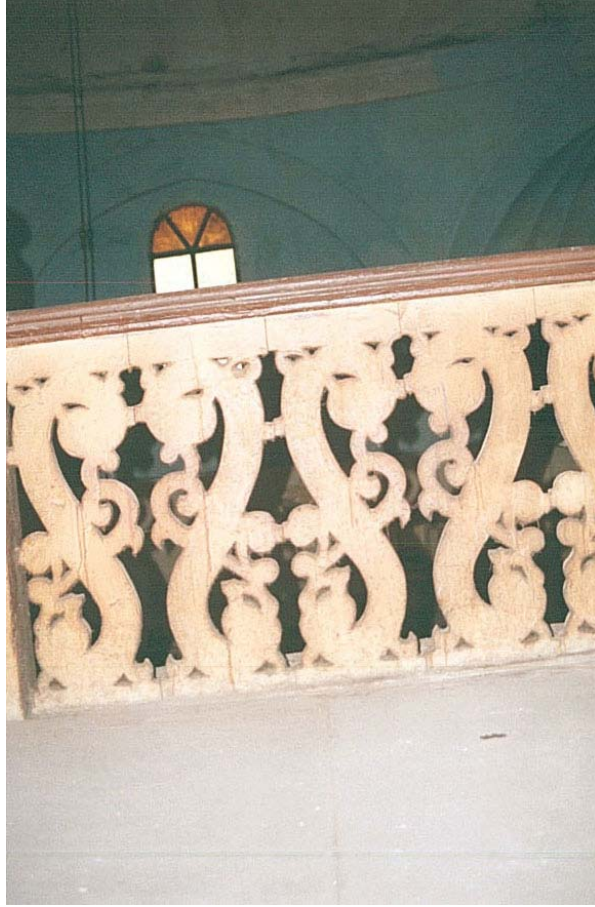
odalarının bulunduğu asma kat arasında önceleri bir geçiş bir bağlantı varken, sonraları bu bağlantı kapatılmıştır. Merdivenin kagir bölümü 16 rıhtlı, ahşap bölümü ise 9 rıhtlıdır. Bu merdivenin çıktığı ve sadece asma kattaki soyunma odalarının üzerini kapatan, bu galeri katının, günümüzde bir fonksiyonu yoktur. Hamamın, eski personelinin anlattığına göre burası, 1985 yılına kadar, evi olmayan personelin, yatma yeri olarak kullandığı bir yerdi. Bu galeri katı soyunmalık mekanının üç kenarında yer almakta ve 6.35 m kotunda yer almaktadır. Döşemeleri ahşap olan galerinin, korkulukları da ahşap olup, işlemelidir.

Fotoğraf 5.6 Asma katın üzerindeki korkuluğun detayı.

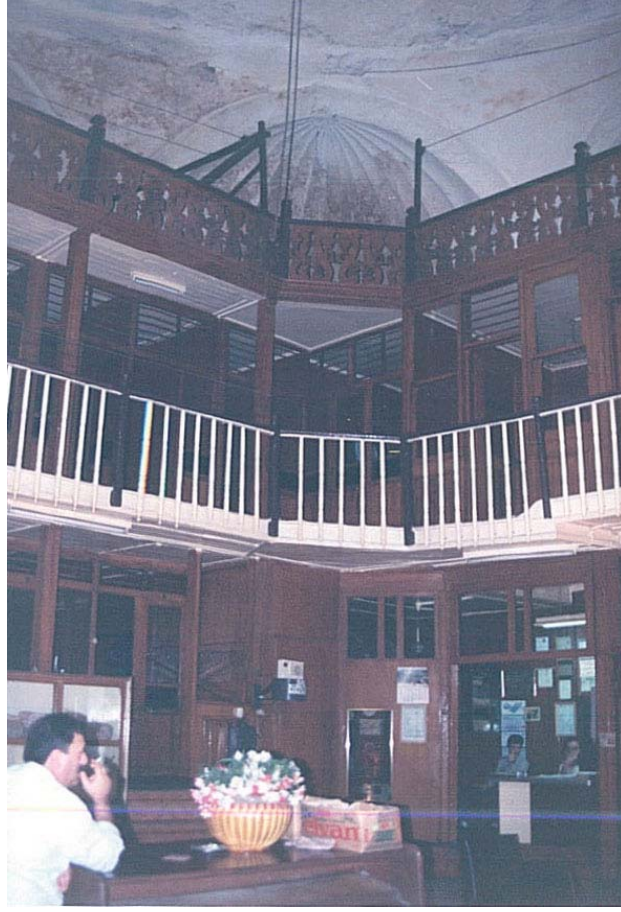
Fotoğraf 5.7 Kılıç Ali Paşa Hamamı Soyunmalık bölümü.

Kılıç Ali Paşa Hamamı, herhangi bir doğal afetten etkilenmeden günümüze ulaşmış bir yapıdır. Bu yüzden yapının herhangi bir taşıyıcı sistem sorunu yoktur. Sadece Soyunmalık bölümü kubbesinde bir çatlak görülmektedir. Buna, kubbe üzerindeki kurşun kaplamanın bozulmasından dolayı etki eden yağmur suları veya kubbedeki bitkisel oluşumlar neden olmuş olabilir.

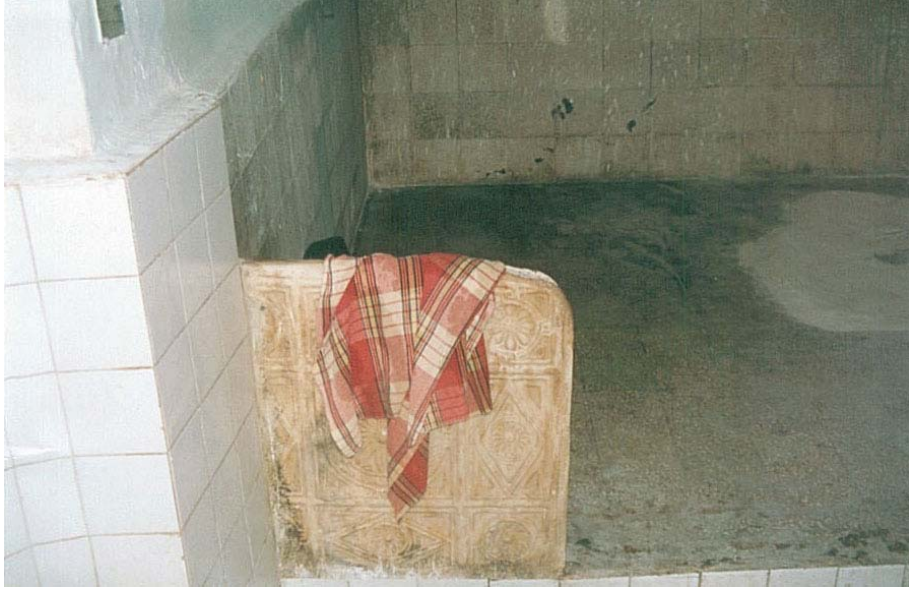
Bu mekandaki yer döşemesi, yükseltilen bölümlerin arasında kalan kısımlarda mermer, yükseltilmiş kısımlarda ise karo mozaiktir. Taş olması gereken duvar malzemesi, sıvalı olduğundan görülememiştir. Ayrıca duvarları bir metre yüksekliğe kadar 20x20 cm karo mozaikle kaplanmıştır. 4.10 m çapında, pendentifli kubbeye örtülü bu mekanın, örtü malzemesi sıvalı olduğundan görülememiştir. Örtü kaplaması ise harç sıvadır. Kubbesinde 36 adet daire şeklinde ışıklık ve kubbenin ortasında da, küçük bir kubbe feneri bulunmaktadır.

Fotoğraf 5.8 Doğudaki Soğukluk bölümü.

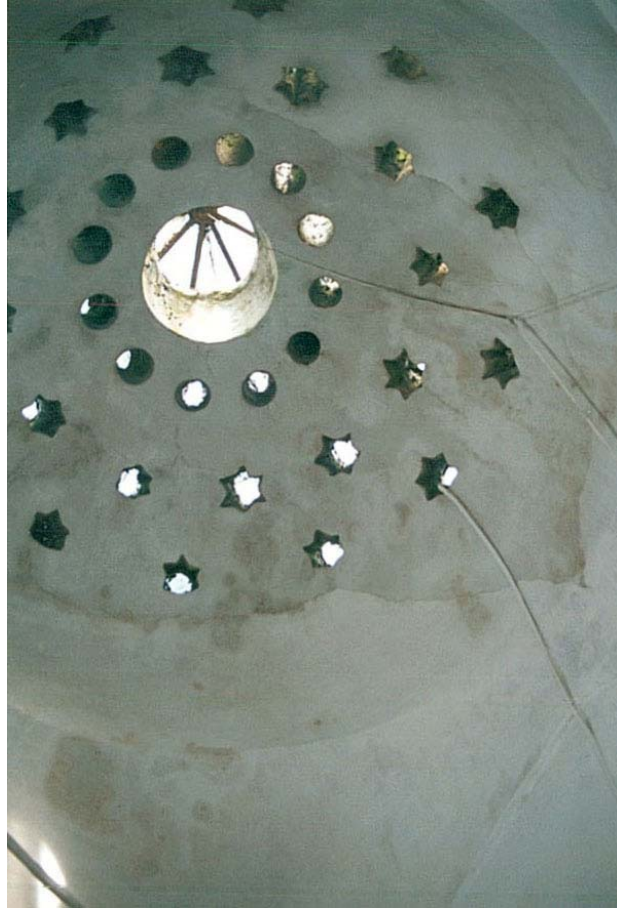
Fotoğraf 5.9 Doğudaki Soğukluk bölümü kubbesi.

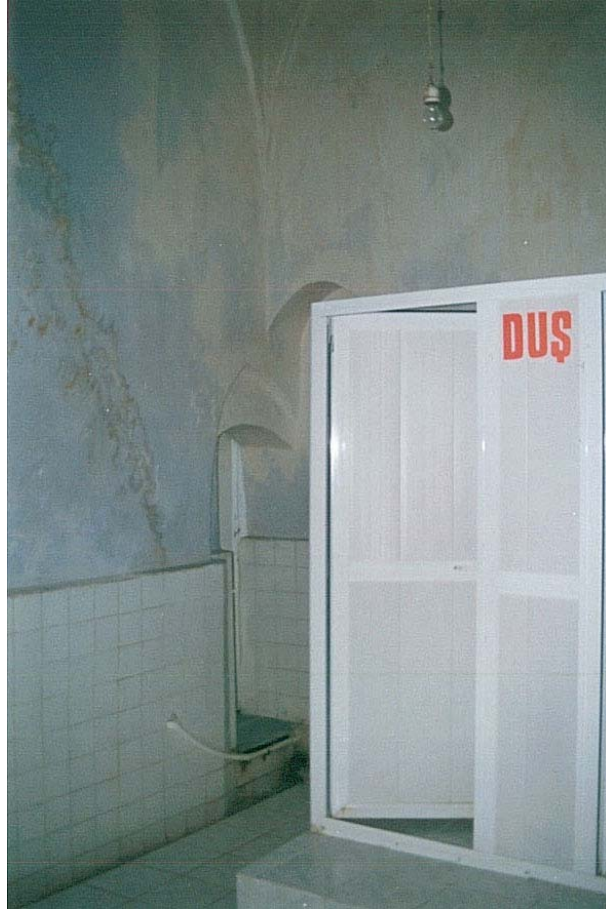
Diğer soğukluk ise, hamamın batı tarafında olup 420x420 m boyutlarındadır. Soyunmalıktan girilen ve sıcaklık bölümüne geçilen kapıları, ilk soğuklukta gibi basit ve alüminyumdur. Doğudaki soğuklukla simetrik şekildedir. İlk soğuklukta bulunan niş, bu soğuklukta girişte sol taraftadır ve diğeri ile aynı özellikleri taşımaktadır. Sağ tarafında ise, bir takım ekler yapılarak mekanın bütünlüğü bozulmuştur. Bu bölüme, 0.00 kotundan 40 cm yukarıda, üç adet duş eklenmiştir. Bu duşlar, alüminyum bölme panellerle yapılmış, son derece çirkin eklerdir.

Bu mekandaki, mermer olması gereken yer döşemesi, günümüzde 30x30 cm seramikle kaplanmıştır. Taş olması gereken duvar malzemesi, sıvalı olduğundan görülememiştir. Ayrıca duvarlar 170 cm yüksekliğe kadar 20x20 cm seramikle kaplıdır. 4.20 m çapında pandantifli kubbeyle örtülü bu mekanın, örtü malzemesi de sıvalı olduğundan görülememiştir. Örtü kaplaması ise, harç sıvadır. Kubbede. 36 adet yıldız ve daire şeklinde ışıklık ve kubbenin ortasında küçük bir kubbe feneri bulunmaktadır.

Fotoğraf 5.10 Batıdaki Soğukluk bölümüne yapılan ekler ve helalara geçiş kapısı.

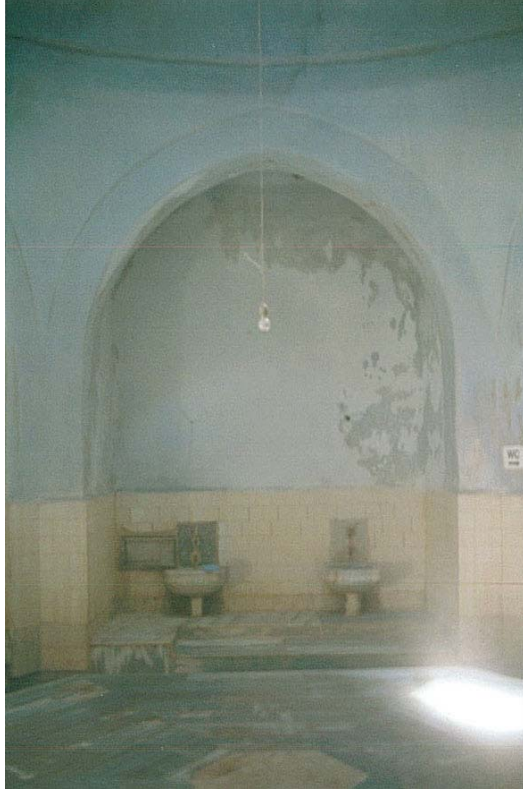
Sıcaklık mekanı altıgen bir forma sahip olup, bir kenarı 420 cm uzunluğundadır. Bu mekanın kuzeydoğu, kuzeybatı, güneydoğu ve güneybatı yönlerine düşen, dört adet eyvanı vardır. Bu eyvanların, hepside eşit büyüklükte ve eşit niteliktedir. 0.00 kotundan 25 cm yükseltilerek oluşturulan eyvanlarda, ikişer adet mermer kurna bulunmaktadır. Ayrıca sıcaklık mekanının ortasında, eyvanlardan 115 cm uzaklıkta, yerden 35 cm yüksekliğinde, altıgen formunda ve tamamen mermer kaplı bir göbektaşı bulunmaktadır. Sıcaklık mekanının yer döşemeleri mermerdir. Taş olması gereken duvar malzemesi, sıvalı olduğundan görülememiştir. Ayrıca duvarları, eyvanların duvarları da dahil, 150 cm yüksekliğe kadar 15x15 cm seramikle kaplanmıştır. 7.25 m çapında kubbe ile örtülü bu mekanın, örtü malzemesi de, sıvalı olduğundan görülememiştir. Aktarma elemanı kemer ve kubbe geçiş ögesi pendentif olan kubbenin, örtü kaplaması ise, harç sıvadır. Kubbede 72 adet daire ve yıldız şeklinde ışıklık ve kubbenin ortasında bir kubbe feneri bulunmaktadır. Eyvanların üzeri ise, aktarma elemanları olan kemerlerin gerisinde kalan kısımlarda düzdür.

Fotoğraf 5.11 Sıcaklık bölümü eyvanı.

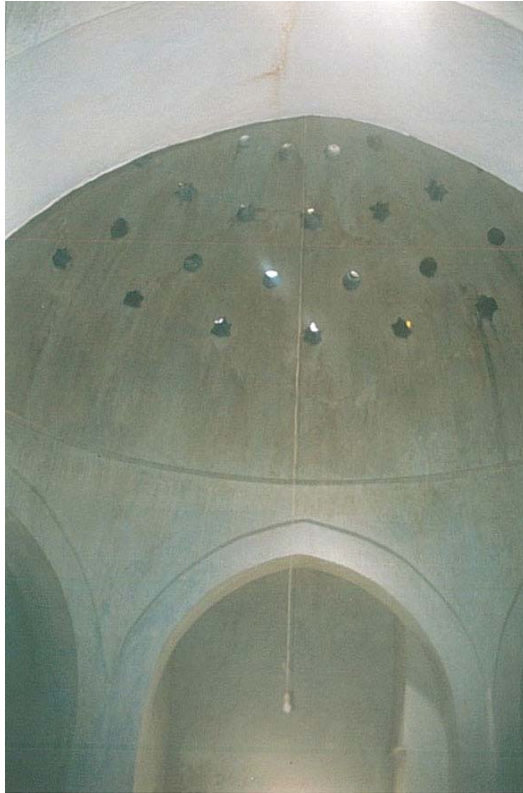
Fotoğraf 5.12 Sıcaklık bölümü kemerleri ve pendentifli kubbesi.

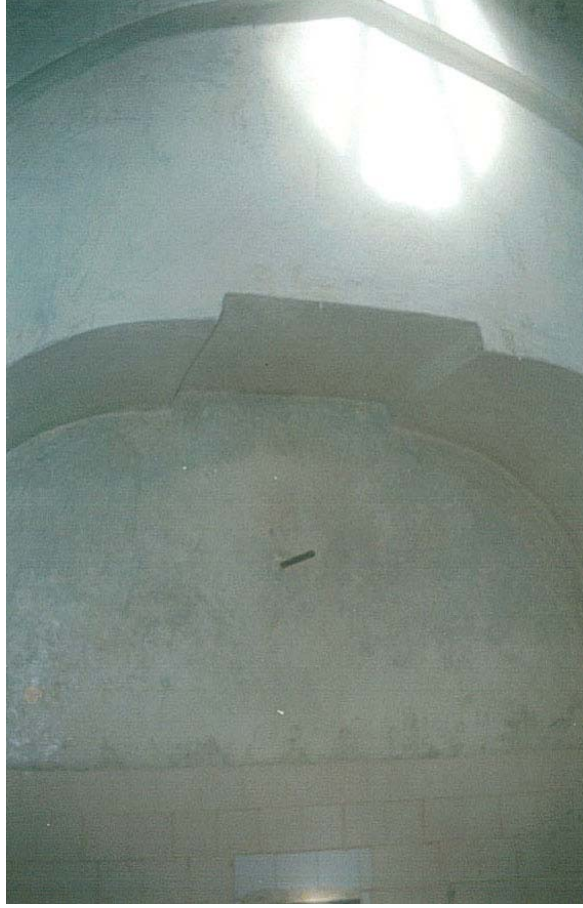
Hamamın, sıcaklıktan sonra gelen, iki adet halveti bulunmaktadır. Halvetler, külhana daha yakın daha sıcak mekanlardır ve özel yıkanma yerleridir. Doğudaki halvette, yer döşemeleri mermer olup, 4 adet mermer kurna bulunmaktadır. Mekanın doğu duvarında, üzeri kemerli bir niş bulunmaktadır. Taş olması gereken duvar malzemesi, sıvalı olduğundan görülememiştir.

3.10 m apında pandantifli kubbeyle rtl bu mekanın, rt malzemesi de, sıvalı olduėundan grlememiřtir. rt kaplaması ise har sıvadır. Kubbede, 36 adet daire řeklinde ıřıklık ve kubbenin ortasında bir kubbe feneri bulunmaktadır.

Fotoėraf 5.14 Doėudaki Halvet duvarındaki niř ve kemer.

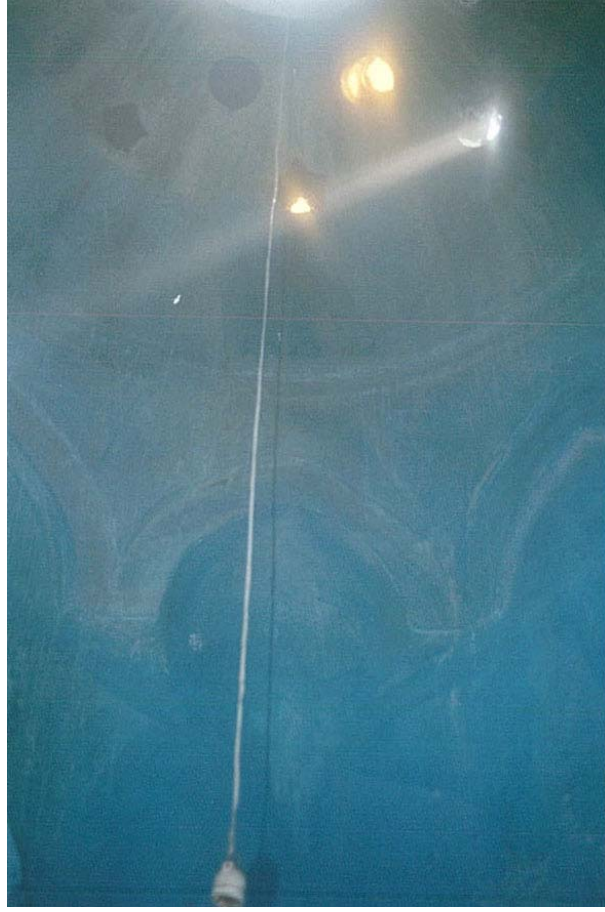
Batıdaki halvette de, yer dřemesi mermer olup, 4 adet mermer kurna bulunmaktadır. Tař olması gereken duvar malzemesi, sıvalı olduėundan grlememiřtir. Sekizgen bir kasnaėa oturan, kubbe geiř gesi tromp olan ve 2.60 m apında bir kubbeyle rtl olan bu mekanın, rt malzemesi de, sıvalı olduėundan grlememiřtir. rt kaplaması ise har sıvadır. Kubbede, 36 adet daire řeklinde ıřıklık ve kubbenin ortasında bir kubbe feneri bulunmaktadır.

Fotoğraf 5.15 Batıdaki Halvetin kubbesi ve kubbe geçiş öğeleri.

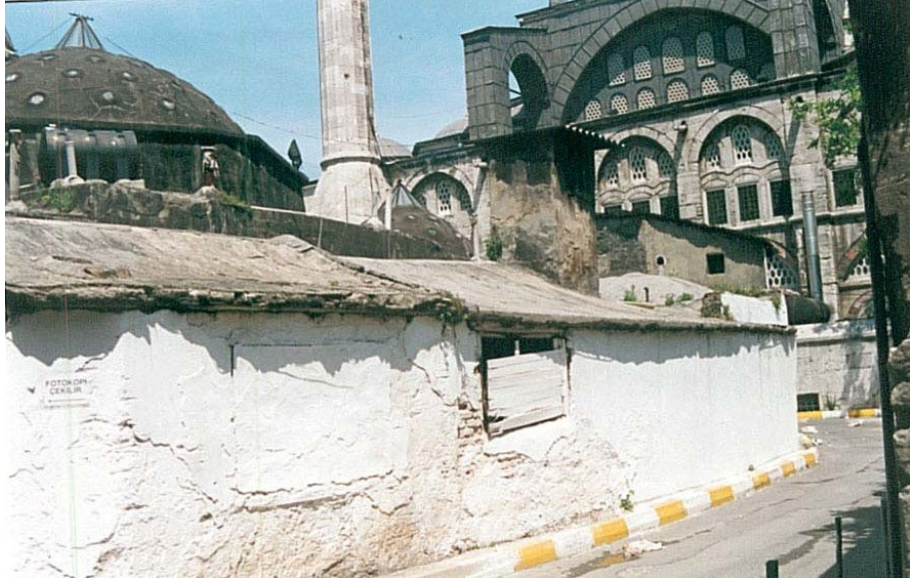
Bu bölüm, hamamın güneyinde yer alan ve hamamın içerisini ve suyunu ısıtmak amacıyla, yakacak malzemelerinin yakıldığı, ocak bölümüdür. Sıcaklık bölümünün ve halvetlerin hemen arkasında tasarlanmıştır. Hamamın, Sıcaklık bölümü mekanlarının ve döşemelerinin ısıtılması, ocağın yakıldığı zaman açığa çıkan sıcak havanın, bu mekanların döşemelerinin altında varolduğunu sandığımız, cehennemlik bölümünü dolaşarak sağlanmaktadır. Ancak döşemelerin altlarının ne şekilde olduğu görülememiştir. Ayrıca Külhan bölümü batı halvetine küçük bir pencere ile bağlıdır. Sıcak havanın buradan geçişi de, hamamın ısınmasına yardımcı olabilecektir. Bu pencereden görüldüğü kadarıyla, bu bölüm tuğladan yapılmıştır. Külhan bölümünün hemen üzerinde, içerideki is ve dumanı çeken, bacası bulunmaktadır. Ocak ve baca, tuğladan yapılmıştır. Ocağın hemen gerisinde ve belirli bir yükseklikte, sıcak suyun depolandığı bir bölüm bulunmaktadır. Burada ısınan su, hamamın içine dağılmaktadır. Ayrıca, Külhan bölümünün doğusunda yer alan, buraya küçük bir pencere ile bağlı, üzeri tonoz kaplı olan, bir soğuk su deposu bulunmaktadır. Kılıç Ali Paşa Hamamı'nda, Külhan bölümünde sadece odun yakılmaktadır.

Fotoğraf 5.17 Külhan bölümü ve önündeki ekler.

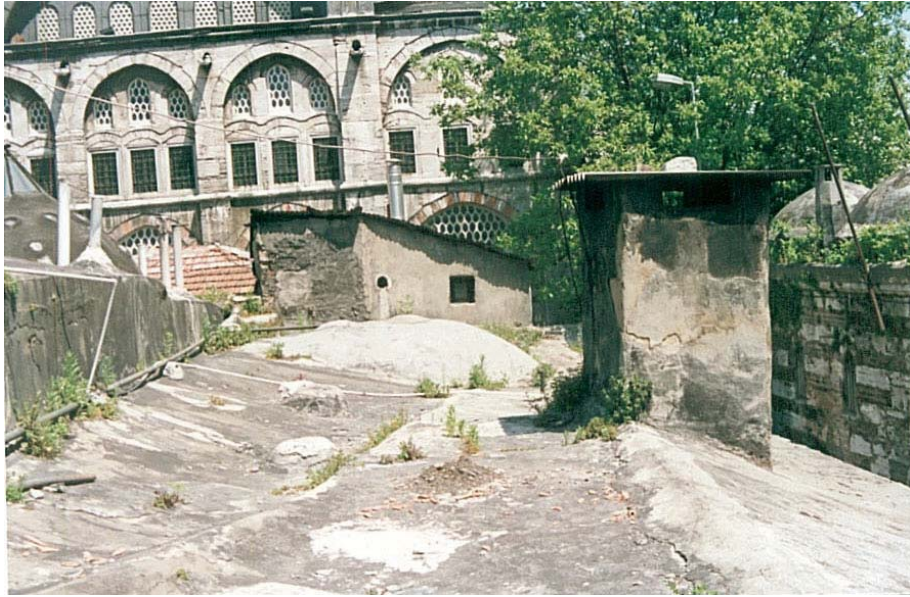
Fotoğraf 5.18 Külhan bölümünün üstü.

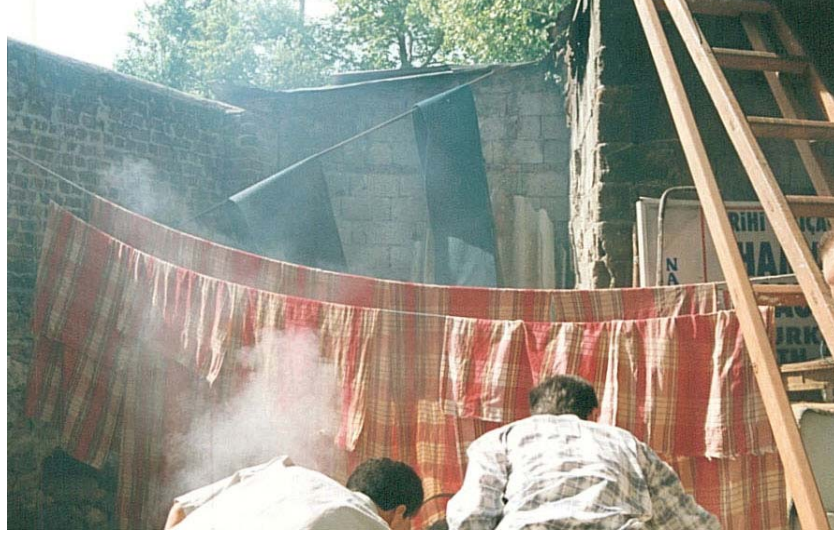
Hamam yapılan diğer ekler ise, hamamın batı tarafındadır. Buradaki iki önemli ekten ilki, soyunmalık bölümünden bahçeye çıkan kapının hemen sağında yer alan, külhanda yakılacak malzemelerin depolandığı, bu malzemelerin ıslanmaması için üzeri tente ile kaplı, briketten yapılmış, kapı doğraması olmayan bir mekandır. Burada, külhanda yakılacak odunlar saklanmaktadır. Yer döşemesi yoktur.

Fotoğraf 5.22 Hamamın batı tarafındaki ek.

Hamama sonradan yapılmış olan tüm bu ekler, hamamın özgünlüğünü, görsel ve biçimsel bütünlüğünü bozmaktadır. Ayrıca hamamı, yapısal yıpranmaya maruz bırakmaktadırlar.

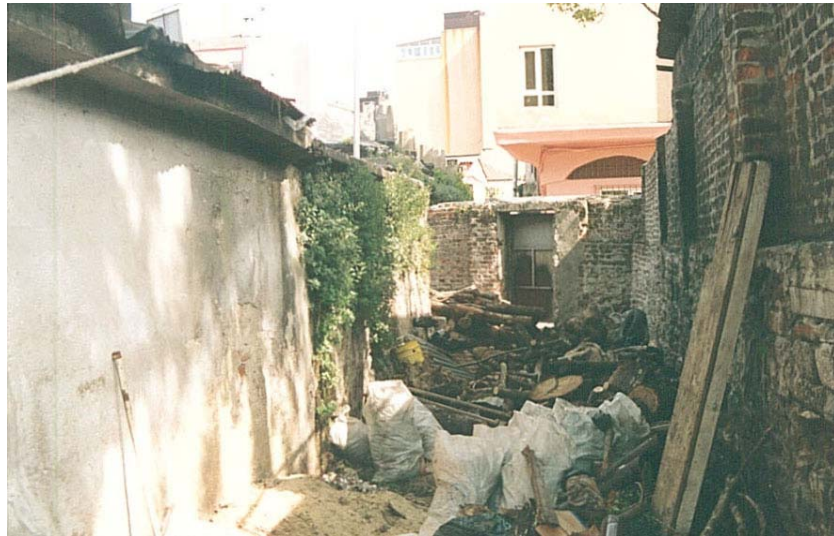
Batı tarafındaki diğer ek ise, soyunmalık bölümünden bahçeye çıkan kapının hemen solunda yer alan mekandır. Tuğla ile yapılmış, üzeri sıva ile kaplı bu mekan, havluların kurutulduğu, yer döşemesi olmayan, üzeri düz beton çatı ve tente ile kaplı, basit ve çirkin bir ektir.

Fotoğraf 5.23 Helalara bitişik yapılan havlu kurutma odası.

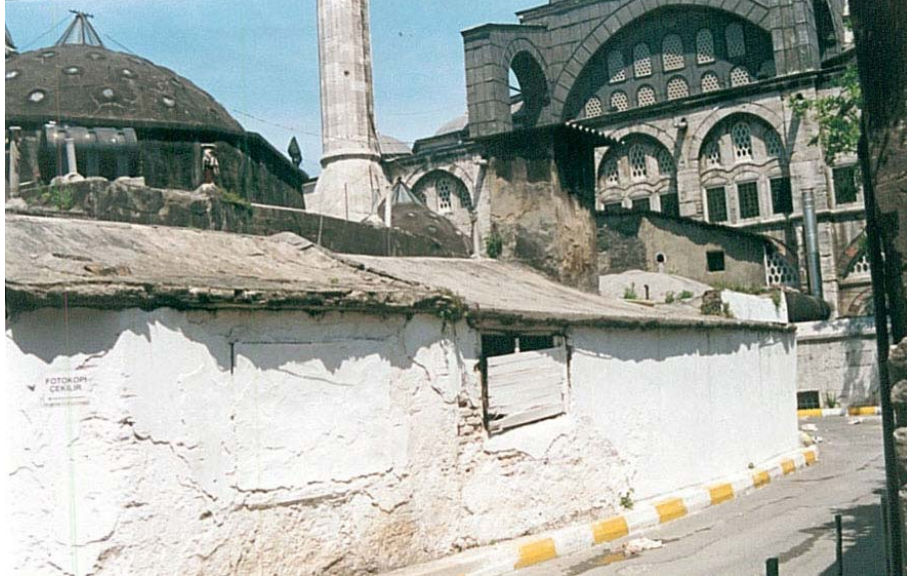
Güney cephesindeki ek ise, yine sonradan yapılmış, Külhan bölümünün önünde boydan boya yer alan, üzeri eğimli düz bir çatı ile kaplı, ocağın yakılması ve depo amaçlı kullanılan bir ektir.

Fotoğraf 5.24 Güney cephesindeki Külhan önüne yapılan ek.

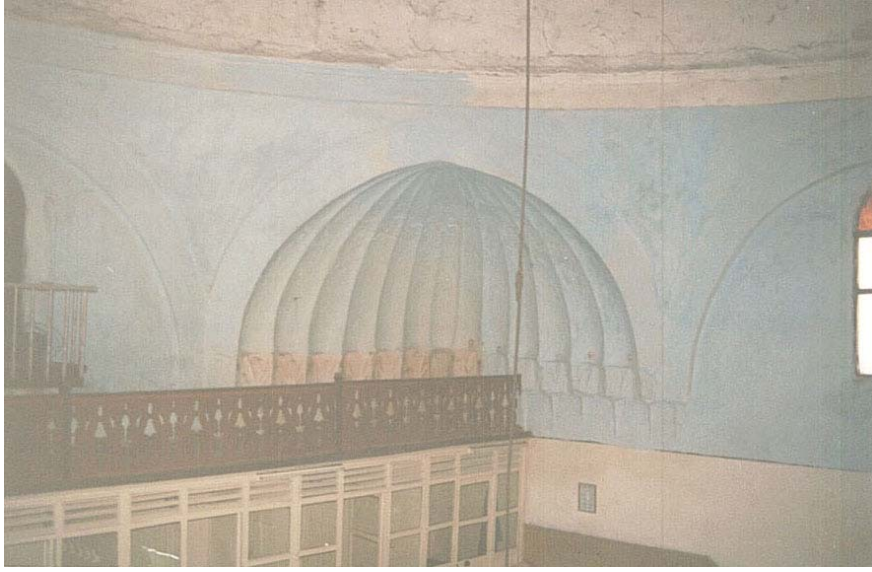
**Kubbe Geçiş Öğeleri:** Kubbeye örtülü olan, soğukluklarda, sıcaklıkta, sıcaklığın yan tarafındaki yıkanma yerinde ve doğu tarafındaki halvette, kubbeye geçiş ögesi olarak, pendentif kullanılmıştır. Batı tarafındaki halvette ve sauna olarak kullanılan mekanda, kubbeye geçiş ögesi olarak, tromp, soyunmalık bölümünde ise, kubbeye geçiş ögesi olarak, dilimli tromp kullanılmıştır.

Fotoğraf 5.25 Soyunmalık bölümü kubbe geçiş ögesi.

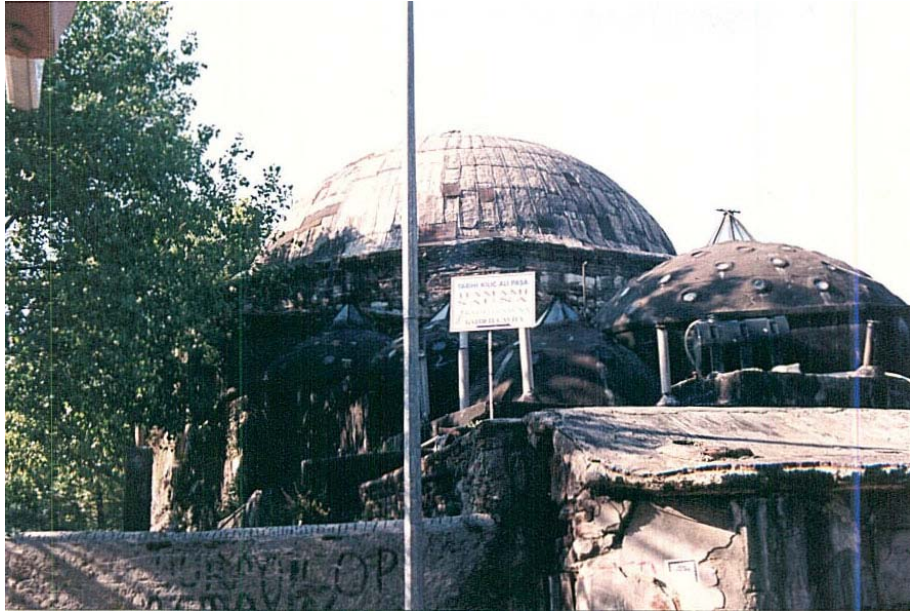
Fotoğraf 5.27 Kılıç Ali Paşa Hamamı'nın kubbeleri.
