**GALATA HAMAMLARI  
ve  
KILIÇ ALİ PAŞA HAMAMI KORUMA ÖNERİLERİ**

**F.B.E. Mimarlık Anabilim Dalı Rölöve – Restorasyon Programında  
Hazırlanan**

**YÜKSEK LİSANS TEZİ**

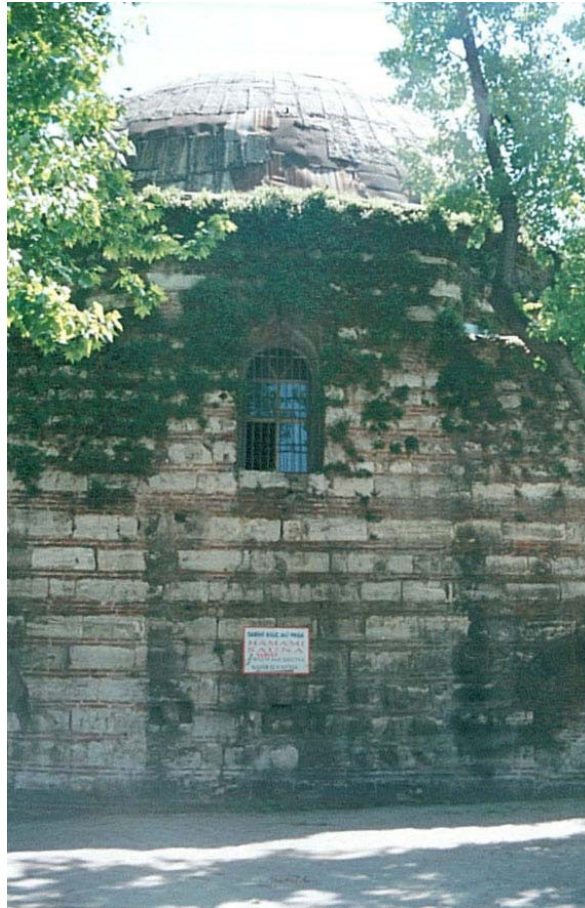
Hamamın dış cephesinde, 1 sıra taş, 2 sıra tuğla almaşık duvar örgü tekniği kullanılmıştır. Soyunmalık bölümünde, kubbeye geçiş öğelerinin başladığı kottan sonra, tuğla sıra sayısında, yer yer artış görülmektedir. Hamamın iç mekanındaki taş malzeme ve duvar örgü tekniği, duvarlar sıvalı olduğundan görülememiştir. Ayrıca, yapıda, muhtelif yerlerde, 5 sıra tuğla ile bindirme tekniğinde saçaklar görülmektedir. Yapı duvarındaki ve saçaklardaki tuğlalar farklılık göstermektedir. Saçaklarda 3x14x26 cm boyutlarında tuğlalar görülmektedir. Saçakların en üst sırasında ve duvarlarda 5x24x30 cm boyutlarında tuğlalar görülmektedir. Duvarlarda kullanılan taşların yükseklikleri 30 cm’dir. Boyları ise farklı büyüklüktedir. 65-120 cm boylarında değişen taşlar görülmektedir. Bu taşların derinliği saptanamamıştır. Ayrıca yapıda kullanılan harcın, 3-4 cm kalınlığında çok mukavemetli horosan harcı olduğu görülmektedir.

Fotoğraf 5.28 Kılıç Ali Paşa Hamamı’nın duvar örgü tekniği.

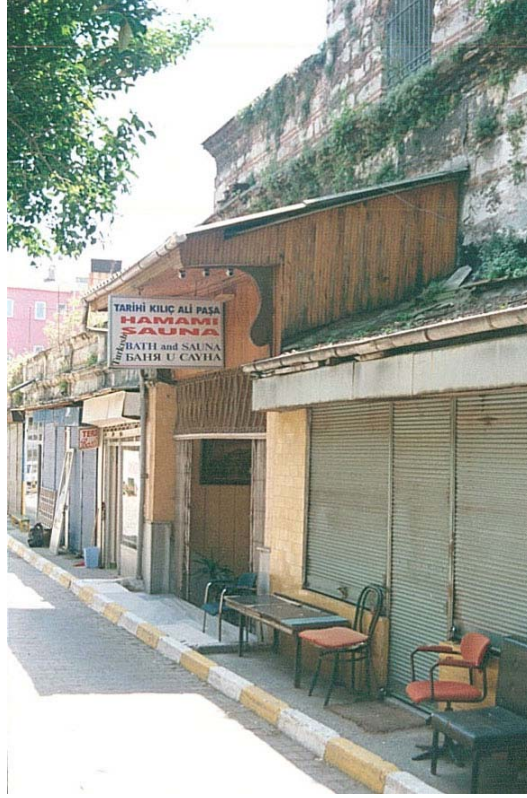
Doğu cephesi, aynı zamanda hamamın giriş cephesidir. Bu cepheye bakıldığında, sağ tarafta Soyunmalık bölümü, sol tarafta Sıcaklık bölümü ve bunların önünde ise, girişin sağında ve solunda dükkanlar yer almaktadır.

Soyunmalık bölümünün önünde, girişin sağında 1, solunda ise 2 dükkan bulunmaktadır. Giriş kotundaki pencereler tuğla ile kapatılmıştır. Kubbe geçiş öğelerinin bulunduğu kotta, Soyunmalık bölümünün ortasına gelen, 125x242 cm boyutunda, sivri kemerli, önünde demir parmaklıkları olan, demir doğramalı bir pencere bulunmaktadır. Bu pencerenin sövesi tuğla ile örülmüş ve doğramaları paslanmıştır. Kubbe geçiş öğelerinin hemen üzerindeki alanların kiremitle kaplı olduğu ve bu kotta, 5 sıra tuğla ile yapılmış, cephenin her iki tarafında yer alan saçak görülmektedir. Cephenin ortasındaki beden duvarı, kasnak seviyesine kadar yükseldiği için bu saçak sürekli değildir. Ana kubbenin çevresinde de kubbeyi tamamen saran, aynı nitelikte, 5 sıra tuğla ile yapılmış bir saçak vardır. Ayrıca, onikigen kasnağa oturan, kurşun kaplaması yer yer bozulmuş kubbe ve demir profilli kubbe feneri görülmektedir.

Fotoğraf 5.29 Kılıç Ali Paşa Hamamı Doğu Cephesi.

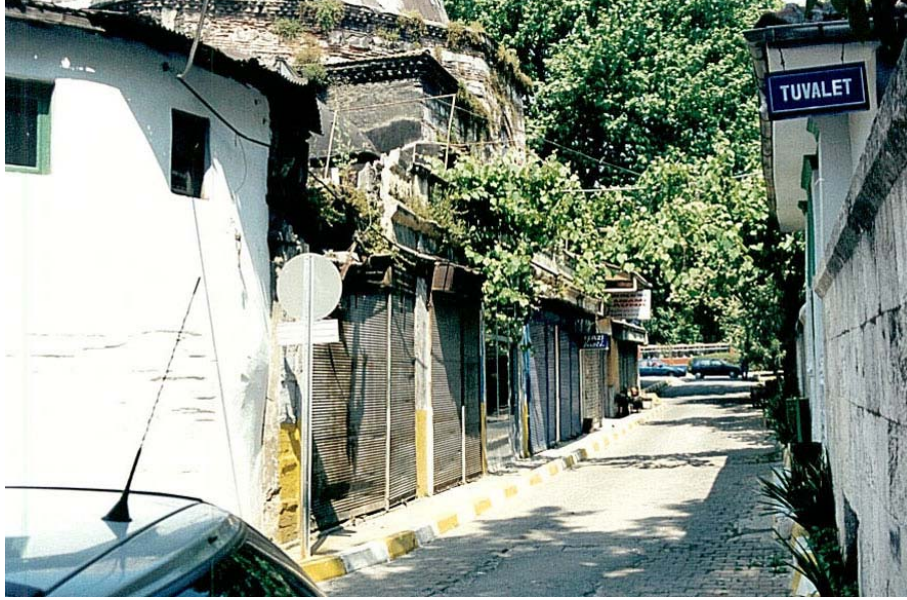
Sıcaklık bölümünün önünde ise, 4 dükkan bulunmaktadır. Bu dükkanlar, üzerlerindeki taş silmeyle beraber, hemen hemen cepheyi kapatmış durumdadırlar. Arka planda ise, Sıcaklık bölümü kubbeleri, bu kubbelerin düz şeritten oluşan saçakları, demir profilli kubbe fenerleri ve Külhan bacası görülmektedir.

Fotoğraf 5.31 Kılıç Ali Paşa Hamamı Doğu Cephesi.

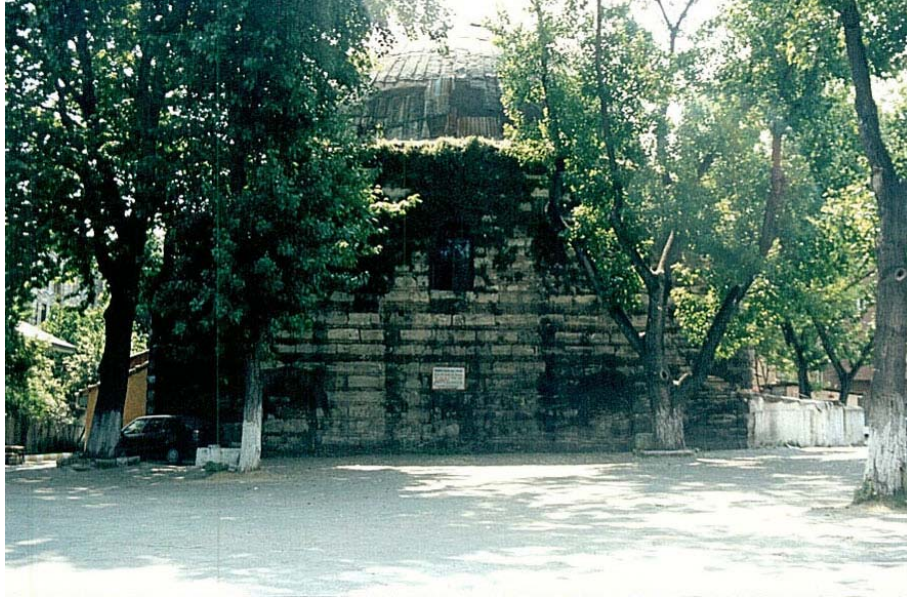
Necati Bey Caddesine bakan, hamamın kuzey cephesinde, sadece Soyunmalık bölümünün duvarı ile, sol tarafta sonradan eklenen dükkanın yan cephesi ve sağ tarafta bahçe duvarı görülmektedir. Bahçe duvarının üzerinde görülen tente, sonradan yapılmış olan ve yakacak malzemelerinin depolandığı mekanın üst örtüsüdür. Bu mekan, cephedeki yol kotuna göre daha aşağıda yer almaktadır.

Bu cephede, giriş kotunda, içi tuğla ile örülerek kapatılmış, söveleri tuğla ile yapılmış, pencereler görülmektedir. Ayrıca kubbe geçiş öğelerinin bulunduğu kotta da, Soyunmalık bölümünün ortasına gelen, 125x242 cm boyutunda, sivri kemerli, önünde demir parmaklıkları olan, demir doğramalı bir pencere bulunmaktadır. Bu pencerenin sövesi tuğla ile örülmüş ve doğramaları paslanmıştır. Kubbe geçiş öğelerinin hemen üzerindeki alanların kiremitle kaplı olduğu ve bu kotta, 5 sıra tuğla ile yapılmış, cephenin her iki tarafında yer alan saçak görülmektedir. Cephenin ortasındaki beden duvarı, kasnak seviyesine kadar yükseldiği için bu saçak sürekli değildir. Ana kubbenin çevresinde de kubbeyi tamamen saran, aynı nitelikte, 5

sıra tuğla ile yapılmış bir saçak görülmektedir. Ayrıca, onikigen kasmağa oturan, kurşun kaplaması yer yer bozulmuş kubbe ve demir profilli kubbe feneri görülmektedir.

Fotoğraf 5.32 Kılıç Ali Paşa Hamamı Kuzey Cephesi.

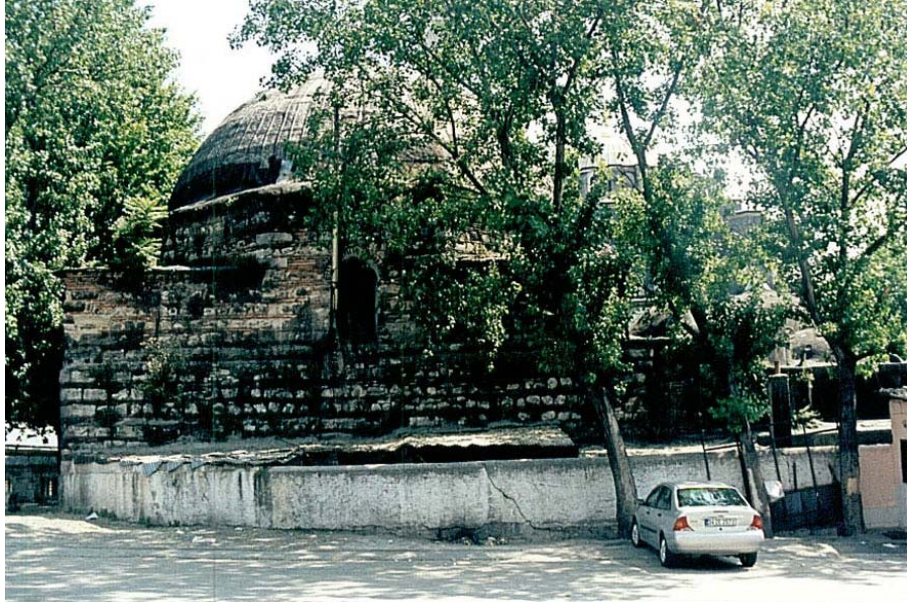
Hamamın batı cephesinde, yol kotuna göre daha yüksekte olan bahçe duvarı yer almaktadır. Bu duvarın hemen gerisinde ise, sonradan, Soyunmalık bölümü duvarına bitişik olarak, briket ile yapılmış, üzeri tente kaplı bir depo mekanı ve yine sonradan yapılmış, sıcaklık bölümü duvarı önünde, helalara bitişik, tuğla ile yapılmış havlu kurutma mekanı görülmektedir.

Soyunmalık bölümü cephesinde, büyük bir bölümünü tente saçağın kapattığı, içi tuğla ile örülerek kapatılmış, tuğla söveli pencere ve arka bahçeye çıkışı sağlayan kapı görülmektedir. Ayrıca kubbe geçiş öğelerinin bulunduğu kotta, Soyunmalık bölümünün ortasına gelen, 125x242 cm boyutunda, sivri kemerli, demir doğramalı bir pencere bulunmaktadır. Bu pencerenin sövesi tuğla ile örülmüş ve doğramaları paslanmıştır. Kubbe geçiş öğelerinin hemen üzerindeki alanların kiremitle kaplı olduğu ve bu kotta, 5 sıra tuğla ile yapılmış, cephenin her iki tarafında yer alan saçak görülmektedir. Cephenin ortasındaki beden duvarı, karnak seviyesine kadar yükseldiği için bu saçak sürekli değildir. Ana kubbenin çevresinde de kubbeyi tamamen saran, aynı nitelikte, 5 sıra tuğla ile yapılmış bir saçak görülmektedir. Ayrıca, onikigen kasmağa oturan, kurşun kaplaması yer yer bozulmuş kubbe ve demir profilli kubbe feneri görülmektedir.

Sıcaklık bölümü cephesinde ise, bahçeye çıkış kapısının sağında sonradan yapılmış havlu kurutma mekanı ve helaların ve külhan bölümünün bu cepheye bakan duvarları görülmektedir. Arka planda ise, helaların bacası, Sıcaklık bölümü kubbeleri, bu kubbelerin düz şeritten oluşan saçakları, demir profilli kubbe fenerleri ve Külhan bacası görülmektedir.

Fotoğraf 5.33 Kılıç Ali Paşa Hamamı Batı Cephesi.

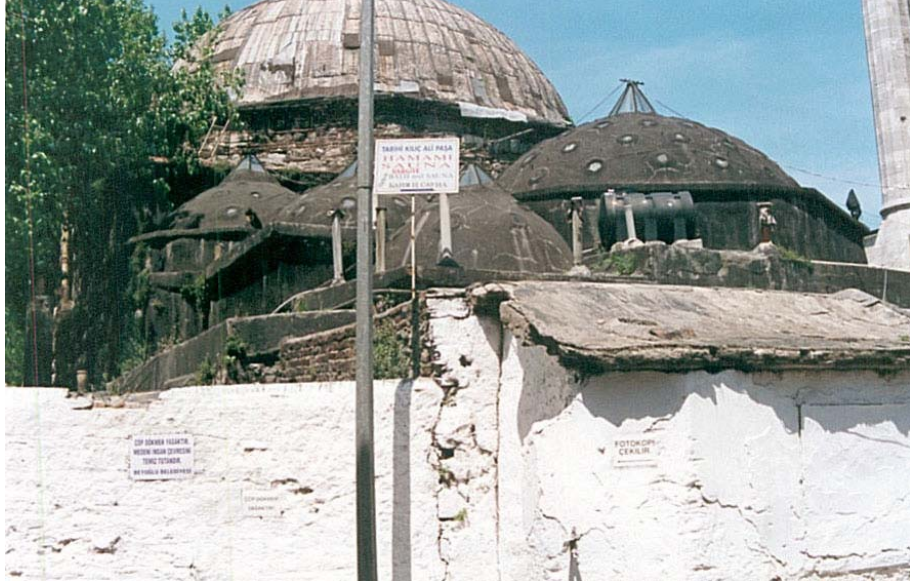
Hamamın güney cephesinde, Külhan bölümünün önüne boydan boya yapılmış ek, doğu tarafındaki dükkanların yan cephesi, batı tarafındaki bahçe duvarı ve bu duvarın gerisinde de helalar bölümünün yan duvarı görülmektedir. Geri planda ise, Sıcaklık bölümü kubbeleri ve daha geride ise, Soyunmalık bölümünün güney duvarı görülmektedir.

Ön planda, Külhan bölümü önüne yapılan ek ve eğimli örtüsü görülürken hemen gerisinde Külhan bacası görülmektedir. Biraz geride ve daha yüksekte ise, Sıcaklık bölümü kubbeleri, bu kubbelerin düz şeritten oluşan saçakları, demir profilli kubbe fenerleri görülmektedir. En gerideki, Soyunmalık bölümü güney duvarında ise, Soyunmalık bölümü kubbe geçiş öğelerinin bulunduğu kotta yer alan, sonradan kapıya dönüştürülerek Sıcaklık bölümü kubbelerine geçişi sağlayan kapı görülmektedir. Soyunmalık bölümü kubbe geçiş öğelerinin hemen üzerindeki alanların kiremitle kaplı olduğu ve bu kotta, 5 sıra tuğla ile yapılmış, cephenin her iki tarafında yer alan saçak görülmektedir. Cephenin ortasındaki beden duvarı, kasnak seviyesine kadar yükseldiği için bu saçak sürekli değildir. Ana kubbenin çevresinde de

kubbeyi tamamen saran, aynı nitelikte, 5 sıra tuğla ile yapılmış bir saçak görülmektedir. Ayrıca, onikigen kasnağa oturan, kurşun kaplaması yer yer bozulmuş kubbe ve demir profilli kubbe feneri görülmektedir.

Fotoğraf 5.34 Kılıç Ali Paşa Hamamı Güney Cephesi.

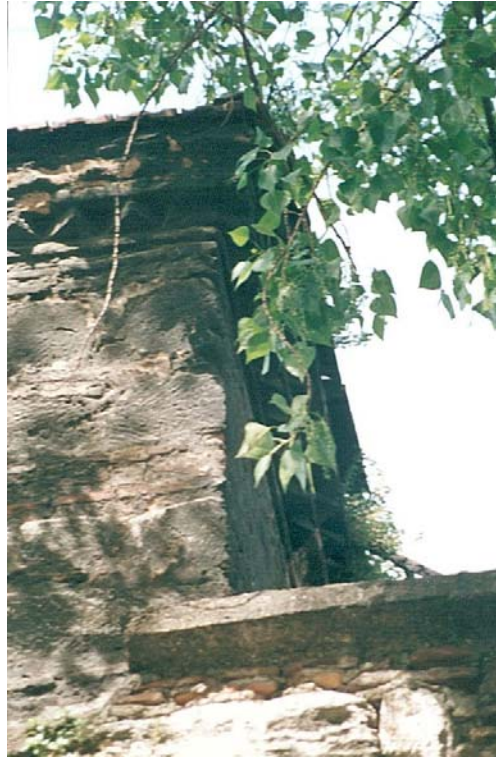
Fotoğraf 5.35 Soyunmalık bölümü ve Soğukluk kubbesinin saçığı.
