**ATATÜRK ÜNİVERSİTESİ  
FEN BİLİMLERİ ENSTİTÜSÜ**

**YÜKSEK LİSANS TEZİ**

**ERZURUM KENT MERKEZİNDEKİ BAZI TARİHİ YAPI VE  
ÇEVRELERİ ÜZERİNE GÖRSEL ETKİ DEĞERLENDİRMESİ**

**ERZURUM  
2007**

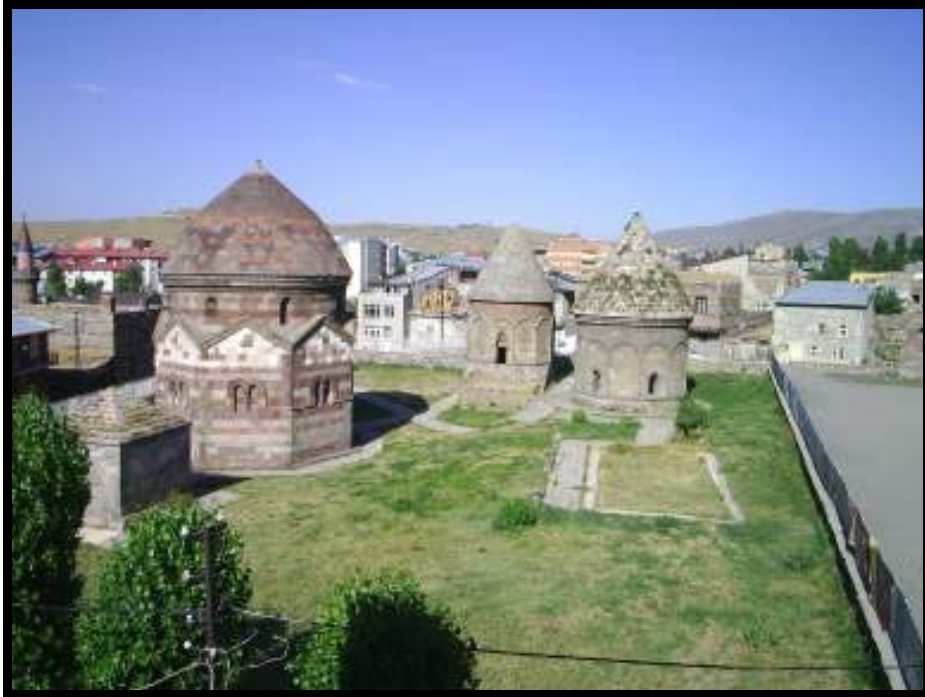
**Şekil 3.6.** Üç kümbetlerden bir görünüm

**Emir Saltuk Kümbeti:** Üç Kümbetlerin en büyüğüdür. Kesin tarihi bilinmeyen kümbetin 12. yüzyılda Saltuklu Hükümdarı İzzeddin Saltuk adına yaptırıldığı tahmin edilmektedir. Sekizgen planlı olup, üçgen alınlıklarla biten gövdenin devamı şeklindeki

silindirik kasnağı ve kubbemsi külahı ile kendine has bir mimari yapıya sahiptir. Kasnak kısmındaki nişlerin tepeliklerinde çeşitli figürlü bezemeler vardır. Sağlam ve kaliteli taş işçiliği, farklı mimari elemanları ve süslemeleri ile Anadolu'nun en eski anıtsal mezar yapılarından biridir. Türbe boz ve kırmızı renkli muntazam kesme taştan yapılmıştır. Emir Saltuk Kümbeti'nin güneydoğusunda bulunan silindirik gövdeli ikinci kümbet 14.yüzyıla tarihlenmektedir. İçten kubbe dıştan konik külahla örtülü kümbet basit süs unsurları ile bezenmiştir.

Bir diğer kümbet de köşeleri pahlı, yüksek bir kare kaideye oturan kümbet içten kubbe dıştan konik külah ile örtülü olup, oniki köşeli bir gövdeye sahiptir. Cenazelik kısmı olan kümbet 14.yüzyıla tarihlenmektedir. Bu kümbette kevek taştan yapılmış olup on iki yüzlü ve mahruti kubbelidir. Kümbet dört pencere ile aydınlanmaktadır. Bu türbede cenazelikte yoktur (Anonim 2007).

Üç kümbetler, Erzurum kent merkezinde yer alan ve çevresiyle birlikte 5600 m<sup>2</sup> alan kaplayan, XII. ve XIV. yüzyılda Selçuklular dönemine ait tarihi bir eserdir. Çifte Minareli Medresenin güneyinde bulunan bu kümbetlerden ilki ve en büyük olanı XII. yüzyılda yapılmış olan Emir Saltuk (Melik Gazi) kümbetidir. Diğer iki kümbet ise XIV. yüzyılda yapılmıştır. Anadolu mezar yapılarının en güzel temsilcilerinden dördü bir alanda inşa edilmiştir. Tamamen kesme taşla inşa edilen mezar anıtı XII. yy. eseridir. Diğer kümbetlerin kimlere ait oldukları belli değildir ve XIV. yüzyıla ait oldukları tahmin edilmektedir. Kümbetler iki kısımdan oluşmakta olup, alt kısım cenazelik dediğimiz mezar odası, gövde hacminin oluşturduğu üst kısım ise mescit olarak kullanılmaktadır. Şekil 3.6.'da Üç Kümbetlerin mevcut durumu verilmiştir.

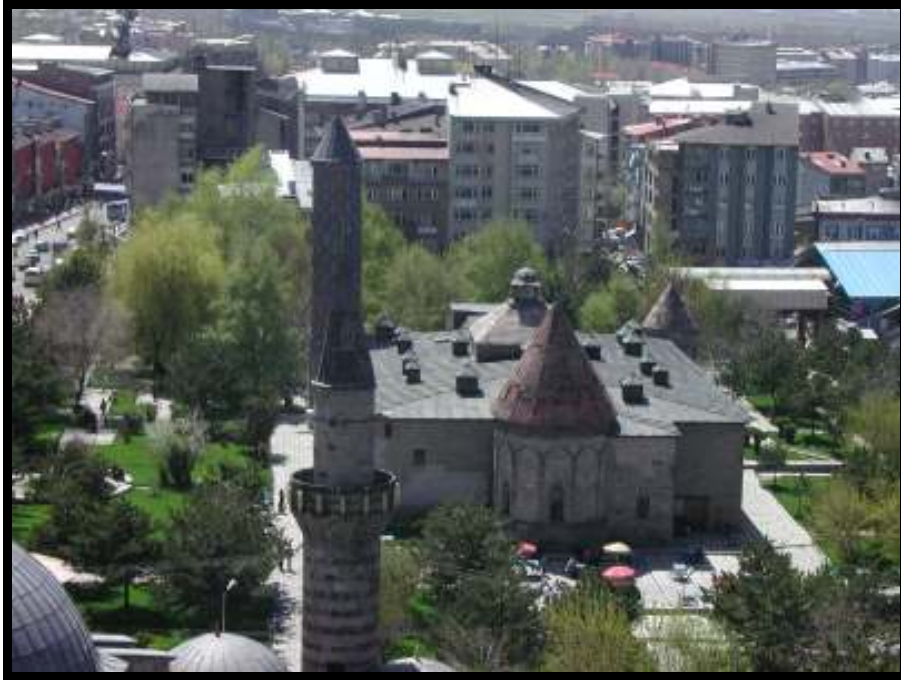
Şekil 3.7. Yakutiye Medresesinden bir görünüm

1310 tarihinde İlhanlı hükümdarı Sultan Olcaytu zamanında Gazan Han ve Bolugan Hatun adına Cemaleddin Hoca Yakut tarafından yaptırılmıştır. Mukarnaslı tonozla örtülü avlunun çevresinde talebe odaları ve dershaneler yerleştirilmiştir. Taç kapısında geometrik ve bitkisel motifli bordürler, döneminin özelliklerini taşır. Güneybatı köşedeki tuğla minarenin gövdesine sırlı tuğlalarla farklı bir bezeme işlenmiştir. Minarenin şerefeden yukarısı yıkıktır. Doğudaki ana eyvana yine türbe birleştirilmiştir. Anadolu'daki kapalı avlulu medreselerin son örneklerinden biri olan yapı, cepheden dışa taşan taç kapısı ile Çifte Minareli olarak planlanmıştır. Ancak, minareler Çifte Minareli Medrese'de olduğu gibi taç kapı üzerinde değil köşelere yerleştirilmiştir. Ön yüzde geniş kuşaklar halinde mukarnas bitki ve geometrik motifler yer almaktadır. Yakutiye Medresesi'nde günümüzde Erzurum yöresine has geleneksel eserler sergilenmektedir. Medrese bahçesi ise halen çay bahçesi olarak kullanılmaktadır. Şekil 3.7.'de Medrese bahçesinin günümüzdeki durumu görülmektedir (Anonim 2007).

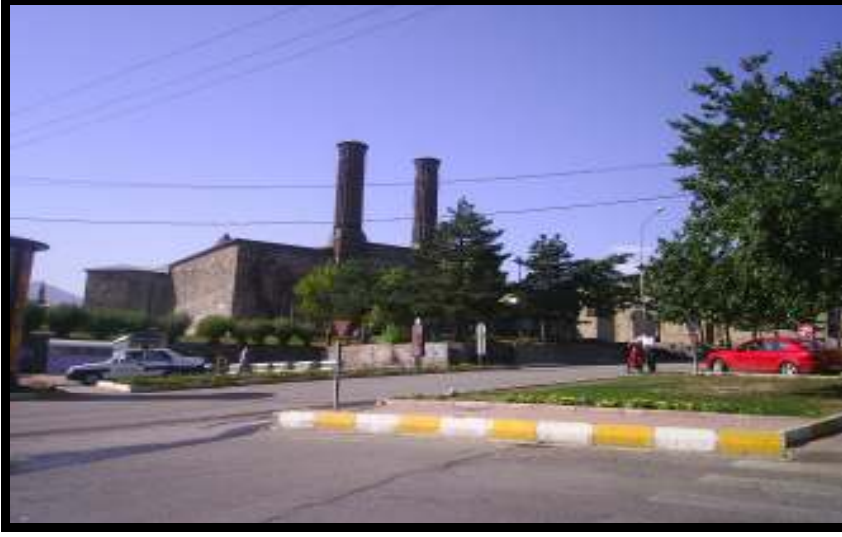
Şekil 4.1. Medresenin Tebrizkapı Caddesinden bir görünümü

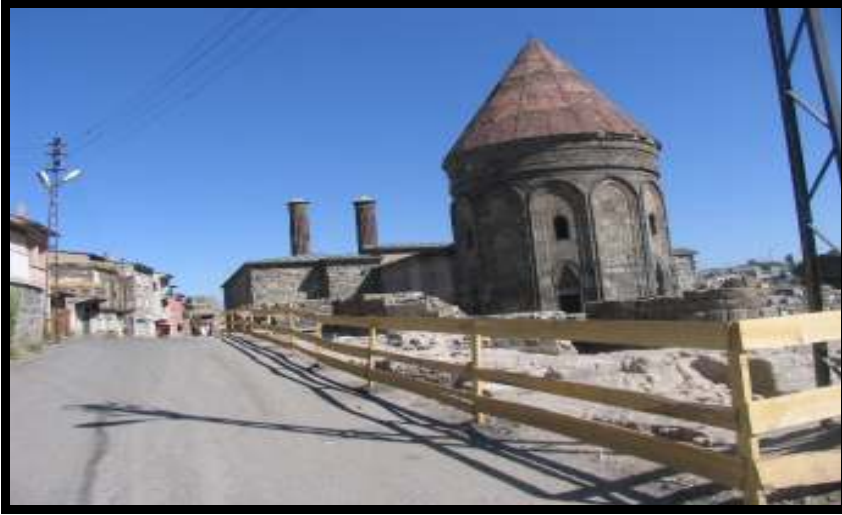
Şekil 4.2. Estetik olmayan kuşatma elemanları ve eski yapılar

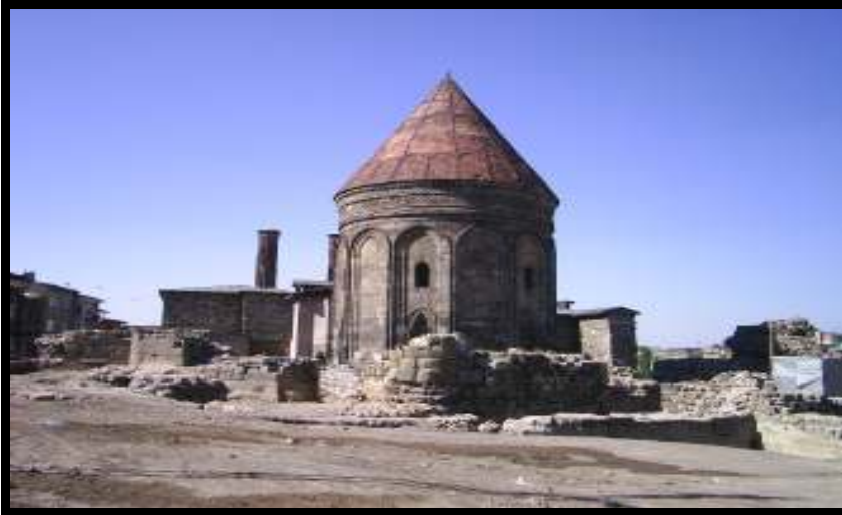
Şekil 4.3. Kazı çalışması sonrasındaki bakımsızlık

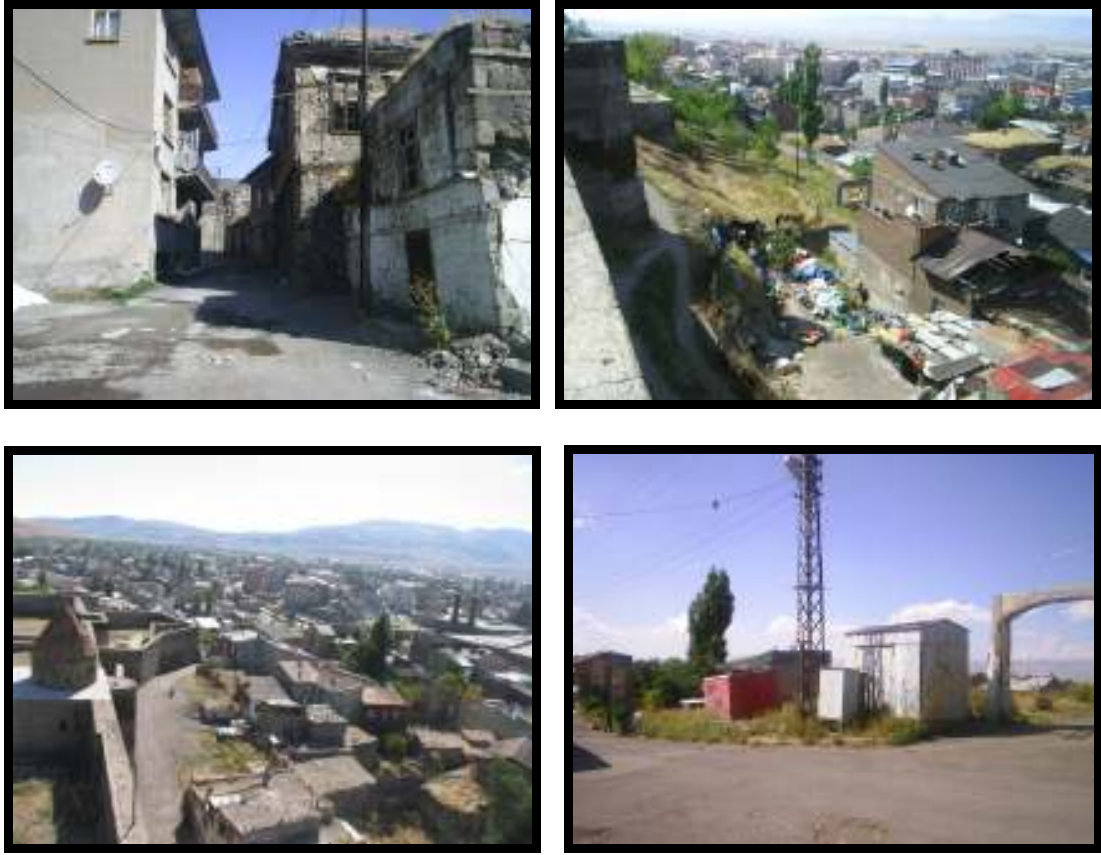
**Şekil 4.8.** Kalenin dış çevresindeki görsel kirliliğe neden olan görüntüler (Özgün)

Kale'de yapılan halk anketi sonuçlarına göre kaleyi ziyaret edenler hafta içi gelmeyi tercih etmektedirler. Kalenin şehrin en işlek yerlerinden birinde bulunmasından dolayı ziyaretçilerin büyük bir çoğunluğunu geçerken uğrayanlar oluşturmaktadır. Ziyaretçilerin alana geliş amacı ise tarihi eseri incelemektir. Kaleyi ziyaret eden ziyaretçiler şehirde bulunan tarihi eserler hakkında yeterince bilgiye sahip değildir. Alanın mevcut düzenlemesi ve donatı elemanları ise yetersiz bulunmuştur. Alandaki en dikkat çekici unsur tarihi yapıdır. Yapılacak olan düzenlemede ise yoğunlukla oturma grupları ve bitkisel düzenlemeler istenmiştir. Tarihi yapı alana girilmeden önce geç algılanmaktadır bunun sebebi ise etraftaki yapılardır. Kelenin genel görüntüsü kötü olarak değerlendirilmiş ve yeşil alan yetersiz bulunmuştur. Kale için mevcut duruma ait 1 (en düşük değer) - 5 (en yüksek değer) puan aralığındaki ortalama değerler Çizelge 4.6.'da verilmiştir. Bu değerlendirmede en yüksek değeri ulaşım alırken en düşük değerleri bakım ve uyum almıştır. Yapının etkileyicilik, rahatlık ve dinlendiricilik faktörleri de diğer faktörlere göre daha yüksek çıkmıştır.

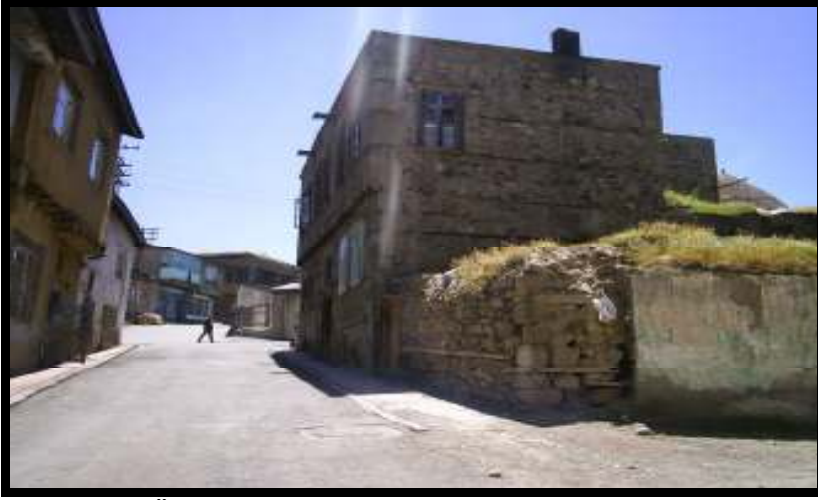
Şekil 4.15. Üç kümbetler etrafındaki eski evler

Üç kümbetler Çifte Minareli Medrese'nin güney cephesinde Şeref Bey Caddesi üzerinde bulunmaktadır. Üç kümbetler 1. derece sit alanıdır ancak sit alanı olmasına rağmen bugün bakımsızlıkla karşı karşıyadır. Günümüzde Üç kümbetler için herhangi bir düzenleme yapılmamıştır. Üç kümbetler kent merkezinde bulunan diğer tarihi eserlere kıyasla daha az ziyaret edilmektedir. Üç kümbetler çevresinde bulunan bakımsız ve eski evler görsel kirliliğe neden olmaktadır. Şekil 4.15., Şekil 4.16., ve Şekil 4.17.,'de görsel kirliliğe neden olan durumlar verilmiştir. Bitkisel düzenleme yönünden gayet zayıf olan alanda *Populus alba* ve *Spirea vanhoutteii* bitkileri mevcuttur.

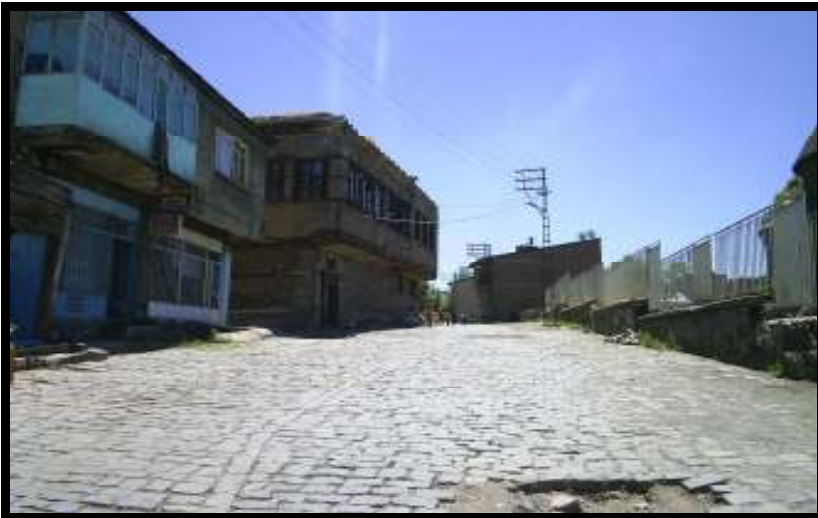
Şekil 4.17. Üç Kümbetler etrafındaki bakımsız yapılar ve bozuk yollar

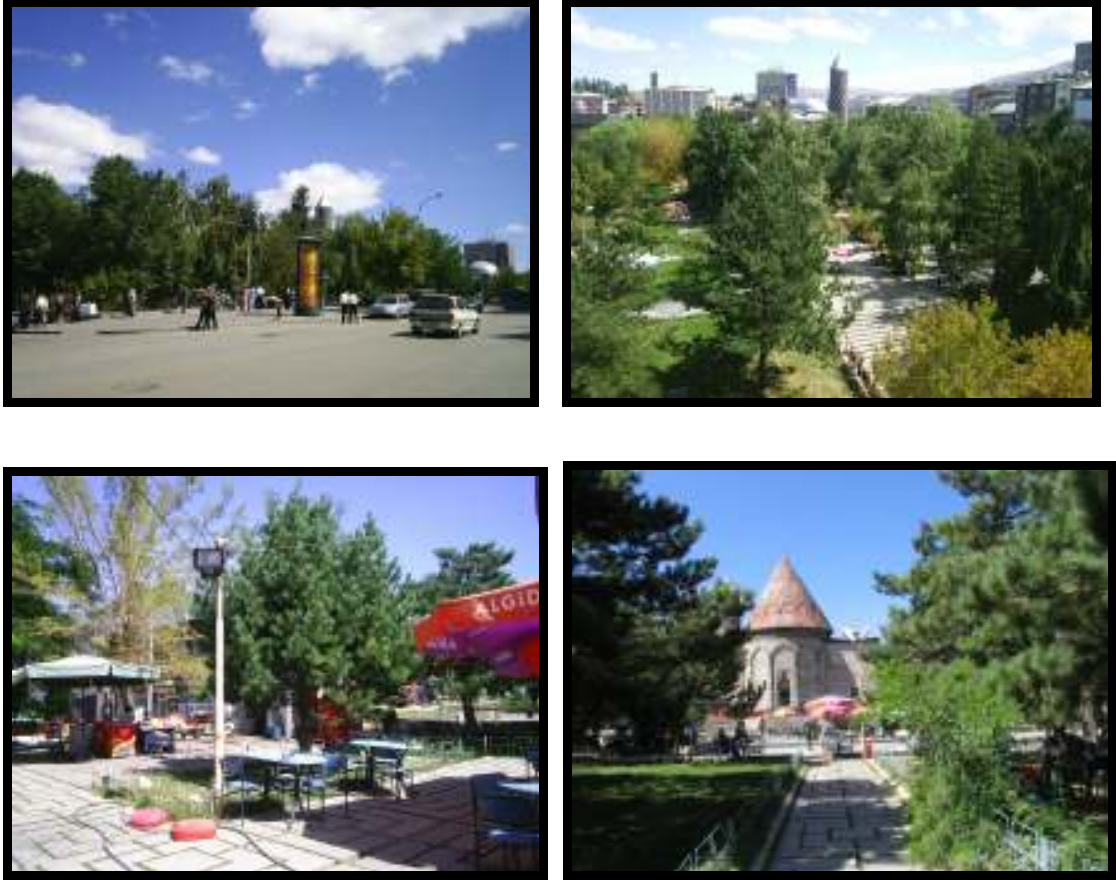
**Şekil 4.20.** Yakutiye Medresesinin çevresindeki görsel kirliliğe neden olan görüntüler (Özgün)

Yakutiye medresesinde yapılan mevcut düzenlemede yüksek boylu ağaçların kullanılması alana girmeden tarihi eserin algılanmasına engel olmakta ve tarihi eserin görüntüsünü tamamen kapatmaktadır. Alanda mevcut bulunan bakımsız elektrik direkleri, paslanmış ve kırılmış olan çevreleme elemanları ve bakımsız çöp kutuları alanda görsel açıdan kirliliğe neden olmaktadır. Şekil 4.20'de bu durumlar gösterilmiştir.
