T. C.
GAZİ ÜNİVERSİTESİ
SOSYAL BİLİMLER ENSTİTÜSÜ
SANAT TARİHİ ANABİLİM DALI

AFYON ÇEŞMELERİ

YÜKSEK LİSANS TEZİ

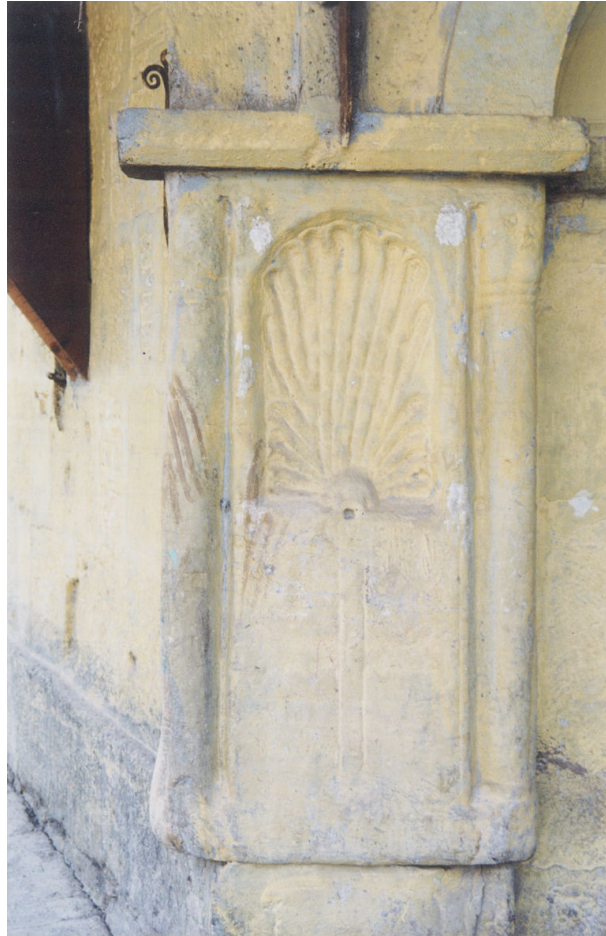
Resim No: 12 Ali Ağa Çeşmesi İstiridye Niş Süslemesi

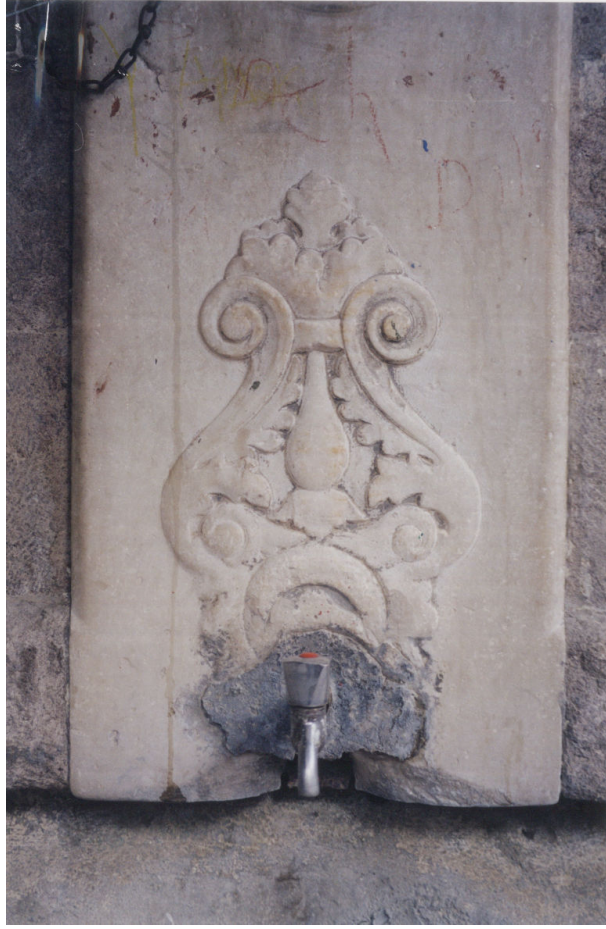
Resim No: 18 Arap Mescid Çeşmesi Ayna Taşı Süslemesi

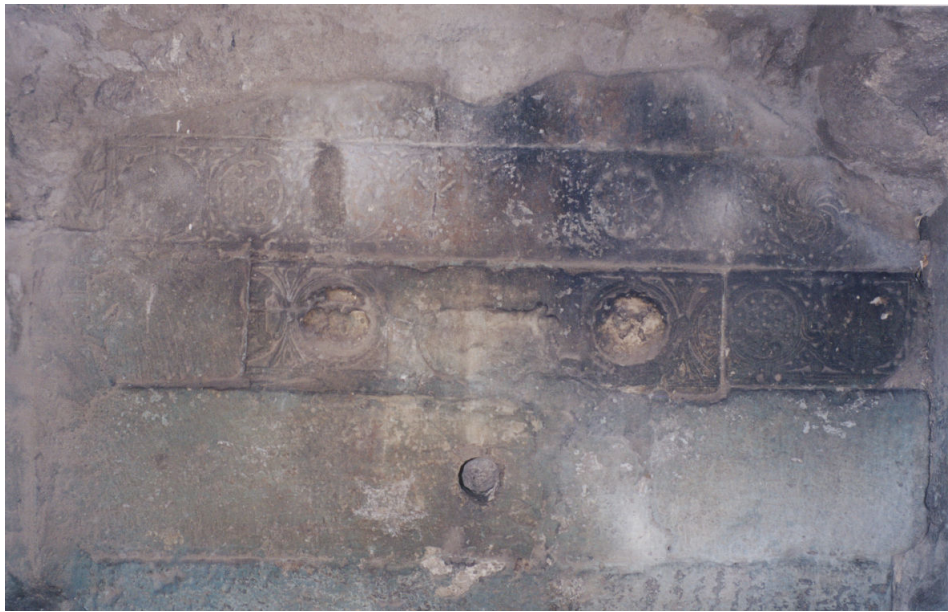
Resim No: 19 Arap Mescid Çeşmesi Ayna Taşı Süslemesi

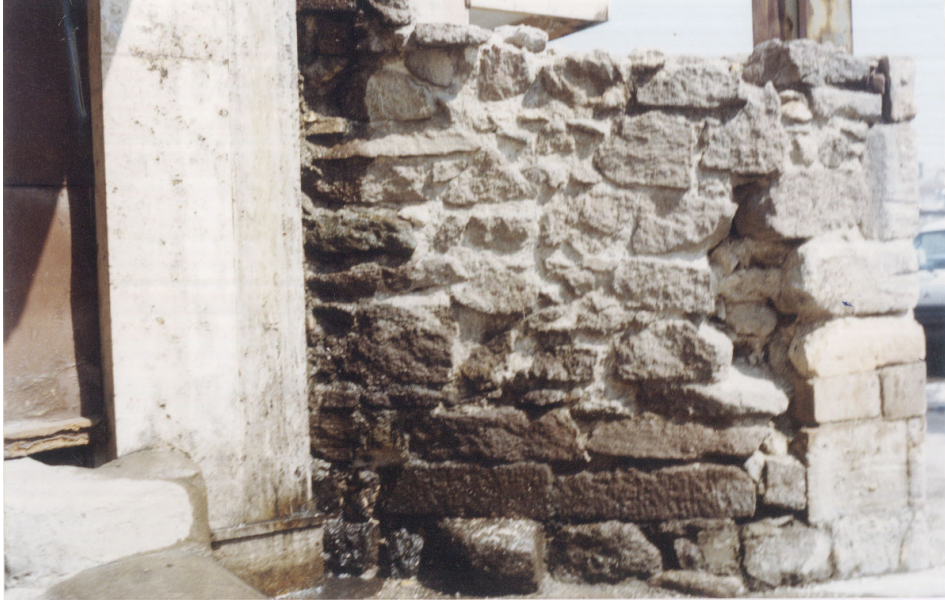
Resim No: 31 Kp eşme Malzemesi

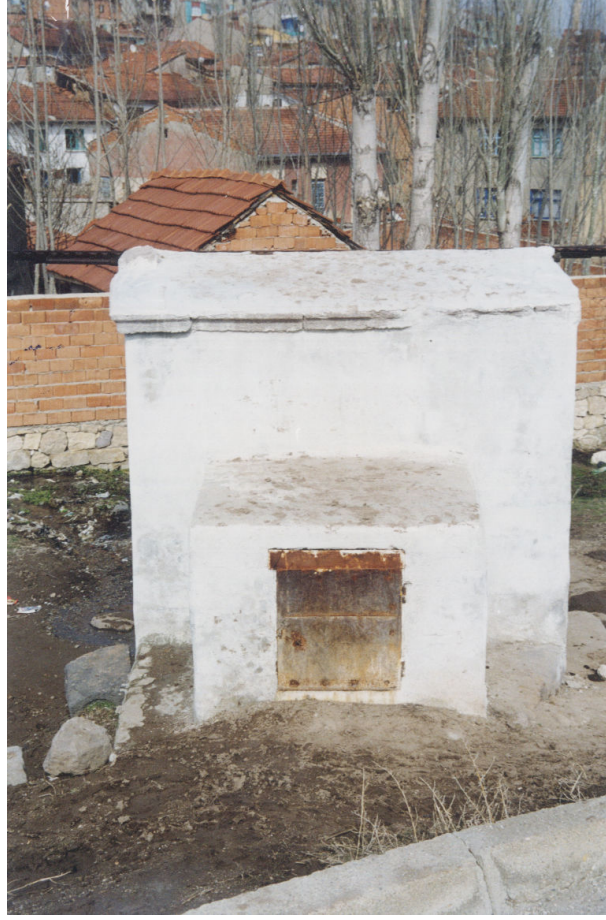
Resim No: 44 Büyük Olucak eşmesi Deposu

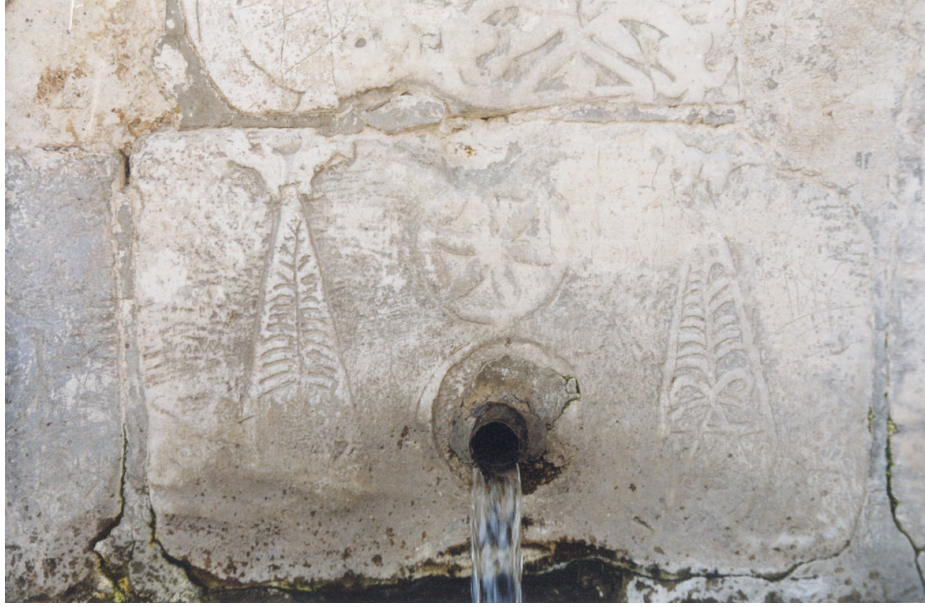
Resim No: 46 Büyük Olucak Çeşmesi Ayna Taşı Süslemeleri

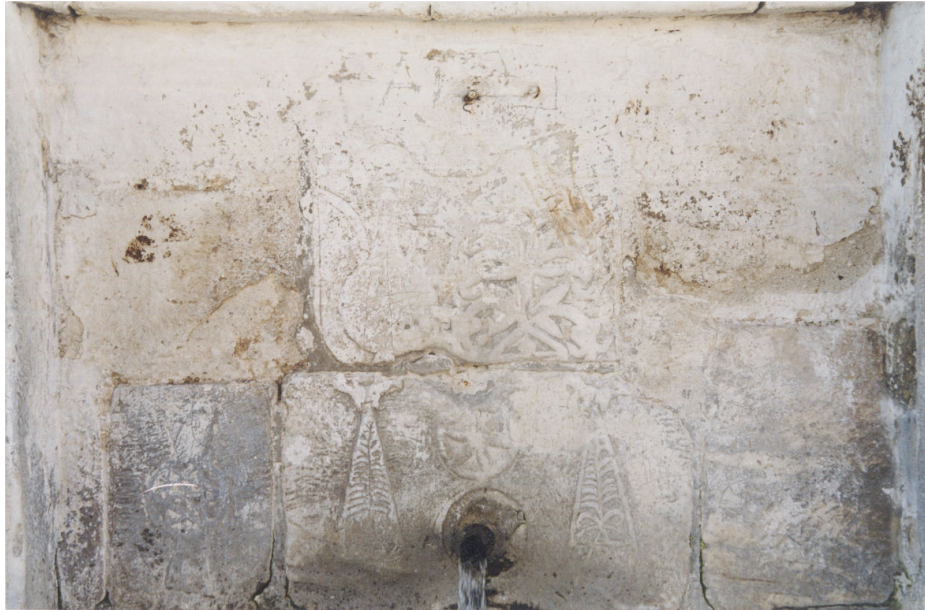
Resim No: 47 Büyük Olucak Çeşmesi Ayna Taşı Süslemeleri

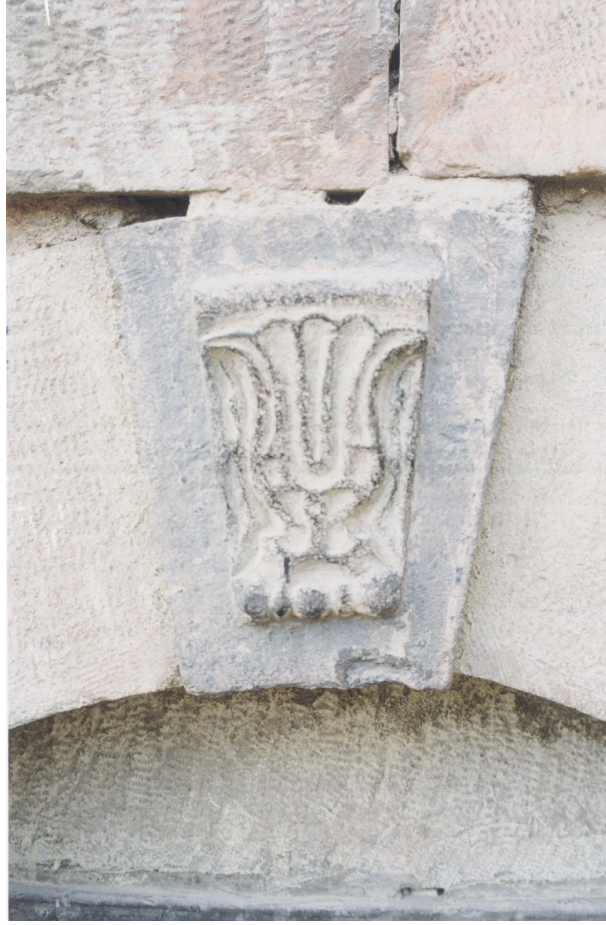
Resim No: 61 Sülüm 2 Çeşmesi Kilit Taşı Süslemesi

Hacı Nasuh Çeşmesi yuvarlak kemerinin belirgin kilit taşı Afyon örneklerinden; Sülüm 2 Çeşmesi'nde (M.1908), Karamanoğlu Orta Çeşme'de (14. yy) ve Kara Katip Çeşmesi'nde (M.1786) görülür. Karaman Kadıbudak Çeşmesi (M.1551)'nde de kilit taşı belirgindir.

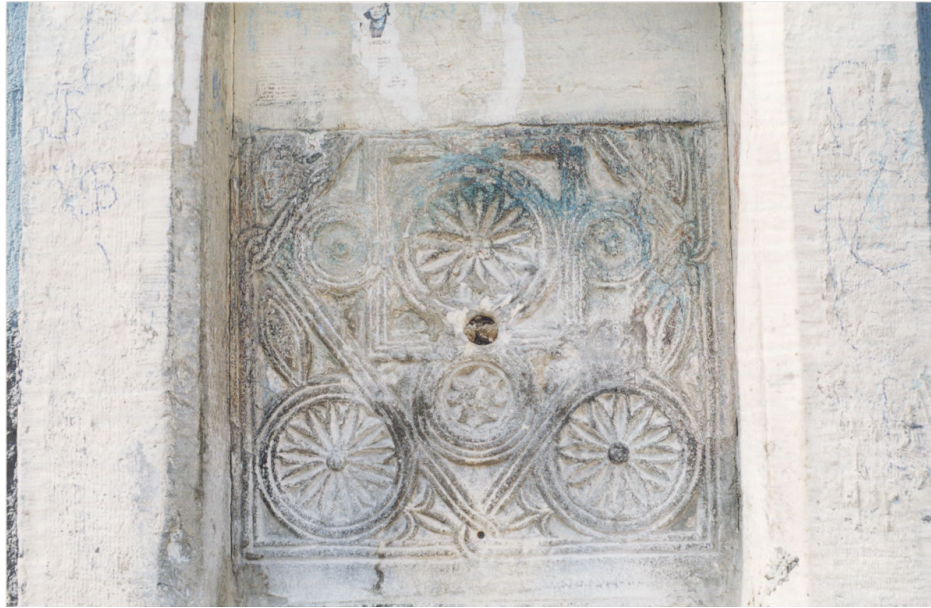
Resim No: 67 Boyacıoğlu 3 Çeşmesi Devşirme Malzemesi

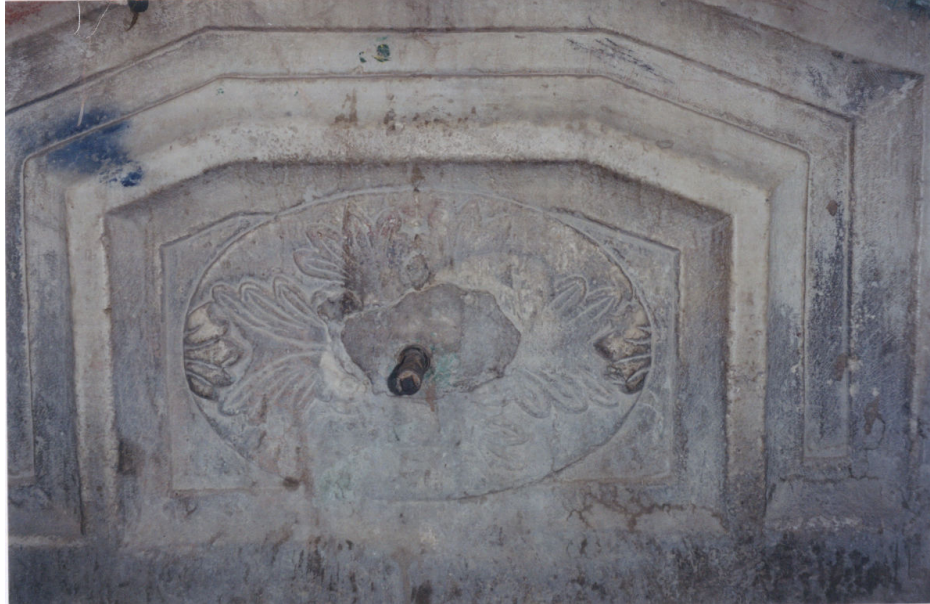
Resim No: 71 Burmalı Çeşme Ayna Taşı Süslemesi

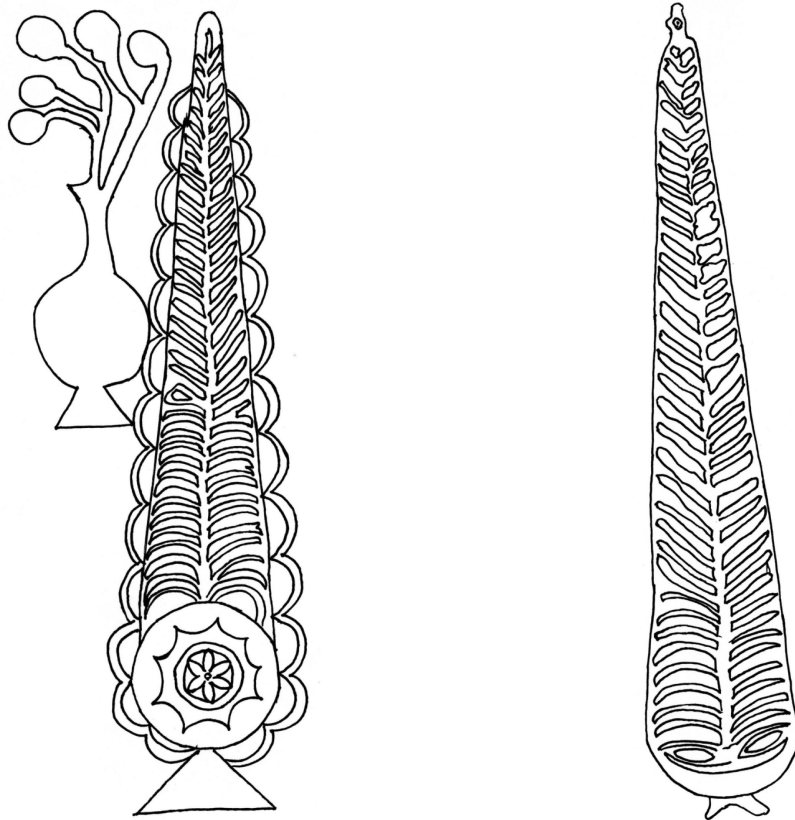
Motif Çizimi: 9 Büyük Olucak Çeşmesi Servi Motifleri

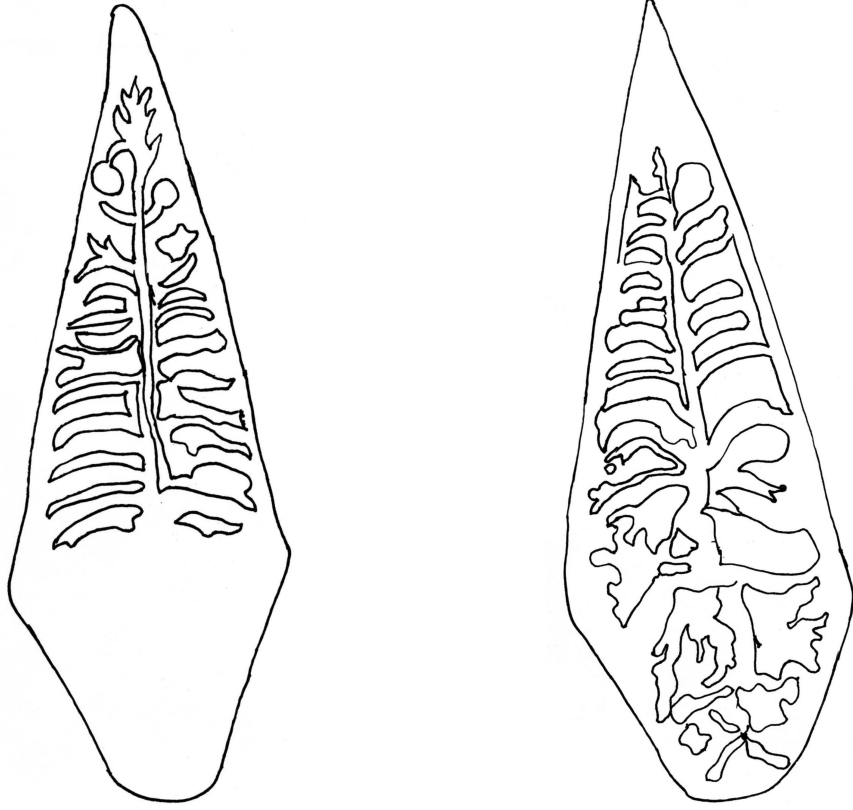
Motif Çizimi: 10 Büyük Olucak Çeşmesi Servi Motifleri
