**İSTANBUL TARİHİ YARIMADASINDA BİZANS DÖNEMİ
KİLİSELERİNDEKİ İŞLEV DEĞİŞİKLİKLERİNİN
MİMARİYE YANSIMASI**

YÜKSEK LİSANS TEZİ

**Hazırlayan
Mimar Fatih TANUĞUR**

**AĞUSTOS, 2007
İSTANBUL**

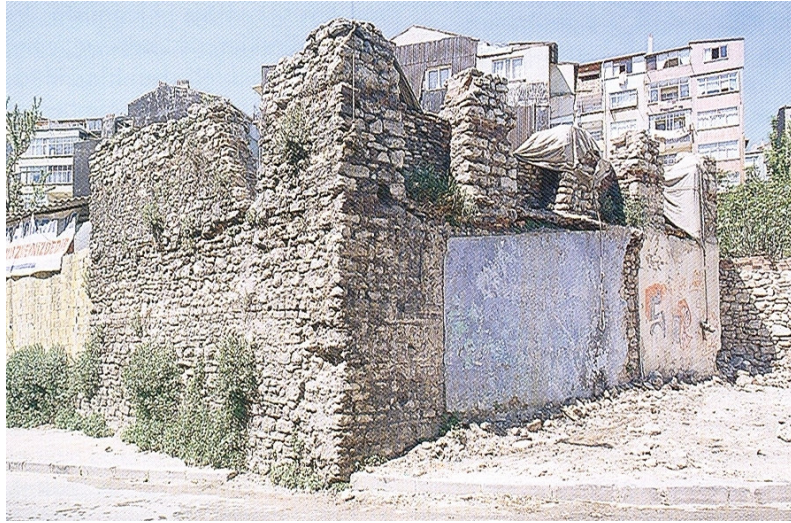
Resim 1 . Abit Çelebi Mescidi *İstanbul-Fatih*

Kuş, böcek, fare gibi hayvanlar da anıtlara zarar veren etkinliklerde bulunur. Martılar avlarını çatılarda yemekte ve bu sırada kurşun örtüyü delerek binanın su almasına neden olmaktadır. Güvercinler camilerin camlarını kırarak içeri girmekte ve minare boşluklarında yuva yaparak içeride büyük miktarda gübre, çöp toplanmasına yol açmaktadır. Ahşap kurtları ise içten içe ahşabı kemirerek bünyesini zayıflatırlar. Liken ve mikroorganizmalar taşların üzerine yerleşerek onların bozulmasına neden olurlar(Resim. 1).

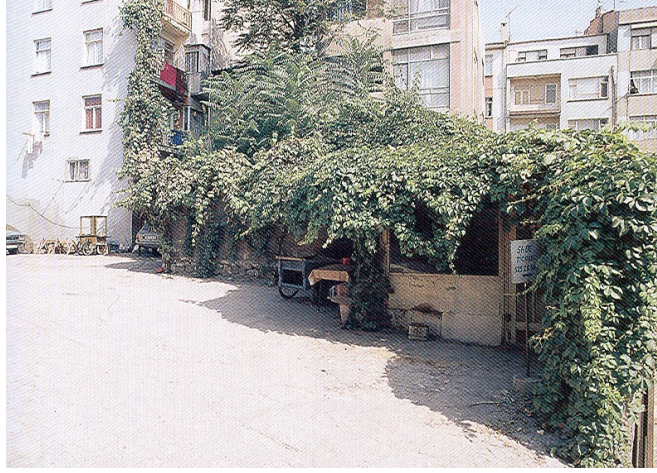
Resim 2 . Bakkalzade Mescidi *İstanbul-Fatih*

Bir yapıyı çevresinden bağımsız bir şekilde düşünemeyiz. Yapı çevresinin yıprandığı oranda yıpranır. Resim. 2'deki Bakkalzade Mescidi, günümüzde değişmiş olan çevre dokusunun etkisi ile kısmen yok olmuştur.

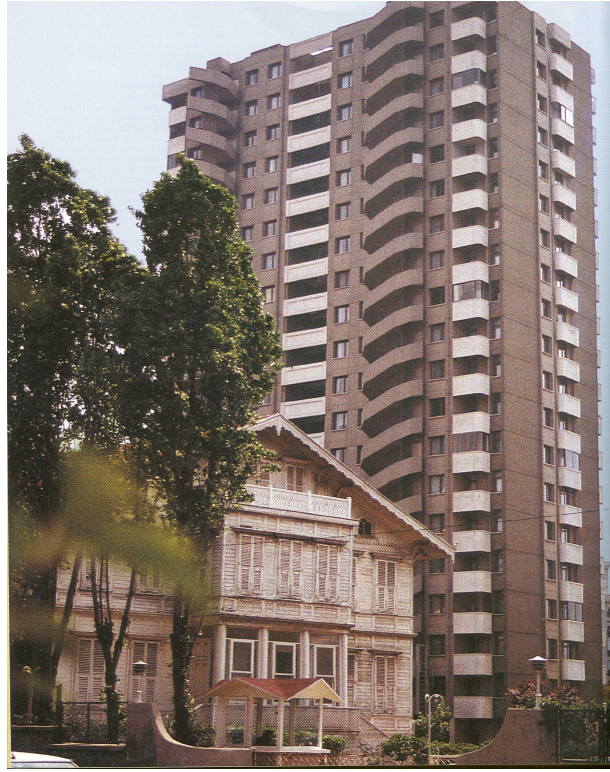
Resim 3. İstanbul Kızıltoprakta Bir Konut

Yeni yolların açılması, yeni yapılaşmalar tarihi çevreleri tehdit eden çağdaş imar hareketleridir (Resim. 3). Kentlerin plansız gelişmesi veya yeni planlarla sağlanan imar haklarıyla kat yüksekliklerinin artması; tarihi çevreleri ve yapıları olumsuz etkilemekte, aşırı yüksek kütlelerle çevrilen külliyelerin silüeteki etkisini zayıflatmakta, algılanmasını olanaksızlaştırmaktadır. Yoğunluğun artması tarihi merkez ve yerleşmelerde yoğun araç trafiğine neden olmakta ve dar sokakların genişletilmesi için baskı yaratmaktadır.

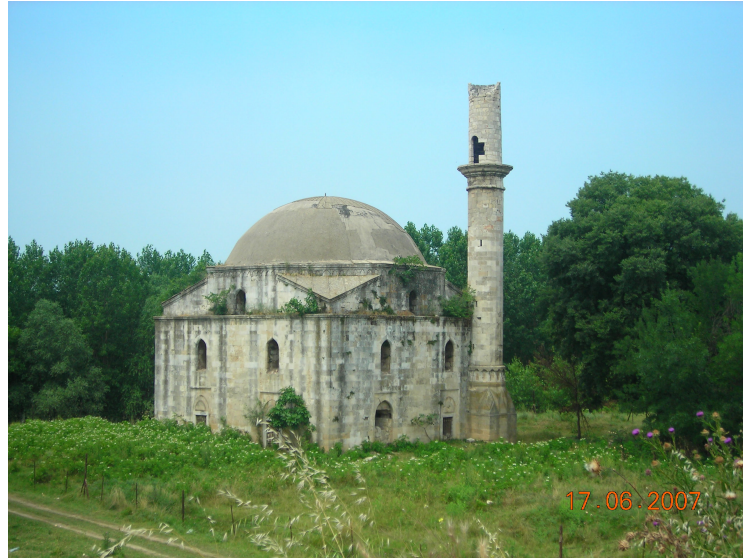
Resim 8. Edirne'de Bir Cami

Yapıların özgün fonksiyonları günümüz toplumunun ihtiyaçları için uygun olmayabilir. Özgün fonksiyonu medrese, tekke-zaviye, muvakithane olan yapıların günümüzde fonksiyonlarını devam ettirmesi mümkün olmadığından yapıların (Resim. 7) kullanılmamasının getirdiği bakımsızlık sonucunda yıpranma kaçınılmaz olmaktadır. Bazı dinsel yapılarda bakımsız kalıp yıpranabilmektedir (Resim. 8).

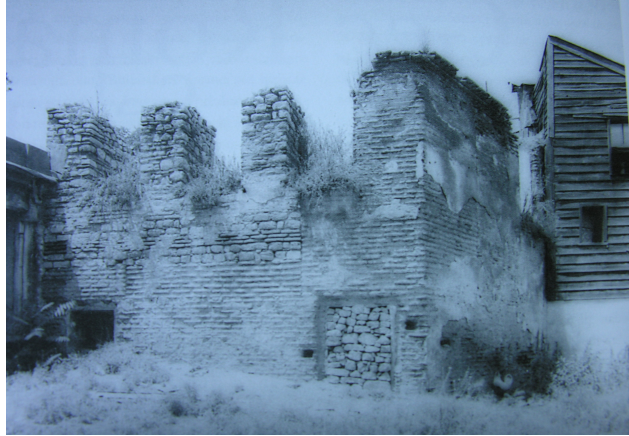
Resim 26. Acem Ağa Mescidi *İstanbul -Eminönü*

Eminönü Sultanahmet'te (Resim 26) kalıntıları bulunan yapıdan günümüze apsis ve kuzey duvarı gerçek yüksekliklerinin yarısı kadarı ayakta kalmıştır (1). Kilisenin diğer bölümleri 20. yüzyılın başında yok olmuştur.

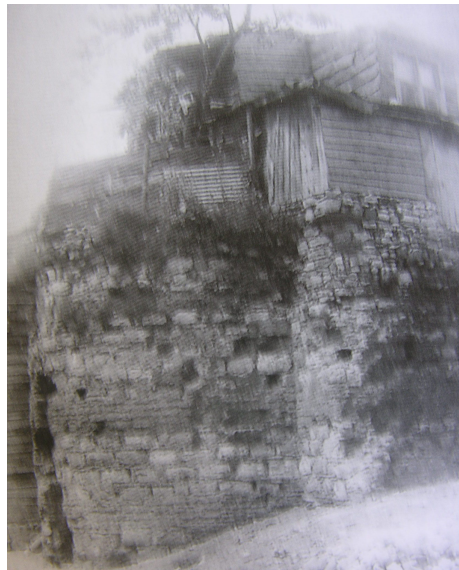
Resim 27. Aya Kapı Kilisesi *İstanbul -Eminönü*

İstanbul Fatih'te Ayakapı yakınında bulunan yapı son derece harap durumdadır (Resim 27). Yapının üstünde üç katlı konut bulunmaktadır ve çevresini kuşatan binalardan dolayı görünmez hale gelmiştir. Yapı tuğla ve taş kullanılarak karma bir teknikle örülmüştür (1).

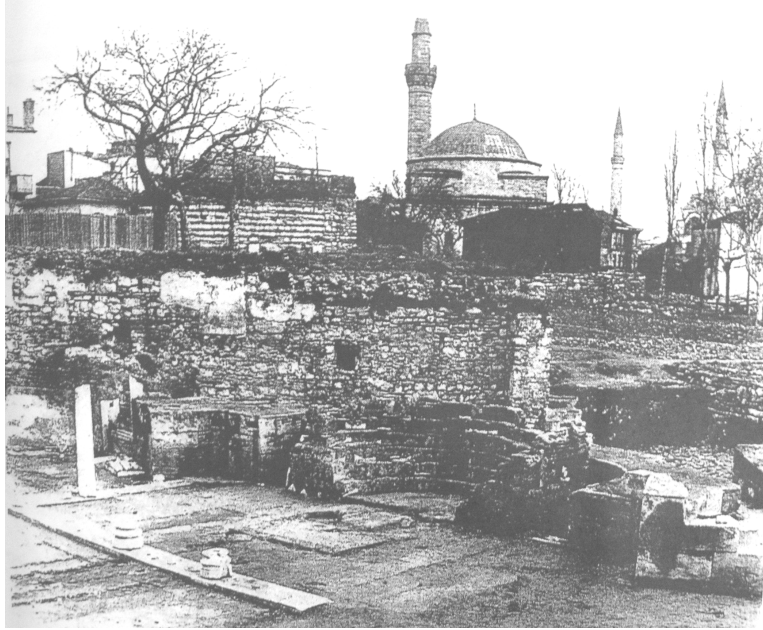
Resim 28. Ayia Euphemia Kilisesi İstanbul –Eminönü

İstanbul Sultanahmet Meydanı'nda bulunan yapıdan (Resim 28) günümüzde sadece İstanbul Adliye Sarayı'nın avlusunda bulunan temel kalıntıları ulaşabilmiştir.

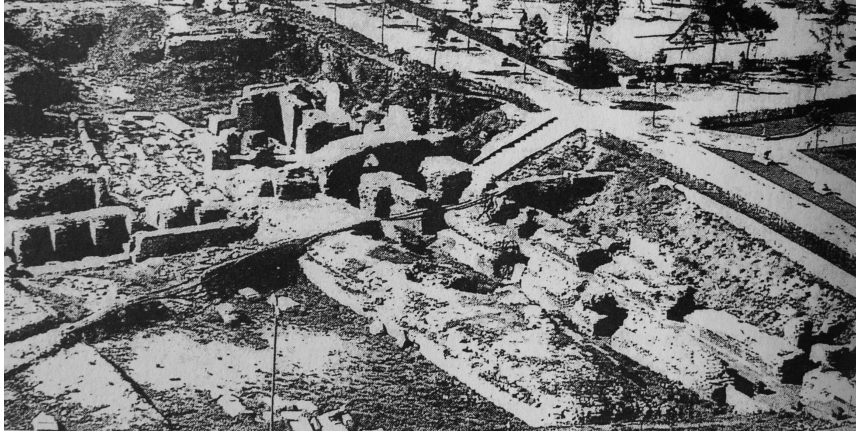
Resim 30. Ayia Polieuktos Kilisesi İstanbul –Fatih

Fatih Saraçhane’de bulunan yapı (Resim 30), mimari ve plastik sanatlara ait parçalar dışında kiliseden günümüze kalan sadece temel kalıntılarıdır. Üst yapı yapılan tesviye çalışmaları sonucunda yok olmuştur (1).

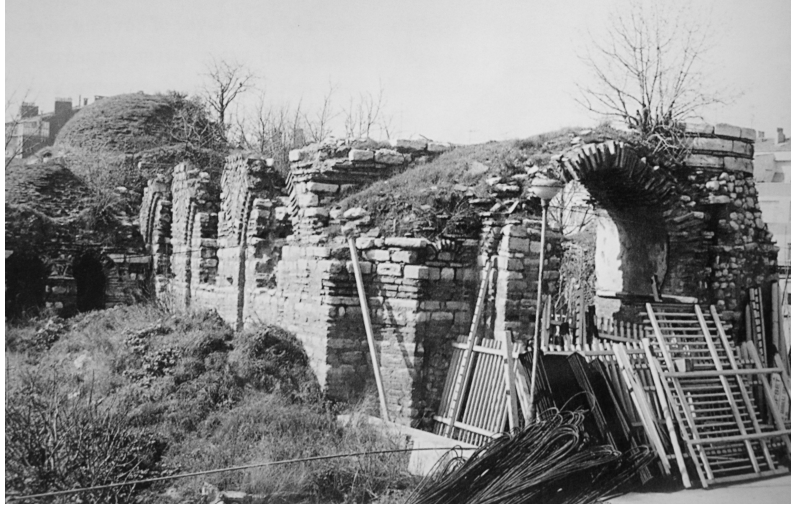
Resim 32. Ese Kapısı Mescidi *İstanbul –Fatih*

Fatih'te Adli Tıp Kurumu'nun bahçesinde bulunan yapı (Resim 32) günümüze son derece harap bir durumda ulaşmıştır.Yapının günümüzde apsis duvarı ve orta bölümden batı cephesine kadar uzanan beden duvarı ayakta durmaktadır (Resim 33) .

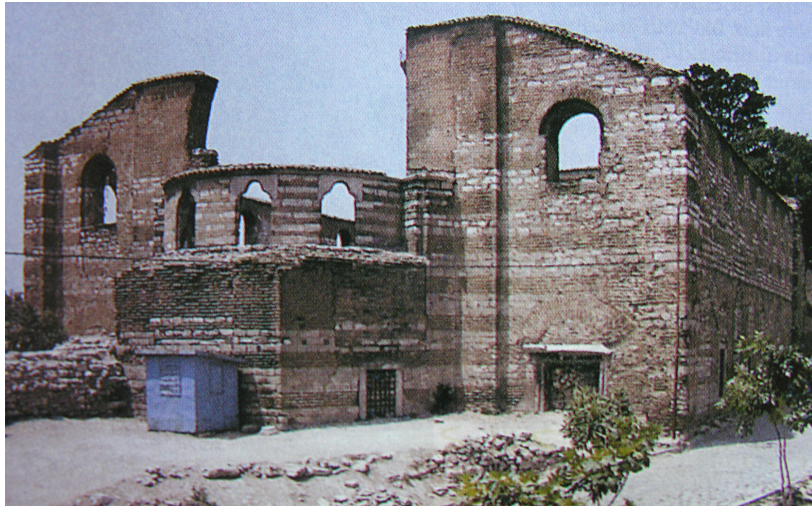
Resim 34. İmrahor Camii İstanbul –Fatih

Yedikule’de bulunan yapı (Resim 34) 1894 depremi ve 1920 yılındaki yangın sonucu tümüyle harap olmuştur. Yapının etrafındaki yapı kalıntıları, üzerlerine evler yapılması nedeniyle giderek yok olmaktadır. Yapının çatısı yok olmuştur ve günümüzde sadece beden duvarları bulunmaktadır (Resim 35).

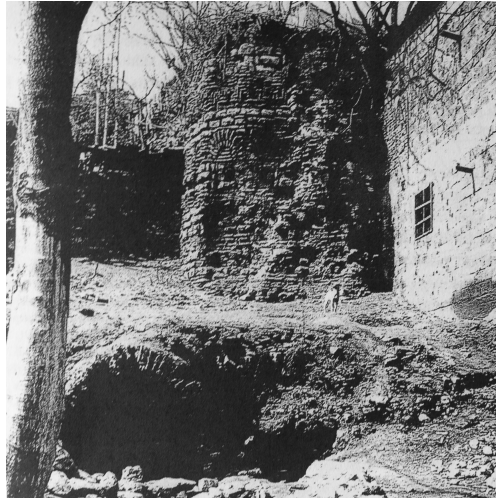
Resim 37. Sinan Paşa Mescidi İstanbul-Fatih

Fatih'te Küçükmustafapaşa'da bulunan yapıdan (Resim 37) günümüze sadece apsis bölümü ulaşmıştır. Yapının kuzeyinde bulunan evler üstü doldurulmuş ve bahçe olarak kullanılan yapının yakından incelenmesini olanaksız kılmaktadır.

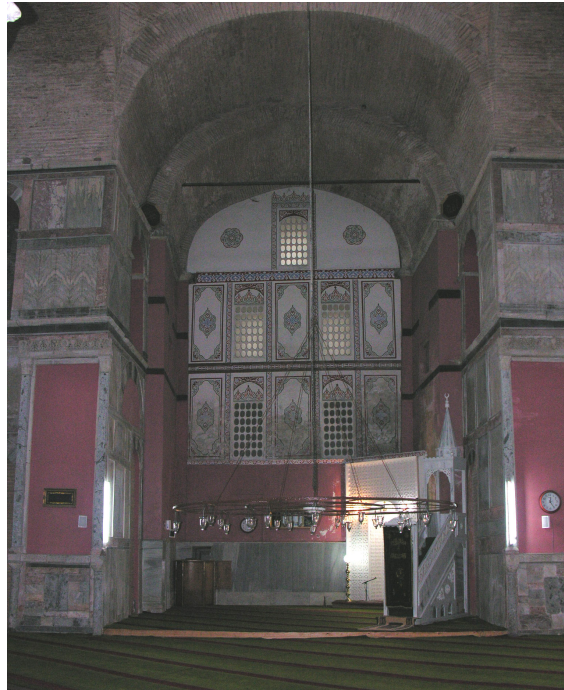
Resim 166 . Kalenderhane Kilise Camii İstanbul-Fatih

Plandaki bu yön sorunu günümüzde kilise camilerinde mihrap nişi mevcut apsis yönünden açılı olarak düzenlenip saf yönü değiştirilerek çözümlenmiştir. (Resim 166).

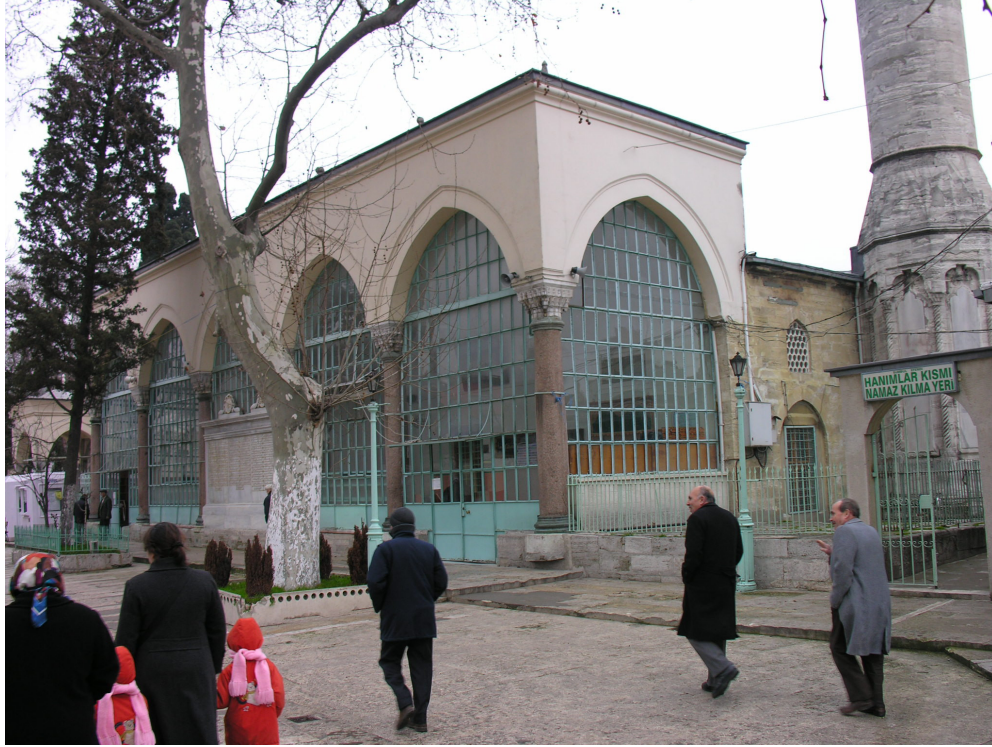
Resim 167 . Koca Mustafa Paşa Camii *İstanbul-Fatih*

Bazilikal plan tipli kiliselerde mihrap, yapıların güneydoğu duvarlarında genellikle yarım daire kesitli bir niş olarak açılmıştır. Böylece bazilikaları; nefler halinde doğu batı yönünde bölünmüş olarak uzunlamasına değil, genişlemesine hizmet edecek biçimde kullanılmış olur. Bu durumda mihraba yönelerek namaz kılan cemaatin İslami anlayış doğrultusunda eni geniş bir harimde olabildiğince ön saflarda yer alması sağlanır (1).

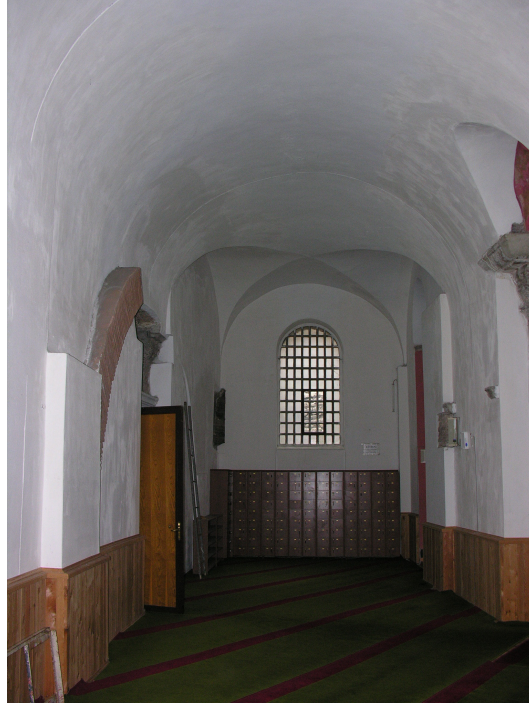
Resim 168 . Kalenderhane Kilise Camii *İstanbul-Fatih*

Cami olarak değerlendirilen kiliselerde sonradan düzenlenmiş diğer bir mekan da; son gelen cemaatin ibadete katılması için yapının giriş kısmına yapılan son cemaat mahalidir. Bu mekan kilise camilerinde mevcut yapıya farklı malzeme ve üslupta ilave edilmiştir (Resim 167). İstanbul’da bazı kilise camilerinde narthex mekanının (Resim 168) son cemaat mekanı olarak yeniden işlevlendirildiği görülmektedir .

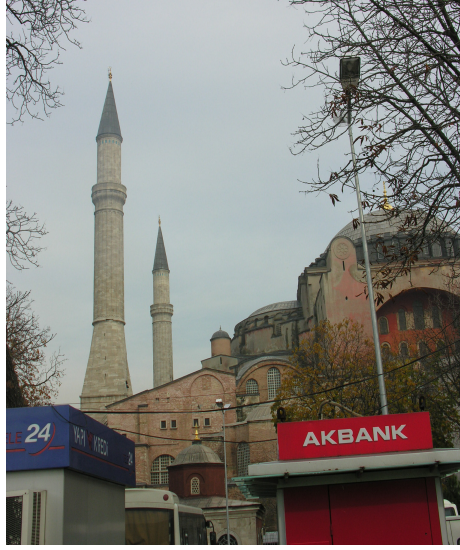
Resim 169. Ayasofya Müzesi *İstanbul-Fatih*

Camii ve mescitlerin mimarisinde ana unsur olan minarenin, tez konusu olan Bizans kiliselerinde ana mekana eklendiği görülmektedir. Tarihi süreç içerisinde mevcut kilise yapılarına ilave edilen eklerin; döneminin sanat, kültür, birikim ve anlayışını yansıttığı unutulmamalıdır. Ayasofya Müzesi (Resim 169) ve yapıya sonradan yapılmış olan ekler, döneminin kültür ve sanat anlayışını yansıtan önemli bir örnektir.

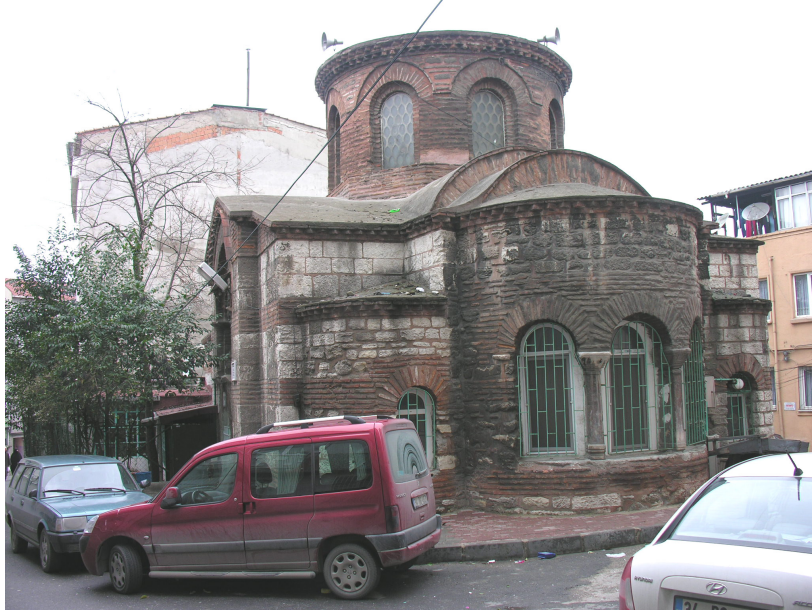
Resim 173. Hıramı Ahmet Paşa Mescidi *İstanbul-Fatih*

İstanbul'da bazı kilise mescitlerinde minare bulunmamaktadır. Resim 173'de bulunan Hırami Ahmet Paşa mescidinde minare planlanmamıştır. İstanbul tarihi yarımadasında minare eklenmemiş diğer bir yapı da Manastır Mescidi'dir.

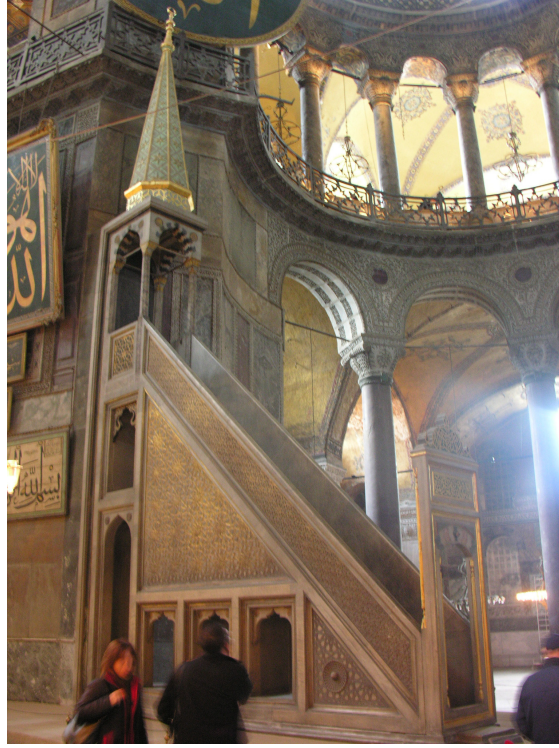
Resim 174. Ayasofya Müzesi *İstanbul-Eminönü*

İstanbul'da geçmiş dönemlerde cami olarak kullanılmış, günümüzde ise müze olarak kullanılan (Resim 174) Ayasofya'da, yapılmış olan minber yapıldığı Osmanlı klasik dönem sanat üslubunu yansıtmaktadır ve Bizans sanat üslubuna göre inşa edilmiş Ayasofya Müzesi kadar korumaya değer bir kültür varlığı konumundadır.

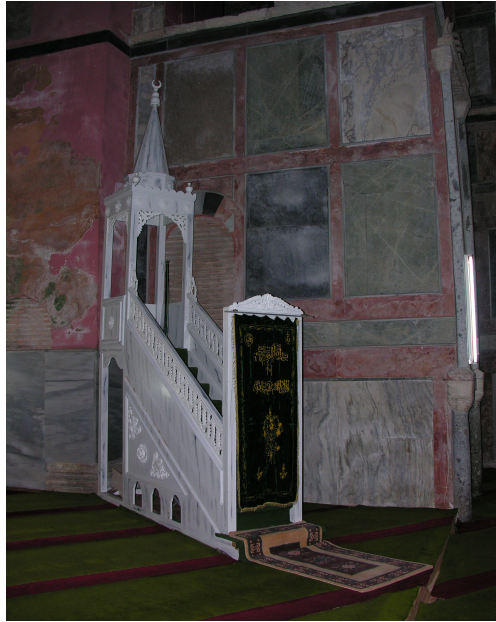
Resim 175. Kalenderhane Kilise Camii *İstanbul-Fatih*

İstanbul'da yeni işlev verilerek korunan (Resim 175.) Kalenderhane Kilise Camii'nin minber bölümü ahşaptan inşa edilmiş olup süslemeleri sadedir.

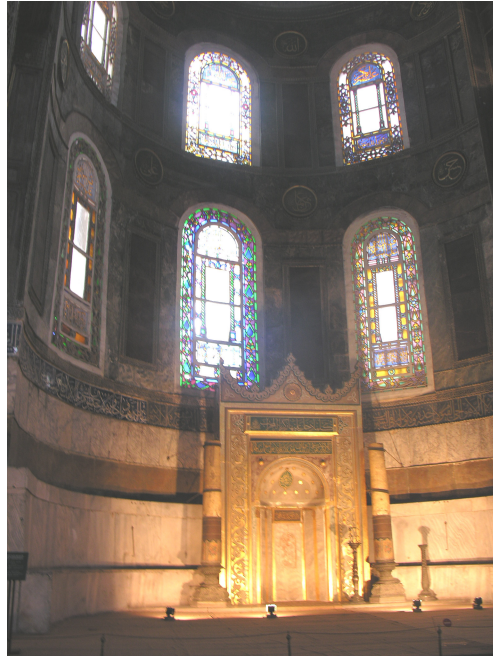
Resim 176. Ayasofya Müzesi *İstanbul-Eminönü*

Cami ve mescitlerde güneydoğu duvarında bulunur ve oyuk girintili yer anlamına gelmektedir. Günümüzde genellikle niş olarak veya dışa taşkın şekilde inşa edilerek, çevresi de yazı veya diğer süs unsurları ile süslenecek yapılmıştır. **Çini, mermer, ahşaptan** veya alçı kabartmalı yapılan ve sanatsal değeri oldukça yüksek mihrâplar vardır (1) (Resim 176) .

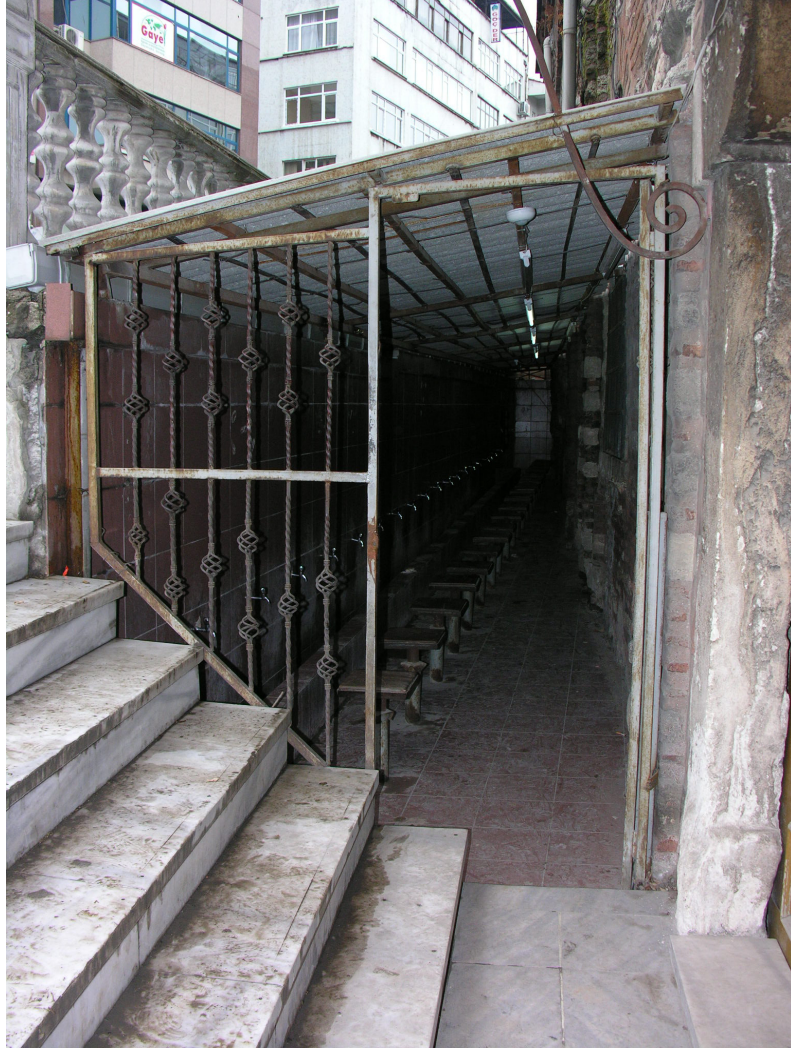
Resim 179. Molla Fenari İsa Kilise Camii *İstanbul-Fatih*

Cami ya da mescit olarak kullanılan kiliselerde yer alan abdest alma mahalleri yapıdan bağımsız olarak planlandığı gibi mevcut kilise duvarına bitişik olarak da eklendiği görülmektedir. Günümüzdeki birçok kilise cami ve mescitlerinde bulunan abdest alma mahallerinin herhangi bir mimari estetik değeri olmayan şekilde yapıldığı görülmektedir (Resim 179). Yapılardaki uygun olmayan bu tür mimari ek elemanlar, yapıların özgün mimarilerinin yıpranmasına sebep olabilir.

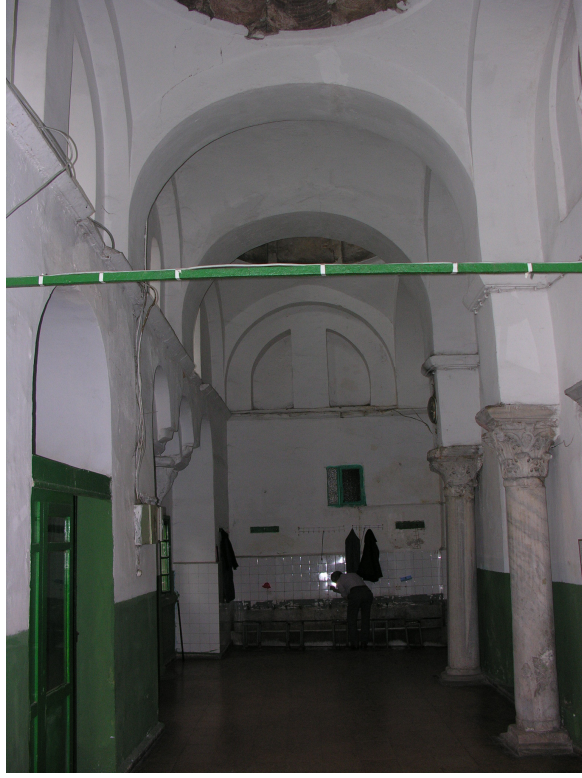
Resim 180. Vefa Kilise Camii *İstanbul-Eminönü*

Resim 180'de Vefa Kilise Camisi'nde, mevcut yapının narthex mekanına eklenmiş olan abdest alma mahali, yapının mekan bütünlüğünü bozmaktadır. Yapılara eklenen mimari öğelerin gerekliliği kaçınılmazdır ancak yapılan bu eklerin belli bir mimari düzen içinde yapılması gerekmektedir.

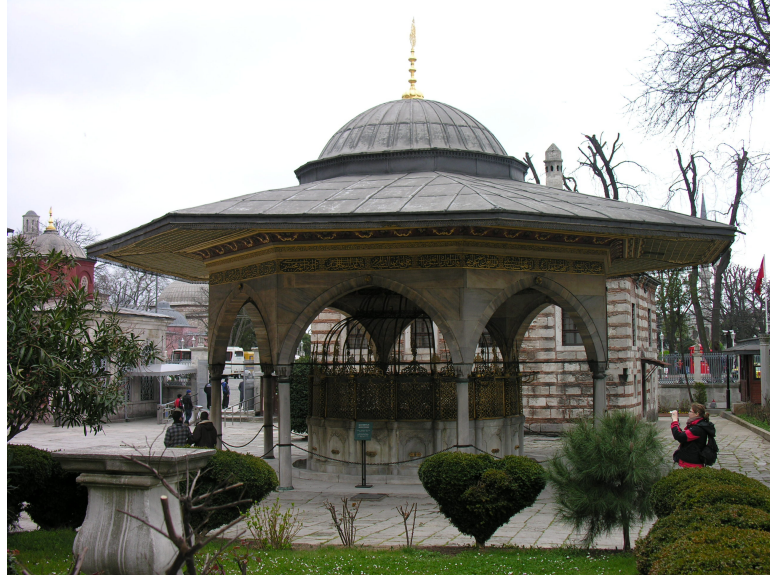
Resim 181. Ayasofya Müzesi *İstanbul-Eminönü*

Resim 181’de Ayasofya Müzesi’ne geçmiş dönemlerde ilave edilmiş şadırvan bölümü de yapıldığı dönemin sanatsal değerlerini ortaya koyduğundan korunması gerekli kültür varlığı olarak koruma altına alınmıştır.

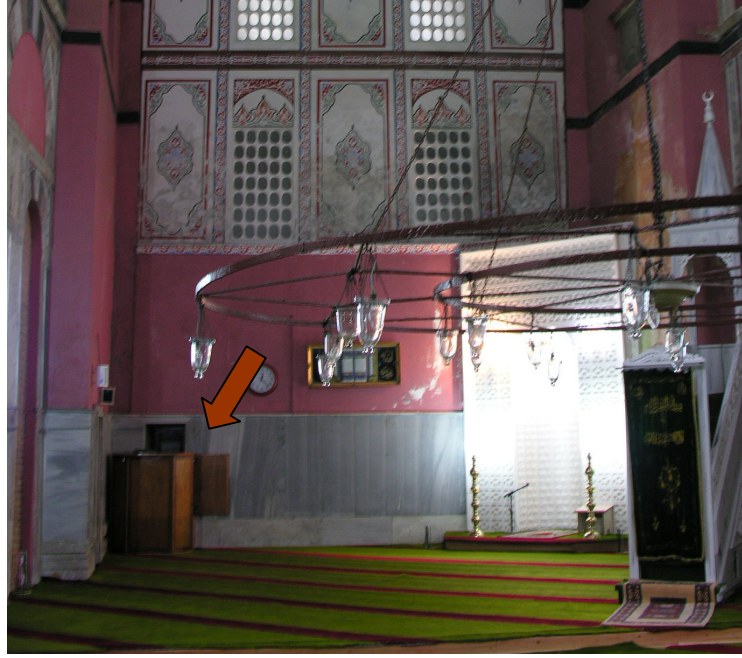
Resim 182. Kalenderhane Kilise Camii *İstanbul-Fatih*

Yeni işlev verilen kilise cami ve mescitlerinde, kürsünün apsis duvarının sol köşesine eklendiği görülmektedir (Resim 182). Bu mimari eleman, din görevlisinin cemaate vaaz vermesi için gereklidir.

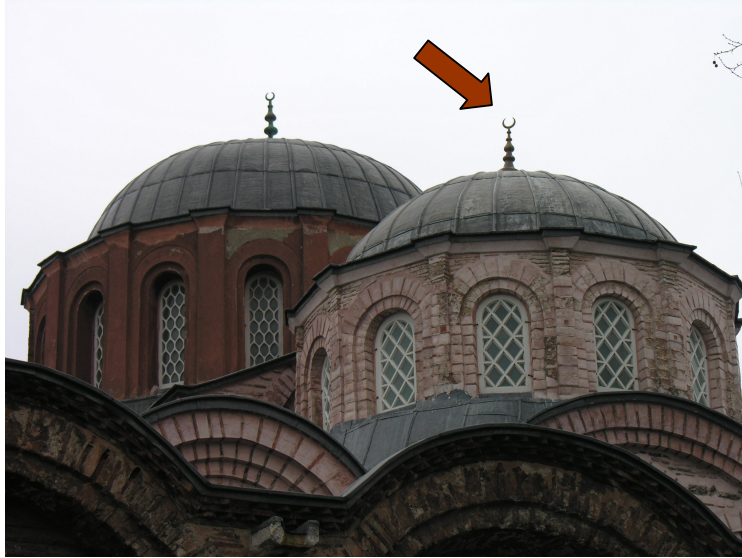
Resim 184. Zeyrek Camii *İstanbul-Fatih*

Minare, kubbe gibi yüksek yapıların tepesine yerleştirilen ve çatı malzemesinin birleşim yerlerini örten bir elemandır (1). Genellikle bakırdan yapılır ve üzerine altın yıldız sürülür. Yapıda estetiği sağlamasının yanı sıra yapısal zorunluluktan dolayı da bulunur. Dini yapılarda simgesel anlamı olan bu eleman kiliselerde (Resim 183) haç biçimindeyken yapıların cami olarak kullanılmasıyla (Resim 184) ayyıldız olarak değiştirilir.

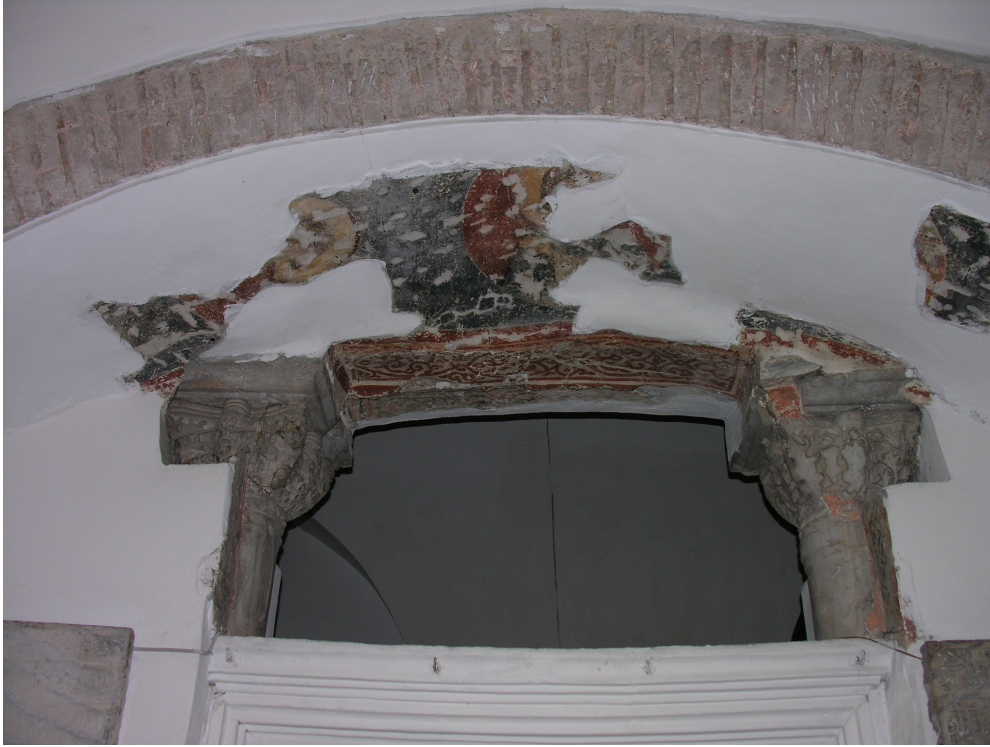
Resim 185. Kalenderhane Camii *İstanbul-Fatih*

olarak yapılmaktadır. Ancak kiliselerdeki resimler, yapıların cami olarak kullanılmasıyla kasıtlı olarak tahrip edilmemiştir. Camilerin ibadet mekanında kalan mozaiklerin üzerleri namaz vakitlerinde tahta kepenklerle kapatılmıştır (1). Bu durum Cumhuriyet dönemine kadar sürmüştür (Resim 185). Günümüzde ise yapılardaki bilinçsiz onarımlar sonucunda fresk ve mozaikler tahrip edilmiştir.

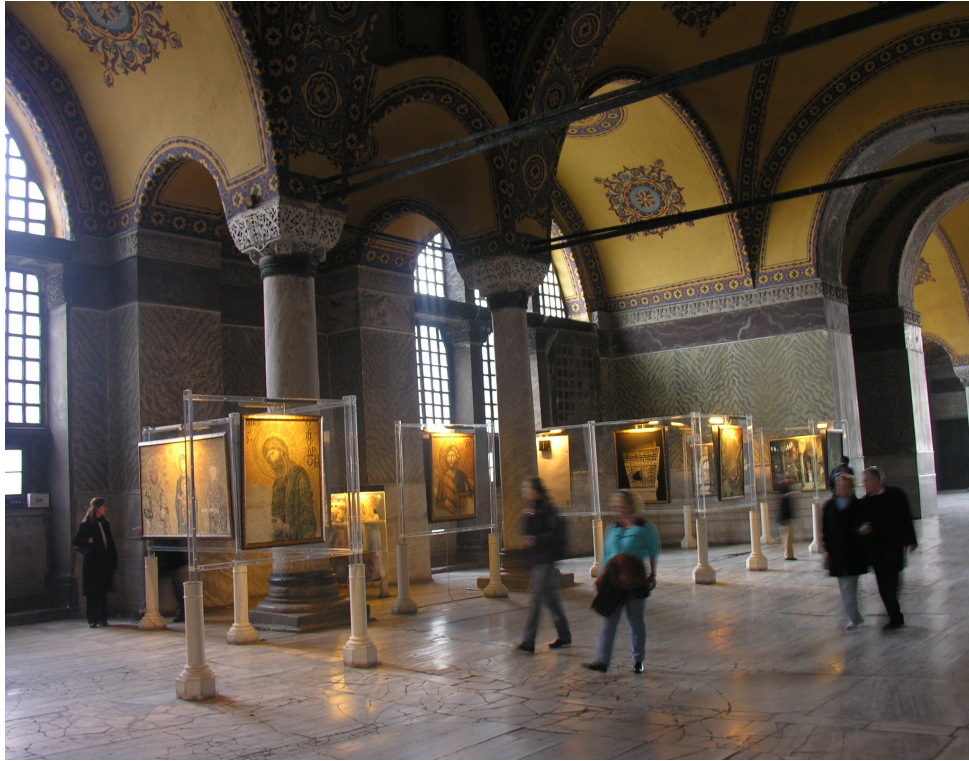
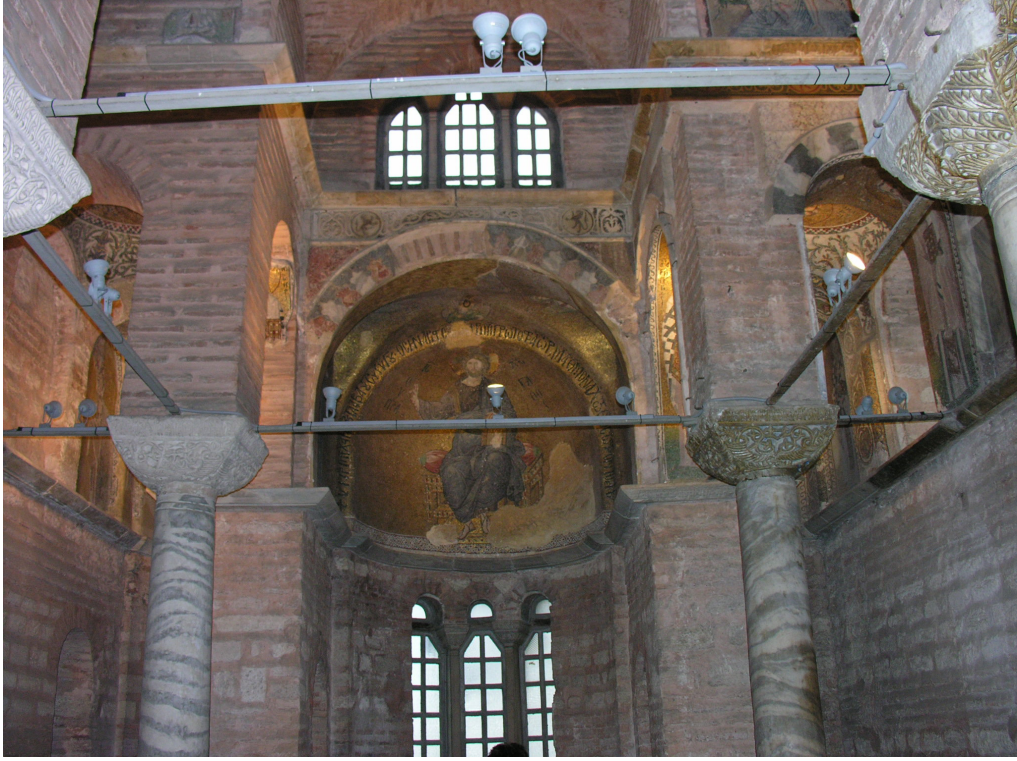
Resim 186. Obje Sergileme Elemanları

Müze işlevinin, iç mekanda sanatsal değeri yüksek mozaikleri bulunan kiliselerde uygulandığı görülmektedir. (Resim 187.) Bu sayede daha az yapısal müdahaleler yapıldığından koruma çalışması daha başarılı olmaktadır.

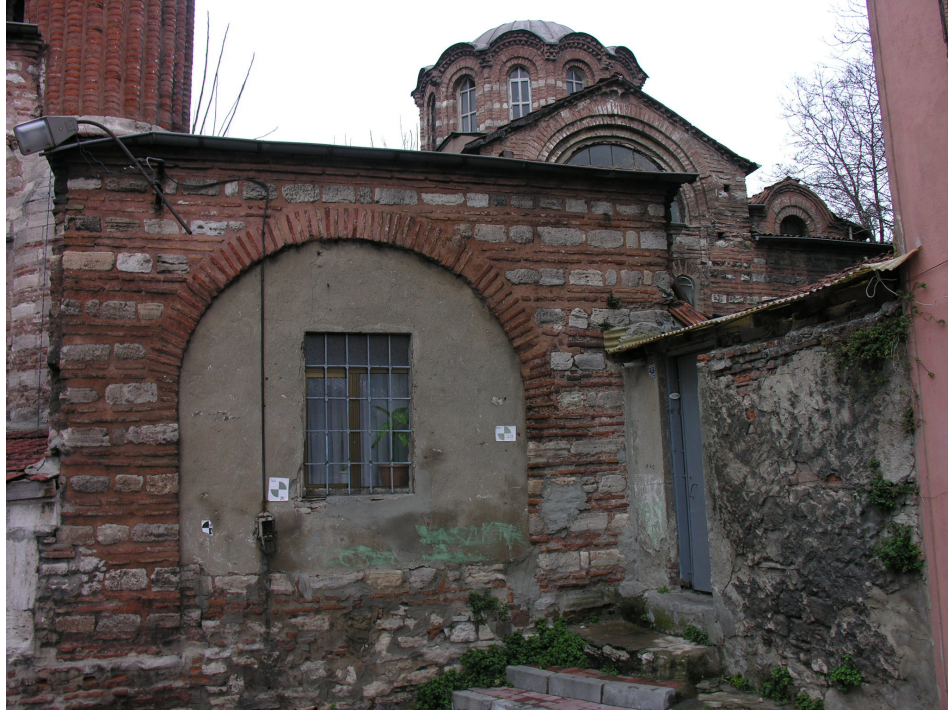
Resim 188. Vefa Kilise Camii *İstanbul-Fatih*

İstanbul tarihi yarımadasında bulunan Bizans dönemine ait kiliselerin korunması sorunu eğitim yetersizliği sonucu ortaya çıkmıştır ve bunun sonucunda tarihi eserlere karşı duyarsızca yaklaşımlar olmaktadır. Bu durum İstanbul'da bulunan birçok Osmanlı dönemi yapı için de geçerlidir. Çoğu zaman topraktan elde edilecek ekonomik kazancın çekiciliğinin tarihin prestijinden fazla değerli tutulması sonucu, rastlantılarla ortaya çıkmış birçok yapı kalıntısı kağıda dahi geçirilemeden ortadan kaldırılmıştır. Resim 188'de görülen cami duvarına yazılmış yazılar da toplumsal duyarsızlığın bir başka göstergesidir.

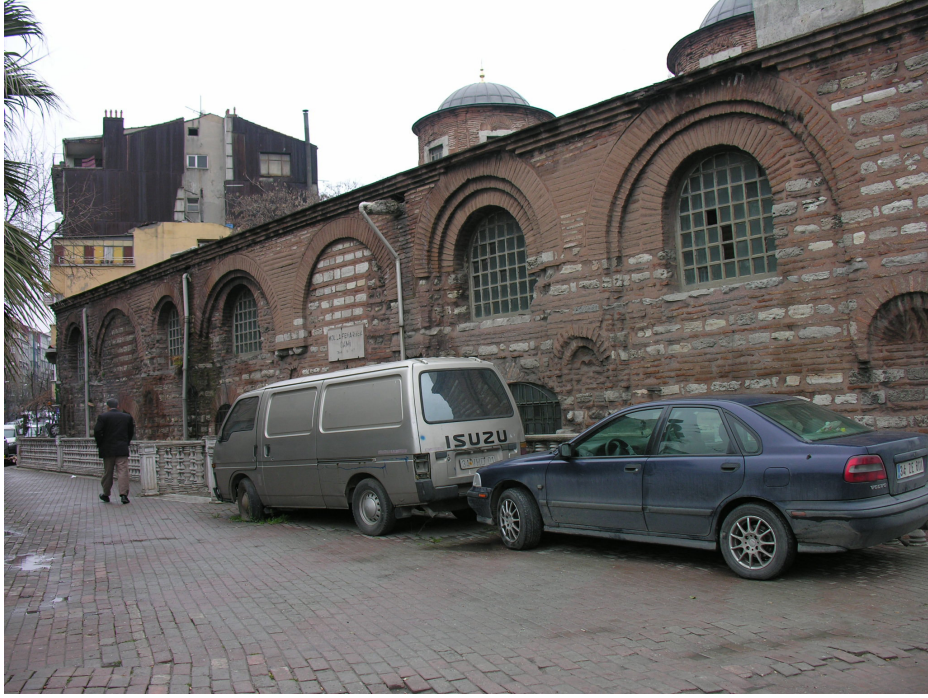
Resim 189. Molla Fenari İsa Camii *İstanbul-Fatih*

20. yy içerisinde hızlı bir kalkınma süreci geçiren İstanbul'da bu sürece paralel olarak ulaşım alternatiflerinin sebebiyet verdiği imar etkinlikleri tarihi kent dokusuna zarar verici boyutlara ulaşmıştır. 1950'li yıllarda Menderes döneminde ulaşımına açılan Vatan Caddesi arteri, Fenari İsa Camisi'nin (Resim 189.) yakınından geçirilmiş ve yapıyı yol kotunun 2-3 metre aşağısında bırakmıştır. Yine aynı dönemde trafiğe açılan Millet Caddesi, hemen birkaç metre yakınında bulunan Manastır Mescidi'nin, araç trafiğinin yarattığı kirlilik etkilerine maruz kalmasına sebep olmuştur. İstanbul'da günümüze kadar çeşitli dönemlerde gerçekleştirilen harfiyat çalışmaları esnasında birçok Bizans dönemine ait kilise kalıntısı tamamen ortadan kaldırılmıştır. Bu tür bayındırlık etkinlikleri, kalkınmanın gereği sonucu ihtiyaç olarak ortaya çıkmaktadır fakat bu projelerin içinde arkeolojik araştırmalarının, en başta yasal bir zorunluluk olarak yer alması gerekliliği de göz ardı edilmemesi gereken bir husustur
