**DOLGU DUVARLARIN HASIR DONATI EKLENEREK ÖZEL SIVA İLE  
GÜÇLENDİRİLMESİ**

**YÜKSEK LİSANS TEZİ  
İNŞAAT MÜHENDİSLİĞİ ANABİLİM DALI  
ISPARTA - 2018**

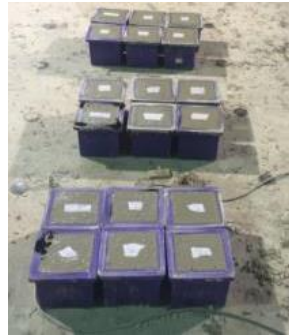
Şekil 3.2. Hazırlanan karışımlardan alınan küp numuneler

Betonarme çerçevelerin üretilmesinde kullanılacak agrega karışım oranlarının belirlenmesinin ardından beton üretimi için farklı su/çimento oranlarına sahip karışımlar hazırlanmıştır. Her bir karışımdan 150×150×150 mm boyutlarında 6 adet küp numune alınmıştır (Şekil 3.2). Betonarme çerçevelerin hazırlanmasında kullanılan karışım oranı ve alınan küp numunelerin 28 günlük kür işlemi sonunda belirlenen ortalama basınç dayanım değeri Çizelge 3.4'te verilmiştir.

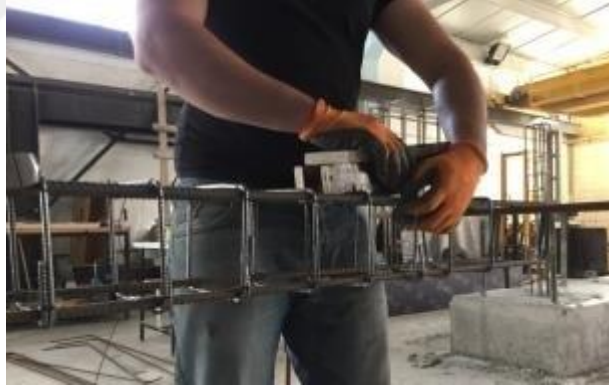
Şekil 4.2. Eleman donatılarının hazırlanması

Deney numunelerinin üretilmesinde, öncelikle numune temel, kolon ve giriş elemanlarına ait donatılar hazırlanmıştır. Donatılar, sehpa üzerinde bağ teli yardımıyla bağlanmıştır. Etriyeler bağlanırken, aralıklarının tüm numunelerde standart olması için hazırlanan kalıp kullanılmıştır (Şekil 4.2).

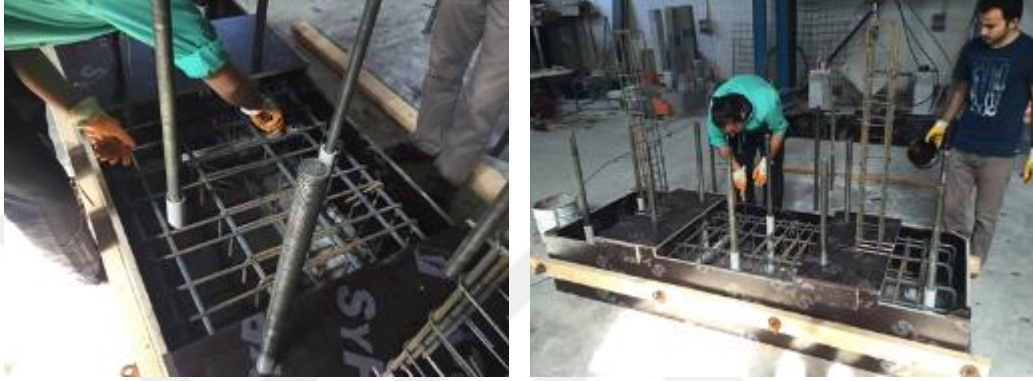
sistemde herhangi bir hasarın oluşmasını engellemek amacıyla temel içerisinde yine plastik borular yardımıyla simetrik şekilde iki adet yatay boşluk bırakılmıştır. Numunenin taşınması sırasında bu boşluklardan tij geçirilerek halat yardımıyla vince bağlanmıştır. Şekil4.3'te temel üzerinde görülen ahşap kalıp kolon donatılarının sabitlenmesi ve standart üretimin sağlanması amacıyla kullanılmıştır.

Şekil 4.3. Temelin beton dökümüne hazırlanması

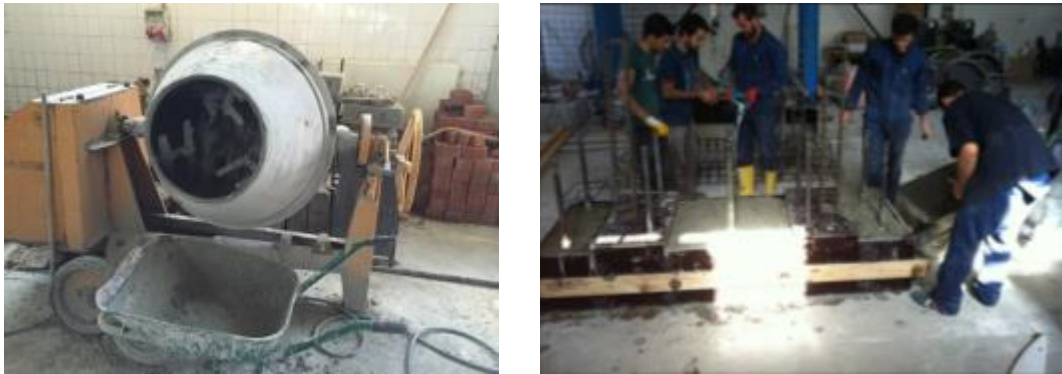
Şekil 4.4. Temel betonunun dökülmesi

Temel ile ilgili son kontrollerin yapılmasının ardından temelin beton dökümü gerçekleştirilmiştir (Şekil 4.4). Beton karışımı elle hazırlanmış olup, mikserden alınan beton el arabası yardımı ile kalıbın bulunduğu bölgeye taşınmıştır. Betonun yerleştirilmesi sırasında vibratör kullanılarak iyi bir sıkışma sağlanmıştır.

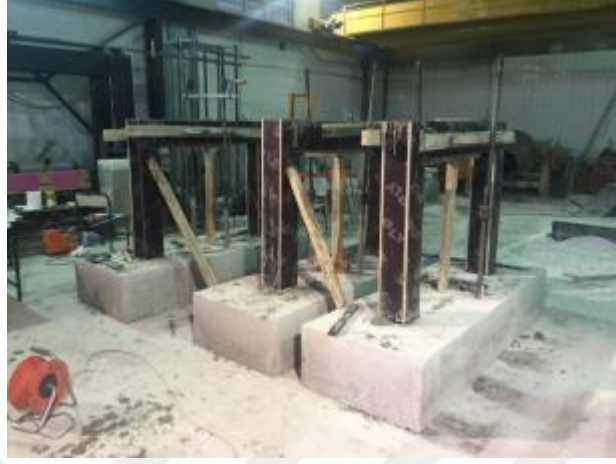
Şekil 4.5. Üst yapı kalıplarının hazırlanması

olmasına özellikle dikkat edilmiştir. Kirişte beton dökümü sırasında oluşabilecek sehimlerin engellenmesi için kiriş altında, yatay ve düşey doğrultuda 5/10 ahşap elemanlar kullanılmıştır (Şekil 4.5).

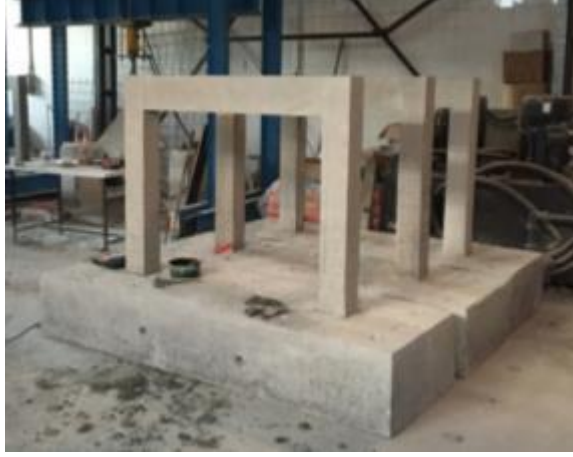
Şekil 4.6. Üretilen betonarme çerçeve numunelerine ait bir görünüm

Kolon ve kiriş elemanlara beton dökümü gerçekleştirilen çerçeveye ait bir görünüm Şekil 4.6' da verilmiştir.

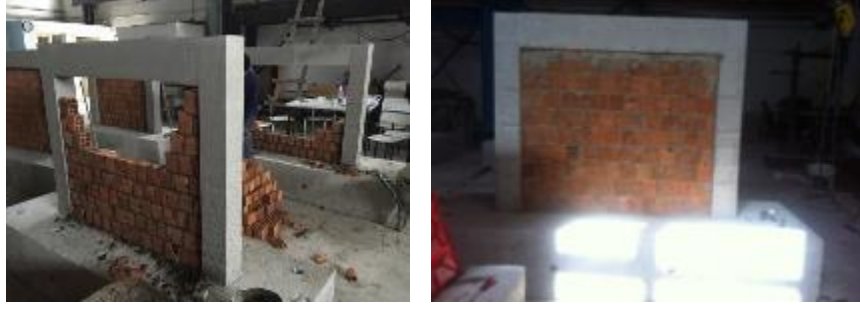
Şekil 4.8. Tuğla duvar örülmesi

Tuğla malzemeleri, deney numunelerindeki çerçeve içerisine şaşırtmalı şekilde tam dolu dolgu duvar olarak örülmüştür (Şekil 4.8). Harç karışım oranları tüm numunelerde aynı şekilde uygulanmıştır. Duvar örülmesi sırasında ip çekilerek, duvarın düzgünlüğü sağlanmıştır. Dolgu duvarlar çerçevenin dış yüzünde, kolon ve kiriş ile aynı hizada olacak şekilde örülmüştür (Şekil 4.9).

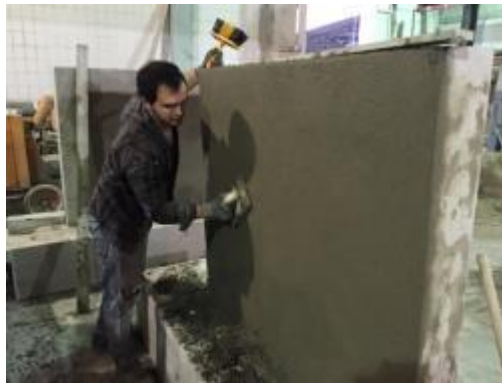
Şekil 4.10. Tuğla duvar üzerine sıva uygulamasının yapılması

Tüm numunelerde duvarın her iki yüzüne 15 mm kalınlığında kaba sıva uygulaması yapılmıştır (Şekil 4.10).

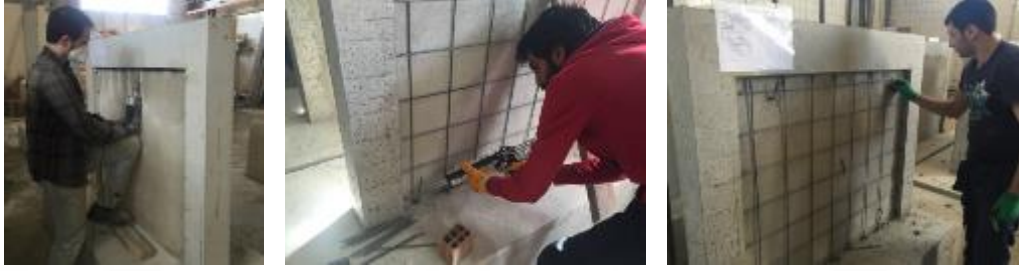
Şekil 4.20. Güçlendirme işleminin uygulanması aşamaları

Güçlendirme uygulamasında ankraj delik çapı, ankraj çubuğu çapının 2-3 mm fazlası olarak hazırlanmıştır. Ankraj deliklerinin hava kompresörü ile iyice temizlenmesinin ardından çift bileşenli epoksi yardımıyla, hazırlanan ankraj çubukları hasır donatının üzerinden delik içerisine yavaşça döndürülerek yerleştirilmiştir. Güçlendirme aşamasına ait görünüm Şekil 4.20’de verilmiştir.

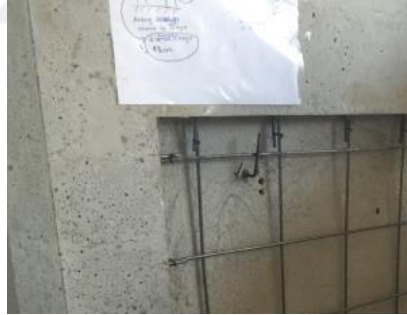
Şekil 4.21. Dolgu duvar üzerinde ankraj deliklerinin belirlenmesi

Dolgu duvar üzerindeki ankraj deliklerinin tuğla duvar arasındaki harç tabakasına denk gelmesi sağlanmıştır. Açılan ankraj deliğinin harç tabakası üzerine denk gelmesi durumunda delik açma işlemi yenilenmiştir (Şekil 4.21).

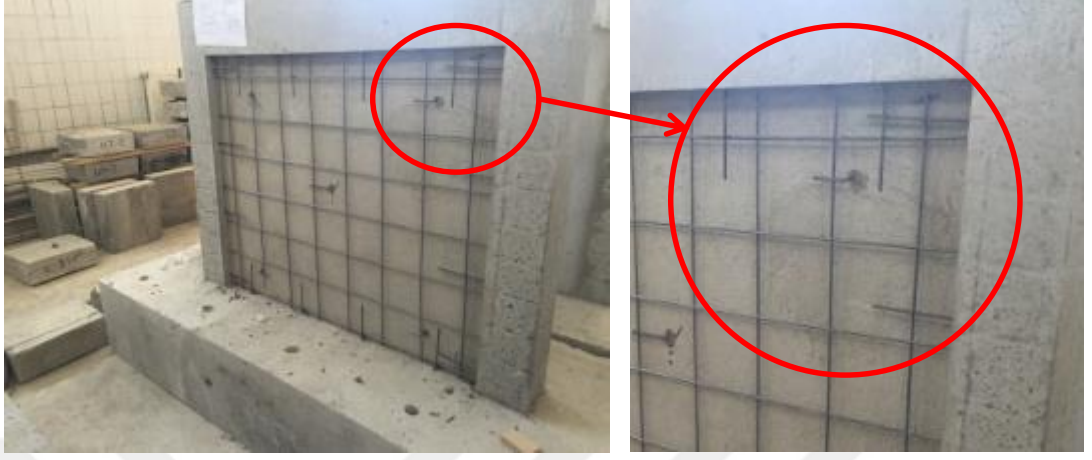
Şekil 4.22. BÇN-3'e ait ankraj görünümleri

Güçlendirme işleminde tek sıra Q131/131 hasır donatı kullanılmıştır. Hasır donatı umunede güçlendirme detayına uygun ölçülerde en az zaiyat sağlanacak şekilde kesilmiş, ankraj donatılarının altına gelecek şekilde yerleştirilmiş ve ankraj donatıları ile hasır donatı bağ teli yardımıyla birbirine bağlanmıştır. Harç uygulamasından önce duvar ile hasır arasında 2 cm boşluğun kalması amacıyla hasırın bağlantı noktalarının altına yer yer 16 mm çapında küçük donatı parçaları bağ teli yardımıyla bağlanmıştır. Güçlendirme uygulanan BÇN-3 ile BÇN-11

arasındaki tüm numuneler için ankraj detay görünümleri Şekil 4.22 ile Şekil 4.30 arasında sırasıyla verilmiştir.

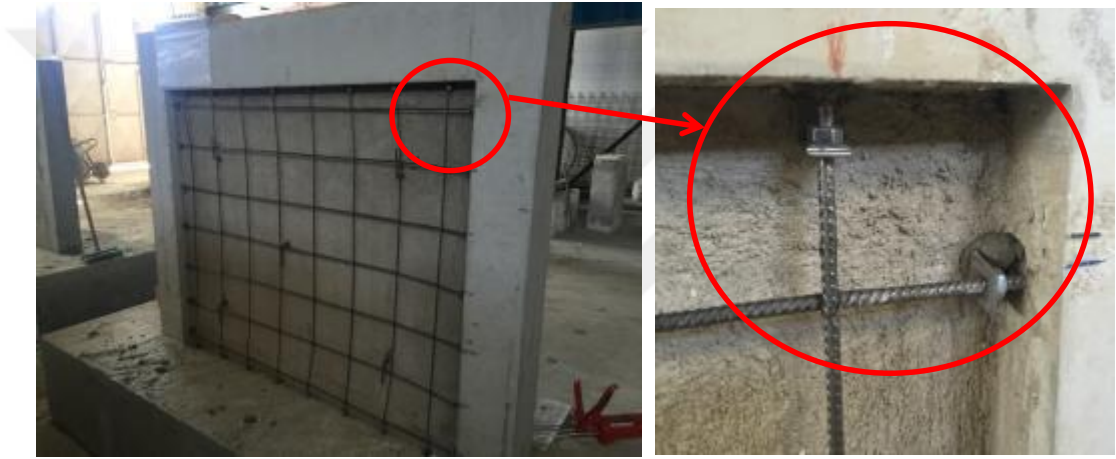
Şekil 4.28. BÇN-9'a ait ankraj görünümüleri

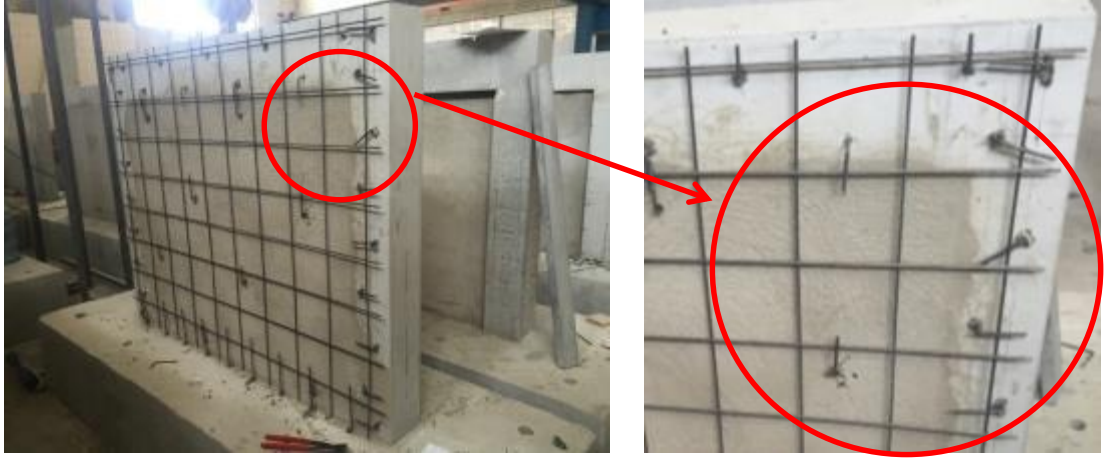
Şekil 4.30. BÇN-11'e ait ankraj görünümü

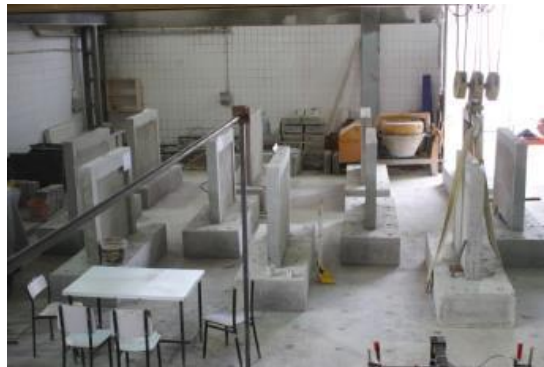
Şekil 4.31. Deneye hazır numunelerin görünümü

Numunelerin güçlendirilmesinin ardından sıvanın mukavemetini kazanması için 28 günlük kür işlemi uygulanmıştır. Deney sırasında gelişecek çatlakların gözlemlenmesi için deney elemanlarının dış yüzeyleri kireç ile badana yapılmıştır. Deneye hazır hale getirilen ve 28 günlük kür süresini tamamlayan numuneler (Şekil 4.31) vinç yardımıyla sırası ile yükleme düzeneğinin olduğu bölgeye taşınmıştır.

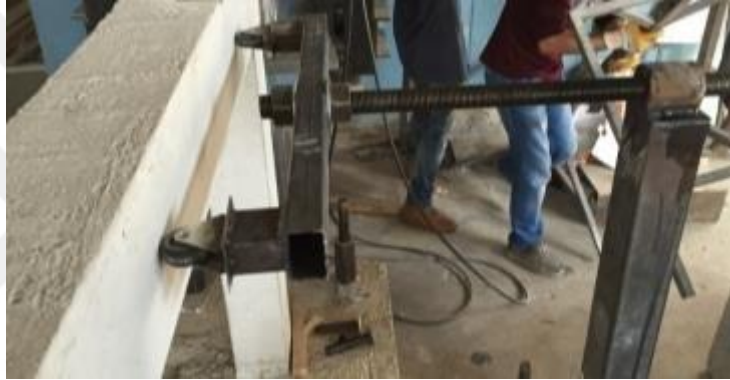
Şekil 4.32. Kiriş eleman üzerine yerleştirilen kayar mesnet

Yük değerleri, deney sırasında yük hücresinden veri toplama sistemi vasıtasıyla bilgisayara aktarılmıştır. Deney sırasında yükleme düzlemine dik doğrultuda hareketin ortaya çıkmasını engellemek amacıyla numune kirişi üzerine her iki tarafa kayar mesnet yerleştirilmiştir (Şekil 4.32). Bu mesnetler kuvvet doğrultusundaki hareketi engellemeyecek şekilde tasarlanmıştır.

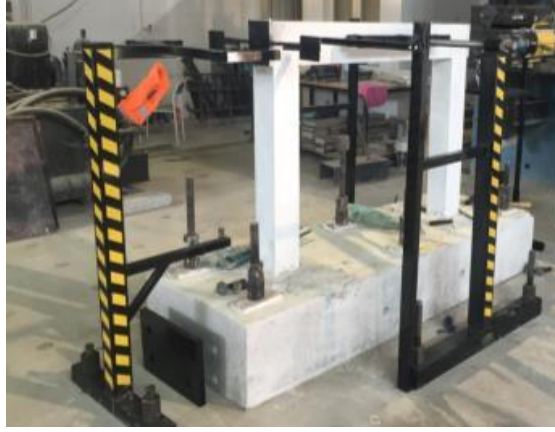
Şekil 4.33. Oluşturulan ölçüm düzeneği

Numunenin deney platformuna taşınmasının ardından öncelikle yerdeğiştirme ölçerlerin (LVDT) yerleştirilebilmesi için ölçüm düzeneği oluşturulmuştur. Kutu profiller yardımıyla oluşturulan sistem rijit döşemeye tij ve somunlar yardımıyla sabitlenmiştir. Deney tamamlandıktan sonra numunenin en az iş gücüyle çıkarılarak düzeneğin tekrar kurulabilmesi için LVDT yerleştirilen profiller ana sisteme civata ve somun yardımıyla bağlanmıştır. Numunenin çıkarılması sırasında öncelikle somunlar gevşetilerek ölçüm sistemleri indirilmektedir (Şekil 4.33).

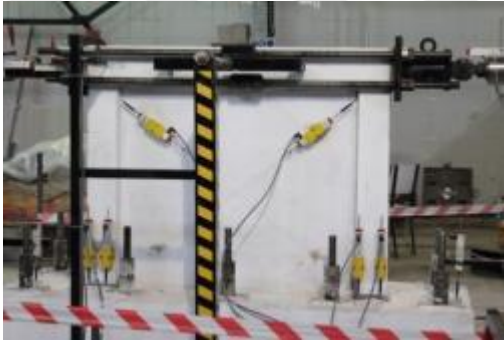
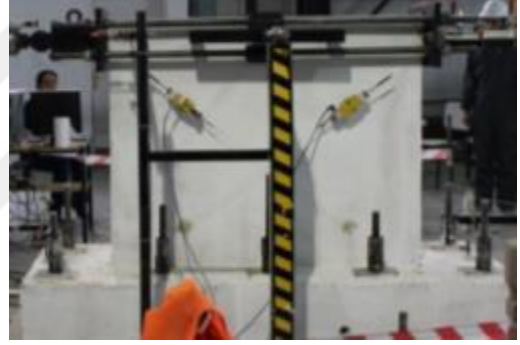
Şekil 4.36. Ölçüm düzeneğine ait bir görünüm

Deneyde, numunenin çeşitli yön ve doğrultudaki yerdeğiştirmesini tanımlayabilmek için 0.01 mm hassasiyetli 10 cm ve 20 cm kapasiteli LVDT'ler kullanılmıştır. Deney sırasında hem itme hem de çekme yer değiştirmelerinin okunabilmesi için LVDT'ler yarı kapasiteli olarak ayarlanmıştır. 10 cm kapasiteli LVDT'ler ile yükleme doğrultusuna dik çerçeve hareketi ve rijit temeldeki yatay ve düşey hareket kontrol edilmiştir. 20 cm kapasiteli LVDT'ler ise yükleme doğrultusundaki yerdeğiştirme miktarını ölçmek için kullanılmıştır. Yerdeğiştirme ölçerlerden alınan sinyallerin veri toplama sistemi vasıtasıyla bilgisayara aktarılması sağlanmıştır. Böylece bilgisayar ortamında yerdeğiştirme ölçümlerinin değişimi kolayca takip edilmiştir. Yerdeğiştirme ölçerler (LVDT), numune temelindeki ve çerçeve sistem üzerindeki hareketi kontrol etmek istenen noktalara yerleştirilmiştir (Şekil 4.34). Deney sırasında veri toplama sisteminde kullanılan kanal numaraları ve kullanılma amaçları Çizelge 4.9'da verilmiştir.

a. Ön taraf (yük sağda)

b. Arka taraf (yük solda)

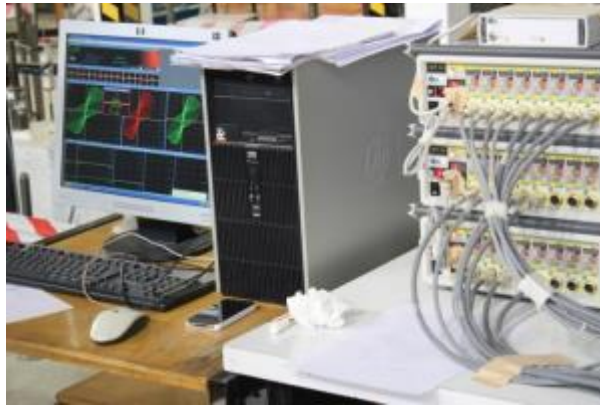
Deneyler sırasında düşey ekseninde yük hücresinden okunan yatay yük değeri, yatay ekseninde ise 102 ve 103 numaralı LVDT'lerden okunan yerdeğiştirme miktarlarının ortalaması olmak üzere numune davranışı bilgisayar ortamında grafiksel olarak takip edilmiştir (Şekil 5.1). Deney boyunca toplam 18 kanal okuması alınmıştır. Deney verilerinin bilgisayar ortamına aktarılmasının ardından her bir deney için elde edilen yatay yük- yatay yerdeğiştirme çevrimsel eğrilerinden yararlanarak zarf eğrileri oluşturulmuştur. Elde edilen bu grafiklerden her bir numune için yanal yük taşıma kapasitesi, yanal ötelenme rijitliği, sünekliği, enerji tüketme kapasitesi gibi önemli davranış parametreleri belirlenmiştir.

Şekil 5.1. Veri toplama sistemi

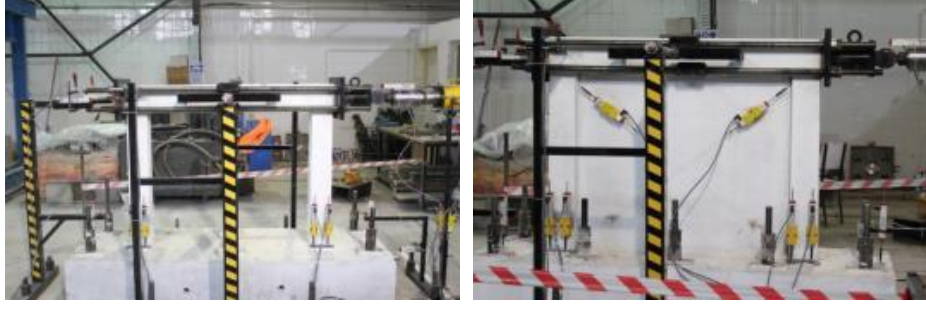
Şekil 5.2. Numunelerin deney öncesi görünümü

Dolgu duvarsız ve dolgu duvarlı numunelerin deney öncesi görünüşleri Şekil 5.2'de verilmiştir.

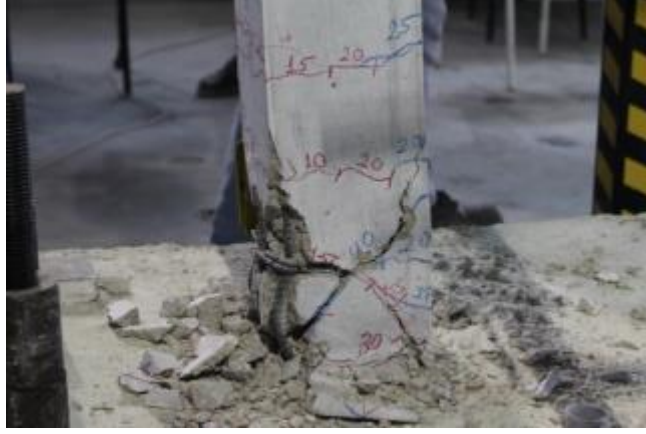
İtme yüklemesinin 40 kN değerinde kolon alt bölgesinde X şeklinde kılcal çatlamlar başlamıştır. Numune taşıma gücü yüküne, itme yüklemesinde 42 kN değerinde ulaşırken çekme yüklemesinde 40 kN değerinde ulaşmıştır. Bu değerden sonra yüklemeye yerdeğiştirme kontrollü olarak devam edilmiştir. Yüklemin ilerleyen adımlarında kolon alt ucunda kabuk betonunda dökülmeler ve boyuna donatıda burkulma gözlenmiştir (Şekil 5.3).

Şekil 5.3. Kolon alt ucu hasarı (Numune 1)

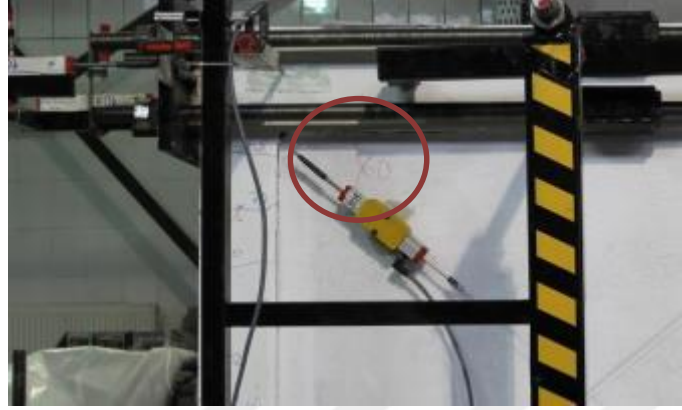
ortaya çıkmış ve yüklemenin artmasıyla eğilme çatlağı sayısında yukarıya doğru artma gözlenmiştir. Güçlendirilen duvar yüzündeki ilk çatlama ise 60 kN değerinde kiriş altından aşağıya doğru dik doğrultuda oluşmuştur (Şekil 5.12).

Şekil 5.12. Güçlendirilmiş duvar yüzünde ortaya çıkan ilk çatlak (BÇN-3)

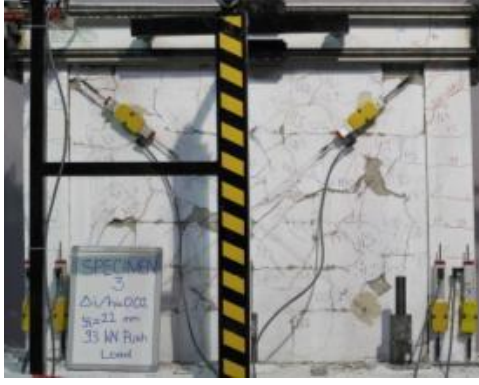
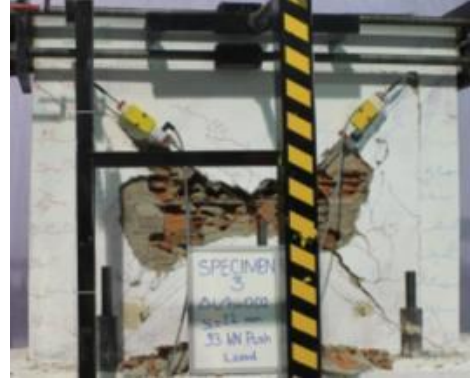
Deney sırasında 95 kN yük değerine ulaşıldığında kolon alt ucunda ve güçlendirilen duvar yüzünün ortasında ilk eğik kesme çatlağı ortaya çıkmıştır. Dolgu duvarın güçlendirilmeyen tarafında ise ilk X çatlağı 100 kN değerinde gözlenmiş ve 115 kN yüklemesinde bu çatlaklar ani olarak genişlemiştir. Numunenin taşıma gücüne itme ve çekme için 140 kN yük değerinde ulaşılmıştır. Bu yüklemekten sonra deneye yerdeğiştirme kontrollü olarak devam edilmiştir. Çerçevenin ötelenmesi,  $\Delta_i/h_i=0.02$  seviyesine ulaştığında dolgu duvarın güçlendirilmiş ve güçlendirilmemiş yüzlerindeki hasar dağılımı Şekil 5.13'te verilmiştir. Güçlendirilen yüzde çok sayıda ve hasarı takip eden kare şeklinde kılcal çatlak gözlenirken güçlendirilmeyen yüzde az sayıda ve genişlemiş X çatlağı ile sıva atmaları ve tuğla duvarda dağılmalar gözlenmiştir.

a. Güçlendirilen yüzey

b. Güçlendirilmeyen yüzey

Şekil 5.13. BÇN-3'e ait duvar hasarlarının kıyaslanması

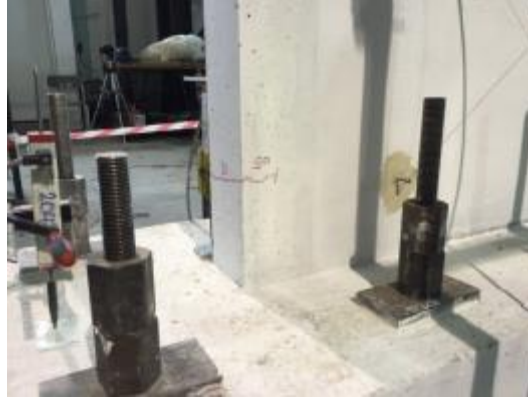
Dördüncü deney numunesi sık ankrajlı olarak uygulanmıştır. Kolon ve kirişlerde ankraj aralığı 15 cm'dir. Diğer tüm detaylar üçüncü numune ile aynıdır. Yapılan deney sırasında ilk çatlama 50 kN yükleme değerinde eğilme hasarı olarak kolon alt ucunda ortaya çıkmıştır (Şekil 5.18).

Şekil 5.18. Kolon elemanda meydana gelen ilk hasar (BÇN-4)

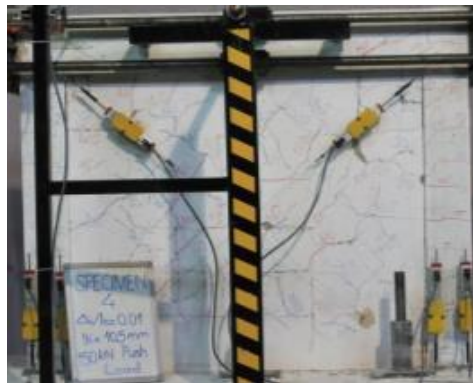
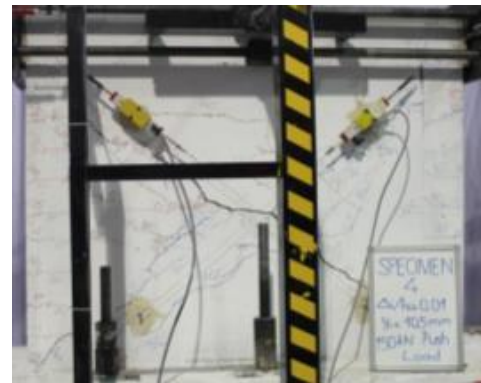
Kolonda oluşan eğilme hasarı genel olarak etriye hizalarını takip etmiştir. Dolgu duvarın ilk X çatlağı, güçlendirilen yüzünde 70 kN çekme ve 100 kN basınç yüklemesinde görülürken, güçlendirilmeyen yüzde 85 kN değerinde görülmüştür. Çekme yüklemesi altında duvarda oluşan çatlamlar kolonda meydana gelen eğilme çatlaklarını takip etmiştir. İtme yüklemesinin 110 kN değerinde duvar ile temel arasında ayrılma çatlakları ortaya çıkmıştır. Yüklemin artırılmasıyla duvarın güçlendirilmeyen yüzündeki X çatlaklarının genişliğinde artma gözlenmiştir. Numunenin taşıma gücüne 150 kN itme ve 145 kN çekme yüklemelerinde ulaşılmıştır. Bu yüklemelerden sonra deneye yerdeğiştirme kontrollü olarak devam edilmiştir. Güçlendirilmeyen duvar yüzeyinde, ani olarak oluşan X çatlağının genişlemesi, sıva tabakasında dökülme ve tuğla duvarın ortasında dağılma gözlenirken; güçlendirilen duvarın, yüzeyinde yayılmış kılcal seviyede hasarla yük taşımaya devam ettiği görülmüştür (Şekil 5.19).

a. Güçlendirilen yüzey

Şekil 5.19. Numune 4'e ait duvar hasarlarının kıyaslanması

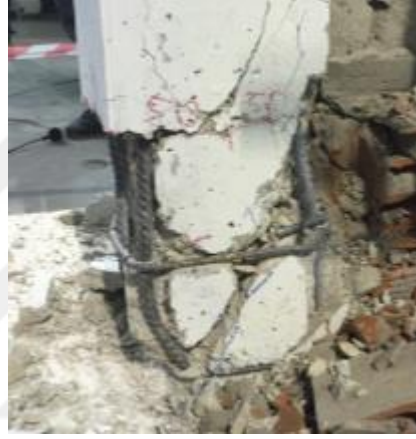
çatlakları başlamıştır. Güçlendirilmemiş duvar yüzeyinde 100 kN itme yüklemesinde X çatlağı oluşmuş ve yüklemenin ilerlemesiyle bu çatlakta ani ilerleme ve genişleme gözlenmiştir. Deneyde 135 kN çekme yüklemesine ulaşıldığında kolon alt ucunda X şeklinde kesme çatlakları oluşmuştur. Deneyde çekme ve itme için 155 kN taşıma gücü yüküne ulaşılmıştır. Bu yüklemeden sonra deneye yerdeğiştirme kontrollü olarak devam edilmiştir. Yerdeğiştirme kontrolüne geçilmesiyle güçlendirilmeyen duvar yüzeyinde dağılmalar başlamıştır. Diğer deneylere benzer olarak kolon alt ucunda boyuna donatıda burkulma ve etriyelerde açılmalar gözlenmiştir (Şekil 5.24).

Şekil 5.24. Kolon alt ucunda etriye açılması (BÇN-5)

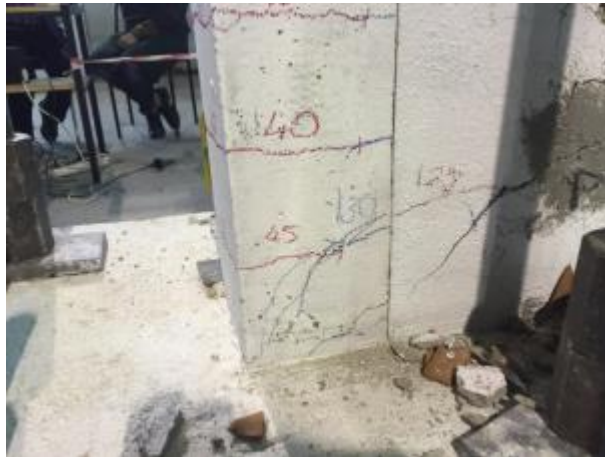
Dolgu duvarın güçlendirilen yüzünde hasar güçlendirilmeyen yüzündeki hasardan daha önce meydana gelmiş olmasına rağmen, hasarın ilerlemesi güçlendirilmeyen dolgu duvarda daha hızlı ortaya çıkmıştır. Yüklemenin 105 kN değerine ulaşması ile güçlendirilmeyen dolgu duvar tarafında köşelerde çatlama ve duvar ortasında X çatlağı gelişmiştir. Numunenin 110 kN yüklemesinde bu çatlak duvarda meydana gelen hasar sesleri ile birlikte ani olarak ilerlemiş ve genişlemiştir. Kolon elemanda dolgu duvardaki eğik çatlağı takip eden çatlama gözlenmiştir (Şekil 5.35).

Şekil 5.35. Dolgu duvar ve kolon hasarı (BÇN-7)

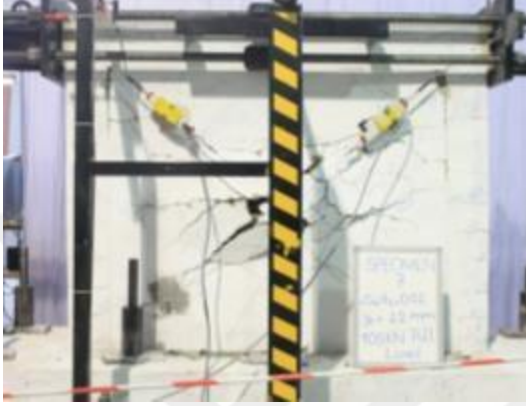
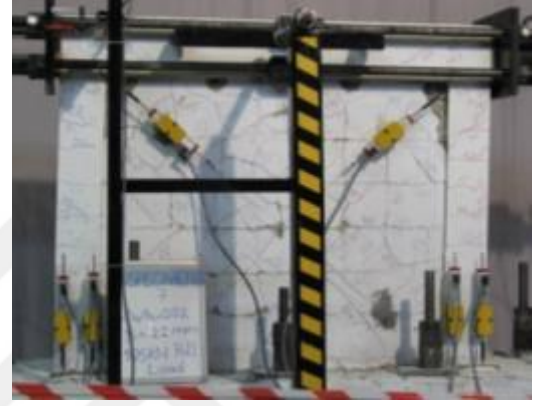
Numune taşıma gücü yüküne itmede 145 kN, çekmede ise 135 kN değerinde ulaşmıştır. Bu yüklemelerden sonra deneyde yerdeğiştirme kontrolüne geçilmiştir. Dolgu duvarın güçlendirilmeyen tarafında X şeklinde çatlama ile orta bölgede dağılmalar gözlenirken, güçlendirilen tarafta hasır donatıyı takip eden ve çok sayıda çatlama meydana gelmiştir (Şekil 5.36).

a. Güçlendirilmeyen yüz

b. Güçlendirilen yüz

Şekil 5.36. Dolgu duvarda meydana gelen hasar (BÇN-7)

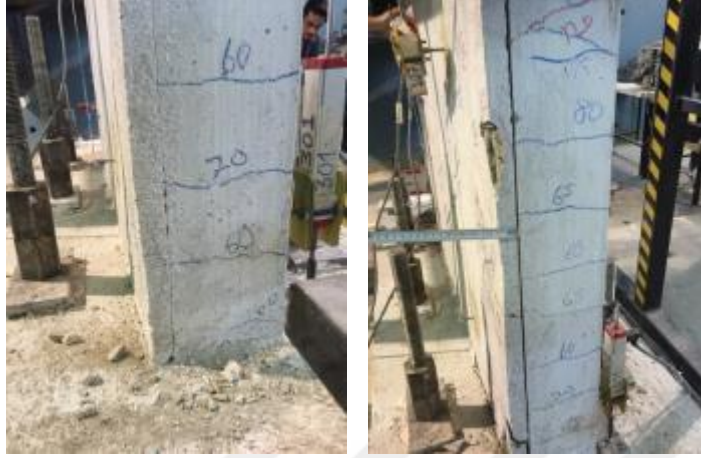
Deneyin yapılması sırasında ilk hasar 30 kN çekme yüklemesinde güçlendirme sıvası ile kolon eleman arasında ayrılma çatlağı olarak başlamıştır. Bu ayrılma çatlaması yükün 50 kN'a ulaşmasıyla tüm çerçevede gözlenmiş ve yükün

artmasıyla genişlemiştir (Şekil 5.49). Kolon elemanda ilk eğilme çatlamaşı itme ve çekme için 60 kN yüklemede meydana gelmiştir.

Şekil 5.48. Güçlendirme sıvası ile kolon ayrılması (BÇN-10)

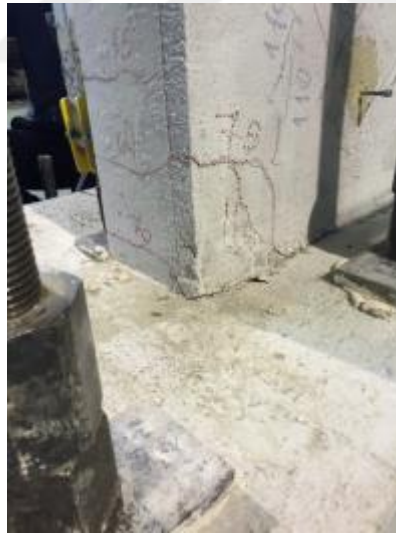
Yükün 85 kN değerinde dolgu duvarın güçlendirilen dış yüzünde, güçlendirme sıvasının köşelerinde yay şeklinde çatlama meydana gelmiştir (Şekil 5.50).

Şekil 5.49. Güçlendirme sıvasının köşe hasarı (BÇN-10)

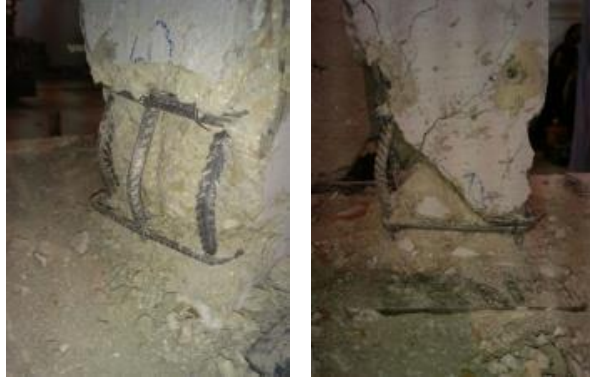
Şekil 5.52. Kolon alt ucunda boyuna donatıda burkulma (BÇN-10)

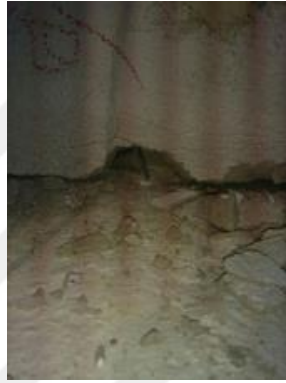
Şekil 5.53. Temel ankrajlarında eğilme (BÇN-10)

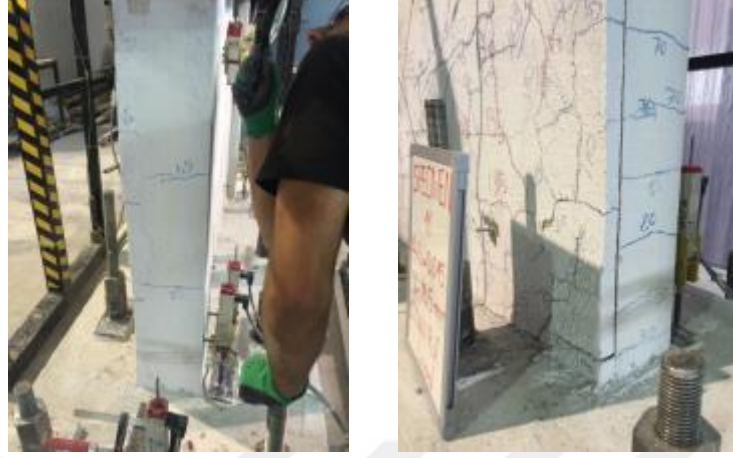
55 kN itme ve çekme yüklemesinde kolon alt ucunda eğilme hasarı olarak görülmüştür.

Şekil 5.58. Güçlendirme sıvası ile kolon ayrışma çatlağı (BÇN-11)

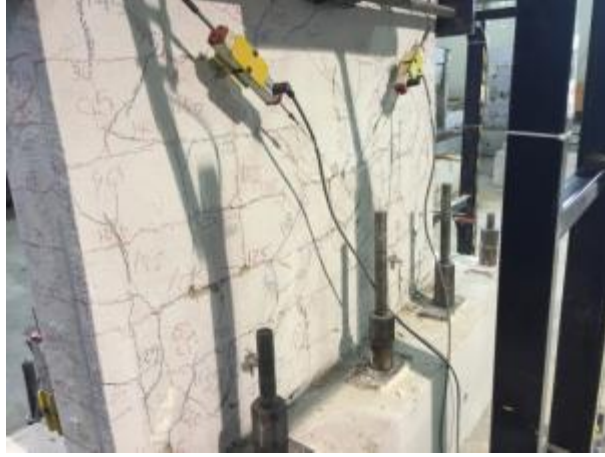
Şekil 5.59. Güçlendirilen dolgu duvar yüzündeki hasar oluşumu (BÇN-11)

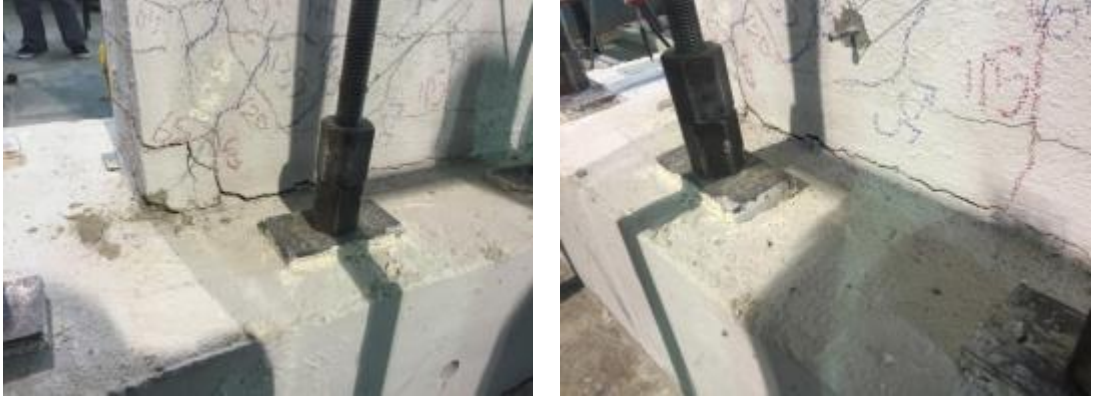
Şekil 5.61. Güçlendirme sıvası ile temel ayrılma çatlağı (BÇN-11)

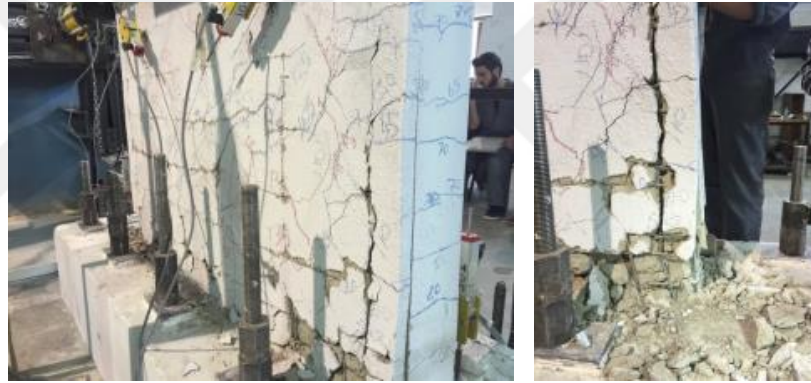
Şekil 5.62. Kolon boyunca meydana gelen çatlama (BÇN-11)
