**ADANA-2018**

**KENT KİMLİĞİ AÇISINDAN TARİHİ ÇEVRE KORUMA VE YENİLEME  
ÇALIŞMALARININ DEĞERLENDİRİLMESİNDE BİR MODEL ÖNERİSİ**

**DOKTORA TEZİ  
PEYZAJ MİMARLIĞI ANABİLİM DALI**

# A MODEL PROPOSAL FOR THE EVALUATION OF HISTORICAL ENVIRONMENTAL CONSERVATION AND RENOVATION IN TERMS OF URBAN IDENTITY

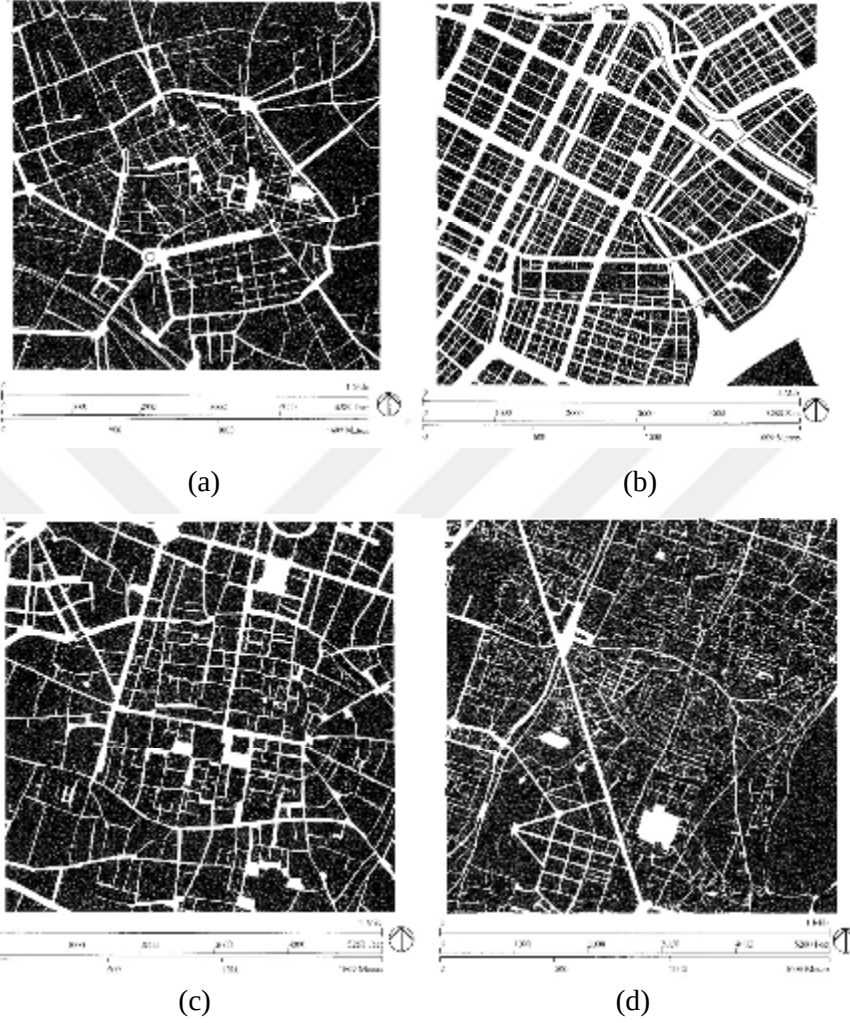
Şekil 1.1. (a) Provence , (b)Tokyo, (c) Bologna, (d) Kahire kenti doluluk-boşluk ve yolların görünümü (Jacobs, 1993)

**Kent ve Kent Kimliği:** Kentlerin insanların toplumsal yaşamı üzerindeki etkilerinin son derece önemli olduğu, açık bir gerçektir. Sokaklar, meydanlar, parklar, açık alanlar, kentlinin toplanacağı birbiriyle karşılaşacağı kaynaşacağı alanlar olmasının yanı sıra, kendilerini ifade edecekleri, kendilerine özgü bir kentli kültürü yaratmalarına olanak sağlayacak alanlar olarak da öne çıkmaktadır. Çünkü yoğun olarak etkileşimin olduğu bu kent mekânları ve bu mekânlara yüklenen anlamlar toplum ve bireyler arasındaki iletişimin en önemli unsurlarındandır (Erdönmez ve Akı, 2005). Örneğin herhangi bir kente gelindiği zaman dikkati çeken tüm işlevlerin, kentin merkezinde yer aldığı görülmektedir. Kentin büyüklüğü, çevresiyle ilişkisi, sosyal yapısı hakkında pek çok bilgi kent merkezine bakılarak anlaşılabilir (Aslanoğlu, 1998). Biçimsel olarak ifade edilecek olursa, kent doluluk (Yapı) ve boşluklardan (Yollar) oluşmaktadır (Şekil 1.1).

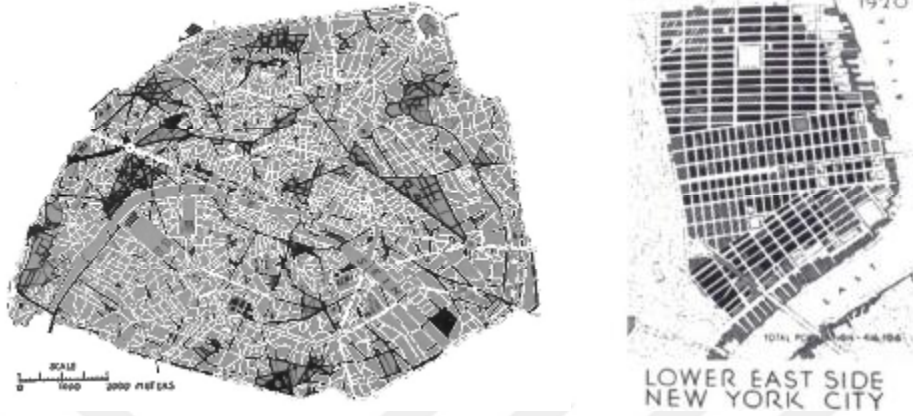
Şekil 1.2. 1854-1888 Paris ve 1920 yılı New York kenti yol dokusu (Lewis,1949)

Yollar organik veya grid şeklinde olmakla birlikte kent formunu oluşturan ana etmenler olarak değerlendirilebilir (Şekil 1.2). Örneğin Ortaçağ kentinde son derece plansız olduğu düşünülen organik yol modeli bulunur ve bu yollar düzensiz ve değişken biçimdedir (Lewis, 1949) (Şekil 1.3). Aynı organik yol dokusu İslam kentini de görülmekte, cami merkezli bir ulaşım sistemi ve içe dönük bir konut anlayışıyla şekillenmektedir (Şekil 1.4.).

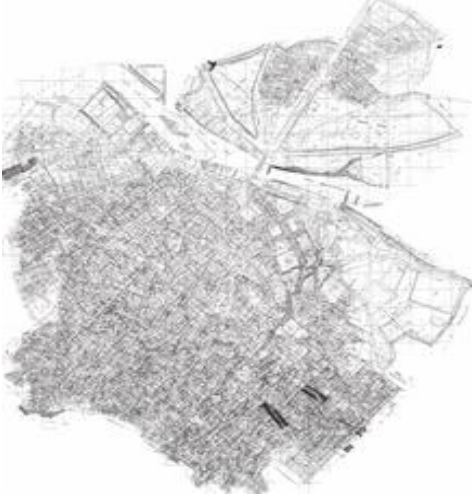
| Plan Dönemleri | İmar Planları ve Plan Notları |
|---|---|
| 1918-1938 Dönemi | <p>Antakya'da Fransız mandası tarafından birçok imar faaliyetinde bulunmuştur. Kent genelinde 1/500, 1/1000 ve 1/2000 ölçekli kadastral planlar üretilmiştir (Şekil 3.10).</p> <p>Şekil 3.10. Fransız Dönemi Antakya Haritası</p> |

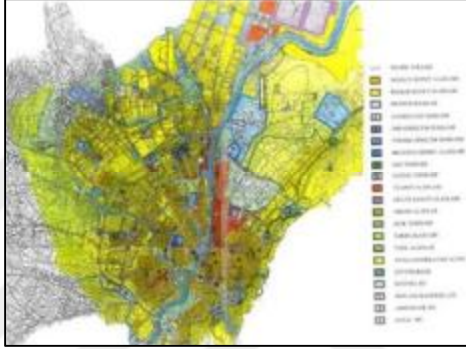
| <p><b>1978 Antakya Belediyesi tarafından Yavuz Taşçı'ya yaptırılmıştır.</b></p> | <p>Yeni imar planı çalışmaları sırasında, Gayrimenkul Eski Eserler ve Anıtlar Yüksek Kurulu 12.07.1975 tarihli 8521 sayılı kararı ile Antakya'da korumaya ilişkin ilk ciddi adımları atmıştır.</p> <p>Bu kararın eki olan ve Kültür Bakanlığı Eski Eserler ve Müzeler Genel Müdürlüğü'nce görevlendirilmiş olan tespit kurulunca hazırlanan takriben 1/2000 ölçekli bir harita üzerinde arkeolojik sit, kentsel sit ve doğal sit alaları ve sınırları belirlenmiş, anıtsal ve sivil mimarlık örneği 202 yapı tescil edilmiştir (Şekil 3.11).</p> <p>Şekil 3.11. Antakya İmar Planı (Kültür Varlıkları ve Müzeler Genel Müdürlüğü Arşivi, 2007; Özalp,2008)</p> |

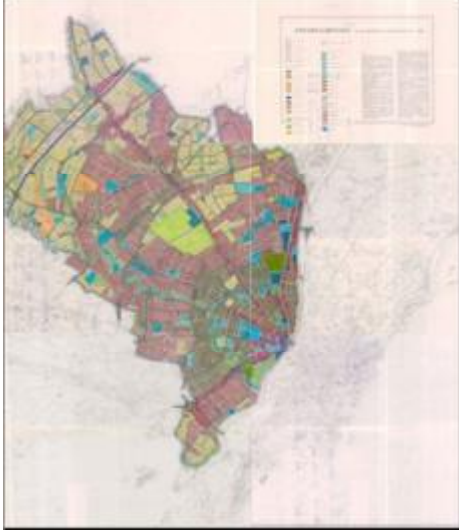
| <p><b>1997 yılı İlave Revizyon Nazım İmar Planı</b></p> | <p>İlave Nazım İmar planı 1997 yılında yapılmıştır (Şekil 3.12).</p> <p>Şekil 3.12. 1997 yılı İlave Revizyon Nazım İmar Planı (Antakya Belediyesi, 2017)</p> |

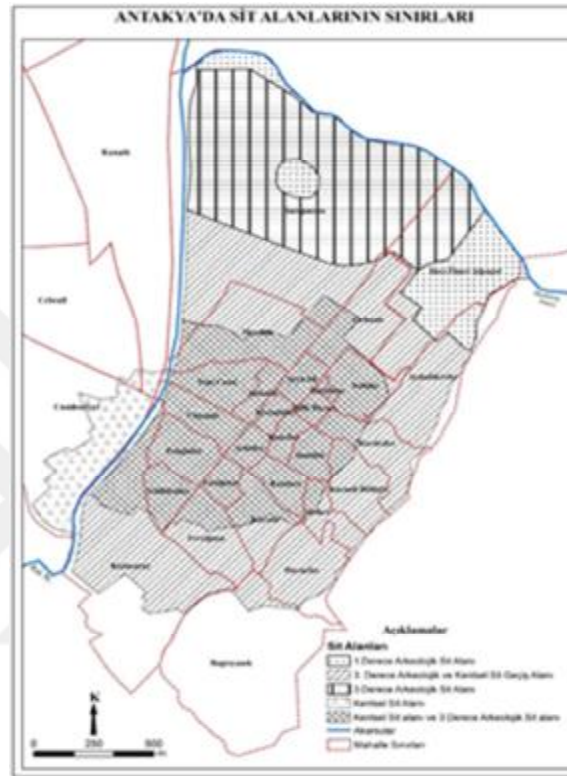
Şekil 3.13. Antakya'daki Sit Alanlarının Mekânsal Sınırları (Sargın ve Dinç, 2017)  
Buna Göre:

3. imar planında sınırları belirlenen Antakya sit alanları 1990 yılında 638 sayılı karar ile son şeklini almıştır (Şekil 3.13).

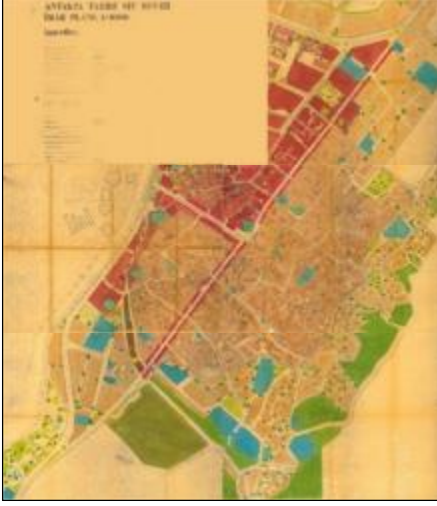
| Plan Dönemi | Koruma Amaçlı İmar Planı |
|---|---|
| 1973<br>Antakya<br>Tarihi Sit<br>Mevzi<br>İmar<br>Planı | <p>1973 yılında yapılan Tarihi Sit mevzi İmar Planı Şekil 3.14’de görülmektedir.</p> <p>Şekil 3.14. 1973 yılı Antakya Tarihi Sit Mevzii İmar Planı (Antakya Belediyesi, 2017)</p> |

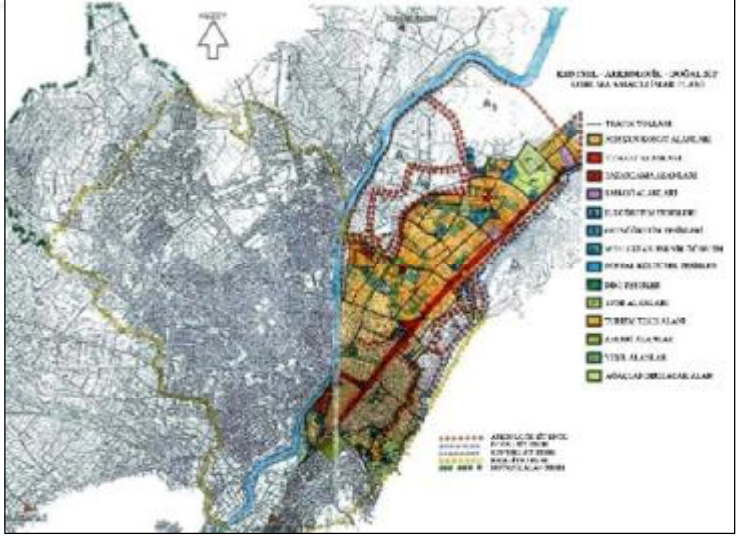
| 1990 | <p>Daha sonra, 1990 yılında ise Antakya Belediyesi’nin yapmış olduğu başvurular doğrultusunda, Adana Kültür ve Tabiat Varlıkları Koruma Kurulu tarafından “Koruma İmar Planı’nda ve Uygulama Yönetmeliğinde önemli değişiklikler yapılmıştır (Şekil, 3.15).</p> <p>Hatay İlinde büyükşehir belediyesi kurulana kadar, Antakya sit alanları içerisinde devam eden yapılaşma ve imar faaliyetleri bu plan ve uygulama yönetmeliği hükümlerine göre sürdürülmüştür (Demir, 1996).</p> <p>Şekil 3.15. Antakya Koruma Amaçlı İmar Planı (Kültür Varlıkları ve Müzeler Genel Müdürlüğü Arşivi, 2007; Özalp,2008)</p> |

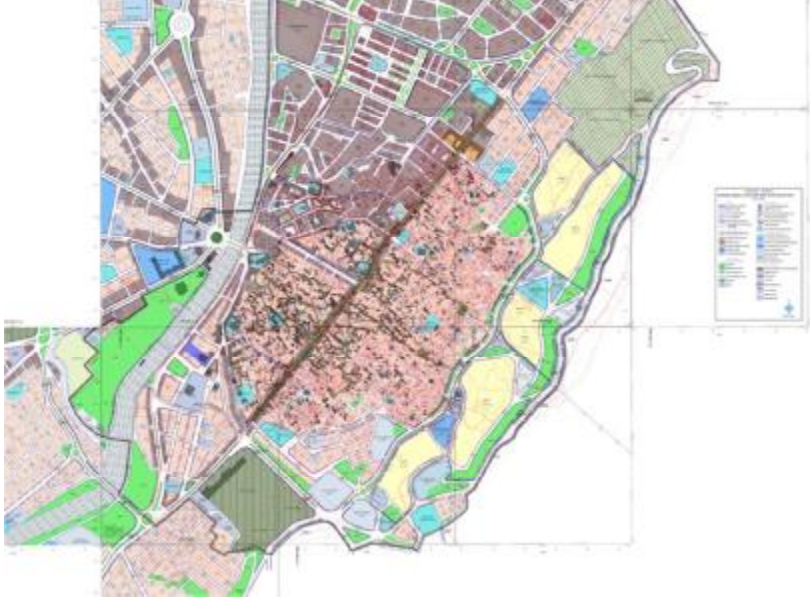
| 2009 | <p>2009 yılına ait Koruma Amaçlı İmar Planı 3.16'da görülmektedir.</p> <p>Şekil 3.16. 2009 yılı Koruma Amaçlı İmar Planı (Hatay Büyükşehir Belediyesi, KUDEB, 2017)</p> |

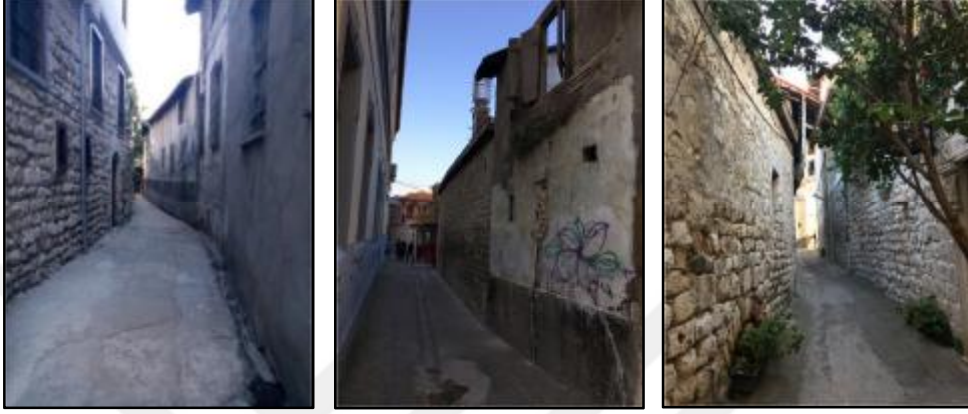
Şekil 3.17. Betonla Kaplanmış Sokaklar (Orijinal, 2017)

ve malzemeleri ile birlikte korunacaktır” hükmüne rağmen 1987 yılında bütün sokaklar betonla kaplanmıştır (Demir,1999) (Şekil 3.17).

Özellikle Antakya Kentsel Sit Alanı içerisinde yer alan doğal taş döşemenin üzerine dökülen beton ile doku tamamiyle yok edilmiştir. Geleneksel dokunun göz ardı edildiği, yanlış uygulama kararları kentin kimliğini olumsuz anlamda etkilemiştir. Günümüzde bazı sokaklarda betonların kaldırılmaya başlandığı görülmektedir.

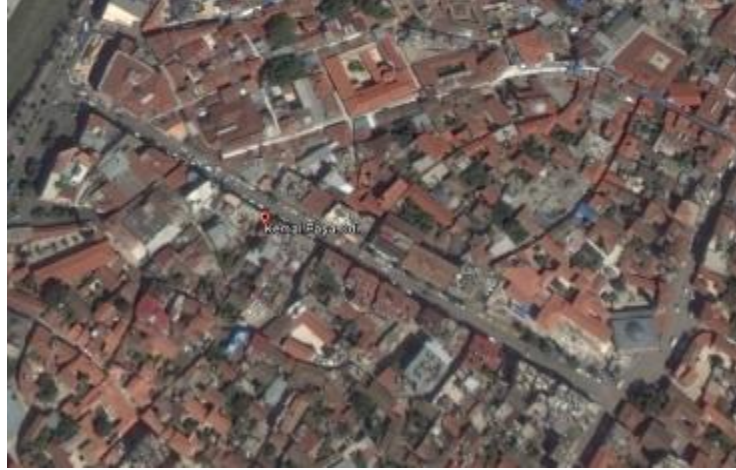
Şekil 3.18. Kemal Paşa Caddesi (Google Earth, 2018)

Asi Nehri ile Kurtuluş Caddesini birbirine bağlayan Kemalpaşa Caddesinin genişletilmesi, yolun güney hattında çok katlı yapılaşma izni verilmiş olması tarihi dokunun parçalanmasına yol açmıştır (Şekil 3.18).

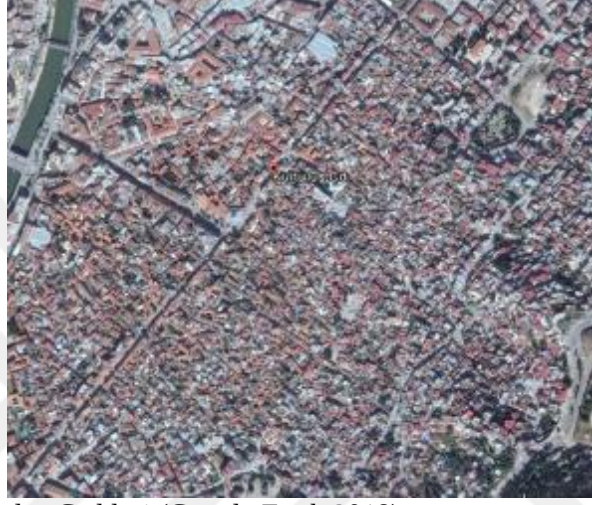
Şekil 3.19. Kurtuluş Caddesi (Google Earth,2018)

Yapılan imar planları ile Tarihi kent dokusunda aralarında Kurtuluş Caddesinin de olduğu sokakların genişletilerek yeni caddelerin açılması geleneksel dokuda Orhanlı Mahallesi ile Meydan Mahallesiinde yapı adaları hariç diğer alanlarda bozulmalara neden olmuştur (Şekil 3.19).

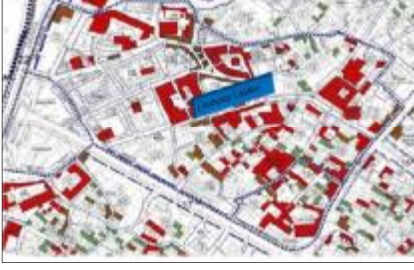
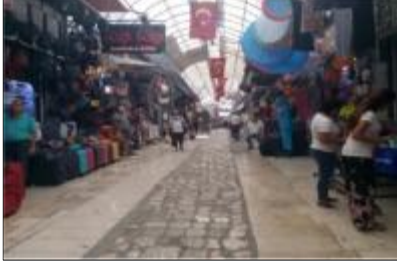
| Koruma Çalışmaları | |
|---|---|
| Uzun Çarşı Sokak | <p>(a) (b)</p> <p>Uzun Çarşı Sokak Restorasyon Sonrası(a-Hatay Büyükşehir Belediyesi KUDEB,2017 b-Orijinal,2017)</p> |

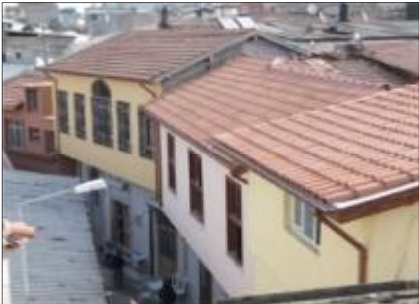
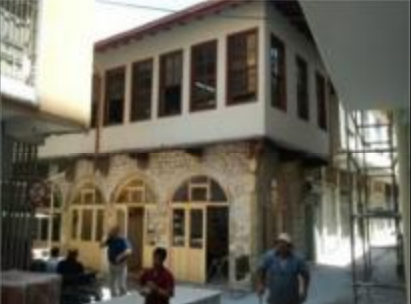
| Koruma Çalışmaları | |
|---|---|
| Yeni Camii ve Uncular Sokak | <p>Yeni Camii ve Uncular Sokakta Yapılan İyileştirme Çalışmaları (Hatay Büyükşehir Belediyesi KUDEB,2017)</p> |

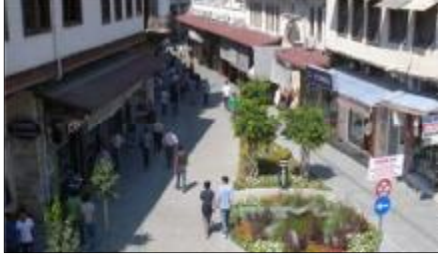
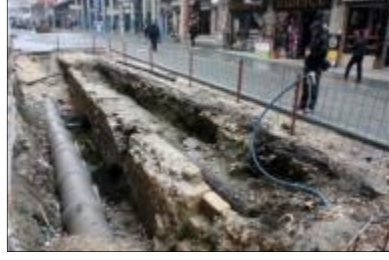
| Koruma Çalışmaları | |
|---|---|
| Saray Caddesi | <p>(a) (b)</p> <p>a- Saray Caddesi Düzenleme Sonrası (<a href="https://www.haberler.com">https://www.haberler.com</a>)<br/> b- Saray Caddesinde Bulunan Tarihi Su Kemerini (<a href="https://www.kayihanzeybek.com">https://www.kayihanzeybek.com</a>)</p> |

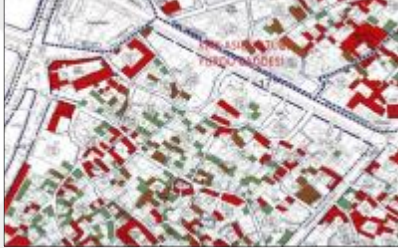
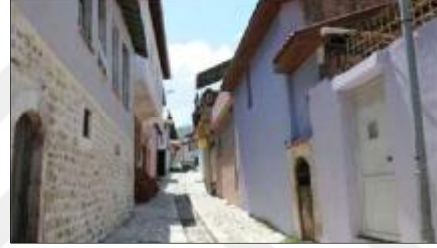
| Koruma Çalışmaları | |
|---|---|
| Kırk Asırlık Türk Yurdu Caddesi | <p>Kırk Asırlık Türk Yurdu Caddesinde Restore Edilmiş Evler (Hatay Büyükşehir Belediyesi KUDEB,2017)</p> |

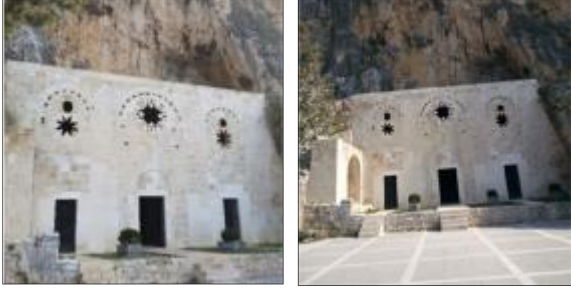
| Koruma Çalışmaları | |
|---|---|
| St. Pierre Kilisesi | <p>St. Pierre Kilisesi Restorasyon Sonrası (Orijinal, 2017)</p> |

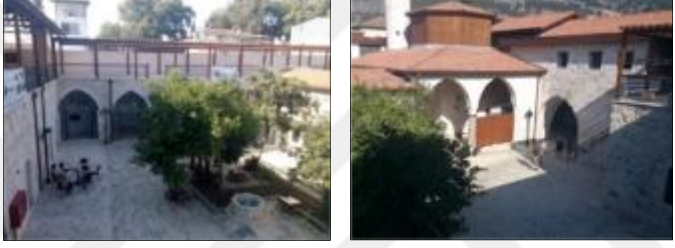
| Koruma Çalışmaları | |
|---|---|
| Kurşunlu Han | <p>Kurşunlu Han Restorasyon Sonrası Genel Görünüşü (Orijinal, 2017)</p> |

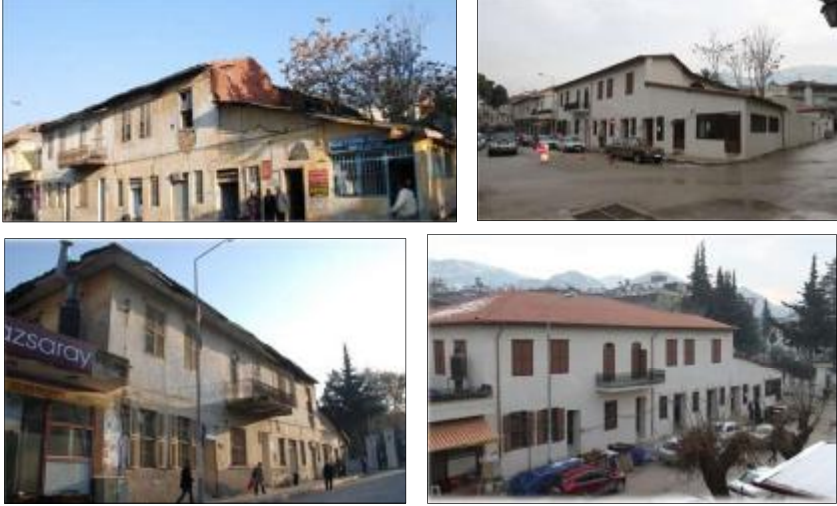
| Koruma Çalışmaları | |
|---|---|
| Valilik Önü Binalarda | <p>Valilik Önü Binalarda Cephe Yenileme Çalışmaları<br/>(<a href="http://www.tarihiKentlerBirligi.org">http://www.tarihiKentlerBirligi.org</a>)</p> |

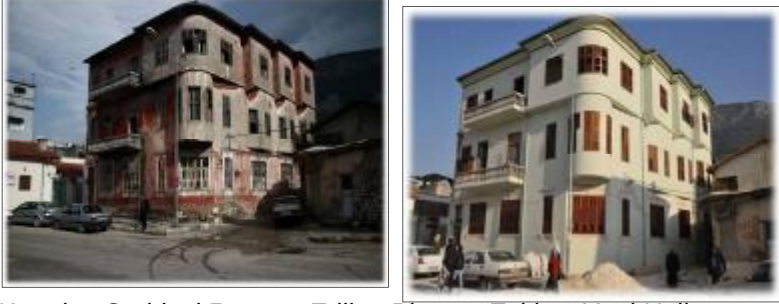
| Koruma Çalışmaları | |
|---|---|
| Kurtuluş Caddesi | <p>Kurtuluş Caddesi Restore Edilen Binanın Eski ve Yeni Hali<br/>(<a href="http://www.tarihkentlerbirligi.org">http://www.tarihkentlerbirligi.org</a>)</p> |

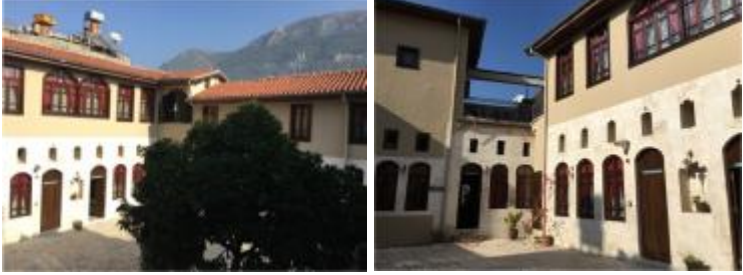
| Koruma Çalışmaları | |
|---|---|
| Tıbbi ver Aromatik Bitkiler Müzesi | <p>Tıbbi ver Aromatik Bitkiler Müzesi Restorasyon Sonrası (Orijinal,2017)</p> |

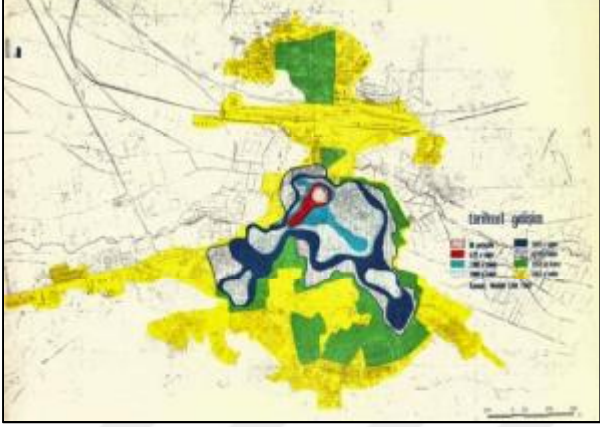
| <p><b>Osmanlı<br/>Dönemi<br/>407 Yıl<br/>M.S.<br/>1516-1923</b></p> | <p>Şekil 3.21. Gaziantep Kenti Tarihsel Gelişimi (İller Bankası, 1972)</p> <p>Şekil 3.22. Gaziantep Osmanlı Dönemi Yapıları ve Gelişimi (Evliya Çelebi, Uğur, 2004, Kuban, 2001'den geliştirilerek)</p> <p>Tahrir defterine göre Antep'te 1536 yılında 34, 1543 yılında 29, 1574 yılında ise 21 mahalle bulunmaktadır (Köroğlu, 2009)</p> <p>15.yy. da şehirde 9 cami, 120 mescit, 20 Hamam, 15 Medresenin bulunduğunu, şehre " Küçük Buhara" denildiğini belirtmektedir (Çınar, 2012).</p> <p>Antep'te 1818 kuraklığı, 1821 depremi, 1826 veba salgını ve 1831 Mısırlı İbrahim Paşa'nın saldırısı kenti hasara uğratmıştır (İller Bankası, 1972).</p> |

| Tarihi dönem | Yerleşim Şekli |
|---|---|
| <b>Osmanlı Dönemi</b><br><b>407 Yıl</b><br><b>M.S.</b><br><b>1516-1923</b> | <p>İller Bankası tarafından hazırlanan Kentin tarihsel gelişim haritası incelendiğinde kentin sınırları ve kale merkezli bir yayılmanın söz konusu olduğu görülmektedir (İller Bankası, 1972).</p> <p>Kent Kalenin hemen güneyi ile Türktepe güney yamacında Boyacı camiine kadar uzanan dar bir kuşak, kale arkasında Ali Nacar Mahallesi'nin ve onlardan bağımsız Eyüboğlu, Eblehan, Akyol ve Bey'i içine alan ve Beytepe yamacında oluşan bir ikinci grup ile kale dışında yayılım göstermeye başlamıştır. Kentin kalenin kuzeyinde Tabakhane, Ali Neccar Camisi çevresine, batıda ise Seferoğlu Mahallesi'ne kadar uzanmış olduğu tahmin edilmektedir (Kuban, 2001) (Şekil 3.21).</p> |

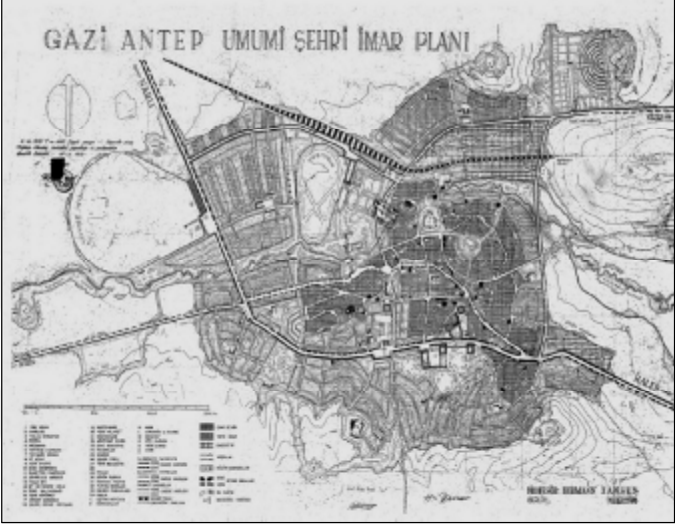
| Plan Dönemleri | İmar Planları ve Plan Notları |
|---|---|
| <p><b>1935</b><br/><b>Hermann</b><br/><b>Jansen İmar</b><br/><b>Planı</b></p> | <p>Kent Nüfusu 50.000 Öngörülen Nüfus 150-200 bin</p> <p>Kent merkezindeki ana ulaşım aklarında genişletme kararı ana arterlerde kısmen uygulanmıştır. Kent merkezi iş alanı genişerek geleneksel sınırların dışına gelişmeye başlamıştır.</p> <p>Şekil 3.24. Prof. Dr. Hermann Jansen tarafından yapılan Gaziantep İmar Planı-1935</p> |

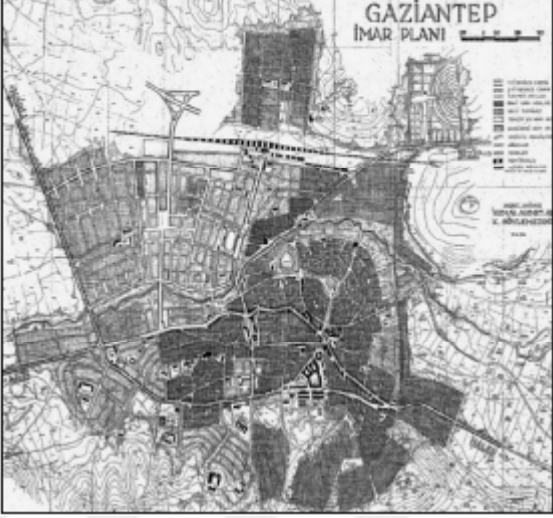
| <p><b>1950 Kemal Ahmet Aru ve Hamit Kemal Söylemezoğlu Planı</b></p> | <p>Şekil 3.25. Kemal Ahmet Aru ve ekibinin hazırladığı Gaziantep İmar Planı-1950</p> |

| Plan Dönemleri | İmar Planları ve Plan Notları |
|---|---|
| <p><b>1950 Kemal</b><br/><b>Ahmet Aru ve</b><br/><b>Hamit Kemal</b><br/><b>Söylemezoğlu</b><br/><b>Planı</b></p> | <p>Kentin nüfusu 70.000</p> <p>İlk göç sonucu Karşıyaka mahallesi oluşmuş üst gelir grubu Kavaklık mevkiinde gelişmiştir. Garaj ve küçük sanatların geliştiği İnönü Caddesi açılmıştır. Kent merkezi güneye ve batıya doğru büyümüştür.</p> <p>Eski kent merkezinin yolları taşıt trafiğine uygun olacak şekilde genişletilmiştir.</p> <p>Kontrolsüz yapılaşma başlamış hazine arazileri üzerinde 40'a yakın mahalle oluşmuştur.</p> |

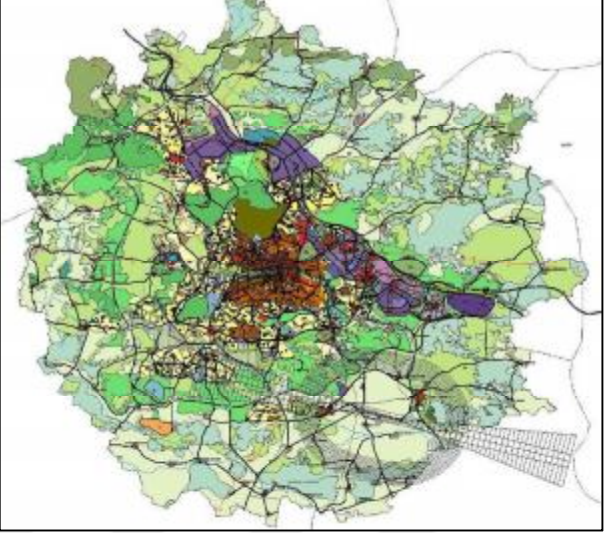
| <p><b>2011 yılı<br/>1/25.000<br/>Büyükşehir<br/>Nazım İmar<br/>Planı</b></p> | <p>Şekil 3.26. 1/25.000 Ölçekli Büyükşehir Nazım İmar Planı(<a href="http://www.gantep.bel.tr">www.gantep.bel.tr</a>)</p> |

| <p><b>2011 yılı 1/25.000 Büyükşehir Nazım İmar Planı</b></p> | <p>Gaziantep Büyükşehir Belediyesi sınırları valilik merkezinden başlayarak 20 km. yarıçap içinde kalan alan olarak genişletilmiştir. Yapılan yasal düzenleme gereğince Gaziantep Büyükşehir Belediyesi tarafından 1/25.000 ölçekli Nazım İmar Planı çalışması, 1/100.000 ölçekli İl Çevre Düzeni Planı ile birlikte ihale edilmiş ve Ege plan Planlama Ltd. Şti. tarafından hazırlanarak Aralık-2011 dönemi Gaziantep Büyükşehir Belediye Meclisi tarafından onaylanarak yürürlüğe girmiştir. Planın alansal büyüklüğü 160.151 hektardır (Şekil 3.26)</p> |

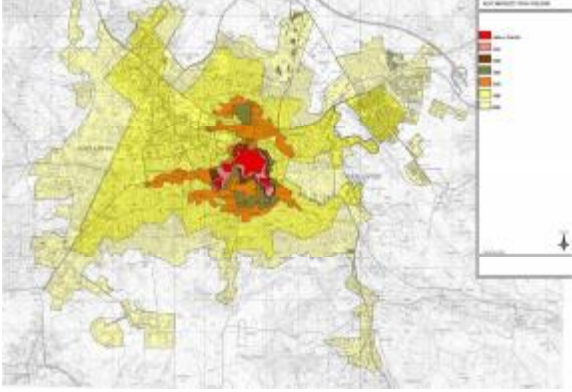
| Plan Dönemi | Koruma Amaçlı İmar Planı |
|---|---|
| 13.11.1980<br>A-2508<br>sayılı karar | <p>Şehitkamil ve Şahinbey Merkez ilçelerinde bulunan Kentsel Sit Alanı GEEAYK tarafından onaylanmıştır (Şekil 3.27).</p> <p>Şekil 3.27. Gaziantep Kentsel Sit Alanı</p> |

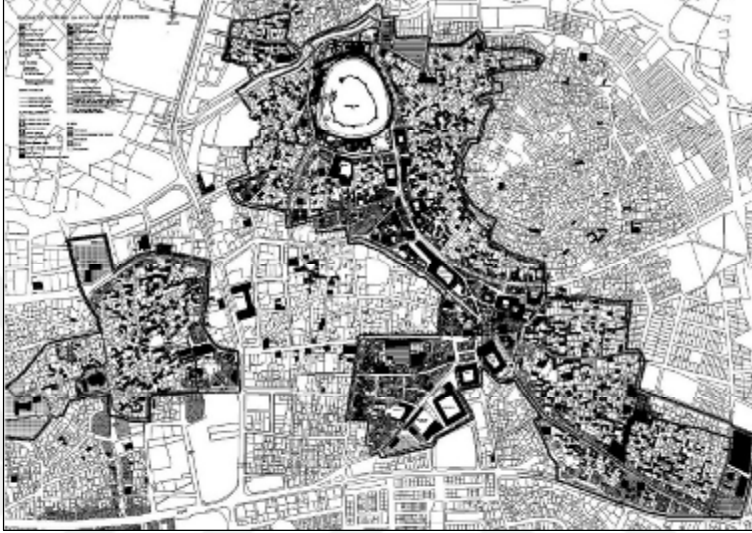
Şekil 3.28. Koruma Amaçlı İmar Planı (KAİP,2010)

| 21.10.2010 | Hazırlanan Koruma Amaçlı İmar Planı Şekil 3.28' de verilmiştir.<br> |

1980 yılında kentsel sit alanlarının belirlenmesi ile başlayan koruma çalışmaları 2010 yılında yapılan Koruma Amaçlı İmar Planı ile tarihi kent dokusu koruma altına alınmış ve bu doğrultuda çalışmalar başlatılmıştır (Çizelge 3. 11)

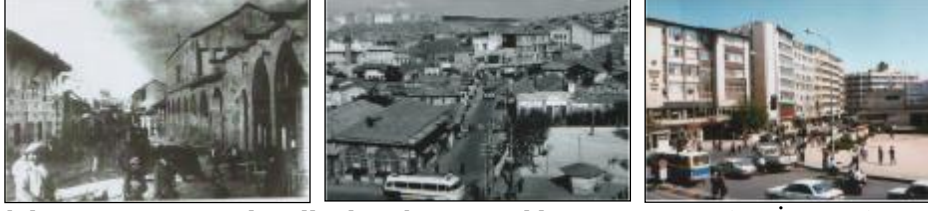
Şekil 3.29. 1930-2000’li Yıllarda Sabuncu Caddesini Değişimi (KAİP,2010)

**Sabuncu Caddesi:** 1960 yılında Sabuncu caddesi yer yer yıkımlar, geleneksel dokuda bulunmayan 4 kat ve üzeri yapılaşmalar başlamıştır. 2000 yıllarda İmar planı kararıyla 7-8 kat betonarme yapılar Sabuncular Caddesinin Görünümünü tamamen değiştirmiştir. Yeni ulaşım aksları Sit alanının iki parça haline gelmesine neden olmuştur (Şekil 3.29 ).

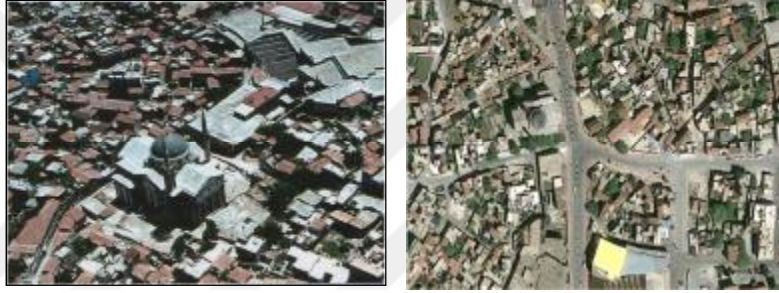
Şekil 3.30. Bey Mahallesinin Değişimi (KAİP,2010)

**Bey Mahallesi Kurtuluş Cami Çevresi:** Koruma Amaçlı İmar Planı ile desteklenen yol genişletme çalışması Dokuda parçalanma parçalanmalara neden olmuştur (Şekil 3.30).

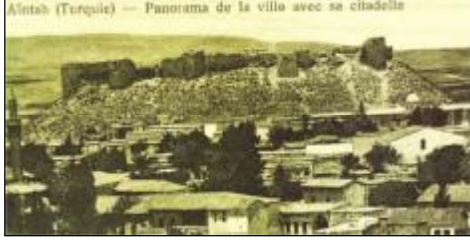
| Koruma Çalışmaları | |
|---|---|
| Gaziantep Kalesi | <p>(a) (b)</p> <p>Gaziantep Kalesinin Restorasyon Sonrası Durumu<br/>(a-Uğurluer,2012 b-Orijinal,2017)</p> |

**Gaziantep Kalesi:** 1989-2004 yılları arasında yürütülen kazı çalışmalarında hamam, kale camii ve koğuşlar ortaya çıkartılmıştır. Yapılan restorasyon çalışmalarıyla kale çevresine koruma duvarı yapılmış, çıkış yoluna taş döşenmiş, yaklaşık 150 m uzunluktaki galeri temizlenmiş, sur bedenleri onararak yükseltilmiş, ana kapılar aslına uygun olarak yapılmış ve diğer kapı girişleri, demir parmaklıklarla kapatılarak, kontrollü olarak ziyarete açılmıştır.

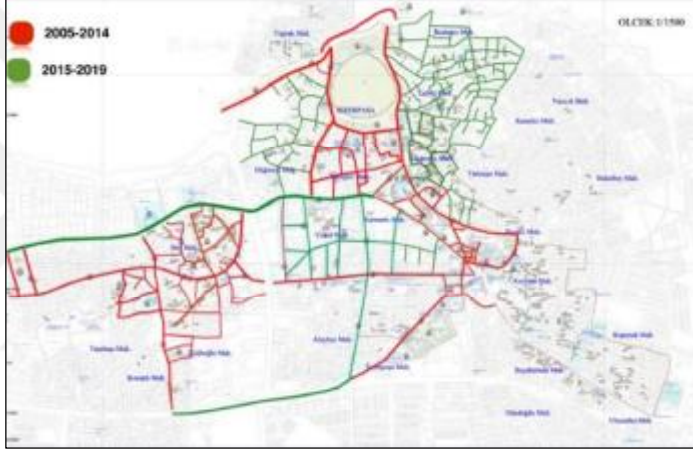
| Koruma Çalışmaları | |
|---|---|
| Gaziantep Sokak Sağıklaştırma ve Çevre Düzenleme Projesi | <p>Sokak Sağıklaştırma Alanları (Gaziantep Büyükşehir Belediyesi KUDEB, 2016)</p> |

**Gaziantep Sokak Sağıklaştırma ve Çevre Düzenleme Projesi:** Tarihi kent merkezinde tescilli kültür varlıklarının yoğun olduđu kentsel sit alanında 27 tescilli yapı ile Tahtani, Millet, Eski Telgraf, Seyisoğlu, Simitçi, Güllü, Güllüoğlu, Güceğilioğlu, Şekeroğlu ve Kocaoğlu Sokaklarında cephe ve avlu duvarları ile müstemilatlar, sokak dokusunu tanımlayan öğeler ele alınmıştır.

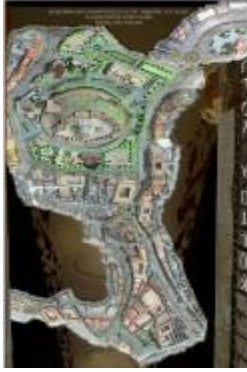
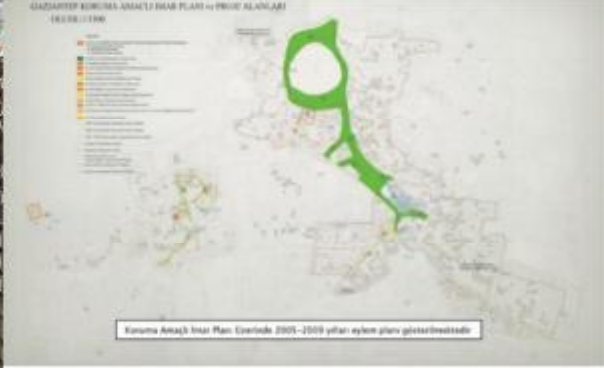
| Koruma Çalışmaları | |
|---|---|
| Gaziantep Tarih ve Kültür Yolu Projesi | <p>Gaziantep Tarih ve Kültür Yolu Projesi ve Proje Alanları (Gaziantep Büyükşehir Belediyesi KUDEB, 2016)</p> |

**Gaziantep Tarih ve Kültür Yolu Projesi:** Gaziantep Büyükşehir Belediyesi tarafından gerçekleştirilen koruma çalışmalarının en önemli bölümü, Kale çevresinden başlayarak Hanlar bölgesine kadar uzanan ve “Gaziantep Tarih ve Kültür Yolu” olarak isimlendirilen projedir. Bu kapsamda tarihi yapıların ve çevresinin düzenlenmesi amacıyla kale etrafında çevre düzenleme çalışmaları, WC, yürüyüş yolları, kafeterya ve danışma bürosu, otopark vb. sosyal donatı alanı oluşturulmuştur. Proje kapsamında ayrıca kale’nin giriş meydanının düzenlenmesi, gişeler, giriş-çıkış turnikeleri, turizm bilgilendirme ofisi, hediyelik eşya üniteleri, seyir mekânları ve bilgilendirme panolarının yapımı sağlanmış, 550 ev, 1100 dükkan cephesi restore edilmiştir. Düzenleme yapılan sokaklar;

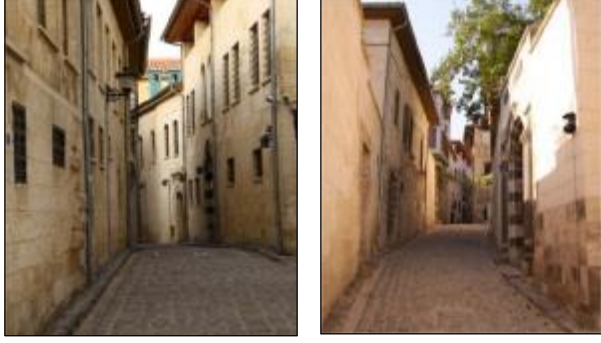
| Koruma Çalışmaları | | | |
|---|---|---|---|
| Bey Mahallesi | | | Bey Mahallesinde Restorasyonu Tamamlanmış Sokaklar (Gaziantep Büyükşehir Belediyesi KUDEB,2016) |

**Bey Mahallesi:**

- o Hıdır Sokak,
- o Mehmet Tevfik Uygunlar Sokak,
- o Abdullah Edip Sokak,
- o Eyüboğlu Cami Sokak
- o Hanıfioğlu Sokak,
- o Tepe Sokak,
- o Noter Sokak,
- o Kayacık Sokak
- o Eski Sinema Sokak,

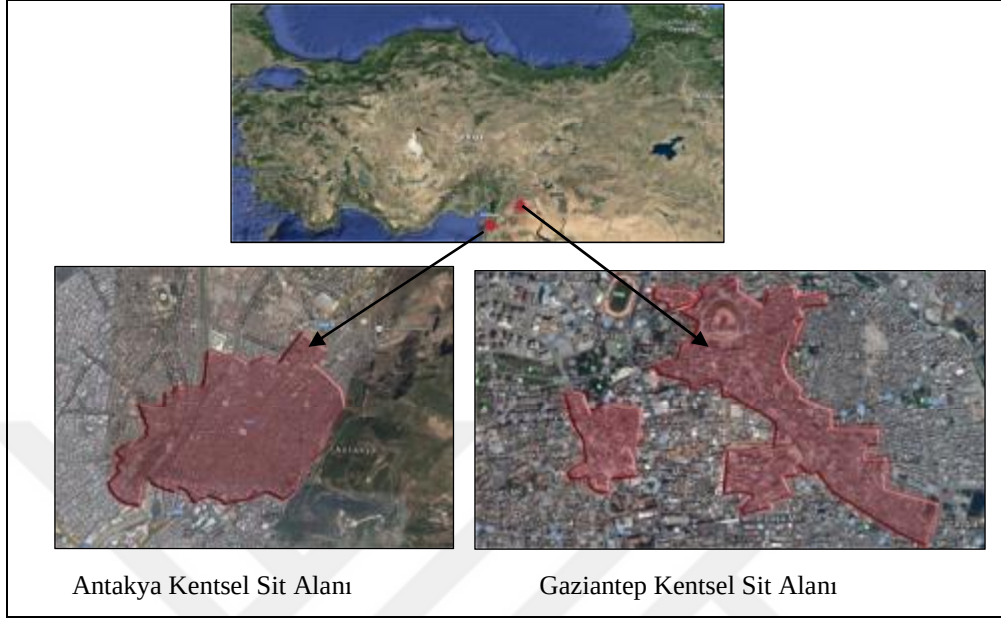
Şekil 3.31. Çalışma Alanı Olarak Seçilen Kentsel Sit Alanlarının Konumları

Çalışma alanı olarak 1/1000 ölçekli Antakya Koruma Amaçlı İmar Planında yer alan Kentsel Sit Alanı ve 1/1000 ölçekli Gaziantep Koruma Amaçlı İmar Planında yer alan Antakya Kentsel Sit Alanı olarak seçilmiştir. Kentsel Sit Alanlarının konumları Şekil 3.31’de verilmiştir.

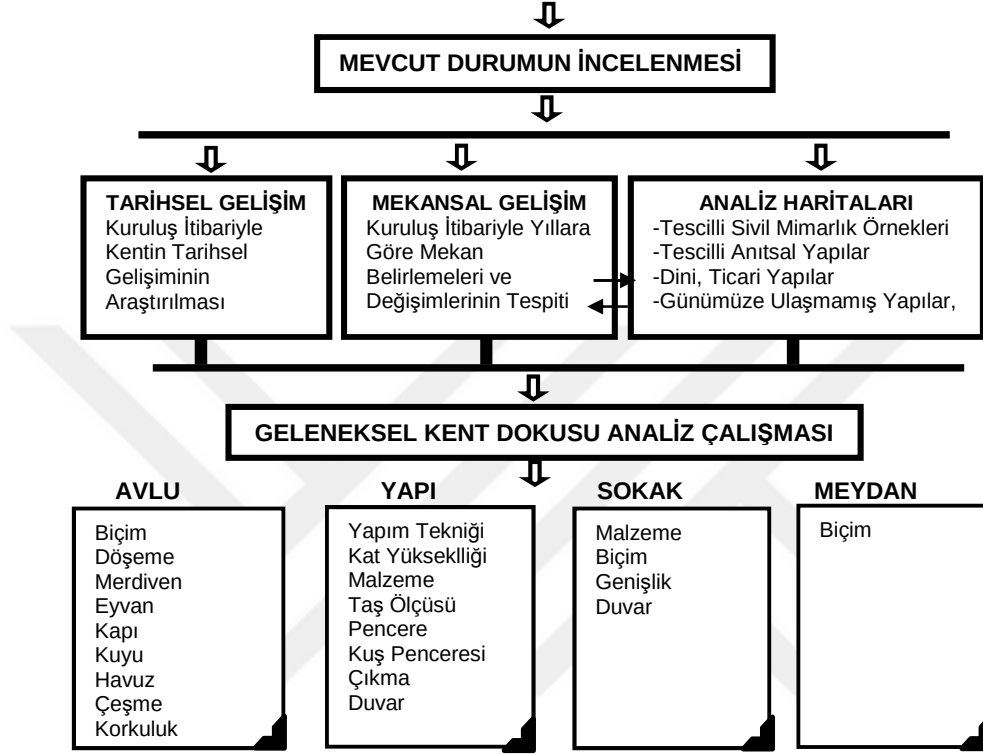
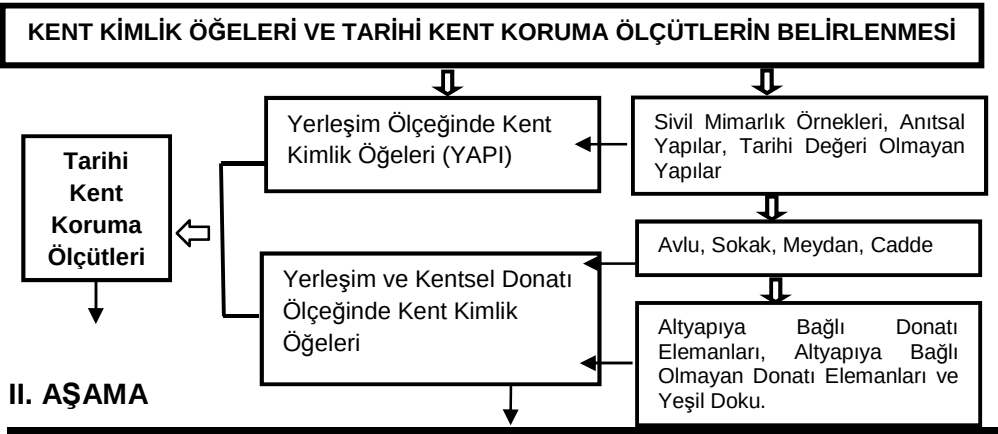
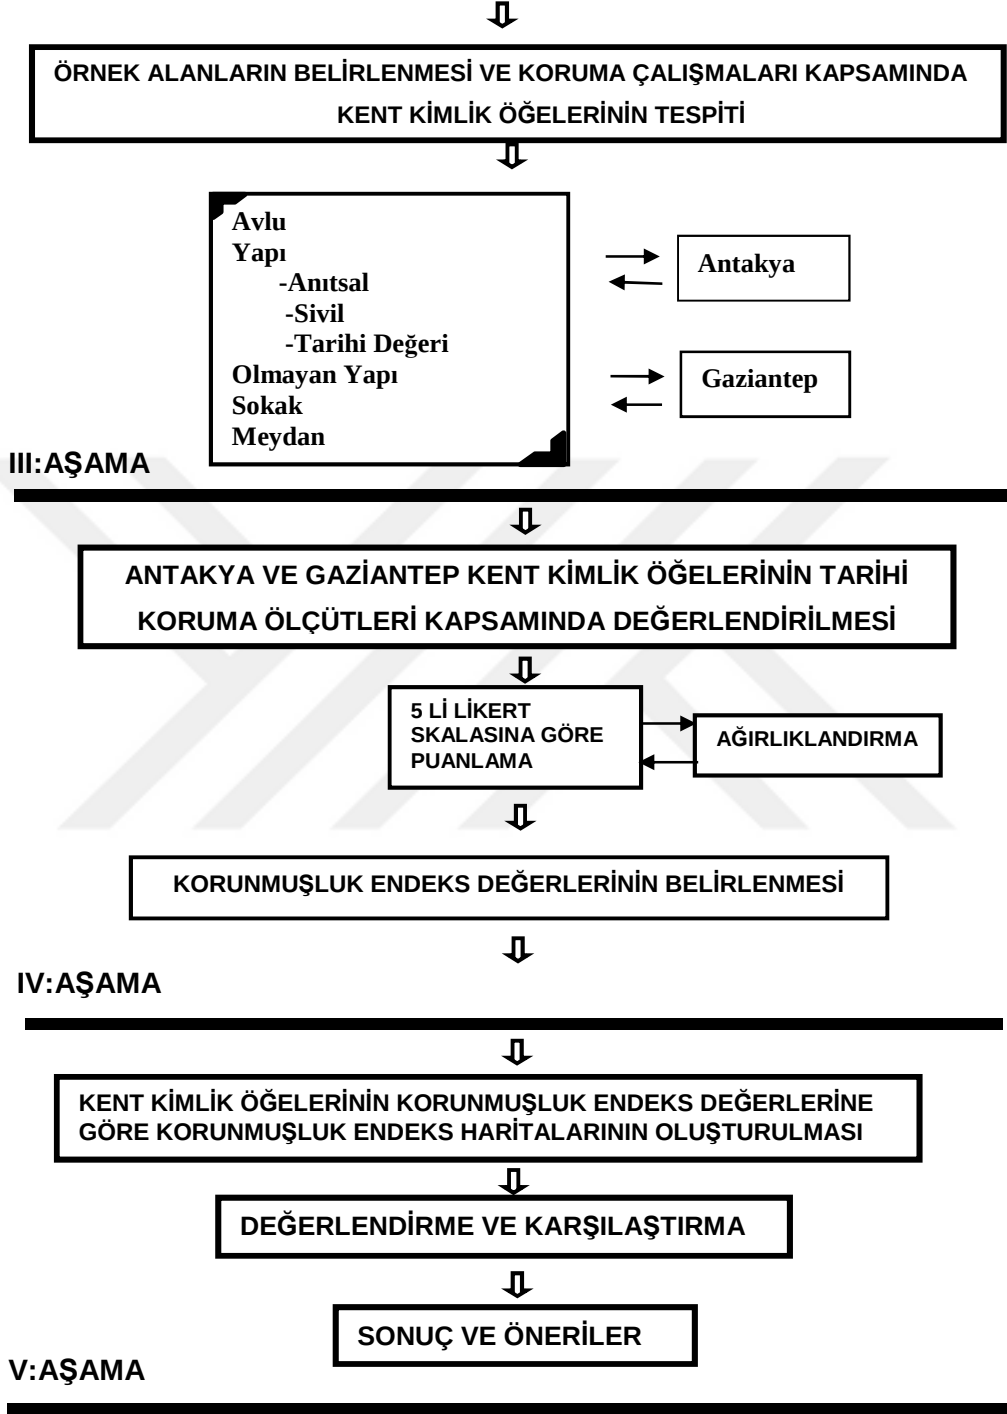
Şekil 3.32. Çalışmada İzlenecek Yöntem Şeması

Araştırmada uygulanacak yöntemin akış şeması Şekil 3.32’de verilmiştir.

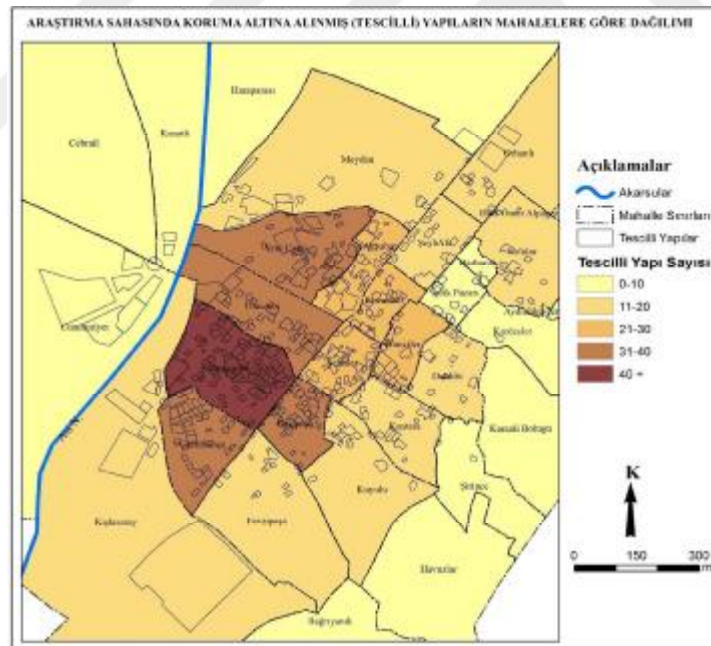
Şekil 4.1. Araştırma Sahasındaki Koruma Altına Alınmış Yapıların Mekânsal Dağılımı (Sargın ve Dinç, 2007)

Tarih boyunca birçok uygarlığın yerleşim alanı olması dolayısıyla zengin tarih ve kültür mirasına sahip olan Antakya çok kimlikli kent özelliğindedir. Ancak modern kentleşme süreci eski dokuyu hızla değiştirmekte, bu nedenle geleneksel yerleşim dokusunun ve mimari örneklerinin asıl kimlikleri ve işlevleri korunamamaktadır. Günümüze kadar korunagelmış ve kent kimliğini oluşturan Anıtsal ve Sivil Mimarlık örnekleri çeşitli tarihlerde koruma kurulları tarafından tescillenmiştir. Tescilli yapıların mahallelere göre ve genel dağılımı Şekil 4.1, Çizelge 4.1’de verilmiştir.

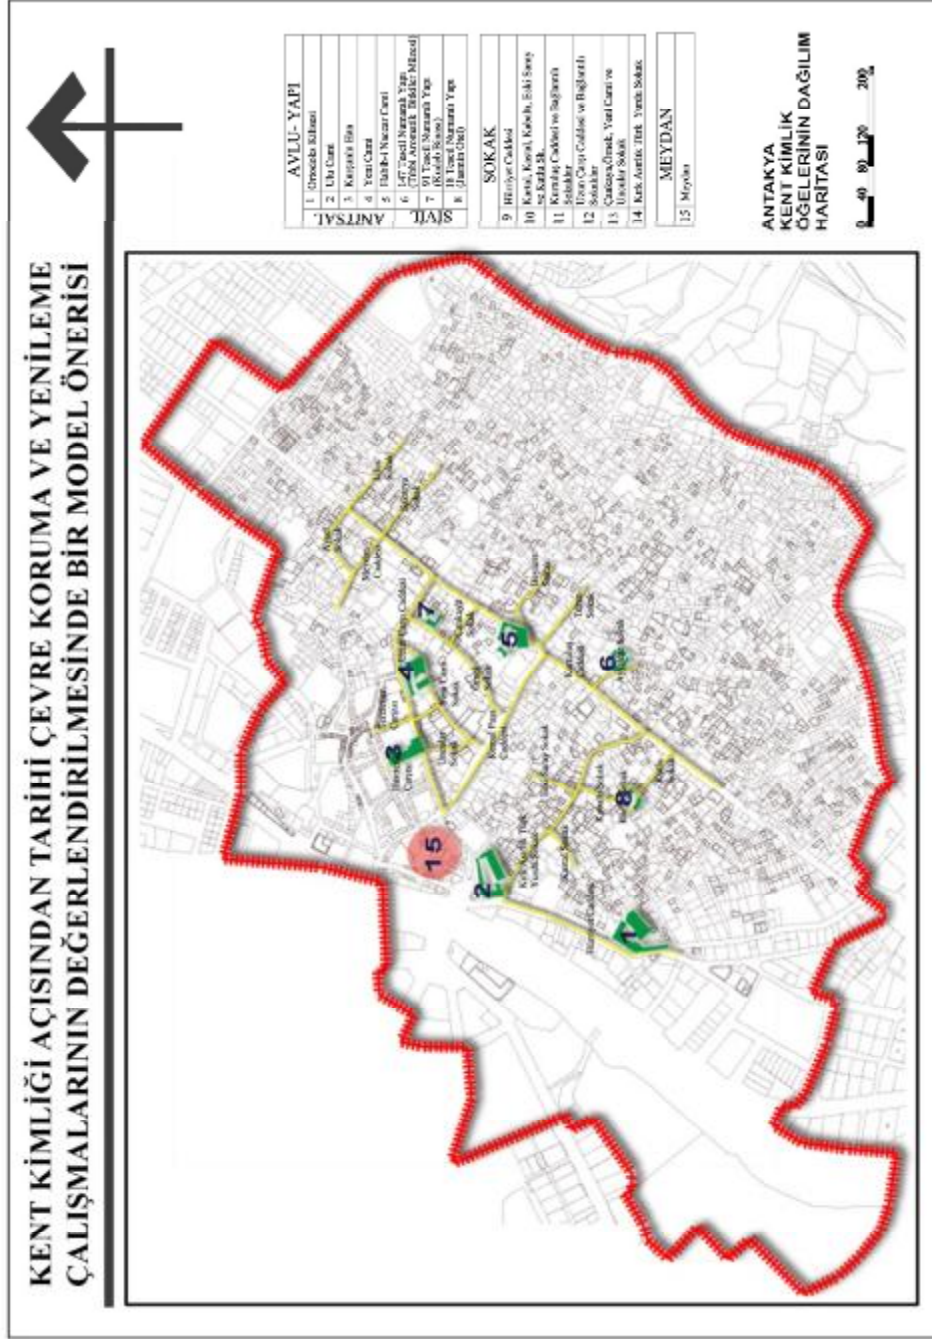
Şekil 4.2. Antakya Koruma Amaçlı İmar Planı Sınırları İçerisinde Değerlendirilen Kimlik Öğelerinin Dağılımı

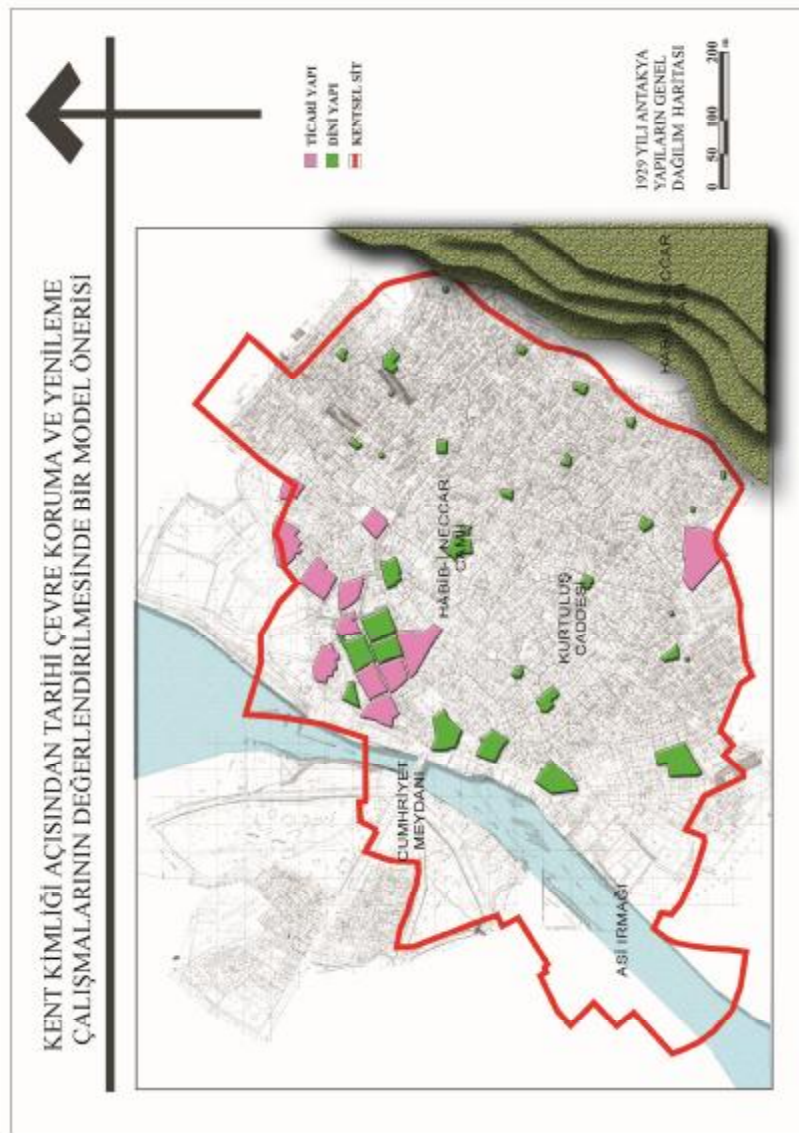
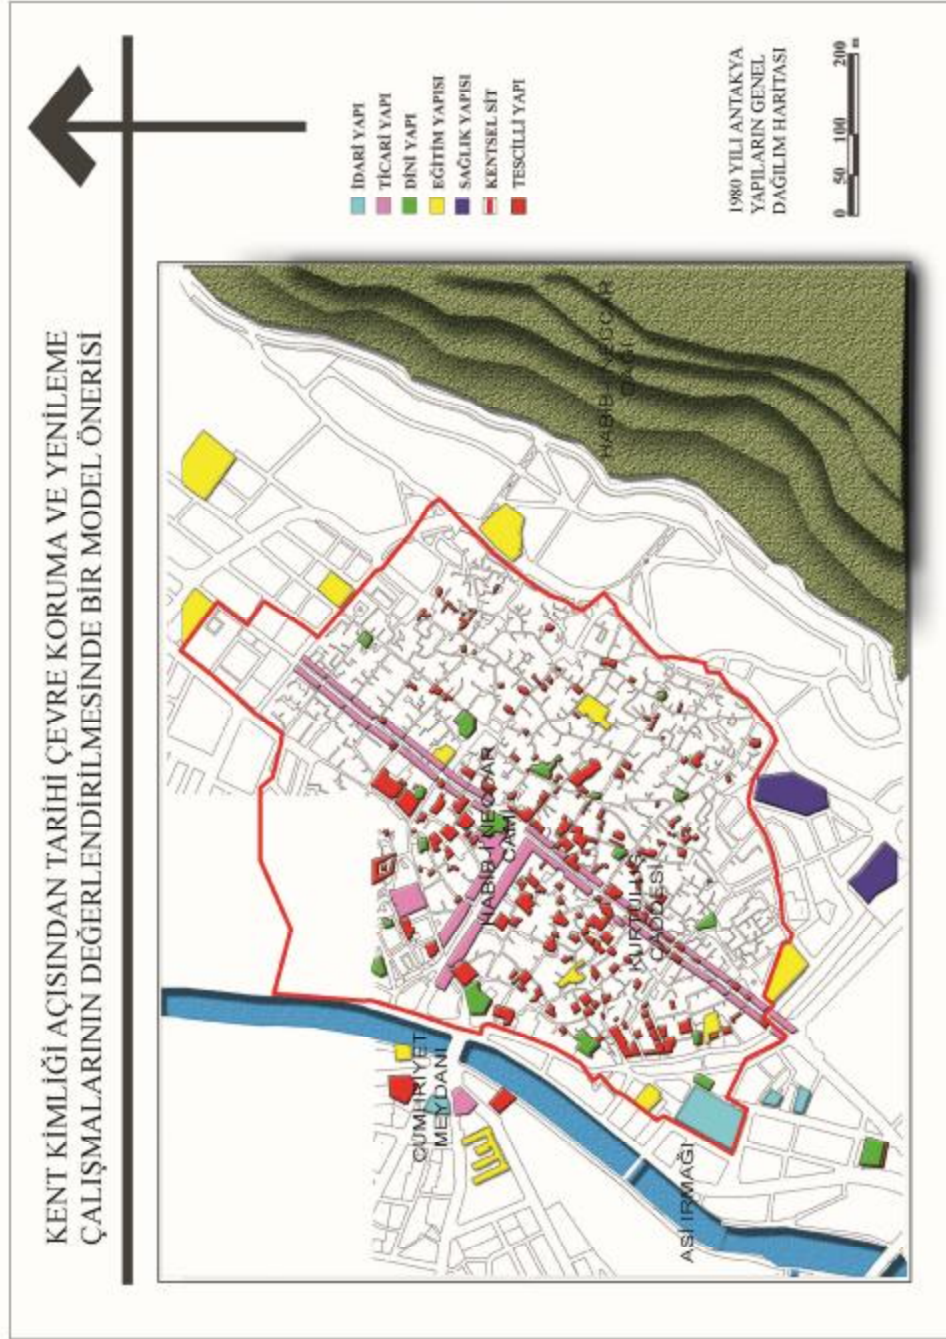
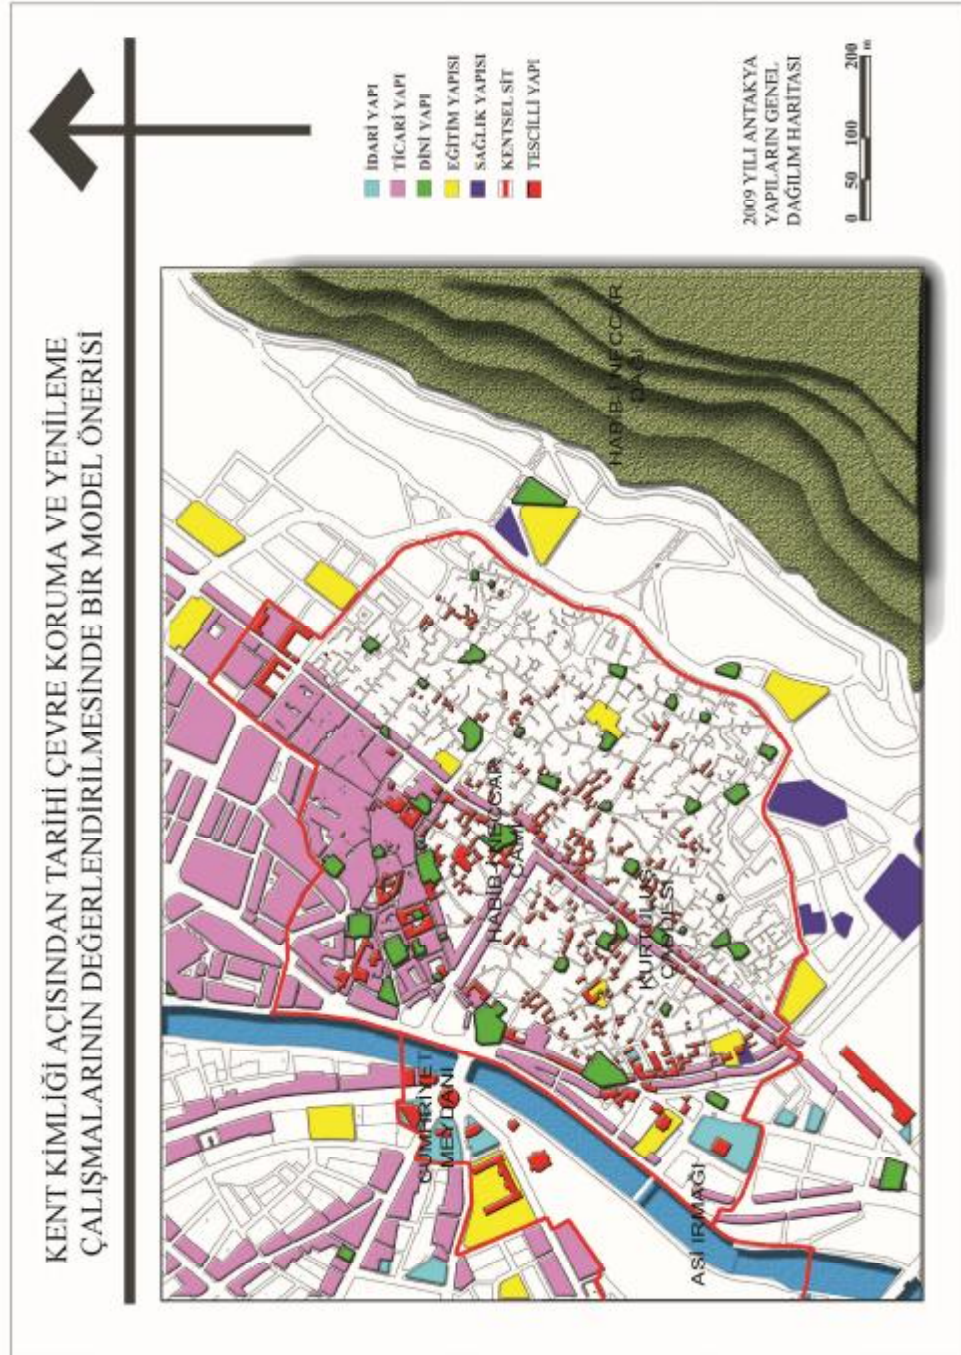
Anıtsal yapıların 1929, 1980 ve 2009 yılına ait dağılım haritaları oluşturulmuş ve bu süreçteki değişimleri tespit edilmeye çalışılmıştır (Şekil 4.3-4.5).

Şekil 4.3. 1929 Yılı Antakya Kenti Anıtsal Yapıların Dağılım Haritası

Şekil 4.4. 1980 Yılı Antakya Kenti Anıtsal Yapıların Dağılım Haritası

Şekil 4.5. 2009 Yılı Antakya Kenti Anıtsal Yapıların Dağılım Haritası
