**ADANA-2018**

**KENT KİMLİĞİ AÇISINDAN TARİHİ ÇEVRE KORUMA VE YENİLEME  
ÇALIŞMALARININ DEĞERLENDİRİLMESİNDE BİR MODEL ÖNERİSİ**

**DOKTORA TEZİ  
PEYZAJ MİMARLIĞI ANABİLİM DALI**

# A MODEL PROPOSAL FOR THE EVALUATION OF HISTORICAL ENVIRONMENTAL CONSERVATION AND RENOVATION IN TERMS OF URBAN IDENTITY

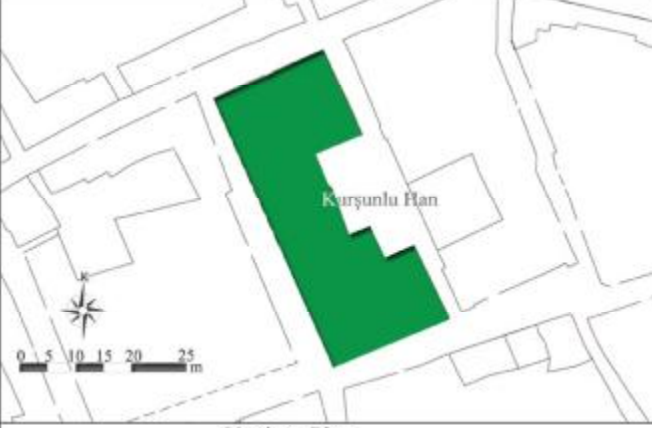
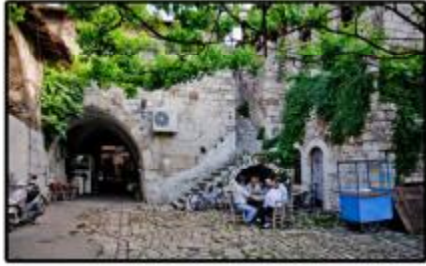
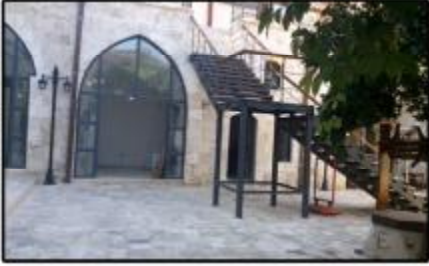
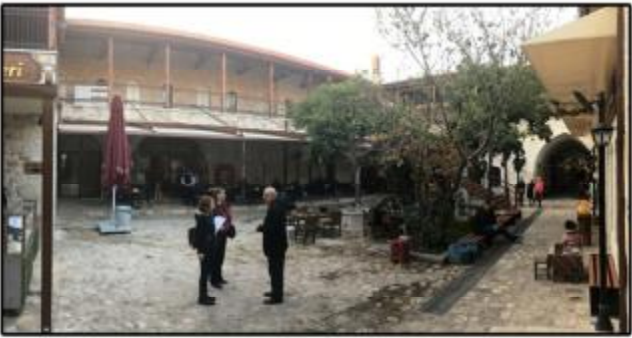
Şekil 4.7. Kurşunlu Han Değerlendirme Formu

| KENT KİMLİĞİ AÇISINDAN TARİHİ ÇEVRE KORUMA VE YENİLEME ÇALIŞMALARININ DEĞERLENDİRİLMESİNDE BİR MODEL ÖNERİSİ | |
|---|---|
| <b>Yapının Adı:</b><br>Kurşunlu Han<br><br><b>Yapım Yılı:</b><br>17. yy<br><br><b>Özgün Kullanım:</b><br>Han<br><br><b>Günümüz Kullanımı:</b><br>Sosyal Tesis<br><br><b>Tescil Durumu:</b><br>Tescilli | <p style="text-align: center;">Vaziyet Planı</p> |
| <p style="text-align: center;">RESTORASYON ÖNCESİ<br/>(a)</p> | <p style="text-align: center;">RESTORASYON SONRASI</p> |
| <p style="text-align: center;">AVLUNUN GENEL GÖRÜNÜMÜ</p> <p><small>a: <a href="http://wikipedia.org/36087232/tr/Kurşunlu-Han">http://wikipedia.org/36087232/tr/Kurşunlu-Han</a></small></p> | <p style="text-align: center;">HİZMET BİRİMİ</p> |

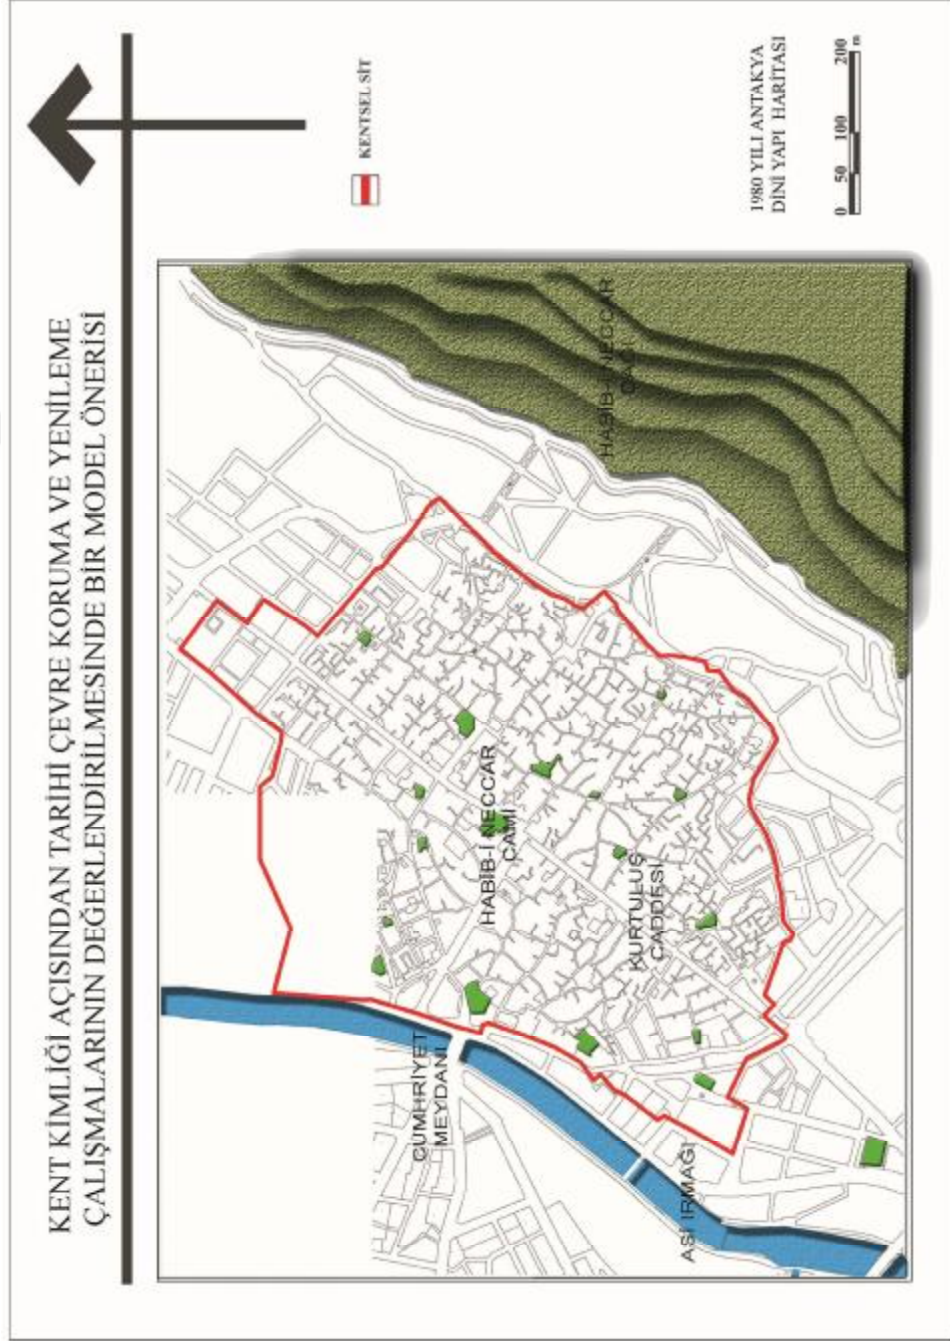
Şekil 4.9. 1980 Yılı Antakya Kenti Dini Yapı Dağılım Haritası

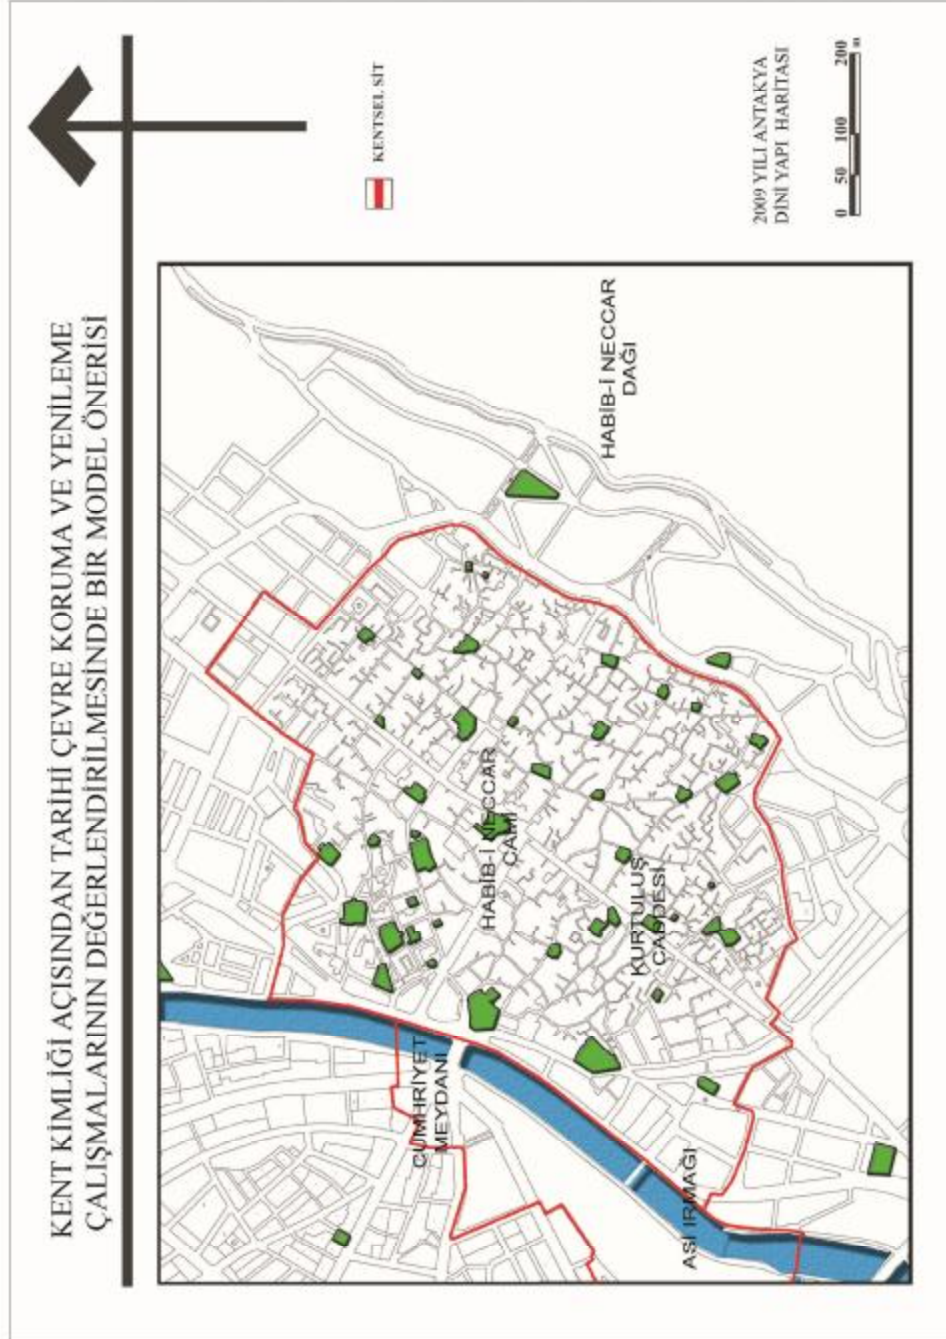
Şekil 4.10. 2009 Yılı Antakya Kenti Dini Yapı Dağılım Haritası

**Camiler:** Koruma Amaçlı İmar Planı içinde bulunan ve çeşitli tarihlerde tescillenen 21 adet cami bulunmaktadır. Bu camilerin isimleri, tescil tarih ve sayıları çizelge 4.11’de, camiler ile ilgili genel yapısal özellikleri Çizelge 4.12’de, genel özellikleri ise Ek 5’de verilmiştir.

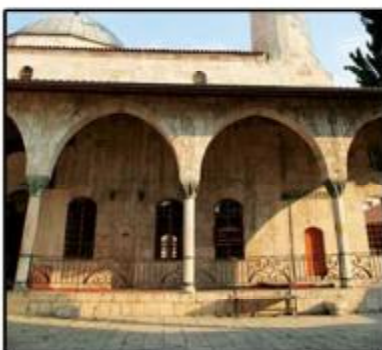
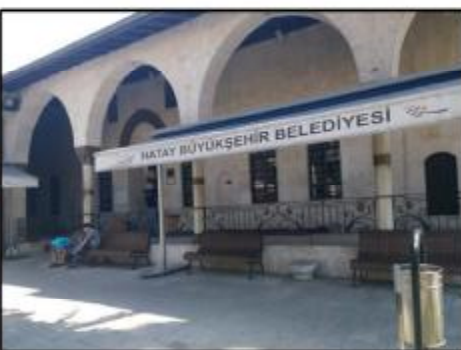
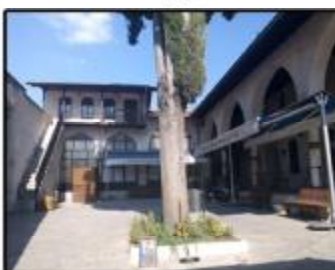
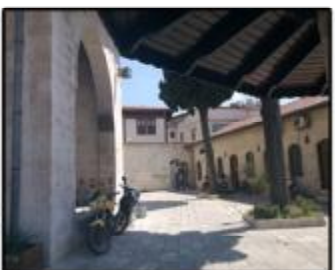
Şekil 4.12. Yeni Camii Değerlendirme Formu

| KENT KİMLİĞİ AÇISINDAN TARİHİ ÇEVRE KORUMA VE YENİLEME ÇALIŞMALARININ DEĞERLENDİRİLMESİNDE BİR MODEL ÖNERİSİ | |
|---|---|
| <p>RESTORASYON ÖNCESİ<br/>(a)</p> | <p>RESTORASYON SONRASI</p> |
| <p>AVLUNUN GENEL GÖRÜNÜMÜ</p> | <p>AVLU GİRİŞ KAPISI</p> |

Çizelge 4.15. Yeni Camii Değerlendirme Ölçütlerinin Genel Değerleri

Yapılan değerlendirme sonunda uygunluk değeri en yüksek olan Camii, Yeni Camii (4.12) iken, onu Habib-i Naccar Camii (4.06) ve Ulu Camii (3.9) takip etmektedir. Avlu olarak değerlendirildiğinde ise, en yüksek değerin Yeni Camii (4.02), en düşük değerin ise Ulu Camii'ye (3.3) ait olduğu belirlenmiştir. Habib-i Naccar Camii'nin hem avlu hem de yapı olarak orta değerlere sahip olması, önem derecesinin büyük olmasına rağmen aslına uygun korunması noktasında bazı noktaların atlanmış olabileceğini düşündürebilmektedir.

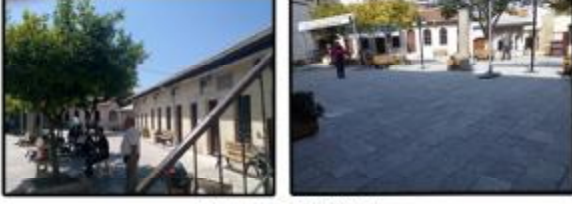
Şekil 4.13. Habib-i Naccar Camii Değerlendirme Formu

| KENT KİMLİĞİ AÇISINDAN TARİHİ ÇEVRE KORUMA VE YENİLEME ÇALIŞMALARININ DEĞERLENDİRİLMESİNDE BİR MODEL ÖNERİSİ | |
|---|---|
| <div style="display: flex; justify-content: space-around;"> </div> <div style="display: flex; justify-content: space-around;"> <div style="text-align: center;"> <p>ÇEVREDEKİ YAPILAR (b)</p> </div> <div style="text-align: center;"> <p>AVLUYA GİRİŞ (c)</p> </div> </div> <div style="text-align: center;"> <p>AVLU GÖRÜNÜMÜ</p> </div> <p> <a href="http://www.antakiyagazetesi.com/restorasyon-sona-erdi">a-<u>http://www.antakiyagazetesi.com/restorasyon-sona-erdi</u></a><br/> <a href="https://www.facebook.com/hataytube/photos/a.340138562677681.12-4220.222795794411961/1888644494493741/?type=3&amp;theater">b-<u>https://www.facebook.com/hataytube/photos/a.340138562677681.12-4220.222795794411961/1888644494493741/?type=3&amp;theater</u></a><br/> <a href="http://www.kayhanazeybek.com/genel_antakiya_halep.htm">c-<u>http://www.kayhanazeybek.com/genel_antakiya_halep.htm</u></a> </p> | |

Çizelge 4.17. Habib-i Naccar Camii Değerlendirme Ölçütlerinin Genel Değerleri

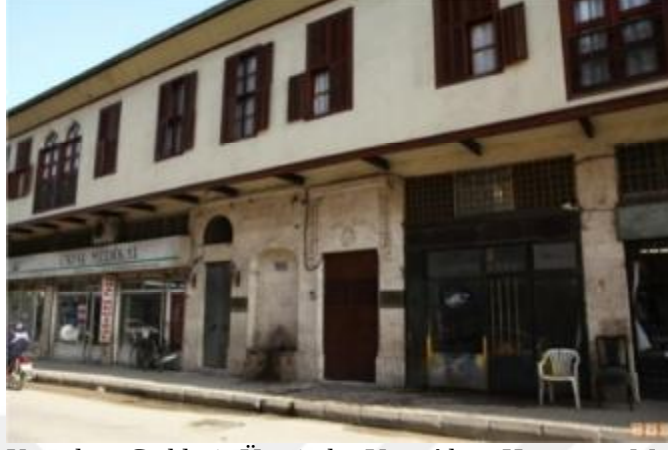
Şekil 4.14. Kurtuluş Caddesi Üzerinde Yer Alan Havranın Mevcut Durumu  
([www.iskenderuntv.com](http://www.iskenderuntv.com))

Yahudi toplumunun ibadet mekânı olan Havra Antakya Musevi cemiyetinin kullandığı bir binadır. Kurtuluş Caddesi üzerinde sıradüzen yapılardan olan Havra’nın 1700 yıllarında yapılmış olduğu tahmin edilmektedir (Şekil 4.14). Büyük bayramlarda ve önemli günlerde törenler düzenlenmektedir.

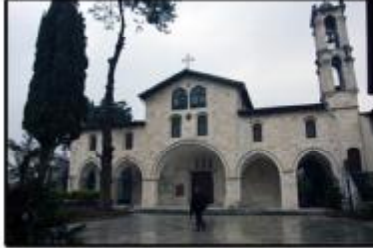
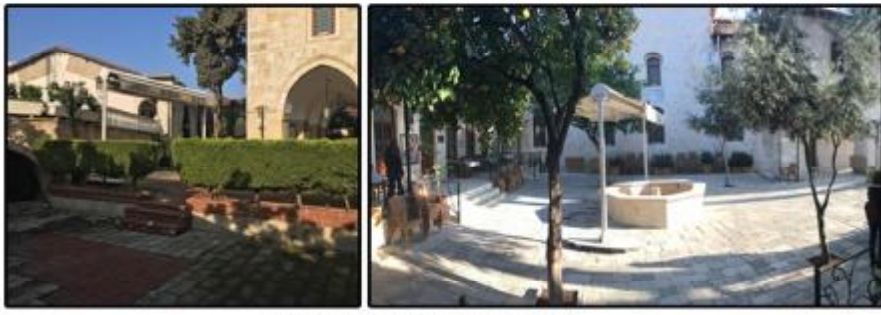
Şekil 4.15. Ortodoks Kilisesi Değerlendirme Formu

| KENT KİMLİĞİ AÇISINDAN TARİHİ ÇEVRE KORUMA VE YENİLEME ÇALIŞMALARININ DEĞERLENDİRİLMESİNDE BİR MODEL ÖNERİSİ | | |
|---|---|---|
| <p>RESTORASYON ÖNCESİ<br/>(a)</p> | <p>RESTORASYON SONRASI</p> | <p>GİRİŞ KAPISI</p> |
| <p>AVLUNUN GENEL GÖRÜNÜMÜ</p> <p>a-<a href="http://www.kayshanzeybek.com/gezi_antakya_halep.htm">http://www.kayshanzeybek.com/gezi_antakya_halep.htm</a></p> | | |

Çalışma kapsamında Rum Ortodoks Killisesi değerlendirmeye alınmıştır. Kiliseye ait değerlendirme formu Şekil 4.15’de, Kilise ve yakın çevresinde bulunan tarihi değeri olmayan yapılara ait bulgular Çizelge 4.22 ve 4.23’de verilmiştir.

Çizelge 4.22. Ortodoks Kilisesi Değerlendirme Ölçütlerinin Genel Değerleri

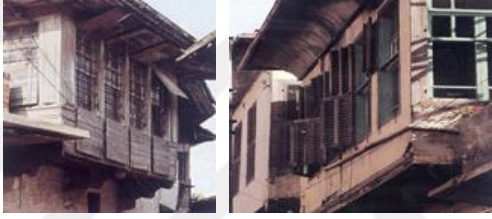
| Konut | Genel Özellikleri |
|---|---|
| Pencere | <p>Sokak cephesinde zemin katta pencere bulunmaz. Daha çok üst katlarda görülür. Pencereleri <math>\frac{1}{2}</math> oranında 80 cm genişliğinde 120-150 cm yüksekliğinde, kemerli ya da düz biçimdedir. Eski dönemde giyotin pencere yakın dönemde çift kanatlı pencere vardır. “Taka” denilen pencerelerde panjur, kepenk, parmaklık bulunur. Pencere sövelerinde süslemeler bulunur.</p> <p>Çıkmalarda (Cumbalarda) dörtlü, üçlü ya da ikili biçimde pencere bulunmaktadır (Şekil 4.16).</p> <p>Şekil 4.16. Pencere ve Çıkma Detayları (Demir,1996)</p> |

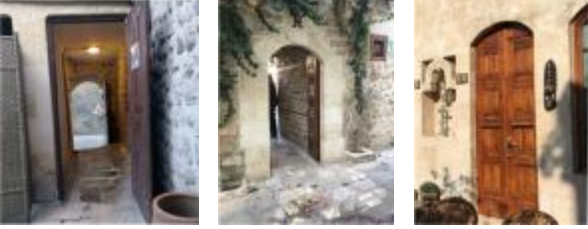
| Konut | Genel Özellikleri |
|---|---|
| Kapı | <p>Sokaktan 40-50 cm'lik basamakla avluya girilmektedir. Sokaktan avluya doğrudan geçilebildiği gibi “zokmak” denilen dar ve taş bir geçit ile geçilerek avluya ulaşılabilir (Şekil 4.17).</p> <p>Şekil 4.17. Avlu Girişi ve Kapı Detayları (Orijinal,2017)</p> <p>Kapılar geniş olup üzerinde basık kemer bulunmaktadır. Genellikle dövme demirden yapılmış iri başlı çivilerle desteklenmiştir. Bazı kapıların üzerinde demirle süslenmiş bir boşluk bulunmaktadır. Ahşap olan sokak kapıları iki kanatlı ve sokak kotundan bir iki basamak yukardadır. Avluya bakan oda kapıları 2,5 m uzunluğunda ve 1 metre genişliğindedir. ve ahşaptır. Kemerli olanlar yanında düz olanlarda bulunmaktadır (Şekil 4.17).</p> |

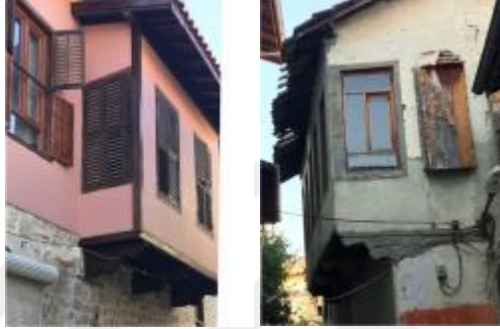
| Çıkmalar<br>"Cumba"<br>"Şahnişin" | <p>Dikdörtgen biçimli cephenin ortasında ya da binanın köşesinde konumlanmıştır. Dairesel çıkmalar ise 20.yy başında Fransız dönemi evlerinde görülmektedir. Erken dönemde ahşap kirişler, geç dönemde çelik putreller kullanılarak oluşturulmuştur.</p> <p>Çıkmaların derinliği 60-80 cm arasındadır. Sokağın yapısına göre düz çıkmaların yansıra zigzaglı biçimde olan çıkmalarda görülmektedir(Şekil 4.18).</p> <div data-bbox="627 638 1129 965"> </div> <p>Şekil 4.18. Çıkma Detayı(Orijinal,2017)</p> |

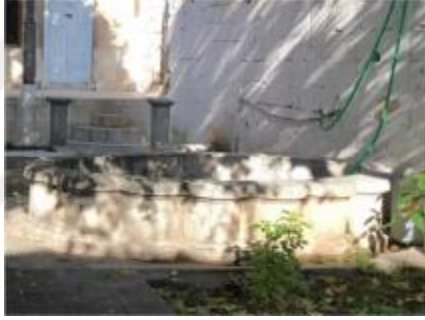
| Avlu (Havuş) | Özellikleri |
|---|---|
| Havuz | Bürke adı verilen havuzlar fiskiyelidir. Mermer ya da taştan yapılmıştır (Şekil 4.19).<br> |

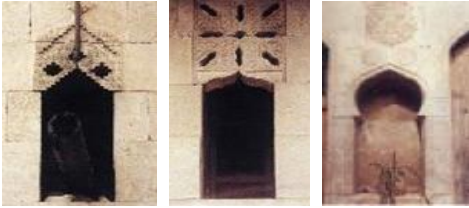
| Avlu (Havuş) | Özellikleri |
|---|---|
| Duvar | İç duvarlar süslemelidir. Fanus takaları ve kuş takaları "kafa pencere" "tepe penceresi" bulunmaktadır.<br><br>Şekil 4.20. Fanus Takası Detayı (Demir, 1996)<br>Fanus takaları "sebil takası" ve "cefe" denilen halk arasında aydınlatma takası olarak bilinen kuyudan çekilen suyun konulduğu küçük bir depodur (Şekil 4.20). |

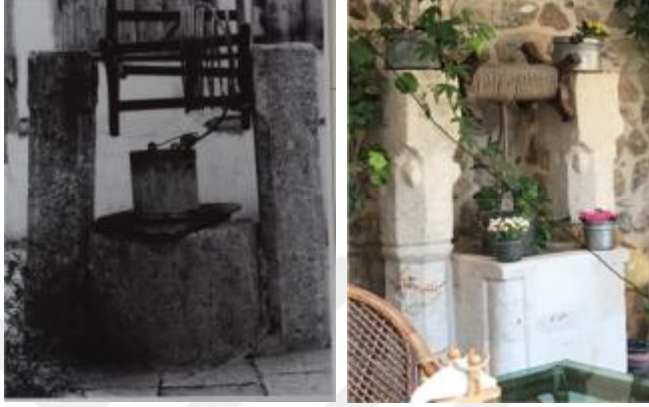
| <b>Kuyu</b> | <p>Mutfak ve tuvalete yakın konumlanan kuyu yontulmuş iki ayak üzerine oturan ahşap çıkırıktan oluşur (Şekil 4.21)</p> <p>Şekil 4.21. Kuyunun Genel Görünümü (Demir, 1999) (Orijinal,2017)</p> |

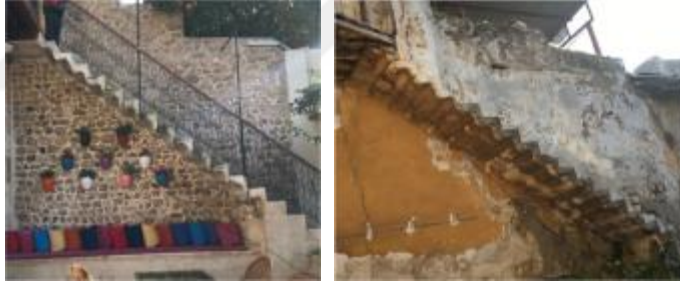
| <b>Merdiven</b> | <p>Üst kata çıkan merdivenin bir ucu evi komşu evden ayıran duvara saplanmış desteksiz bir merdiven yapısı vardır (Şekil 4.22).</p> <p>Şekil 4.22. Duvara Saplanmış Merdiven Örnekleri(Orijinal,2017)</p> |

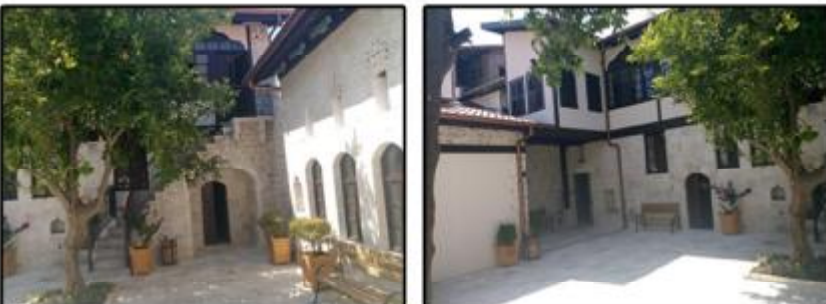
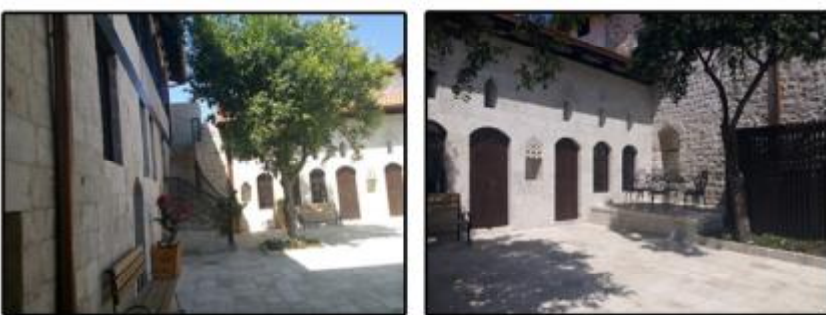
Şekil 4.24. 91 Tescil Numaralı Yapı (Kudeb Binası) Değerlendirme Formu

| KENT KİMLİĞİ AÇISINDAN TARİHİ ÇEVRE KORUMA VE YENİLEME ÇALIŞMALARININ DEĞERLENDİRİLMESİNDE BİR MODEL ÖNERİSİ | |
|---|---|
| <p>YAPI DETAYLARI</p> | |
| <p>AVLUNUN GENEL GÖRÜNÜMÜ</p> | |

Çizelge 4.30. 91 Tescil Numaralı Yapı (Kudeb Binası) Değerlendirme Ölçütlerinin Genel Değerleri

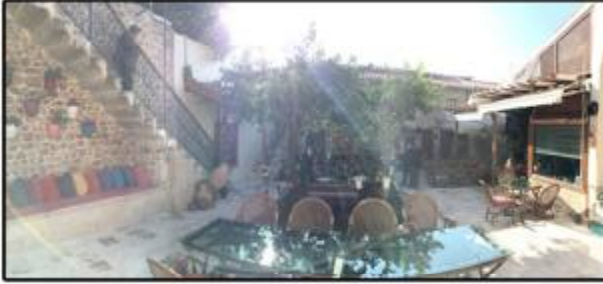
Şekil 4.25. 18 Tescil Numaralı Yapı (Jasmin Otel) Değerlendirme Formu

| KENT KİMLİĞİ AÇISINDAN TARİHİ ÇEVRE KORUMA VE YENİLEME ÇALIŞMALARININ DEĞERLENDİRİLMESİNDE BİR MODEL ÖNERİSİ | | | |
|---|---|---|---|
| <p>AVLUNUN GENEL GÖRÜNÜMÜ</p> | <p>YAPININ AVLUDAN GÖRÜNÜMÜ</p> | | |
| <p>MERDİVEN DETAYI</p> | <p>PENCERE VE KAPI DETAYLARI</p> | <p>ÇEŞME</p> | <p>AVLU GİRİŞ KAPISI</p> |

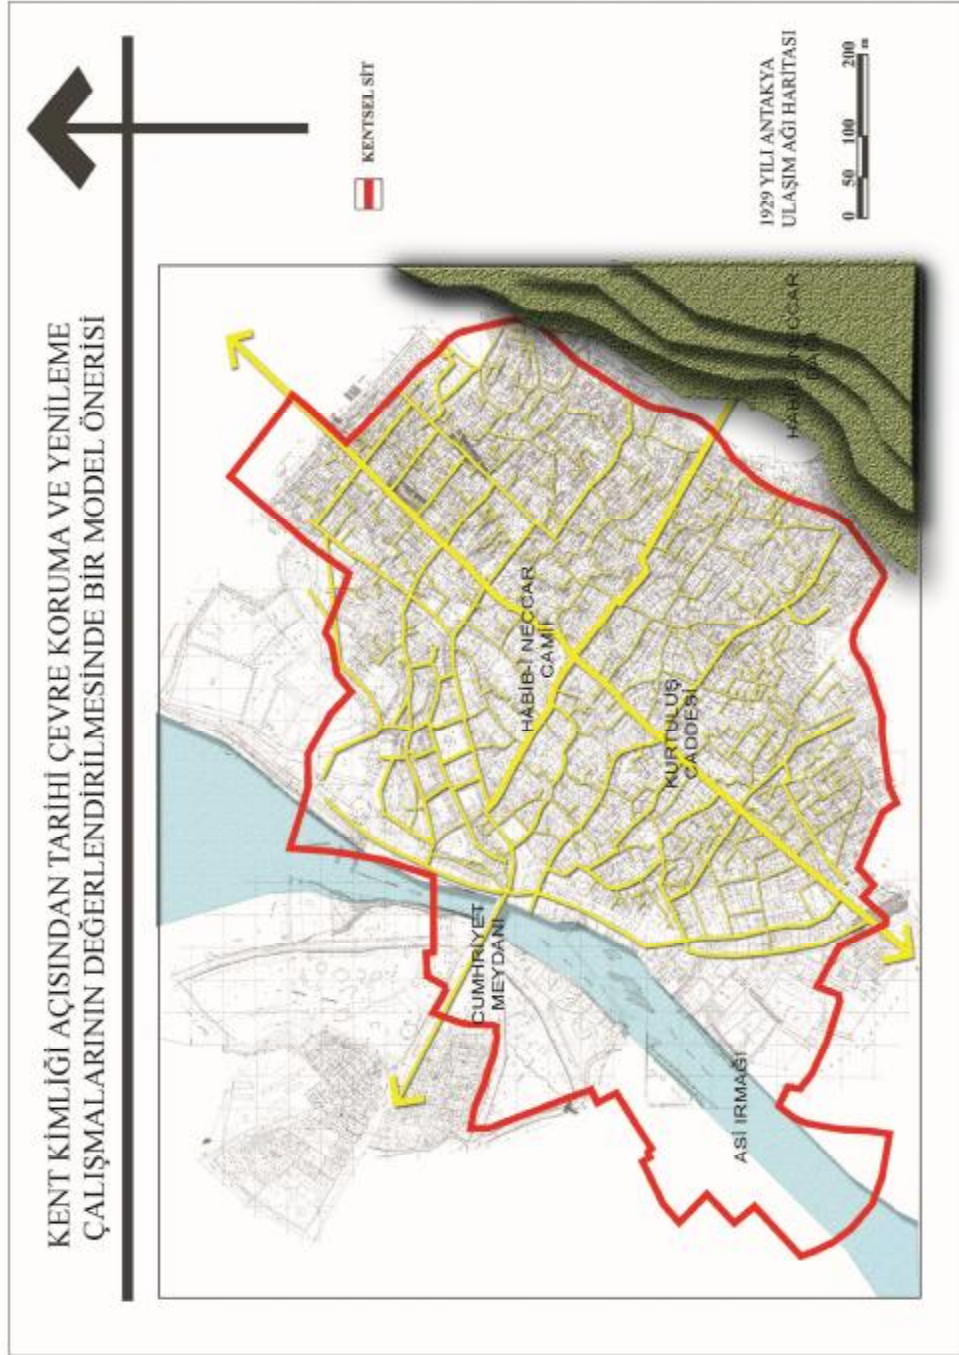
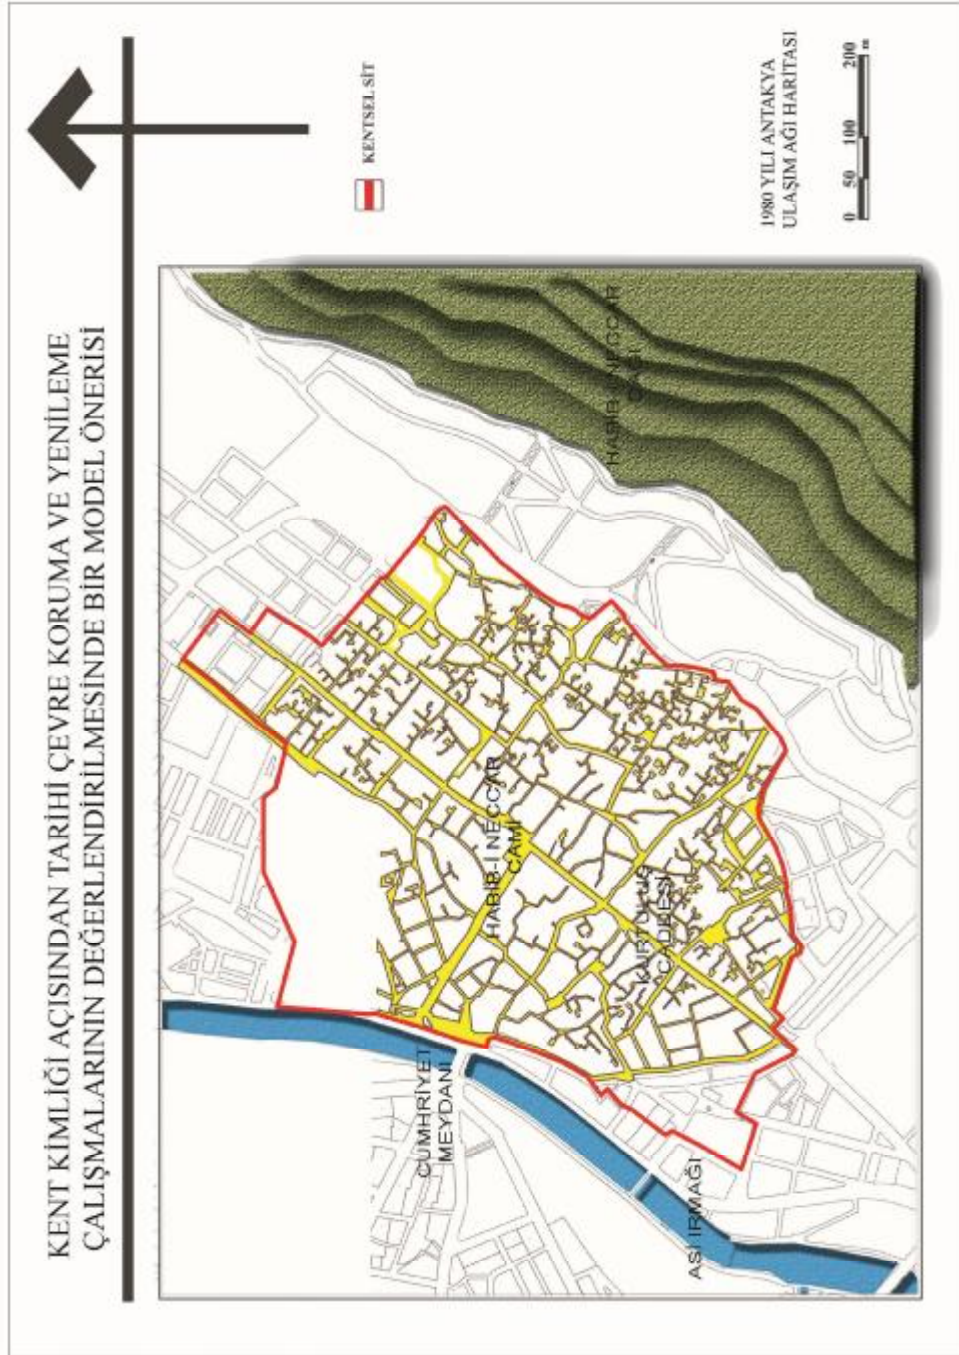
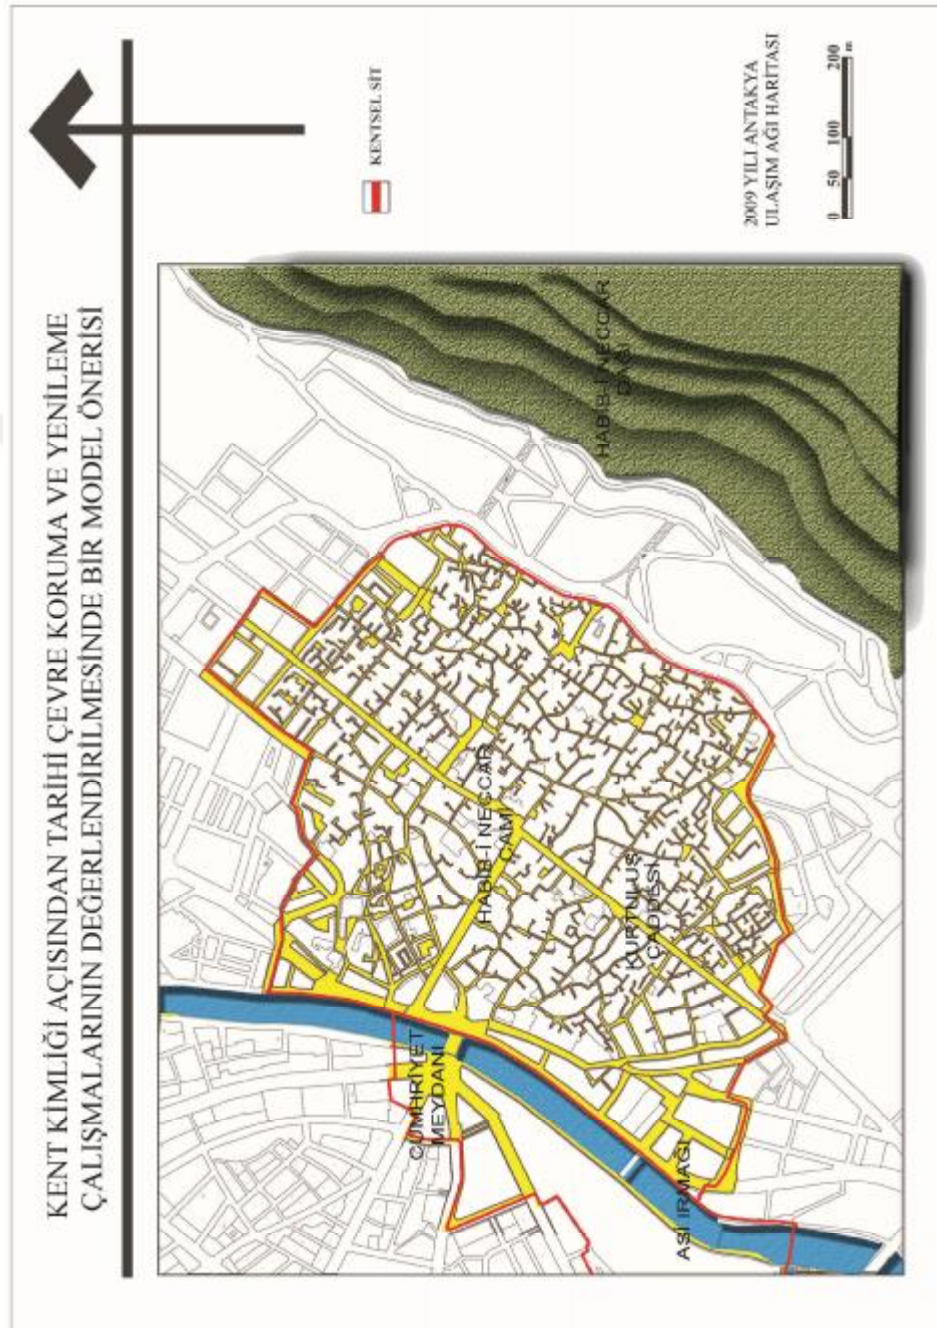
Ulaşım ağının 1929 yılı itibariyle gösterdiği değişim Şekil 4.26, 4.27 ve 4.28’ de verilmiştir.

Şekil 4.26. 1929 Yılı Antakya Kenti Ulaşım Ağı Haritası

Şekil 4.27. 1980 Yılı Antakya Kenti Ulaşım Ağı Haritası

Şekil 4.28. 2009 Yılı Antakya Kenti Ulaşım Ağı Haritası

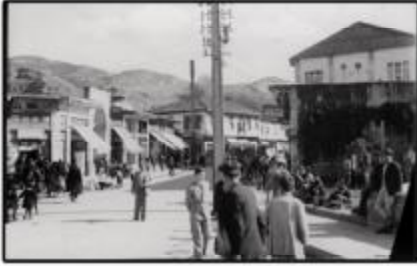
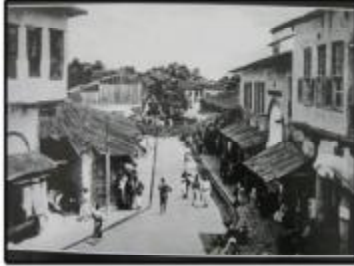
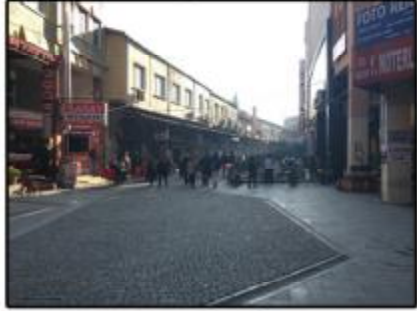
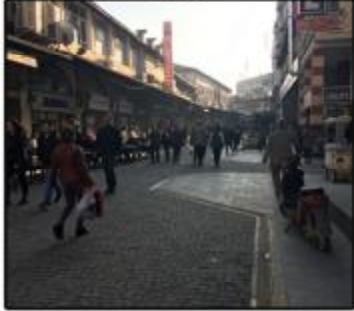
Şekil 4.32. Hürriyet Caddesi Değerlendirme Formu

| KENT KİMLİĞİ AÇISINDAN TARİHİ ÇEVRE KORUMA VE YENİLEME ÇALIŞMALARININ DEĞERLENDİRİLMESİNDE BİR MODEL ÖNERİSİ | |
|---|---|
| <p>Hürriyet Caddesi Eski Hali<br/>(a)</p> | <p>Hürriyet Caddesi Ortodoks Kilisesi Önü(b)</p> |
| <p>Hürriyet Caddesi Yeni Hali</p> | <p>Döşeme ve Kentsel Donatı Detayı</p> |

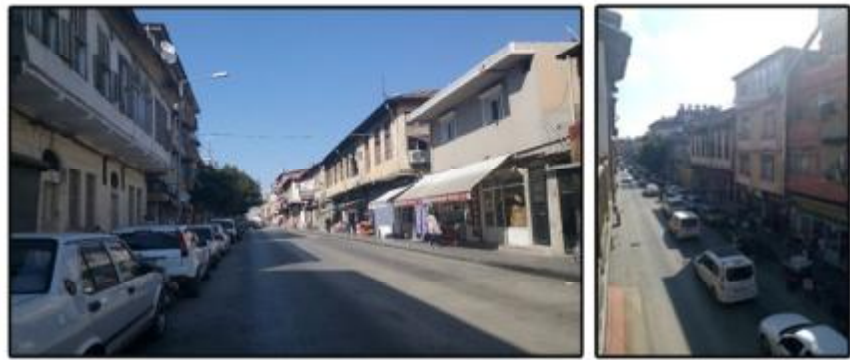
Şekil 4.34. Kurtuluş Caddesi 1 Değerlendirme Formu

| <p>Kurtuluş Caddesi Genel Görünüşü</p> | | | |

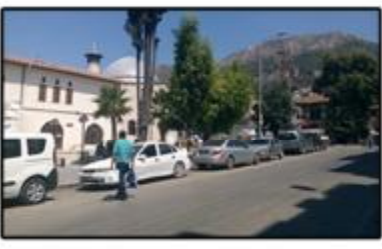
Şekil 4.37. Yeni Cami ve Uncular Sokak Değerlendirme Formu

| <p>Yeni Camii Sokak</p> <p>Uncular Sokak<br/>Uzun Çarşı Girişi</p> <p>Doşeme</p> | <p>Kemalpaşa Caddesi</p> <p>Kemalpaşa Caddesinden<br/>Habib-i Naccar Camii<br/>Görünüşü</p> <p>Yeni Camii Sok.<br/>Kemalpaşa Cad. Girişi</p> |

Çizelge 4.42. Yeni Camii ve Uncular Sokak Değerlendirme Ölçütlerinin Genel Değerleri (Kentsel Donatı ve Yerleşim Ölçeğinde)

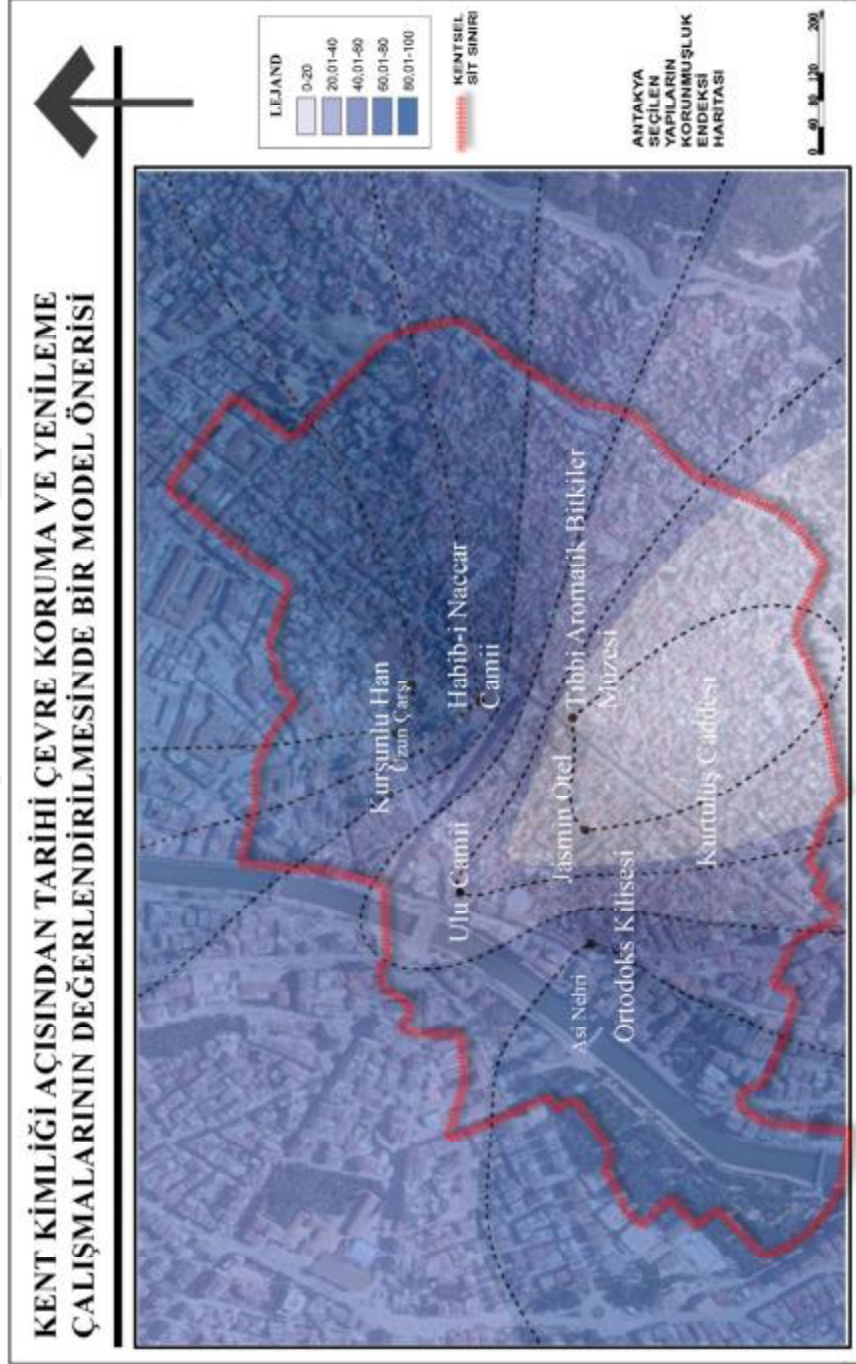
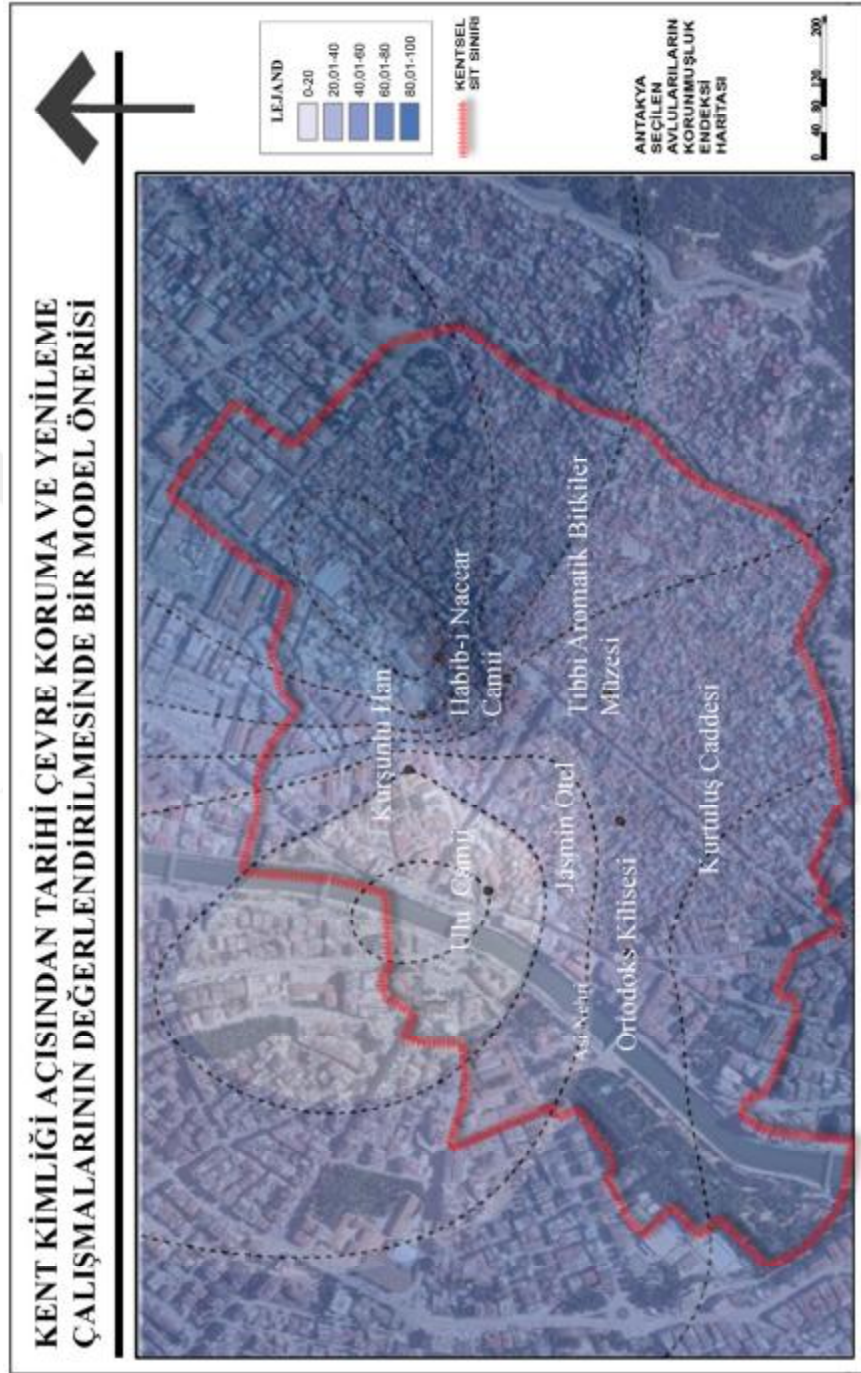
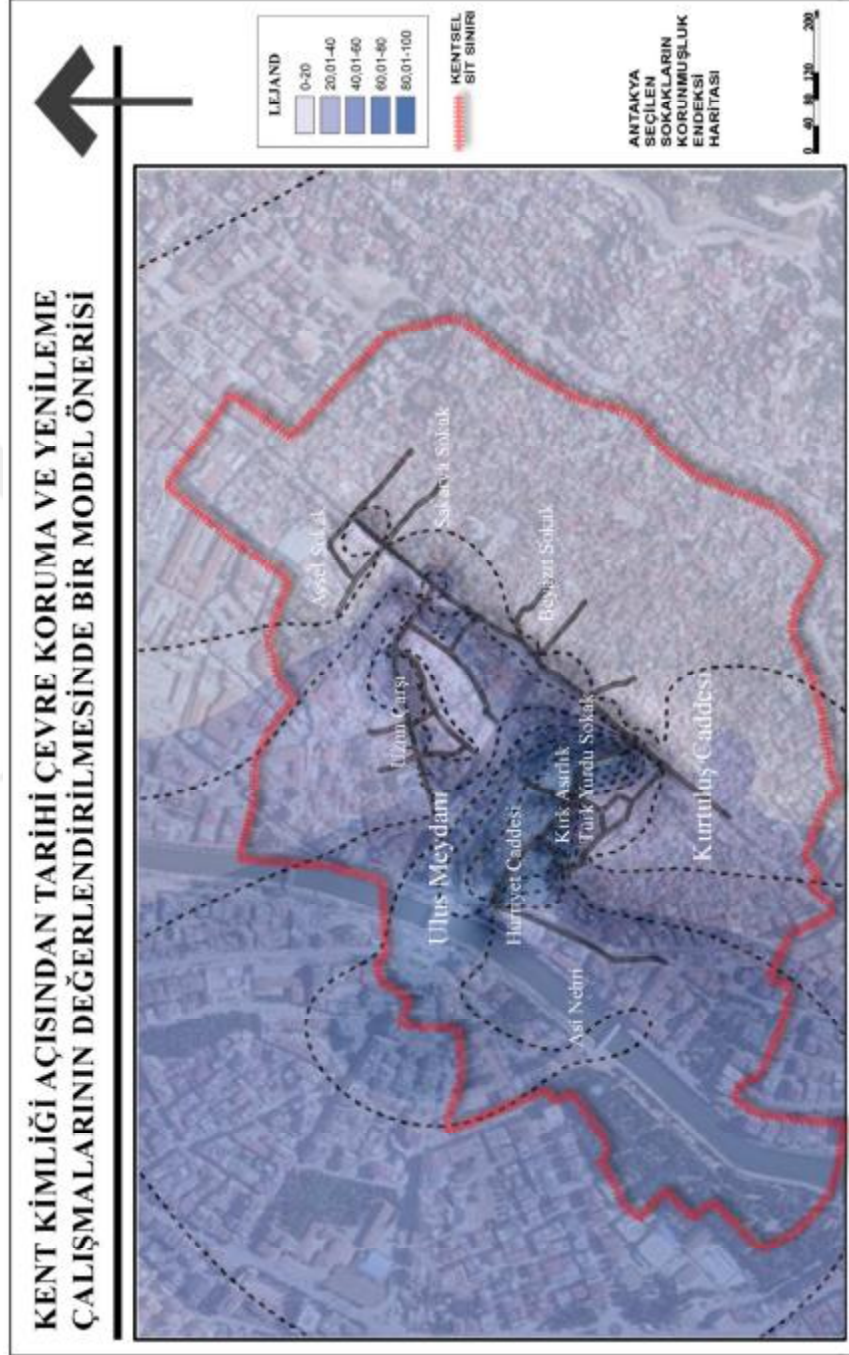
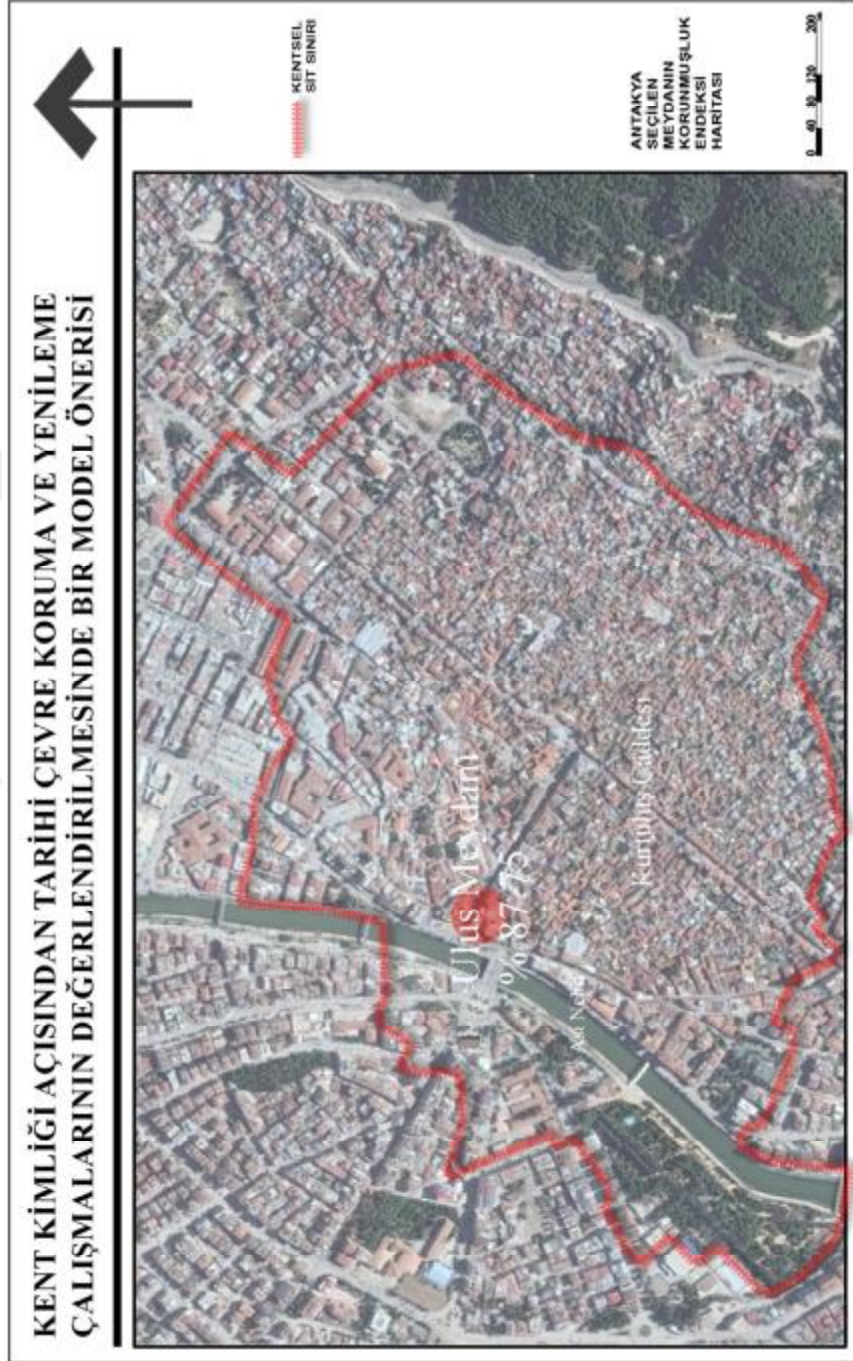
Çalışmanın bu aşamasında korunmuşluk endeks değerleri doğrultusunda CBS ortamına aktarılan kent kimlik öğelerinin korunmuşluk endeksi haritaları Ters Ağırlıklandırma yöntemi ile oluşturulmuştur. Avlu, Yapı, Sokak ve Meydan olarak oluşturulan haritalar hava fotoğrafı ile karşılaştırılmış ve değer aralıklarına göre farklı renk tonlarıyla ifade edilmiştir (Şekil 4.41-4.44). Sonrasında ise Avlu, Yapı, Sokak ve Meydan korunmuşluk endeks değerlerinin, bütün olarak değerlendirildiği, bütünleştirilmiş korunmuşluk haritası oluşturulmuştur (Şekil 4.45)

Şekil 4.41. Yapı Korunmuşluk Endeksi Haritası

Şekil 4.42. Avlu Korunmuşluk Endeksi Haritası

Şekil 4.43. Sokak Korunmuşluk Endeksi Haritası

Şekil 4.44. Meydan Korunmuşluk Endeksi Haritası

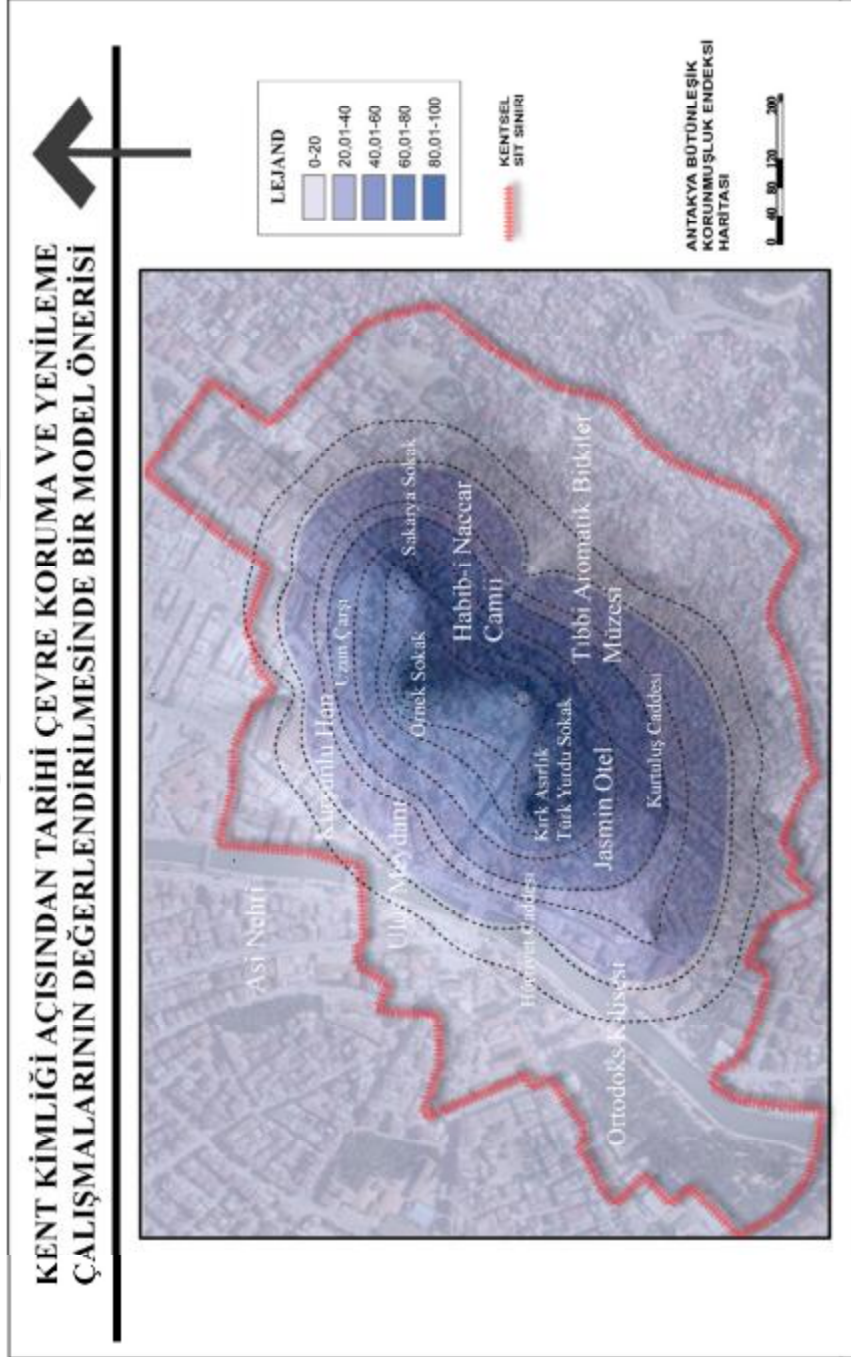
Şekil 4.45. Bütünleştirilmiş Korunmuşluk Haritası

- Kimlik öğelerine ait endeks değerlerinin **67 ile 654** arasında değiştiği görülmektedir. Bu bağlamda en yüksek değer **Uzun Çarşı** civarında **654** olarak belirlenmiştir. Bu değeri **576** endeks değeri ile **Kırk Asırlık Türk Yurdu Sokak** çevresi takip etmiştir. En düşük değer ise **67** ile **Hürriyet Caddesi** çevresinde belirlenmiştir.
- Endeks değerlerinin en yüksek olduğu **Uzun Çarşı** bölgesinden itibaren aşamalı bir azalma göstermekte **Hürriyet Caddesi** yanısıra **Aysel, Ulus, Meydan, Turan, Beyazıt Sokak** itibariyle en düşük değerlere ulaşmaktadır.
