**ADANA-2018**

**KENT KİMLİĞİ AÇISINDAN TARİHİ ÇEVRE KORUMA VE YENİLEME  
ÇALIŞMALARININ DEĞERLENDİRİLMESİNDE BİR MODEL ÖNERİSİ**

**DOKTORA TEZİ  
PEYZAJ MİMARLIĞI ANABİLİM DALI**

# A MODEL PROPOSAL FOR THE EVALUATION OF HISTORICAL ENVIRONMENTAL CONSERVATION AND RENOVATION IN TERMS OF URBAN IDENTITY

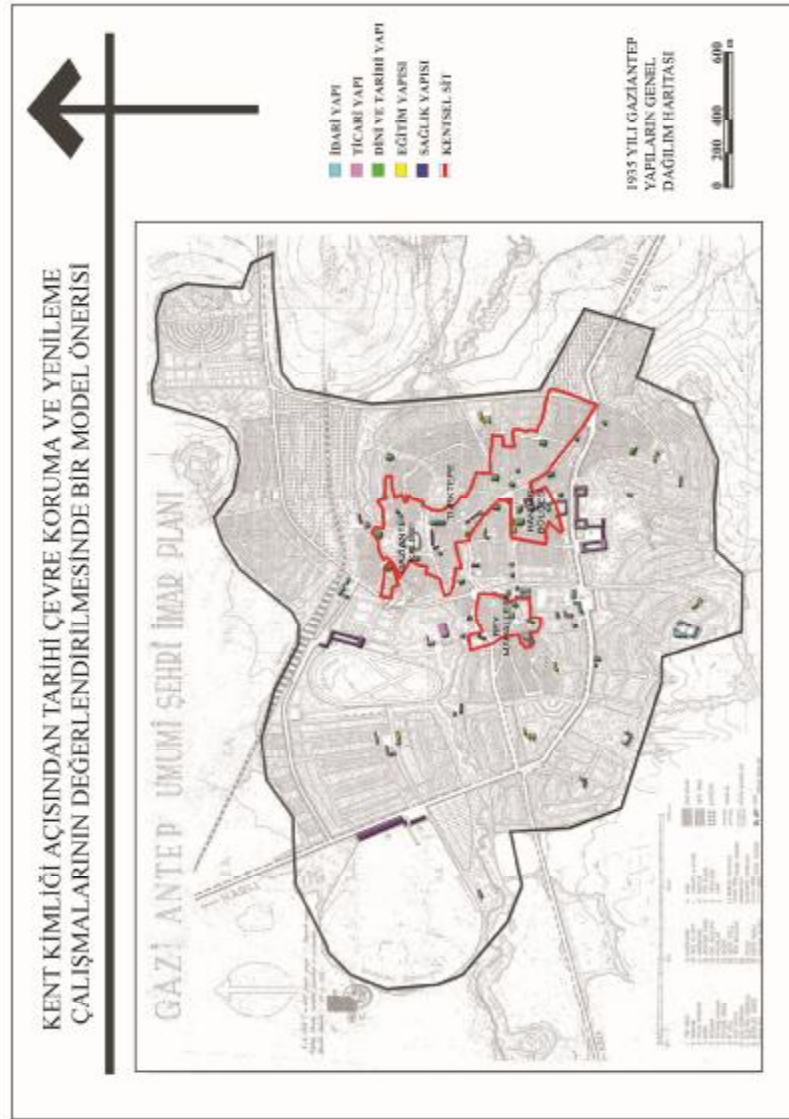
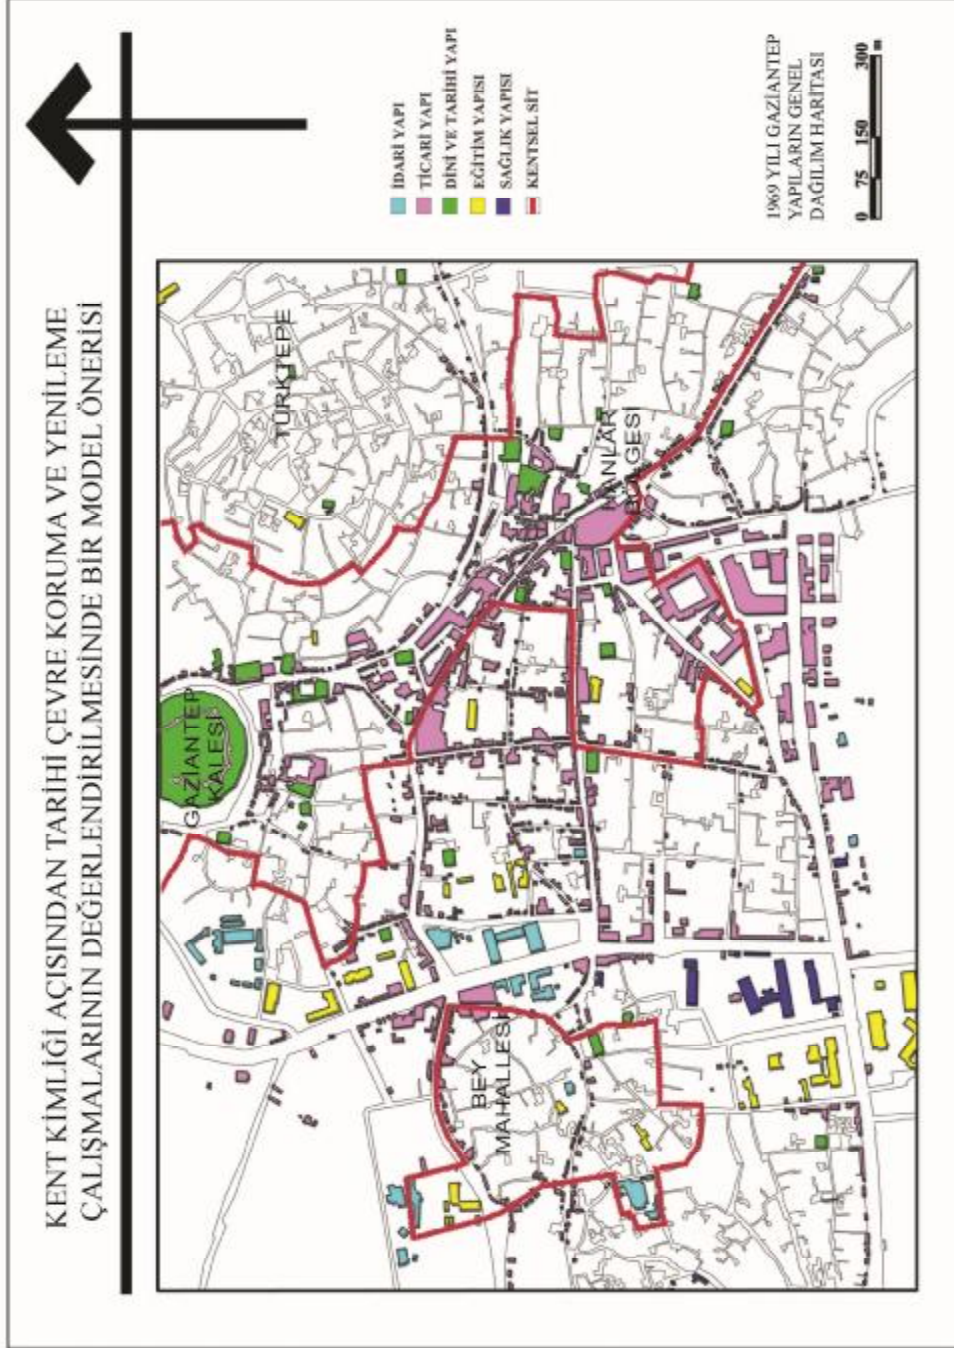
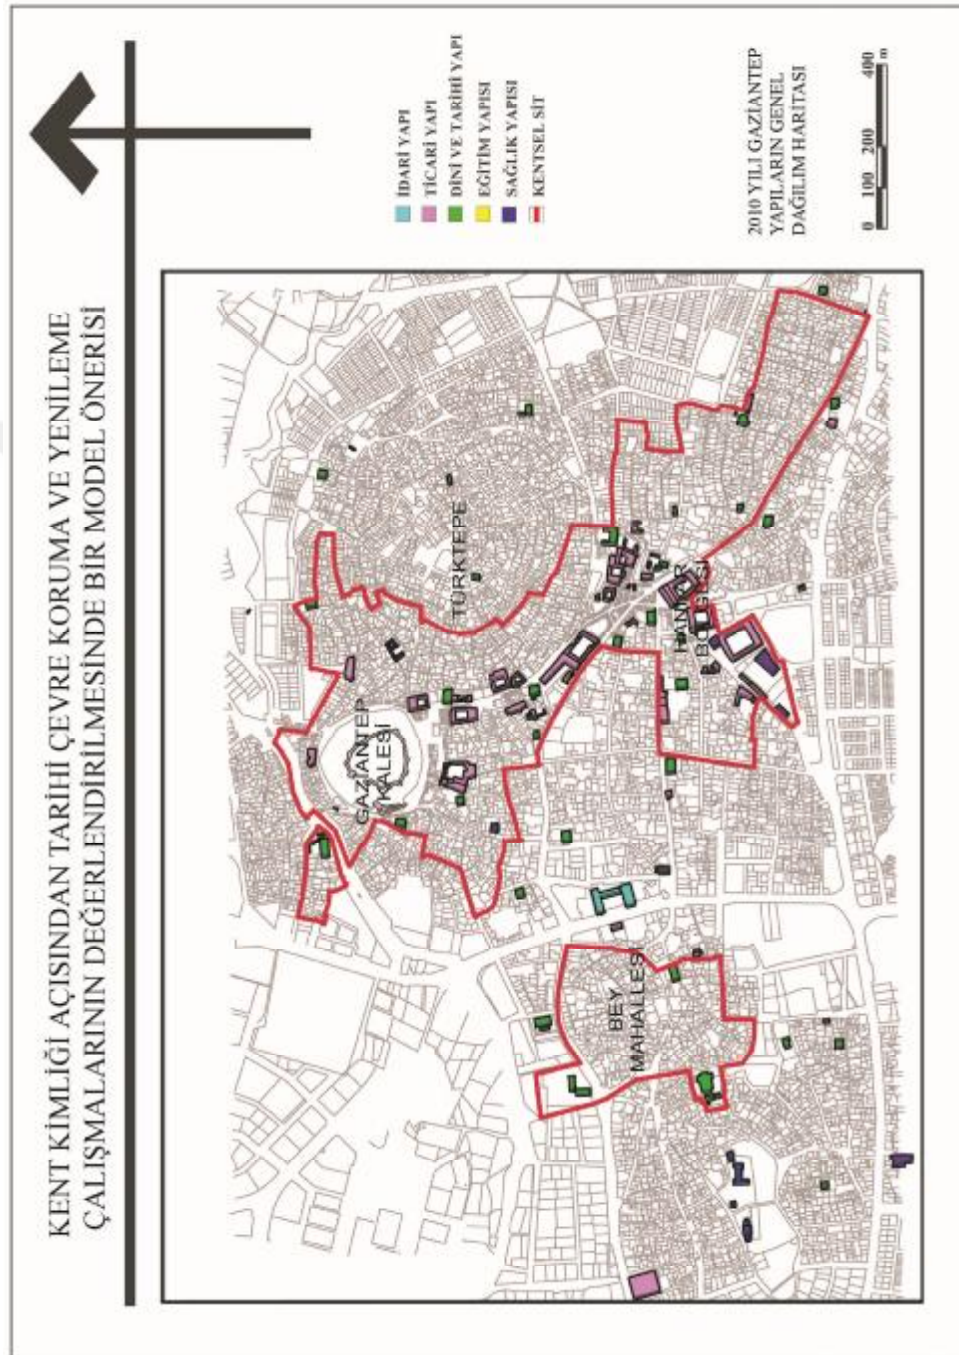
Gaziantep içerisinde yer alan anıtsal yapılar zaman içerisinde alınan kararlar doğrultusunda değişiklik geçirmiştir. 1935 yılından itibaren meydana gelen bu değişiklikler Şekil 4.46- 4.48’de görülmektedir.

Şekil 4.46. 1935 Yılı Gaziantep Kenti Anıtsal Yapıların Dağılım Haritası

Şekil 4.47. 1969 Yılı Gaziantep Kenti Anıtsal Yapıların Dağılım Haritası

Şekil 4.48. 2010 Yılı Gaziantep Kenti Anıtsal Yapıların Dağılım Haritası

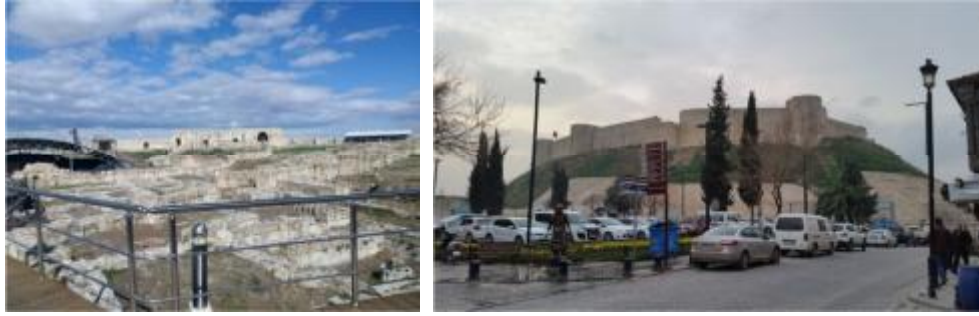
Şekil 4.49. Gaziantep Kalesinin Restorasyon Sonrası Görünümü (Orijinal, 2018)

| Kale | Genel Yapısal Özellikler |
|---|---|
| Geçirdiği Onarımlar | Memlûklular 1481,Batı burçları yapılmış Kanuni Sultan Süleyman 1557. Giriş köprüsünün iki yanına kule eklenmiş. Kale içine hamam, ambar, sarnıç mescit ve 40’a yakın ev yapılmıştır. |

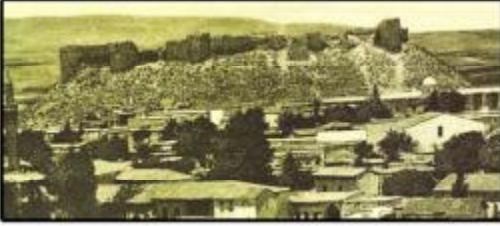
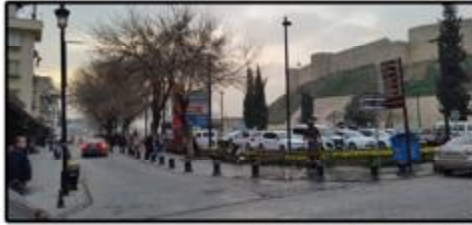
| KENT KİMLİĞİ AÇISINDAN TARİHİ ÇEVRE KORUMA VE YENİLEME<br>ÇALIŞMALARININ DEĞERLENDİRİLMESİNDE BİR MODEL ÖNERİSİ | |
|---|---|
| <p>KALENİN ESİK HALİ (a)</p> | <p>KALE ÇEVRESİ (b)</p> |
| <p>KENTSEL DONATILAR VE MEVCUT DURUM</p> | |

Değerlendirmeye alınan Gaziantep Kalesi değerlendirme formu şekil 4.50’de, değerlendirme ölçütlerinin genel değerleri ve kale yakın çevresinin değerlendirilmesi ise Çizelge 4.51 ve 5.52 ‘de verilmiştir.

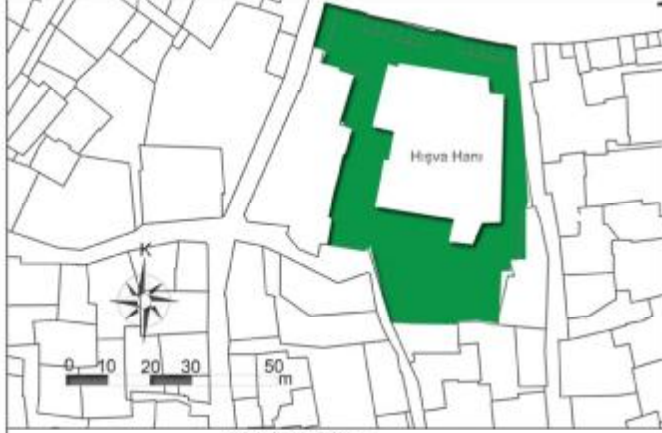
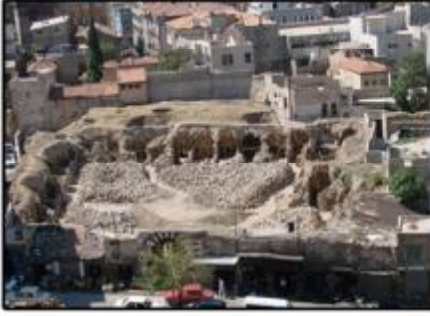
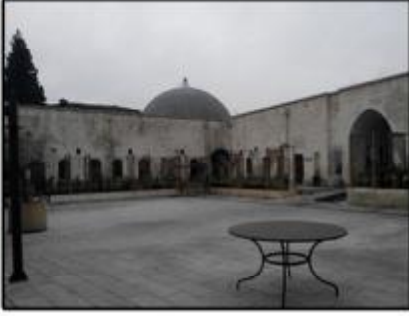
Şekil 4.25. Hışva Han Değerlendirme Formu

| KENT KİMLİĞİ AÇISINDAN TARİHİ ÇEVRE KORUMA VE YENİLEME ÇALIŞMALARININ DEĞERLENDİRİLMESİNDE BİR MODEL ÖNERİSİ | |
|---|---|
| <p>RESTORASYON ÇALIŞMASI VE ÇEVREDEKİ YAPILAR (a)</p> | <p>AVLUNUN GENEL GÖRÜNÜMÜ</p> |
| <p>ORTU ELEMANI</p> | <p>ÇAM DETAYI</p> |
| <p>GİRİŞ KAPISI ESKİ VE YENİ HALİ (a)</p> | |

| Değerlendirme Elemanları | | Değerlendirme Ölçütleri | | | | | Genel Değer |
|---|---|---|---|---|---|---|---|
| Anıtsal Yapı | Yapı Materyali | 5 | 5 | 5 | - | 4 | 4.75 |
| | Yağmur Suyu Tahliye Elemanları | 4 | 3 | 4 | 2 | 4 | 3.4 |
| Genel Değer | | 4.42 | 4.16 | 4.33 | 3.5 | 4 | 4.27 |

Hanlar için yapılan yapı değerlendirmesi sonucunda en yüksek uygunluk değerine sahip olan Hışva Han (4.27), Tütün Han (3.85) ve Şire Han (3.52) olarak belirlenmiştir. Avlular için yapılan değerlendirme sonucuna göre ise bu sıralama Şire Han (3.19), Tütün Han (3.6), Hışva Han (4.33) olarak görülmektedir. Çevrelerinde bulunan tarihi değeri olmayan yapılar için değerlendirildiğinde Hışva Han'ın uygunluk değerinin daha yüksek (1.5) olduğu görülmektedir.

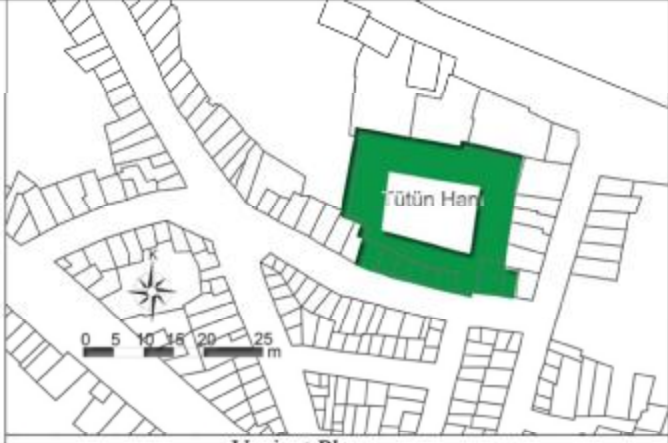
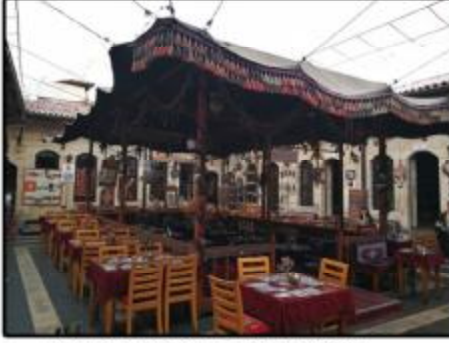
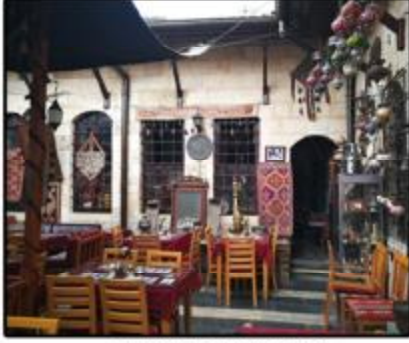
Şekil 4.26. Tütün Hanı Değerlendirme Formu

| KENT KİMLİĞİ AÇISINDAN TARİHİ ÇEVRE KORUMA VE YENİLEME<br>ÇALIŞMALARININ DEĞERLENDİRİLMESİNDE BİR MODEL ÖNERİSİ | |
|---|---|
| <p>AVLUNUN GENEL GÖRÜNÜMÜ</p> | <p>YAPININ GÖRÜNÜMÜ</p> |
| <p>AVLUYA AİT DETAYLAR</p> | <p>GİRİŞ KAPISI</p> |

| Değerlendirme Elemanları | | Değerlendirme Ölçütleri | | | | | Genel Değer |
|---|---|---|---|---|---|---|---|
| | Giriş (Kapı) | 3 | 4 | 2 | 3 | 4 | 3.2 |
| | Yağmur Suyu Tahliye Elemanları | 3 | 2 | 3 | 2 | 3 | 2.6 |

| Değerlendirme Elemanları | | Değerlendirme Ölçütleri | | | | | Genel Değer |
|---|---|---|---|---|---|---|---|
| | Merdiven | 3 | 3 | 4 | 2 | 2 | 2.8 |

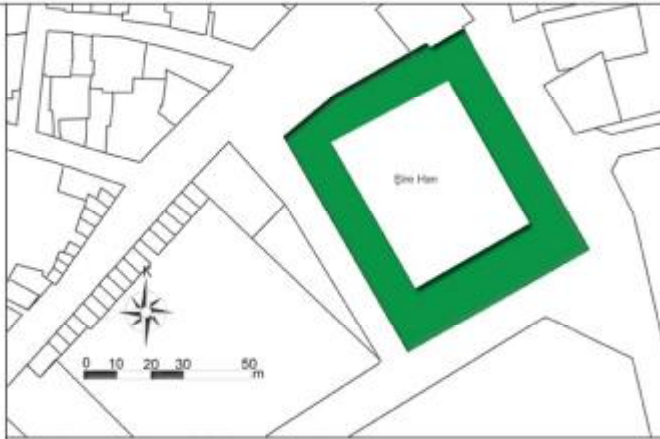
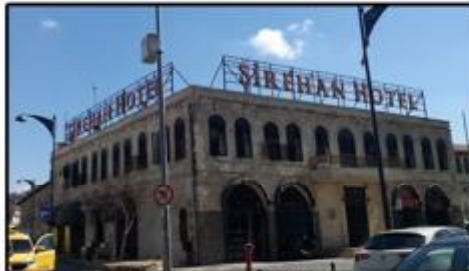
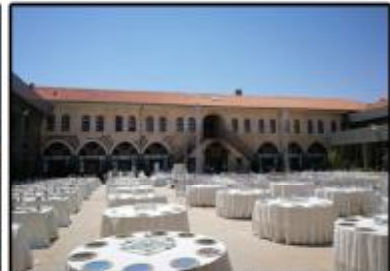
Şekil 4.27. Şire Han Değerlendirme Formu

| KENT KİMLİĞİ AÇISINDAN TARİHİ ÇEVRE KORUMA VE YENİLEME<br>ÇALIŞMALARININ DEĞERLENDİRİLMESİNDE BİR MODEL ÖNERİSİ | |
|---|---|
| <p>YAPININ DIŞ GÖRÜNÜMÜ</p> | <p>AVLUNUN GENEL GÖRÜNÜMÜ</p> |
| <p>YAPININ İÇ GÖRÜNÜMÜ</p> | <p>MERDİVEN</p> |
| <p>YAPININ EKLEME YAPILAN BÖLÜMÜNÜN İÇ VE DIŞ GÖRÜNÜMÜ</p> | |

| Değerlendirme Elemanları | | Değerlendirme Ölçütleri | | | | | Genel Değer |
|---|---|---|---|---|---|---|---|
| Anıtsal Yapı | Yapı Materyali | 3 | 2 | 5 | 1 | 4 | 3 |
| | Cephe Yapısı | 3 | 2 | 4 | 1 | 3 | 2.6 |

| Değerlendirme Elemanları | | Değerlendirme Ölçütleri | | | | | Genel Değer |
|---|---|---|---|---|---|---|---|
| Avlu | Planı | 1 | 1 | - | - | - | 1 |
| | Döşeme Materyali | 1 | 1 | - | 2 | 2 | 1.5 |

Ticari bir işletme olan Şire Handa meydana gelen bu hasar ülkemizde herhangi bir ticari fonksiyonu bulunmayan, tescilli yapıların da başına gelebilmektedir. Özellikle yapısal anlamda yapılan iyileştirme çalışmalarında yapıların özgün dokularını tamamen yitirdikleri veya bozulmalara maruz kaldıkları

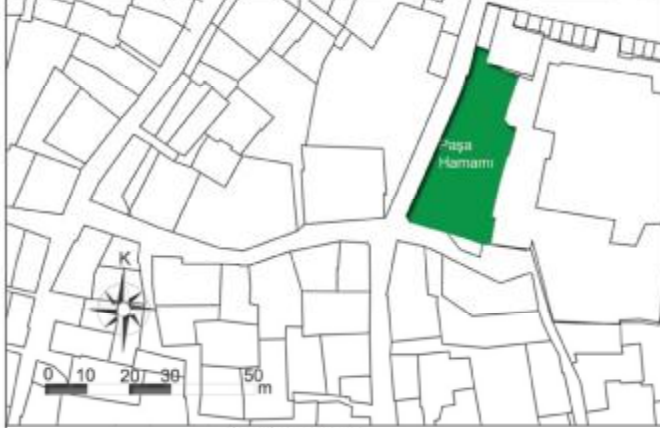
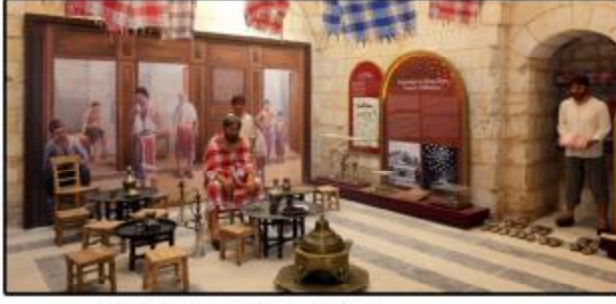
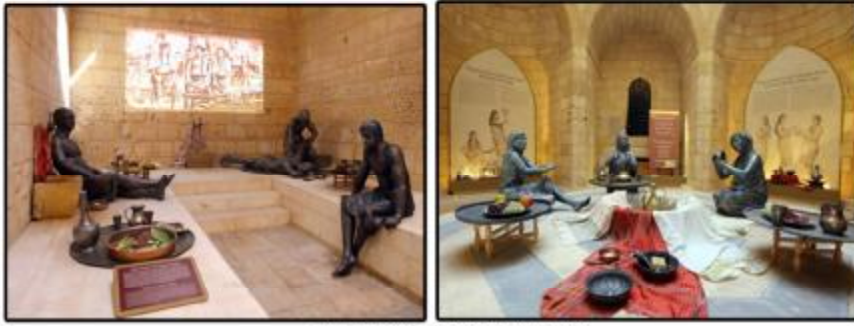
Şekil 4.55. Paşa Hamamı Değerlendirme Formu

| KENT KİMLİĞİ AÇISINDAN TARİHİ ÇEVRE KORUMA VE YENİLEME<br>ÇALIŞMALARININ DEĞERLENDİRİLMESİNDE BİR MODEL ÖNERİSİ | |
|---|---|
| <p>YAPININ İÇ GÖRÜNÜMÜ (a)</p> | <p>YAPI ÇEVRESİ</p> |
| <p>YAPIYA AIT DETAYLAR (b,c)</p> | |

| Değerlendirme Elemanları | | Değerlendirme Ölçütleri | | | | | Genel Değer |
|---|---|---|---|---|---|---|---|
| Genel Değer | | 4.28 | 3.83 | 3.83 | 4 | 4 | 3.99 |

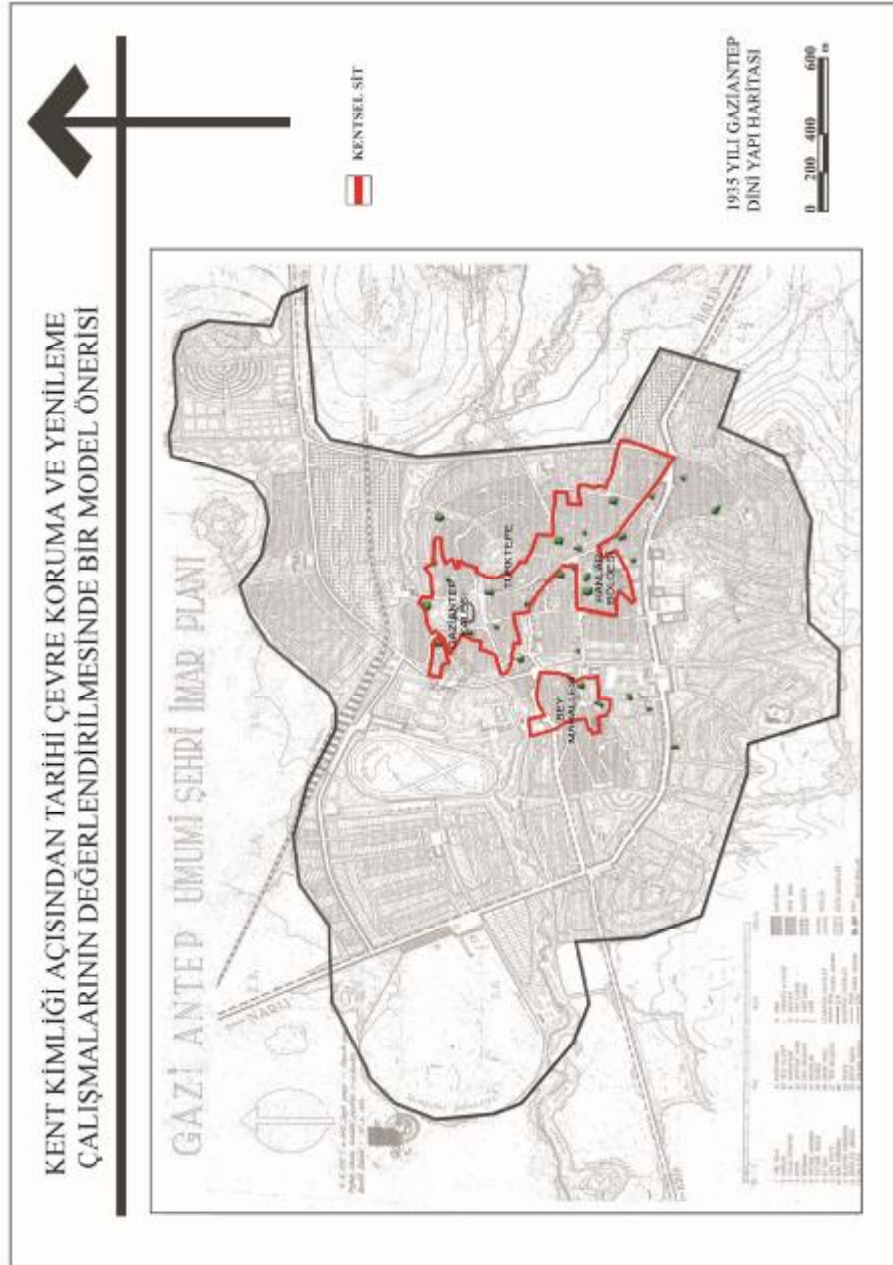
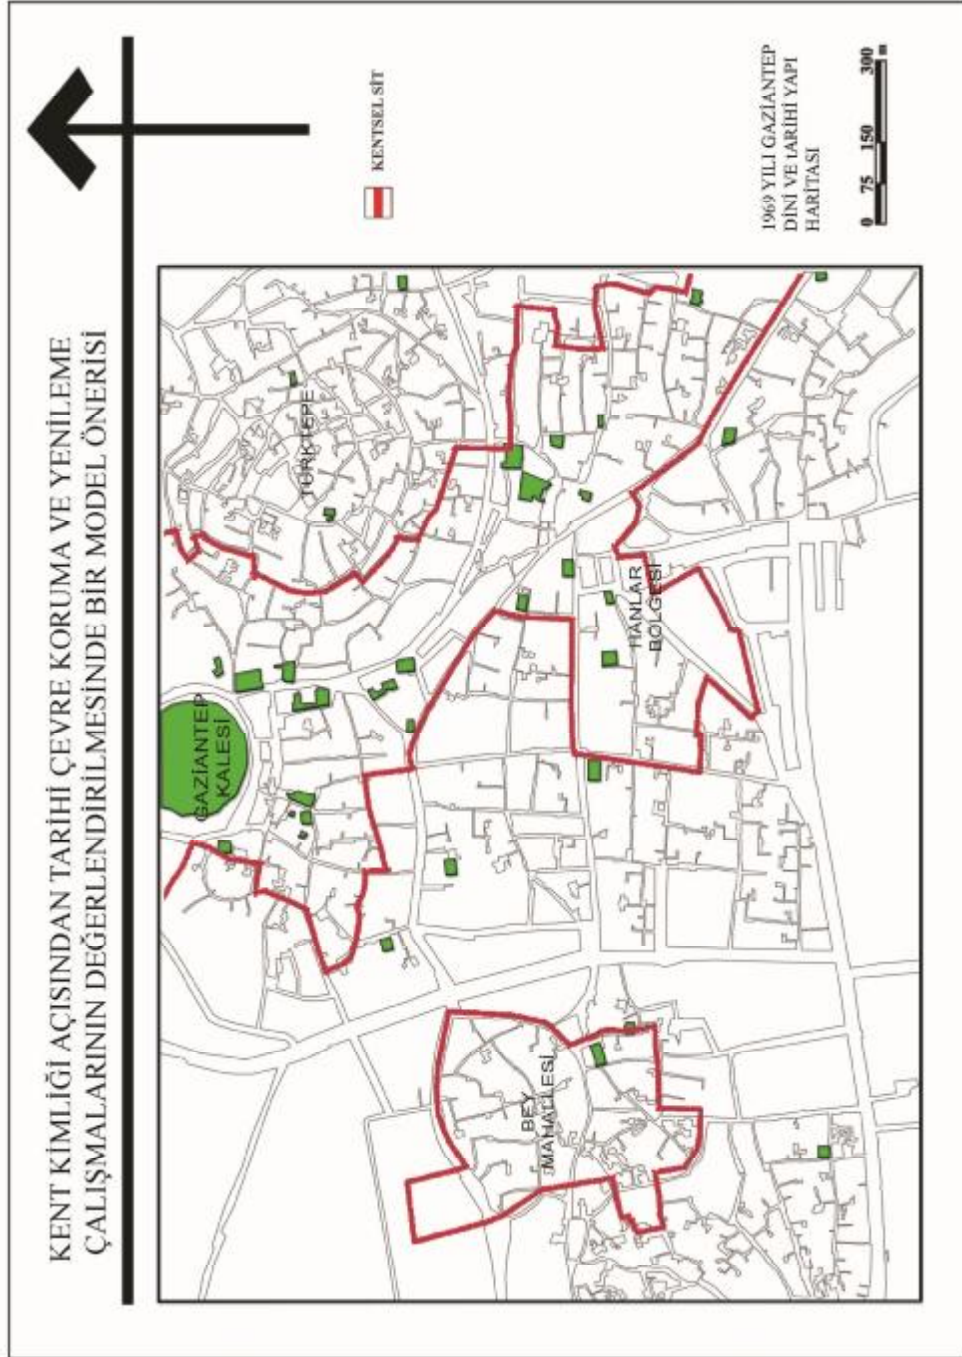
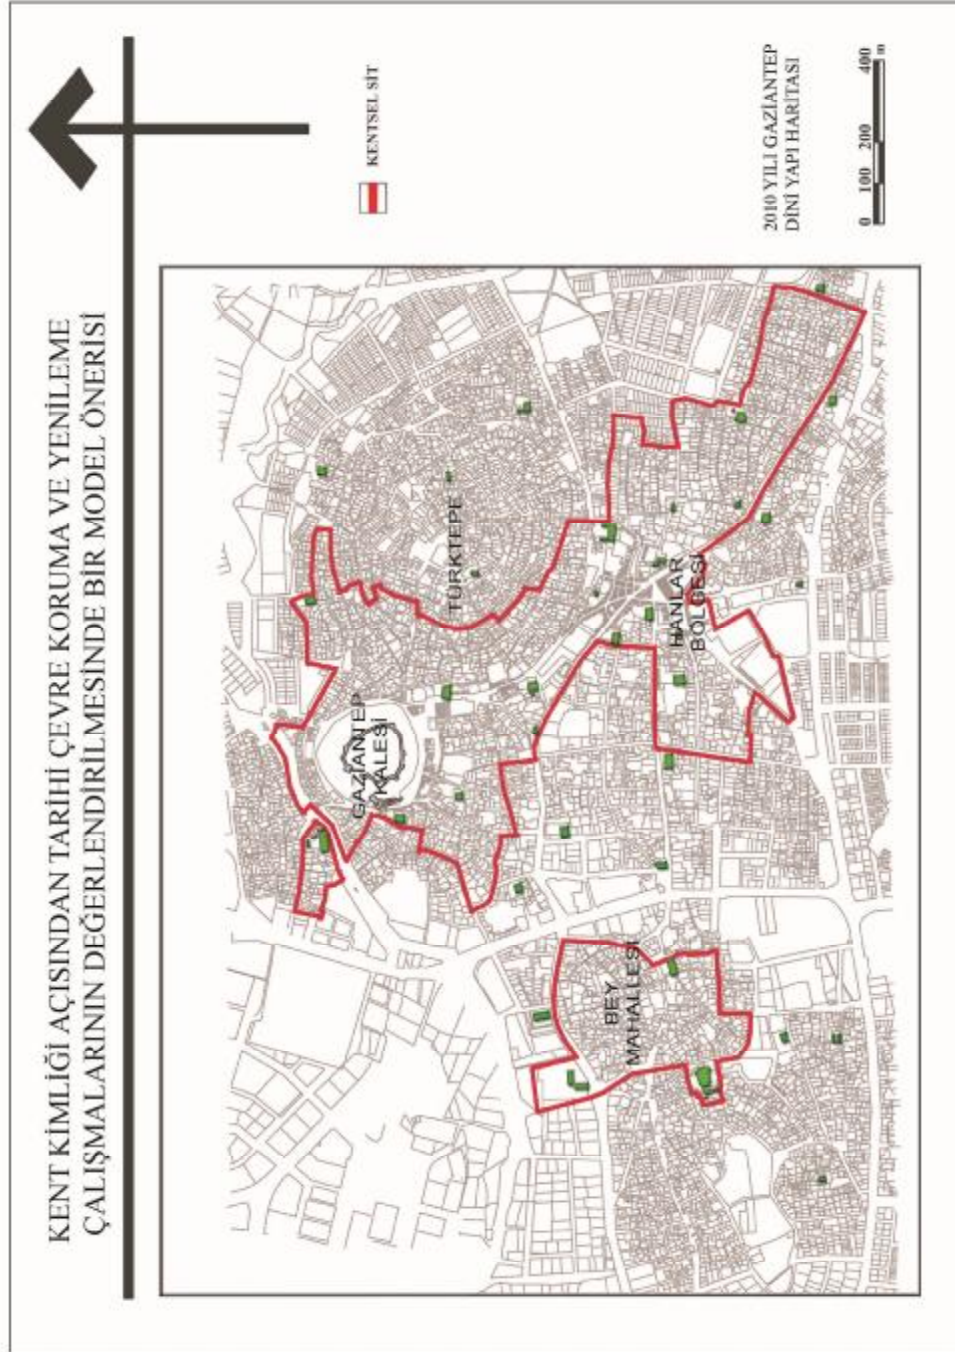
**Dini Yapılar:** Kent içerisinde yer alan dini yapıların 1935 yılı itibarıyla dağılımı Şekil 4.56-4.58'de verilmiştir.

Şekil 4.56. 1935 Yılı Gaziantep Kenti Dini Yapı Dağılım Haritası

Şekil 4.57. 1969 Yılı Gaziantep Kenti Dini Yapı Dağılım Haritası

Şekil 4.58. 2010 Yılı Gaziantep Kenti Dini Yapı Dağılım Haritası

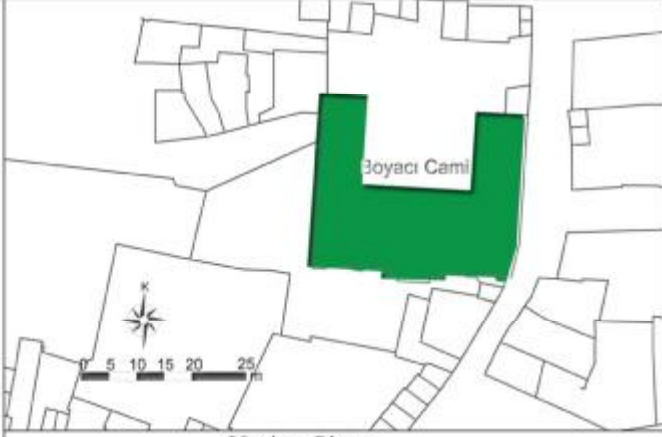
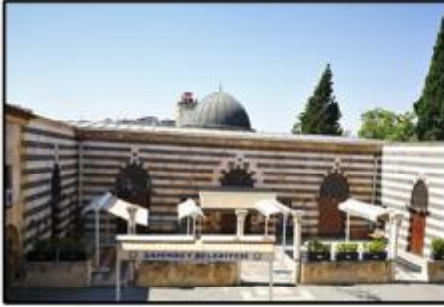
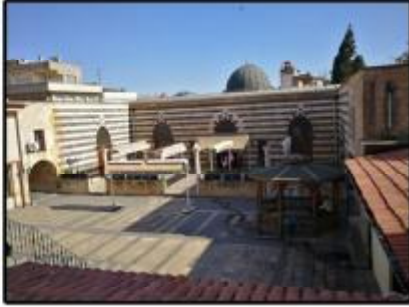
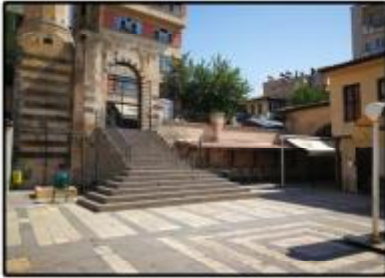
Şekil 4.59. Boyacı Camii Değerlendirme Formu

| KENT KİMLİĞİ AÇISINDAN TARİHİ ÇEVRE KORUMA VE YENİLEME<br>ÇALIŞMALARININ DEĞERLENDİRİLMESİNDE BİR MODEL ÖNERİSİ | | |
|---|---|---|
| <p>YAPININ GÖRÜNÜMÜ</p> | <p>AVLUNUN GENEL GÖRÜNÜMÜ</p> | |
| <p>AVLU MERDİVENLERİ VE<br/>KENTSEL DONATILAR</p> | <p>MINARE</p> | <p>AVLU GİRİŞİ VE<br/>ÇEVREDEKİ YAPILARIN<br/>GÖRÜNÜMÜ</p> |

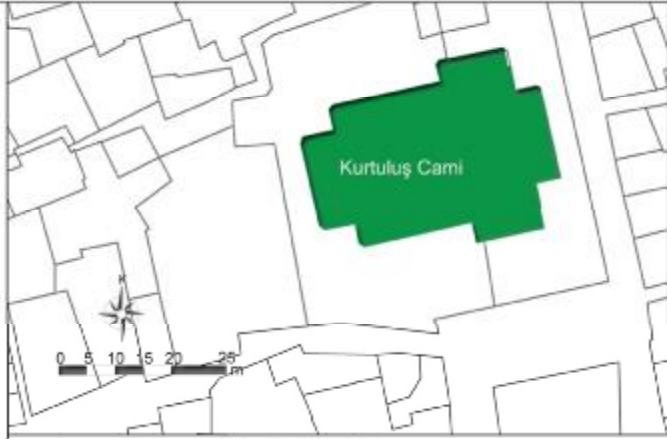
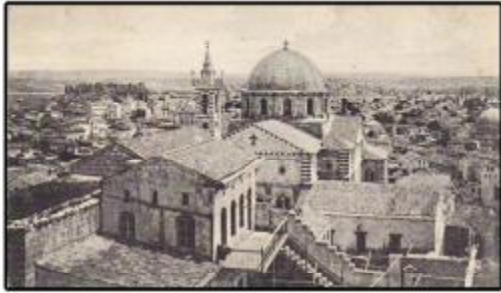
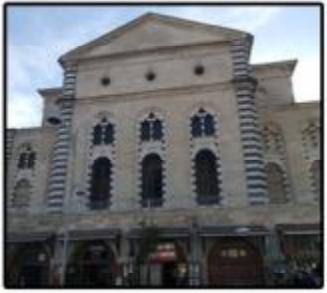
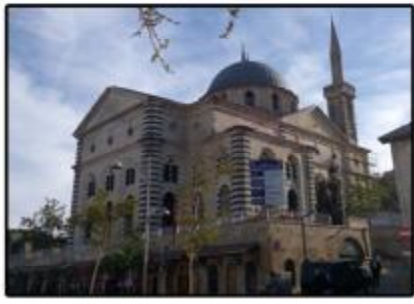
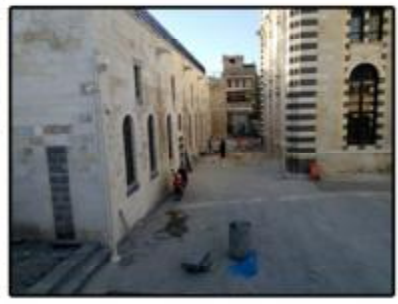
Şekil 4.60. Kurtuluş Camii Değerlendirme Formu

| KENT KİMLİĞİ AÇISINDAN TARİHİ ÇEVRE KORUMA VE YENİLEME<br>ÇALIŞMALARININ DEĞERLENDİRİLMESİNDE BİR MODEL ÖNERİSİ | |
|---|---|
| <p style="text-align: center;">ESKİ GÖRÜNÜMÜ<br/>(a)</p> | <p style="text-align: center;">TAŞ MATERYALI</p> |
| <p style="text-align: center;">MEVCUT GÖRÜNÜMÜ</p> <p><small>a-<a href="https://tr.pinterest.com/pin/3E3931936963426166">https://tr.pinterest.com/pin/3E3931936963426166</a></small></p> | <p style="text-align: center;">DÖŞEME DETAYI</p> |

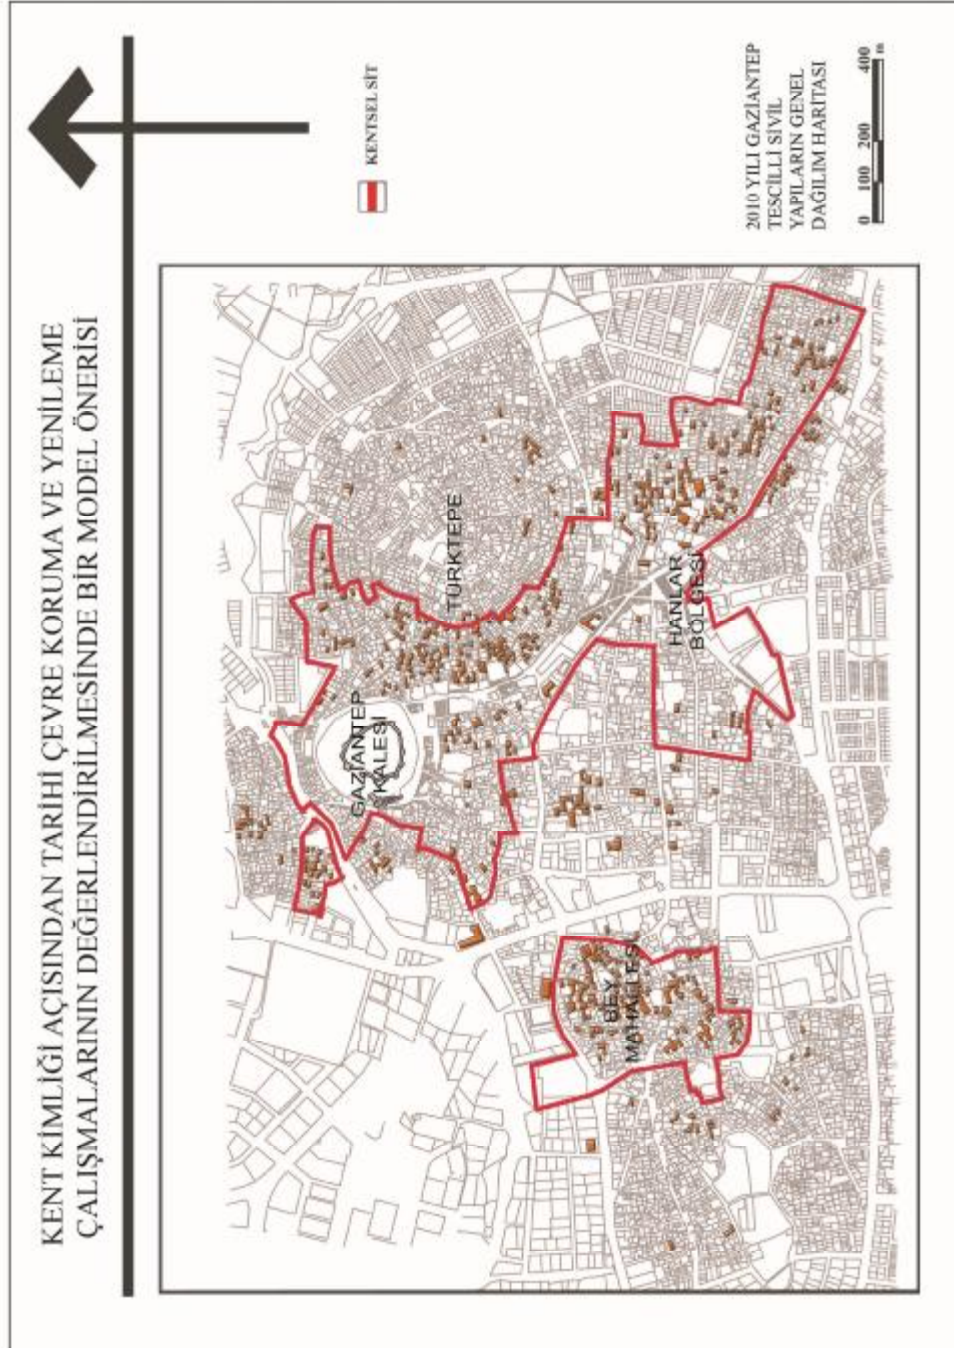
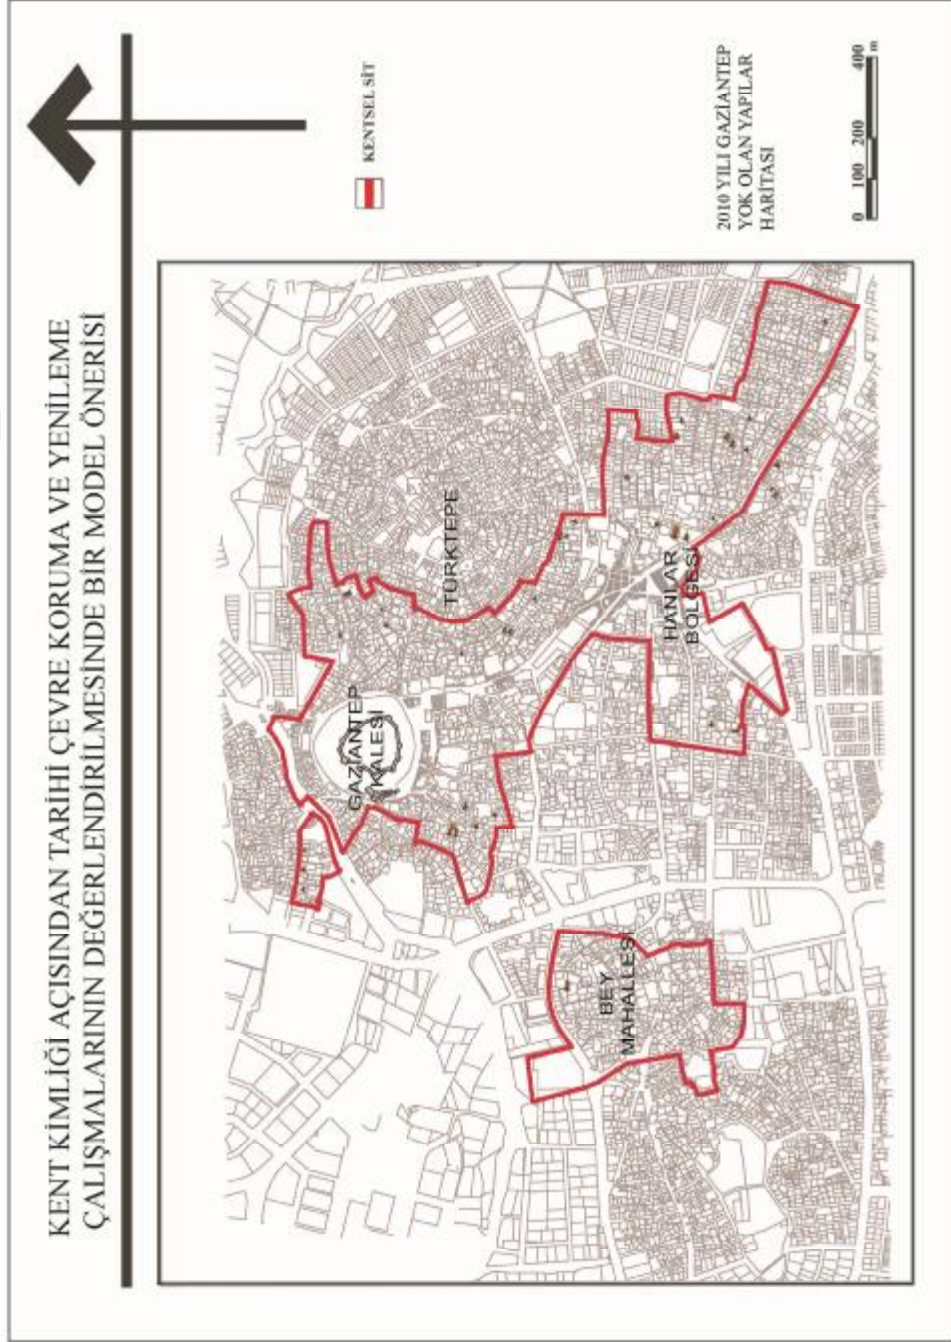
**Sivil Mimarlık Örnekleri:** Kültür ve Tabiat Varlıklarını Koruma Yüksek Kurulu’nun 5.11.1999 tarih ve 660 sayılı kararı doğrultusunda Koruma Amaçlı İmar Planı sınırları içinde bulunan ve aynı zamanda tarihi kent kimliğini de oluşturan sivil mimarlık örnekleri Şekil 4.62’de, kayıp yapılar ise Şekil 4.63’de verilmiştir.

Şekil 4.62. 2010 Yılı Gaziantep Tescilli Sivil Yapı Dağılımı

Şekil 4.63. 2010 Yılı Gaziantep Yok Olan Yapıların Dağılımı

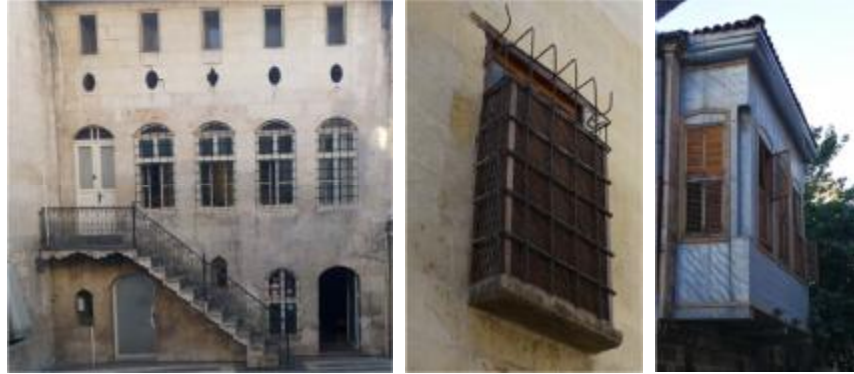
Şekil 4.64. Avlu ve Dış Cephe Pencere Örnekleri (Orijinal, 2018)

| Konut | Genel Özellikleri |
|---|---|
| Pencere | Yapının tamamındaki pencereler birbiri ile uyum içinde dikdörtgen formudur.<br>Ahşap kullanılan pencereler üst ve alt parçaları bağımsız dört kanatlıdır.düz lentolu veya basık kemerlidir.<br>Zemin katta sokağa bakan cephelerde pencere açılmamıştır ancak üst katlarda pencere bulunur. Bu pencereler demir, ahşap kafes veya kepenk ile kapalıdır.<br>Avluya bakan pencerelerde ise her iki katta da pencere bulunmaktadır.<br>Üst kat pencerelerinin üzerinde ışık ve hava sağlayan kuş taaları bulunmaktadır(Şekil 4.64).<br>Çatı aralarında" Bardakaltı" denilen dikdörtgen şeklinde havalandırma pencereleri bulunmaktadır. |

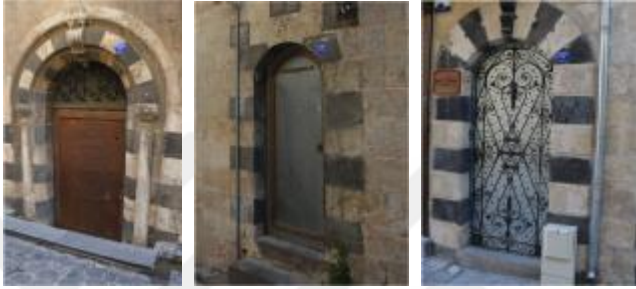
| Kapı | <p>Düz, tam kemerli ya da basık kemerli lento ile geçilmiş, bazı kaplarda siyah-beyaz taş birlikte kullanılmıştır.</p> <p>Kapılar ahşap malzemeden (Özellikle ceviz) yapılmıştır, ancak dış yüzleri sac ya da çinko ile kaplanmıştır.</p> <p>Genişlikleri 1.00-1.20 m yükseklikleri 2.00-2.25 m arasındadır. Kapı tokmakları döküm ya da tunçtan yapılmıştır.</p> <p>Tuduya ile kaplanmış ve "mih" adı verilen çivilerle çeşitli motifler yaratılarak süslenmiştir (Şekil 4.65 )</p> <p>Şekil 4.65. Kapı Örnekleri (Orijinal, 2018)</p> |

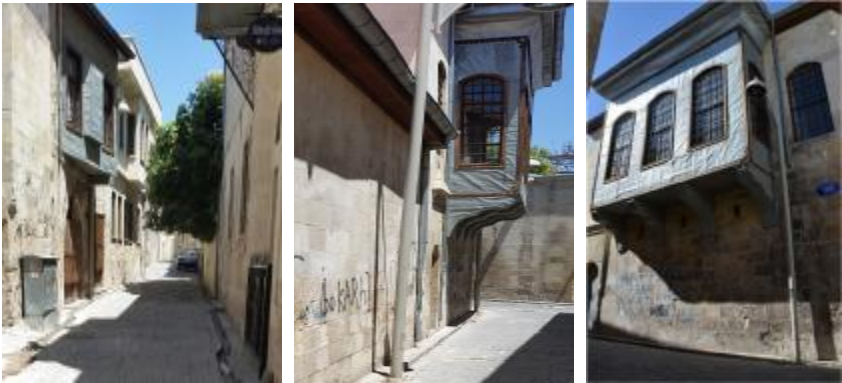
| Çıkmalar | <p>İki şekilde çıkma bulunur. Birincisi yapının ikinci katında, sokak boyunca yapıyı uyumlu hale getirmek için yapılan gönye çıkmadır.</p> <p>İkinci çıkma tipi yapının ikinci katından döşeme kirişlerinin uzatılması ile elde edilir. Çıkmaları taşıyan "kolsun" adı verilen taşıyıcılar taş, demir ve ahşap olabilmektedir. En sık rastlanan kolsun ahşaptan yapılandır.</p> <p>Çıkmalar Bağdadiye adı verilen bağdadi duvar tekniği ile yapılmıştır. Kendir, kül ve kireçten yapılmış siva ile Birinci kat siva yapılır. İkinci kat siva ise Kıymık tozu, kül ve kireç karışımı siva ile yapılır. Siva sonrası cephe tudya adı verilen teneke ile kaplanır (Şekil 4.66).</p> <p>Şekil 4.66.Çıkma Örnekleri (Orijinal, 2018)</p> |

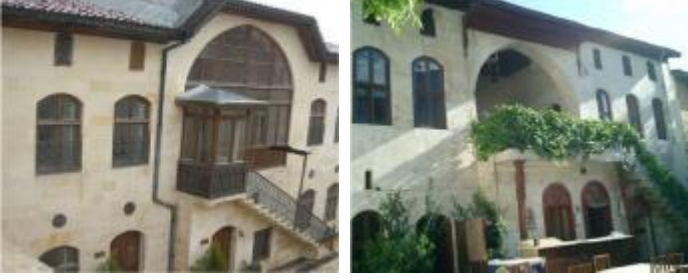
| Eyvan | <p>İkinci katlarda yer alan sofa ve eyvanlara yörede livan adı verilir. Odalar eyvanın etrafında sıralanır. Üç tarafı kapalı, ön yüzü avluya bakmaktadır (Şekil 4.67).</p> <p>Şekil 4.67. Kapalı ve Açık Eyvan "Livan" (KAİP, 2010)</p> |

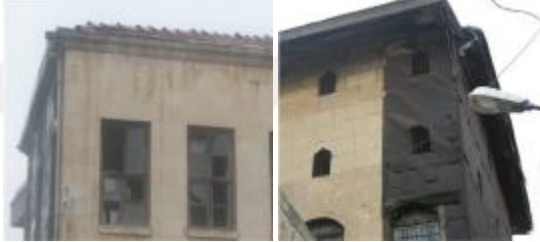
| Yağmur Suyu Tahliye Elemanları | <p>Şekil 4.68. Yağmur Olukları(KAİP, 2010)</p> <p>Yağmur olukları ve boruları sac malzemeden yapılmış (Şekil 4.68).</p> <p>Taş Çörtenler kullanılmıştır.</p> |

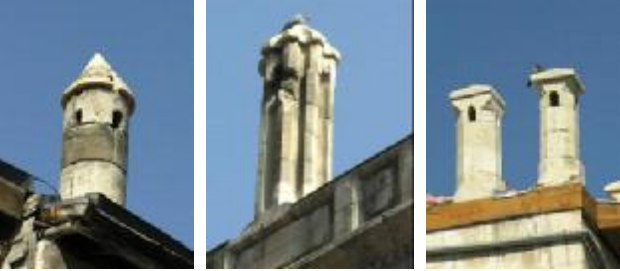
| Bacalar | <p>Kesme taş malzeme ile yapılan bacalar çokgen, yaygın olarak sekizgen nadiren silindirik olarak inşa edilir. Dört adet kemerli duman menfezi bulunur. Yine kesme taştan konik şeklinde sonlanan baca taşı bulunur (Şekil 4.69).</p> <p>Şekil 4.69. Baca Çeşitleri (KAİP,2010 )</p> |

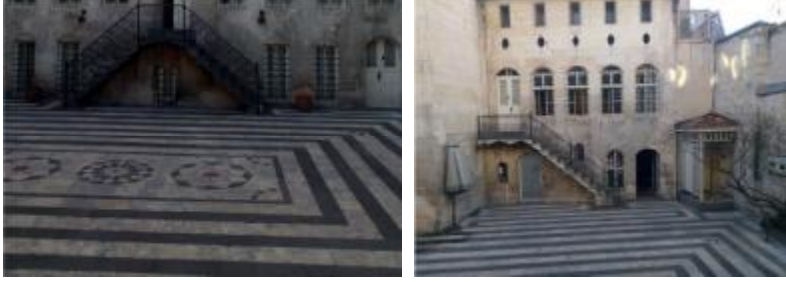
| Döşeme Materyali | <p>Karataş (bazalt), pembe mermer, beyaz taş kullanılmıştır</p> <p>Şekil 4.70. Döşeme Deseni ve Materyali (Orijinal, 2017)</p> |

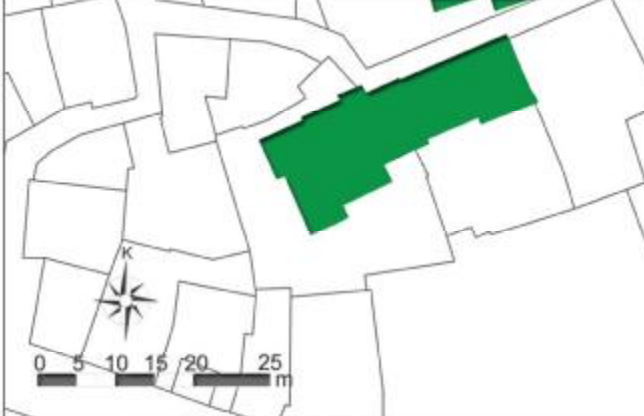
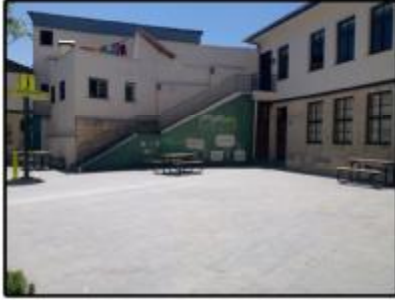
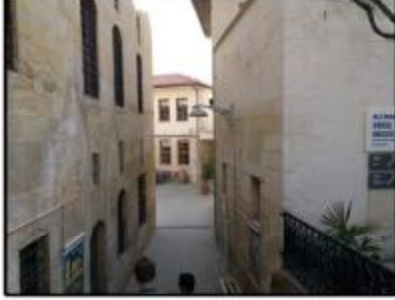
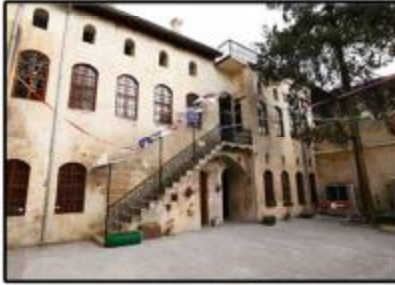
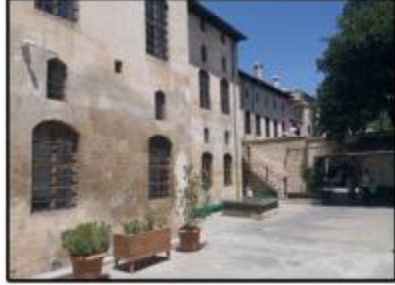
Şekil 4.74. 33 ve 34 Tescilli Yapı (Oyuncak Müz. ve Kudeb) Değerlendirme Formu

| KENT KİMLİĞİ AÇISINDAN TARİHİ ÇEVRE KORUMA VE YENİLEME ÇALIŞMALARININ DEĞERLENDİRİLMESİNDE BİR MODEL ÖNERİSİ | |
|---|---|
| <p>AVLUNUN GENEL GÖRÜNÜMÜ</p> | |
| <p>OYUNCAK MÜZESİ GİRİŞİ<br/>(a)</p> | <p>YAPININ GÖRÜNÜMÜ</p> |

35 tescil numaralı yapının değerlendirme formu Şekil 4.73’de, değerlendirme ölçütlerinin genel değerleri ve yakın çevresinin tarihi dokuya uyumluluk açısından değerlendirilmesi Çizelge 4.82 ve 4.83’de, 33 ve 34 tescil numaralı yapıya ait değerlendirme formu Şekil 4.74’de, değerlendirme ölçütlerinin genel değerleri ve yakın çevresinin tarihi dokuya uyumluluk açısından değerlendirilmesi Çizelge 4.84 ve 4.85’de, 178 ve 179 tescil numaralı yapının değerlendirme formu Şekil 4.75’de, değerlendirme ölçütlerinin genel değerleri ve yakın çevresinin tarihi dokuya uyumluluk açısından değerlendirilmesi Çizelge 4.86 ve 4.87’de, 328 tescil numaralı yapının değerlendirme formu Şekil 4.76’da, değerlendirme ölçütlerinin genel değerleri ve yakın çevresinin tarihi dokuya uyumluluk açısından değerlendirilmesi ise Çizelge 4.88 ve 4.89’da verilmiştir.

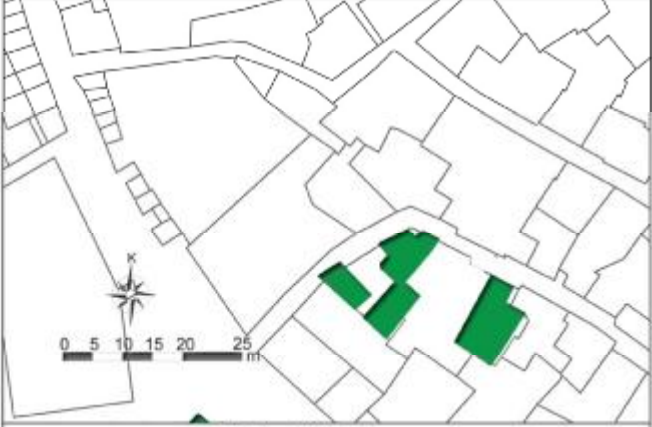
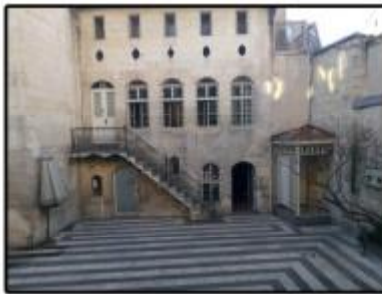
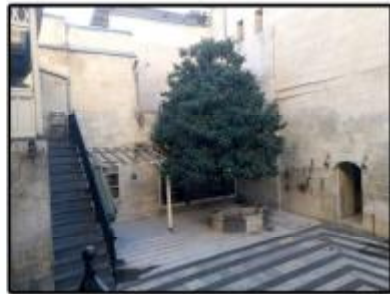
| KENT KİMLİĞİ AÇISINDAN TARİHİ ÇEVRE KORUMA VE YENİLEME ÇALIŞMALARININ DEĞERLENDİRİLMESİNDE BİR MODEL ÖNERİSİ | |
|---|---|
| <p>AVLU GÖRÜNÜMÜ</p> | <p>HAVUZ</p> |
| <p>AYDINLATMA</p> | <p>YAPI GÖRÜNÜMÜ</p> |
| | <p>MERDİVEN(ler)</p> |

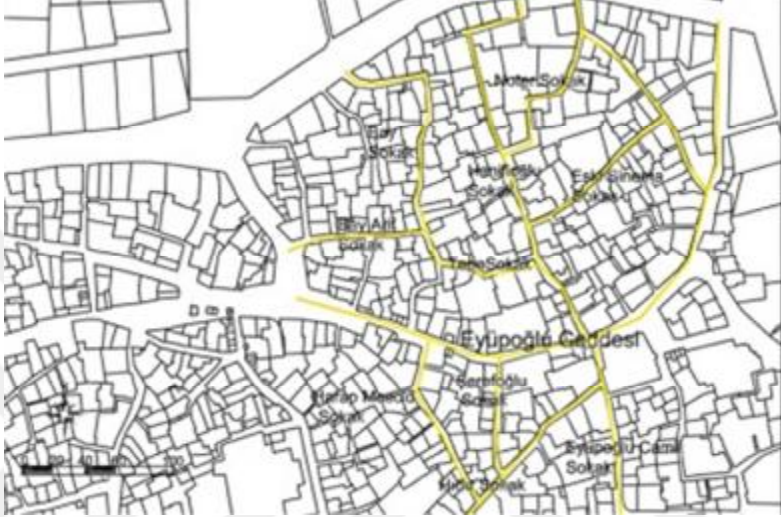
| Sokak Elemanları | Genel Özellikler |
|---|---|
| Şekli | <p>Sokak boyunca daralma ve genişlemeler görülür. Kıvrımlı yapıdadır. Çıkma sokakları vardır (Şekil 4.80).</p> <p>Şekil 4.80. Gaziantep Sokak Dokusu</p> |

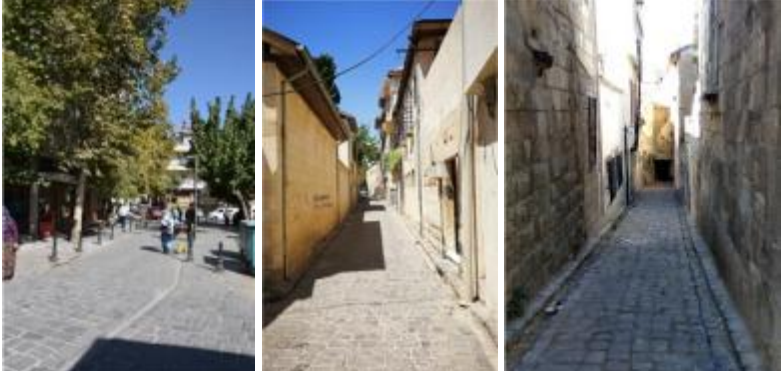
| Sokak Elemanları | Genel Özellikler |
|---|---|
| Döşeme Şekli ve Malzemesi | <p>Bazalt Arnavut kaldırımı</p> <p>Şekil 4.81. Döşeme Malzemeleri (Orijinal,2017)</p> |

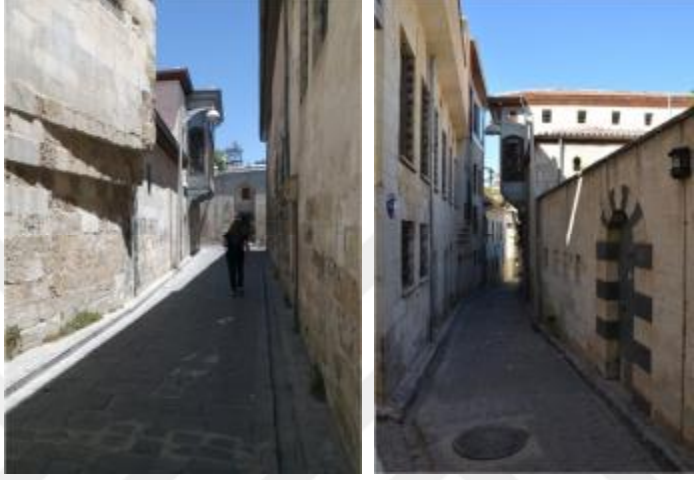
| Su Olukları | <p>Yolun iki yanında kanal 15-20 cm genişlikte 7-8 cm derinlikte dikdörtgen kesitlidir (Şekil 4.82)</p> <p>Şekil 4.82. Su Oluklarının Görünümü (Orijinal, 2017)</p> |

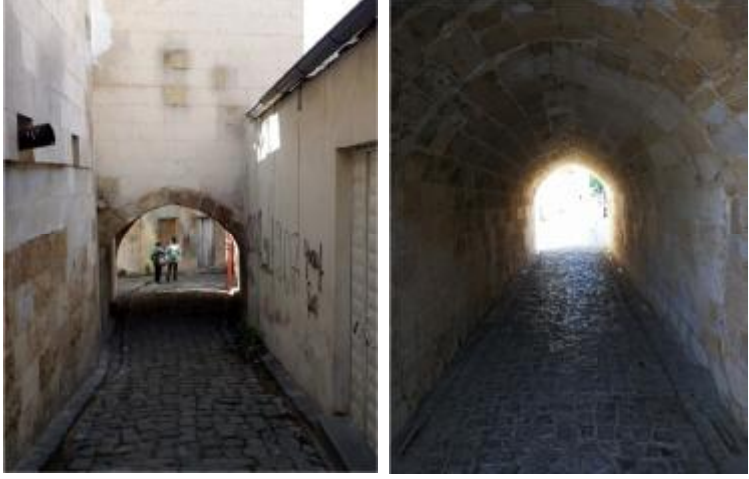
| Kabaltı | <p>Sokağın üzerinden geçen bir kemer ve bu kemerin taşıdığı bir odaya sahip kabaltılar. örgü teknikleri kullanılarak inşa edilmiş, eğrisel yüzey yada yüzeylerden oluşmaktadır. Bu yapılar sivri kemerli, basık kemerli veya yuvarlak kemerlidir (Şekil 4.83).</p> <p>Şekil 4.83. Kabaltıların Görünümü (Orijinal, 2017)</p> |

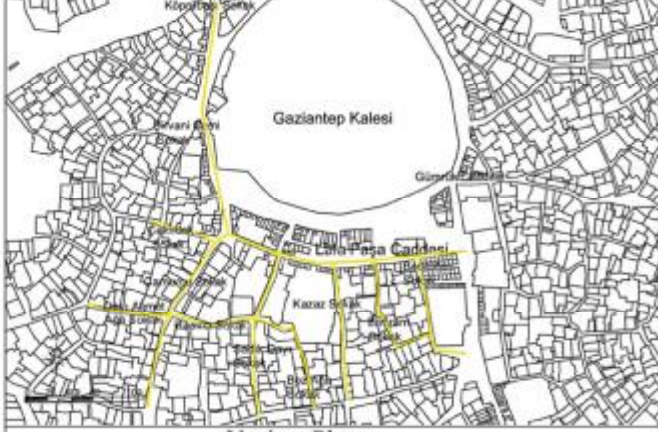
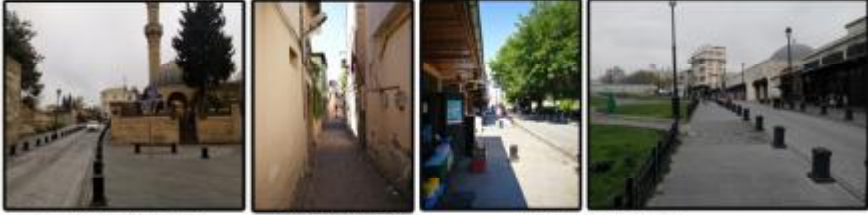
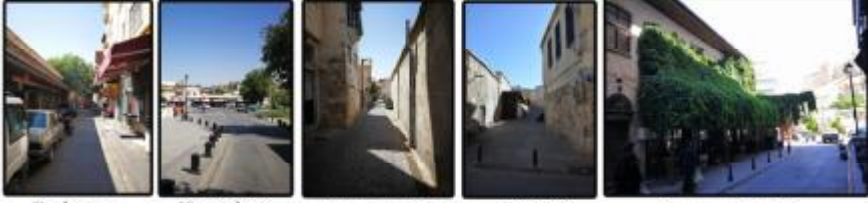
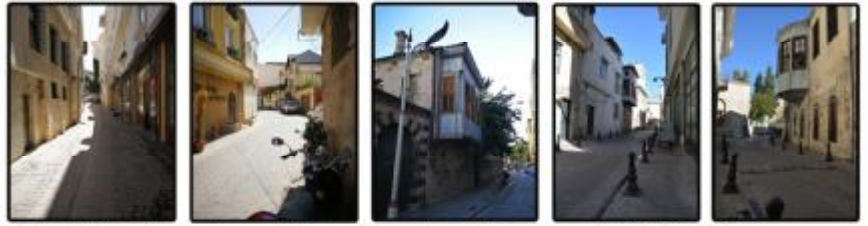
Şekil 4.87. Lala Paşa Caddesi Değerlendirme Formu

**Cadde Adı:**  
Lala Paşa Caddesi

**Bağlantılı Sokaklar:**  
Köprübaşı Sokak  
Şirvani Camii Sokak  
Çekirdek Sokak  
Dayı Ahmet Ağa Sokak  
Çamurcu Sokak  
Hasırcı Sokak  
Sadık Dayı Sokak  
Boz Ağa Sokak  
Kazaz Sokak  
Behram Sokak  
Bedesten Sokak

Lala Paşa Caddesi ve bağlantılı Sokakların değerlendirme formu Şekil 4.87’de, değerlendirme ölçütlerinin genel değerleri (Kentsel Donatı ve Yerleşim Ölçeğinde) Çizelge 4.96’da, bağlantılı sokakların değerlendirme ölçütlerinin genel değerleri (Kentsel Donatı ve Yerleşim Ölçeğinde) Çizelge 4.97’de verilmiştir.
