**ADANA-2018**

**KENT KİMLİĞİ AÇISINDAN TARİHİ ÇEVRE KORUMA VE YENİLEME  
ÇALIŞMALARININ DEĞERLENDİRİLMESİNDE BİR MODEL ÖNERİSİ**

**DOKTORA TEZİ  
PEYZAJ MİMARLIĞI ANABİLİM DALI**

# A MODEL PROPOSAL FOR THE EVALUATION OF HISTORICAL ENVIRONMENTAL CONSERVATION AND RENOVATION IN TERMS OF URBAN IDENTITY

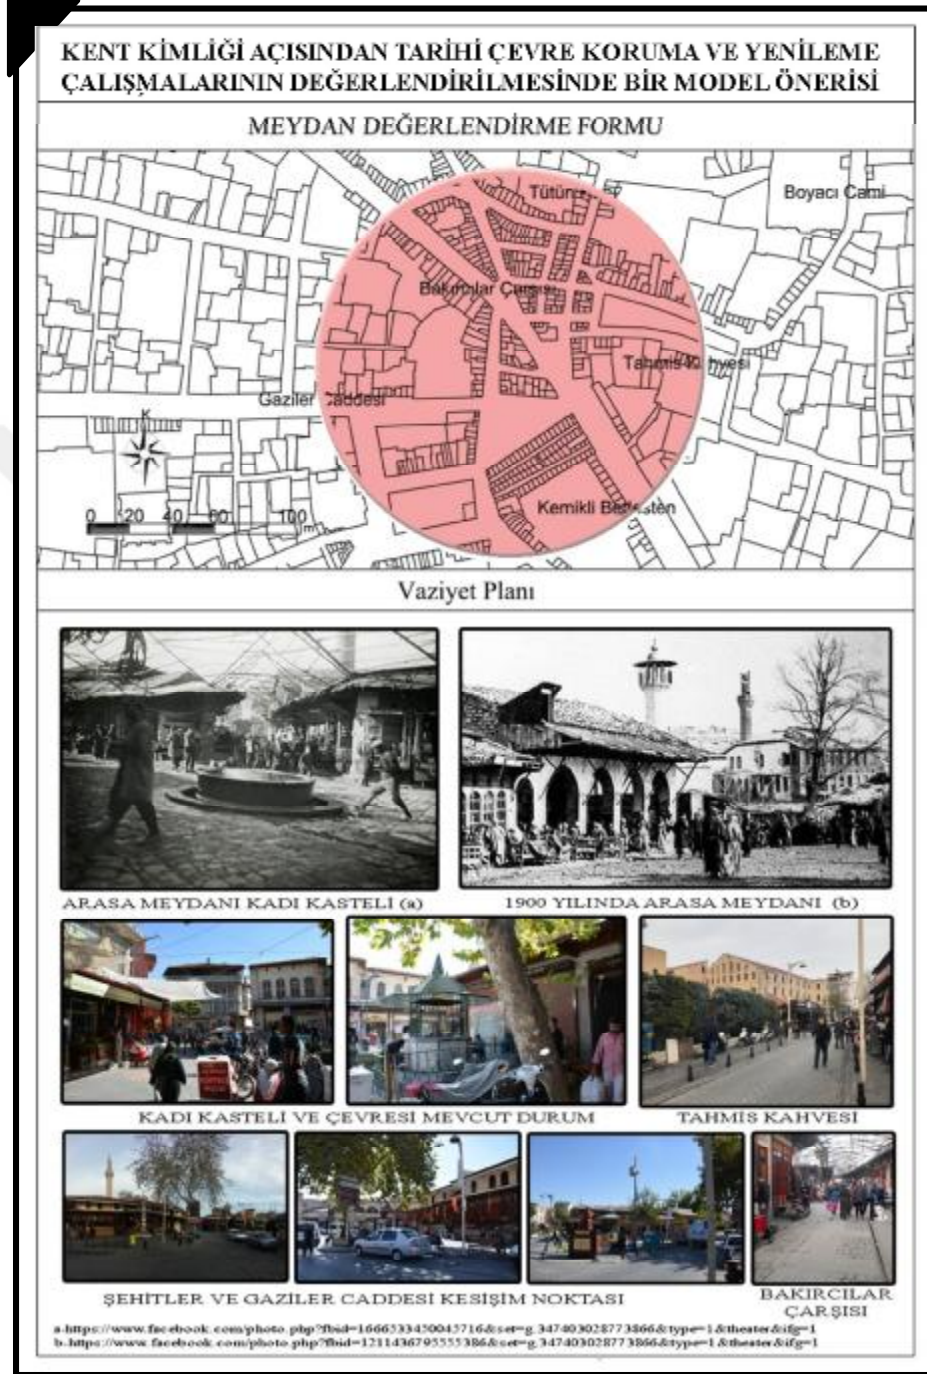
Şekil 4.91. Arasa Meydanı Değerlendirme Formu

Günümüzde yapılar ile çevrili olan Arasa Meydanı 2.03 değeri ile kötüye yakın bir uygunluk değerine sahiptir. Geçmişte sahip olduğu kadar büyük bir genişliğe sahip olmayan meydan kentsel donatı anlamında da iyi bir örnek sergilememektedir. Değerlendirme ölçütleri içerisinde en düşük değer orjinallik durumu (1.00) olması günümüzdeki halinin aslından bir hayli uzak olduğunu göstermektedir.

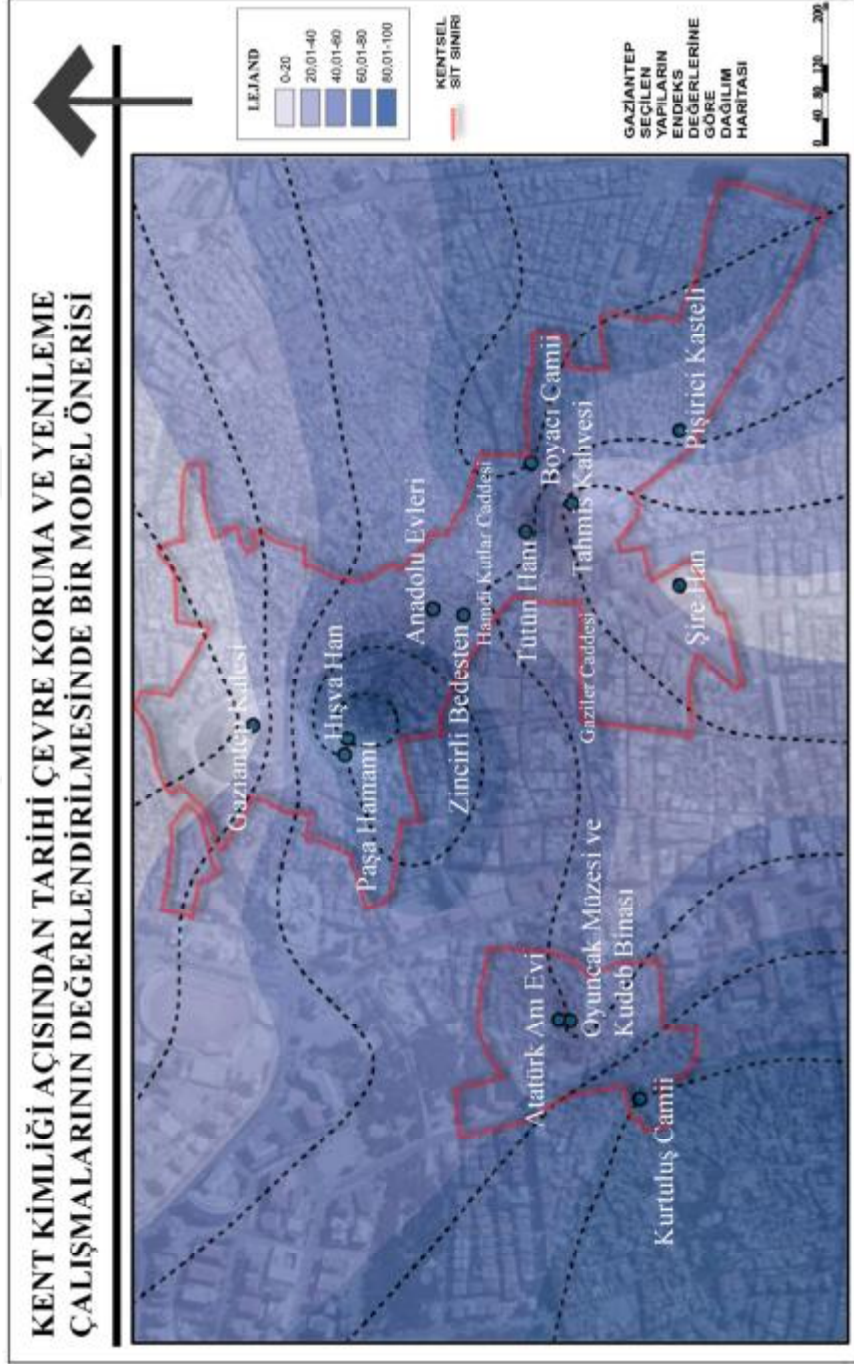
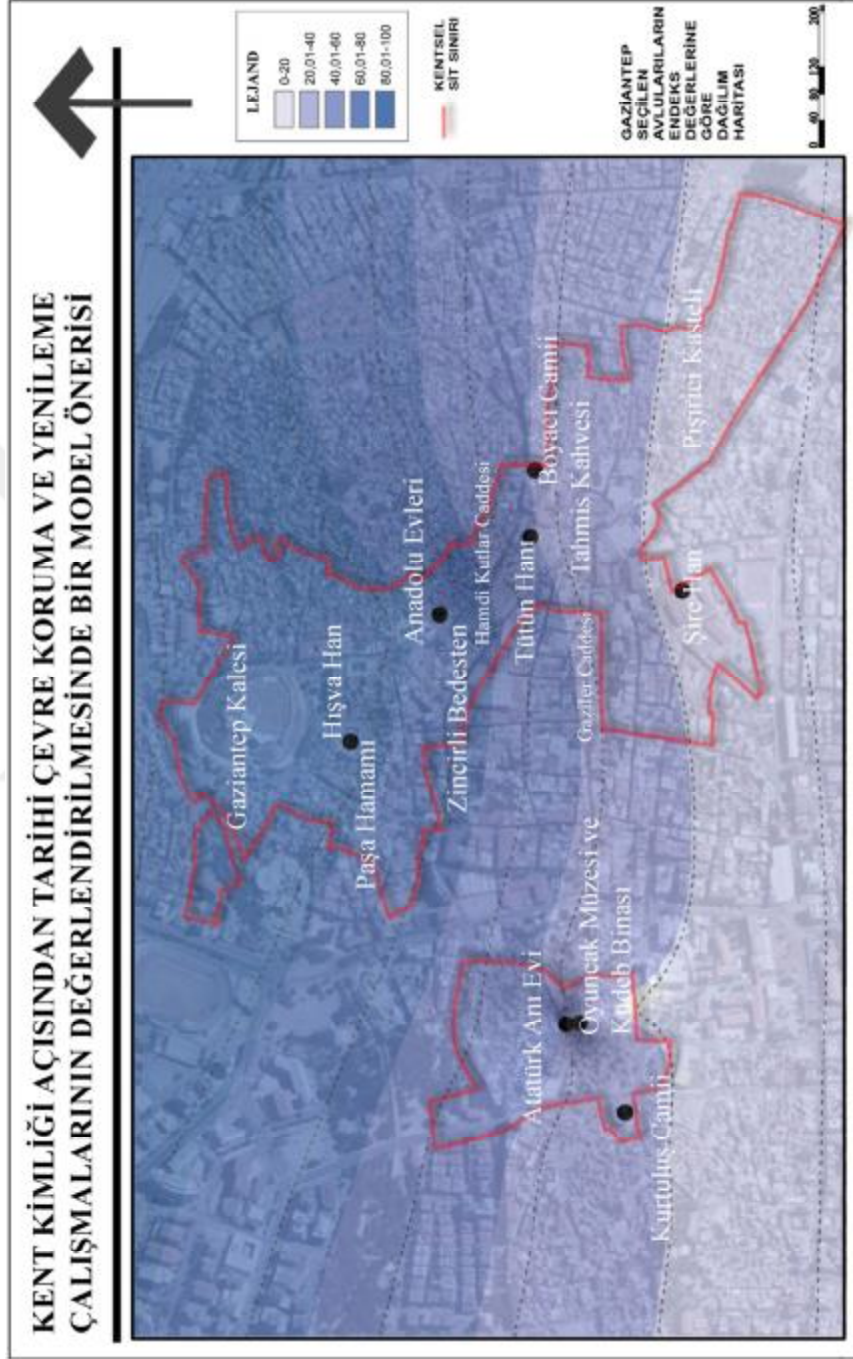
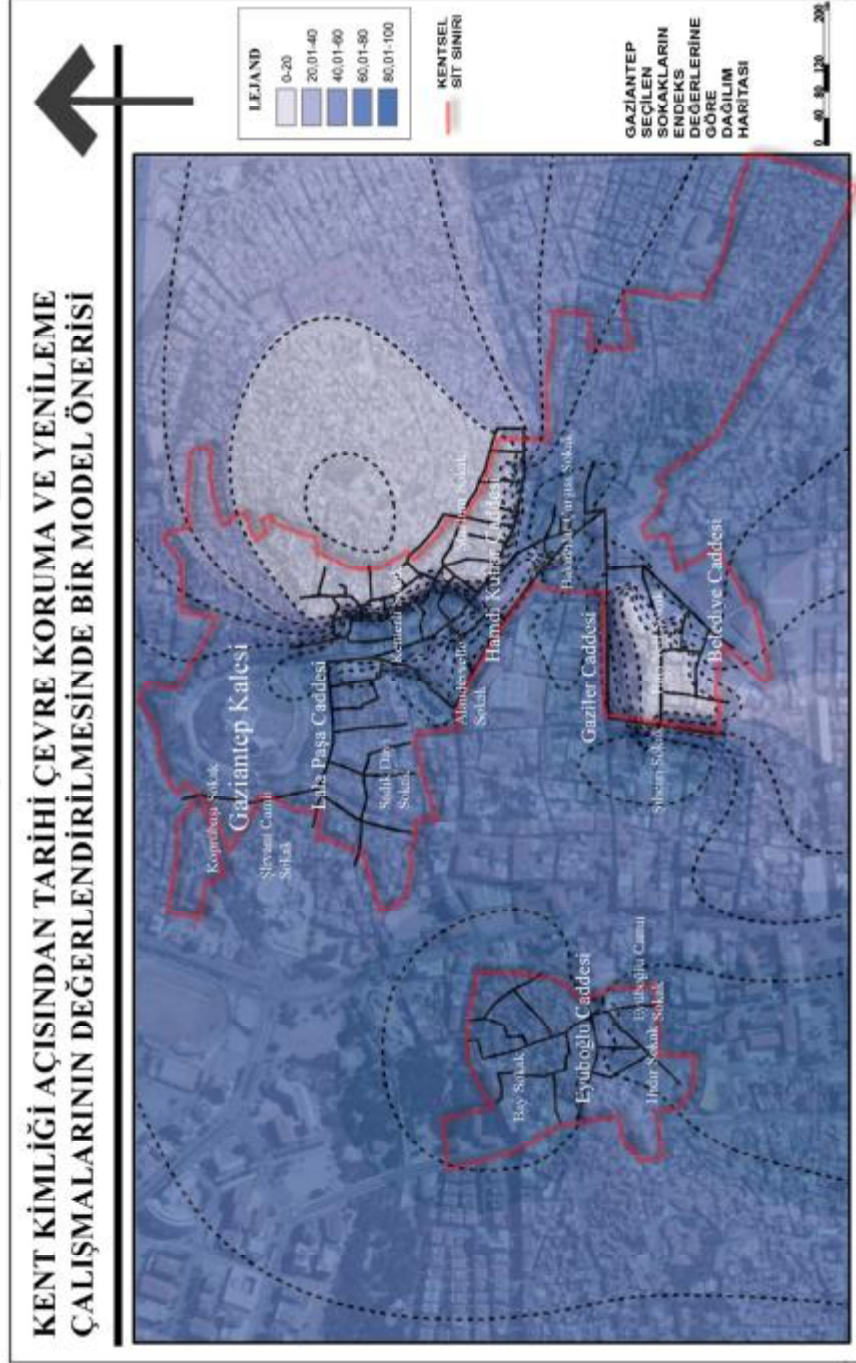
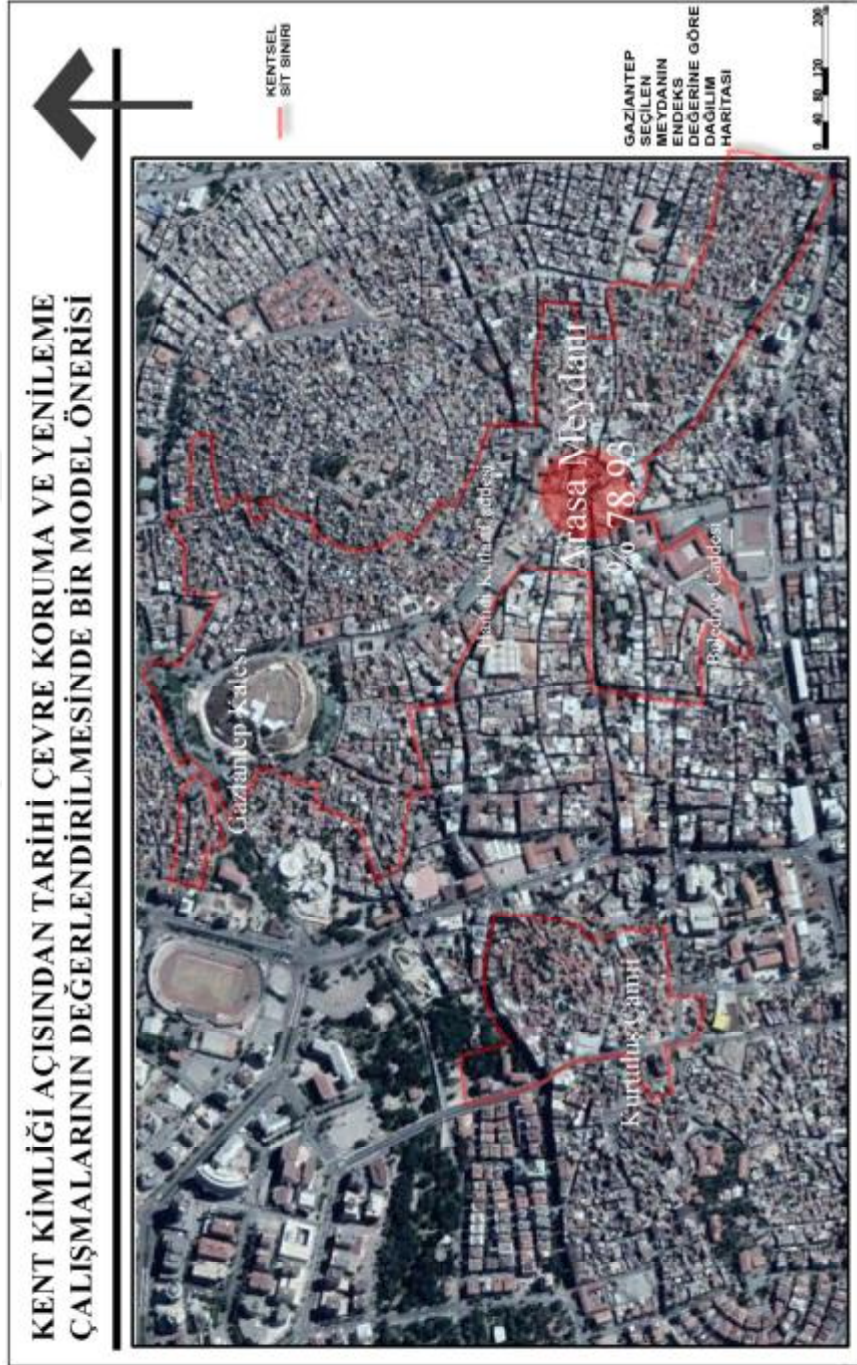
Çalışmanın bu aşamasında korunmuşluk endeks değerleri doğrultusunda CBS ortamına aktarılan kent kimlik öğelerinin korunmuşluk endeksi haritaları oluşturulmuştur. Avlu, Yapı, Sokak ve Meydan olarak değerlendirilen öğelerin endeks değerleri metod bölümünde belirtilen Ters Ağırlıklandırma yöntemi ile eğriler haline dönüştürülmüştür.,Sonrasında ise hava fotoğrafı ile karşılaştırılmış ve değer aralıklarına göre farklı renk tonlarıyla ifade edilmiştir (Şekil 4.92-4.95). Son olarak ise Avlu, Yapı, Sokak ve Meydan korunmuşluk endeks değerlerinin, bütün olarak değerlendirildiği, bütünleştirilmiş korunmuşluk haritası oluşturulmuştur (Şekil 4.96)

Şekil 4.92. Yapı Korunmuşluk Endeksi Haritası

Şekil 4.93. Avlu Korunmuşluk Endeksi Haritası

Şekil 4.94. Sokak Korunmuşluk Endeksi Haritası

Şekil 4.95. Meydan Korunmuşluk Endeksi Haritası

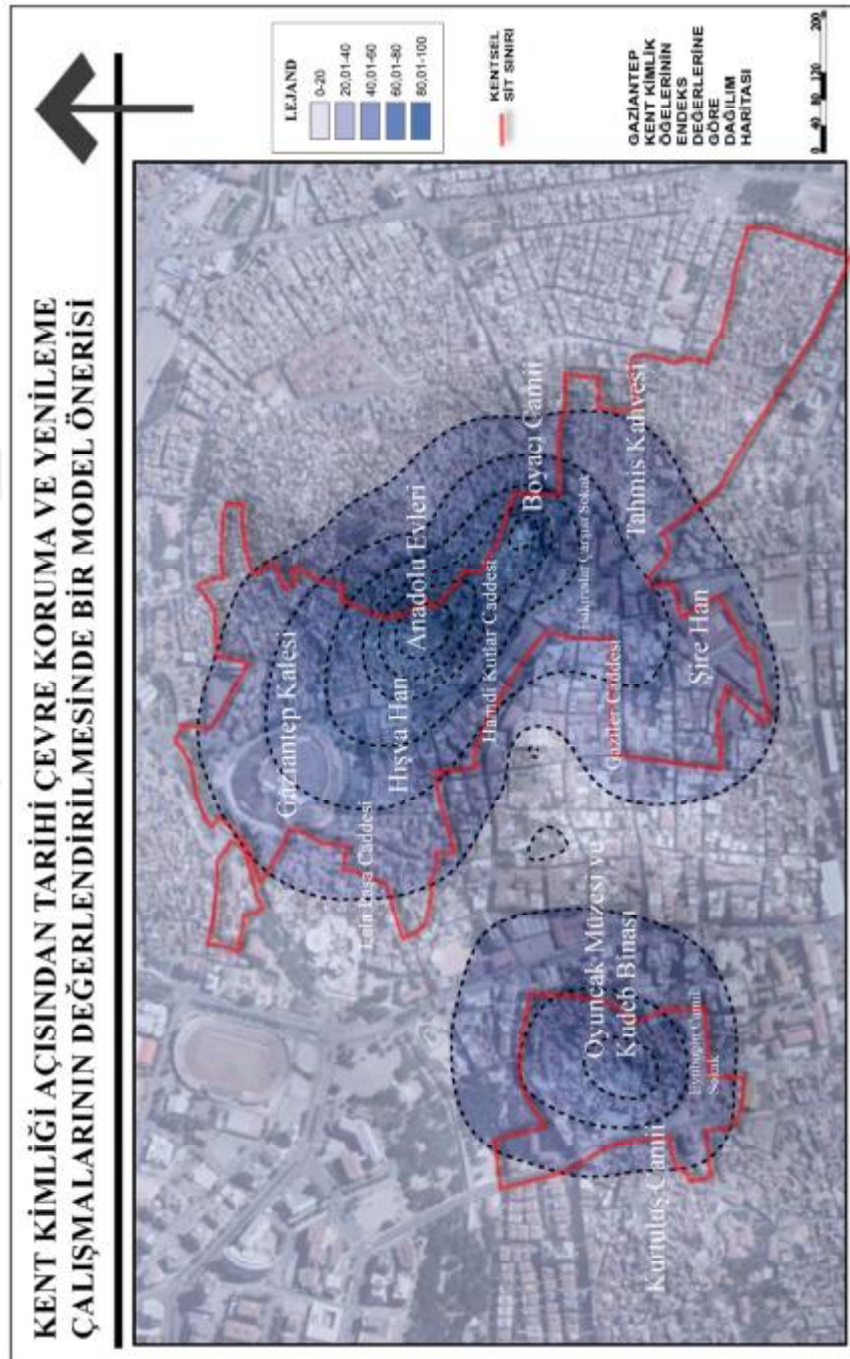
Şekil 4.96. Bütünleştirilmiş Korunmuşluk Haritası

- Kimlik öğelerine ait endeks değerlerinin **80 ile 1118** arasında değiştiği görülmektedir. Bu bağlamda en yüksek değer **Anadolu Evleri** civarında **1118** olarak belirlenmiştir. Bu değeri **1034** endeks değeri ile **Tütün Han** çevresi takip etmiştir. En düşük değer ise **80** ile **Pişirici Kasteli** çevresinde belirlenmiştir.
- Endeks değerlerinin en yüksek olduğu **Anadolu Evleri** bölgesinden itibaren aşamalı bir azalma ve sıfır değerine ulaştıktan sonra ise, **Bey Mahallesi** içerisinde tekrar yükselerek Kurtuluş Camii çevresinde **683** endeks değerine ulaşmaktadır. Bu durum iki ayrı kentsel sit alanı bulunan kentte bu iki alan arasındaki bağlantının daha güçlü olması gerektiğini destekler niteliktedir.

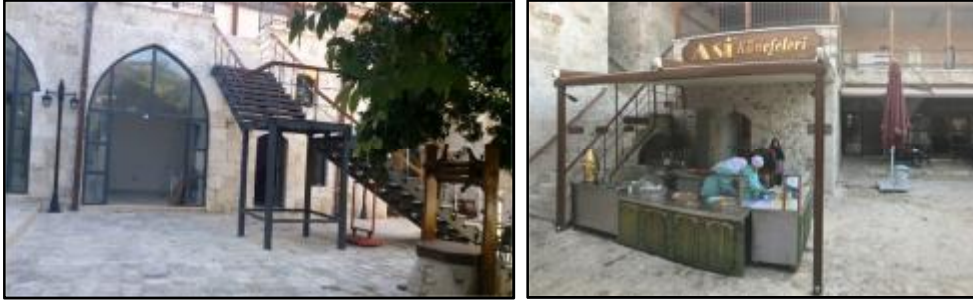
Gaziantep'te yapılan iyileştirme çalışmalarının Antakya ile kıyaslandığında, daha önce başladığı ve daha büyük bir alanda çalışmaların tamamlandığını söylemek mümkündür. Ancak bazı yapıların sadece yapı bazında onarılması ve avlu kısımlarının herhangi bir düzenlemeye tabii tutulmaması da olumsuz bir etkidir. Bu anlamda yapılan yenileme çalışmalarında bir bütünlük olması gereklidir. Ayrıca hem Antakya hem de Gaziantep Kentsel Sit Alanında yer alan avlu örneklerinin pekçoğunda eklentiler ve malzeme değişikliklerinden kaynaklı bozulmalar belirlenmiştir. Antakya' da bulunan Kurşunlu Han avlusuna yerleştirilen satış birimleri ve metal merdiven, Gaziantep'te ise Hışva Han avlusuna yapılan örtü sistemi ve Şire Han'a yapılan profil eklemeler bunlardan bazılarıdır (Şekil 4.97 ve 4.98).

Şekil 4.97. Antakya Kurşunlu Han Avlusuna Yapılan Eklemeler (Orijinal,2017)

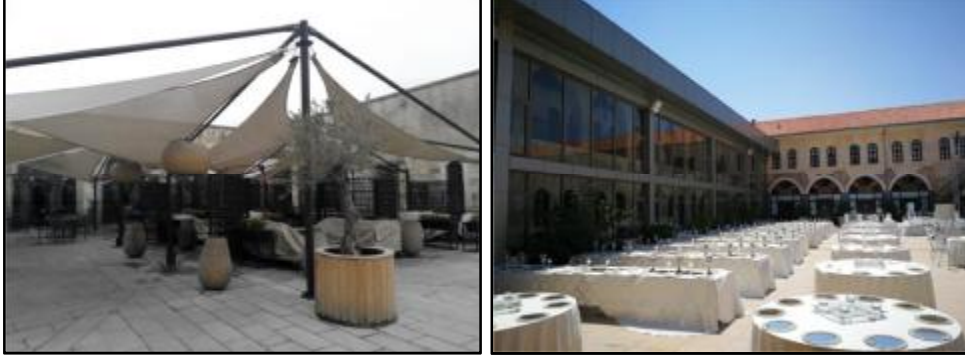
Şekil 4.98. Gaziantep Hışva Han ve Şire Han Avlusuna Yapılan Eklemeler (Orijinal, 2017)

Ülkemizde yapılan yenileme çalışmalarında özellikle işletme kaynaklı kullanılan yapıların avluları bazı ekleme, malzeme değişikliğine maruz kalmaktadır. Trabzon Kentsel Sit Alanı içerisinde yer alan Kanuni Evi avlusu da döşeme değişikliğine uğramış ve ahşap pergola eklentileri yapılmıştır (Şekil 4.99).

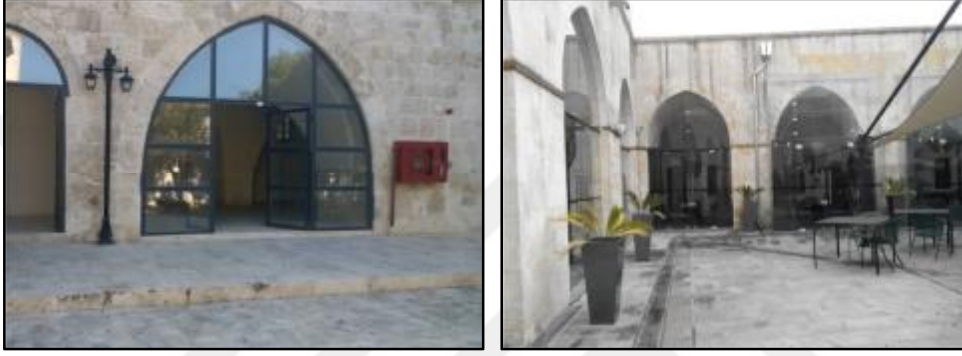
Yapılarda yapılan iyileştirme çalışmaları sonucunda malzeme değişiklikleri ve eklentiler yapıldığı görülebilmektedir. Özellikle ticari işlevi bulunan yapılardan olan Antakya Kurşunlu Han'a cam metal bölmeli metal malzeme, Hışva Han'a ise cam bölme eklenmiştir. Bu eklentiler bazı örneklerde yeni bir mekân

oluşturmakta, bazılarında ise yapının kullanım alanını arttırmaya yönelik bir amaç içerdiği düşünülmektedir (Şekil 4.100). Özellikle Gaziantep Şire Han bu durumu özetleyen en iyi örnektir. Yapıya profil bölme eklenmiş ve bu eklenen kısım avlunun sınırını daraltmış ve döşemenin üst kısmı ahşap kaplanmıştır (Şekil 4.101).

Şekil 4.100. Gaziantep Hışva Han ve Antakya Kurşunlu Han'a Yapılan Eklemeler (Orijinal, 2017)

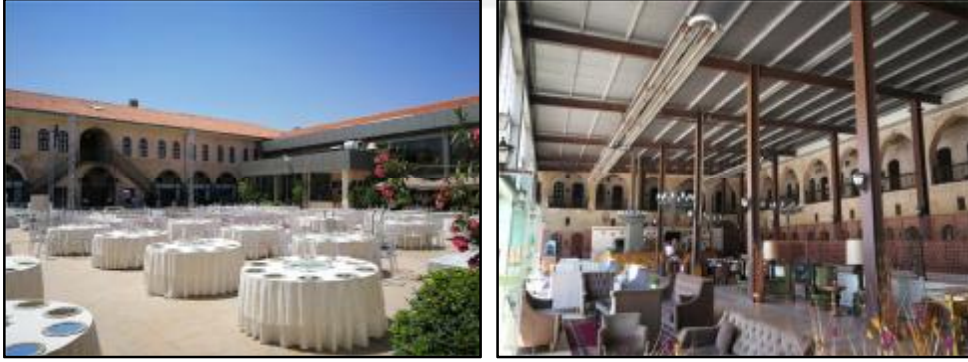
Şekil 4.101. Gaziantep Şire Han'a Yapılan Eklemenin İç ve Dış Görünüşü (Orijinal, 2018)

Ticari bir işletme olan Şire Handa meydana gelen bu hasar ülkemizde herhangi bir ticari fonksiyonu bulunmayan, tescilli yapıların da başına gelebilmektedir. Özellikle yapısal anlamda yapılan iyileştirme çalışmalarında yapıların özgün dokularını tamamen yitirdikleri veya bozulmalara maruz kaldıkları

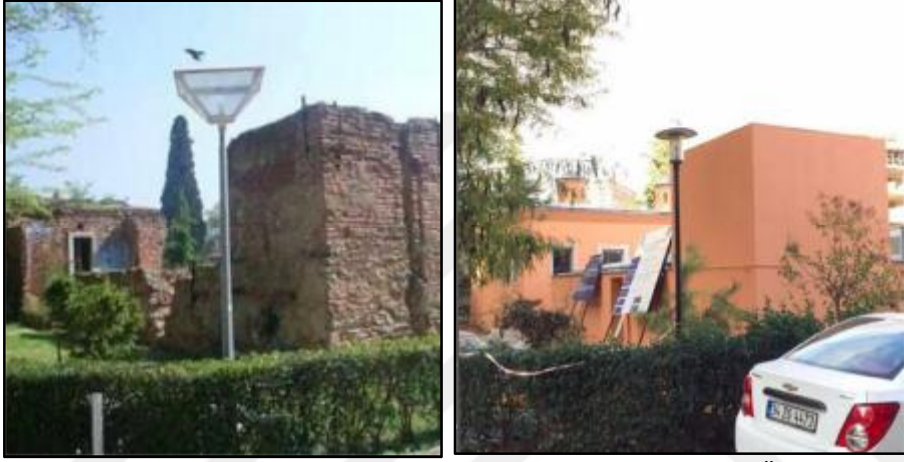
Şekil 4.102. V. Murat Av Köşkü Hamamı'nın Restorasyon Öncesi ve Sonrası Görünümü (<http://tarihkurdu.net>)

görülebilmektedir. V. Murat Av Köşkü Hamamı yapılan restorasyon çalışması ile taş dokusunu yitirmiş, dışı sıva kaplanmış ve rengi tamamen değiştirilmiştir. Yine son dönem restorasyon örneklerinden olan, Şile Kalesi de yapılan malzeme değişikliği ile bozulmaya uğramış ve eski durumuyla ilgisi kalmamıştır (Şekil4 4.102 ve 4.103).

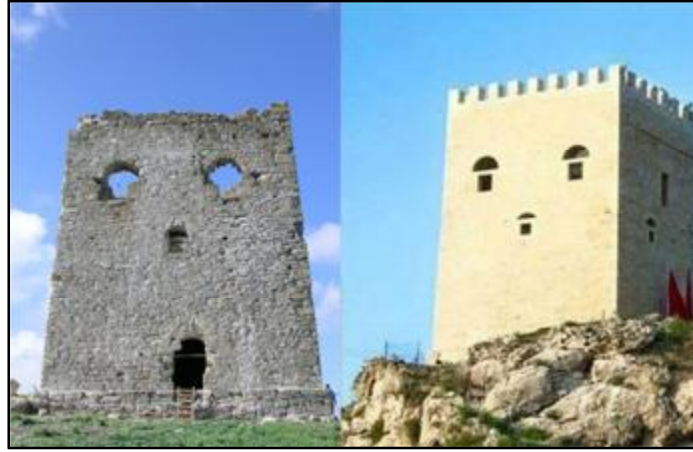
Şekil 4.103. Şile Kalesi Restorasyon Öncesi ve Sonrası (<http://www.arkitera.com>)

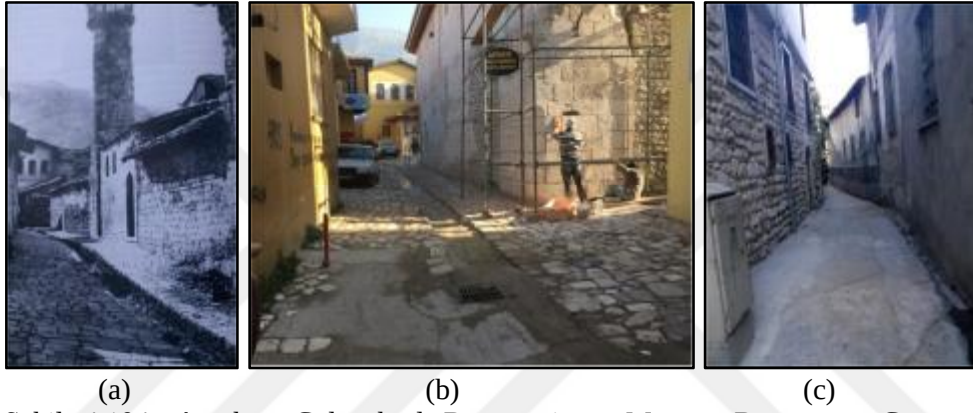
Şekil 4.104. Antakya Geleneksel Döşemesi ve Mevcut Durumunu Gösteren Örnekler (a-Nakib,2012 b,c- Orijinal,2017)

Özellikle Antakya Kentsel Sit Alanı içerisinde yer alan doğal taş döşemenin üzerine dökülen beton ile doku tamamiyle yok edilmiştir. Geleneksel dokunun göz ardı edildiği, yanlış uygulama kararları kentin kimliğini olumsuz anlamda etkilemiştir. Günümüzde bazı sokaklarda betonların kaldırılmaya başlandığı görülmektedir.

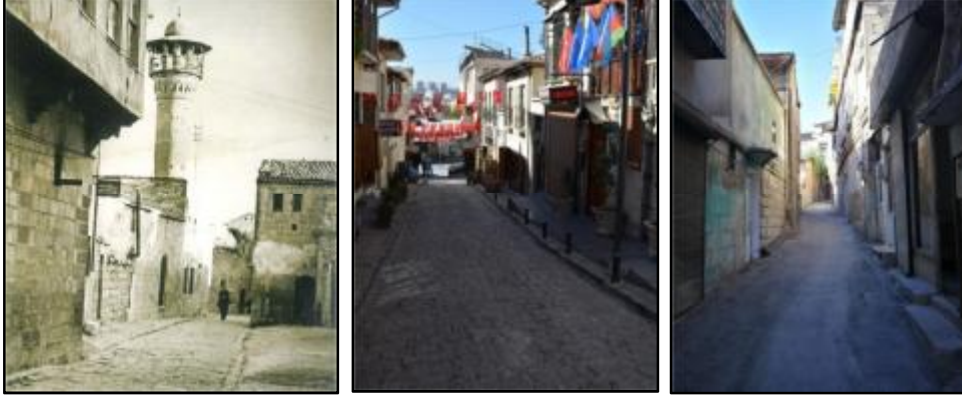
Gaziantep Kentsel Sit Alanı içerisinde yapılan yenileme çalışmalarında ise alanın büyük bölümünde cadde ve sokaklardaki geleneksel taş döşemeler granit, bazalt, traverten ile değiştirilmiş ve özgün doku bozulmuştur (Şekil 4.104 ve 4.105).

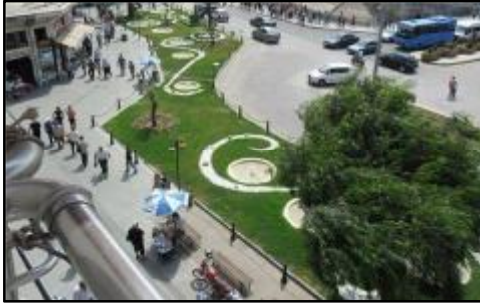
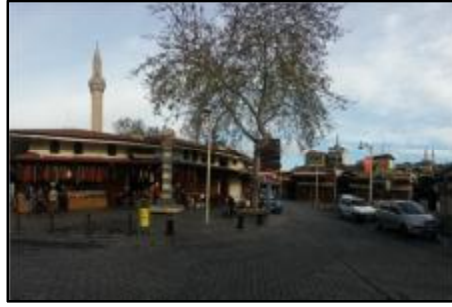
Antakya'da değerlendirmeye alınan Ulus Meydanı ise nispeten korunmuş ve günümüze bazı yenilemeler geçirerek ulaşmıştır. Gaziantep'te yer alan Arasa Meydanının ise yapılar arasında sıkıştığı ve eski hakimiyetini kaybettiği görülmüştür. Zaman içerisinde artan yapı yoğunluğu, bu meydanın bir ticaret merkezi olarak faaliyetini sürdürmesini engellemiştir (Şekil 4.108)

Şekil 4.108. Antakya Ulus Meydanı ve Gaziantep Arasa Meydanı  
(a-<http://www.tarihikentlerbirligi.org> b-Orijinal,2017)

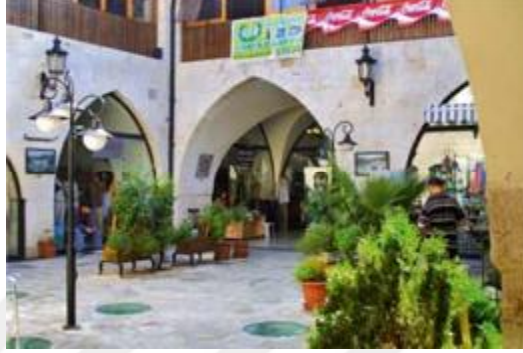
| Sabunhane Adı | Özellikleri |
|---|---|
| <b>Çelenkoğlu Sabunhanesi</b><br>Yapım Yılı:<br>17-19. Yy | <br>Şekil 1. Çelenkoğlu Sabunhanesi<br>( <a href="http://antakyaturu.com/index.php?okod=213">http://antakyaturu.com/index.php?okod=213</a> ) |
| Yapı Materyali | Kesme taş |
| Mimari Özellikleri | Hafif çarpık kareye yakın bir alan üzerine kurulmuştur. Batı cephesi dükkanlara dönüştürülmüştür. Diğer cepheler dışa kapalıdır. Doğuda, sonradan kapatılan Mahremiye Camii'nin avlusuna açıldığı belirtilen kapıya ve ahıra geçiş sağlayan çapraz tonoz örtülü koridor bulunmaktadır. Avlunun kuzey doğu köşesine yerleştirilen taş basamaklı merdivenlerle sabunhanenin birinci katına ulaşılmaktadır. |

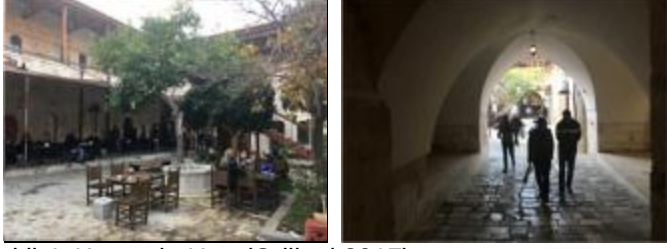
| Han Adı | Özellikleri |
|---|---|
| <b>Kurşunlu Han</b><br>Yapım Yılı: 17 yy<br>Köprülü Mehmet Paşa<br>Envanter No: | <br>Şekil 4. Kurşunlu Han (Orijinal,2017) |
| Yapı Materyali | Kesme Taş |
| Planı | Kare bir alan üzerinde inşa edilmiştir. Batı cephesinin kuzey köşesinde bir çeşme ve avlunun güneydoğu köşesinde bir cami bulunmaktadır. |

| Bugünkü Durumu | 2004 yılında restore edilmiştir. Alışveriş ve kültür merkezi olarak kullanılmaktadır. |

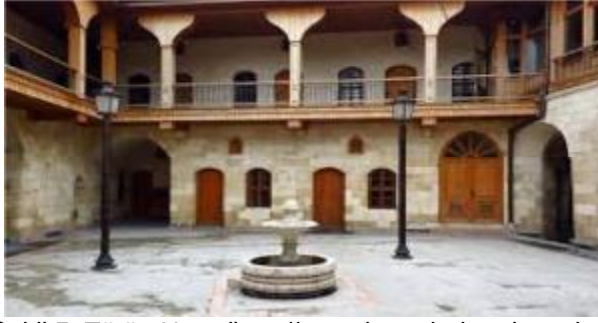
| <b>Tütün Han (Kuyumcular Çarşısı)</b><br>Yapım Yılı: Bilinmemektedir. | <p>Şekil 5. Tütün Hanı (<a href="http://www.hatayhaber.com">http://www.hatayhaber.com</a>)</p> |
| Yapı Materyali | Kesme taş |
| Planı | Yamuk dikdörtgen planlı alan üzerine kuruludur. |

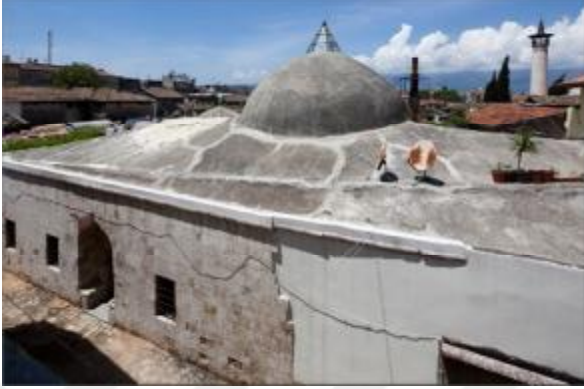
| Hamam Adı | Özellikleri |
|---|---|
| <b>Cindi Hamamı</b><br>Yapım Yılı: 1517<br>Sinan Paşa<br>Tarafından<br>yaptırılmıştır.<br>Envanter No: | <br>Şekil 6. Cindi Hamamı ( <a href="http://hamamlar.com/wp-content/uploads/2015/12/yeni_hamam_1.jpg">http://hamamlar.com/wp-content/uploads/2015/12/yeni_hamam_1.jpg</a> ) |
| Yapı Materyali | Kesme taş |
| Mimari Özellikleri | Soyunmalık, iki adet ılıklik, sıcaklık ve külhan bölümlerinden oluşmaktadır. Soyunma bölümünden soğukluğa geçilmektedir. Soğukluğun ortasında memmer bir şadırvan bulunmaktadır. |

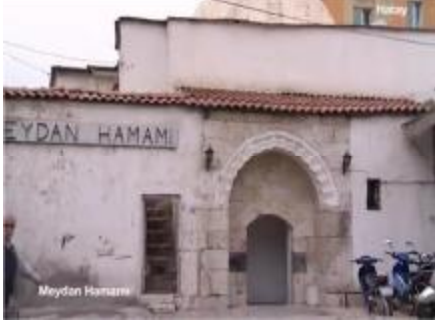
| <p><b>Meydan Hamamı</b><br/>Yapım Yılı:<br/>Bilinmemektedir.<br/>Envanter No:</p> | <p>Şekil 7. Meydan Hamamı (Kaymaz,2015)</p> |
| Yapı Materyali | Taş |
| Mimari Özellikleri | Soyunmalık, ılıkılık sıcaklık ve külhan bölümlerinden oluşmaktadır. Sokak seviyesinde düşük kotta dikdörtgen bir alana kurulmuştur. |
| Üst örtü | Çatılar tonozludur. Soğukluk bölümü dört tonoz üzerine oturmuştur. |

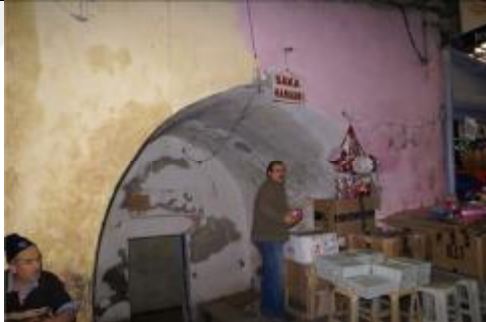
| <p><b>Saka Hamamı</b><br/>Yapım Yılı: 16-17 yy<br/>Tescil Tarihi:<br/>15.11.1985 tarih ve<br/>1558 sayılı karar</p> | <p>Şekil 8. Saka Hamamı (<a href="http://www.antakyagazetesi.com/wp-content/uploads/2018/01/Hamamm-1.jpg">http://www.antakyagazetesi.com/wp-content/uploads/2018/01/Hamamm-1.jpg</a>)</p> |
| Yapı Materyali | Kesme Taş |
| Mimari Özellikleri | Soyunmalık, iki ılıkılık, sıcaklık ve külhan bölümlerinden oluşmaktadır. Tonozlu bir koridordan soyunma bölümüne geçilir.Doğu-batı istikametindeki kısımlar çapraz tonozludur.Ortada havuz vardır. Zemin kesme taş ve mermerdir. İki ılıkılık, sıcaklık ve külhan bölümlerinden oluşur. ikinci ılıkılıkta Muhammet Saka'nın Türbesi bulunmaktadır. |

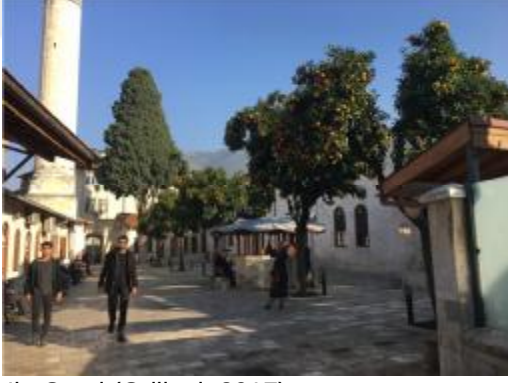
| <b>Ulu Camisi</b><br>Yapım Yılı: 1271 yılında Baybars tarafından yapıldığı düşünülmektedir.<br>Envanter No:7A | <p>Şekil 9. Ulu Cami (Orijinal, 2017)</p> |
| Yapı Materyali | Kesme taş |
| Mimari Özellikleri | Doğu batı yönünde uzanan dikdörtgen planlıdır. Kible ve batı cephelerinde duvarlar payandalarla desteklenmiştir |

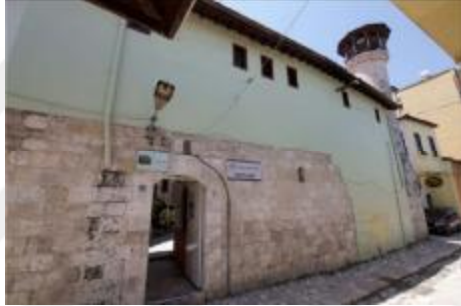
| <b>Nakip Cami</b><br>Yapım Yılı: 16.<br>Yy başı<br>Envanter No: | <p>Şekil 10. Nakip Cami<br/>(<a href="https://www.amanosyolu.com/en/turizm/60/nakip-camii">https://www.amanosyolu.com/en/turizm/60/nakip-camii</a>)</p> |
| Yapı Materyali | Kesme taş |
| Mimari Özellikleri | Avlu etrafında cami, medrese ve bir kütüphaneden oluşmaktadır Kible yönünde bulunan mihraba paralel iki sahınlı plana sahiptir. İki katlıdır. |

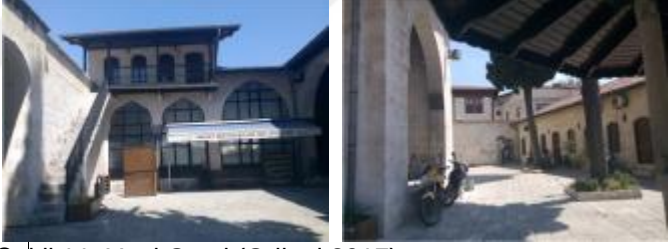
| <b>Yeni Cami</b><br>Yapım Yılı: 1702-1752 yılları arasında yapıldığı tahmin edilmektedir. | <p>Şekil 11. Yeni Cami (Orjinal,2017)</p> |
| Yapı Materyali | Kesme taş |
| Mimari Özellikleri | Kuzey ve güneyden geçen iki sokak arasına yerleştirilmiş külliye içerisinde tekke veya cami ve medrese hücrelerinden meydana gelmiştir. Cami kible yönünde dikdörtgen bir alana oturmaktadır. |
| Pencere | Caminin güneydeki duvarlarında açılmış altı altlık, dört üstlük pencere bulunmaktadır. Doğu ve batı cepheleri üçer altlık, ikişer üstlük pencere ile avluya açılmaktadır. |

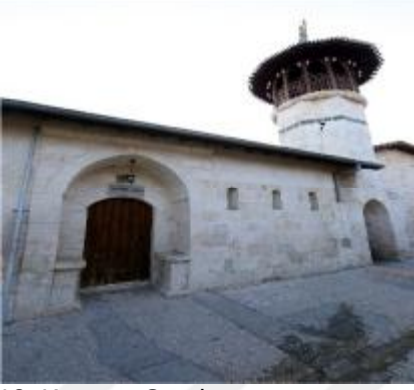
| <p><b>Kantara Cami</b><br/>Yapım Yılı: 1847<br/>Tescil Tarihi:<br/>25.11.1985 1558<br/>sayılı karar</p> | <p>Şekil 12. Kantara Cami<br/>(<a href="https://www.amanosyolu.com/en/turizm/171/kantara-camii">https://www.amanosyolu.com/en/turizm/171/kantara-camii</a>)</p> |
| Yapı Materyali | Kesme taş |
| Mimari Özellikleri | Avlunun kuzeyinde medrese hücreleri, güneyinde cami ve doğudan geçen sokağa bakan minare kaidesindeki çeşmeden oluşan külliye'dir. Harimin güneydoğu cephesi sivil binalarla kapatılmıştır. Cami kibleye paralel iki sahnalı planlıdır. |

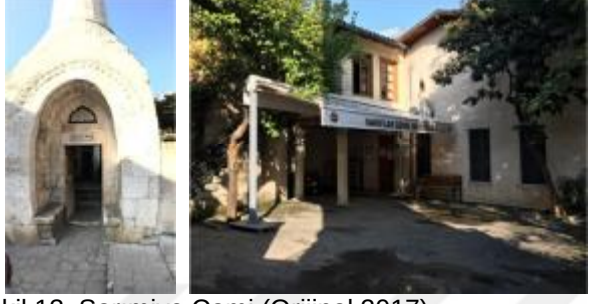
| <b>Sarımiye Cami</b><br>Yapım Yılı:<br>H.1131/M 1719<br>yılında Sarımı Hacı<br>Halil tarafından<br>tamir ettirilmiş<br>Tescil tarihi: | |
| Yapı Materyali | Kesme taş |
| Mimari Özellikleri | Kareye yakın planlı |
| Minare | Kesme taştan yapılmış minare avlunun güneyinde bulunmaktadır. Minarenin kürsüsü tonoz biçiminde düzenlenerek avluya geçişi sağlayan kapı vazifesi görür. ahşap kapı derin bir niş içerisinde Nişin her iki yanında sekiler bulunur. Minarenin altı üst üste çemberler oluşturan mukarnaslarla süslenmiştir. Şerefe bölümü ve üstündeki külah ahşaptır. |

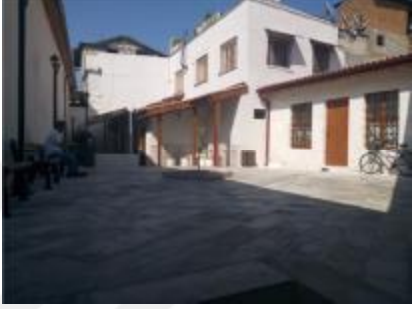
| <b>Mahremiye Cami</b><br>Yapım Yılı: 1760<br>Tescil Tarihi:<br>15.11.1985 tarih ve<br>1558 sayılı karar | |
| Yapı Materyali | Düzdün kesme taş |
| Mimari Özellikleri | Avlunun güneyinde doğu batı istikametinde yerleştirilmiştir. |
| Minare | Caminin güneybatısına bitişik kesme taştan yüksek kaideli alt kısmı kapı vazifesi gören poligonal kısa gövdeli ve şerefesi ahşap olan minare üstten bir kornişle sınırlandırılmıştır. Bunun üzerine ahşap direklerin taşıdığı saçaklı konik külahlı şerefe bulunmaktadır. |

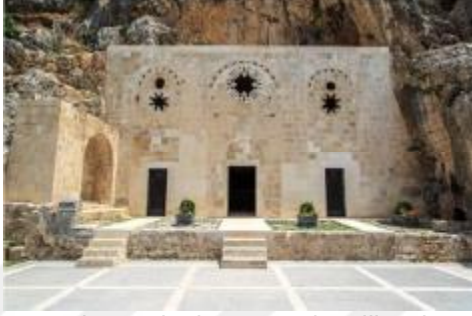
| Adı | Özellikleri |
|---|---|
| <b>St.Pierre (Aziz Petrus) Kilisesi</b><br>Yapım Yılı | Hristiyan toplumunun ilk ortaya çıktığı ve Hristiyan inancının en eski kilisesidir<br><br>Şekil 15. St.Pierre (Aziz Petrus) Kilisesi restorasyon Sonrası (Orijinal,2017) |
| Yapı Materyali | Tek mekânla kaya içine oyularak yapılmış |
| Mimari Özellikleri | 13 metre derinlikte 9,5 metre genişlikte ve 7 metre yükseklikte beşik tonozlu yapıdır. Yapının ön kısmı daha sonra öne uzatılmış, içte iki paye dikme ile üç nefli kilise planlıdır |

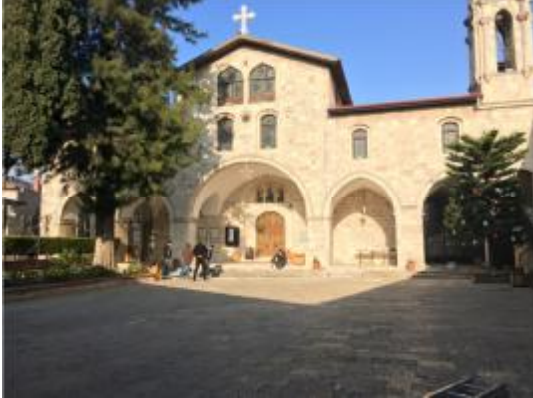
| Adı | Özellikleri |
|---|---|
| <b>Aziz Piyer ve Aziz Paul Kilisesi</b><br><b>Ortodoks Kilisesi</b><br>Yapım Yılı:1833 yılında | <br>Şekil 16. Ortodoks Kilisesi (Orijinal,2017) |

| Yapı Materyali | Mısır Bilad Al Şam hükümdarlığı zamanında ahşap olarak yapılmış. 1860 yılında beyaz taştan yapılmış. |
| Bugünkü Durumu | 1872 depreminde hasar görmüş, Onarılarak 1900 yılında ibadete açılmıştır. Bugün kilise olarak kullanılmaktadır. |

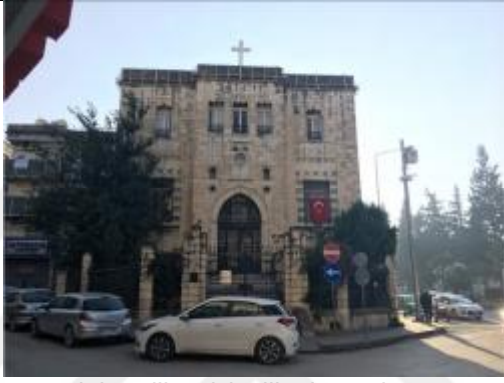
| <b>Protestan Kilisesi</b><br>Yapım Yılı: 1860<br>yılında Fransızlar<br>Tarafından<br>yapılmıştır. | <p>Şekil 17. Ortodoks Kilisesi (Orijinal,2017)</p> |
| Yapı Materyali | Kesme taş |

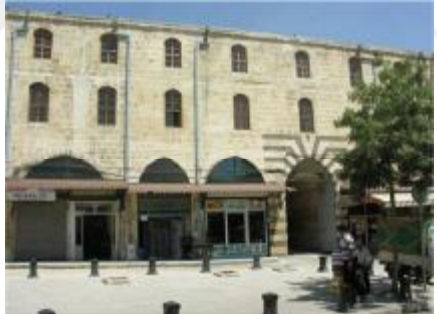
| Han Adı | Özellikleri |
|---|---|
| <b>Pürsefa Hanı</b><br>Yapım Yılı:1887<br>Envanter No.16A | <br>Şekil 22. Pürsefa Hanı (KAİP,2010) |
| Yapı Materyali | Kesme Taş |
| Planı | Dikdörtgen planlıdır. Buğday pazarı cephesinde 3 diğer cephelerde 2 katlıdır. |

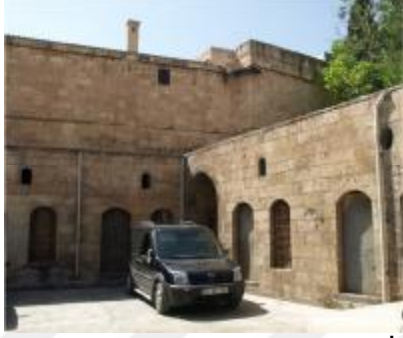
| <p><b>Eski Büyük Buğday Pazarı Hanı</b><br/>Yapım Yılı: 19 yy<br/>Envanter no:17A</p> | <p>Şekil 23. Eski Büyük Buğday Pazarı Hanı (KAİP,2010)</p> |
| Yapı Materyali | Beyaz kesme taş |
| Planı | Avlu etrafında 11 oda bulunur |
| Çatı | Taş konstrüksiyonlu sivri beşik tonoz, çapraz tonoz, yarım çapraz tonoz ve yarım beşik tonoz biçimindedir. Örtülerin üstü toprak kaplı.. |

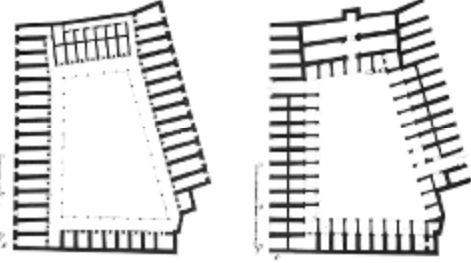
| <p><b>Mecidiye (Nakıp) Hanı</b><br/>Yapım Yılı:<br/>Bilinmemekle birlikte 18 veya 19.yy<br/>Envanter No: 18A</p> | <p>Şekil 24. Mecidiye Hanı (Çam, 2006)</p> |
| Yapı Materyali | Kesme Taş |
| Planı | Zemin katta sivri kemerli tonozlu üst örtüye sahip dükkanlar bulunmaktadır. Üst katta şimdi bulunmayan revaklı düzenlemeye sahip odalar bulunduğu kalıntılardan anlaşılmaktadır. |

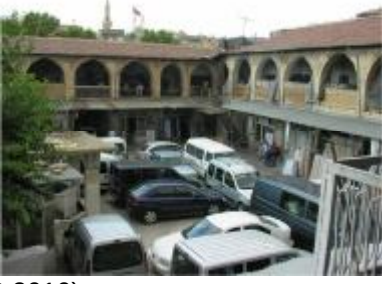
| <p><b>Tuz Hanı</b><br/>Yapım Yılı: 16 yy da inşa edilmiş. 19. yy da yeniden yapılmış.<br/>Envanter No: 21A</p> | <p>Şekil 26. Tuz Hanı (KAİP,2010)</p> |
| Yapı Materyali | Küfeki taşı. Kesme taş ve taşıyıcı ayaklarda siyah bazalt kullanılmıştır. |
| Mimarisi | Dikdörtgen planlı. Zemin Katta sivri kemerli tonozlarla örtülü dükkanlar, depo ve ahır bulunmaktadır. İkinci katta sivri kemerli revaklı düzenleme var. İkinci katındaki çıkma odanın cephesinde çinko kaplama bulunmaktadır. |

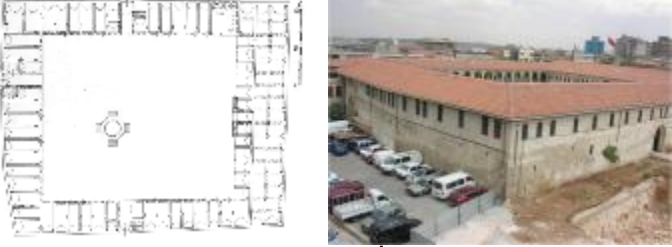
| <p><b>Şire (Belediye) Hanı</b><br/>Yapım Yılı: 1886<br/>Envanter No: 23A</p> | <p>Şekil 27. Şire (Belediye) Hanı(KAİP,2010)</p> |
| Yapı Materyali | Keymık taşı ve Havara taşı |
| Mimarisi | Dikdörtgen planlıdır. Avlu etrafına yerleştirilen odalar 2 kat halindedir ve alt katlar ahır kullanımına ayrılmıştır. |

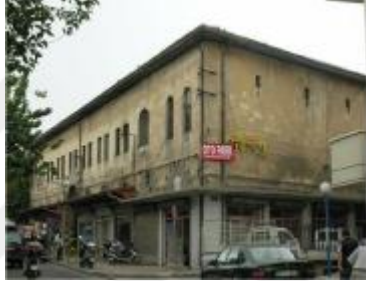
| <b>Basmacı Hanı (Güven İş Hanı)</b><br>Yapım Yılı: 1324<br>Envanter No: 25A<br>Basmacı Han, 93A<br>Güven İş Hanı, 413<br>envanter numarası ile sivil mimarlık | <p>Şekil 30. Basmacı Hanı (KAİP,2010)</p> |
| Yapı Materyali | Kesme taş |
| Mimari özellikleri | "L" planlı yapıda ikinci kat sivri kemerli revak arkasında yolcu odaları, zemin katta dükkânlar depo, ahır |

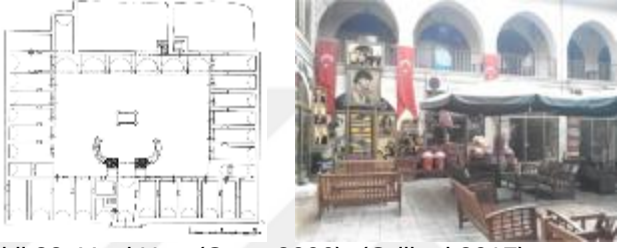
| <b>Yeni Han</b><br>Yapım Yılı: 1757-1785 yılları arasında yapıldığı düşünülmektedir.<br>Envanter No:32A | <p>Şekil 32. Yeni Han (Çam, 2006) (Orijinal,2017)</p> |
| Yapı Materyali | Siyah Bazalt ve küfeki taşı kullanılmıştır. |
| Mimarisi | Zemin kat depo, ahır, üst katta yolcu odaları bulunmaktadır. Avlu üç taraftan eyvan ve odalarla, üst kat ise üç taraftan revakla çevrelenmiştir. |
| Çatı | Taş konstrüksiyonlu sivri beşik tonoz, çapraz tonoz ve aynalı tonaz ile düz örtülüdür. |

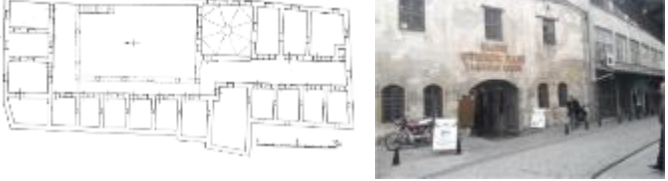
| <b>Eski Gümrük Hanı</b><br>Yapım Yılı: 1873/1878<br>Envanter No:33A | <p>Şekil 33. Eski Gümrük Hanı (Çam, 2006) (Orijinal,2017)</p> |
| Yapı Materyali | Kesme Taş |
| Mimarisi | Zemin kat dükkan ve depo, üst kat ise yolcu odaları bulunur ve yamuk dikdörtgen planlıdır. |

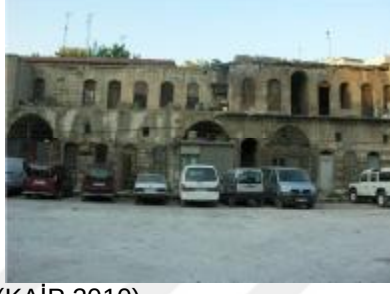
| <b>Emir Ali Hanı (Çekirdekçi Hanı)</b><br>Yapım Yılı: 1719<br>Envanter No: 74A | <p>Şekil 36. Emir Ali Hanı (KAİP,2010)</p> |
| Yapı Materyali | Eserin orijinal kısımlarında sarımtırak renkte küfeki kesme taş, sonradan yapıldığı tahmin edilen kısımda ise siyah ve beyaz kesme taş kullanılmıştır. Avlunun doğu kısmında avluya açılan hacimlerin ön duvarları, kapı ve pencere kemerleri hizasına kadar siyah ve beyaz kesme taşla örülerek iç kısımda bir hareketlilik sağlanmıştır. |
| Mimarisi | Düzgün olmayan dikdörtgen yapıda olan hanın avlusu dört taraftan, üst tarafta iki taraftan revaklarla çevrilidir. Üst kat yolcu odaları zemin kat depo, ahır olarak kullanılmıştır. |

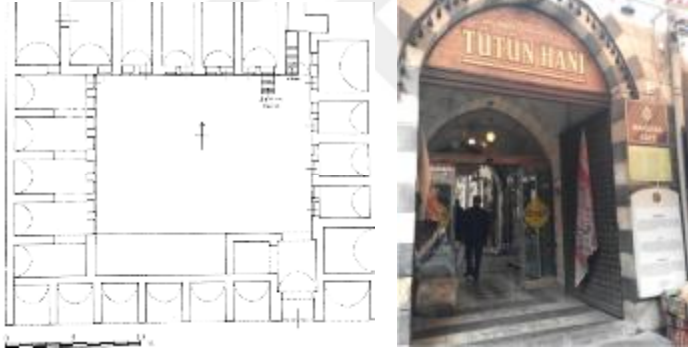
| <b>Tütün Hanı</b><br>Yapım Yılı:1754<br>yılından önce<br>yapıldığı tahmin<br>edilmektedir.<br>Envanter No: 78A | <p>Şekil 38. Tütün Han (Çam, 2006) (Orijinal,2017)</p> |
| Yapı Materyali | Küfeki Taşı |
| Mimarisi | Dikdörtgen bir avlunun dört kenarına yerleştirilen odalar ve hana bitişik olarak inşa edilen dükkanlardan oluşmaktadır. Kuzey cephesinde kayaya oyulan bir bodrum bölümü vardır. Yapının sadece kuzey cephede süsleme portalde görülür. |

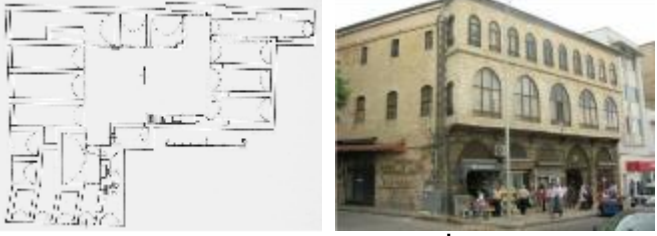
| <b>Kumru Hanı</b><br>Yapım Yılı: 19 yy.<br>sonlarında<br>Envanter No: 79A | <p>Şekil 39. Tütün Han (Çam, 2006) (KAİP,2010)</p> |
| Yapı Materyali | Küfeki Taşı |
| Mimarisi | Yol ve arsa durumuna göre planlanan han, iki bölüm halinde inşa edilmiştir. Avlunun kuzey tarafında arsanın yetersiz olması sebebiyle hiçbir mekâna yer verilmemiştir. Ayrıca güney cephede de hana girişi sağlayan cümle kapısı ile tek katlı dükkânlar bulunur. |

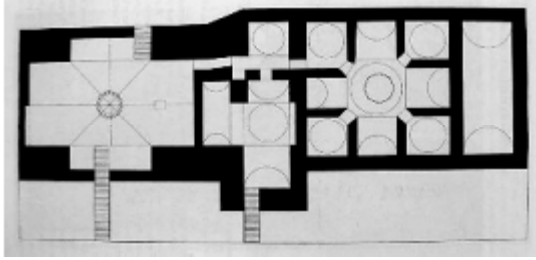
| Hamam Adı | Özellikleri |
|---|---|
| <b>Pazar (Göymen) Hamamı</b><br>Yapım Yılı:<br>Bilinmiyor.<br>1557'den önce yapıldığı düşünülmektedir.<br>Envanter No:40A | <br>Şekil 42. Göymen Hamamı (Çam, 2006) |
| Yapı Materyali | Kesme taş |
| Mimari Özellikleri | Dikdörtgen planlı. Ön yüzü dükkanlarla kapatılmış. Yaklaşık dört metre yerin altındadır. Soyunmalık, ılıklik ve sıcaklık bölümlerinden oluşur. Güneydeki ılıklik kısmına tünelle geçilir. Dört eyvanlı ve köşe halvetlidir. |

| Üst örtü | Sıcaklık mekânı kubbe geçişleriyle diğer hamamlardan farklı özelliğe sahiptir. |

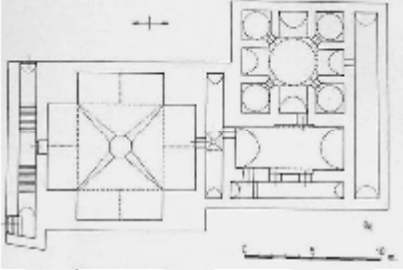
| <b>İki Kapılı Hamam</b><br>Yapım Yılı:<br>Bilinmemektedir.<br>Envanter No: 65A | <p>Şekil 46. İki Kapılı Hamam (Çam,2006)</p> |
| Yapı Materyali | Kesme taş |
| Mimari Özellikleri | "I" plan şemasında yapılmıştır.Soyunmalık ve ılıklik mekanları arasında aralık adı verilen bir birim bulunmaktadır. Sıcaklık h dört eyvanlı ve köşe hücreli tiptedir.açvari |

| Üst Örtü | Ilıklık ve soyunmalık üstü kubbeli yapıdadır. |

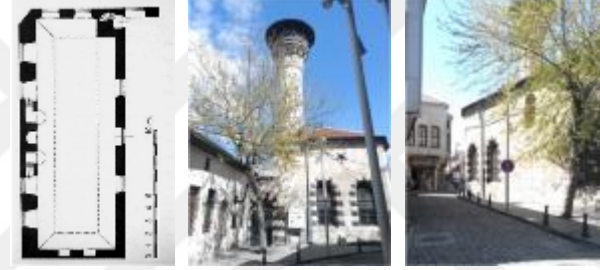
| <b>Kozluca Camisi</b><br>Yapım Yılı: 19 yy<br>Envanter No:14A | <p>Şekil 53. Kozluca Cami(Çam, 2006) (Orijinal,2017)</p> |

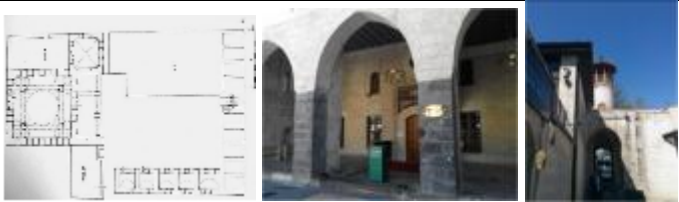
| <b>Tekke Camisi</b><br>Yapım Yılı: 1638<br>Envanter No: 15A | <p>Şekil 54. Tekke Cami(Orijinal,2017)</p> |

| Yapı Materyali | Kesme taş |
| Mimari Özellikleri | Kare planlıdır.Hücreler, semahane, mevlevi dervişlerinin oturma odaları, tuvaletler, havuzlar bulunan bir yapıdır.. |
| Minare | Avluya iki giriş vardır. Ana giriş kapsı basık kemerlidir.Giriş kapısının üzerinde minare vardır. |
| Bugünkü Durumu | Restore edilmiştir. Cami olarak kullanılıyor |

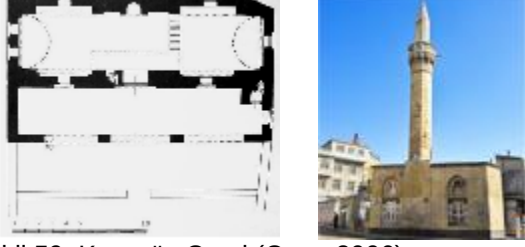
| <p><b>Karagöz Camisi</b><br/>Yapım Yılı: İlk<br/>yapılış tarihi<br/>bilinmiyor.18 yy'da<br/>camiye çevrilmiş<br/>Envanter No: 30A</p> | <p>Şekil 59. Karagöz Cami (Çam, 2006)</p> |
| Yapı Materyali | Kesme taş |
| Mimari Özellikleri | Enine dikdörtgen planlıKibleye paralel iki bölümlü.Bir bölümü geç dönemde yola katılmış. Tek bölümü günümüze gelebilmiştir. |
| Minare | Cami bedeninin üstüne oturtulmuştur. Gövdesi yivlidir. |
| Üst Örtü | Eskiden düz dam sonra düz beton tavan |
| Bugünkü Durumu | 2007 yılında onarılmıştır. |

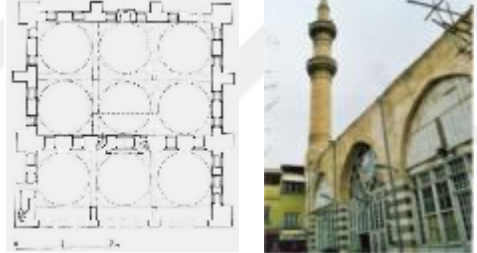
| <p><b>Hüseyin Paşa Camisi</b><br/>Yapım Yılı:1719<br/>Envanter No: 35A</p> | <p>Şekil 60. Hüseyin Paşa Cami (Çam, 2006)<br/>(<a href="http://wowturkey.com/t.php?p=/tr435/ugurbey90_Huseyin_Pasa2.jpg">http://wowturkey.com/t.php?p=/tr435/ugurbey90_Huseyin_Pasa2.jpg</a>)</p> |
| Yapı Materyali | Kesme taş |
| Mimari Özellikleri | Dikdörtgen planlı |
| Minare | Çokgen gövdeli iki şerefelidir. Şerefe altları mukarnas, korkulukları ise rozet ve geometrik motiflerle süslüdür. |

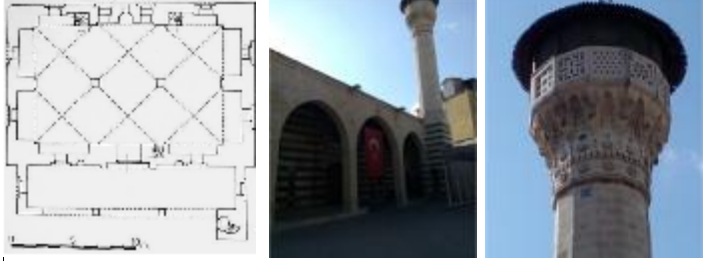
| <p><b>Handaniye Camisi</b><br/>Yapım Yılı: 16 yy<br/>Envanter No: 43A</p> | <p>Şekil 63. Handaniye Cami (Çam, 2006) (Orijinal,2017)</p> |
| Yapı Materyali | Kesme keymık taşı |
| Mimari Özellikleri | Dikdörtgen planlıdır. |
| Üst Örtü | Kırma çatı, Kiremit kaplı |
| Bugünkü Durumu | Restorasyonu yapılmış ve kullanımdadır. |

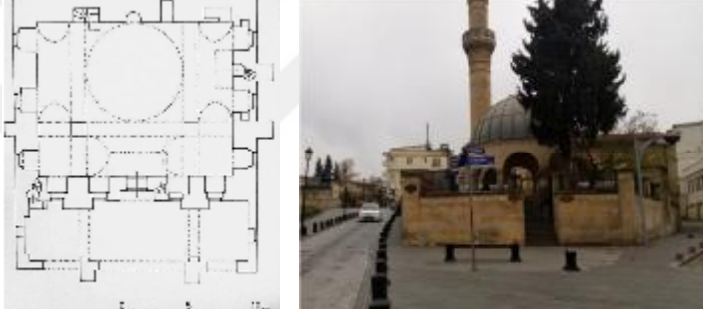
| <p><b>Şirvani Camisi</b><br/>Yapım Yılı:1677<br/>öncesi<br/>Envanter No: 45A</p> | <p>Şekil 64. Şirvani Cami (Çam, 2006) (Orijinal,2017)</p> |
| Yapı Materyali | Kesme Keymık taşı |
| Mimari Özellikleri | Kareye yakın dikdörtgen planlıdır |
| Bugünkü Durumu | 2003-2004 yılında onarım geçirmiştir. |

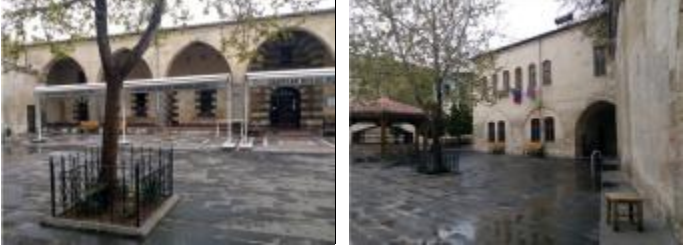
| <p><b>Aliyünaccar (Ali Nacar) Camisi</b><br/>Yapım Yılı:<br/>Envanter No: 46A</p> | <p>Şekil 65. Aliyünaccar Cami (Orijinal,2017)</p> |
| Yapı Materyali | Kesme Keymık taşı |
| Mimari Özellikleri | Dikdörtgen formludur |
| Üst Örtü | Tonoz ve kubbe |
| Bugünkü Durumu | 2008 yılında restorasyonu tamamlanmıştır |

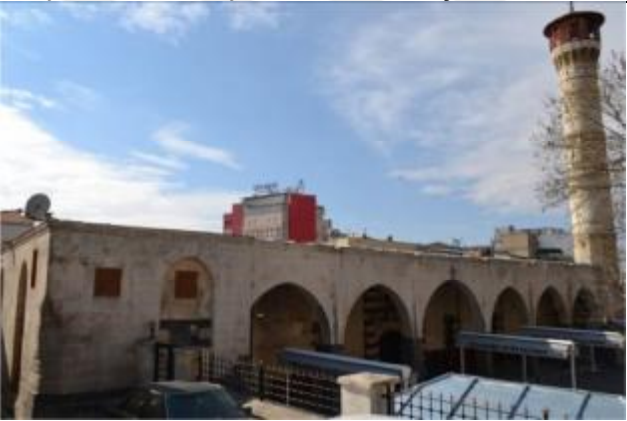
| <p><b>Eyüboğlu Camisi</b><br/>Yapım Yılı: 14.yy<br/>Envanter No: 50A</p> | <p>Şekil 66. Eyüboğlu Cami (<a href="http://geziantep.net/eyupoglu-cami-18.html">http://geziantep.net/eyupoglu-cami-18.html</a>)</p> |
| Yapı Materyali | Kesme Keymık taşı |
| Mimari Özellikleri | Dikdörtgen biçimlidir |

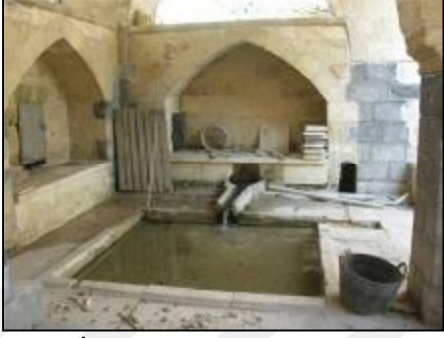
| Kastel Adı | Özellikleri |
|---|---|
| Şeyh Fethullah Kasteli | <br>Şekil 67. Kastelin İç Görünümü |
| Yapı Materyali | Kesme Taş |
| Mimari Yapısı | Ortasında havuz bulunan dikdörtgene yakın formudur. |
| Girişler | Merdivenle inilerek ulaşılır |
| Bugünkü Durumu | Kısmen iyi durumdadır |

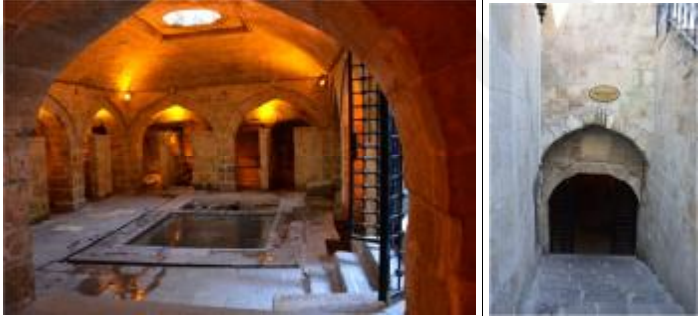
| Kastel Adı | Özellikleri |
|---|---|
| Pişirici Kasteli | <br>Şekil 68. Kastelin Durumu (Orijinal,2018) |
| Yapı Materyali | Kesme Taş |
| Mimari Yapısı | Ortasında havuz bulunan dikdörtgene yakın formudur. |
