**ANTALYA AKSEKİ İLÇESİNDE BULUNAN  
DÜĞMELİ EVLERİN KORUNMASI VE YÖNETİMİ**

**YÜKSEK LİSANS TEZİ**

**ELİF GİRGİN**

**İSTANBUL, 2020**

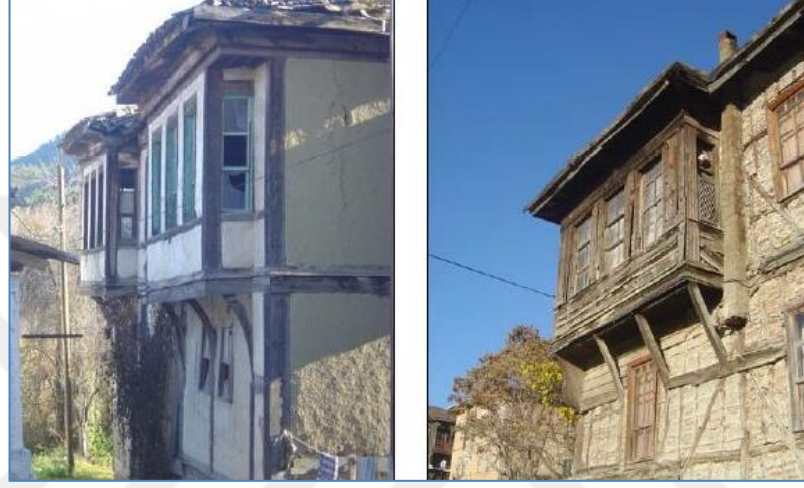
**Şekil 2.8** Taraklı evleri örnekleri (İBB-Bimtaş Arşivi)

Topoğrafik şartlardan dolayı Taraklı sit sınırları içerisinde yapılanma arazi üzerine yayılarak değil, arazi eğiminden faydalanıp, kat sayılarını artırarak oluşmuştur. Cephelerde kullanılan kerpiç, killi toprak ve saman karışımından yapılır. Çam kerestesi taşıyıcı sistem olarak kullanılır. Çatı, tavan döşemesi, kapı ve pencerelerde çam veya köknar, tavan göbeklerinde ceviz ağacı kullanılır.<sup>29</sup>

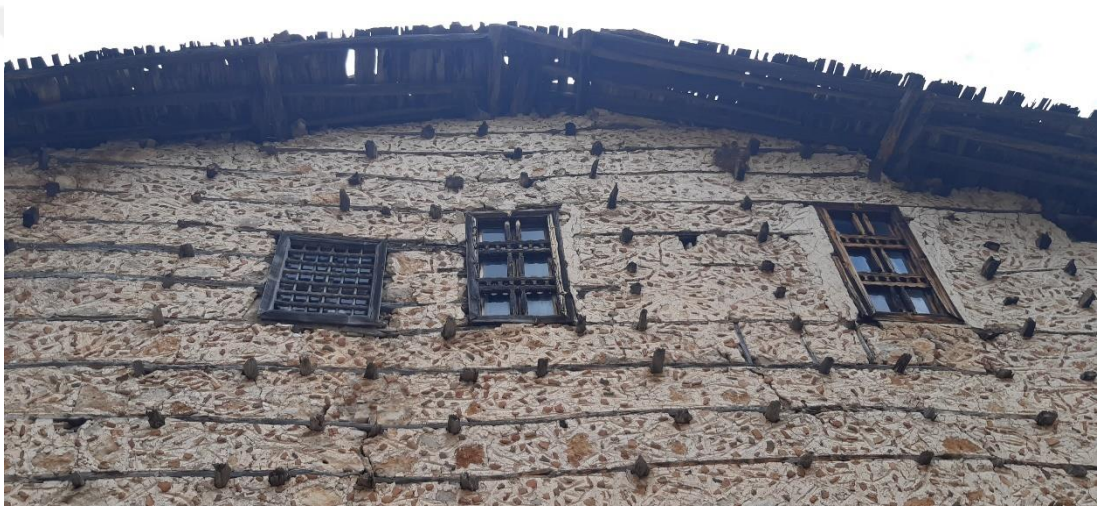
**Şekil 3.1** Cephede düğmelerin(hatılların) görüldüğü Düğmeli Ev örneği (2020)

Geleneksel Akseki Evi olan Düğmeli Evler, yöreye özgü şekilsiz taşlarla 60-70 cm örülen kuru duvara dik olacak şekilde ahşap hatıllar atılarak, binanın dış cephesinde 25- 30 cm lik kısmı dışarıda bırakılarak inşa edilen evlere denir. Bu hatıllar duvar boyunca geçmeli olarak oturtulur. Çivi kullanılmadan yapılan bu sistemin taşıyıcılık özelliğini koruması için hatılların bir kısmı dışarıda bırakılır ‘Düğmeli Ev’ ismini bu hatılların gözükmemesinden dolayı almıştır.<sup>35</sup>

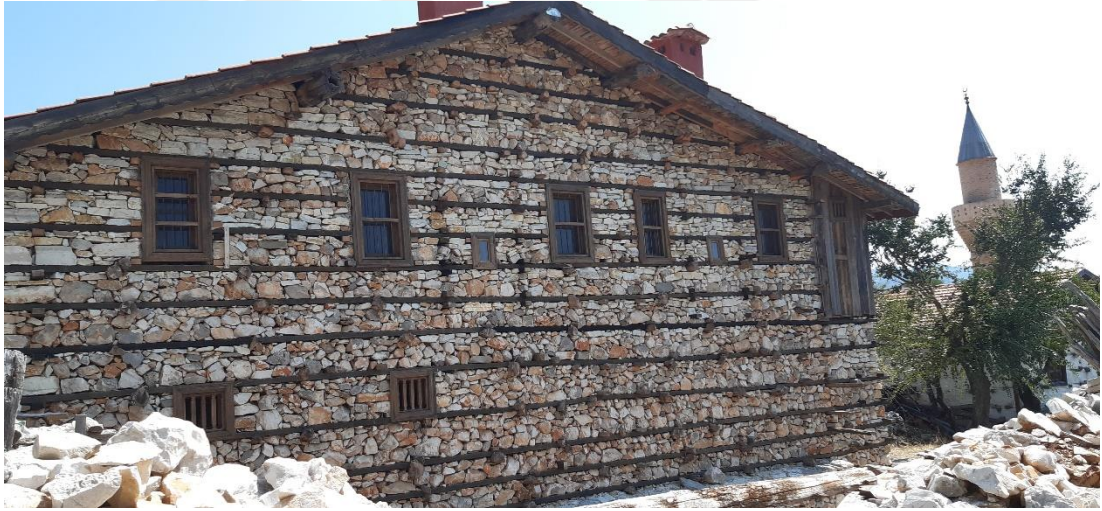
**Şekil 3.2** Ahşap birimlerin olduğu Düğmeli Ev örneği (2019)

Kendine has karakteristik özellikler sergileyen düğmeli evlerin orjinal örneklerinde, duvara ek yapılarak evi genişletmek, oda çıkarmak mümkün değildir. Duvarlarda bağlayıcı malzeme olmadığından herhangi bir değişiklik yapmak yıkıma neden olabilmektedir. Yöre halkı bu soruna, evi inşa ederken kendi ekonomi ve kişi sayılarına göre yeterli büyüklükte yaparak çözüm bulmuşlardır. Düğmeli evler çevreden kolay temin edilen taş ve ağaçlarla yapılmaktadır. Ağaç türü olarak bölgede fazla sayıda ağaç bulunmaktadır. (Bkz. Şekil 1.13) Bu evlerde işlenmesi kolay, suya dayanıklı olan Toros sediri, katran ardıcı tercih edilir. Yatay gideri hatıl olan ve sedir ağacı ile yapılan bu evlerin ‘düğme’ olarak adlandırılan kısımları ise andız ya da katran ağaçlarından inşa edilir. Bu birim peştivan ya da piştuvan olarak adlandırılır. Kapı, pencere, merdiven, dolap, tavan, çatı gibi tüm ahşap birimler de bu ağaçlardan yapılır.<sup>37</sup> Şekil 3.2’de taş ve ahşabın kullanıldığı birimler görülmektedir.

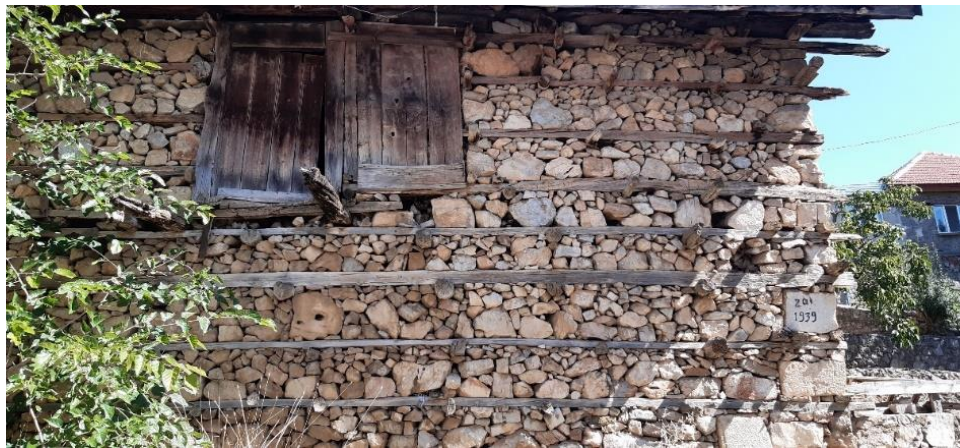
Şekil 3.3 Taş duvar örneği (2019)

Yörede duvar örme tekniği, kuru duvar denilen harç kullanılmadan, genellikle toplama taşlarla yapılan uygulamadır. Farklı büyüklükte taşlar kullanılır. Eski zamanlarda moloz taşlar dağlardan toplanır veya kayalar kırılarak elde edilirdi. Taşlar sandıklar içinde katır, eşek ile taşınırdı. Bazı durumlarda yıkılan evlerin taşları da tekrar kullanılmıştır. Taşlar boşluk kalmayacak şekilde yerleştirilir. İrili ufaklı büyük çaplı taşlar yerleştirildikten sonra aralarına çakıl taşları dökülür. İskele kurulmadan yapılır ve ip kullanılmadan örülen duvarlarda hatıllar bu görevi yapar. Köşelerde şakul kullanılır. Duvarın olduğu cepheye göre kalınlıkları belirlenir. Normalde 70 cm yapılan taş duvarlar, lodos ve poyraz gören cephelerde 5 cm daha kalın yapılır. Ocak, dolap varsa duvarlar 80 cm e kadar çıkarılır. Daha sonra döşeme kirişleri ve çatı yapılır.<sup>40</sup>

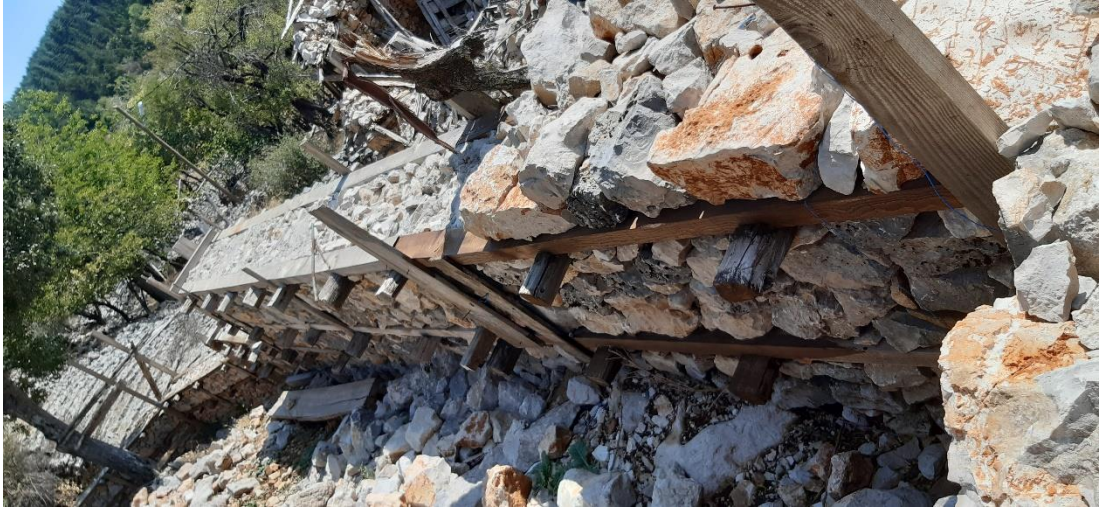
Şekil 3.5 Kuru duvar örme tekniği uygulaması (2019)

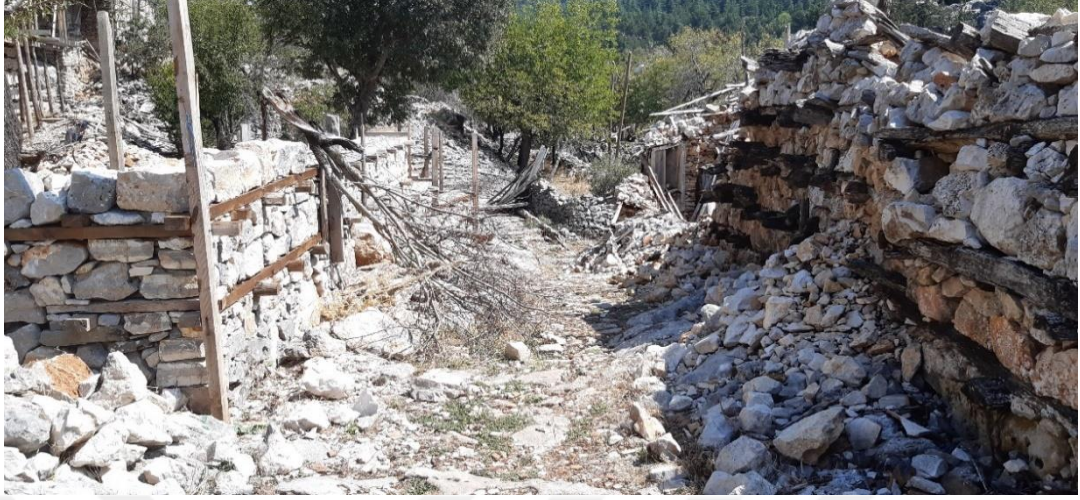
**Şekil 3.9** Sarıhacılar Mahallesi (2019)

Şekil 3.9'un sağ tarafında eski dönemde yapılmış fakat şu an yıkılmış durumda olan Düğmeli Ev, sol tarafında ise günümüzde orijinal yapım tekniklere sadık kalınarak inşa edilen düğmeli ev örneği bulunmaktadır. Saha çalışmalarının geleneksel tekniğe sadık kalınarak devam ettirildiği ve uygulandığı görülmektedir.

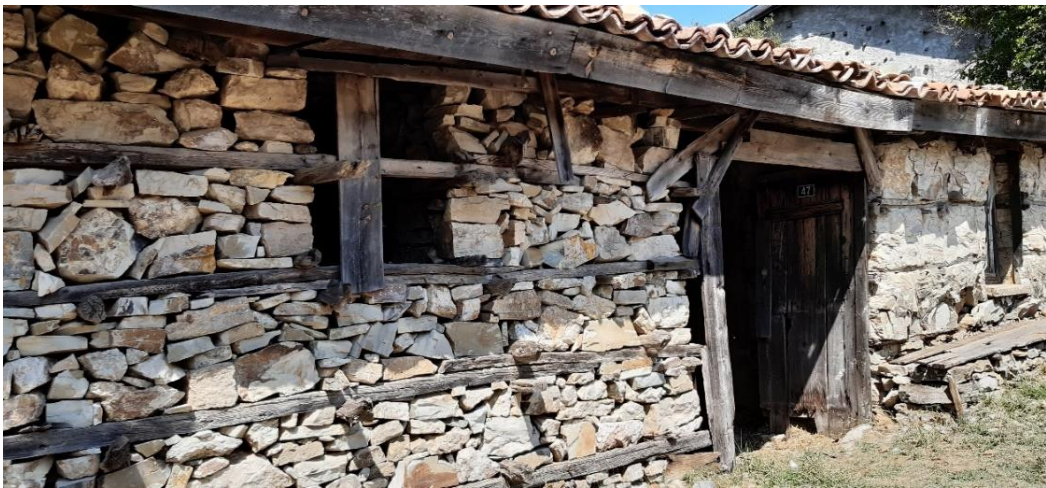
1. İlk ve orijinal teknik olan **kuru duvar** tekniği,

**Şekil 3.10** Kuru duvar tekniği (2019)

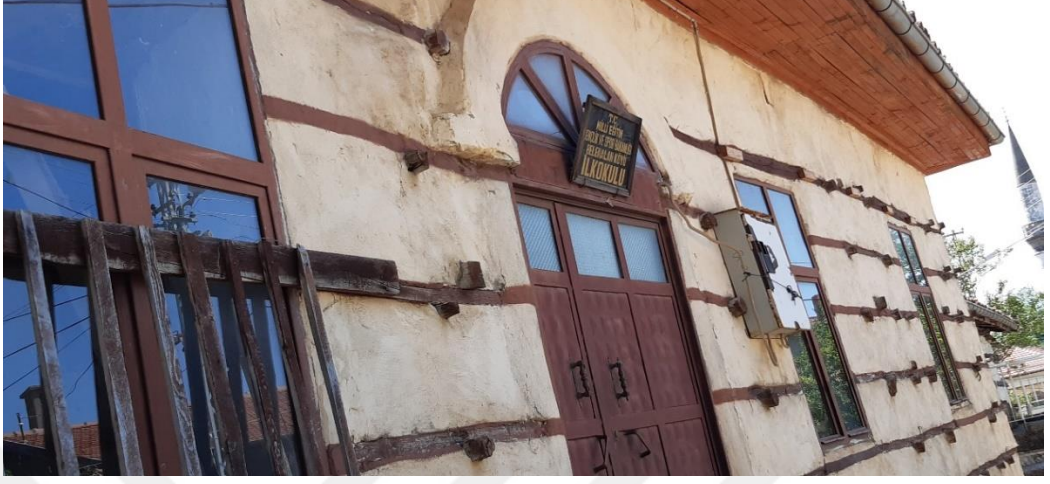
2. Ekonomisi daha iyi olanların tercih ettiđi **horasan** tekniđi,

Şekil 3.11 Horasan tekniđi örneđi (2019)

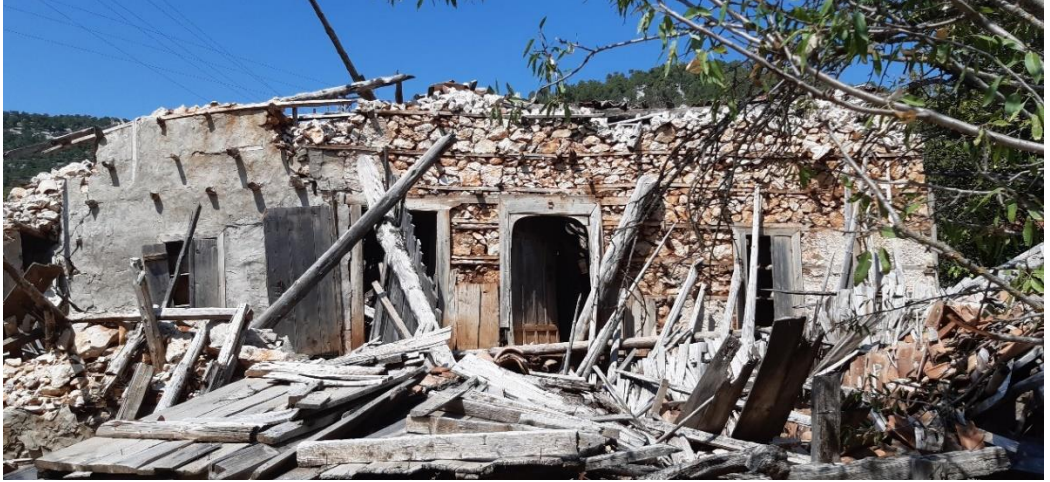
3. Çimentonun yöreye gelmesi ile eski evleri sağlamlaştırmak için yapılan **çivileme** (Bkz. Ek A) tekniđidir.<sup>41</sup>

Şekil 3.12 Çivileme tekniđi örneđi (2019)

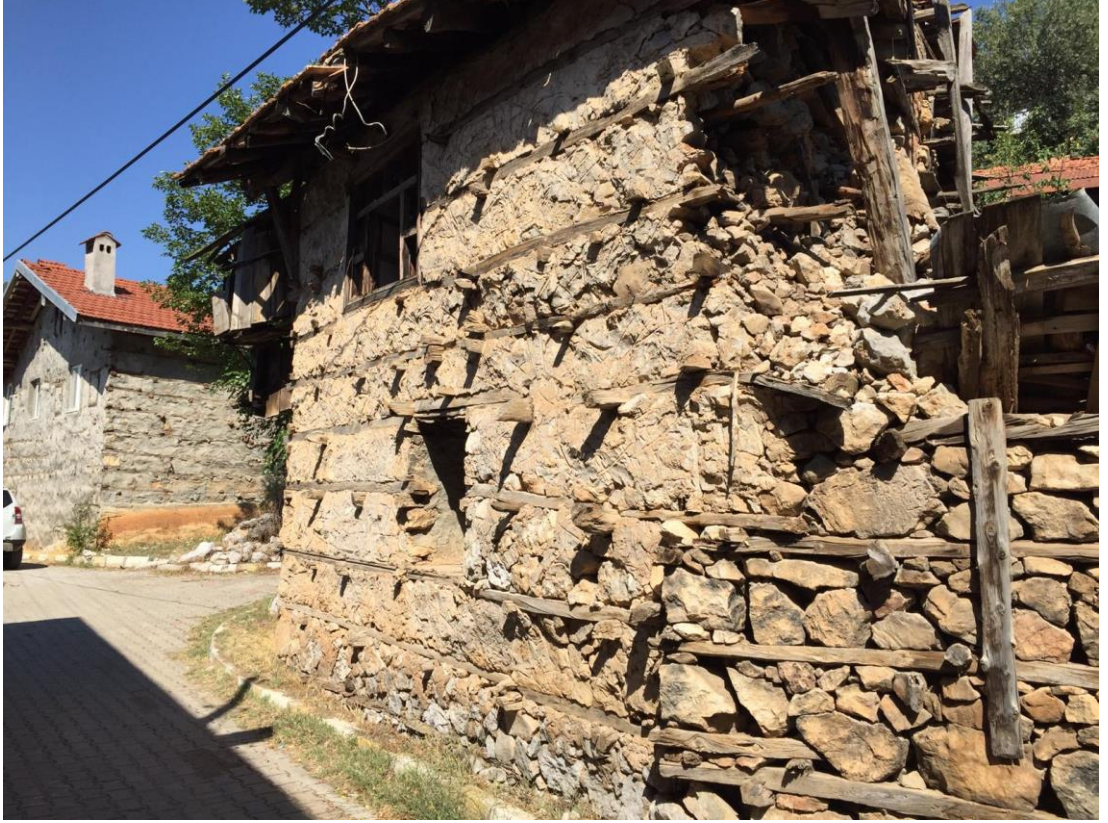
Dış duvar yüzeyleri sıvanmaz fakat yağmur suyu bu şekildeki duvarlardan iç sıvaya kadar ulaşamazlar. Açık derzlerden dolayı duvarlar çabuk kurur böylece rutubet sorunları yaşanmaz. Bu sayede hatıllar da zarar görmeden daha uzun süre kullanılır. Oda içindeki rutubet önce çamur sıvadan sonra da taş duvardaki derzlerden kolayca dışarı ulaşır. Bu çözüm ne yazık ki modern malzeme ve uygulamaya yenik düşmüştür. Çimento harç ile sıva kullanımı 1975'lerde başlamıştır. Çimento sıva rutubeti geçirmediğinden rutubet şikayetleri artmıştır ve zamanla hatıllarda çürümeler meydana gelmiştir. Daha önceden yapılmış ama daha az mahzurlu olan kireç harçlı derzlemelerin (sakar sıva) varlığı da gözlemlenmiştir.<sup>43</sup>

Şekil 3.15 Değirmenlik Mahallesi dış duvar yüzeyi örneği (2019)

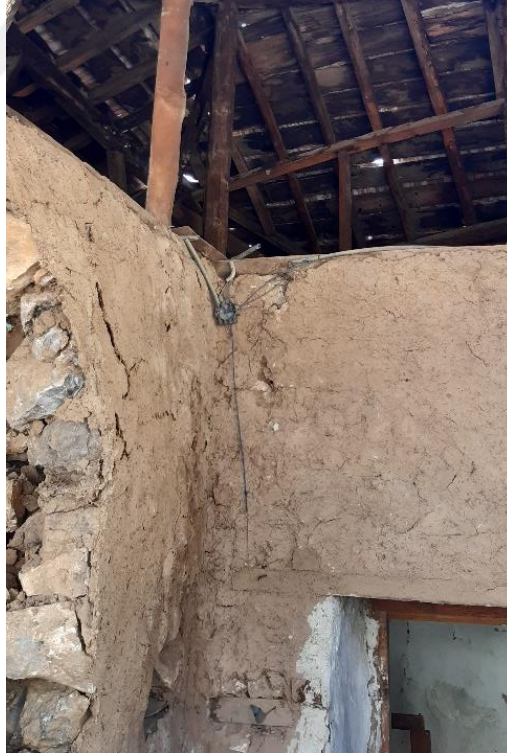
**Şekil 3.17** Cevizli Mahallesi iç sıva örneği (2019)

İç yüzeyde yaşam mekanları çamur harçla sıvanır. Temel kazılırken çıkan toprak elenir ve sıva yapımında kullanılır.<sup>44</sup>

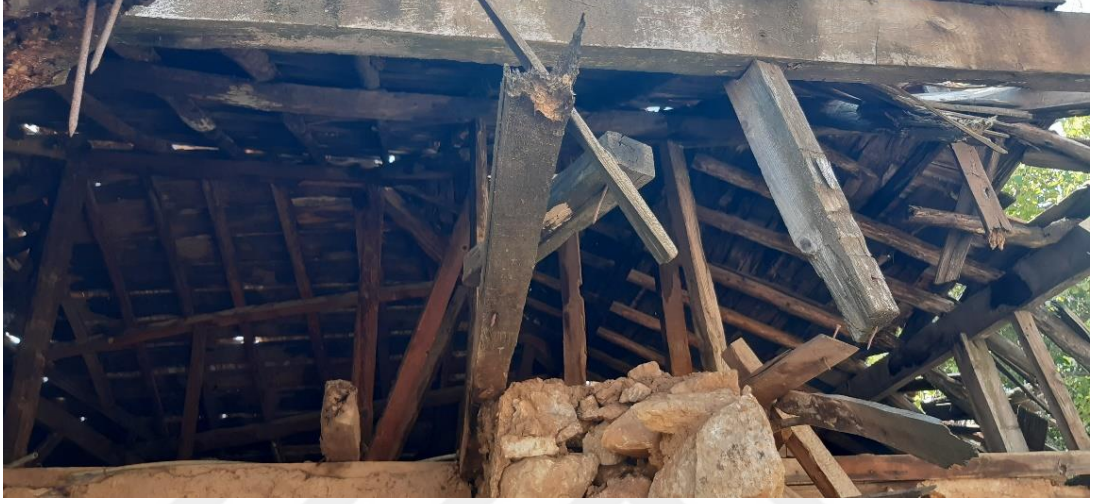
Eğimleri sokağa bakacak şekilde iki tarafa eğimli çatı kullanılır. Eskiden çatılar **pedavra** ( Bkz. Ek A) denilen yarma tahtalarla kaplanırdı. Ağaç kullanımının sınırlandırılması ile artık çatılarda kiremit kullanımı zorunlu hale gelmiştir. <sup>45</sup>

**Şekil 3.18** Harap haldeki yapıda görülen çatı detayı (2019)

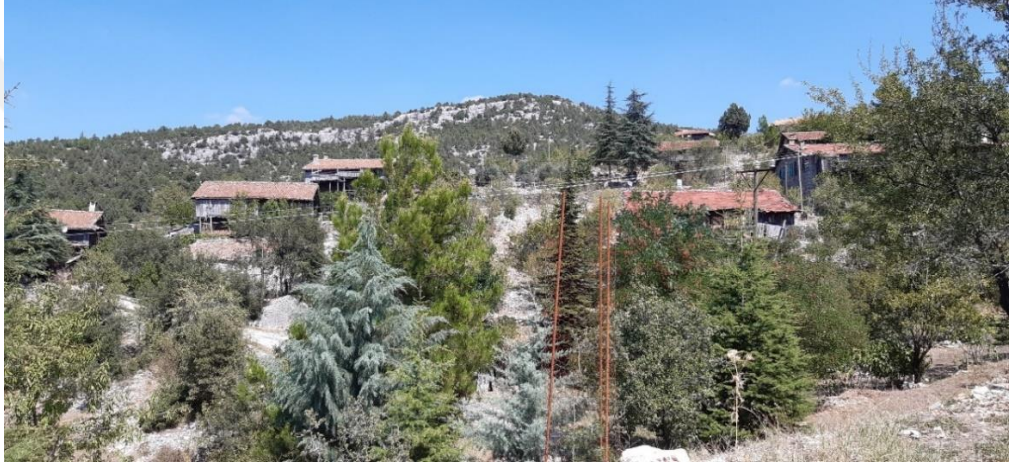
**Şekil 3.20** Belenalan’da Evlerin Dağılışı Durumu (2019)

Düğmeli Evler için topoğrafyadan dolayı toplu, birbirine yakın ancak etkilemeyecek şekilde yer seçimi yapılmıştır. Engebeli olması ile tekdüze olmayan dalgalı görünüm oluşmasına sebep olmuştur. Böylece araziden en yüksek düzeyde yararlanılmıştır. Bahçesiz evlerin direkt sokaktan giriş yapılması, bahçeli evlere bahçelerinden giriş olması da evlerin konumlanmasında ve farklı şekillerde olmasına sebep olmuştur.<sup>48</sup> Şekil 3.20’de engebeli, Şekil 3.21’de düz arazide evlerin konumlanması görülmektedir.

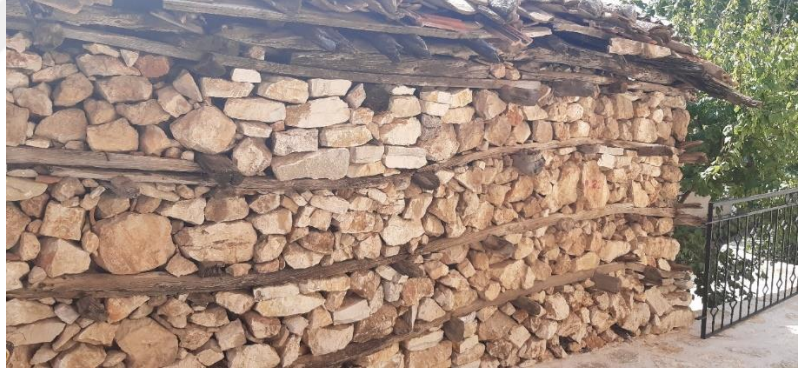
**Şekil 3.24** Müdahale edilmemiş ve terkedilmiş yapının durumu (2019)

Tüm çalışmalar devam ederken çok sayıda bulunan, sahipleri olmayan ve hızlı şekilde müdahale edilmeyi bekleyen düğmeli evler de ilçede mevcuttur.

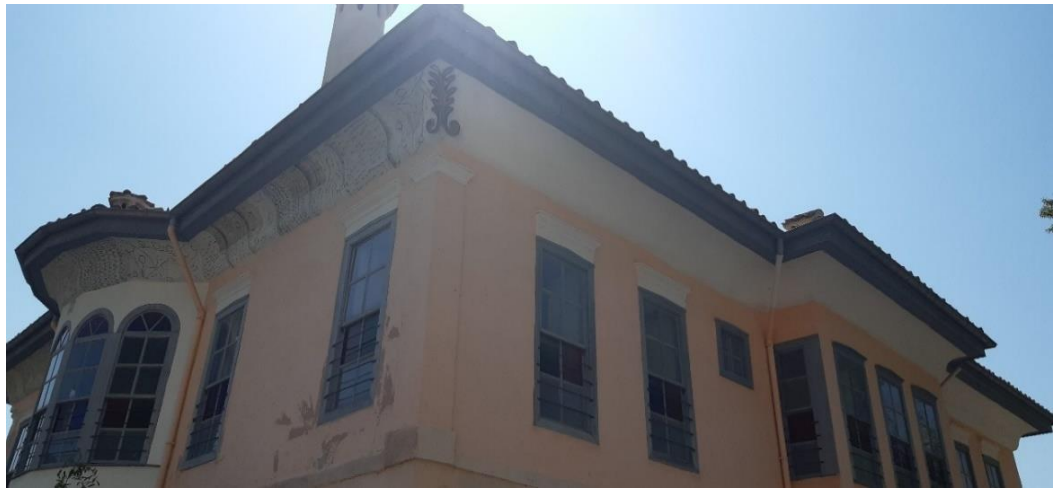
Şekil 3.32 Tescilli yapının günümüz durumu (2019)

Özel mülk olan, tescil fişlerinde ‘Boyalı Ev’ olarak geçen yapıya mülk sahibi tarafından izin verilmediği için müdahale edilememiştir. (Şekil 3.31) Dış cephesinde duvar ve pencereler, iç kısımda ise evin tamamına uygulama yapılması gerekmektedir.

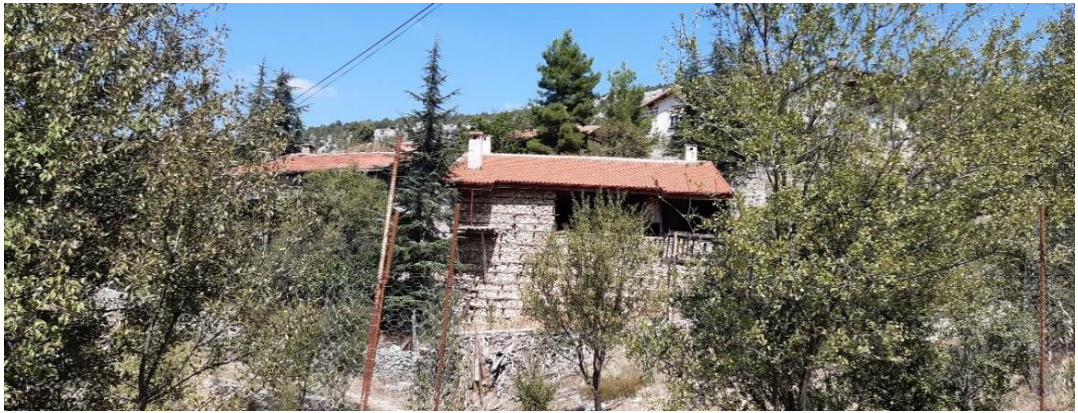
Şekil 3.38 Belenalan Mahallesi Düğmeli Ev örneği (2019)

Çok gelişmemiş ve doğal peyzajı, dokusu halen mevcut olan Belenalan mahallesinde, halkın kendi imkânlarıyla yaptığı onarımlar zamanla dokuya zarar vermeye başlamıştır. Bu bölgede koruma çalışmaları açısından tekil ya da toplu yapı bazında henüz mevcut değildir. Sit alanı kabul edilen (Bkz. Ek C) mahalle statüsüne taşınan Belenalan'da, yaşayan halk ihtiyaçlarına göre maliyet olarak uygun malzemelerle kendileri onarım yapmışlardır.

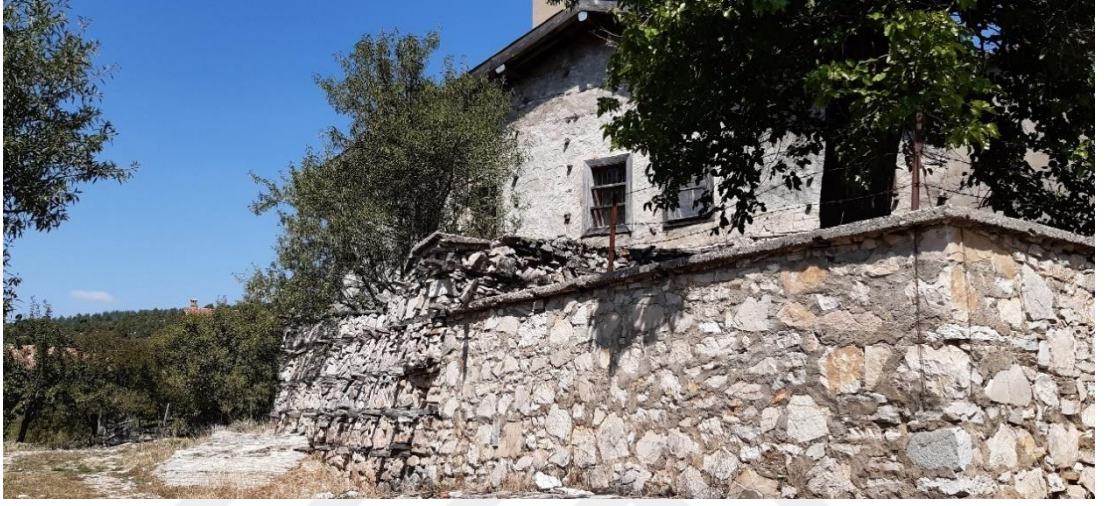
Mahalledeki düğmeli evlerin depo, ahır kısımları genellikle yıkılmış veya kötü durumda olup, konut olanların ise durumları orta derecededir. Çimento ile yapılan onarımlar ve eklentiler fazla sayıdadır. Aşağıda farklı durumlarda bulunan düğmeli ev örnekleri mevcuttur.

**Şekil 3.41** Belenalan Mahallesi orta durumda Düğmeli Ev örneği (2019)

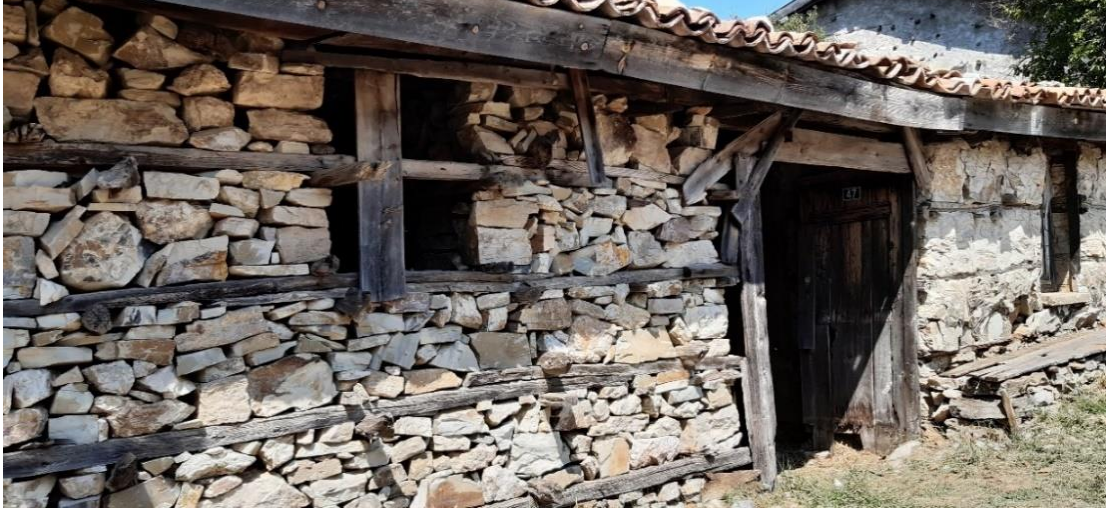
**Şekil 3.42** Belenalan Mahallesi kötü durumda Düğmeli Ev örneği. (2019)

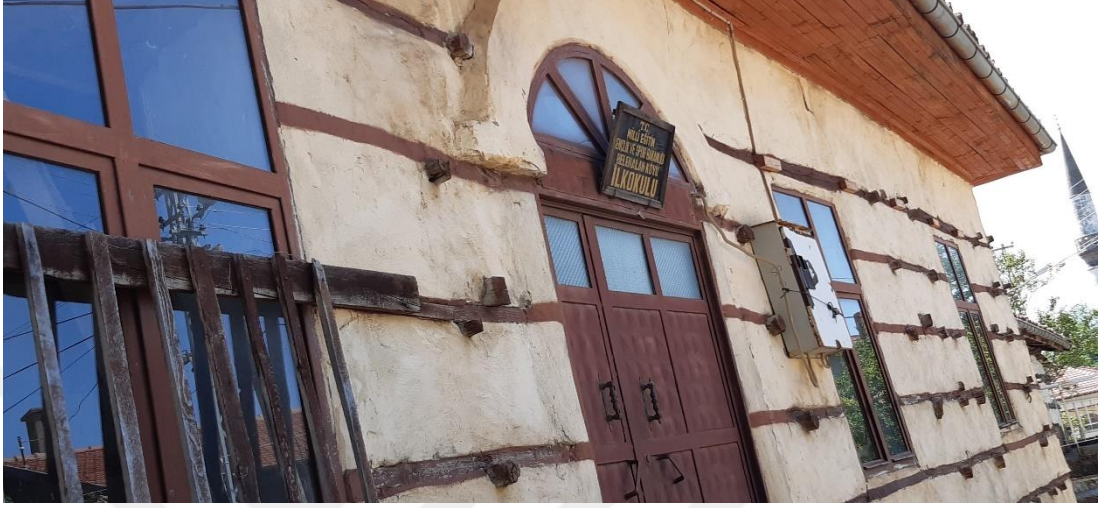
**Şekil 3.43** Belenalan Mahallesi tescilli yapı örneği (İlkokul Binası, 2019)

Okul binası mevsim şartlarından dolayı bazı onarımlar görmüş fakat özgünlüğü bozulmamıştır.

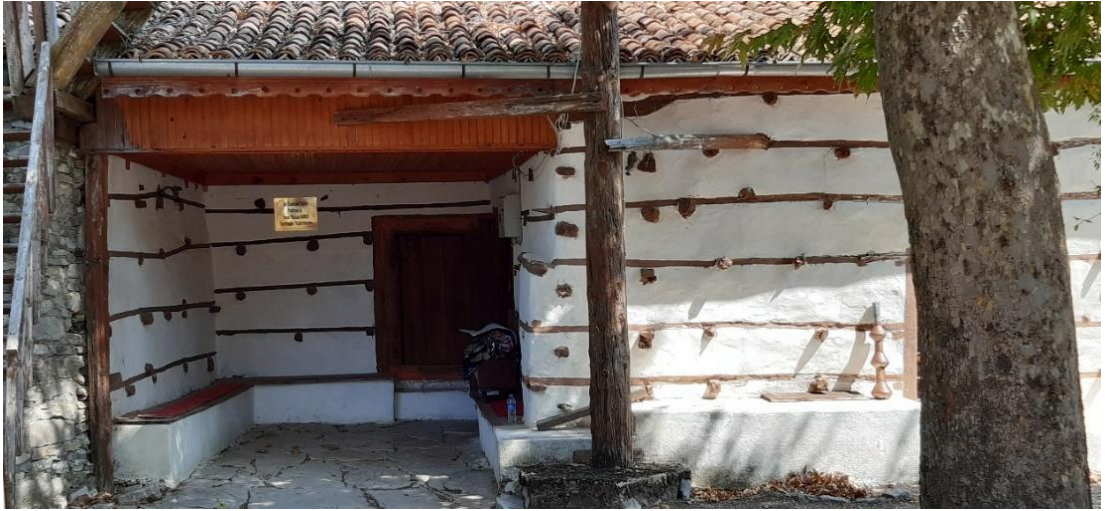
**Şekil 3.44** Belenalan Mahallesi tescilli yapı örneği (Geleneksel Köy Cami, 2019)

Geleneksel yapı örneği olan köyün camisi kullanılmaktadır. Minaresi bilinenlerden farklı olan camiye müdahalede bulunulmamıştır. Sadece caminin dış cephesi boya ile boyanmıştır.

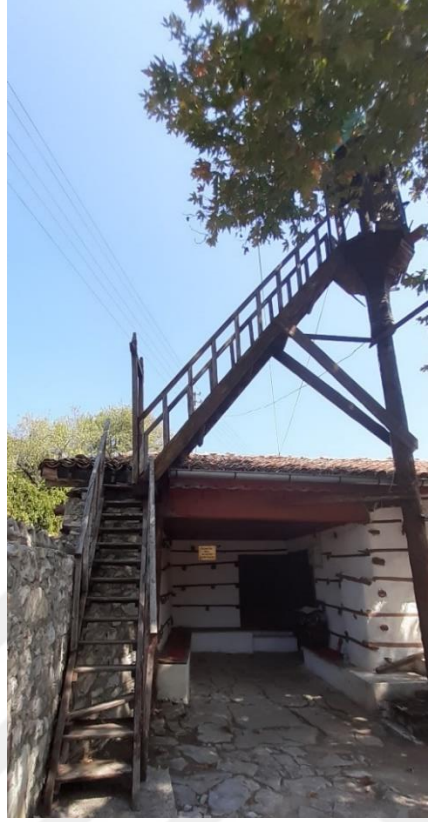
**Şekil 3.45** Belenalan Mahallesi tescilli yapı örneği (Geleneksel Köy Camisi, 2019)

Cami, okul gibi önemli yapılar horasan tekniği kullanılarak inşa edilmiştir.

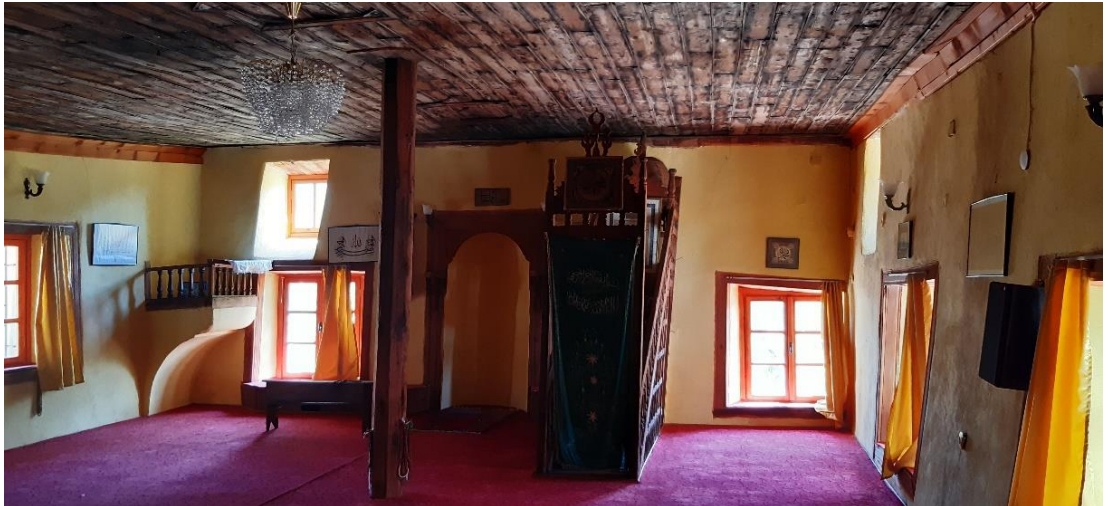
**Şekil 3.46** Belenalan Mahallesi tescilli yapı örneği (Geleneksel Köy Camisi, 2019)

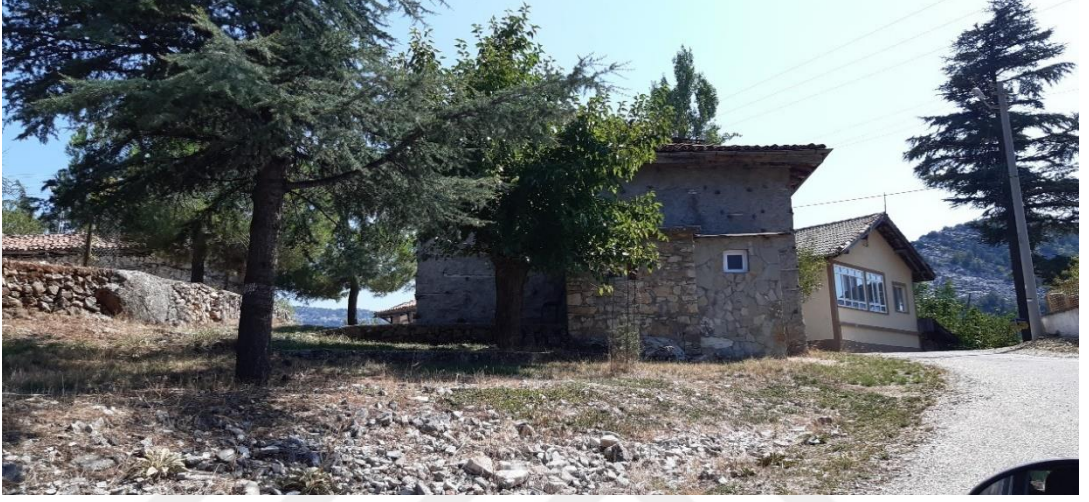
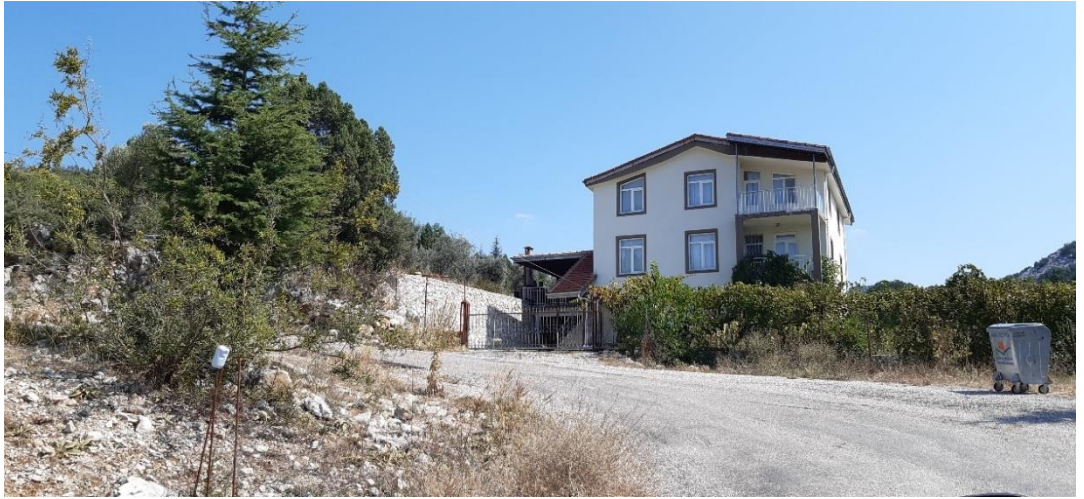
Yıkılan bazı parseller üzerinde günümüz tekniği ile yapılan ve sit alanı kabul edilmeden önce inşa edilen betonarme yapılar da bulunmaktadır. Çevredeki dokuya uyum sağlamayan malzeme ve teknikler kullanılarak yapılmış niteliksiz yapılar da mevcuttur.

**Şekil 3.47** Belenalan Mahallesi'nde yeni yapılan betonarme yapı (2019)

**Şekil 3.48** Belenalan Mahallesi'nde yeni yapılan betonarme yapı (2019)

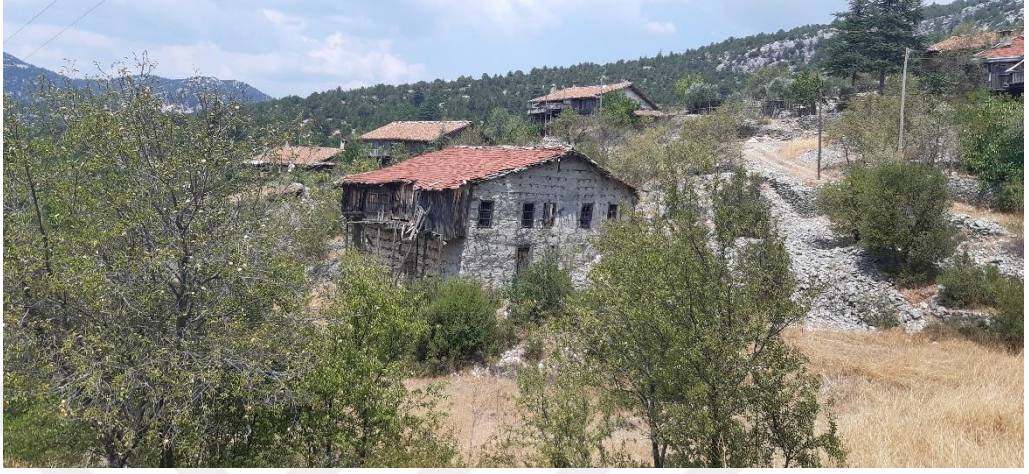
**Şekil 3.49** Mahalle yolları ve ev ilişkisi (2020)

Sosyal alanlar bulunmadığı için yaşlı nüfus dışında yerli halk ve akrabaları tek kullanıcılarıdır. Köy içi ve köy dışı yollar bakımsızdır ve aydınlatma sayısı azdır.

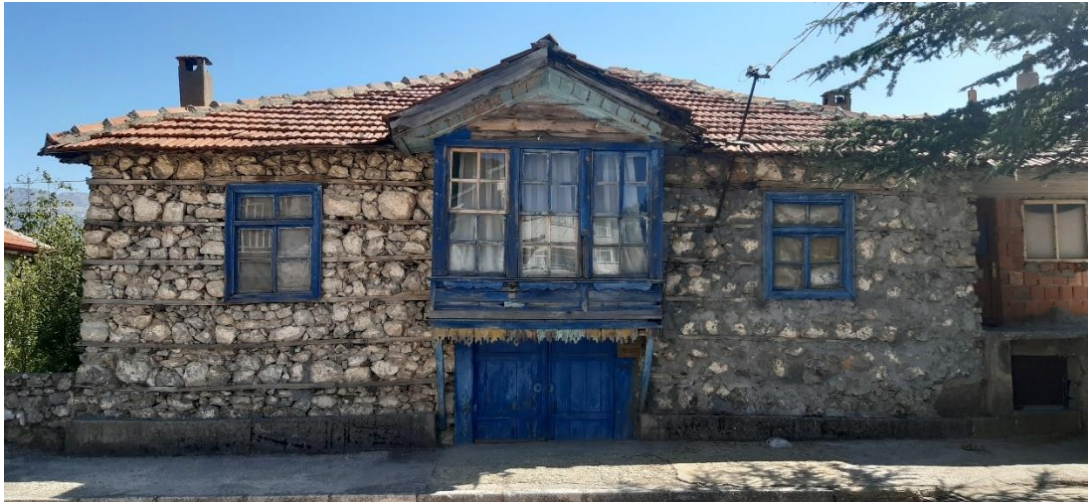
**Şekil 3.54** Tescilli yapının günümüz durumu (2019)

Plan düzleminde ve cephe bazında deęişikler yapılmadan genellikle çimento malzeme ile ihtiyaçlara göre onarımlar yapılmıştır. Cephelere yapılan eklentiler büyük deęişikliklere yol açmamıştır.

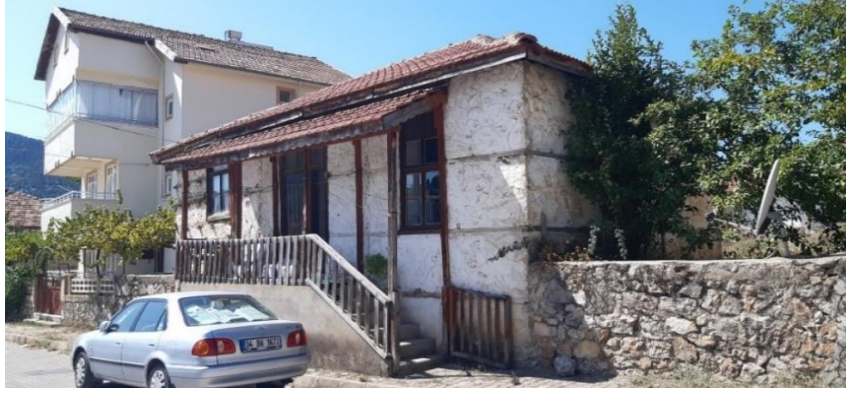
**Şekil 3.60** Tescilli yapının günümüz durumu (2019)

Bazı evlere, sağlamlaştırılmak ve korunaklı olması amacıyla maliyet açısından uygun ve işçilik gerektirmeyen malzemeler ile müdahale edilmiştir.

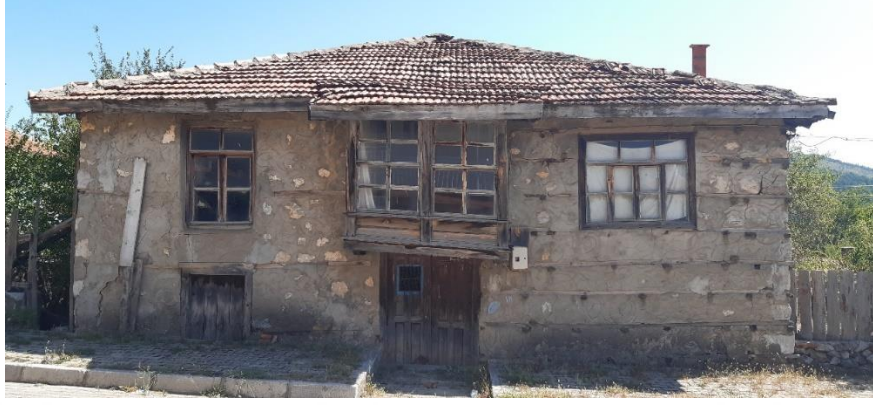
Çalışma alanında işlevsiz, harap ve yıkılmış durumda olan düğmeli evler de mevcuttur.

**Şekil 3.63** Harap haldeki Düğmeli Ev örneği (2019)

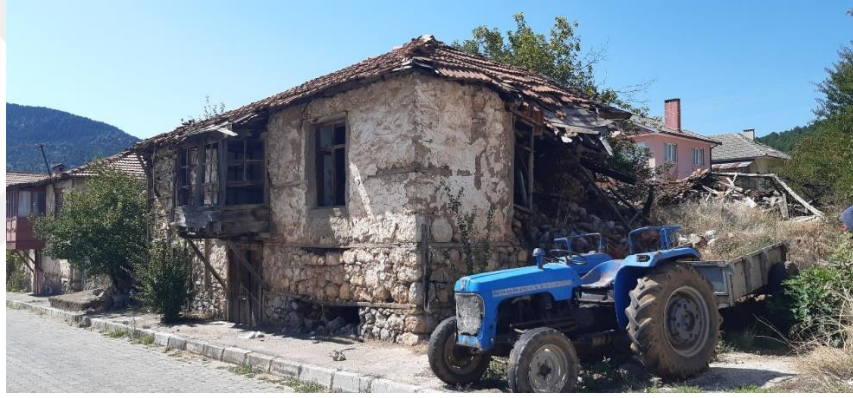
**Şekil 3.64** Harap haldeki Düğmeli Ev örneği (2019)

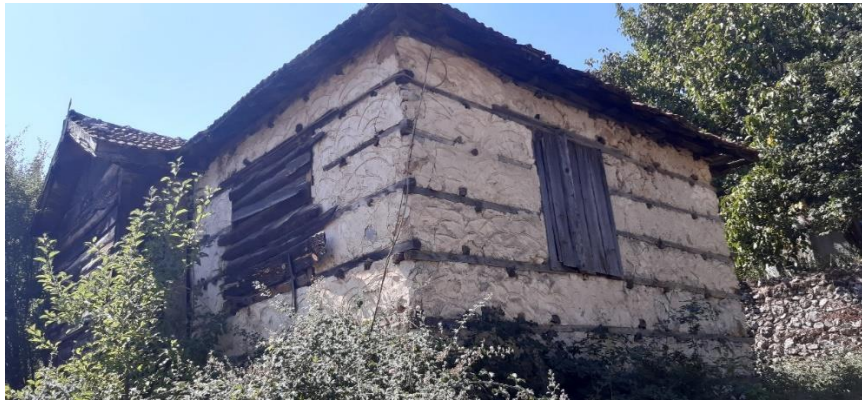
**Şekil 3.65** Kötü durumdaki Düğmeli Ev örneği (2019)

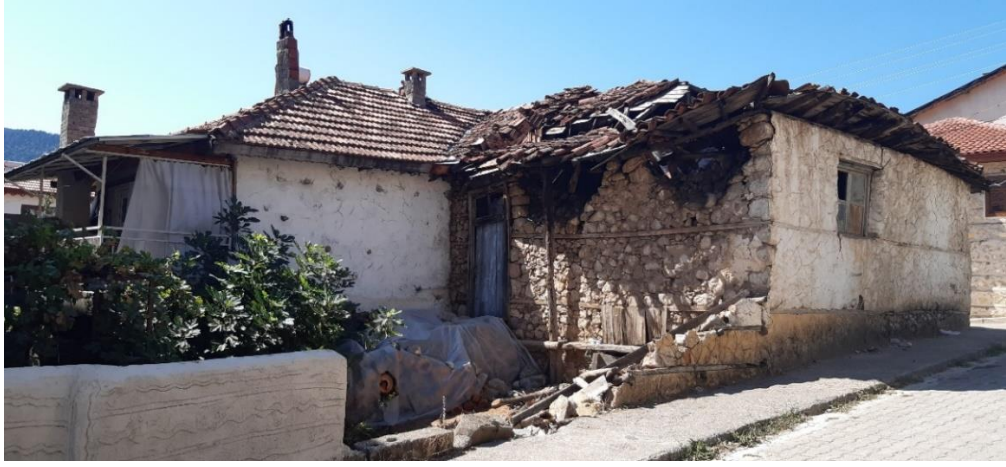
**Şekil 3.66** Harap durumdaki Düğmeli Ev örneği (2019)

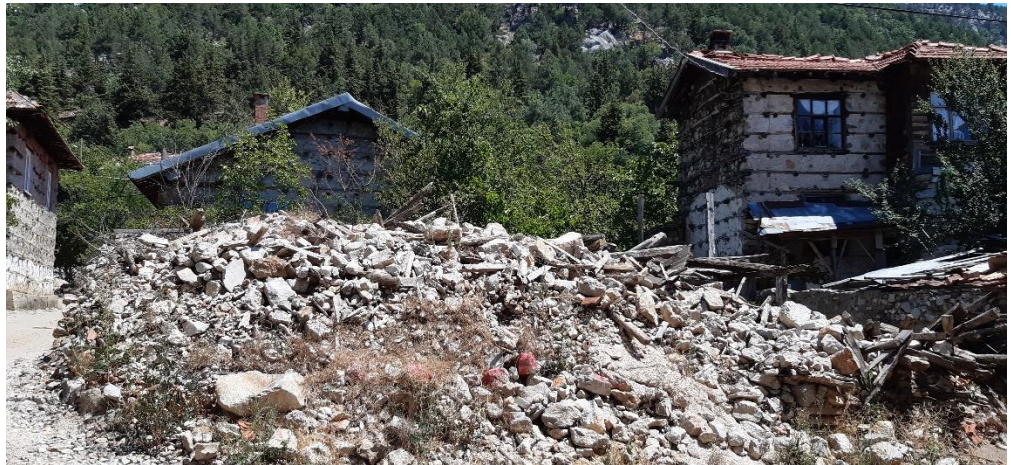
Şekil 3.71 Yıkılmış ve kullanılmayan harap durumdaki Düğmeli Evler (2020)

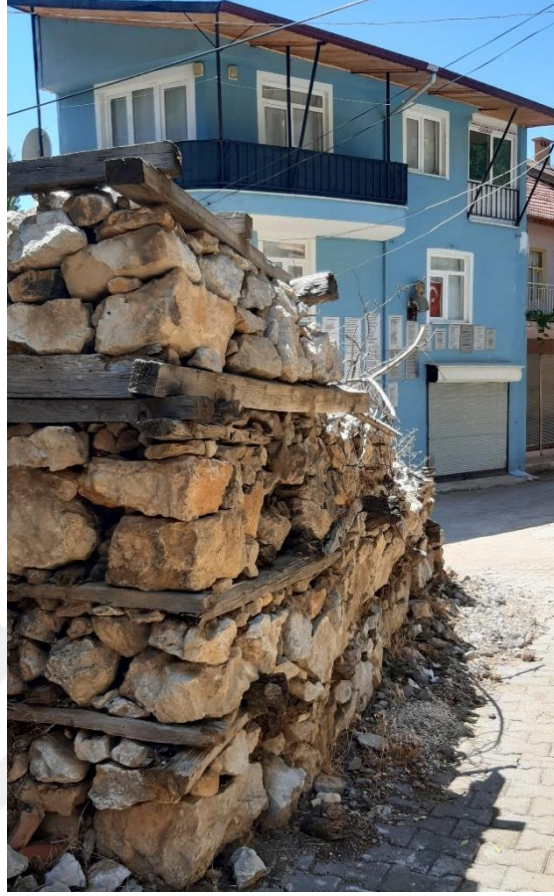
**Şekil 3.72** Yıkılmış durumdaki Düğmeli Ev örneği (2020)

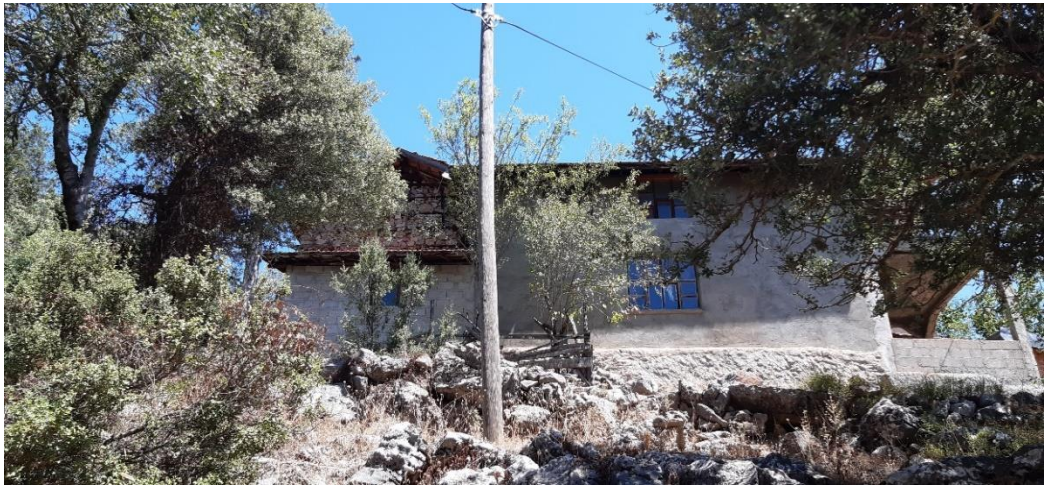
**Şekil 3.73** Eklenti ile genişletilen Düğmeli Ev örneği (2020)

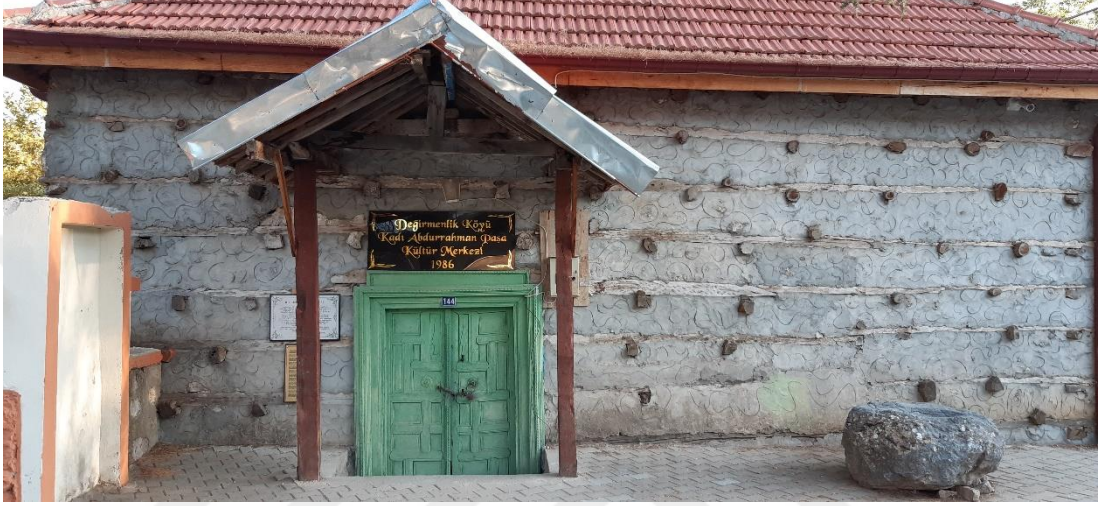
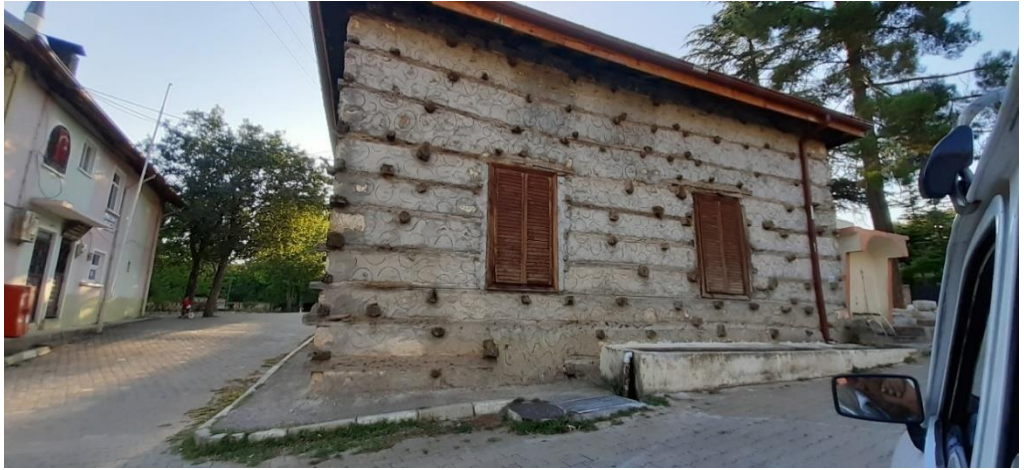
Şekil 3.74 Değirmenlik eski köy camisi günümüz durumu (2019)

Geleneksel özelliğini koruyan ve yörenin ilk camisi olan yapı, başka işlev verilmesine rağmen günümüzde kullanılmamaktadır. Yapılan müdahaleler, eklentiler yerli halk ve yerel yönetim tarafından ihtiyaca göre bilinçsiz şekilde uygulanmıştır. Yapının tekrar ‘cami’ işlevi verilmesine resmi kurumlarca karar verilmiştir.

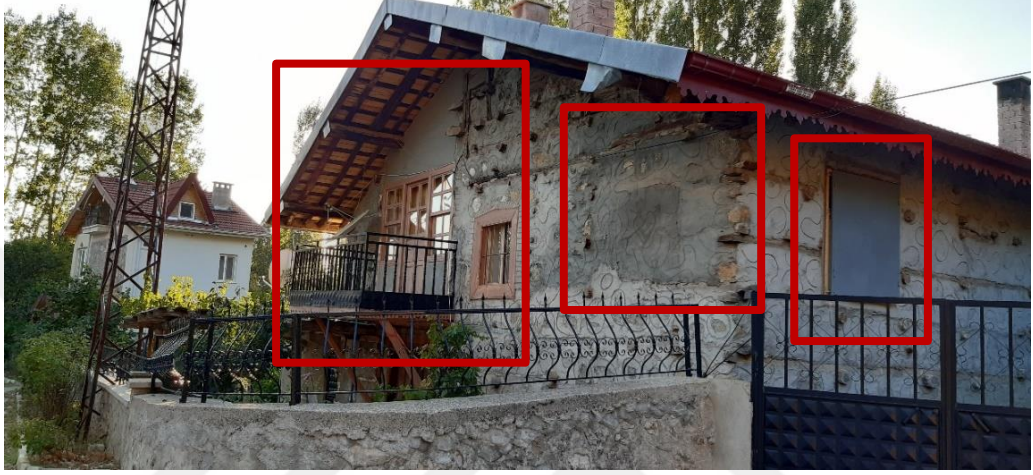
Tüm evlerde genellikle dış cephelerin ve çatının kötü durumda olmasından dolayı ve mevsim şartlarına karşı koruma amaçlı eklenti ve işlemler yapılmıştır.

Koruma bilinci yaygın olmadığı için uygulamalar zamanı ve şartları uygun hale getirmek için yapılmıştır. Düğmeli evlerde uygulama işlerinin pahalı olması ve yaygınlaşmaması gibi sebepler halkın bu basit onarımlara yönelmesine neden olmaktadır.

**Şekil 3.76** Tescilsiz yapıya yapılan müdahaleler ve günümüz durumu (2019)

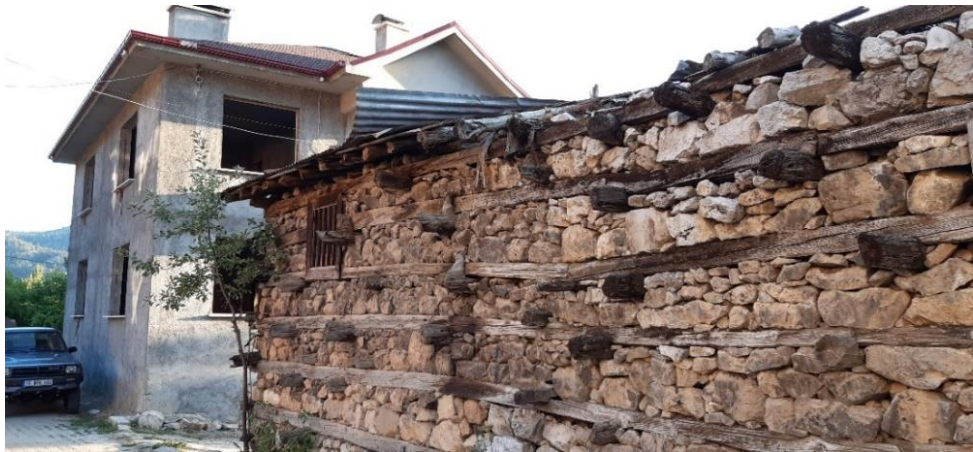
Dağınık halde bulunan ve yıkılmamış durumdaki evler ise mülk sahiplerinin hayatta olmamasından dolayı terk edilmiş durumdadırlar. Değirmenlik mahallesinde her geçen yıl yıkılıp yerine yeni bina yapılan düğmeli ev sayısı artmaktadır.

**Şekil 3.77** Düğmeli evlerin yerine tercih edilen çok katlı betonarme yapı örneği (2019)

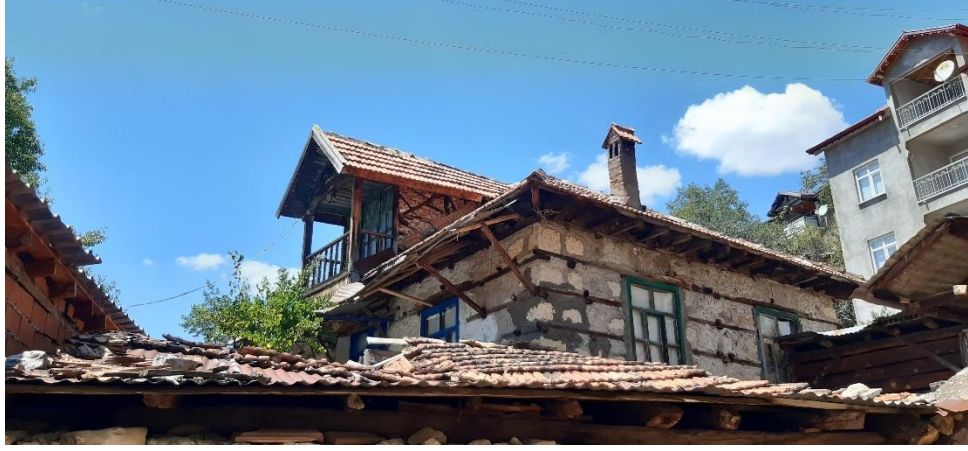
Şekil 3.78 Kötü durumdaki Düğmeli Ev örneği (2020)

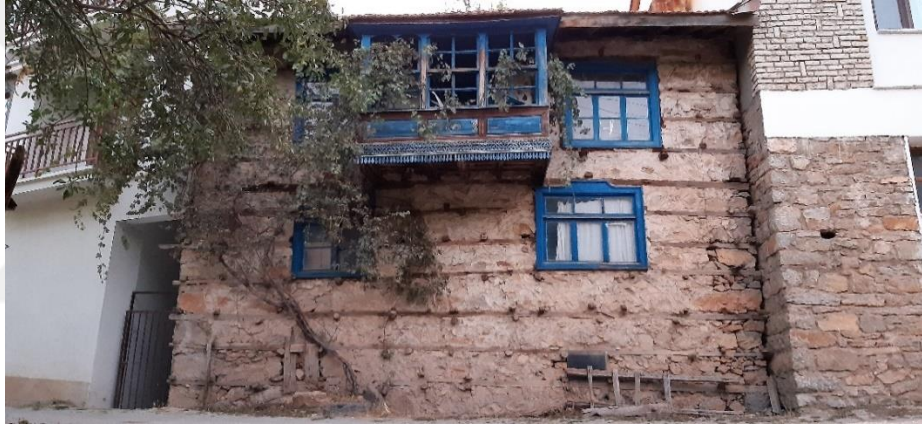
**Şekil 3.82** Kullanılmayan kötü durumdaki Düğmeli Ev örneği (2019)

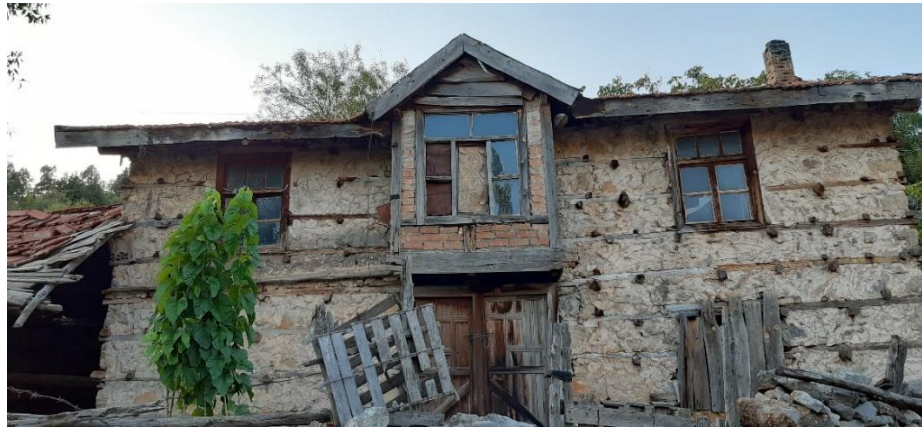
**Şekil 3.83** Kullanılmayan harap durumdaki Düğmeli Ev örneği (2019)
