**ANTALYA AKSEKİ İLÇESİNDE BULUNAN  
DÜĞMELİ EVLERİN KORUNMASI VE YÖNETİMİ**

**YÜKSEK LİSANS TEZİ**

**ELİF GİRGİN**

**İSTANBUL, 2020**

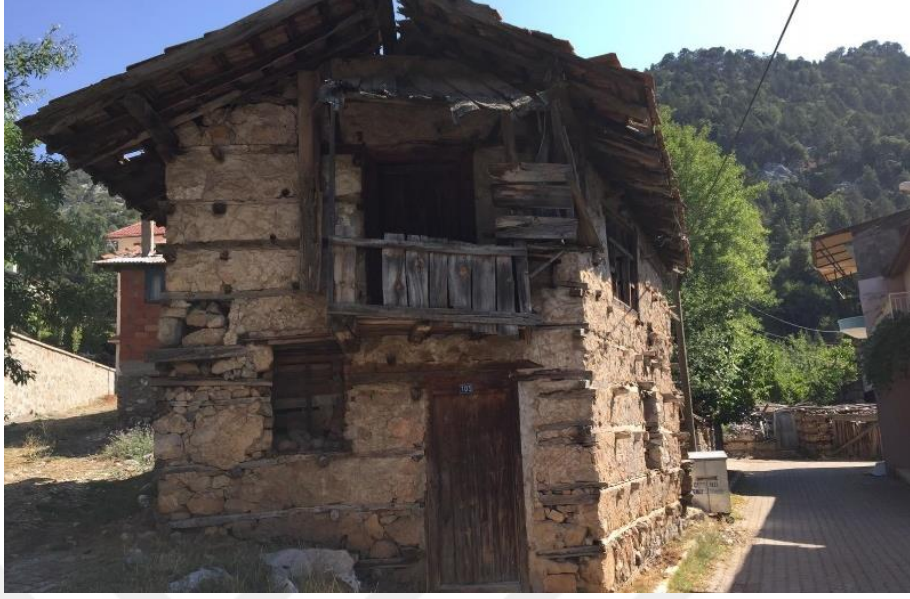
**Şekil 3.84** Kullanılmayan harap durumdaki Düğmeli Ev örneği-misafirhane (2019)

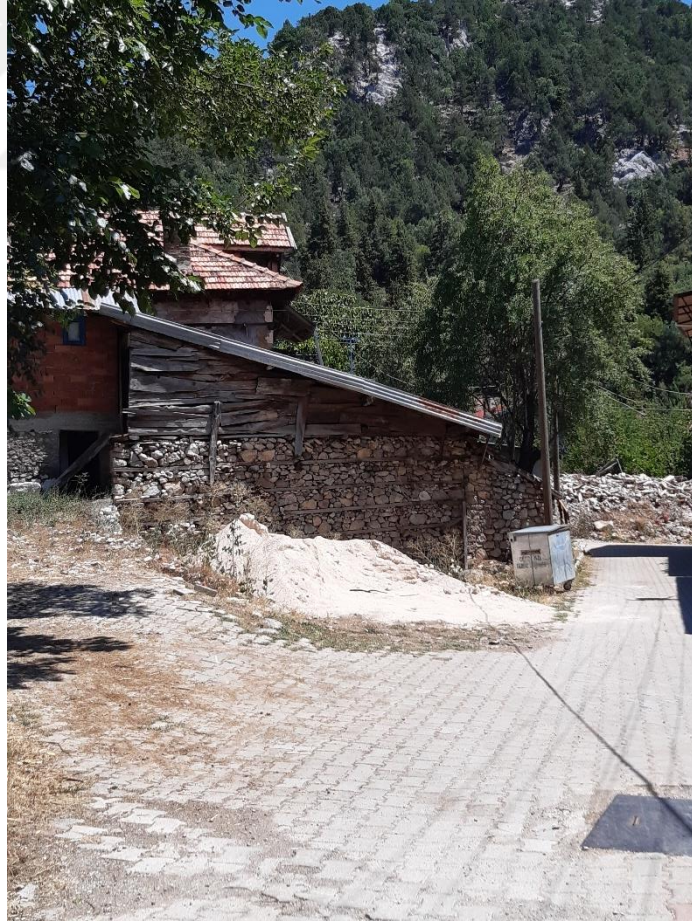
**Şekil 3.85** Kullanılmayan yapının yıkılarak yok edilmiş son hali (2020)

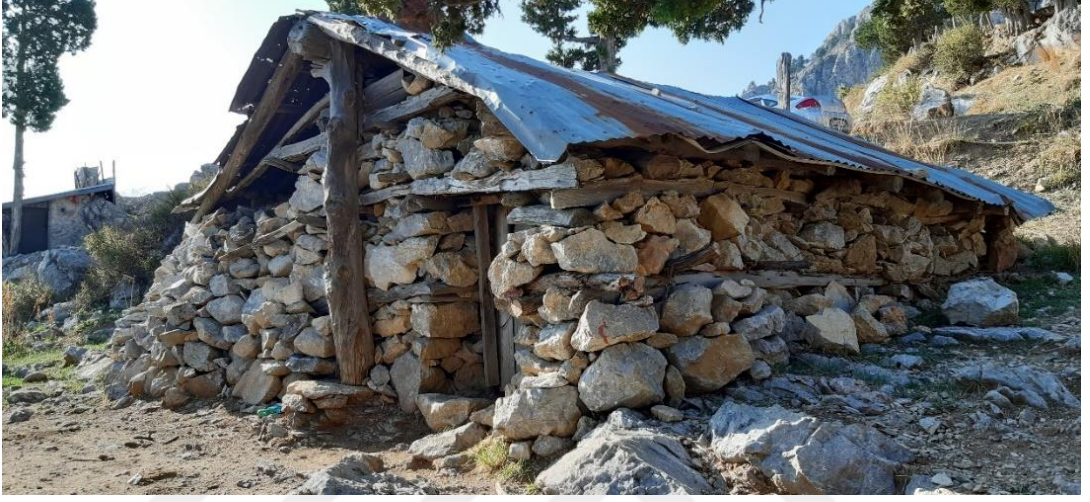
**Şekil 3.87** Yayla evleri (2019)

Yayla kültürünün halen devam ettiği Değirmenlik'te yayla evleri merkezdeki evlere göre özgünlüğünü korumaktadır. Yıkılan evler kendi malzemesi ile tekrar tek katlı olarak kuru duvar tekniği ile inşa edilmektedir. Göçebe kültürü olan bu bölgede yörükler yazın bu evlerde kalarak hayvancılıkla uğraşmaktadır.

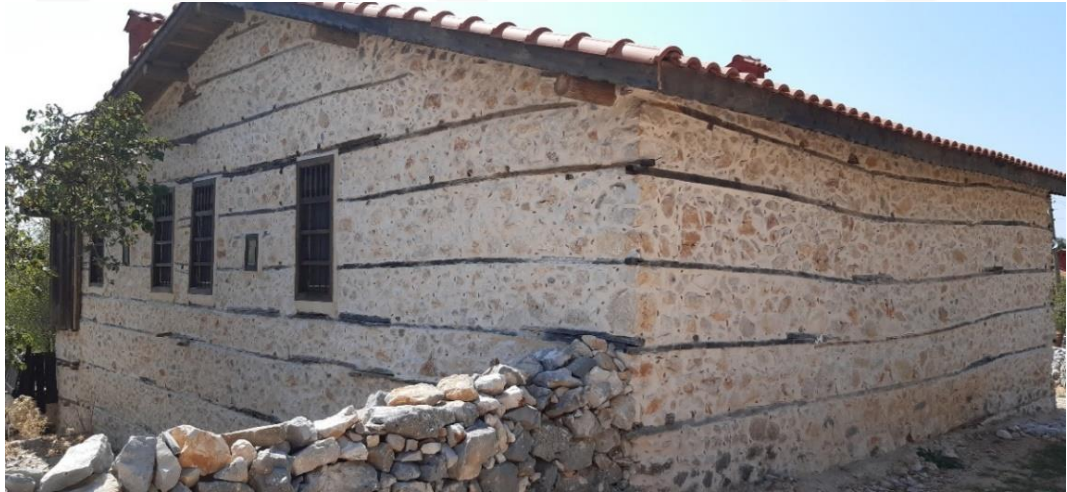
**Şekil 3.89** Yeniden inşa edilen Düğmeli Ev örneği (2019)

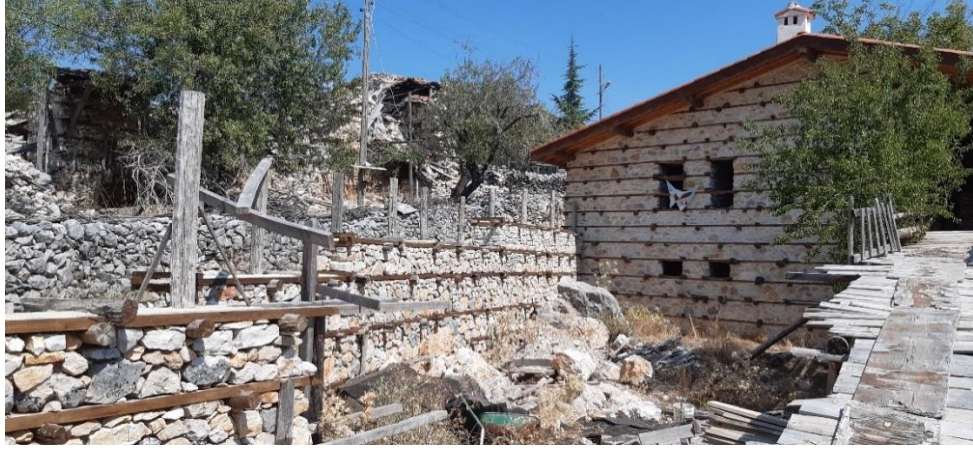
**Şekil 3.90** Bahçe duvarı inşası devam eden Düğmeli Ev örneği (2019)

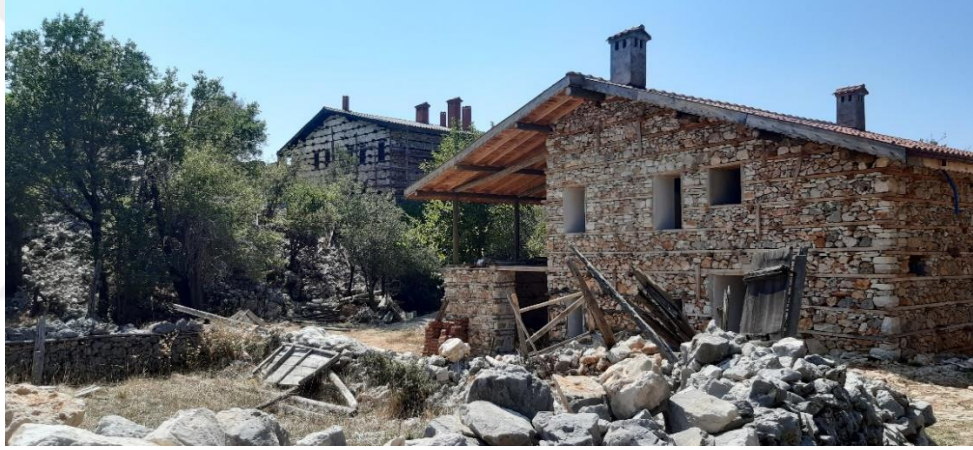
**Şekil 3.91** Yapımı devam eden Düğmeli Ev örneği (2019)

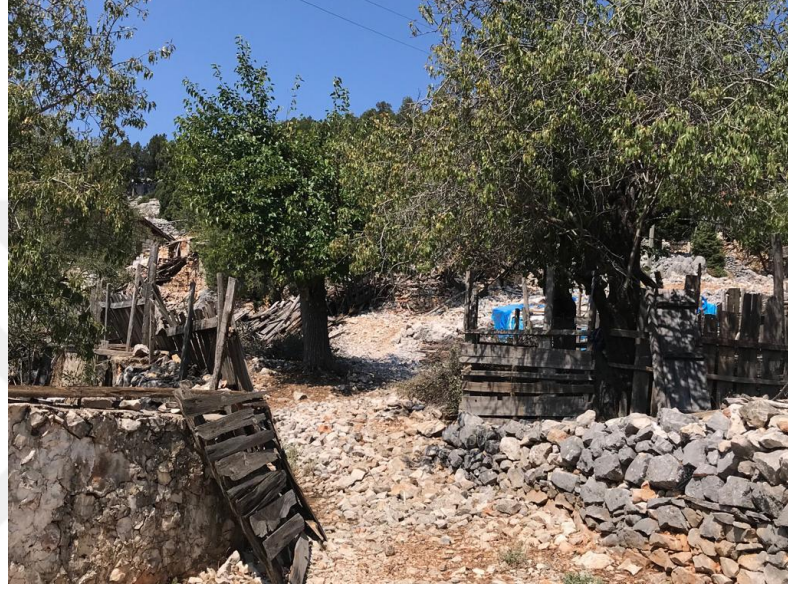
Yıkılan evlerin mevcut taşları tekrar kullanılmış ve taş ihtiyacı bu şekilde karşılanmıştır. Mahalle olduktan sonra eski köy dokusunu halen barındırmaktadır ve yapılan düzenlemeler esnasında da zemindeki taş döşemeler özenle korunmaya çalışılmaktadır. Özgün durumunu devam ettirmesi amaçlanan mahallenin genel görüntüsü ve dokusu şehirleşmeye yenik düşmemiştir.

**Şekil 3.93** Geleneksel zemin dokusunun devam ettiği sokak görünümü (2019)

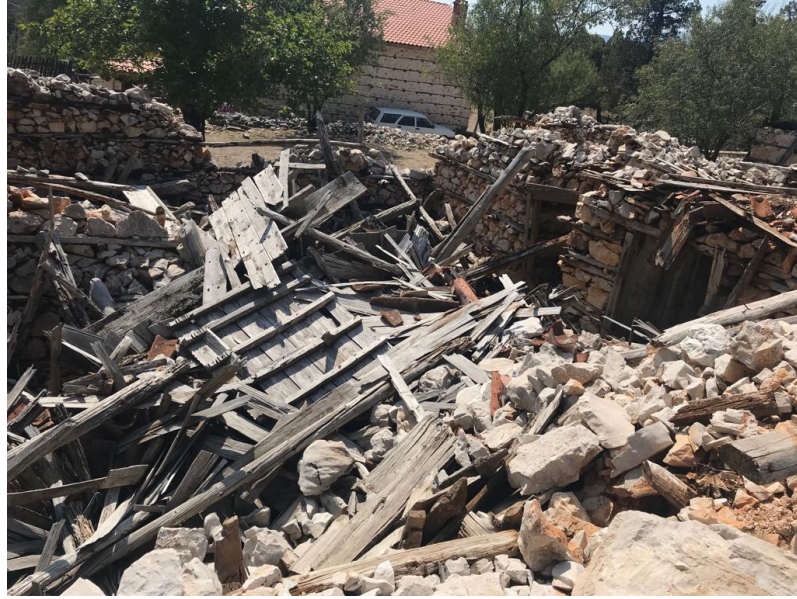
**Şekil 3.94** Yıkılmış ve malzemeleri tekrar kullanılacak Düğmeli Ev örneği (2019)

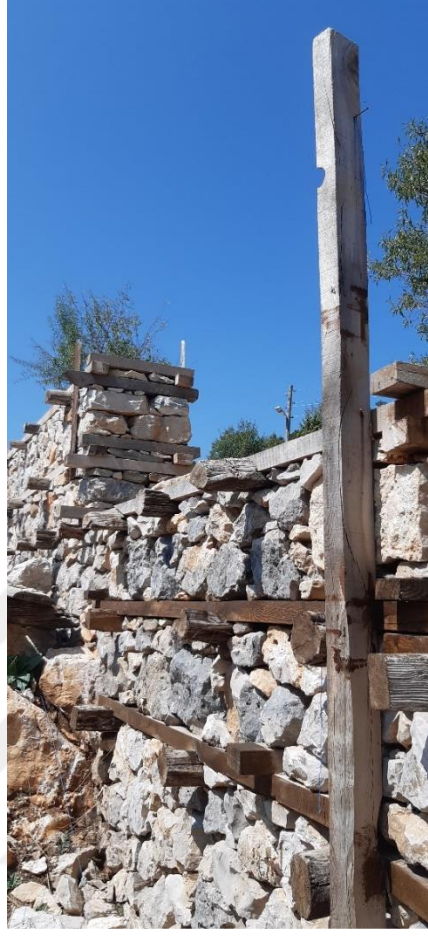
**Şekil 3.95** Özgün duvar yapım tekniği örneği (2019)

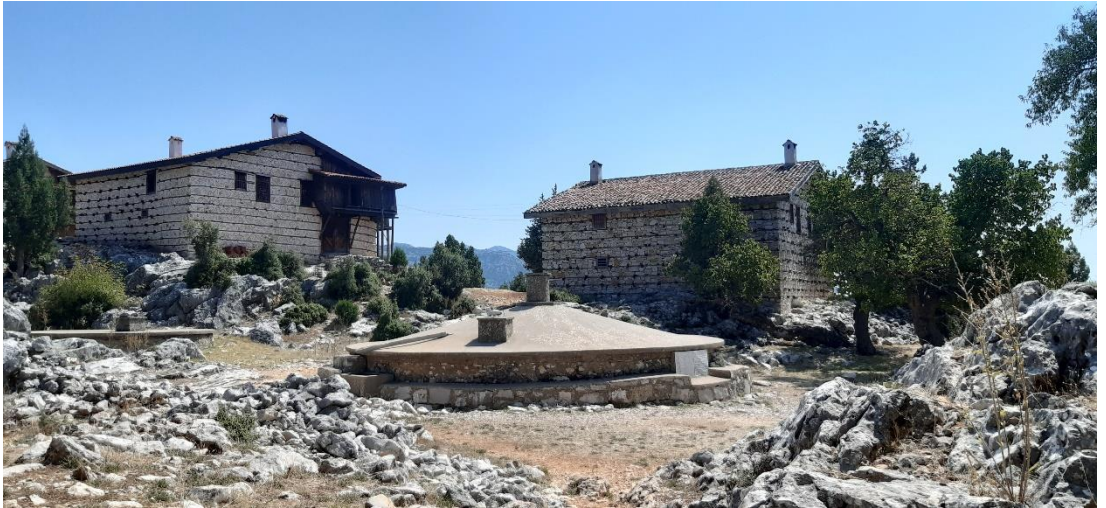
**Şekil 3.96** Mahallenin genel durumu ve yeni yapılan Düğmeli Evler (2019)

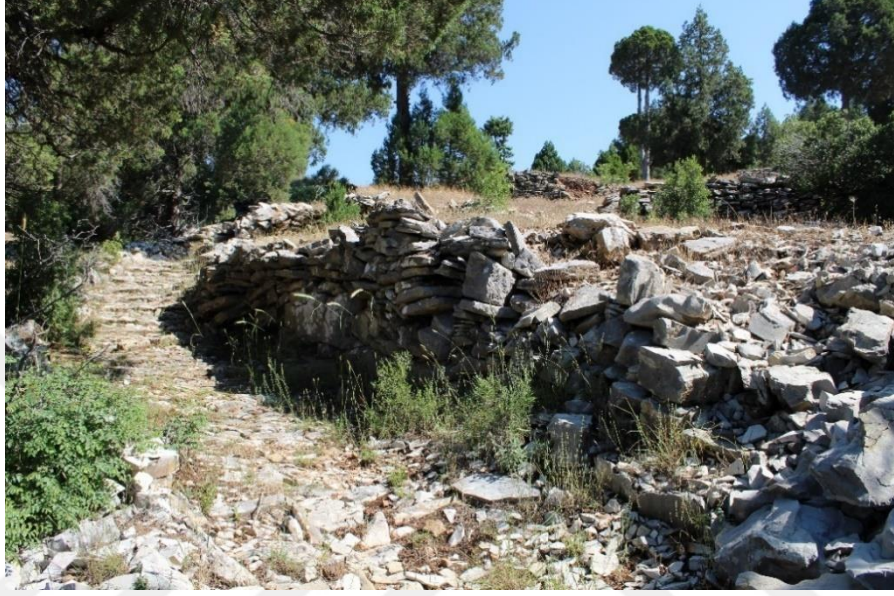
Sarıhacılar ve Belenalan mahalleleri arasında tarihi bir yol bulunmaktadır. Özgün basamak ve döşeme taşlarına sahip bu tarihi yolun kenarlarındaki moloz taş duvarlar günümüzde yıkılmış durumdadır. Korumaya alınan yol yaya yolları ile bağlantılı durumdadır.

**Şekil 3.97** Yol kenarlarındaki duvarların son hali (Akseki Belediyesi)

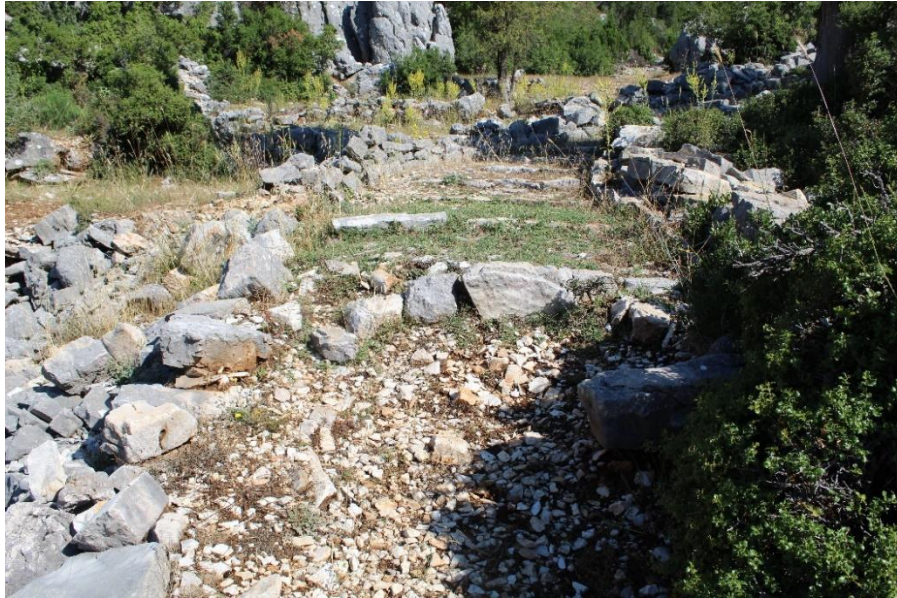
**Şekil 3.98** Kervan yolu günümüz durumu (Akseki Belediyesi)

Yolun Akseki-Sarıhacılar arasındaki kısmı Antalya Kültür Varlıklarını Koruma Bölge Kurulu'nun 17.11.2009 tarih ve 3590 sayılı kararı ile tescillenmiştir. Sarıhacılar-Belenalan arasındaki bölümü ise 26.04.2016 tarih ve 4881 sayılı kurul kararı ile tescillenmiştir.<sup>54</sup> Diğer bahsedilen dört mahalleye göre gelenekselliğini büyük ölçüde koruyan bu bölgede birçok yapı boştur. Akseki ve çevresinde genel özellik olan toplu yapı özelliği burada da görülmektedir. Az sayıda hane halkı bulunan Sarıhacılar mahallesinde özgün sokak dokusu, kırsal peyzajı günümüzde halen varlığını devam ettirmektedir.

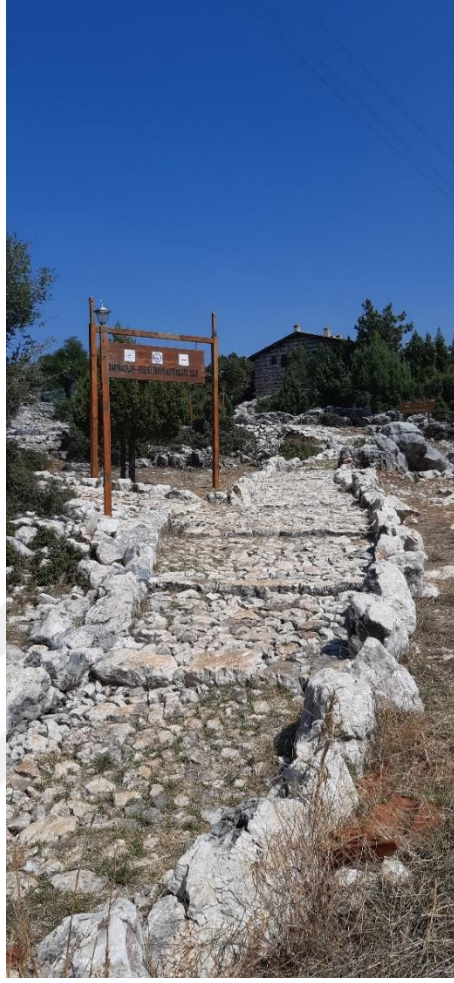
**Şekil 3.99** Kervan yolu günümüz durumu (2019)

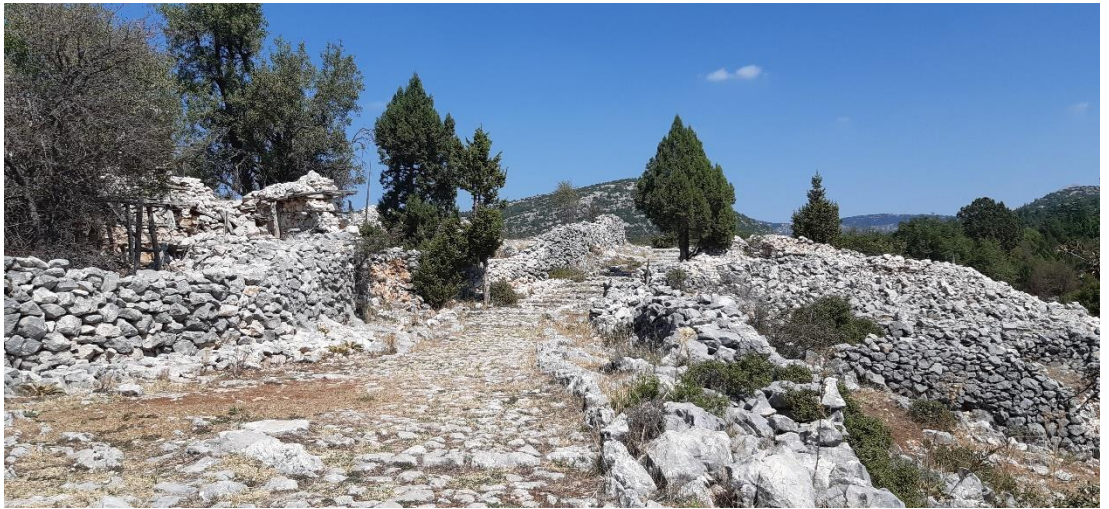
**Şekil 3.100** Kervan yolu günümüz durumu (2019)
