**TARİHİ CACABEY MEDRESESİ’NİN YAPISAL DAVRANIŞININ  
İNCELENMESİ**

**YÜKSEK LİSANS TEZİ  
MİMARLIK ANA BİLİM DALI**

**GAZİ ÜNİVERSİTESİ  
FEN BİLİMLERİ ENSTİTÜSÜ**

**MAYIS 2020**

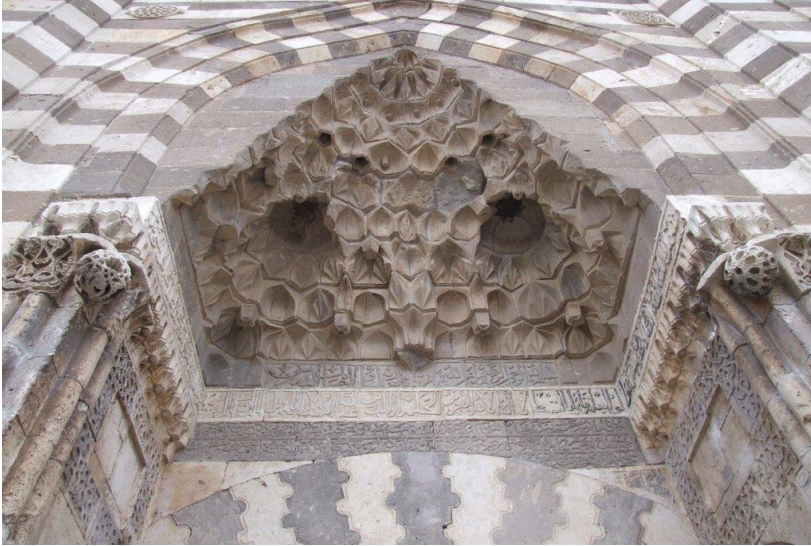
Resim 5.3. Cacabey Medresesi taç kapısı

Kırşehir ili içerisinde bulunan önemli tarihi eserlerin başında gelen Cacabey Medresesi 1272-1273 yıllarında Anadolu Selçuklu hükümdarı 3. Gıyaseddin Keyhüsrev döneminde vali olan Nureddin Cibril bin Caca tarafından eğitim amaçlı olarak yaptırılmıştır (Resim 5.2). Mimarı belli değildir. Kim tarafından ve hangi hükümdar zamanında yaptırıldığı taç kapısı üzerinde yer alan kitabesinden anlaşılmaktadır (Resim 5.3) [36].

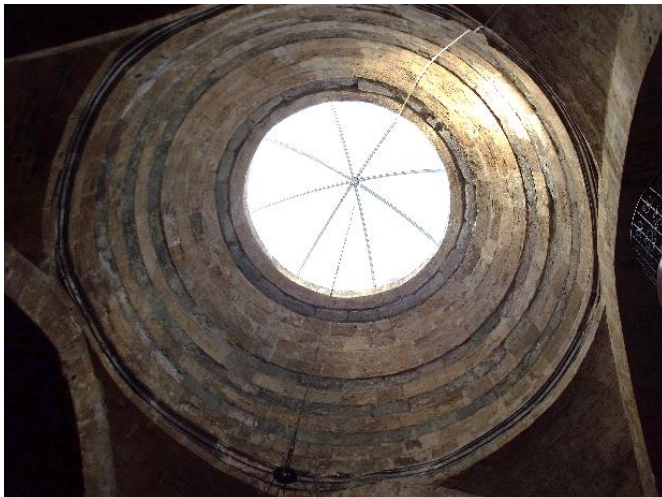
Resim 5.4. Cacabey Medresesi ışıklık

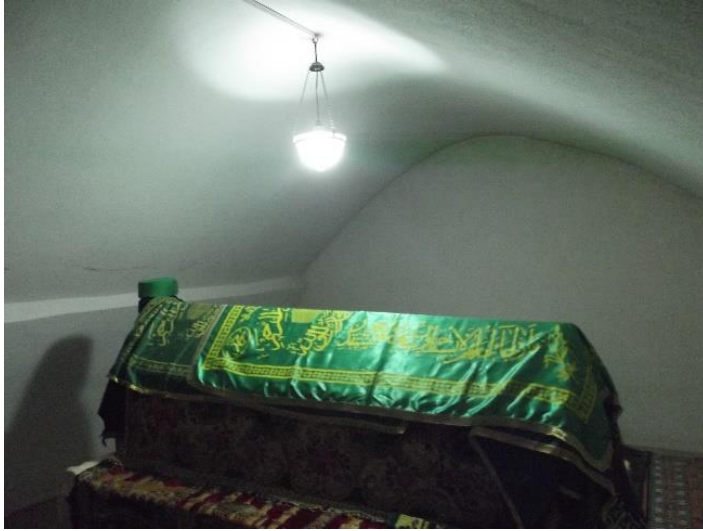
Resim 5.7. Kümbetin mezar mahzeni bölümü

Z04 eyvanının döşeme kotundan yaklaşık 1 metre aşağıda yer alan mezar odasına bir merdiven yardımı ile inilir. Mezar odası dikdörtgen planlı üzeri beşik tonoz ile örtülü bir mekandır (Resim 5.7). Dışarıya açılan bir penceresi yoktur. İçerisinde taştan yapılmış bir mezar vardır. Kümbetin orta bölümüne yine Z04 eyvanında bulunan 7 basamaklı merdiven ile çıkılır (Resim 5.6). Bu bölüm bir kenarı yaklaşık 5,50 metre olan kare planlı bir alandır. Bu bölümün üzeri ise kubbe ile örtülüdür. Kare plandan kubbeye geçiş köşelerdeki pendentif öğeler ile sağlanır. Kümbetin orta bölümünün kuzey ve doğu cephelerine bakan 2 penceresi bulunmaktadır. Kuzey cephesine bakan penceresi, yapının en gösterişli ve bezemeli penceresidir (Resim 5.8). Kümbetin en üst bölümü olan külâh bölümüne giriş ise çatıdan sağlanmaktadır. Kare plana sahip kümbet elemanı duvarları, onikigen külâha geçiş yaparken önce üçgen elemanlar ile daha sonra onikigen bir kasnak ile yumuşatılmıştır (Resim 5.8).

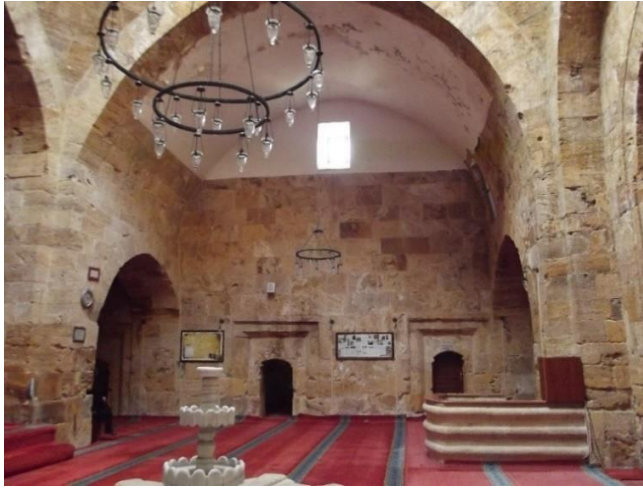
Resim 5.11. Medrese Z14 eyvanı

Yapının batı cephesinde bulunan Z14 eyvanında, doğuda bulunan Z04 eyvanının aksine daha dar bir hacim bulunmaktadır. Bu eyvan kuzey güney yönlü dikdörtgen bir plana sahiptir (Resim 5.11). Eyvanın batı ve kuzey duvarının ikinci kat hizasında 2 adet dışarı açılan penceresi bulunmaktadır. Yine eyvanın batı cephesi tarafında Z12 ve Z13 hücreleri yer almaktadır. Bu hücrelerin her ikisinin de dışarıya açılan küçük pencereleri vardır. Her iki hücrede beşik tonoz ile örtülüdür ve her ikisinin de plan şeması kareye yakındır. Z14 eyvanının kuzey tarafında, yapının kuzeybatı köşesine denk gelen kısmında kareye yakın planlı Z16 hücresi bulunmaktadır. Beşik tonoz ile örtülü bu hücrenin batı cephesinde dışarıya açılan küçük bir penceresi vardır. Kuzey cephesi sağırdır.

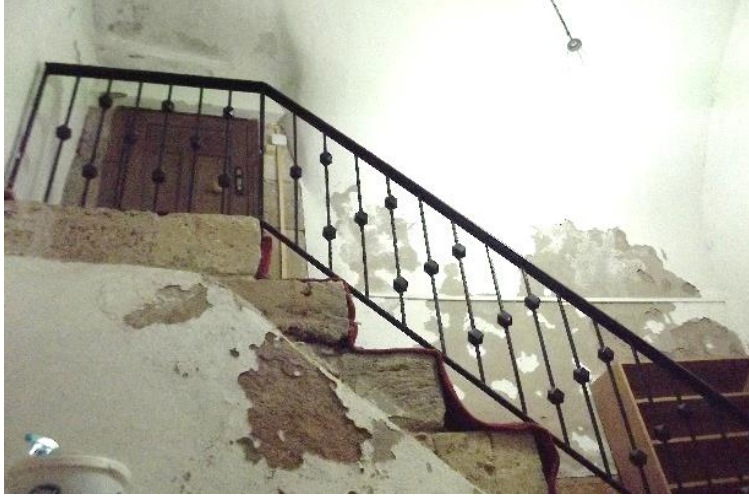
Resim 5.13. Mahfil katına çıkan merdiven

Yapının üst katına Z15 hücresinde bulunan bir merdiven ile çıkılmaktadır (Resim 5.13). Ulaşılan sahanlıkta bir kapı bulunmaktadır. Bu kapıdan geçildiğinde bir başka merdiven daha karşımıza çıkmaktadır. Bu merdivenden çıkıldığında 2 ayrı hücre birimine açılan bir koridor ve çatıya açılan bir kapı karşımıza çıkmaktadır. Taç kapının hemen arkasında bulunan bu hücrelerden ilk sıradaki küçük, kareye yakın planlı ve batı cephesine açılan bir pencereye sahip bir hücredir. Diğer hücre daha geniş bir hacme sahip ve kare planlıdır. Kuzey cephesine açılan 1 küçük ve 1 büyük 2 penceresi bulunmaktadır. Hücresinin ayrıca avluya açılan bir balkonu vardır (Resim 5.14).

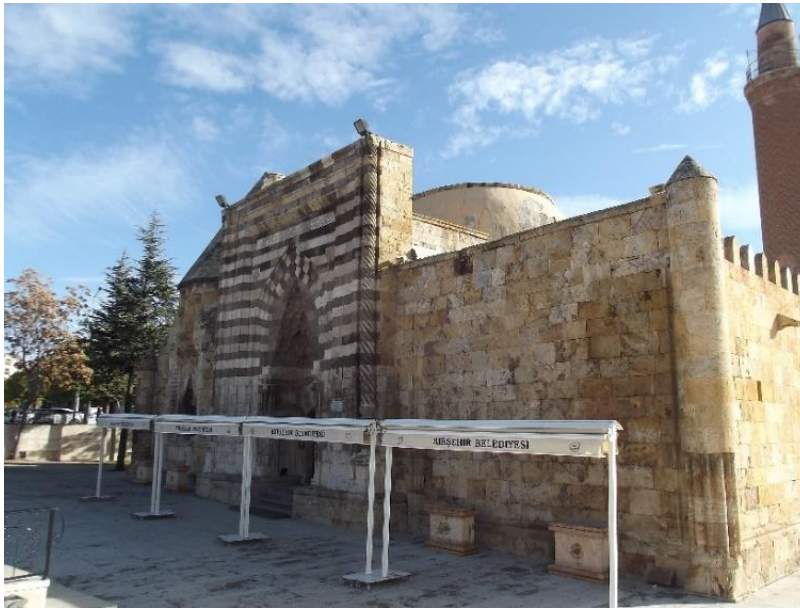
Resim 5.15. Cacabey Medresesi kuzey cephesi

Yapının en hareketli ve gösterişli cephesi portalin bulunduğu kuzey cephesidir (Resim 5.15). Cephenin sağ ve sol köşeleri rokete benzer ağırlık kuleleri ile tamamlanmaktadır. Cephe uzunluğu yaklaşık olarak 31 metredir. Kuzeydoğu köşesinde onikigen külah ile örtülü kümbet bölümü vardır. Ayrıca bu bölümde kümbetin orta bölümüne ait bir pencere bulunmaktadır. Orta kısımda yapının geri kalanına göre aşırı bezemeli ve almalı dizilime sahip giriş kapısı bulunmaktadır. Diğer cephelere oranla yüksekliği fazladır. Giriş kapısının sağ tarafında ise sağır bir cephe bulunmaktadır. Bu cephe iç tarafta Z15 ve Z16 hücrelerine denk gelmektedir.

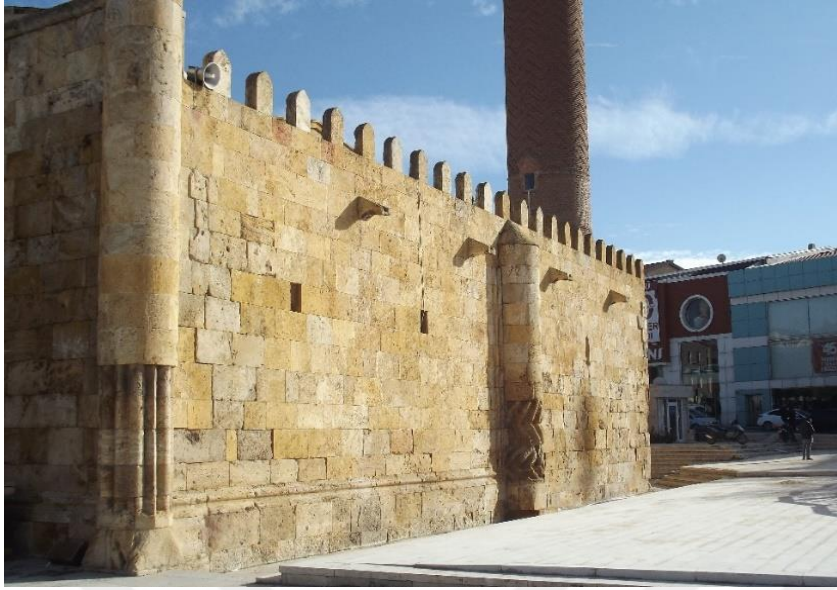
Resim 5.16. Cacabey Medresesi batı cephesi

Medresenin batı cephesinin uzunluğu 24 metre, yüksekliği ise yaklaşık olarak 7 metredir. Cephe, kuzey cephesinin sağ köşesinde bulunan ağırlık kulesi ile başlayıp cephenin ortasında farklı bezemeye sahip başka bir ağırlık kulesi devam etmekte ve bitiminde pahlı bir cephe düzenlemesiyle tamamlanmaktadır (Resim 5.16). Cephe üzerinde yer alan dikdörtgen biçimindeki pencereler, arka planda yer alan hücrelere aittir. Cephe üst kısmının bitiminde bulunan dendanlar 1960 onarımında eklenmiş olup yapının özgün elemanı değildir [42].

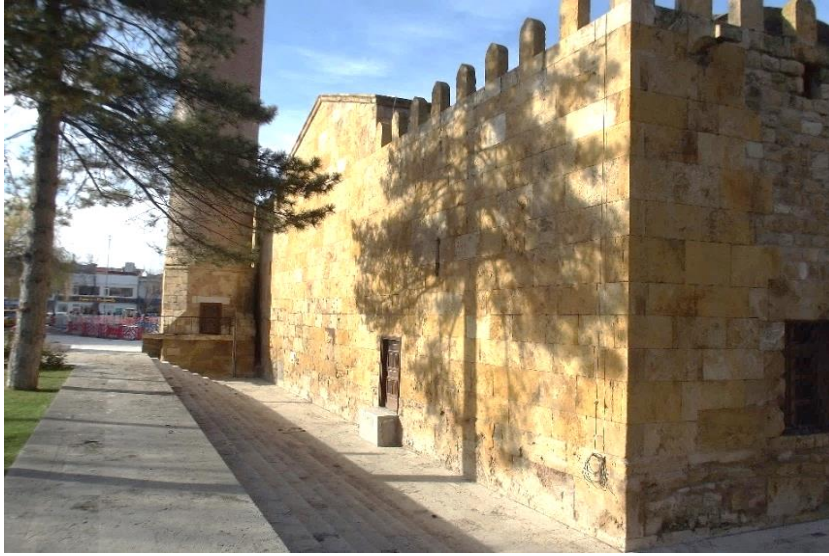
Resim 5.18. Cacabey Medresesi güney cephesi

Güney cephesi, yapının güneybatı köşesinde bulunan pahlı cephe yüzeyi ile başlamaktadır. Cephenin uzunluğu 24,40 metredir. Cephenin yüzeyinde Z09 hücrelerine ait 2 küçük, Z07 hücrelerine ait 1 küçük pencere yer almaktadır. Ayrıca Z07 hücrelerine açılan bir de demir kapı bulunmaktadır. Cephenin orta bölümünün üst bitiminde ana eyvana ait olan kırma çatı ve iki yanında dendanlar bulunmaktadır. Ayrıca cephenin güneybatı köşesine yakın kısımda yapıdan bağımsız olarak konumlandırılan minare elemanı yer almaktadır (Resim 5.18).

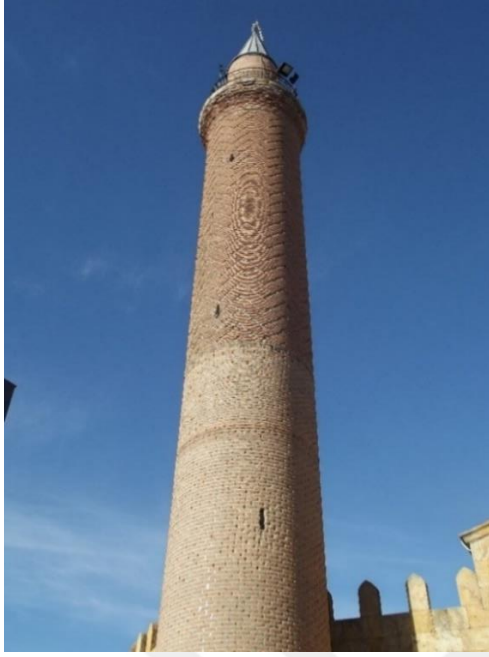
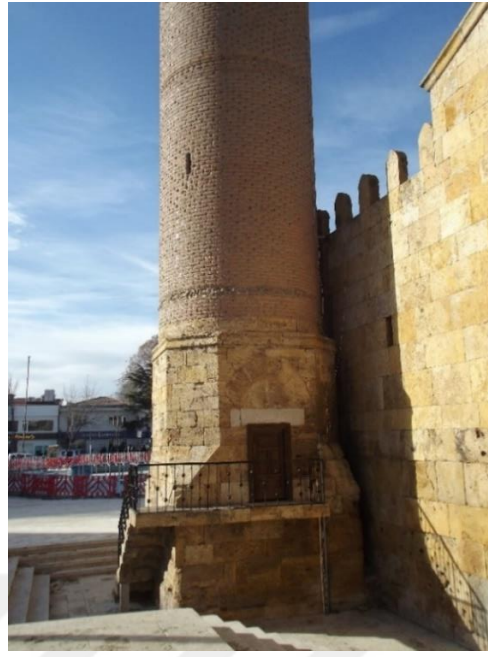
Resim 5.19. a) Cacabey Medresesi minaresi, b) Minare kaidesi

Medresenin güneybatı köşesinde yaklaşık 30 metre uzunluğunda alt kaidesi taş malzemeden, gövdesi ise tuğladan inşa edilmiş minare yer almaktadır (Resim 5.19). Minare, yapı ile arasında 20-25 cm olacak şekilde konumlandırılmıştır. Medreseden girişi bulunmamaktadır. Minareye giriş doğu cephesinde yer alan ve 8 basamak çıkılarak ulaşılan demir bir kapıdan yapılmaktadır.

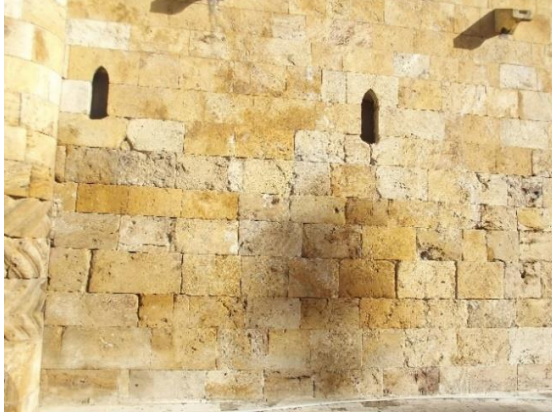
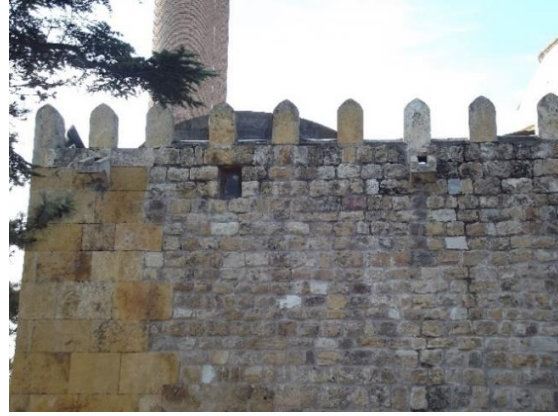
Resim 5.20. a) Medresenin kesme taştan oluşturulmuş batı duvarı, b) Medresenin molo taştan oluşturulmuş doğu duvarı

Medrese duvarları genel olarak kesme taştan inşa edilmiştir. Yapının sadece doğu cephesinde moloz taş kullanımı görülürken diğer ceplerinde kesme taş kullanılmıştır (Resim 5.20). Medrese yapısında duvar kalınlıkları 40 ile 140 cm arasında değişim göstermektedir. Taç kapının olduğu bölümün duvar kalınlığı ise 250 cm'ye kadar çıkmaktadır.

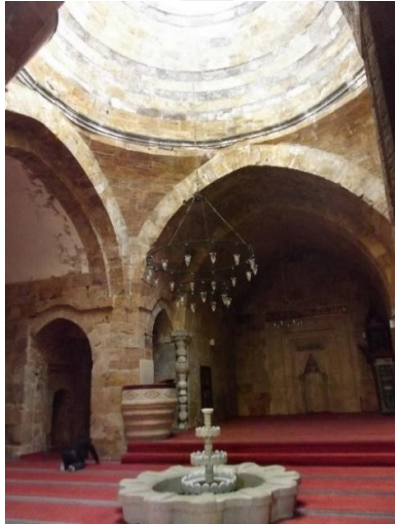
Resim 5.21. Medresede içerisinde yer alan kemer elemanları

Cacabey Medresesi'nin orta avlusunu çevreleyen ve kubbenin yükünü temele aktaran 4 büyük kemer elemanı vardır. Bu kemerler kubbenin oluşturduğu düşey yükü ayaklar sayesinde zemine aktarır. Ayrıca duvar-duvar arası ya da duvar-ayak arası yerlerde kapı açıklığını geçmek için yine kemer elemanı kullanılmaktadır (Resim 5.21).

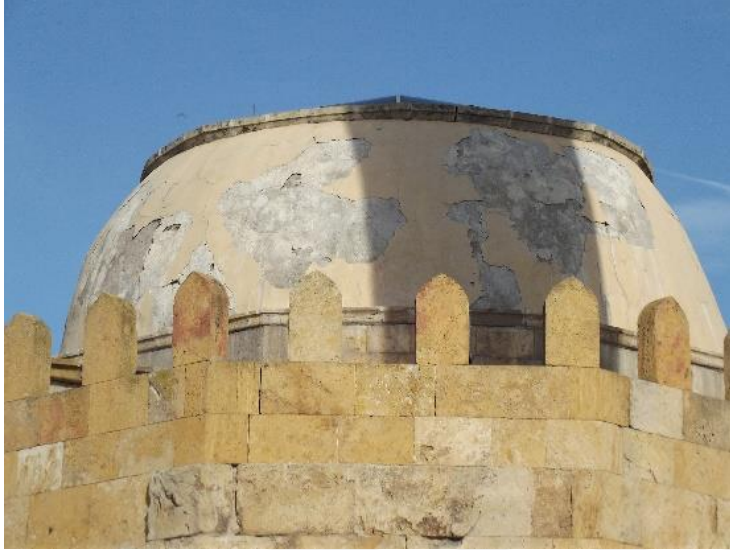
Resim 5.22. Medrese ana kubbesi

kubbenin iç çapı 8,40 metre, yüksekliği ise 4,70 metredir. Kubbenin ortasında bulunan ışıklık çelik doğrama elemanlar ile geçilmektedir. Kümbetin bulunduğu kısım ise onikigen külâh elemanı kullanılarak örtülmüştür (Resim 5.23).

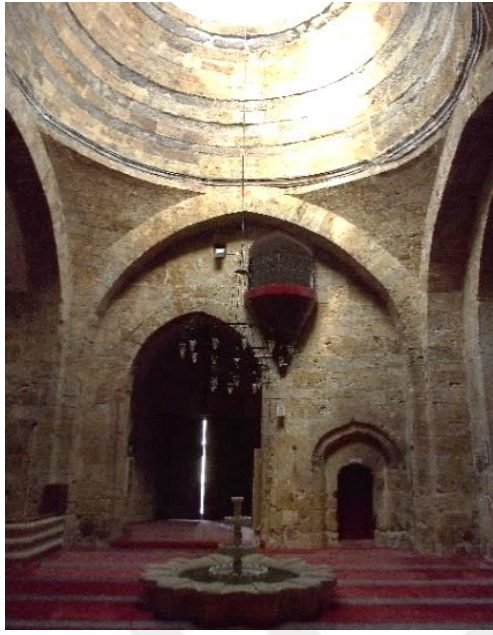
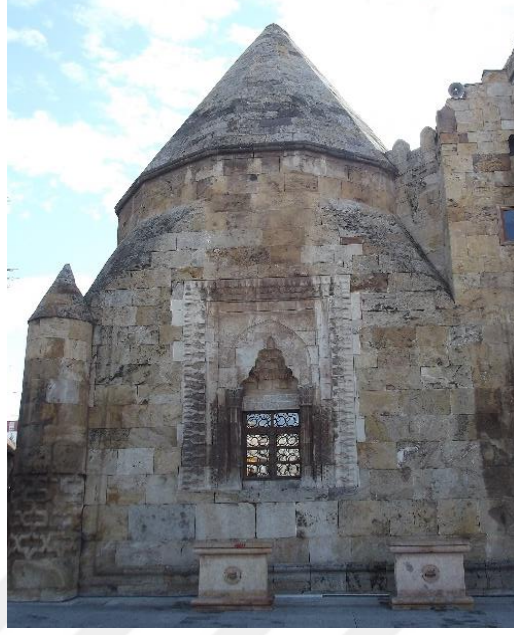
Resim 5.24. a) Kubbeye geçişi sağlayan pandantif elemanları, b) Kare plandan piramidal kûlaha geçişi sağlayan üçgen elemanlar

Cacabey medresesinin ana kubbesinde ve yapıya bitişik halde bulunan kümbet yapısında kullanılan örtü elemanları, geçiş elemanları ile desteklenmektedir. Ana kubbeyi taşıyan ayak elemanlardan üst örtüye geçiş pendentif elemanlar ile sağlanırken, kümbetin üzerini örten onikigen külâha geçiş ise dıştan üçgen elemanlar, içten pendentifler ile sağlanmıştır (Resim 5.24).

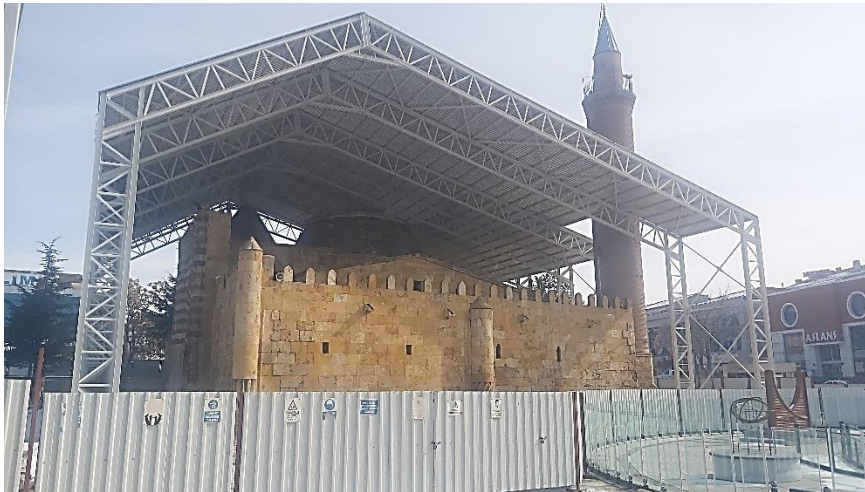
Resim 5.29. 2020 yılına ait Cacabey Medresesi mevcut hali

İlerleyen yıllarda rutubet probleminin daha fazla sorun teşkil etmeye başlaması ve üst örtüsünün su sızdırması, 2019 yılında yeni bir restorasyon çalışmasının başlamasına neden olmuştur (Resim 5.29). Çalışma henüz keşif aşamasındadır. Elde edilen bilgilere göre yapının ışıklığına ait camekan yenilenecek ve eski su yalıtım malzemesi yeni yalıtım elemanları ile değiştirilecektir.
