KONYA BÖLGESİNDEKİ TARİHİ YAPILARDA KULLANILAN KAYALARIN  
BOZUNMA ÖZELLİKLERİNİN ARAŞTIRILMASI

YÜKSEK LİSANS TEZİ

Haziran-2020

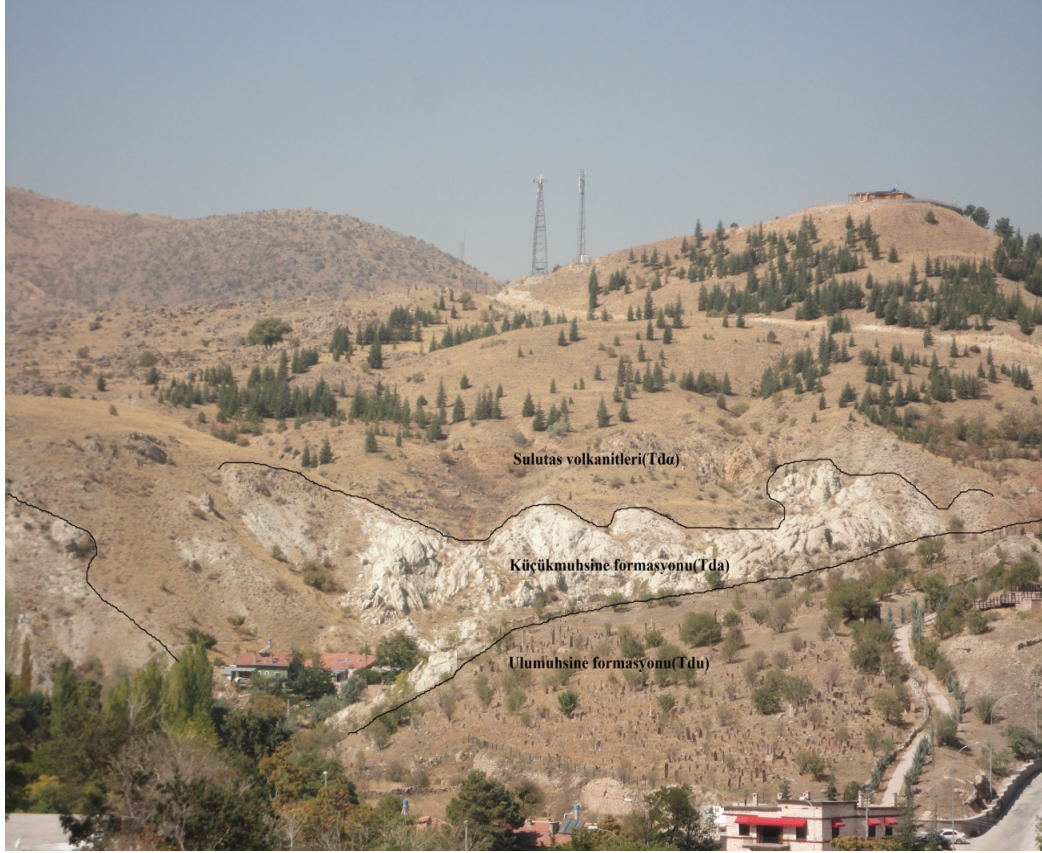
**Şekil 3.3.** Selçuklu ilçesine bağlı Sille mahallesi içerisinde Ulumuhsine formasyonu (Tdu), Küçükmuhsine formasyonu (Tda) ve Sulutas volkanitleri (Td $\alpha$ ) ile konumları.

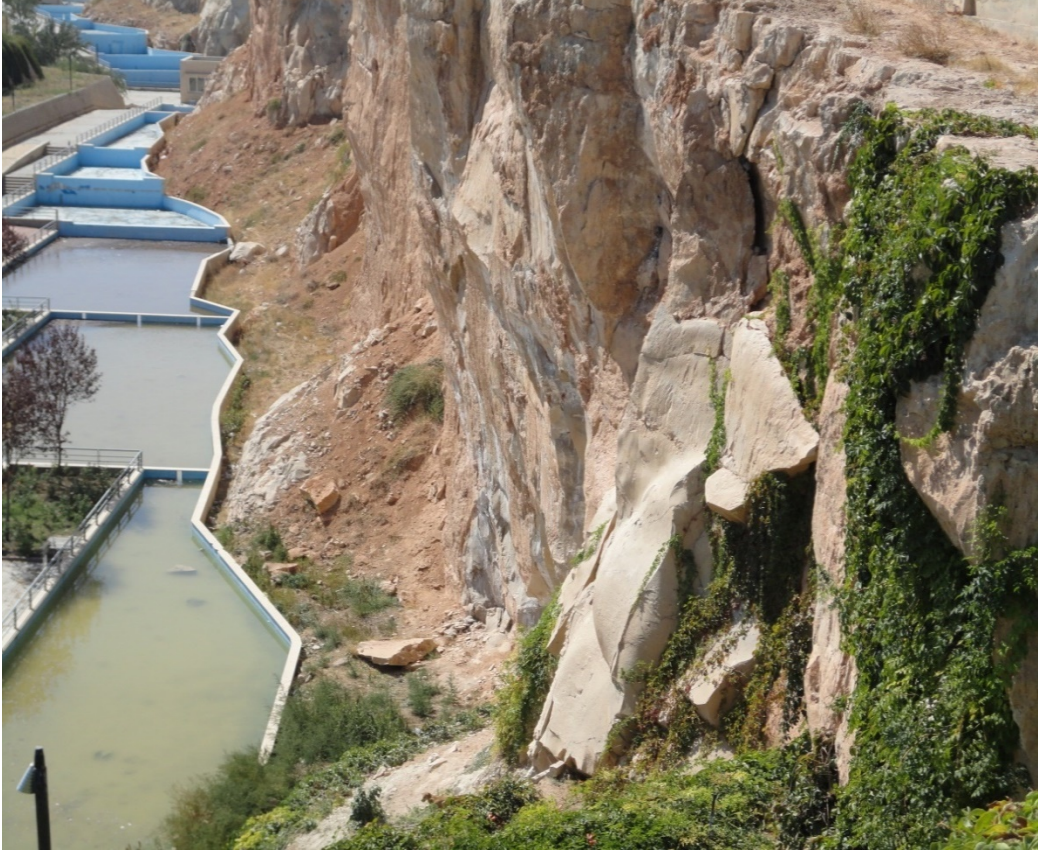
**Şekil 3.4.** Selçuklu ilçesine bağlı Yazır mahallesinde Şehit Savcı Hakan Kılıç Kanyon Parkı'nda bulunan Ulumuhsine formasyonuna (Tdu) ait kireçtaşlarından bir görünüm.

Krem, kirli beyaz, bej ve gri renkli kireçtaşlarından meydana gelir (Şekil 3.4). Kireçtaşları iyi tabakalıdır. Bazı kısımlarda bol olarak tatlı su bivalv ve gastropod fosillerini barındırır. Bu kayalar kil miktarının çoğalmasına bağlı olarak genellikle sarı, beyaz ve açık gri renkli killi kireçtaşları ile marnlara geçiş yaparlar. Formasyon içerisindeki çamurlu kirli beyaz, yeşil ve sarı renklere sahiptir. Ulumuhsine formasyonu içerisinde kaba kırıntılı ve genellikle çamurlu seviyeler arasında farklı yayılım ve kalınlık görülür. Formasyonun alt kısımlarında görülen konglomeralar,

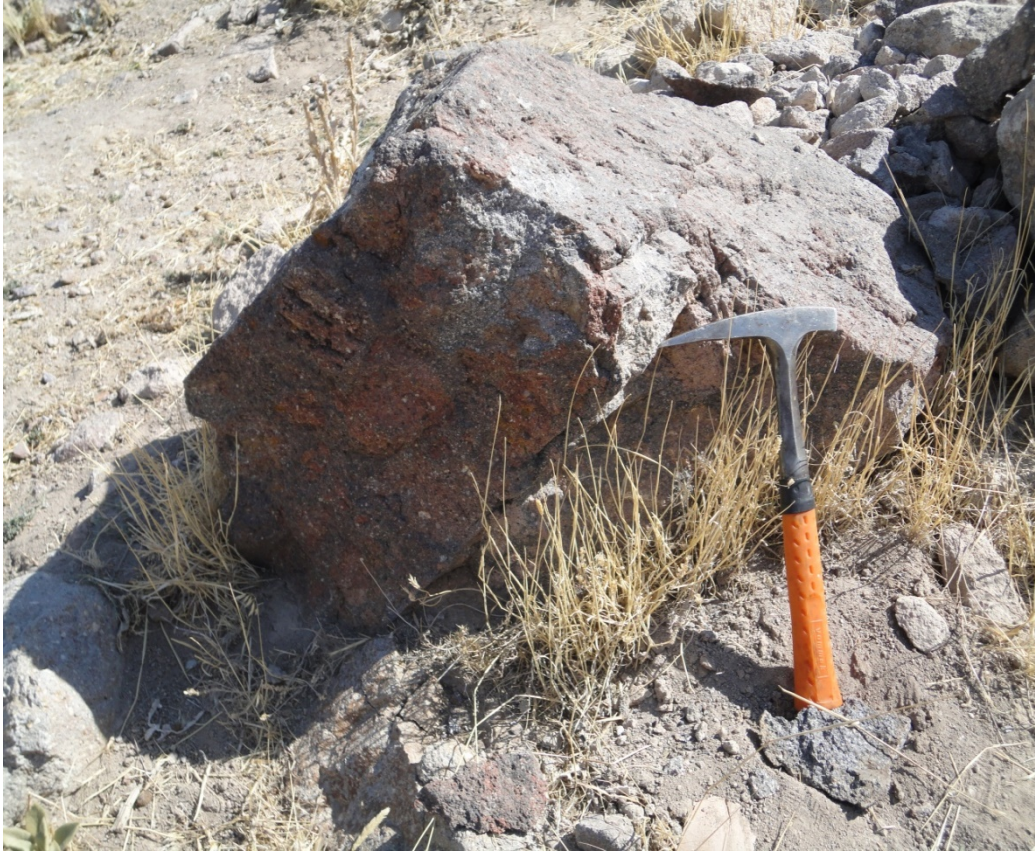
**Şekil 3.5.** Selçuklu ilçesine bağlı Sille mahallesinde Sulutas volkanitlerine (T $\alpha$ ) ait traktit örneği.

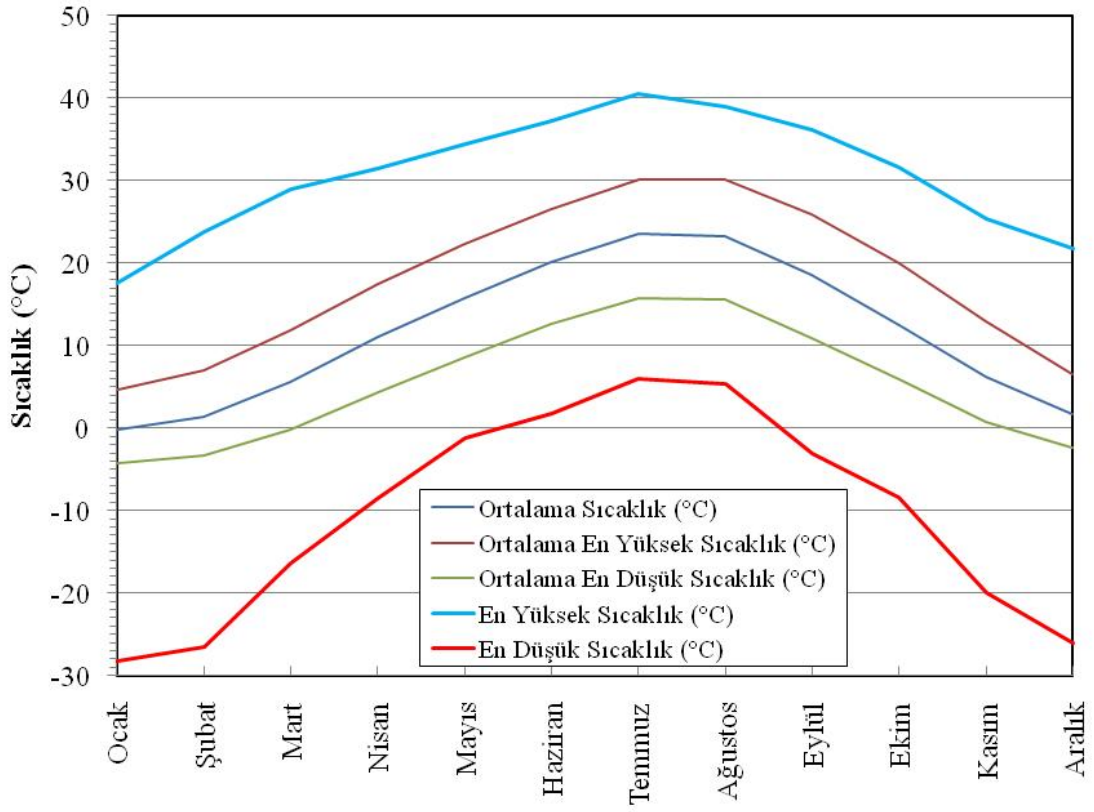
**Şekil 4.2.** Konya Meteoroloji Genel Müdürlüğü'nün 1929-2018 kayıtları esas alınarak hazırlanan ortalama sıcaklık (°C), ortalama en yüksek sıcaklık (°C), ortalama en düşük sıcaklık (°C), en yüksek sıcaklık (°C) ve en düşük sıcaklık (°C) değerlerinin aylara bağlı değişim grafikleri.

Yukarıda belirtildiği gibi Konya ve çevresinde karasal iklim şartları egemendir. Bu sebeple ıslanma-kuruma ile donma-çözülme iki önemli fiziksel bozunma süreci, bölgede tarihi ve mühendislik yapılarında kullanılan kayaların bozunma özelliklerini etkilemektedir. Kayaçların bozunmasında önem arz eden fiziksel bozunma evrelerinin çevrim sayıları, yağış ve günlük ortalama sıcaklık verileri değerlendirilerek tespit edilmektedir. Fakat bu sürelerin önemi değerlendirildiğinde günlük yağış ve ortalama sıcaklık değerlerinin yanında bu verilerin günlük en düşük ve en yüksek farklılıkların da dikkate alınması önem arz etmektedir. Bu sebeple, yukarıda belirtilen bölümler öncülüğünde, Konya ve çevresinde gözlemlenen iklim değişiklikleri ve iklim şartlarından kaynaklı fiziksel bozunma evrelerinin çevrim adetlerinin (ıslanma-kuruma, donma-çözülme vb.) belirlenmesi için, bu sürelerin bölgedeki kayaların bozunması üstündeki etkisinin tespiti amaçlanmaktadır. Fiziksel bozunma sürelerinin Konya’da bulunan ve yaygın bir şekilde tarihi eserlerde kesme taş yöntemi ile kullanılan volkanik kayalar (trakit, tüf) ile traverten ve mermerler üstündeki etkisinin tespit edilmesi ve bu sürelerin senelik çevrim sayılarının belirlenmesi için Konya Havalimanı Meteoroloji istasyonunun 1929-2018 seneleri arasındaki meteorolojik değerler kullanılarak değerlendirme yapılmıştır. Fiziksel sürenin oluşması için ortamda suyun olması büyük bir öneme sahiptir. Sıcaklık farkının yanında, fiziksel bozunma sürelerinin çevrim sayılarının tespit edilmesinde yağış değerlerinin değerlendirilmesi de gereklidir. Bu incelemede, bu sürelerle ilgili çevrim sayılarının belirlenmesinde günlük minimum ve maksimum sıcaklık farklılıkları ile yağış verisi ortalama senelik donma-çözülme, ıslanma-kuruma çevrim sayıları, toplam yağış, minimum ve maksimum sıcaklık verileri Çizelge 4.1’de belirtilmiş olup, donma-çözülme, ıslanma-kuruma çevrim sayıları için belirleyici veriler ise Çizelge 4.2’de belirtilmiştir. Donma-çözülme çevrim sayılarının tespit edilmesinde 0°C sıcaklığı değerlendirilmiştir. Bu istasyonda okunan 1929-2018 senelerine ait veriler değerlendirildiğinde hazırlanan fiziksel bozunma süreleri çevrim sayısını işaret eden grafikler ise Şekil 4.2 ve 4.3’de belirtilmiştir. Diğer aylarla mukayese edildiğinde, Konya ve çevresinde Kasım ile Mart ayları aralığında genel olarak daha fazla miktarda yağış gözlemlenmiştir. 1929-2018 senelerindeki değerlere istinaden senelik yağış miktarı 237,9 mm ile 523,7 mm (kg/m<sup>2</sup>) arasında olup, ortalama yağış miktarı 332,34 mm olarak kaydedilmiştir. İnceleme alanında Temmuz ile Eylül ayları arası genel olarak kurak bir iklim hüküm sürmektedir. Konya bölgesinde tarihi yapılarda kullanılan kayaların bozunma hızlarının belirlenmesi amacıyla yapılan deneylerde Çizelge 4.2’de belirtilen ortalama donma-çözülme ile değerlendirmeye alınmıştır. Konya Havalimanı Meteoroloji kayıtlarına istinaden tespit edilen ortalama ıslanma-kuruma çevrim değeri verileri ile değerlendirmede bulunulmuştur.

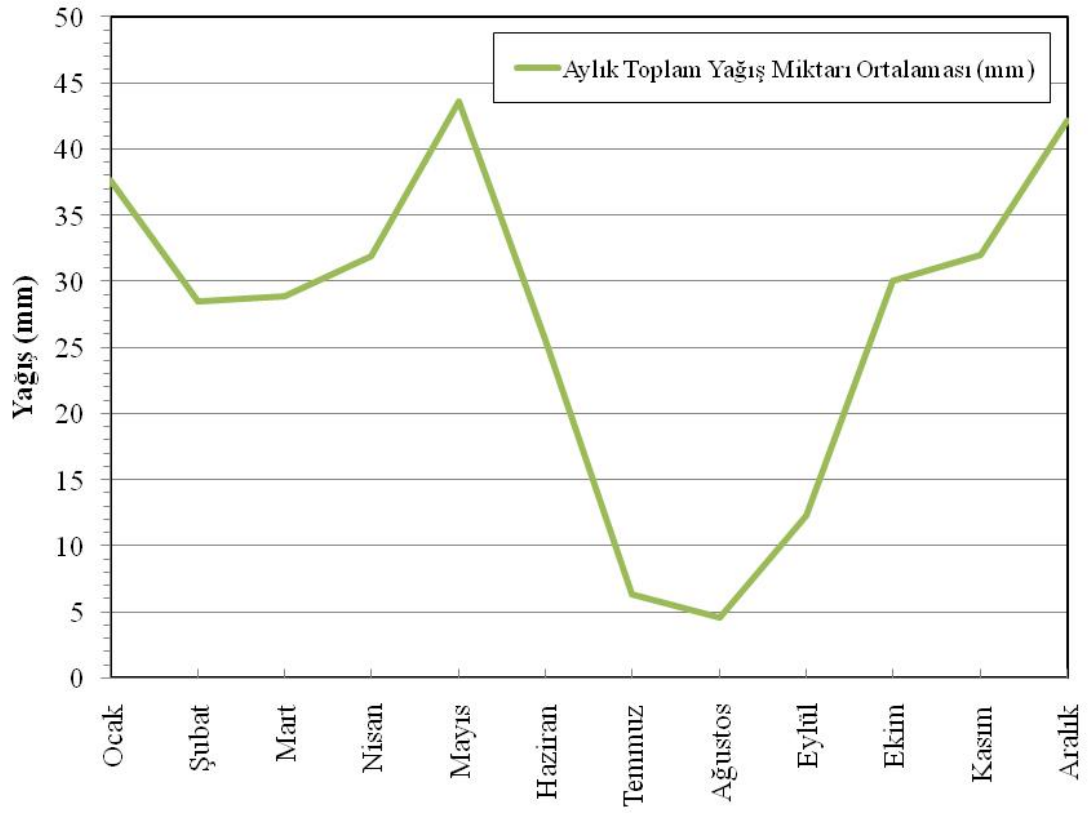
**Şekil 4.3.** Konya Havalimanı Meteoroloji İstasyonunun 1929-2018 kayıtları esas alınarak hazırlanan aylık toplam yağış miktarı ortalaması (mm) değerlerinin aylara bağlı değişim grafikleri.

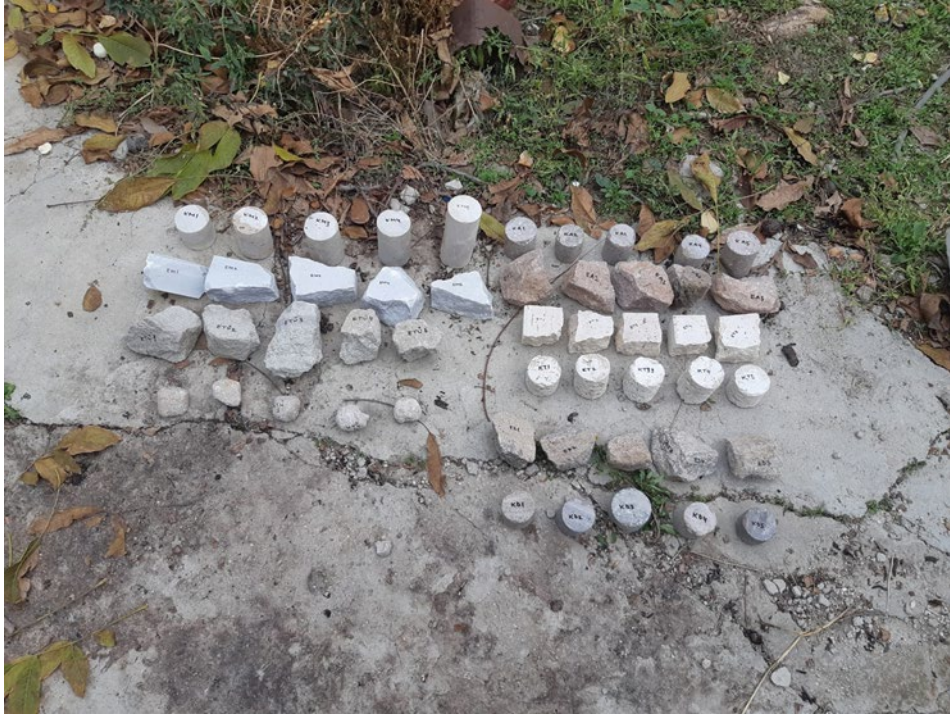
**Şekil 5.1.** Doğal bozunma süreçlerine bırakılan örneklerin bozunma süreçleri öncesi ilk görüntüsü (24/11/2018).

belirlenmiştir. Başlangıç kuru kütleleri belirlenen bu örnekler daha sonra yatay beton zemin üzerine konularak bölgedeki etkin doğal koşullarda meydana gelen bozunma şartlarına maruz bırakılmıştır. Doğal bozunma süreçlerine bırakılan örneklerin bozunma süreçleri öncesi ilk görüntüsü Şekil 5.1’de, kış aylarında alınan görüntüsü ise Şekil 5.2’de ve son olarak da 24/11/2019 tarihindeki görüntüsü de Şekil 5.3’te verilmiştir. Doğal koşullar altında örneklerde meydana gelen değişimin ölçülmesi için belli aralıklarla (24/02/2019, 24/05/2019, 24/08/2019 ve 24/11/2019 tarihlerinde) kütle kayıpları ölçülmüş ve bu ölçümler ile örneklerin doğal bozunmaya bağlı kütle kayıpları tespit edilmiştir (Çizelge 5.1, Çizelge 5.2).

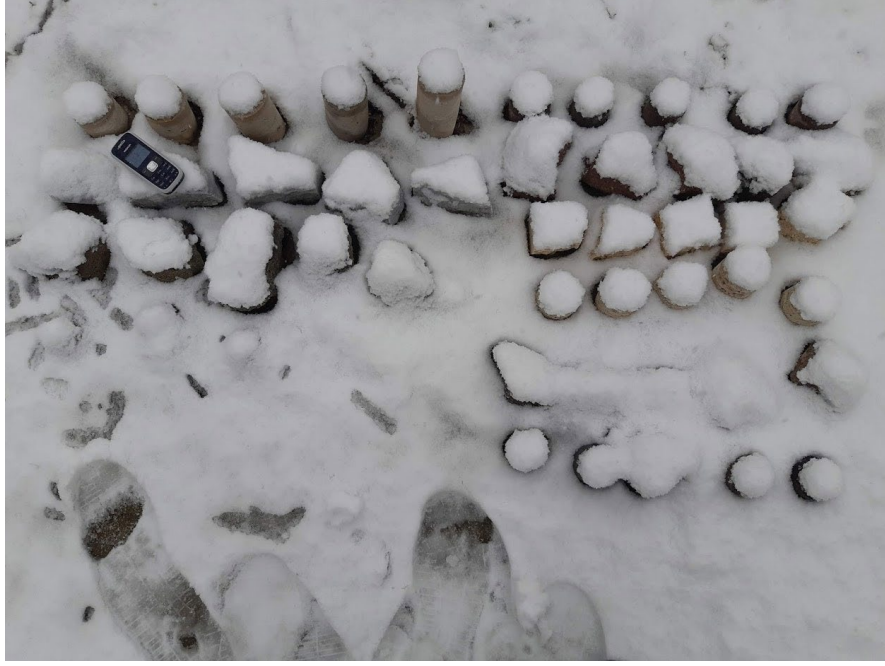
Şekil 5.2. El örnekleri ve karot numunelerinin kış aylarındaki genel görüntüsü (24/02/2019).

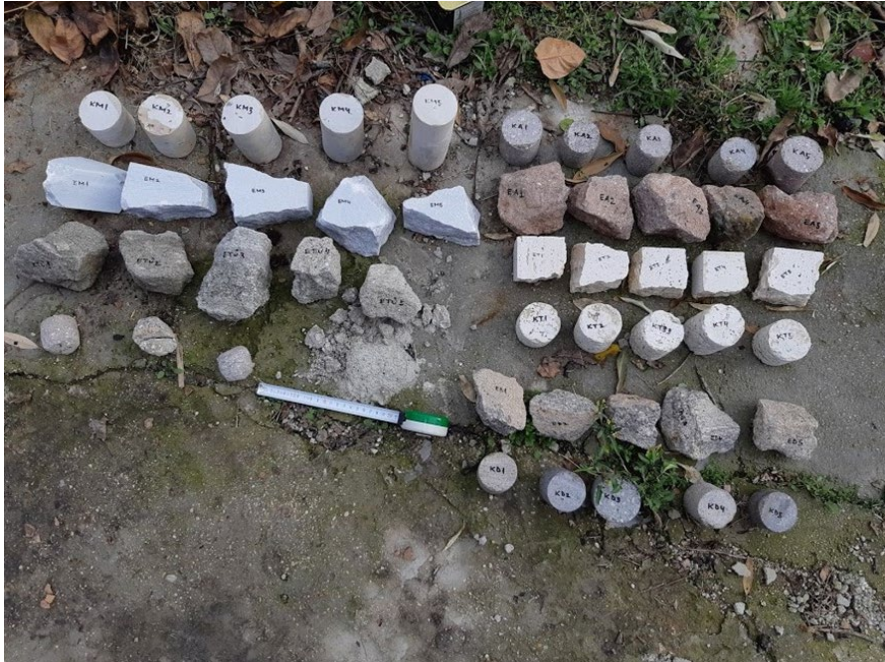
Şekil 5.3. El örnekleri ve karot numunelerinin bir yıllık süre sonunda göstermiş olduğu bozunma davranışı (24/11/2019).

24/11/2018-24/11/2019 tarihleri arasında yapılan gözlemler neticesinde, tuf karot örneklerinden KTü-1 nolu örnek hariç diğer karot örneklerinin bozunma süreçleri sonucu kütleleri belirlenemeyecek şekilde tamamen dağıldığı saptanmıştır. Ancak, KTü-1 nolu tuf örneğinden de bölgedeki etkin doğal bozunma süreçleri sonucu kütle kaybının %17.02 gibi önemli oranda olduğu gözlenmektedir. Gerek tüflerden alınan el örnekleri ve gerekse bu çalışmada kullanılan diğer tüm kaya birimlerine ait örneklerin bozunma sonucu meydana gelen kütle kayıpları ölçülebilmektedir. Farklı kaya birimleri için elde edilen ortalama kütle kaybı değerleri Çizelge 5.1 ve Çizelge 5.2’de verilmiş olup, bu örneklerin el örneği ve karot numunelerinde elde edilen ortalama kütle kaybı yüzdelerinin değişim grafiği Şekil 5.4’te sunulmuştur. Bu şekilde de açıkça görüldüğü gibi, doğal koşullar altında elde edilen kütle kaybı değerlerinin birbirlerine oldukça yakın olduğu anlaşılmaktadır.

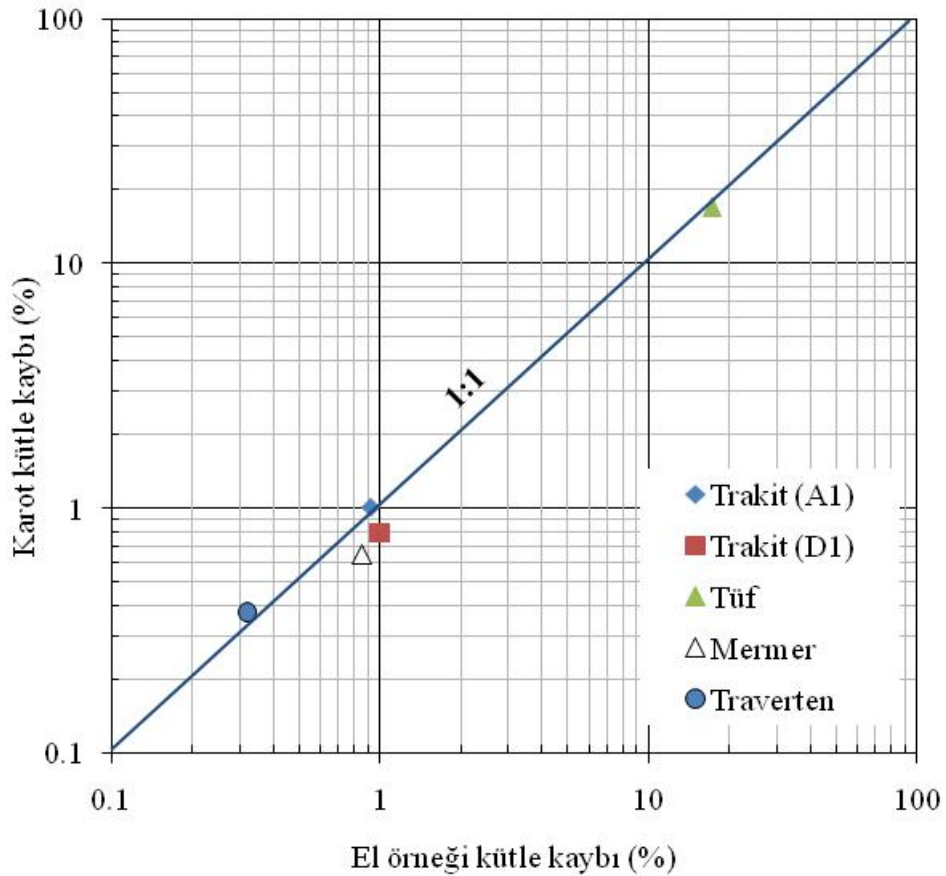
**Şekil 5.4.** Doğal bozunma koşulları altında meydana gelen kütle kaybı değerlerinin el örneği ve karot numuneleri için değişim grafiği.

Arazide doğal bozunma süreçlerine maruz bırakılan el ve karot örneklerinde meydana gelen değişimler üçer aylık periyotlar halinde gözlemlenmiştir. Gözlemlenen numunelerden gözle görülebilir çatlaklara sahip mermerlerden kopma şeklinde bozunmanın gerçekleştiği saptanmıştır. Kış aylarında bu örneklerdeki renk değişiminin açık bir şekilde gözlemlendiği ve kütle kaybı yüzdesi değerlerinden de zayıf olduğu anlaşılan tüflerin el örneklerinde diğer numunelere göre gözle görünür bozunmaların meydana geldiği belirlenmiştir. Tüflerin ıslanma-kuruma ve donma-çözülme çevrimleri sonucunda aşırı bozunmalara maruz kalması dikkate alınarak mühendislik yapıların kaplaması, inşası, tarihi yapıların restorasyon ve diğer çalışmalarda da kullanılmaması önerilmektedir. Ayrıca gözle görülebilir çatlaklara sahip mermerlerde olabilecek kopmaların önlenmesi amacıyla benzer amaçlarla kullanılmaması gerekmektedir. Çizelge 5.1 ve Çizelge 5.2’te görüldüğü gibi mermerlerin doğal atmosferik koşullar altında bozunma hızının oldukça yavaş olduğu (%0.648-0.852 arası) ve herhangi bir süreksizlik içermeyen mermerlerin ilgili yapılarda ve restorasyon çalışmalarında kullanılabileceği anlaşılmaktadır.

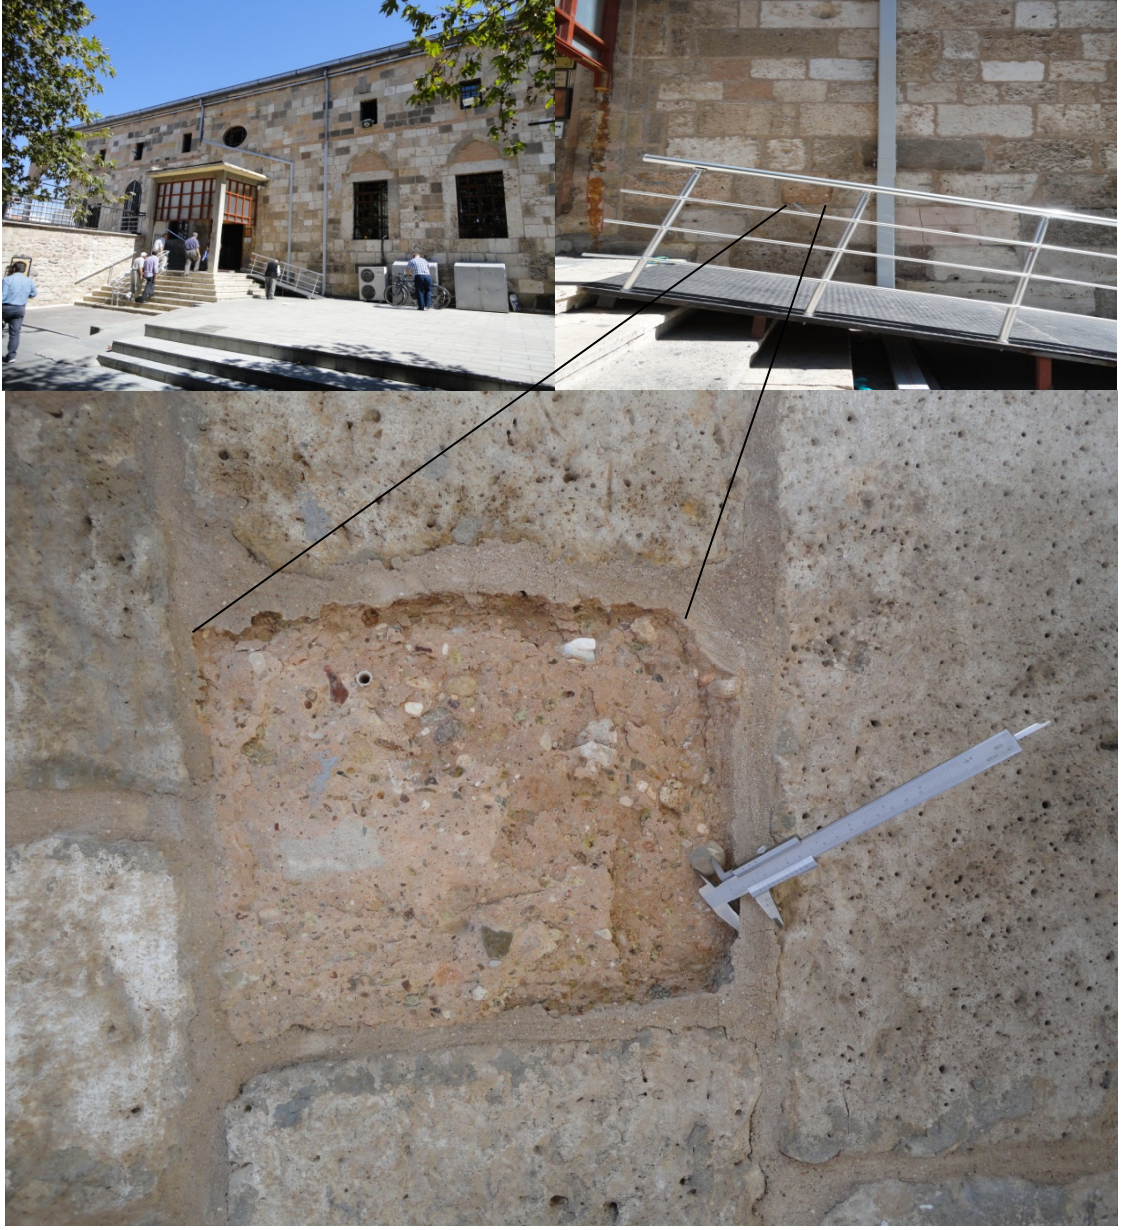
**Şekil 5.5.** Meram ilçesine bağlı Kapı Camii'nin kaplamasında kullanılan tüfte aşınma sonucu meydana gelen bozunma örneği.

Tezin amacı doğrultusunda, bozunma hızının belirleneceği binalar tespit edilmiş ve bu kapsamda gerekli numuneler taş ocaklarından alınmıştır. Mağaralar ve kesme taş tekniği ile yapılmış cami, türbe, medrese, müze, külliye vb. binalar doğal şartlar kaynaklı kimyasal ve fiziksel bozunma evreleri ile karşı karşıya kalmaktadır. Arazi çalışmaları esnasında Küçükmuhsine formasyonuna ait tüflerde Hacı Veyis Camii, Kapı Camii, Ulumuhsine formasyonuna ait traverten ve mermerde Aziziye Camii, Mevlâna Türbesi ve Dergâhı, Alaeddin Camii, Sulutas Volkanitleri’ne ait trakit, İnce Minareli Medresede kullanılan trakitlerde bozunmalar tespit edilmiştir. Ayrıca Sille mahallesindeki mağaralardaki Küçükmuhsine formasyonuna ait tüflerde, atmosfer şartları karşısında meydana gelen bozunmalar gözlemlenmiştir. Bu nedenle arazi çalışmaları esnasında tarihi yapılarda kullanılan volkanik kayalar, (trakit, tüf) traverten ve mermerler ile mağaraları oluşturan tüflerin doğal ortamdaki bozunma durumlarının tespiti üzerinde çalışmalar yapılmıştır (Şekil 5.5, 5.6, 5.7, 5.8 ve 5.9).

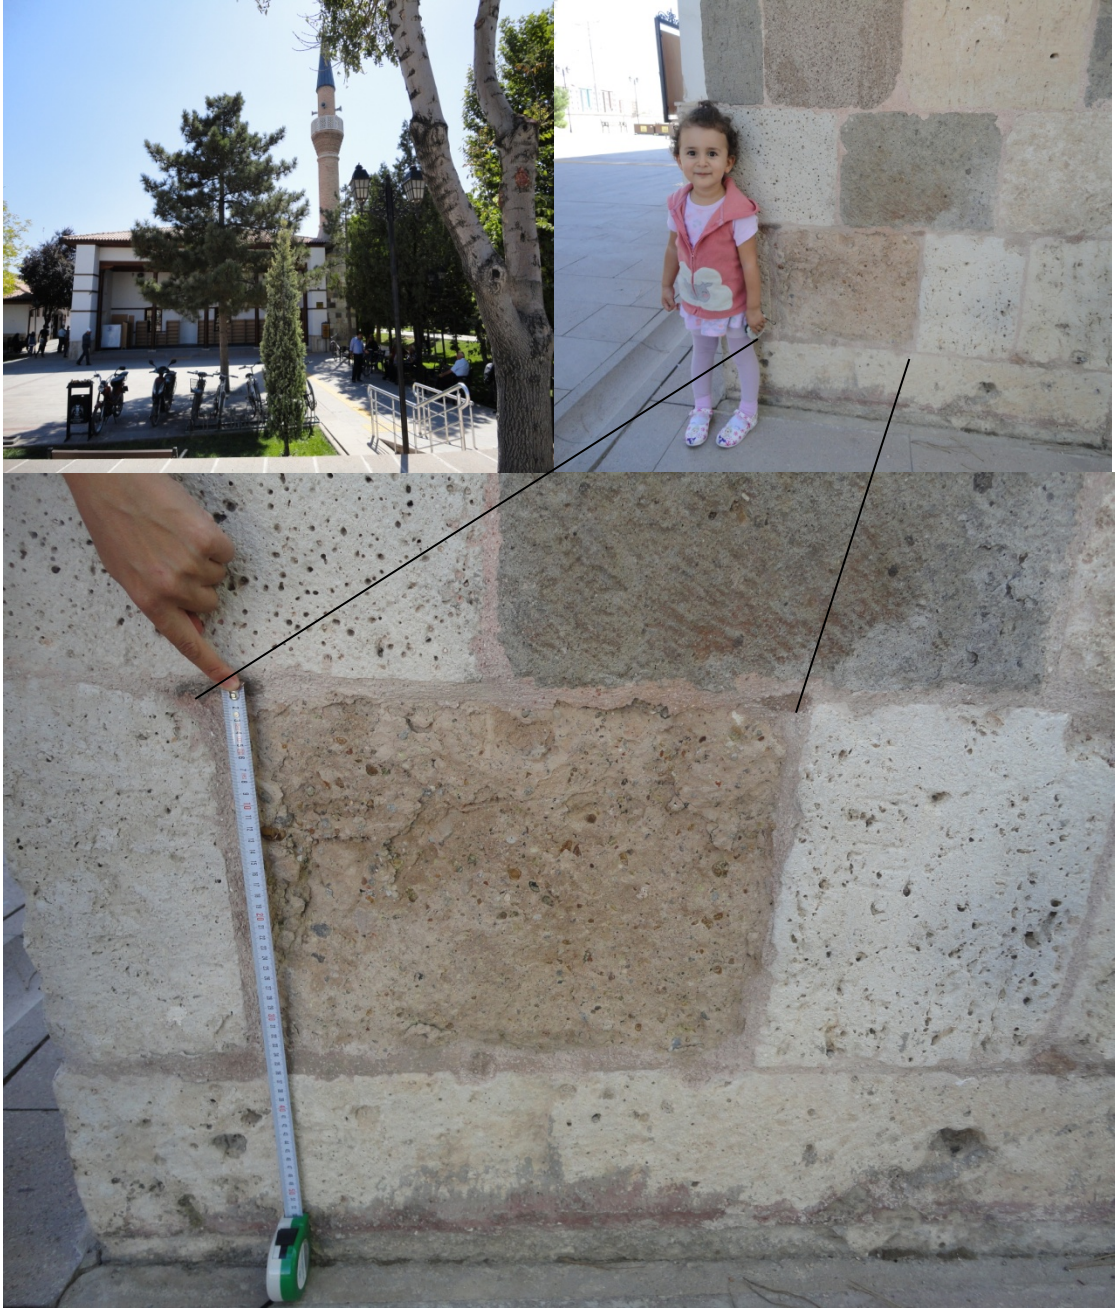
**Şekil 5.6.** Karatay ilçesine bağlı Hacı Veyis Camii'nin minaresinde kullanılan tüfte aşınma sonucu meydana gelen bozunma örneği.

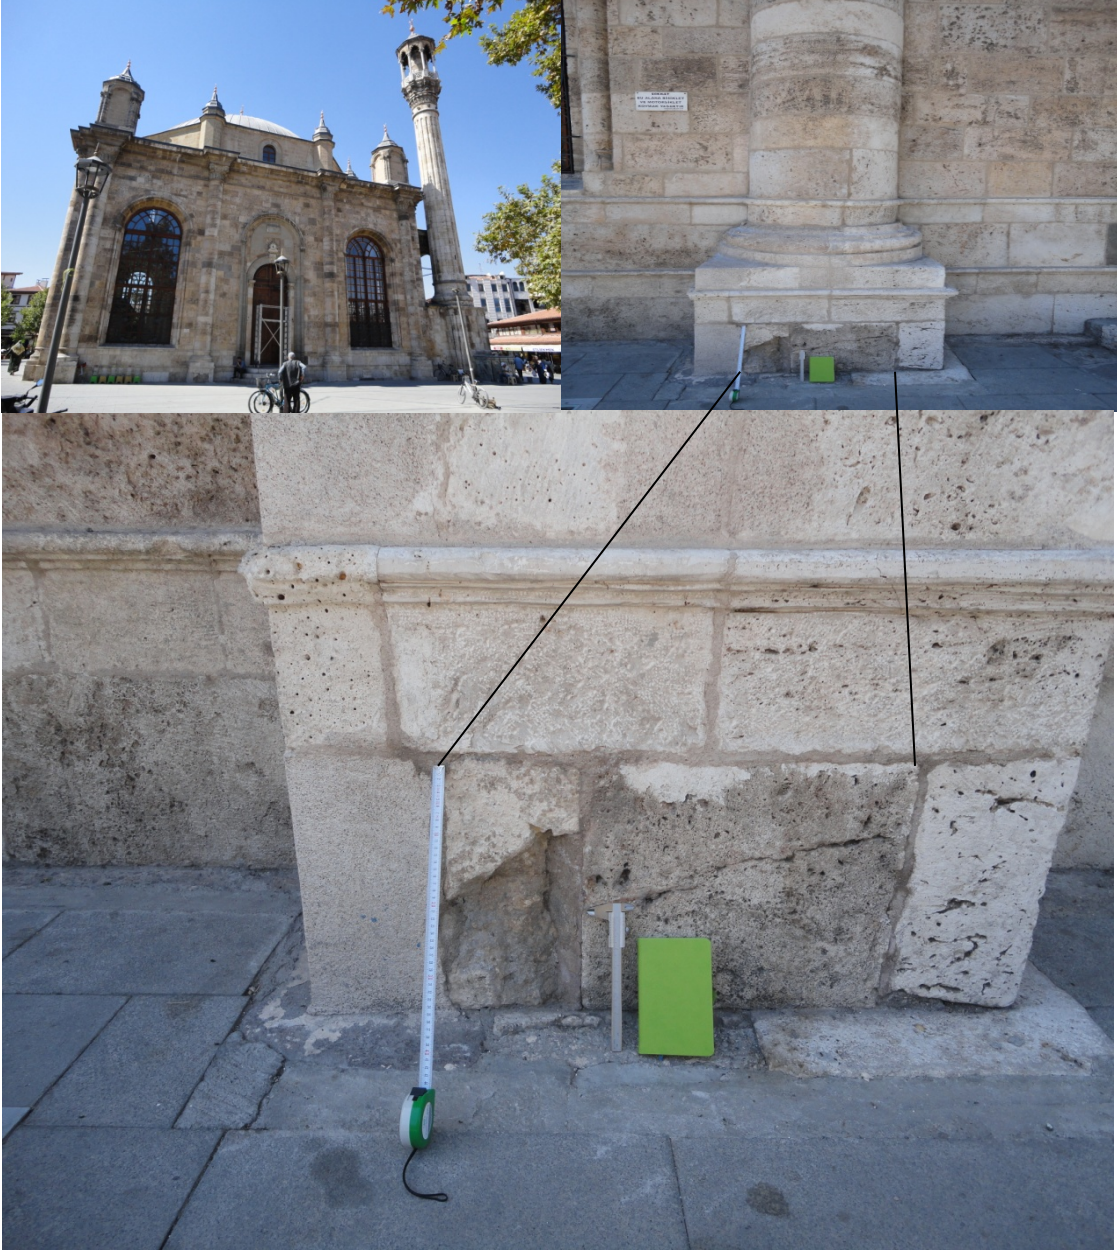
Şekil 5.7. Karatay ilçesine bağlı Aziziye Camii'nin kaplamasında kullanılan travertende kopma sonucu meydana gelen bozunma örneği.

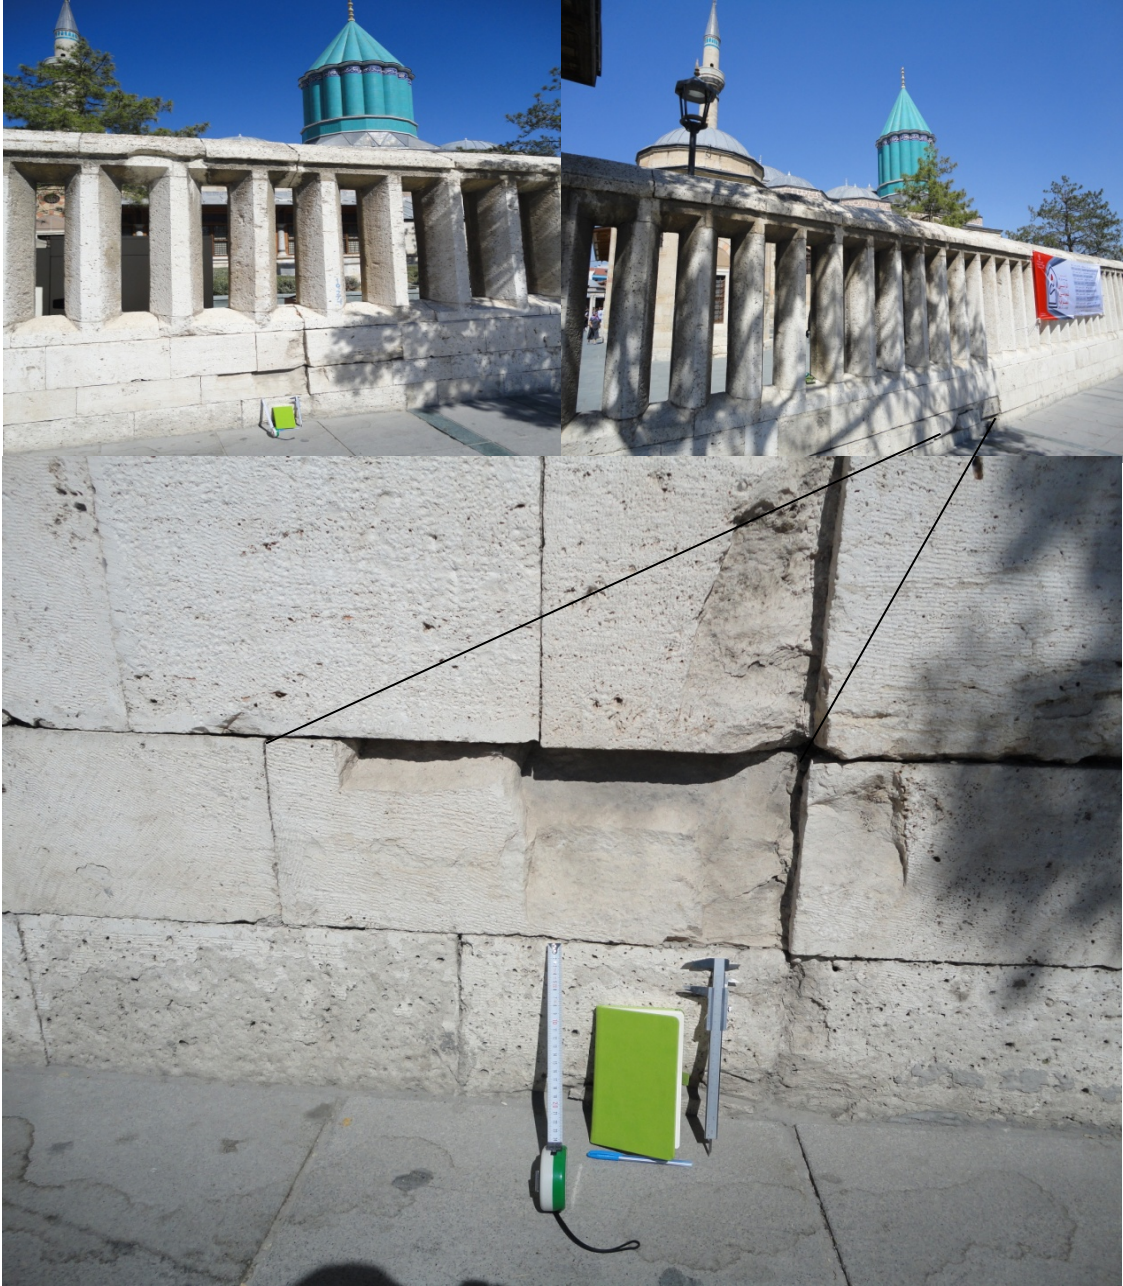
**Şekil 5.8.** Karatay ilçesine bağlı Mevlâna Türbesi ve Dergâhı'nın bahçe duvarlarında kullanılan travertende meydana gelen kopma örneği.

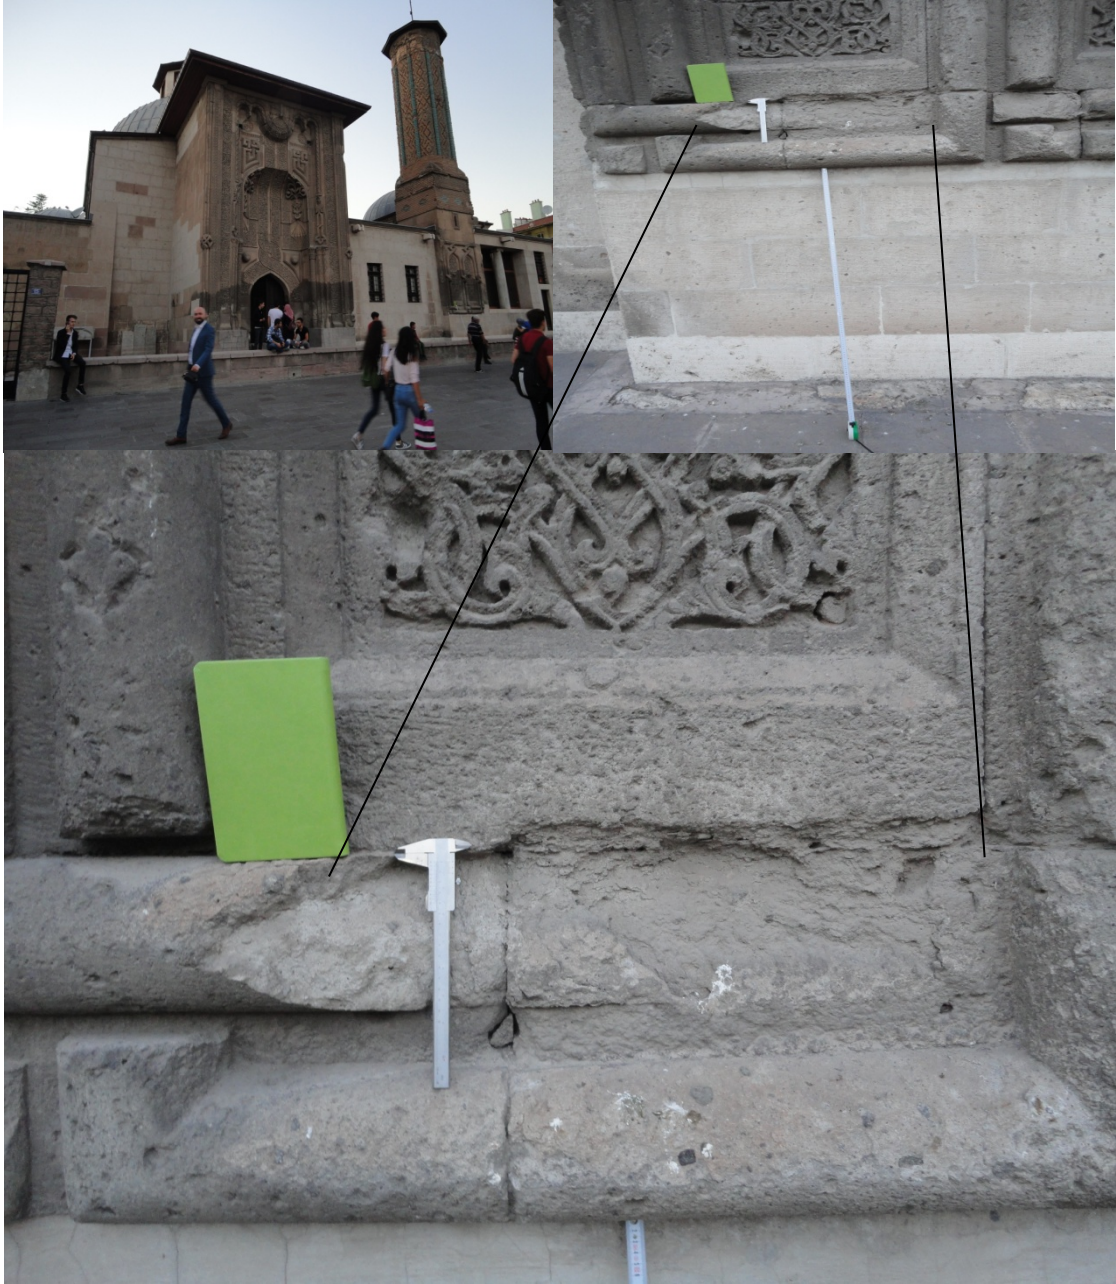
**Şekil 5.9.** Selçuklu ilçesine bağlı İnce Minareli Medresenin kaplamasında kullanılan trakitte kopma sonucu meydana gelen bozunma örneği.

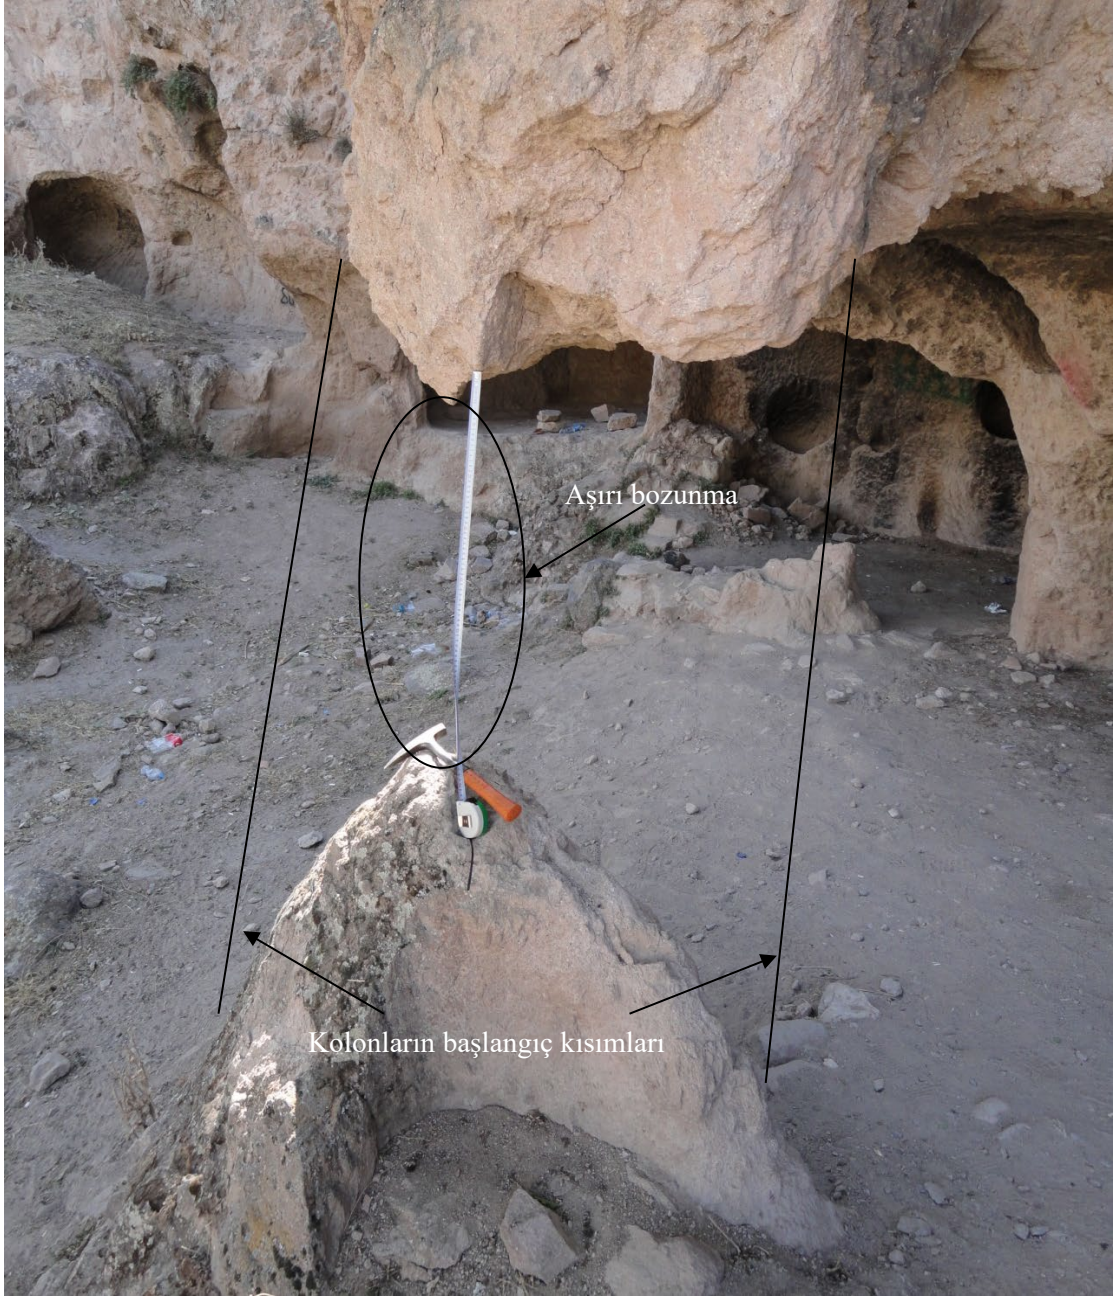
**Şekil 5.10.** Selçuklu ilçesine bağlı Sille Mahallesi'nde bulunan mağaraların giriş bölümlerinde gözlemlenen aşırı bozunma örneği.

Arazideki gözlemlerde, Konya bölgesindeki doğal koşullarda tüflerden oluşmuş mağaralar ile trakit, tuf, traverten, mermerlerden yapılmış cami, türbe, medrese, müze, külliye vb. gibi tarihi binaların kaplamalarında aşınma ve kopma ile bozunmaların meydana geldiği tespit edilmiştir. Tarihi binaların genelinde tabandan yaklaşık 20 cm yükseklik ve tavan bölümlerindeki

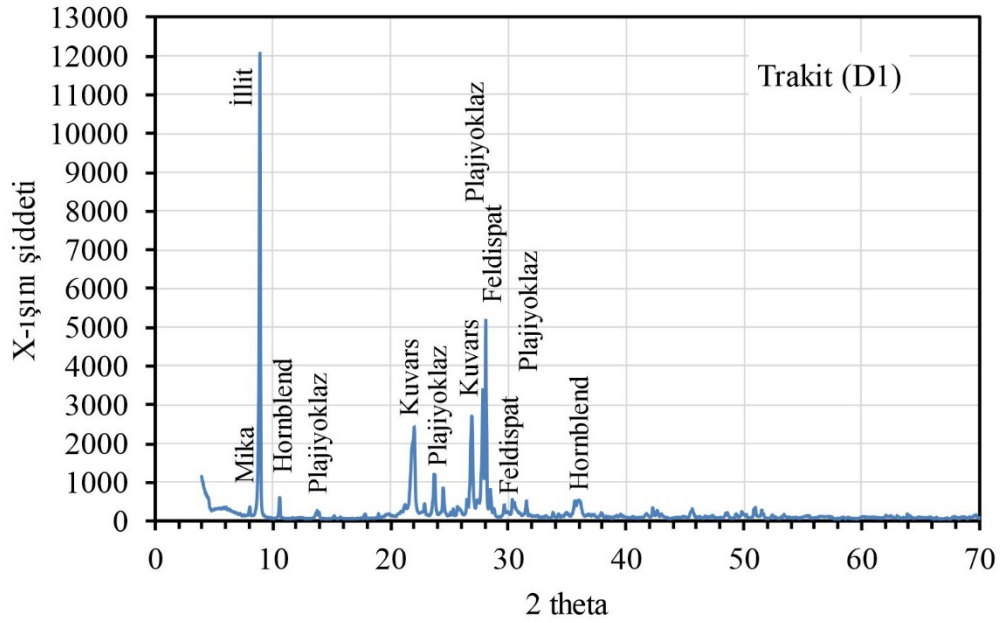
Şekil 6.1. Trakit (D1) örneğinin XRD kırınım grafiği.

Çalışılan örneklerin XRD grafikleri Şekil 6.1, Şekil 6.2, Şekil 6.3, Şekil 6.4, Şekil 6.5 ve Şekil 6.6'da verilmiştir. XRD analizleri sonucu hazırlanan bu grafiklerden elde edilen veriler ASTM (1993) tarafından önerilen kriterler dikkate alınarak örneklerin mineralojik bileşimleri kalitatif olarak belirlenmiş ve Çizelge 6.1'de sunulmuştur. Bu çizelgede difraktogramlardan elde edilen veriler, yüksek sayım (count) değerinden düşük sayım (count) değerine göre sıralanmış olup, bu mineral sıralaması kantitatif (nicel) bir değer ifade etmemektedir. Bu örneklerin bazılarında bozunma süreçleri sonucu oluşan minerallere rastlanmaktadır. Örneğin, Çizelge

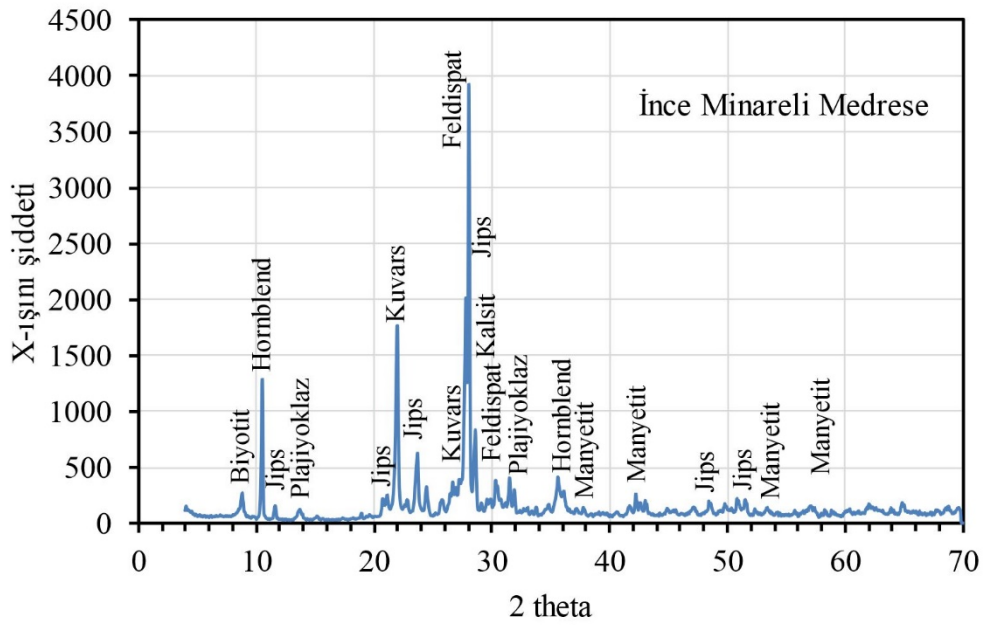
Şekil 6.6. İnce Minareli Medreseden alınan örneğin XRD kırınım grafiği.

6.1’de açıkça görüldüğü gibi, İnce Minareli Medrese örneğinde Jips, Kalsit ve Klorit gibi ikincil mineraller XRD analizleri sonucu saptanmıştır.

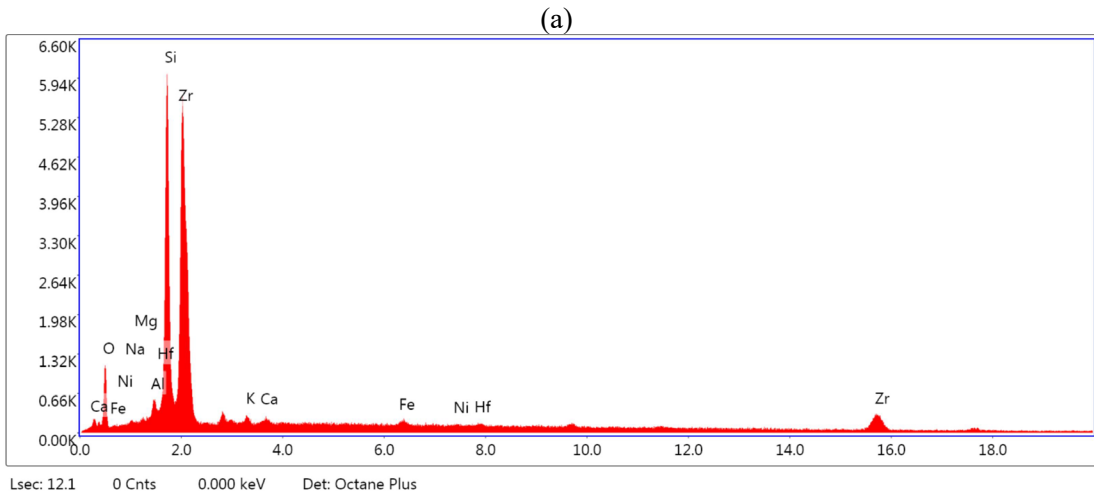
**Şekil 6.9.** Şekil 6.8’de verilen noktalarda yapılan EDS analiz sonuçları: a) EDS Spot 1, b) EDS Spot 2, c) EDS Spot 3.

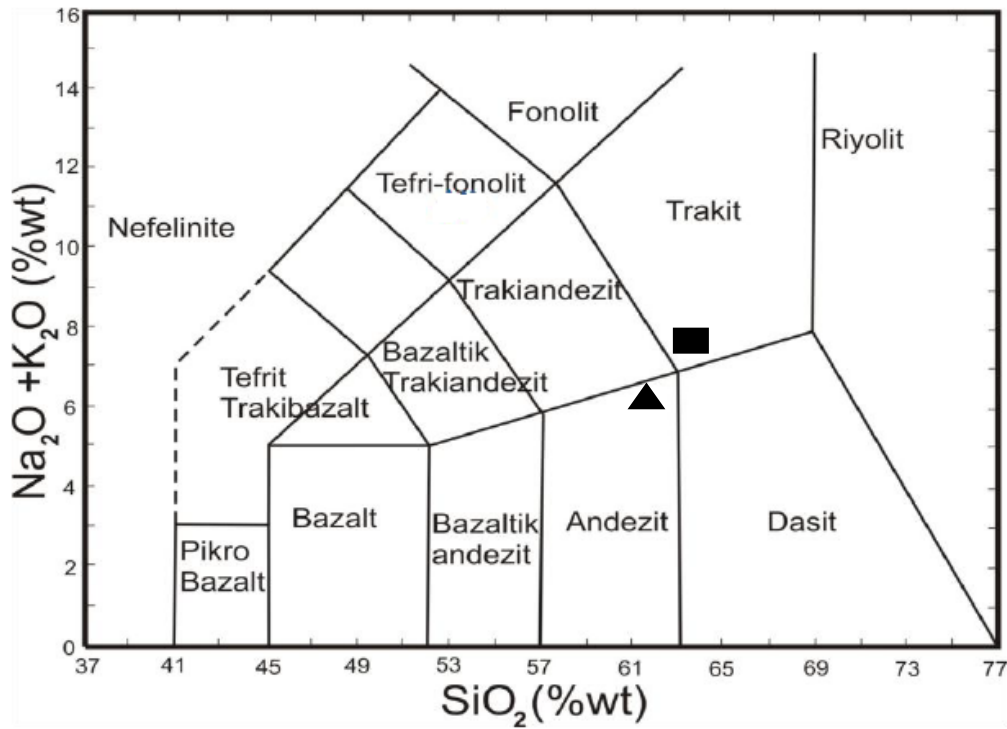
**Şekil 6.10.** Volkanik kayaların toplam alkali-silis içerikleri temelinde kimyasal sınıflaması (Le Matre vd., 1989).

Çalışma bölgesinde yapıların dış cephelerinde yaygın bir şekilde kullanılan bu kayaların kimyasal bileşimleri ayrıca ICP-AES yöntemi kullanılarak belirlenmiş ve elde edilen sonuçlar Çizelge 6.2’de sunulmuştur. Bu çizelgede verilen  $\text{Na}_2\text{O}$  ve  $\text{K}_2\text{O}$  toplamı ile  $\text{SiO}_2$  yüzdeleri (alkali-silikat değerleri) Şekil 6.10’da verilen abakta kullanıldığında arazi çalışmaları sırasında “D-1” ve “A-1” olarak numaralandırılan volkanik kaya örneklerinin mineralojik bileşim olarak “trakit” olduğu saptanmıştır. Ayrıca, “Tü-1” simgesi ile tanımlanan tüf örneklerinin mineralojik bileşim olarak “andezit” oldukları tespit edilmiştir.

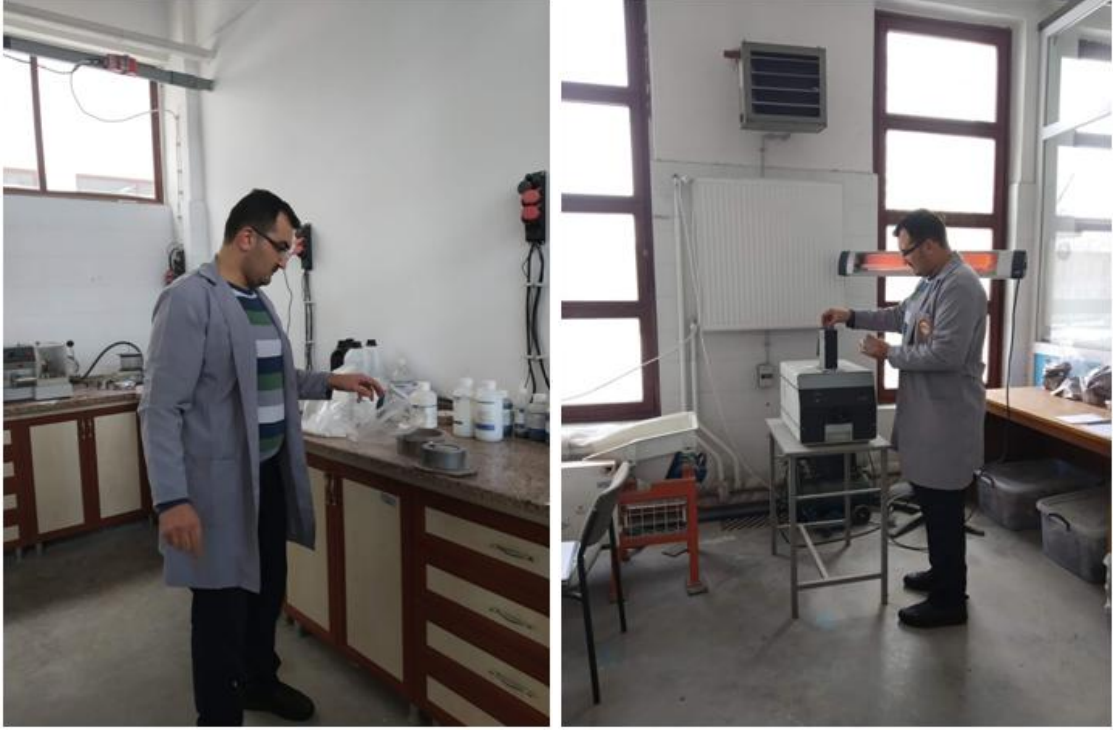
Şekil 6.11. Gerçek gözeneklilik için numunelerin hazırlanma aşaması.
