KONYA BÖLGESİNDEKİ TARİHİ YAPILARDA KULLANILAN KAYALARIN  
BOZUNMA ÖZELLİKLERİNİN ARAŞTIRILMASI

YÜKSEK LİSANS TEZİ

Haziran-2020

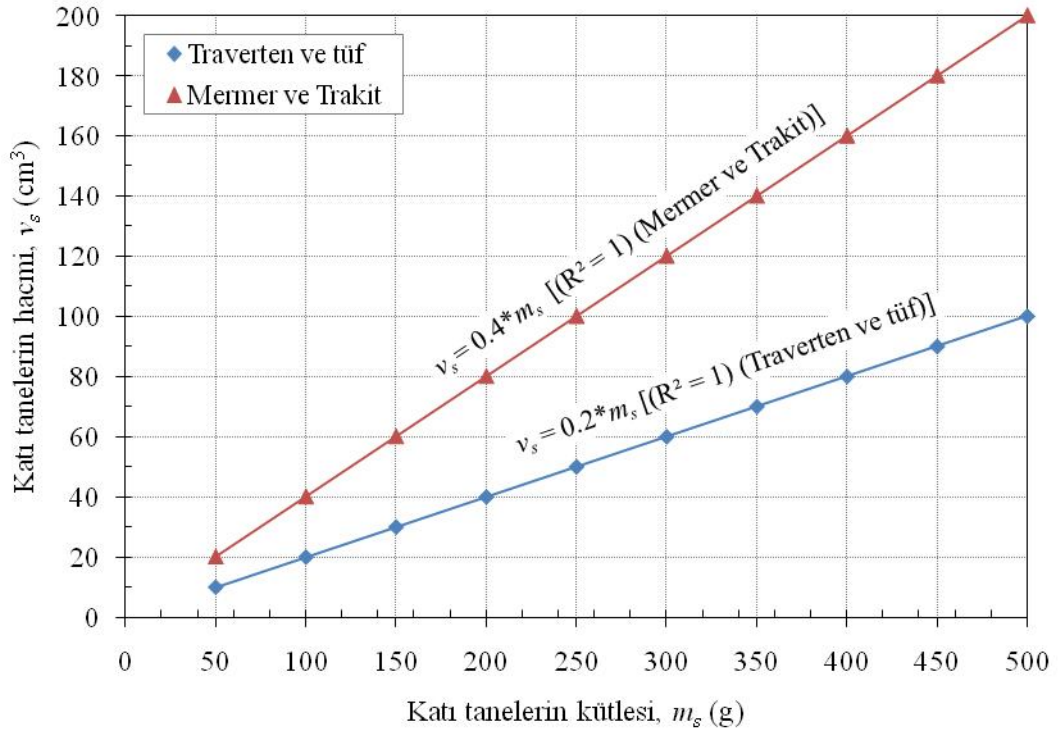
**Şekil 6.12.** Bu çalışmada kullanılan örneklerin katı tanelerin kütlesi ( $m_s$ ) ile katı tanelerin hacmi ( $v_s$ ) arasındaki ilişkiler.

$$v_s = 0.2 \times m_s (R^2 = 1) \quad (6.2)$$

Yukarıda verilen bu bağıntılar kullanılarak toplam hacmi bilinen ilgili kayanın herhangi bir kuru kütle değeri için katı tane hacmi kolaylıkla belirlenebilmektedir. Bu iki eşitlik kullanılarak Çizelge 6.4'te verilen örneklerinin gerçek gözeneklilik değerleri hesaplanmış ve aynı çizelgede sunulmuştur. Bu çizelgede de açıkça anlaşılacağı üzere gerçek gözeneklilik değerleri, kaya içerisindeki boşlukları kapalı olması ve suya doyurma yöntemiyle belirlenememesi nedeniyle, örneklerin öğütülmesiyle yapılan deneysel çalışmalarda daha yüksek gözeneklilik değerleri elde edilmiştir. Ancak, mermer gibi oldukça düşük gözenekliliğe sahip kaya örneklerinde hassas ölçümün oldukça güç olması nedeniyle anlamlı sonuçlar elde edilememiştir.

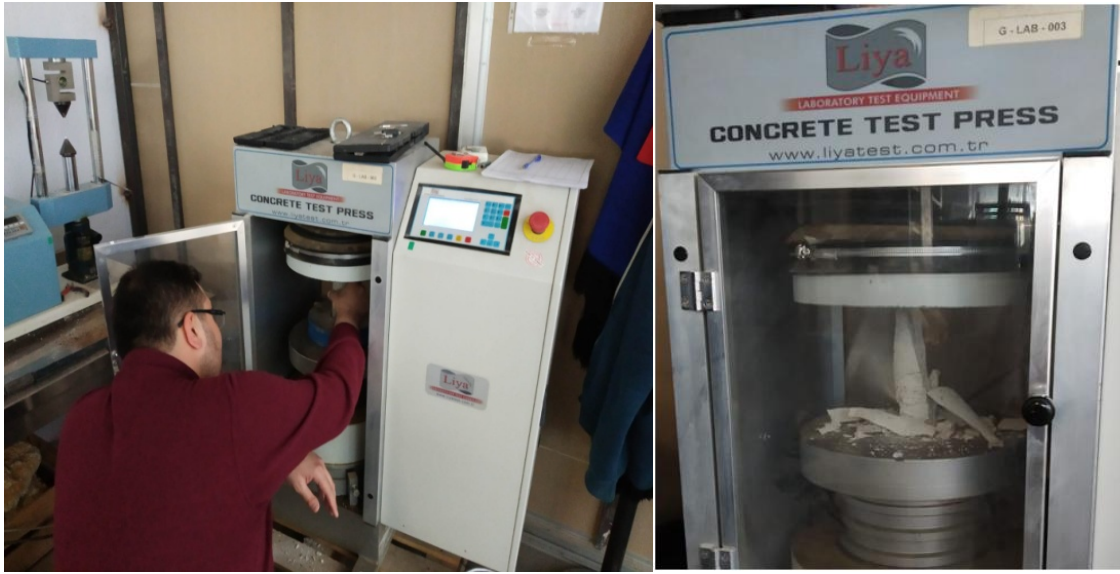
**Şekil 6.14.** Derlenen örneklerin tek eksenli sıkışma dayanımı deneylerinin yapılışı ve 24.4 kN yük altında travertenden alınan karotun yenilme aşaması.

Yapı elemanı olarak değerlendirilecek kayaların tek eksenli sıkışma dayanımlarının tespit edilmesi, kayaların dış ortamda maruz kaldığı durumlara karşı oldukça büyük bir öneme sahiptir. Bu deneyde de ISRM, (2007) standartları dikkate alınmıştır (Şekil 6.14). Yapılan deney sonucunda elde edilen veriler Çizelge 6.7’de verilmiştir.
