**YIKILAN TARİHİ KENTLERİN YENİDEN İNŞASI, DİYARBAKIR -  
SURIÇİ ÖRNEĞİ**

**YÜKSEK LİSANS TEZİ**

**MERSİN ÜNİVERSİTESİ  
FEN BİLİMLERİ ENSTİTÜSÜ**

**ŞEHİR VE BÖLGE PLANLAMA  
ANABİLİM DALI**

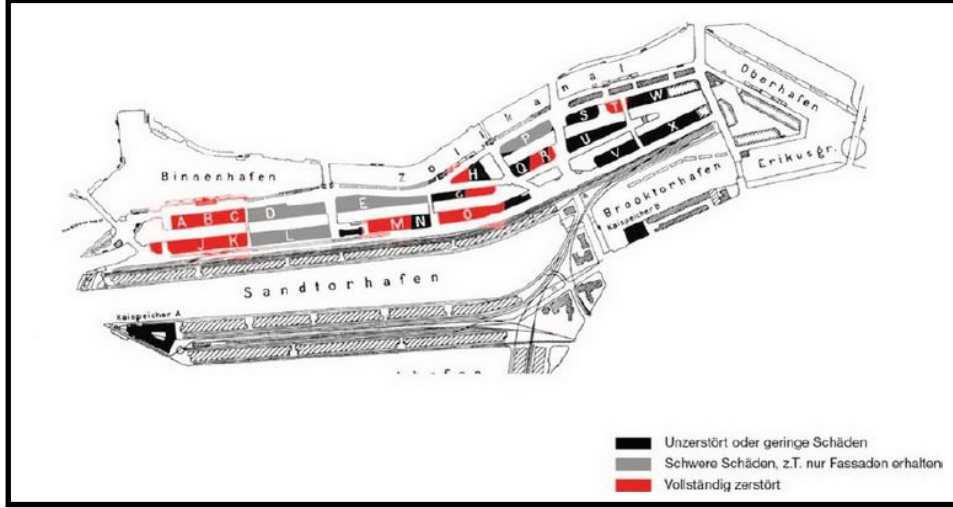
**Şekil 2.2.** Hamburg Kenti'nde Yıkım Sonrası Tahribat Durumunda Yapıların Tahribat Durumlarına Göre Renklendirilerek Üretilen Harita

1. Kırmızı: tamamen yıkılmış
2. Gri: Şiddetli hasara uğramış ve yalnızca cephesel hasarlı olanlar
3. Siyah: tamamen yıkılmamış veya az hasarlı [45].

Hamburg kenti İkinci Dünya Savaşı'nda ağır hasara uğramış, alandaki yapıların yaklaşık yarısı hasara uğramış veya yıkılmıştır. Kentteki %50 civarındaki fiziksel tahribat oranıyla alandaki yapıların farklı düzeylerde tahribata uğraması nedeniyle yıkım sonrası belgeleme çalışmasında yapıları tahribat durumlarına göre renklendirilerek hasar haritaları üretilmiştir. Alandaki yapıların 11 tanesi hasar görmüş, kimilerinin cepheleri yıkılmış, kimileri yüzeysel hasara uğramış, kimileri ise hafif hasar görmüştür. Alandaki farklı düzeydeki hasar, üretilen haritalarla temsil edilmiştir.

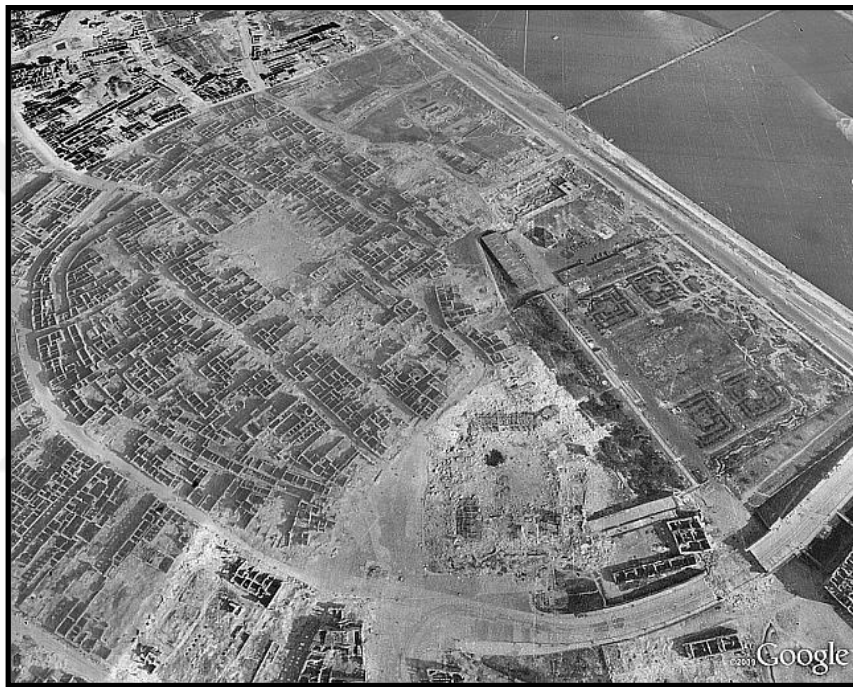
**Şekil 2.3.** Varşova Old Town Bölgesi 1945 Yılı'na Ait Hasarın Hava Fotoğrafı [49]

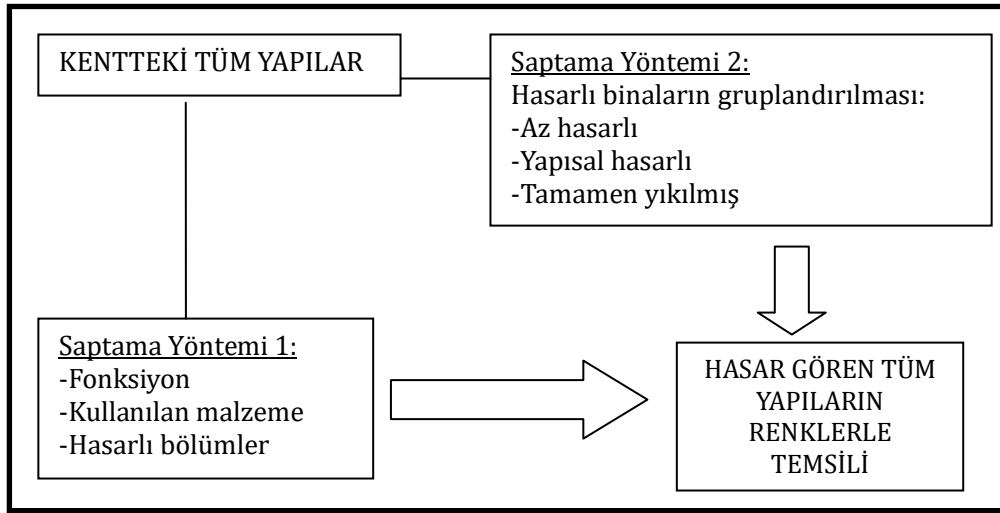
**Şekil 2.4.** Varşova Kenti'nde Hasar Tespit Metodu [43]

- Her bir tekil yapı için özenle hazırlanmış 500 adet iyi belgelenmiş doküman hazırlanmıştır.
- Yapılardaki hasarlar fonksiyon (konut veya ticari), malzeme tipi ve hasar durumuna göre (cephe, çatı hasarı, yapısal hasar vb.) sınıflandırılmıştır.
- Yerinde yapılan bir analiz çalışmasıdır.
- Mevcut kadastral durum dikkate alınmıştır.
- 1/500, 1/1000 ve 1/2000 ölçeklerinde detaylı çalışmalar yapılmış ve bunların sonucunda aşağıdaki diyagram oluşturulmuştur:

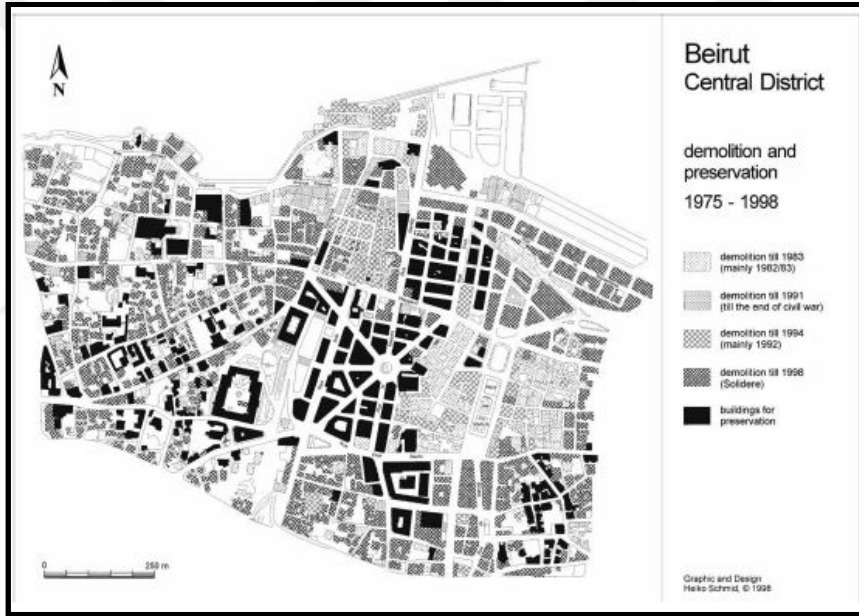
Şekil 2.6. Beyrut Merkez Bölgesi 1975- 1990 Yılları Arasındaki Hasar Tespit Haritası [51]

İç savaş döneminde şehir merkezindeki (downtown) yapıların %80'i ağır şekilde yıkılmıştır. Kentin koruma açısından kayda değer kamuya açık kurumsal ve ticari yapılar içeren tarihi merkezinde (Foch Allenby ve Etoile Bölgeleri) 265 adet yapı ve 27 adet kurumsal ve dini yapının tahribat kaynaklı restorasyonunun gerektiğine karar verilmiştir. Bu yapıların yıkım öncesine ait özellikle hava fotoğrafı ve uydu görüntülerinden, bazı önemli mimari yapılara ilişkin olarak da detaylı verilerden yararlanılmıştır. Alanda yıkım sonrasına yönelik hasar analizleri ile orijinal tasarım ve malzeme hakkındaki tarihi araştırmalar için arkeolojik ve fotogrametrik yüzey analizleri yapılmıştır. Bu analizler her örnek için özelleşmiş olarak, tarihi veya mimari değere sahip yapılar için uygulanmış, tasarım ve restorasyon stratejisi için hazırlanan rehberde yer almıştır [10].

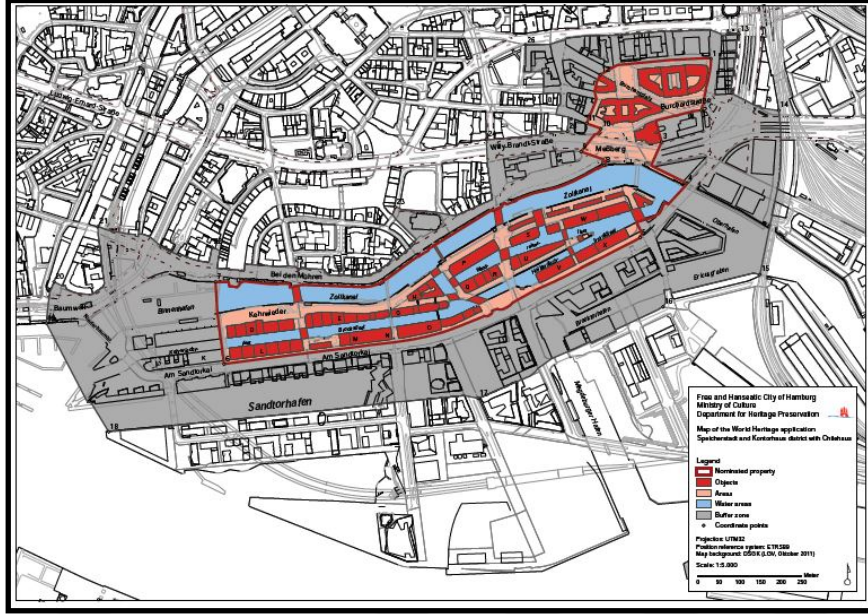
**Şekil 2.15.** Hamburg Chilehaus ile Speicherstadt ve Kontorhaus Bölgesi, Alan Planı, Kültürel Miras Varlıkları ve Koordinat Noktalarına Sahip Tampon Bölge [7]

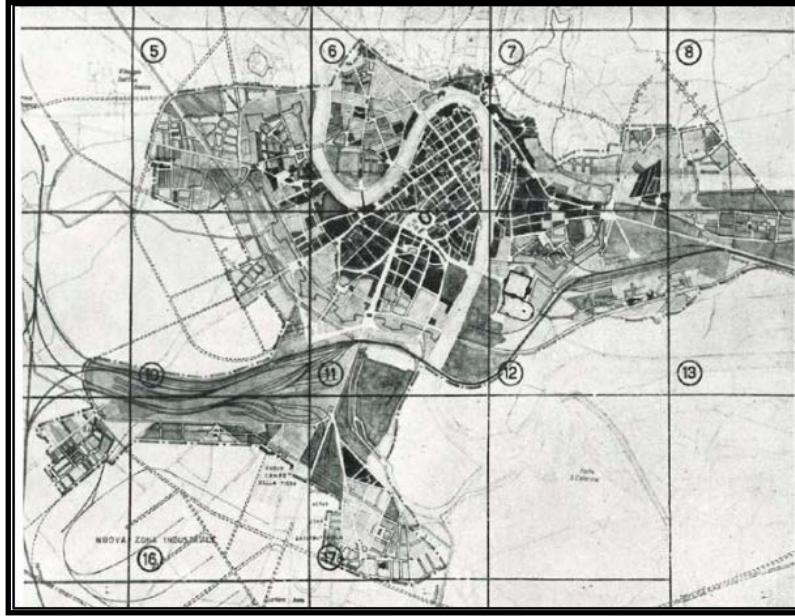
**Şekil 2.18.** Verona 1946 Yılı Yeniden İnşa Planı [70]

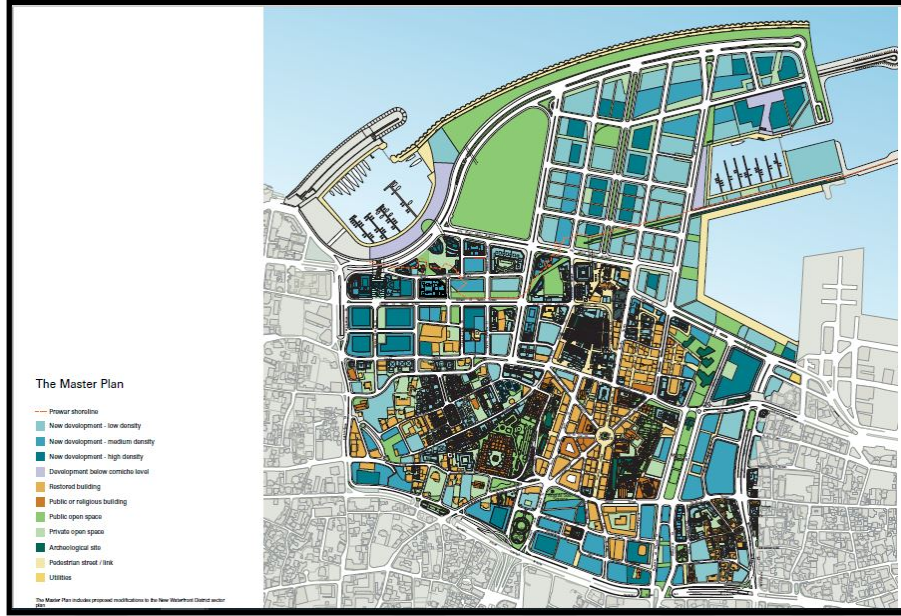
Şekil 2.19. SOLİDERE'nin Beyrut İçin Ürettiği 1994 Master Planı [10]

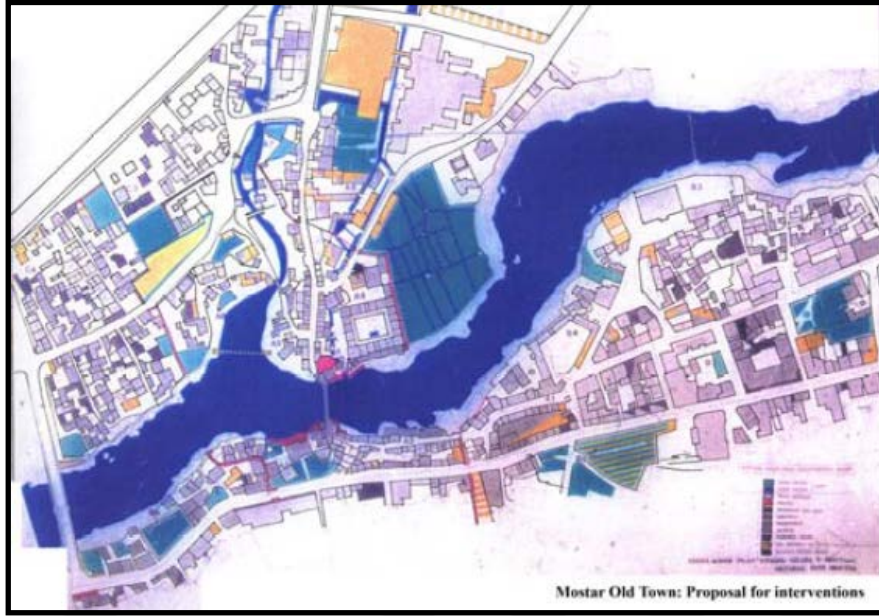
**Şekil 2.20.** Mostar Kenti 2001 Yılı Master Planı [13]

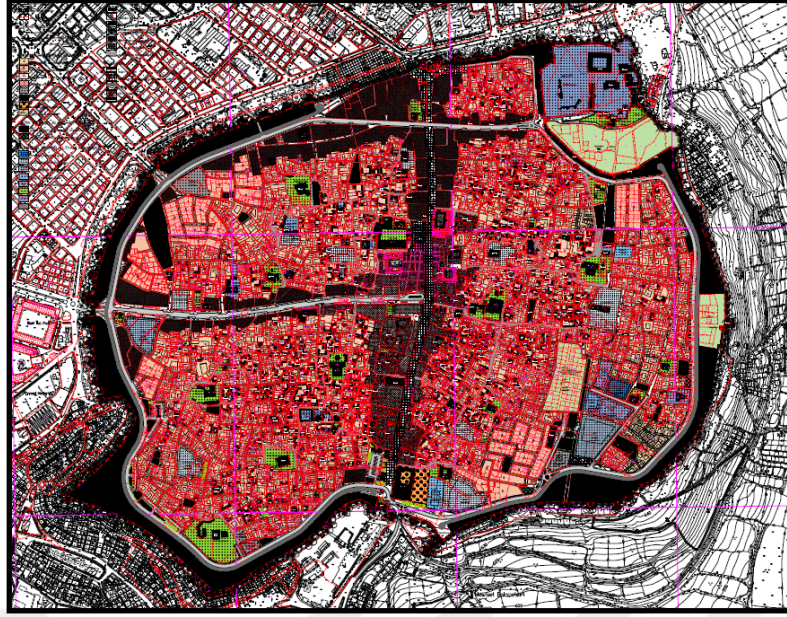
**Şekil 4.7.** 2012 Yılı Koruma Amaçlı İmar Planı [95]

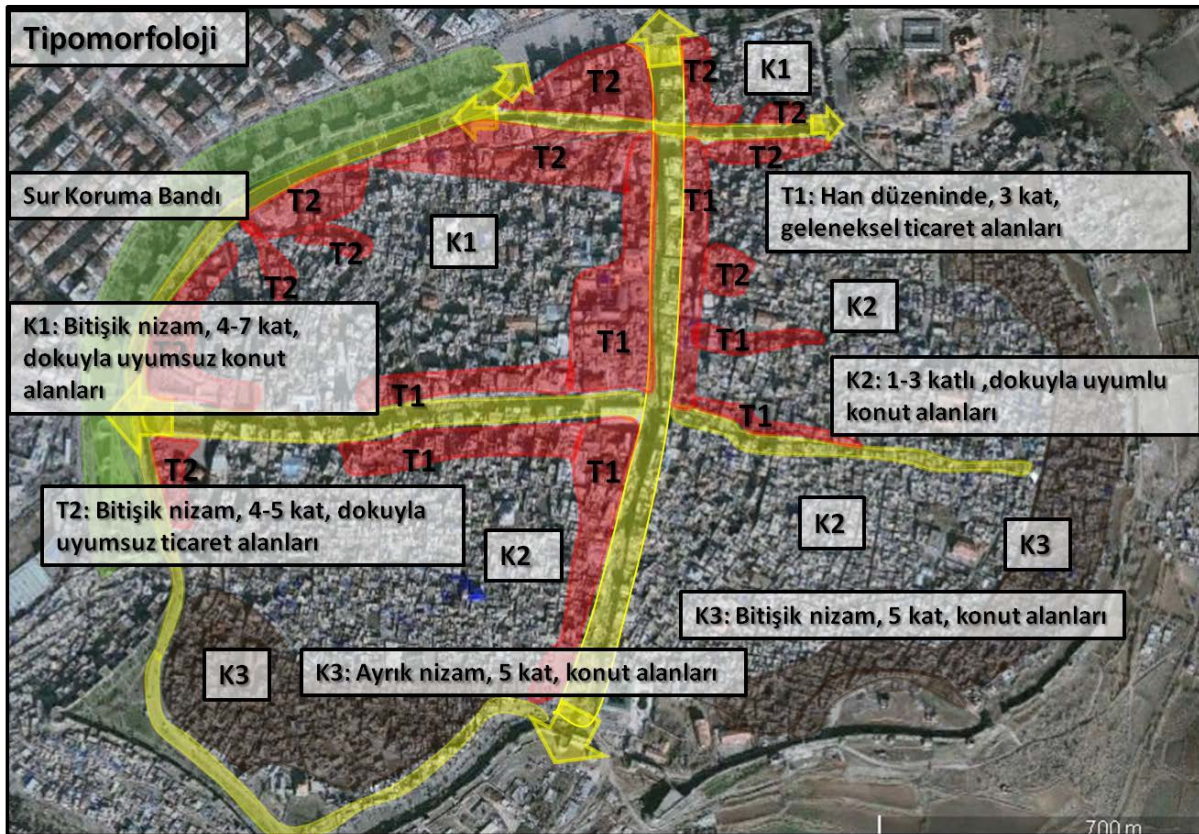
**Şekil 4.8.** Suriçi Tarihi Dokusundaki Tipomorfolojiler

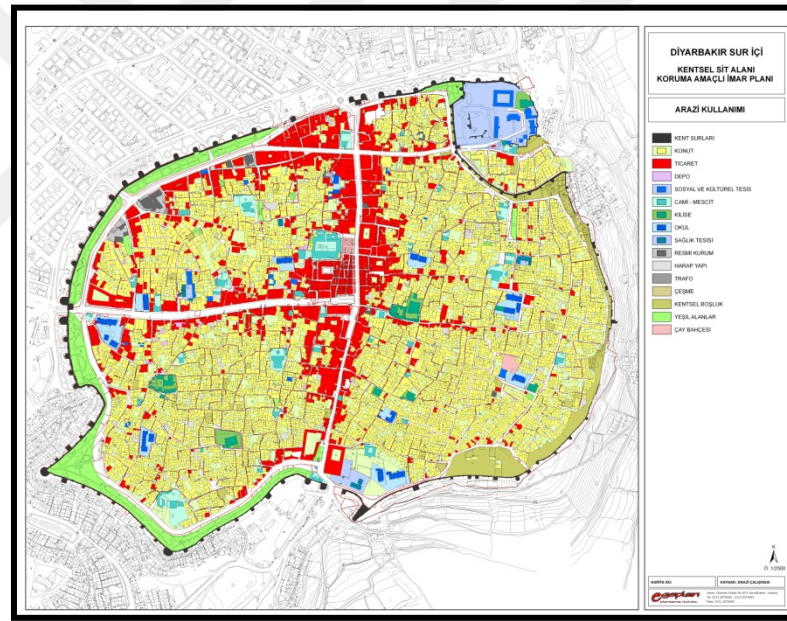
Şekil 4.9. Suriçi Tarihi Dokusundaki Arazi Kullanımları [95]

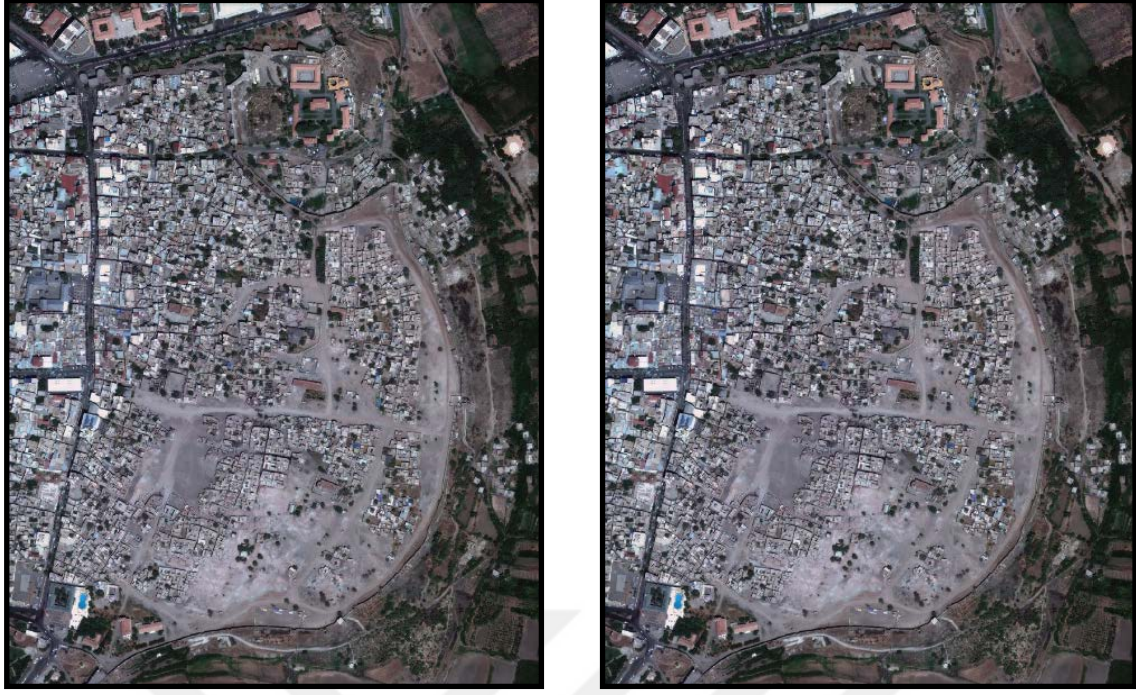
**Şekil 4.25.** Suriçi Tarihi Dokusunun Tahribatına İlişkin 2016 Mayıs ve 2016 Ağustos Tarihli Uydu Görüntüleri [107]

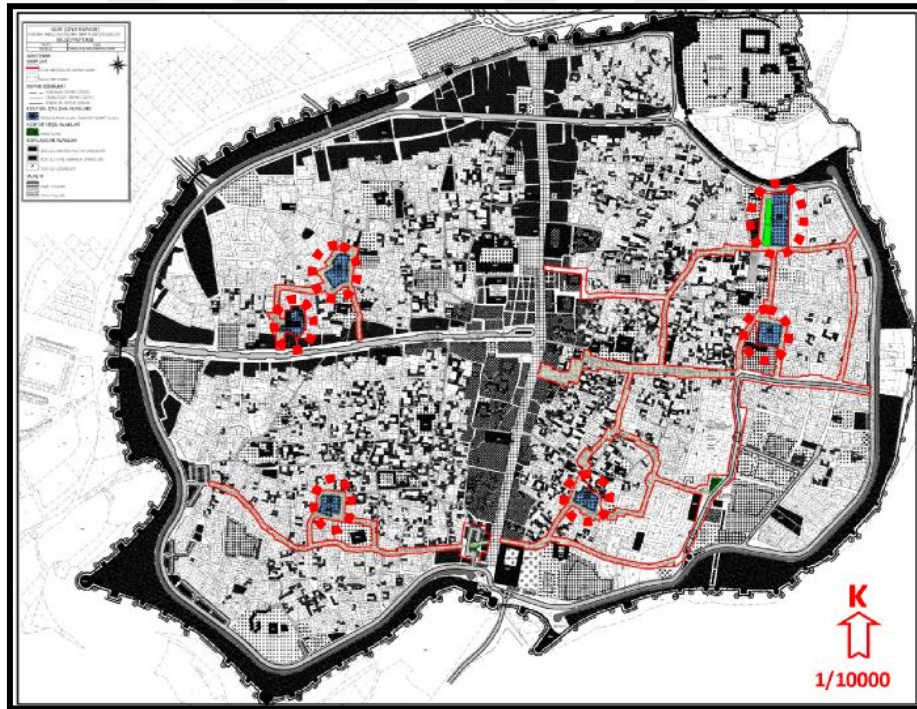
**Şekil 4.30.** 2016 Yılı Suriçi Koruma Amaçlı İmar Planı Revizyonu Raporunda Öngörülen Emniyet Noktaları [109]

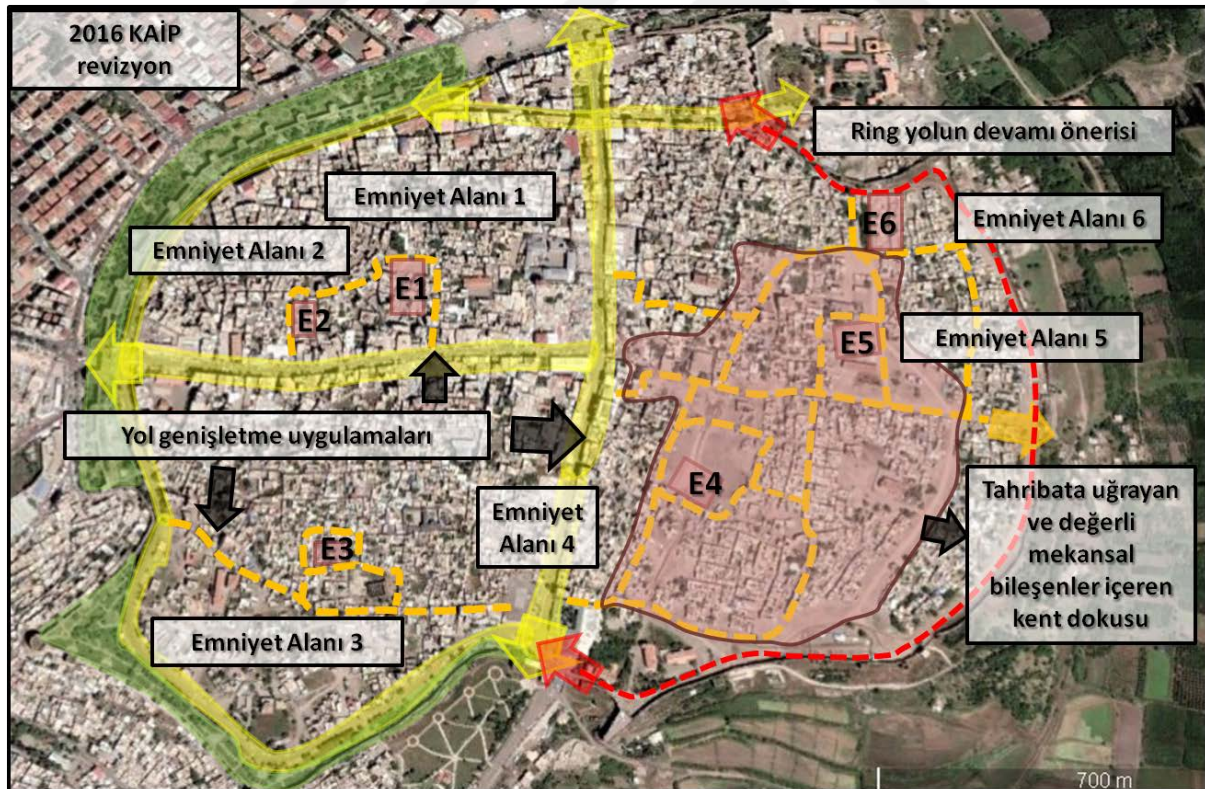
**Şekil 4.31.** 2016 KAİP Revizyon Mekansal Kararları

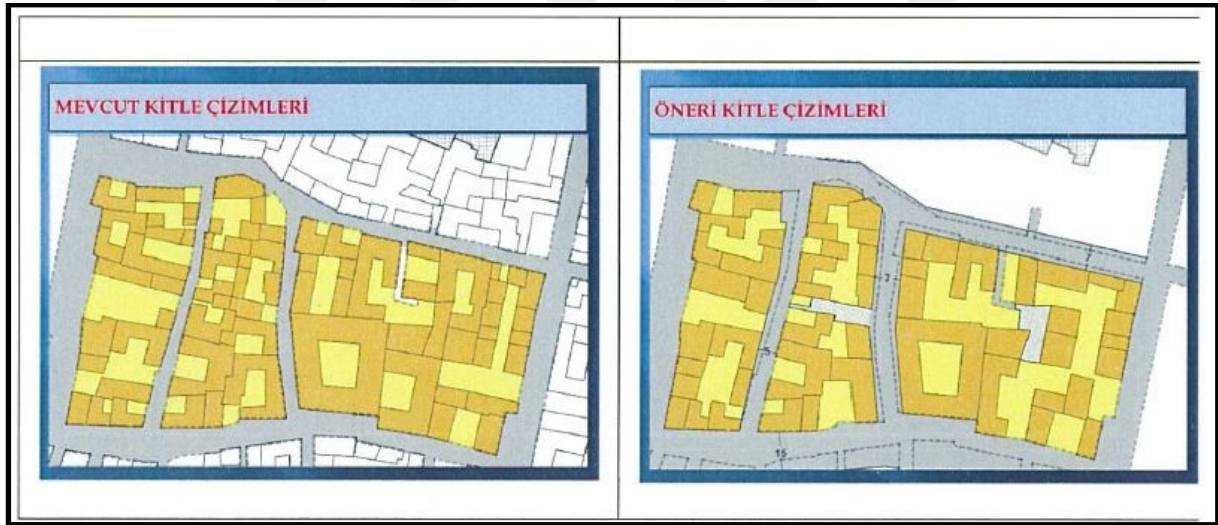
**Şekil 4.33.** Projede Kütellerde Yapılan Değişikliğin Sokak Dokusu ve Kent Dokusundaki Yansımaları [110]

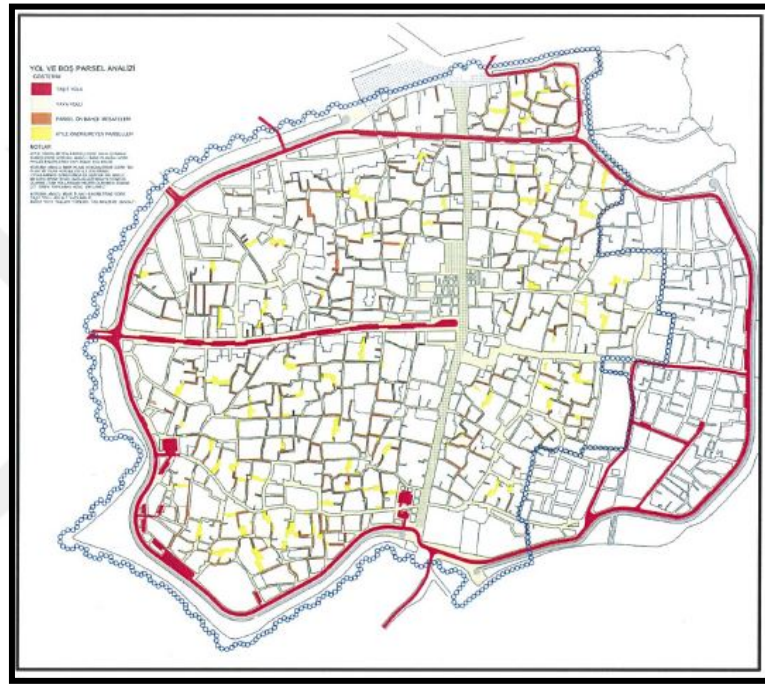
**Şekil 4.34.** Projedeki Değişikliğin Sokak Dokusu ve Kent Dokusundaki Yansımaları [110]

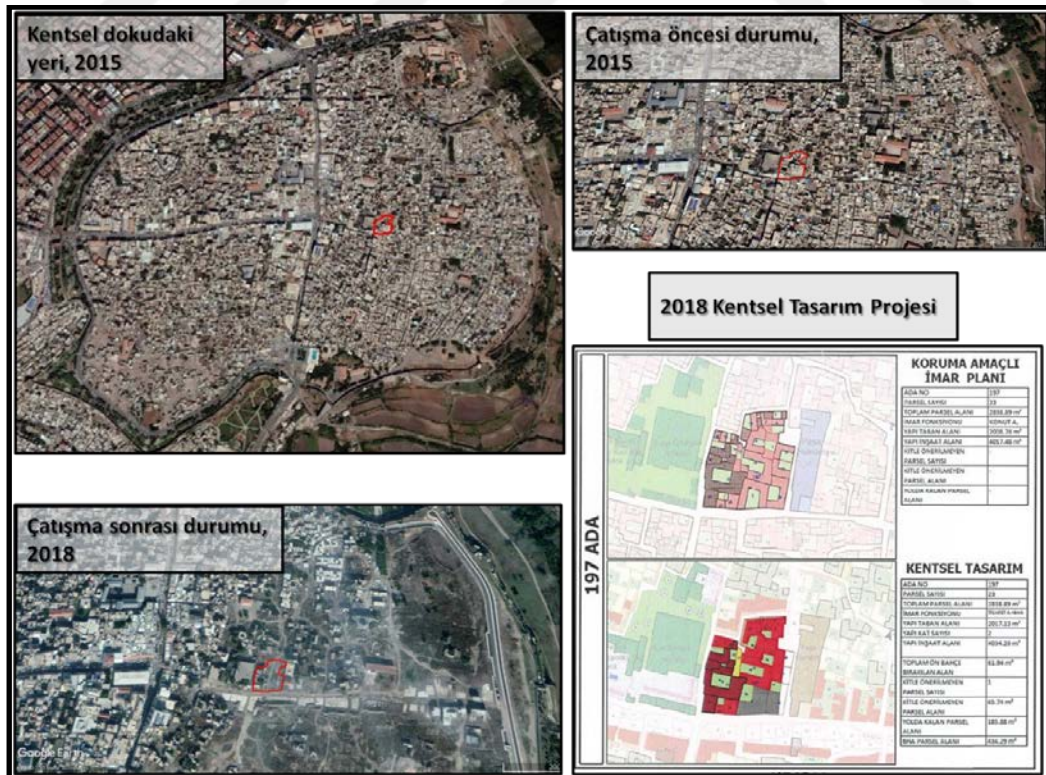
Şekil 4.36. 197 Numaralı Adanın Değişimi [110, 112]

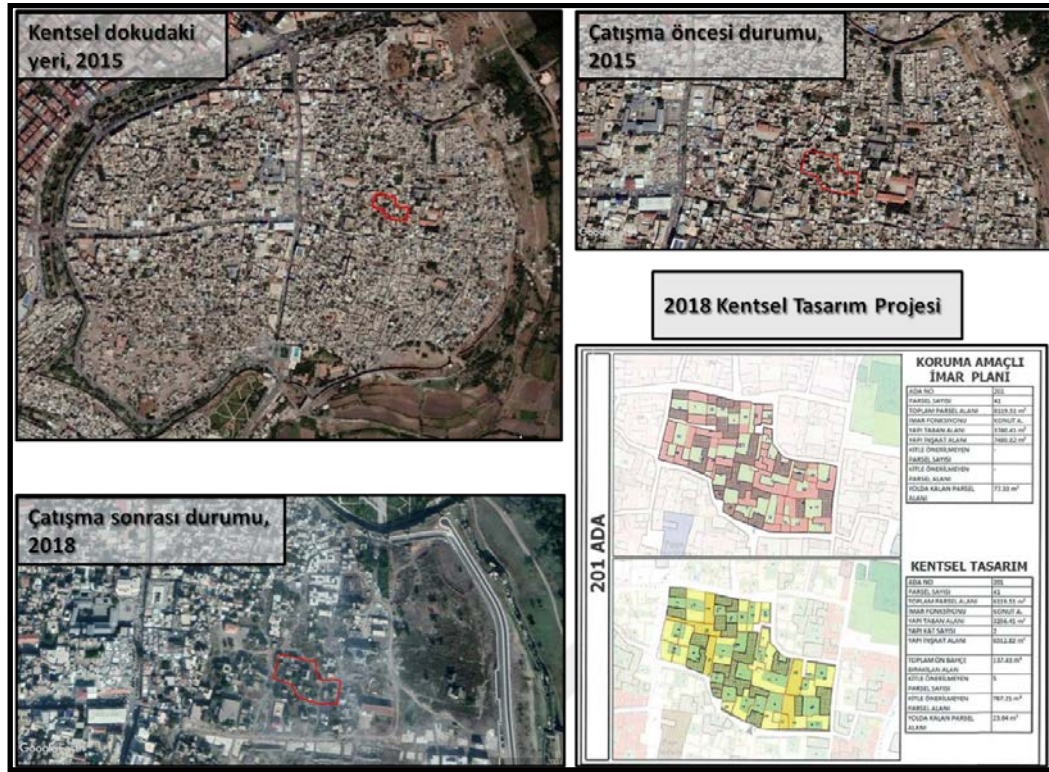
Şekil 4.37. 201 Numaralı Adanın Değişimi [110, 112]

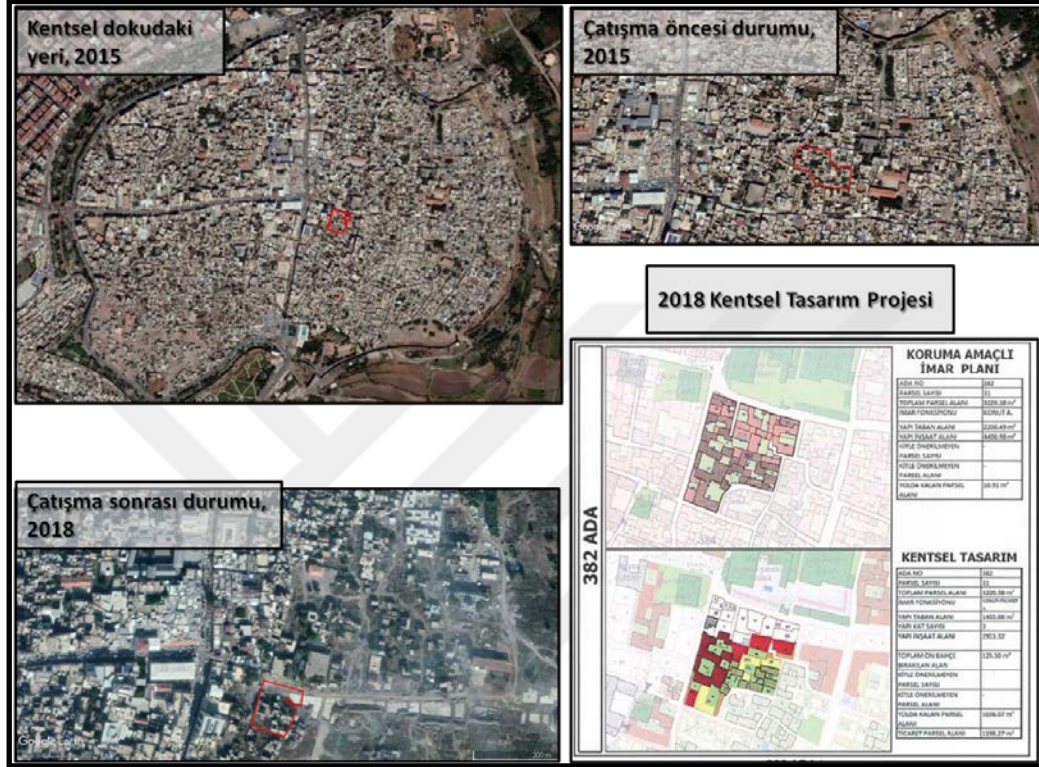
Şekil 4.38. 382 Numaralı Adanın Değişimi [110, 112]

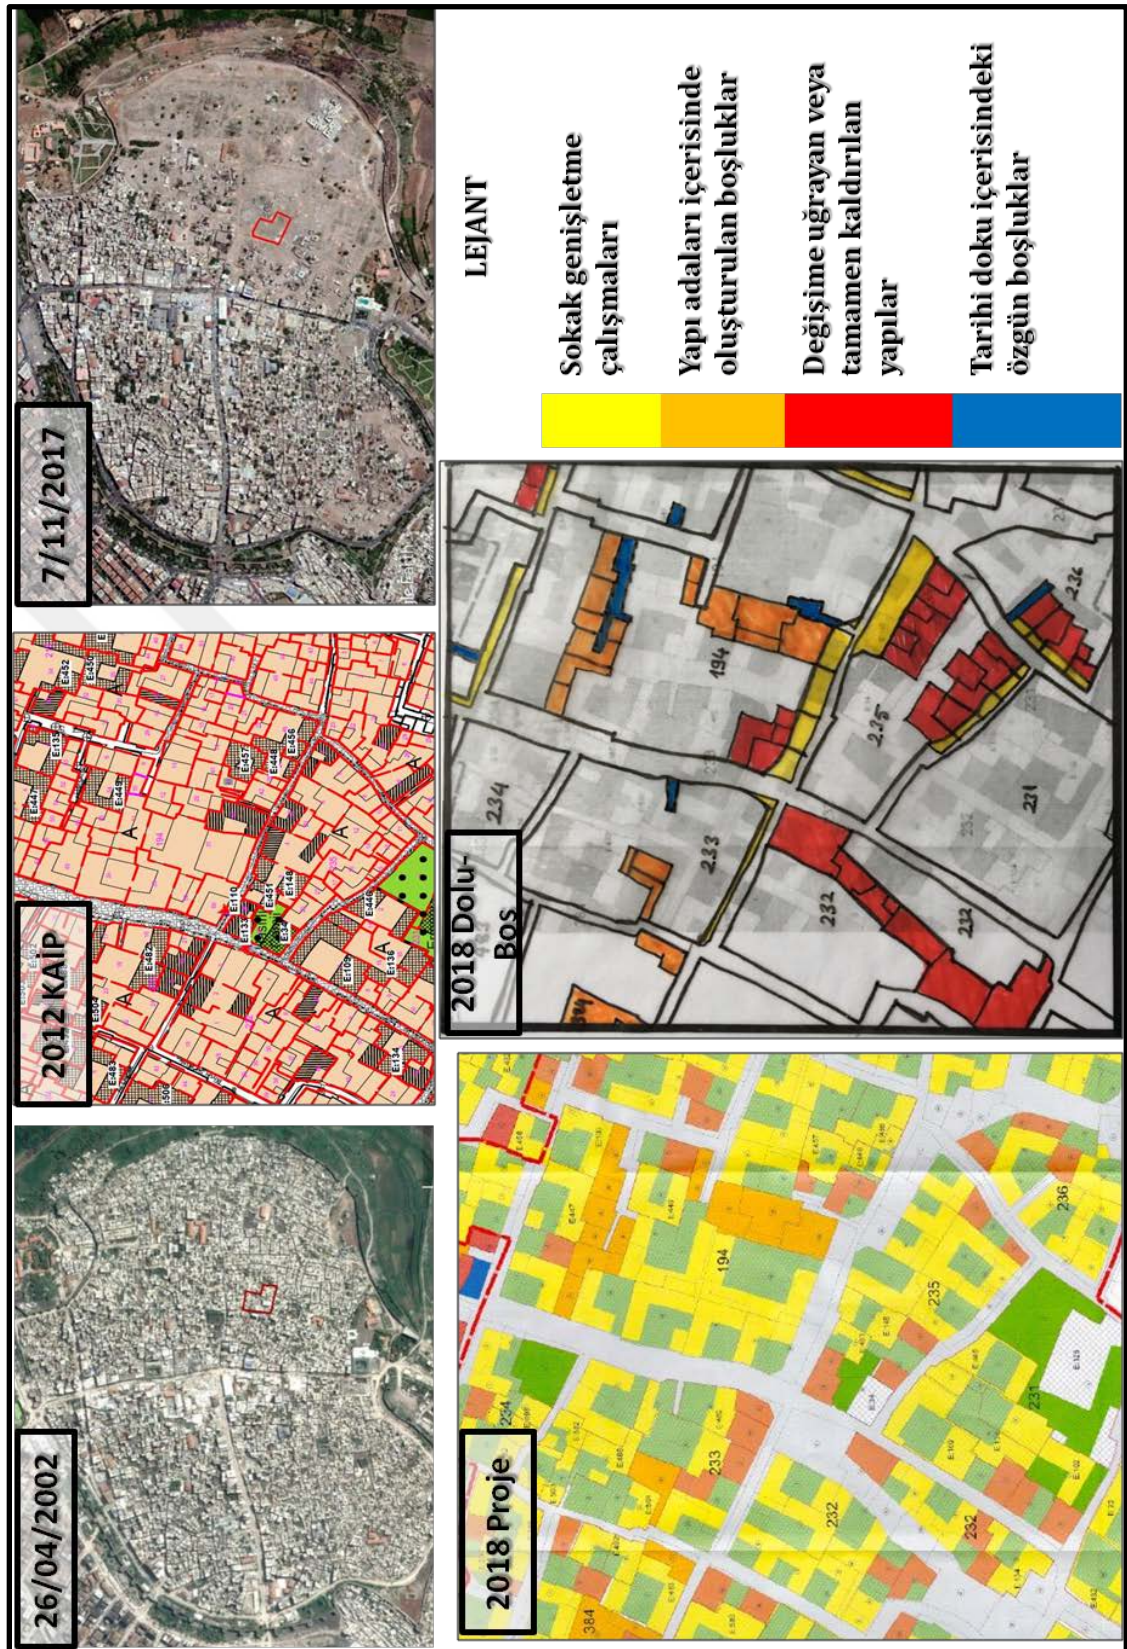
Şekil 4.57. Hasırlı Mahallesi'ndeki 194 Numaralı Yapı Adası ve Çevresindeki Ada İçi Boşluk Yaratma, Mevcut Yapılarda Küçülmeler ve Sokak Geniştirme Uygulamaları [95, 111, 112]

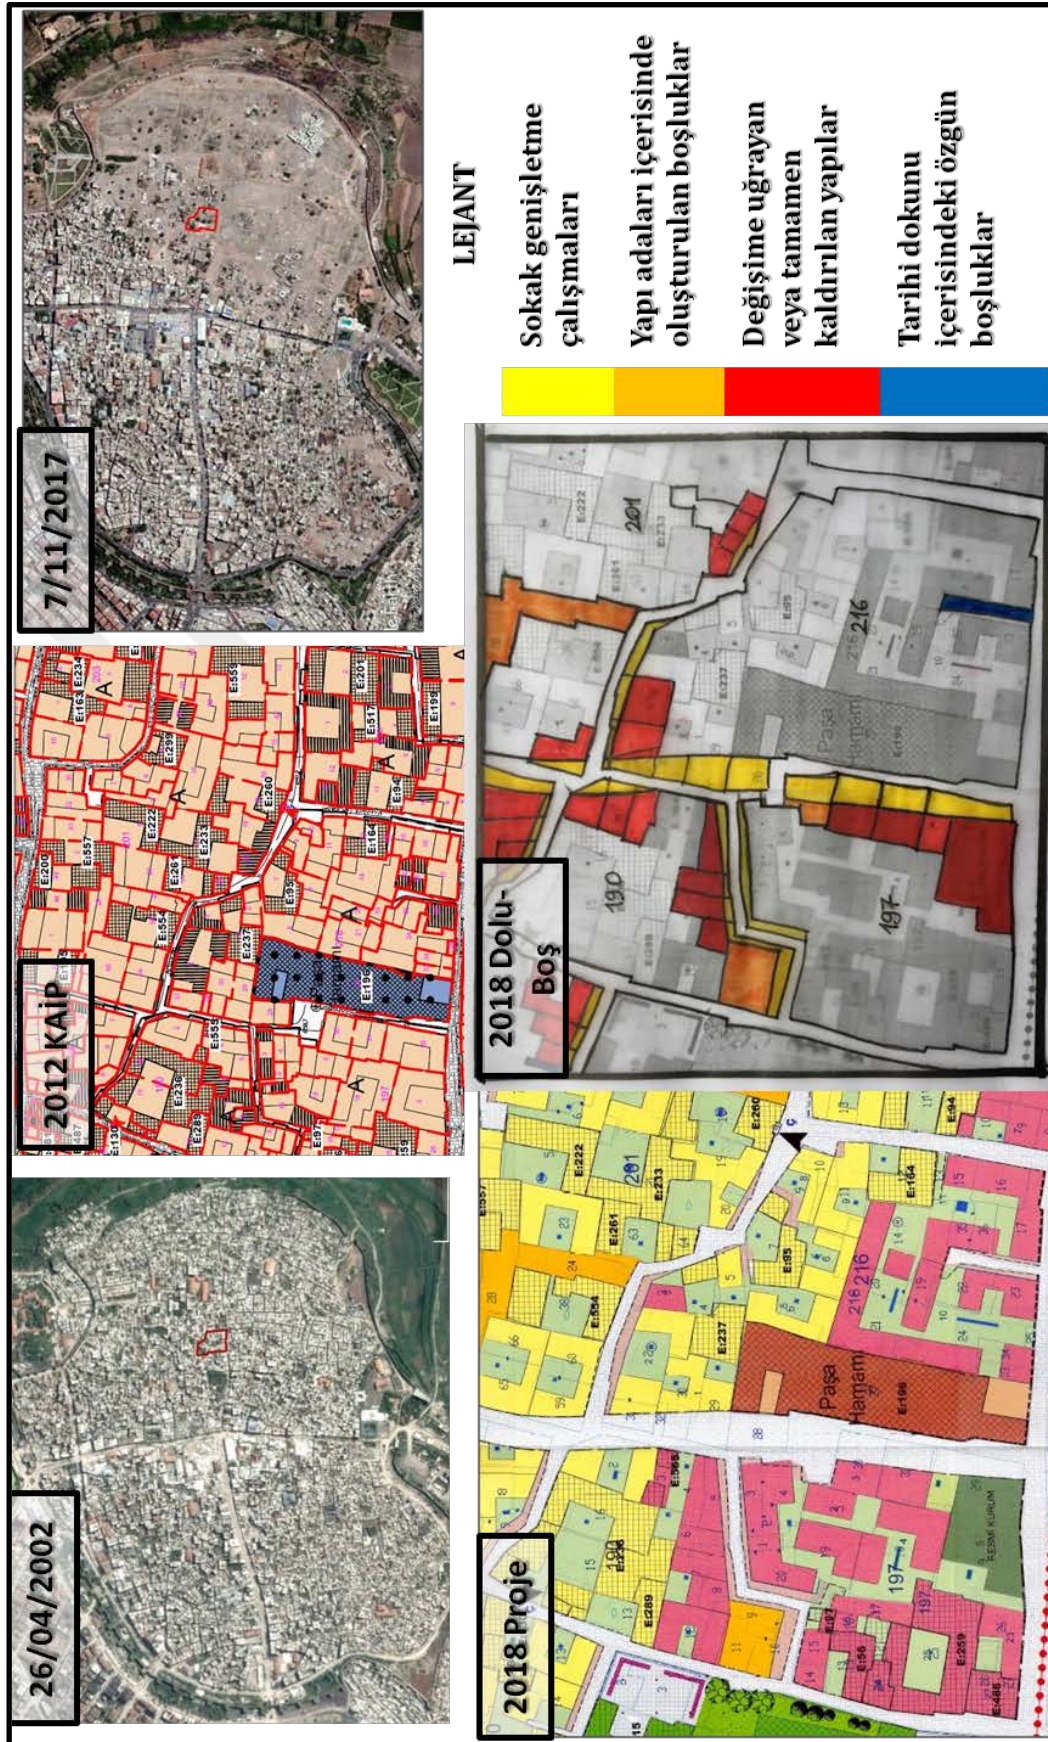
**Şekil 4.58.** Fatihpaşa Mahallesi'ndeki 216 Numaralı Yapı Adası ve Çevresindeki Ada İçi Boşluk Yaratma, Mevcut Yapılarda Küçülmeler ve Sokak Geniştirme Uygulamaları [95, 111, 112 ]

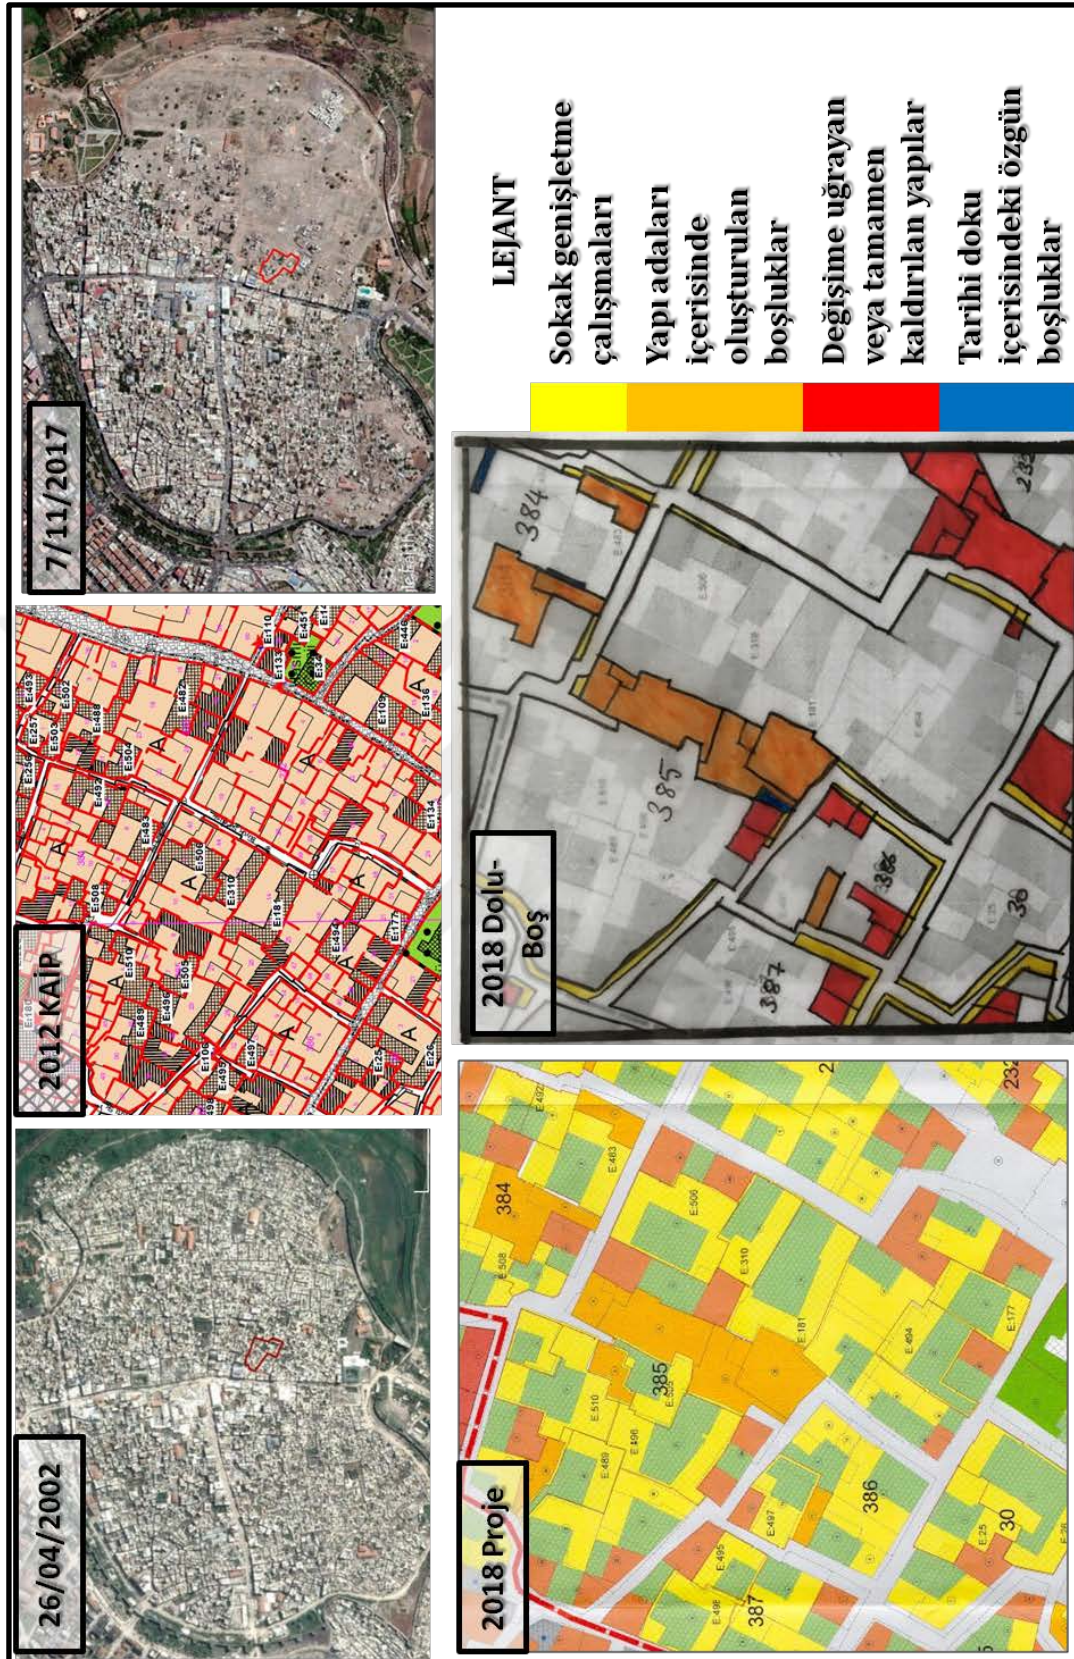
Şekil 4.59. Savaş Mahallesi'ndeki 385 Numaralı Yapı Adası ve Çevresindeki Ada İçi Boşluk Yaratma, Mevcut Yapılarda Küçülmeler ve Sokak Geniştirme Uygulamaları [95, 111, 112 ]

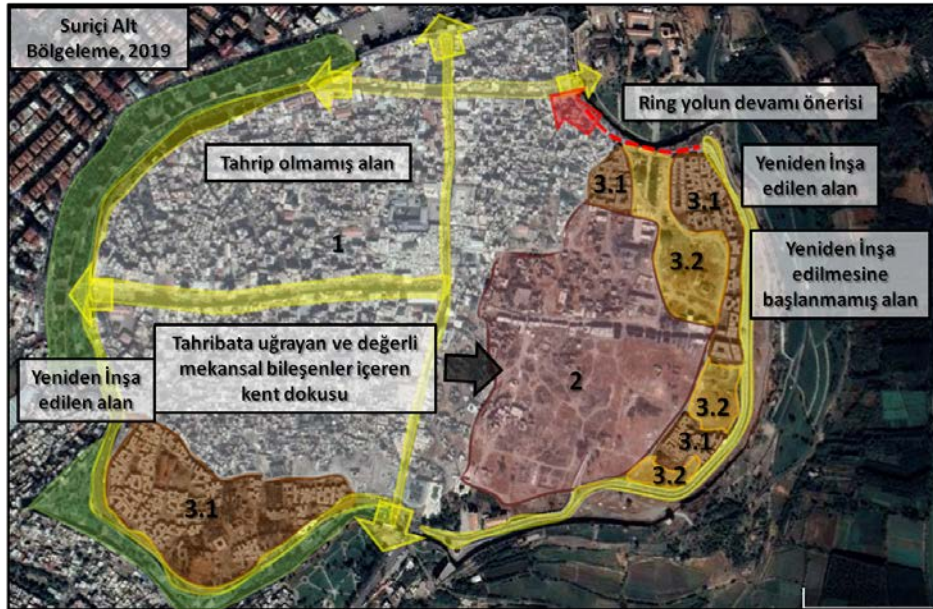
**Şekil 4.65.** Yeniden İnşa Uygulamalarının Sokak Dokusu, Konut Dokusu Ve Çok Katmanlı Kent Dokusu Üzerinde Yarattığı Değişimler
