**KAHRAMANMARAŞ KENTSEL SİT ALANLARINDA 2023 DEPREMİ SONRASI  
TESCİLLİ YAPILARIN RESTORASYON, REKONSTRÜKSİYON VE REVİTALİZASYON  
OLANAKLARININ İRDELENMESİ – TARİHİ KAPALI ÇARŞI ÖRNEĞİ**

**YÜKSEK LİSANS TEZİ**

**Anahtar Kelimeler:** Kültürel Miras, Kahramanmaraş Kapalı Çarşı, Deprem, Restorasyon, Rekonstrüksiyon, Revitalizasyon, Kentsel Sit Alanı, Tescilli Yapılar, Koruma Politikaları, Kahramanmaraş.

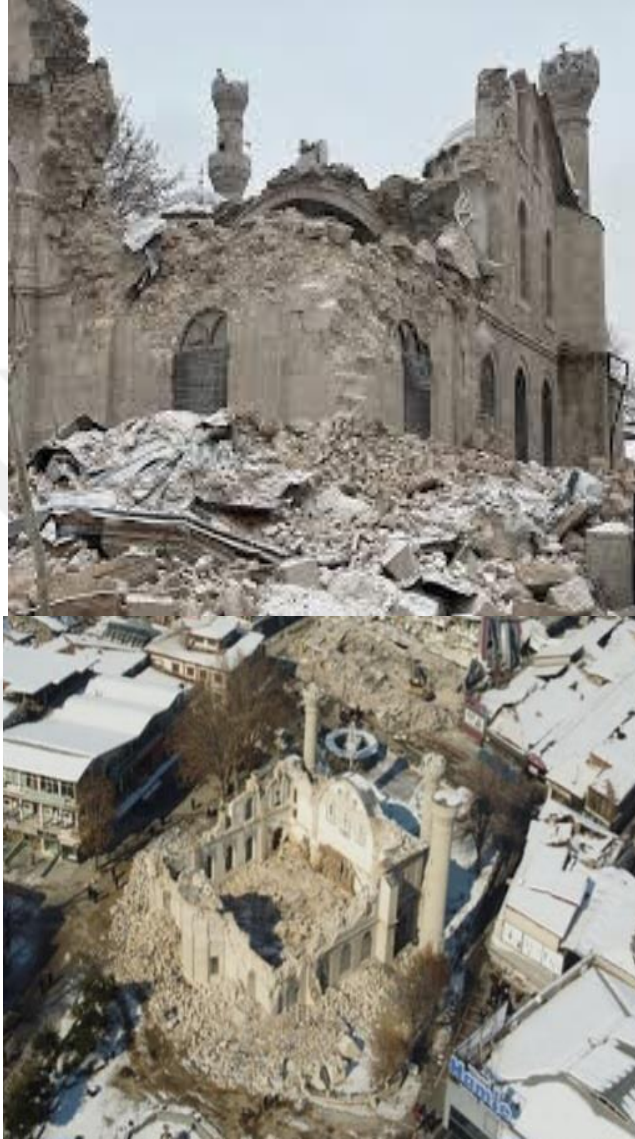
Şekil 7 Malatya Yeni Cami

Malatya Yeni Cami, diğer adıyla Hacı Yusuf Taş Camii, 1893 yılında inşa edilmiş olup, Osmanlı'nın son dönem cami mimarisini yansıtan önemli bir anıtsal

yapıdır. 1964 yılında çıkan yangından sonra yeniden inşa edilen cami, taş yığma taşıyıcı sisteme, çift minareli düzene ve merkezi kubbeli plan şemasına sahiptir. Caminin çevresinde yer alan tescilli dükkânlar, hanlar ve bazı sivil yapılar da geleneksel kent dokusunun ayrılmaz bir parçasıdır.

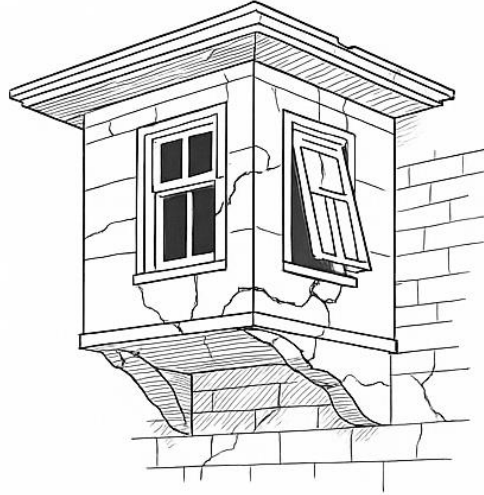
Şekil 10 Deprem Sonrası Cephe ve Mimari Detay Tahribatları

mekân detaylarında gözlemlenen bu kayıplar, estetik ve kültürel değer açısından geri dönüşü zor bir tahribat yaratmıştır. Yapının taşıyıcı olmayan ancak mimari karakteri belirleyen elemanlarından olan süs kemerleri, konsollar, sütun başlıkları gibi elemanlarda da parçalanma ve düşme sıkça görülmüştür. Bu öğeler genellikle taşıyıcı sisteme eklenti şeklinde olduğundan, sarsıntıda ilk kopan elemanlar olmuşlardır.

Cephe Süslemeleri  
ve Kitabeler

Ahşap Doğramalar  
ve Cumbalar

Sırlı Karro, Vitray ve  
Kalem İşi Süslemeler

Kemer, Konsol ve  
Sütun Başlıkları

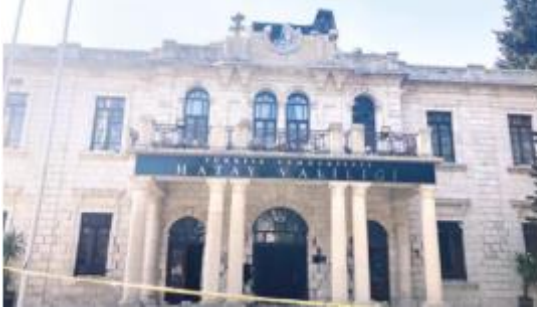
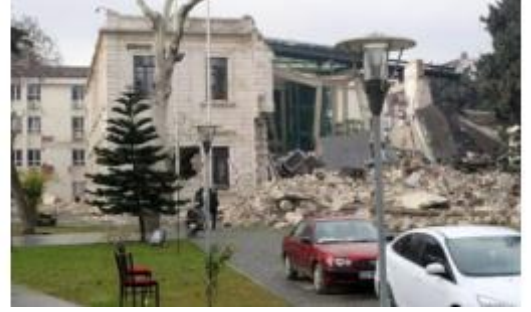
Şekil 14 Tarihi Valilik Binası – Kışlasaray Mahallesi, Antakya

sarsıntı sonrasında, yapı daha ciddi hasar almıştır. Özellikle ikinci kat ahşap taşıyıcılarında eğilmeler ve iç kısımlarda çökme riskine işaret eden çatlamlar rapor edilmiştir. Yine de, yapı tamamen yıkılmamış, büyük oranda ayakta kalmıştır.

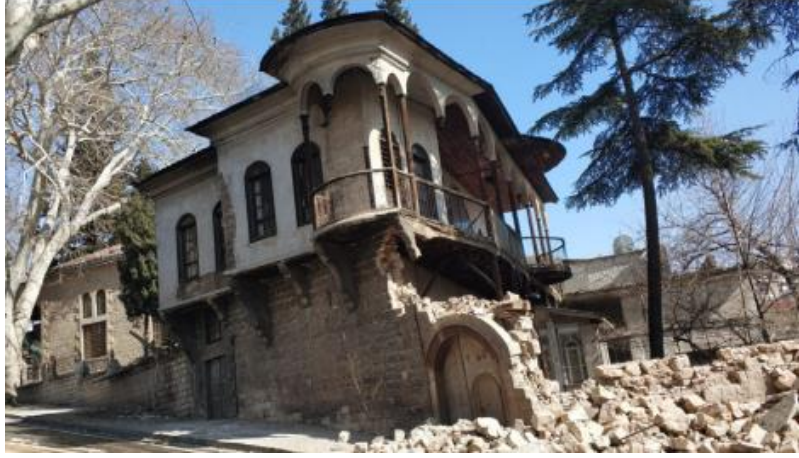
Şekil 15 Kahramanmaraş kent merkezinde yer alan Osmanlı yapısı

20 Şubat'taki artçı sarsıntı ile birlikte yapının bir bölümü çökmüş, özellikle yan cephedeki taşıyıcı duvarlarda kısmi yıkım gerçekleşmiştir. Giriş aksına yakın taş örgü duvarın bazı bölümleri ayrılmış, döşemeler çökmüş ve binanın yapısal bütünlüğü önemli ölçüde zarar görmüştür. Görseller yapının yalnızca estetik değil, taşıyıcı sistem açısından da kritik hasar aldığını belgelemektedir.

Bu tür yapılar için doğrudan yıkım kararı yerine, özenli bir sökülme süreci önerilmektedir. Mevcut duvar süslemeleri, pencere kemerleri, balkon korkulukları, ahşap doğramalar gibi mimari öğeler tek tek numaralandırılarak sökülebilir ve rehberli rekonstrüksiyon yoluyla özgün konumuna tekrar yerleştirilebilir. Bu yaklaşım, ICOMOS'un "taşınabilir yapı bileşenlerinin yeniden kullanımı" prensipleriyle de örtüşmektedir. Yapının yeniden canlandırılması sadece fiziksel değil, aynı zamanda kentsel bellek ve toplumsal bağ açısından da değerlidir. Bu nedenle, yıkım yerine belgelenmiş, kontrollü sökülme ve rekonstrüksiyon süreci hem teknik hem etik olarak en doğru yaklaşımdır.

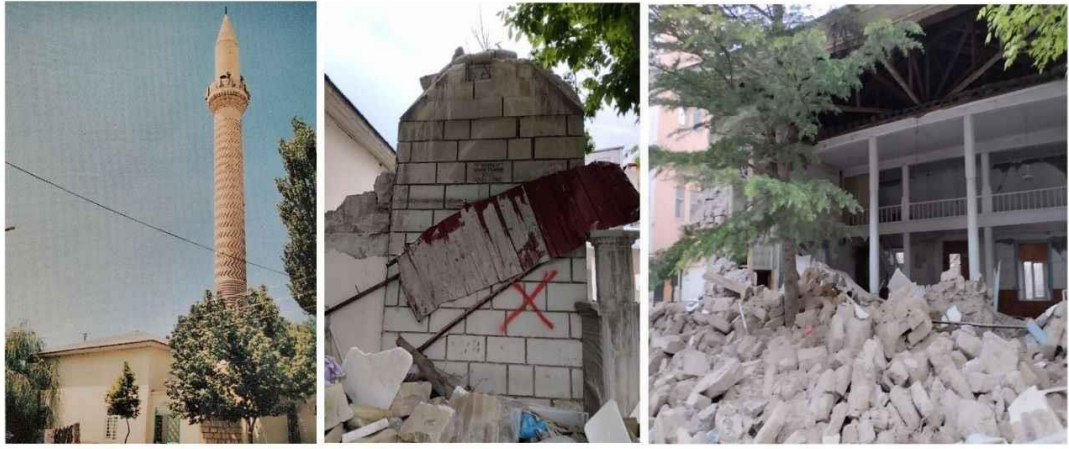
Soldaki görselde yer alan Elbistan Himmet Baba Camii, klasik Osmanlı mimarisine sahip, kare planlı ve kubbeli ibadet mekanına sahip küçük ölçekli bir mahalle camisidir. Minare gövdesi, yapının giriş cephesiyle birlikte avluya hizalı konumlanmış ve silindirik bir formda yükselmektedir. Dış cephede düzgün kesme taş işçiliği dikkat çekerken, giriş nişi ve kemerle taşınan sade süslemeler yapının özgün karakterini ortaya koymaktadır.

Şekil 16b 6 Şubat 2023 depremleri sonrası oluşan hasarın ardından başlatılan kontrollü müdahale süreci belgelenmektedir. Cami minaresi, statik risk taşıdığı için iş makineleri aracılığıyla parça parça sökülmemektedir. Bu süreçte, cami gövdesinin korunmasına özel dikkat gösterilmiştir. Yapının ana kubbesi ve duvarları ise yapısal olarak ayakta kalmayı başarmıştır. Bu tür müdahaleler, uluslararası koruma ilkeleri çerçevesinde "reversible" yani geri dönüşlü tekniklerle planlanmalı ve belgelendirilmelidir.

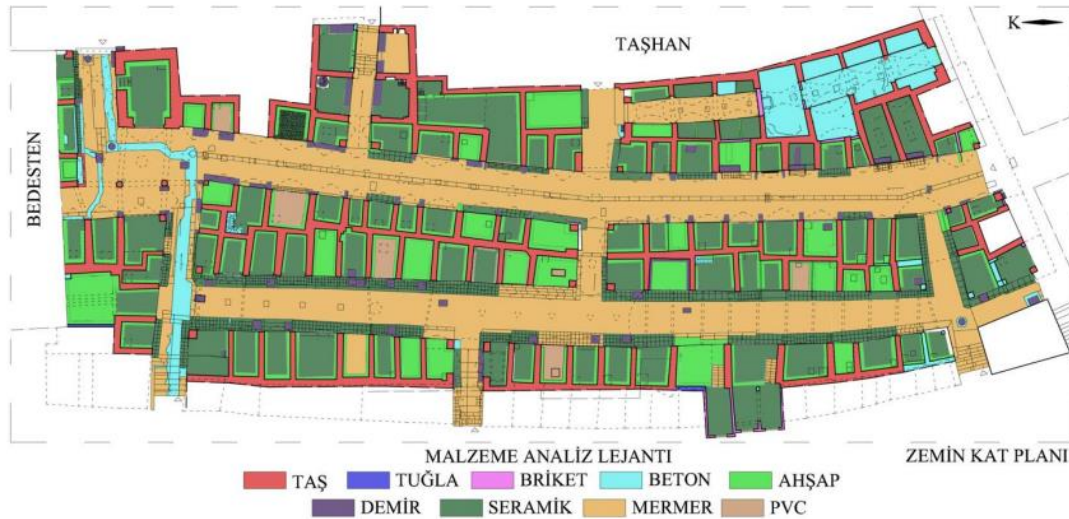
Şekil 26 Kahramanmaraş Kapalı Çarşısı, malzeme analizi

A–A kesiti incelendiğinde, beşik tonozlu örtü sisteminin bazı bölümlerde bozulduğu, yeni yapı eklentileriyle birlikte yüksekliğin ve kütle oranlarının değiştiği gözlemlenmektedir. Çarşının özgün taş ve ahşap yapı bileşenlerine zamanla betonarme ve metal malzeme müdahaleleri eklenmiş, bu da çarşının mimari bütünlüğünü olumsuz etkilemiştir. Özellikle 4. 5. ve 6. derece veriler (karşılaştırmalı analiz, mimari gereklilik ve sözlü kaynaklar) çarşının bazı alanlarının özgün veriden yoksun şekilde yeniden düzenlendiğini ortaya koymaktadır.

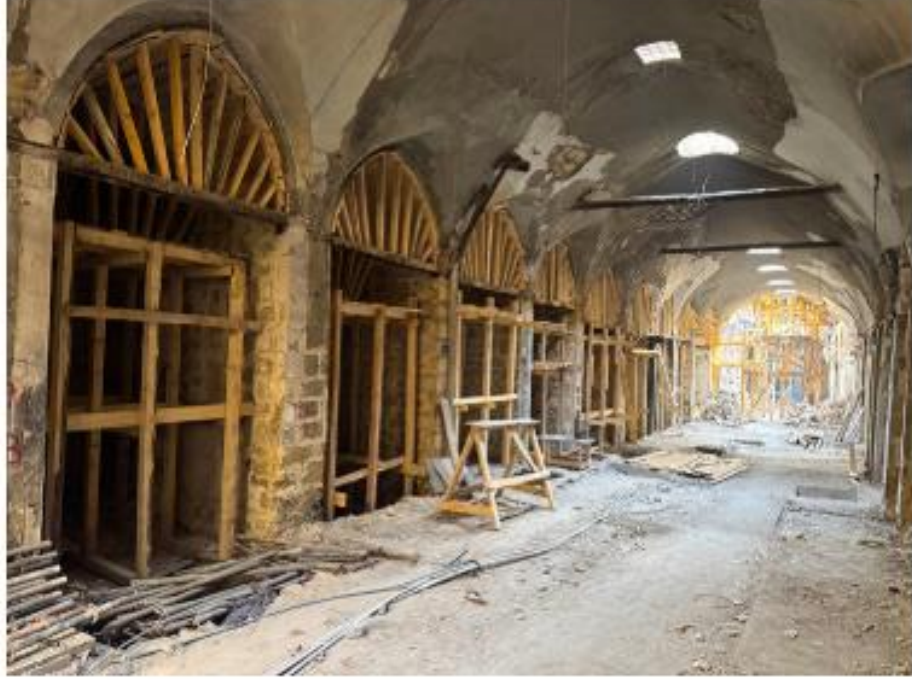
Şekil 27 Kahramanmaraş Kapalı Çarşı – Restorasyon Sürecinde Tonozlu Arasta Bölümü

6 Şubat 2023 tarihinde meydana gelen Kahramanmaraş merkezli depremler, Kapalı Çarşı'nın tarihsel dokusu üzerinde derin yapısal etkiler yaratmıştır. Özellikle Osmanlı dönemine tarihlenen yığma taş sistemli strüktürler, yüksek şiddetteki yer hareketlerine karşı elastik davranış göstermekte yetersiz kalmış, bu da özgün mimari elemanlarda ciddi deformasyonlara yol açmıştır. Yapının temel taşıyıcı bileşenlerinden olan taş duvarlar, kireç harçlı bağlayıcı sistemin zamanla yıpranması ve tekil temelli zemin oturmaları nedeniyle deprem yüklerini yeterince sönümleyememiştir.

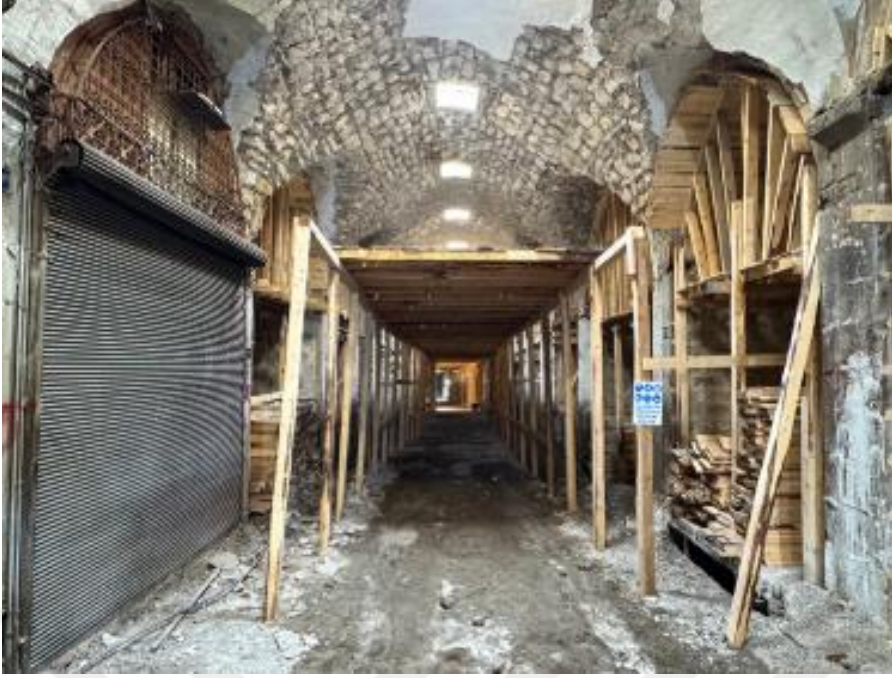
Şekil 28 Kahramanmaraş Kapalı Çarşı – Tonoz Örtülü Ana Aks Üzerinde Geçici Destekleme Sistemi

Tonoz örtülü dar geçişli arasta bölümünde yer alan dükkânların ön cephelerine geçici ahşap destekleme iskeleleri kurulmuş, bu uygulama olası çökme ve deformasyon riskine karşı önleyici bir müdahale olarak değerlendirilmelidir. Görüldüğü üzere, yapıdaki tonoz örtü sistemleri çatlaklı ve yer yer sıva dökülmeli durumdadır, bu da taşıyıcı sistemin zayıfladığını göstermektedir. Özellikle kemer açıklıklarında yapılan kafes kirişleme ve geçici destek çubukları, geleneksel Osmanlı çarşı mimarisine saygılı, kontrollü bir restorasyon sürecinin yürütüldüğünü ortaya koymaktadır. Bu aşama, belgeleme ve analiz sonrası restorasyonun uygulamaya geçmeden önceki güvenlik ve stabilizasyon adımlarını temsil etmektedir.
