# Arşiv Depolarının Önleyici Koruma Bağlamında İncelenmesi ve Koruma Açısından İyileştirme Önerileri: Nüfus ve Vatandaşlık İşleri Genel Müdürlüğü'ne Ait İki Arşiv Deposu Örneği

## Yüksek Lisans Tezi

Kültür Varlıklarını Koruma Anabilim Dalı

Ankara, 2025

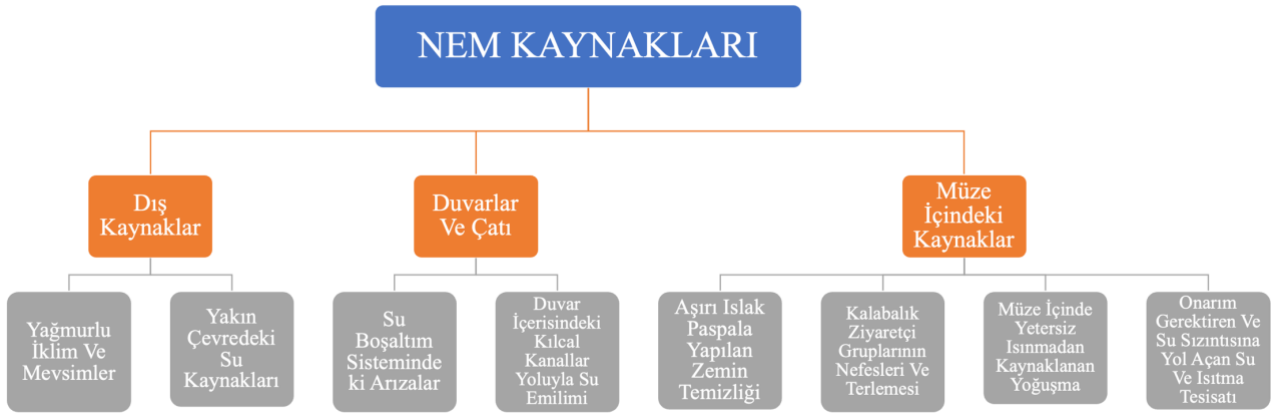
Uygun olmayan RH değerlerinin oluşmasına neden olan faktörler de bulunmaktadır (Şekil 3.1). Bunlar: Kontrol eksikliği (HVAC veya diğer sistemlerin eksikliği), mevsimsel

değişiklikler, sensörlerin ve veri kaydedicilerin düzenli olarak kalibrasyonun yapılmaması, sıhhi tesisattan veya diğer su kaynaklarından kaynaklanan su sızıntıları, sel, yangın, mikro iklimlerdir; HVAC sistemleri yer alan binalarda bile bu problemler görülebilir. Soğuk kenarlardan veya bodrum katlarındaki soğuk depolama ortamlarından kaynaklanan yüksek RH'in oluşması, depolama raflarının arkasının dış duvarlara bakması, sıcaklık dalgalanmalarının meydana geldiği alanlarda geçirimsiz ambalajların kullanılması, binanın su kaynaklarından veya nem alıcı cihazlardaki gizli sızıntılar, hava sirkülasyonu eksikliği mikro iklimlere neden olabilmektedir (Bendix ve Moore, 2023, s.378).

**Şekil 3. 1. Nem Kaynakları**

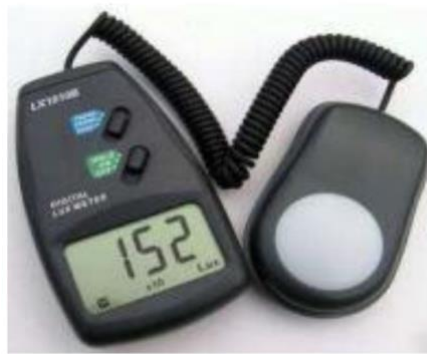
Iřık yoğunluęunu belirlemek için, elektromanyetik spektrumun görünür kısmında ıřınımın miktarını belirlemek gerekir. Lüksmetre veya ıřıkölçer, Bir nesneye düşen aydınlık seviyesini ölçmek için kullanılan cihazdır (Resim 3.2) (Ariz Yöndem, 2019, s. 149).

**Resim 3. 2. Lüksmetre veya ıřıkölçer**

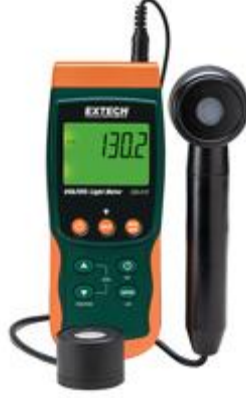
IR ışınının tamamen ortadan kaldırılması ve direkt olarak ölçülmesi zordur. Kızılötesi enerjinin ölçülmesi için en çok tercih edilen yöntem bir termometre ile ölçüm yapılmasıdır. Çünkü kızılötesi ışınlar objeler üzerinde sıcaklığın artmasına neden olur. Objenin yakınına yerleştirilecek olan ve ışık kaynağından direkt olarak etkilenen termometre ile sıcaklıktaki yükselmeler izlenerek IR enerjinin miktarı hakkında bulgulara ulaşılır (HCC, 1998c, s. 9). Günümüzde UV ve IR ışınımının tek bir cihaz yardımıyla ölçülmesi için cihazlar bulunmaktadır (Resim 3.4) (Yöndem, 2019, s.151).

**Resim 3. 4. Aydınlık düzeyi, kızılötesi ve morötesi ışınım ölçen cihaz**

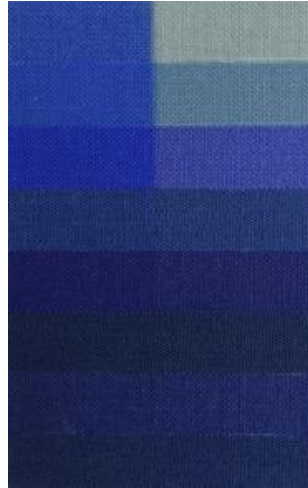
Işık hasarını izlemenin bir diğer yolu Blue Wool (Mavi Yün Testi) testidir. Mavi yün Standartları boyarmaddelerin ışığa karşı dayanıklılığın tespit edilmesi için oluşturulmuştur. Dünya çapında kullanılan bu test ışığın solma duyarlılığı için bir ölçek olarak görülmektedir. Ölçek farklı ışık duyarlılıklarına sahip boya içeren ufak bir kart şeklindedir (Resim 3.5). Kart yüzeyinin yarısı örtülerek testin yapılacağı yere yerleştirilmektedir. Bir süre ışığa maruz kalan ölçek kaldırılarak ışığa maruz kalan ve kalmayan boyalar arasında karşılaştırma yapılmakta ve testte maruz kalan ışığa karşı hassas olan arşiv malzemesinde oluşabilecek bozulmalar hakkında kesin bir kanıt edinilmektedir (Yöndem, 2019, s.152, Western Australian Museum, 2017).

**Resim 3. 5. Sağ tarafın 30 gün boyunca tam güneşe maruz kaldığı şeritin sol tarafının örtüldüğü mavi yün test şeridi (Telif Hakkı Catharine Ellis)**

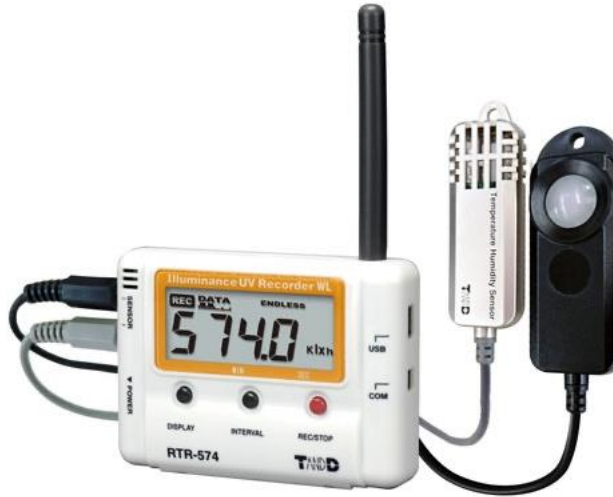
Ortamdaki ışığın (aydınlık seviyesinin), UV ve IR ışınlımların takip edilmesinde veri kaydedici cihazlar (datalogger) çoğunlukla kullanılmaktadır. Bu cihazlar, birden fazla farklı çevresel koşullar hakkında verileri belirli bir süre zarfında ve belirli zaman aralıklarında kaydedip saklayan aletlerdir. Bu aletler kaydettikleri verilerin sonrasında raporlanmasına ve analiz edilmesine olanak sağlamaktadırlar. Günümüzdeki gelişmelerle birlikte birden fazla çevresel faktörü (sıcaklık, bağıl nem, ışık seviyesi vb.) tek bir aletle ölçülmesi mümkündür (Resim 3.6) (Yöndem, 2019, s155)

**Resim 3. 6. Aydınlatma, UV, Sıcaklık ve Nem Veri Kaydedici**

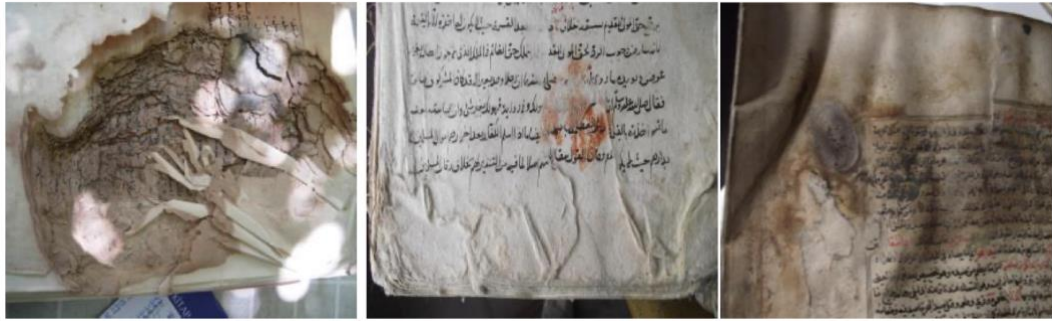
Mantarlar, kağıt yapısındaki selülozu parçalayarak ciddi düzeyde fiziksel olarak tahribata neden olmaktadır. Bu biyolojik zararlılar sadece kağıdı değil, aynı zamanda cilt iplikleri, deri, parşömen ve plastik gibi diğer türdeki malzemelerinde tahrip etmektedir. Kağıtta mantar saldırısına uğramış kısımlar sıklıkla yumuşak, hamurumsu bir yapıya sahip olmakta; bu kısımlarda kahverengi, sarı, pembe ve siyah renk tonlarında lekeler oluşabilmektedir (Resim 3.9) (Kathpalia, 1973/1990, s. 17-20; Konuklar, 2008, s.30).

**Resim 3. 9. Kağıtlar üzerinde mikroorganizma hasarına bağlı gelişen farklı tahribatlar**

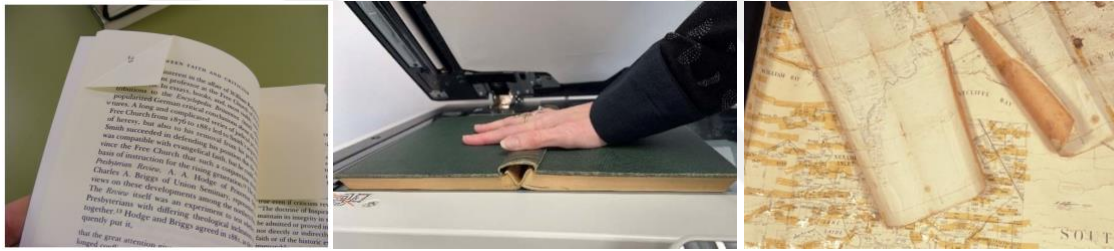
fotokopi çekilmesine müsaade edilmesiyle uygulanan yanlış müdahalelerden kaynaklı yıpranmalar oluşmaktadır (Resim 3.17). Uygun olmayan kullanım esnasında kitap sayfalarında yırtılma, buruşma ve katlanmalar da meydana gelebilmektedir. Kullanım kaynaklı bu problemler dışında belgelerin yırtılması ya da sayfalardan parça kopması sebebiyle bilgi sahibi olmayan kişilerin yaptığı restorasyon uygulamalarından kaynaklı meydana gelen zararlardandır. Kitabı kurtarmak amacıyla yapılan bu iyi niyetli işlemler, yanlış malzeme kullanımından kaynaklı ilerleyen zamanlarda problemlere sebep olmaktadır. Geri dönüştürülemez malzemelerin kullanımı veya ilk işlem olarak seloteyp türü bantların uygulanması, tamamlamada kullanılan kağıtların orijinal malzemeden farklı olması, dikiş hataları, hatalı kaplama işlemleri gibi uygulamalar kitaplarda fiziksel ve kimyasal bozulmaya sebep olmaktadır (Kızık, 2005, s. 39-40).

**Resim 3. 17. İnsan faktöründen kaynaklı yapılan hatalı uygulamalar**

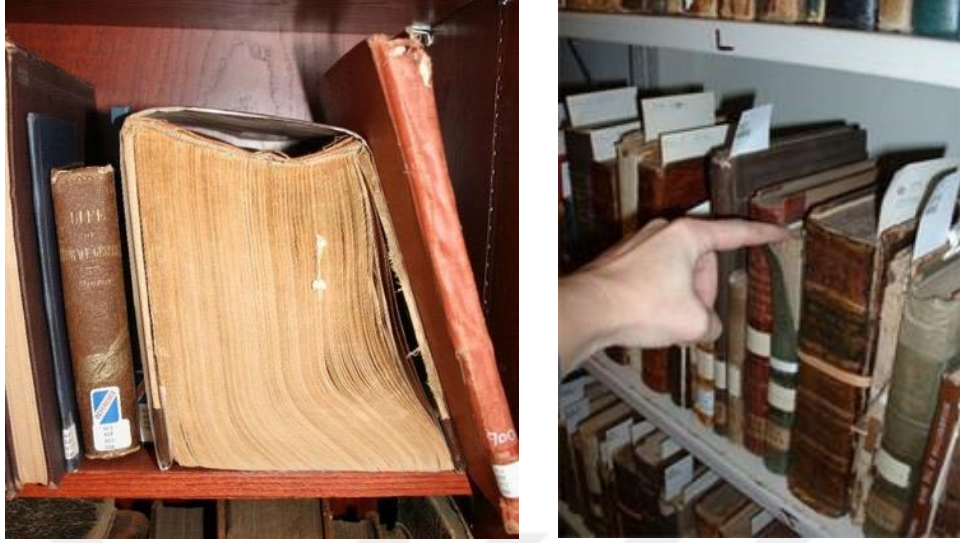
Koleksiyondaki eserlerin boyut ve özelliklerine göre yerleştirilmemesi, uygun malzemeden üretilmemiş ömrünü tamamlamış rafların değiştirilmemesi, ılık, toz, aşınma riski vb. sebeplerden zarar görmüş eserlerin açık bir şekilde raflarda durması, kitapların yatay bir şekilde ve birbiri üzerine bindiği istifleme şekli, personel ve kullanıcıların eserleri raftan alırken, taşıma esnasında ve kullanımdaki hatalar (cildin kapaktan tutularak raftan alınması gibi işlemler kitabın sırtına ve ek yerlerine zarar verebilmektedir) kitaplarda önemli hasara yol açarak bozulmalarına yol açmaktadır (Resim 3.18) (Caswell- Olson, Lee & Willer, 2022, s.4).

**Resim 3. 18. Kitabın yanlış bir şekilde konumlandırılması ve raftan yanlış bir şekilde alınması**

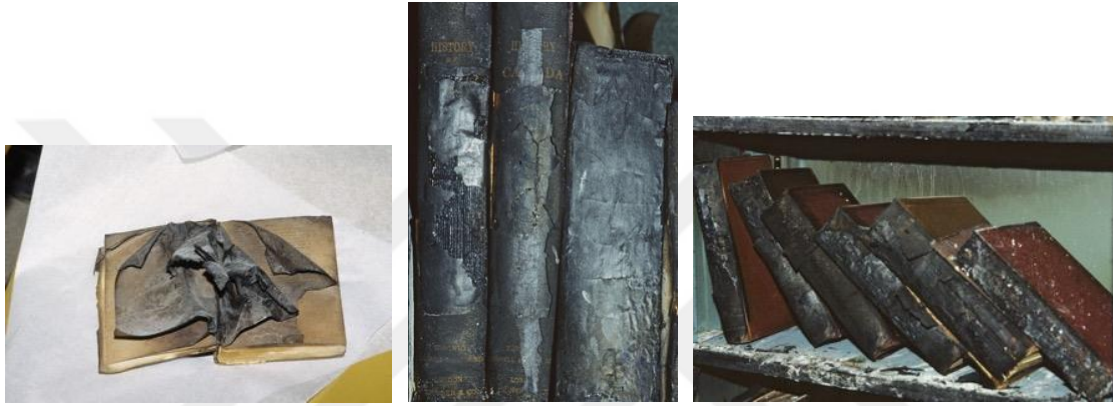
Kağıt ve diğer organik malzeme gruplarının muhafaza edildiği depolardaki koleksiyonlar özellikle çok kuru durumdaysa yanmaya karşı fazlasıyla elverişlidirler. Genel anlamda obje ne kadar ince ise, tutuşması ve tamamen yanması çok hızlı olmaktadır. Örneğin, tek yaprak kağıt hızla tutuşup yanacak ancak rafa sıkıca yerleştirilmiş kitapların ilk aşamada cildi zarar görür veya kurum birikintileri, sırt kısmında renk bozulması haricinde başka bir zarar görmeyebilir (Resim 3.19) (Stewart, 2018).<sup>13</sup>

**Resim 3. 19. Yangın kaynaklı hasar görmüş kitap örnekleri**

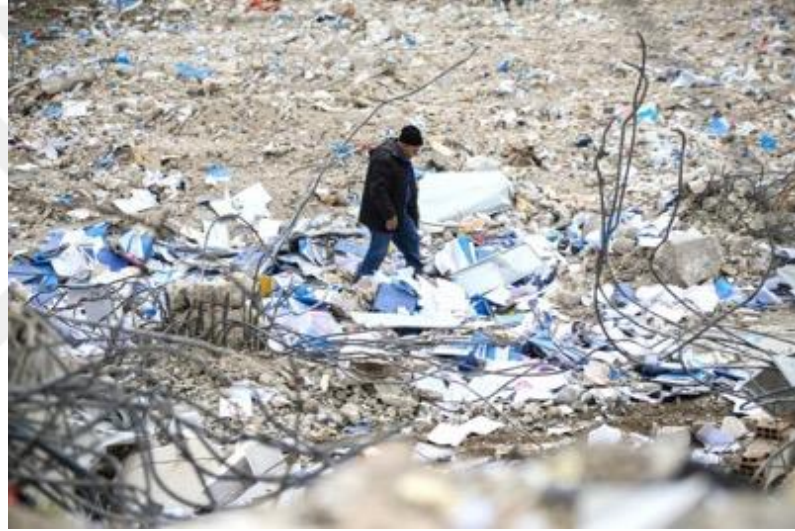
Uygun önlemler alınmadığı takdirde arşivlerde depremde fazlasıyla hasar görmektedirler. Muhtemel bir depremde enkazda kalma olasılığı olan koleksiyonun geriye dönüşü konusunda sıkıntılarla karşılaşılacağı gibi tamamen yok olabileceği de unutulmamalıdır. Ülkemizde 2023 yılında gerçekleşen Kahramanmaraş depreminden etkilenen illerden olan Hatay’da belediyeye ait arşiv belgeleri enkaz altında korumasız bir şekilde kalmıştır (Resim 3.20). Bu durumlarda kurumların afet ve risk planlamalarında arşivlere öncelik vermesi ve afet sonrasında hangi adımların atılacağı ve kimin ne görevi üstleneceği belirlenmelidir (Uylukçu & Yılmaz Şentürk, 2023, s.32).

**Resim 3. 20. Hatay Büyükşehir Belediyesine ait enkazdaki evraklar**

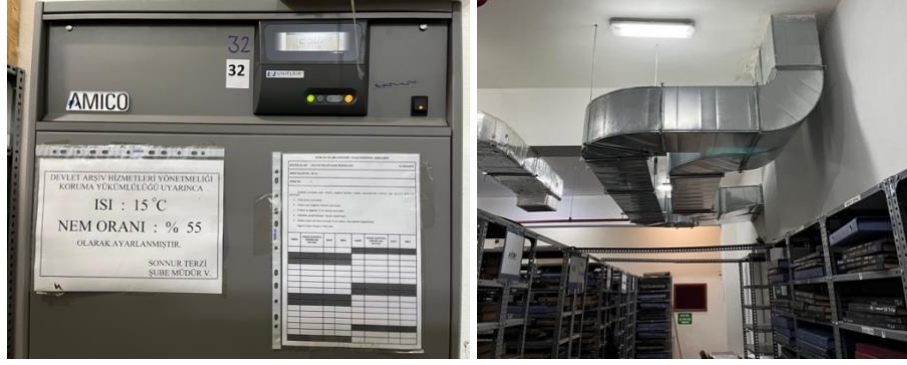
**Resim 5. 1. İklimlendirme cihazı ve sistemi**

- A 402-1 numaralı depo alanın duvar diplerinde yer yer rutubet kalıntıları gözlemlenmiştir.
- A 402-1 numaralı depodaki iklimlendirme sistemi çok iyi çalışmamaktadır fakat A 403 numaralı depoda iklimlendirme sistemi sürekli olarak çalışır durumdadır.

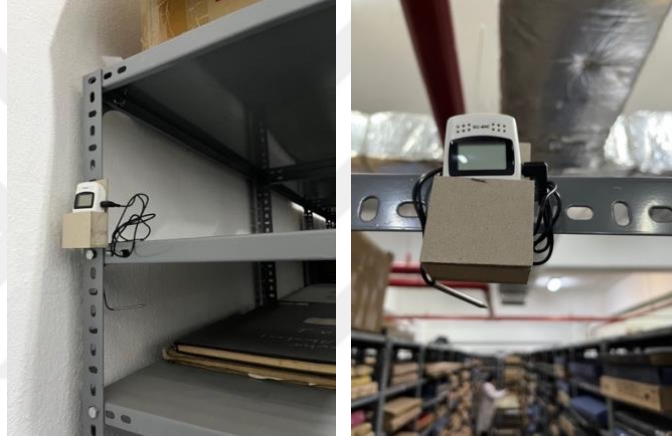
**Resim 5. 2. Depo alanlarına yerleştirilen dataloggerlar**

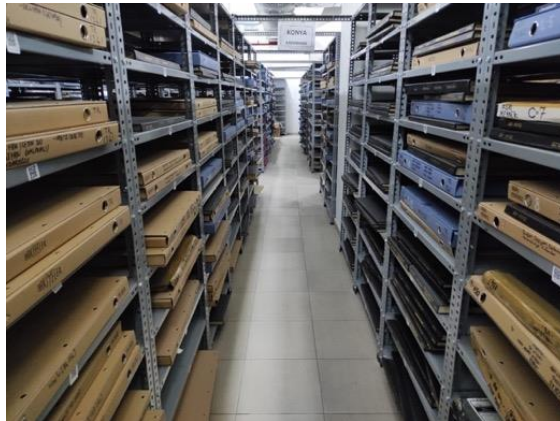
- Sıcaklık ve bağıl nem değerleri belirlenen oranların altında veya üstünde kaldığında uyarı veren alarm sistemi kullanılmamıştır.
- Depolarda bozulma durumu kötü olan defterler kutu içerisinde muhafaza edilmektedir (Resim 5.3).

**Resim 5. 3. Kutu içerisinde muhafaza edilen defterler**

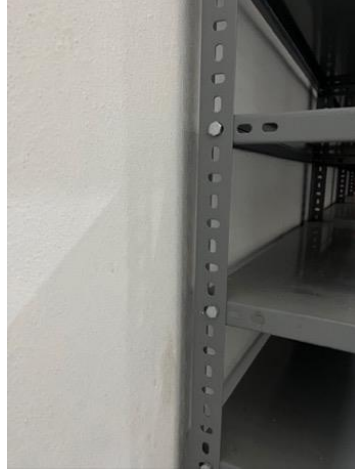
**Resim 5. 4. Rafların duvara mesafesi**

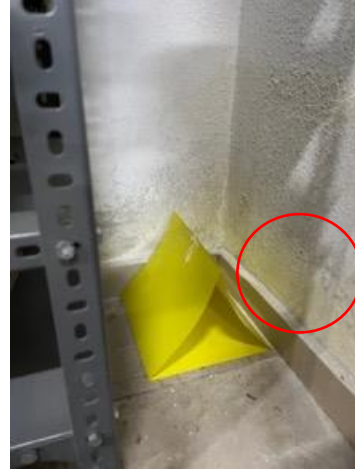
**Resim 5. 5. Rutubet kaynaklı nem lekeleri**

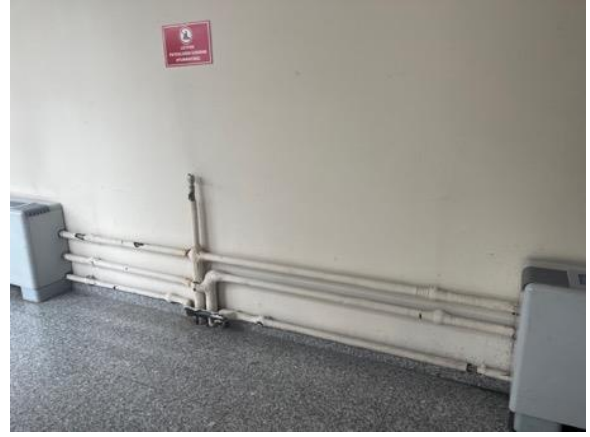
- Binanın drenaj sistemi vardır ve sorunsuz bir şekilde çalışmaktadır.
- Yağmur suyunun tahliye edilmesi için çatının eğimi ve yağmur olukları bulunmaktadır.
- Tavandan su akmasına neden olabilecek tavan penceresi bulunmamaktadır.
- Su baskını olması durumunda her iki depo alanında da suyun tahliyesi için su gideri bulunmamaktadır.
- İncelenen her iki depoda 3.katta yer almaktadır, yer seviyesinin altında olmasından kaynaklı su baskını durumunda etkilenmemektedir. Fakat en üst katta bulunması çatıdan gelebilecek su baskını riskini ortaya koymaktadır.
- Depolama raflarının yerden yüksekliği 10 cm'dir.
- Depolama raflarının duvarla arasında mesafe bulunmamaktadır, bitişik bir şekilde sabitlenmiştir (Resim 5.16).
- Sıhhi tesisatlar depo içerisinde değil, sadece koridorlarda bulunmaktadır (Resim 5.17).
- Depo alanlarının bulunduğu katta tuvalet bulunmamaktadır.

**Resim 5. 17. Koridorlarda bulunan sıhhi tesisat**

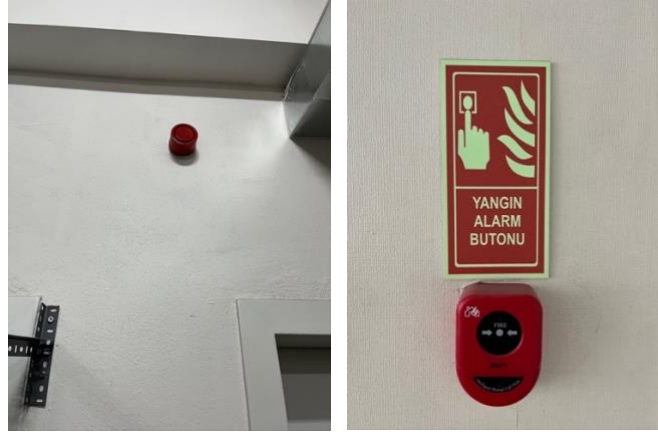
**Resim 5. 19. Yangın algılama ve alarm sistemleri**

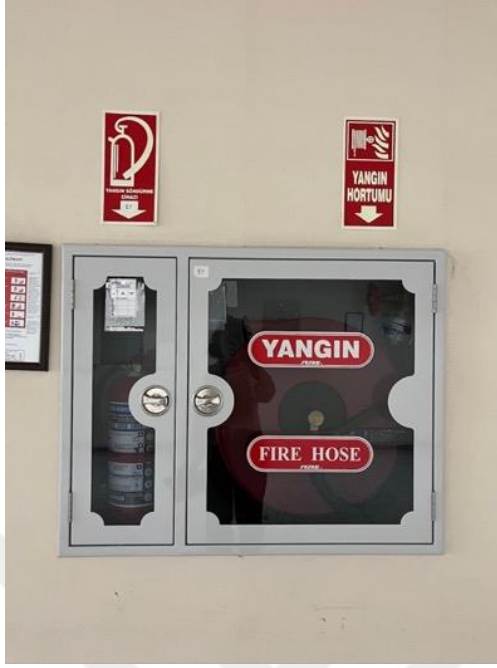
**Resim 5. 21. Yangın dolabı**

- Arşiv depolarında bulunan gazlı yangın söndürme sistemi dışında depo alanlarının giriş çıkış noktalarına yakın koridorlarda konumlandırılmış yangın tüpü ve yangın hortumu bulunan yangın dolapları bulunmaktadır (Resim 5.21).

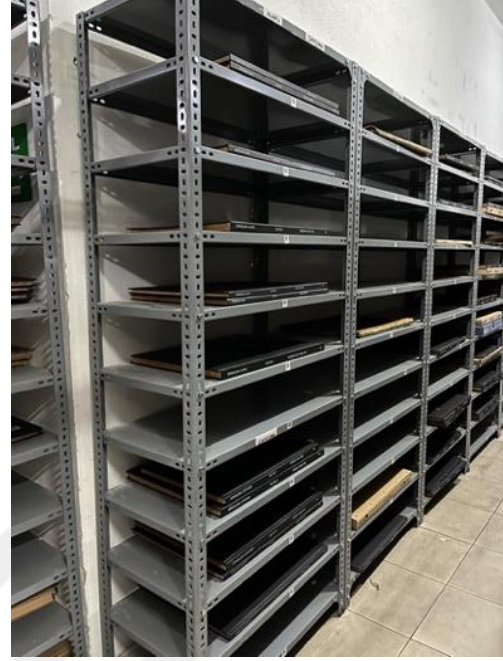
- Arşiv depolarının bulunduğu bina merkezi işlek bir noktada yer aldığından vandalizm oranı yüksek bir yerleşim olarak değerlendirilmiştir.
- Restorasyon ve ciltçilikte kullanılan bazı malzemeler yanıcı özellik göstermektedir fakat ciltçilikte kullanılan malzemeler arşiv depolarının bulunduğu binada bulunmamaktadır, yanıcı bazı restorasyon malzemeleri (alkol, aseton gibi) ile aynı binada bulunmaktadır.
- Depolardaki raflar açıktır ve metal malzemeden yapılmıştır (Resim 5.22).

**Resim 5. 22. Metal malzemeden**

**oluşturulmuş açık raf sistemi**

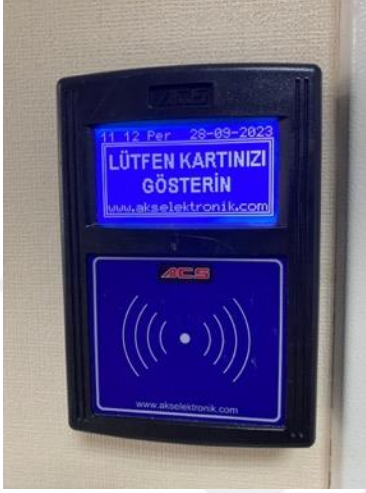
**Resim 5. 23. Kartlı giriş sistemi**

- Kurumun bahçe duvarı üstleri tellerle kaplıdır.
- Gece olduğunda ışıklandırmalar mevcuttur.
- Kurum çevresi, bahçesi, bina giriş çıkışları ve bina içleri kameralar ile izlenmektedir.
- Kurum bahçesinde ön ve arka girişlerde konumlandırılmış, güvenlik görevlilerinin bulunduğu iki adet güvenlik noktası bulunmaktadır.
- Defterlerin kayıt çıkarma, restorasyon ve dijital ortama aktarılması için depodan dışarı çıkarılması durumunda kayıt altına alınmaktadır.
- Arşiv depolarına girişler, yalnızca kayıt çıkarmak amacıyla giren arşiv uzmanlarına tanımlı kart sistemiyle yapılmakta olup, diğer şube personeline kapalıdır (Resim 5.23).
- Kurum içerisinde bulunan otopark mesai saatleri dışın da kurum personeline açıktır.

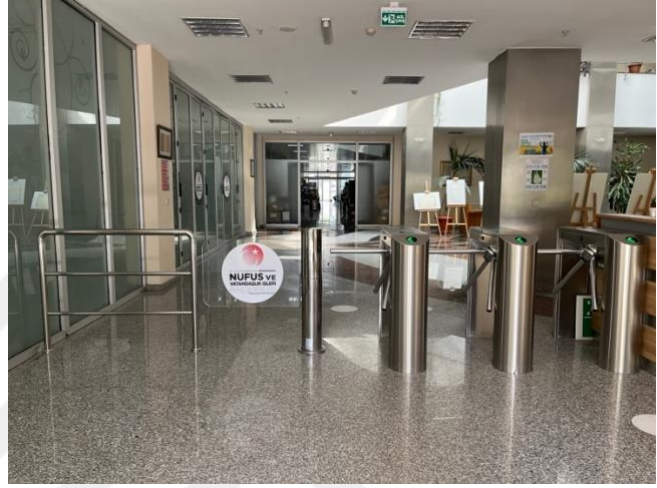
**Resim 5. 24. Bina girişi kartlı turnike geçişi**

- Kurum girişinde güvenliği sağlamak amacıyla x-ray kontrol sistemi bulunmaktadır. Depo alanlarının bulunduğu binaya girişler için kartlı turnike sistemi bulunmakta olup sadece başkanlıkta çalışan personel tarafından giriş yapılmaktadır (Resim 5.24).

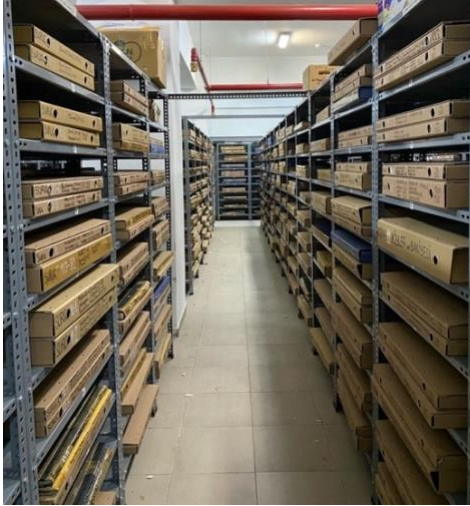
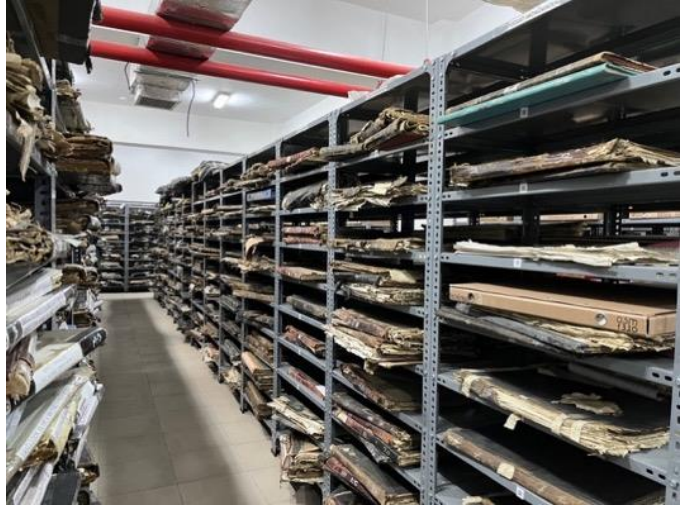
**Resim 5. 28. Açık raf sistemi**

- Kurumun bulunduğu şehir Ankara 3.derece deprem bölgesinde yer almaktadır.
- Binanın projelerinden depreme karşı dayanıklı olarak inşa edildiği öğrenilmiştir.
- Defterlerin bina içinde taşınması durumlarında düşme ve devrilme gibi olaylarına karşı zemin ve geçişler düz bir şekilde tasarlanmıştır ayrıca her deponun bulunduğu katta asansör yer almaktadır (Resim 5.26).
- Depolama rafları duvara ve tavana sabitlenmiştir fakat açık raf sistemi kullanıldığından çok yüksek sarsıntı ve darbelerde defterlerin düşme ihtimali bulunmaktadır (Resim 5.27- Resim 5.28).

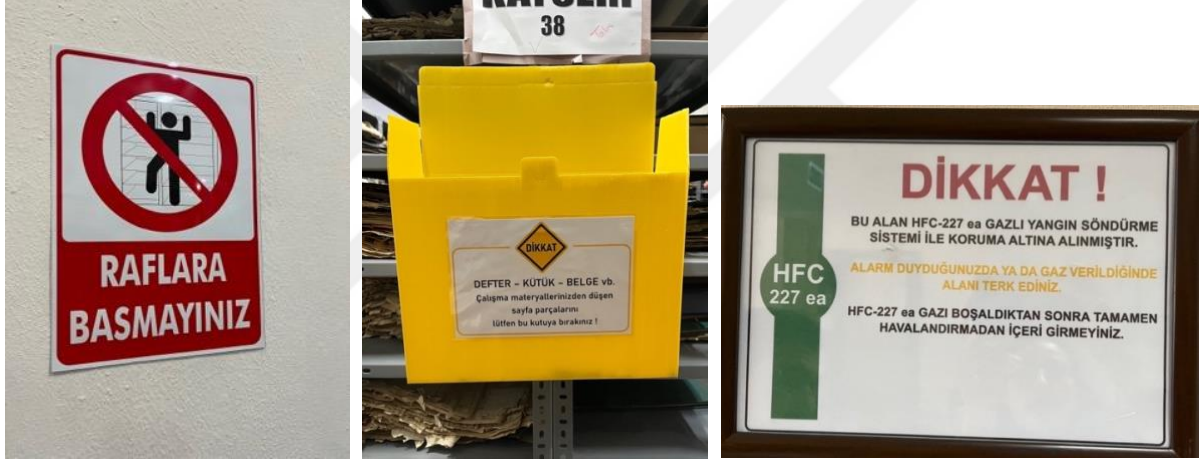
Her iki depolama alanında da belirli bir düzenle uyarı levhaları asılmıştır. Raflara basılmayacağına dair uyarı levhaları, çalışma malzemesinden (defter, kütük, belge vb.) düşen herhangi bir kağıt parçasının biriktirilmesi için arşiv raflarına asılmış sarı kutular bulunmaktadır. Bu sayede restorasyon esnasında eksik olan parçalar için defterin bulunduğu arşiv deposundaki kutulara bakılmaktadır. Yangın söndürme sistemleriyle ilgili uyarı panoları bulunmaktadır. Ne tip bir gaz kullanıldığı, gazın verildiği durumlarda ortamda durulmaması gerektiği ve sonrasında gazın tamamen ortamdaki boşalmadan girilmemesi gerektiği yazılmıştır (Resim 5.29).

**Resim 5. 29. Arşiv depolarında bulunan uyarı levhaları**

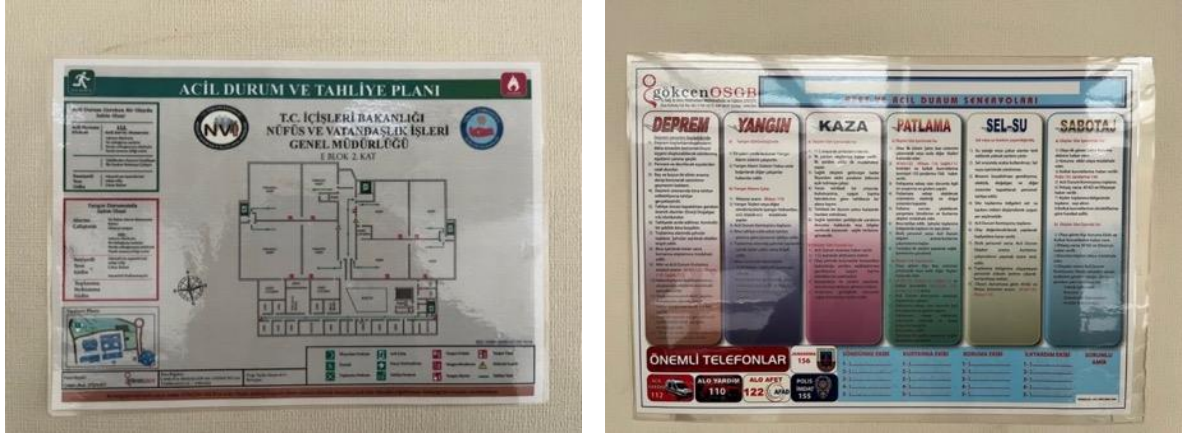
Depo alanlarının bulunduğu binada her kat için ayrı ayrı hazırlanmış acil durum ve tahliye planlarının mevcut olduğu tespit edilmiştir. Bu planların, her kata özgü içerikle düzenlendiği ve kat içlerinde belirli aralıklarla, personelin kolayca görebileceği alanlara asıldığı gözlemlenmiştir. Ayrıca, binada bulunan afet ve acil durum senaryolarının bulunduğu bilgilendirme panolarında deprem, sel- su baskını, yangın, kaza, patlama ve sabotaj gibi çeşitli senaryolara yönelik uygulanması gerekli adımlar listelenmiş ve önemli acil telefon numaralarına da yer verilmiştir (Resim 5.30).

**Resim 5. 30. Acil durum tahliye planı ve afet ve acil durum senaryolarının bulunduğu bilgilendirme panosu**

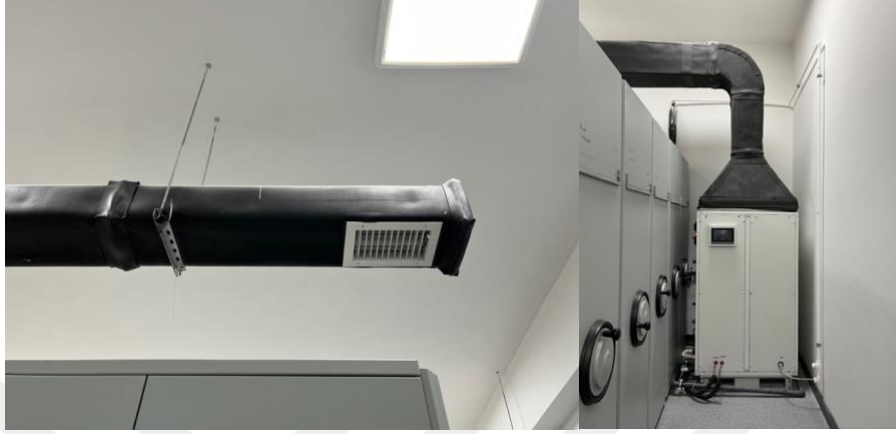
**Resim 5. 31. Havalandırma sistemi ve kontrol ekranı**

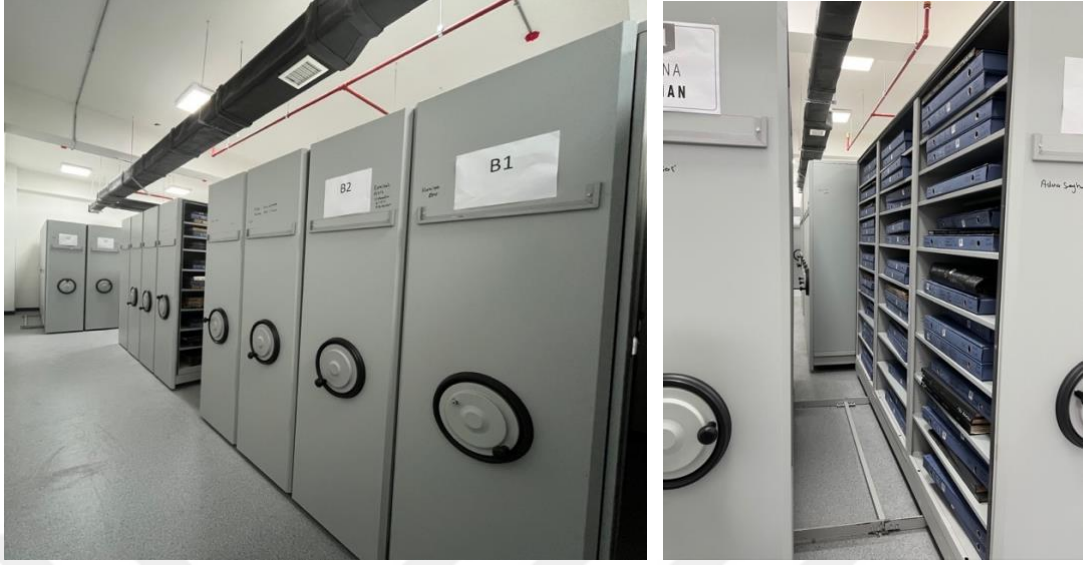
**Resim 5. 37. Kompakt dolap sistemi**

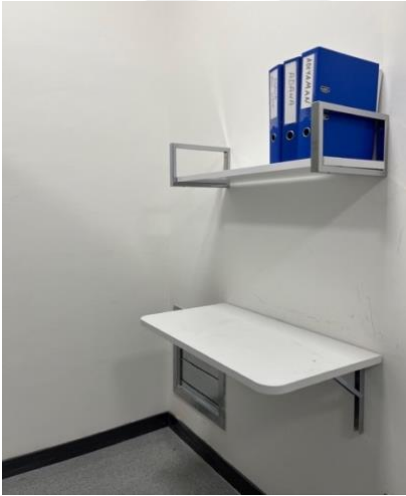
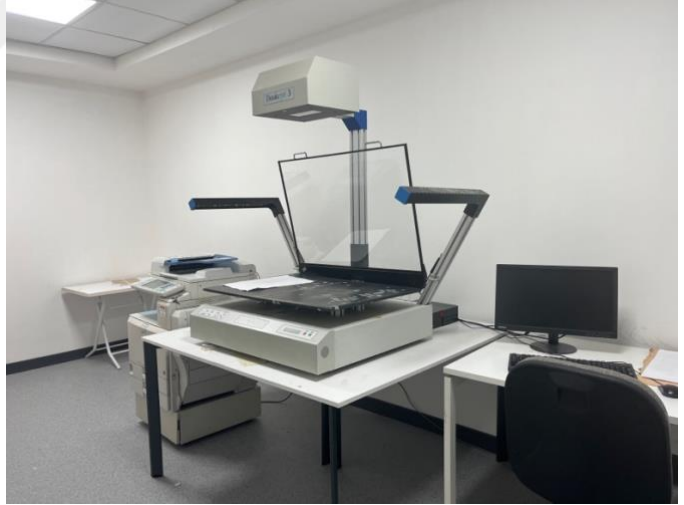
**Resim 5. 38. Çalışma masası    Resim 5. 39. Katlarda bulunan tarayıcı ve fotokopi cihazların yer aldığı odalar**

- Personelin çalışması amacıyla depoların girişinde ufak bir masa yer almaktadır (Resim 5.38).

- Personelin defter üzerinde çalışması gerektiği durumlarda her katta tarayıcı ve fotokopi cihazlarının yer aldığı odalar bulunmaktadır. Bu sayede defterler bulunduğu katlar dışına çıkmamaktadır (Resim 5.39).

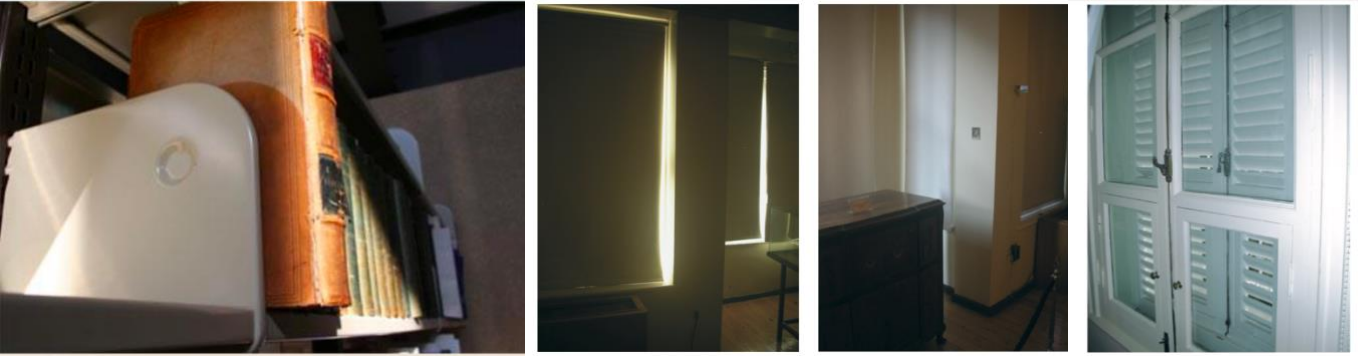
**Resim 6. 1. Eserlerin maruz kaldığı güneş ışığı (a) , engellemek için kullanılan perde (b) panjur (c)**

- Depolama alanlarındaki aydınlık seviyesinin 150 lüks veya daha az olması gerekmektedir (CCI, 2002, s.2).

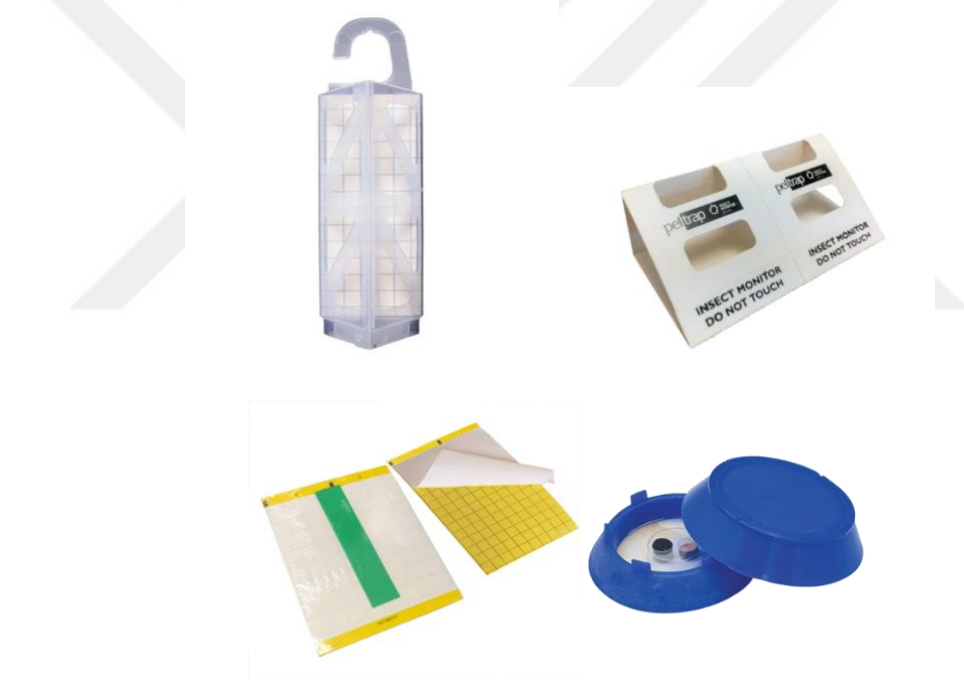
Zararlıların izlenmesinde tek bir tuzak türü yoktur. Çok çeşitli türleri olan zararlıların farklı izleme durumları olduğu gibi, birden çok tuzak türü bulunmaktadır. Bundan dolayı her durumdaki çevresel şartlar ve belirli riskler için ideal olan tuzakların, gözlemlenmesi muhtemel zararlıların hareketleri de dikkate alınarak seçilmesi gerekmektedir (Resim 6.6).<sup>18</sup>

**Resim 6. 6. Zararlıların izlenmesi için kullanılan yaygın tuzaklar**
