**FARKLI YÜZEY İŞLEMLERİ UYGULANAN LİTYUM DİSİLİKAT
SERAMİKLERİN TAMİR MATERYALİNE BAĞLANMA DAYANIMININ
DEĞERLENDİRİLMESİ**

**UZMANLIK TEZİ
PROTETİK DİŞ TEDAVİSİ ANABİLİM DALI**

**GAZİ ÜNİVERSİTESİ
DİŞ HEKİMLİĞİ FAKÜLTESİ**

TEMMUZ 2025

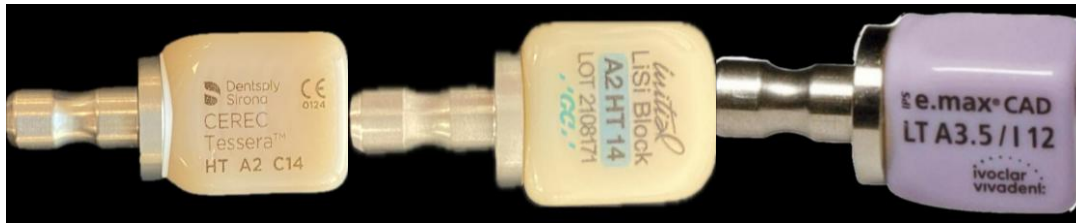
Resim 3.1. Çalışmada kullanılan seramik örnekler (a. IPS e.max CAD, b. CEREC Tessera ve c. GC Initial LiSi)6

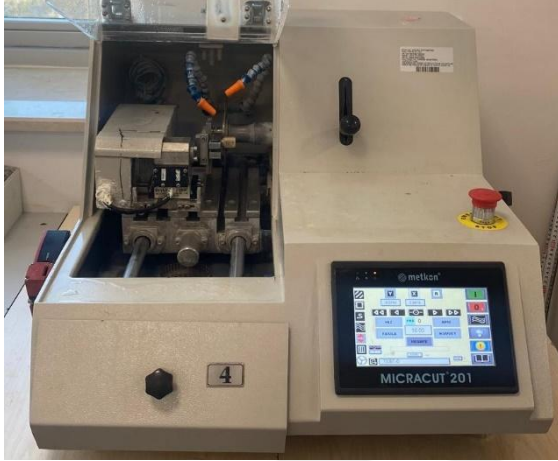
Örneklerin istenilen kalınlıkta hazırlanması için A2 rengindeki seramik bloklar, su soğutması eşliğinde doğrusal hassas kesim cihazı (Metkon Sulu Kesim Micracut Hassas Kesit Alma Cihazı; Metkon, Bursa, Türkiye) kullanılarak kesildi (Resim 3.2.).

Resim 3.2. Hassas kesim cihazında seramik blokların kesilmesi

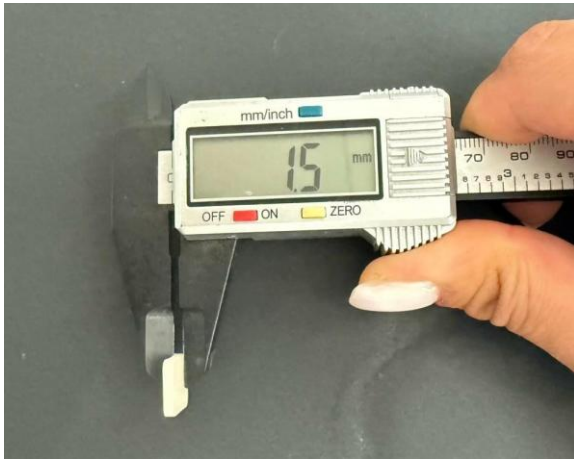
Kesme işlemi tamamlandıktan sonra, örneklerin kalınlıkları dijital kumpas yardımıyla ölçüldü (Resim 3.3.).

Resim 3.3. Örneklerin kalınlıklarının dijital kumpas ile ölçülmesi

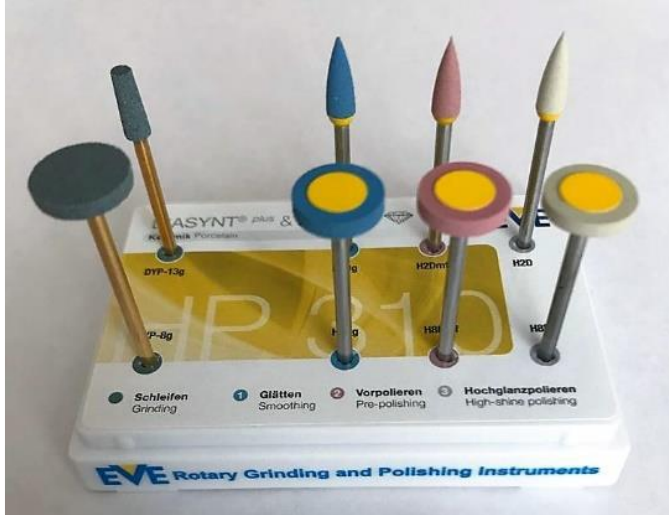
GC ve CEREC örneklere herhangi bir ısıl işlem uygulanmadı. Elde edilen seramik yüzeyleri polisaj diskleriyle polisajlanarak standardize edildi (EVE Diasynt Plus-Diapol HP-310; EVE Dental, Almanya) (Resim 3.5.).

Resim 3.5. Polisaj seti

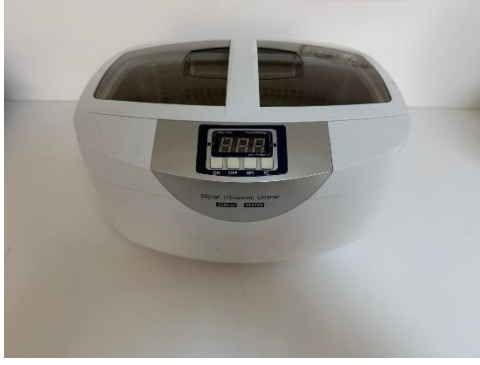
Polisajlanmış seramik örnekler öncelikle ultrasonik temizleme cihazında yıkayıp (Resim 3.6.), yağsız hava ile kurutuldu.

Resim 3.6. Örnek yüzeylerinin temizliğinde kullanılan ultrasonic temizleme cihazı

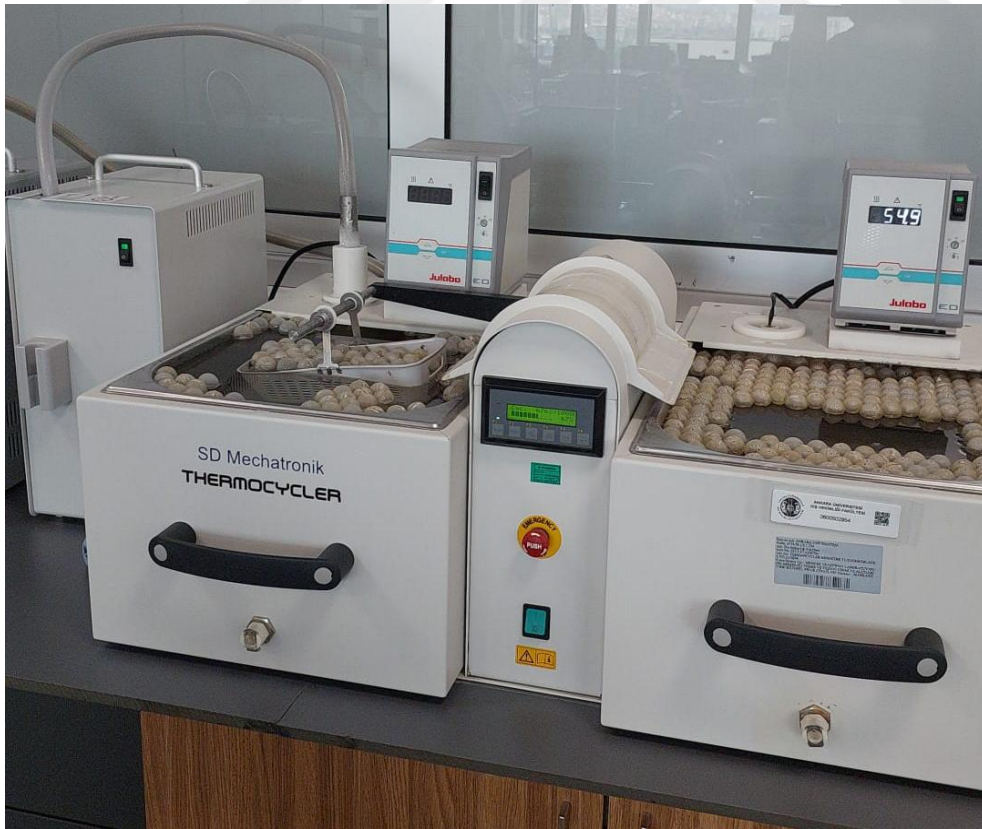
Hazırlanan örnekler, ağız içi termal yaşlanmanın taklit edilmesi amacıyla termal siklus cihazında (Sd Mechatronic Thermocycler, Seelback, Almanya) $+5^{\circ}\text{C}$ / $+55^{\circ}\text{C}$ 'lik su banyolarında, her bir banyoda 30 sn kalacak şekilde 10000 kez termal eskitme işlemine tabi tutuldu (Resim 3.7.).

Resim 3.7. Kullanılan termal siklus cihazı

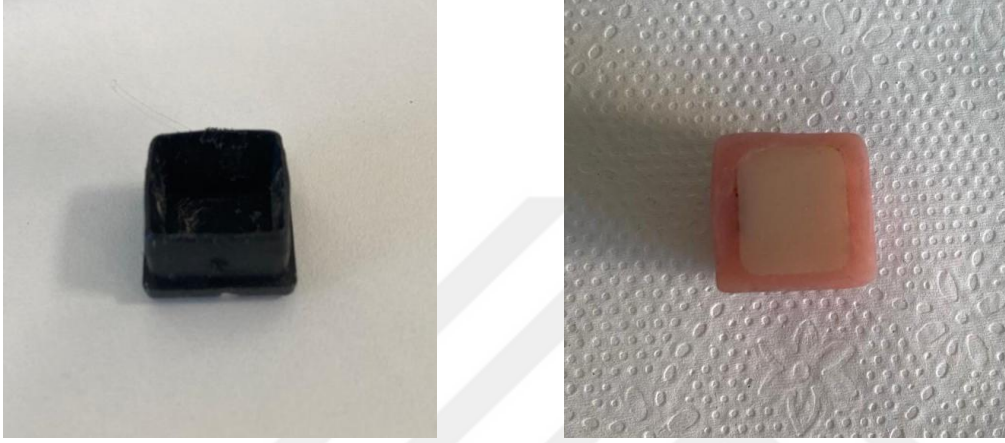
Örnekler, dikdörtgenler prizması şeklindeki kalıbın tam merkezine yerleştirildi. Üretici firmanın önerdiği oranlarda karıştırılan kimyasal olarak polimerize olan akrilik rezin, kalıbın içine döküldü. Sertleşen akrilik rezin, kalıptan çıkarılarak örnek grupları oluşturuldu (Resim 3.8.).

Resim 3.8. Kullanılan dikdörtgenler prizması kalıp ve akrilik rezin içine gömülen örnek

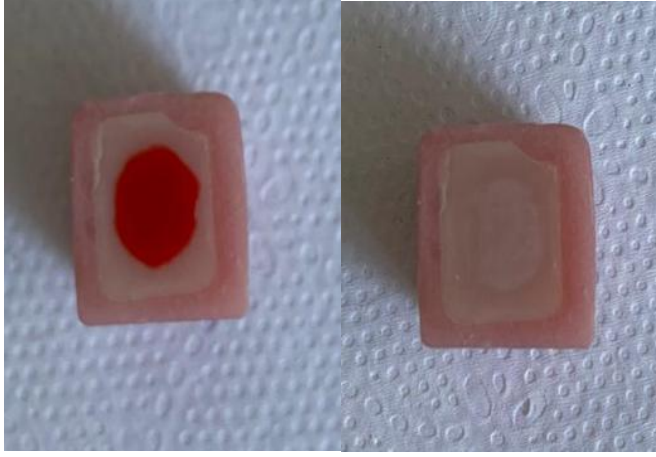
Seramik yüzeylerine hidroflorik asit jeli (5% IPS etchant gel (Ivoclar Vivadent, Schaan, Lihtenştayn)) 20 sn süre ile uygulandı. Daha sonra örnekler su ile iyice yıkandı, asit kalıntıları uzaklaştırıldı ve hava ile kurutuldu (Resim 3.9.).

Resim 3.9. Seramik yüzeyine uygulanan hidroflorik asidin uygulanişı ve uygulandıktan sonraki seramik yüzeyi

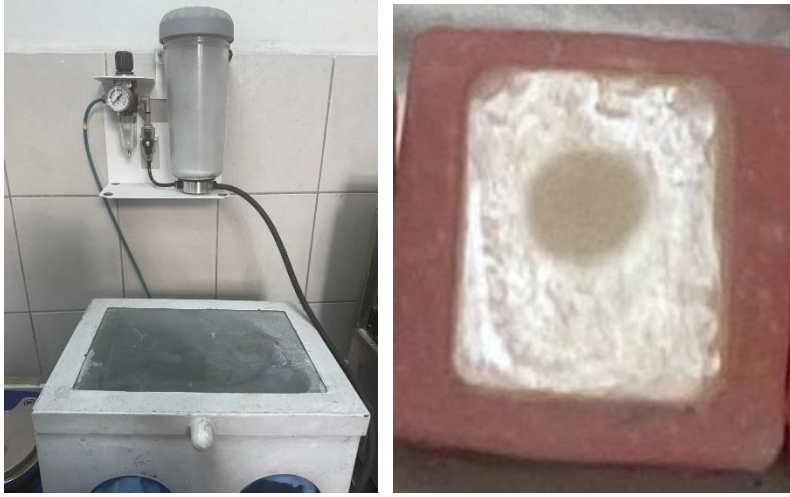
Kumlama işlemleri 50 µm boyutlarındaki Al_2O_3 partikülleri ile 2 bar basınç altında 20 mm mesafeden ve yaklaşık 10 sn süre ile yapıldı (Resim 3.11.).

Resim 3.11. Kumlama cihazı ve kumlama yapılmış seramik yüzeyi

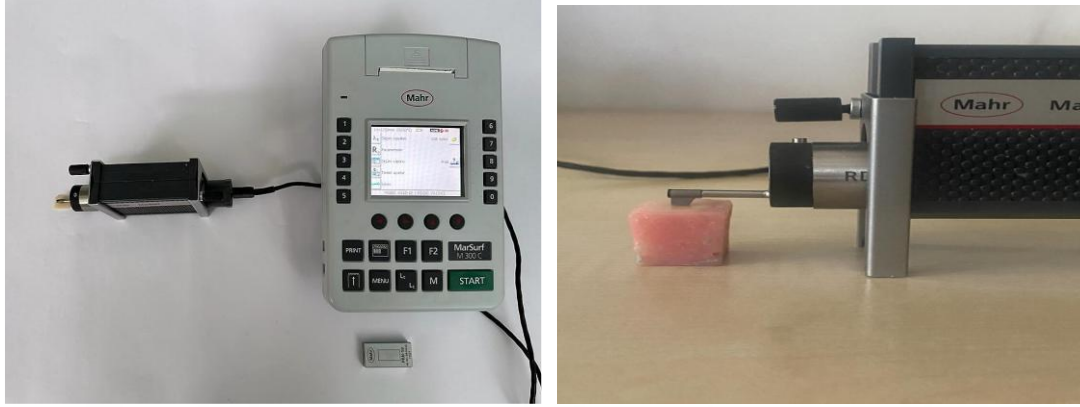
Yüzey işlemi uygulanan seramik örnekler, ilk olarak ultrasonik temizleyicide yıkanarak arındırıldı ve ardından hava ile kurutuldu. Örneklerin yüzey pürüzlülüğü (Ra) değerleri, profilometre cihazı (MarSurf M 300C; Mahr GmbH, Göttingen, Almanya) ile ölçüldü. Cihaz, her grup ölçümünden önce kalibre edildi. Ölçüm esnasında, probun yüzeye paralel konumlandırılmasına ve temas eden ucun yüzeye dik şekilde yerleştirilmesine özen

gösterildi. Deney grupları belirlendikten sonra her örnekten üç ayrı ölçüm yapıldı ve elde edilen verilerden ortalama yüzey pürüzlülüğü (Ra) değeri hesaplandı (Resim 3.12.).

Resim 3.12. Profilometre ile yüzey pürüzlülüğü ölçümü

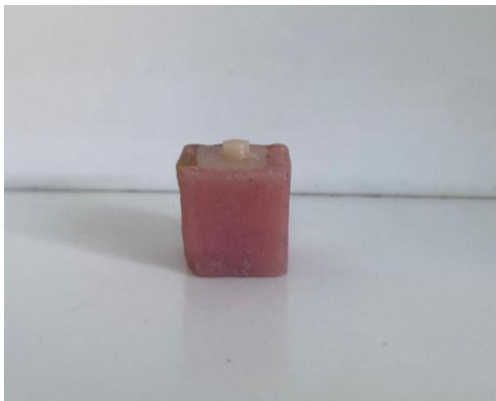
Seramik örneklere, üretici firmanın talimatları doğrultusunda Monobond Plus (Ivoclar Vivadent AG, Schaan, Lihtenştayn) hafif hava akımı ile inceltilerek uygulandı ve 60 sn beklenildi. Heliobond (Ivoclar Vivadent, Schaan, Lihtenştayn) ise yüzeye uygulandıktan sonra 20 sn LED ışık cihazı (Valo cordless, Ultradent Product Inc., ABD) polimerize edildi. Tamir materyallerinin örneklerle bağlanmasını standardize etmek için, çapı 4 mm ve yüksekliği 2 mm olan içi boş plastik kalıplar kullanıldı. Plastik kalıp sabitlendikten sonra Tetric N Ceram (Ivoclar Vivadent, Schaan, Lihtenştayn) kompozit seramik yüzeyine bağlanarak polimerizasyon işlemi LED ışık cihazı (Valo cordless; Ultradent Product Inc., ABD) ile her yüzeye 20 sn olacak şekilde toplam 60 sn süreyle gerçekleştirildi. Daha sonra tamir materyalinin yerleştirildiği kalıp çıkarıldı (Resim 3.13.).

Resim 3.13. Akrilik blok içerisinde örneklere tamir materyali uygulanmış hali

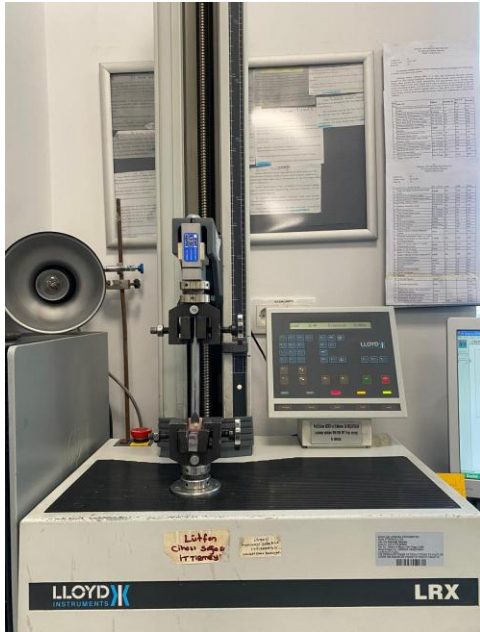
Makaslama bağlantı testi, Ankara Üniversitesi, Diş Hekimliği Fakültesi, Araştırma Laboratuvarında bulunan üniversal test cihazı (Lloyd Instruments, Ametek Inc, Florida, ABD) (Resim 3.14.) kullanılarak gerçekleştirildi. Örnekler kopma oluncaya kadar 1 mm/dk yükleme hızıyla kuvvet uygulandı. Test cihazının keski biçimindeki ucu, örneklerin siman bağlantı noktasına dik şekilde konumlandırıldı ve kırılma gerçekleşene kadar kuvvet uygulandı. Kopma anındaki kuvvet Newton (N) biriminde tespit edildi. Elde edilen değerleri, bağlantı alanına bölerek aşağıdaki formüle göre megapaskal (MPa) birimiyle bağlanma dayanımı (σ) hesaplandı.

$$\sigma = P/A \quad P: \text{Kopma anındaki kuvvet N (Newton)} \quad A: \text{Bağlantı alanı (mm}^2\text{)}$$

Resim 3.14. Örnekler üniversal test cihazı kullanılarak makaslama bağlanma dayanımı testi uygulanması
