**ÇARPMA YASTIKLARI VE  
D-100 KARAYOLU AVCILAR – PENDİK AKSININ İNCELENMESİ**

**YÜKSEK LİSANS TEZİ**

## **CRASH CUSHIONS AND A STUDY OF THE D-100 HIGHWAY AVCILAR - PENDIK ROUTE**

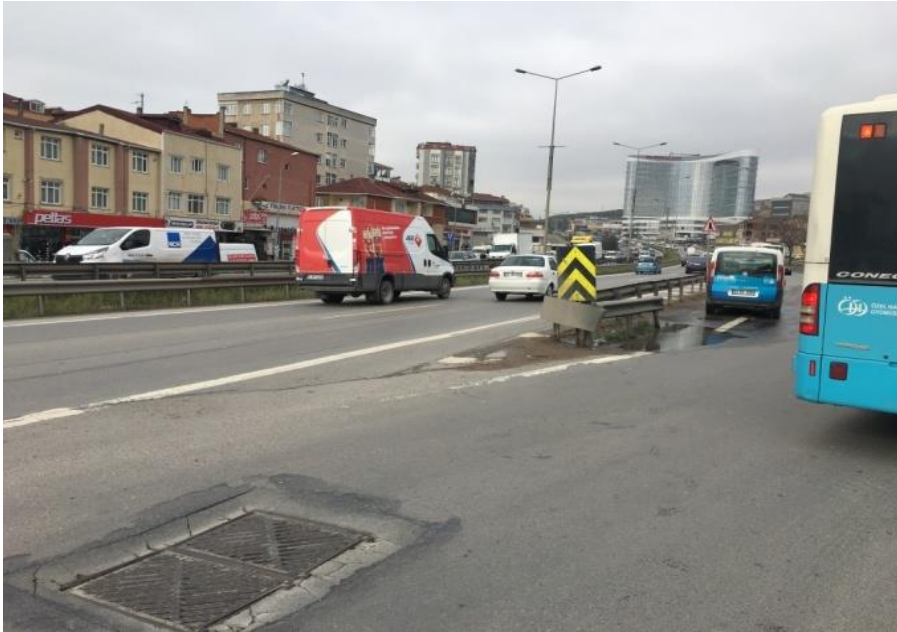
**Şekil 2.1** : İstanbul’da önlem alınmadan yeterince korunamayan yol ayrımı Pendik Kaynarca durağı önü.

Trafik ve yol güvenliği sorunu ve karayollarında meydana gelen kazalar ülkemizde ve dünyada ciddi bir sağlık sorunu oluşturmaktadır. Bu problemin aşılmasında en önemli etkenler erken yaşta trafik eğitimi verilmesi, akıllı teknolojinin desteği sayesinde cezai işlemler kullanılarak sürücülerin sorumsuz davranış ve ihlallerinin azaltılması, kazalarda acil yardımın gecikmeden olay yerine ulaşabilmesi ve karayolu ulaşımında mühendislik önlemleri ve tasarımlarının kullanılarak affedici yollar oluşturulmasıdır. Sürücüsüz otonom araç teknolojisi dünyada yaygınlaşana kadar insan kusurlarının kazaların oluşmasında en büyük paya sahip olacağı açıktır. Araç sürücüsüne trafikte yardımcı olmak, kaza yapmasını mühendislik yöntemleri ile önlemek ve eğer kaza kaçınılmaz ise en hafif şekilde atlatmasını sağlamak önemli bir sorumluluktur. Fakat trafikte kazalar, can ve mal kayıpları yine de devam edecektir. Bu sebepten dolayı araçların kazaya karışmaları durumunda araç içerisindekilere gelecek darbe şiddetlerinin azaltılması önem taşımaktadır. Şekil 2.1, Şekil 2.2 ve Şekil 2.3’de İstanbul’da önlem alınmadan veya etkisiz önlem alınarak yeterince korunamayan birkaç yol ayrımının resmi bulunmaktadır.

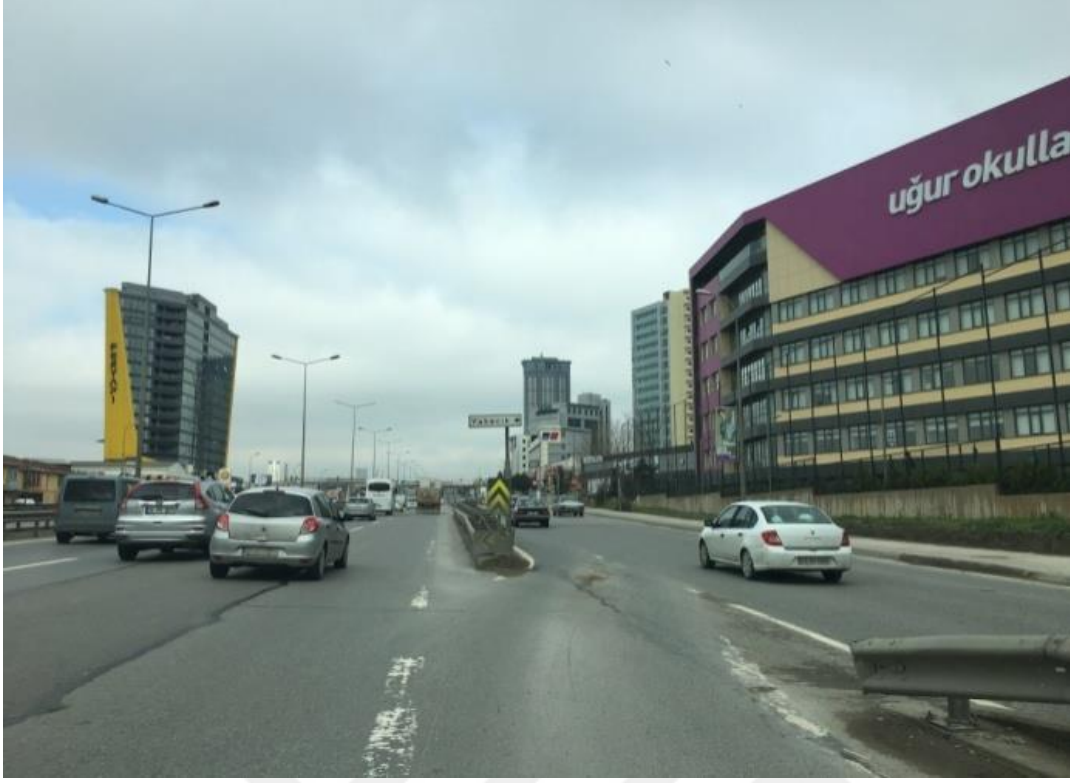
**Şekil 2.2 :** İstanbul'da önlem alınmadan yeterince korunamayan yol ayrımı Kartal Yakacık Mevkii.

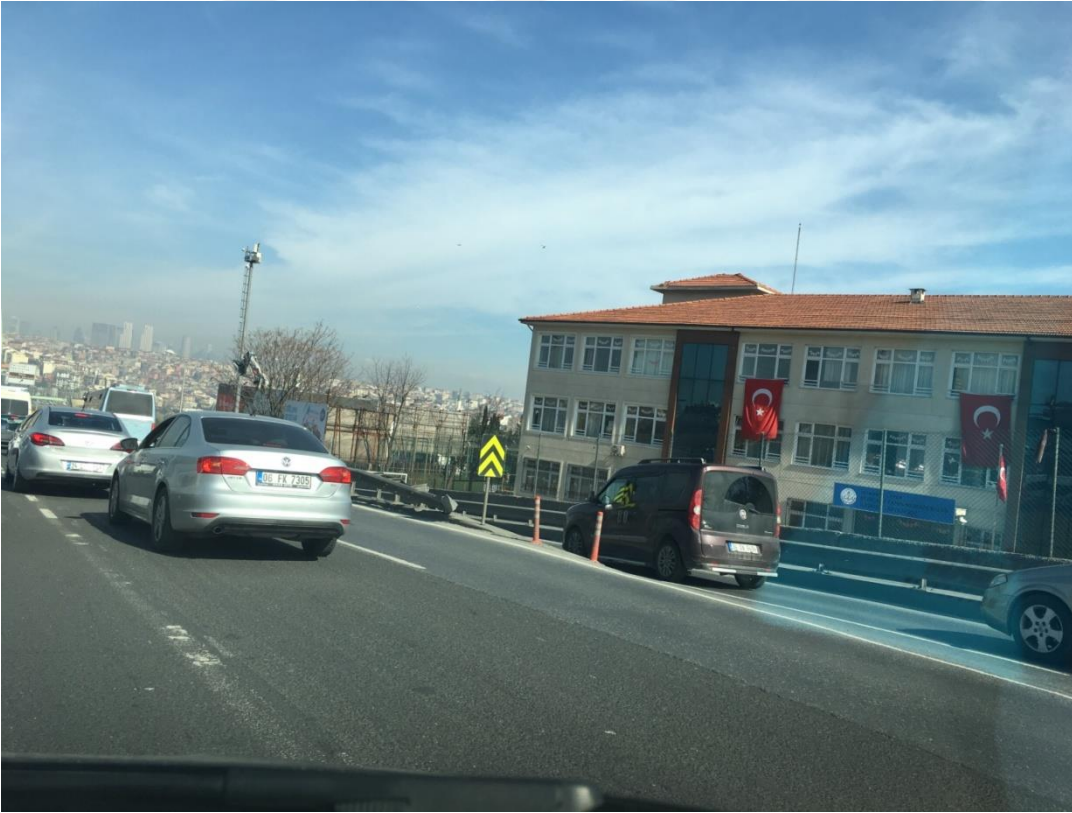
**Şekil 2.3 :** İstanbul'da önlem alınmadan yeterince korunamayan yol ayrımı Haliç Edirnekapı Ayrımı.

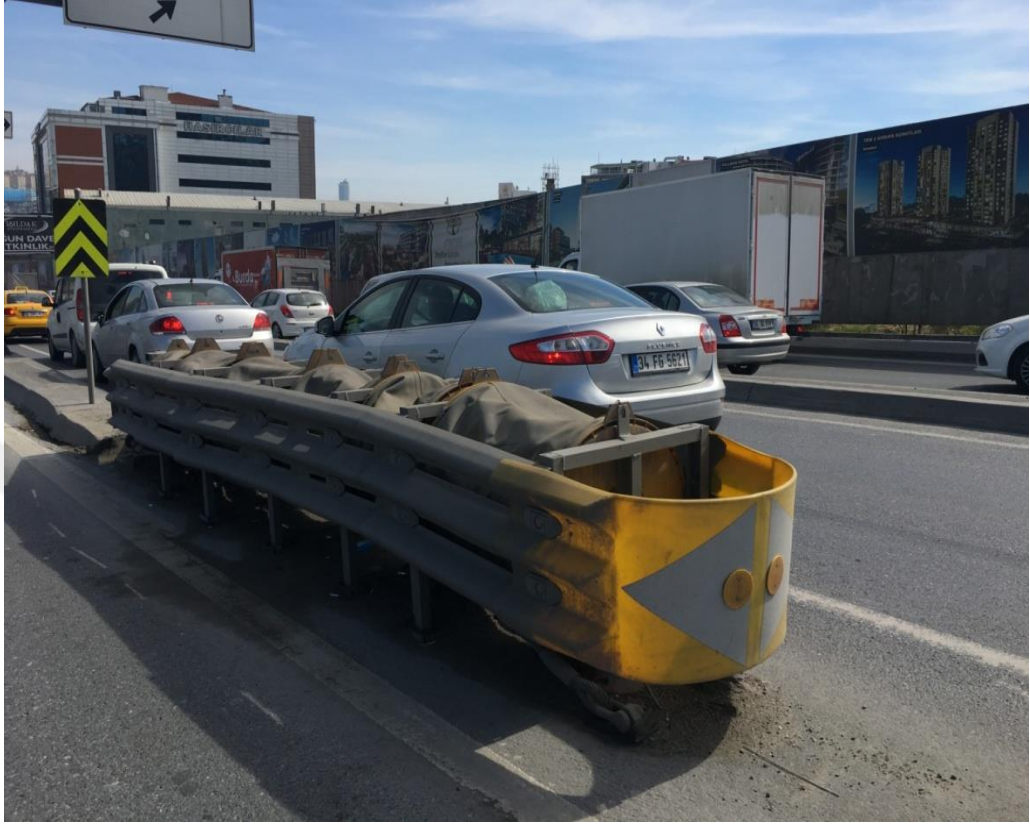
**Şekil 2.6 :** İstanbul'da D100 karayolunda refüje araç girmesini önlemek için kullanılan ithal çarpma yastığı.

Çarpma yastıkları bir araç ile karayolundaki sabit bir nesne arasında çarpışmanın gerçekleşebileceği yerlerde kullanılır. Çarpma yastıkları aracın kinetik enerjisini emerek güvenli bir şekilde durmasını sağlamalıdır.

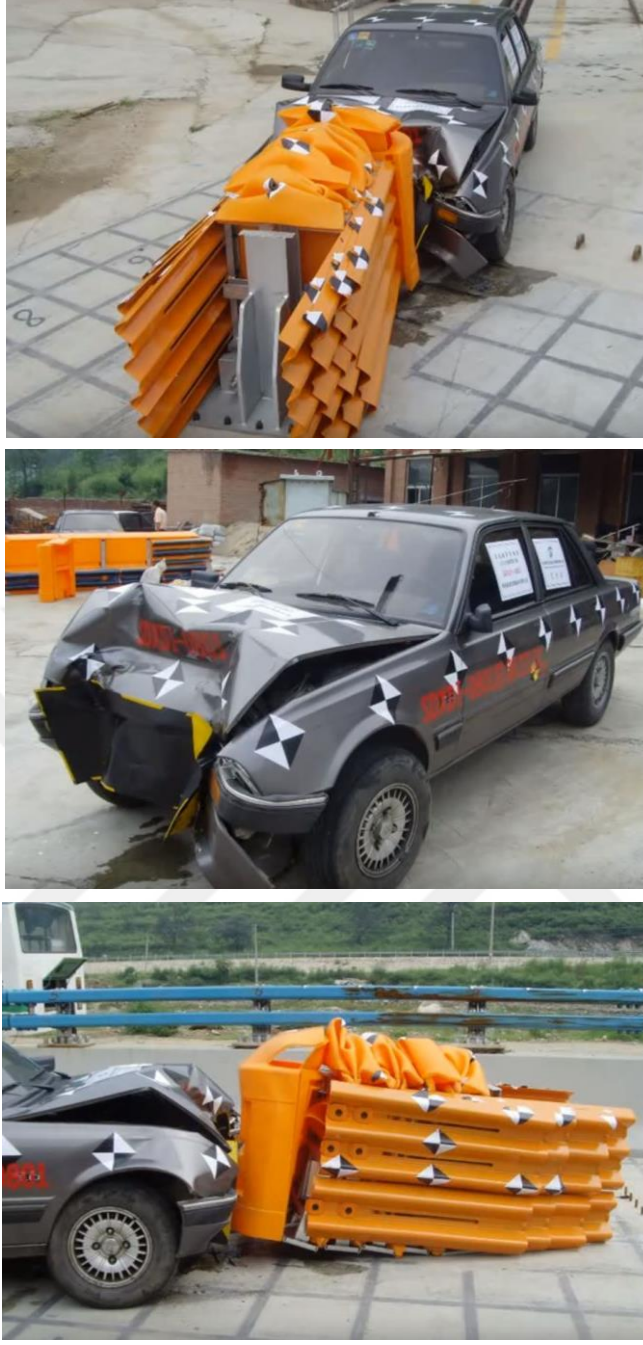
**Şekil 2.7 :** Çarpma yastığına 1500 kg ağırlığındaki aracın 80 km/sa hızla çarpması durumunda ortaya çıkan hafif hasar [6].

Bu veya benzer özellikteki yastıklara çarpan bir araçta meydana gelen hasar ise Şekil 2.7'te gösterilmektedir. Araç yastığa çarptığında kademe kademe yavaşladığı, ani bir darbeye maruz kalmayacağı ve bariyerin araç içerisine girme riski bulunmadığı için yolcuların yaralanma risklerinin oldukça azalacağı belirlenmiştir. Şekil 2.5 ve 2.7'te kaza sonrası ortaya çıkan araç hasarı karşılaştırıldığında bu durum daha iyi anlaşılabilir. Maalesef, Türkiye'de sadece İstanbul'da D-100 karayolu üzerinde kısa bir güzergâhta bulunan bu yastıklar İtalya'dan ithal edildiği için yüksek maliyetlidir. Çarpma yastıklarına olan ihtiyaç, ülkemizde yol ayrımlarında ve yol kenar bölgelerine meydana gelen kazaların sayı ve şiddetlerinin artmaya başlamasıyla görünür hale gelmiştir.

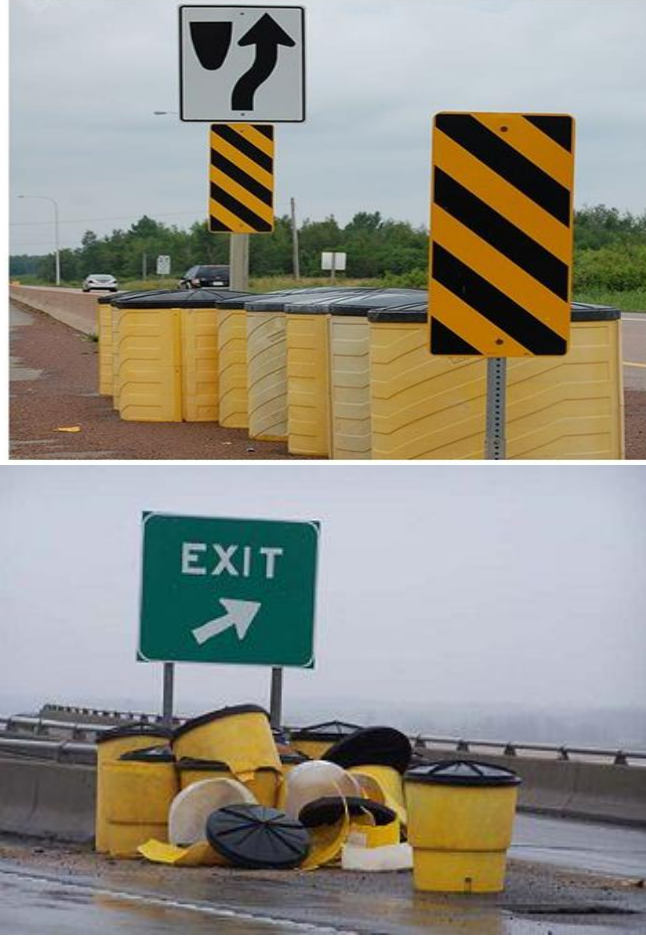
**Şekil 2.8 :** İlk kez 1955 yılında John Fitch tarafından geliştirilmiş kum dolu varillerden oluşan Fitch çarpma yastığının günümüzde kullanımı [7].

içerisindeki kumun çarpma esnasında yola savrulurken trafik kargaşası yaratması, uygulamada kullanılacak kum miktarı varilden varile değişiklik gösterdiği için uygulama hataları yapılabilmesi gibi nedenlerden dolayı kullanımı sınırlı kalmıştır.

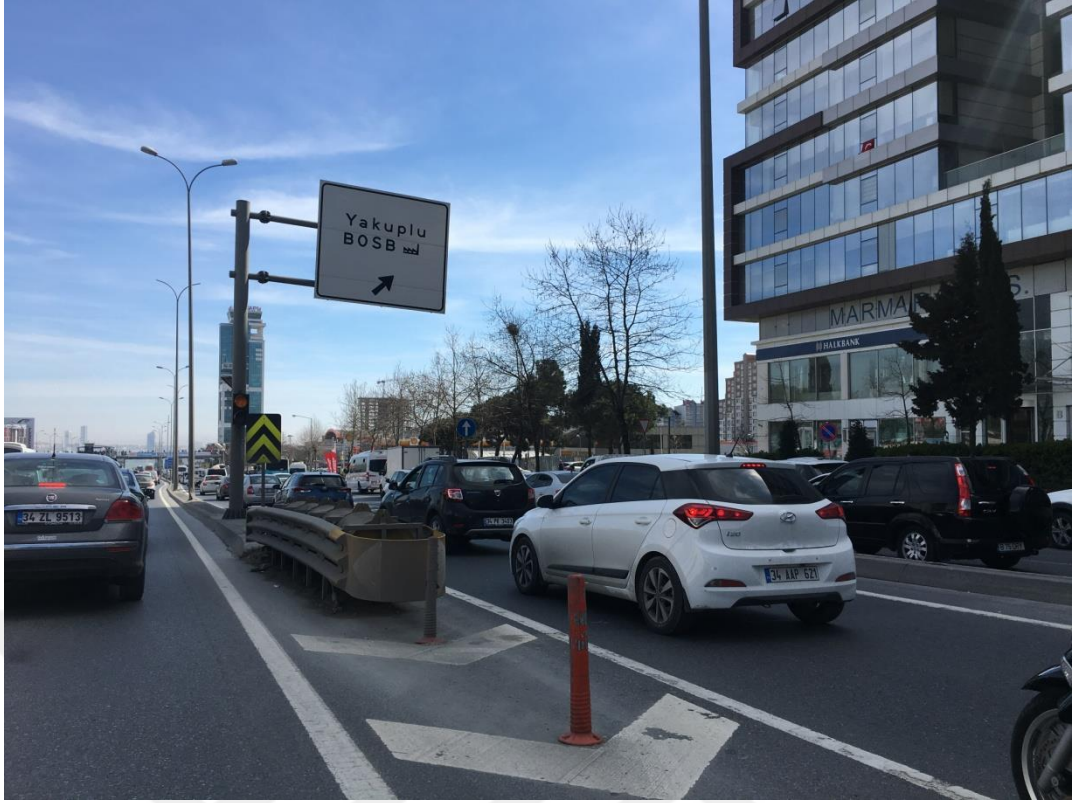
**Şekil 4.3 :** E-5 Karayolu Beylikdüzü Avcılar istikameti Yakuplu-Beylikdüzü Organize Sanayi Bölgesi ayırımında kullanılan Tau P-80 tipi çarpma yastığı.

Tau P-60 ve Tau P-80 tipi çarpma yastığının Avrupa Yakasında kullanım yerleri çizelge 4.1’de gösterilmiştir. Tau P-60 Avrupa Yakasında 25 farklı noktada, Tau P-80 37 farklı noktada kullanılmaktadır. E-5 Karayolu Beylikdüzü Avcılar istikameti Yakuplu-Beylikdüzü Organize Sanayi Bölgesi ayırımında kullanılan Tau P-80 tipi çarpma yastığının kullanımı Şekil 4.3’te gösterilmiştir.

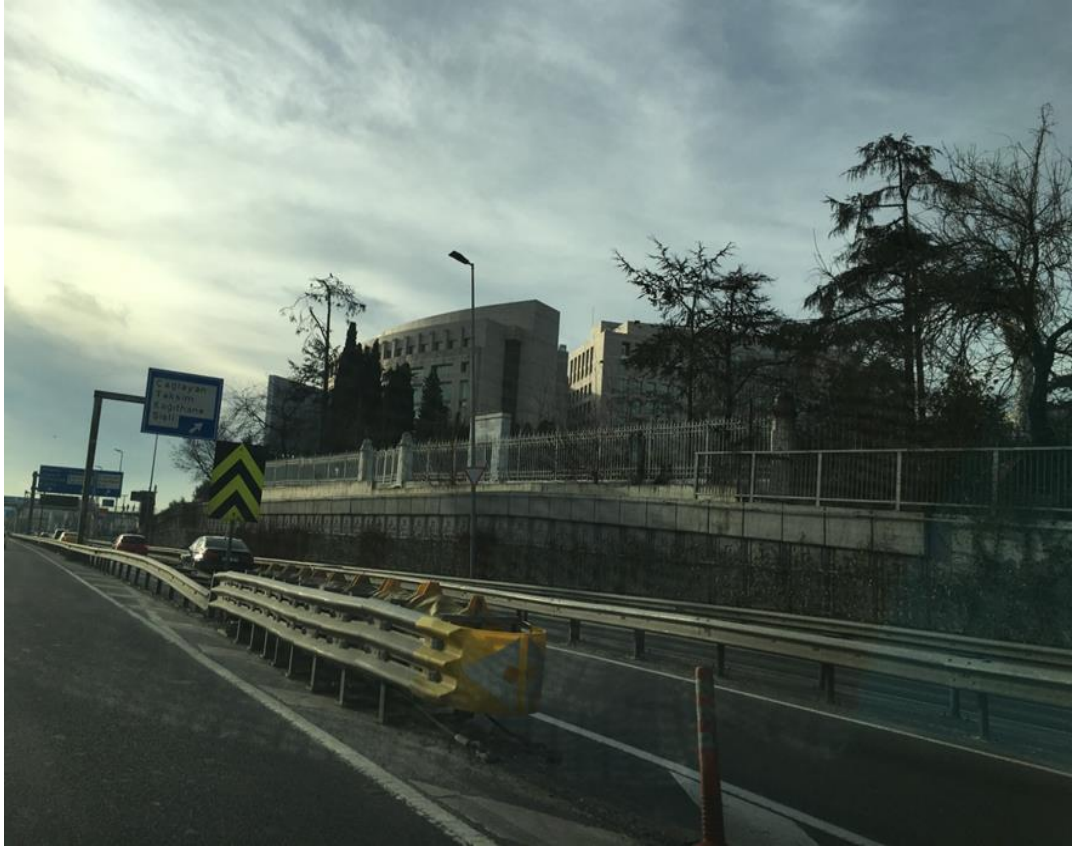
**Şekil 4.4 : Zincirlikuyu-Edirnekapı İstikameti Çağlayan Taksim Ayrımı Adalet Sarayı Önünde kullanılan Tau P-100 tipi çarpma yastığı kullanımı.**

Tau P-100 ve Tau L-100 tipi çarpma yastığının Avrupa Yakasında kullanım yerleri Çizelge 4.2’de gösterilmiştir. Tau P-100 Avrupa Yakasında 2 farklı noktada, Tau L-100, 1 farklı noktada kullanılmaktadır. Zincirlikuyu, Edirnekapı İstikameti Çağlayan Taksim ayrımı Adalet Sarayı önünde kullanılan Tau P-100 tipi çarpma yastığının kullanımı Şekil 4.4’te gösterilmiştir.

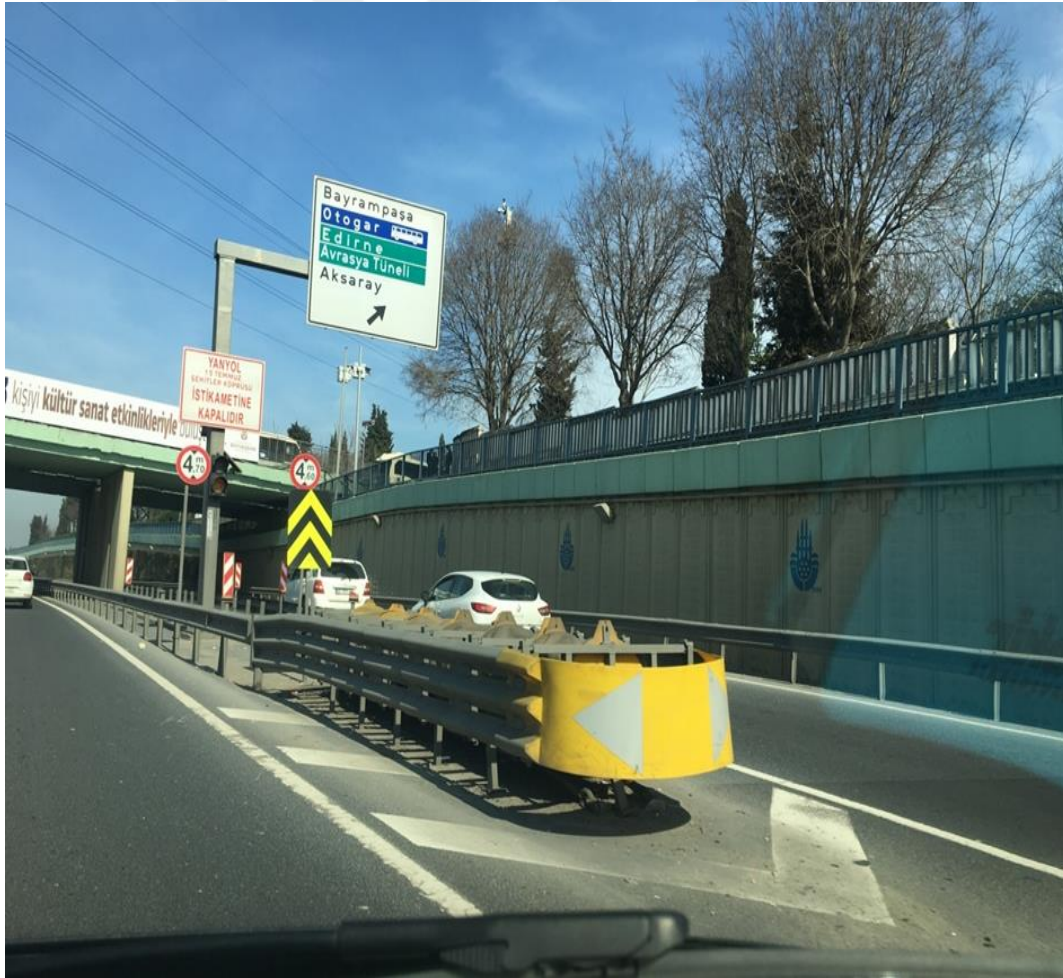
**Şekil 4.5 :** Topkapı-Okmeydanı İstikameti Aksaray Bayrampaşa Yan Yol Ayrımında kullanılan Tau M-80 tipi çarpma yastığının kullanımı.

Tau M-60 ve M-80 tipi çarpma yastığının Avrupa Yakasında kullanım yerleri çizelge 4.3'te gösterilmiştir. Tau M-60 Avrupa Yakasında 1 farklı noktada, Tau M-80, 5 farklı noktada kullanılmaktadır. Topkapı-Okmeydanı istikameti Aksaray Bayrampaşa yanyol ayrımında kullanılan Tau M-80 tipi çarpma yastığının kullanımı Şekil 4.5'te gösterilmiştir.

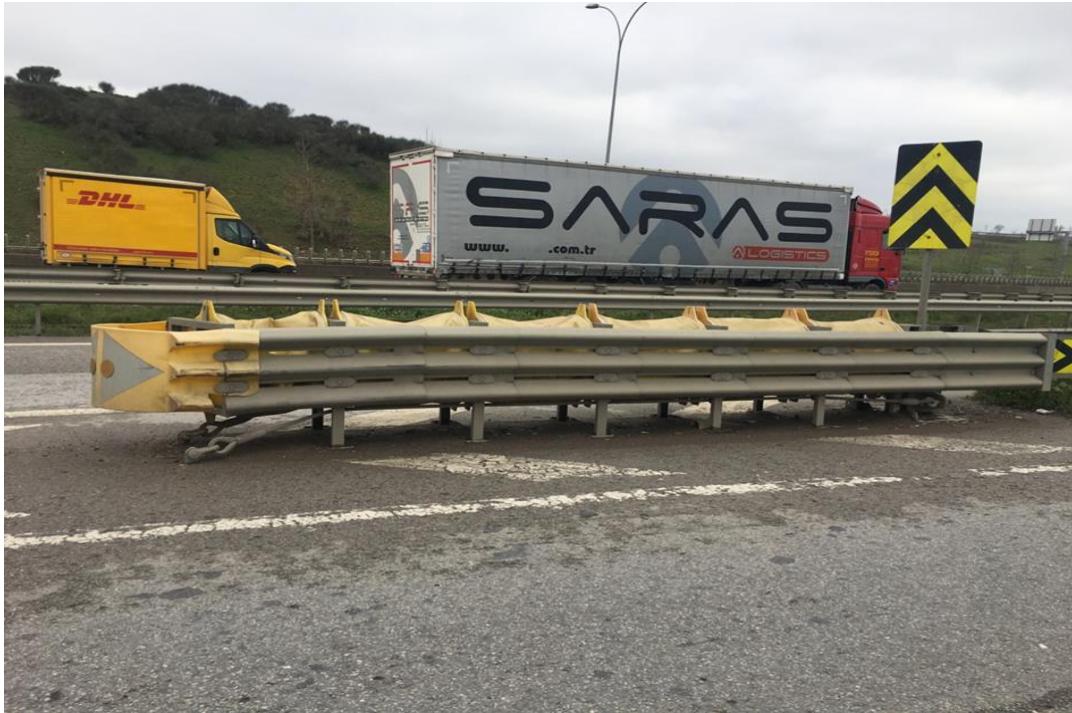
**Şekil 4.6 : TAU P-80 Kurtköy Pendik Bağlantı Yolu Aydınli Yol Ayrımı.**

Tau P-60 ve Tau P-80 tipi çarpma yastığının Anadolu Yakasında kullanım yerleri Çizelge 4.4’de gösterilmiştir. Tau P-60 Anadolu Yakasında 28 farklı noktada, Tau P-80 18 farklı noktada kullanılmaktadır. TAU P-80 Kurtköy Pendik Bağlantı Yolu Aydınli Yol ayrımında kullanılan Tau P-80 tipi çarpma yastığının kullanımı Şekil 4.6’da gösterilmiştir.

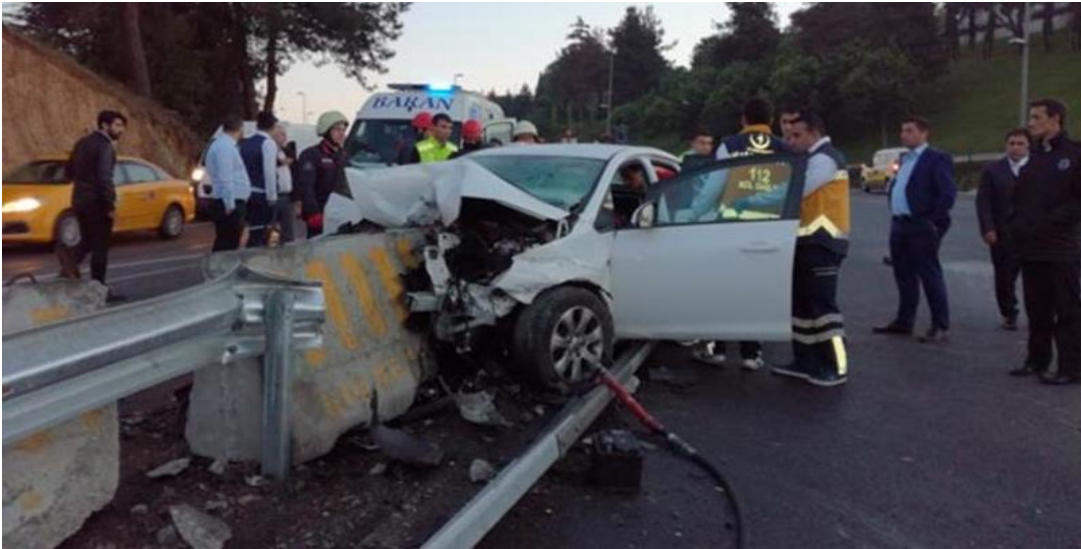
**Şekil 4.7 :** Kadıköy İstikameti Acıbadem Mevkii Trafik Kazası [16].

İstanbul ili sınırları içerisinde Avrupa yakasında 71, Anadolu yakasında 65 farklı noktada çarpışma yastıkları kullanılsa da E-5 Karayolu Avcılar-Pendik aksı düşünüldüğü bu sayının yetersiz olduğu açıktır. Çünkü çarpma yastıklarının ya da benzeri güvenlik ekipmanlarının kullanılmadığı yerler açık tehdit altında olmaya devam etmektedir. Ne yazık ki 20 Mayıs 2017 tarihinde E-5 Karayolu üzerinde Kadıköy istikametinde Acıbadem mevkiinde meydana gelen kazada 1 kişi hayatını kaybetmiş araba hızında etkisi ile rijit beton bariyere Şekil 4.7’de görüldüğü gibi saplanmıştı.

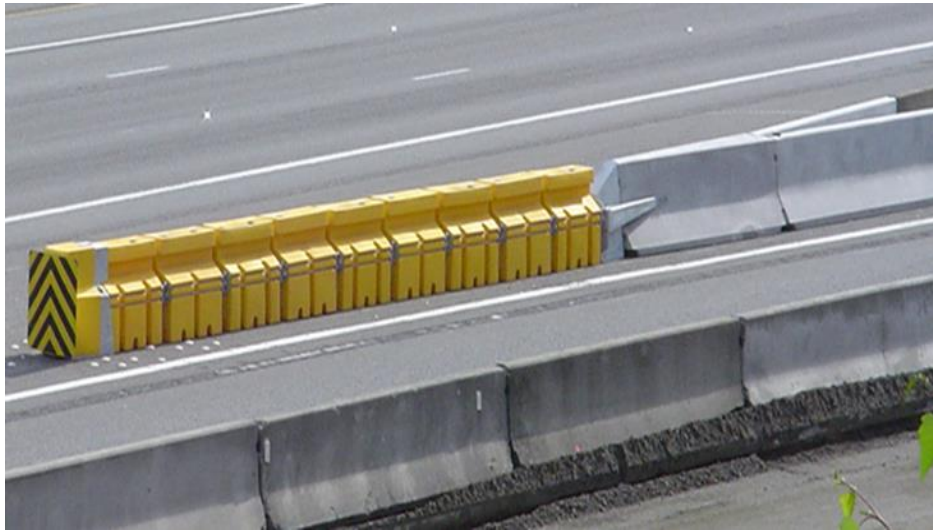
Şekil 5.1 : Absorb 350 Demirsiz Çarpışma Yastığı [19].

Bu ürün ABD firması olan Lindsay Corporation tarafından geliştirilmiştir. Bu sistemde çarpma yastığını zemine bağlama gibi bir zorunluluk bulunmamaktadır. Farklı türdeki hızların bulunduğu alanlarda kullanıma uygun olduğu, kurulum ve bakımının kolay olması sebebiyle tercih edilmektedir. Bu ürün genel olarak yol çalışması sırasında geçici uygulamalar asfalt, beton ve çakıl üzerinde taşınabilir beton bariyerini korumak için kullanılmaktadır (Şekil 5.1). Ayrıca kalıcı uygulamalarda da kullanılabilir [19].

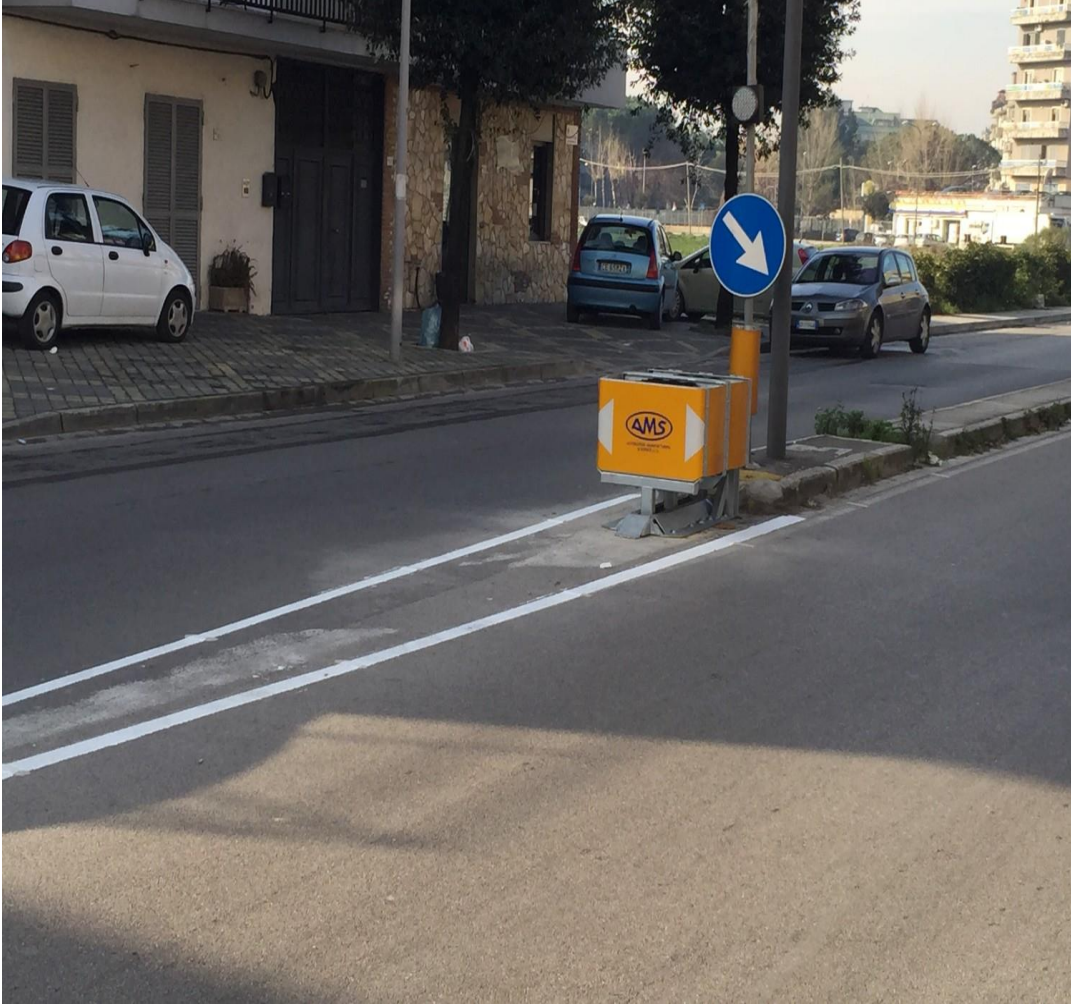
**Şekil 5.2 : SMA Firması Şehir İçinde Kullanım Amaçlı Çarpma Yastığı [20].**

Kent içinde 50 km/sa veya daha düşük hız ile meydana gelen kazaların sonuçları genel olarak tahmin edilemez sonuçları olmaktadır. Araştırmalar göstermiştir ki şehir içi yollarda meydana gelen kazalarda çok ciddi yaralanmalar hatta şoför ve yolcunun ölümü ile sonuçlanan kazalar meydana gelmiştir. İtalyan AMS firması tarafından geliştirilen şehir içi kentsel alanlarda kullanmak için SMA City adı verilen çarpma yastığı geliştirilmiştir (Şekil 5.2).

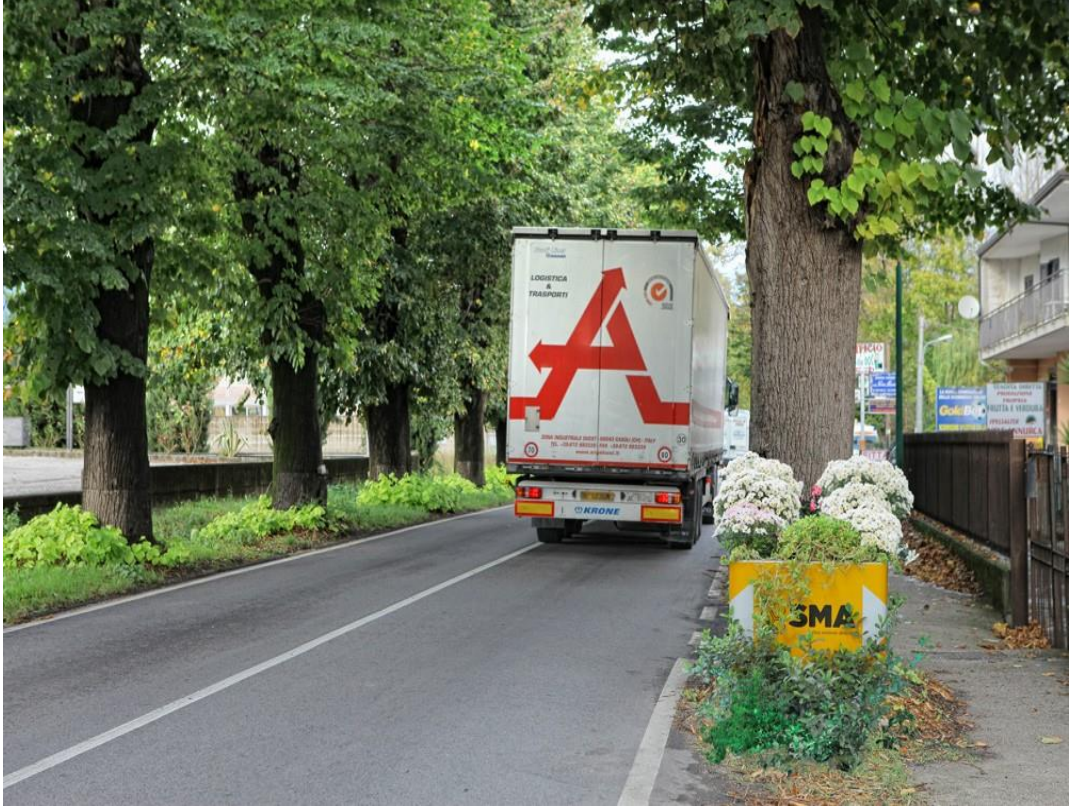
Şekil 5.3 : SMA Firması Ağaç Çarpma Yastığı [21].

SMA Tree 50 km/sa hızında yapılan TS EN 1317'ye göre yapılan testlerden geçmiş olup, iki şeritli yollarda ağaç veya direklerin bitimlerine konarak yol güvenliğini artırmaktadır [21].

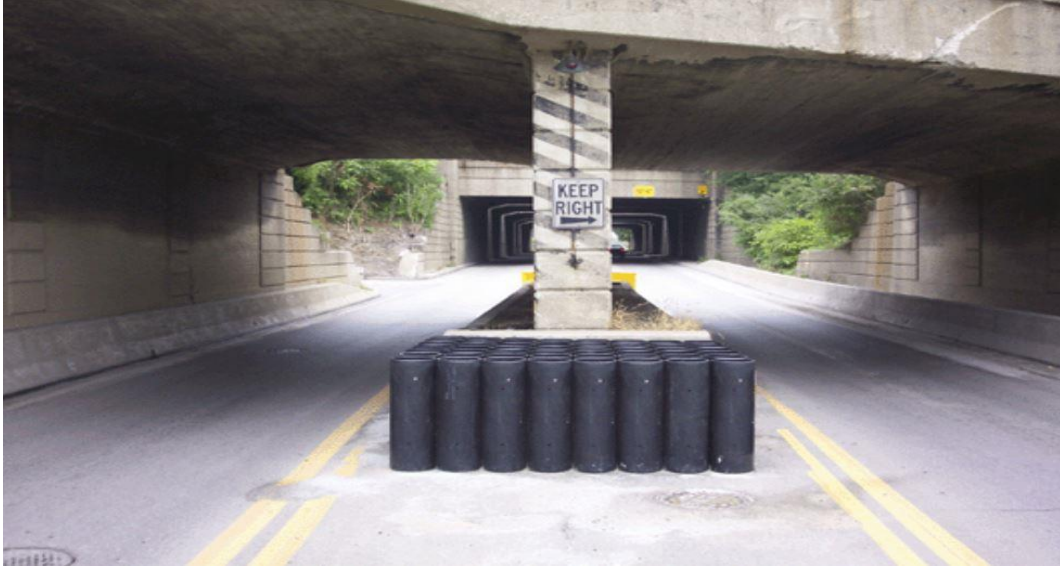
**Şekil 5.4 : EASI-Cell Küme Sistemli Çarpma Yastığı [22].**

Easi-cell küme sistemli çarpma yastığı şehir içi yollarda tehlikeler için çok açılı darbe koruması sağlayan benzersiz bir çarpma yastığı çözümüdür. Easi-cell, tesisat direkleri, demiryolu geçiş sinyalleri, trafik ışıkları ve benzeri alanlar için tasarlanmıştır (Şekil 5.4). Easi-cell, yüksek moleküler ağırlıklı, yüksek yoğunluklu polietilen yapısı ile özel uygulamalara uyacak şekilde tasarlanabilen, birbirine bağlı bir dizi plastik silindirlere oluşmaktadır. Bir darbe sırasında büyük oranda tekrar kullanılabilir niteliktedir [22].

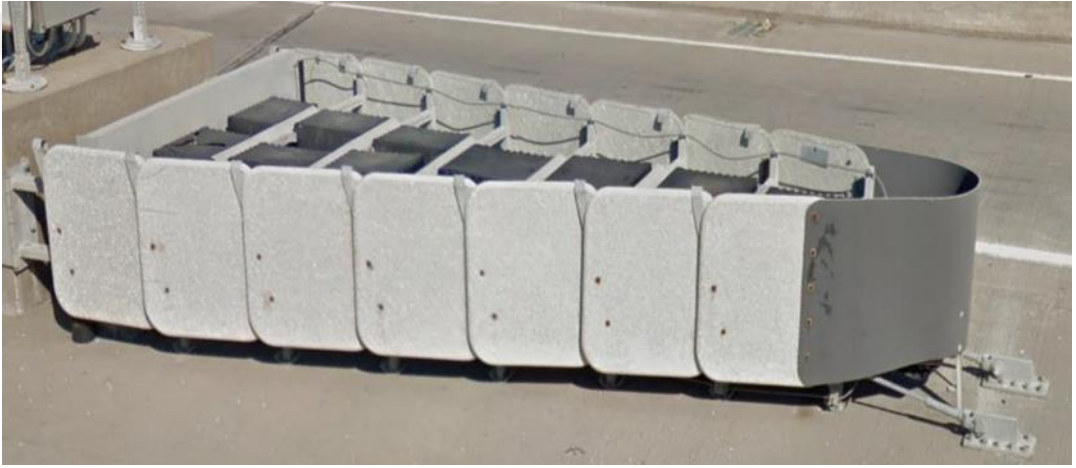
Şekil 5.6 : Hex-Foam Sandviç Sistem Çarpma Yastığı [24].

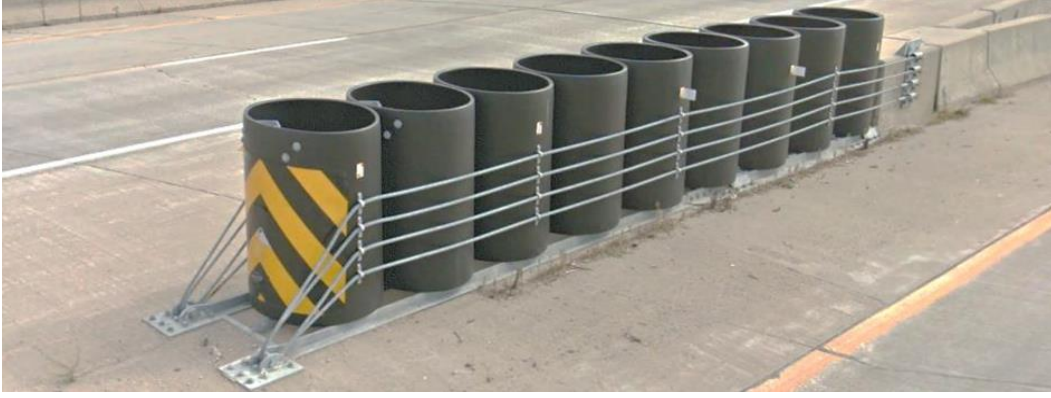
**Şekil 5.7 :** Reusable Energy Absorbing Crash Terminal (REACT) 350 Çarpma Yastığı Sistemi [24].
