**YÜRÜYEN MERDİVENLERDE OLAN KAZALARIN ARAŞTIRILMASI VE
İRDELENMESİ**

YÜKSEK LİSANS TEZİ

Makine Mühendisliği Anabilim Dalı

RESEARCH AND INVESTIGATION OF ACCIDENTS IN ESCALATORS

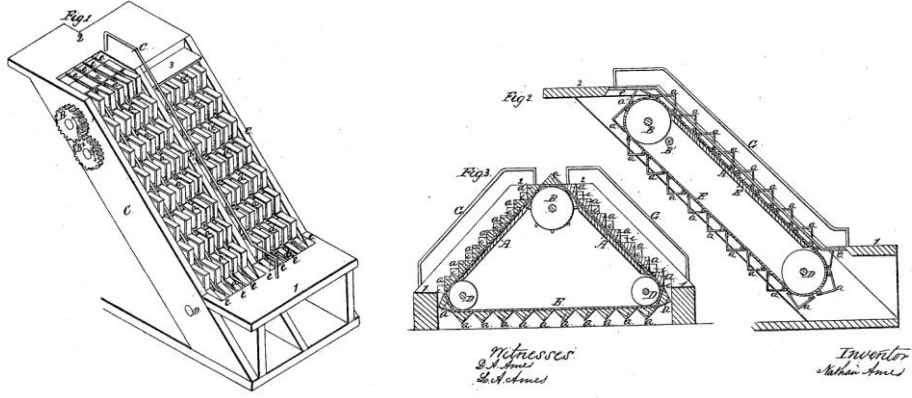
Şekil 2.1: Nathan Ames'in icadı olan dönen merdiven [1].

N. AMES.
REVOLVING STAIRS.
25,076. Patented Aug. 9, 1859.

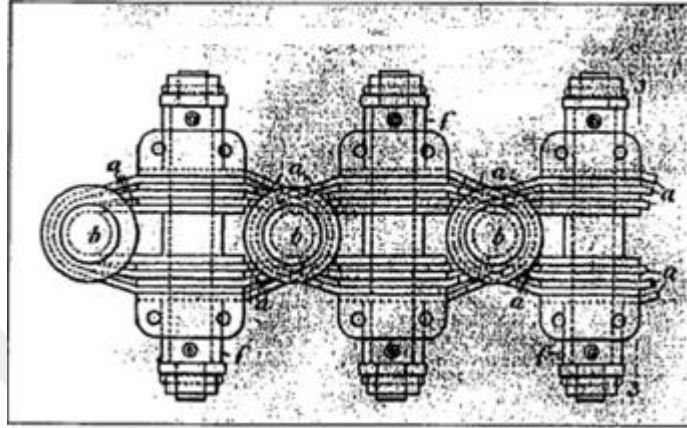
Şekil 2.11: W. Aston'un Zincir tasarım detayı – Holloway Yolu [1].

1906'da W.Aston, düz olmayan bir yolda hareket etmeyi sağlamak için zincir tasarımını revize etti. Reno tip izleme ve palet düzenlemesi ile daha iyi duruma getirilen bu yeni ve iyileştirilmiş tasarım Holloway Yolu spiral yürüme yolunda kullanıldı. W.Aston'un Zincir tasarım detayı – Holloway Yolu Şekil 2.11'de gösterilmiştir.

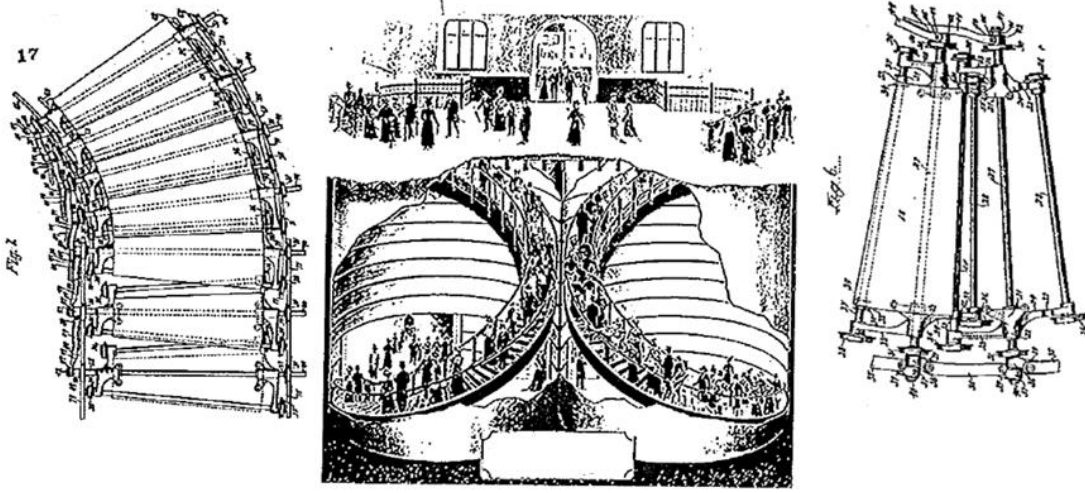
Şekil 2.15: Metro için Seeberger'e ait patent detayları [1].

Reno kendi makinasını kurarken, Seeberger de kendi spiral yürüyen merdivenini geliştiriyordu. 'C' şeklindeki el bandı dahil birçok parçayı tasarladığı 1900-1910 yılları arasında çok yoğun çalıştı. Metro için Seeberger'e ait patent detaylarını gösteren tasarımın çizimi Şekil 2.15'de görülmektedir.

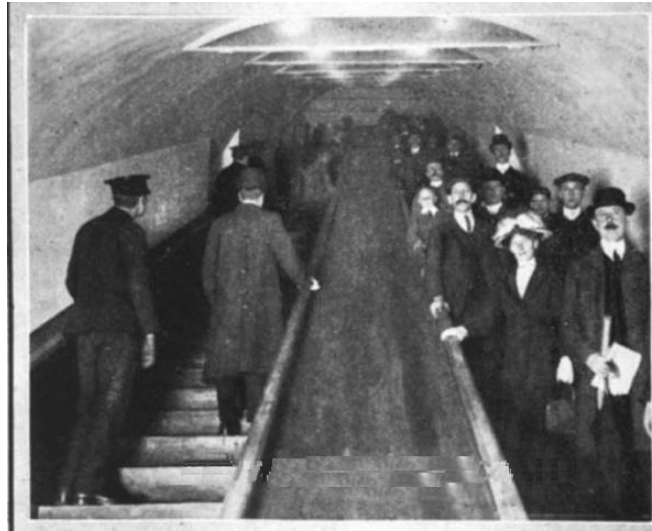
Şekil 2.18: Earls Court'daki A tipi yürüyen merdiven [1].

Orijinal 'A' tiplerinin tümü en az iki değişikliğe uğradı. 22 tank LHDM, HD veya MYA yürüyen merdivenlerin kombinasyonunu barındırmaktadır. Tüm standart 30 derece makinalar 26 derece şaftlık çalışma şekline dönüştürülmüştür. Orijinal makinelerden biri 1953 yılına kadar hizmet vermiştir. Şekil 2.18 Earls Court'daki A tipi yürüyen merdiveni göstermektedir.

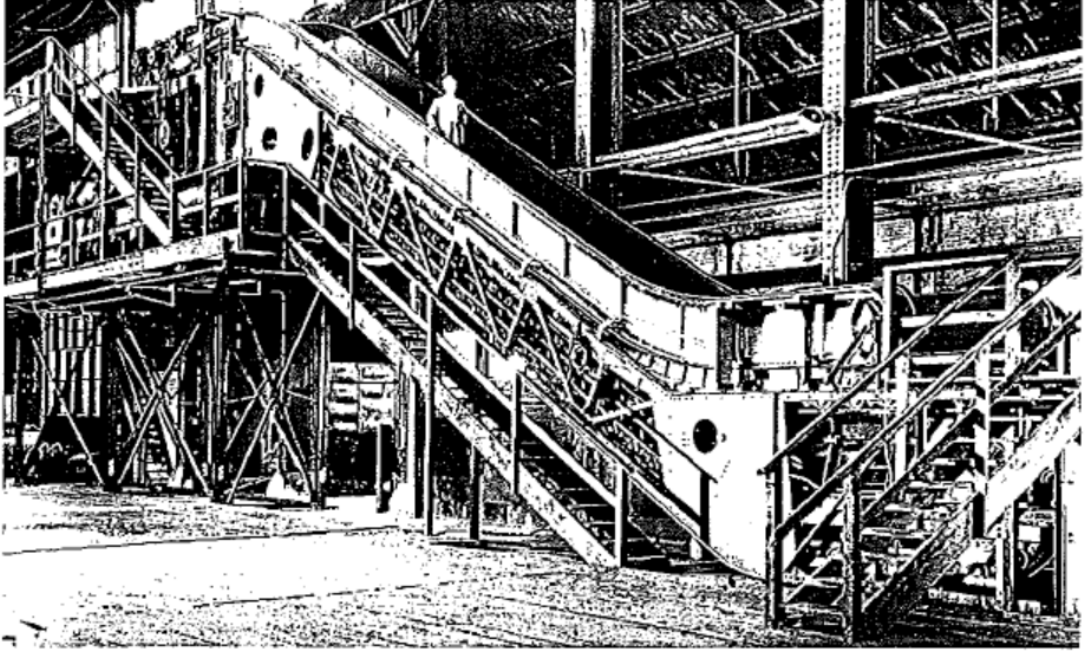
Şekil 2.19: Amerika'da testte olan bir MH tipi yürüyen merdiven prototipi [1].

Bu makinelerde birçok yeni tasarım özelliği bir araya getirildi. MY yürüyen merdivenleri alüminyum korkuluklara sahip ilk makinelerdi ve yürüyen merdiven de sonsuz el bandı ile donatılmış ilk yürüyen merdivendi. Şekil 2.19 Amerika'da testte olan bir MH tipi yürüyen merdiven prototipini göstermektedir.

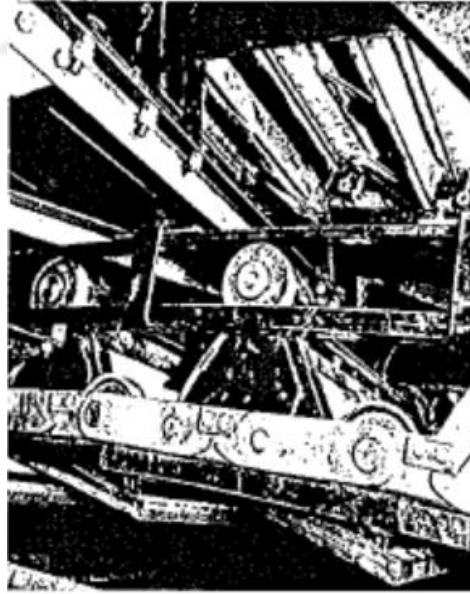
Şekil 2.21: LHD-M yürüyen merdivenin çıkıntılı basamak zinciri ve entegre kasnakları [1].

Bu 19 yıllık periyotta, dökme demir zincir kasnaklarının üretilen lastikli kasnaklara dönüştürülmesini içeren birkaç önemli tasarım değişiklikleri oldu. Dökme demir kasnaklardan kaynaklanan taşıma aşınması ve gürültü seviyeleri düştü. Şekil 2.21 LHD-M yürüyen merdivenin çıkıntılı basamak zinciri ve entegre kasnaklarını göstermektedir.

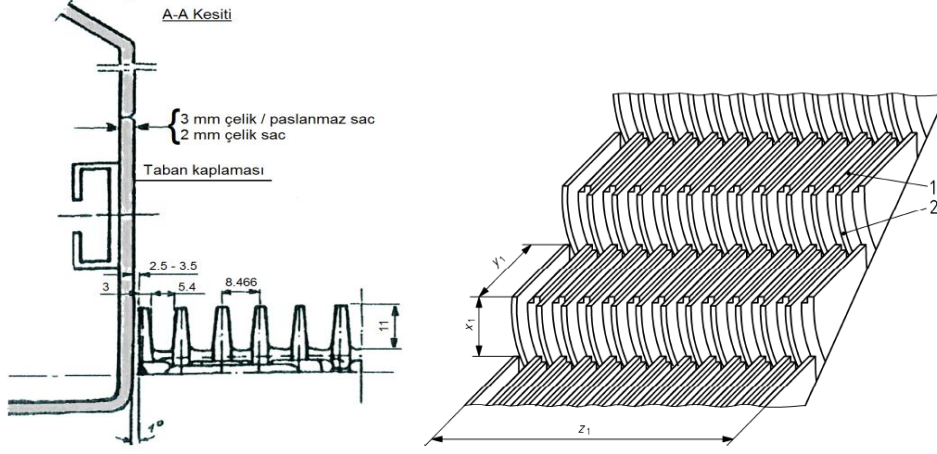
Şekil 3.1: Basamak ile süpürgelik (etek) sacı.

Şekil 3.1 Basamak ile süpürgelik (etek) sacını göstermektedir.

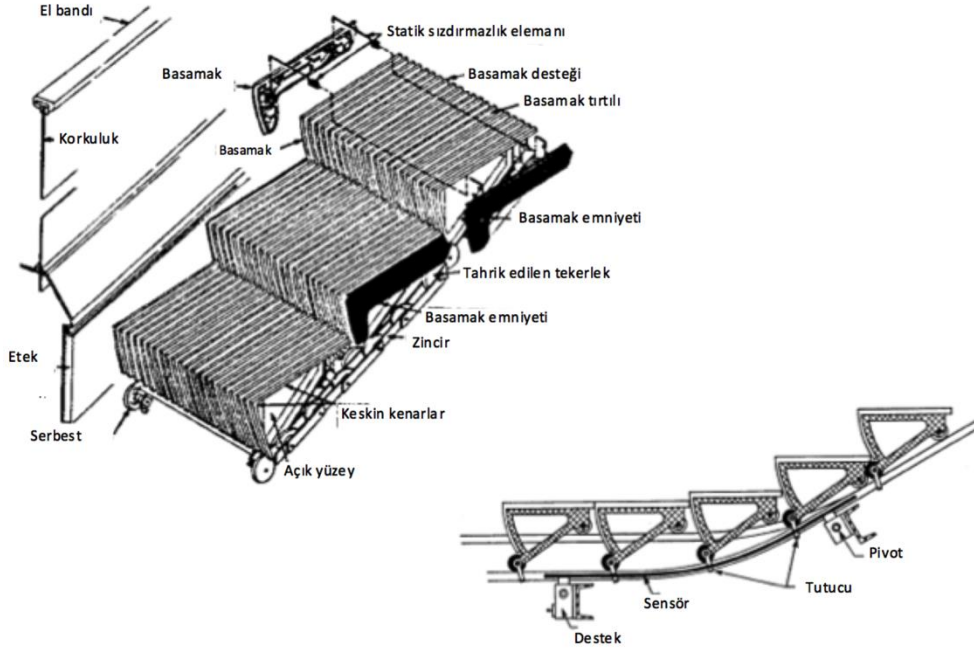
Şekil 3.2: Merdiven basamak elemanları.

Süpürgelik (veya etek) kılıfın, basamağın, bantın ya da paletin dış kenarına bitişik kısmı olup, kaplaması 0,003 m çelik veya paslanmaz sac veya 0,002 m çelik sactan olmakta, taşıyıcı yapıya sabitlenmektedir. Basamak ile süpürgelik arasındaki minimum boşluklar TS EN 115-1 standardında belirtilmiş olup, basamağın hareketli olması nedeniyle kabul edilebilir sınırlar içinde kalmak kaydıyla boşluk olması kaçınılmazdır. Basamak elemanları, etekleri ve çalışma anında basamakların konumu aşağıda görüldüğü gibidir. Şekil 3.2’de sunulmuştur.

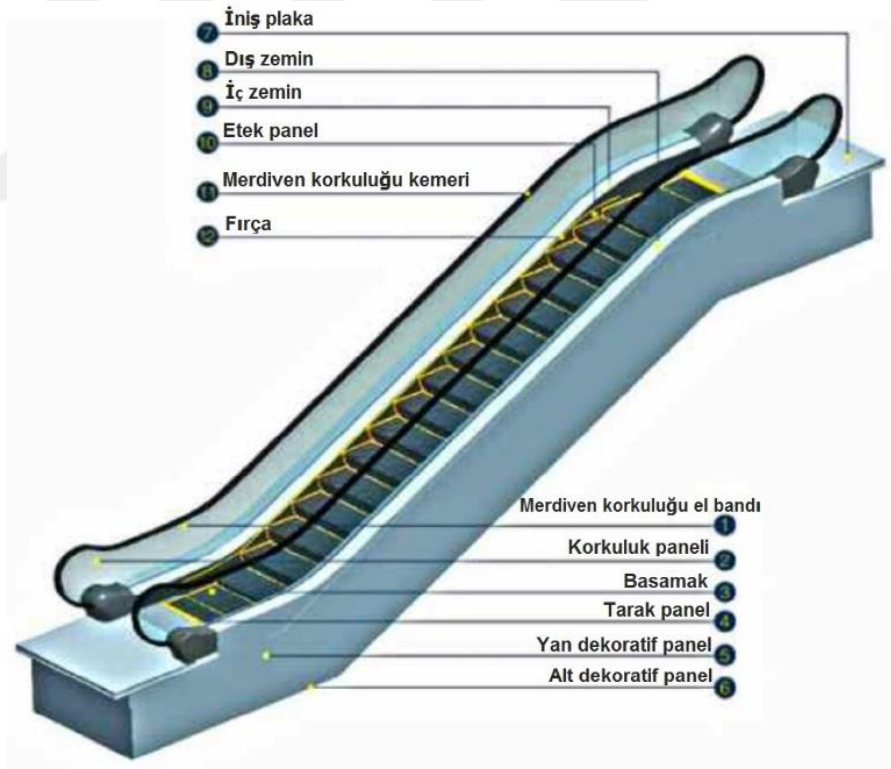
Şekil 3.3: Yürüyen merdiven şeması ve elemanları [10].

Yürüyen merdivenler devamlı yürüyen yönlendirici konveyörler olarak en etkili şekilde kullanılmaktadır. Bir yürüyen merdiven üst kısım, alt kısım ve orta kısım olarak üç ana bölümden oluşmaktadır. Yürüyen merdiven; El bandı tahrik zinciri, Üst tahrik zincir çarkı, Tahrik grubu, El bandı kasnağı, Üst eğri sürücüsü, Basamak zinciri, Basamak tekerleği, El bandı, El bandı germe kasnağı, Zincir çekme ve kılavuzu, Taraklı yüzey, Taban yüzeyi, Alt tahrik zincir çarkı, Alt taşıyıcı destek, Etek panel fırçası, Korkuluk, İniş plaka, Dış zemin, İç zemin, Etek panel, Merdiven korkuluğu kemeri, Merdiven korkuluğu el bandı, Korkuluk paneli, Basamak, Tarak paneli, Yan panel, Alt panel, Basamak rayı, El bandı giriş koruması, Kuyu kapağı, Kontrol paneli, Aşırı hız önleyici, Operasyonel fren, Ana şalter, Yardımcı fren ile Emniyet cihazlarından oluşmakta olup, elemanların yerleşimi Şekil 3.3, Şekil3.4, Şekil 3.5’de gösterilmektedir.

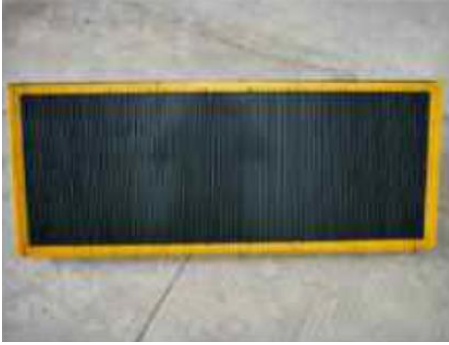
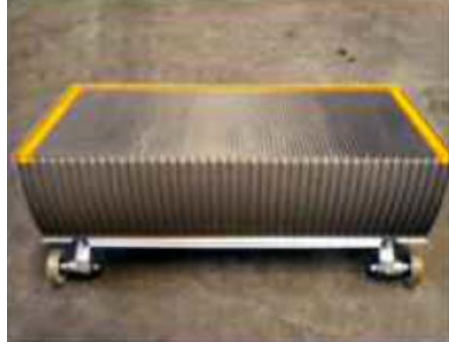
Şekil 3.6: Sarı çerçeveli basamak [10].

Yürüyen merdivenin ilk iki basamağı yatay olarak hareket etmektedir. Basamakta 2 adet tekerlek bulunmaktadır. Bir rayın üzerinde yok almaktadır. Basamak sınırlarının belli olması için kenarları sarı renklidir. Emniyet açısından önemlidir. Basamak yüzeyinin düz olmaması kullanan kişilerin kayıp düşmesini önleyecektir.

Şekil 3.6 (a) Sarı çerçeveli paslanmaz çelik basamak'ı göstermektedir. Şekil 3.6 (b) Sarı çerçeveli alüminyum alaşım basamak'ı göstermektedir.

(a) paslanmaz çelik

(b) alüminyum alaşım

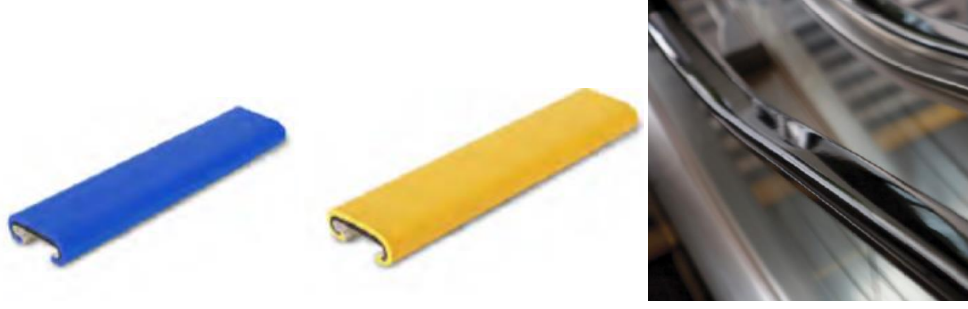
Şekil 3.7: Örnek El bandı görseli ve uygulaması [10].

Yan panelin üzerinde bulunan genelde kauçuktan yapılan sürekli devir daim olan elemandır. Yolculuk esnasında tutunmak için el bandı ile basamak aynı hızda hareket etmelidir. Böylece, yolculuğun emniyeti artmaktadır. TS EN 115 Standard'a göre el bandı basamaktan 0,9 ila 1,1 m mesafede olması gerekmektedir. Yine aynı standard'a göre el bandının genişliği 0,07 m ila 0,1 m arasında olmalıdır. Ek genişlik, kıyafetlerin yüzeye sürtünmesi sebebi ile meydana gelen olayların artmasına neden olmaktadır. Örnek el bandı görseli ve uygulaması Şekil 3.7'de görülmektedir [15].

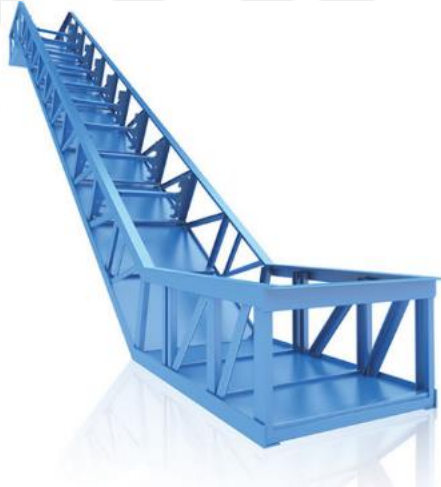
Şekil 3.8: İskelet [16].

Yürüyen merdivenin parçalarının monte edildiği ana yapıdır. Çelikten yapılmış taşıyıcı elemanların birleştirilmesi ile oluşur. Üst biniş, alt biniş ve orta bölüm olarak üç kısımdan oluşur. Üst biniş ve alt biniş kısımları düz, orta bölüm ise eğimlidir. Yürüyen merdivenin çelik yapısı (iskeleti) Şekil 3.8’de görülmektedir [14].

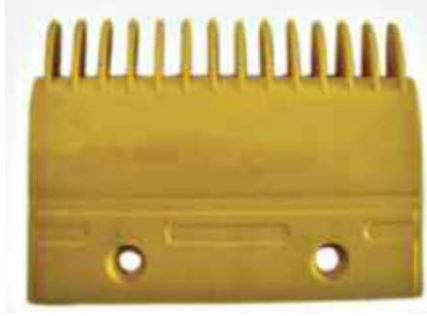
Poliüretandan yapılan taraklar paslanmaz çelik basamaklar için uygulanır. Alüminyum alaşım taraklar ise alüminyum alaşım basamaklarda kullanılır. Poliüretan tarak, Şekil 3.9(a)'da ve alüminyum alaşım tarak Şekil 3.9(b)'de görülmektedir [10].

(a) poliüretan tarak

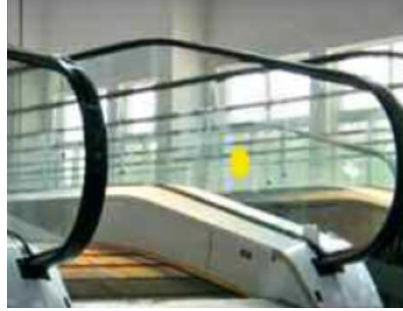
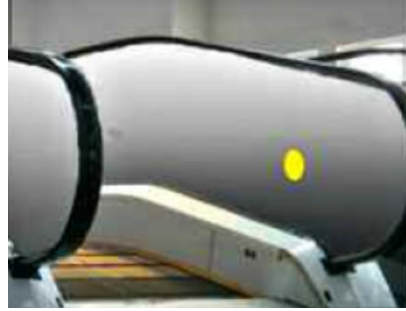
Şekil 3.11: Korkuluk paneli [10].

Dış mekanlarda daha sağlam olan paslanmaz çelik korkuluk panel kullanılmaktadır. Estetik açıdan daha uygun olan cam korkuluk ise içi mekanlarda örneğin alışveriş merkezi gibi alanlarda kullanılmaktadır. TS EN 115 Standard'a göre korkulukların üzerinde yaslanmamıza müsaade edecek parçalar olmamalı. Cam korkuluk paneli Şekil 3.11(a)'da ve paslanmaz çelik korkuluk paneli Şekil 3.11(b)'de görülmektedir [15].

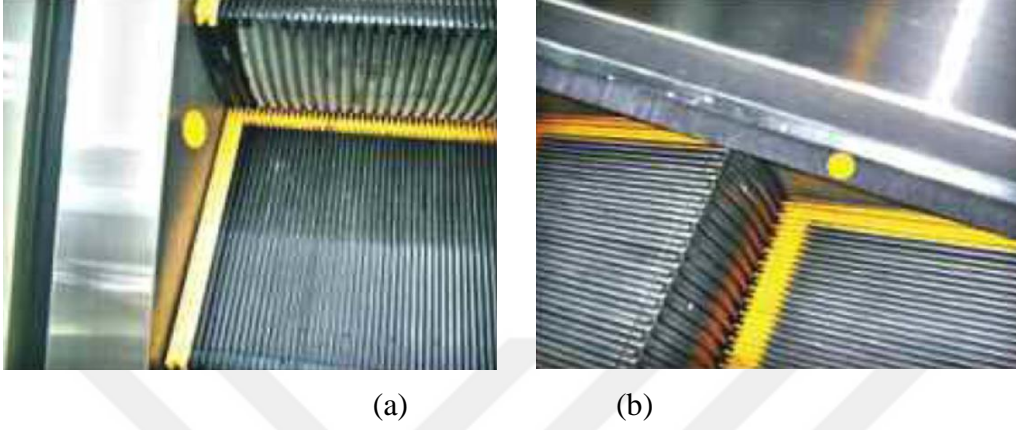
Şekil 3.12: Paslanmaz çelik etek paneli ve fırçası [10].

Etek panel, hareketli basamaklar ile yürüyen merdiven korkuluğunun sabit parçaları arasındaki oluşabilecek sıkışma riskini azaltmak için tasarlanmıştır. Paslanmaz çelik etek paneli Şekil 3.12(a)'da etek fırçası Şekil 3.12(b)'de görülmektedir.

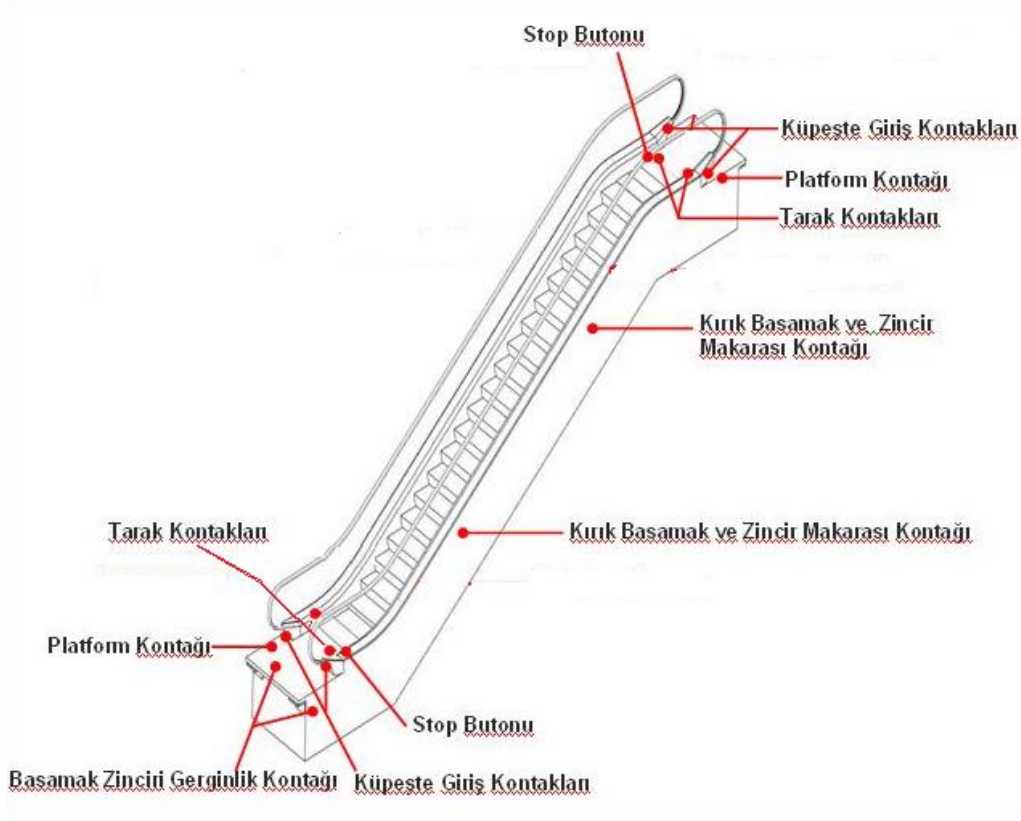
Şekil 3.13: Güvenlik ekipmanları ve yerleri.

Aşağıda bazı emniyet ekipmanlarının yerleri Şekil 3.13: Güvenlik ekipmanları ve yerleri'ne gösterilmiştir.

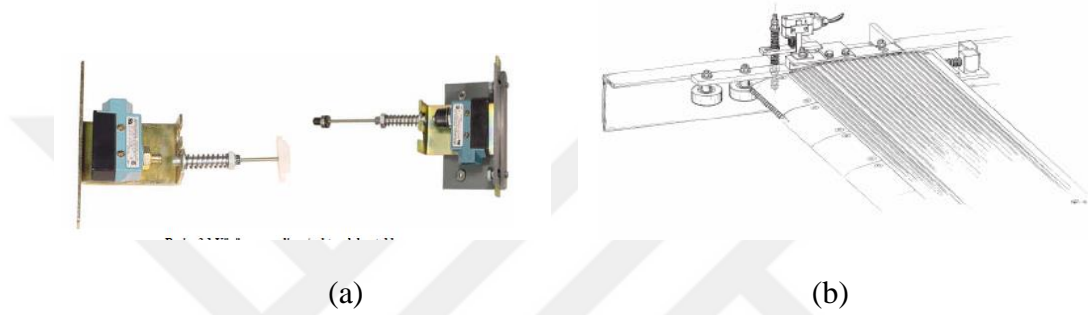
Şekil 3.14: Tarak kontağı.

Tarak kontağı: Yürüyen merdivende basamak ile taraklar arasında bir sıkışma olduğunda sistem bunu tarak kontağı ile hisseder. Sisteme zarar gelmesini engellemek için hareketi durdurur. Tarak kontağı merdivenin alt ve üst kısmında sağ ve solda çift olarak bulunur. Şekil 3.14’de tarak kontağı gösterilmiştir.

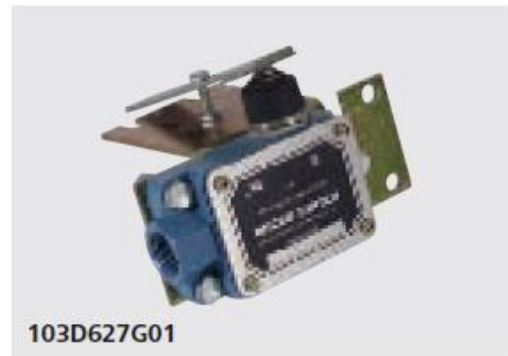
Süpürgelik (etek) kontağı: Basamak ile süpürgelik paneli arasında bir nesnenin sıkıştığını algılayıp fren uygulayıp motoru Şekilde görülen mikroşalterler ile basamağın izafi hareketi neticesinde yürüyen merdiven durdurulur.

Şekil 3.15’de etek kontağı gösterilmiştir.

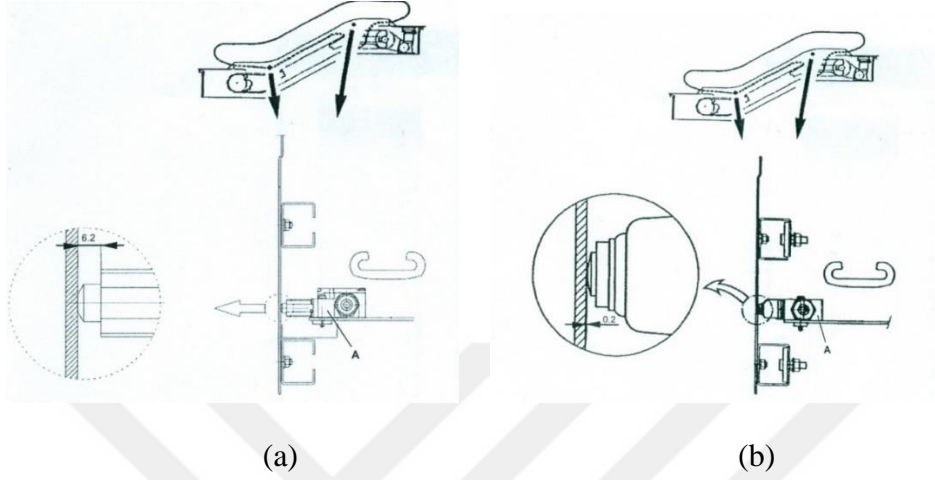
Şekil 3.16: Etek kontaklarının iki farklı türde montajı.

Etek kontaklarının montajı Şekil 3.16'da, etek kontaklarının tetiklenmesi ise Şekil 3.17'de gösterilmiştir.

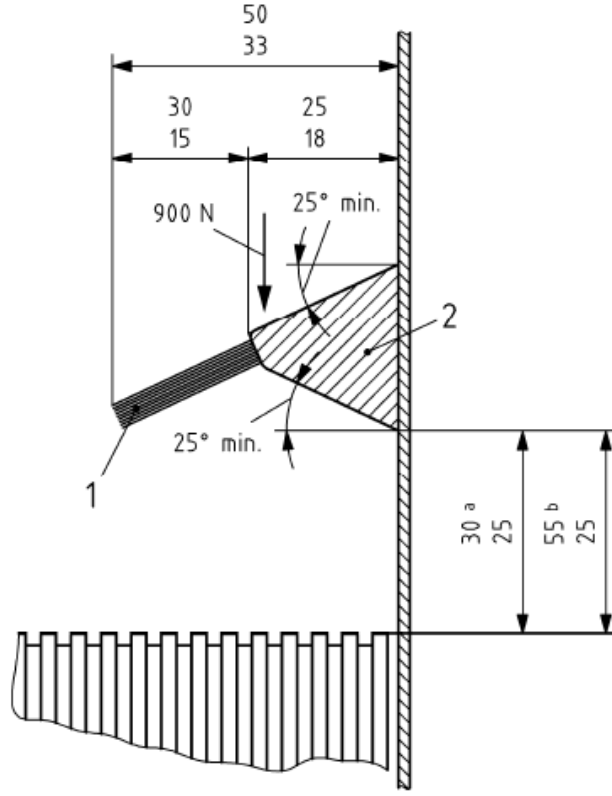
Şekil 4.3: Süpürgelik korumasının şartları.

- Rijit kısmın iç yüzeyinin en alt kısmı ile basamak burnuna dik hat arasında, hareketin eğimli kısmı boyunca 0,025 +/- 0,002 m'lik bir mesafe olmalıdır.

Süpürgelik korumasının şartları Şekil 4.3 Süpürgelik korumasının şartları'nda gösterilmiştir.

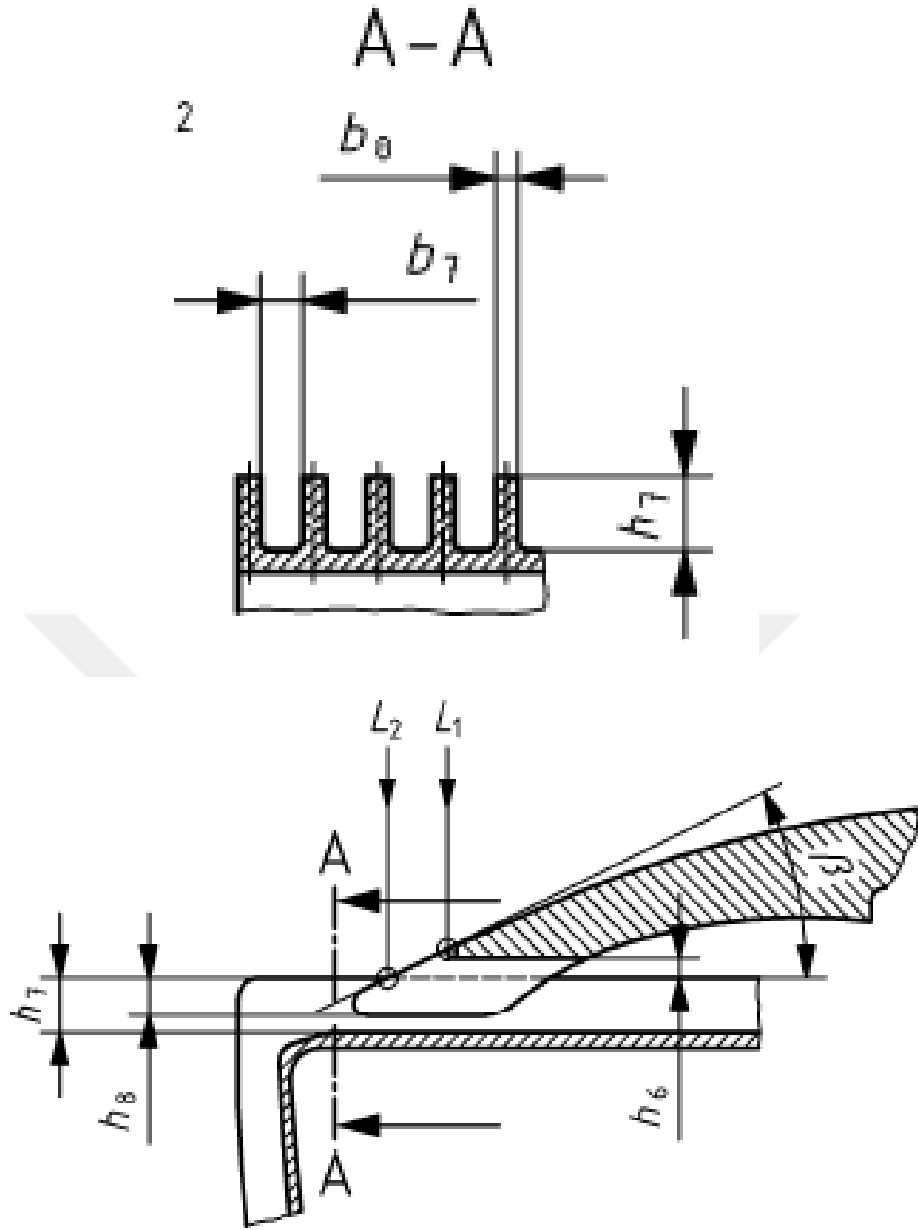
Şekil 4.4: Basamak ile süpürgelek arası boşluk.

5.5.3.2 Süpürgeliğin tepe kenarından basamağın burnuna kadar olan dik mesafe mesafe h_2 0,025 m'den az olmamalıdır.

Yukarıda belirtilen özellikler Şekil 4.4'de gösterilmiştir.

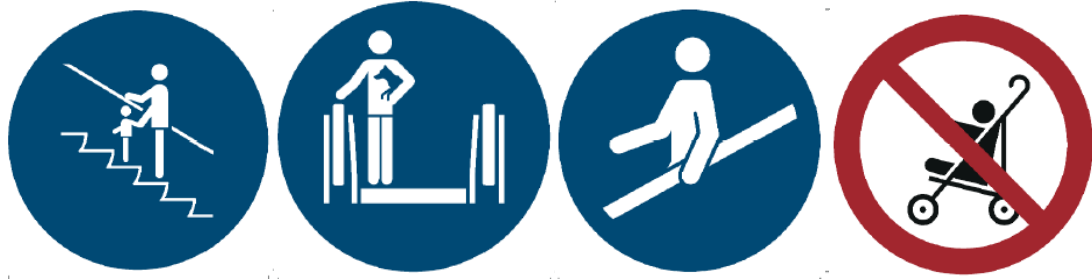
Şekil 4.5: TS EN 115-1'e göre pintograflar (çap minimum 0,08 m).

Yürüyen merdivenin her iki giriş kısmında çapı minimum 0,08 m şekil 4.5'de olduğu gibi uyarı işaretleri konulmalıdır.

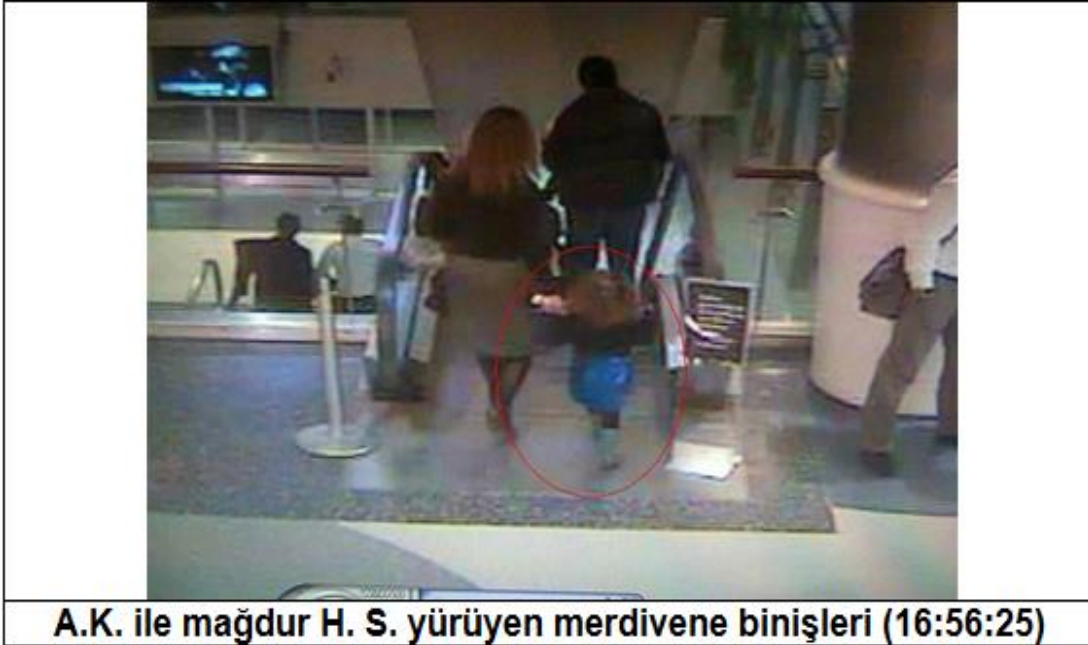
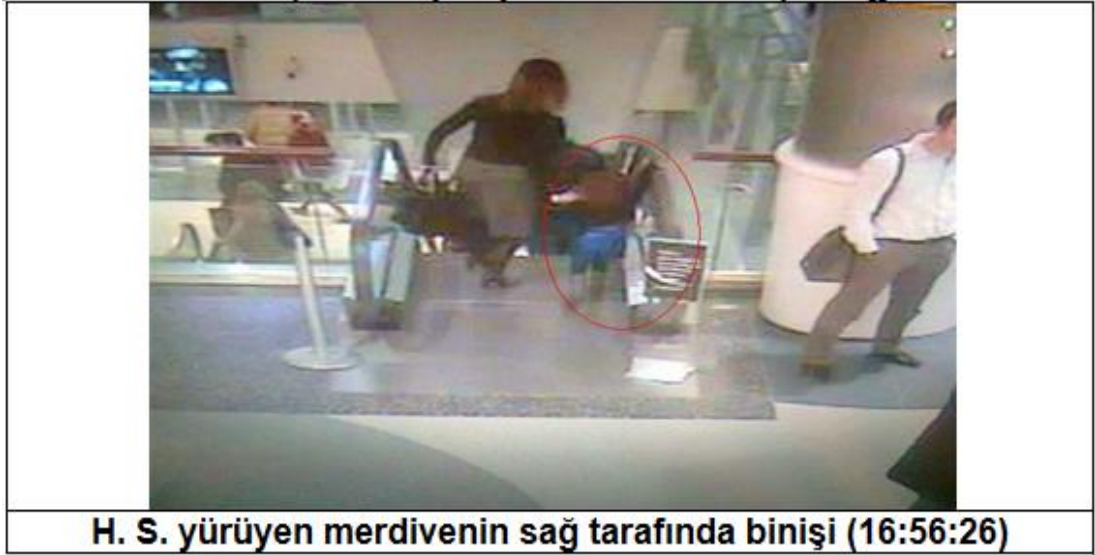
Güvenlik Firmasının Olay Fotoğrafların İncelenmesi: Küçük kızın yürüyen merdivene biniş anına ilişkin görüntüler Şekil 4.6 ve Şekil 4.7 'de görülmektedir. Kaza sonrası olay yerine gelen ilk yardım ekiplerinin kamera görüntüsü Şekil 4.8 'de görülmektedir.

Şekil 4.6: Küçük kızın yürüyen merdivene biniş anı.

Şekil 4.7: Küçük kızın yürüyen merdivene sağ taraftan binış anı.

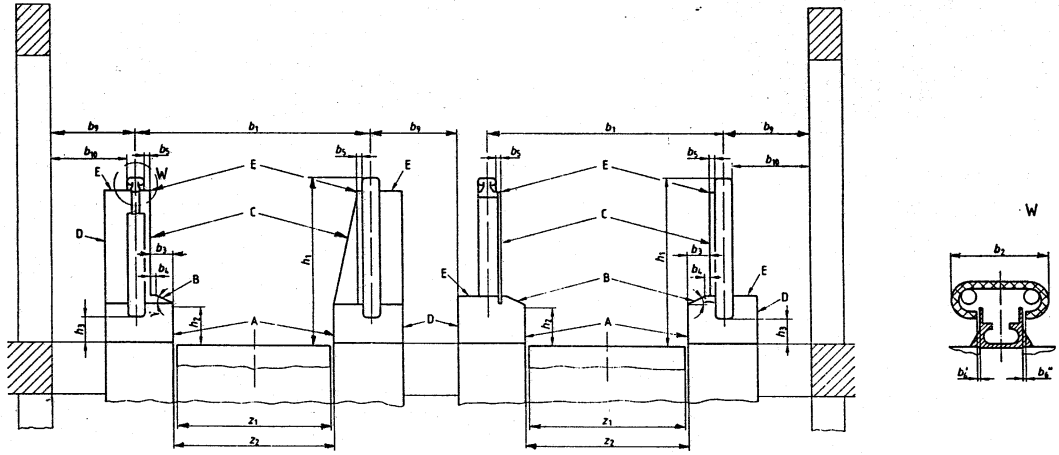
Şekil 4.9: Süpürgelik detayı.

Madde 5.1.5.6. Süpürgelik dik olmalıdır. Süpürgeliğin üst ucu ile ya da eklem kaplamaların alt ucu ile basamak yüzeyi, paletler ya da taşıyıcı bant arasındaki uzaklık (h_2) 0,025 m’den az olmamalıdır. Süpürgelik detayı Şekil 4.9 ‘da verilmiştir.

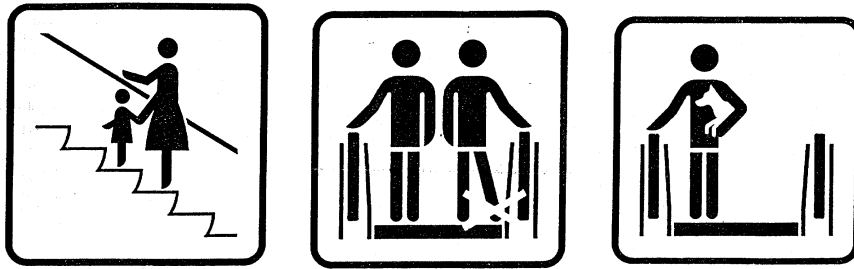
Şekil 4.10: Resimli anlatım örneği.

Mümkün olduğu yerlerde bu uyarılar resimli anlatılma verilmelidir. Resimli anlatımların minimum boyutu 0,08 x 0,08 m olmalıdır. Resimli anlatımlar, bu standartta tanımlandığı gibi kullanılabilirler. Örnek resimli anlatımlar Şekil 4.10’da verilmiştir.

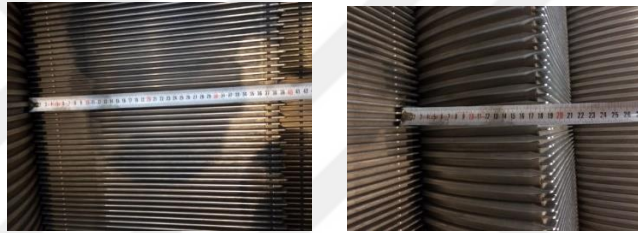
Şekil 4.11: Basamaklar.

a) Yürüyen merdivenin 1 metre genişliğinde, 0,4 metre derinliğinden ve 0,2 metre yüksekliğinde basamaklardan oluştuğu, 30 derece eğimli ve 5,5 metre yüksekliğinde olduğu tespit edilmiştir. Basamaklarda kırık dişlerin olmadığı görülmüştür.

Şekil 4.11’de basamaklar gösterilmiştir.

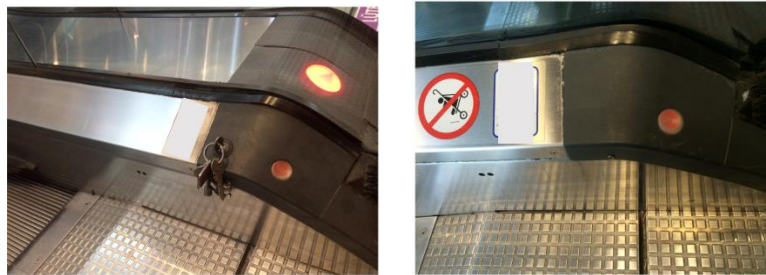
b) Acil durdurma düğmelerinin yürüyen merdivenlerin girişlerinde (toplam 2 adet, Şekil 4.12) ve ilgili standarda uygun olduğu ve çalışır halde olduğu görülmüştür.

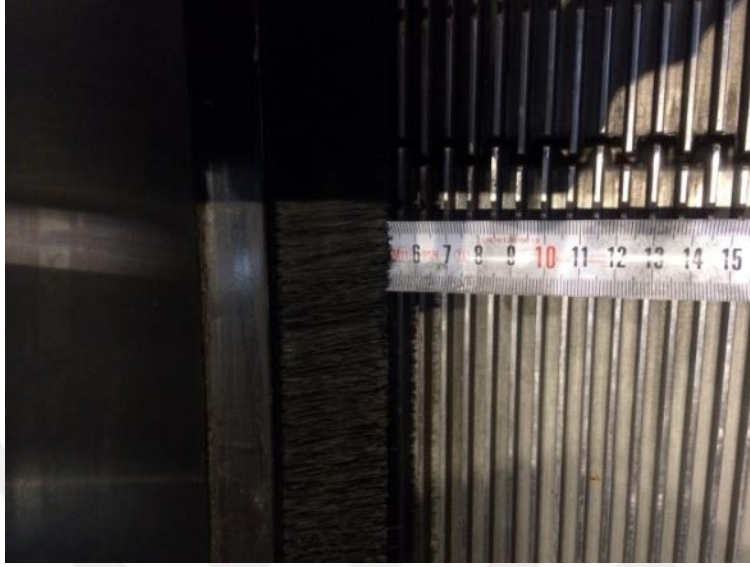
Şekil 4.13: Fırça boyu.

ç) Fırçaların basamak üzerinden temiz yüksekliğinin 0,05 m olduğu ve fırçanın süpürgelik (etek) saçından basamak üzerine doğru 0,055 m boyunda olduğu (Şekil 4.13).

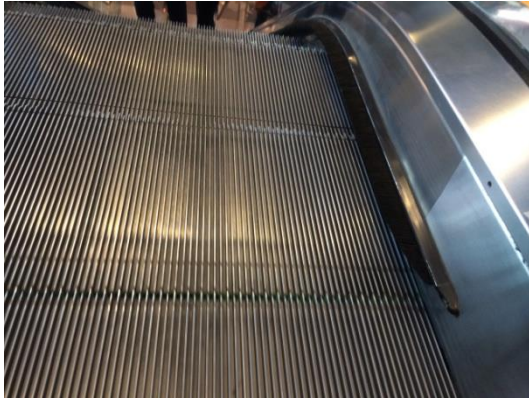
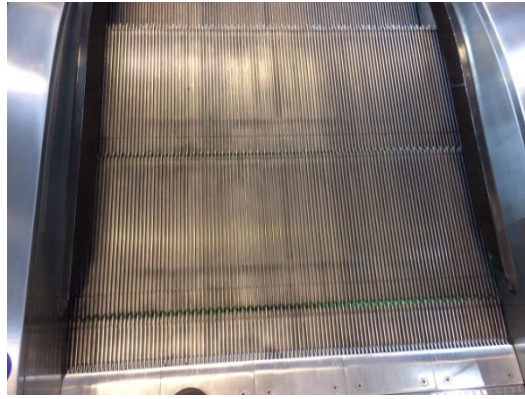
Şekil 4.14: Fırça konumu.

d) Yürüyen merdiven süpürgelik (etek) bölgesinde etek sacına monteli sıkışmayı önleyici etek fırçasının var olduğu, yürüyen merdiven boyunca sağ ve sol kolda baştan başa tarak plakasına kadar eksiksiz olduğu (Şekil 4.14).

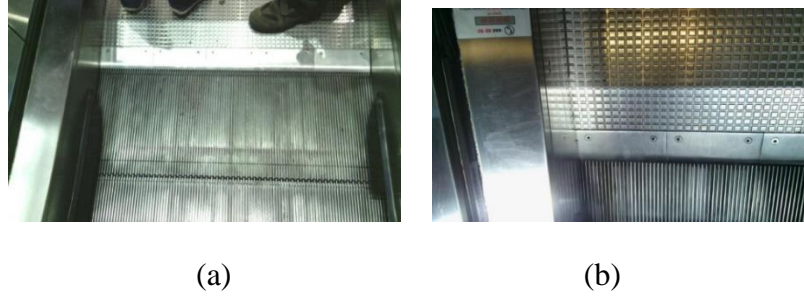
Şekil 4.15: Taraklar.

e) Merdivenin tarak plakalarında tarak dişlerinin merdiven genişliğinde eksiksiz ve tam olduğu görülmüştür. Tarak dişlerinin ve zemin plakasının uygun olduğu ve ilgili standarda uygun olduğu görülmüştür. Tarakalara ait resimler Şekil 4.15’de verilmiştir.

Tarak plakası hareket ve kontaklarının var olduğu, yeterli bir kuvvet (1500 N) uygulandığında tetiklendiği ve fonksiyonunu yerine getirdiği görülmüştür. Çalışma prensibi olarak alt platformun ucunda basamak yüzeyindeki dişlere uyumlu taraklara doğru basamaktan gelecek olan kuvvet ile mevcut yay kuvveti yenilerek platform koridor yönünde yatay hareket etmesi durumunda, sistem bloke etmesine dayanmaktadır. Bu sistem mekanik sıkışmalarda yürüyen merdiveni hasara uğramaması için öngörülmüştür.

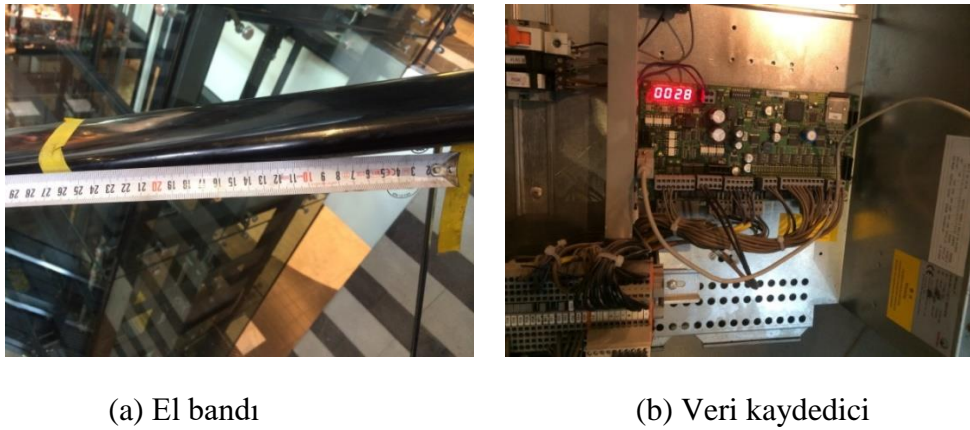
Şekil 4.16: El bandı ile veri kaydedici.

Ayrıca cihaz üzerindeki veri kaydediciden okunan en son durma mesafesi 0,28 m olarak kaydedildiği görülmüştür. Yapılan denemelerden durdurma zamanınının 1.1 saniye olduğu görülmüştür. Şekil 4.16 (a)’da El bandı, Şekil 4.16 (b)’de Veri kaydedici gösterilmektedir.

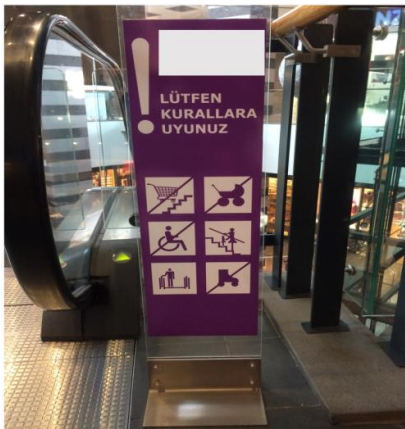
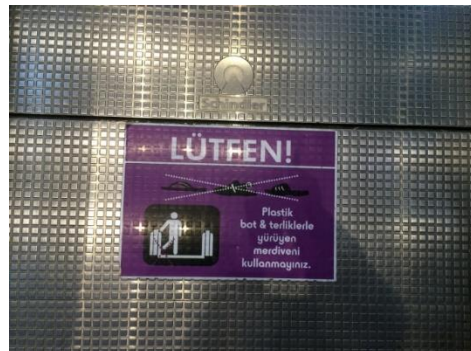
Şekil 4.17: Yürüyen merdiven uyarıları.

ı) Yürüyen merdiven girişine yakın yerdeki uyarıların, yürüyen merdivenin her iki girişinde var olduğu ve ilgili standarda uygun olduğu görülmüştür. (Şekil 4.17).

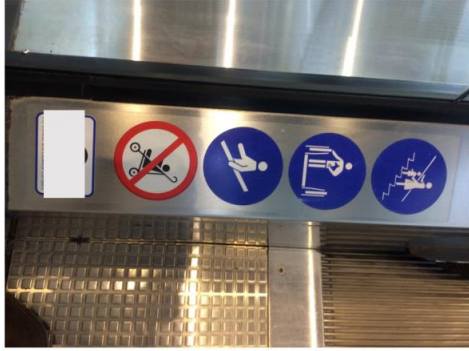
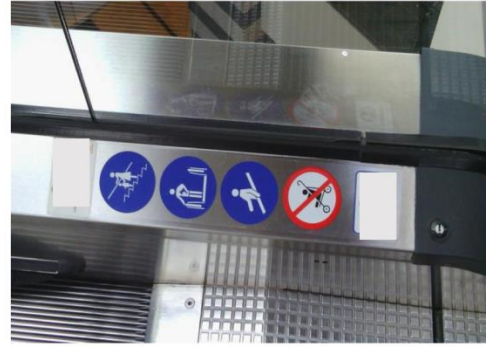
Şekil 4.18: Yürüyen merdiven uyarı ve emniyet işaretleri.

i) TS EN 115-1 standardında açıklanan pintogram uyarı ve emniyet işaretlerinin her iki girişte var olduğu görülmüştür (Şekil 4.18).

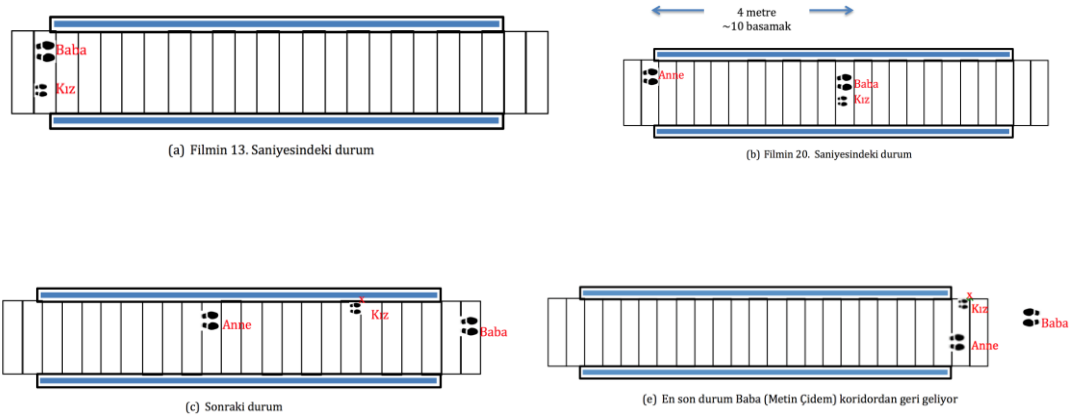
Şekil 4.19: Olay anı temsili resimleri.

Olay anına ilişkin temsili resimler aşağıda Şekil 4.19'da gösterilmiştir.

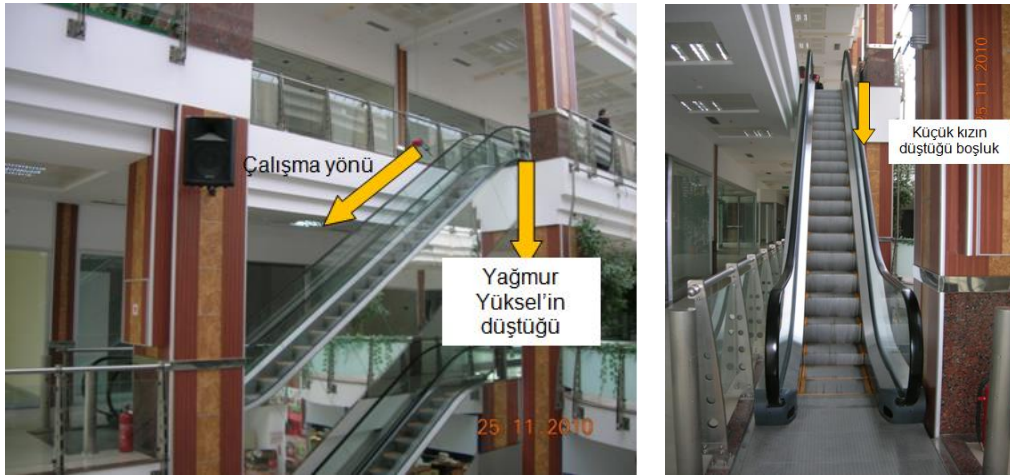
İnceleme: Küçük kızın yürüyen merdiven ile balkon korkuluğu arasındaki boşluktan düştüğü yer aşağıdaki fotoğraflar (Şekil 4.21 (a) ve (b)) üzerinde belirtilmiştir.

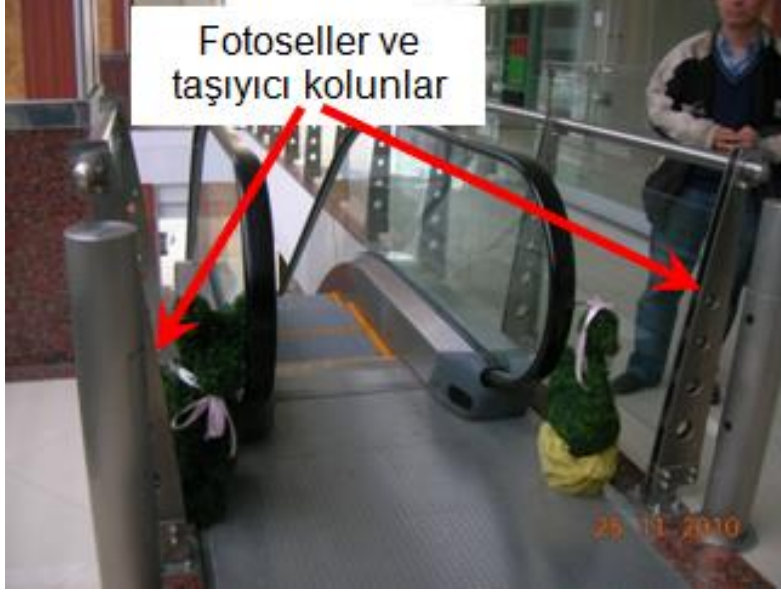
Yürüyen merdivenin çalışmasını kontrol eden fotosel sistemin var olduğu; normal şartlarda yürüyen merdivenin durur pozisyonda kaldığı, fotosel gözlerin arasından geçilmesi halinde yürüyen merdivenin çalışmaya başladığı ve iki adet fotoselin yerden 0,31 m ve 0,61 m yükseklikte olduğu tespit edilmiştir. Şekil 4.23 (a)'da fotoseller ve taşıyıcı kolunlar, deteyları ise Şekil 4.23 (b)'de gösterilmiştir.

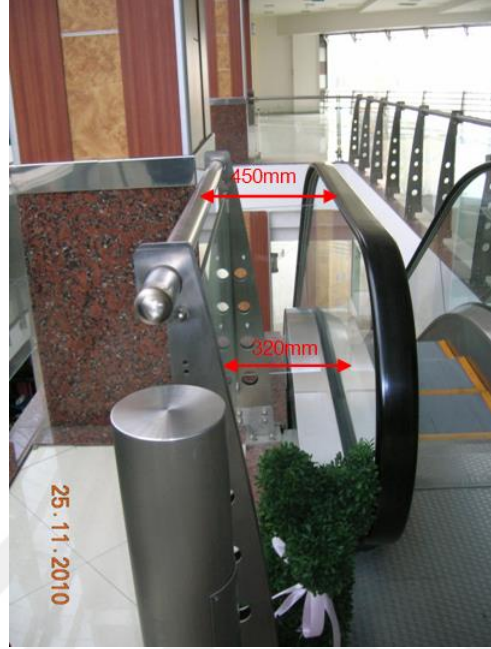
Şekil 4.24: Trabzan ile o kattaki sütun arasındaki mesafe resmi.

Bununla birlikte, yürüyen merdivenin yanında bulunan sütuna monteli korkulukla olan mesafeler ise Şekil 4.25’de görüldüğü üzere en büyük mesafe üst kısımda yaklaşık 0,35 m kadar ve en küçük boşluk alt kısımda 0,25 m kadar ölçülmüştür.

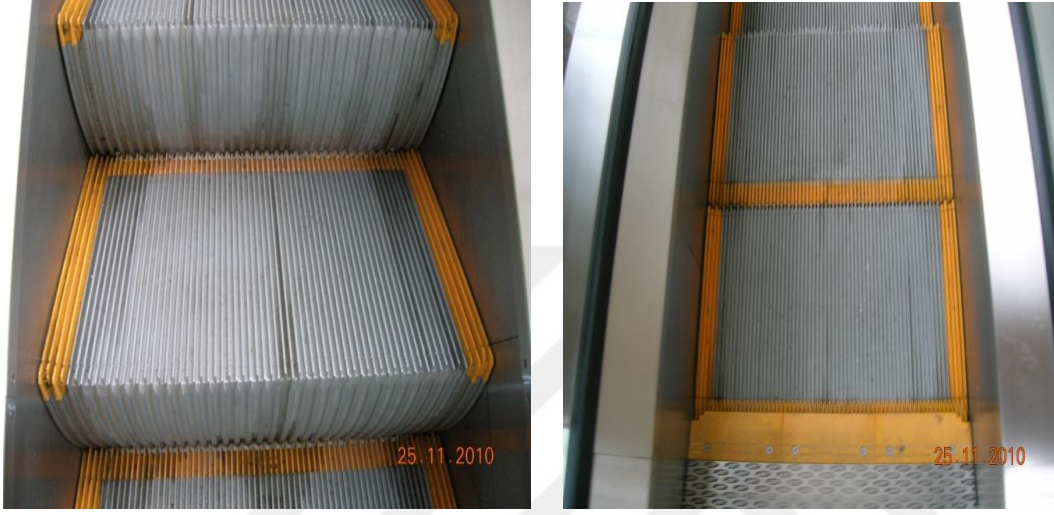
Şekil 4.26: Sarı çerçveli basamak.

Yürüyen Merivende Alınması Gereken Güvenlik Önlemleri: Yürüyen merdivenlerin konstrüksiyonu ve tesisatı hakkında TSE tarafından yayınlanmış olan TS EN 115 Mart 1998 Yürüyen Merdiven Ve Yürüyen Bantlar Güvenlik Kuralları-Konstrüksiyon Ve Tesisatı İçin standardı geçerlidir. Yapılan incelemeler neticesinde yürüyen merdiven bandının basamaklarının ilgili standarda uygun olduğu ve çevresinin dikkat çekici olarak sarı renkte boyandığı görülmüştür (Şekil 4.26).

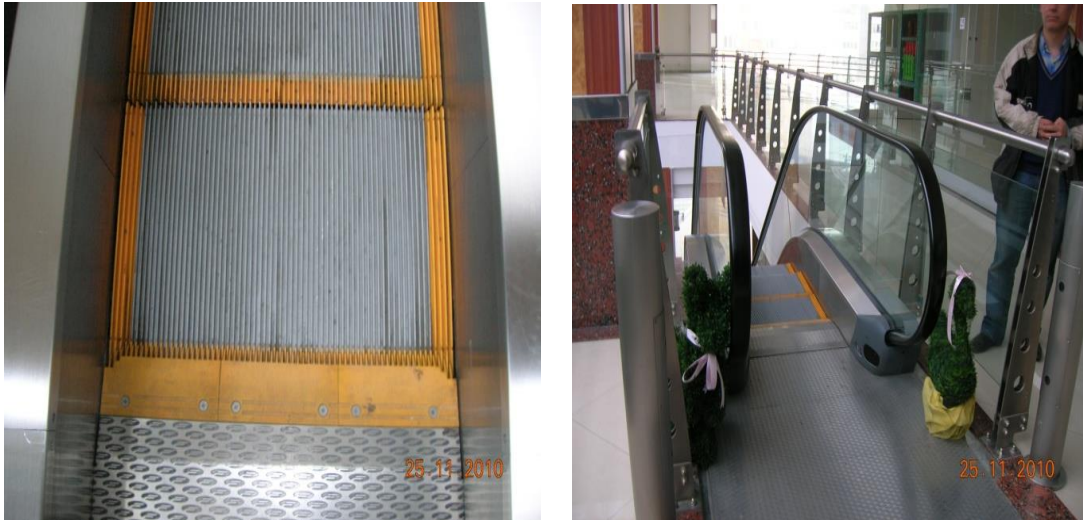
Şekil 4.27: Tarak dişleri.

Tarak dişlerinin ve zemin plakasının uygun olduğu ve ilgili standarda uygun olduğu görülmüştür (Şekil 4.27).

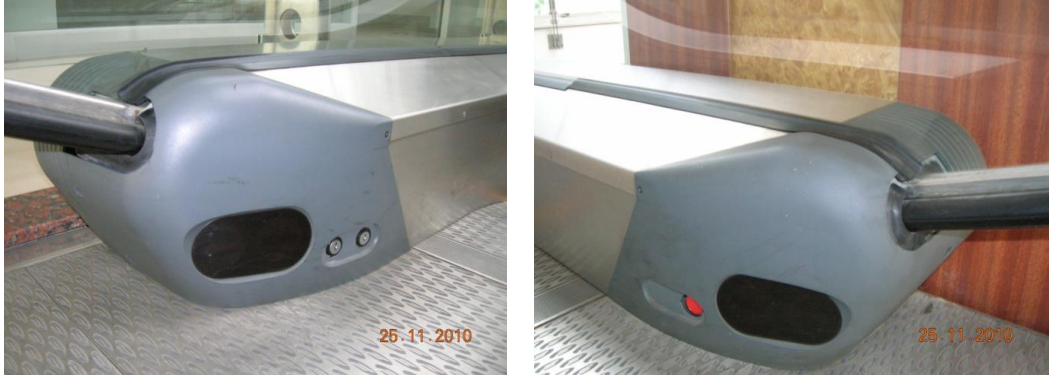
Şekil 4.28: Acil durdurma anahtarları.

Acil durdurma anahtarlarının bulunduğu ve ilgili standarda uygun olduğu görülmüştür (Şekil 4.28).

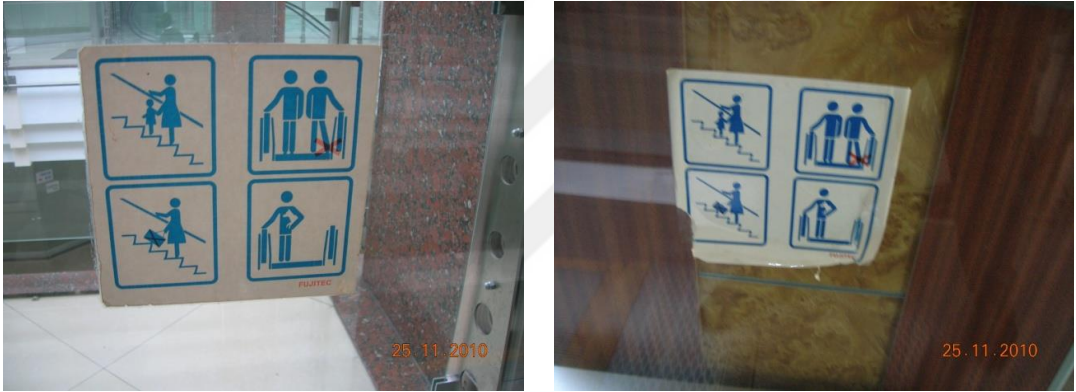
Şekil 4.29: Yürüyen merdiven giriş uyarıları.

Yürüyen merdiven girişine yakın yerdeki uyarıların, yürüyen merdivenin her iki girişinde var olduğu ve ilgili standarda uygun olduğu görülmüştür. İlgili uyarılar Şekil 4.29'da gösterilmiştir.

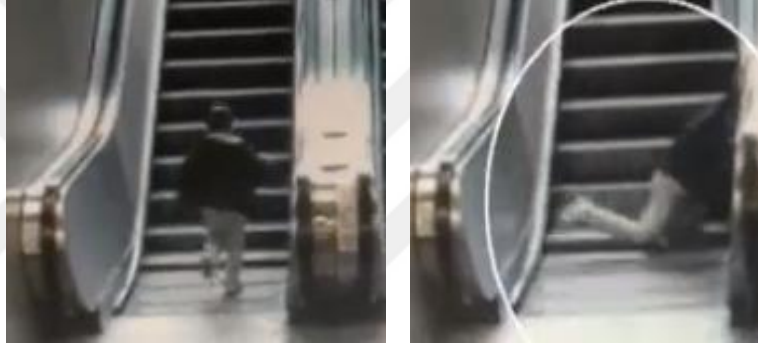
Şekil 4.34: Çocuğun yürüyen merdivene ters binme ve sıkışma anı [28].

Olay: 08.05.2017 tarihinde İstanbul'da Metro İstasyonundan meydana çıkmak için yürüyen merdiveni kullanan 9 yaşındaki bir erkek çocuğu yürüyen merdivene ters yönden binmiş dengesini kaybedip düşmüştür. Bu esnada bacağı basamağın altına gelmiş ve basamak yerinden çıkmıştır. Bacağı basamağın içerisine girerek sıkışmıştır. Şekil 4.34 Çocuğun yürüyen merdivene ters binme ve sıkışma anı'nı göstermektedir [28].

Zarar gören: Çocuğun ayağı basamakların arasına sıkışmıştır.

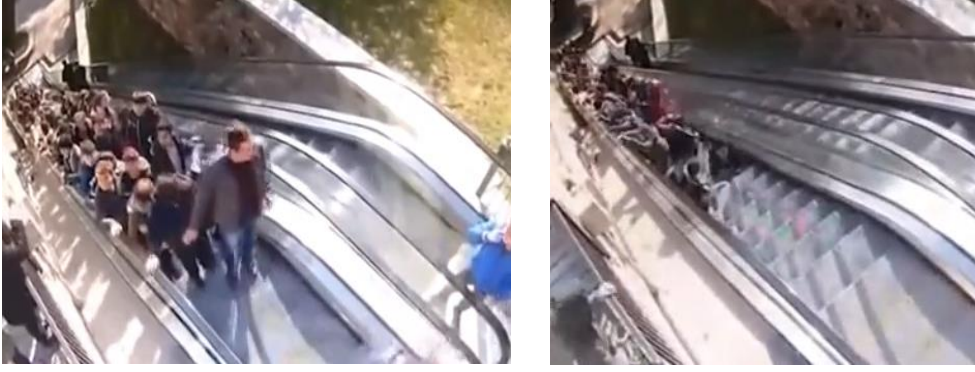
Şekil 4.35: Grubun merdiveni kullanma ve düşme anı [30].

Olay: 10.03.2018 tarihinde Bursa'da Tophane yokuşunu çıkmak için 100'e yakın kişi yürüyen merdiveni kullanmışlardır. Yürüyen merdivenin aşırı yük sebebi ile basamakları boşalmış birden ters yönde hareket etmeye başlamıştır [29]. Şekil 4.35 Grubun merdiveni kullanma ve düşme anını göstermektedir.

Sebeb: Yürüyen merdiven basamaklarının boşalması ve tahrik zincirinin hasarlanması.

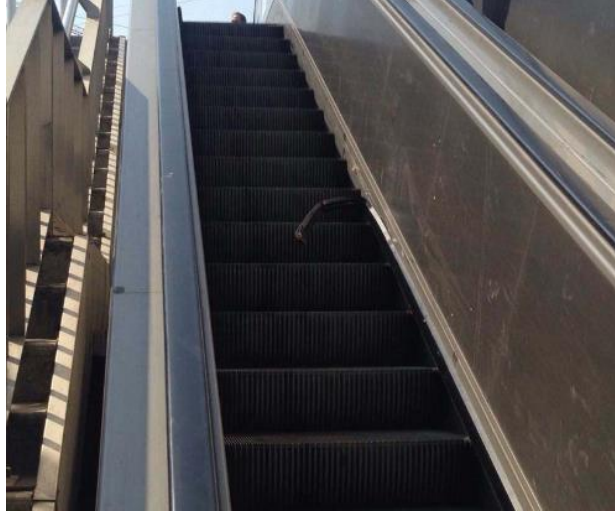
Şekil 4.36: Yerinden çıkan fırça [32].

Olay: 2016 yılında İstanbul Taksim Metro istasyonuna inmek için yürüyen merdiveni kullanan bir bay ve bir bayan turist, bir kısmı yerinden çıkan fırçaya takılmıştır. Şekil 4.36 Yerinden çıkan fırçayı göstermektedir [32]. Şekil 4.37 Turistin yaralanan ayağını göstermektedir [33].
