**YÜRÜYEN MERDİVENLERDE OLAN KAZALARIN ARAŞTIRILMASI VE
İRDELENMESİ**

YÜKSEK LİSANS TEZİ

Makine Mühendisliği Anabilim Dalı

RESEARCH AND INVESTIGATION OF ACCIDENTS IN ESCALATORS

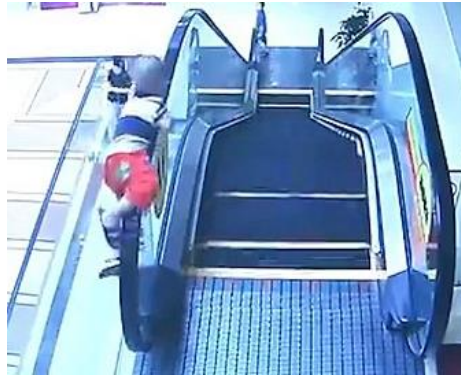
Şekil 4.39: El bandına çıkan çocuk.

El bandı üzerinde oturma veya aşağı kayma sebebi ile meydana gelen kazalar (Şekil 4.39).

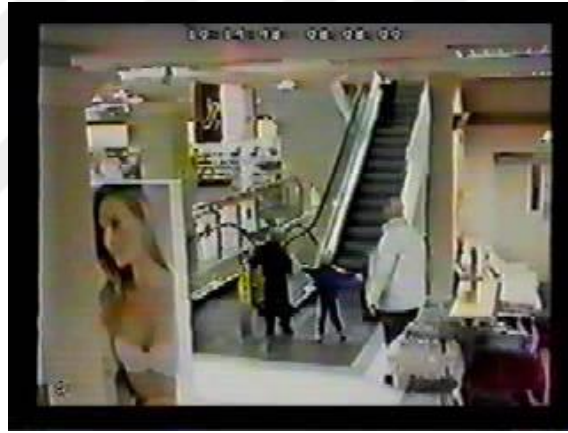
Şekil 4.40: El bandını tutmaya çalışan çocuk.

Biniş veya iniş bölgesinde el bandı üzerinde tutulma ve el bandı tarafından alınma sebebi ile yan tarafa düşme (Şekil 4.40).

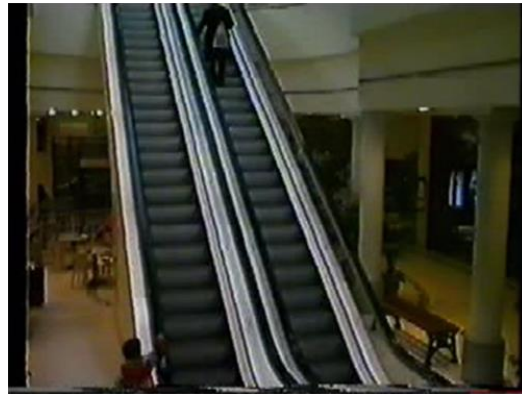
Şekil 4.41: El bandına yan taraftan erişen çocuk.

Korkuluk üzerinde tırmanma sonucu merdivenden düşme (Şekil 4.41).

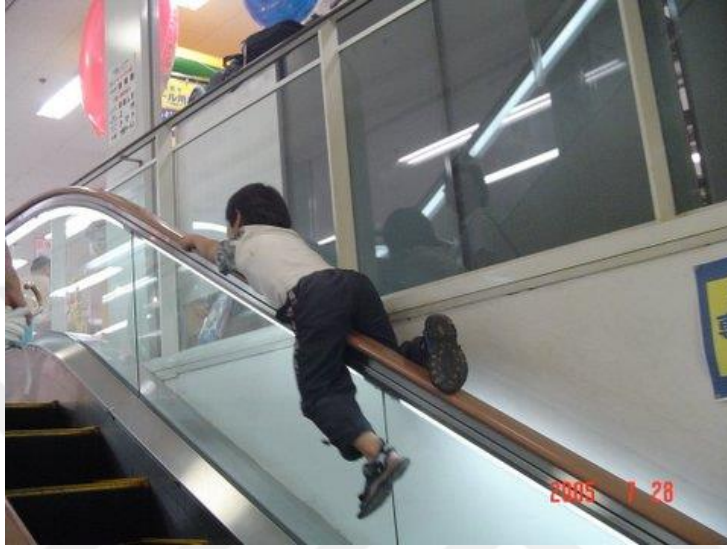
Şekil 4.42: El bandına giyisisi kapılmış çocuk.

El bandına giyisilerin takılması sonucu el bandı tarafından sürüklenme ile düşme (Şekil 4.42).

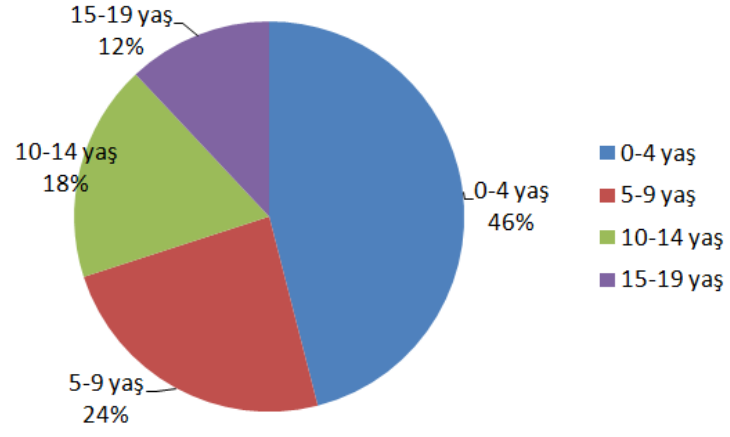
Şekil 4.43: Yürüyen merdiven kazaların yaş dağılımı.

Şekil 4.43 kazaların yaş dağılımını, Şekil 4.44 kazaların sebeplerinin dağılımını ve Şekil 4.45 bir sıkışma kazası örneğini göstermektedir.

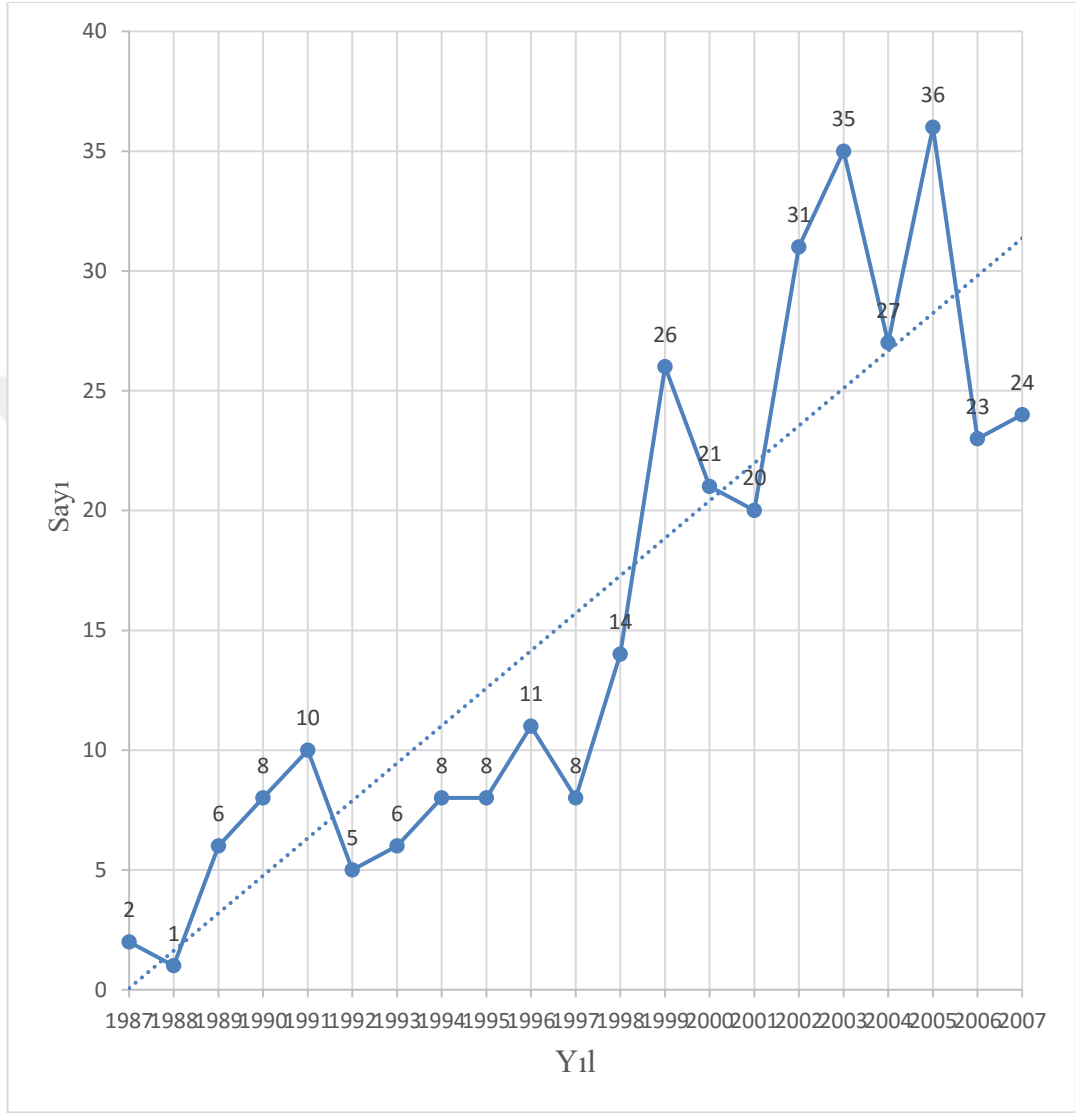
Şekil 4.46: Yıl-Kaza [15].

Çizelge 4.8'in incelenmesinden, yıllara göre yürüyen merdiven montaj sayılarının artması ve yürüyen merdiven kullanıcılarının artmasına paralel olarak meydana gelen kaza sayılarında artış gözlenmektedir. Bu durum Şekil 4.46'da yer alan grafikten net olarak görülmektedir.

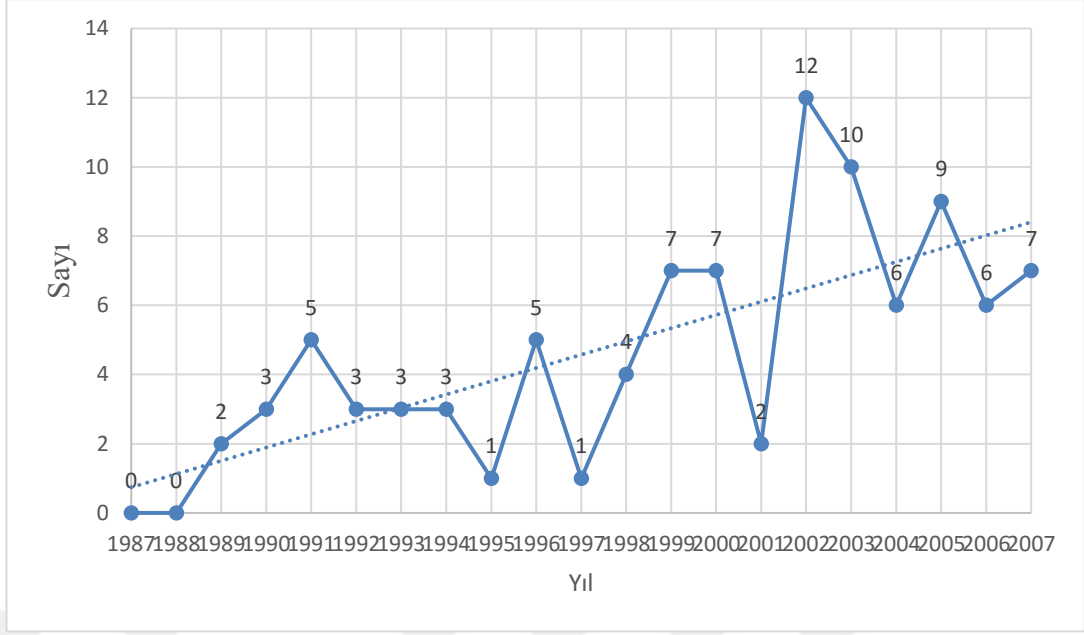
Şekil 4.47: Yıl-Ölümcül kaza [15].

Yıllara göre meydana gelen ölümcül kaza sayılarında artış gözlenmektedir. Bu durum Şekil 4.47 Yıl-Ölümcül kaza grafiği'nde gösterilmiştir.

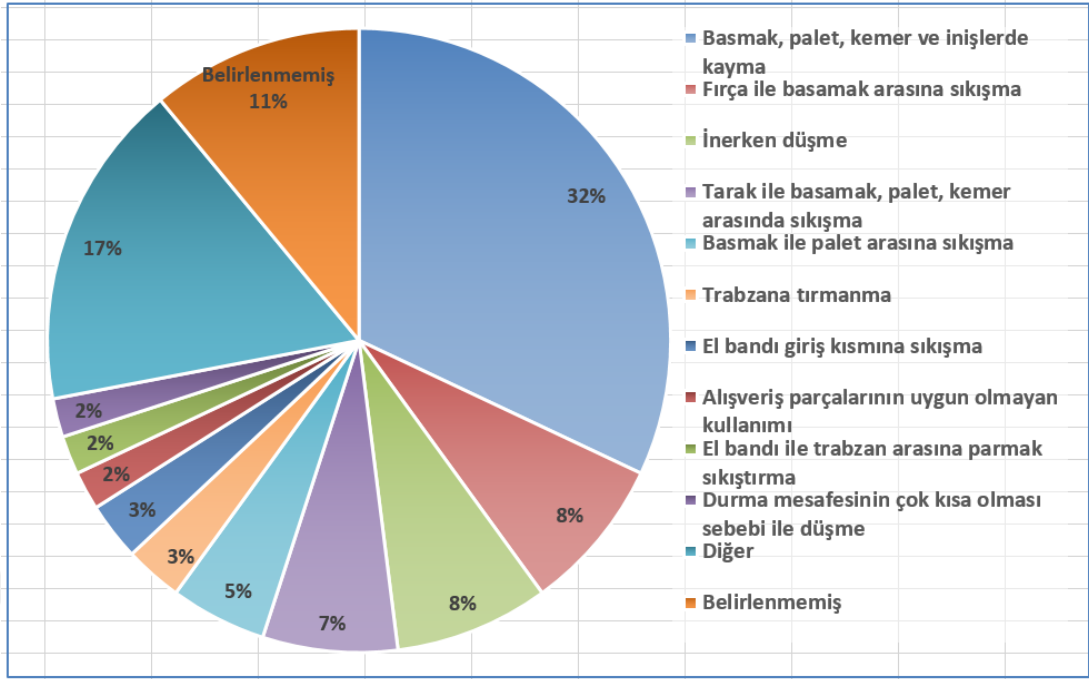
Şekil 4.51: Barcelona metrosu kaza kategorileri [38].

Barcelona metrosundaki kazaların sebepleri aşağıdaki Şekil 4.51’de verilmiştir.
