**TRABZON AĞASAR DERESİ ÜZERİNDE  
SAYVANÇATAK KÖYÜ-KARADENİZ ARASINDA BULUNAN  
SU DEĞİRMENLERİNİ KORUMA PROJESİ**

**YÜKSEK LİSANS TEZİ**

**Mimarlık Anabilim Dalı**

**Restorasyon Programı**

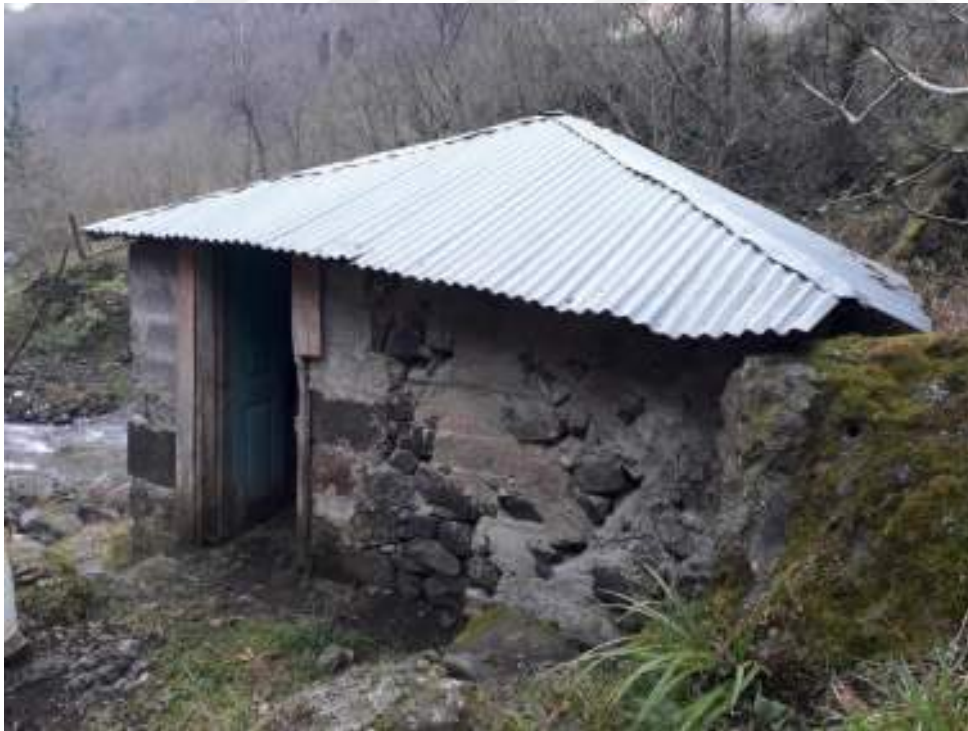
**Şekil 4.2 :** Şahmelik Değirmeni doğu cephesi.

Yapının doğu cephesinde, duvarın kuzey köşesine yakın bir ahşap kapı bulunmaktadır. Bu duvarın güney köşesi ise kayaya gömülüdür. Yığma moloz taş duvarda çimentolu onarımlar görülmektedir. Kuzey cephesinin tamamı, batı cephesinin ise bir kısmı kot farkından dolayı toprak altındadır. Güney cephede batı tarafında bir ahşap pencere ve bu pencerenin yatay demir parmaklıkları vardır. Bu pencerenin altında çarka erişimi sağlayan dikdörtgen açıklık bulunmaktadır (Ek A.3). Duvarın özgün kısmı moloz taştandır. Fakat bu cephenin büyük bir kısmı beton blok ve çimento esaslı harç ile yeniden yapılmıştır. Bu cephenin doğu tarafında büyük bir çatlak mevcuttur. Yapının çatısı sac levha ile kaplıdır ve çatının ahşap mertekleri cepheden de görülmektedir.

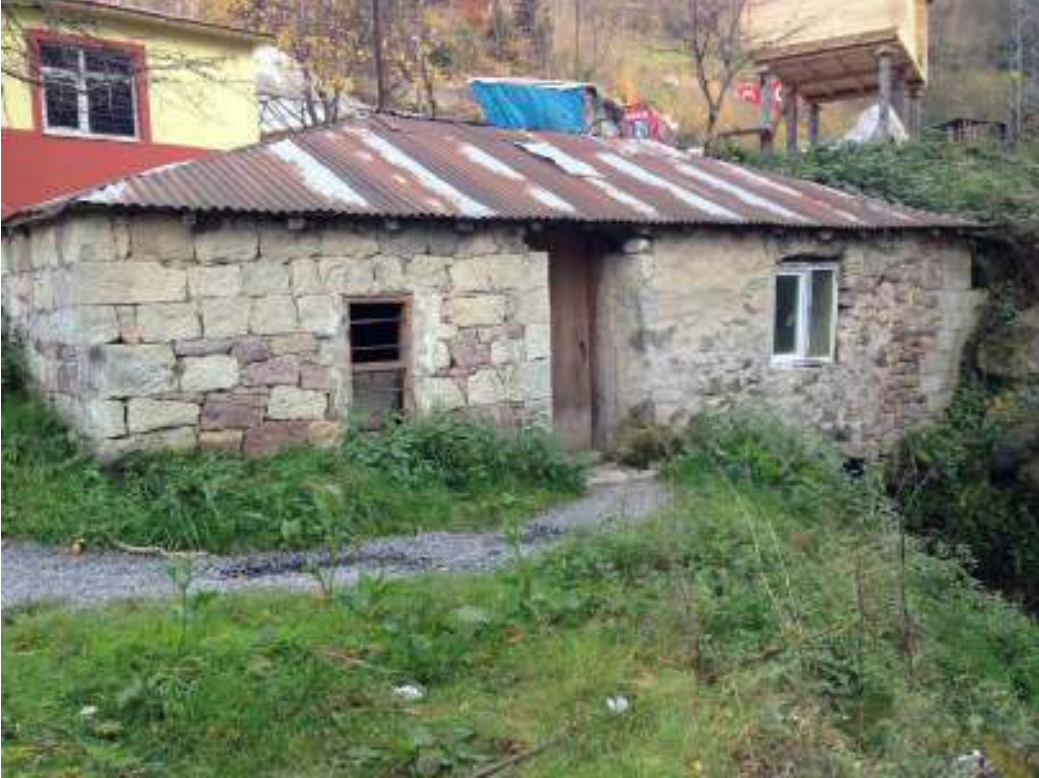
**Şekil 4.15 :** Doğancı Değirmeni batı cephesi.

Doęancı Deęirmeni'nin batı cephesinde ahşap giriş kapısı, bu kapının güneyinde muhdes olduęu düşünölen pvc pencere ve kuzeyinde bir pencere boşluęu bulunmaktadır (Şekil 4.16). Bu boşlukta ahşap kasa ve kasaya baęlı yatay demir parmaklıklar mevcuttur. Yığma taş duvarın üzeri yer yer çimento esaslı sıva ile onarılmıştır. Ayrıca bu cephenin güney tarafının beton blok ile onarıldığı görölmektedir. Pvc pencerenin altında çark katına erişimi saęlayan kemerli açıklık bulunmaktadır. Kuzey cephesinde yığma taş duvar örgüsü görölmektedir. Güney ve doęu cepheler ise toprak altındadır. Doęu cephesine dik bir şekilde gelen su oluęu yığma taş duvarlı bendin içinden geęerek çarka gitmektedir. Çatı örtüsü sac levha kaplamadır.

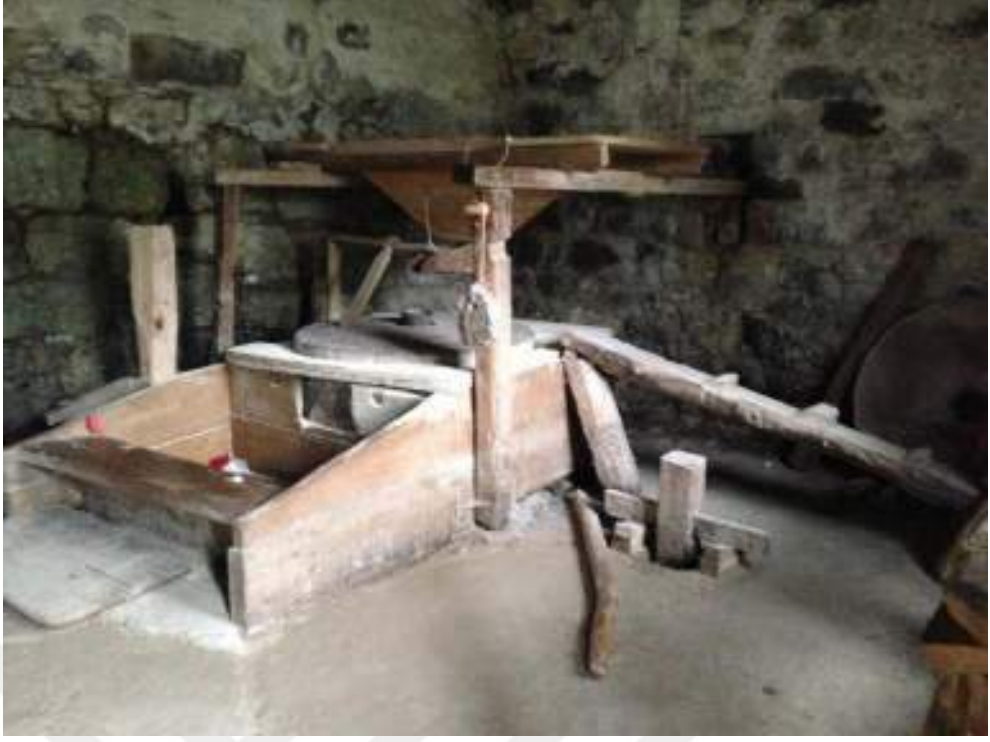
Şekil 4.17 : Geyikli Değirmeni üretim katı.

Çark katı, üretim mekanının altında olup, 2.60x1.50 m ebatlarında dikdörtgen plana ve 1.20 m yüksekliğe sahiptir. Kuzeyindeki dikdörtgen açıklıktan erişilen mekanda, ahşap ayar tahtasının üzerine yerleştirilmiş olan metal su çarkı, ahşap bir mil ile değirmenin üst taşına bağlanmaktadır. Metal çark, ahşap ayar tahtasının üzerine yerleştirilmiştir. Bu ayar tahtası, çarkın kuzeyinde bulunan ahşap ayar kolu ayağı ile üst kattan kontrol edilmekte ve alttan ahşap taban tahtaları ile desteklenmektedir (Ek A.28). Suyun oluktan çıkışını kontrol eden su saptırma kolu, ahşap olup çarkın güneydoğusunda bulunmaktadır.

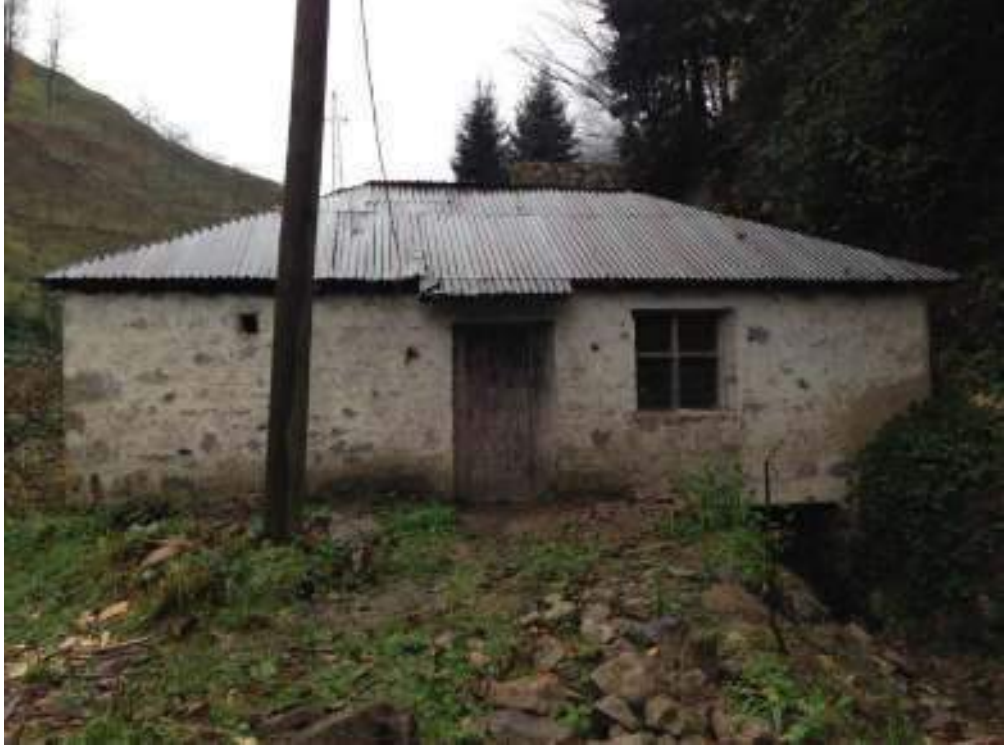
Şekil 4.18 : Geyikli Değirmeni kuzey cephesi

Yapının kuzey cephesine çimento esaslı sıva uygulaması yapılmıştır ve bu cephede üretim katına ait ahşap bir kapı ve ahşap bir pencere bulunmaktadır (Şekil 4.18). Ahşap pencerenin yatay demir parmaklıkları vardır. Çark katına ait dikdörtgen açıklık da bu cephede yer almakta ve bu açıklığın üzerinde muhdes olduğu düşünülen betonarme lento bulunmaktadır. Doğu cephesi de yine çimento esaslı sıva ile kaplıdır ve iki ahşap pencereye sahiptir (Ek A.29). Bu pencereler de yatay demir parmaklıklar ile korunmaktadır. Güney ve batı cephelerin büyük bir kısmı kot farkı nedeniyle toprak altında kalmaktadır. Ayrıca güney cephede yığma taş duvarlardan oluşan su bendi yapıya bitişik vaziyettedir. Çatısı, ahşap iskelet üzerine sac levha kaplamadan oluşmaktadır.

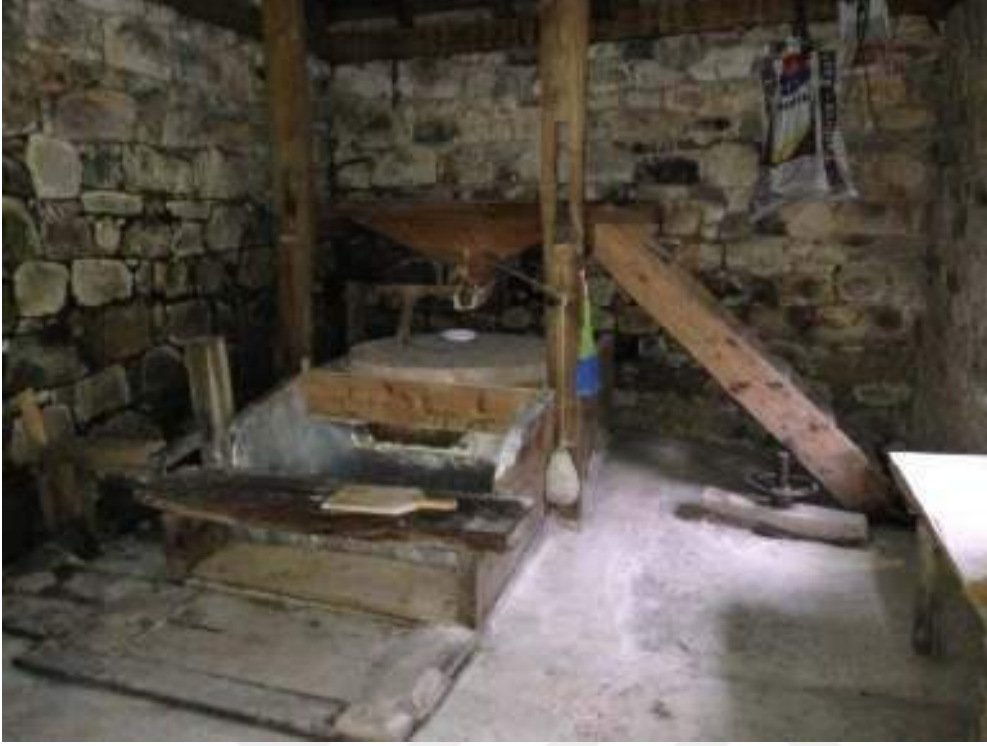
Şekil 4.19 : Sayvançatak Değirmeni üretim katı.

Çarkın bulunduğu kata batı cephesinde bulunan dikdörtgen açıklıktan ulaşılmaktadır. 2.00x2.80 m boyutlarında dikdörtgen plana sahip, 1.30 m yüksekliğindeki bu mekan yığma taş duvarlara sahiptir. Bu mekanda metal su çarkı, ahşap ayar tahtasının üzerinde yer almaktadır. Çarkın merkezinden çıkan ahşap mil, çarkın hareketini üst katta bulunan değirmen taşına iletmektedir. Ayar kolu ayağı metal bir boru şeklinde olup ahşap ayar tahtasına sabitlenmiştir ve çarkın batısında bulunmaktadır (Ek A.34). Su çıkış ağzı, doğu duvarının kuzey tarafındadır ve buradan su çıkışını kontrol eden ahşap su saptırma paleti de su çıkış ağzının hemen önünde yer almaktadır. Su saptırma paleti ahşap bir dikmeye bağlıdır ve bu dikme üst kattaki su saptırma kolu ile kontrol edilmektedir.

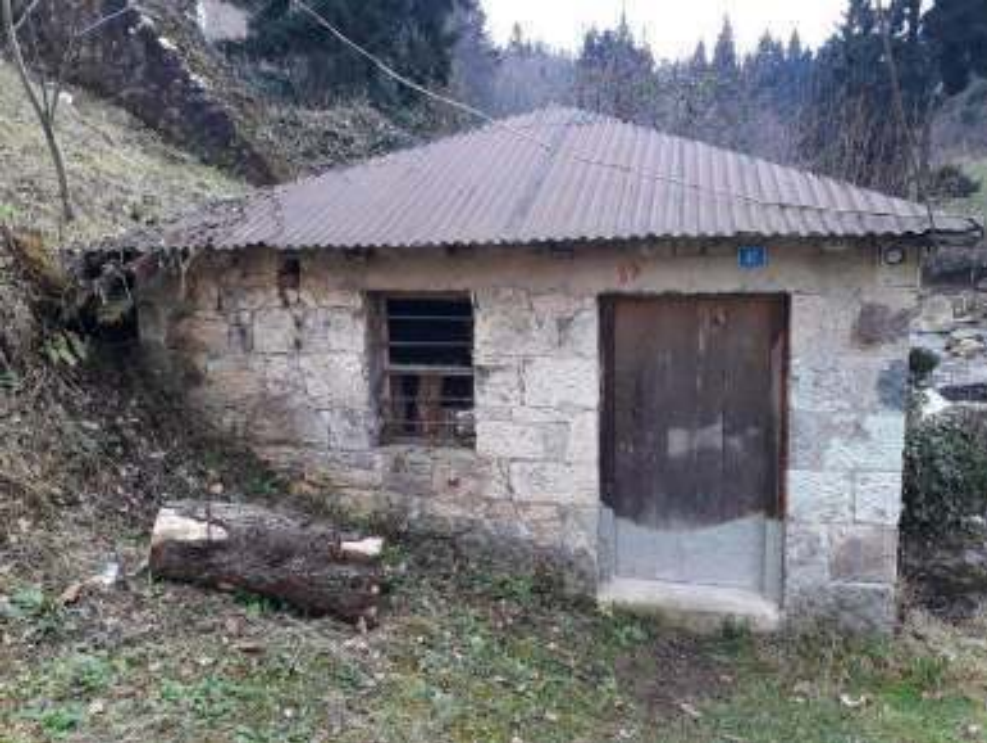
Şekil 4.20 : Sayvançatak Değirmeni kuzey cephesi.

Yapının kuzey cephesinde ahşap giriş kapısı ve ahşap bir pencere bulunmaktadır (Şekil 4.20). Bu pencerenin yatay demir parmaklıkları vardır. Ahşap kapının alt kısmı metal bir levha ile kaplanmıştır. Yığma taş duvardan oluşan bu cephede, derz boşluklarından çimentolu harç onarımları yapıldığı anlaşılmaktadır. Ayrıca kapı ve pencere boşluğunun üzerinde betonarme lento yer almaktadır. Batı cephesinde ise üretim katına ait iki ahşap pencere bulunmaktadır (Ek A.35). Bu pencerelerin de yatay demir parmaklıkları vardır ve pencere boşluklarının üzeri betonarme lento ile kapatılmıştır. Cephenin güney tarafındaki pencerenin altında çark katının girişi olan dikdörtgen açıklık değirmene gelen suyun dışarı atıldığı yerdir. Bu açıklığın üzerinde de betonarme lento bulunmaktadır. Kot farkından dolayı doğu cephesinin tamamı, güney cephesinin de bir kısmı toprak altındadır. Doğu cephesine dik bir şekilde gelip bağlanan su oluğu yığma taş duvarlardan oluşan bendin içinden geçmektedir. Çatısı, diğer değirmenler gibi ahşap iskelet üzeri sac levha kaplamadır.

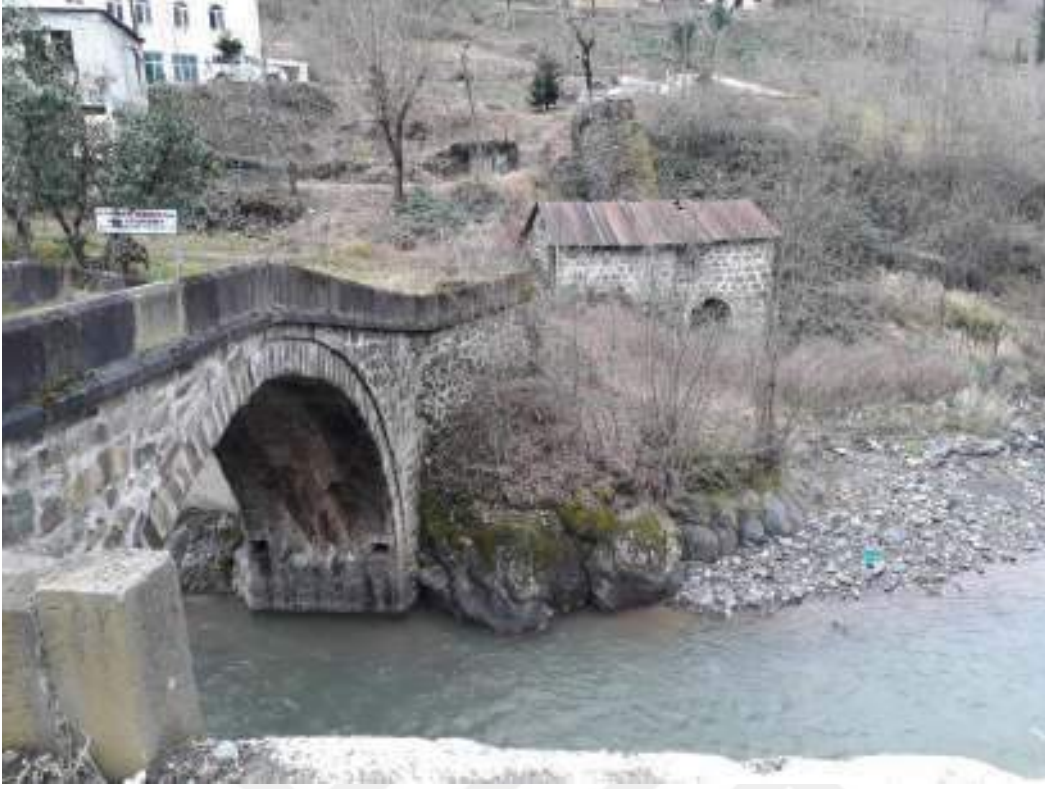
**Ek A. 6:** Üzümlü Değirmeni ve tarihi köprü.

köprüden geçilerek gidilmektedir. Tek kemerli olan bu tarihi köprü yayalar içindir ve betonarme ile güçlendirildiği anlaşılmaktadır (Ek A.6). Betonarme köprünün yaklaşık 40 m, taş köprünün ise 15 m kuzeydoğusuna konumlandırılmış olan değirmen yapısı iki katlı, kagir ve beşik çatılıdır. 2016 yılında yaşanan selde ağır hasar aldığı öğrenilen bu değirmenin üretim mekanizması dağılmış, değirmen yapısında ve su arkında görülen malzeme kayıpları nedeniyle çalışamaz duruma gelmiştir.
