**ÇUBUK VE PANEL GİYDİRME CEPHE SİSTEMLERİNİN YAŞAM DÖNEMİ  
PERFORMANSLARININ ÖNERİ DENEYSEL PROSEDÜRLE  
BELİRLENMESİ**

**DOKTORA TEZİ**

**Mimarlık Anabilim Dalı**

**Yapı Bilimleri Programı**

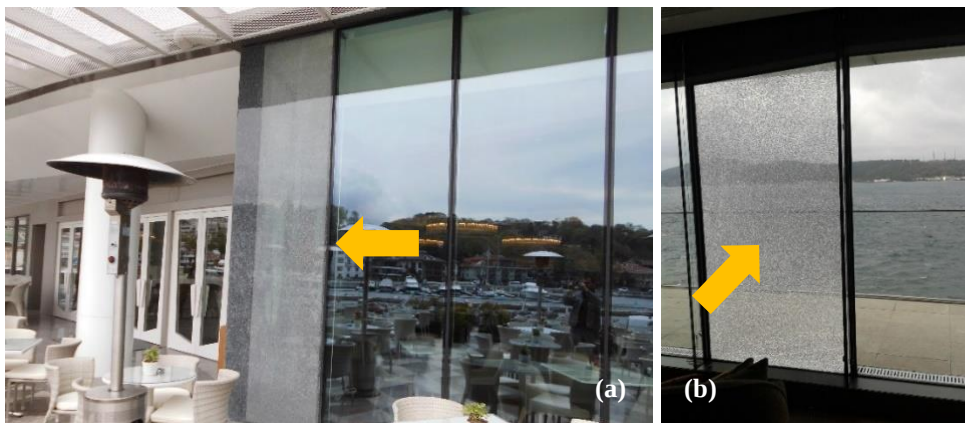
- Zemin yapısına bağlı olarak bina oturması ve cephe hareketleri nedeniyle cam kırılması (Şekil 3.5a ve Şekil 3.5b),

**Şekil 3.5** Bina oturması nedeniyle camda oluşan kırılmalar (a) ve (b).

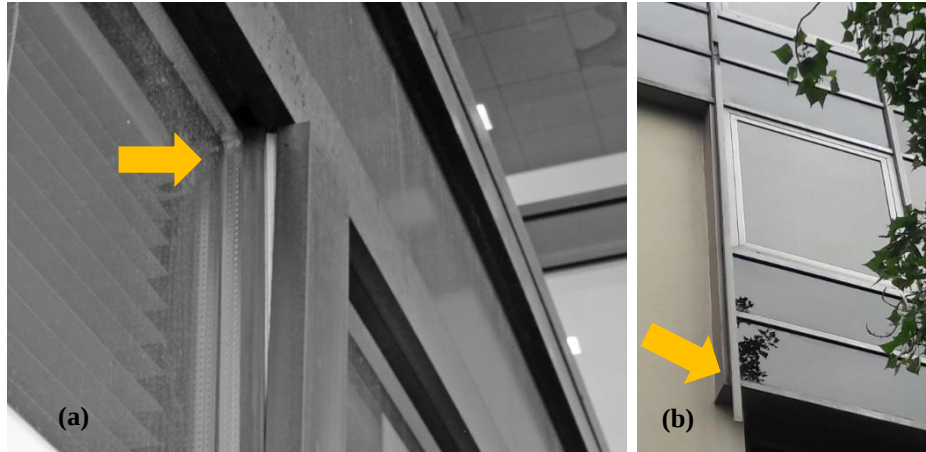
**Şekil 3.10** Baskı kapaklarının sistemden ayrılması (Sanders ve Hargrove, 2012) (a), (Yalaz ve diğ. 2016) (b).

Giydirme cephe sistemlerinde hareket toleransı için bırakılan dilatasyon boşluklarından su girişini önlemek için sızdırmazlık macunu ve fitiller kullanılmaktadır. Dolgu bileşeni olarak kullanılan çift cam ünitelerinde camları bir arada tutan silikonun zarar görmesi sonucunda cam ünitelerinin iç kısımlarında yoğunlaşma gözlenmektedir. Cephe taşıyıcı bileşeni ve dolgu bileşenleri arasında sızdırmazlığı, sistem türüne göre taşıyıcılığı da sağlamak amacıyla (taşıyıcı silikonlu sistemler) özel fitil ve macunlar kullanılmaktadır. Bu macunların zarar görmesi su ve hava sızdırmazlık performansının düşmesine ya da panellerin taşıyıcı bileşenlerden ayrılmasına neden olmaktadır. Bu sızdırmazlık bileşenleri cephe hareketlerine uyumlu davranarak profillerin ve cam ünitelerinin birbirine zarar vermesini önlemektedir. Bunlara ek olarak farklı malzemelerin birleşim noktalarında, özellikle malzemelerin ısı hareketlerine karşı farklı davranış sergilemesini nedeniyle oluşan hasarlara rastlamak mümkündür (Şekil 3.10) (Mook King Tong, 2006).

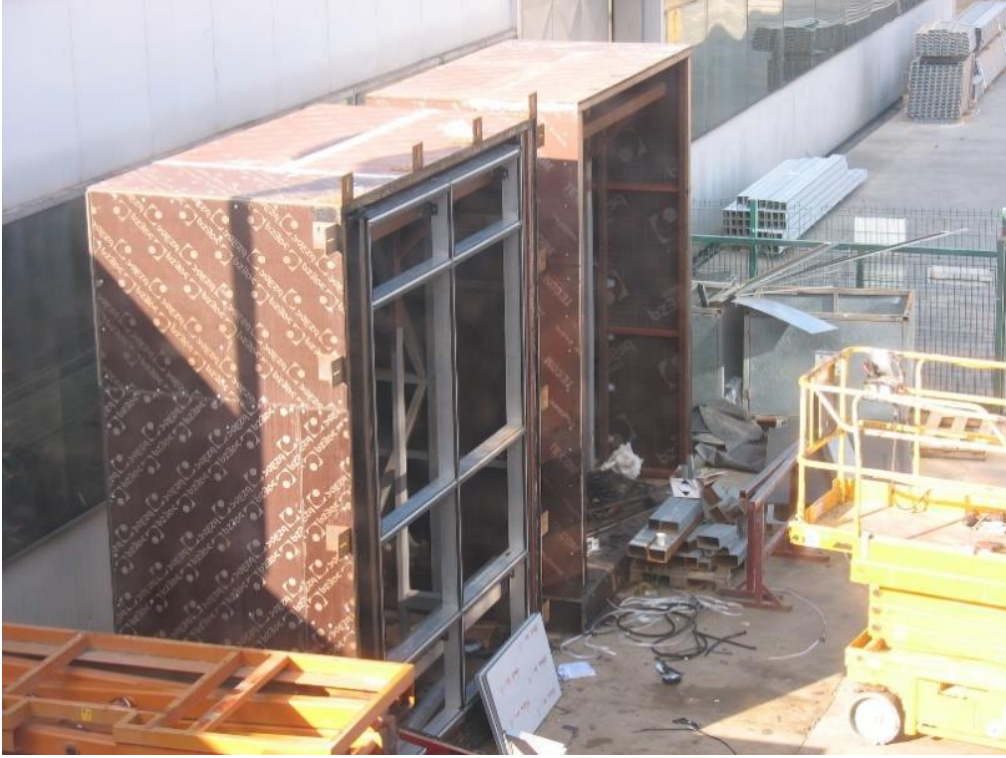
Şekil 4.1 Çalışmada kullanılan test stantları.

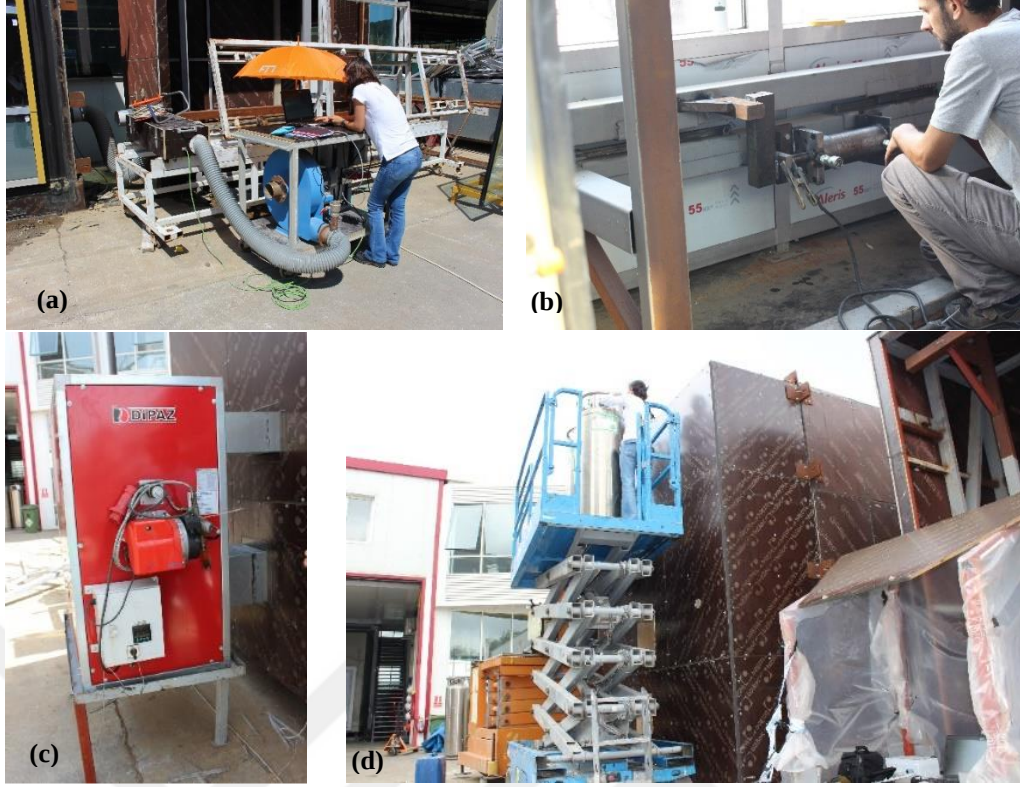
**Şekil 4.2** Hava ve su sızdırmazlık testi için basınç oluşturma düzeneği (a), Deprem testinde kullanılan özel piston (b), Mazotlu ısıtıcı (c), Sıvı azot tüpleri (d).

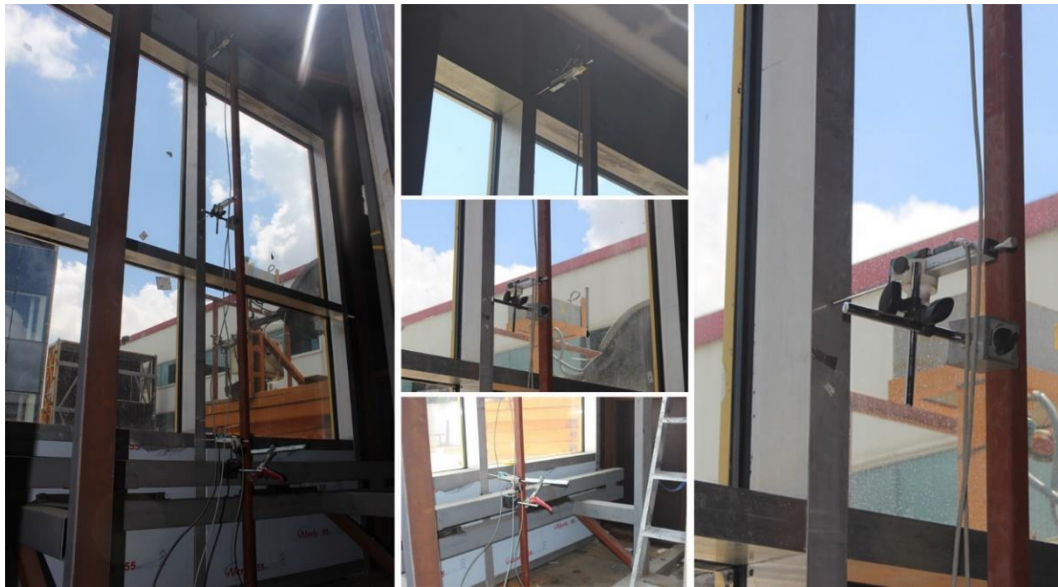
Şekil 4.6 Çubuk sistem ölçüm sensörlerinin yerleşimi.

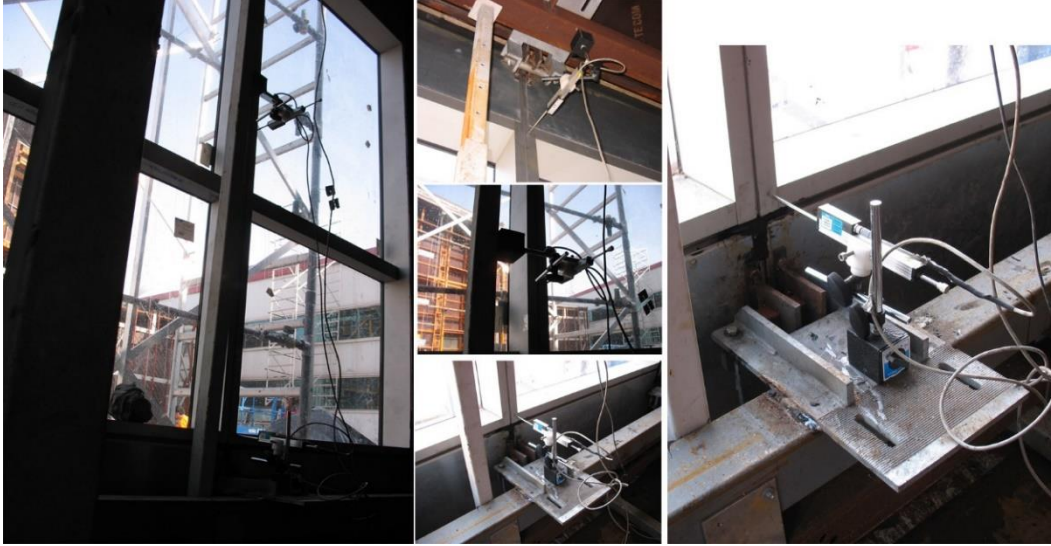
**Şekil 4.7** Panel sistem ölçüm sensörlerinin yerleşimi.

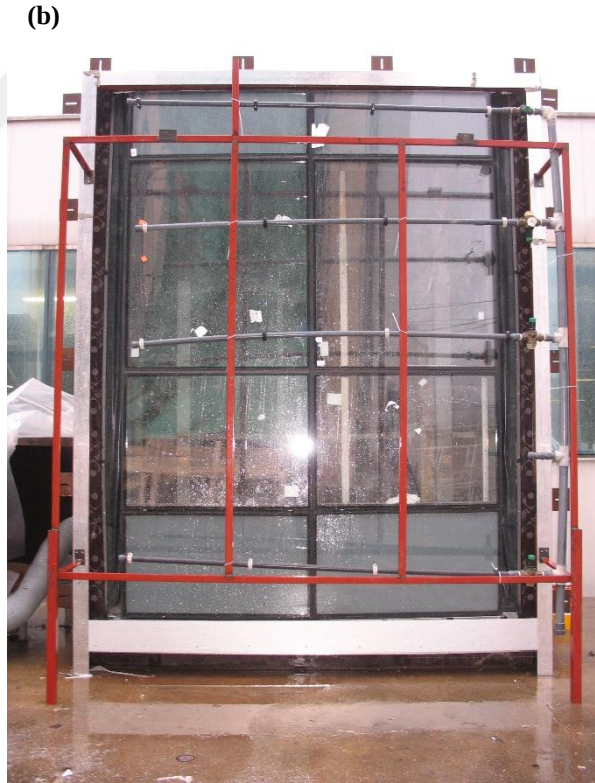
**Şekil 4.9** Numunelerinin güvenlik yükü testi sonrası durumu çubuk (a), panel (b).

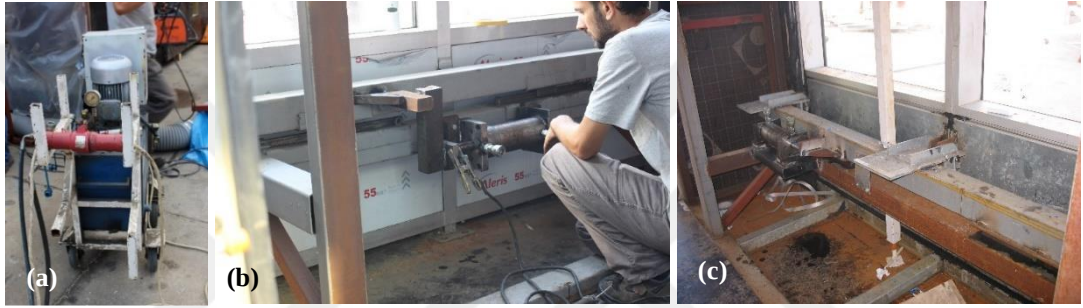
**Şekil 4.12** Deprem testinde kullanılan cihazlar (a), Deprem testinin uygulanması çubuk sistem (b) ve panel sistem (c).

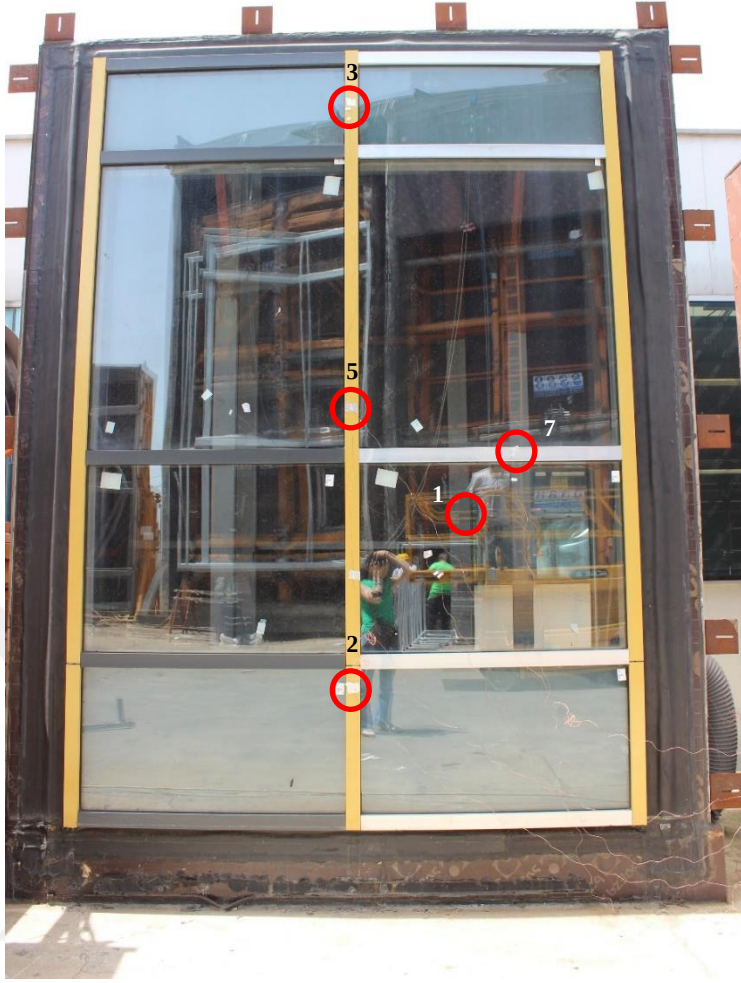
Şekil 4.14 Çubuk sistemde dış ortamda bulunan sıcaklık ölçerler.

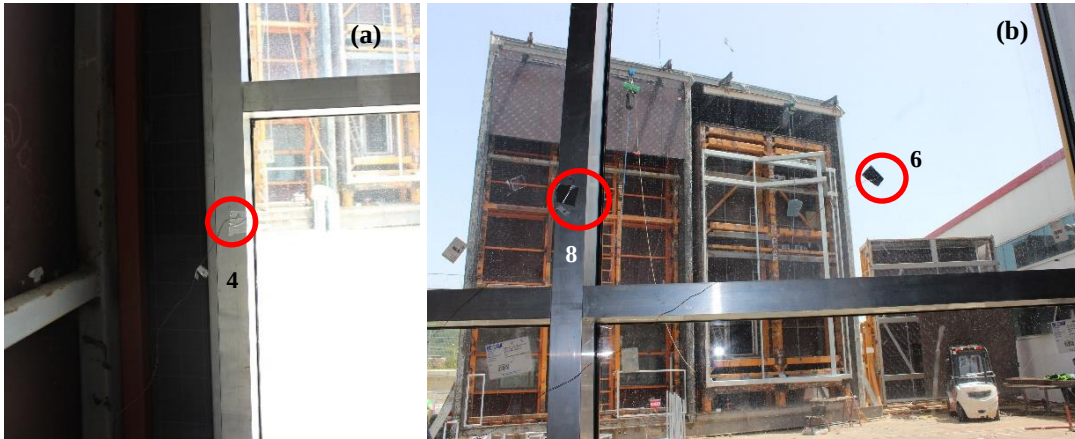
Şekil 4.15 Çubuk sistemde iç ortamda bulunan sıcaklık ölçerler (a) ve (b).

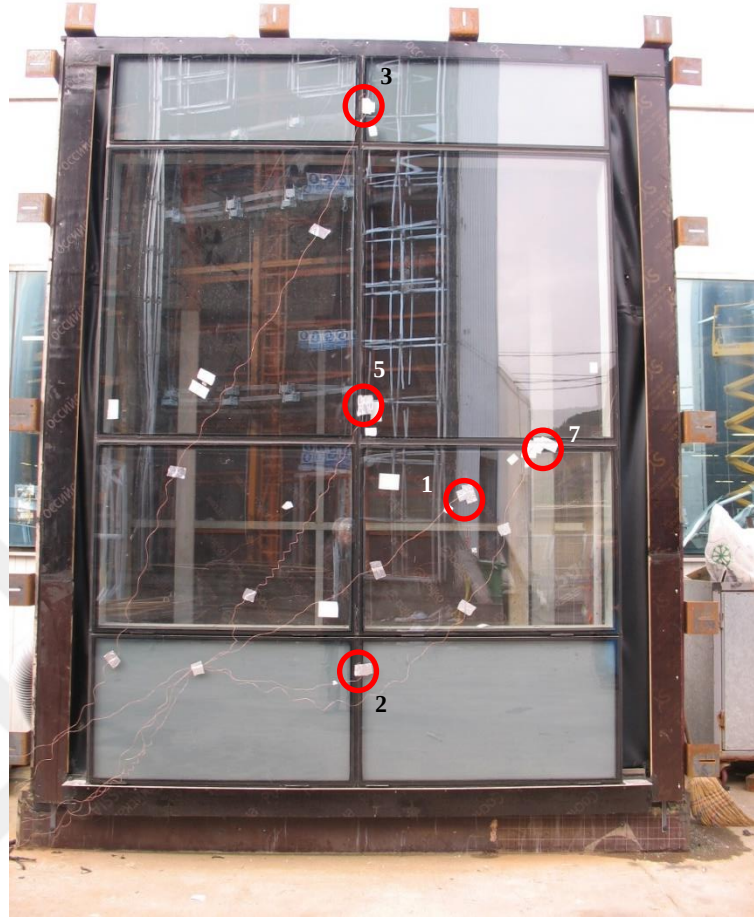
**Şekil 4.16** Panel sistemde dış ortamda bulunan sıcaklık ölçerler.

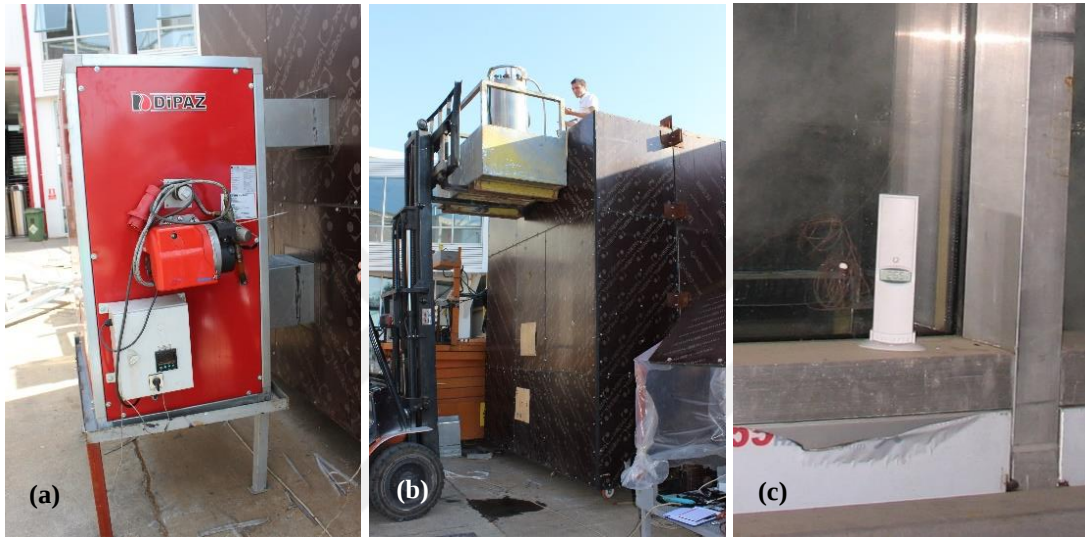
**Şekil 4.18** Test boyunca kullanılan cihazlar mazotlu ısıtıcı (a), sıvı azot tüpü (b), nemölçer (c).

takılmıştır. Yalıtımlı kabin ve cephenin birleşim yerinde sızdırmazlık sağlanması için kabinin dört tarafında özel bir fitil kullanılmıştır. Isıl döngü testinin ısıtma sürecinde mazotlu ısıtıcı (dipaz) kullanılırken, soğutma sürecinde sıvı azot tüpleri kullanılmıştır (Şekil 4.18a, Şekil 4.18b ve Şekil 4.18c). İç ortam sıcaklığının sağlanmasında sıvı azot tüpleri ve elektrikli ısıtıcılardan faydalanılmıştır. Bununla birlikte kabinin içerisine yerleştirilen nemölçer yardımıyla 10 dakika arayla iç ortam nemi düzenli olarak ölçülmüştür. Ölçüm sürecine ilişkin ekran görüntüleri şekil 4.19a ve Şekil 4.19b’ de gösterilmiştir.

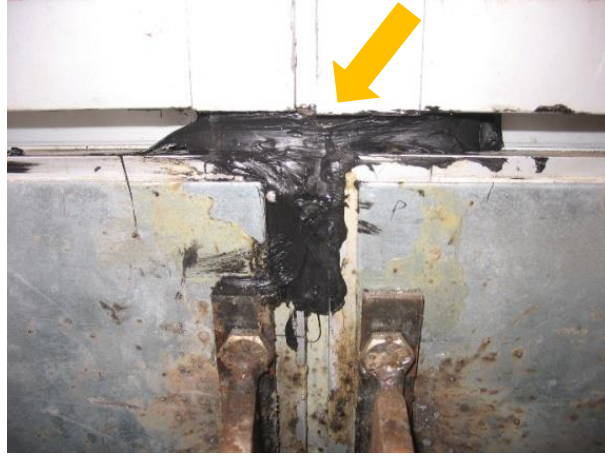
**Şekil 5.15** Panel sistemde su girişi.

Panel sistem test yöntemi kapsamında Adım 2’de uygulanan birinci, Adım 5’te uygulanan ikinci ve Adım 8’de uygulanan statik su sızdırmazlık testlerini başarıyla tamamlamıştır. İkinci ısı döngü testi sonrasında uygulanan su sızdırmazlık testinin sonunda (Adım 11) panellerin birleşim noktasında birkaç damla su girişi tespit edilmiştir. Deprem dayanım testi sonrasında uygulanan su sızdırmazlık testinde (Adım 15) aynı birleşim noktasında 150 Pa basınç altında su girişi kaydedilmiştir (Çizelge 5.5, Şekil 5.15).

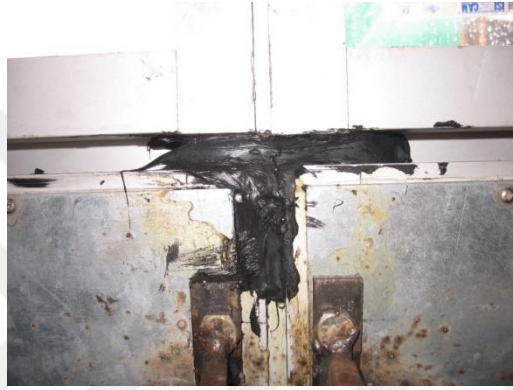
**Şekil 5.17** Panel birleşiminde su girişi.

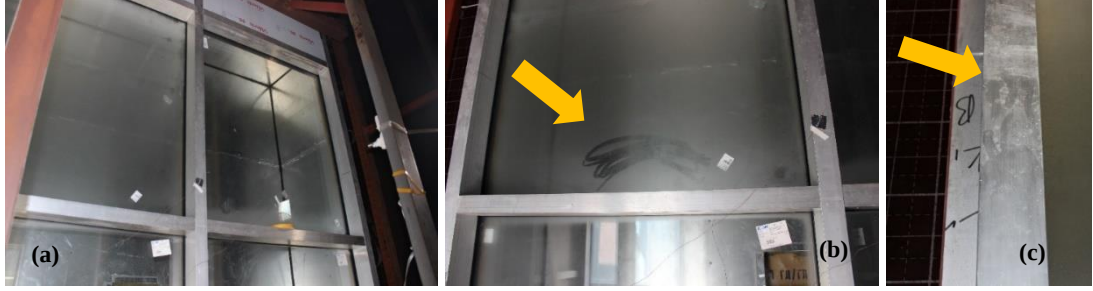
**Şekil 5.26** Çubuk sistemde ısıl döngü testinde yoğuşma oluşumu (a), cam ünitesinde yoğuşma (b), düşey profilde yoğuşma (c).
