**TARİHİ YAPILARDA TUĞLA DUVARLARIN ÇELİK HASIR VE TEKSTİL  
DONATILI HORASAN HARCİ İLE GÜÇLENDİRİLMESİNİN DENEYSEL  
OLARAK İNCELENMESİ**

**YÜKSEK LİSANS TEZİ**

**Elif Tuba ALHAN ŞİMŞEK**

**HAZİRAN 2018**

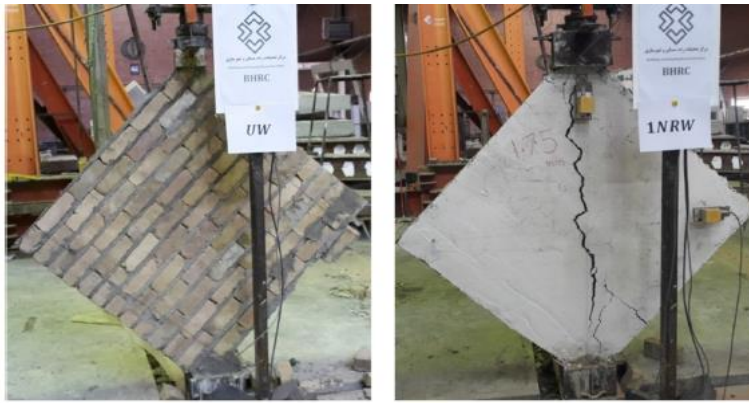
**Şekil 2.1 :** Diyagonal basınç deneyi uygulaması (Shabdin ve diğ, 2018).

**Shabdin ve diğ.**, (2018), taşıyıcı tuğla duvarların tekstil donatılı harç (TRM) ile güçlendirilmesini diyagonal basınç deneyi ile incelemiştir (Şekil 2.1). Numunelerin üretiminde dolu tuğlalar ve 8.8 MPa basınç dayanımına sahip örgü harcı (portlant çimento:kum oranı 1:5) kullanılmıştır. Araştırmada 1200 mm x 1200 mm x 110 mm ebatlarında 10 mm derz kalınlığına sahip 10 adet duvar numunesi üretilmiştir. Numunelerin güçlendirilmesinde 39.4 MPa basınç dayanımına sahip yüksek mukavemetli güçlendirme harcı ve göz açıklığı 10 mm x 10 mm olan alkali dayanımlı cam lifi kullanılmıştır. Duvar numunelerinden 1 adeti yalın halde, 2 adeti donatısız harç (1 adeti 15 mm diğeri 25 mm kalınlığında) ile tek taraflı güçlendirilerek incelenmiştir. Kalan 7 numune ise cam lifi ve iki farklı kalınlıkta harç (15 mm ve 25 mm) uygulanarak tek taraflı ve çift taraflı olarak güçlendirilmiştir.

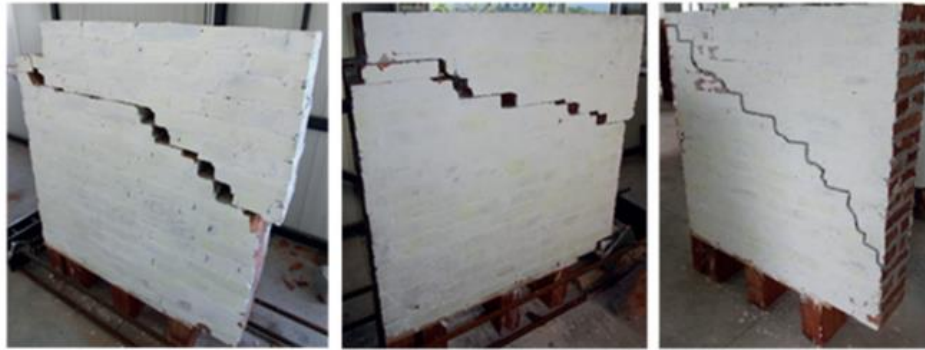
**Şekil 2.2 :** Diyagonal basınç deneyi uygulanmış yalın duvar numuneleri (Mustafaraj ve Yardım, 2017).

**Mustafaraj ve Yardım, (2017),** yalın tuğla duvarların donatılı harç ile güçlendirilmesini diyagonal basınç deneyi ile incelemişlerdir. 1200 mm x 1200 mm x 250 mm ebatlarında 6 adet duvar numunesi üretilmiştir. Üretilen numunelerden 3 adeti yalın halde, 3 adeti güçlendirilerek test edilmiştir. Duvar üretiminde basınç dayanımı 24 MPa olan dolu tuğla ve 5.68 MPa basınç dayanımına sahip örgü harcı (çimento:kireç:kum oranı 1:1:6) kullanılmıştır. Numunelerin güçlendirilmesinde donatı olarak GFRP ızgara ve harç olarak 25 mm kalınlığında çimento harcı (çimento:kum oranı 1:1) kullanılmıştır. GFRP ızgara donatılar 30 cm aralıklarla duvar donatı arasında 10 mm mesafe bırakılarak duvar yüzeyine ankrajlanmıştır. Numuneler 28 gün laboratuvar ortamında bekletildikten sonra deneysel çalışmalar gerçekleştirilmiştir. Yalın halde yükleme yapılan numunelerde kırılma Şekil 2.2’de görüldüğü gibi yatay ve düşey derzlerden diyagonal aksta ilerleyerek gevrek bir şekilde gerçekleşmiştir.

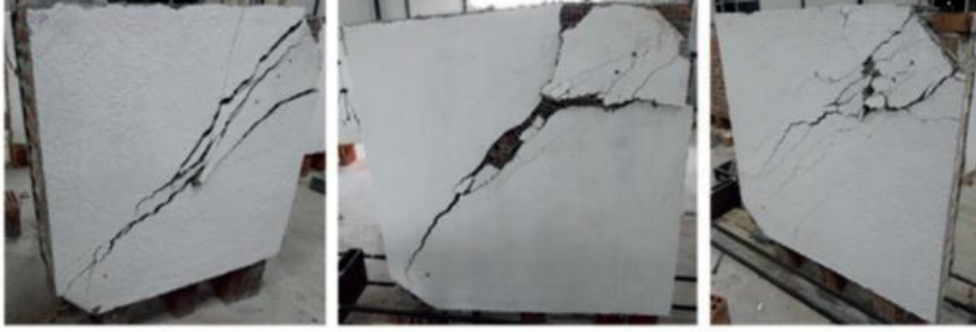
**Şekil 2.3 :** Diyagonal basınç deneyi uygulanan güçlendirilmiş tuğla duvar numuneleri (Mustafaraj ve Yardım, 2017).

GFRP donatılı harç ile güçlendirilen duvar numunelerinde çatlak oluşumu Şekil 2.3’de görüldüğü gibi diyagonal basınç eksenini boyunca gerçekleşmiştir. Yükleme arttıkça çatlaklar genişleyerek göçme meydana gelmiştir. Güçlendirilen numunelerin ortalama kayma dayanımları yalın numunelere göre % 127 oranında, ortalama deformasyon kapasiteleri ise 1100% oranında artış göstermiştir.

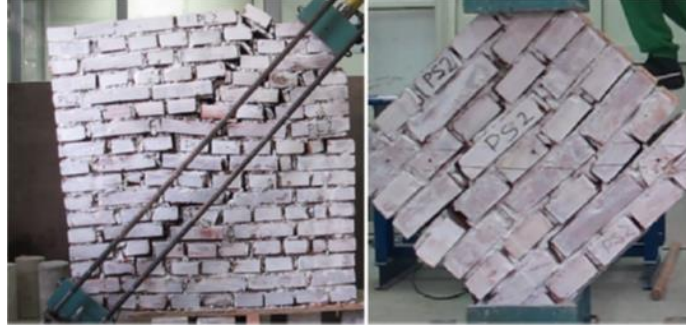
**Şekil 2.4 :** Yalın tuğla duvar numunelerine diyagonal basınç deneyi uygulanması (Yardim ve Lalaj, 2016).

arası derzlerden gerçekleşmiştir. Göçme biçimleri aniden gevrek bir şekilde gerçekleşmiş olup öncesinde kılcal çatlak oluşumu gözlemlenmemiştir.

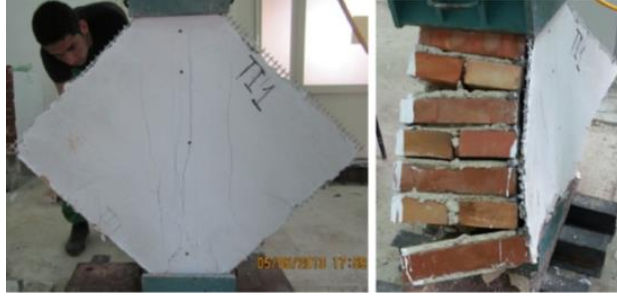
**Şekil 2.6 :** TRM ile tek taraflı güçlendirilen tuğla duvar numunelerine diyagonal basınç deneyi uygulanması (Yardim ve Lalaj, 2016).

Tekstil donatılı harç ile tek taraflı güçlendirilen numuneler yük taşıma ve deformasyon kapasitesi en az olan numuneler olduğu görülmüştür. Asimetrik kesit yapısı nedeni ile tuğla ve harç arasındaki derzlerde diyagonal aksta kırılmalar meydana gelmiş ve güçlendirilen tarafta harç kırılması gözlemlenmemiştir. Aynı zamanda güçlendirilen tarafa doğru Şekil 2.6'da görüldüğü gibi duvarda eğilme meydana gelmiştir.

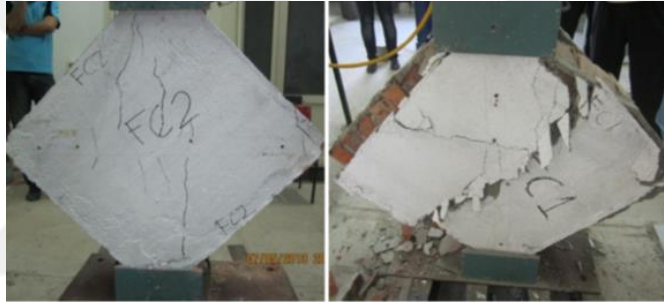
**Şekil 2.7 :** Ferrocement harç ile güçlendirilen tuğla duvar numunelerine diyagonal basınç deneyi uygulanması (Yardim ve Lalaj, 2016).

Ferrocement harç ile güçlendirilen numunelerin yük taşıma kapasiteleri en fazla olan numuneler oldukları görülmüştür. Yükleme başlangıcından itibaren Şekil 2.7’de görüldüğü gibi harç yüzeyinde kılcal çatlak oluşumu gözlemlenmiş ve yük arttıkça genişleyen çatlaklar harcın göçmesine neden olmuştur. Maksimum yüke ulaşan numunelerde harç ve tuğla arasında kırılma meydana gelmemiştir.

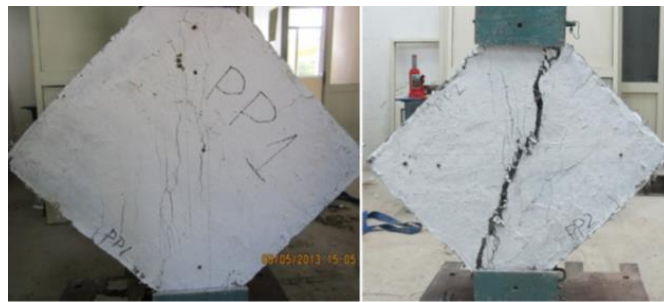
**Şekil 2.8 :** Polipropilen katkılı harç ile güçlendirilen tuğla duvar numunelerine diyagonal basınç deneyi uygulanması (Yardim ve Lalaj, 2016).

Polipropilen katkılı harç ile güçlendirilen numuneler ferrocement harç ile güçlendirilen numunelere benzer bir davranış göstermiş ancak harcın duvardan ayrılmasının ardından tuğla ve harç arasındaki derzlerde diyagonal aksta Şekil 2.8’de görüldüğü gibi kırılmalar gözlemlenmiştir. Güçlendirilen tüm duvar numunelerinin ortalama yük taşıma ve deformasyon kapasitelerinde yalın duvaralara göre % 163.63 ila % 412.71 aralığında artış olduğu gözlemlenmiştir.

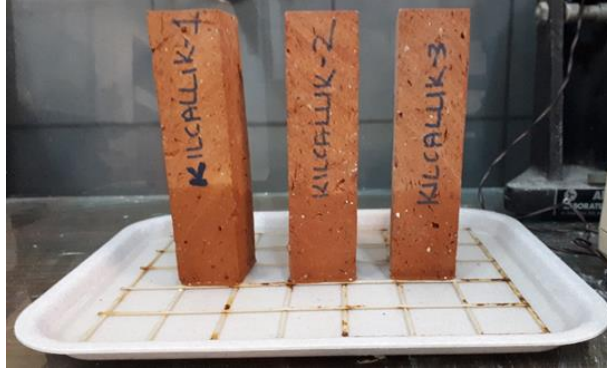
**Şekil 3.1 :** Harman tuğlasına kılcal etkiye bağlı su emme deneyinin uygulanması.

Kılcal etkiye bağlı su emme deneyinin uygulaması Şekil 3.1'de gösterilmiştir.

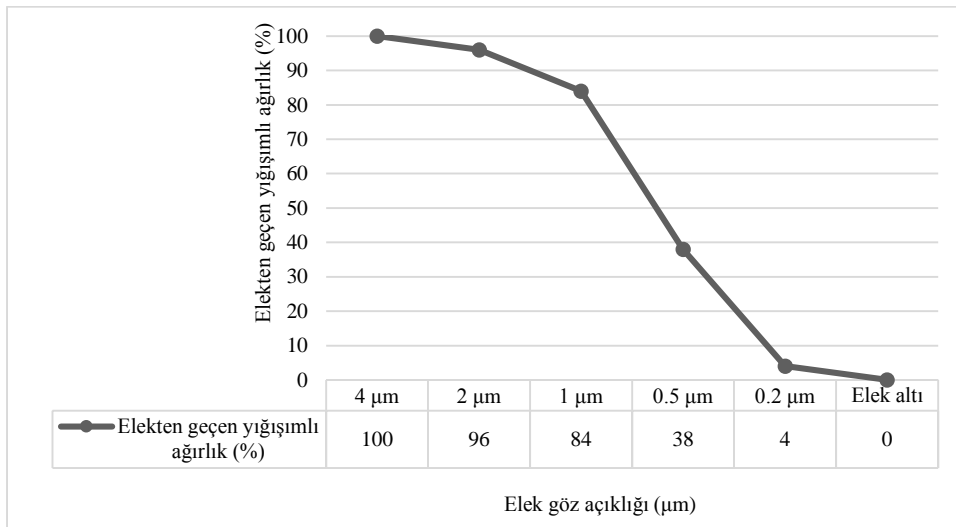
**Şekil 3.6 :** Dere kumu granülometri eğrisi.

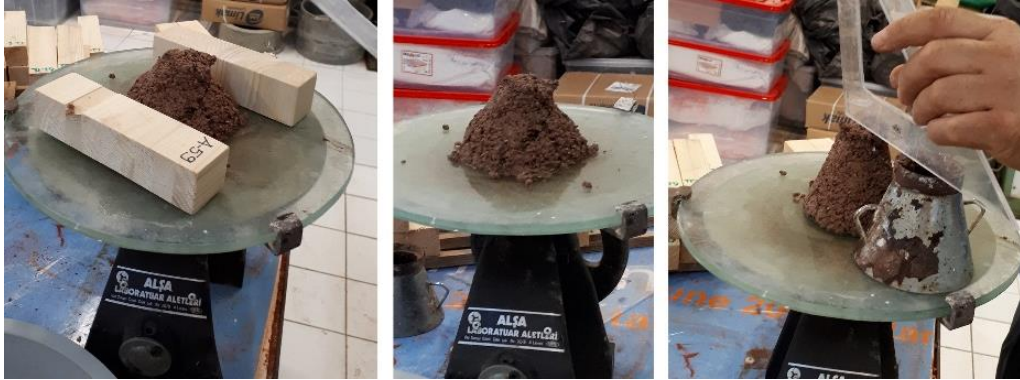
**Şekil 4.1 :** Örgü harcına yayılma deneyi uygulanması.

Yayılma deneyi Şekil 4.1 ve Şekil 4.2’de görüldüğü gibi örgü ve güçlendirme harçlarına eklenecek su miktarını belirlemek için ayrı ayrı gerçekleştirilmiştir.

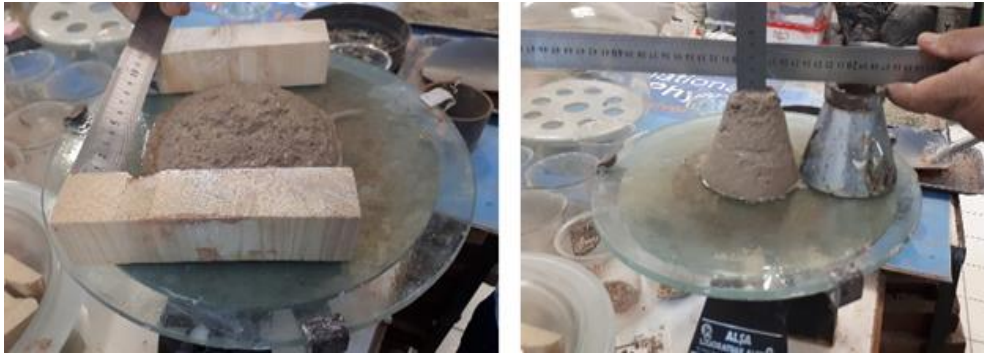
**Şekil 4.2 :** Güçlendirme harcına yayılma deneyi uygulanması.

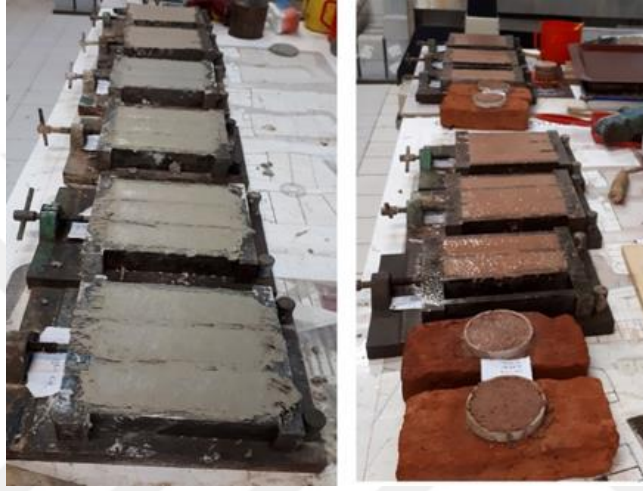
Hazırlanan harç hamurları yağlanmış 4 x 4 x 16 cm ebatlarında kalıplara dökülüp mala ile düzeltildikten sonra kalıpların üzeri cam plakalar ile kapatılmıştır. Her bir harç numunesinden 2 şer kalıp dökülerek kalıplardan biri 28 gün ortam koşullarına bırakılıp diğeri yüksek bağıl nemde etüv içerisinde kürlenmeye tabi tutulmuştur. Şekil 4.3'te gösterildiği gibi kalıplanan numuneler 24 saat ortam koşullarında (23±2)°C' de bekletilmiştir. Ardından kürlenmeye tabi tutulacak numuneler polietilen poşetler içerisine nemli bez ile birlikte konularak poşetlerin ağzı bağlanmış ve ardından (55±2)°C' deki etüve konulup 6 gün etüv içerisinde bekletilmiştir.

**Şekil 4.3 :** Örgü ve Güçlendirme harçlarının kalıplanması.

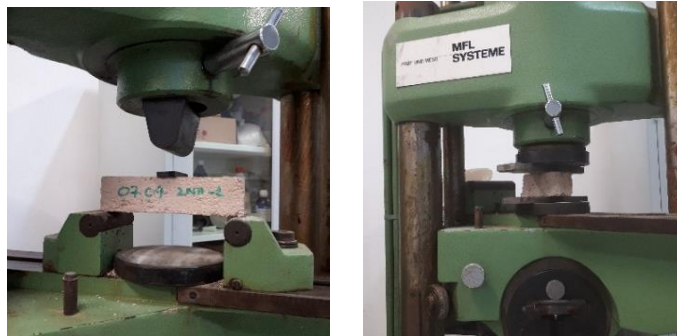
**Şekil 4.4 :** Eğilme ve basınç dayanım deneyi uygulaması.

Ortam koşullarında bekletilen kalıplar 24 saatin ardından kalıplardan çıkarılarak (23±2)°C de ortam koşullarında beklemeye bırakılmıştır. 7. Günün sonunda etüvden çıkarılan numuneler ortam sıcaklığında kuruyuncaya kadar bekletilmiş ve TS 196-1' e göre Şekil 4.4'te görüldüğü gibi eğilme ve basınç deneylerine tabi tutulmuştur. Aynı deneyler ortam koşullarında bekletilen 28 günlük numuneler üzerinde tekrarlanmıştır. Numunelere uygulanan basınç ve eğilme deneyi sonuçları Çizelge A.8 ve Çizelge A.9'da verilmiştir.

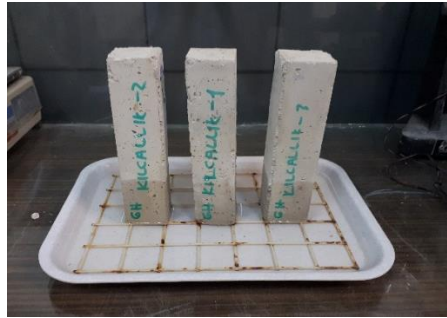
Şekil 4.6 : Harçlara kılcal etkiye bağlı su emme deneyinin uygulanması.

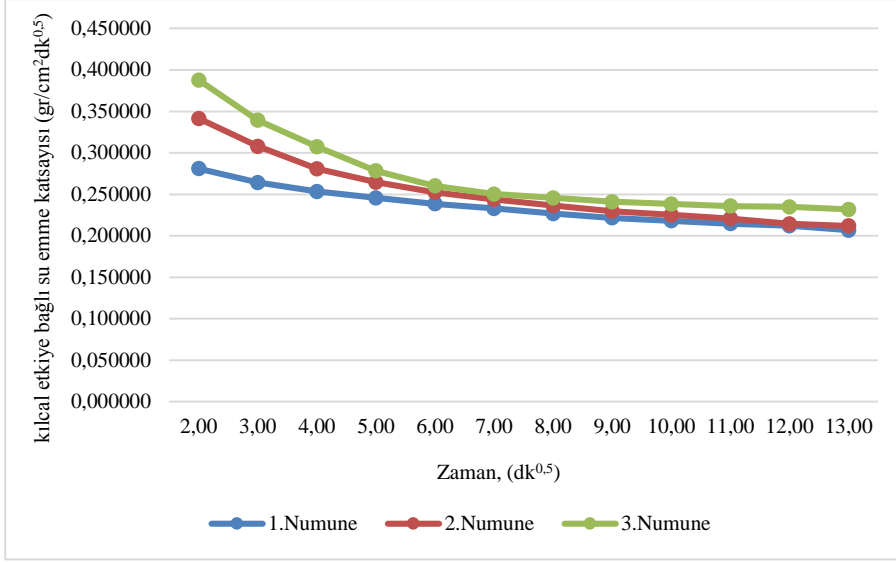
Şekil 4.7 : Örgü harcının kılcal etkiye bağlı su emme grafiği.

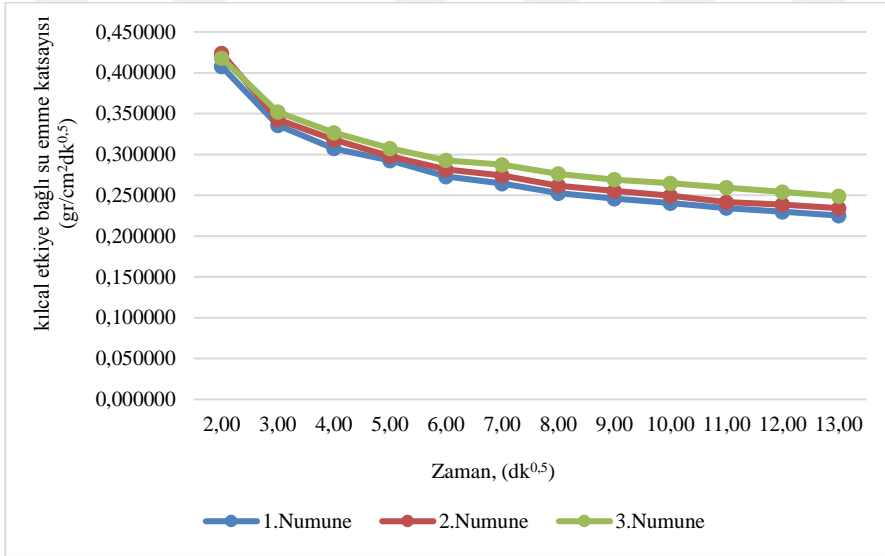
Şekil 4.8 : Güçlendirme harcının kılcal etkiye bağlı su emme grafiği.

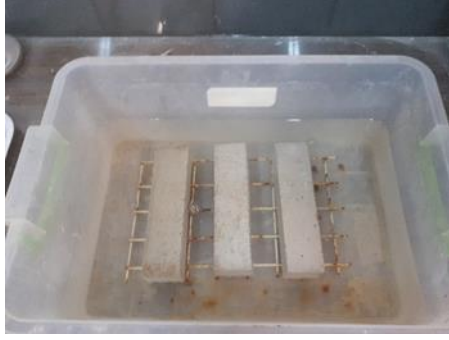
**Şekil 4.9 :** Harç numunelerine atmosfer basıncı altında su emme deneyinin uygulanması.

Model duvar numunelerinin üretiminde ve güçlendirilmesinde kullanılmak üzere belirlenen harçlara ait 4 x 4 x 16 cm ebatlarındaki numunelere su emme deneyi Bölüm 3.1.2’de detaylı olarak anlatıldığı şekilde uygulanmıştır. Ortam koşullarında 28 gün bekletilen harç numuneleri sabit kütleye ulaşıncaya kadar etüvde kurutulmuştur. Etüvden çıkan numuneler ortam sıcaklığına ulaşınca ağırlık ölçümleri yapıp Şekil 4.9’da görüldüğü gibi su dolu kabın içerisinde doymuş ağırlığa ulaşıncaya kadar bekletilmiştir. Sudan çıkarılan numunelerin ağırlık ölçümleri yapıp su emme değerleri hesaplanmıştır. (Çizelge A.13), (Çizelge A.14).

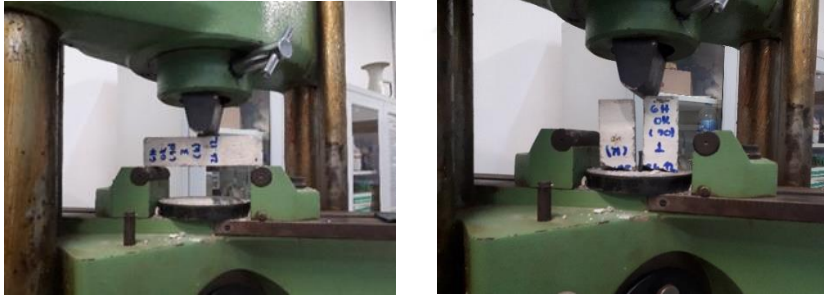
Eğilme deneyi düzeneği Şekil 4.10'da görüldüğü gibi aralıkları 100 mm olan iki adet çelik mesnet silindir ve silindirlerin ortasına yerleştirilen yükleme silindirinden oluşmaktadır. 4x4x16 cm ebatlarındaki numuneler yan yüzeylerinden bir tanesi silindir mesnetlerin üzerine yerleştirilmiş ve yükleme silindiri 0.5 N/mm<sup>2</sup> sabit hızla numunelerin mesnetlere oturan yüzeyinin karşıt yüzeyine numuneler kırılıncaya kadar uygulanmıştır (Şekil 4.10). Elde edilen sonuçlar Çizelge A.15'te verilmiştir. Elde edilen sonuçlara göre numunelerin eğilme dayanımları aşağıdaki formülle (3.8) hesaplanmıştır (TS EN 196-1, 2016).

Şekil 4.10 : Eğilme deneyinin uygulanması.

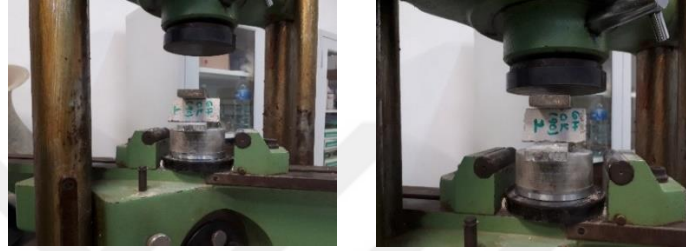
Eğilme deneyi sonucunda ikiye ayrılan harç numunelerinin her birine basınç deneyi uygulanmıştır. Basınç deneyi Şekil 4.10'da görüldüğü gibi numune parçalarının alt ve üst yüzeylerine yerleştirilen plakalar arasına yatay olarak yerleştirilen numunelere kırılana kadar  $240 \pm 200$  N/s sabit hızla yükleme uygulanarak gerçekleştirilmiştir.

Şekil 4.11 : Basınç dayanım deneyinin uygulanması.

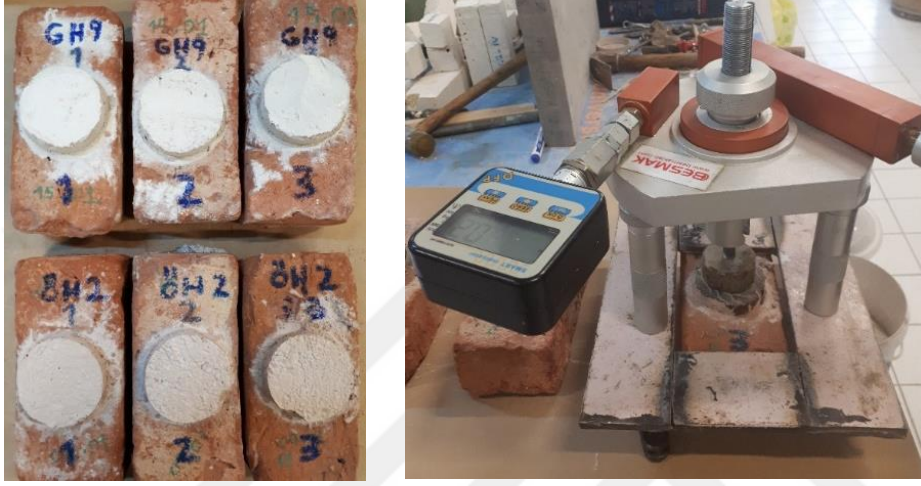
Şekil 4.12 : Harçlara çekme deneyi uygulanması.

Model tuğla duvarların üretiminde kullanılan örgü harcının ve üretilen duvarların güçlendirilmesinde kullanılan harcın tuğla yüzeyi ile olan aderans değerlerini belirlemek için çekme deneyi yapılmıştır. Çekme deneyi Şekil 4.12’de görüldüğü gibi dolu tuğlalara uygulanan dairesel harç kesitlerinin üzerine yapıştırılan 5cm çapında alüminyum başlıkların Pull Off cihazına bağlanmasının ardından gerçekleştirilmiştir.

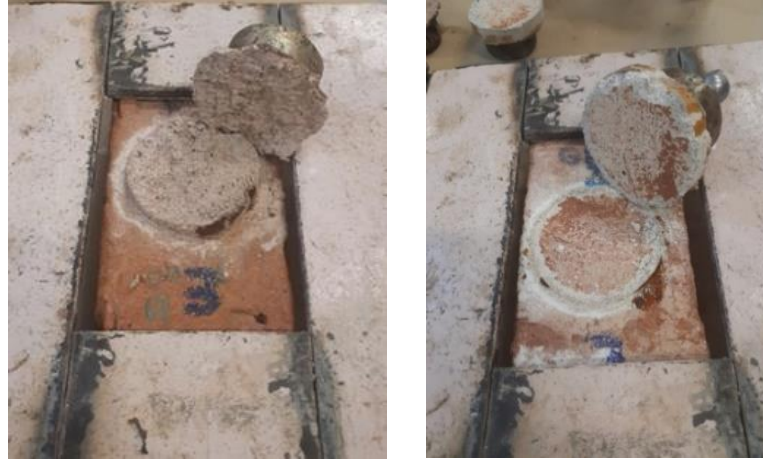
**Şekil 4.13 :** Aderans deneyi sonucunda harçların kopma biçimleri.

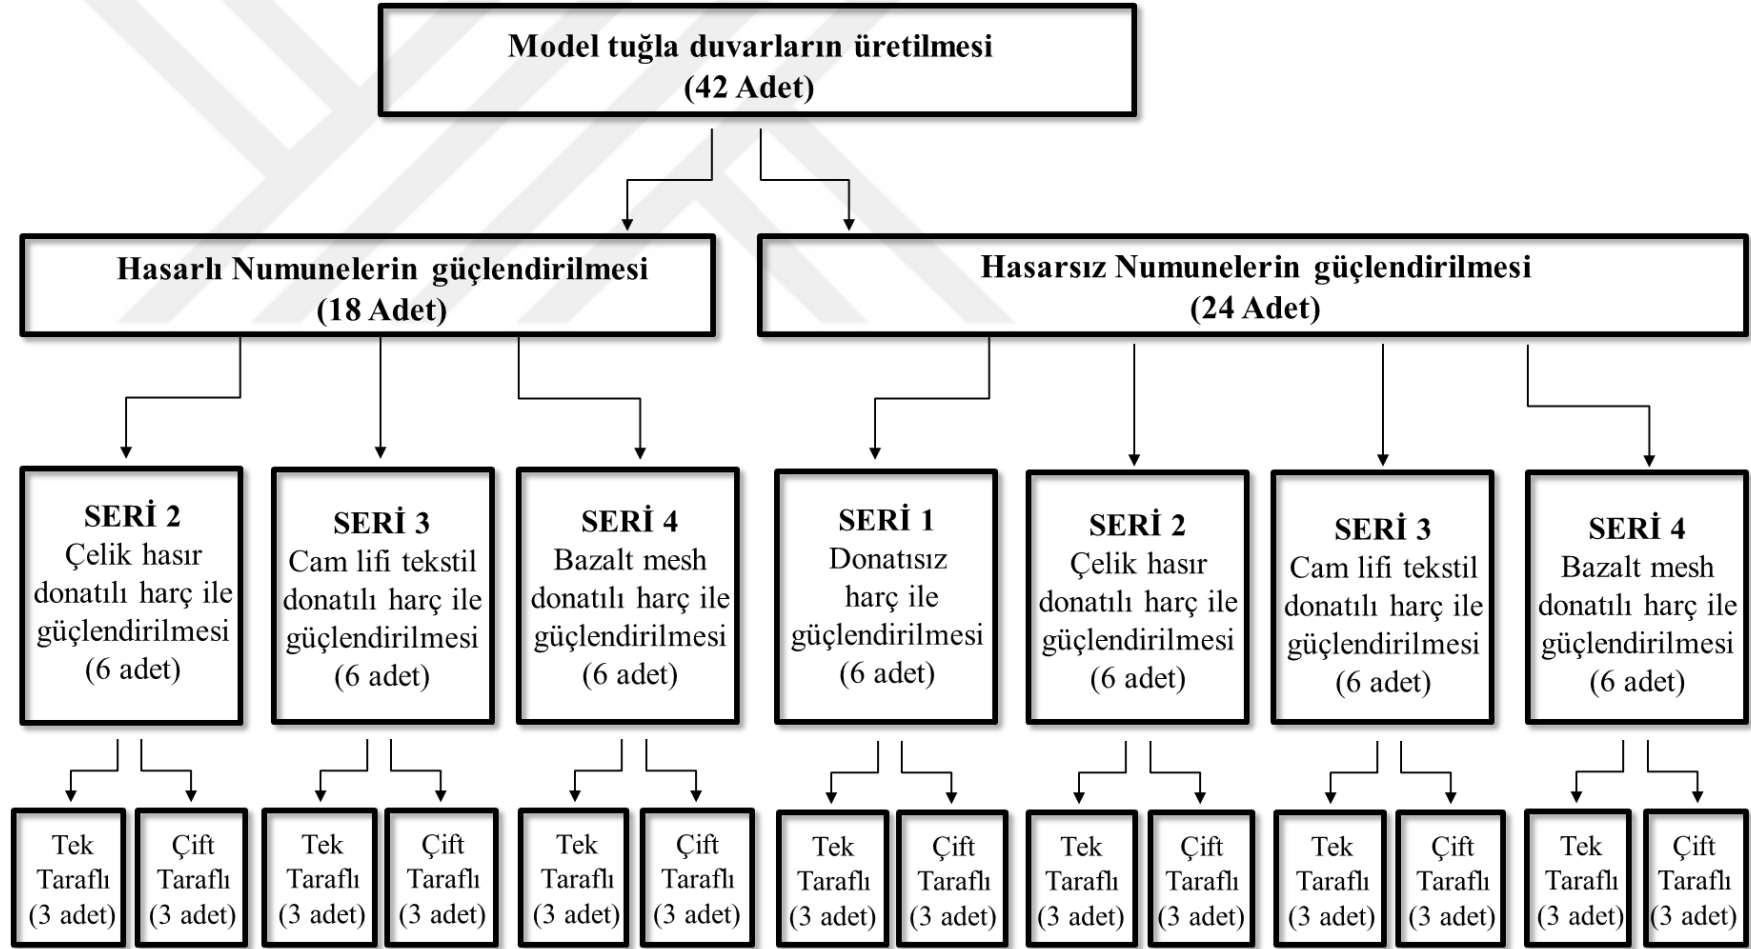
Şekil 5.1 : Deney programı.

Deneysel çalışma dolu harman tuğlaları ve horasan harcı kullanılarak üretilen model duvarlar üzerinde gerçekleştirilmiştir. Model tuğla duvarlarda 19 cm x 9 cm x 5 cm ebatlarındaki dolu harman tuğlalarının elmas testere ile 9.5cm x 4.5cm x 2.5cm boyutlarında kesilmesiyle elde edilen model tuğlalar kullanılmıştır. Model tuğla duvarların üretiminde ve güçlendirilmesinde laboratuvar koşullarında üretilen horasan harçları kullanılmıştır. Deneysel çalışmada 42 adet model duvar numunesi üretilmiş ve üretilen numuneler 4 seri halinde gruplandırılarak incelenmiştir. Tüm serilerde güçlendirmede kullanılan sıva harcı aynı olup harç ile birlikte uygulanan donatı türü farklılaştırılmıştır. 6 adet duvar numunesinden oluşan Seri 1’de donatı kullanılmadan sadece sıva harcı ile güçlendirme yapılmış, hasarsız duvar numuneleri tek taraflı ve çift taraflı güçlendirilerek incelenmiştir. 12 şer numuneden oluşan Seri 2, Seri 3 ve Seri 4’te duvar numuneleri hasarlı ve hasarsız olarak tek taraflı ve çift taraflı güçlendirilmişlerdir. Diyagonal yükleme uygulanan ve hasar gören 18 adet model tuğla duvar, doğal hidrolik kireç esaslı enjeksiyon harcı ile onarıldıktan sonra güçlendirilmiştir. Güçlendirilen hasarlı model tuğla duvarların mekanik özellikleri belirlenmiş ve yalın hallerinin mekanik özellikleri ile karşılaştırılmıştır. Donatı olarak Seri 2’de çelik hasır donatı, Seri 3’de cam lifi tekstil donatı, Seri 4’de ise bazalt mesh tekstil donatı kullanılmıştır. Güçlendirilen 42 adet duvar numunesi 90 gün laboratuvar koşullarında bekletildikten sonra tuğla duvarlar 45 derece açı yapacak şekilde yükleme eksenine yerleştirilmiş ve numunelere tek eksenli diyagonal basınç deneyi uygulanmıştır. Numunelere uygulanan diyagonal tek eksenli basınç yükleri ile yapının maruz kaldığı deprem, rüzgar gibi yatay yüklerin ve düşey yüklerin birlikte değerlendirilmesi sağlanmıştır. Araştırmada incelenen her bir değişken için 3’er adet duvar numunesi deneye tabi tutulmuş ve elde edilen sonuçların ortalamaları alınarak kesin sonuçlara ulaşılmıştır.

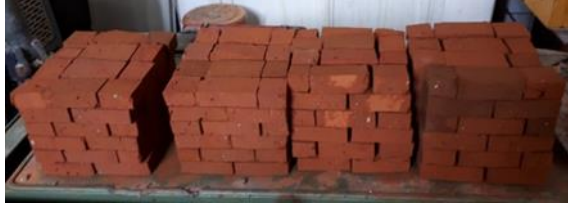
Deneysel çalışmada üretilen model duvarların boyutları yüklemeye yapılacak makinenin boyut ve alan kapasitesine göre 20 cm x 20 cm ebatlarında olacak şekilde üretilmiştir. Model duvarların üretiminde, 19 cm x 9 cm x 5 cm ebatlarındaki dolu harman tuğlalarının elmas testere ile 9.5cm x 4.5cm x 2.5cm boyutlarında kesilmesiyle elde edilen tuğlalar kullanılmıştır (Şekil 5.2).

**Şekil 5.2 :** Elmas testere ile kesilen model tuğlalar.

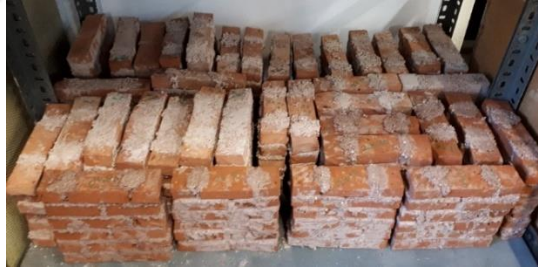
Kesilen tuğlalar harcının suyunu emmemesi için ıslatılıp suya doymun hale getirilmiş ve ardından duvar kalınlığı 4.5 cm ve derz aralığı 1 cm olacak şekilde örgü harcı ile örülmüştür (Şekil 5.3). Üretilen duvar numuneleri laboratuvar koşullarında 90 gün bekletildikten sonra deneyler gerçekleştirilmiştir.

**Şekil 5.3 :** Üretilen model tuğla duvarlar.

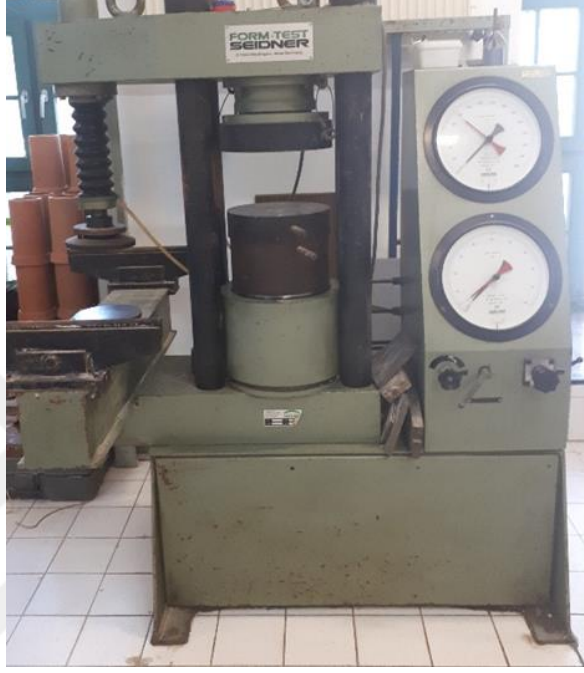
Şekil 5.4 : Deneylerin gerçekleştirildiği cihaz.

Deneysel çalışma İ.T.Ü. Mimarlık Fakültesi Yapı Malzemesi Laboratuvar'ında gerçekleştirilmiştir. Deneyler, Shinder Firmasının Form Test isimli cihazında yapılmıştır (Şekil 5.4). Cihaz en fazla 300 kN basınç yüklemesi yapabilmekte ve en fazla 40 cm yüksekliğindeki numunlerin incelenmesine olanak vermektedir.

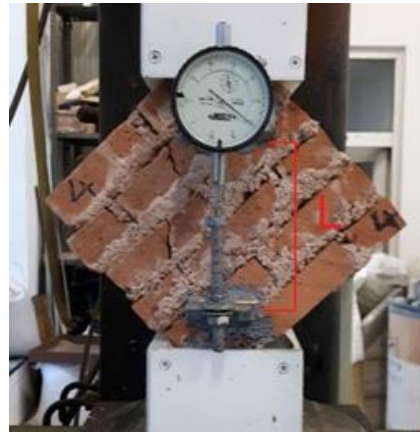
**Şekil 5.8** : Numunelerin yer değiştirme ölçümünün yapıldığı dikey uzunluk.

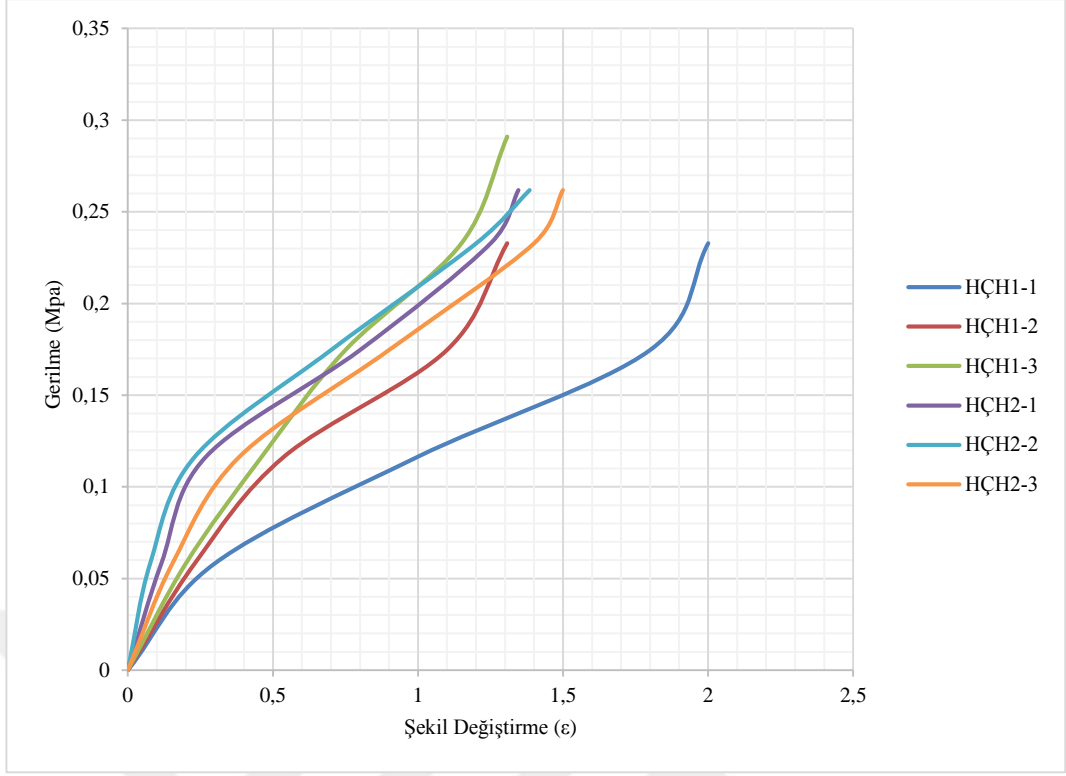
Şekil 5.9 : Yalın model tuğla duvarların (Seri 2) gerilme-şekil değişirme grafiği.

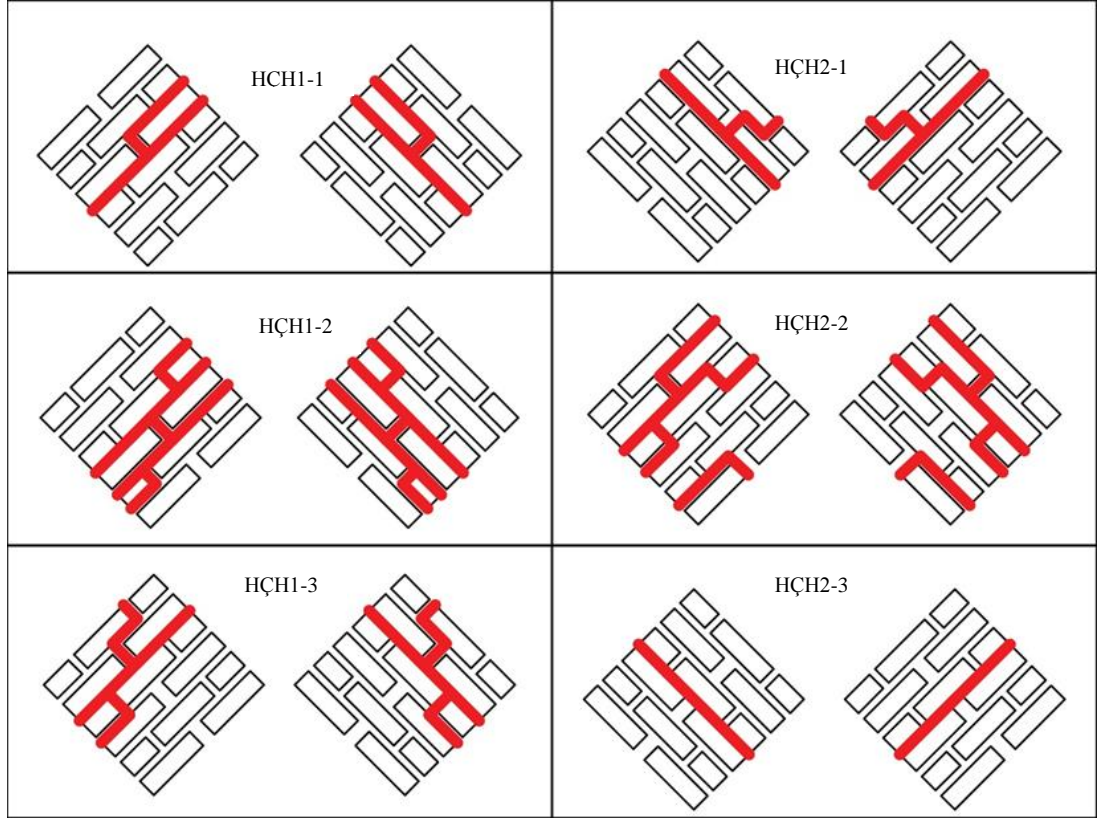
Şekil 5.10 : Yalın model tuğla duvar numunelerinin (Seri 2) kırılma şekilleri.

Numunelerde kırılmalar tuğla ve harç arasındaki yatay ve düşey derzlerden yükleme eksenini doğrultusunda ilerleyerek gerçekleşmiş ve tüm yalın tuğla duvar numuneleri ani bir şekilde kırılarak göçmeye uğramıştır. Elde edilen sonuçlar serilere göre gruplandırılarak incelenmiştir. Seri 2'ye ait Gerilme-Şekil Değişirme grafiği Şekil 5.9'da, numunelerin kırılma şekilleri Şekil 5.10'da verilmiştir. Seri 3'e ait Gerilme-Şekil Değişirme grafiği Şekil 5.11'de, numunelerin kırılma şekilleri Şekil 5.12'de verilmiştir. Seri 3'e ait gerilme-şekil değişirme grafiği Şekil 5.13'de, numunelerin kırılma şekilleri Şekil 5.14'te verilmiştir.

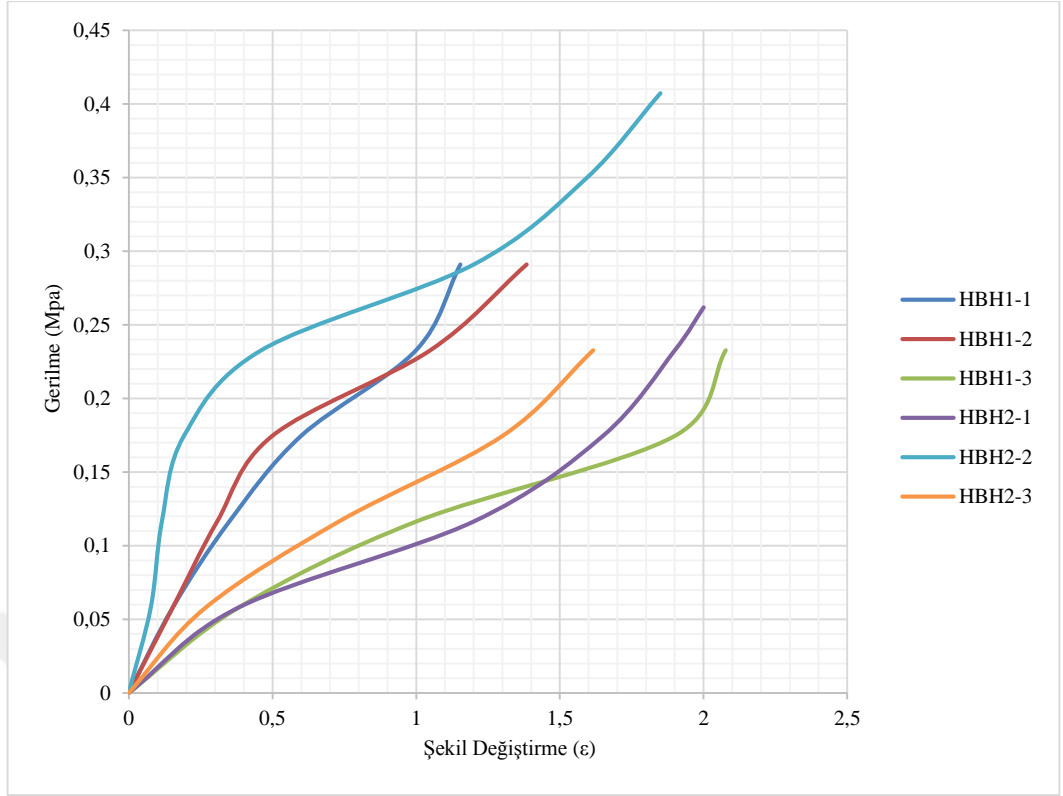
Şekil 5.13 : Yalın model tuğla duvarların (Seri 4) gerilme-şekil değiştirme grafiği.

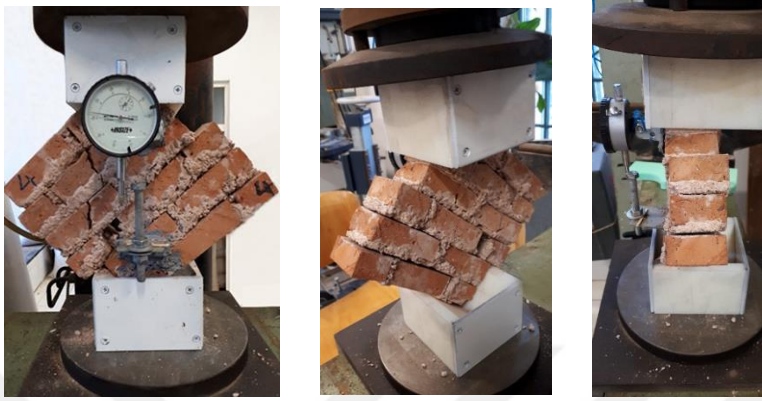
Şekil 5.15 : Diyagonal basınç deneyi sonucunda hasar gören yalın tuğla duvar.

Diyagonal basınç deneyi sonucunda Şekil 5.15’de görüldüğü gibi hasar gören yalın model tuğla duvarlar Şekil 5.16’da görüldüğü gibi piyasadan hazır olarak temin edilen doğal hidrolik kireç esaslı enjeksiyon harcı ile onarılmıştır.

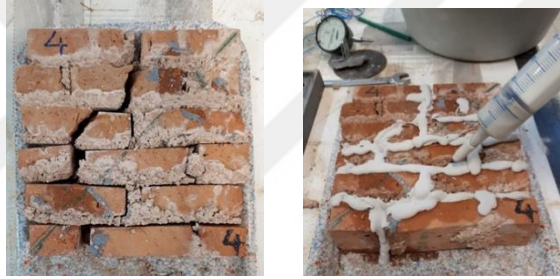
Şekil 5.16 : Hasarlı model tuğla duvarların enjeksiyon harcı ile onarılması.

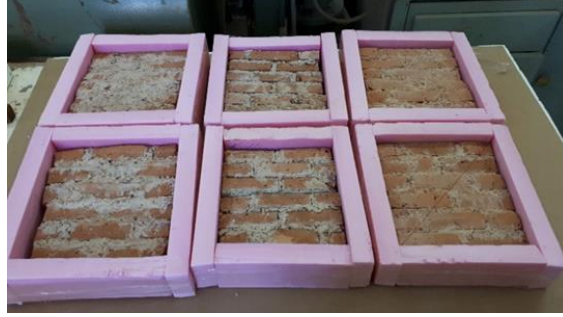
3 adeti tek taraflı, 3 adeti ise çift taraflı güçlendirilmiştir. Numuneler Şekil 5.17’de görüldüğü gibi 1 cm harç kalınlığı uygulanacak şekilde kalıplanmıştır.

**Şekil 5.17 :** Model tuğla duvarların kalıplanması.

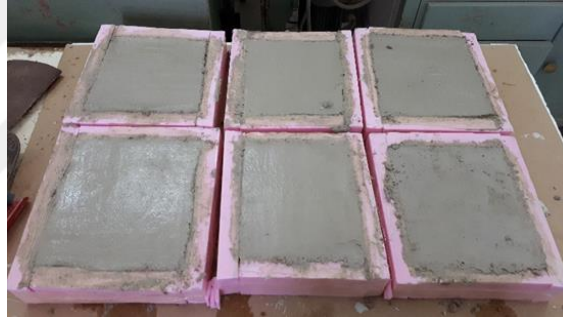
Model tuğla duvarlara harç uygulanmadan önce duvarların yüzeyi bol su ile ıslatılmıştır. Numunelerin Şekil 5.18’de görüldüğü gibi öncelikle tek yüzlerine harç uygulanmış ve 1 hafta bekletilmiştir. Numuneler 1 hafta sonunda kalıptan çıkarılmış ve arka yüzleri tekrar kalıplanarak 1cm kalınlığında harç ile güçlendirilmiştir.

**Şekil 5.18 :** Model tuğla duvarların donatısız horasan harcı ile güçlendirilmesi.

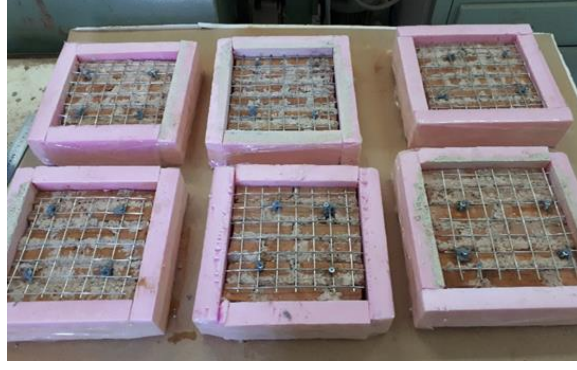
**Şekil 5.19 :** Çelik hasır donatılıların model tuğla duvarlara ankrajlanması.

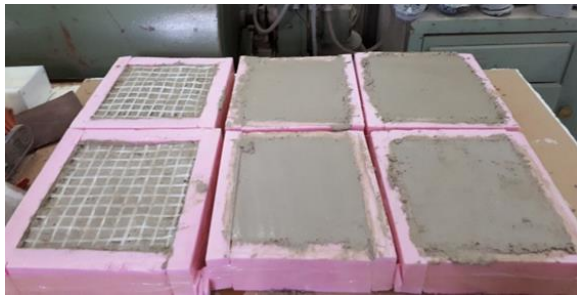
**Şekil 5.20 :** Model tuğla duvarların cam lifi tekstil donatılı horasan harcı ile güçlendirilmesi.

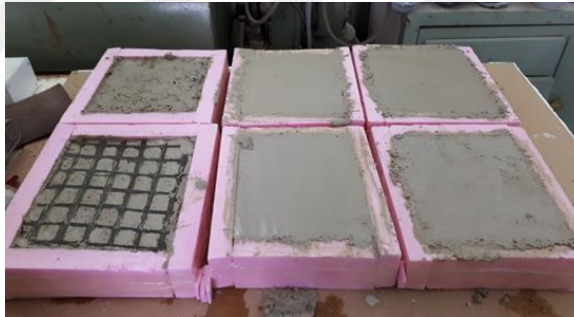
**Şekil 5.21** : Model tuğla duvarların bazalt mesh donatılı horasan harcı ile güçlendirilmesi.

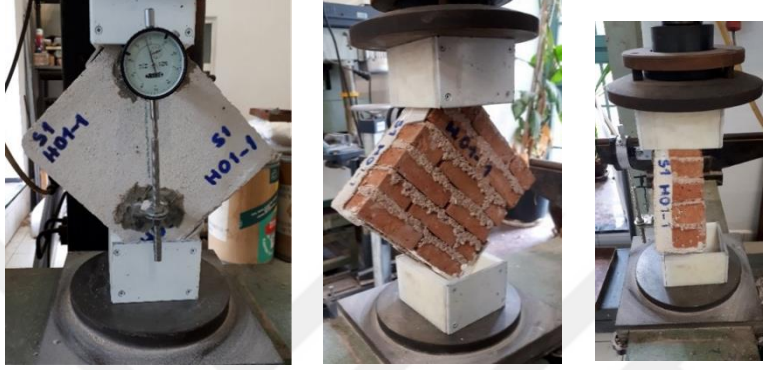
**Şekil 5.22 :** Donatısız horasan harcı ile tek taraflı güçlendirilen model tuğla duvar numunelerine diyagonal basınç deneyi uygulanması.

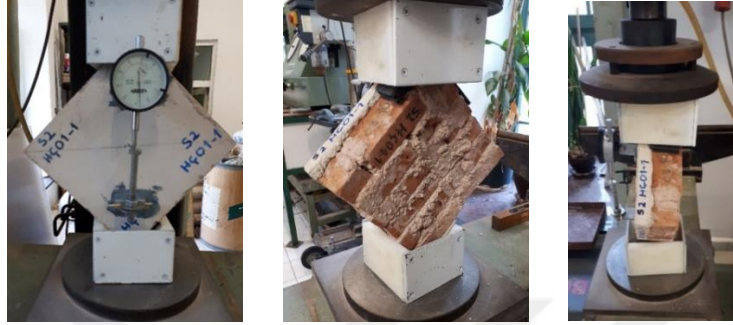
**Şekil 5.25 :** Çelik hasır donatılı harç ile güçlendirilen model tuğla duvar numunesine diyagonal basınç deneyi uygulanması.

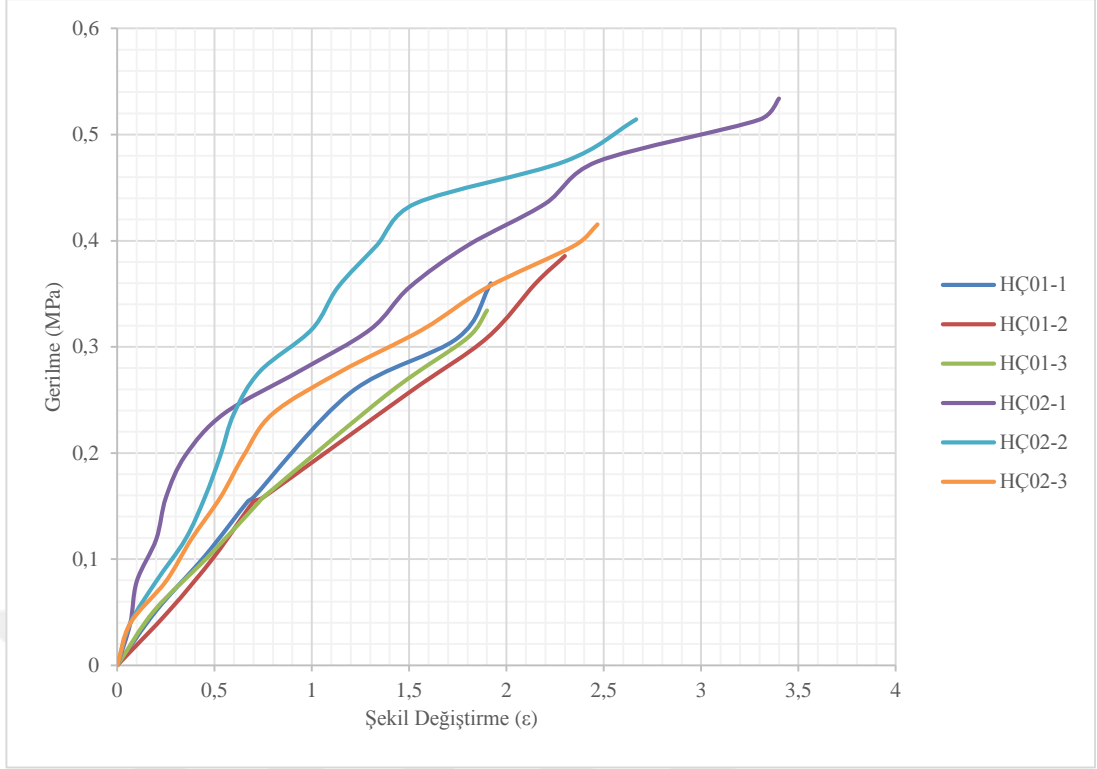
**Şekil 5.26 :** Çelik hasır donatılı horasan harcı ile güçlendirilen hasarsız model tuğla duvarların (Seri 2) gerilme-şekil değiştirme grafiği.

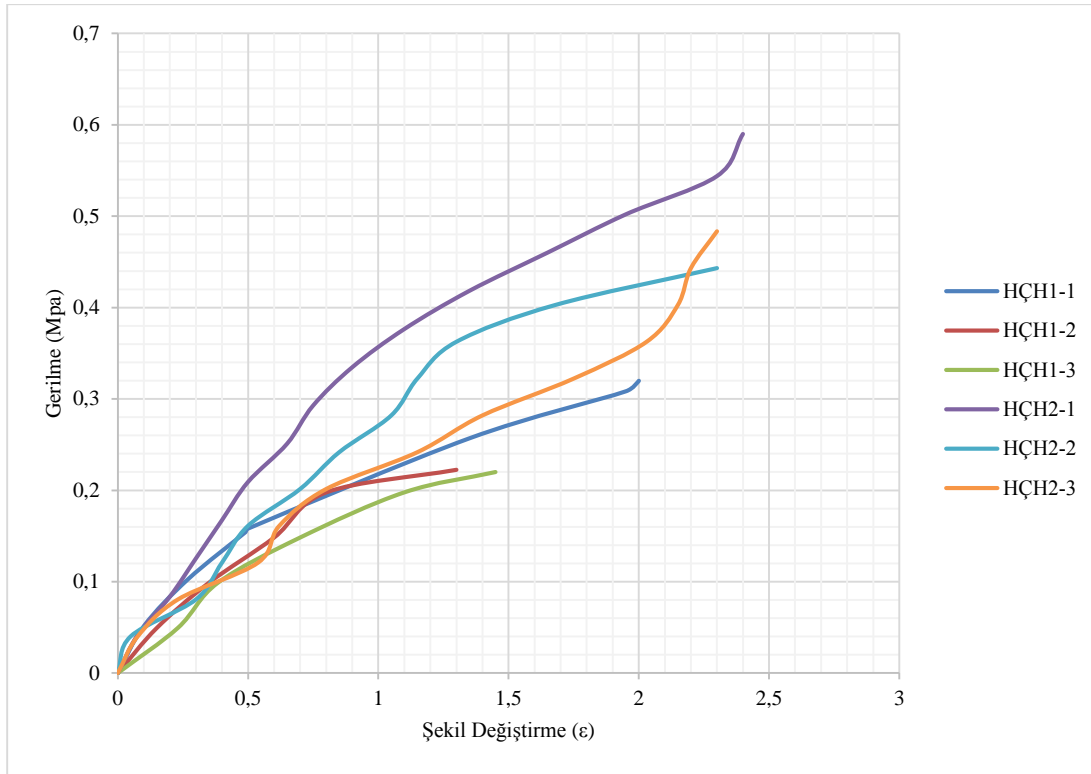
**Şekil 5.28 :** Çelik hasır donatılı horasan harcı ile güçlendirilen hasarlı model tuğla duvarların (Seri 2) gerilme-şekil değişirme grafiği.

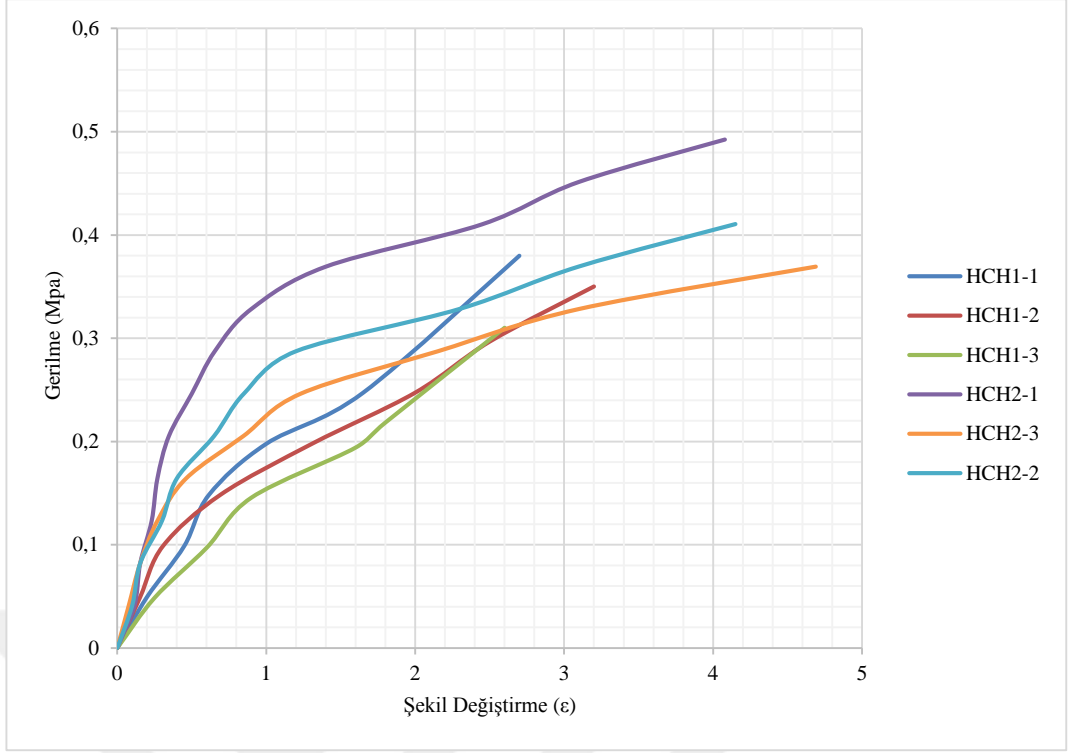
**Şekil 5.33** : Cam lifli tekstil donatılı horasan harcı ile güçlendirilen hasarlı model tuğla duvarların (Seri 3) gerilme-şekil değişirme grafiği.

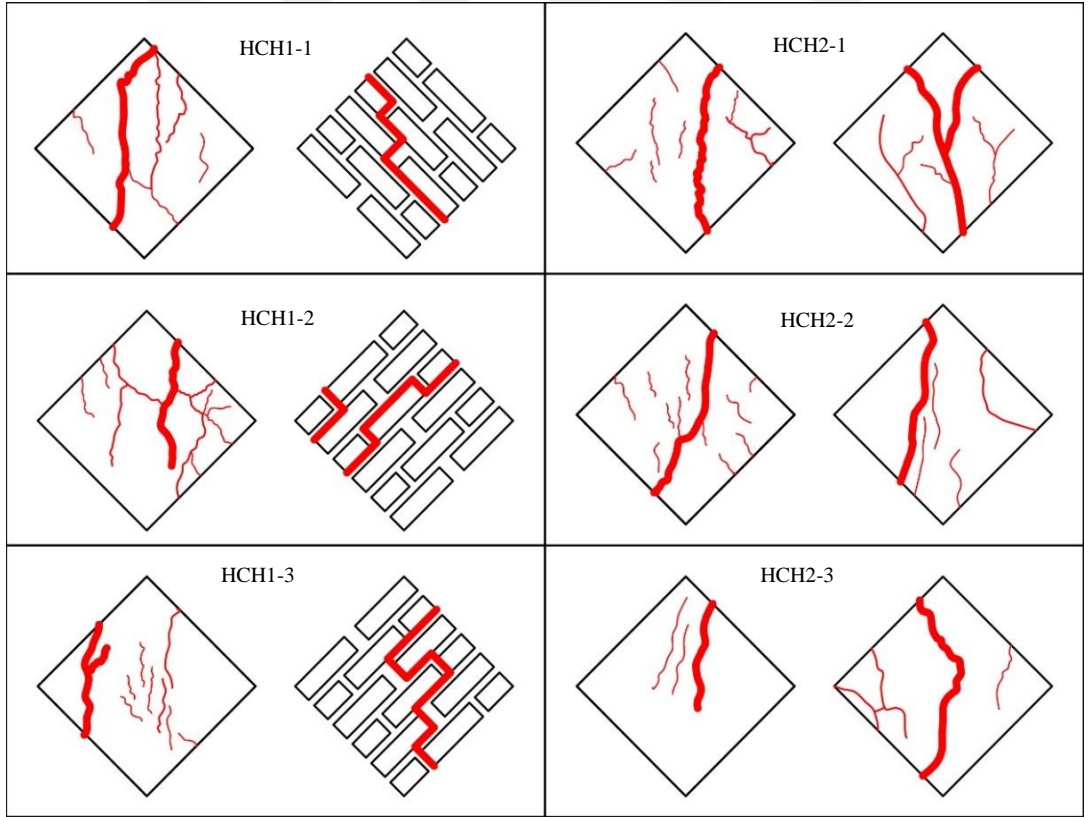
**Şekil 5.34** : Cam lifli tekstil donatılı horasan harcı ile güçlendirilen hasarlı model tuğla duvarların (Seri 3) kırılma şekilleri.

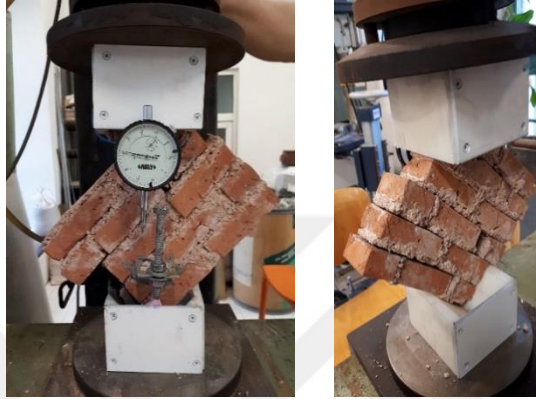
Yalın model tuğla duvarlara uygulanan diyagonal basınç deneyi sonucunda Şekil 6.7’de görüldüğü gibi bazı duvarlarda sadece yatay derzlerde, bazı duvarlarda ise hem yatay hem düşey derzlerde meydana gelen kırılmalar sonucunda ani göçmeler meydana gelmiştir.

Şekil 6.7 : Yalın model tuğla duvarın göçme şekli.

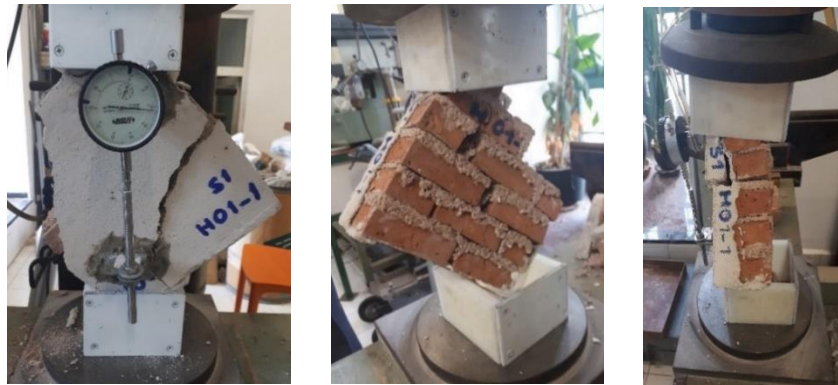
Şekil 6.8 : Donatısız horasan harcı ile tek taraflı güçlendirilendirilen hasarsız model tuğla duvarın göçme şekli.

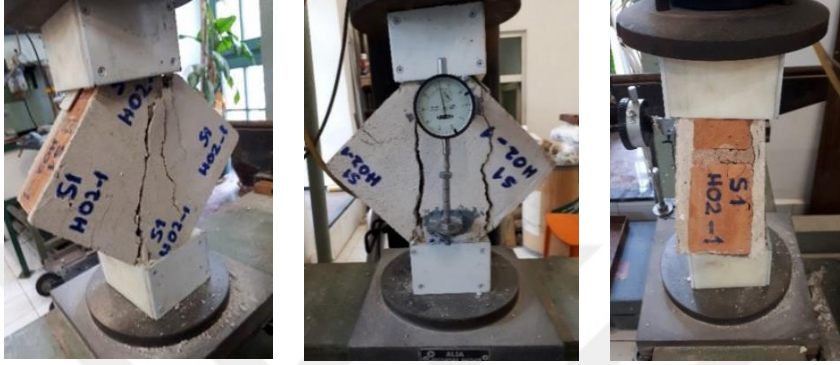
**Şekil 6.9 :** Donatısız horasan harcı ile çift taraflı güçlendirilen hasarsız model tuğla duvarın göçme şekli.

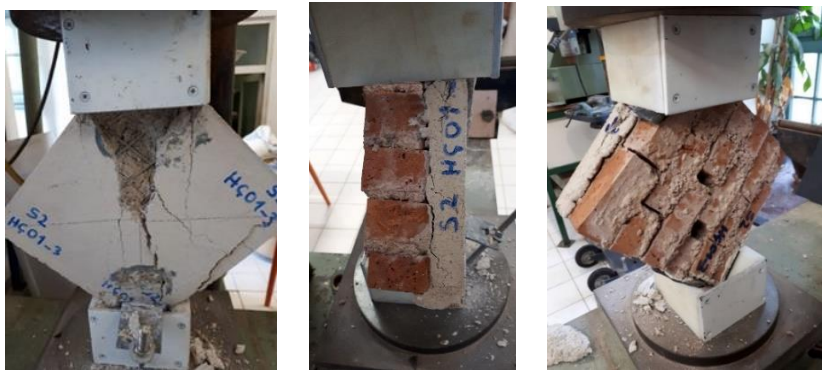
**Şekil 6.10 :** Çelik hasır donatılı horasan harcı ile tek taraflı güçlendirilen hasarsız model tuğla duvarın göçme şekli.

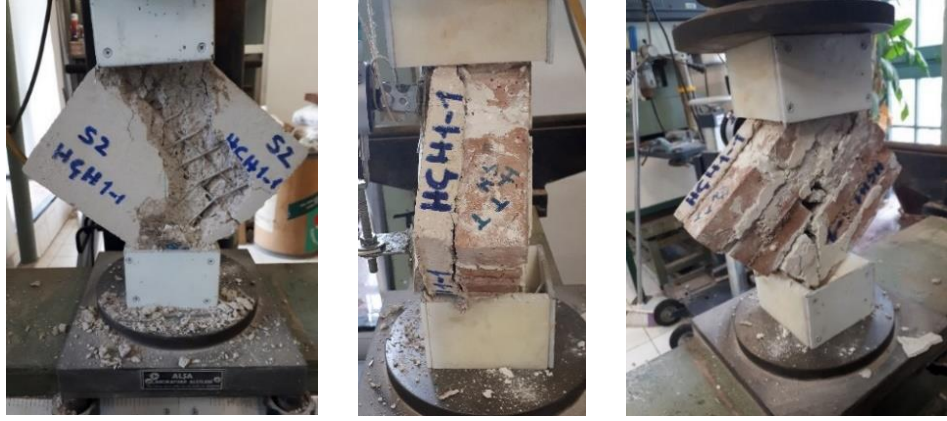
**Şekil 6.11** : Çelik hasır donatılı horasan harcı ile tek taraflı güçlendirilen hasarlı model tuğla duvarın göçme şekli.
