**TARİHİ YAPILARDA TUĞLA DUVARLARIN ÇELİK HASIR VE TEKSTİL  
DONATILI HORASAN HARCİ İLE GÜÇLENDİRİLMESİNİN DENEYSEL  
OLARAK İNCELENMESİ**

**YÜKSEK LİSANS TEZİ**

**Elif Tuba ALHAN ŞİMŞEK**

**HAZİRAN 2018**

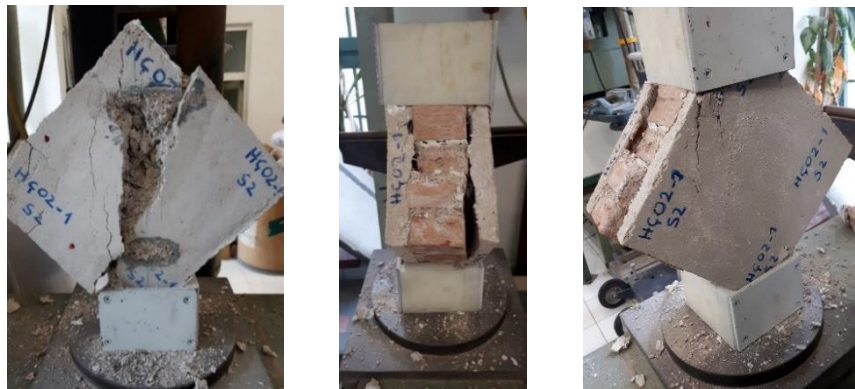
**Şekil 6.12** : Çelik hasır donatılı horasan harcı ile çift taraflı güçlendirilen hasarsız model tuğla duvarın göçme şekli.

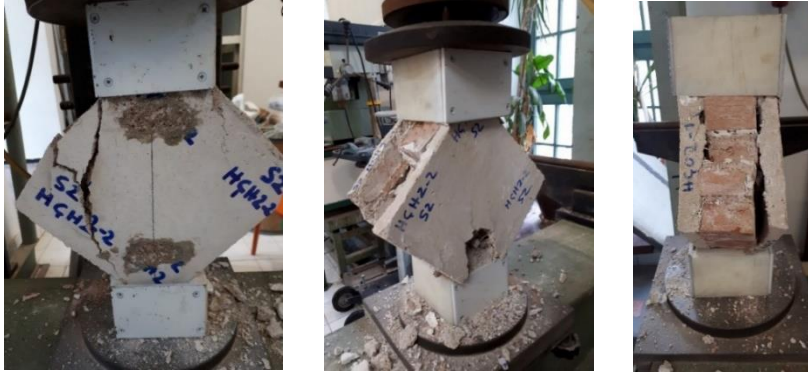
**Şekil 6.13 :** Çelik hasır donatılı horasan harcı ile çift taraflı güçlendirilen hasarlı model tuğla duvarın göçme şekli.

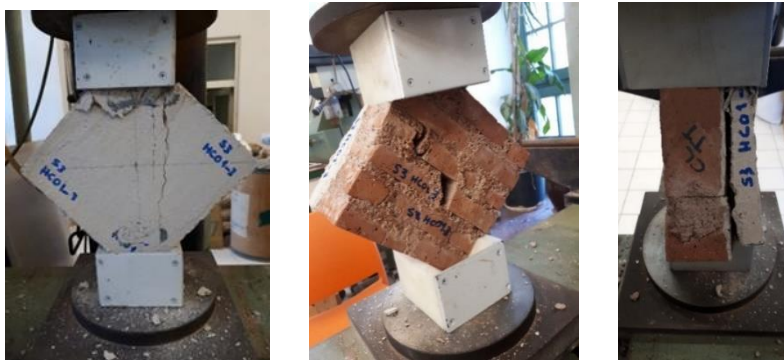
**Şekil 6.14 :** Cam lifi tekstil donatılı horasan harcı ile tek taraflı güçlendirilen hasarsız model tuğla duvarın göçme şekli.

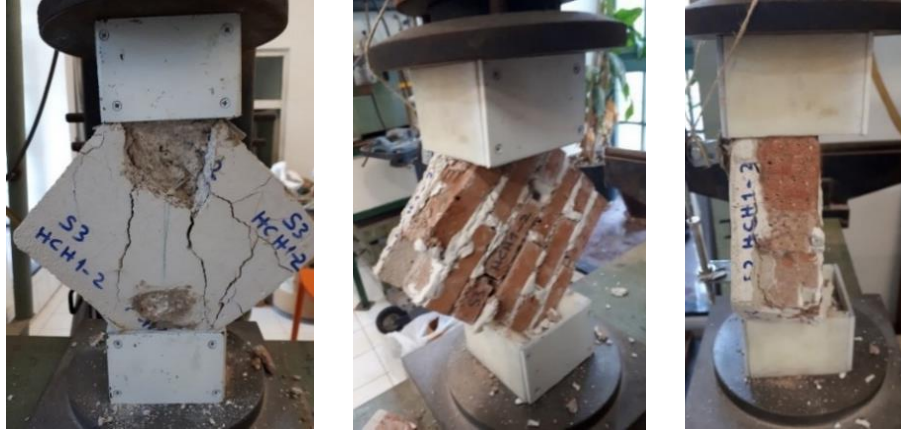
**Şekil 6.15 :** Cam lifli tekstil donatılı horasan harcı ile tek taraflı güçlendirilen hasarlı model tuğla duvarın göçme şekli.

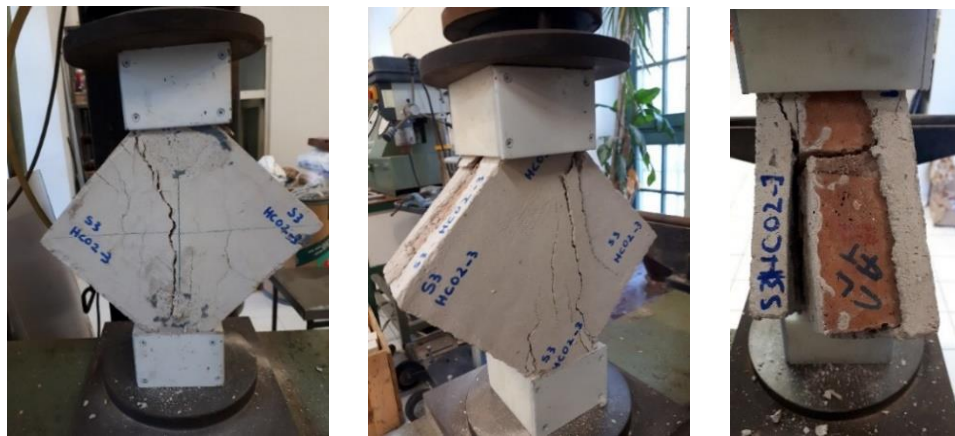
**Şekil 6.16 :** Cam lifli tekstil donatılı horasan harcı ile çift taraflı güçlendirilen hasarsız model tuğla duvarın göçme şekli.

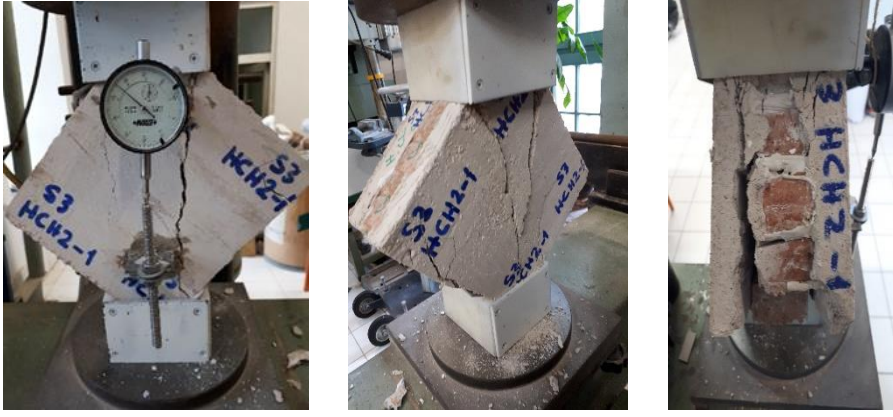
**Şekil 6.17 :** Cam lifi tekstil donatılı horasan harcı ile çift taraflı güçlendirilen hasarlı model tuğla duvarın göçme şekli.

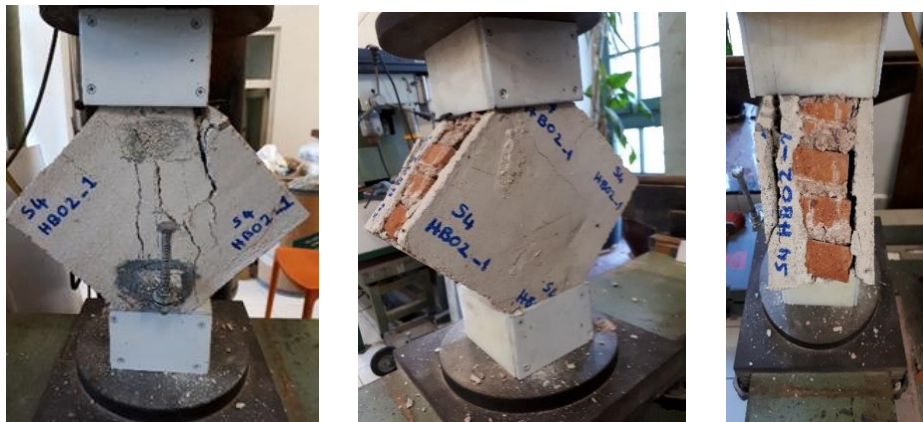
**Şekil 6.20 :** Bazalt mesh donatılı horasan harcı ile çift taraflı güçlendirilen hasarsız model tuğla duvarın göçme şekli.

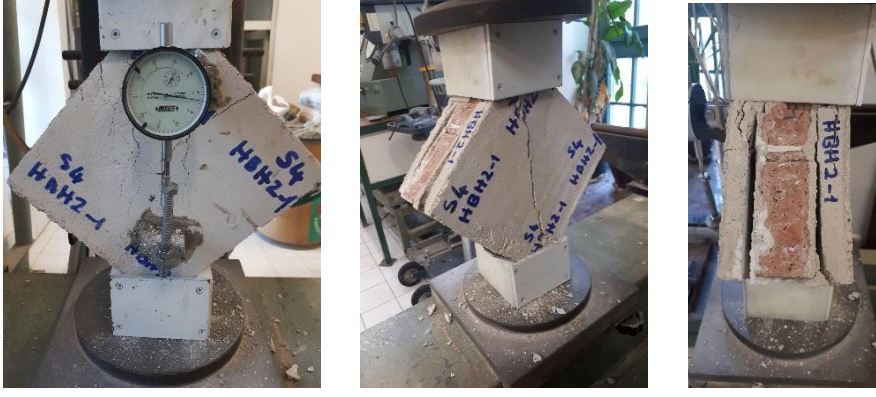
**Şekil 6.21 :** Bazalt mesh donatılı horasan harcı ile çift taraflı güçlendirilen hasarlı model tuğla duvarın göçme şekli.
