T.C.  
TRAKYA ÜNİVERSİTESİ  
SOSYAL BİLİMLER ENSTİTÜSÜ  
ÇALIŞMA İKTİSADI ANA BİLİM DALI  
YÜKSEK LİSANS TEZİ

**SEL VE TAŞKINLARIN SOSYAL HAYAT VE  
EKONOMİYE ETKİLERİ EDİRNE ÖRNEĞİ**

**Tezin Adı:** Sel ve Taşkınların Sosyal Hayat ve Ekonomiye Etkileri Edirne Örneği

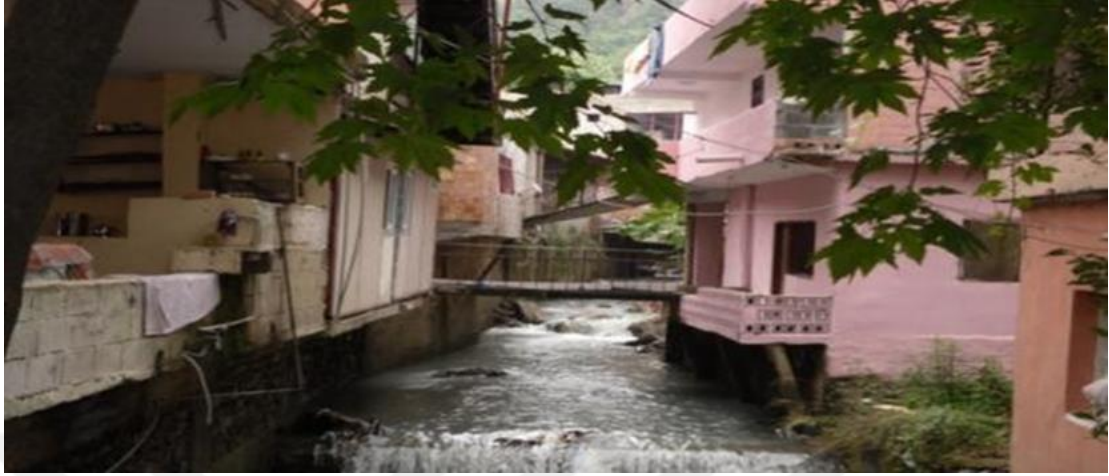
*Resim 1. İçmeler Beldesi*

24 Eylül 2014 tarihinde Hatay'ın Erzin ilçesindeki İçmeler mevkiinde başlayan yağışlar sonucunda, Erzin Meteoroloji İstasyonundan alınan verilere göre yaklaşık 71.5 mm yağış düşmüştür. Bu yağışlar sonucunda, İçmeler Beldesi'nden geçen Sarı Çay taşmış, 5 kişi hayatını kaybetmiş ve maddi hasar meydana gelmiştir.

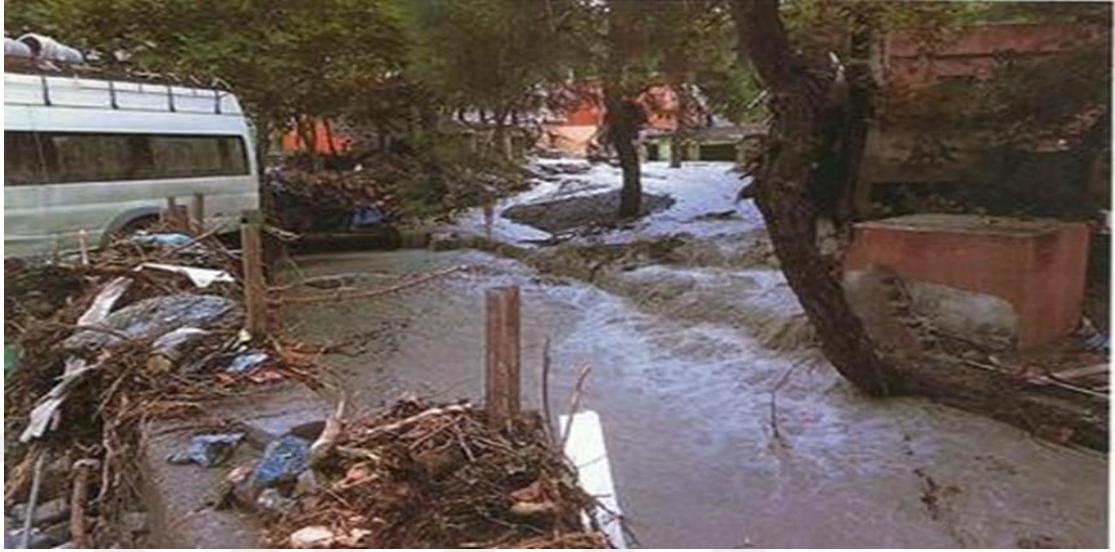
*Resim 2. Hatay, Erzin, İçmeler Beldesi Taşkını*

TMMOB Jeoloji Mühendisleri Odası Hatay İl Temsilciliği tarafından yapılan araştırma sonucuna göre ise taşkının sebepleri<sup>37</sup>;

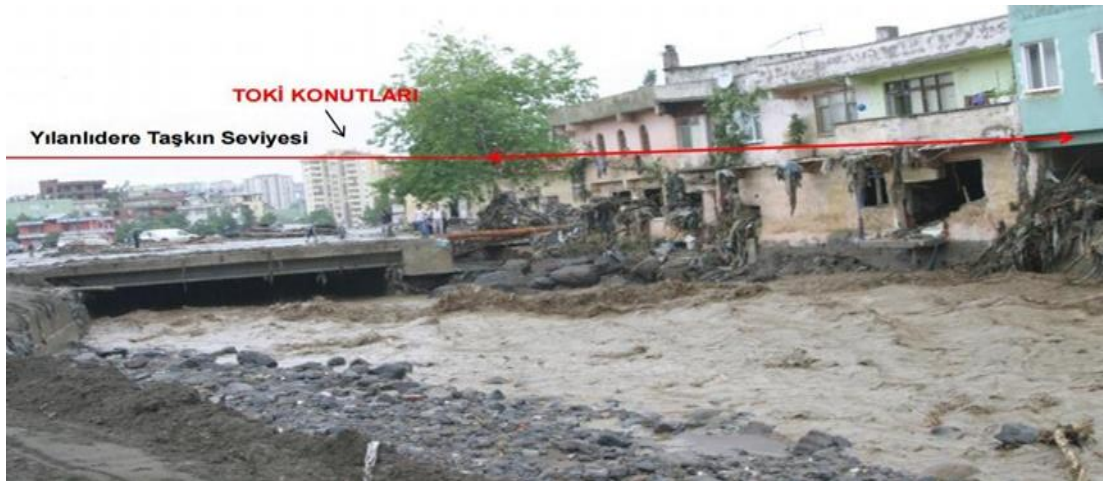
**Resim 3.** Samsun Taşkını (2012)

2012 yılında Samsun ilinde yaşanan taşkın sonrasında ki durum Resim 3. ve Resim 4. gösterilmektedir

Bu taşkın sonucunda 14 kişi hayatını kaybetmiş ve büyük maddi hasar oluşmuştur. Samsun'da 2012 yılı yazında yaşanan bu taşkınlara, ani ve yoğun sağanak yağışlar neden olmuştur. Özellikle bu dönemde, Samsun yöresini etkisi altına alan alçak basınca bağlı olarak şiddetli sağanak yağışlar oluşmuştur. 4 Temmuz 2012 tarihinde birkaç saat içerisinde 68.4 mm/m<sup>2</sup>, 6 Ağustos 2012 tarihinde ise 127 mm/m<sup>2</sup> yağış düşmüştür. Bu değerler, 35 yıllık günlük ortalama yağış değerlerinin 30-60 kat üzerindedir. Bu yoğun yağışlar sonucunda 1.111 konut, 1.507 işyeri, 327 depo, 36 kamu binası, 23 ahır ve samanlık zarar görmüştür. Ayrıca, taşkına bağlı olarak Samsun-Sinop karayolu 30 cm kalınlığında çamur tabakası ile kaplanmış ve 3-4 saat ulaşım

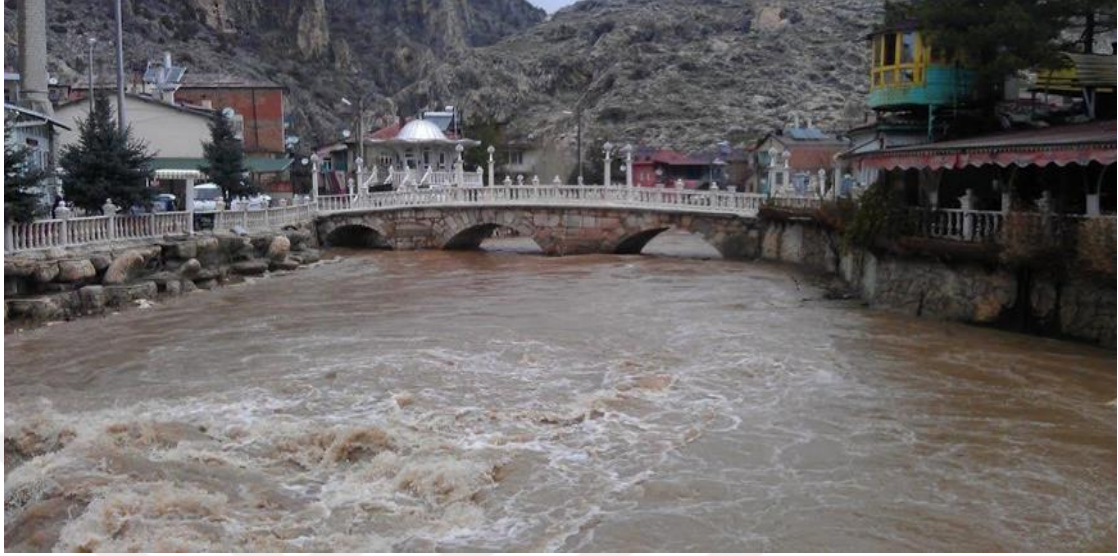
**Resim 5.** *Bozkır İlçesinde Yer Alan Daraltılmış Tarihi Köprü*

Konya kapalı havzası içerisinde yer alan Çarşamba Çayı yaklaşık 2.500 metre yükseltideki Geyik Dağları'ndan doğar ve havzanın güneybatısından Bozkır ilçesinin içinden geçerek Çumra Ovası'na ulaşır. Çay Akdeniz yağış rejiminden etkilenerek belirli dönemlerde sel ve taşkınlara sebep olmaktadır. Kayıtlara geçen bu bölgedeki en büyük taşkınlardan bir tanesi 15 Aralık 2010 tarihinde gerçekleşmiştir. 11 Aralık'ta başlayan yağışların etkisiyle karlar aniden erimiş ve devamında sel ve taşkın olarak Bozkır ilçesini vurmuştur. Aralık ayları ortalamasının 25 katı daha fazla yağış alan bölgede 60,8 m<sup>3</sup>/sn'lik akım gerçekleşmiştir.

Taşkın sonucunda 13 köprü hasar almış ve bir kısmı yıkılmış, ilçelerde 120 ev olumsuz etkilenmiştir. İlçelerin kanalizasyon ve içme suyu hatları zarar görmüş 630.237 TL maddi hasar oluşmuştur. Bölgede sebze ve meyve yetiştiriciliği yapan çiftçilerin tarlaları taş, çakıl ve balçıkla kaplanmış tarım yapılamaz hale gelmiştir<sup>41</sup>.

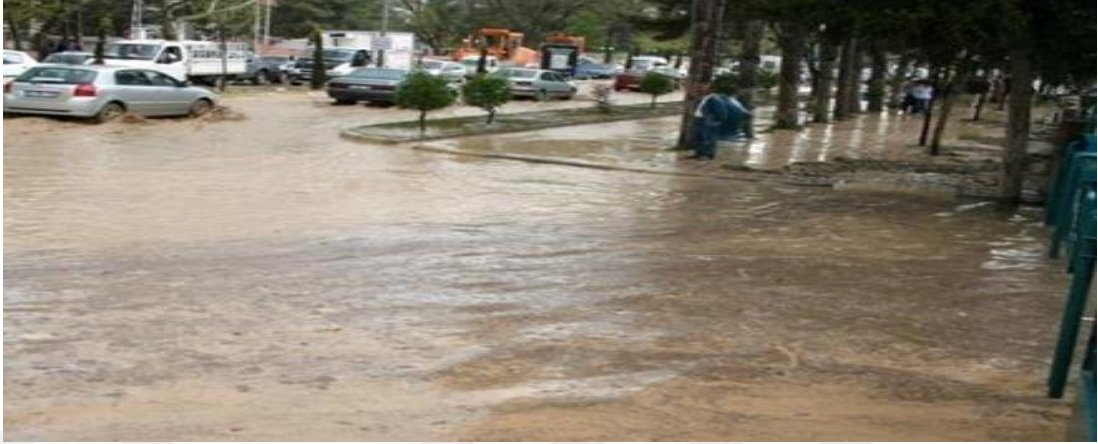
**Resim 7. Elazığ Taşkın Olayından Görüntüler (2007)**

4 Mayıs 2007 tarihinde Elâzığ merkezde gerçekleşen yoğun yağış ve dolu neticesinde şehir merkezinden geçen dere taşmış ve birçok konut hasar almıştır. Taşkın özellikle dere yatağının betonarme menfez kısımlarında olmuş ve bu bölgelerdeki basıncın artmasından dolayı dere hattı zarar görmüştür. Menfezin tahrip olmasının sebebi, biriken suların ve menfez içindeki akımın oluşturduğu basınçtır<sup>44</sup>. Su yolların yapılan müdahaleler akışın doğalını bozarak tahribatını artırmaktadır. Sıkıntıların başlangıcını dere ıslah çalışmasının yanlış yapılması sonucunda kent merkezinin kuzeyinden başlanarak, doğu – batı yönünde 2 adet kanalının inşası, dere yataklarının ağaçlandırılması, yeni imar alanı olarak kullanılması ve kamu kurum ve kuruluşlarınca yaklaşık 3.300 metrelik dere yatağının üzeri kapatılmasıdır. Bu uygulamalar neticesinde dere yatağı daralmış ve akan suyun basıncı artırılmıştır.

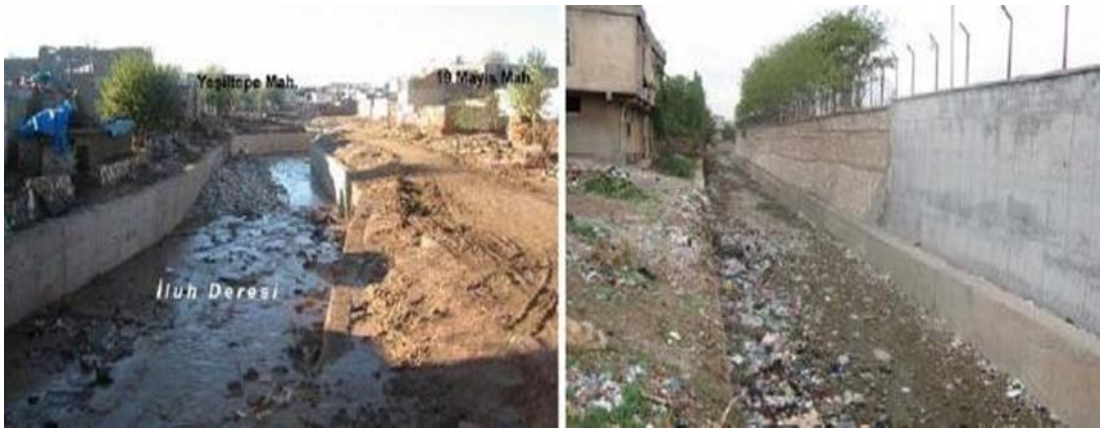
**Resim 8.** Batman İli İluh Deresi

- “Dere yatağının daraltılması, taşkın yatağının tarım arazisi olarak kullanılması, taşkın yatağına hafriyat dökülmesi”
- “Çöplerin dere yatağına atılması”

31 Ekim – 1 Kasım 2006 tarihlerinde Batman il merkezinde meydana gelen sel ve taşkın İluh Deresi üzerinde gerçekleşmiştir. Derenin özelliği mevsimsel geçişlerde debisinin artması olarak gözlenmektedir. Taşkının yaşandığı gün yağış yaklaşık 15 dakikada 16 mm yağmıştır. Mevsimsim faktörlerden dolayı daha önce aldığı yağışlarla birlikte toprakta su dolgunluğu oluşmuş ve yüzeysel akışa geçmiştir. Yaşanan afette 22 mahalle etkilenmiş 10 vatandaşımız hayatını kaybetmiştir. Hayvanların telef olmasından dolayı 2 milyon TL, bina ve iş yerlerinin hasar alamsından dolayı yaklaşık 2,5 milyon TL maddi hasar oluşmuştur. Toplamda maddi hasarlar yaklaşık 35 milyonu TL bulmuştur<sup>46</sup>.

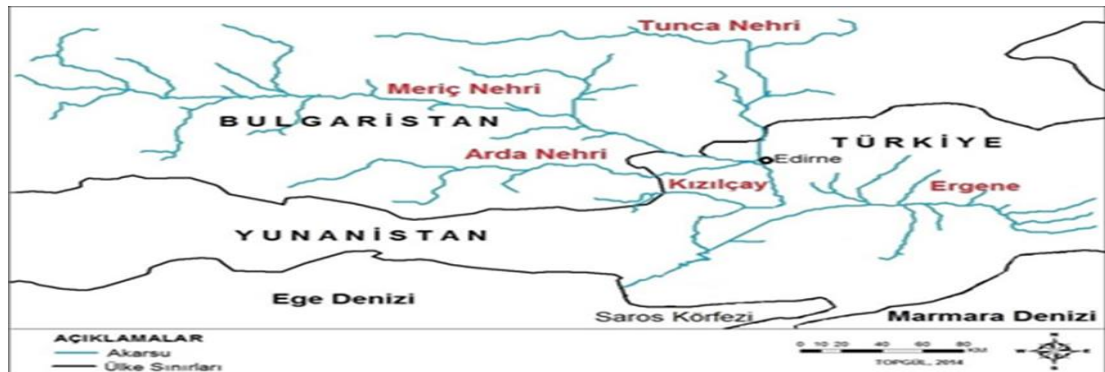
*Şekil 1. Meriç Nehri ve kollarını gösterir harita*

Meriç Nehri, Bulgaristan'ın güneybatısında bulunan Rila Dağları'ndan 2.400 metre yüksekten doğar ve Meriç Havzası boyunca akar Türkiye sınırlarına yaklaştığında, Svilengrad ile Kapıkule arasında Bulgaristan ve Yunanistan arasındaki doğal sınırı oluşturur. Türkiye topraklarında ise oldukça düz ve az eğimli bir sahada akış gösterir. Nehrin yatak eğimi ortalama 0,0003'tür. Meriç Nehri Türkiye ile Yunanistan arasında yaklaşık 175 km'lik doğal sınırı oluşturur. Meriç Nehri'ne Edirne'nin batısında başta Arda Nehri daha sonrada Tunca Nehirleri katılır. Meriç Nehri'nin ortalama debisi  $182\text{m}^3/\text{s}$  olarak akar. Saros Körfezi'nde diğer kollarıyla birlikte oluşturduğu su potansiyeli ise  $8.330\text{hm}^3$ 'tür<sup>60</sup>. Edirne merkezde bulunan organize sanayi tesislerinden çıkan atıklar arıtma ünitelerinde ayrıştırılarak Meriç Nehrine verilmektedir<sup>61</sup>.

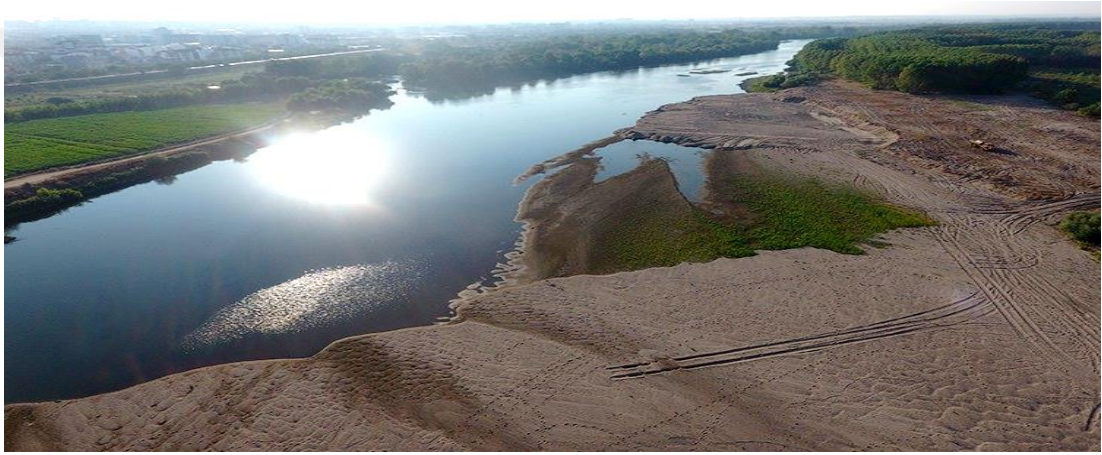
**Resim 9.** *Meriç Nehrinde Oluşan Ağaçlar*

ağaçların ormanlık alan oluşturduğu gözlenmektedir. Bu durum nehrin akışında sürtünmeyi artırmakta ve kıyı erozyonunun oluşmasına zemin oluşturmaktadır. Oluşan erozyonlar nehrin kenarlarında bulunan tarım arazilerinin veriminin düşmesine ve taşkınlar yaşanmasına sebep olmaktadır. Nehirdeki akış hızı kıyı erozyonlarına sebep olmakta ve bunun sonucunda da nehrin yatağının değişmesinin kaynağını oluşturmaktadır. Nehrin Edirne köprüsü civarında yılda yaklaşık 1,2 milyon m<sup>3</sup> sediment oluşturduğu tespit edilmiştir<sup>67</sup>.

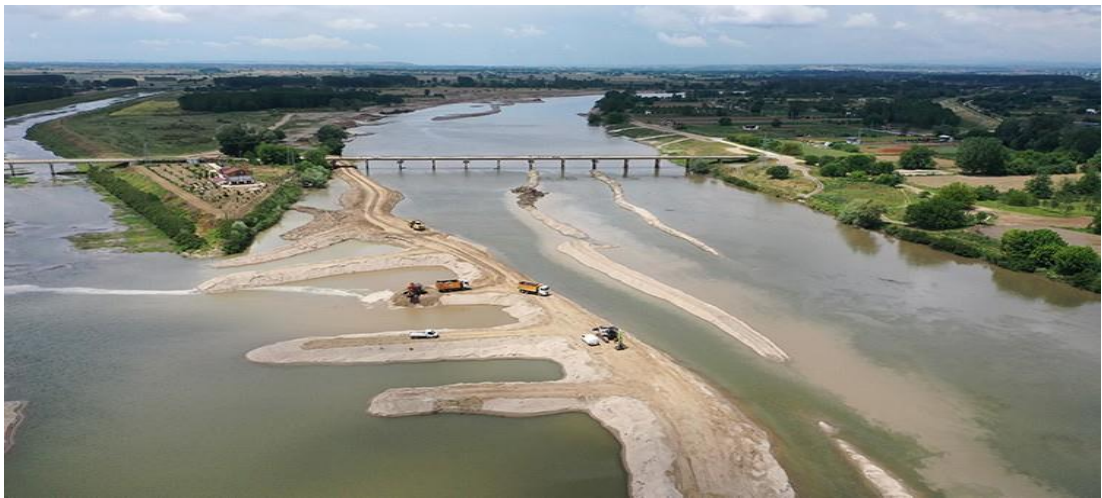
**Resim 10.** *Nehirde Oluşan Adacıkları temizleme çalışması*

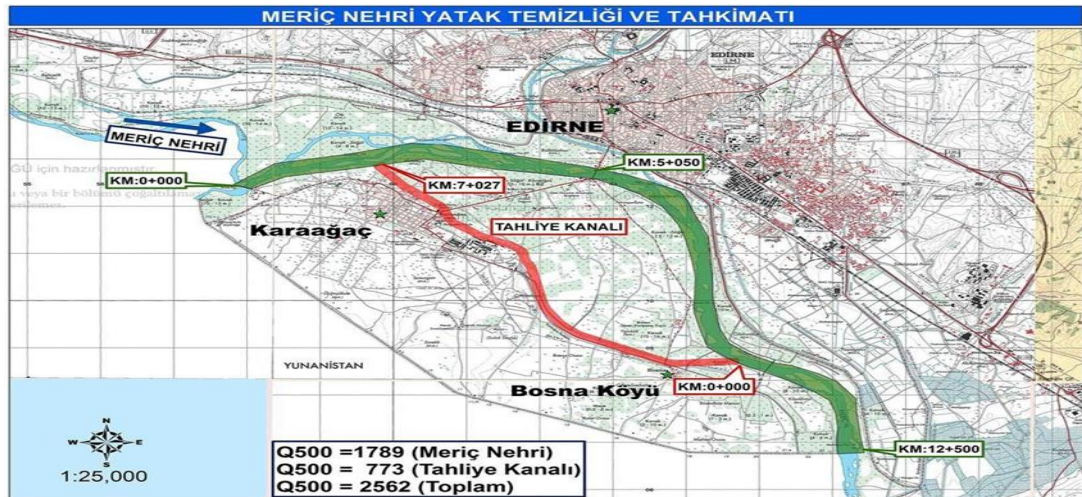
**Şekil 4.** Kanal Edirne Projesi krokisi

2015 yılında dönemin Orman ve Su İşleri Bakanlığı tarafından Kanal Edirne projesi ile taşkınların Edirne'ye zarar vermesini engellemek hedeflenmiştir. Bu proje ile birlikte, 5 bin kişinin yaşadığı Karaağaç mahallesi, Karaağaç Tahliye ve Drenaj Kanalı sayesinde su baskınından kurtarılmış ve 7 km ileride Meriç Nehri'ne tekrardan bağlanmıştır. Kanal, 46 milyon lira bütçe ile gerçekleşmiştir. Kanalın zemin genişliği 50 metre, yüksekliği ise 4,5 metredir. Kanalın üzerine 5 köprü ve etrafına da yürüyüş parkurları yapılmıştır. Kanal sayesinde  $2.000 \text{ m}^3/\text{sn}$  su seviyelerinde taşan nehir artık  $2.500 \text{ m}^3/\text{sn}$  su seviyelerinde bile taşmamaktadır. Kanal 2019 yılında açılmıştır<sup>72</sup>.

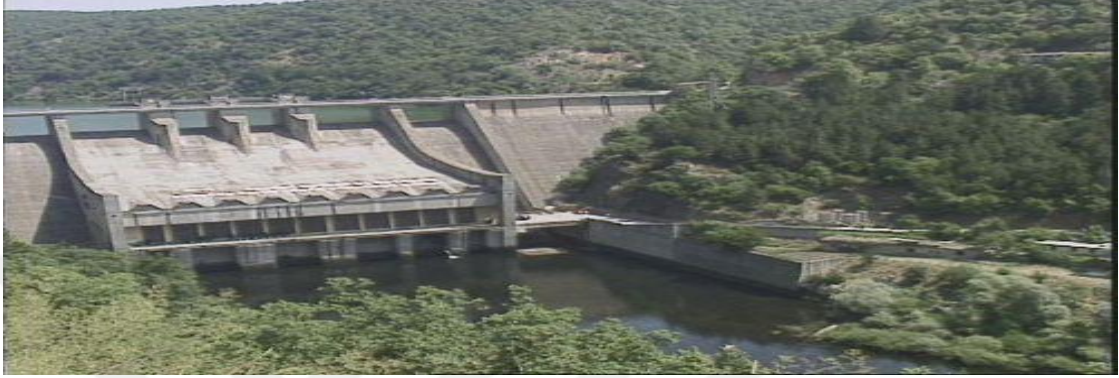
*Resim 11. Ortaköy Barajı Gövdesi*

üretmek hedefiyle kurulduklarından kapak sistemleri bulunmaktadır. Debisi yüksek sularla aşağı bölgeleri karşı karşıya bırakabilmektedirler<sup>77</sup>.

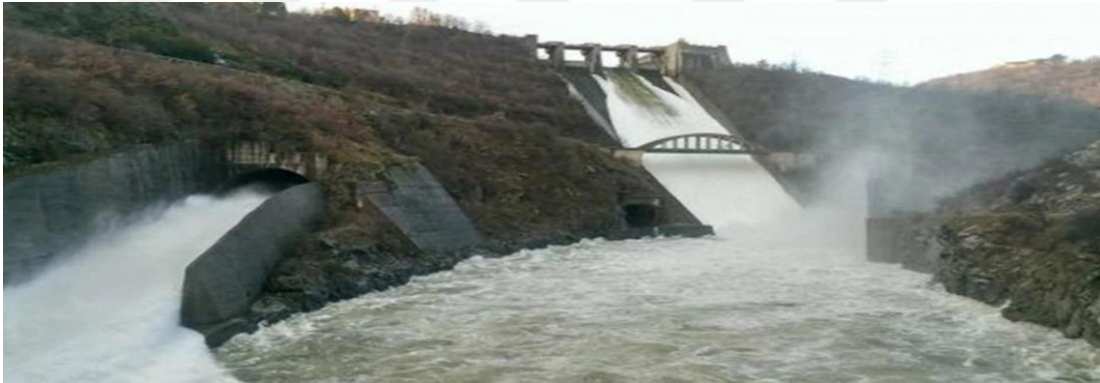
*Resim 92. Kırcaali Baraj Gölü (Sağ tarafta bırakılan suyun debisini görmektesiniz)*

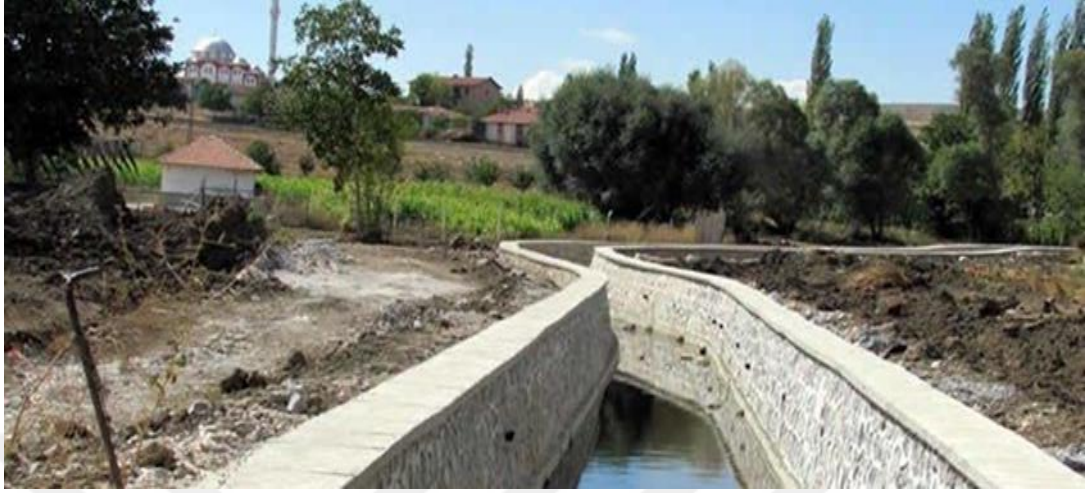
*Resim 14. Duvarlı Taş Tahkimat Görüntüsü (Bartın)*

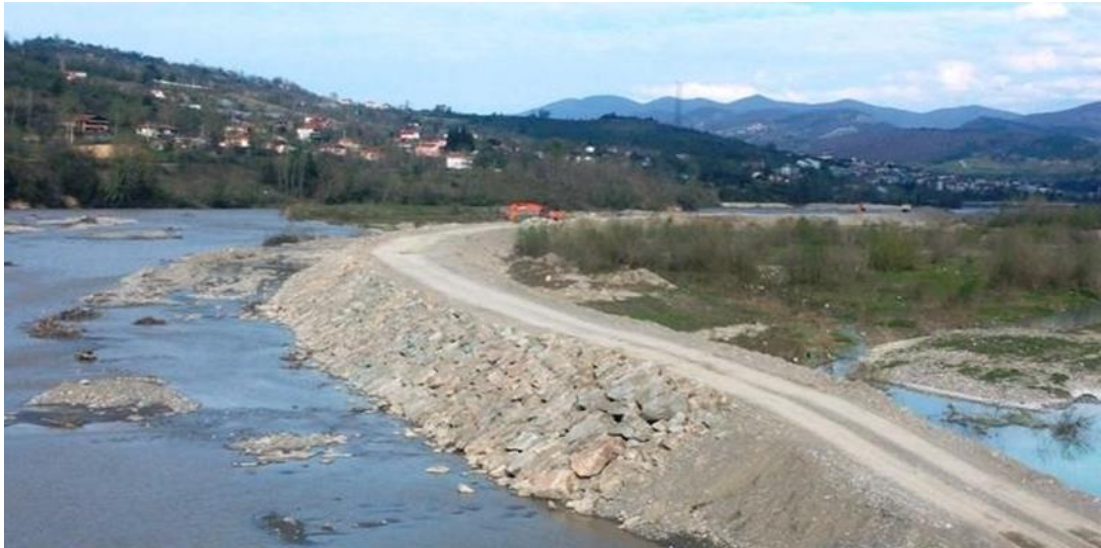
Akarsuların aktıkları kanal boylarına yükselti oluşturmak amacıyla doldurulan yığınlardır.

*Resim 15. Sedde Görüntüsü (Zonguldak)*

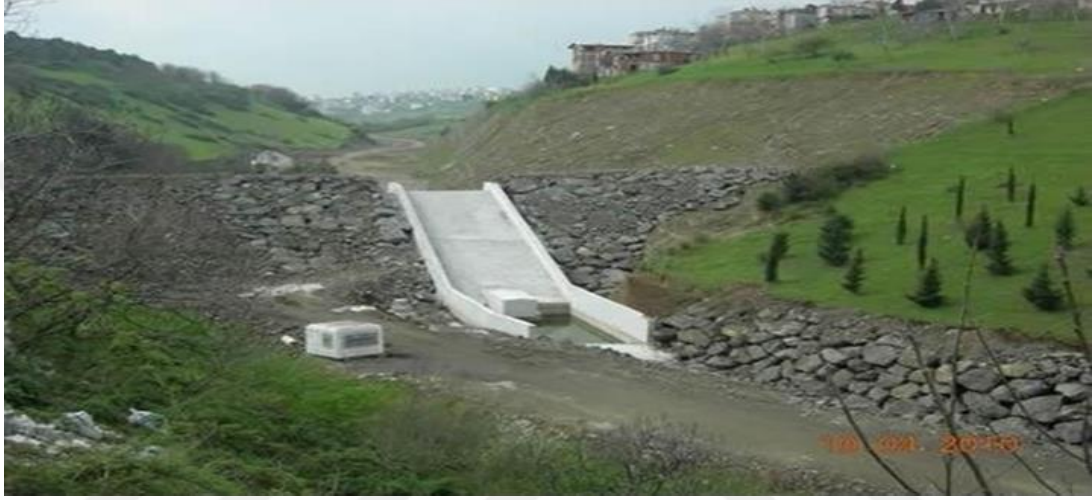
Akarsuların taşkın yaratacak şekilde arttığı ve hızlanmasına sebep verecek bir eğimin bulunduğu bölgelerde suların durdurulduğu ve böylece suyun hızının engellendiği yüksekliği olmayan barajlardır.

*Resim 16. Sel Kapanı Görüntüsü (Samsun)*

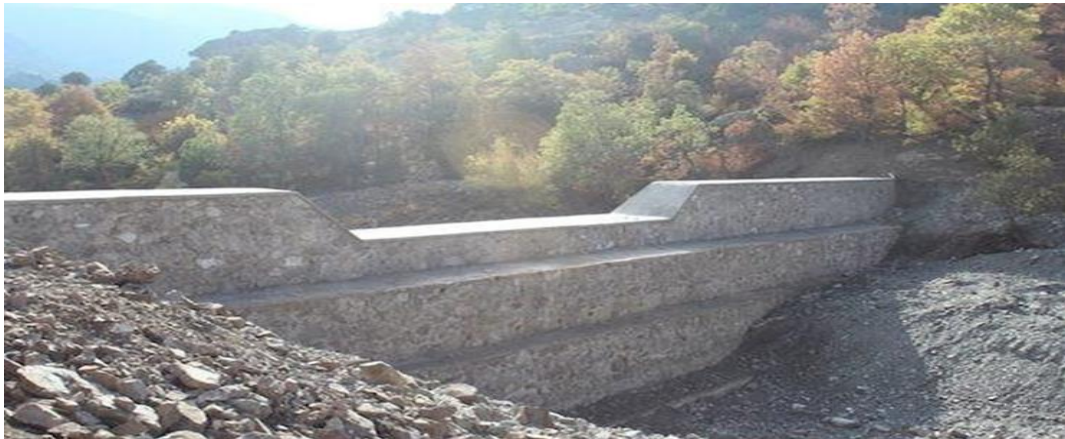
Özelliği akarsuların taşıdığı ve geçtiği noktalarda sıkıntılar yaratabilecek olan odun, taş ve vb. malzemelerin tutulması için yapılmış yapılardır.

*Resim 17. Tersip Bendi Görüntüsü (Tokat)*

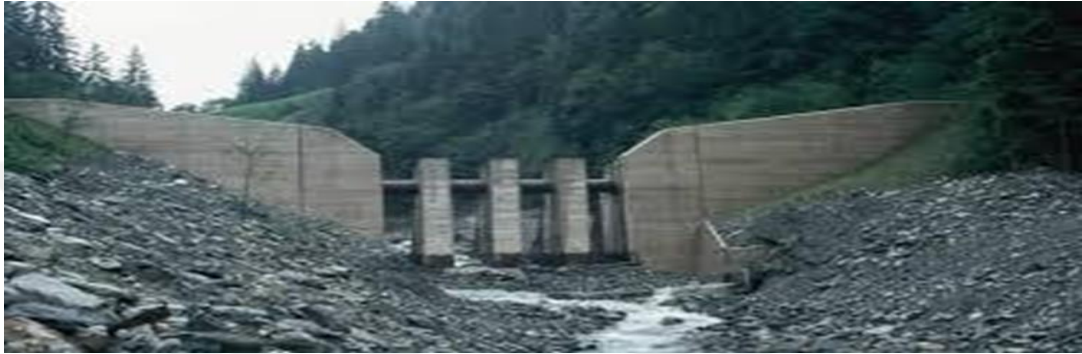
Diğer bentlere göre geçirgen özelliği olan fakat belli zaman aralıklarında temizlenmesi gereken yapılardır.

*Resim 18. Geçirgen Tersip Bendi*

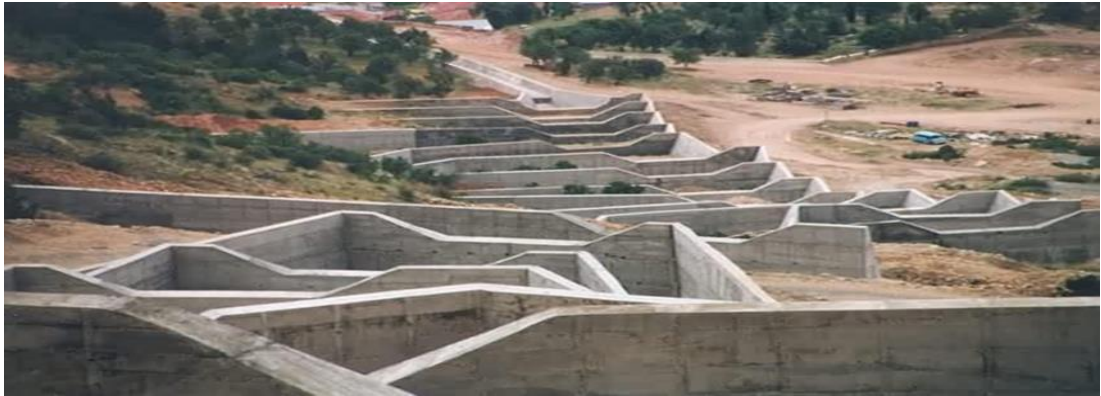
Derelerde yüksekte gelen şiddetli suyun hızını düşürmek amacıyla inşa edilen bent dere yatağına dik olacak şekilde konuşlandırılır. Suyla birlikte gelen malzemeler buralarda depolanabilir. Ayrıca çevrede oluşacak erozyonunda önüne geçilmiş olur<sup>113</sup>.

*Resim 19. Islah Sekisi Görüntüsü (Isparta)*

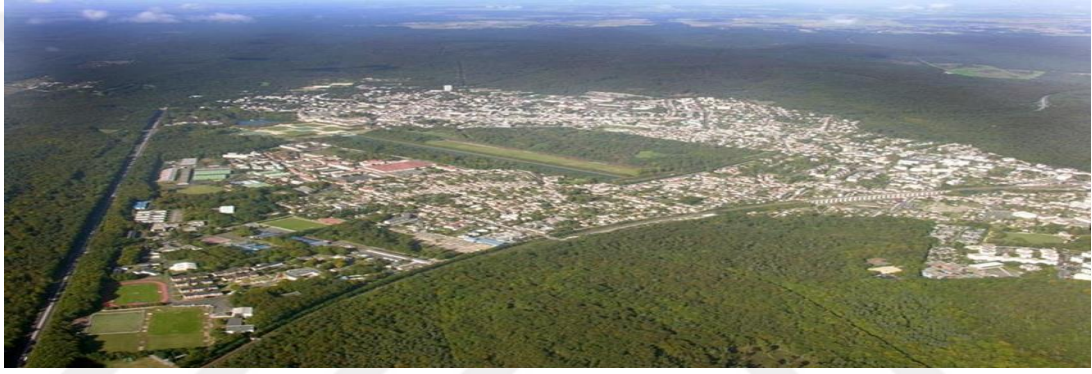
*Resim 20. Kent Ormanı (Fransa)*

Kent ormanları, birçok açıdan faydalar sağlayan ekosistemlerdir. Bu ormanlar, hava kalitesini iyileştirebilir, yerel mikro-iklimleri hafifletebilir, kentsel biyoçeşitliliği artırabilir ve iklim değişikliğinin etkilerini azaltabilir. Kent ormanları ayrıca yüzeylerinin geçirgen yapıda olmasından dolayı yer üstü suları da rahatça yer altına geçirilebilir<sup>116</sup>.

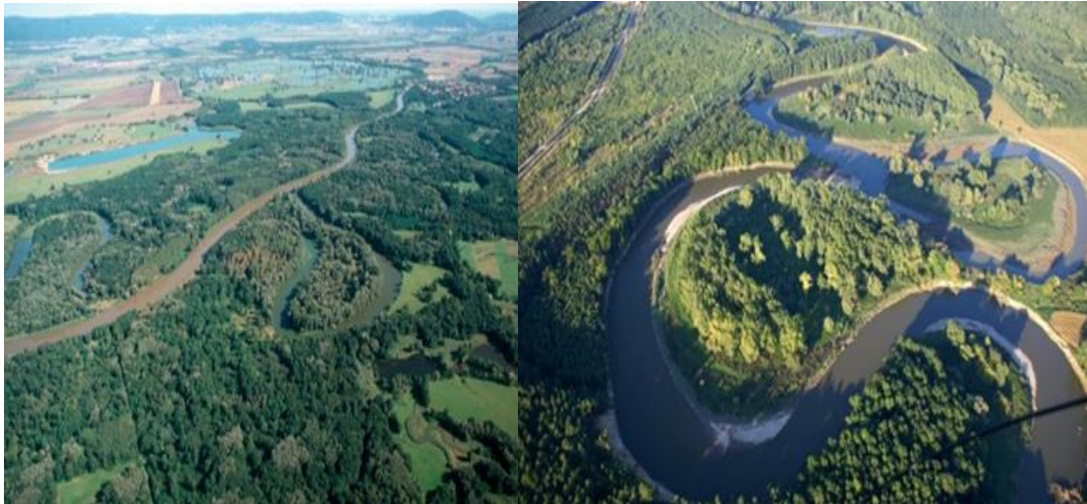
Yeniden mendereslendirme çalışmaları, var olan mendereslerdeki suyun hızını düşürmek, biyoçeşitliliği artırmak ve hayvanlar için doğal yaşam alanlarını oluşturmaktır. Bunun için düz akan akarsuları S formunda gezdirerek fayda karinesini artırmak hedeflenmiştir<sup>118</sup>.

**Resim 22.** (a) Yeniden Mendereslendirmeden Önce (b) Yeniden Mendereslendirmeden Sonra

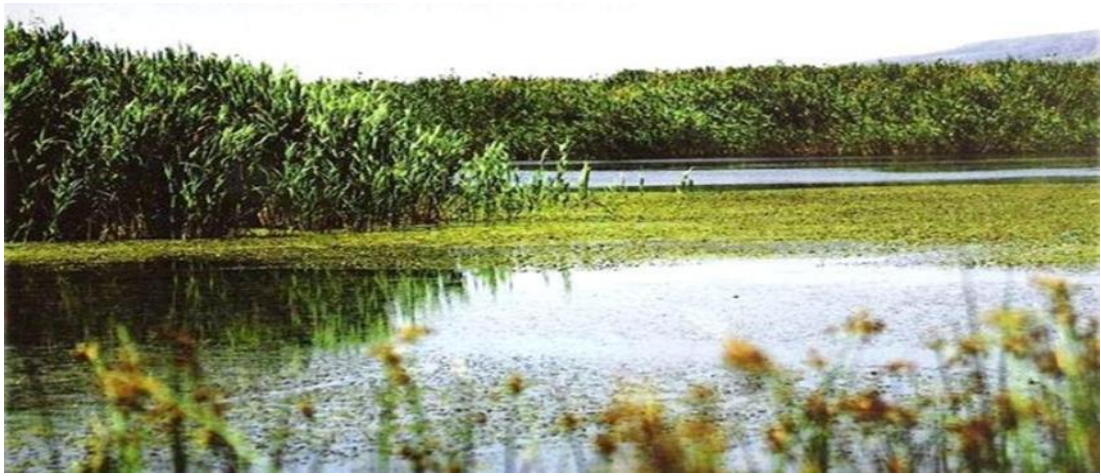
*Resim 23. Sulak Alan (Çorum)*

Sulak alanlar, biyolojik çeşitliliğin artırılması hidrolojik rejimin düzenlenmesi ve peyzaj planlanması hedeflenmektedir. Sulak alanları yaparken çukurlar kazılır, belli oranda taşkın olmasına müsaade edilir ve tarımsal anlamda alınan önlemlerde birtakım değişikliklere gidilir<sup>119</sup>.

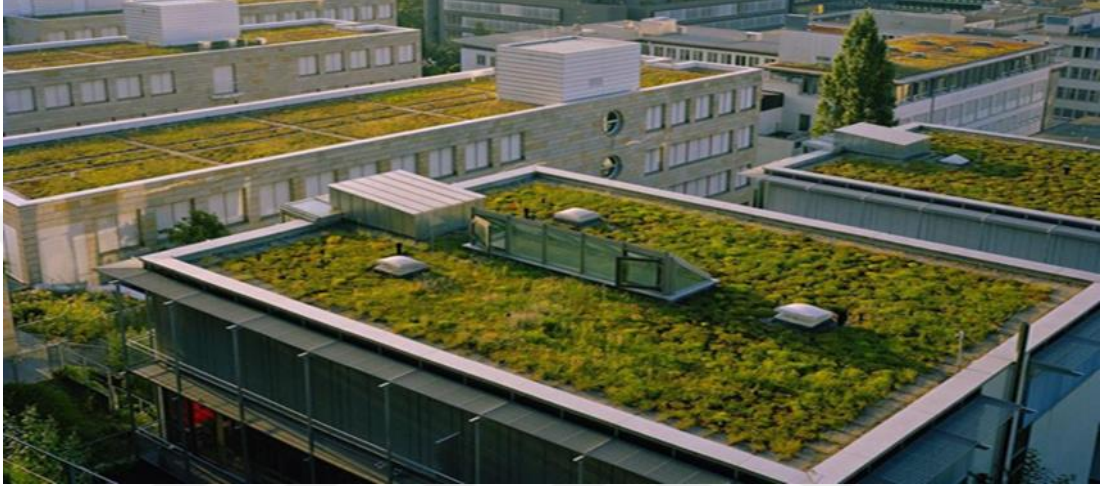
*Resim 24. Yeşil Çatı (Geniş Alanlı)*

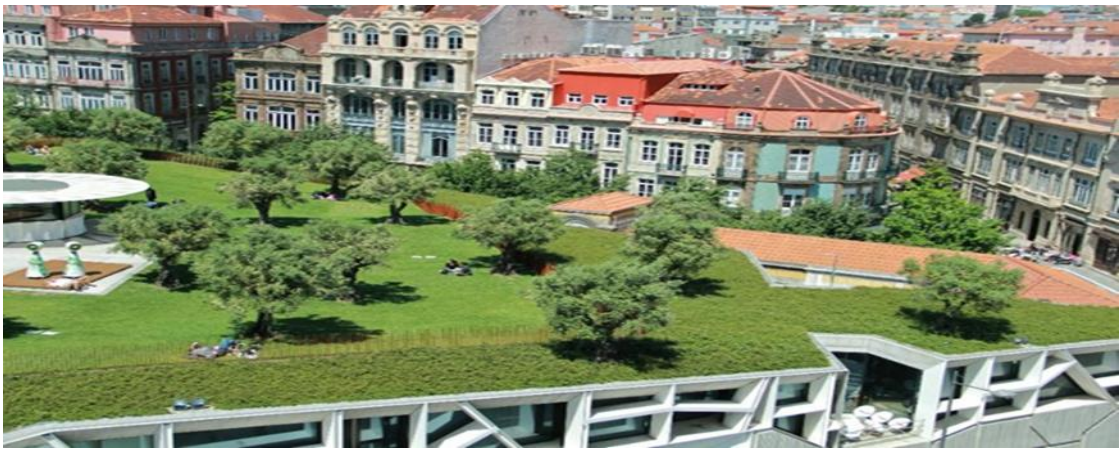
**b. Yoğun yeşil çatılar:** Bu çatılarda yetiştirilen bitkiler özellikle kalabalık şehirlerde yaşayan bireylerin sosyal yaşam alanlarını genişletmek amacıyla kurulurlar. Burada yetiştirilen bitkilerde buna uygun şekilde seçilmektedir.

*Resim 25. Yeşil Çatı (Yoğun)*

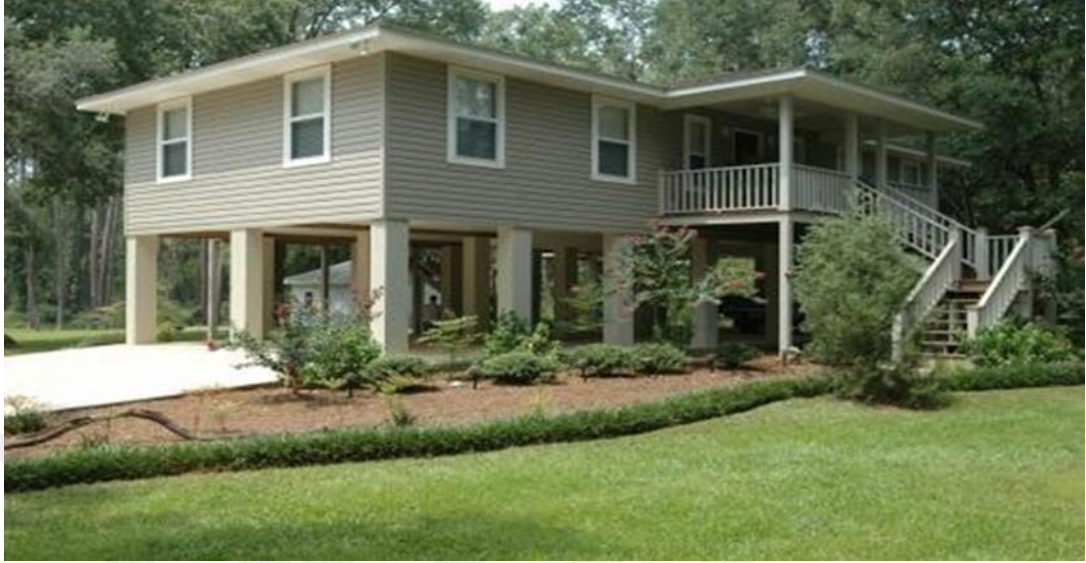
**Resim 26.** *Sütunlar Üzerinde Yükseltilmiş Ev*

d. **“Çok maksatlı arazi kullanımları”** Karşılaşılan taşkınlara karşı bulunduğu coğrafi şartlara göre alınabilecek tedbirler de değişiklikler gösterebilir. Yükseltilmiş ev olabileceği gibi taşkın ve sellerin yaşanma olasılığının düşük olduğu aylarda bu alanların tarıma açılması gibi çok maksatlı arazi kullanılabilir.
