**İMAR BARIŞI İLE YAPILAN MİMARİ DEĞİŞİKLİKLERİN DEPREM  
ETKİSİ AÇISINDAN İNCELENMESİ;  
ANTALYA ÖRNEĞİ**

**YÜKSEK LİSANS TEZİ  
MİMARLIK ANABİLİM DALI**

**GAZİ ÜNİVERSİTESİ  
FEN BİLİMLERİ ENSTİTÜSÜ**

**OCAK 2025**

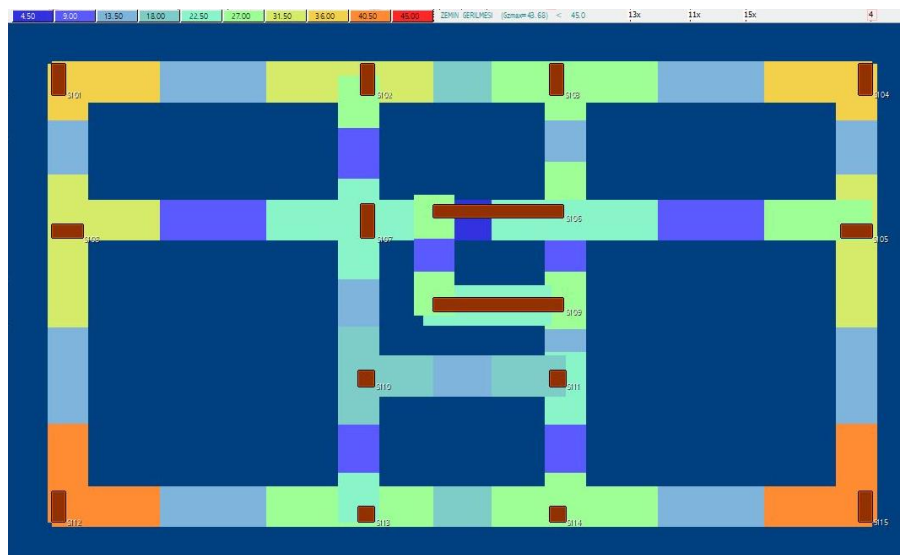
Şekil 7.8. (M3) Model, zemin gerilmesini gösteren plan

*Zemin gerilmesi*;  $G_{zmax} = 43,68$  değerinde olup, sınır değer olan 45,00'i aşmamıştır. Ancak Şekil 7.8 de yer alan planda, temel kaynaklı zemin gerilmesi binanın iki köşesinde turuncu renk ile gösterilmiş olup, sınır değere yaklaşmıştır.

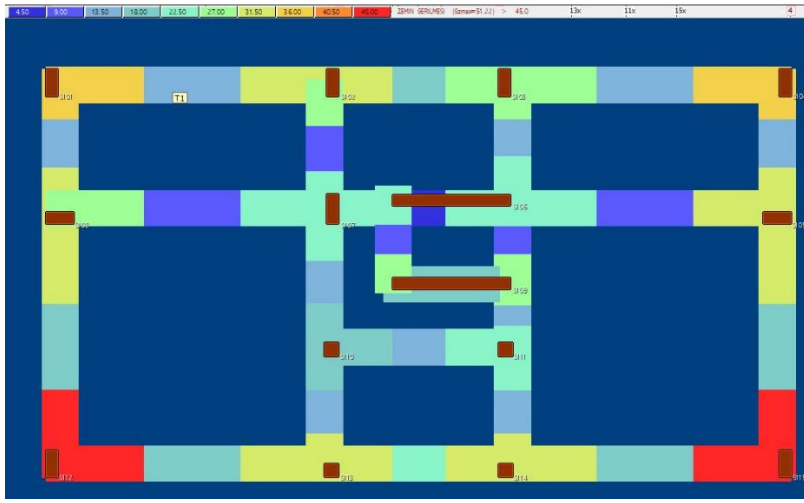
Şekil 7.12. (M5) Model, zemin gerilmesini gösteren plan

*Zemin gerilmesi;  $G_{zmax}= 51,22$  değerinde olup, sınır değer olan 45,00'i, %6,22 oranında aşmaktadır. Şekil 7.12 de yer alan planda, temel kaynaklı zemin gerilmesindeki artışlar binanın iki köşesinde kırmızı renk ile gösterilmiştir.*
