Eski Hatay Mozaik Müzesi Mozaiklerinde Görülen Hatalı Restorasyon Müdahaleleri

ESKİ HATAY MOZAİK MÜZESİ MOZAİKLERİNDE GÖRÜLEN HATALI RESTORASYON MÜDAHALELERİ

(Yüksek Lisans Tezi)

**ANKARA HACI BAYRAM VELİ ÜNİVERSİTESİ
LİSANSÜSTÜ EĞİTİM ENSTİTÜSÜ**

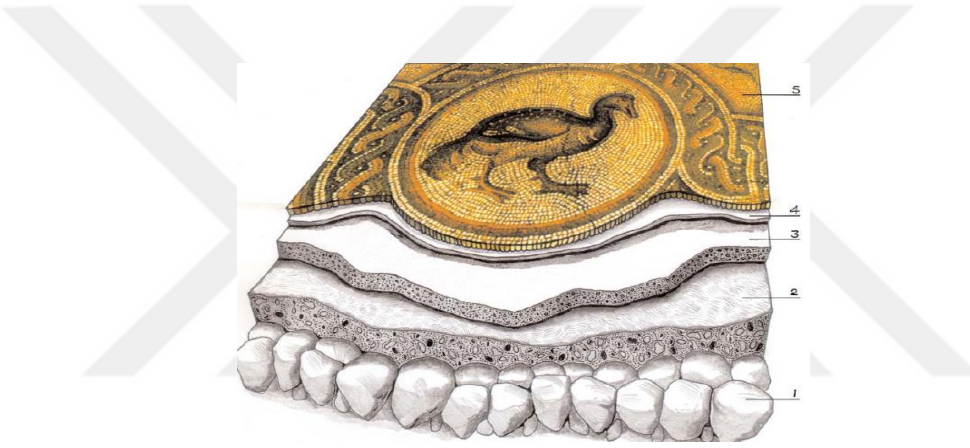
Şekil 2.1. Mozaik katmanlarını gösteren görsel

Bezemeli mozaik yüzeyini oluşturan tesseralar ile bunların arasındaki derz harcından meydana gelen en üst tabakadır. Mozaik dekorasyonun bulunduğu tabaka da diyebiliriz² (Şekil 2.1.).

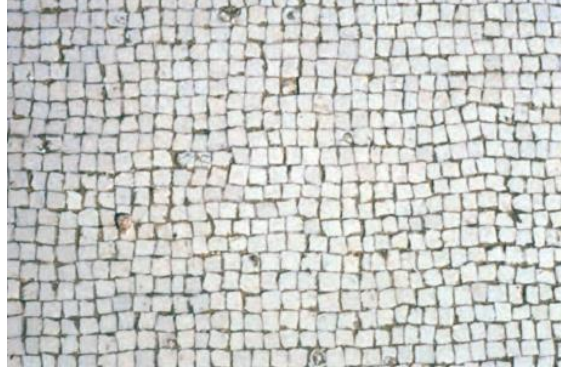
Resim 2.2. Mono chrome opus tessellatum tekniđiyle yapılmıř mozaik rneđi

Opus tessellatum tekniđiyle yapılan mono chrome opus tessellatum, tek renkli tesseralarla desenli ve ya desensiz dekorasyon oluşturma tekniđidir (Resim 2.2.).

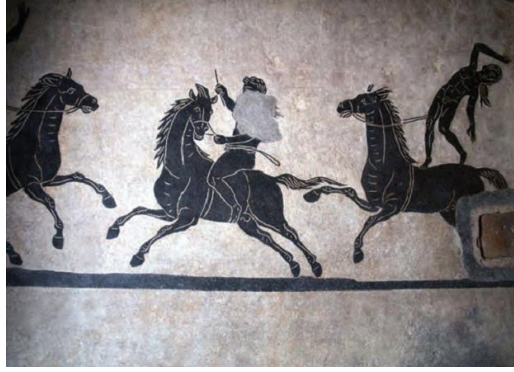
Resim 2.4. Bi-chrome figurative opus tessellatum tekniđiyle yapılmıř mozaik 6rneđi

Opus tessellatum tekniđiyle yapılan bi-chrome figurative opus tessellatum, iki renkli tesseralarla figratif desenli dekorasyon oluřturma tekniđidir (Resim 2.4.).

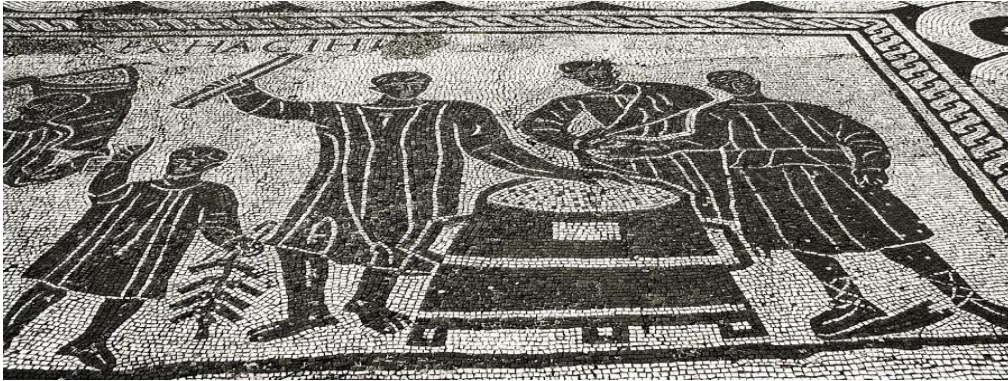
Resim 2.5. Bi-Chrome Geometric and Figurative Opus Tessellatum

Opus tessellatum tekniđiyle yapılan bi-chrome geometric and figurative opus tessellatum, iki renkli tesseralarla hem fig6ratif hem de geometric desenlerin bir arada kullanıldıđı dekorasyon oluřturma tekniđidir (Resim 2.5.).

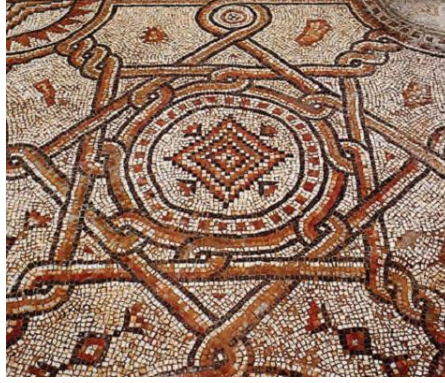
Resim 2.6. Polychrome geometric opus tessellatum tekniđiyle yapılmıř mozaik rneđi

Opus tessellatum tekniđiyle yapılan polychrome geometric opus tessellatum, 6ok renkli tesseralarla geometrik desenli dekorasyon oluřturma tekniđidir (Resim 2.6.).

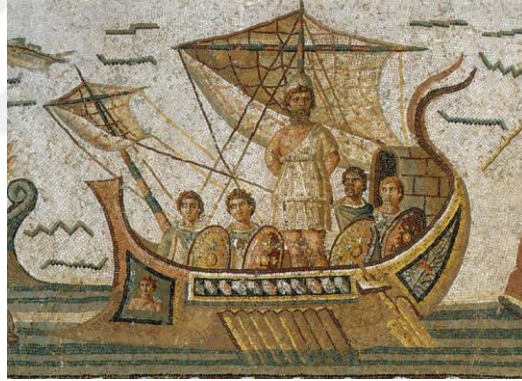
Resim 2.7. Polychrome figurative opus tessellatum tekniđiyle yapılmıř mozaik rneđi

Opus tessellatum tekniđiyle yapılan polychrome figurative opus tessellatum, ok renkli tesseralarla geometrik desenli dekorasyon oluřturma tekniđidir (Resim 2.7.).

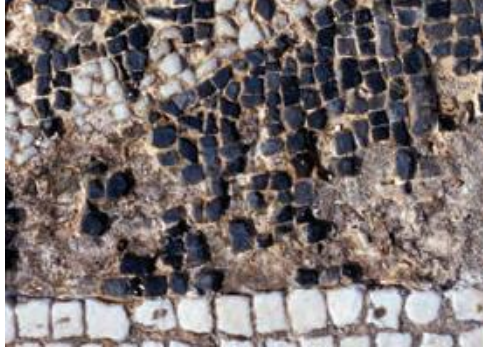
Resim 2.9. Opus vermiculatum tekniđiyle yapılmıř mozaik rneđi

Opus Vermiculatum teknik olarak, Opus Tessellatum’a benziyor olsa da, ilk bakıřta bu teknikleri birbirinden ayırmak mümkündür. Opus Vermiculatum tekniđiyle oluşturulan mozaikler konularını çođunlukla doğadan almakta ve mozaiđi yapan usta büyük bir serbestlik içinde, kendi zevki ve hayal gücünü kullanmaktaydı (Erkan,2006:39).Helenizm devrinde yapılan mozaiklerin, önceki dönemlere göre daha farklı özelliklere sahip olduđu görölmektedir. Mozaiklerin özellikle orta motifleri (emblama³) , Opus Vermiculatum tekniđi ile yapılmıřtır (Tabanlı,2007:9) (Resim 2.9.).

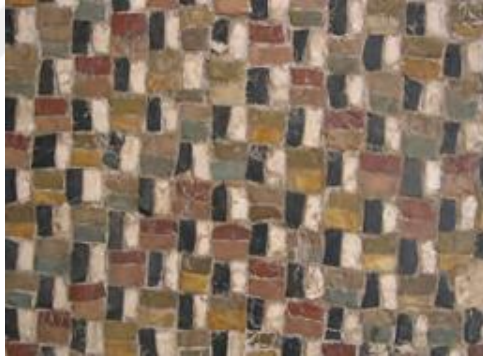
Resim 2.10. Pseudo-figlinum tekniđiyle yapılmıř mozaik rneđi

Pseudo-figlinum tekniđi, farklı renklerde ve aynı boyutlarda dikdrtgen kesilmiř tařların rlmesiyle meydana gelen mozaik yapım tekniđidir. Tesseraların yerleřtirilmesi ile bir sepet rg izlenimi yaratılır (Getty,2014:9). Tařlar 2 yatay-2 dikey, 3 yatay-3 dikey vb. řekillerde dizilebilir (Resim 2.10.).

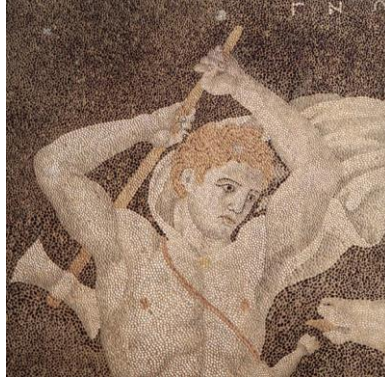
Resim 2.11. Pebble mosaic tekniğiyle yapılmış mozaik örneği

Pebble mosaic tekniđi, akıl tařlarının figrl ve ya figrsz desenler oluřturacak řekilde rlmesiyle yapılan mozaik tekniđidir (Resim 2.11.).

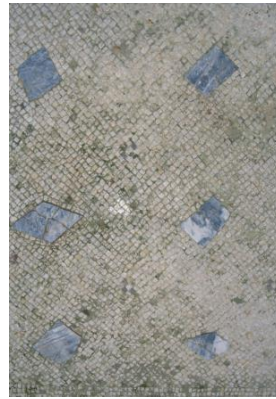
Resim 2.12. Opus scutulatum with white background tekniğiyle yapılmış mozaik örneği

Opus scutulatum with white background tekniği, beyaz renkli yapılmış opus tessellatum tekniği aralarına siyah parçaların yerleştirilmesiyle oluşturulan bir opus scutulatum tekniğidir (Resim 2.12.).

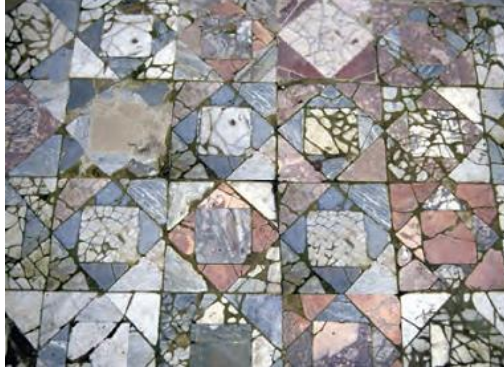
Resim 2.14. Opus sectile tekniđiyle yapılmıř mozaik örneđi

Figrl Opus Sectile, Geometrik Opus Sectile ve Bitkisel (Stilize) Opus Sectile eřitleri bu teknikte karřılařılan mozaik yapım tekniklerindedir (Resim 2.14.).

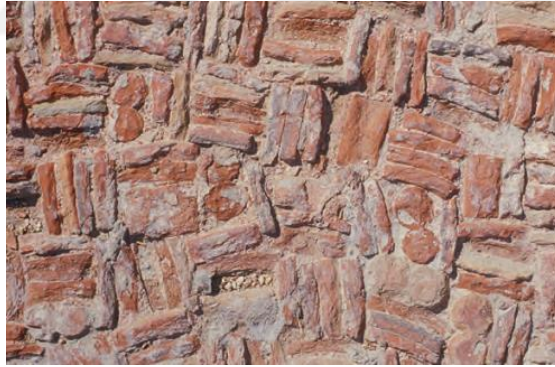
Resim 2.15. Opus figlinum tekniđiyle yapılmıř mozaik örneđi

Opus figlinum tekniđi, dikdörtgen formlu kiremit parçalarının örülmesiyle meydana gelen mozaik yapım tekniđidir. Kiremitlerin dizilimi sepet örgü görüntüsünü yansıtır. Kiremitler 2 yatay-2 dikey, 3 yatay-3 dikey vb. şekillerde dizilebilir. Pseudo-Figlinum mozaik yapım tekniđinden farkı kiremit parçalarının kullanılmasıdır (Resim 2.15.).

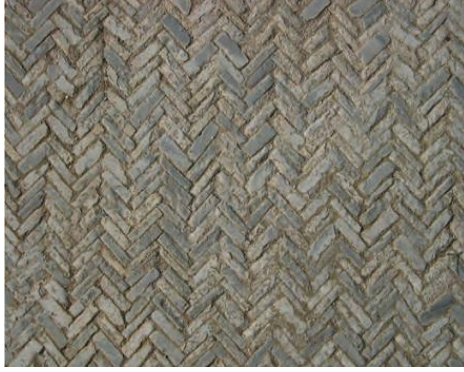
Resim 2.16. Opus spicatum tekniđiyle yapılmıř mozaik 6rneđi

Opus spicatum tekniđi, dikdörtgen formlu taşların veya tuđla parçalarının balık sırtı şeklini andıracak şekilde örülmesi ile meydana gelen bir mozaik yapım tekniđidir (Getty,2014:15) (Resim 2.16.).

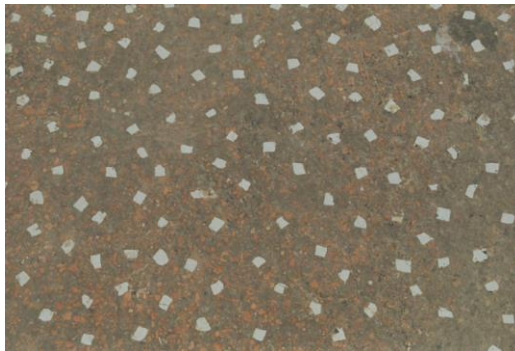
Resim 2.17. Opus signinum tekniđiyle yapılmıř mozaik 6rneđi

Opus signinum tekniđi; řekilli veya řekilsiz řekilde kırılan, farklı renklerde ve farklı b6y6kl6klere sahip seramik ve mermer parçalarının harç ile karıřtırılması, bir dekorasyon oluřturmaksızın zemin y6zeyine d6k6lmesiyle oluřturulan mozaik yapım tekniđidir. Ucuz maliyetli bir mozaik yapım tekniđi olması nedeniyle erken d6nem taban d6řemesi olarak ok fazla tercih edilmiřtir (Erkan,2006:41).

Opus signinum tekniđi ile yapılan d6řemeli y6zeylerde su geirimi 6zelliđi en d6ř6k seviyededir ve kolay temizlenmektedir. Bu 6zellikleri toz, rutubet, b6cek ve mikroorganizma oluřumuna karřı y6ksek koruma g6stermektedir. Aynı zamanda dezavantaj olarak diđer taban d6řemesi tekniklerine g6re daha abuk yıpranabilmektedir (6st6ner,2002:66) (Resim 2.17.).

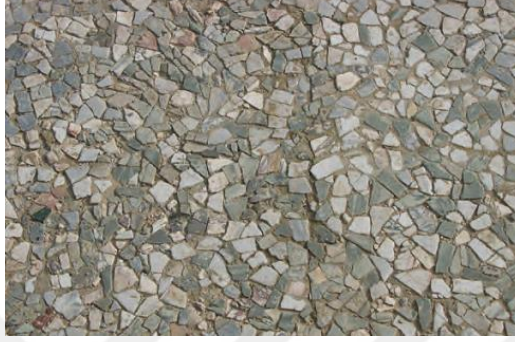
Resim 2.18. Opus segmentatum tekniđiyle yapılmış mozaik örneđi

Opus segmentatum tekniđi, düzensiz şekillerde kesilmiş farklı renklerdeki taşların geometrik ve figüratif dekorasyon oluşturmadan yan yana yerleştirilmesiyle oluşturulan mozaik yapım tekniđidir (Resim 2.18.).

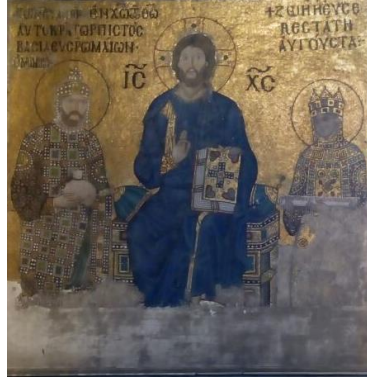
Resim 2.19. Opus musivum tekniđiyle yapılmıř mozaik rneđi(Ayasofya Cami)

Bu teknikte adlandırılan duvar mozaiklerini özellikle Roma evleri ve villalarında görmekteyiz. Duvar mozaiklerinde, cam parçaların diğer malzemelere oranı yüksektir ve bu nedenle duvar mozaik tekniđinin Mısır kökenli olduđu sanılmaktadır. Görünüşlerindeki benzerliğe rağmen opus musivum duvar mozaiđi, diğer tekniklerde yapılanlardan farklı olup, daha süslü ve etkileyici bir şekilde yapılmaktadır (Genç,1994:89) (Resim 2.19.).

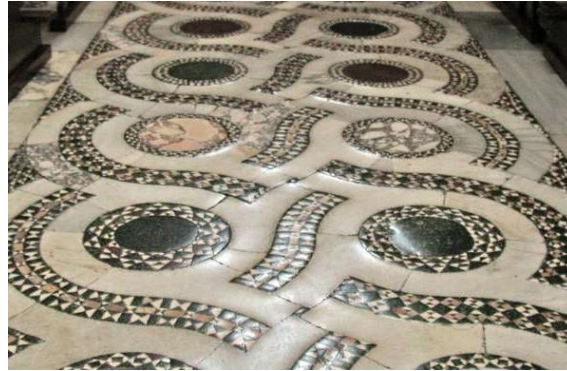
Resim 2.20. Opus alexandrinum tekniđiyle yapılmıř mozaik rneđi

Opus Alexandrinum tekniđi, Roma İmparatorluđu dnemi mimarisinde, křeleri yuvarlatılmıř dikdrtgen ya da okgen řeklinde ve ođunlukla iki renkli (kırmızı-yeřil, siyah-beyaz) mermer paralarının geometrik ya da birbiriyle kesiřen řeritler řeklinde dekorasyonu oluřtuđu mozaik yapım tekniđidir (URL2,2019).

IX. yzyılda Bizans mimarisinde yaygın olarak kullanılan taban ve duvar dřeme tekniđidir (URL3,2019) (Resim 2.20.).

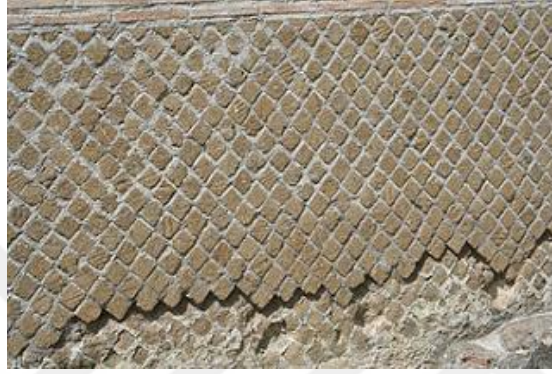
Resim 2.21. Opus reticulatum tekniđiyle yapılmıř mozaik örneđi

Opus Reticulatum tekniđi, dzenli kesilmiř kare tesseraların birbiriyle aalı bir řekilde yerleřtirilmesiyle oluřturulan bir mozaik yapım tekniđidir (Tabanlı,2007;64).Aynı zamanda kara prizma řeklinde kesilmiř tařlarla örülen Roma dzenemi bir duvar örme tekniđidir (Resim 2.21.).

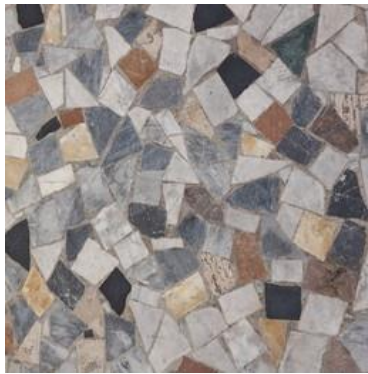
Resim 2.22. Opus incertum tekniđiyle yapılmıř mozaik örneđi

Opus İncertum tekniđi, düzensiz řekillerde, küçük ve pürüzsüz tař parçalarının rasgele yerleřtirilmesiyle oluřturulan mozaik yapım tekniđidir (Tabanlı,2007;63) (Resim 2.22.).

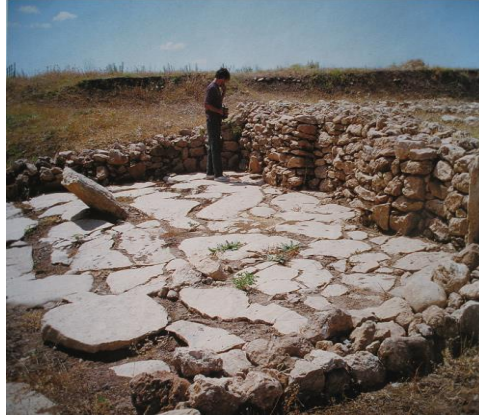
Resim 3.1. Diyarbakır'ın Ergani ilçesi yakınlarındaki Çayönü yerleşmesinde bulunan terrazzo

Neolitik Dönem'le başlayan ve evlerin, tapınakların, hamamların tabanlarını süsleyen mozaik sanatının en erken örneğine Diyarbakır'ın Ergani ilçesi yakınlarındaki Çayönü yerleşmesinde Anadolu topraklarında rastlanmaktadır. M.Ö. VII. yy.-IX. yy. arasına tarihlenen Çayönü'ndeki Neolitik yerleşmede bulunan ve dini amaçlı olarak kullanıldığı tahmin edilen yapıların tabanlarında terazzo⁴ adı verilen bir tür mozaik döşeme tekniğine rastlanmıştır (Erkan,2006;7) (Resim 3.1.).

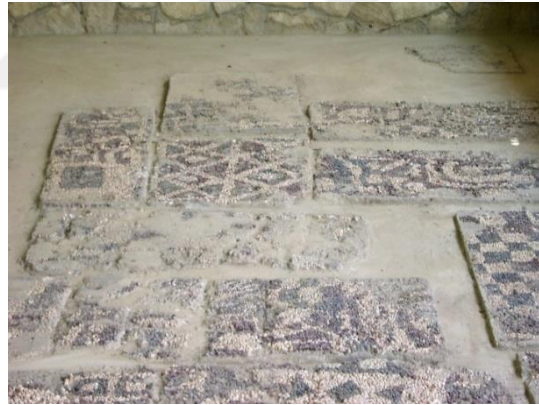
Resim 3.2. Mozağin müze bahçesindeki sergisi

M.Ö. VIII. yy. ve VII. yy.'lara tarihlenen ilk döşenmiş mozaik örnekleri Frigler'e ait Gordion'daki bazı megaronlarda bulunmuştur. Bu mozaikler Sakarya nehrinden toplanmış farklı renklerdeki ve şekillerdeki çakıl taşlarının kireçli harç içerisine gömülerek geometrik motifler oluşturacak şekilde yapılmıştır (Resim 3.2.).

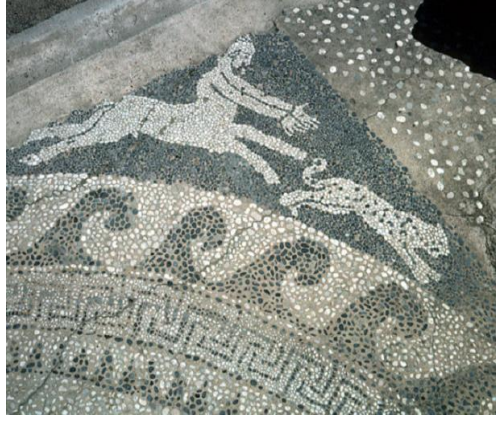
Resim 3.3. Olynthus Çakıl Taşı Mozaïği

Gordion'daki mozaik döşemelerini farklı bir tarzda yapılmış olmasından dolayı bir kenara bırakılacak olursa, Roma döşemeleriyle aynı tarzda olan ve ilk mozaik döşeme örneklerinden kabul edilebilecek ilk döşeme mozaiği örnekleri, M.Ö. V. yy. ve IV. yy. başlarına tarihlenen Olynthos⁵'da bulunan çakıl taşlarıyla yapılmış olan mozaiklerdir (Özgül,1996;13) (Resim 3.3.).

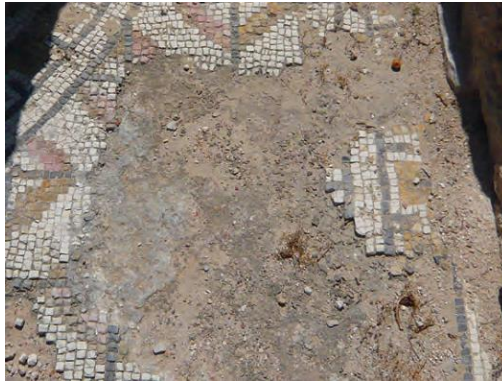
Resim 5.2. Mozaikli alanda lakuna oluşumunu

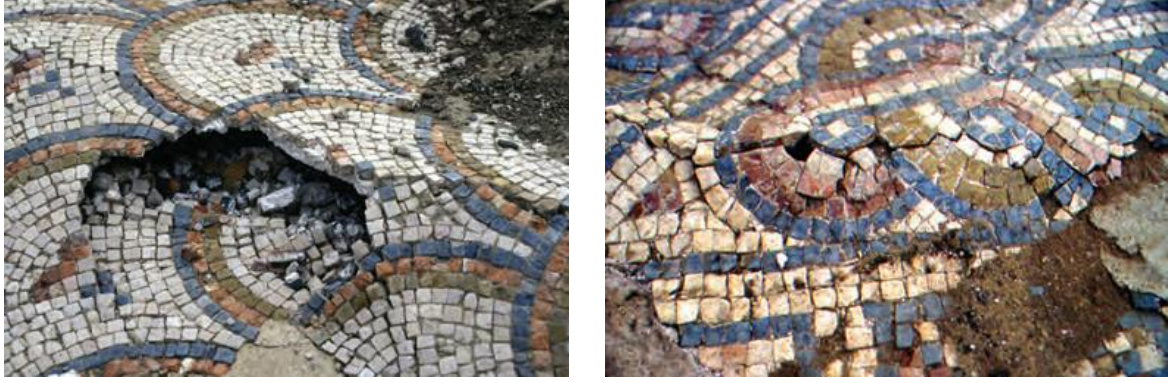
Mozaiklerin açıkta sergilenmesi durumunda iklimsel koşullara bağlı olarak mozaikin yüzey tabakalarından başlayarak yağışlarla ıslanması ve yumuşaması, kurumayla gevrekleşmesi, gün ışığıyla genişleyen üst tabakanın alt katlardan ayrılarak şişmesi-kabarması, yanı sıra nem, tuz çıkışı, don, bitki ve ağaç köklerinin oluşturduğu boşluklar ve mekanik baskıların tabakaları ayrılmaya neden olması ile oluşmaktadır (Şener,2012:332) (Resim 5.3- Resim 5.4.) (Şekil 5.2- Şekil 5.3).

Resim 5.3. Mozaik yapım katmanları arasında ayrılmayı gösteren görseller

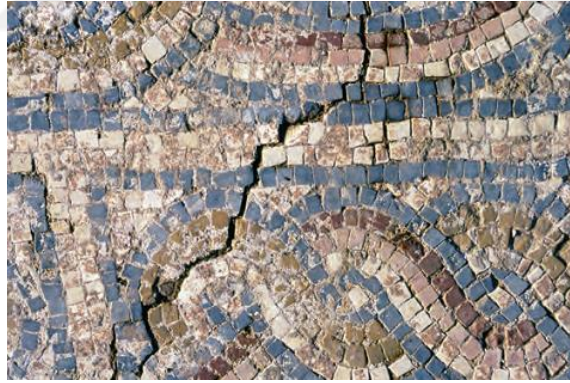
Resim 5.4. Mozaikli yüzeyde kırılma ve çatlama gösteren görsel

Kırık oluşumu, mozaik yüzeyinde görülebilen doğrusal kırılmalardır. Kırılmalar alttaki yapım katmanlarına da nüfus etmiş olabilmektedir (Getty,2003:8). Kırık oluşumu genellikle mozaikli yüzeyin görüldüğü yapıdaki yıkılma, göçme gibi nedenlerle darbe ve çarpma etkileriyle ya da nem, don, tuz çıkışı gibi olaylarla özellikle bitki köklerinin oluşturduğu baskılar ve zorlamalarla ortaya çıkmaktadır (Şener,2012:332). Çatlakların ilerlemesi yine kırıkların oluşmasına neden olabilmektedir (Resim 5.4.-Resim 5.5.).

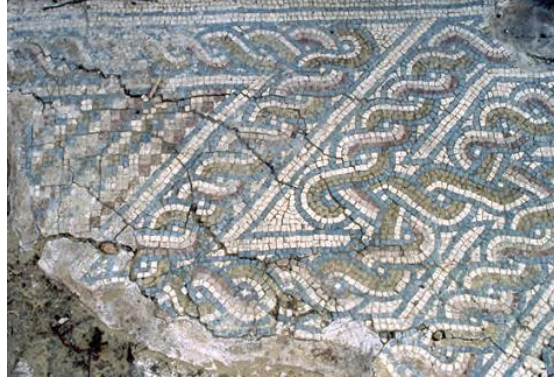
Resim 5.5. Mozaikli yüzeyde kırılma ve çatlama gösteren görsel

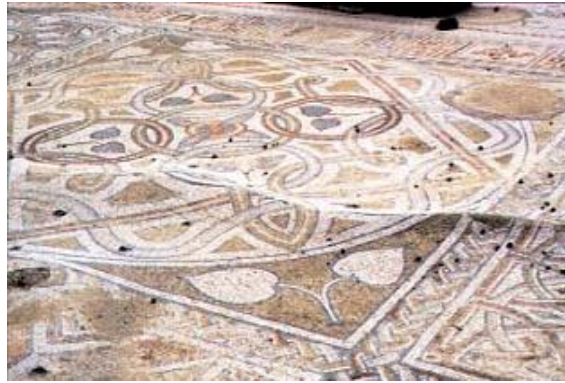
Kabarma/Şişme bozulması, yatak harcının tessellatumu taşıyamayacak duruma kalmasıyla tessellatumun nucleustan, bazen ise nucleusla birlikte rudus katmanından ayrılması ve kalkarak kabarık bir görüntü oluşmasına neden olur. Bozulmalar az tesseralar şeklinde lokal alanlar şeklinde meydana gelebileceği gibi bölgesel geniş alanlar şeklinde de oluşabilmektedir. Bozulmaların gözlemlendiği alanlar, boşluğun olduğu alanda zamanla çamurlu suyla taşınan toprak dolgunun oluşturduğu dağılmaya elverişli alanlar oluşturabilirler. Bozulmanın kaynağını yağışlarla meydana gelen ıslanma kuruma durumları, nemden kaynaklanan tuz çıkışları, bitkisel gelişim (bitki kökleri) ve mozaik yapım katmanları arasındaki ayrılmalar oluşturur (Şener,2012:333) (Resim 5.6-Resim 5.7.) (Şekil 5.4-Şekil 5.5.).

Resim 5.6. Mozaikli yüzeyde kabarma ve şişmeleri gösteren görsel

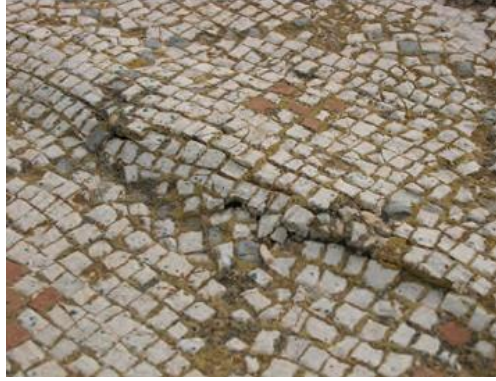
Resim 5.7. Mozaikli yüzeyde kabarma ve şişmeleri gösteren görsel

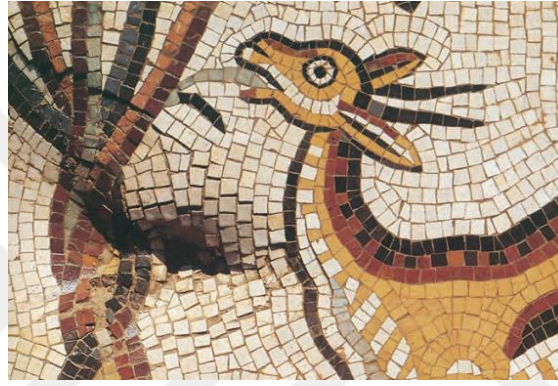
yapılmış olan mozaik yapım katmanlarının mekanik baskılar nedeniyle özgün seviyenin alta çökmesinden meydana gelmektedir. Mozaikte görülen çöküntülerin çoğu binanın örtü ve duvarlarındaki yıkılmalar sonucu üzerine düşen taşlar ve diğer yapı elemanlarının oluşturduğu mekanik baskıyla meydana gelmektedir. Bu bozulmanın nedenlerinden birini de sit alanında ağır iş makinelerinin gezintisi oluşturmaktadır. Traktör, kamyon, vinç ve kepçe gibi iş makineleri, özellikle yüzeye yakın konumlanmış mozaiklerde oluşturduğu baskılarla toprak altı ortamındaki mozaikte çöküntüye neden olabilmektedirler (Şener,2012:333) (Resim 5.8.-Resim 5.9.) (Şekil 5.6).

Resim 5.8. Mozaikli yüzeyde çöküntüleri gösteren görsel

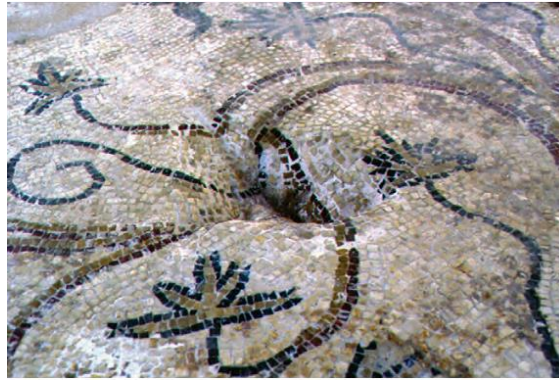
Resim 5.9. Mozaikli yüzeyde çöküntüleri gösteren görsel

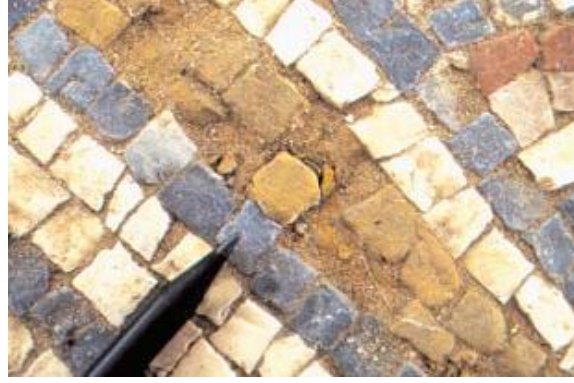
Tesseralar yatak harcıyla beraber nucleus yapım katmanından da ayrılmış durumda olabilir. Harçtan kopan tesseralar, tek veya gruplar halinde olarak lakuna oluşumuna yol açabilmektedir. Lakuna oluşumunun yanı sıra birbirine karışmış ve dağılmış halde bulunabilirler. Tessera kopmaları-ayrılmaları bozulma türü, mozaikte ıslanma, kuruma, don, bitki kökleri, don gibi mekanik zorlanmalardan kaynaklanan doğal etmenlerle oluşabildiği gibi aynı zamanda toprak altı mozaiklerinin üzerindeki yük ağırlığı ve hareketliliği gibi durumlardan da kaynaklanarak meydana gelebilir. Kazıyla ortaya çıkartılmış toprak altı mozaiklerde meydana gelen ani kuruma nedeniyle mozaik yapım katmanlarındaki harçlarda gevrekleşme ve kırılganlık oluşması da bozulmaya neden olan faktörlerdendir (Şener,2012:333) (Resim 5.10.- Resim 5.11.) (Şekil 5.7.).

Resim 5.10. Mozaikli yüzeyde tessera kayıpları ve ayrılmalarını gösteren görsel

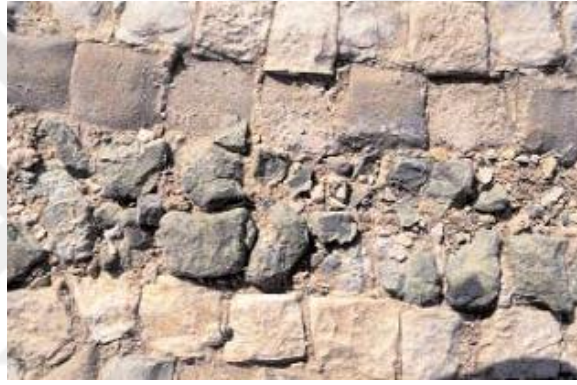
Resim 5.11. Mozaikli yüzeyde tessera kayıpları ve ayrılmalarını gösteren görsel

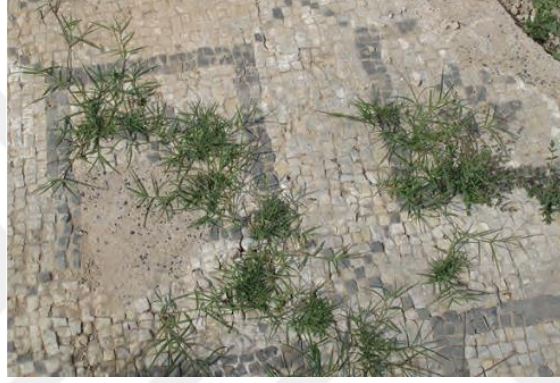
Arkeolojik sit alanında, üzerinde ağacın büyüdüğü bir mozaik toprak altından çıkartıldığında ağaç köklerinin tüm mozaik yapım katmanlarına ulaşarak, bu mozaiklerde çok büyük tahribatlara sebep olduğu, tessellatında büyük deformasyonlara ve kayıplara yol açtığı görülebilmektedir. Arkeolojik sit alanında yetişen ağaçların kontrolsüz şekilde gelişimi, çok fazla uzayan kökler nedeniyle toprak altı buluntular içerisinde mozaiklere de zarar vermekte olduğu görülmüştür (Şener,2012:334) (Resim 5.12.-Resim 5.13).

Resim 5.12.Mozaikli yüzeyde bitkisel gelişimi gösteren görsel

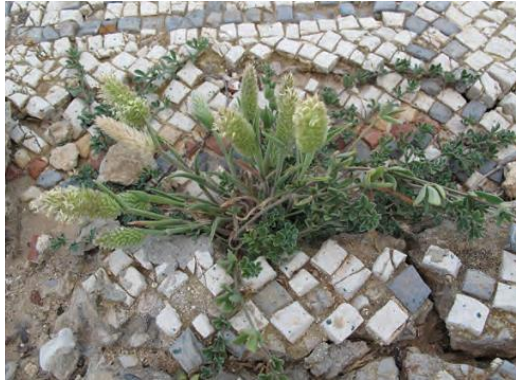
Resim 5.13.Mozaikli yüzeyde bitkisel gelişimi gösteren görsel

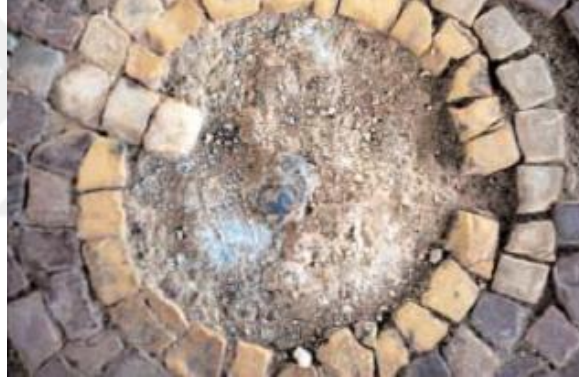
Taşıyıcı harç katlarında bozulmalar neme bağlı tuz çıkışı, don, bitki kökleri gibi mekanik baskılarla meydana gelebilir. Aynı zamanda nem ve yağışın etkisiyle ıslanma, yumuşama ve kurumayla gevrekleşme gibi durumlarla da meydana gelebilmektedir. Tessellatumu nucleusa bağlayan yatak harcındaki tahribatlar tessera kopması-ayrılmasıyla başlayan bozulmaya, ilk önce tessellatumda ve giderek diğer mozaik yapım katlarındaki lakuna oluşumları şeklinde ilerleyerek ve sonrasında tüm bozulmalara açık hale gelebilen mozaik için diğer bozulmalara neden oluşturmaktadır (Şener,2012:334) (Resim 5.14.-Resim 5.15.).

Resim 5.14.Taşıyıcı harç katlarında bozulmayı gösteren görsel

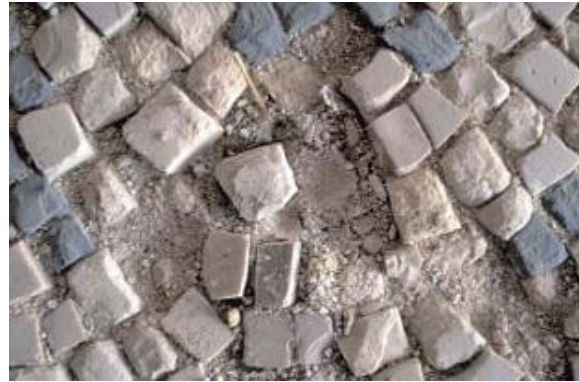
Resim 5.15.Taşıyıcı harç katlarında bozulmayı gösteren görsel

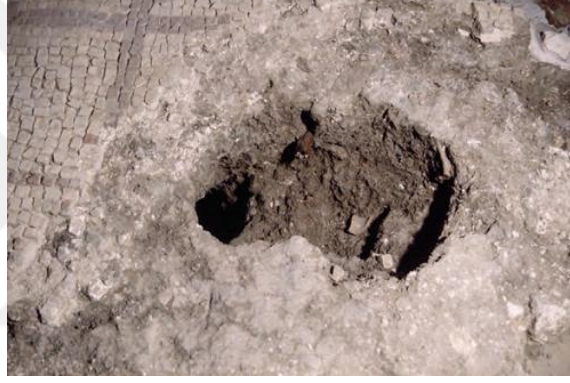
Boşluk oluşumları çoğunlukla mozaik yapım katmanlarını oluşturan harç katlarında görülen tahribatlardır. Mozaik yapım katmanları arasındaki ayrılmalar ve lakunaların oluşumlarıyla fazla tahrip olmuş mozaiklerde su aşındırması ve karıncalar tarafından malzeme taşınması gibi nedenlerle oluşan kayıp alanlar şeklinde görülmektedir. Bakımsız sit alanları ile arkeolojik kazılarda bulunan mozaiklerde boşluk oluşumları daha ileride diğer bozulmaların da karşımıza çıkmasına zemin hazırlamaktadır (Şener,2012:334) (Resim 5.16.-Resim 5.17.).

Resim 5.16. Mozaikli yüzeyde boşluk oluşumunu gösteren görsel

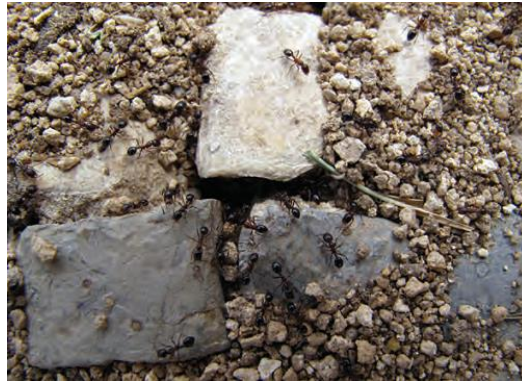
Resim 5.17. Mozaikli yüzeyde boşluk oluşumunu gösteren görsel

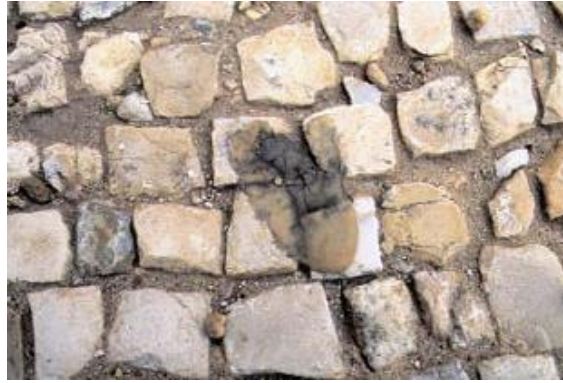
Bozulmanın en belirgin görüldüğü alanlar arkeolojik kazıyla ortaya çıkartılmış mozaiklerde görülen toprak ve kum birikimlerinin neden olduğu kirlenmelerdir. Toprak altı ortamda mozaığın üzerindeki toprak nemle karşılaştığında mozaik yüzeylere tutunan kir tabakasını da meydana getirmektedir. Toprakta kaynaklanan kirlilik, boşalan tessera derzlerini, çatlakları ve lakunalı alanlarını doldurmaktadır. Toprak birikimi, yüzeydeki kirlenmeyle estetik görüntüye engel olan sorunlar yaratmakta ve bünyesindeki tuzlarla tuz çıkışlarına yol açmaktadır. Bu durum mozaikleri oluşturan tesseralarda ufalanma, yapraklaşma, aşınma ve tessera arası harçlarda kayıplara neden olmaktadır (Şener,2012:335) (Resim 5.18.- Resim 5.19).

Resim 5.18. Mozaikli yüzeyde yüzeysel birikimi gösteren görsel

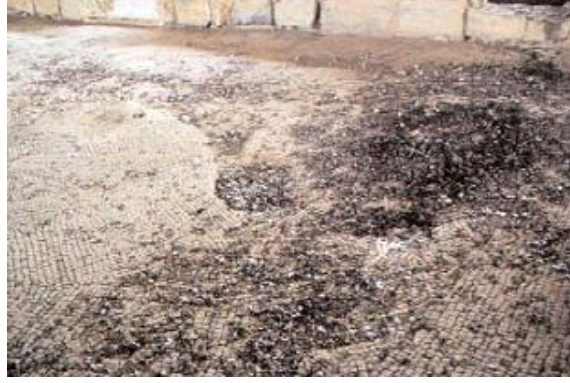
Resim 5.19. Mozaikli yüzeyde yüzeysel birikimi gösteren görsel

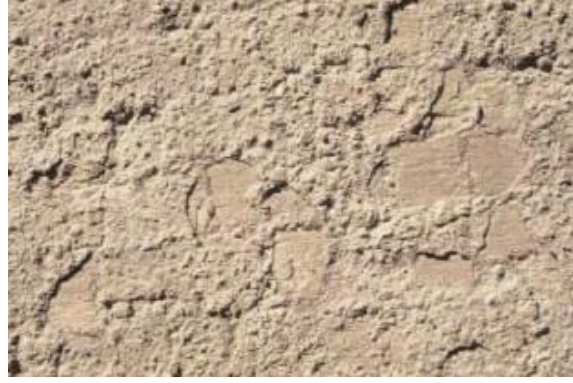
Tabaka/kabuk oluşumu bozulması iki şekilde ortaya çıkmaktadır. Bu bozulma türü mozaığın kullanımı veya mozaığın toprak altı şartlarından kaynaklanabilir. Mozaığın kullanımdan dolayı bozulması genellikle havuz tabanını kaplayan mozaiklerde görülmektedir. Havuz tabanı olarak kullanılan mozaiklerde tabaka/kabuk oluşumu su içerisinde bulunan eriyebilir minerallerin mozaik yüzeyine çökmesi ve birikmesiyle oluşmaktadır. Toprak altı şartlarından kaynaklanan bozulma oluşumunda ise mozaik yüzeyinde su ve nem ile toprakta bulunan eriyebilir mineraller çözülmemektedir ve zamanla mozaik yüzeyine tutunarak sert bir tabaka/kabuk oluşturmaktadır. Mozaik yüzeylerinde oluşan tabakalar, oluşum süreci ve yoğunluğuna bağlı olarak lokal görülebilir veya yüzeyi kaplayan ince tabakalardan oluşabileceği gibi tüm mozaik yüzeyini kaplayan kalınlığı birkaç santimetreye varabilecek tabakalar halinde karşımıza çıkabilir (Şener,2012:335) (Resim 5.20.-Resim 5.21).

Resim 5.20. Mozaikli tabaka/kabuk oluşumunu gösteren görsel

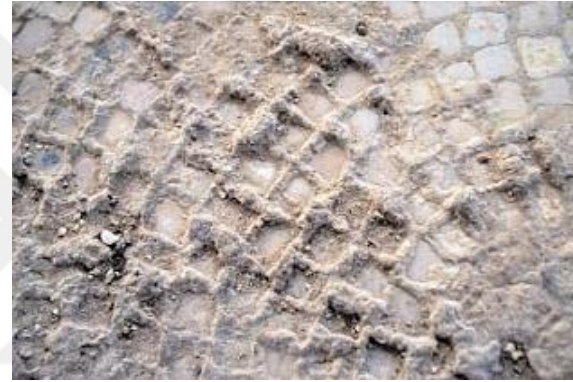
Resim 5.21. Mozaikli tabaka/kabuk oluşumunu gösteren görsel

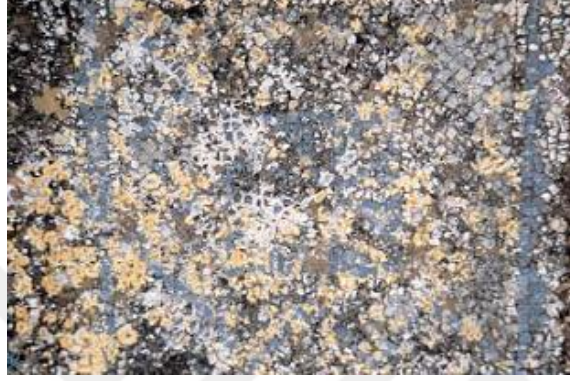
Kazı ile ortaya çıkartıldıktan sonra açıkta sergilenen ama üst örtü, drenaj gibi sorunları çözülmeyen mozaik yüzeylerinde bu bozulmalar görülebilmektedir. Ayrıca topraktaki nemin mozaığe ulaşması veya yağışlar nedeniyle mozaik yüzeyinde kalan su,nem ve gün ışığı, mozaiklerde alge, liken vb. gibi su yosunu gibi mikroorganizma gelişimine neden olmaktadır (Şener,2012:336) (Resim 5.22.-Resim 5.23.).

Resim 5.22. Mozaikli yüzeyde mikroorganizma oluşumunu gösteren görsel

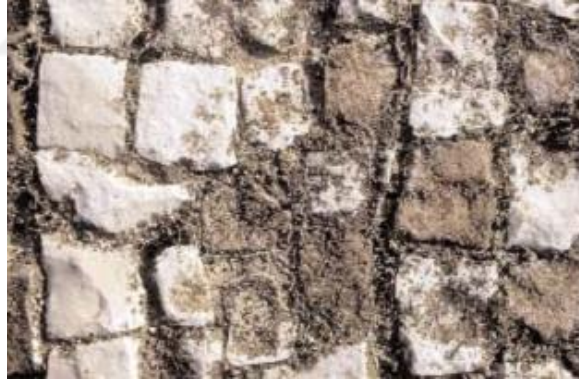
Resim 5.23. Mozaikli yüzeyde mikroorganizma oluşumunu gösteren görsel

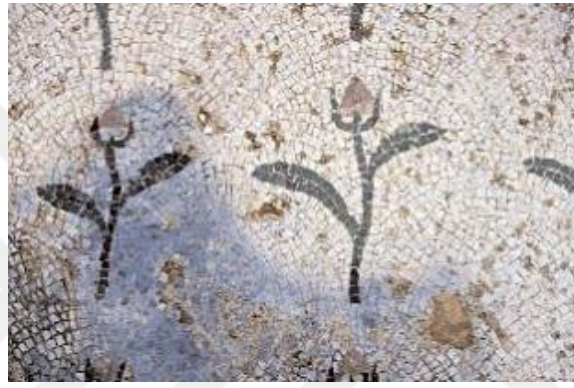
yüksek ısı etkisinde kalan mozaik yüzeylerinde tesseraların grileşmesi veya beyazlaşması olarak görülmektedir. Ortaya çıkan bu bozulma mozaik yüzeyinde geriye dönüşümü olmayan kalıcı etkiler yaratmaktadır. Sık olarak karşılaşılan diğer lekelenme türü mozaik üzerinde demir ve bakır alaşımlarının temasından kaynaklanan lekelenme durumlarıdır. Demir malzeme pas bakır alaşımları ise bakır tuzu denilen lekelenmelere neden olmaktadır. Renk değişimlerine neden olan diğer unsurlar ise yağlı bileşikler, mikrobiyolojik tabakalanmalar, kuş ve hayvan pislikleridir. Organik kaynaklı olan bu bileşikler, mozaik yüzeyinde bulunan tesseralara işleyen farklı renklerde leke oluşumlarına yol açmaktadır (Şener,2012:336) (Resim 5.24.-Resim 5.25.).

Resim 5.24. Mozaikli yüzeyde renk değişimini gösteren görsel

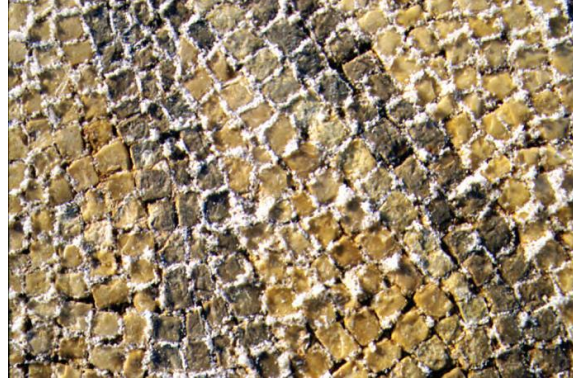
Resim 5.26. Mozaikli yüzeyde tuz çıkışlarını gösteren görsel

Tuz çıkışı bozulmasının oluşumu, uzun süredir toprak altında olan ve arkeolojik kazıyla ortaya çıkarılan mozaiklerde, mozaikte hapsolmuş eriyebilir tuzların nemle çözünmesi sonrası mozaik yüzeyinde katılaşarak bir birikinti görüntüsü şeklinde meydana gelmektedir. Bozulma, mozaik yüzeyini örten birikime neden olmakta ve estetik bir soruna yol açmaktadır. Bozulmaya neden olan asıl faktör ise tuzun katılaşmasıyla mekanik baskılara ve mozaığın yapım malzemelerinde oluşturduğu önemli ve büyük sorunlara neden olmasıdır. Tuz çıkışı bozulması, tesseralarda ve mozaik yapım katmanlarında ufalanma, yapraklaşma ve kırılmalara neden olmakta, mozaik yapımında kullanılan mozaik yapım malzemelerinde kayıplara yol açmaktadır. Bu bozulma mozaiklerde meydana gelen önemli bozulma kaynaklarından (Şener,2012:335). Nemden kaynaklanan kuruma hızlı olduğunda tuzlar yüzeye çıkamazlar ve mozaik taşları gözeneklerinde katılaşırlar. Bu tür bozulma taş malzemedeki gözenekliliği artırır ve kılcal çatlaklar oluşmasına neden olur. Bu bozulma türü taşın yapısal olarak zayıflamasına neden olmaktadır (Tintin, 2012:84; Dağ, 2001:21; Dal, 2010:50-53) (Resim 5.26.-Resim 5.27.).

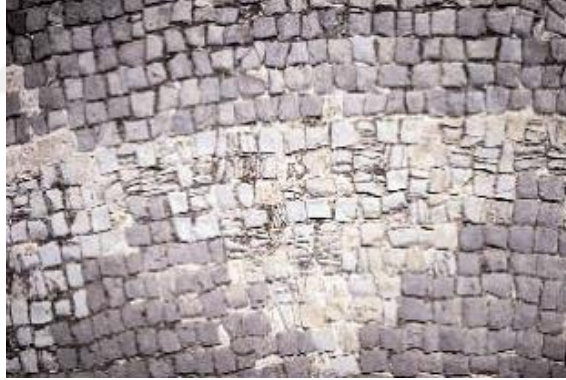
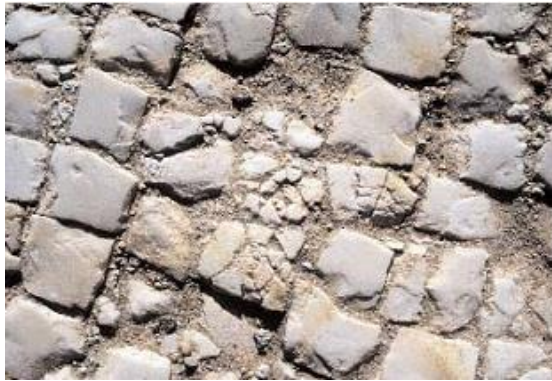
Resim 5.28. Tessera kırılmasını gösteren görsel

Tessera bozulmaları, tesseralarda meydana gelen malzeme kaybı ve fiziksel bütünlüğün bozulması, genellikle aşınma, kırılma ve çukurlaşmalar olarak tanımlanmaktadır (Getty,2003:14).

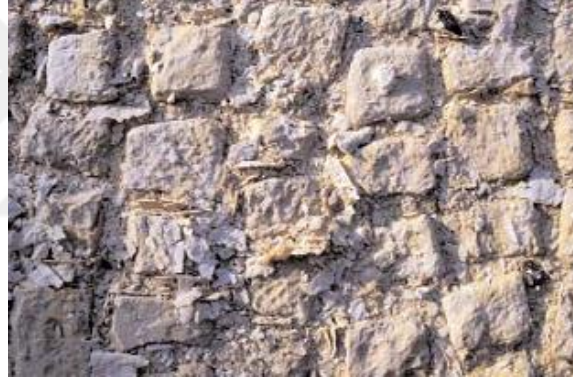
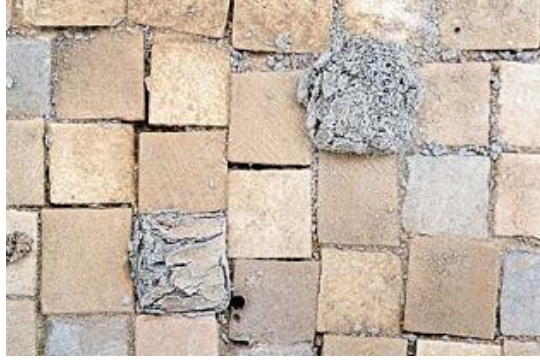
Resim 5.30. Tessera ufalanmasını gösteren görsel

Ufalanma bozulması, tesseraların bütünlüğünü kaybetmesi, toz ve küçük tanecikler şeklinde ufalanması durumudur (Getty,2003:11).

Ufalanma bozulması, daha çok tuz çıkışı, ıslanma, kuruma ile oluşan gevrekleşme ve mekanik etkilerle tesseraı oluşturan minerallerdeki kopmalarla ve kayıplarla ortaya çıkmaktadır. Farklı tür taşlarla üretilen tesseraların kullanıldığı kompozit malzemelerle oluşturulmuş mozaik dekorasyonlarında bozulma kullanılan malzeme özelliklerine göre değişkenlik göstermektedir. Bu bağlamda zayıf nitelikli malzemelerde bozulmalar oluşurken kayıplar ortaya çıkmakta diğer türler malzemelerle yapılan bölümler daha sağlam kalabilmektedir. Bu nedenlerden dolayı mozaik dekorasyonlarında lokal kayıplar oluşabilmektedir (Şener,2012:337) (Resim 5.30.-Resim 5.31.) (Şekil 5.8.).

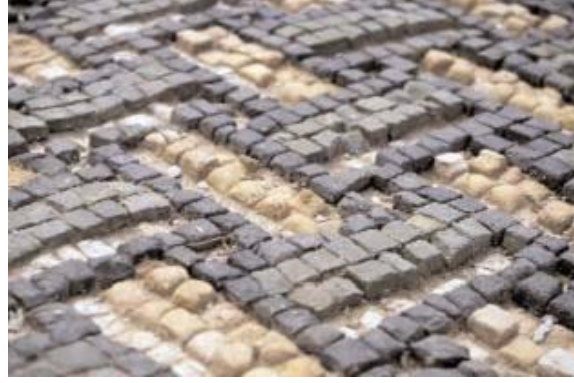
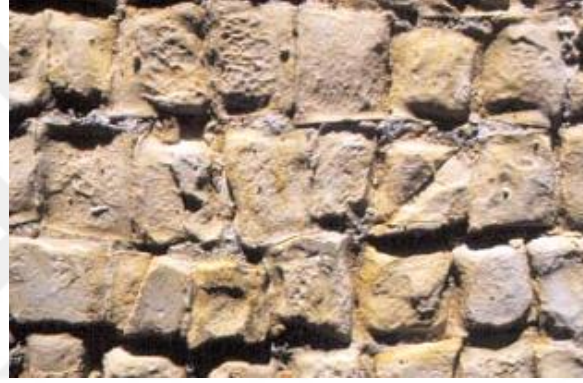
Resim 5.32. Tesseranın aşınmasını gösteren görsel

Aşınma bozulması, tessera yüzeylerinin aşınmasıyla meydana gelen tessera kenarlarının yuvarlandığı bozulma türüdür (Kökten,2007:179).

Bu bozulma türü iki farklı şekilde karşımıza çıkmaktadır. Bozulma, mozaik yüzeylerinde kullanımdan kaynaklı mekanik baskılarla veya suyun aşındırma etkisiyle kimyasal nedenlerle açıklanabilecek yüzeysel kayıplar şeklinde oluşabilir (Şener,2012:337) (Resim 5.32.-Resim 5.33.).

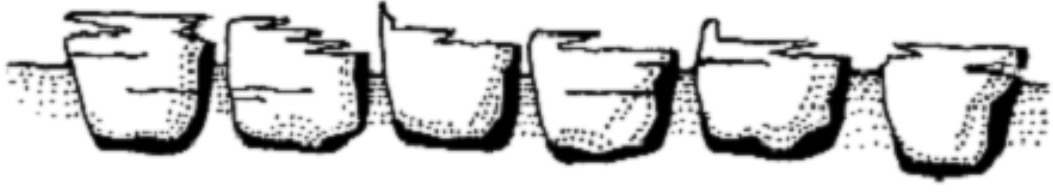
Şekil 5.9. Mozaikli yüzeylerde yapraklaşmayı ifade eden şekil

Yapraklaşma bozulması, tesseranın mozaik yüzeylerine paralel doğrultuda ve ince tabakalar halinde parçalanması şeklinde karşımıza çıkan bozulma oluşumlarıdır (Kökten,2007:179).

Bozulma, tabakalı yapıya sahip sedimental taş türlerinin kullanıldığı mozaiklerde görülmektedir. Tessleralarda kabuk, yaprak veya pul şeklinde kabarma ve dökülmeler gözlenmektedir. Mozaik yüzeylerinde oluşan mekanik baskılarla yüzey veya yüzeye yakın kısımlarda tessera bölümlerinin kabarması, kalkması veya dökülmesiyle bu bozulma oluşumu gerçekleşebilir. Bu bozulma sonucunda tesseralar şeklini kaybedebilir, köşeli hatlar giderek şekilsiz hale gelir ve yüzeyden derinleşerek ilerleyen dökülmelerle mozaik dekorasyonunda kayıplara meydana gelir. Bozulma oluşumunun nedenleri, tuz çıkışları, don, nem ve kuruma olaylarıdır (Şener,2012:337) (Resim 5.34.-Resim 5.35.) (Şekil 5.9).

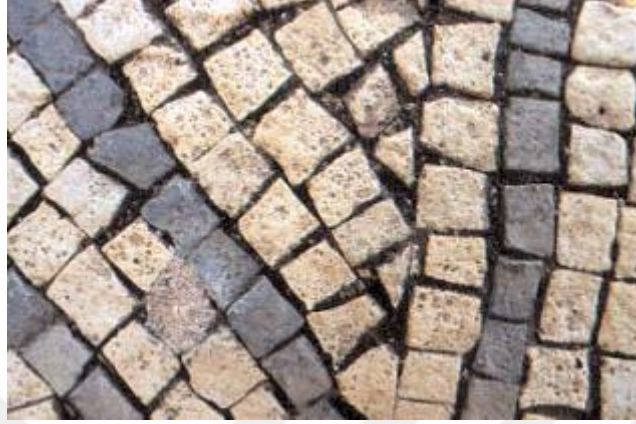
Resim 5.36. Yüzeyi gözenekli tesseraı gösteren görsel

Yüzeyi gözenekli tessera bozulması, tessera yüzeyinde küçük boyutlu delik veya girintilerin oluşması şeklinde görülen bozulma türüdür. Bozulma tek başına veya gruplar halindeki tesseralar yüzeyinde görülebilmektedir. Bozulmanın nedeni mozaiklerin etkileşimde bulunduğu topraktaki aşındırıcıların etkileri ve tuzlar çıkışlarıdır. Bozulma türü denize yakın

konumda olan mozaiklerde ve açıkta sergilenen mozaiklerde daha çok görülmektedir (Şener,2012:337) (Resim 5.36).

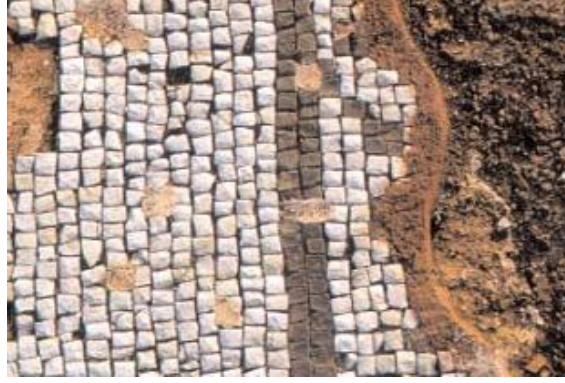
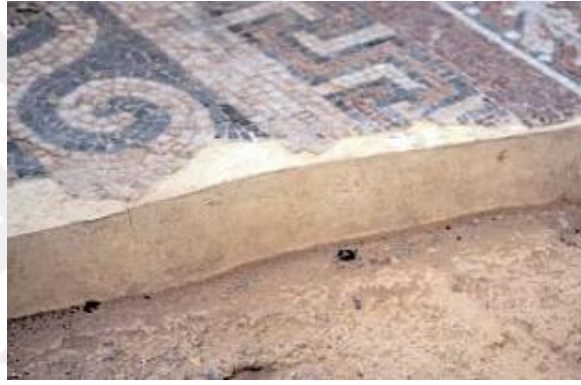
Resim 5.37. Bordür harcı uygulamasını gösteren görsel

Bordür harcı uygulamaları, mozaik kenarlarını güçlendirmek için yapılan müdahalelerdir (Getty,2003,5). Tabandan başlayarak 45 derece eğim gösterecek şekilde tessera kenarının üzerinde biten, malzeme uyumluluğu açısından kireç katkılı harç ile, estetik görüntü açısından renklendirilmiş harçlar kullanılarak gerçekleştirilen uygulamalardır.

Bu uygulamalarda çimentolu harç kullanılması gibi uygun olmayan malzemenin kullanılması, uygun olmayan renk uygulamaları, uygulama açısından uyumsuz ve özensiz işçilikle yapılan bordür uygulamaları restorasyon açısından hatalı müdahale örnekleri olarak kabul edilmektedir (Şener,2012,338) (Resim 5.37.-Resim 5.38).

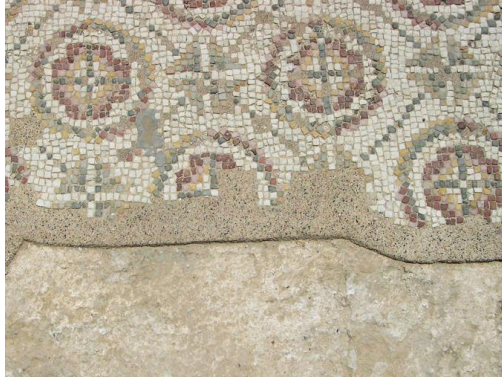
Resim 5.39. Amacını aşan bordür harcı uygulamasını gösteren görsel

Bordür harcı uygulamalarının amacını aşmış olduğu durumlar, bordür uygulamalarının geniş harç bantlar halinde yapıldığı uygulamaları kapsamaktadır. Bu tür uygulamalar, sağlamlaştırma açısından doğru gibi görünse de bu uygulama hataları dikkat çekmektedir (Şener,2009,55) (Resim 5.39.).

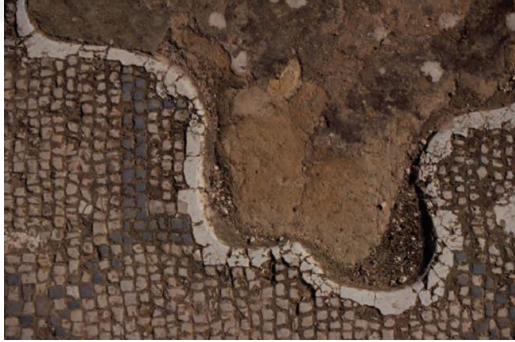
Resim 5.40. Özensiz işçilik olan bordür harcı uygulamasını gösteren görsel

Bordür uygulamalarında özensiz işçilik durumu, gelişi güzel şekilde yapılan harç uygulamaları ve tesseraların yüzeylerini kapatacak şekilde yapıldığı durumları kapsamaktadır. Bu tür hatalı uygulamalar onarımın tekrarlanmasını zorunlu kılmasından ötürü mozaik uygunsuz müdahale örnekleridir (Şener,2009,55) (Resim 5.40.).

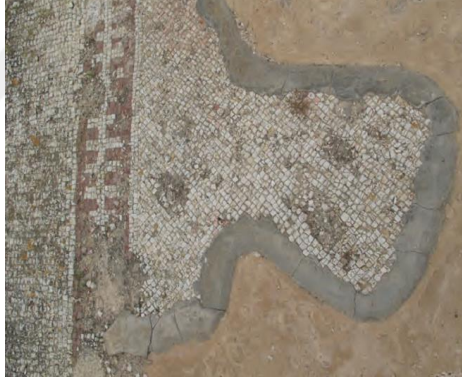
Resim 5.41. Uygun malzeme kullanılmayan bordür harcı uygulamasını gösteren görsel

Bordür sağlamlaştırma uygulamalarında özgün malzemeyle aynı özellikleri taşımayıp iklimsel koşullara karşı aynı tepkileri vermeyen çimentolu harçların kullanımı yaygın görülen bir uygulama türüdür. Koruma ve onarım konusunda meslek elemanının bulunmadığı arkeolojik kazılarda ortaya çıkartılmış mozaiklerde, bordür ve lakuna çevresindeki dağılmanın ilerlememesi için hızlı ve en çok bilinen harç malzemesi olarak kullanılan çimento, mozaik yapımında kullanılan tüm malzemeyle uyumsuzluk gösteren ve tehlikeli sonuçlara yol açan uygulama biçimidir. Genleşme, geçirgenlik, sağlamlık açısından özgün malzemeyle birlikte hareket etmeyen çimentolu harçlar zamanla özelliklerini yitirerek yerlerinden ayrılmaya, gevrekleşip dökülmeye ve işlev dışı kalmaya başlarlar. Çimento bünyesinde barındırdığı eriyebilir tuzlar nedeniyle, zemin suyundan etkilenen ve neme maruz kalan mozaiklerde, tuz çıkışlarına yol açabilir bu nedenle de yeni bozulmalarına neden olabilmektedir. (Şener,2012,339) (Resim 5.41.).

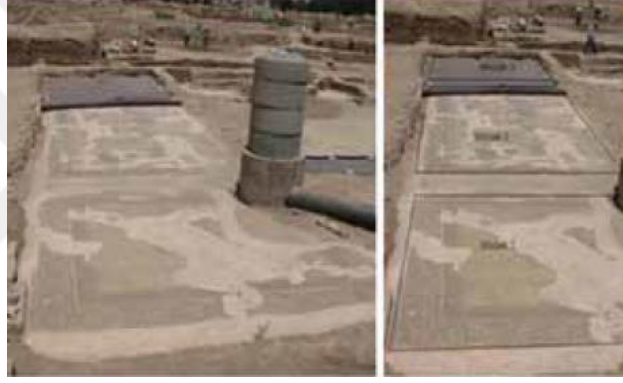
Resim 5.42.Algılama sorunu oluşturan uygulamayı gösteren görsel

Algılama sorunu oluşturan uygulamalarda tamamlama uygulamaları mozaığın yer aldığı alanın sınırlarına önem vermeden yapılan uygulamalardır. Bu hatalı müdahale, özgün mozaik dekorasyonun algılanmasını engellemekte ve arkeolojik bilgilenmede yanılgılara neden olmaktadır (Şener,2009,54) (Resim 5.42.).

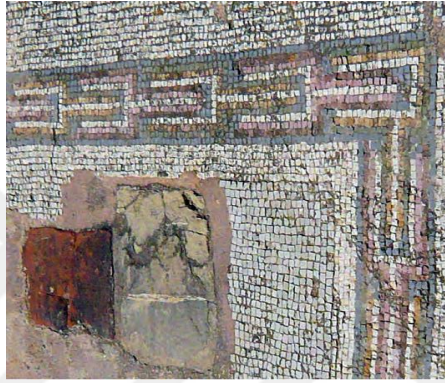
Resim 5.43.Malzeme açısından uyumsuz hatalı uygulamayı gösteren görsel

Malzeme açısından uyumsuz uygulamalar taş, tuğla, harç veya diğer malzemeler ile lacuna alanlarının tamamlanması uygulamalarıdır (Getty,2013,23). Çimentolu harç kullanılarak yapılan tamamlama uygulamaları, gözeneklilik, geçirgenlik ve sağlamlık yönünden farklı özellikleriyle çevre etkilerine karşı özgün malzemeyle farklı tepkiler vermesi nedeniyle uyuşmamakta ve mozaikte yeni bozulmaların oluşmasına neden olmaktadır (Akıllı,1988,12) (Resim 5.43.).

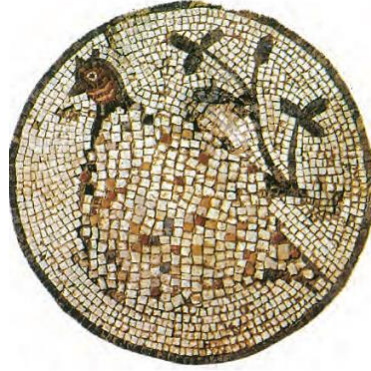
Resim 5.44. Yeni tessera kullanımıyla gerçekleştirilen hatalı uygulamayı gösteren görsel

Yeni tessera kullanımıyla tamamlama tessellatında eksik alanların, benzer tesseralar kullanılarak tamamlanması uygulamalarıdır. Eski tessera ile yeni tessera arasında belirgin doku farkı olması estetik açıdan uyumsuzluk göstermektedir. Bu uyumsuzluk özellikle geniş alanlarda yapılan tamamlama uygulamalarında daha belirgin görünmektedir. Bu tür uygulamalarda özgün tessera ile onarım farkının algılanmasını zorlaştırarak restorasyonda belirtme kuralına ters düşerek yeni tessera kullanımıyla tamamlama uygulaması amacını aşan uygulama türlerine dönüşmektedirler (Şener,2012:340) (Resim 5.44.).

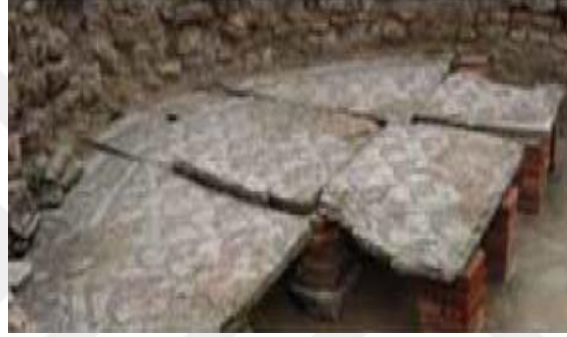
Resim 5.45 Taşıyıcıda yenileme uygulamasında hatayı gösteren görsel

Taşıyıcıda yenileme uygulamaları, mozaığın yerinden kaldırılmasından sonra orijinal malzemeye uygun olmayan metal destekli ve çimentolu harç ile yeni bir taşıyıcıya sabitlenmesiyle sergileme veya yeniden yerlerine yerleştirmeyle oluşan, mozaığı oluşturan orijinal malzemelerde çatlama, kırılma pas, tuzlanma gibi yeni bozulmaların ortaya çıkmasına neden olan uygulamalardır. Bu hatalı uygulamalar özellikle açık alanda sergilenen mozaiklerde geri dönüşü olmayan tahribatlara ve yeni bozulma türlerinin ortaya çıkmasına neden olmaktadır (Şener,2012:341) (Resim 5.45.-Resim 5.46.).

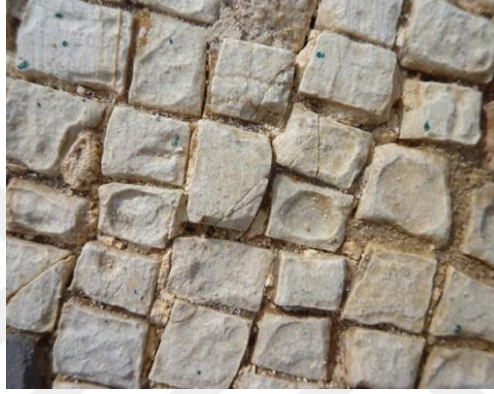
Resim 5.47. Hatalı kimyasal temizlik uygulamasını gösteren görsel

Kimyasal temizlik, tessellatum yüzeyini temizlemek için kimyasalların pitting, aşınma vb. gibi gösterdiği gözle görünür etkilerini içermektedir (Getty,2013,24) (Resim 5.47.).

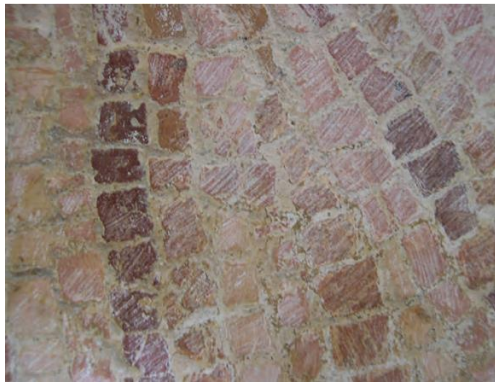
Resim 5.48. Hatalı mekanik temizlik uygulamasını gösteren görsel

Tessellatum yüzeyini temizlemek için kullanılan aletlerin veya malzemelerin bıraktığı aşındırıcı izlerin varlığını içermektedir (Getty,2013,24) (Resim 5.48.).

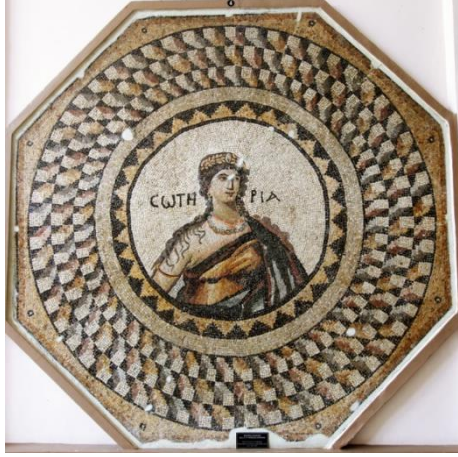
Resim 6.1. Soteria Mozaïği

Mozaik sekizgen tek renkli dış bordürün içine oluşturulmuştur. Tek renk üç sıra kırmızı tesseredan sonra sarı renkli tessera ile sekizgen alan tamamlanmıştır. Sekizgen yapının içine bir sıra siyah tessera ile daire oluşturulmuştur. Dairenin içinde üç sıra kırmızı, siyah, krem, beyaz ve tonlarından geometrik desen görülmektedir. Geometrik desen sonrası bir sıra daha siyah tessera yapılmış ve yedi sıra krem renkli tessera ile bir daire daha oluşturulmuştur. Daha sonra bir sıra siyah tessera ile yapılan daire içine siyah ve sarı renkli tessera ile geometrik bir desen oluşturulmuştur, daire iki sıra siyah tessera ile tamamlanmıştır. Emblama kısmına gelince beyaz renkli bir zemin üzerine çok renkli Soteria tasvir edilmiştir (Resim 6.1).

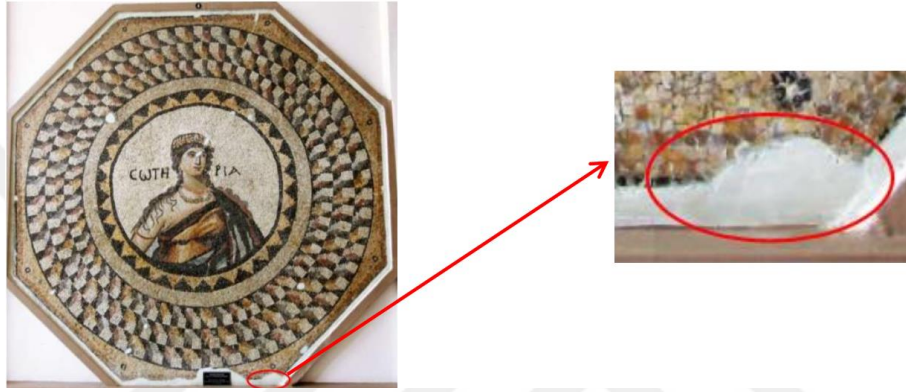
Resim 6.2. Betonarme taşıyıcıya aktarma uygulaması ve detayı

Soteria mozaiği betonarme taşıyıcıya aktarılmıştır. Mozaiğin taşıyıcısının çimento katkılı olduğu görülmektedir (Resim 6.2.).

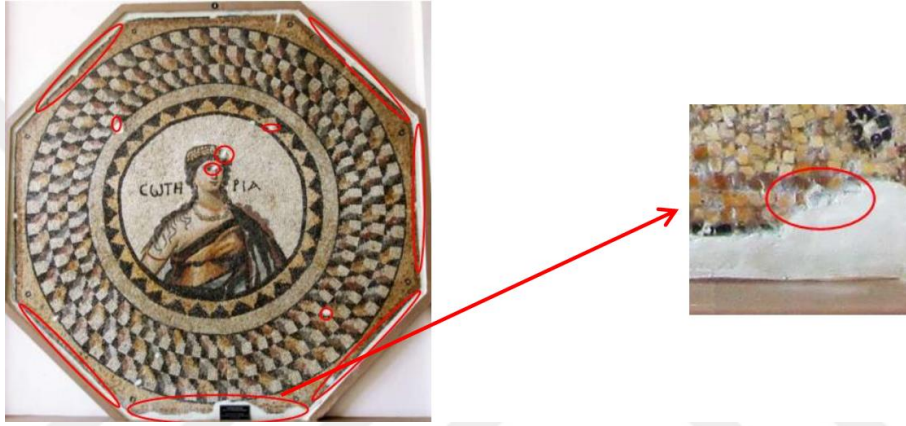
Resim 6.11. Lacuna ile birlikte yüzeyin boyanması ve detayı

Lacuna ile birlikte yüzeyin boyanması uygulaması hemen hemen tüm harçla onarım yapılan alanların kenarlarında görülmektedir. Bu hatalı müdahale türü emblemada bulunan figürün iki gözü arası burnunun üzerinde, figürün tacının sağ tarafında, krem rengi tesseradan oluşan dairenin sol üst tarafında, krem ve siyah tesseradan oluşan iki renkli dairenin sağında, çok rengi dairenin sağ altında ve sekizgen kenarın sol yanı ve üst kenarı hariç tüm kenarlarda görülmektedir (Resim 6.11.).
