Eski Hatay Mozaik Müzesi Mozaiklerinde Görülen Hatalı Restorasyon Müdahaleleri

ESKİ HATAY MOZAİK MÜZESİ MOZAİKLERİNDE GÖRÜLEN HATALI RESTORASYON MÜDAHALELERİ

(Yüksek Lisans Tezi)

**ANKARA HACI BAYRAM VELİ ÜNİVERSİTESİ
LİSANSÜSTÜ EĞİTİM ENSTİTÜSÜ**

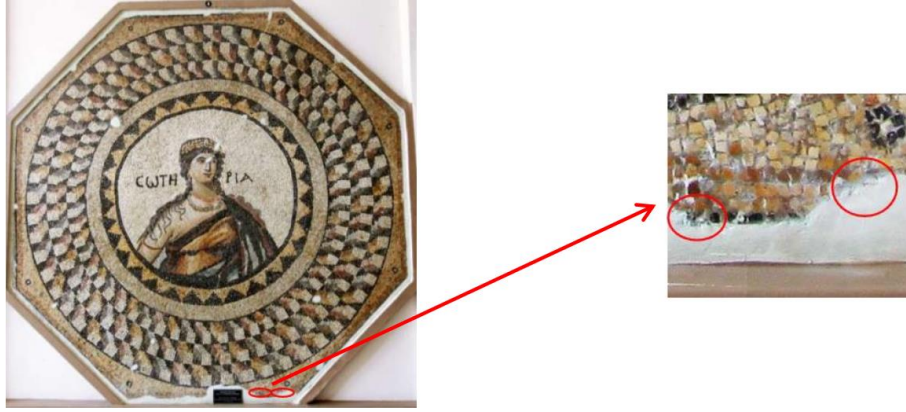
Resim 6.12. Lacuna ile birlikte yüzeye taşan harç ve detayı

Bu mozaikte lacuna tamamlama alanlarında yüzeye taşan harç uygulamaları gözlemlenmemektedir. Ancak sekizgenin en alt kısmında kenarda bulunan lacuna tamamlamasında sağında kısmen de olsa gözlemlenebilmektedir (Resim 6.12.).

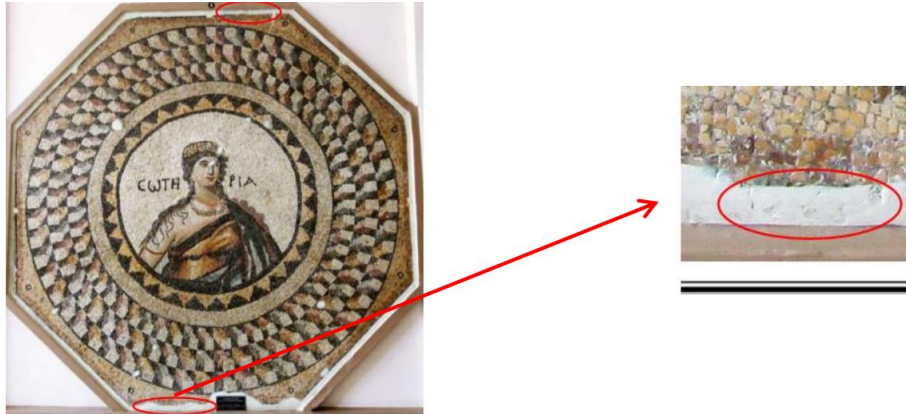
Resim 6.13. Onarım harçlarında kayıp-eksilmeler ve detayı

Onarım harçlarında kayıp ve eksilmeler sekizgen yapının üst kenarında ve sol alt kenarda görülmektedir (Resim 6.13.).

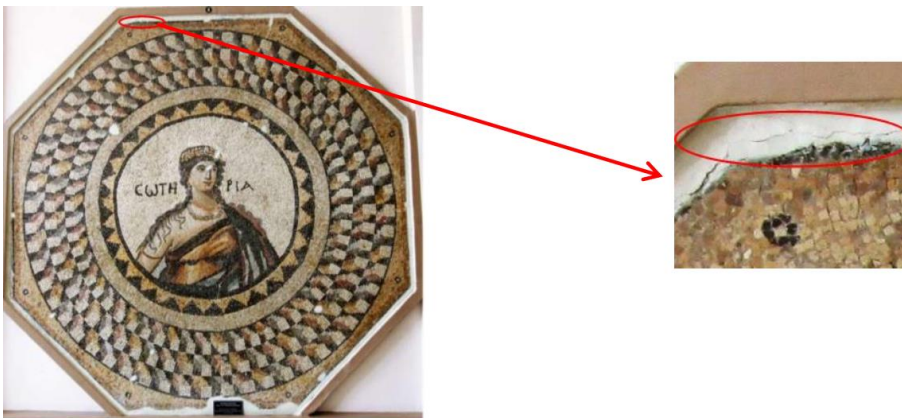
Resim 6.15. Onarım harçları ile taşıyıcı ayrılmaları ve detayı

Bu mozaikte onarım harçları ile taşıyıcı ayrılmaları uygulamalarında tessellatumla birleşen kenarların tümündeki harç uygulamaları çatlayarak kenardan ayrılmış durumdadır (Resim 6.15).

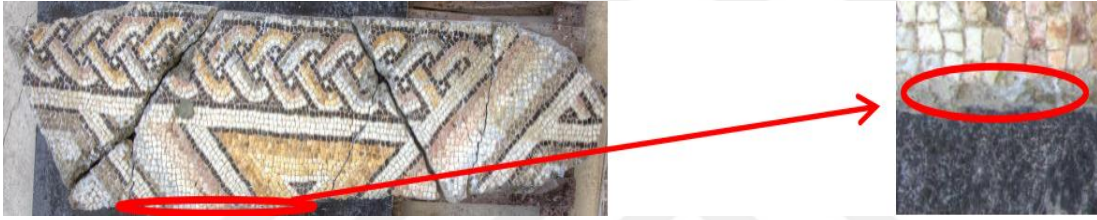
Resim 6.26. Çimento katkılı harç kullanımını ifade eden görsel

Mozaik parçası çimento katkılı harç içerisine yerleştirilmiştir. Özellikle parça kenarlarında çimento katkılı harçlar gözlenmektedir (Resim 6.26.).

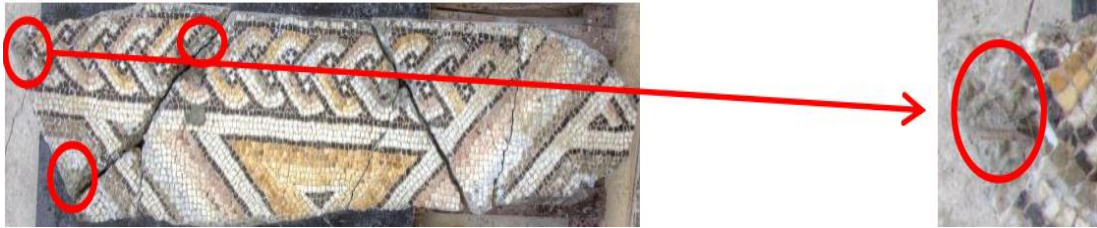
Resim 6.27. Harç içinde bulunan metal fileyi ifade eden görsel

Mozaik parçaları birleştirilirken ve harç içine yerleştirme esnasında kullanılan metal bir file gözlemlenmektedir (Resim 6.27.).

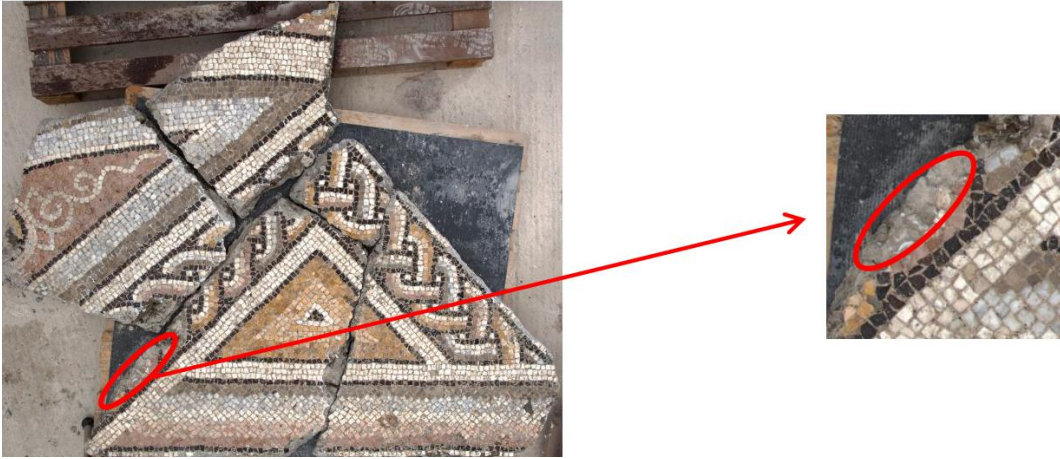
Resim 6.29. Çimento katkılı harç kullanımını ifade eden görsel

Mozaik parçası çimento katkılı harç içerisine yerleştirilmiştir. Özellikle parça kenarlarında çimento katkılı harçlar gözlenmektedir (Resim 6.29.).

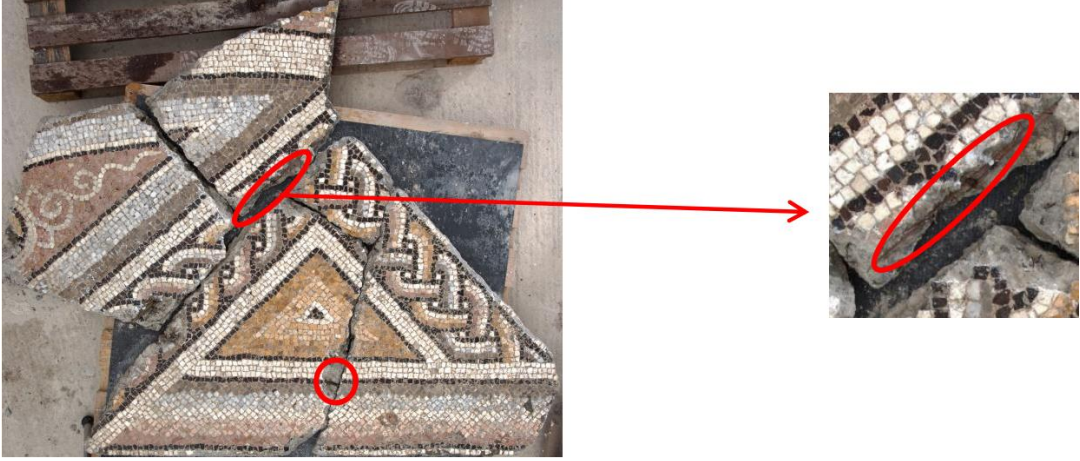
Resim 6.30. Onarımlarda metal kenet kullanımını ifade eden görsel

Mozaik parçalarını harcın içine yerleştirilmesi ve parçaların birleştirilmesi amacıyla metal kenetler kullanılmıştır (Resim 6.30.).

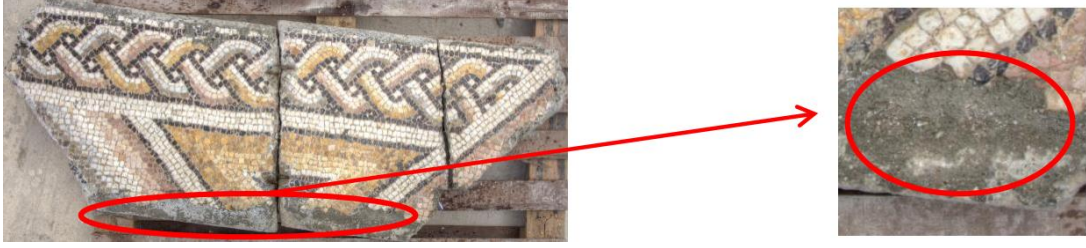
Resim 6.32. Çimento katkılı harç kullanımını ifade eden görsel

Mozaik parçası çimento katkılı harç içerisine yerleştirilmiştir. Özellikle parça kenarlarında çimento katkılı harçlar gözlenmektedir (Resim 6.32.).

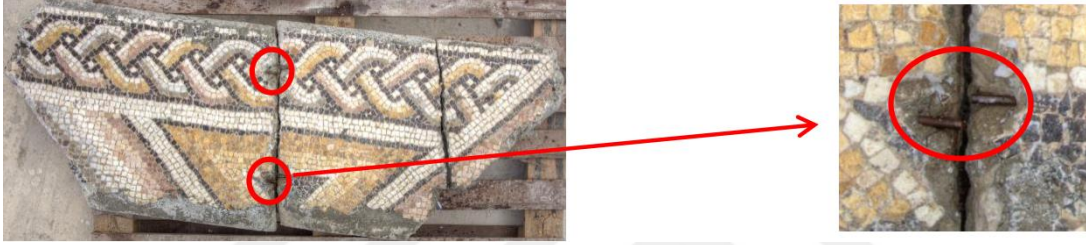
Resim 6.33. Onarımlarda metal kenet kullanımını ifade eden görsel

Mozaik parçalarının birbirleriyle birleştirilmesi amacıyla metal kenetler kullanılmıştır (Resim 6.33.).

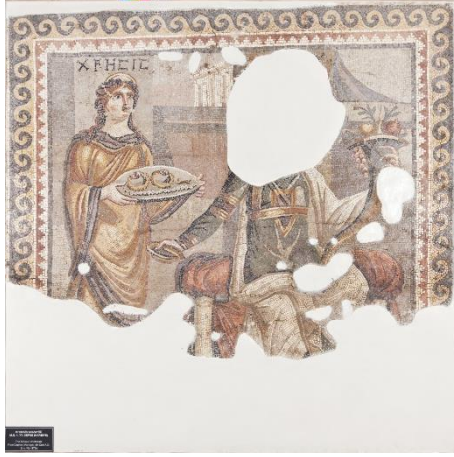
Resim 6.34. Khresis Mozaigi

Mozaik dikdörtgen yapıdadır. En dışta iki renkli siyah ve sarı renkli tesseredan oluşan geometrik desen bulunmaktadır. Tek renk beyaz tessera bordür içine kırmızı üzerine beyaz geometrik desen ve sonrasında yine tek renk beyaz bir bordür bulunur. Koyu gri renkte olan iki sıra bordürden sonra gri ve krem rengi tesseredan oluşan zemin üzerinde figüratif desenler görülmektedir. Sahne resmedilirken çok renkli tessera dizilimi kullanılmıştır (Resim 6.34.).

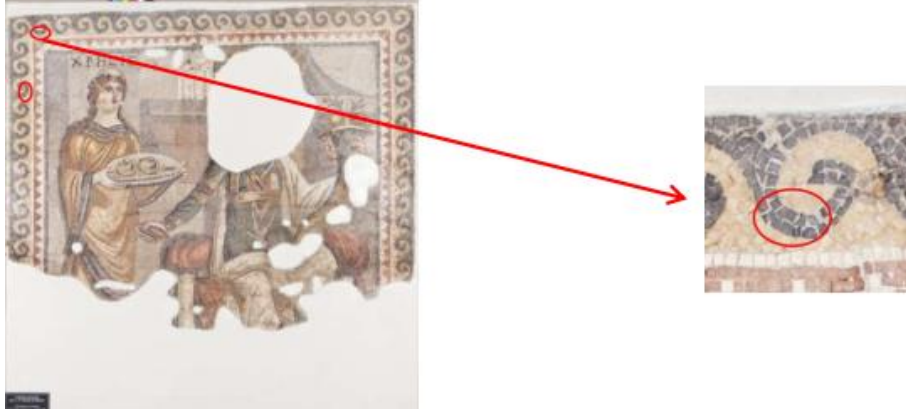
Resim 6.41. Yüzeyin mekanik yöntemlerle temizlenmesi uygulaması ve detayı

Khresis mozaiğinde tessellatumun mekanik yöntemlerle temizlenmesi uygulamasına en dışta bulunan siyah ve sarı tesseralardan oluşan geometrik motifli alanda sol yan kenarındaki ve üst kenarın solundaki siyah tesseralarda rastlanmaktadır (Resim 6.41.).

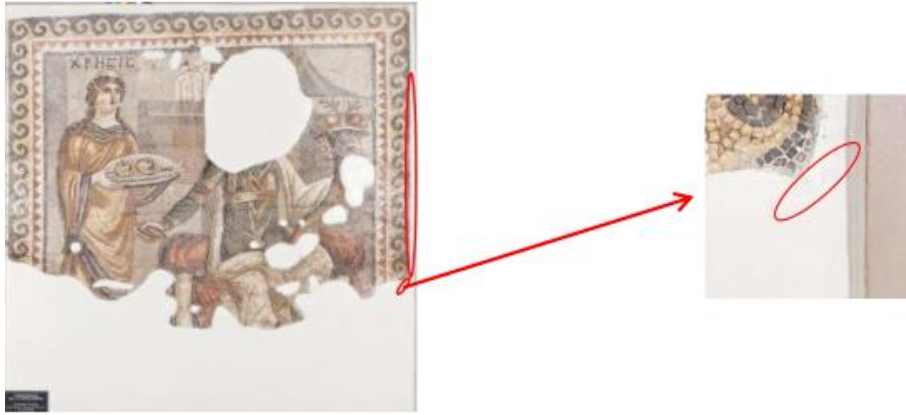
Resim 6.45. Onarım harçlarında çatlak-kırıklar ve detayı

Bu mozaikte onarım harçlarında çatlak ve kırık sağ kenarda yapılan bordür onarımı uygulaması boyunca görülmektedir. Çatlak sağ kenarın üstünde başlayarak aşağıya doğru ilerlemekte ve mozaikğin altındaki büyük lacuna alanına doğru gelmektedir (Resim 6.45.).

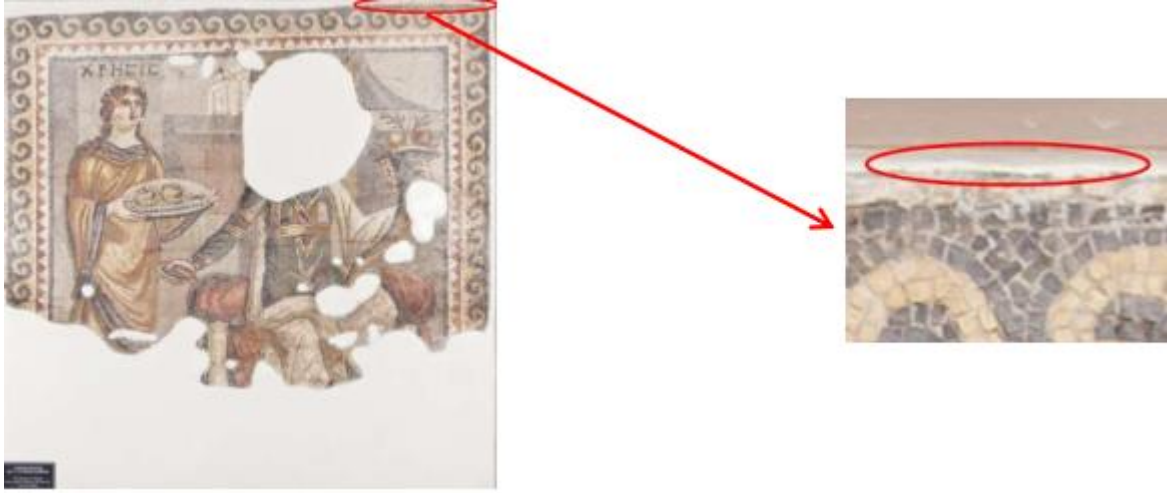
Resim 6.46. Onarım harçları ile taşıyıcı ayrılmaları ve detayı

Bu mozaikte onarım harçları ile taşıyıcı ayrılmaları mozaikğin üst kenarının sağında görülmektedir (Resim 6.46.).

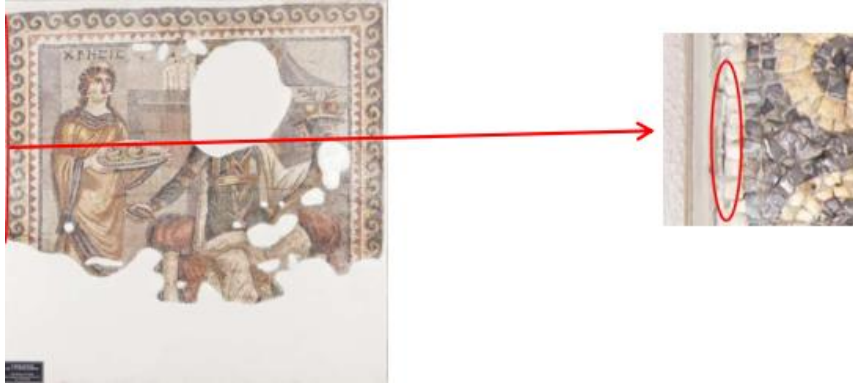
Resim 6.47. Tesseraların taşıyıcıdan ayrılması ve detayı

Bu mozaikte tesseraların taşıyıcıdan ayrılması durumu mozağin sol kenarı boyunca lacuna alanına kadar görülmektedir (Resim 6.47.).

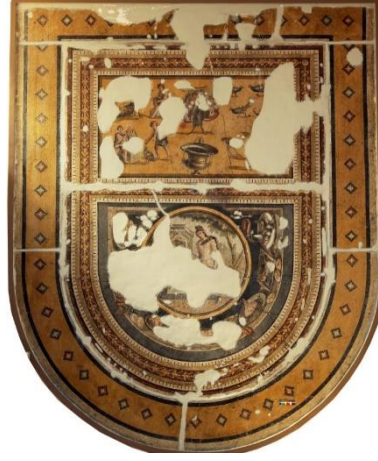
Resim 6.48. Büfe mozaïği

Eser yarı daire ve dikdörtgen olmak üzere iki kısımdan meydana gelmiştir. Mozaik dekorasyonu oluşturulurken en dışa krem rengi bir bordür yapılmıştır. İçinde daha ince siyah bir bordür, onun içinde turuncu bir zemin üzerinde geometrik bir dekorasyon görülmektedir. Geometrik dekorasyondan sonra yine siyah bir bordür vardır. Arkasından krem rengi bir bordür ve onu takip eden kırmızı bir bordür daha sonra siyah bir bordür daha bulunmaktadır. Bunların içinde krem üzerine kırmızı tessera ile yapılmış bir geometrik süsleme bulunur. İçinde krem rengi bir süsleme ve sonrasında kırmızı zemin üzerine stilize bitkisel motifler görülmektedir. Sonrasında yine krem rengi bir bordür ve arkasından yine krem rengi zemin üzerine kırmızı tessera ile yapılmış bir geometrik süsleme bulunmaktadır. Sonrasında siyah bir bordür bulunur. Üstteki dikdörtgen bölümde tüm bunlardan sonra kahverengi bir bordürün içinde turuncu zemin üzerine figüratif süslemeler bulunmaktadır. Alt taraftaki yarım daire kısımda ise siyah bordür sonrası gri renkte bir bordür içinde çeşitli süslemeler ve en orada sırayla krem, kırmızı ve siyah dairelerden sonra en ortada bir kartala su içiren Ganymedes figürü bulunmaktadır (Resim 6.48.).

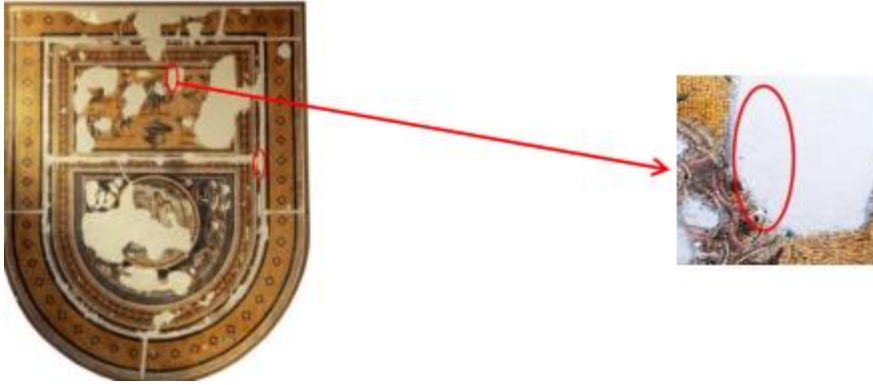
Resim 6.60. Onarım harçlarında çatlak-kırıklar ve detayı

Onarım harçlarında çatlak ve kırıklar yarı dairesel alandaki kesim alanlarının sağında dikine inen ortadaki kesim alanında, dikdörtgen alanın sağ üst tarafında orta kısma yakın bulunan kuş figürünün kuyruk kısmındaki lacuna alanında görülmektedir (Resim 6.60.).

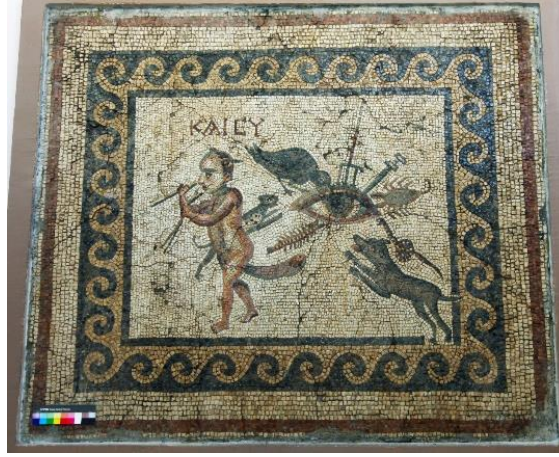
Resim 6.62. Kemgöz mozaïği

Mozaik kare yapıdadır. En dışta iki sıra krem renkli tesseradan oluşan bordür içinde,üç sıra kırmızı tesseralı bordür sonrasında altı sıra krem renkli tesseralı bordür içinde krem ve lacivert tesseradan oluşan geometrik bir desen bordür vardır. Daha sonra yine iki sıra lacivert tesseradan oluşan bordür içinde beyaz renkli tesseradan oluşan zemin üzerine işlenmiş bir dekorasyon bulunmaktadır (Resim 6.62.).

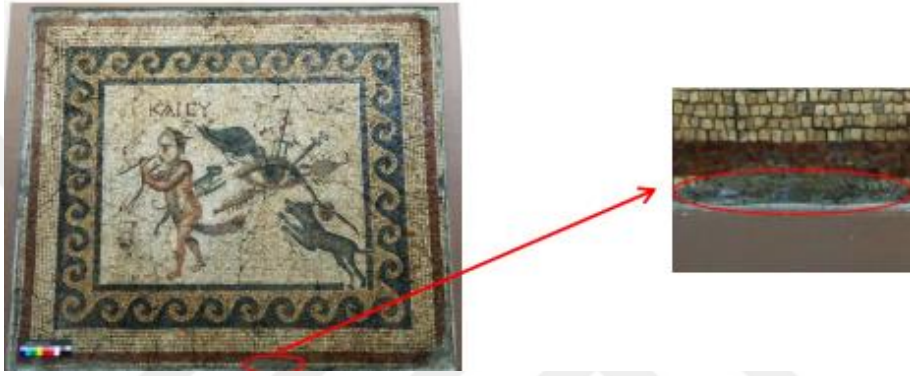
Resim 6.63. Betonarme taşıyıcıya aktarma uygulaması ve detayı

Kemgöz mozaïği betonarme taşıyıcıya aktarılmıştır. Mozaïğin taşıyıcısının çimento katkılı olduđu görölmektedir (Resim 6.63.).

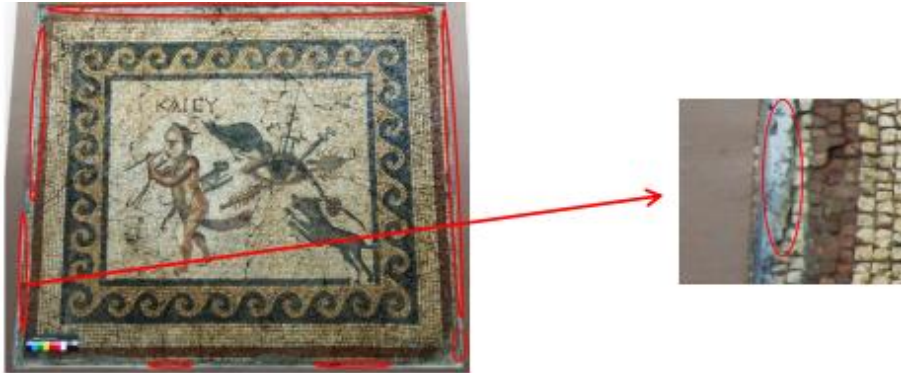
Resim 6.64. Yeni taşıyıcı ek yeri sorunları ve detayı

Yeni taşıyıcıya aktarmada ek yeri sorunları taşıyıcının tessellatumla birleşen kenarlarının tüm kenarlar boyunca harç uygulamalarında görölmektedir (Resim 6.64.).

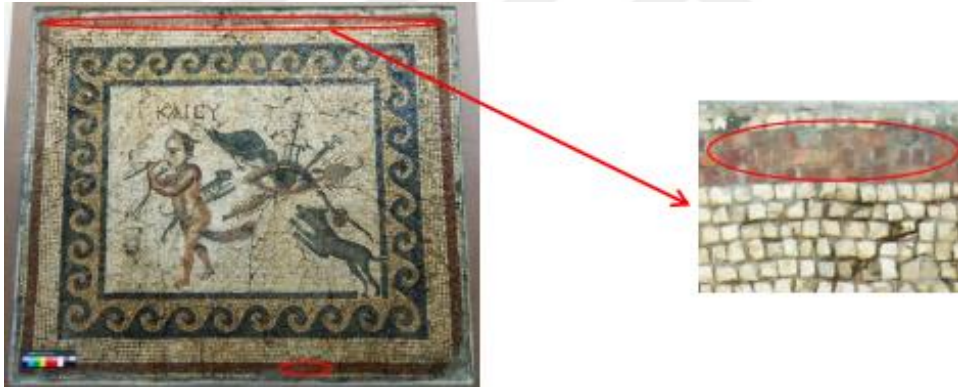
Resim 6.65. Çimento şerbeti ve harçlı derz yenileme uygulaması ve detayı

Kemgöz mozağında bordür onarımı sırasında üst taraftaki kırmızı bordür boyunca ve altta kırmızı bordürün ortasında taşan çimentolu harç derz aralarına dolmuştur (Resim 6.65.).

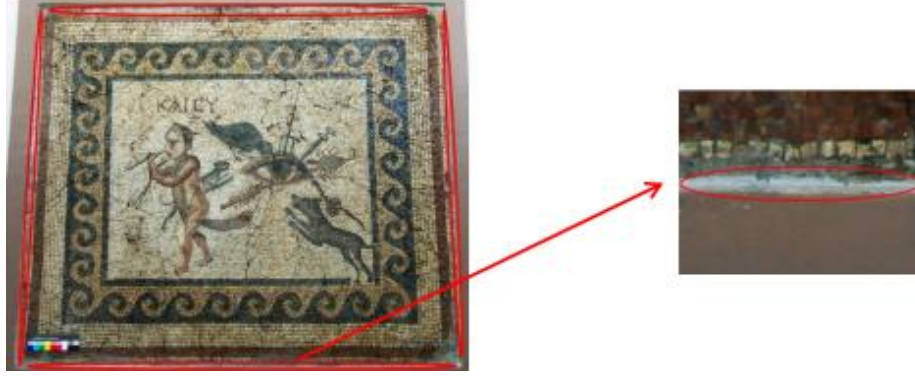
Resim 6.66. Çimento üzeri boyalı tamamlama uygulaması ve detayı

Kemgöz mozağında çimento katkılı harçlar ile gerçekleştirilmiş olan lacuna tamamlamalar görülmediği için sadece bordür onarımları üzerinde boya uygulamaları vardır (Resim 6.66.).

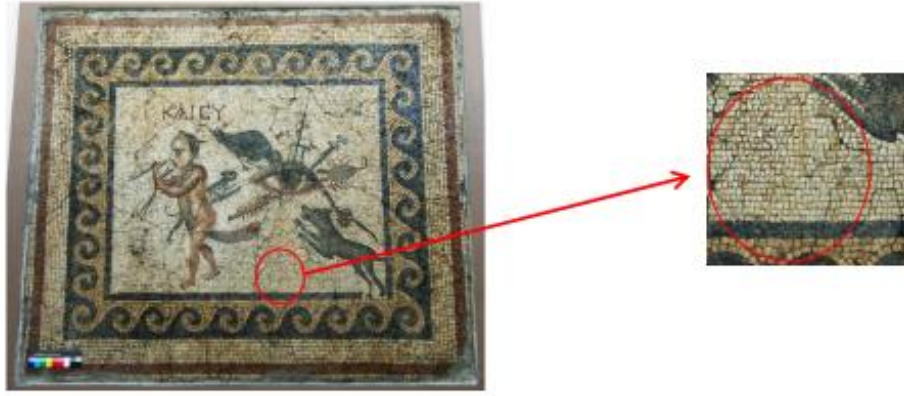
Resim 6.67. Yüzey koruyucu aplikasyonu uygulaması ve detayı

Yüzeysel koruyucu aplikasyonu, mozaikte vernik uygulaması olarak görülmektedir. Vernik uygulaması tüm tessellatum yüzeyinde görülmektedir. Işığı aldığı yön ve şiddetle değişkenlik göstermesi nedeniyle en net gözlemlendiği alan Kemgöz figürünün sağ altında köpeğe yakın alandır (Resim 6.67.).

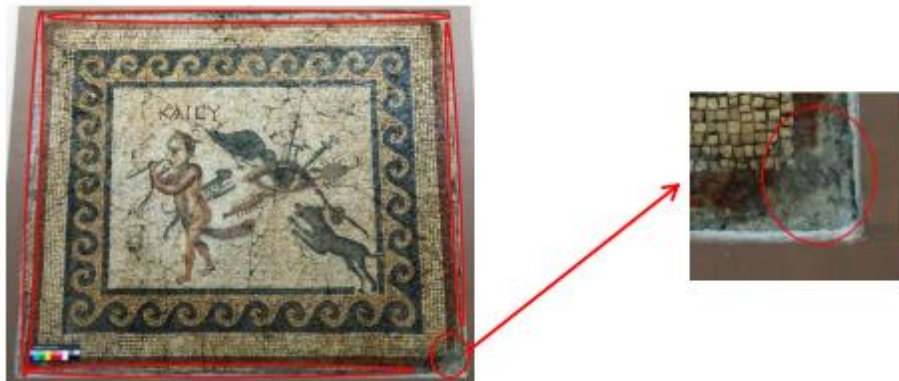
Resim 6.68. Lacuna ile birlikte yüzeye taşan harç ve detayı

Bordür onarımı uygulamalarında yüzeye çimento katkılı harcın taşması durumu kısmen tüm tesellatum kenarlarında görülmektedir. Özellikle sağ alt tarafta büyük kısmen daha belirgin ve büyük boyutludur (Resim 6.68.).

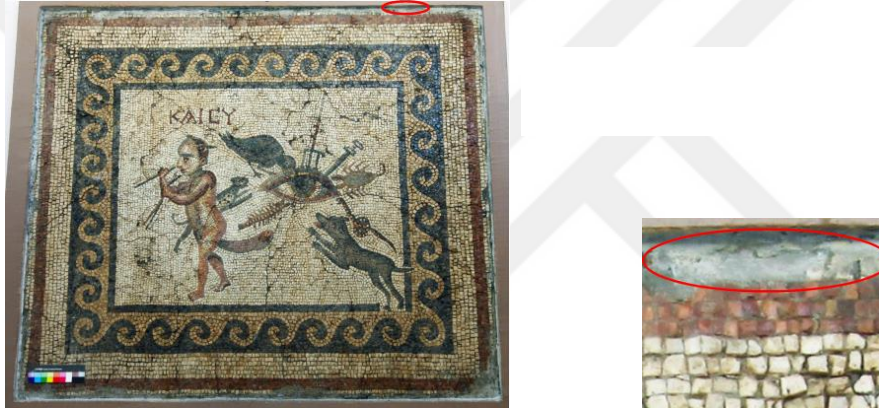
Resim 6.69. Onarım harçlarında yüzey ve boya dökülmeleri ve detayı

Bu mozaikte bordür onarım harçları beyaz yağlı boya ile boyanmış ancak sağ üst kısımda boya görülmemektedir (Resim 6.69.).

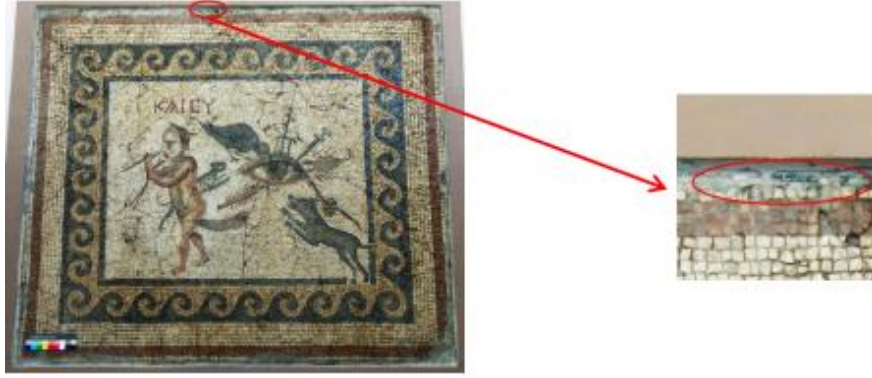
Resim 6.70. Onarım harçlarında çatlak-kırıklar ve detayı

Bu mozaikte onarım harçlarında çatlak ve kırık üst kenarda yapılan bordür onarımı uygulamasının ortasında görülmektedir (Resim 6.70.).

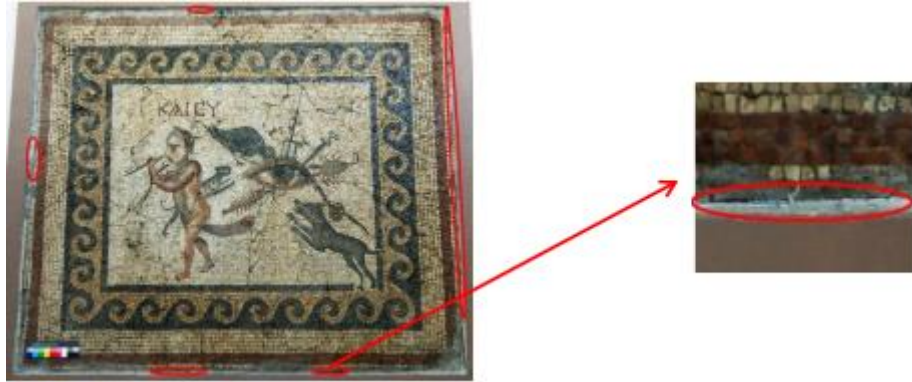
Resim 6.71. Onarım harçları ile taşıyıcı ayrılmaları ve detayı

Bu mozaikte onarım harçları ile taşıyıcı ayrılmaları mozağin sol kenarının ortasında, alt kenarın ortasında soluna yakın ve sağında, sağ kenar boyunca ve üst kenarın ortasında sola yakın kısımda görülmektedir (Resim 6.71.).

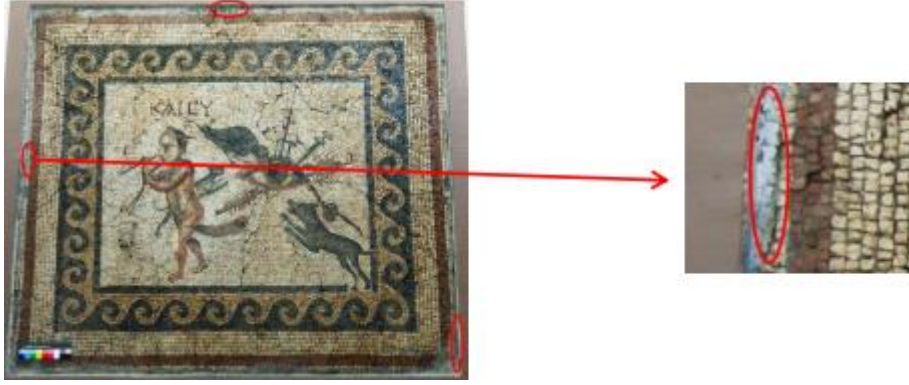
Resim 6.72. Tesseraların taşıyıcıdan ayrılması ve detayı

Bu mozaikte tesseraların taşıyıcıdan ayrılması durumu mozağin sol kenarının ortasında, üst kenarının ortasında ve sağ kenarının altında görülmektedir (Resim 6.72.).

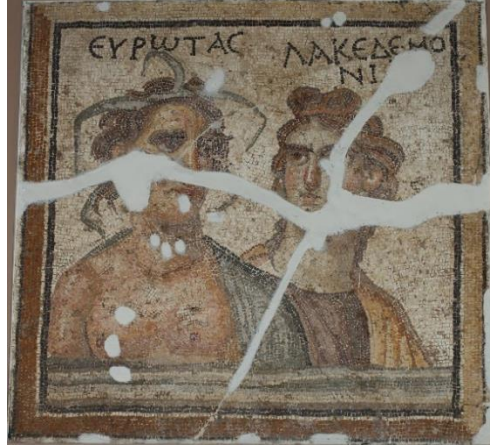
Resim 6.73.Lakedomania ve Evrotos mozaïği

Geldiği Yer	: Antakya ili
Teknik	: Çok renkli geometrik ve figüratif opus tessellatum
Dekorasyon	:Mozaikte Lakedomania adında Yunanistan'daki bir eyalet ve Evrotos adında eyaleti sulayan ırmak sembolize edilmiştir. Evrotosun başında yeşil nehir otlarından bir çelenk vardır. Vücudu genel görünüş itibarıyla açık ve koyu menekşe, açık kırmızı, sarı, parlak ve beyaz gölgelidir. Mitolojiye göre Lakedomania Jüpiter'in oğludur. (Hatay Valiliği,2011,81). Mozaik kare yapıdadır. En dışta tek sıra siyah bordür içinde sol ve alt kenarda kahverengi sağ ve üst kenarda sarı tesseralar ile oluşturulmuş beş sıra tessera dizilimli bordür vardır. İçinde yine tek sıra krem renkli bir bordür ve en içte iki sıra siyah tesseralar ile oluşturulmuş bordür ile emblama alanı çevrelenmektedir. Emlamada iki insan figürü ve Latince Evrotos ve Lakedomania yazıları bulunmaktadır (Resim 6.73.)

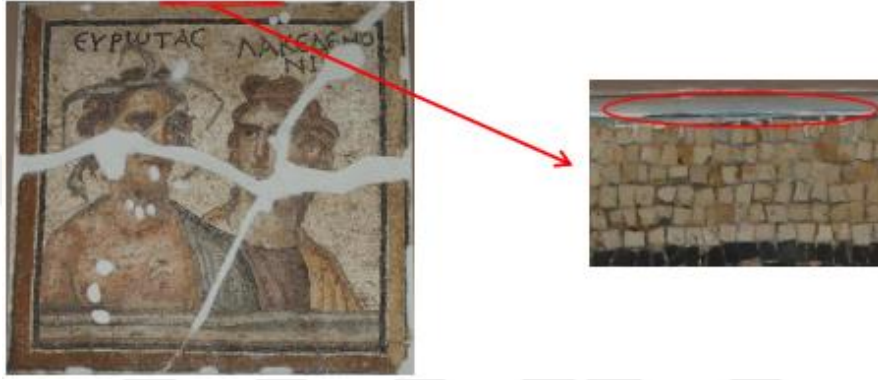
Resim 6.74. Betonarme taşıyıcıya aktarma uygulaması ve detayı

Lakedomania ve Evrotos mozaiği betonarme taşıyıcıya aktarılmıştır. Mozaiğin taşıyıcısının çimento katkıları olduğu görülmektedir (Resim 6.74).

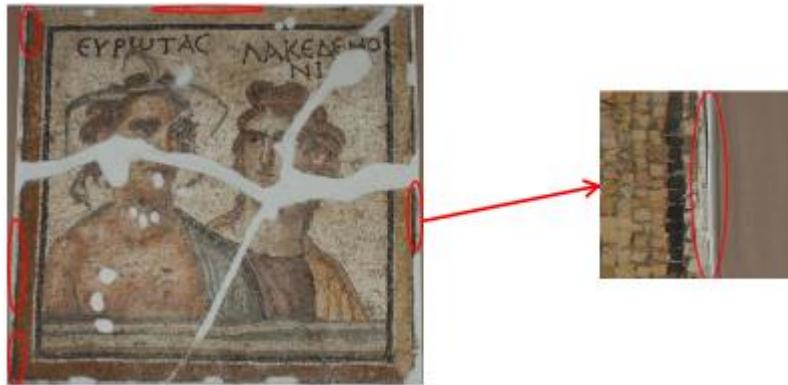
Resim 6.75. Yeni taşıyıcı ek yeri sorunları ve detayı

Yeni taşıyıcıya aktarmada ek yeri sorunları taşıyıcının tessellatumla birleşen kenarlarının sol üst köşede, sol orta kenarda Evrotos mozaikinin koluna denk gelen alanda ve sol alt köşede, üst kenar ortasında, sağ kenarda lacunanın altında görülmektedir (Resim 6.75.).

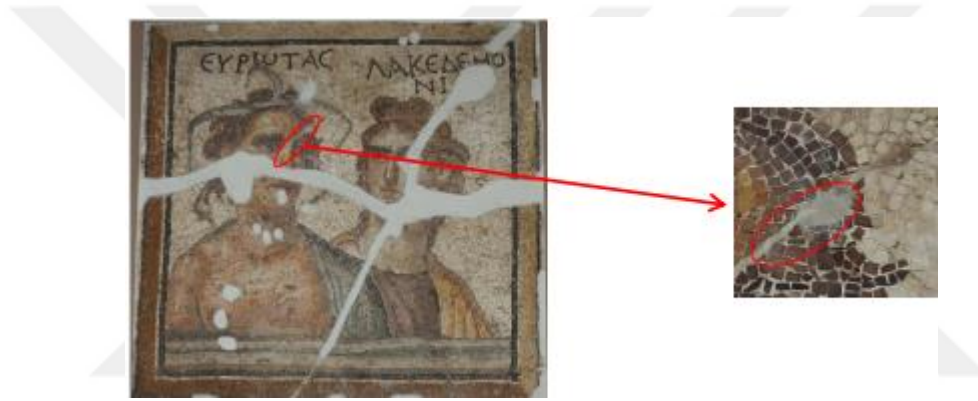
Resim 6.76. Çimento harçlı tamamlama ve dolgular ve detayı

Mozaikteki tüm lacuna tamamlama uygulamaları ve dolgular çimento katkılı harçlar ile yapılmıştır (Resim 6.76.).

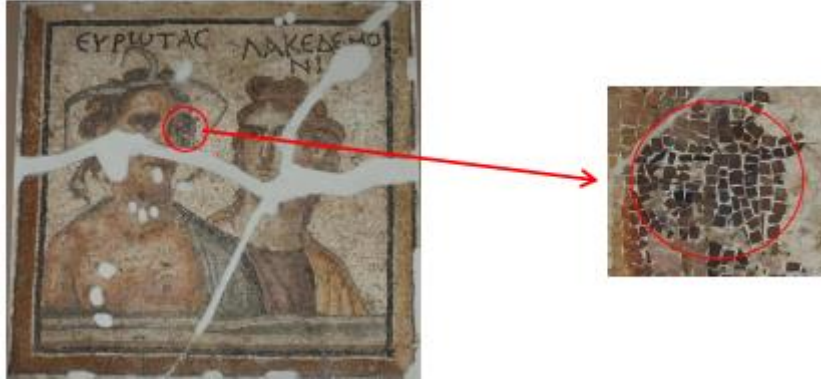
Resim 6.77. Çimento şerbeti ve harçlı derz yenileme uygulaması ve detayı

Mozaiklerde derz yenileme uygulamaları çimento şerbeti ve çimentolu harçlar ile yapılmıştır. Uygulama tüm mozaikte gözlenmektedir. Uygulamanın net gözlemlendiği alan Evrotos figürünün sağ taraftaki gözü ve çevresindeki alandır (Resim 6.77.).

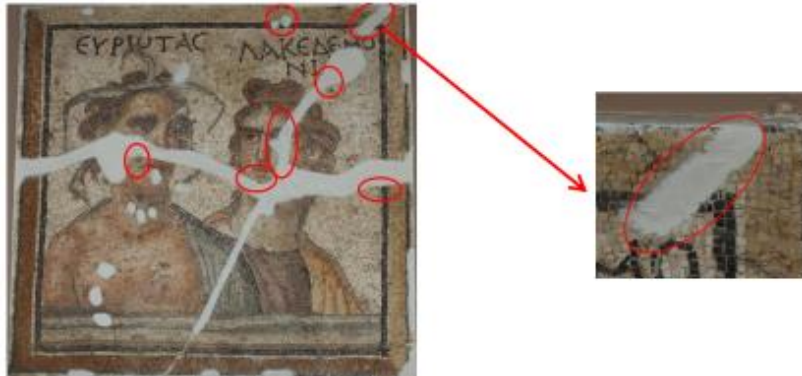
Resim 6.78. Çimento taşıyıcı üzeri estetik harçlı tamamlama uygulaması ve detayı

Mozaikte mevcut çimento taşıyıcı üzerlerinde yine çimento katkıli harçlar ile tamamlamalar yapılmıştır. Estetik kaygı gözetilmiştir fakat uygulamada özensiz işçilik gözlenmektedir (Resim 6.78.).

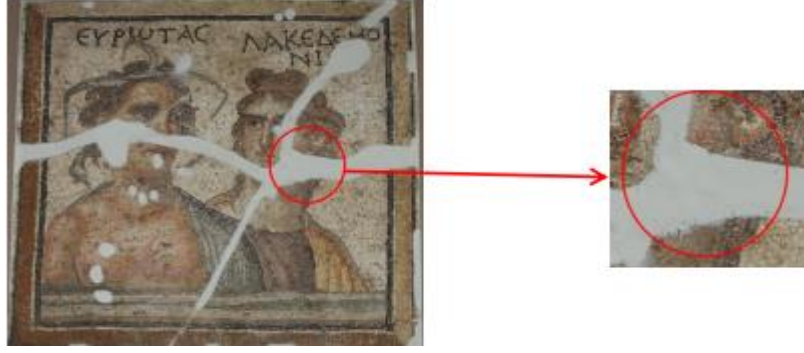
Resim 6.79. Çimento üzeri boyalı tamamlama uygulaması ve detayı

Mozaikte çimento katkıli harçlar ile gerçekleştirilmiş olan tamamlamaların üzerlerinde beyaz renkli yağlı boya uygulamaları gözlenmektedir (Resim 6.79.).

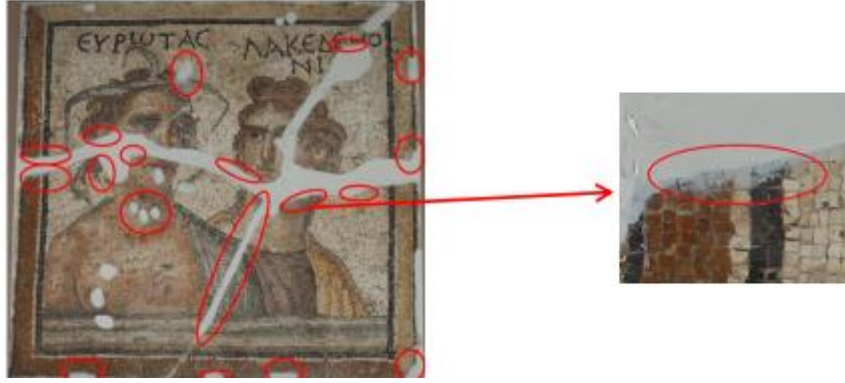
Resim 6.80. Lacuna ile birlikte yüzeyin boyanması ve detayı

Lacuna tamamlama uygulamalarının yüzeyleri beyaz boya ile boyanırken mozaikteki tüm lacuna alanlarının kenarlarında tessellatuma boyaların taşırıldığı görülmektedir (Resim 6.80.).

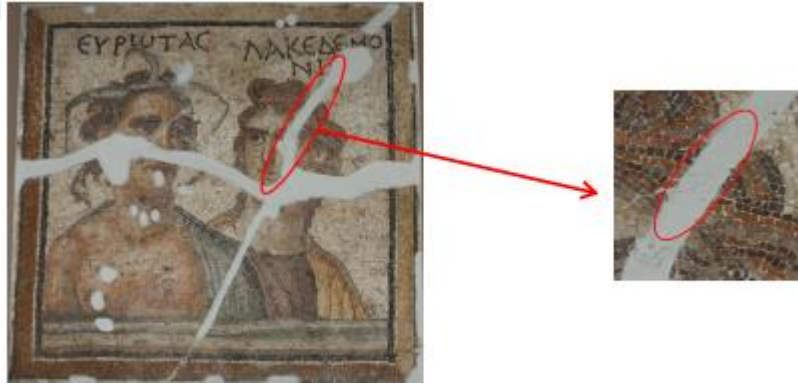
Resim 6.81. Lacuna ile birlikte yüzeye taşan harç ve detayı

Lacuna tamamlama ve bordür onarımı uygulamalarında yüzeye çimento katkılı harcın taşması durumu büyük boyutlu lacuna kenarlarında görülmektedir. Özellikle Lakedomania figürünün sağ üstünden başlayarak Lakedomania figürünün yüzüne doğru ilerleyen lacuna alanında yüzeye taşan harç uygulaması net olarak gözlenebilmektedir (Resim 6.81.).

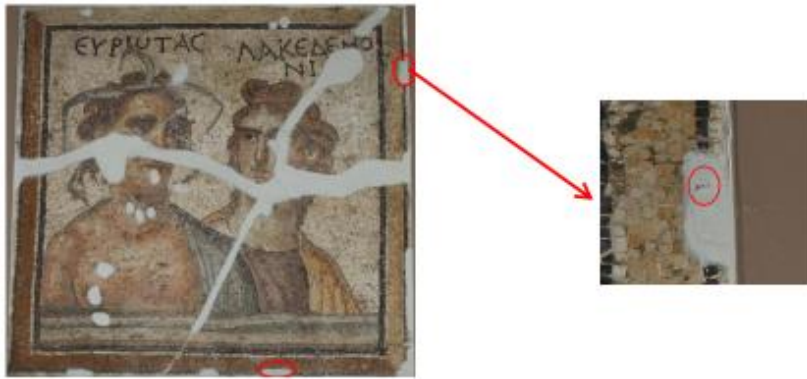
Resim 6.82. Onarım harçlarında kayıp-eksilmeler ve detayı

Bu mozaiikte onarım harçları uygulamalarında kayıp ve eksilmeler bozulması mozaığın Lakedomania yazısının hizasında sağ kenarda ve Lakedomania figürünün hizasında alt kenarda gözlemlenmektedir (Resim 6.82.).

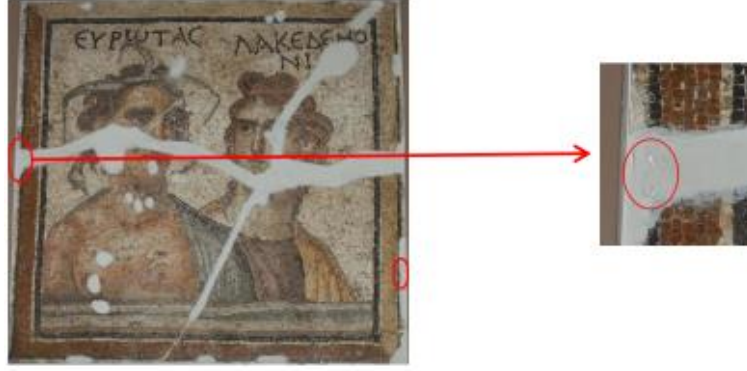
Resim 6.83. Onarım harçlarında kayıp-eksilmeler ve detayı

Bu mozaiikte onarım harçları uygulamalarında yüzey dökülmesi görülmekte ancak boya dökülmeleri görülmektedir. Tessellatumun ortasından geçen büyük lacunanın sol kenarla birleştiği alanda ve sağ alt kenardaki lacunanın üst kısmında boya dökülmeleri görülmektedir (Resim 6.83.).

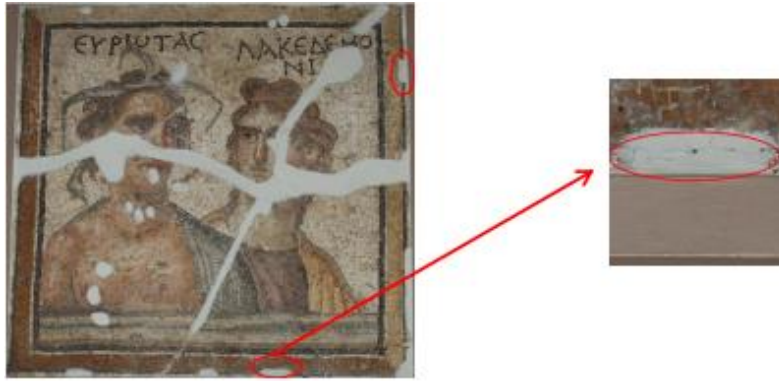
Resim 6.84. Onarım harçları ile taşıyıcı ayrılmaları ve detayı

Bu mozaikte onarım harçları ile taşıyıcı ayrılmaları Lakedomania yazısının hizasında sağ kenarda ve Lakedomania figürünün hizasında alt kenarda gözlemlenmektedir (Resim 6.84.).

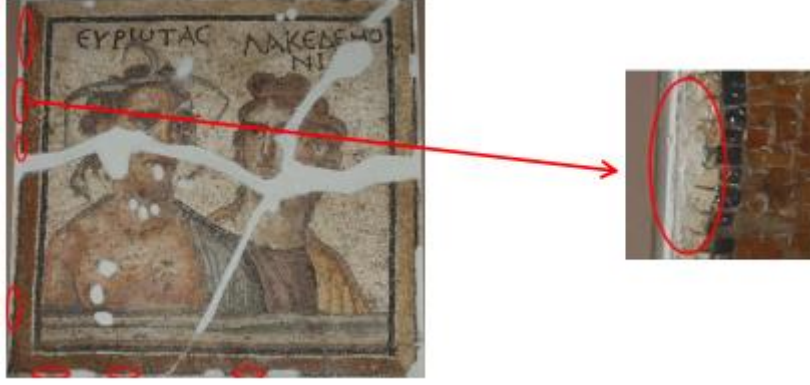
Resim 6.85.Tesseraların taşıyıcıdan ayrılması ve detayı

Bu mozaikte tesseraların taşıyıcıdan ayrılması durumu sol kenar ve alt kenarda yer yer gözlemlenmektedir (Resim 6.85.).

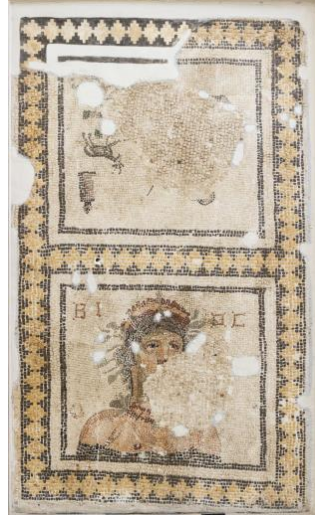
Resim 6.86. Çobanlığa ait sahne mozaïği

Mozaik dikdörtgen yapıdadır. En dışta iki renkli siyah ve sarı renkli tesseradan oluşan geometrik desen bulunmaktadır. Bu geometrik desenli bordür aynı zamanda iki sahneyi birbirinden ayırır. Her iki sahnede de geometrik desenli bordür içinde üç sıra beyaz tessera ile oluşturulmuş bir bordür ve en içte iki sıra siyah tessera ile oluşturulmuş bordür bulunmaktadır. Alt sahnede çok renkli figüratif bir alan bulunmakta, her iki sahnenin de zemini de beyaz ve krem renkli tesseralar oluşturmaktadır (Resim 6.86.).

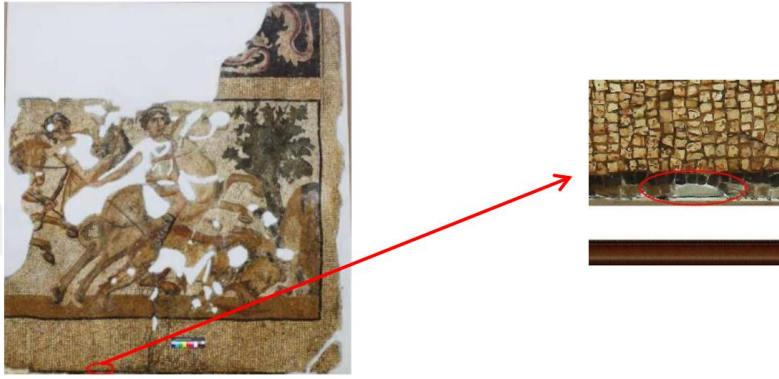
Resim 6.101. Betonarme taşıyıcıya aktarma uygulaması ve detayı

Amazon mozaiği betonarme taşıyıcıya aktarılmıştır. Mozağin taşıyıcısının çimento katkıları olduğu görülmektedir (Resim 6.101.).

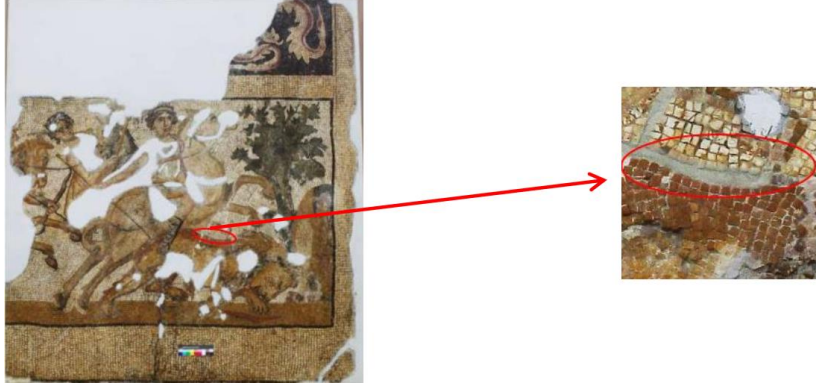
Resim 6.102. Çimento harçlı tamamlama ve dolgular ve detayı

Mozaikteki tüm lacuna tamamlama uygulamaları ve dolgular çimento katkıları ile yapılmıştır (Resim 6.102.).

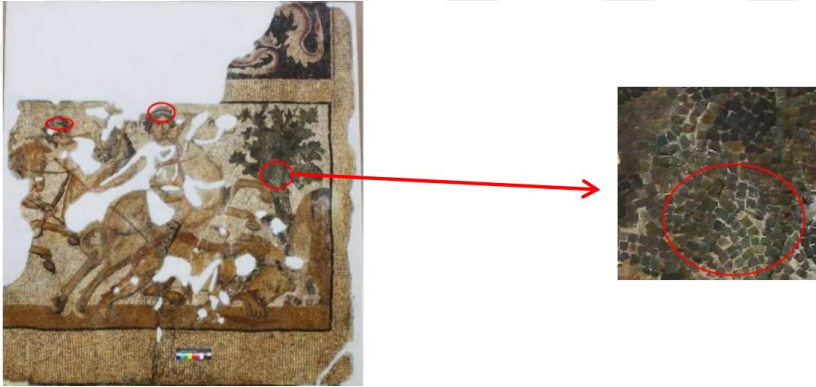
Resim 6.104. Çimento şerbeti ve harçlı derz yenileme uygulaması ve detayı

Mozaiklerde derz yenileme uygulamaları çimento şerbeti ve çimentolu harçlar ile yapılmıştır. Bu müdahale türü özellikle Amazon figürünün saç bölümünde, hizmetçi figürünün saç bölümünde ve yoğun şekilde ağaç figüründe gözlemlenmektedir. (Resim 6.103.).

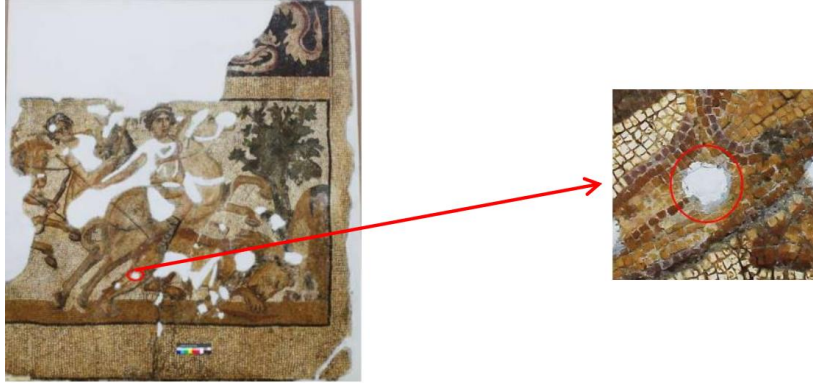
Resim 6.105. Çimento taşıyıcı üzeri estetik harçlı tamamlama uygulaması ve detayı

Mozaikte mevcut çimento taşıyıcı üzerlerinde yine çimento katkılı harçlar ile tamamlamalar yapılmıştır. Estetik kaygı gözetilmiştir fakat uygulamada özensiz işçilik gözlenmektedir (Resim 6.105.).

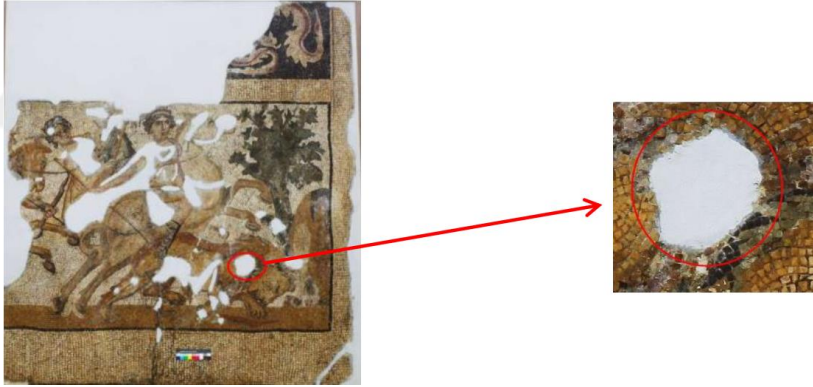
Resim 6.106. Çimento üzeri boyalı tamamlama uygulaması ve detayı

Amazon mozaikinde çimento katkılı harçlar ile gerçekleştirilmiş olan tamamlamaların üzerlerinde beyaz renkli boya uygulamaları gözlenmektedir (Resim 6.106.).

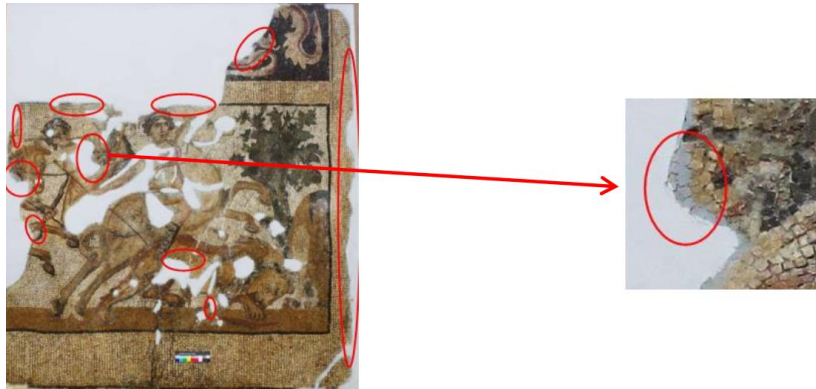
Resim 6.107. Lacuna ile birlikte yüzeyin boyanması ve detayı

Lacuna tamamlama uygulamalarının yüzeyleri beyaz boya ile boyanırken Amazon mozağında bulunan tüm lacuna alanlarının kenarlarında tessellatuma boyaların taşırıldığı görülmektedir. (Resim 6.107.)

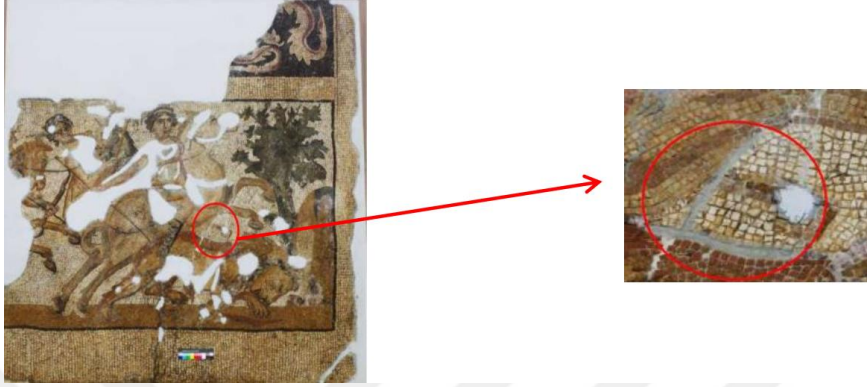
Resim 6.108. Lacuna ile birlikte yüzeye taşan harç ve detayı

Amazon mozağında lacuna kenarlarından yüzeye taşan harç uygulamaları lacuna tamamlama alanlarının üzerindeki beyaz boyanın taşan harç uygulamalarını kapatmasından

dolayı net olarak gözlenememektedir. Lacuna ile birlikte yüzeye taşan harç uygulaması at figürünün üstteki ayağından başlayarak aslan figürüne kadar devam eden çatlak alanın tamamlama uygulamasında net şekilde gözlenebilmektedir. (Resim 6.108.).

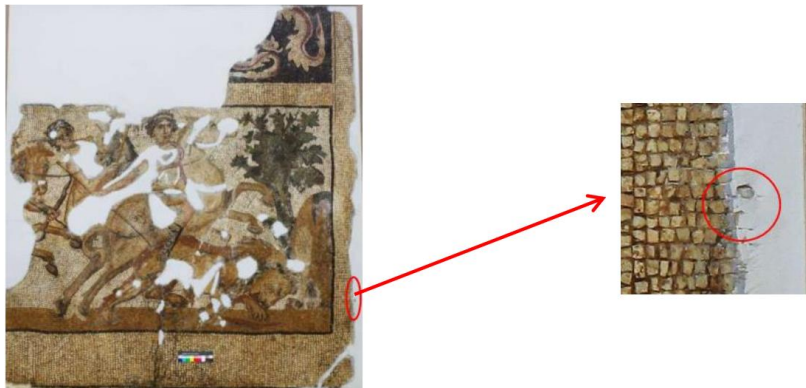
Resim 6.109. Onarım harçlarında kayıp-eksilmeler ve detayı

Amazon mozaikinde onarım harçlarında kayıp ve eksilme durumu sağ kenarı kapsayan lacuna alanının ortasının altında çok küçük bir alanda görülmektedir. (Resim 6.109.).

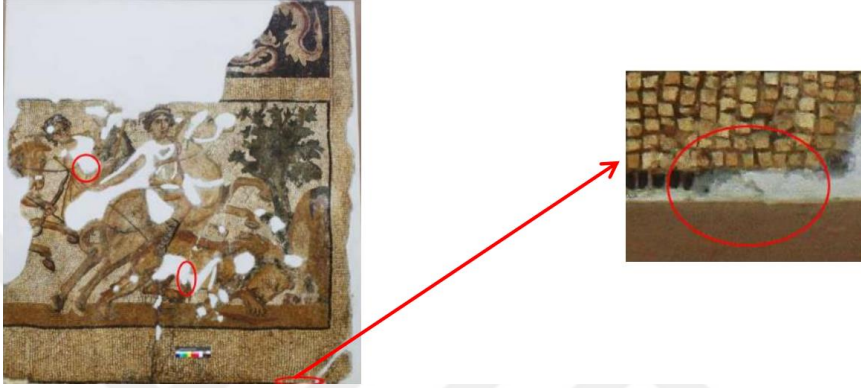
Resim 6.110 Onarım harçlarında yüzey-boya dökülmeleri ve detayı

Bu mozaikte onarım harçlarında boya dökülmesi görülmemektedir. Yüzey dökülmesi ise sağ alttan uzanan lacuna tamamlama alanının sol ucunda, aslan figürünün arka ayaklarının önde duranın sağ tarafındaki lacuna tamamlama alanında ve hizmetçi figürünün göğsündeki lacunanın alt tarafında görülmektedir (Resim 6.110.).

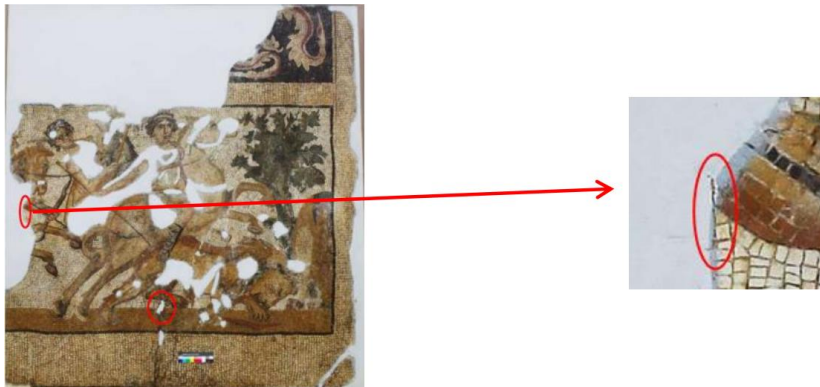
Resim 6.111. Bu mozaikte ve çatlak ve kırıklar detayı

Bu mozaikğin sol kenarın ortasından lacunanın sağ kenarında mozaikte devam eden çatlakla birlikte, mozaikğin alt ortasından geçen çatlakla devam eden aslan figürünün ayağının altındaki küçük lacuna alanında kılcal çatlaklar görülmektedir (Resim 7.162.).

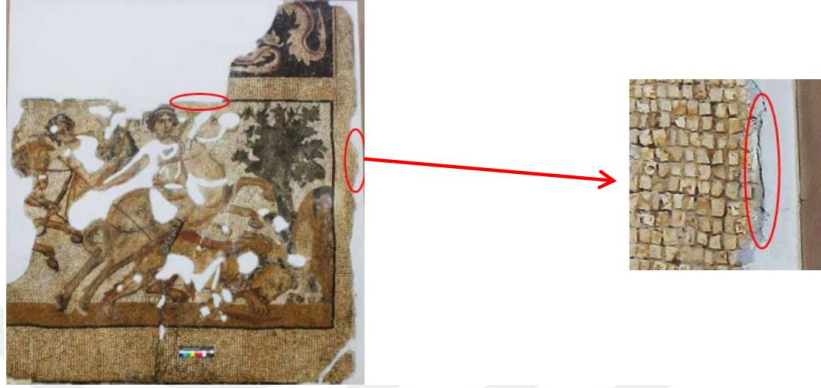
Resim 6.112. Onarım harçları ile taşıyıcı ayrılımları detayı

Amazon mozağında onarım harçlarının taşıyıcıdan ayrıldığı yerler mozağın üstündeki tamamlanmış lacunanın hizmetçi figürünün baş kısmının sağına gelen alan ve mozağın kenar kısmının ortasındaki alan olarak gözlemlenmektedir (Resim 6.112.).

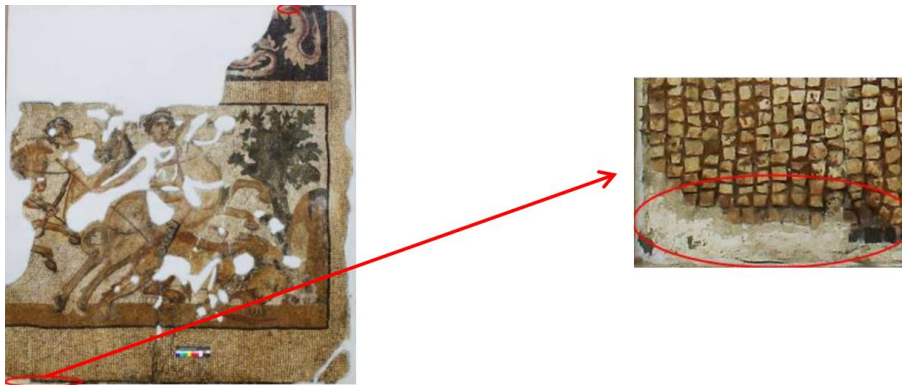
Resim 6.113. Tesseraların taşıyıcıdan ayrılması ve detayı

Bu mozaikte tesseraların taşıyıcıdan ayrılması durumu aynı zamanda tessera kaybına yol açmaktadır. Bu durum mozağın sol alt köşesinde ve mozağın üstünde lacunanın sağ tarafında gözlemlenmektedir. (Resim 6.113.).

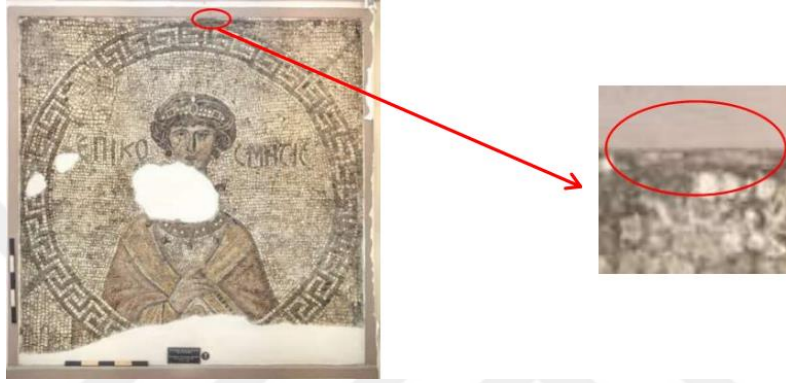
Resim 6.115. Betonarme taşıyıcıya aktarma uygulaması ve detayı

Episcosmesis mozaiği betonarme taşıyıcıya aktarılmıştır. Mozaiğin taşıyıcısının çimento katkılı olduğu görülmektedir (Resim 6.115.).

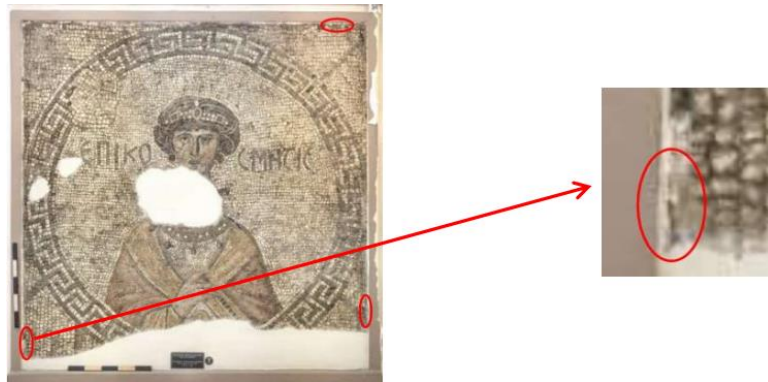
Resim 6.116. Yeni taşıyıcı ek yeri sorunları ve detayı

Yeni taşıyıcıya aktarmada ek yeri sorunları taşıyıcının tessellatımla birleşen kenarlarının sol kenar altında, üst kenar sağında ve sağ kenar altında harç uygulamaları çatlayarak kenardan ayrılmış durumda olduğu görülmektedir (Resim 6.116.).

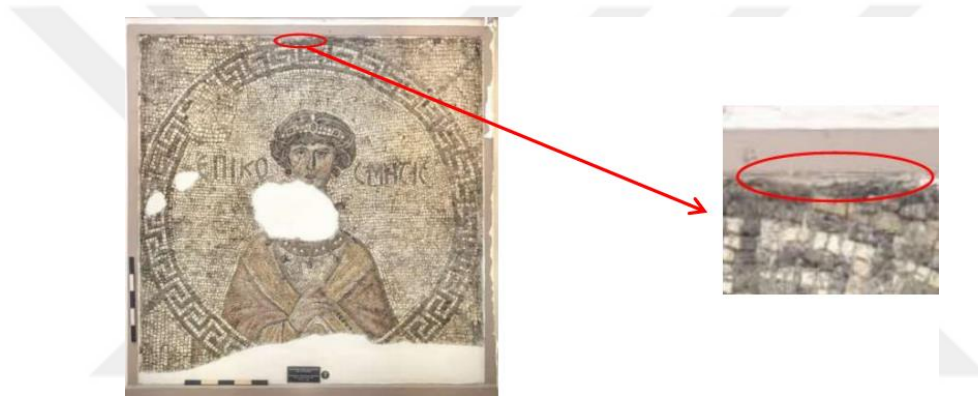
Resim 6.117. Çimento harçlı tamamlama ve dolgular ve detayı

Mozaikteki tüm lacuna tamamlama uygulamaları ve dolgular çimento katkılı harçlar ile yapılmıştır (Resim 6.117.).
