Eski Hatay Mozaik Müzesi Mozaiklerinde Görülen Hatalı Restorasyon Müdahaleleri

ESKİ HATAY MOZAİK MÜZESİ MOZAİKLERİNDE GÖRÜLEN HATALI RESTORASYON MÜDAHALELERİ

(Yüksek Lisans Tezi)

**ANKARA HACI BAYRAM VELİ ÜNİVERSİTESİ
LİSANSÜSTÜ EĞİTİM ENSTİTÜSÜ**

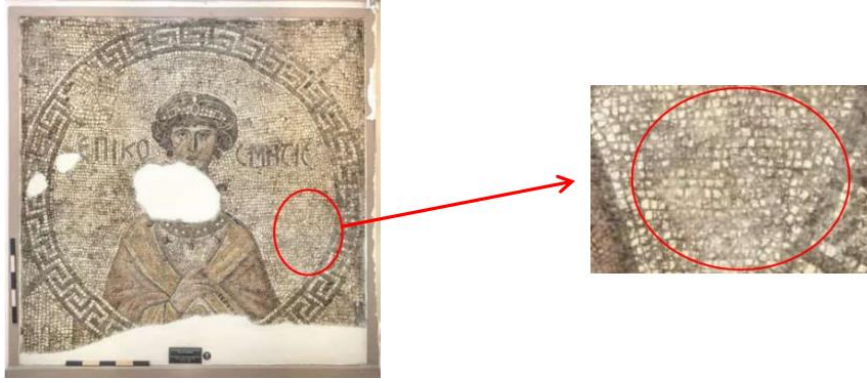
Resim 6.118. Çimento şerbeti ve harçlı derz yenileme uygulaması ve detayı

Mozaiklerde derz yenileme uygulamaları çimento şerbeti ve çimentolu harçlar ile yapılmıştır. Bozulmanın en net gözlemlendiği alan figürün sağ tarafında kol hizasında bulunan alandır (Resim 6.118.).

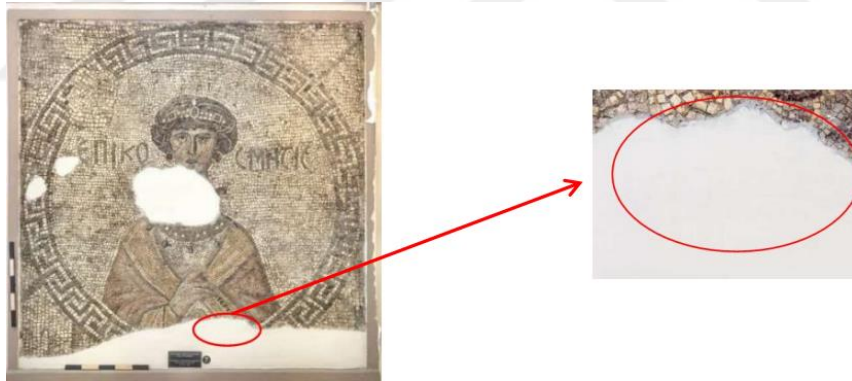
Resim 6.119. Çimento taşıyıcı üzeri estetik harçlı tamamlama uygulaması ve detayı

Mozaikte mevcut çimento taşıyıcı üzerlerinde yine çimento katkıli harçlar ile tamamlamalar yapılmıştır. Estetik kaygı gözetilmiştir fakat uygulamada özensiz işçilik gözlenmektedir (Resim 6.119.).

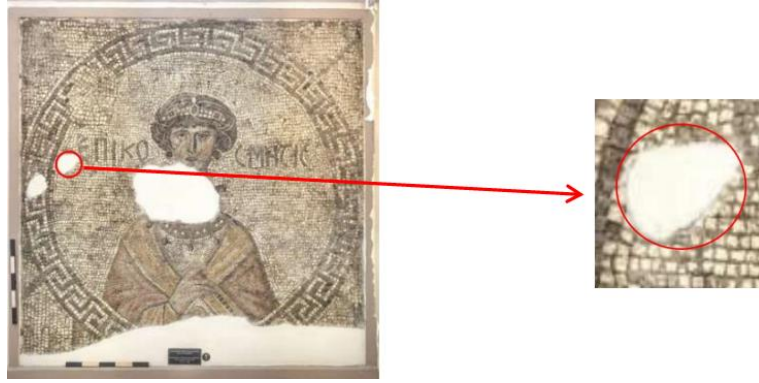
Resim 6.120. Çimento üzeri boyalı tamamlama uygulaması ve detayı

Episcosmesis mozaiğinde çimento katkıli harçlar ile gerçekleştirilmiş olan tamamlamaların üzerlerinde beyaz renkli yağlı boya uygulamaları gözlenmektedir (Resim 6.120.).

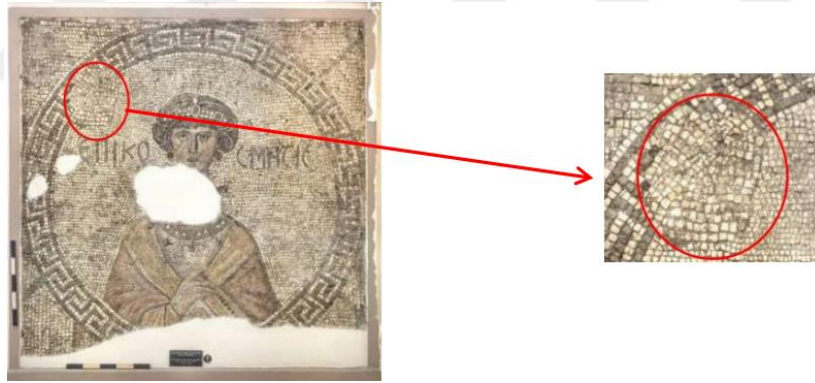
Resim 6.121. Yeni tessera kullanılarak tamamlama örgüleri uygulaması ve detayı

Tamamlama uygulamalarından biri olan tessera kullanımı ile tamamlama uygulaması Episcosmesis'in baş hizasında mozaiğin sol tarafında meander motifini de içine alacak şekilde görülmektedir (Resim 6.121.).

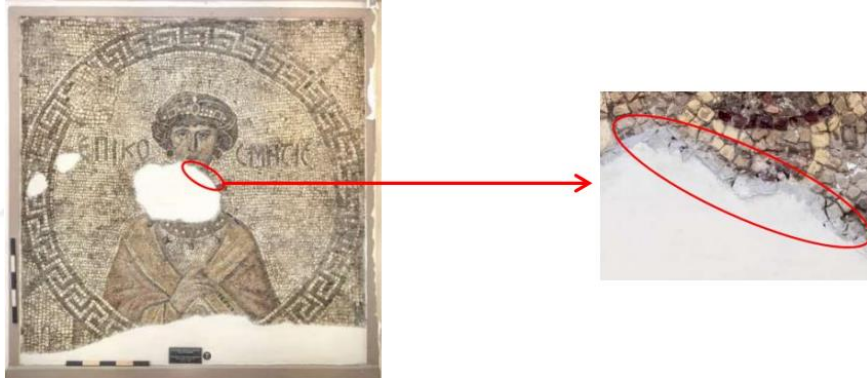
Resim 6.122. Lacuna ile birlikte yüzeyin boyanması ve detayı

Lacuna tamamlama uygulamalarının yüzeyleri beyaz yağlı boya ile boyanırken mozaikteki tüm lacuna alanlarının kenarlarında tessellatuma boyaların taşırıldığı görülmektedir (Resim 6.122.).

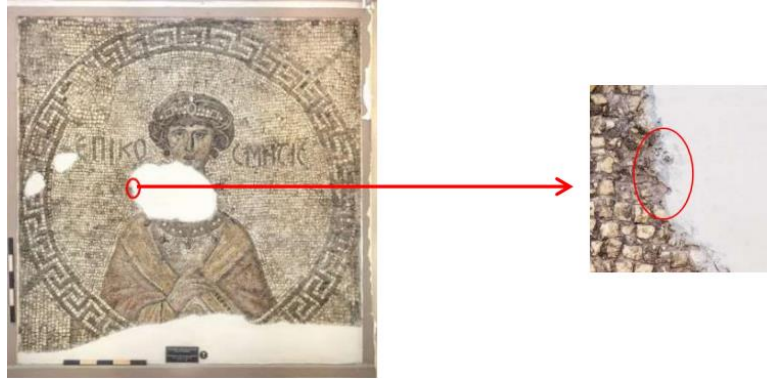
Resim 6.123. Lacuna ile birlikte yüzeye taşan harç ve detayı

Lacuna tamamlama ve bordür onarımı uygulamalarında yüzeye çimento katkılı harcın taşması durumu kısmen tüm lacuna kenarlarında görülmektedir (Resim 6.123.).

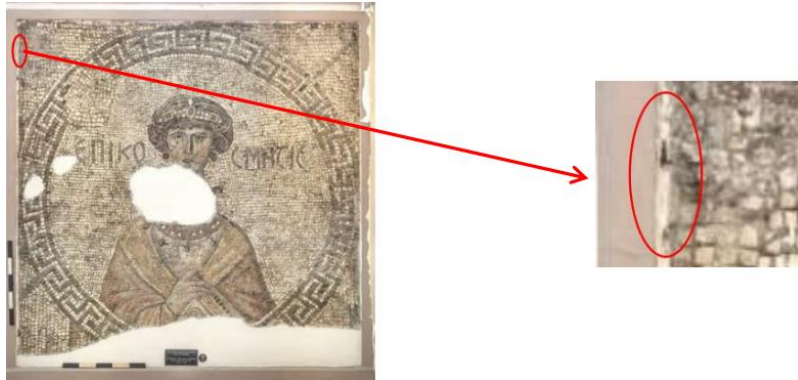
Resim 6.124. Onarım harçlarında kayıp-eksilmeler ve detayı

Bu mozaikte onarım harçları uygulamalarında kayıp ve eksilmeler bozulması mozaikin sol üst kenarında gözlemlenmektedir (Resim 6.124.).

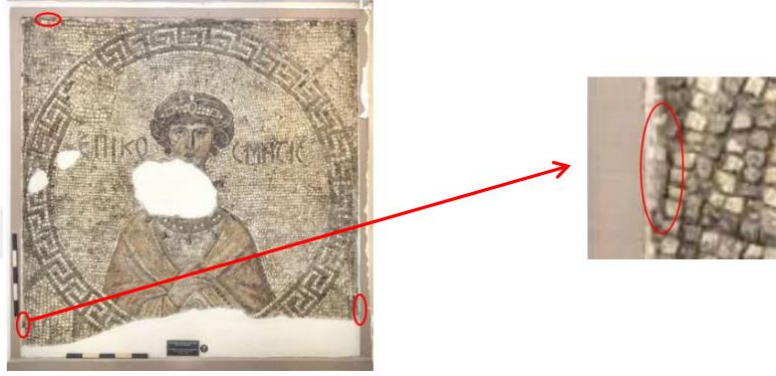
Resim 6.125. Onarım harçları ile taşıyıcı ayrılmaları ve detayı

Bu mozaikte onarım harçları ile taşıyıcı ayrılmaları bordür onarımlarında sol üst kenar, sol alt kenar ve sağ alt kenarda görülmektedir (Resim 6.125.).

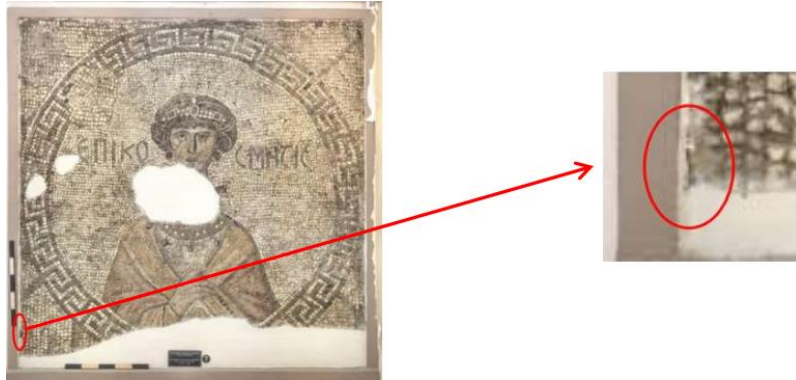
Resim 6.126. Tesseraların taşıyıcıdan ayrılması ve detayı

Bu mozaikte tesseraların taşıyıcıdan ayrılması durumu mozaik'in sol alt kenarında küçük bir alanda görülmektedir (Resim 6.126.).

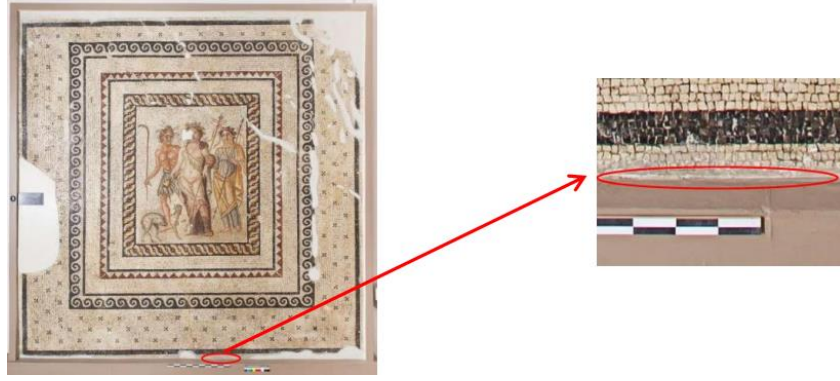
Resim 6.128. Betonarme taşıyıcıya aktarma uygulaması ve detayı

Sarhoş Dionysos mozaïği betonarme taşıyıcıya aktarılmıştır. Mozaïğin taşıyıcısının çimento katkılı olduğu görülmektedir (Resim 6.128.).

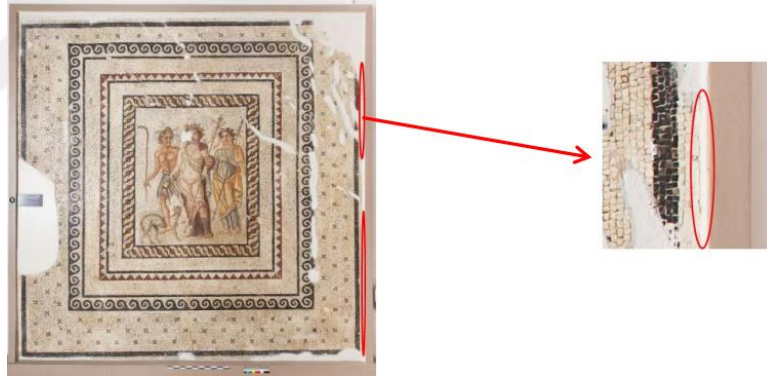
Resim 6.129. Yeni taşıyıcı ek yeri sorunları ve detayı

Yeni taşıyıcıya aktarmada ek yeri sorunları taşıyıcının tessellatımla birleşen kenarlarından sağ kenar boyunca harç uygulamaları çatlayarak kenardan ayrılmış durumda olduğu görülmektedir (Resim 6.129.).

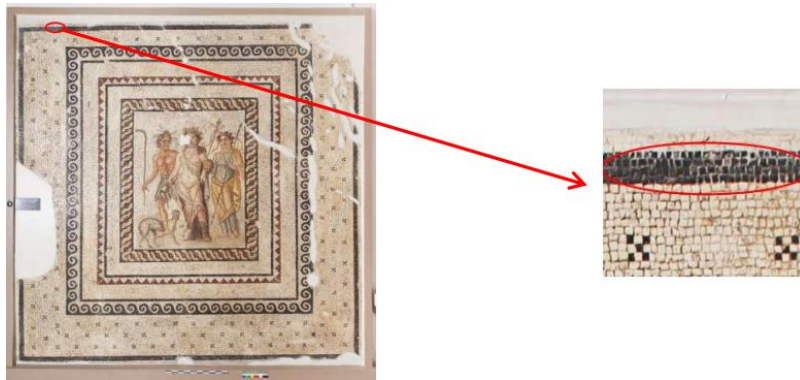
Resim 6.131. Çimento şerbeti ve harçlı derz yenileme uygulaması ve detayı

Mozaiklerde derz yenileme uygulamaları çimento şerbeti ve çimentolu harçlar ile yapılmıştır. Bu müdahale türü en dışta dört sıra siyah tesseradan oluşan bordür boyunca tüm kenarlarda görülmektedir (Resim 6.131.).

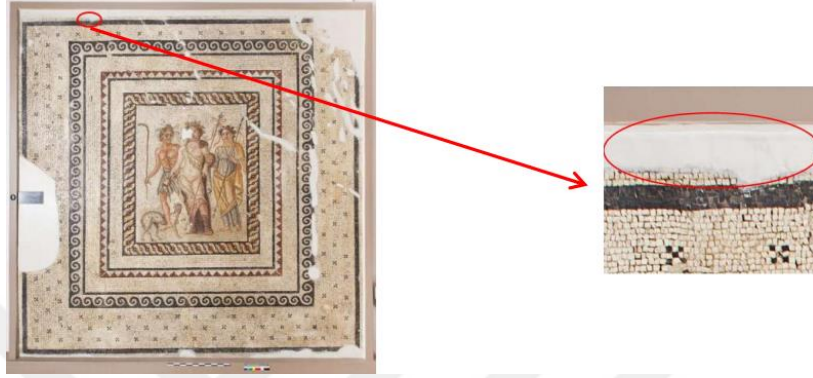
Resim 6.132. Çimento taşıyıcı üzeri estetik harçlı tamamlama uygulaması ve detayı

Mozaikte mevcut çimento taşıyıcı üzerlerinde yine çimento katkılı harçlar ile tamamlamalar yapılmıştır. Estetik kaygı gözetilmiştir fakat uygulamada özensiz işçilik gözlenmektedir (Resim 6.132.).

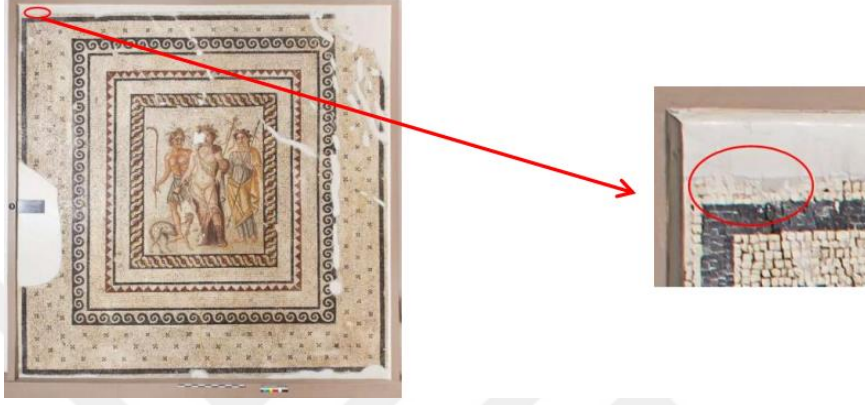
Resim 6.135. Lacuna ile birlikte yüzeye taşan harç ve detayı

Lacuna tamamlama ve bordür onarımı uygulamalarında yüzeye çimento katkılı harcın taşması durumuna bu mozaikte çok fazla rastlanılmamaktadır. Mozağin sol üst kısmındaki harç uygulamalarında bu uygulama kısmen görülmektedir (Resim 6.135.).

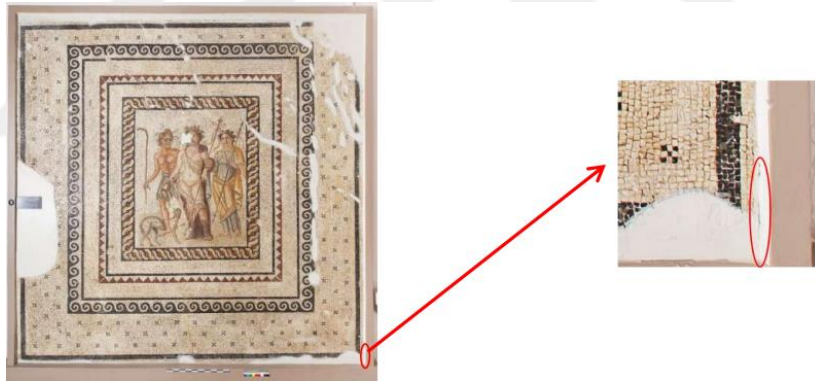
Resim 6.137. Onarım harçları ile taşıyıcı ayrılmaları ve detayı

Bu mozaikte onarım harçları ile taşıyıcı ayrılmaları sadece sağ alt kenarında görülmektedir (Resim 6.137.).

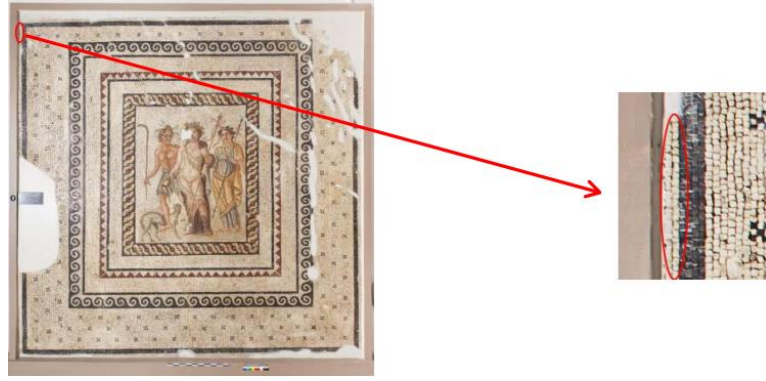
Resim 6.138.Tesselaların taşıyıcıdan ayrılması ve detayı

Bu mozaikte tesseraların taşıyıcıdan ayrılması durumu mozaikğin sol üst kenarında görülmektedir (Resim 6.138.).
