**BİR ENDÜSTRİYEL TESİS ELEKTRİK DAĞITIM SİSTEMİNİN GERİLİM  
ÇÖKMELERİ BAKIMINDAN İNCELENMESİ**

**YÜKSEK LİSANS TEZİ**

**Elektrik Mühendisliği Anabilim Dalı**

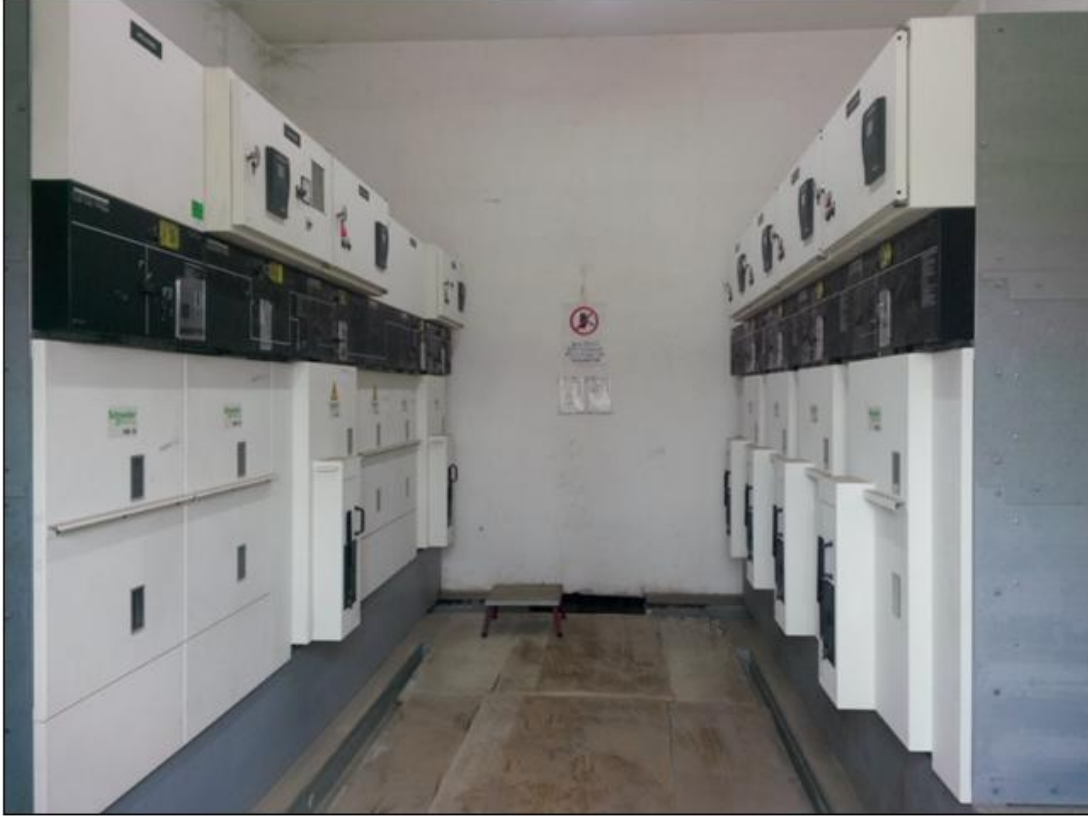
**Şekil 5.1:** A fabrikası ana og dağıtım odası.

Kojenerasyon tesisinde A fabrikasını besleyen kesici A\_Kesicisi olarak adlandırılır. Bu kesici kojenerasyon tesisi içerisinde bulunmaktadır. A fabrikasının ana OG dağıtım odası (Şekil 5.1) içinde bulunan A\_Giriş\_Kuplaj hücresi, A fabrikasını kojenerasyon tesisine bağlar.

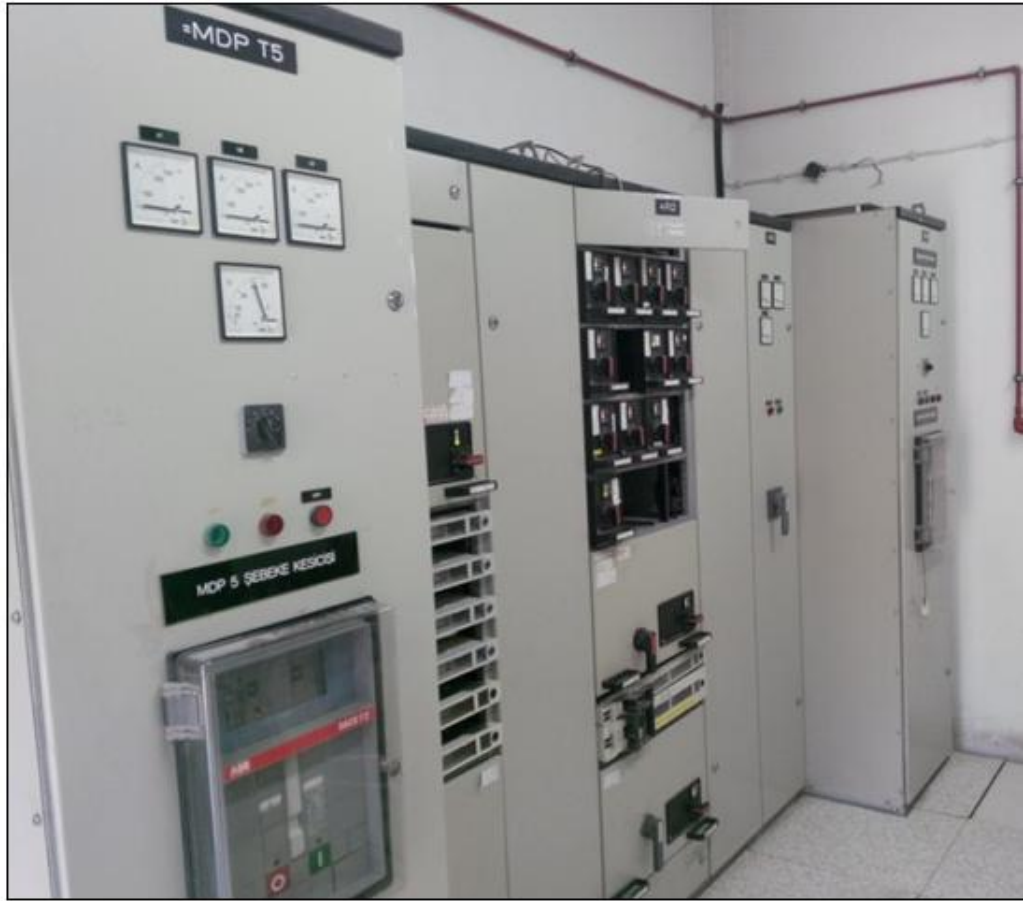
**Şekil 5.2:** MDP panosu.

Ek B bölümünde Şekil B.2’de A fabrikasının orta gerilim hücrelerinin şemasının birinci sayfası görülmektedir. Şemada görülen 3. hücre A\_Giriş\_Kuplaj hücresidir. A fabrikasının 7 adet 34,5 kV/0,4 kV dağıtım transformatörü vardır. Fabrikanın tüm yükleri bu transformatörler üzerinden beslenmektedir. Bu transformatörlerin 4 tanesi 1000 kVA, 3 tanesi 1600 kVA gücündedir. Her transformatörün çıkışında MDP (Şekil 5.2) diye isimlendirilen 7 adet alçak gerilim dağıtım panosu vardır.

Bu dağıtım panolarından fabrikanın motorları, aydınlatma panoları, kesintisiz güç kaynakları ve diğer bütün yükleri beslenmektedir. Örnek olarak Trafo-3 ün alçak gerilim tarafında bulunan MDP3 panosunun şemasının bir sayfası Ek B bölümünde şekil B.5’de gösterilmiştir. Şemada 5 adet motoru besleyen çekmecelerin tek hat çizimi görünmektedir. MDP panolarından motor dışındaki diğer yükleri beslemek için kullanılan çekmecelerde ise yalnızca sigortalar bulunmaktadır. Ek B bölümünde Şekil B.6’da MDP1 panosunun şemasının birinci sayfası görülmektedir. Şemadan görüleceği üzere bazı motor yükleri kontaktörlü çekmecelerle beslenirken; bazı tali panolar sigortalı çekmecelerle beslenmektedir. A fabrikasındaki 7 adet alçak gerilim panosundan (MDP) beslenen yük çeşitleri Ek B bölümünde Şekil B.7’de gösterilmiştir.

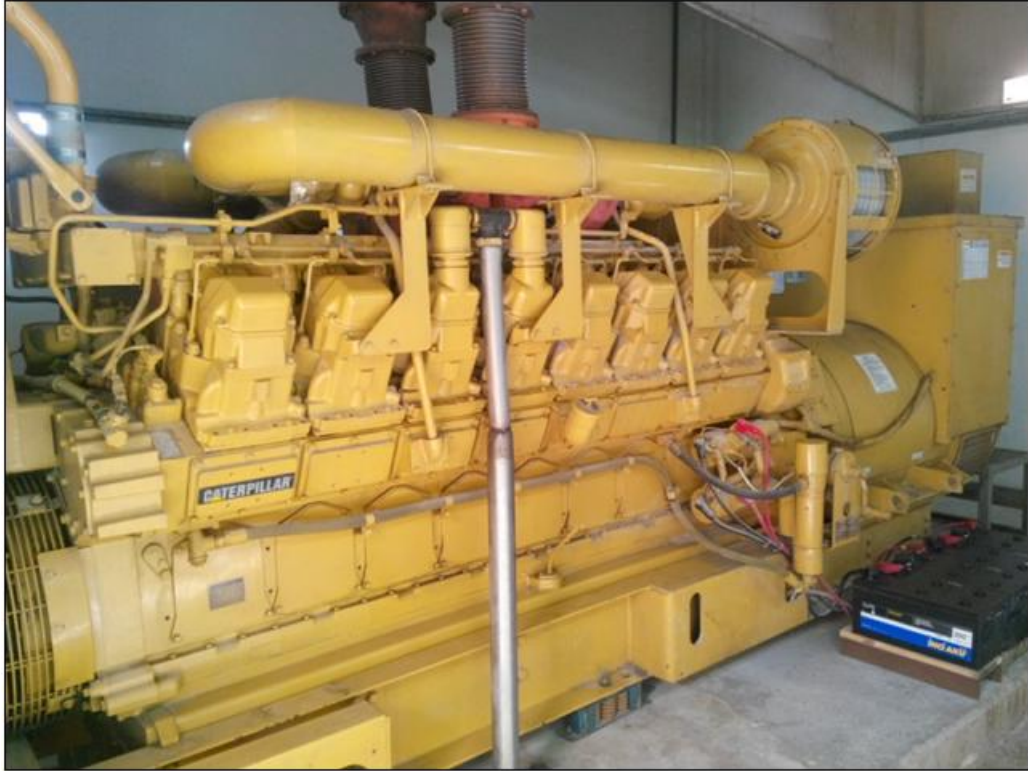
Şekil 5.6 : Dizel generatör.

Şebekedeki bazı sıkıntılar kojenerasyonun devreden çıkmasına sebep olabilmektedir. Aynı zamanda, şebekeden kojenerasyon tesisini besleyen İTM de devre dışı kalabilmektedir. Bu gibi durumlarda kampüs ne şebekeden ne de kojenerasyon tesisinden beslenebilmektedir. Bu kesintide A fabrikasında bulunan dizel generatör (Şekil 5.6), generatör transfer panosu (Şekil 5.7 ) vasıtasıyla tesis ana O.G. odasında bulunan kuplaj hücresi (Şekil 5.8 - A\_GIRIS\_KUPLAJ) açıldıktan sonra devreye girer.

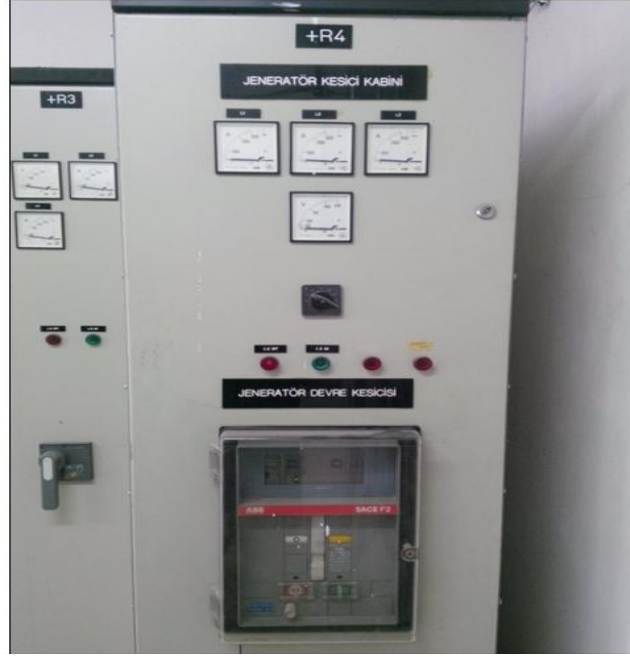
Şekil 5.9 : Dizel generatör kesici kabini.

Dizel generatör, Trafo-5 in 0,4 kV çıkışında bulunan MDP5 barasına Generatör Kesici Paneli (Şekil 5.9 - DG\_KESICI) ile paralel bağlanır. Böylece, Trafo-5 üzerinden 0,4 kV gerilim 34,5 kV gerilime yükseltilerek tesisin O.G. baralarına 34,5 kV gerilim uygulanır. Bu sayede tesisteki tüm transformatörler enerjilendirilmiş olur.
