**BARTIN ÜNİVERSİTESİ YERLEŞKESİ VE ÇEVRESİNİN ENGELLİLER  
İÇİN ULAŞILABİLİRLİK İLE İLGİLİ TÜRK STANDARTLARI  
BAĞLAMINDA İNCELENMESİ**

**YÜKSEK LİSANS TEZİ  
MİMARLIK ANA BİLİM DALI**

**GAZİ ÜNİVERSİTESİ  
FEN BİLİMLERİ ENSTİTÜSÜ**

**TEMMUZ 2019**

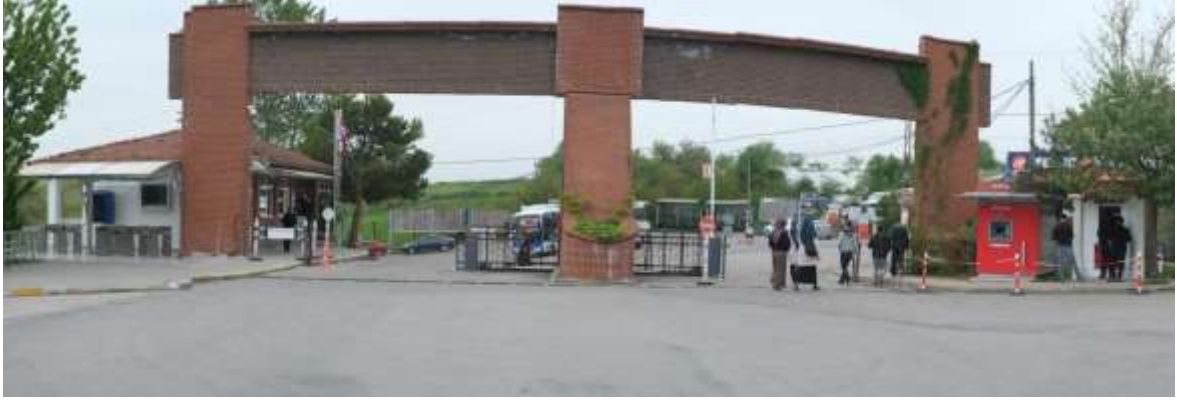
Resim 5.1. Bartın Üniversitesi Ağdacı Kampüs içinden, giriş kapısı, nizamiye ve durakların görünüşü (27 Nisan 2019 tarihinde Gülden Aslan Köse tarafından fotoğraflanmıştır.)

- Turnikelerle İktisadi ve İdari Bilimler Fakültesi Binası arasında bulunan her iki kaldırıma da rampalar yapılması
- Turnike-kaldırım, kaldırım- İktisadi ve İdari Bilimler Fakültesi tretuvarı arasına yaya geçitleri eklenmesi,
- Kaldırımdaki ağaç ve çalılıkların sınırlarının belirlenip, görme engelliler için belirgin hale getirilmesi,
- Kaldırım zemin kaplamasının, ıslak kuru şartlarda kaymayan bir malzeme ile kaplanması,
- Oluşturulan erişilebilir güzergâh üzerinde, kaldırımlara hissedilebilir yüzey uygulaması yapılmasıdır.

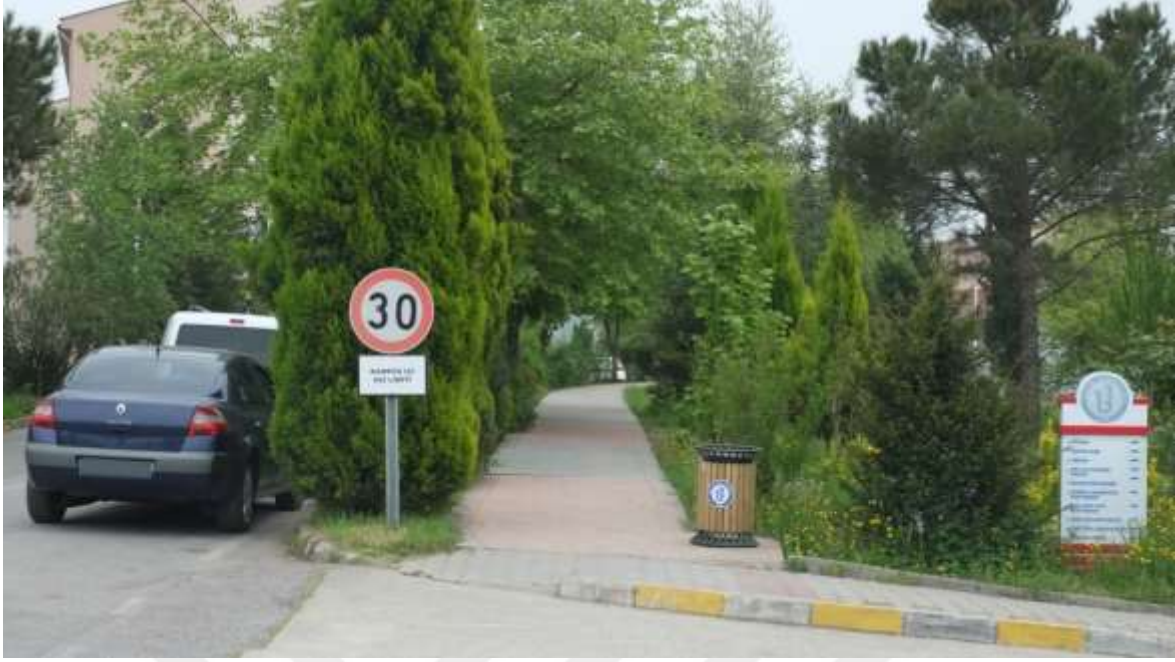
Resim 5.2. Bartın Üniversitesi Ağdacı Kampüsü giriş kapısından, İktisadi ve İdari Bilimler Fakültesi yaya bağlantısı (27 Nisan 2019 tarihinde Gülden Aslan Köse tarafından fotoğraflanmıştır.)

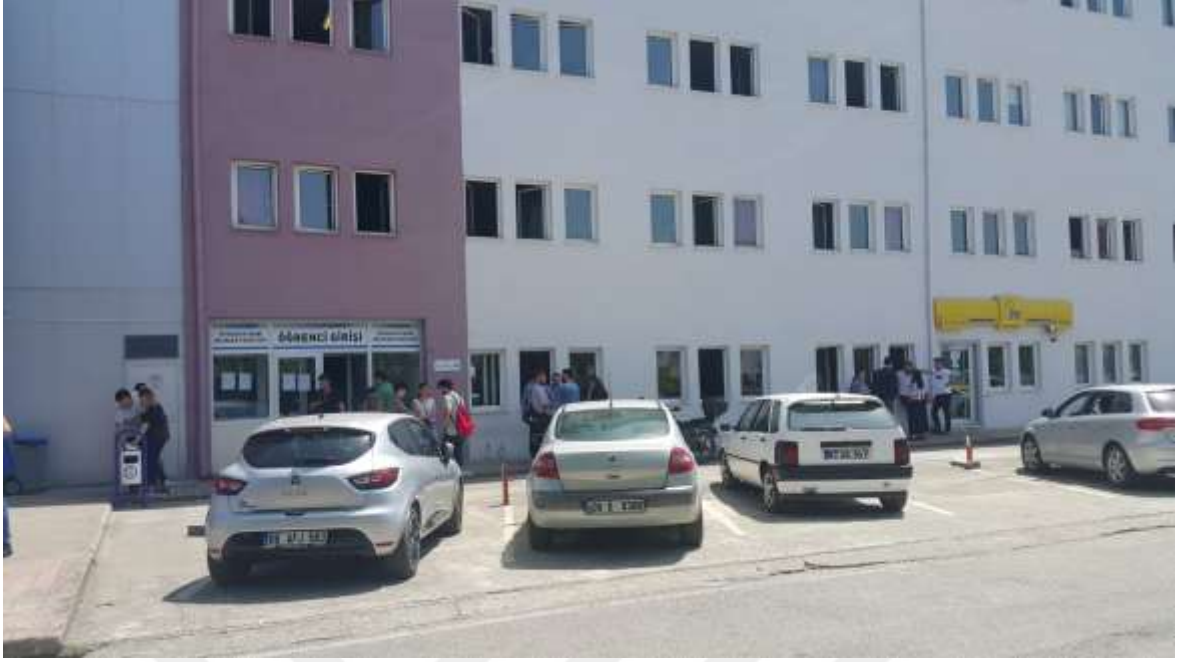
Resim 5.3. Bartın Üniversitesi İktisadi ve İdari Bilimler Fakültesi öğrenci giriş kapısı ve otoparkı (28 Mayıs 2019 tarihinde Mehmet Said Köse tarafından fotoğraflanmıştır.)

- Yapının en az 1 erişilebilir giriş kapısı olabilmesi için, en sık kullanılan, Öğrenci Girişi önündeki seviye farklılıklarının giderilerek, standarda uygun ölçü ve donanımına sahip bir rampa yapılması,
- Öğrenci giriş kapısının tek kanadı 90° açıldığında, ez az 100 cm olacak şekilde değiştirilmesi,
- Bu girişte bulunan rüzgârlığın genişletilecek alanı bulunmadığı için kaldırılması,
- Bu giriş önünde bulunan otoparkta, metal babaların kaldırılarak, giriş kapısına en yakın iki araçlık bölümün, tek bir engelli otoparkına dönüştürülmesi,
- Öğrenci Girişinin hava şartlarından etkilenmesinin önüne geçmek için, kapı üzerine bir üst örtü yapılmasıdır.

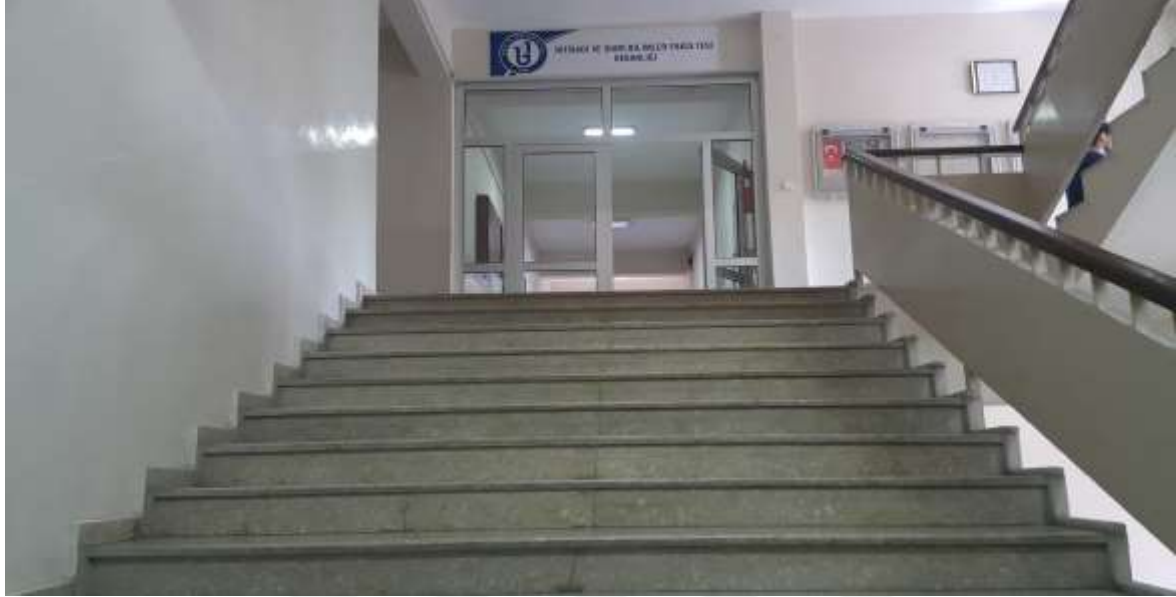
Resim 5.4. Bartın Üniversitesi İktisadi ve İdari Bilimler Fakültesi derslikler ile dekanlık katı bağlantısı (28 Mayıs 2019 tarihinde Mehmet Said Köse tarafından fotoğraflanmıştır).

etmemektedir. Bu sebeple asansör duraklarının bulunduğu katlarla, diğer blok arasındaki merdivenlere, platform merdiven asansörü yapılmalıdır.

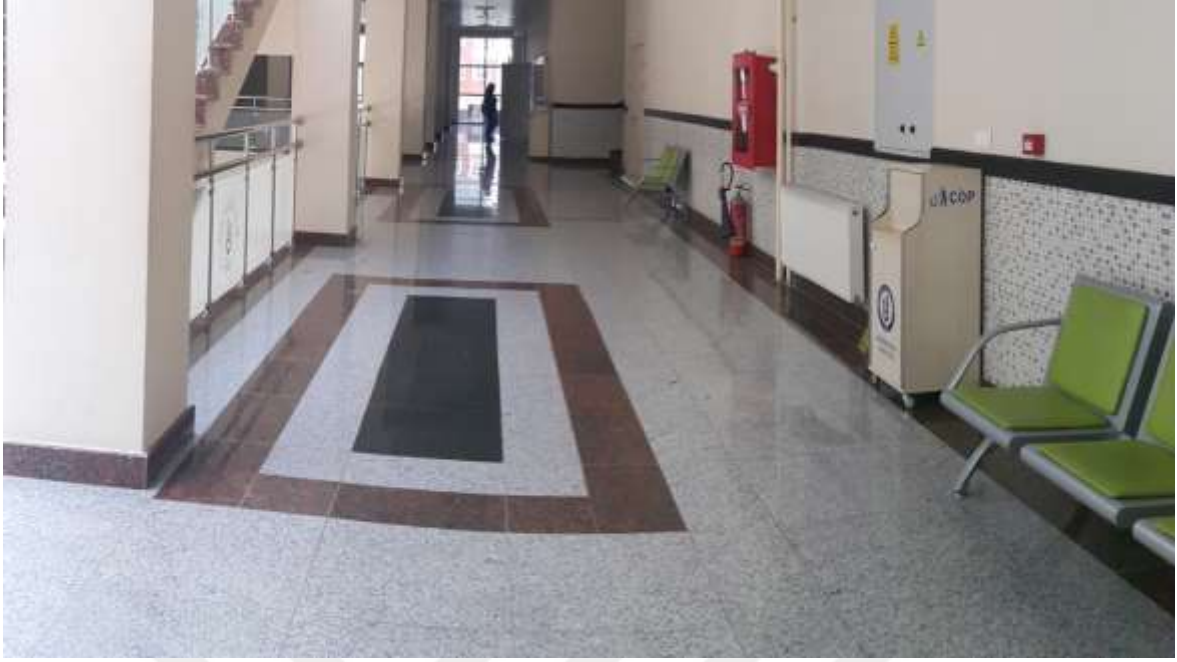
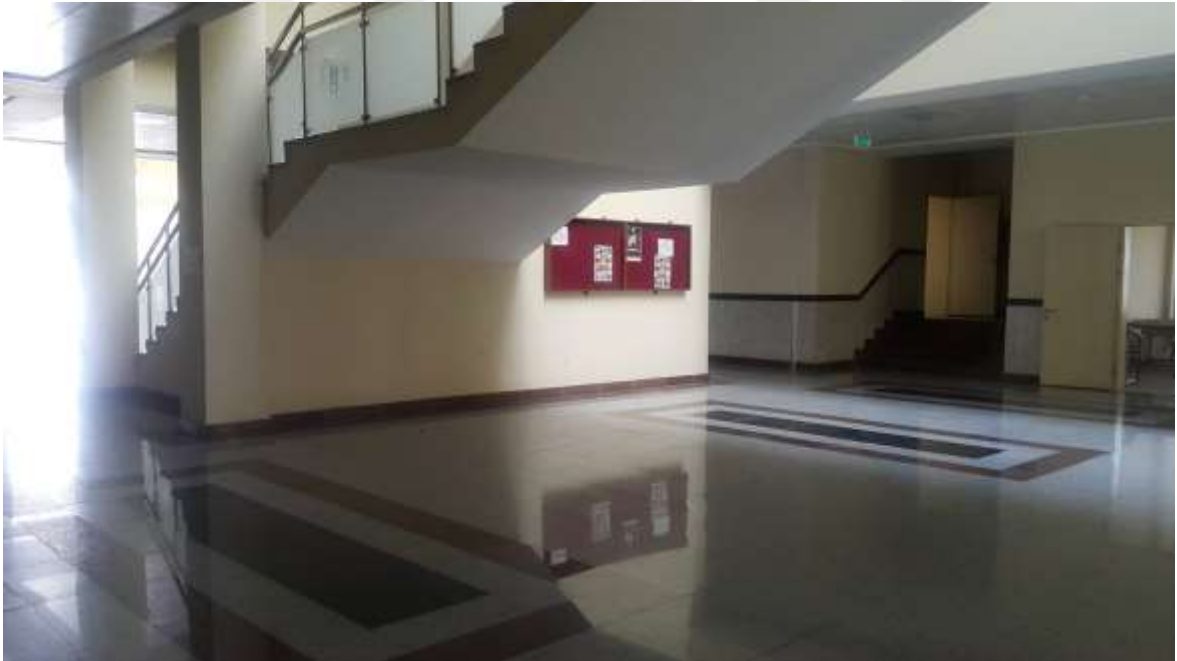
Resim 5.9. Bartın Üniversitesi Mimar Sinan Dersliği I. kat holü (19 Mayıs 2019 tarihinde Gülден Aslan Köse tarafından fotoğraflanmıştır.)

Resim 5.10. Bartın Üniversitesi Mimar Sinan Dersliği zemin kat sahanlık döşeme altı (19 Mayıs 2019 tarihinde Gülден Aslan Köse tarafından fotoğraflanmıştır.)

- Koridorlarda bulunan banklar, yangın tüpleri ve çöp kutuları ana sirkülasyon hatlarından, ikincil sirkülasyon hattı olan hollere taşınmalıdır.
- Koridorlarda bulunan engeller standarda uygun ölçülerle sınırlandırılmalıdır.
- Zemin kat koridorunda bulun merdiven sahanlığı döşeme altı çevresinin bastonla hissedilebilir korkulukla çevrilmesi gerekmektedir.
