NİĞDE YÖRESİNDEKİ KÜLTÜREL YAPILARDA KULLANILAN YAPI  
TAŞLARININ KAYNAK ALANLARI

Yüksek Lisans Tezi

### THE SOURCES OF BUILDING STONES USED IN CULTURAL STRUCTURES IN NİĞDE PROVINCE

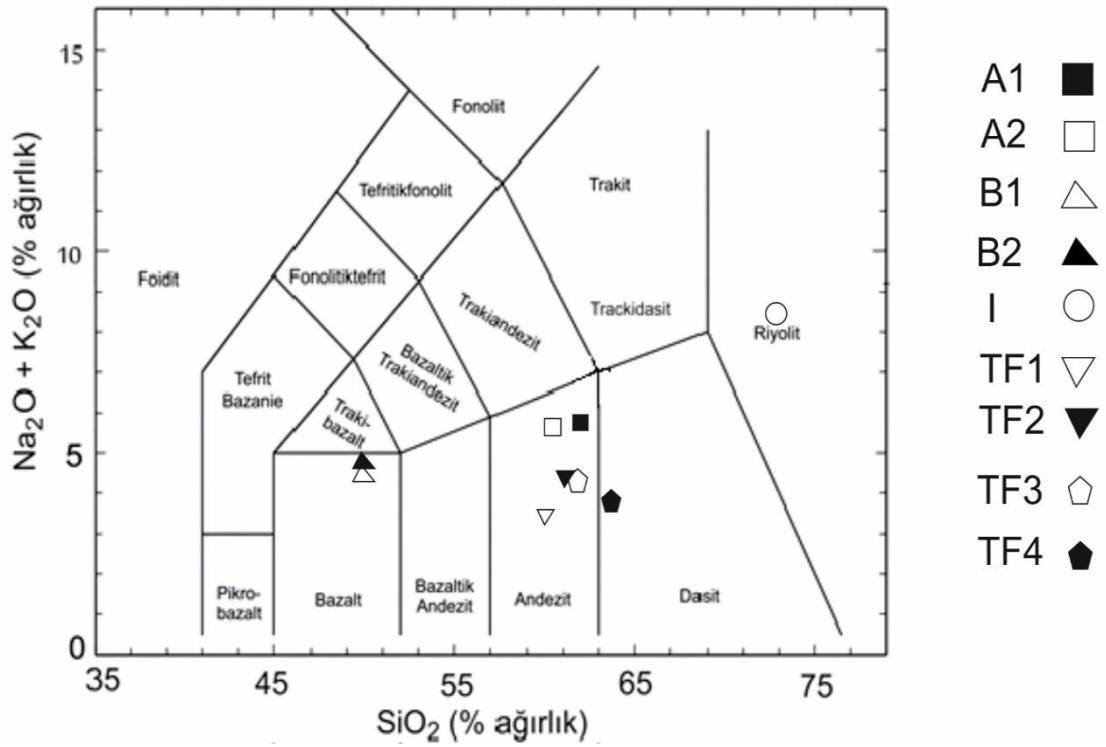
Şekil 3.16. İncelenen örneklerin Le Bas vd., (1986)'a göre toplam alkali - silikat miktarlarına göre adlandırılması

Örneklerin kimyasal analizlerden elde edilen verilerin Le Bas vd., (1986) toplam alkali - silikat diyagramında yapılan değerlendirmelerinde; A1, A2 örnekleri andezit trakiandezit sınırında, B1, B2 örnekleri bazalt-trakitbazalt sınırında, TF1, TF2, TF3 örnekleri andezit, TF4 örneği ise dasit-andezit sınırında olup, I örneği ise riyolit bileşimindedir (Şekil 3.17).

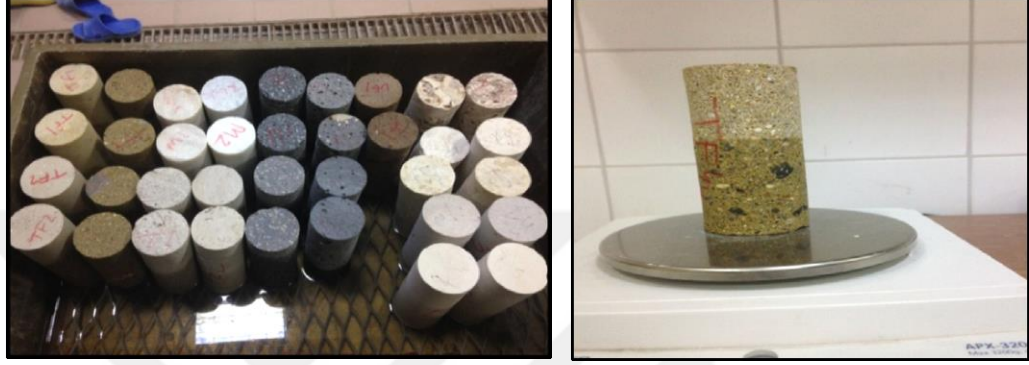
Şekil 3.17. Kılcal su emme deneyinde su emme miktarının belirlenmesi

İncelenen örneklerin kılcal su emme potansiyellerini belirlemek amacıyla kapiller su emme deneyi yapılmış ve kılcallık katsayısı hesaplanmıştır. Deney TS EN 1925 standardına göre 3 karot örneği üzerinde gerçekleştirilmiştir (Şekil 3.26). Deneysel verilerden elde edilen değerler,  $\text{kg/m}^2\text{h}$  cinsinden Çizelge 3.5.'te verilmiştir.

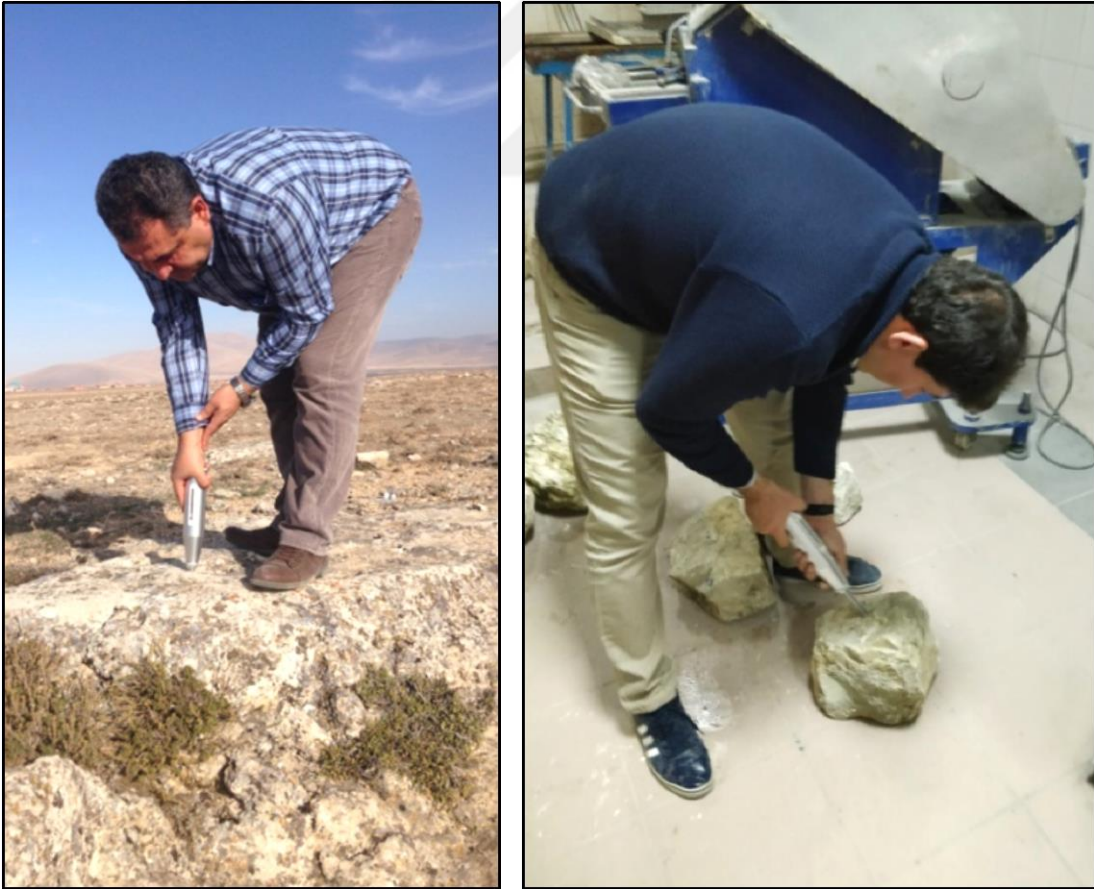
**Şekil 3.18.** Schmidt çekici ile araziden ve blok numune üzerinden ölçüm alımı

Başlangıçta betonun dayanımını tahmin etmek amacıyla geliştirilen Schmidt sertlik çekici, kayaların dayanımlarının özellikle arazide kısa süre içerisinde dolaylı yoldan tahmin edilmesi için uzunca bir süreden beri kullanılmaktadır. Deney, arazide kayanın gözlendiği mostralarda, aynalarda, ayrık bloklarda ve karotlar üzerinde kolaylıkla uygulanabilmektedir (Şekil 3.28) (Kahraman vd., 2002).

Deney, ISRM(2007) tarafından önerilen y nteme g re yapılmıřtır. Deney  rneđi  zerinde birbirinden uzaklıđı en az  ekicinin u   apına eřit olan, en az 10 farklı noktada tekrarlanarak okunan geri sı rama sertlik deđerleri ve  ekicinin konumu kaydedilir. Deney sırasında herhangi bir  atlak oluřması veya g zle g r lebilir diđer bir yenilmenin geliřmesi halinde deney iptal edilir. Blok  rnekler  zerinde ger ekleřtirilen  l mlerden elde edilen Schmidt  ekici sertlik indeksi deđerleri,  izelge 3.11’de sunulmuřtur.

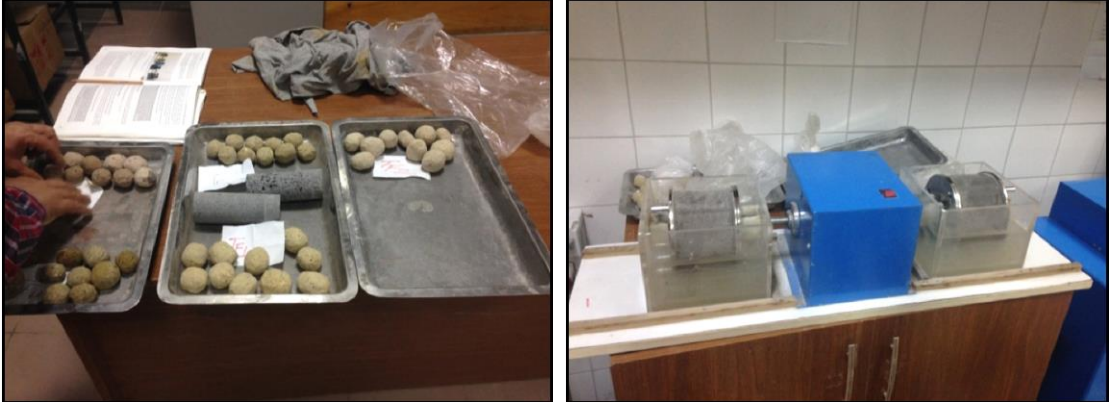
Şekil 3.19. Slake durabilite deneyinin yapılmasında kullanılan numuneler ve ekipman

Deney, TSE 699 standartlarına göre 4 çevrim olarak yapılmıştır. Her biri 40-60 g gelebilen 450-500 gr kayaç örneğinin benzeri olacak 10 tane kaya parçası seçilir. Bu parçalar dairesel olmalı, köşeler örneklerin hazırlanışı esnasında yuvarlaklaştırılmalıdır. Örnek temiz bir tambura yerleştirilmeli ve sabit bir kütlede 105 °C sıcaklıkta kurutulmalı, genellikle 2-6 saat fırında bekletilmelidir. Tamburun kütlesiyle örneğin kütlesi ölçülür. Soğutulduktan sonra örnek deneye tabi tutulur. Tamburun kapağı yerine takılır, kutu içine yerleştirilir ve motor çalıştırılır. Kutu genelde 20°C' lik normal musluk suyu ile eksenin 20 mm altındaki seviyeye kadar su ile doldurulur ve tambur 0.5 dakikalık hassasiyetle 10 dakika süresince 200 devir, dakikada ortalama 20 devir yapacak şekilde döndürülür. Tambur teknedan alınır, kapağı çıkartılır, tambur ve kalan örnek 105°C' de sabit kütlede kurutulur. Elde edilen sonuçlar Çizelge 3.13'de sunulmuştur.

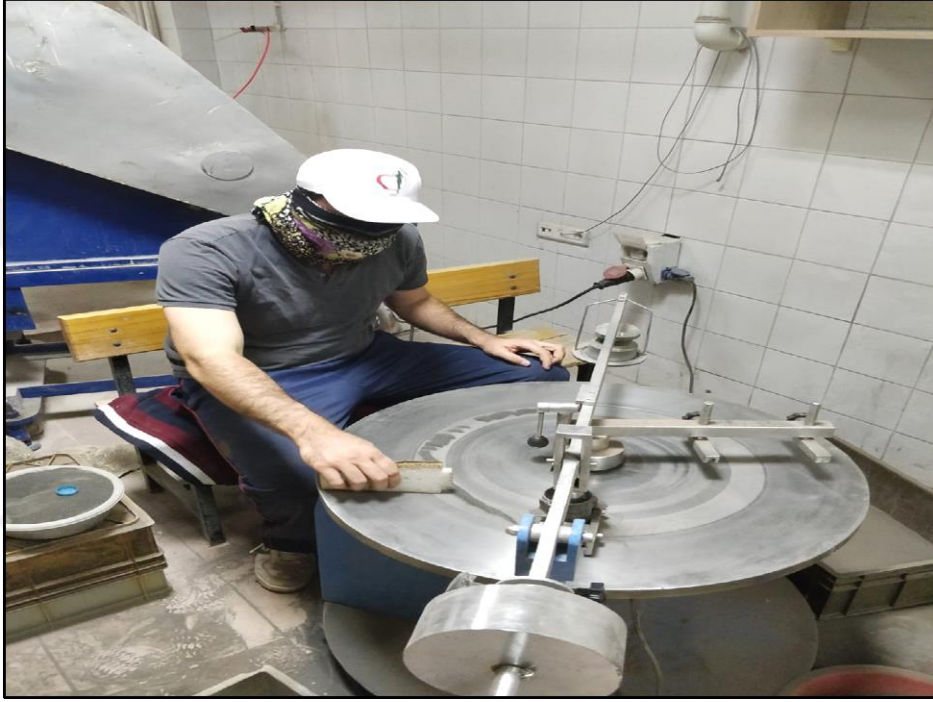
**Şekil 3.20.** Aşındırma deneyi ekipmanı ve deney yapım aşaması

Aşınma kaybı belirlenecek numuneye dönen disk üzerinde belirli bir kuvvet uygulayan ağırlık ve yüzey aşındırıcı olarak zımpara kullanılmaktadır. Ayrıca disk her 22 devirde cihazı otomatik olarak durduracak tertibata ve devir sayısını gösteren bir numaratöre sahiptir (Şekil 3.30). Sürtünme ile aşınma kaybı deneyi için TS 2824'e uygun olarak çapları  $5,32 \pm 0,01$  mm olan silindir biçiminde deney numuneleri kullanılmıştır.

Söz konusu deney, blok örneklerden hazırlanan 2'şer adet silindir numune üzerinde uygulanmıştır. Elde edilen değerler, Çizelge 3.14' te sunulmuştur.

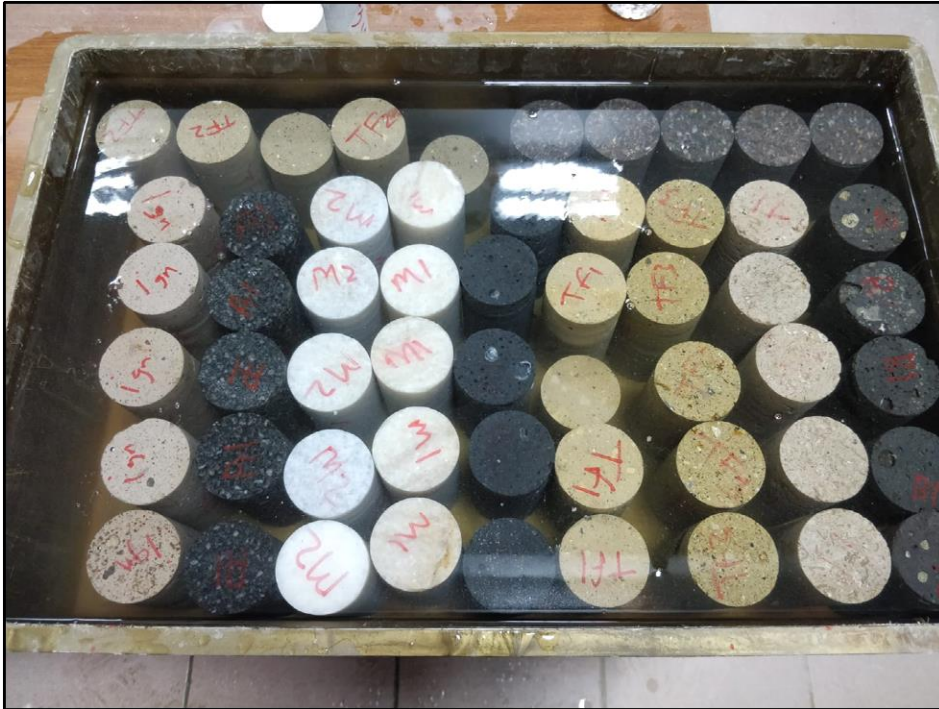
**Şekil 3.21.** Örneklerin donma çözünme deneyi öncesindeki suya doyurma aşaması

Kayaçların don tesirine dayanıklılığın belirlenmesi amacıyla TS 699 (1987)'a göre yapılan deneyler, 5'er karot örneği üzerinde uygulanmıştır. Deney örnekleri değişmez ağırlığa gelinceye kadar kurutulmuş 0.1 gr hassasiyetle tartılmış kuru ağırlıkları belirlendikten sonra suya doyurulan deney örnekler -20 °C' de dondurma ve +20 °C' de çözme işlemi 25 kez tekrarlanmış ve deney esnasında örnekler sürekli gözlenmiş, bazı örneklerde parçalanma gözlenmiş olup, numune ağırlıklarında önemli sayılabilecek azalma meydana gelmiştir. Bazı örneklerinde kırılmalar gözlenmiş olup, bunda kayadaki kil oranlarının fazla olmasından kaynaklandığı düşünülmüştür (Şekil 3.31-3.32). Deneysel çalışmalardan elde edilen değerler, Çizelge 3.15.'te sunulmuştur.

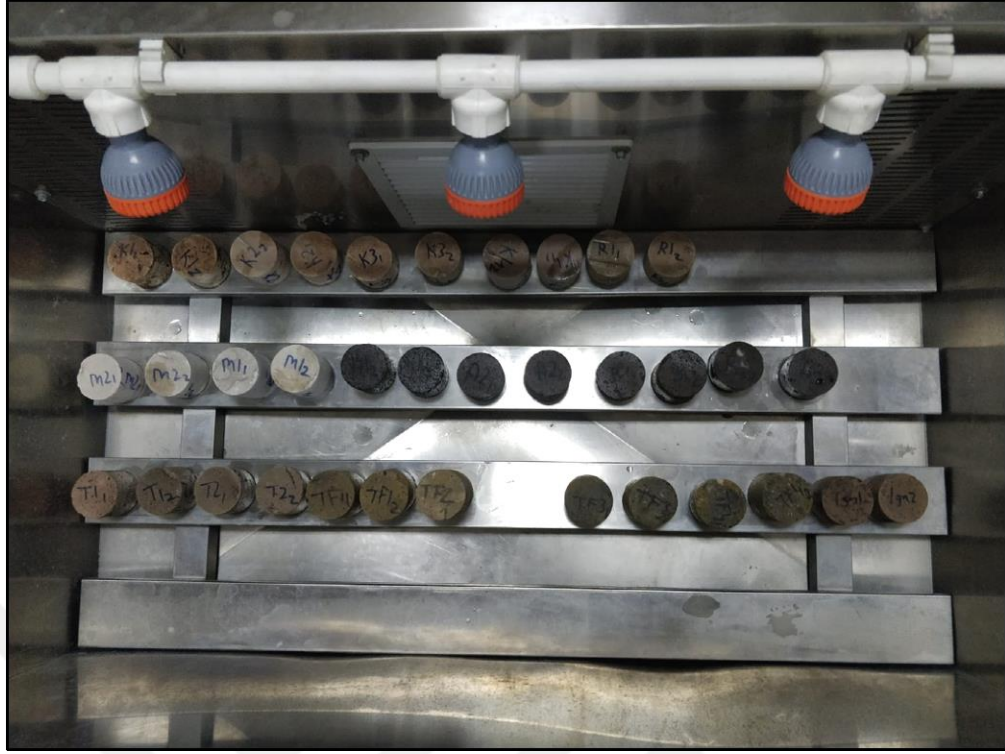
Şekil 3.22. Örneklerin donma çözünme deneyi sonrasındaki görünümü

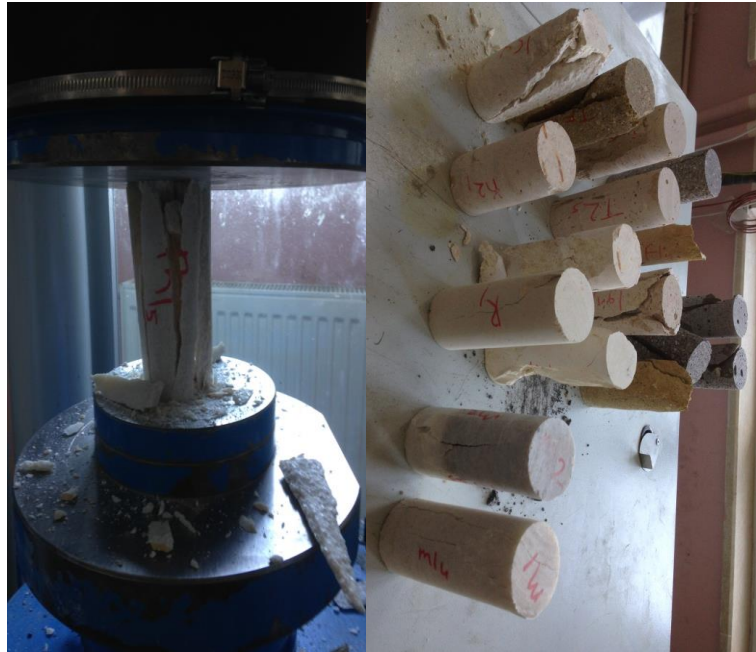
Şekil 3.23. Tek eksenli basınç deneyi aleti ve kırılan numuneden bir görüntü

Bu deney için, ISRM (2007) tarafından önerilen yöntem kullanılmıştır (Şekil 3.34). Deneylerden elde edilen veriler Çizelge 3.16.'da sunulmuştur. Çalışmada kullanılan kayaçlardan elde edilen karotların sınırlı sayıda olması nedeniyle, her bir deney 2 karot örneği üzerinde tekrar edilmiştir.

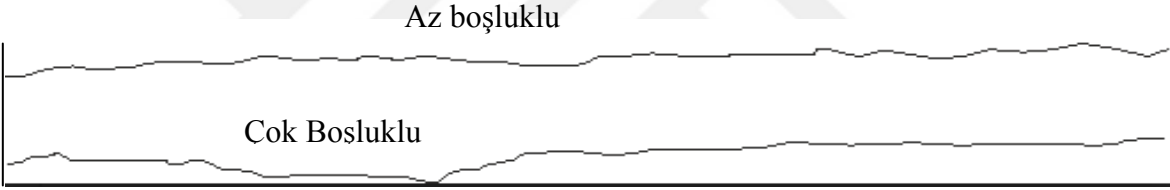
**Şekil 3.26.** Taşkesti tepe andezit ocağı yüzey pürüzlülüğü ölçümleri

Pürüzlülük ve dalgalılık, bir yüzeyin düzlemsellikten sapmasının ölçüsüdür. Pürüzlülük, özellikle süreksizliklerin makaslama dayanımları üzerinde etkin rol oynamaktadır. Yapı taşlarının yüzey pürüzlülüğü işleme ve dış atmosferik etkilere göre değişim sunmaktadır. Yeni işlenmiş ve sert taşlar genellikle daha düz yüzeye sahipken, kaba işleme ve ayrışma etkilerine maruz kalan taşlarda yüzey pürüzlülüğü artmaktadır. Aşağıdaki şekillerde de yüzey pürüzlülüğü el tipi tarak profilometre yardımı ile elde edilmiş olup, yeni işlenmiş sert taşlar daha düşük, eski taşlarda ise daha yüksek yüzey pürüzlülüğüne sahip oldukları gözlenmektedir (Şekil 3.24-3.30).

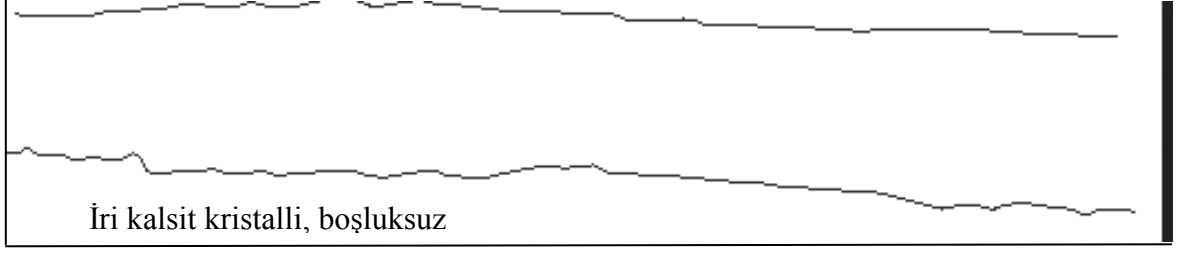
**Şekil 3.28.** Gümüşler-Üçkapılı yolu taş ocağı yüzey pürüzlülüğü ölçümleri

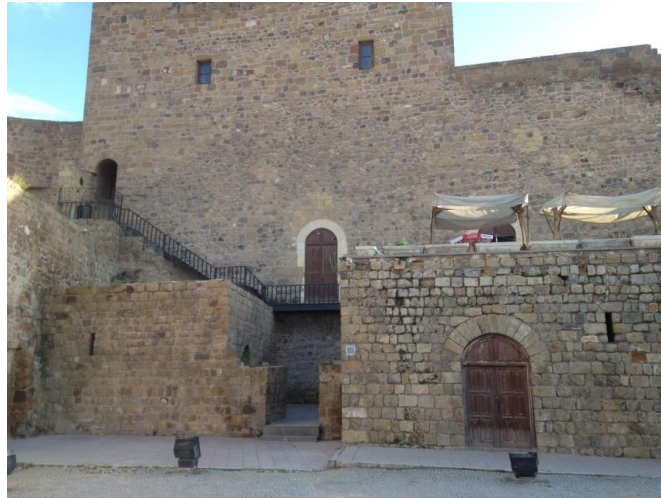
Şekil 4.2. Niğde Kalesinde kullanılan sarı tüflerden görünüm-2

Niğde sancak beyi Ziynettın Beşare tarafından 1223 yılında yapılan Alâeddin Camisinin yapımında düzgün kesme taş olarak sarı tüfler kullanılmıştır (Şekil 4.2).

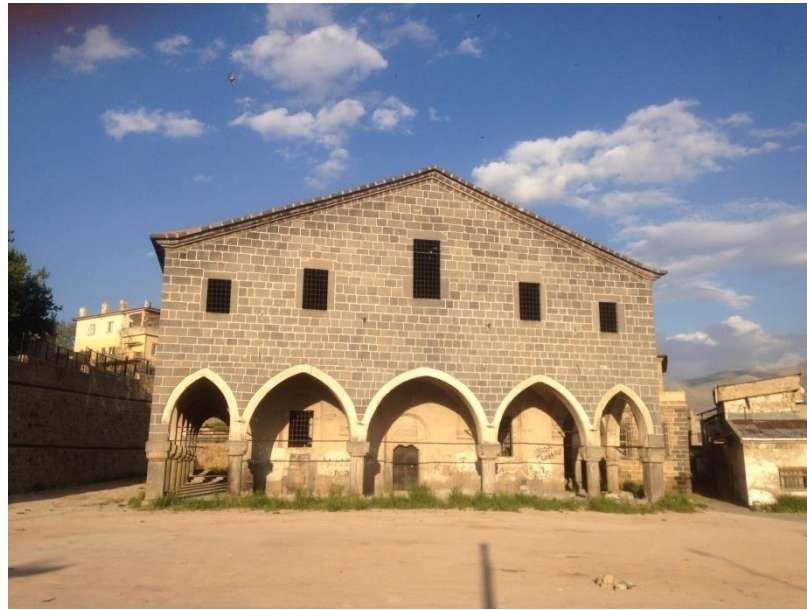
**Şekil 4.4.** Eskisaray mahallesinde bulunan Rum Kilisesine ait bir görünüm

Yine Eskisaray mahallesinde bulunan Ermeni Kilisesinde düzgün kesme taş olarak sarı tuf, pencerelerin üst bağlantı yerlerinde andezit ve girişindeki ve kubbe içi kemer ara bağlantı taşı olarakta yine andezitler kullanılmıştır (Şekil 4.4).

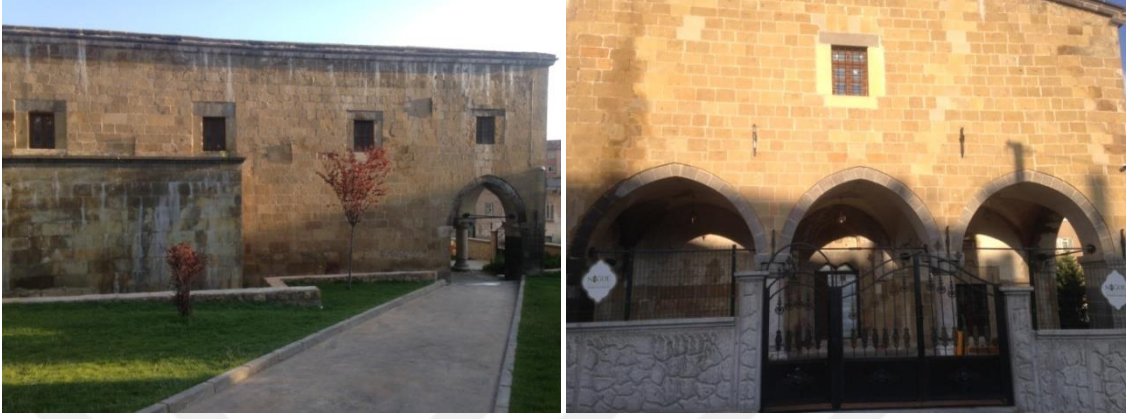
**Şekil 4.5.** Niğde merkez Eskisaray mahallesinde bulunan Ermeni Kilisesine ait bir görünüm.

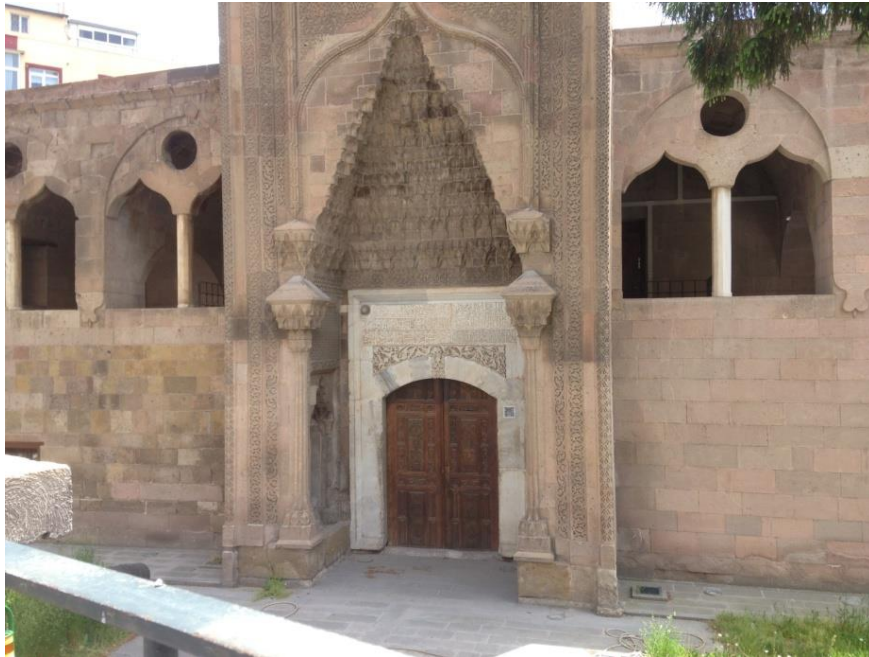
**Şekil 4.6.** Ak Medresenin giriş kapsından görünüm

Kitabesine göre 812 H./1409–10 yıllarında Karamanoğlu hükümdarı Alâeddin Ali Bey'in oğlu Ali Bey döneminde inşa edilen Ak Medresenin kapısı tamamen mermerlerden yapıldığı için Ak Medrese ismini almıştır. Yapımında tuf, ıgnimbrit ve mermerler kullanılmıştır (Şekil 4.5).

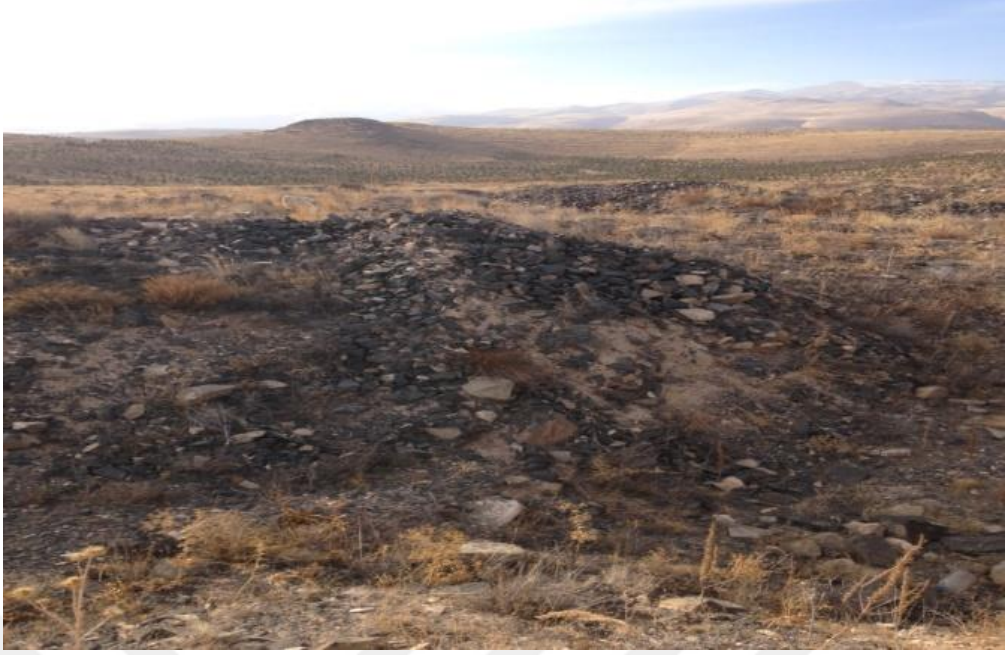
**Şekil 4.8.** Andezitlerin bloklarının alındığı ve yerinde işlendiği alanlar (Taşkesti Tepe ve civarı)

Bu kısımda ise yapı örneklerinde kullanılan taşların alındığı ocak alanları kesin olarak belirlenenler ile yeri yaklaşık (olası) ocak alanları da tanımlanarak fotoğraflarla ve topografik haritayla birlikte sunulmuştur. Niğde il merkezi, Bor ve Çamardı İlçeleri ile özellikle merkeze yakın Kumluca (Aravan), Hamamlı (Kurdonos-Kurdunos), Fertek, Yeşilburç, Hasaköy ve Hançerli köylerinde yakın dönemlerde andezitlerin yoğun olarak kullanılması sonucu yapılmış kiliseler bulunmaktadır. Bu yapılarda kullanılan sütun ve sütun başları ile çatı kaplama taşları ve beden duvarları andezitten, ara bağlantılar ve kubbe içi kemer ara bağlantı taşları ise sarı tüflerden alınan taşlarla yapılmıştır. Bu yapılarda kullanılan andezitlerin bölgeye oldukça yakın alanda bulunan Kumluca – Hamamlı yöresi Taşkesti tepedeki antik ocaktan alındığı düşünülmektedir (Şekil 4.7).

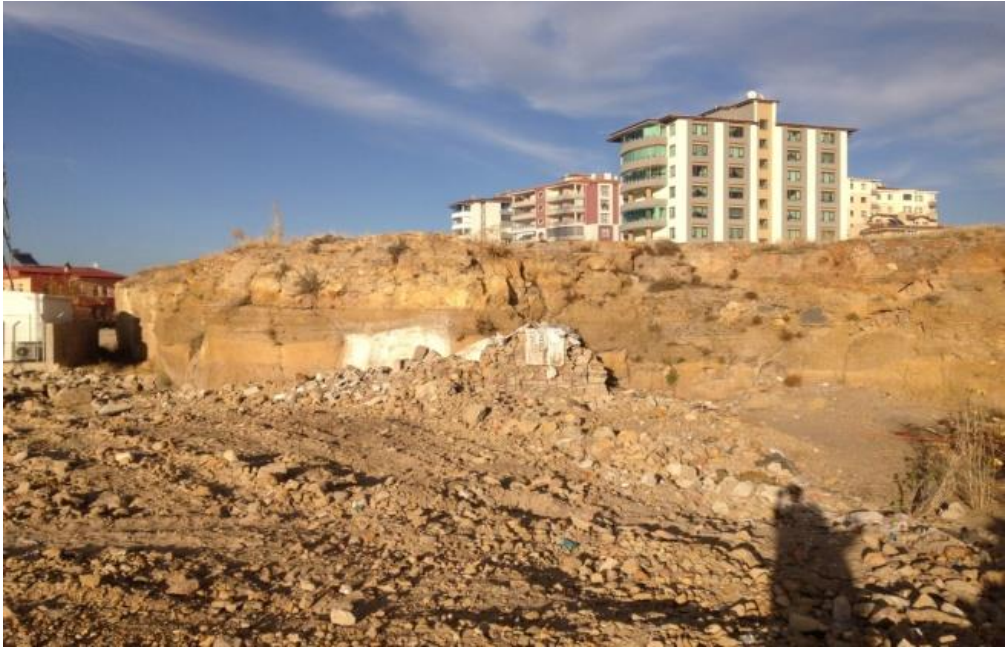
**Şekil 4.9.** Niğde merkez Yukarı Kayabaşı Mahallesiinde sarı tuf antik ocak alanları

Niğde merkezdeki birçok yapıda sarı tüfler kullanılmış olup, bu örnekler merkez Aşağı ve Yukarı Kayabaşı mahallerinde çoğu yerleşim altında kalan eski ocaklardan alınmıştır (Şekil 4.8). Yakın 30-40 yıl öncesine kadar taş elde edildiği bölgedeki yaşlı kişiler tarafından ifade edilmiştir.

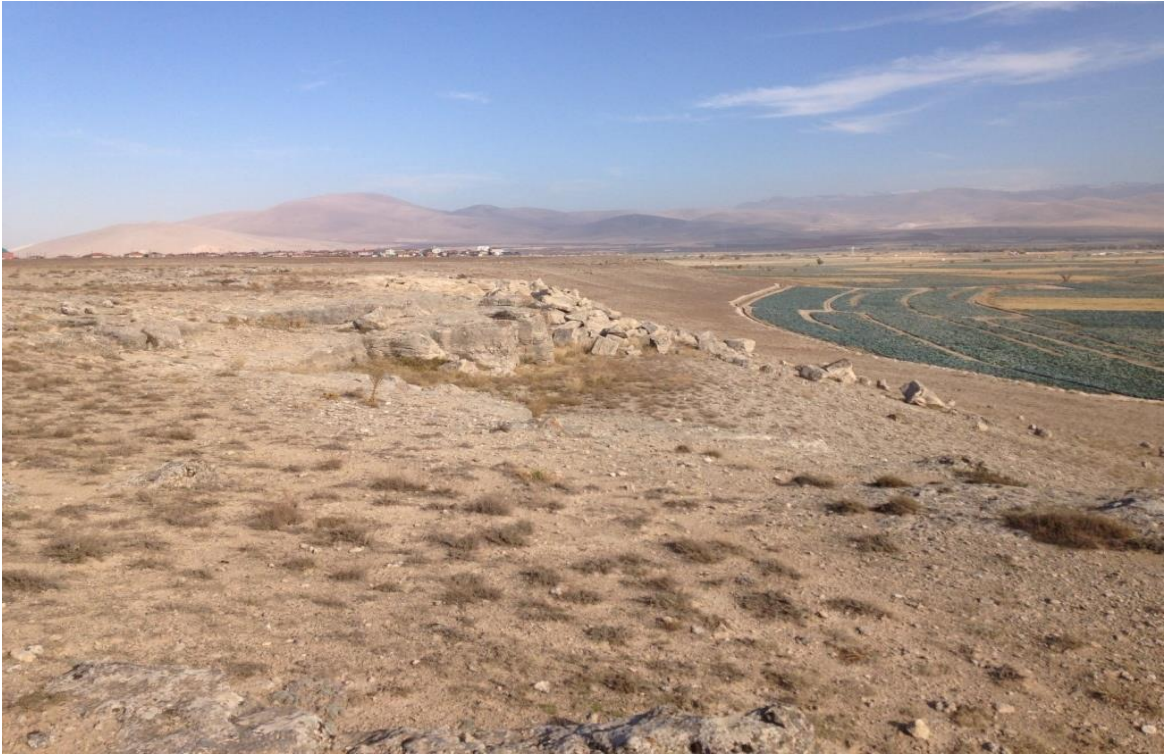
**Şekil 4.10.** Top Tepe mevkiinde antik ocaktaki teras tipi yayılım veren travertenlerden bir görünüm

Kemerhisar (Tyana) su kemerlerinin yapımında Gökbez formasyonuna ait travertenler kullanılmıştır. Bor ilçesi güneyindeki düzlüklerde (Top Tepe mevki) yüzeyleyen travertenler, geniş alanlarda yayılım sunmakta ve genç bir oluşum morfolojisi sunmaktadır (Şekil 4.9). Arazide özellikle teras tipi oluşum morfolojisi oluşturan travertenlerin kalınlığı değişken olmakla birlikte, en kalın olduğu antik ocak alanlarında 20 metre civarında olup, bu kalınlık boyunca aynı sertlik ve özellikteki dayanımlı seviyeler ancak birkaç metre devam etmektedir. Bu kesimlerden taşlar yüzeysel olarak alınmıştır. Yersel olarak sert ve dayanıklı kesimlerden özellikle Roma Havuzu (Köşk pınarı) yakınlarından travertenlerin alındığı ve yerinde işlendiği belirlenmiştir.

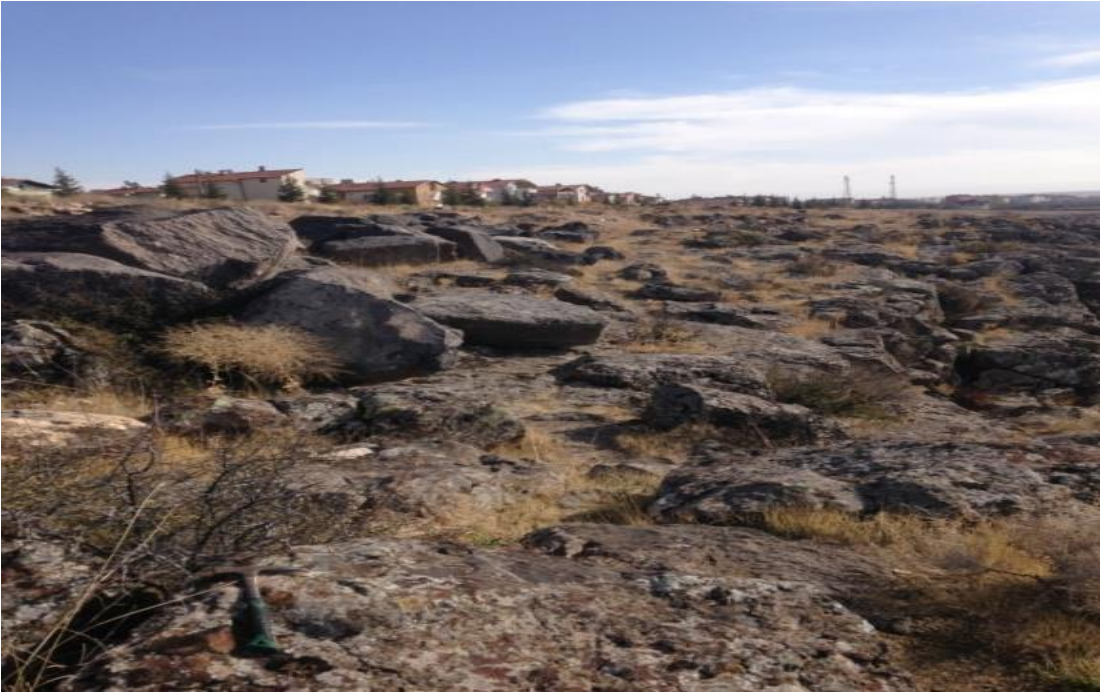
**Şekil 4.11.** Bor FTR mevkiinde yüzeysel olarak bazaltların alındığı kesimden görünüm

Bor ilçesi Kayabaşı mevkinde yerleşim alanı içinde kalan kesimden bölgede çeşitli yapılarda kullanılan bazaltların alındığı düşünülmüştür. Yüzeysel olarak çatlakların değerlendirilmesi ile taşların alındığı yakın alanlarda kullanıldığı düşünülmüştür. Özellikle Bor Sultan Alâeddin Cami'nin temeline yakın kesimden geçirilen su kanalı kazısı sırasında büyük boyutlu bazalt ve sarı tüflerden oluşan bloklar çıkarılmıştır. Bu camini temelinde kullanılan bazaltların Kayabaşı mevkiindeki bazaltlara oldukça benzer dokusal özellikler sunmaktadır. Yöredeki yapılarda bazaltlar çok az kullanılmış olup, bunda bazaltların sert olmasının ve işlenmesinin güç olmasının etkin olduğu düşünülmüştür (Şekil 4.10).

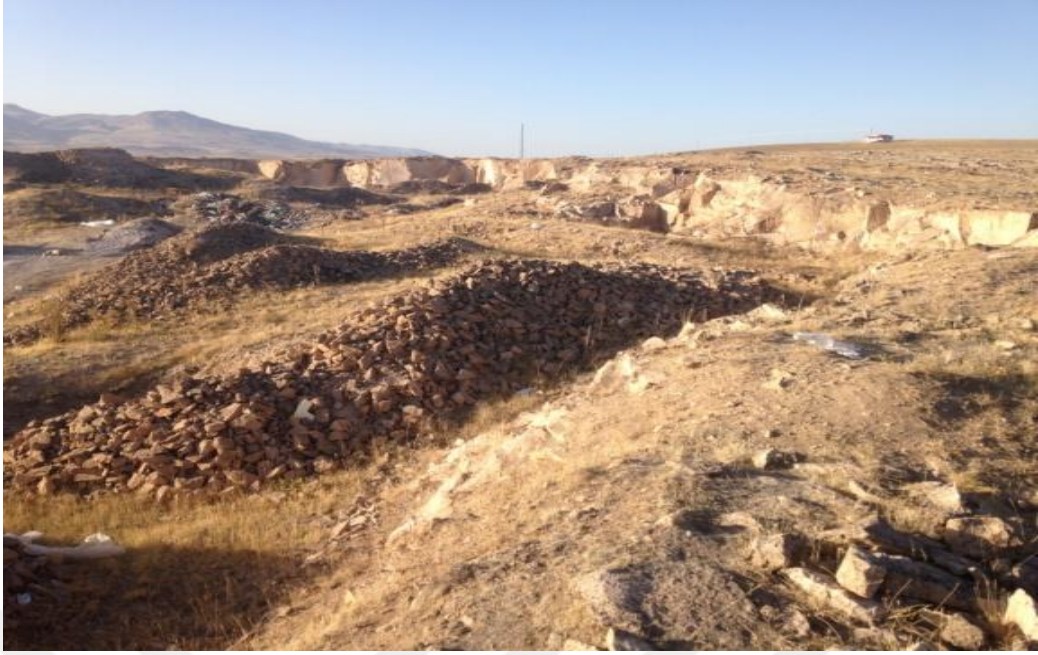
**Şekil 4.12.** Aktaş Köyündeki ignimbiritlerin alındığı ocak alanı ve atıklardan bir görünüm

Niğde ilinin 8 km kuzeydoğusunda, Aktaş Köyü yakınında ve bugünkü Yeniköy'de (Yeni Mahalle) bulunan Bizans dönemine ait kilisenin, Konstantinos'un annesi Helena'ya adanmış bir kilise yer almaktadır. Bu yapının yapımında yakın konumda Aktaş Köyü içerisinde ignimbiritlerde açılan taş ocağından alınan taşların kullanıldığı düşünülmektedir (Şekil 4.11). Bu ocakta da ilkel yöntemlerle taş çıkarma önemini büyük ölçüde kaybetmesine karşın talep doğrultusunda hala devam etmektedir.
